**TESI DI LAUREA**

**ARCHITETTURA TECNICA II**

**IL COMPLESSO DI SAN GIOVANNI IN MONTE:  
IL RAPPORTO FRA STORIA DELLA COSTRUZIONE  
ED INTERVENTI DI MIGLIORAMENTO  
DELLE PRESTAZIONI**

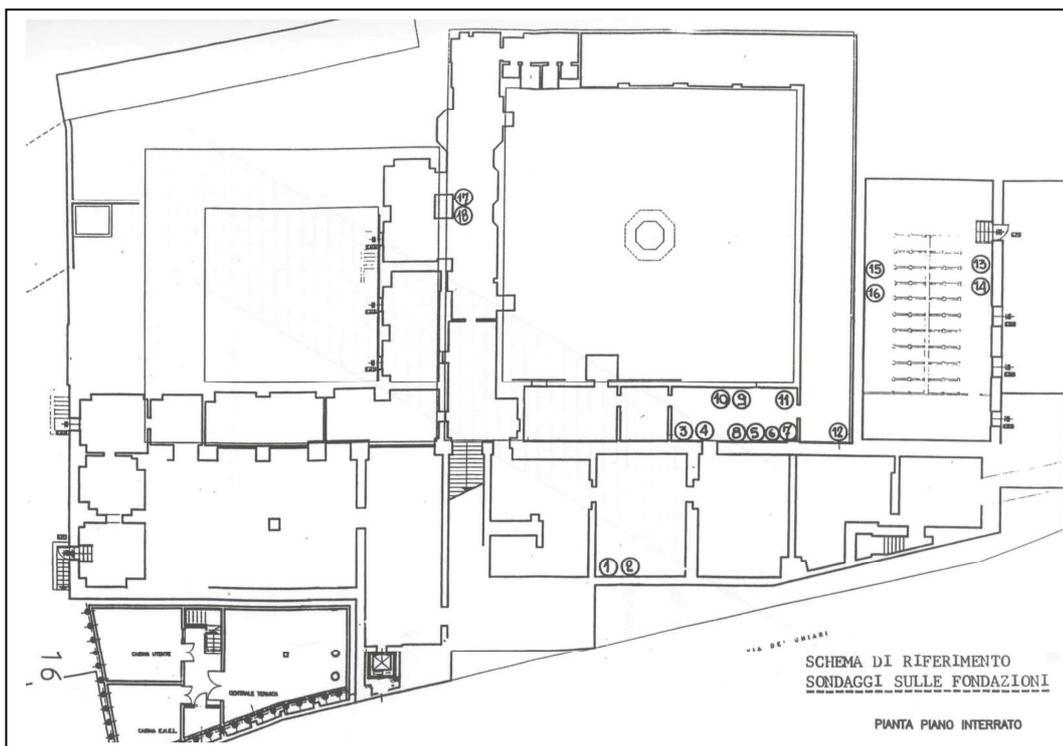
Fig. 9- Schema di riferimento dei sondaggi sulle fondazioni ubicati al piano interrato.

Si può inoltre affermare che, visto il tipo di manufatto e l'epoca di costruzione dello stesso, i cedimenti fondali, ad oggi, possono ritenersi interamente esauriti. D'altronde, non si sono incontrate nel corso delle indagini, fratture o lesioni di tale entità e disposizione da far ragionevolmente ritenere che vi siano stati cedimenti differenziali. (11)

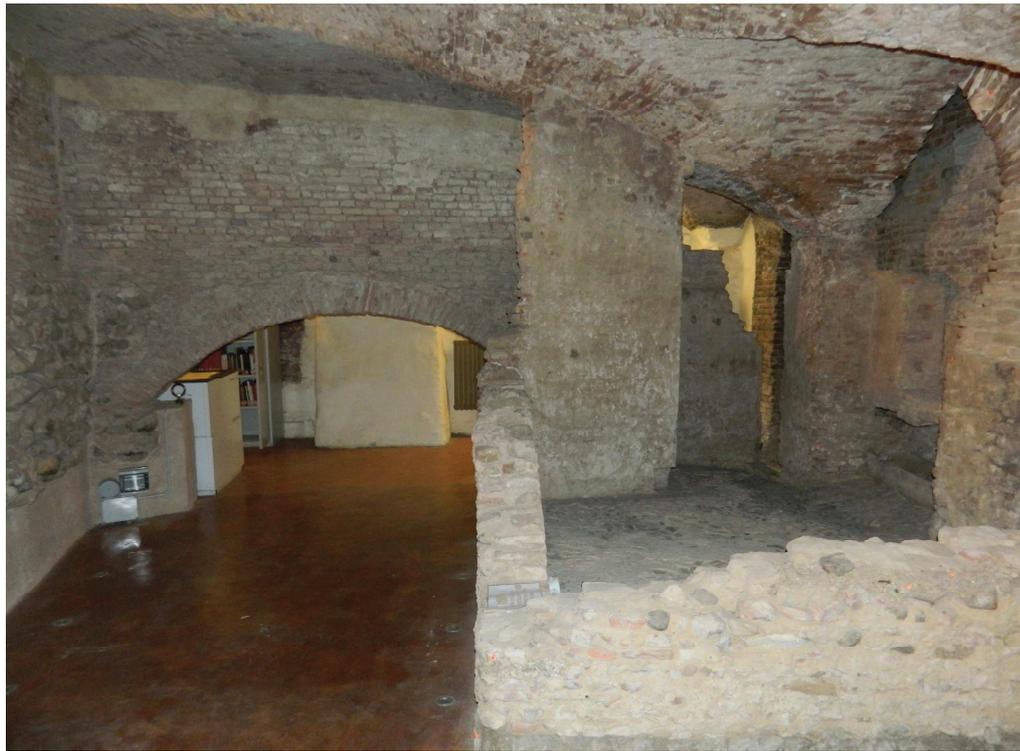
**Fig. 13-** Arco dritto di fondazione visibile nel piano interrato di San Giovanni in Monte, posizionato vicino ad un rudere che probabilmente fungeva da cisterna per l'acqua.

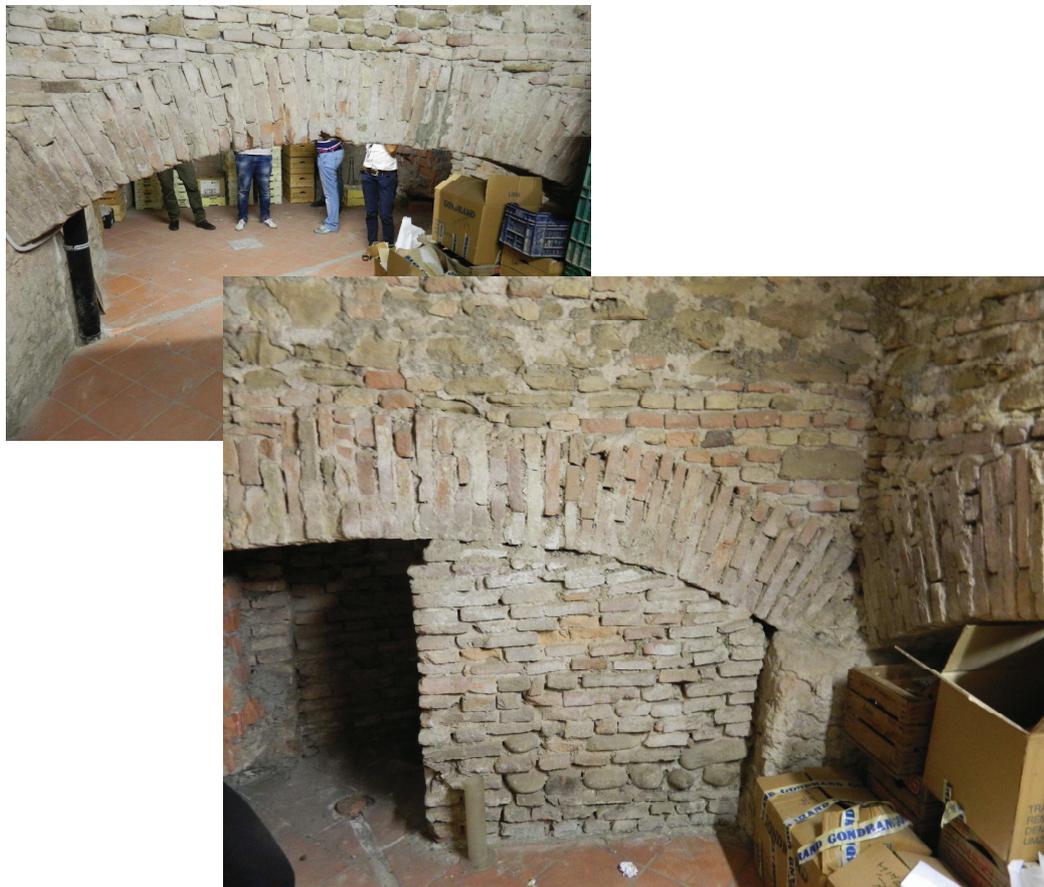
**Fig. 14-** Archi dritti visibili nel piano interrato di San Giovanni in Monte.

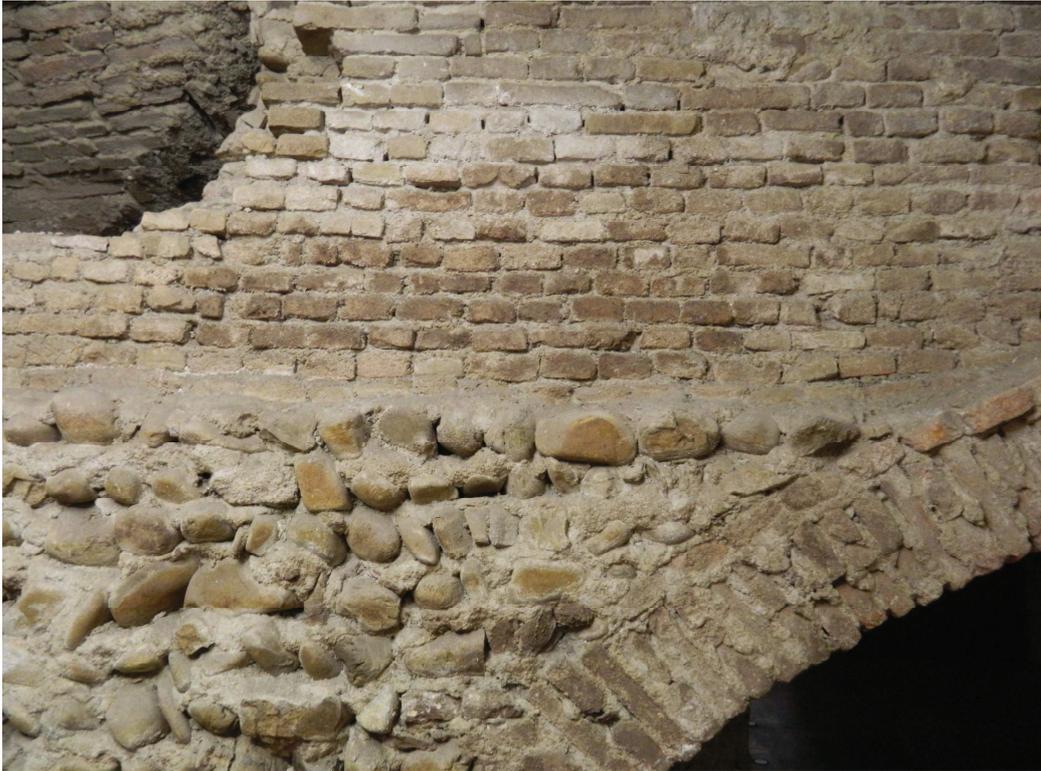
Fig. 15- Muratura in ciottoli e muratura in mattoni, piano interrato San Giovanni in Monte.

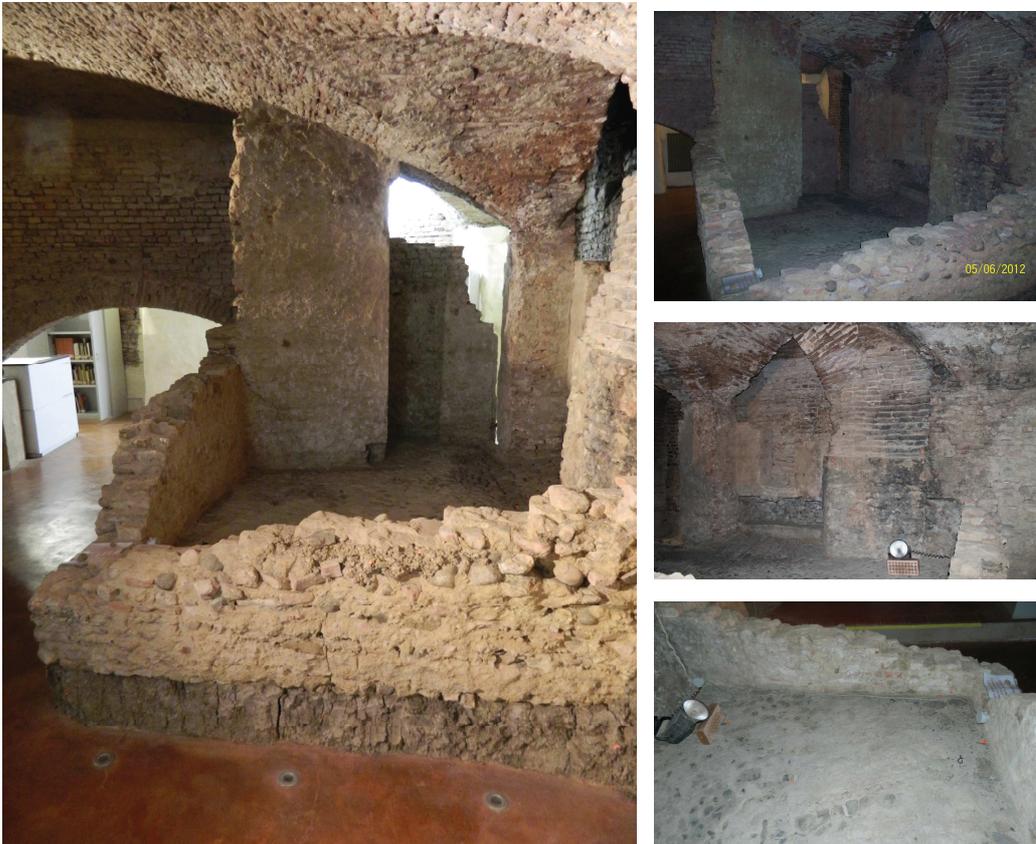
Fig. 16- Rudere probabilmente utilizzato come cisterna per l'acqua, piano interrato San Giovanni in Monte.

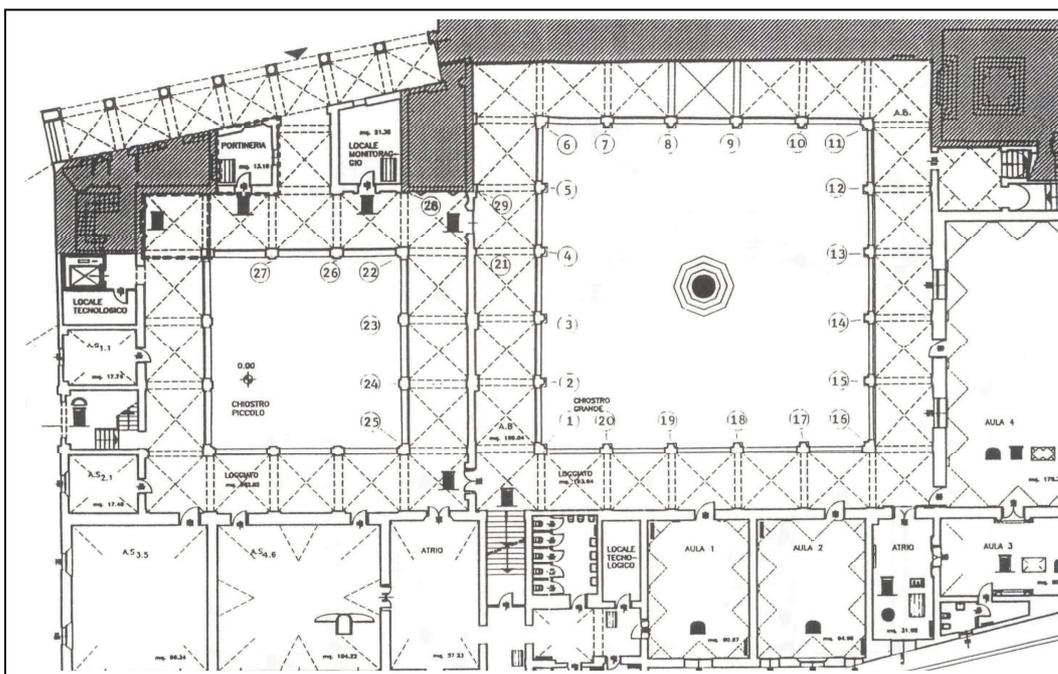
Fig. 23- Planimetria di riferimento letture ultrasoniche su arenarie.

I valori delle indagini ultrasoniche ottenuti per le colonne in arenaria del cortile grande al piano terra e al piano primo, sono significativamente elevati per il materiale considerato confermando le valutazioni di grande omogeneità del materiale, di assenza di fessure o difetti.

I valori sono significativamente ridotti per i marcapiano in arenaria, per i quali anche visivamente risulta uno stato di degrado più accentuato che per le colonne.

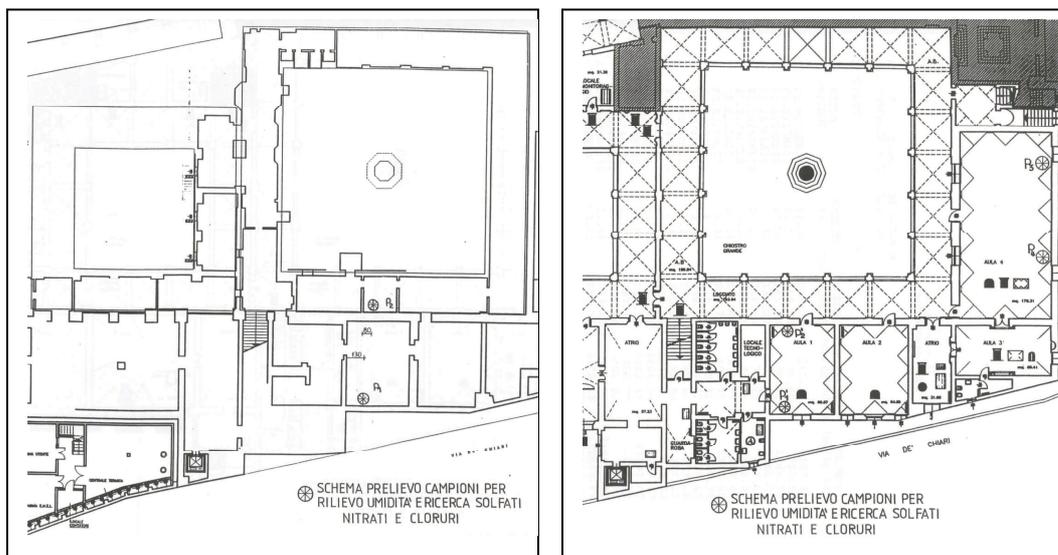
**Fig. 30-** Schema di prelievo dei campioni per il rilievo di umidità e Sali al piano interrato ed al piano primo.

Nel caso del piano interrato, l'umidità varia fra un valore massimo del 18.23%, ed un valore minimo di 2.5%. In corrispondenza del piano terra, il valore dell'umidità diminuisce, rimanendo sempre al di sotto del 15% e con valore medio pari al 9%. (11),(19)

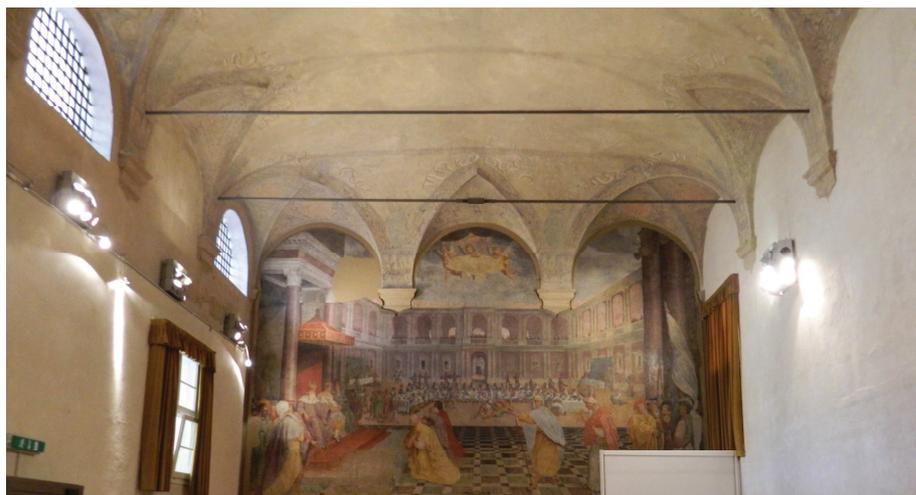
Fig. 31- "Aula Prodi" con copertura a volta a botte con teste di padiglione, lunettata. La struttura della volta è rinforzata da catene per assorbire le spinte.

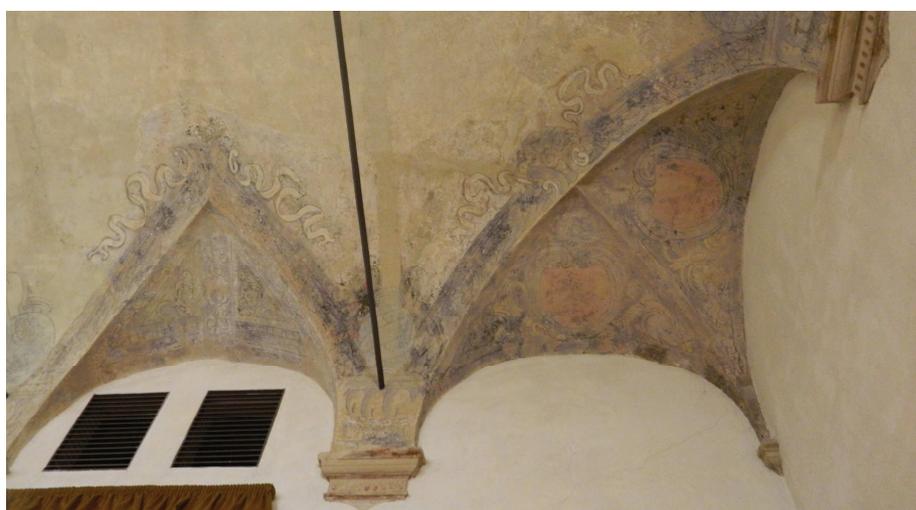
Fig. 32- "Aula Prodi": unghie copertura voltata a botte con teste di padiglione, lunettata.

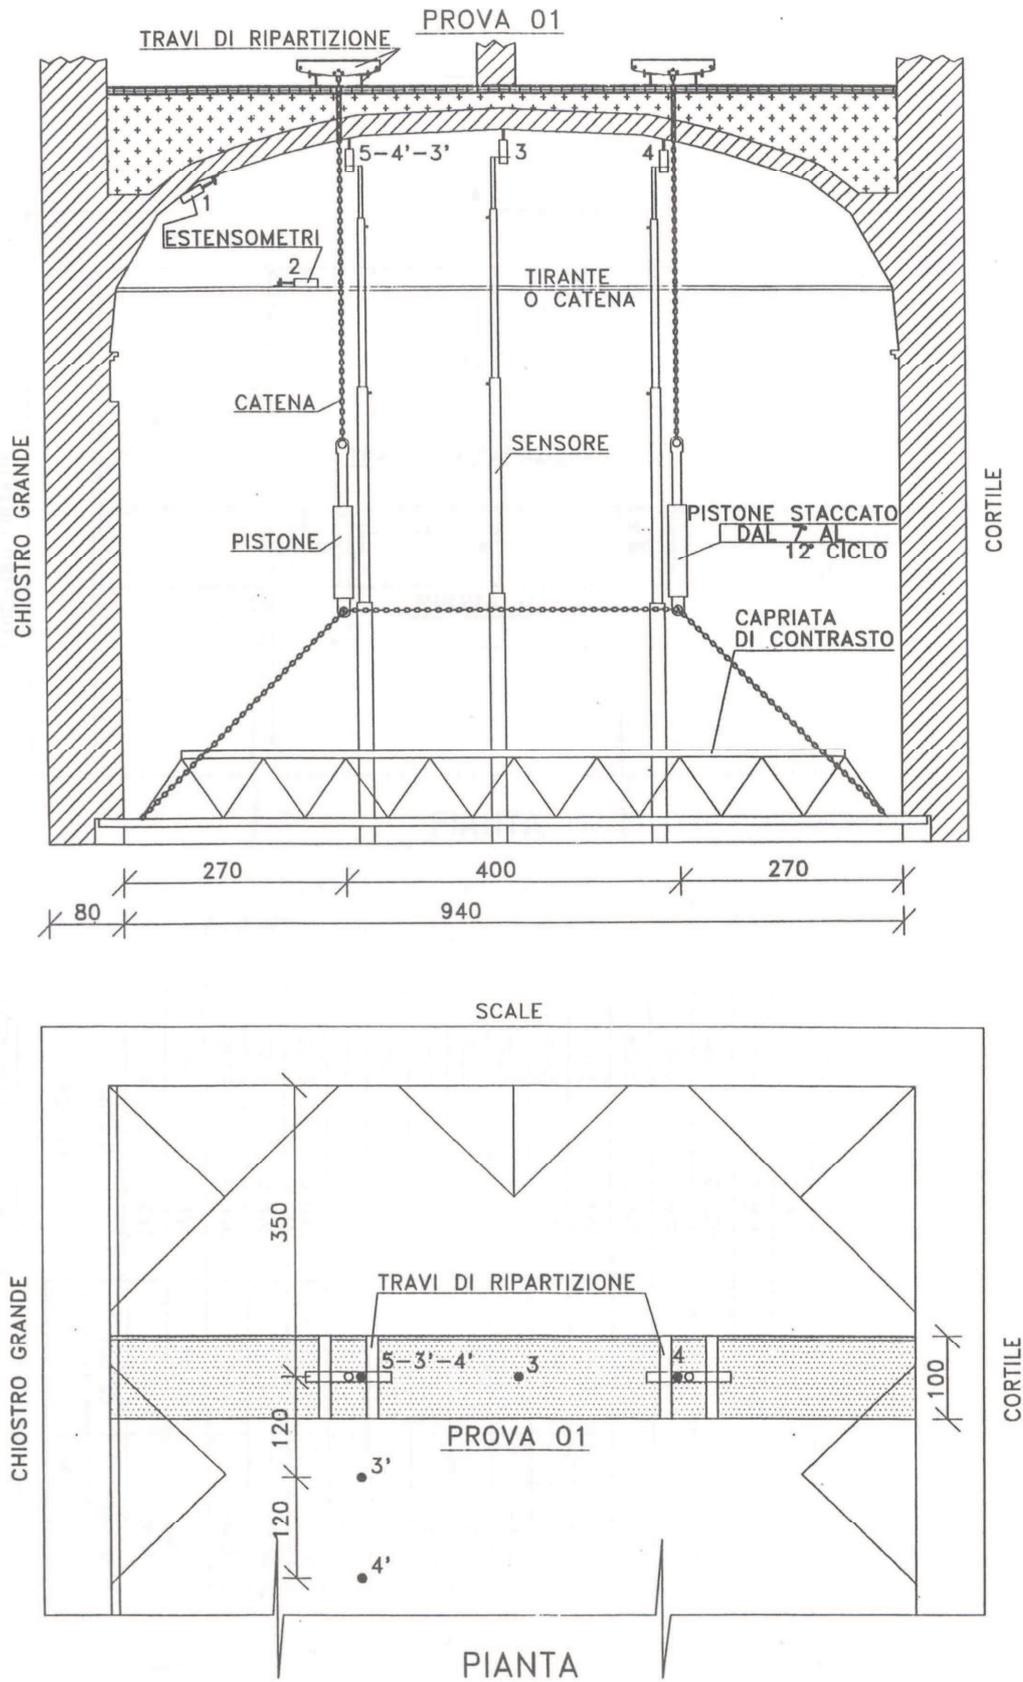
Fig. 36- Prova di carico n.1 sulla volta 'Aula Prodi': prospetto e pianta.

E' da notare che i valori misurati sono sempre stati confortanti, con valori di ritorno pressoché nulli, non evidenziando, dunque, stati di fessurazione e di plasticizzazione. (11), (19)

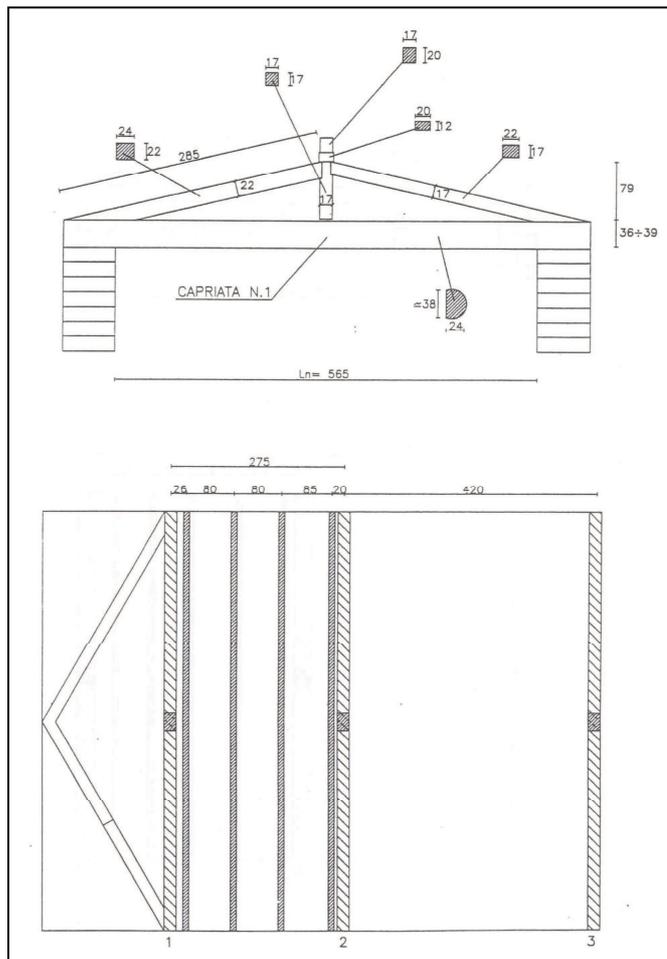
**Fig. 45-** Capriata di copertura n.1 in legno, sottoposta a rilievo e ultrasuoni.

La capriata n.1, ha fornito valori omogenei e relativamente elevati, non presentando alle indagini soniche segnali di presenza di fessure.

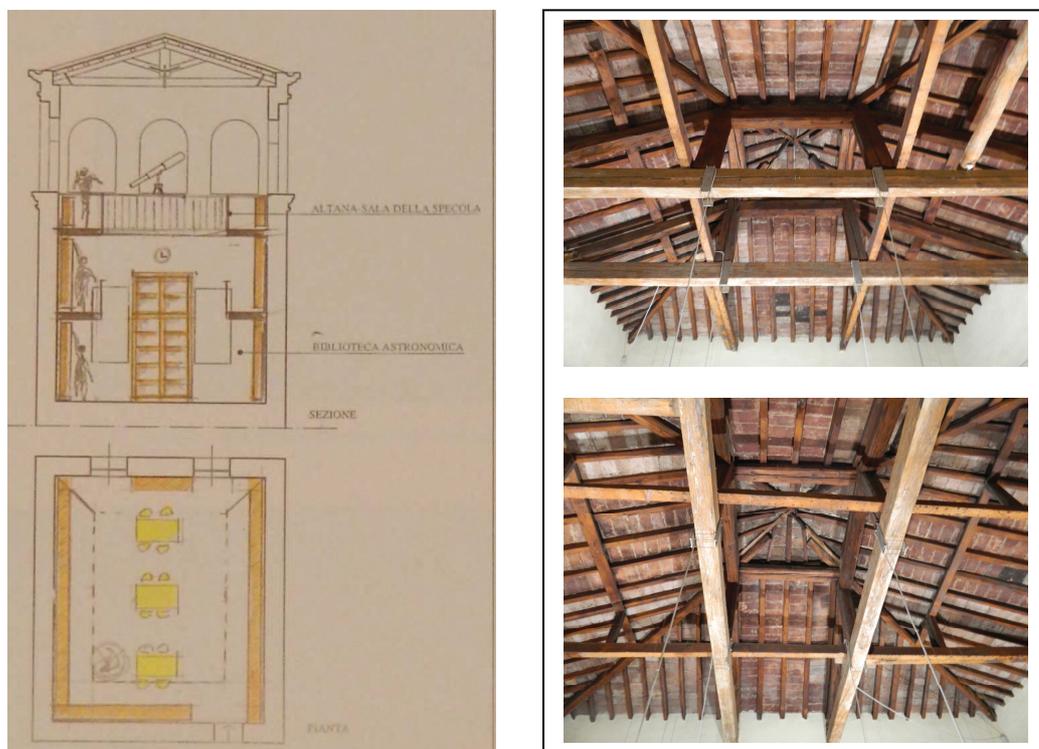
**Fig. 48-** “La Specola” o Altana: Piano terzo, pianta e sezione del progetto di recupero degli anni '90; a fianco immagini della attuale copertura a padiglione con struttura lignea.

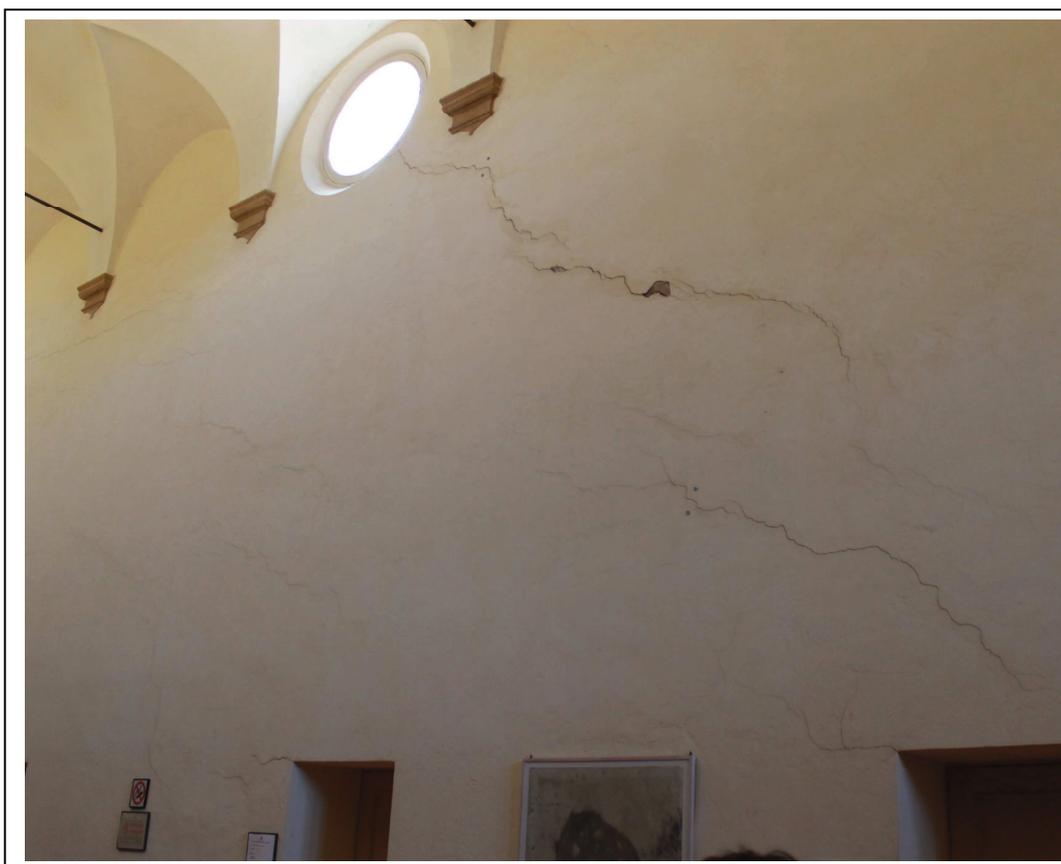
**Fig. 1-** Piano terzo, muro in falso impostato sulla copertura voltata della Sala Prodi, le lesioni presentano un andamento complessivamente parabolico e sono causate dalla depressione della struttura voltata sottostante.

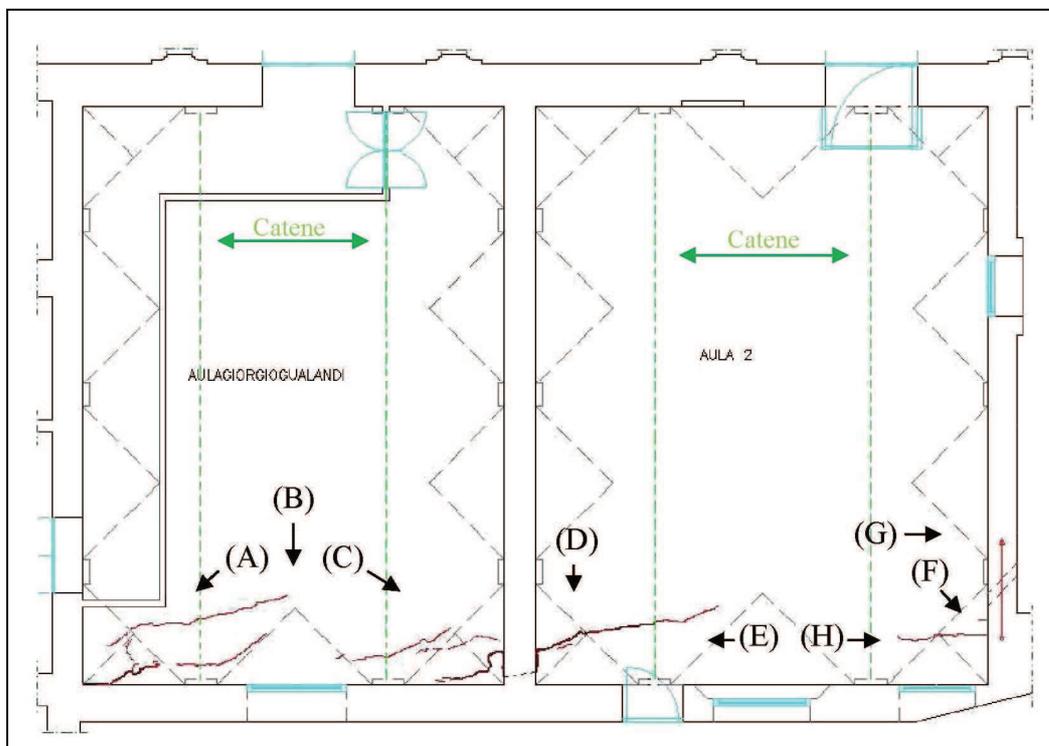
Fig. 8- Pianta "Aula Gualandi" e "Aula 2": posizione catene, fessure, Riferimenti immagini. (19)

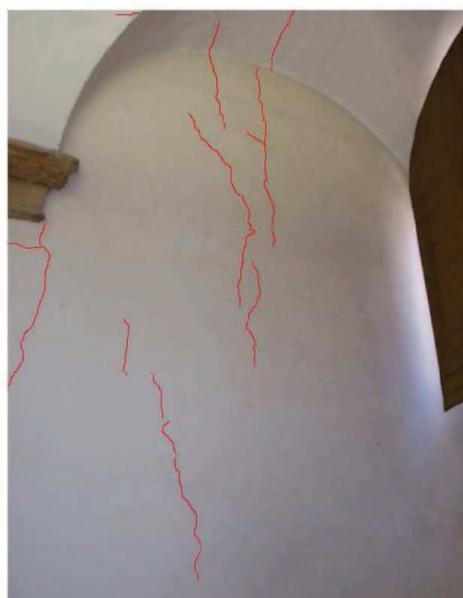
**Fig. 16-** Particolare (H). (19)

E' poi possibile notare sulla parete in fig.13-15 e 16, la presenza di lesioni diffuse, probabilmente dovute a fenomeni di "martellamento", da parte della muratura di grande spessore ortogonale a tale parete (fig.8).

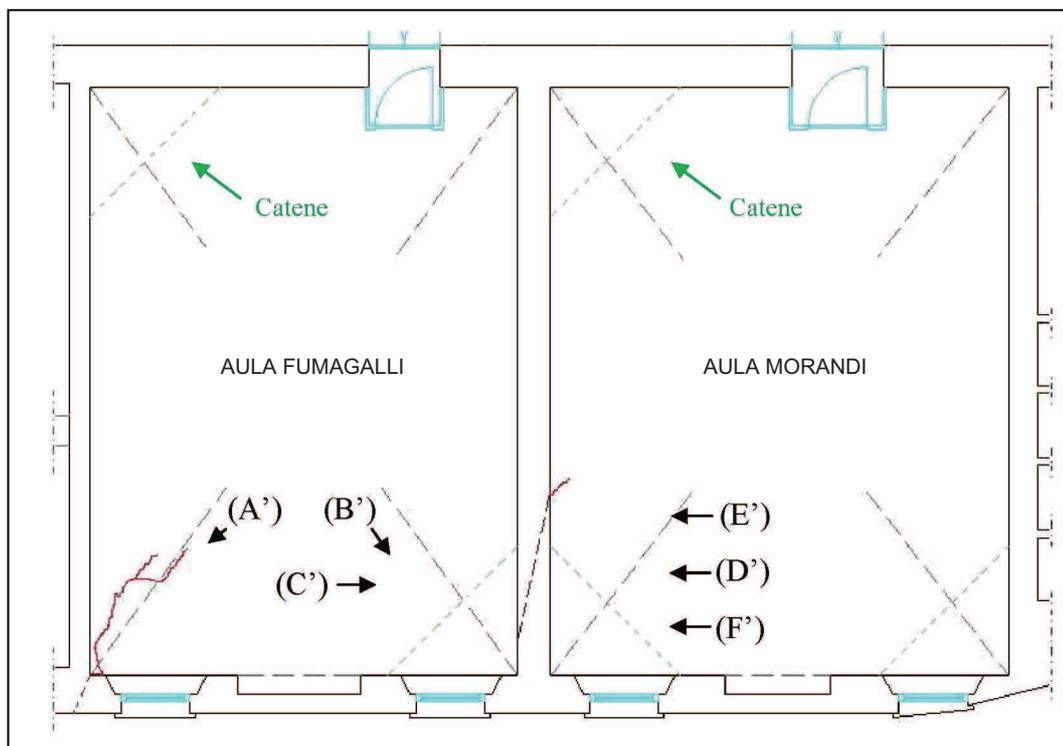
Fig. 18- Pianta “Aula Fumagalli” e “Aula Morandi”: posizione catene, fessure e Riferimenti Immagini. (19)

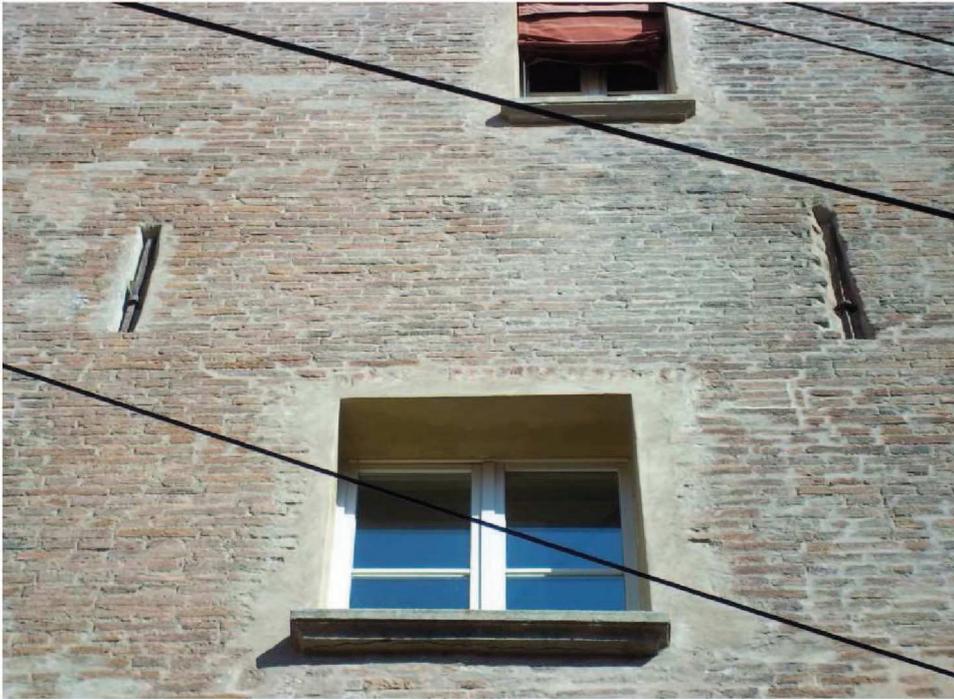
**Fig. 19-** Facciata esterna prospiciente via de'Chiari, in corrispondenza delle Aule Fumagalli e Morandi al primo Piano: in evidenza i capochiave delle catene diagonali. (19)

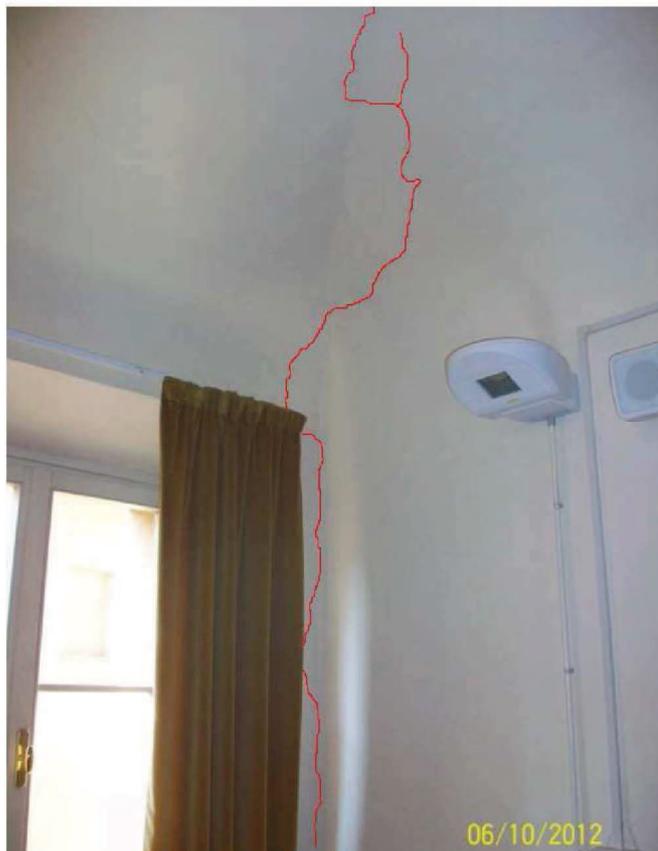
**Fig. 20-** Particolare (A'). (19)

Nell'unico angolo dove non è disposta la catena diagonale, le lesioni si sono sviluppate verticalmente nella zona di innesto tra le due pareti ortogonali, andando ad interessare anche la struttura voltata, ed in particolare sulla diagonale di intersezione tra i due fusi della volta a padiglione (fig.20).

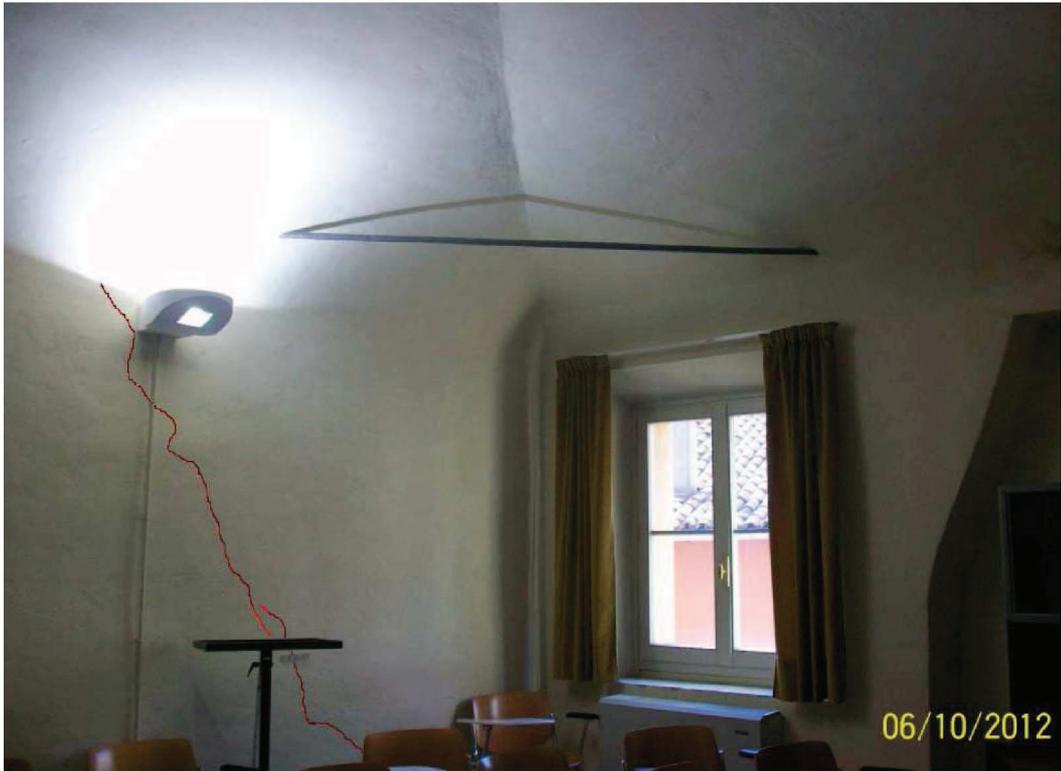
Fig. 21- Particolare (B'). (19)

La presenza delle catene nelle zone d'angolo, a collegamento delle murature tra loro perpendicolari, ha posto un vincolo a tale cinematismo, ma non in misura tale da contrastarlo totalmente (fig.21).

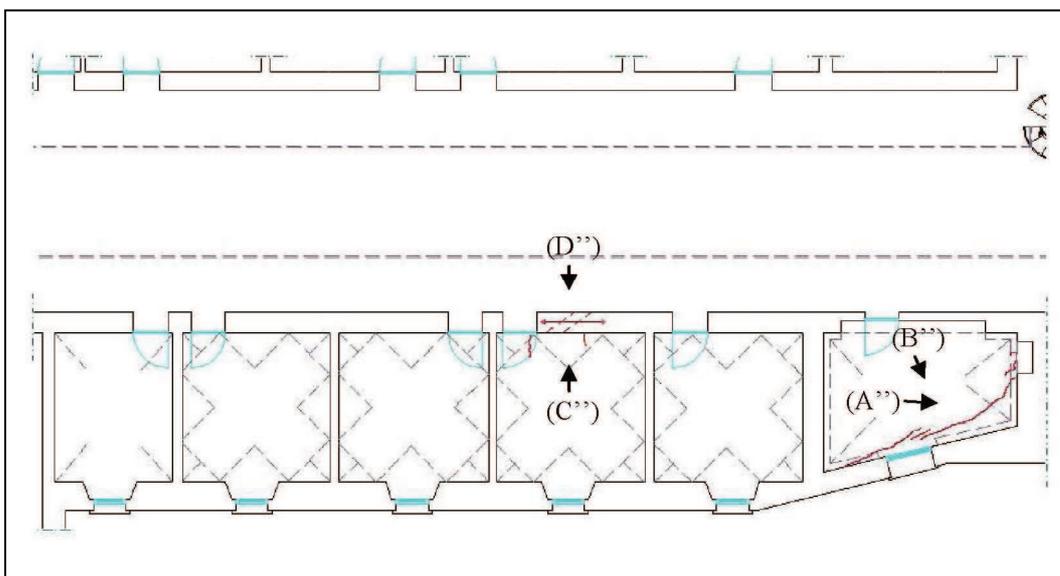
Fig. 27- Pianta "Uffici lato via de'Chiari": posizione delle fessure e Riferimenti Immagini. (19)

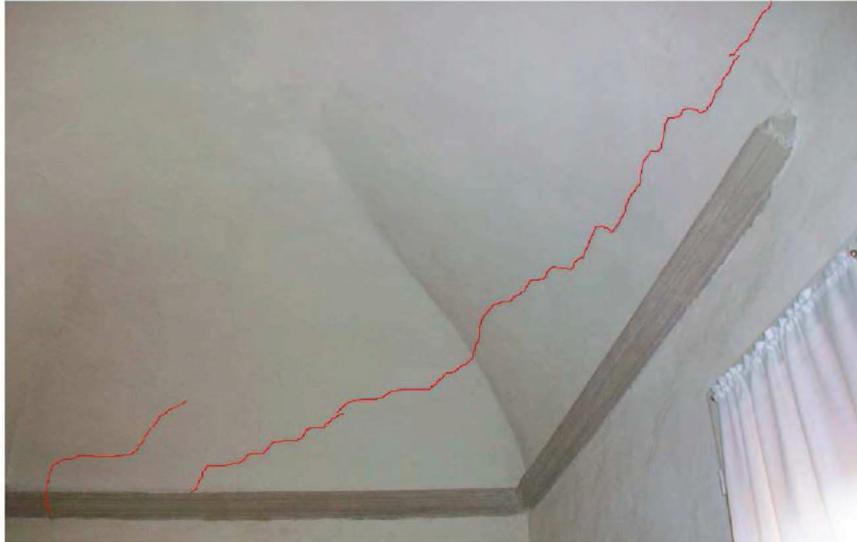
**Fig. 28-** Particolare (A"). (19)

Non appaiono invece trascurabili le fessure che si ritrovano sulla volta a padiglione, di forma irregolare, del locale in fig.28 e 29.

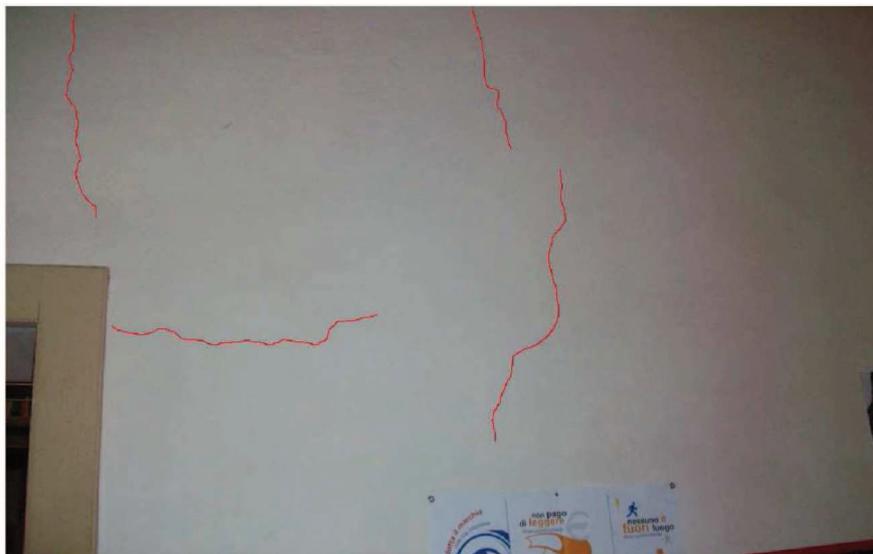
**Fig. 30-** Particolare (C"). (19)

Negli Uffici al 2° Piano, lato via de'Chiari, sovrastanti le "aule Fumagalli e Morandi", non si sono rilevate lesioni significative. Le uniche fessure riscontrate, peraltro di modesta entità (ampiezza inferiore al millimetro), riguardano una porzione della muratura interna che suddivide gli uffici dal corridoio adibito a Biblioteca (fig.30-31).

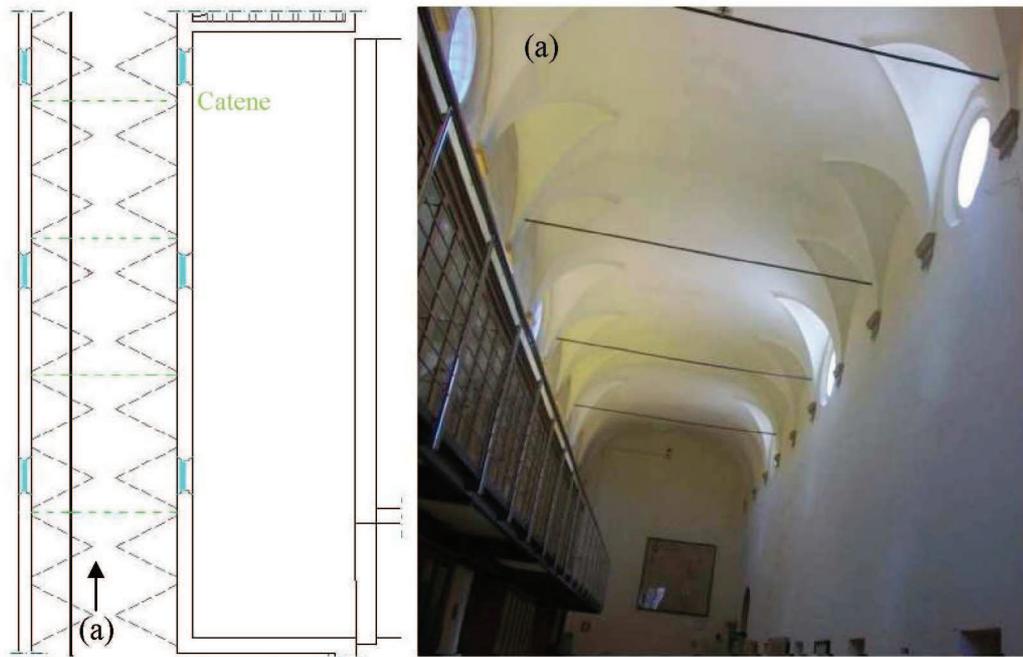
**Fig. 35-** Disposizione catene nella porzione di Biblioteca al II Piano sovrastante l'Aula Prodi (pianta e immagine). (19)

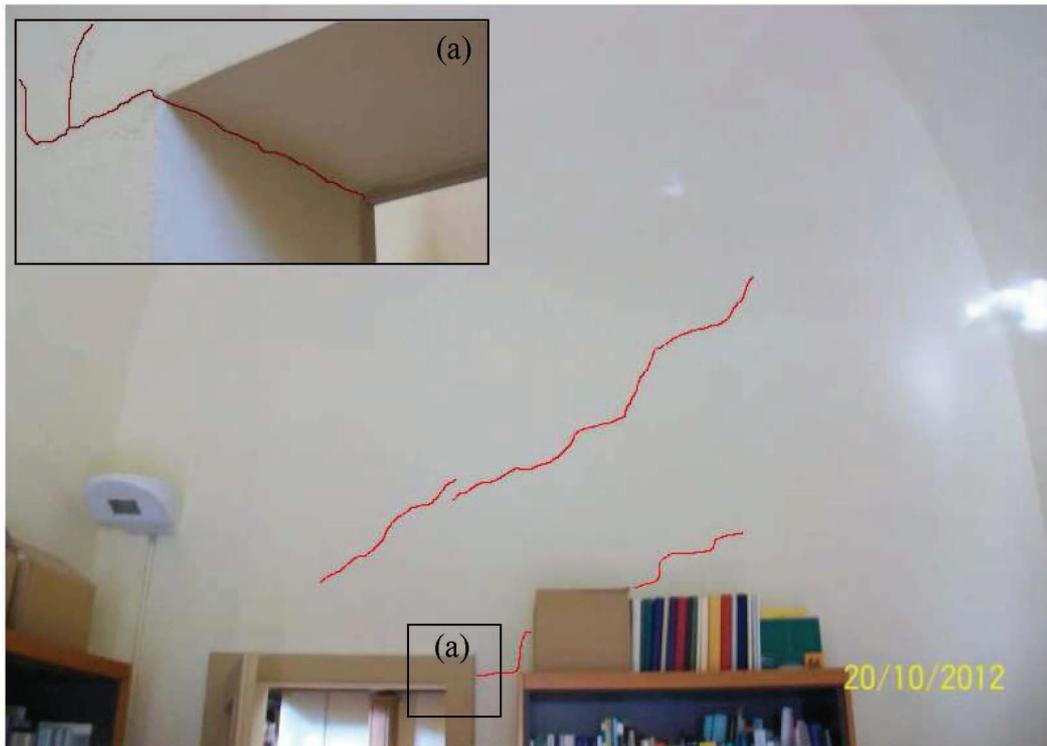
Fig. 43- Particolare (H'') – lesione passante (a). (19)

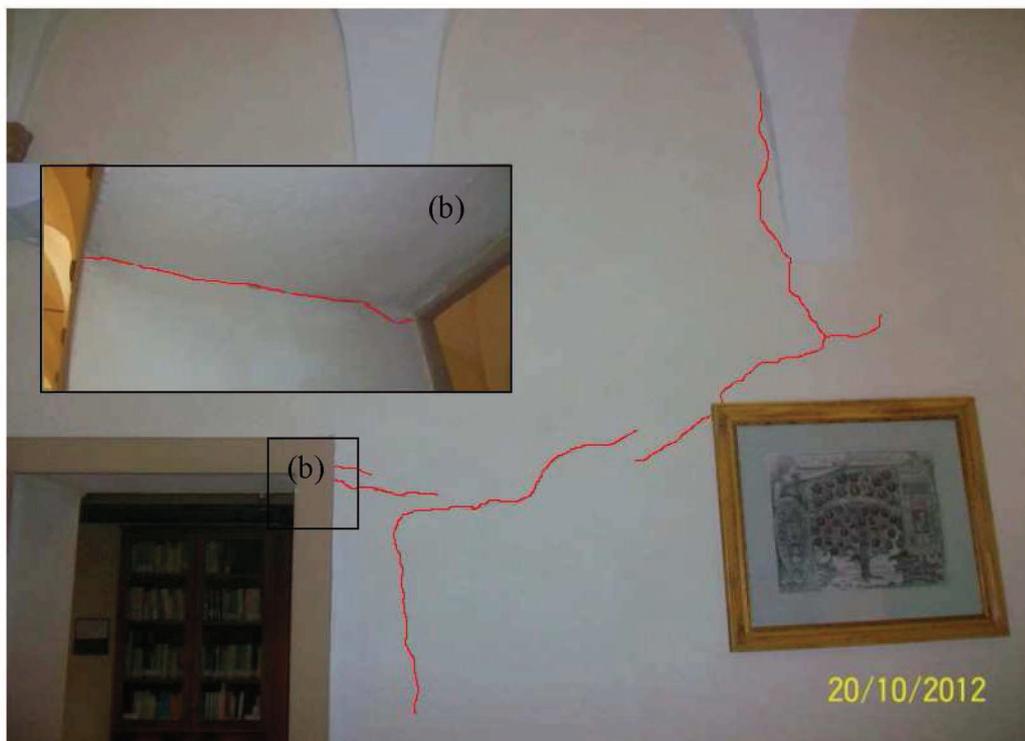
Fig. 44- Particolare (I'') – lesione passante (b). (19)

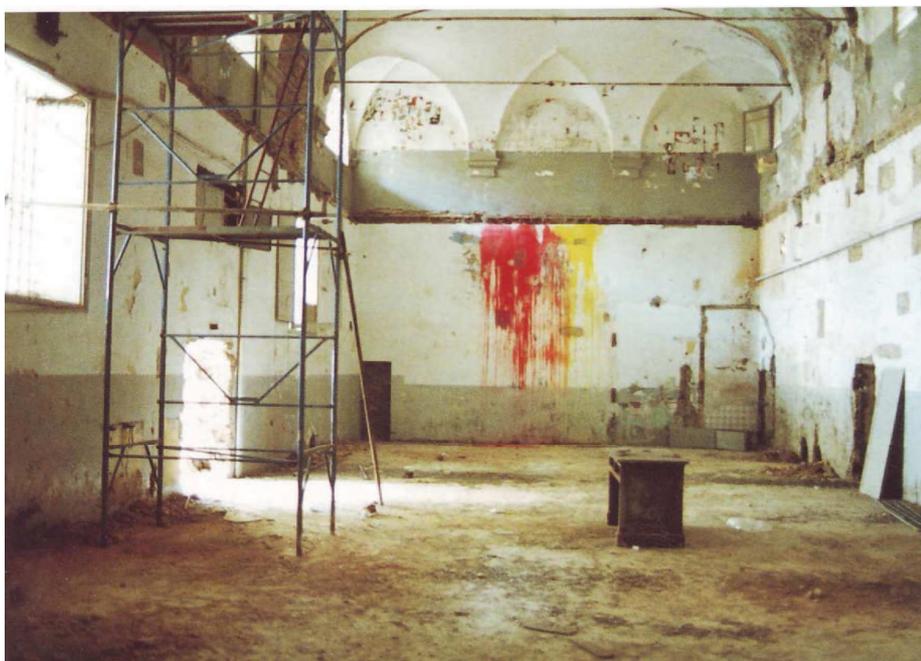
**Fig. 47-** Il refettorio prima dei restauri degli anni '90, liberato dalle tramezzature e dalle sopralca ture (è visibile la traccia perimetrale di imposta della controsoffittatura).

Per riportare a nuova vita questa sala, che costituisce uno dei volumi chiusi più grandi, maestosi e rappresentativi del complesso è stato necessario abbattere la controsoffittatura incongrua (come previsto nel progetto elaborato dall'architetto R. Scannavini). Questo intervento ha permesso di rendere nuovamente visibile la copertura voltata a teste di padiglione con lunette e di poter riposizionare sulla parete di fondo della sala l'originale affresco di Bartolomeo Cesi (XVII sec.), che era stato rimosso nel 1955 e conservato nella Pinacoteca Nazionale.

Nonostante il progetto di recupero del Complesso Monumentale di San Giovanni in Monte abbia complessivamente alleggerito le strutture, rimuovendo tamponamenti, pareti divisorie e superfetazioni incongrue, i lavori che hanno portato alla demolizione del solaio che costituiva la controsoffittatura della sala costituiscono una modifica rilevante nel fabbricato di cui occorre tenere conto quando si considera il nuovo assetto.

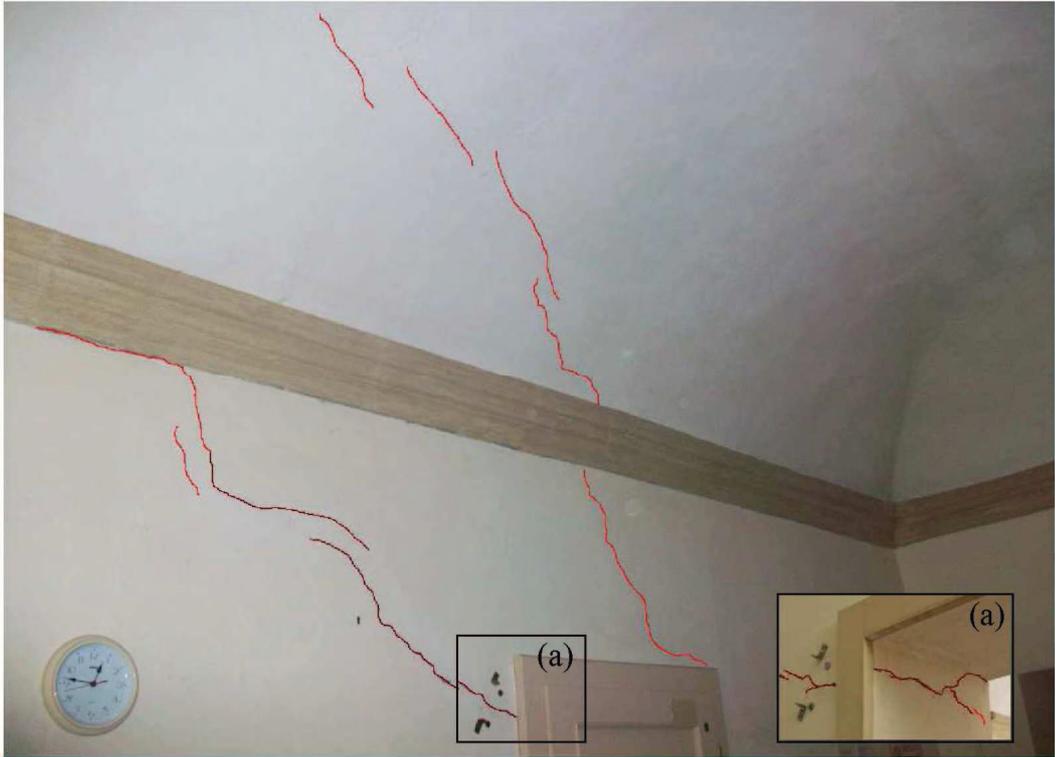
**Fig. 55-** Particolare (A') – lesione passante (a). (19)

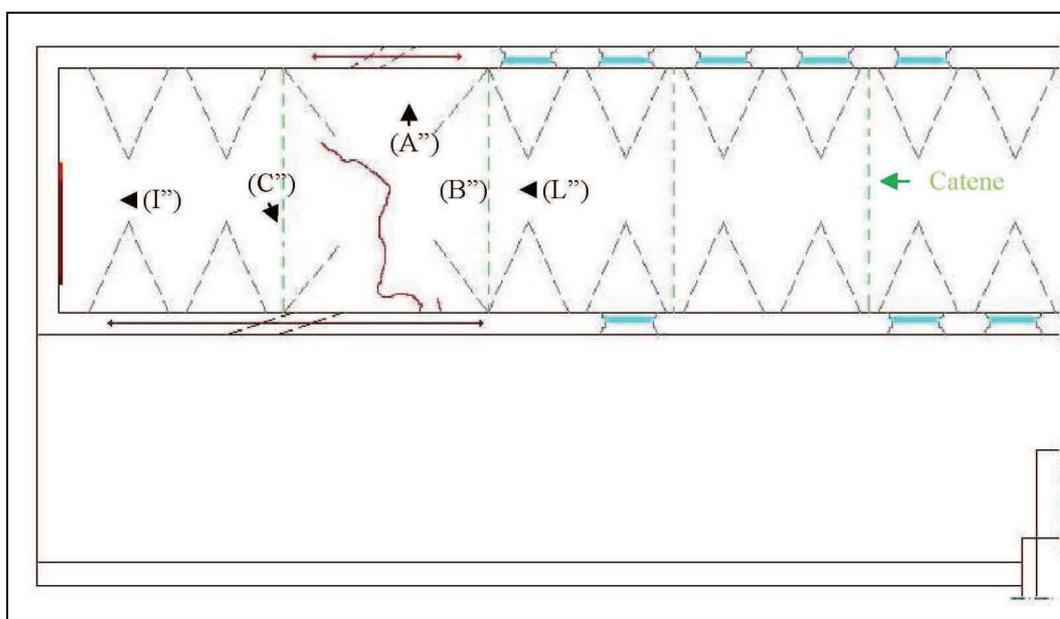
**Fig. 68-** Pianta livello III, porzione Biblioteca (ambiente a doppio volume): posizione delle catene, posizione delle fessure e Riferimenti Immagini. (19)

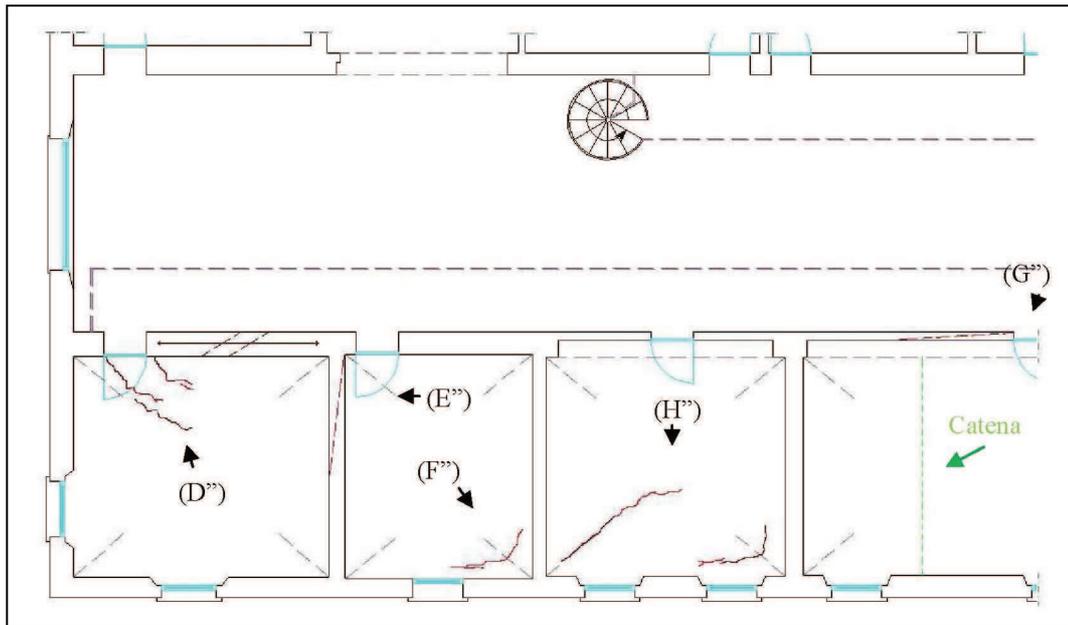
**Fig. 69-** Uffici al piano II, in corrispondenza della “Segreteria Amm.” del piano I: posizione delle catene, posizione delle fessure e Riferimenti Immagini. (19)
