**TESI DI LAUREA**

**ARCHITETTURA TECNICA II**

**IL COMPLESSO DI SAN GIOVANNI IN MONTE:  
IL RAPPORTO FRA STORIA DELLA COSTRUZIONE  
ED INTERVENTI DI MIGLIORAMENTO  
DELLE PRESTAZIONI**

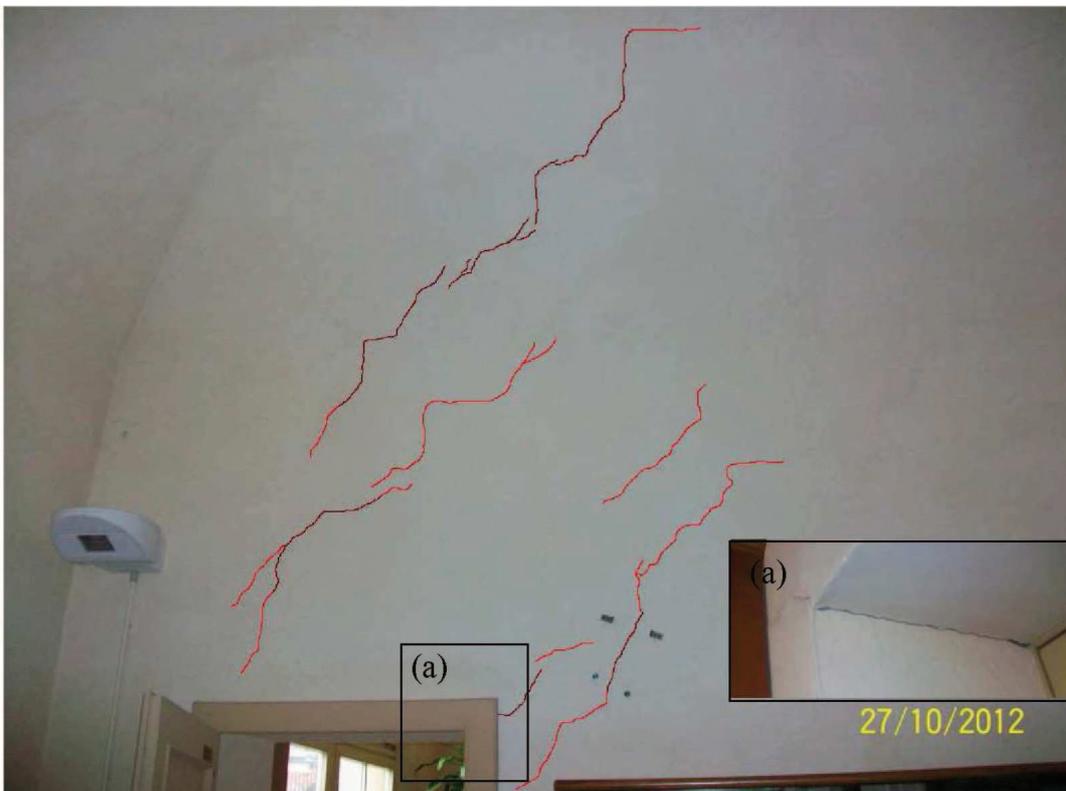
**Fig. 73-** Particolare (D'') – lesione passante (a). (19)

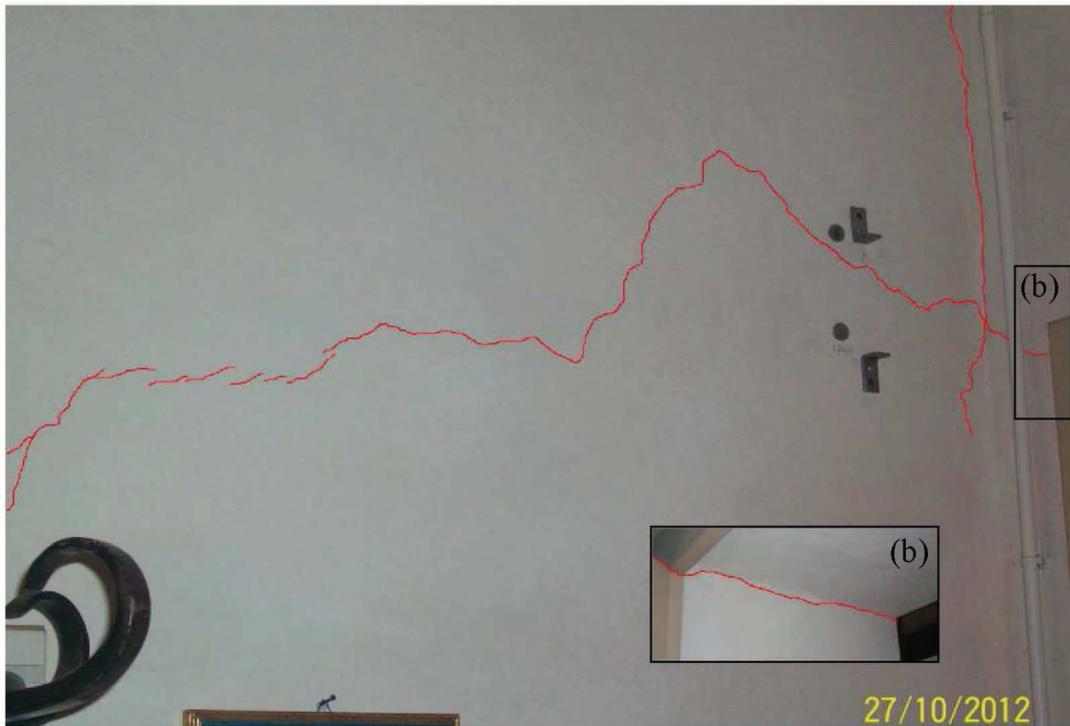
Fig. 74- Particolare (E'') - lesione passante (b). (19)

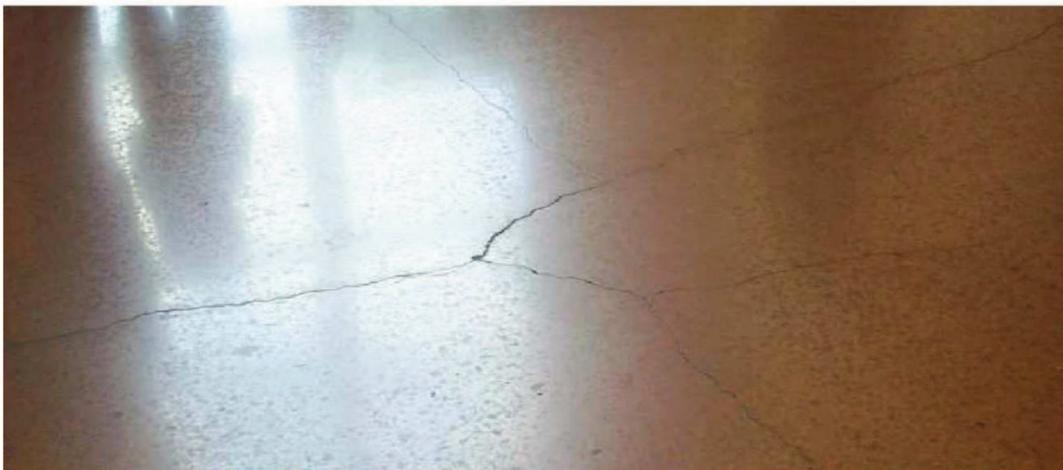
**Fig. 79-** Particolare (L"). (19)

A conferma del cinematismo in atto, vi sono le fessure diffuse sul pavimento della Biblioteca (fig.79), ed in particolare la lesione di notevole spessore (circa 3 mm) che si estende in corrispondenza dell'innesto tra la pavimentazione e la muratura esterna (fig.78).

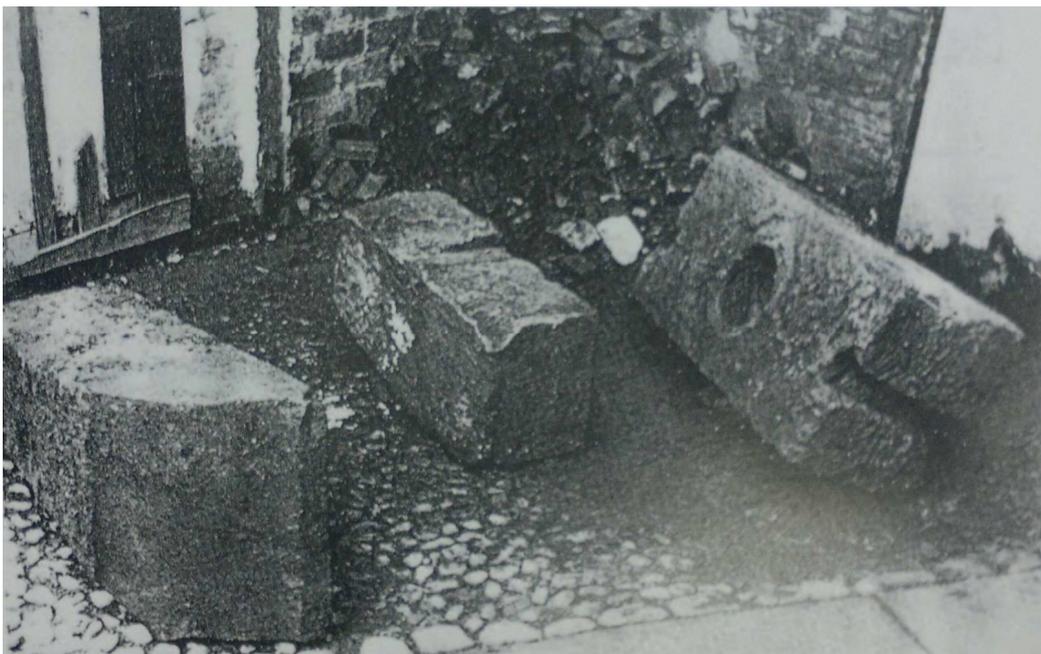
**Fig. 2-** Blocchi di pietra recuperati nel 1947 a San Giovanni in Monte (da Raule)

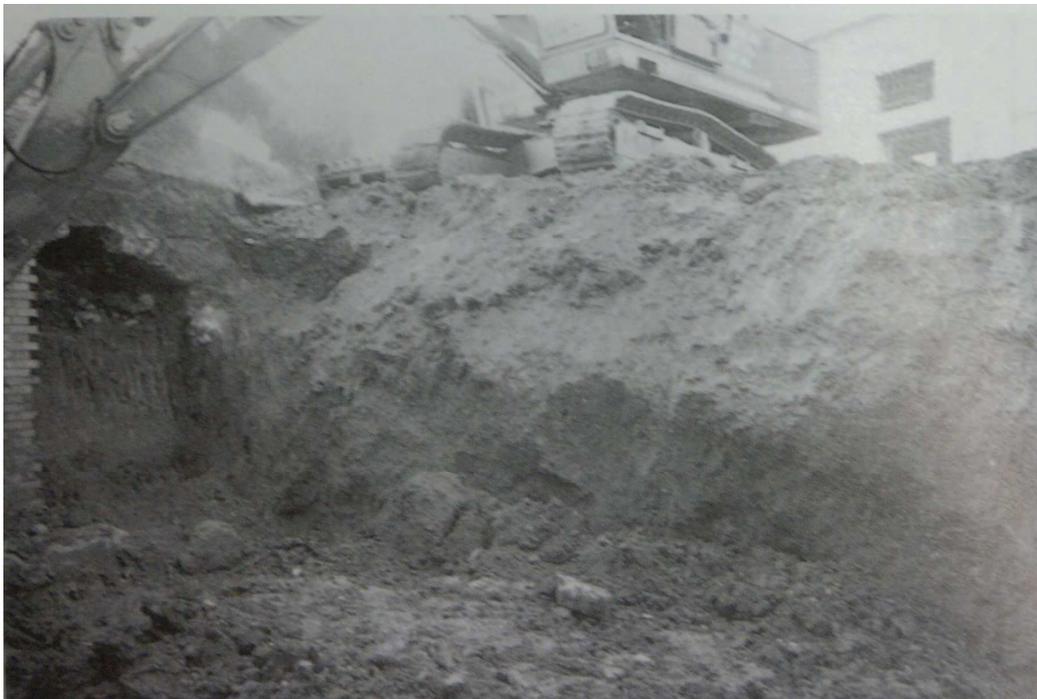
**Fig. 6-** Cortile della palma scavo: è visibile una superficie guida di accrescimento inclinata.

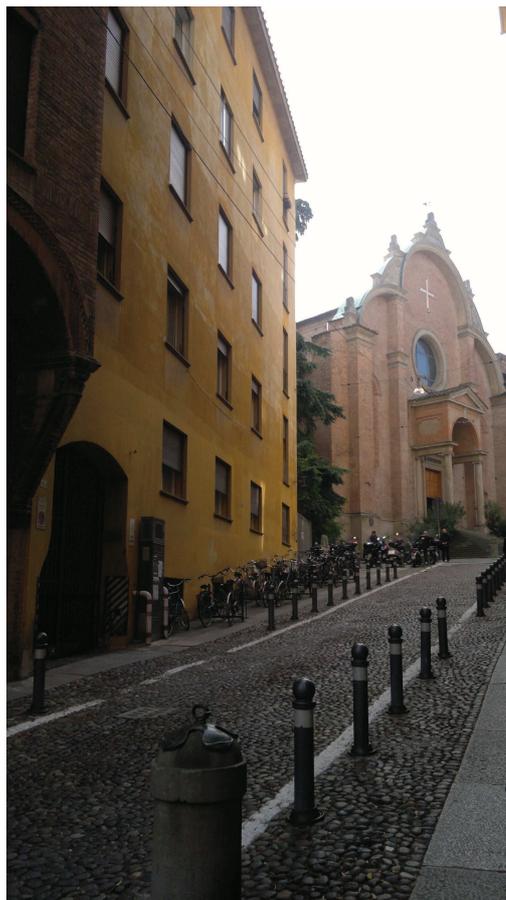
Fig. 12- Rilevato di San Giovanni in Monte.

Il colle di San Giovanni in Monte, rispetto al rilevato di Porta di Castello, presenta dimensioni ancora più rilevanti, misurando 90-110m in senso sud-nord e di 90-120m in senso ovest-est e l'ipotesi di un edificio antico di epoca romana posizionato proprio in quel sito trova conferme negli scritti di archeologi e studiosi come J. Ortalli, R. Curina e M. Marchesi nonostante non vi siano stati, per ora, ritrovamenti tali da consentire di determinare la funzione religiosa o pubblica dell'opera.

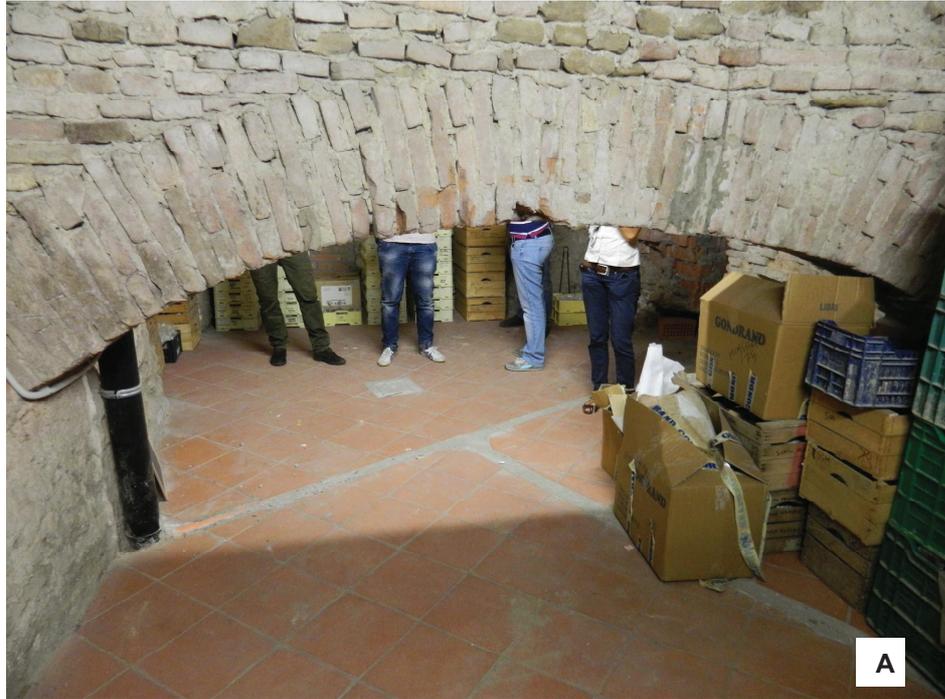
Fig. 15- Fondazioni di tipo "Barulle": arco dritto.

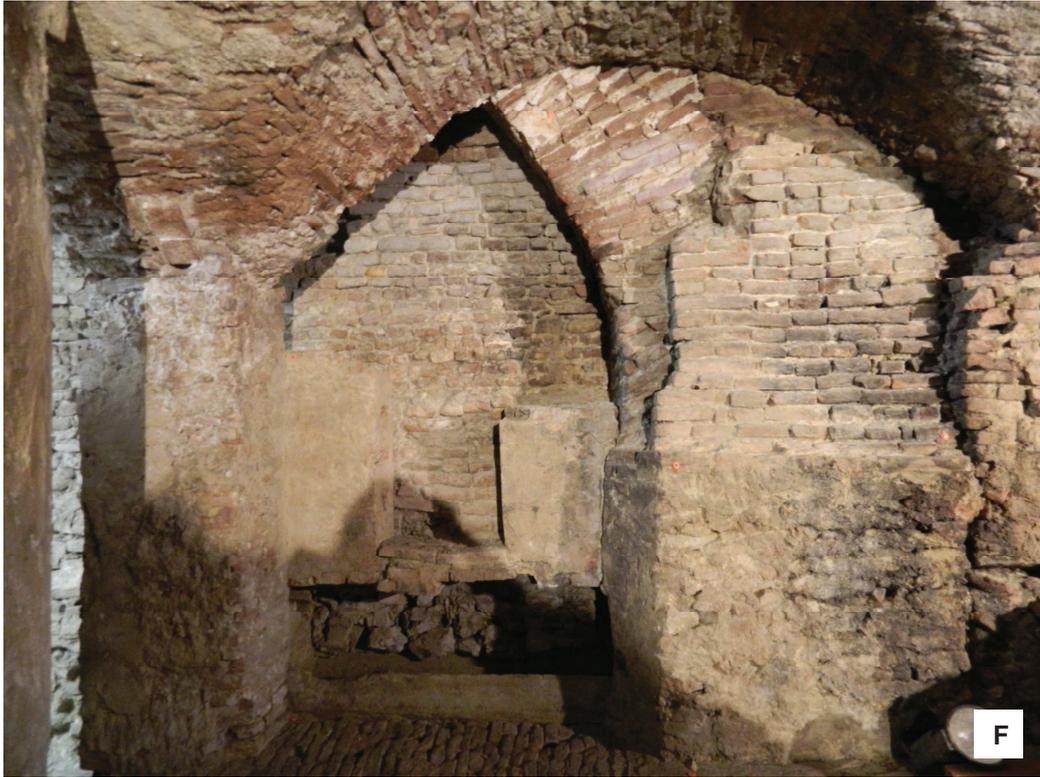
**Fig. 17-** Lato sud del rudere dove si innestano le volte; sul fondo murature stratificate di epoche diverse.

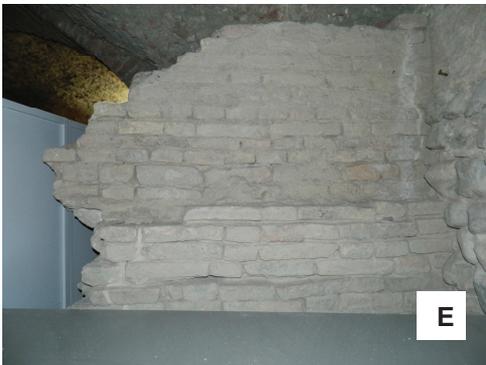
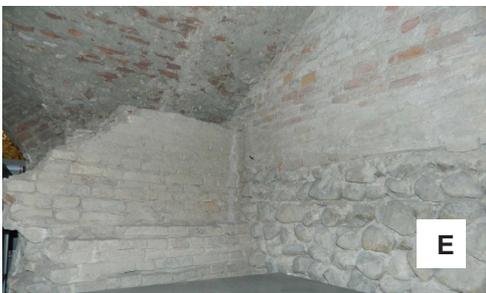
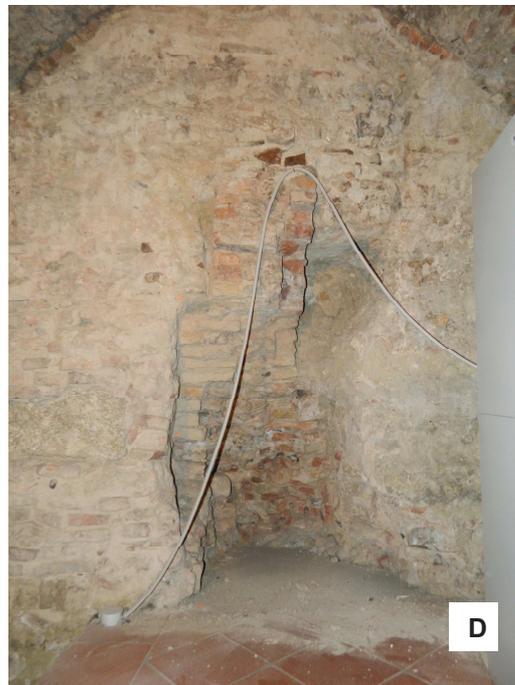
**Fig. 18-** Nel piano interrato di San Giovanni in monte il setto murario in queste fotografie si presenta come preesistente all'epoca della costruzione della parte in ciottoli di fiume. Infatti, il setto in pietrame si posa al di sopra della muratura in fotografia ed in parte si appoggia ad essa. La murature in esame è impostata a quota inferiore e probabilmente al momento delle successive edificazioni era, in gran parte, interrata.

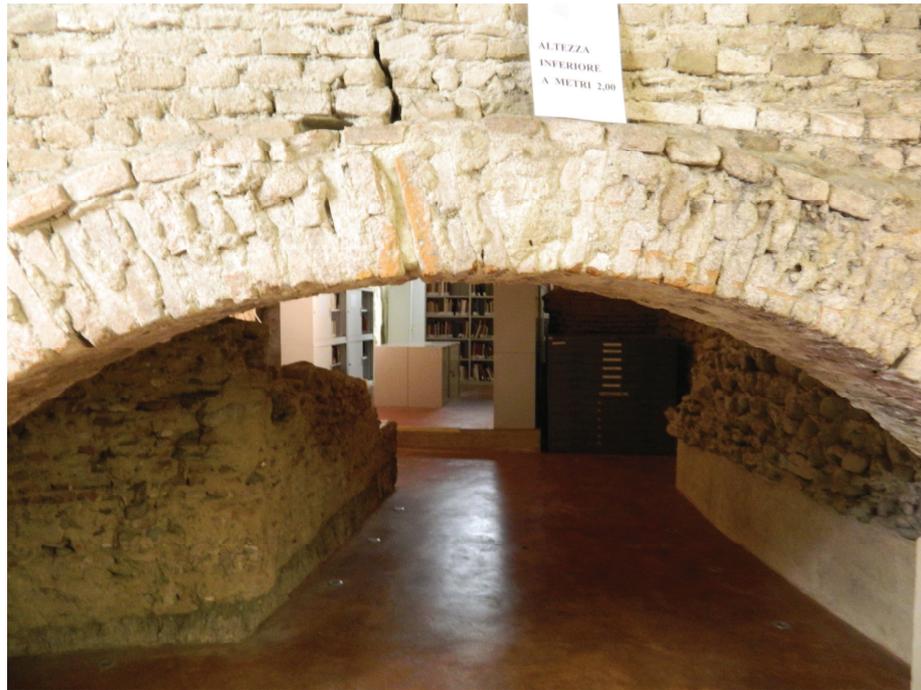
**Fig. 19-** Arco di fondazione facente parte delle rovine (è impostato a quota più alta rispetto agli altri archi della fondazione di tipo “Barulle”).

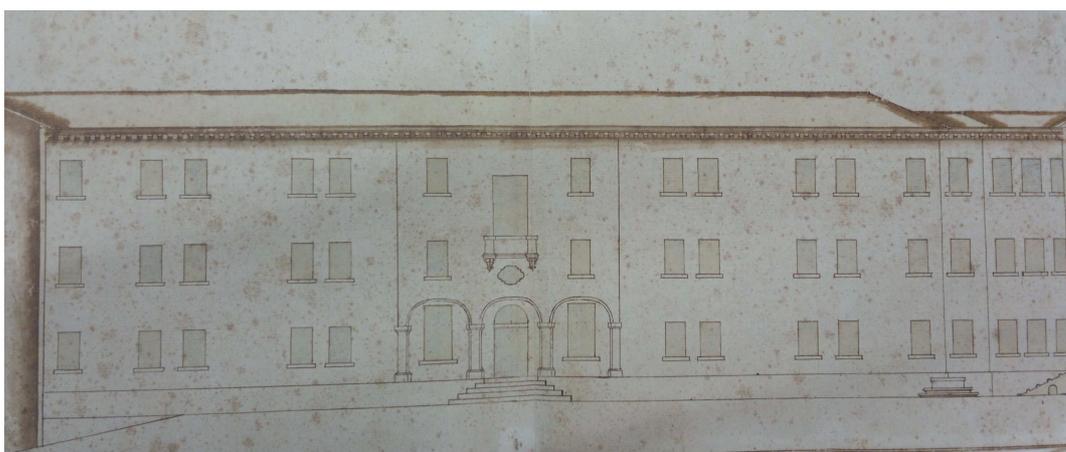
**Fig. 4-** Progetto, non datato ma, presumibilmente, redatto nella prima metà del 1600, per la facciata del noviziato. (A.S.B., Demaniale, San Giovanni in Monte, Campione di beni, serie 150/2120).

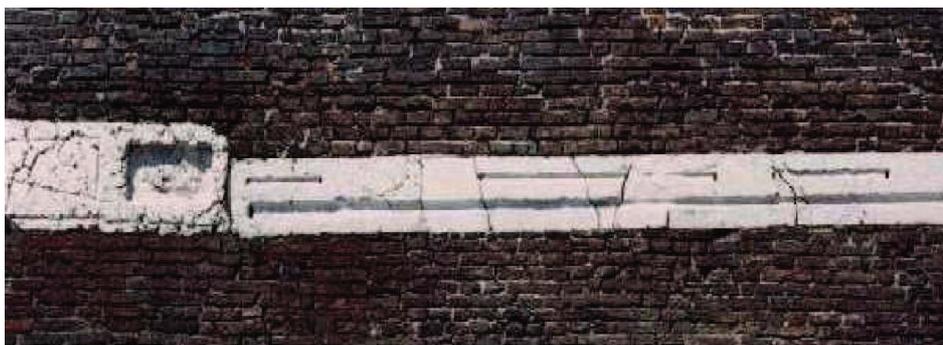
**Fig. 5-** Misure storiche bolognesi, campioni pubblici: da sinistra coppo, mattone, piede, doppio braccio, braccio e pertica.

atomo	<i>âtum</i>	=	1 atomo	=	m	0,000220
punto	<i>pónt</i>	=	12 atomi	=	m	0,002640
oncia	<i>ónza</i>	=	12 punti (lineari)	=	m	0,031675
palmo	<i>smass</i>	=	6 once = 1/2 piede	=	m	0,190049
piede (agrimensorio)	<i>pá</i>	=	12 once (lineari)	=	m	0,380098
braccio (o auna)	<i>bráz</i>	=	20 once = 5/3 di p.	=	m	0,633497
doppio braccio	<i>bráz dâppi</i>	=	2 braccia	=	m	1,266994
passo	<i>pás</i>	=	2 piedi + 1 palmo	=	m	0,950246
doppio passo	<i>pás dâppi</i>	=	5 piedi	=	m	1,900491
pertica	<i>pêrga</i>	=	10 piedi	=	m	3,800983
miglio	<i>méi</i>	=	500 pertiche	=	m	1900,49145

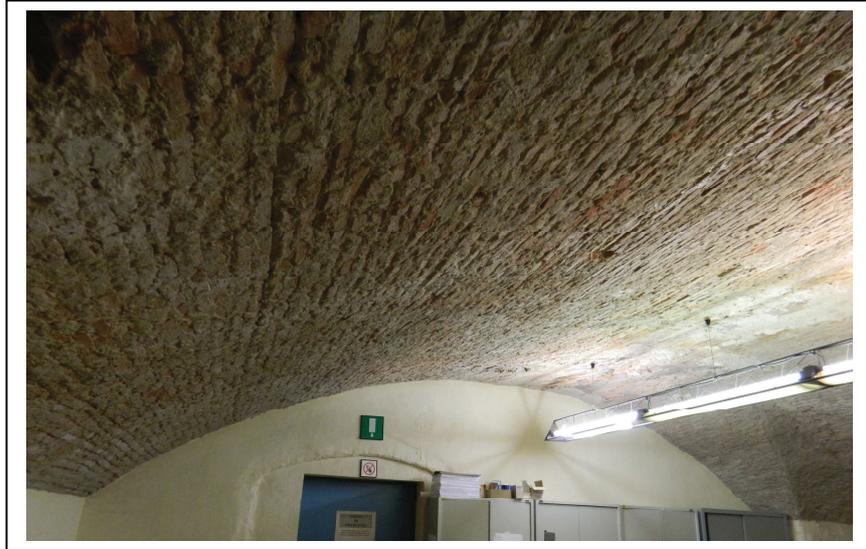
**Fig. 13-** Intradosso Volta a botte con apparecchiatura longitudinale a vista ("Sala Lettura" Piano Interrato SGM).

Il metodo più semplice (riscontrato nelle volte a botte del piano interrato del complesso monumentale di SGM), consisteva nell'impiegare l'apparecchiatura a filari longitudinali, ossia disponendo i corsi di mattoni paralleli alle linee d'imposta. (19)

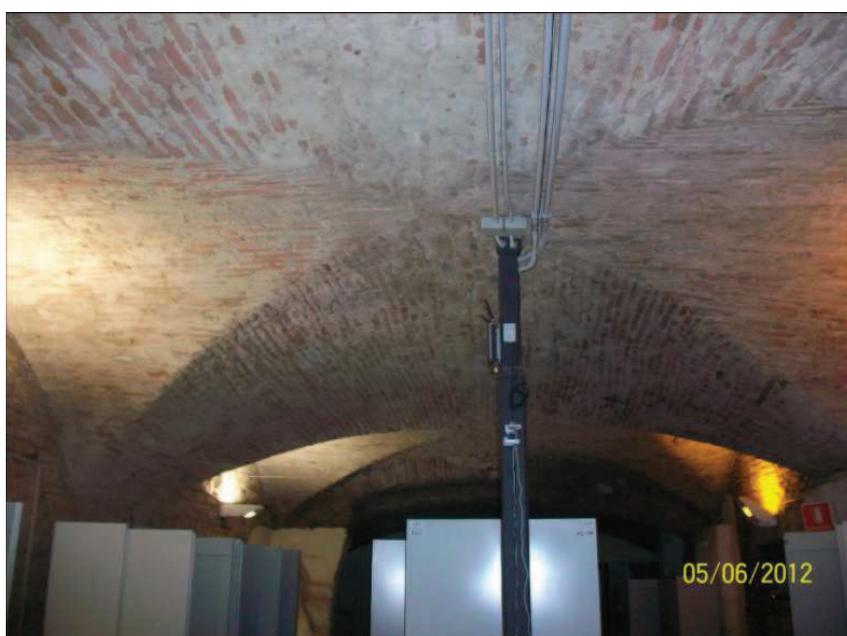
**Fig. 21-** Intradosso Volta a crociera con apparecchiatura a filari normali alle linee d'imposta ("Locale supporto lab. Informatica Piano interrato SGM)

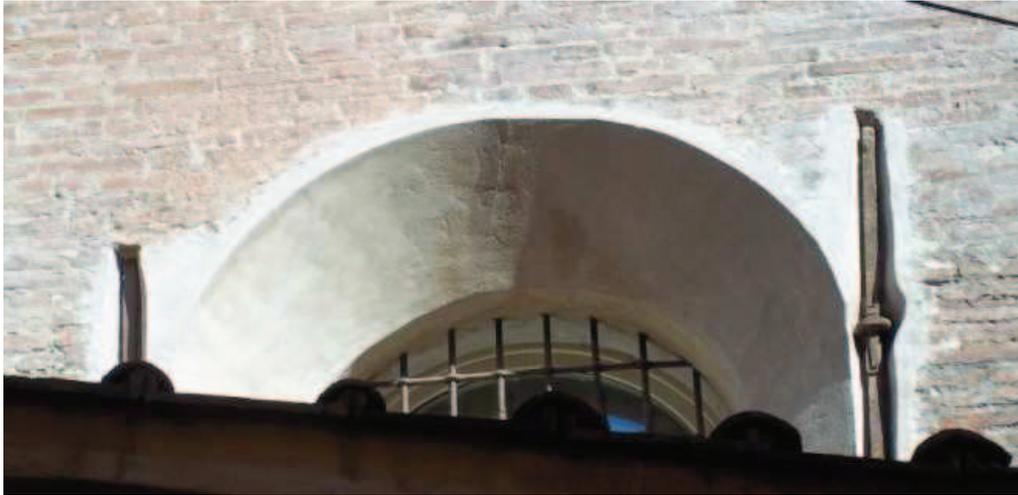
**Fig. 27-** Ancoraggio con Capochiave esterno alla muratura (facciata esterna SGM prospiciente Via de' Chiari).

In alcuni casi, l'ancoraggio del tirante avviene esternamente alla muratura stessa. Risulta, quindi, visibile all'esterno dell'edificio la struttura del capochiave, generalmente costituito da un paletto in ferro a sezione rettangolare, inserito nell'occhiello di estremità della catena insieme ai cunei necessari per l'infissione.

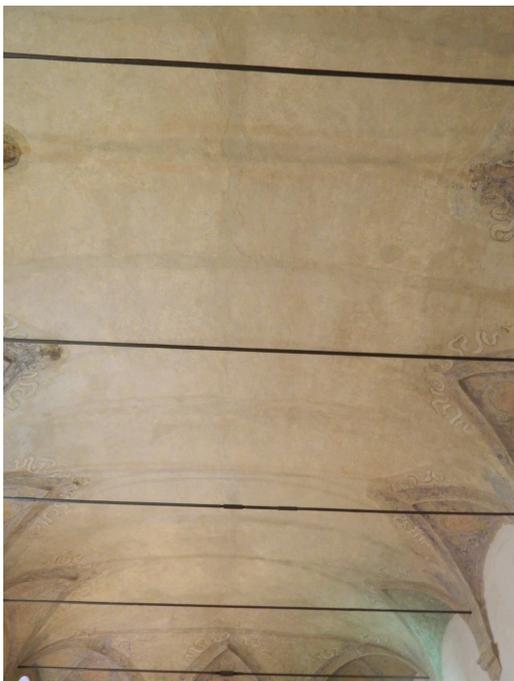
**Fig. 28-** Catene nell'Aula Prodi.

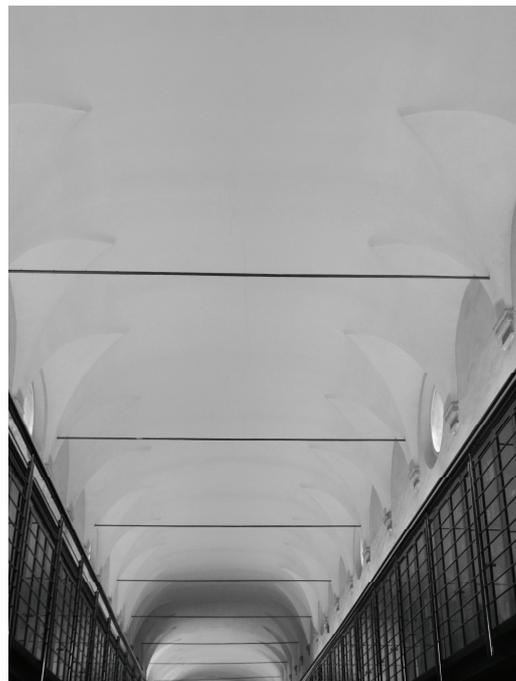
**Fig. 29-** Catene biblioteca Piano Secondo.

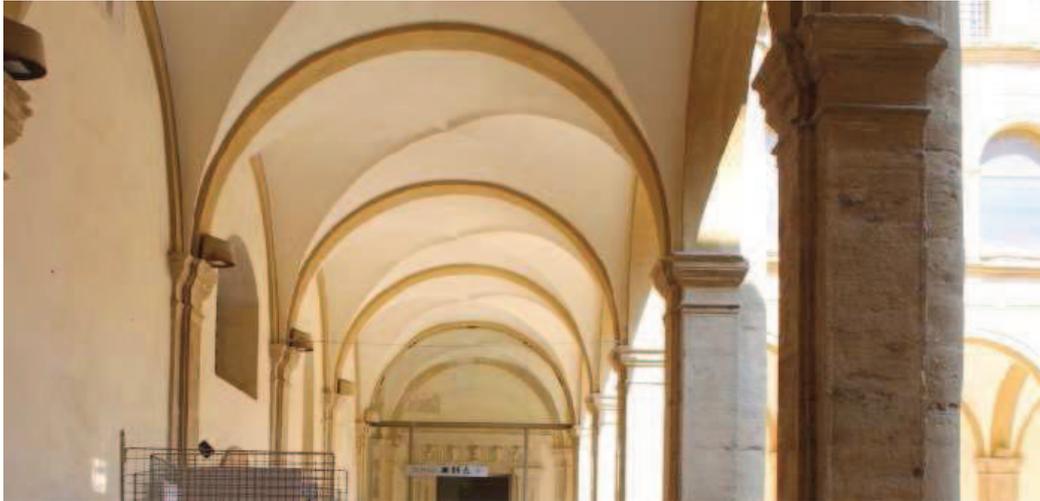
**Fig. 3-** Serie di Volte a Crociera a copertura del porticato al piano terra su un lato del Chiostro grande del Complesso di SGM.

E' stata presa in considerazione tale opera, poiché molto probabilmente simile nelle modalità costruttive alle strutture voltate a crociera che si ritrovano nel Complesso Monumentale di San Giovanni in Monte.

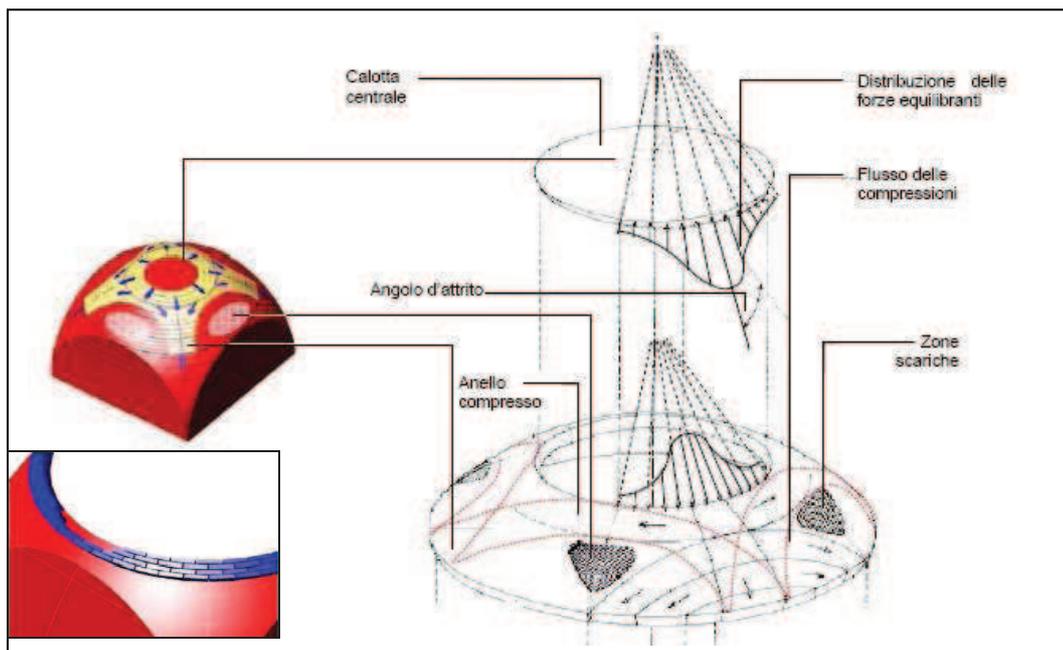
**Fig. 27-** Meccanismo resistente a quattro archi simmetrici che si instaura nelle volte a vela, confrontato con la vela di copertura della "Rotonda Medievale di Città di Castello". Nel particolare in basso a sinistra le direttrici di posa dei conci secondo l'andamento delle curve di livello (a cerchi concentrici) nelle cupole circolari e nelle volte a vela.

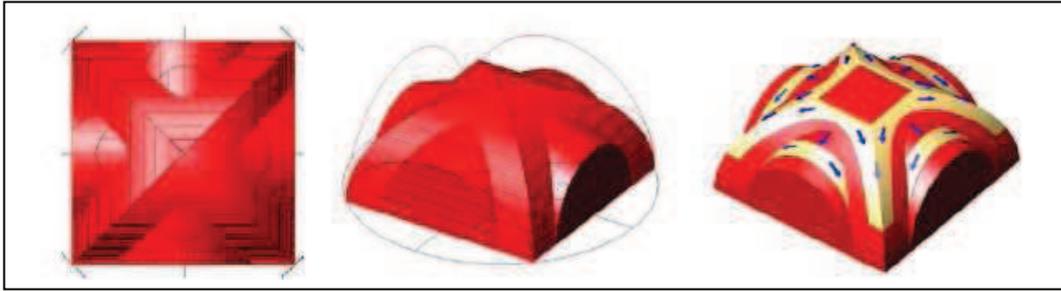
**Fig. 40-** Caratteristiche geometriche e meccanismo resistente delle volte a padiglione con lunette perimetrali.

Inserite tra le reni e il cervello della volta, le lunette assumono il ruolo di puntoni a contrasto delle reni; una funzione sottolineata peraltro dal profilo rampante delle generatrici, tangenti alla parte sommitale della volta.

In base ad una attenta osservazione dei dissesti delle volte a padiglione, è possibile individuare l'anello debole di queste strutture, nelle porzioni centrali dei fusi, che tendono a distaccarsi lungo un profilo curvo. L'inserimento di lunette in sostituzione di queste porzioni di fuso che manifestano tendenza al distacco, costituisce una soluzione efficace sul piano statico per dare stabilità all'intera struttura. Le lunette hanno il vantaggio di ridurre la massa della volta, liberano porzioni di parete dove si possono ricavare porte o finestre e nel complesso tendono a trasformare la volta a padiglione in una crociera, quando le lunette vanno ad estendersi sulle intere pareti. Tuttavia le lunette svolgono soprattutto un'importante funzione strutturale, al fine di migliorare la configurazione e le prestazioni antisismiche della volta. (31)

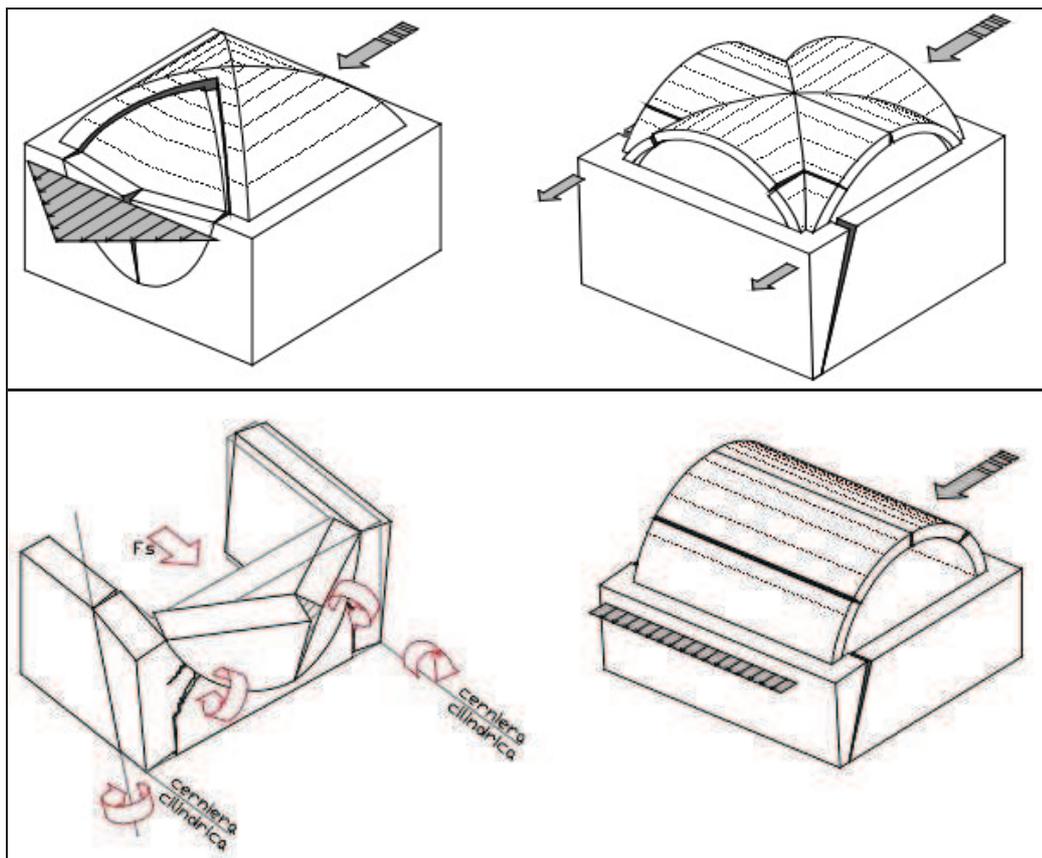
**Fig. 1-** Sopra meccanismo di rottura a flessione fuori dal piano amplificato dalla spinta centrale del padiglione, confrontato con un dissesto tipico delle volte a crociera; sotto meccanismo di rottura a flessione e meccanismo di ribaltamento della parete amplificato dalla spinta di una volta a botte.

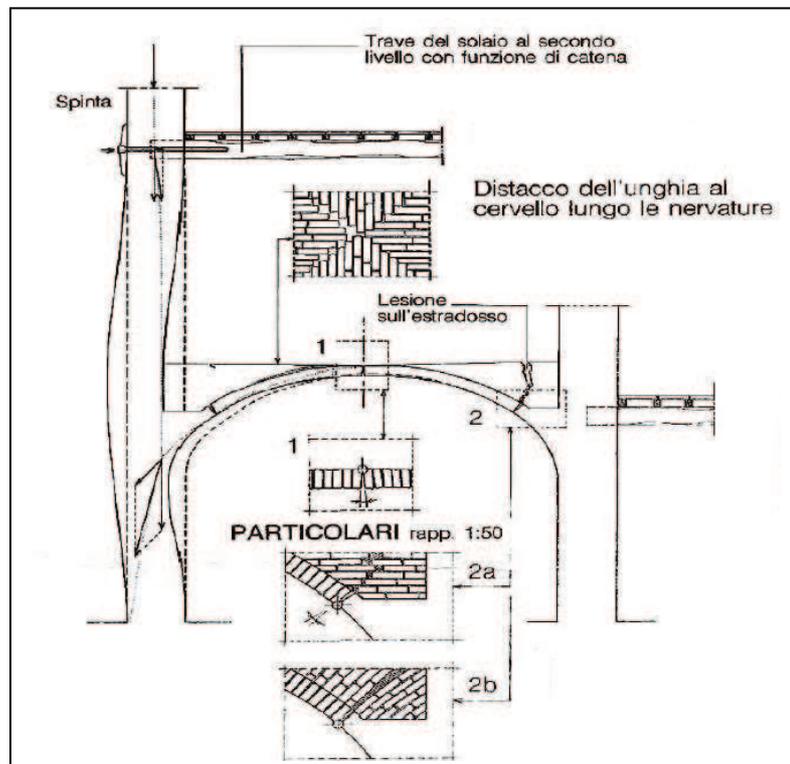
**Fig. 19-** Modalità di collasso di primo modo (allontanamento delle imposte); particolari: (1) cerniera sull'estradosso del cervello; (2a) apparecchio secondo le generatrici, lesione parallela alla parete; (2b) apparecchio diagonale, lesione inclinata.

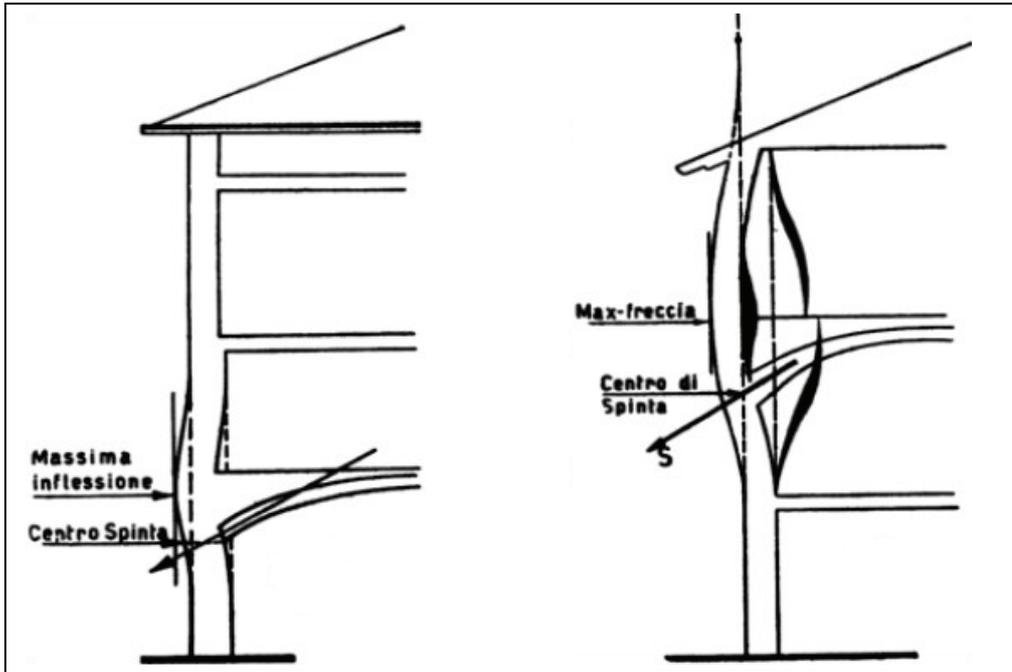
Fig. 24- Schemi di dissesto per eccessiva componente orizzontale della spinta.

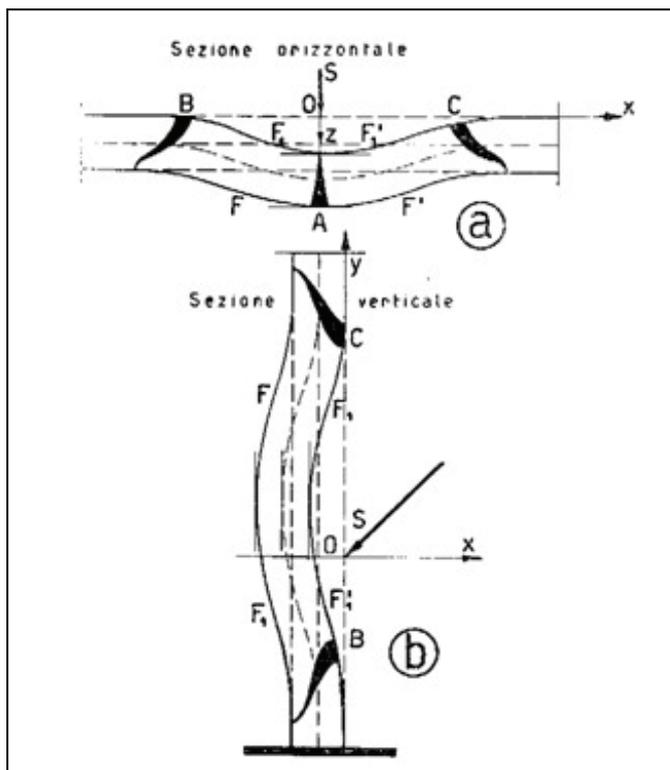
Fig. 25- Fessurazioni per eccessiva componente orizzontale della spinta. Nella sezione orizzontale (a), nel punto A per l'assenza del taglio, la frattura giace nel piano verticale normale al paramento, nei punti B e C per l'influenza del taglio, le fratture assumono un'inclinazione divergente dalla mezzeria. Nel piano verticale (b) per il centro di spinta le due fratture al taglio hanno caratteristiche analoghe ma i rami, specie quello inferiore, sono raddrizzati sulla verticale per l'azione combinata del peso del muro e del taglio.

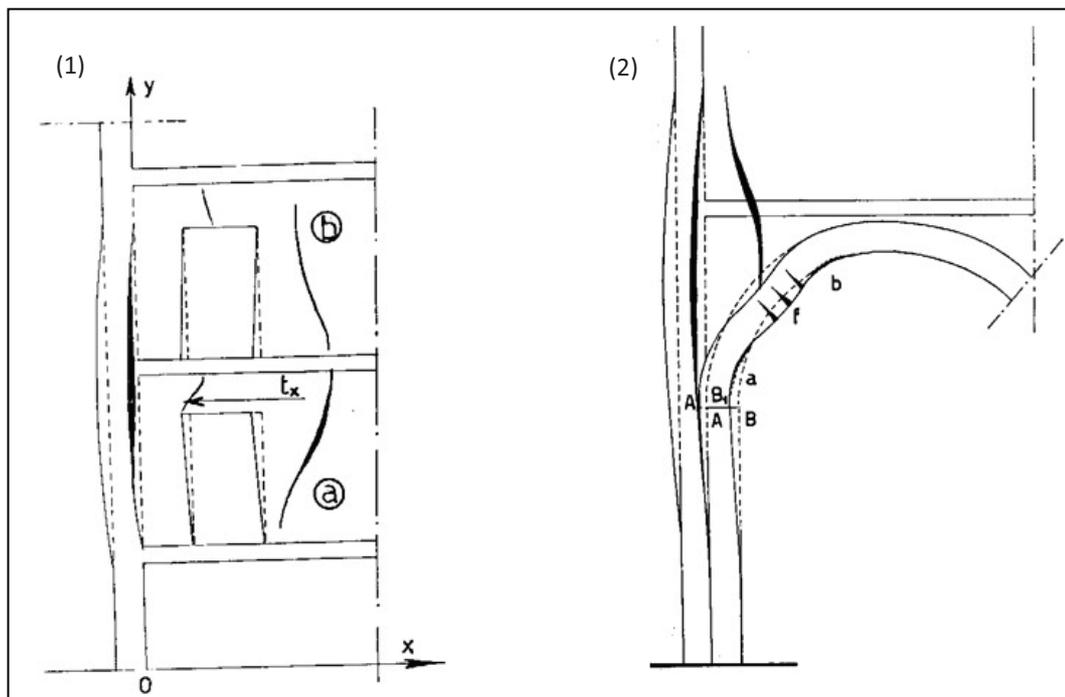
**Fig. 29-** (1) Distacchi delle strutture interne dal muro di facciata, deformazione rombica delle aperture sulle pareti normali al fronte inflesso (a,b). (2) Depressione delle volte.

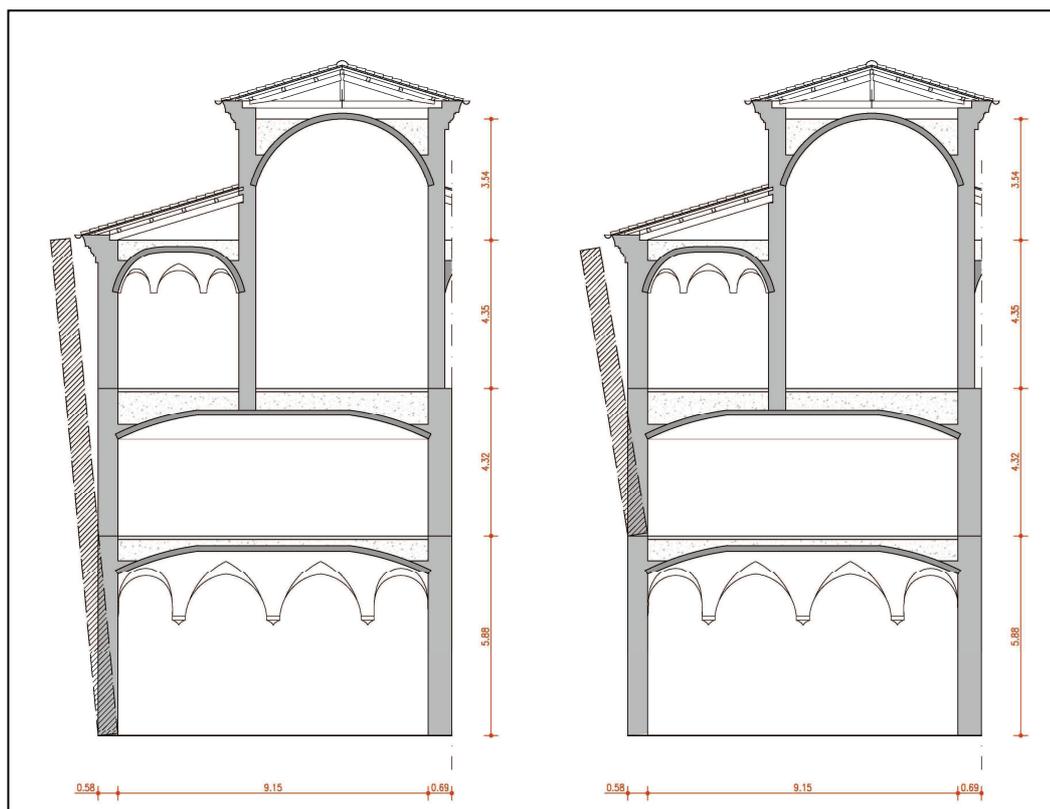
**Fig. 1-** Sezioni e schemi per la verifica numerica rispetto al meccanismo di ribaltamento semplice di parete monolitica per la porzione n°1 del complesso di San Giovanni in Monte.

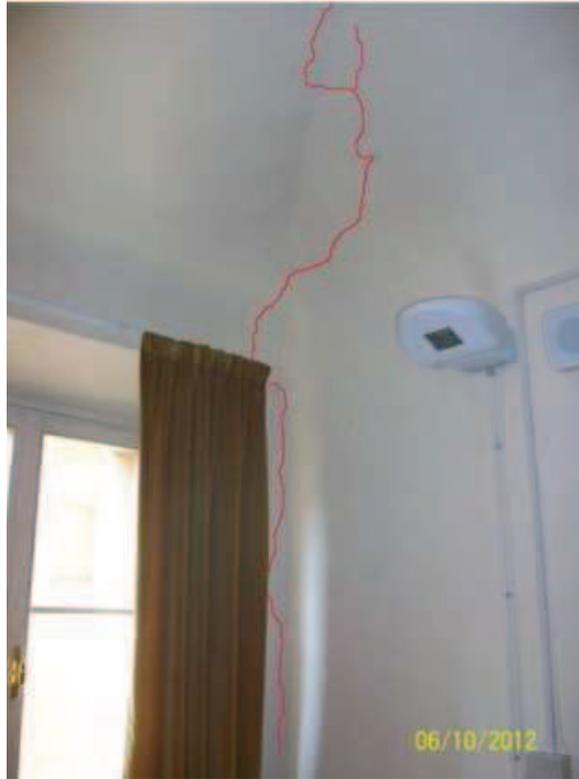
**Fig. 9-** Immagine D (Aula Fumagalli). (19)

E' ancora più evidente il contributo offerto dalle catene diagonali, se si osserva come nell'unico angolo del secondo livello, dal lato della facciata inflessa, dove non sono presenti, le lesioni si siano sviluppate circa sulla diagonale d'intersezione dei fusi della volta a padiglione, per poi estendersi verticalmente lungo l'innesto del fronte con la muratura ortogonale (**fig.9**), determinando il distacco delle due murature d'ambito.

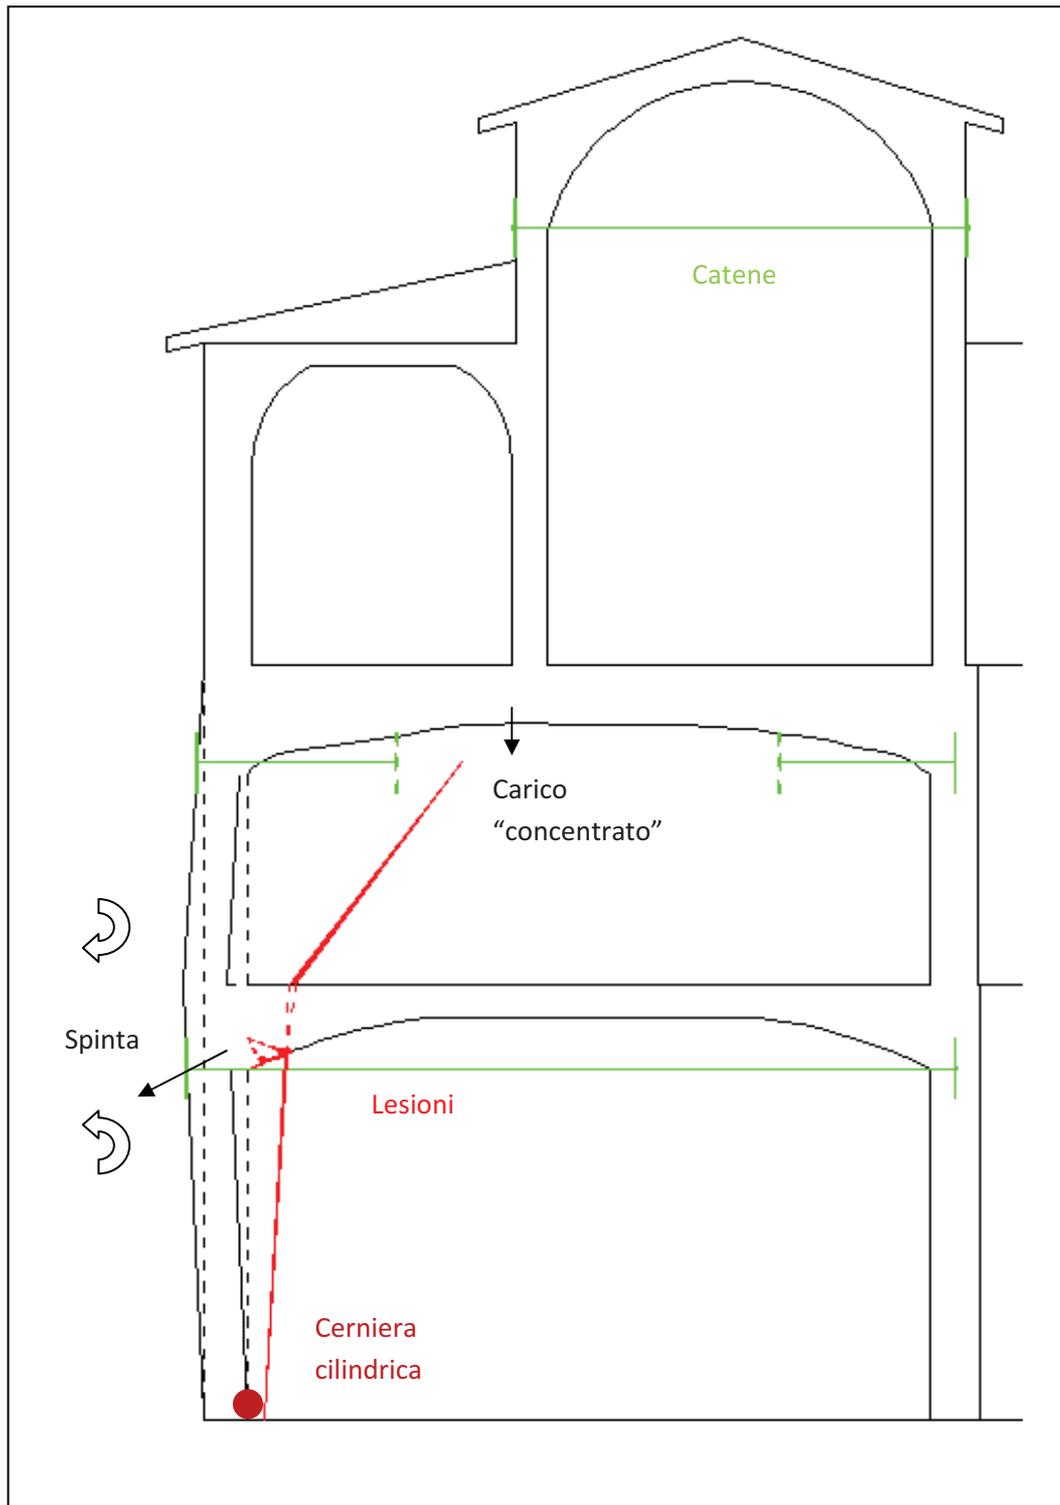
Fig. 10- Dissesto da rotazione contrastato dalle catene. (19)

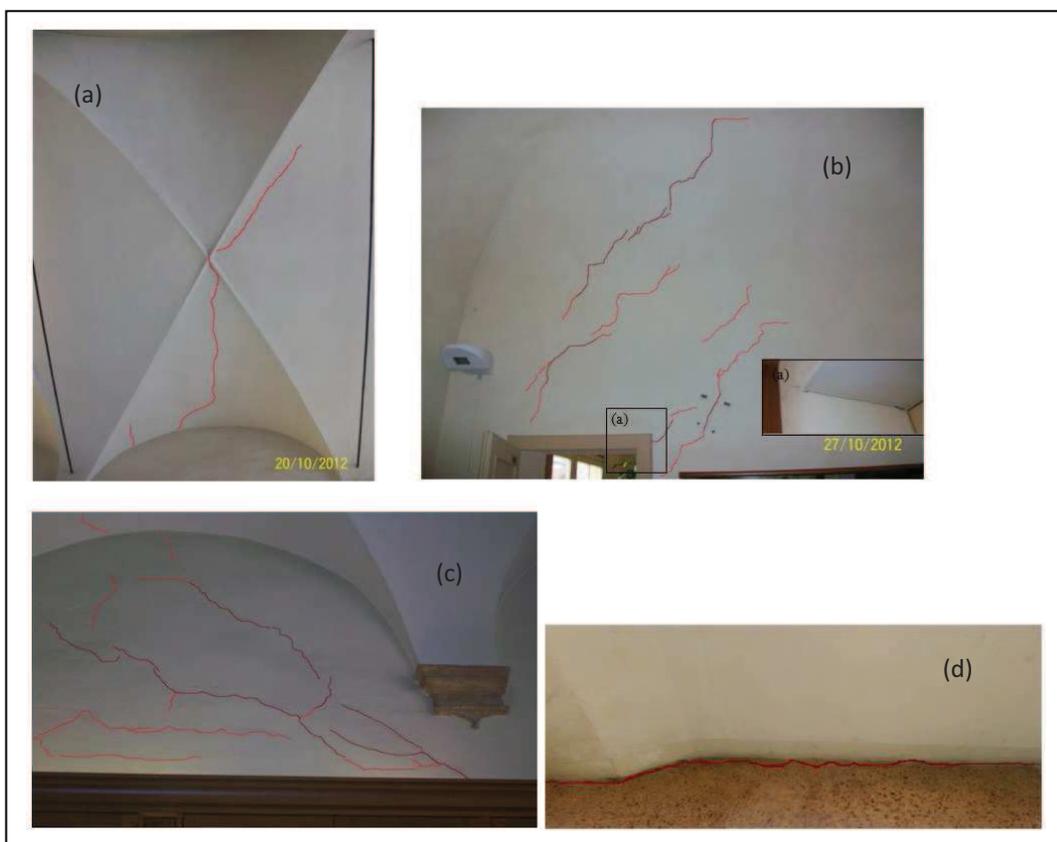
**Fig. 25-** Quadro fessurativo al secondo piano, relativo al meccanismo di ribaltamento della facciata esterna B. (19)

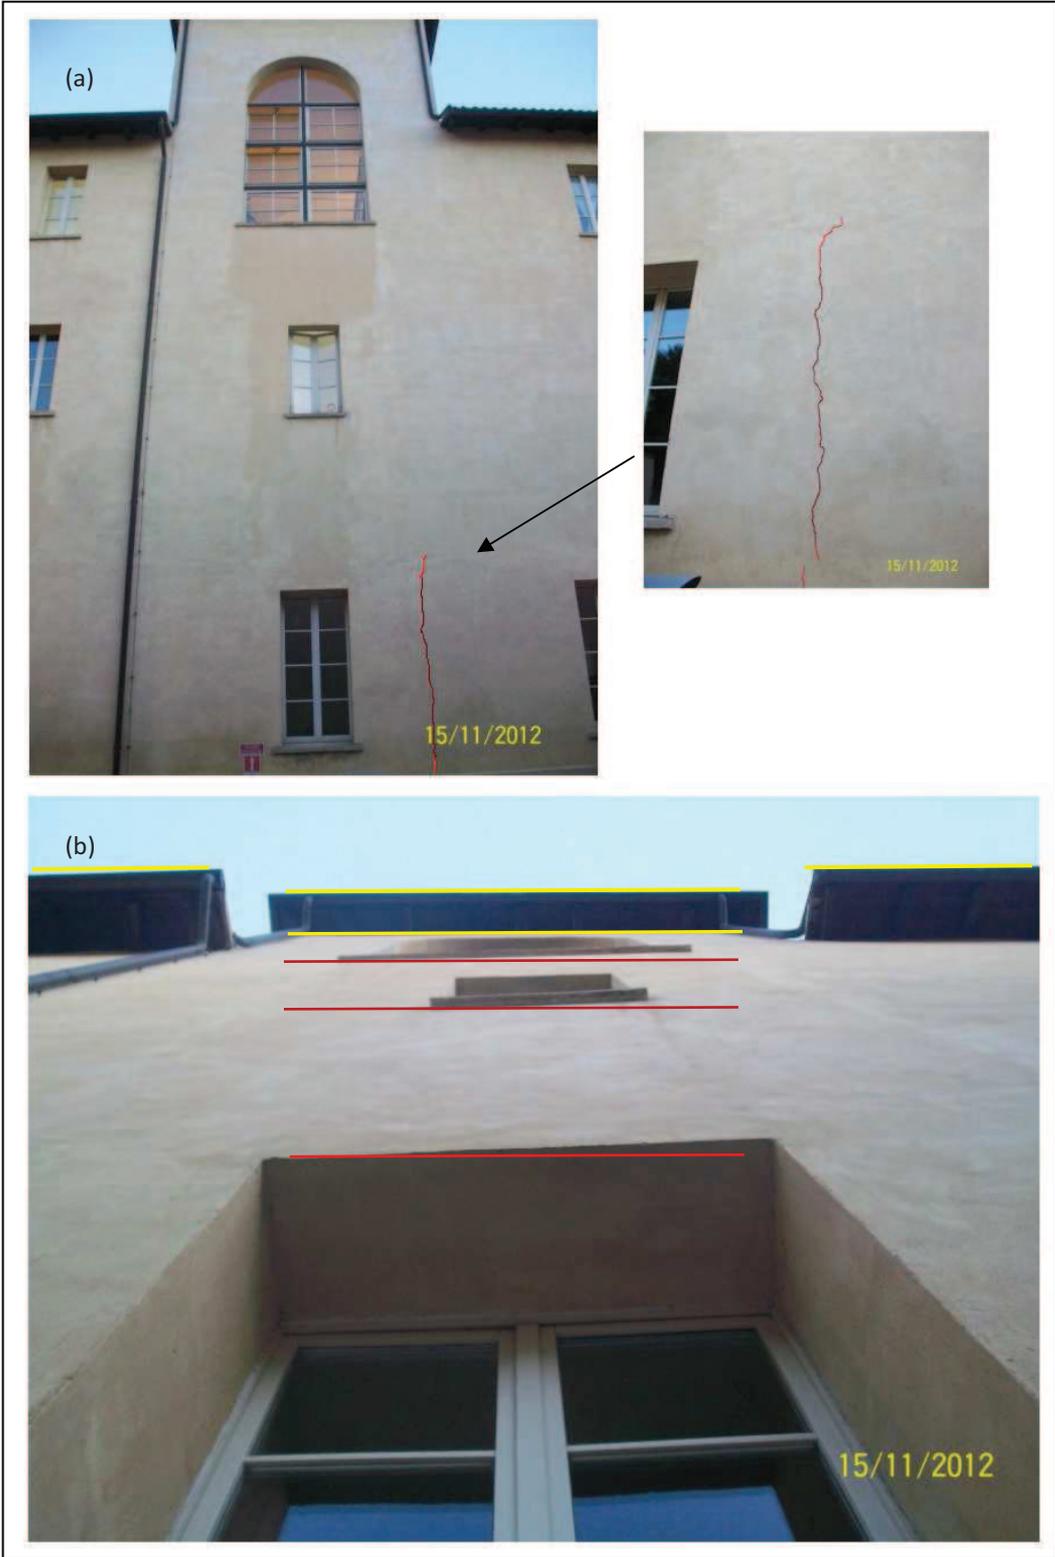
Fig. 26- Meccanismo di ribaltamento della facciata esterna B. (19)
