**TESI DI LAUREA**

**ARCHITETTURA TECNICA II**

**IL COMPLESSO DI SAN GIOVANNI IN MONTE:  
IL RAPPORTO FRA STORIA DELLA COSTRUZIONE  
ED INTERVENTI DI MIGLIORAMENTO  
DELLE PRESTAZIONI**

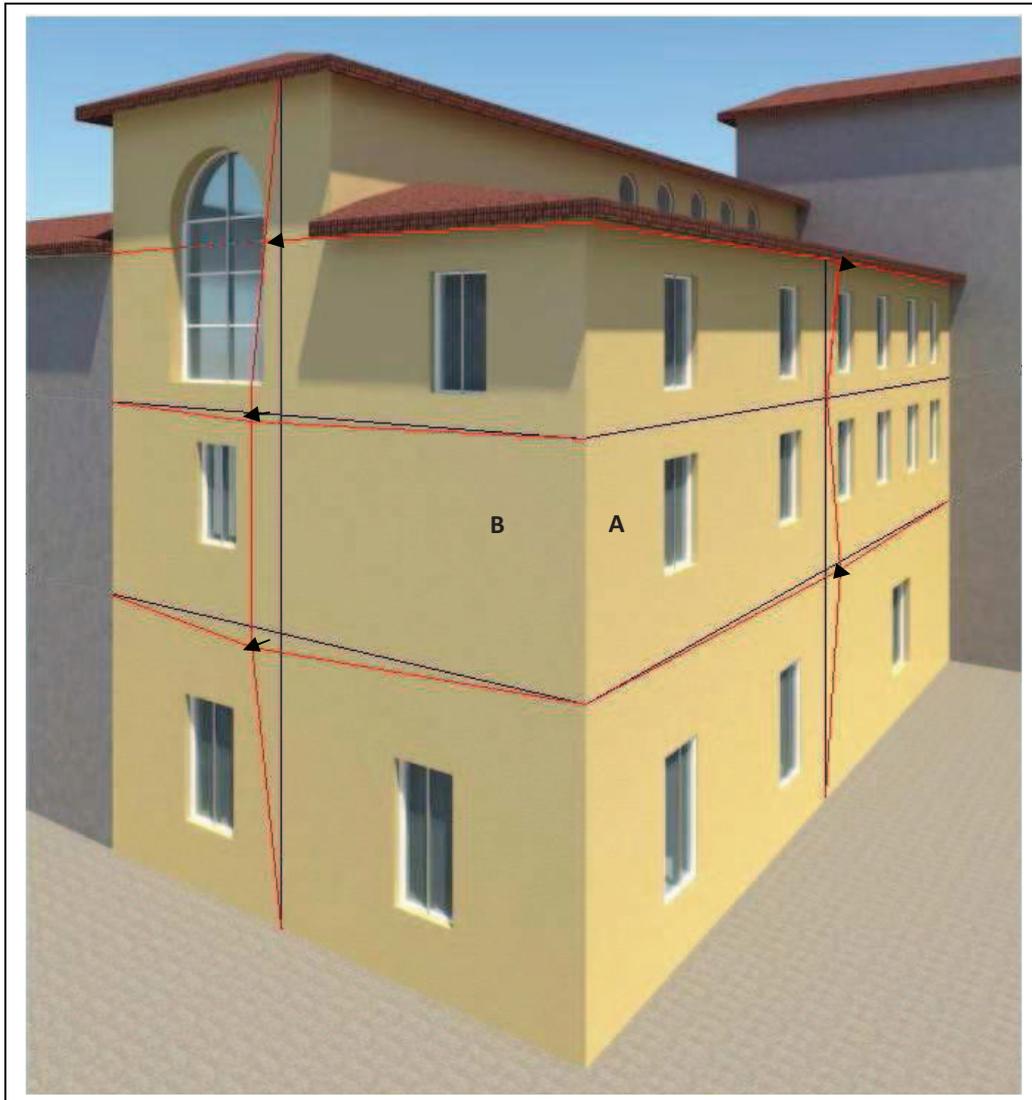
**Fig. 30-** Modello tridimensionale della porzione n.3 del Complesso – in rosso le deformazioni subite dalle facciate esterne A e B. (19)

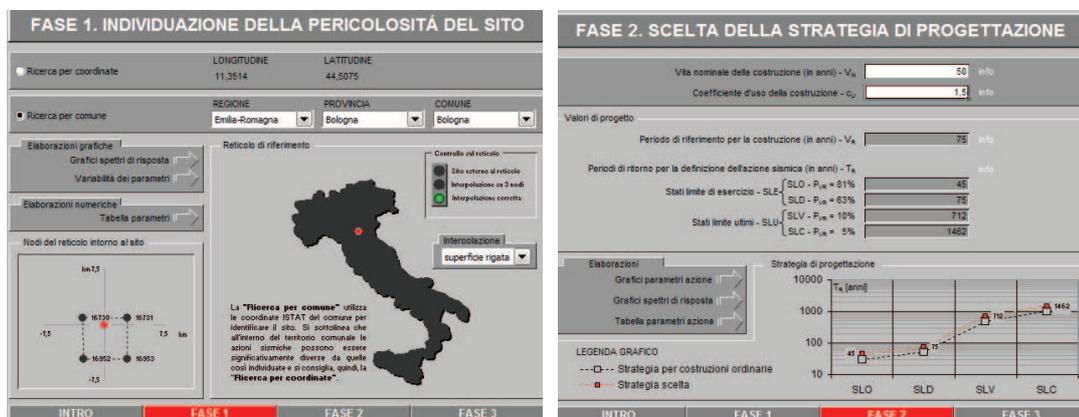
Fig. 31- Fase 1 e 2 per il calcolo dello spettro di risposta del terremoto atteso.

I dati in input per le fasi 1 e 2, per il complesso di San Giovanni in Monte sono le coordinate geografiche (Bologna, Emilia Romagna), la vita nominale della costruzione ( $V_N=50$  anni per opere ordinarie, ponti, opere infrastrutturali e dighe di dimensioni contenute o di importanza normale, Classe d'uso II), ed il coefficiente d'uso della costruzione ( $C_U=1,5$ ).

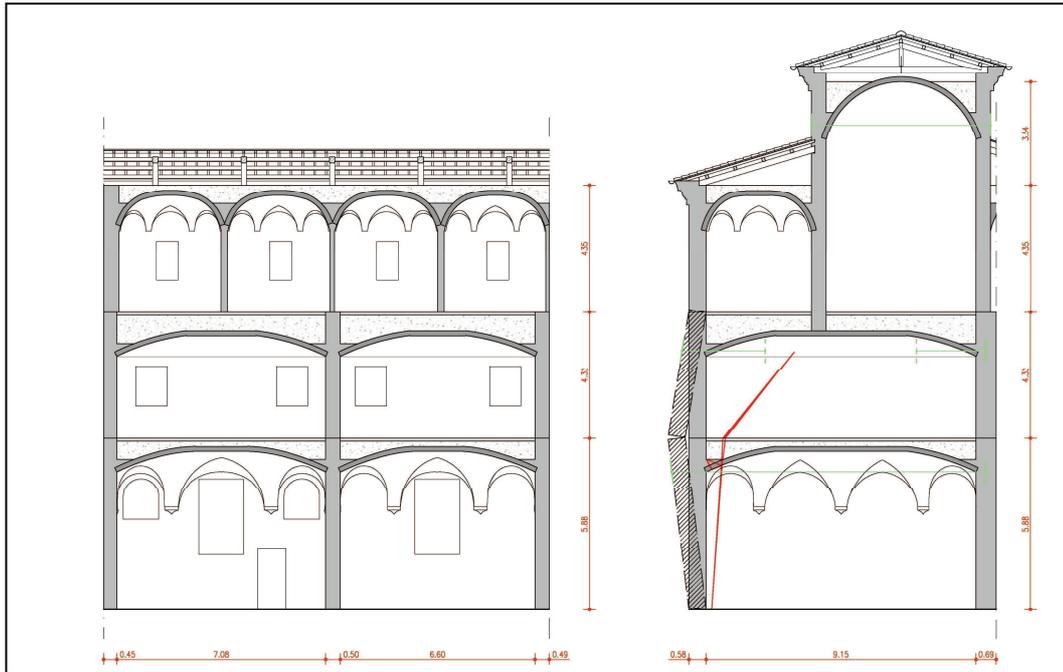
**Fig. 46-** Geometria della facciata, sezione frontale e trasversale. Nella sezione a destra si illustra come il meccanismo di flessione verticale sia compatibile con le lesioni presenti.

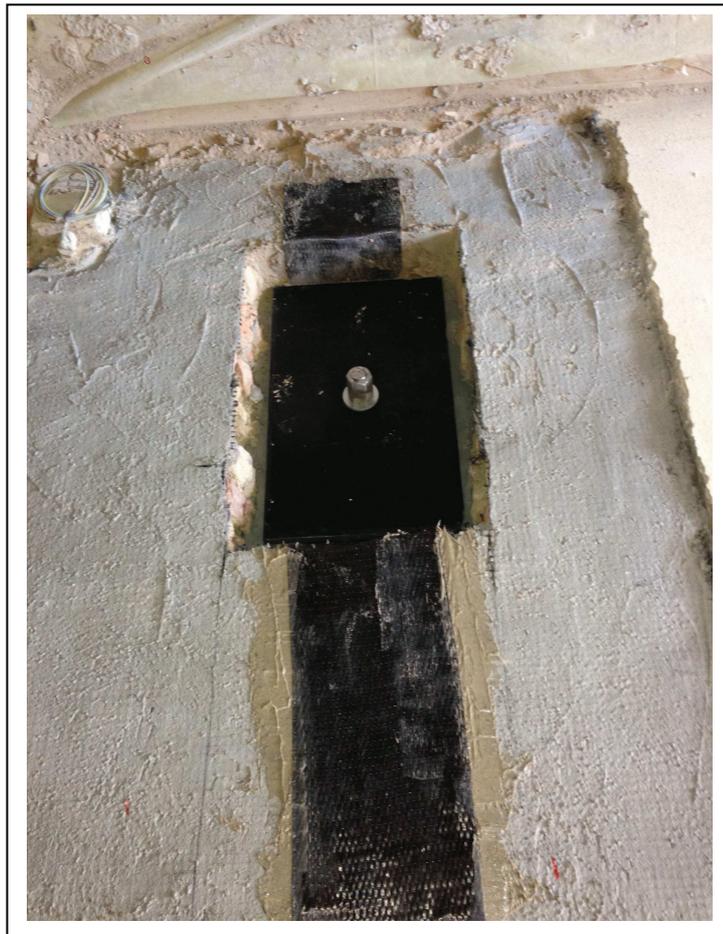
**Fig. 1-** Capochiave all'estremità di una catena e nastri in FRP. L'utilizzo di catene e nastri in materiale composito per il rinforzo strutturale costituiscono tecniche di intervento versatili e reversibili per intervenire sul costruito storico.

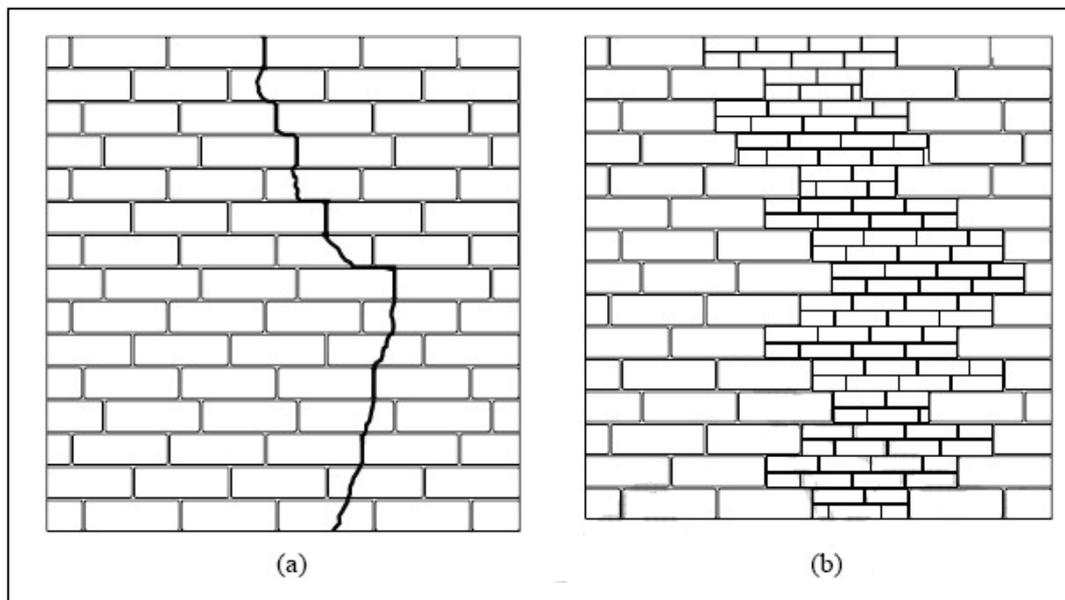
**Fig. 5-** Paramento murario oggetto di intervento di scuci e cuci: (a) prima dell'intervento; (b) dopo l'intervento.

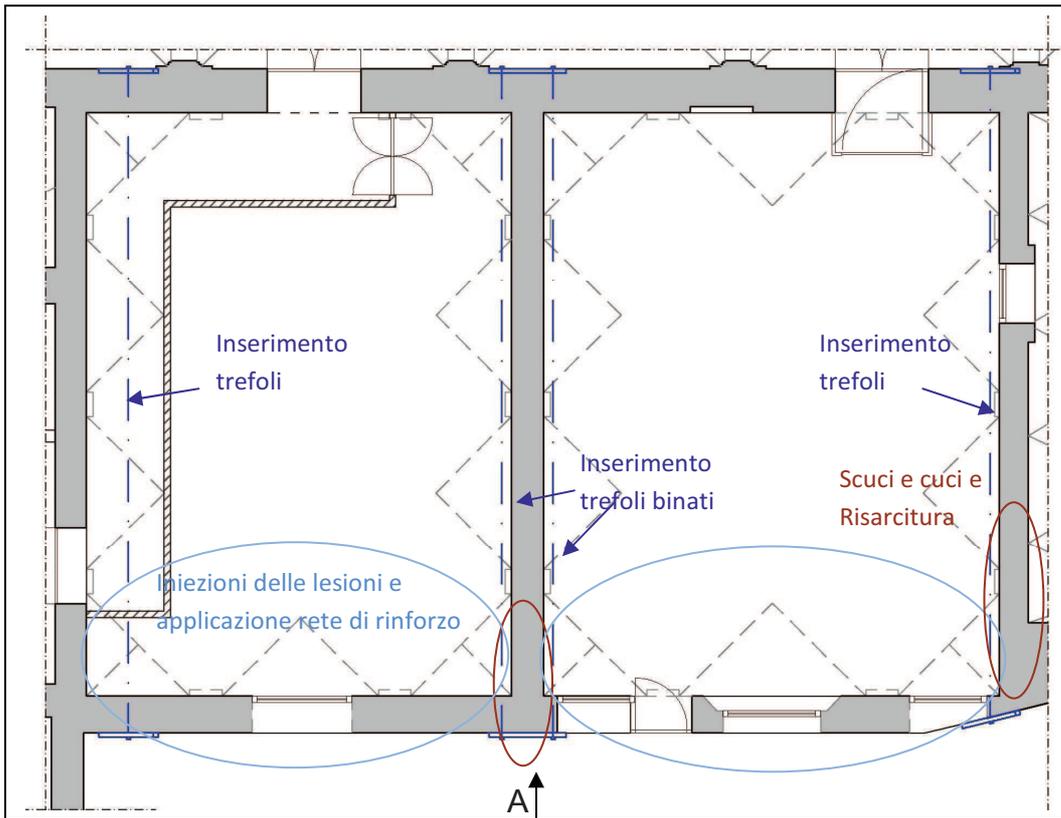
**Fig. 7-** Interventi porzione n.1 del Complesso di SGM (Pianta Piano Terra). Una coppia dei trefoli binati (A) saranno posti sopra le lunette delle volte ed una coppia sotto.

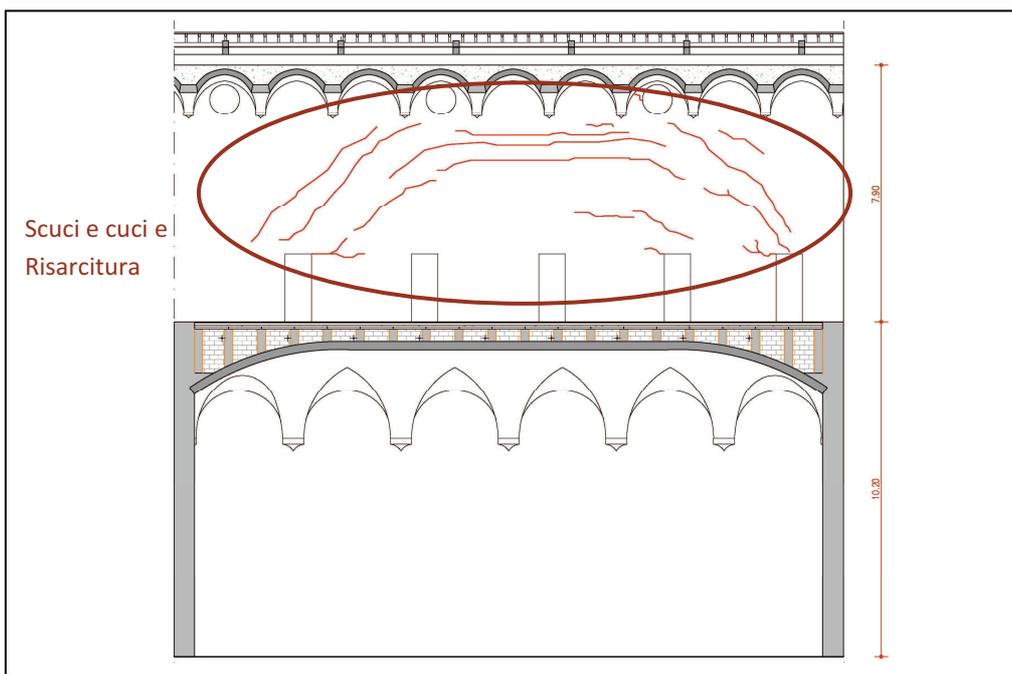
**Fig. 10-** Interventi di scuci cuci e risarcitura sulla porzione n.2 del Complesso di SGM.

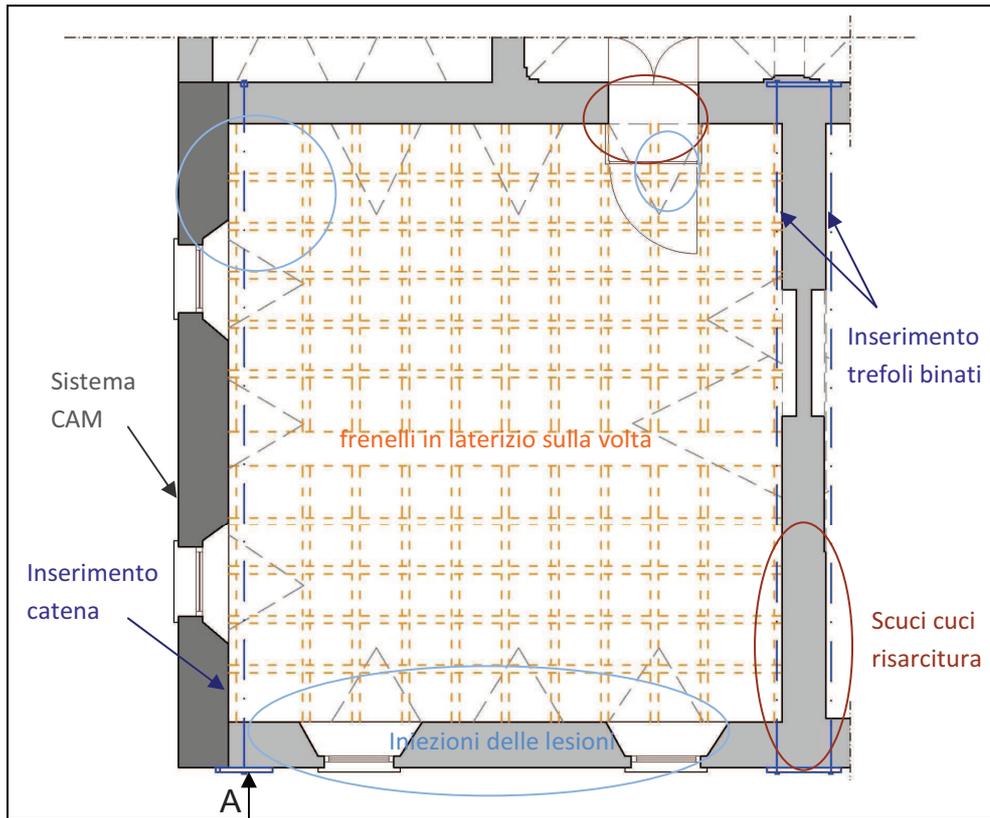
Fig. 13- Interventi sulla porzione n.3 del Complesso (pianta piano terra). Uno dei trefoli (A) sarà posto sopra le lunette delle volte ed o sotto.
