ALMA MATER STUDIORUM  
UNIVERSITÀ DI BOLOGNA

Insegnamento: **PROGETTO IN ZONA SISMICA LS**

**Studio del comportamento strutturale di torri medievali:  
il caso del campanile di San Giacomo Maggiore in Bologna**

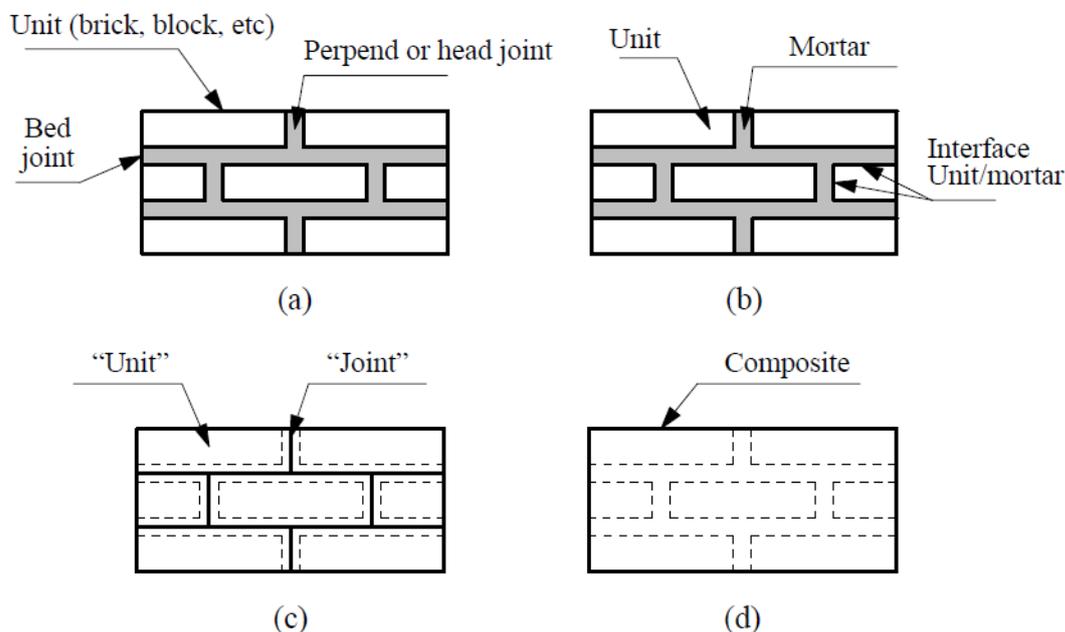
2. 9 a) Elemento modulare di un pannello di muratura b) Micro- modellazione dettagliata, c) Micro- modellazione semplificata, d) Macro- modellazione

Il terzo approccio non fa distinzione tra mattoni e giunti ma tratta la muratura come un continuo omogeneo e anisotropo. Una strategia non può essere preferita sulle altre perché diversi sono i campi di applicazione per i micro- e macro-modelli. L'approccio della micro-modellazione deve essere preferito se si vogliono avere maggiori informazioni circa il comportamento locale delle strutture in muratura. Questo tipo di modellazione è maggiormente indicato per lo studio di dettagli costruttivi. Un approccio mediante macro-modellazione è più pratico dal punto di vista computazionale. Questo tipo di modellazione rappresenta un buon compromesso tra accuratezza ed efficienza computazionale. Sia una micro che una macro-modellazione della muratura richiedono una buona conoscenza delle proprietà meccaniche dei mattoni e delle malte, conoscenza che si può apprendere mediante indagini sperimentali. Tuttavia le proprietà della muratura sono influenzate da una grande varietà di parametri, tra cui le proprietà dei mattoni e delle malte, geometria dei letti di malta, anisotropia dei mattoni, dimensioni dei mattoni, larghezza dei giunti, stato di degrado, età e condizioni ambientali. A causa di tutte queste diversità soltanto recentemente la comunità scientifica ha mostrato interesse nei confronti di sofisticate modellazioni numeriche.

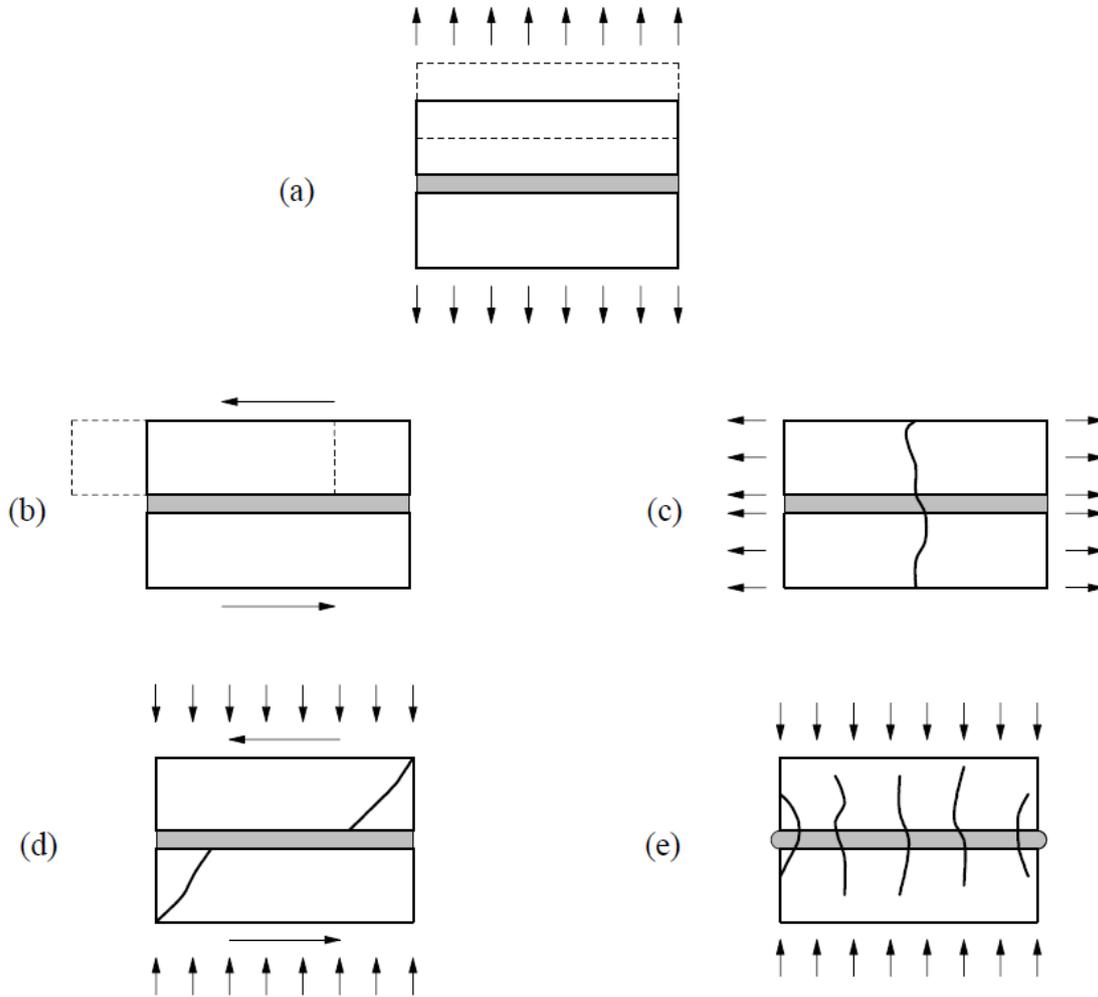
**2. 10 principali meccanismi di rottura che caratterizzano la muratura**

Una micro-modellazione accurata deve essere capace di riprodurre tutti i principali meccanismi di rottura che caratterizzano la muratura, come (a) rottura dei giunti per trazione, (b) scorrimento lungo i letti o i giunti di testa a bassi valori della tensione normale, (c) rottura dei mattoni per trazione diretta, (d) fessurazione diagonale per trazione nei mattoni, per valori di tensione normale sufficienti per sviluppare attrito nei giunti, (e) crisi della muratura con rottura dei mattoni per trazione indiretta causata dalla dilatanza della malta per elevati valori di tensione normale. È chiaro che i meccanismi (a,b) interessano i giunti, il meccanismo (c) interessa i mattoni, i meccanismi (d,e) interessano contemporaneamente malta e mattoni.

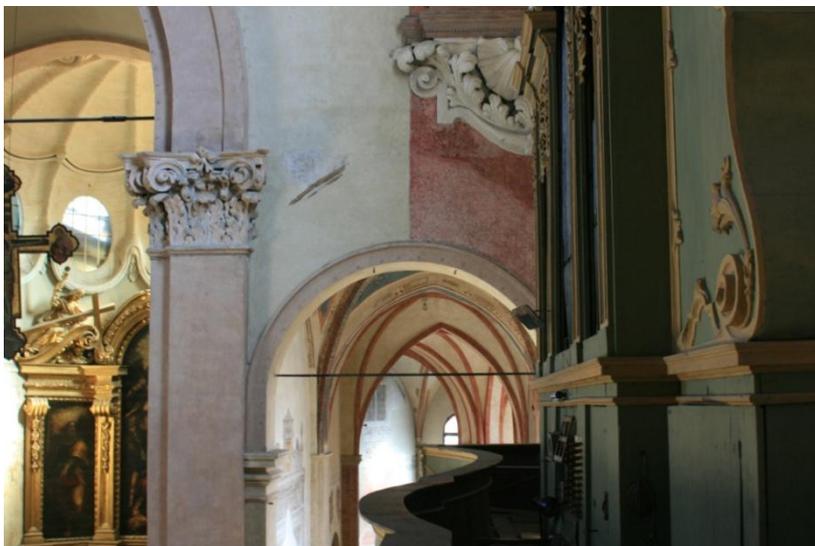
in occasione di un intervento di ripristino all'arco 14, che sormonta i pilastri che portano lo stesso indice è stato, è stata conferita una forma a tutto sesto. Tuttavia è ad oggi visibile la vecchia conformazione

dell'arco, come documentata l'immagine riportata di fianco.

**2. 6 Arco 14 con particolare evidenza alla nuova conformazione a tutto sesto.**

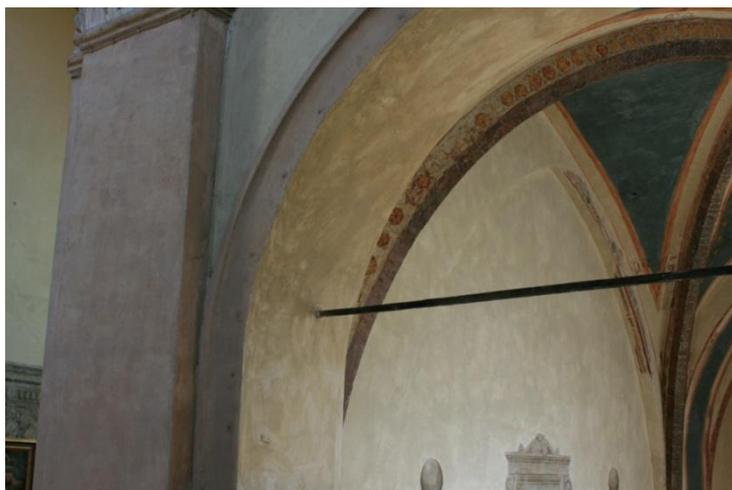
2. 7 Arco 34 che sovrasta i pilastri 3 e 4 del campanile

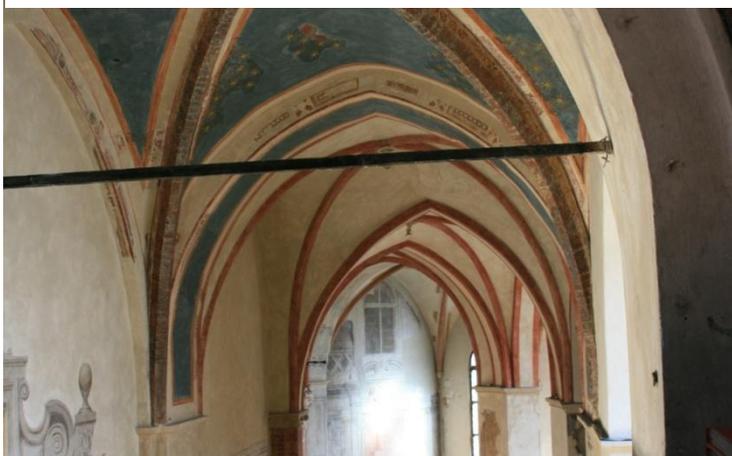
2. 8 Arco 23 impostato sui pilastri 2 e 3 del campanile

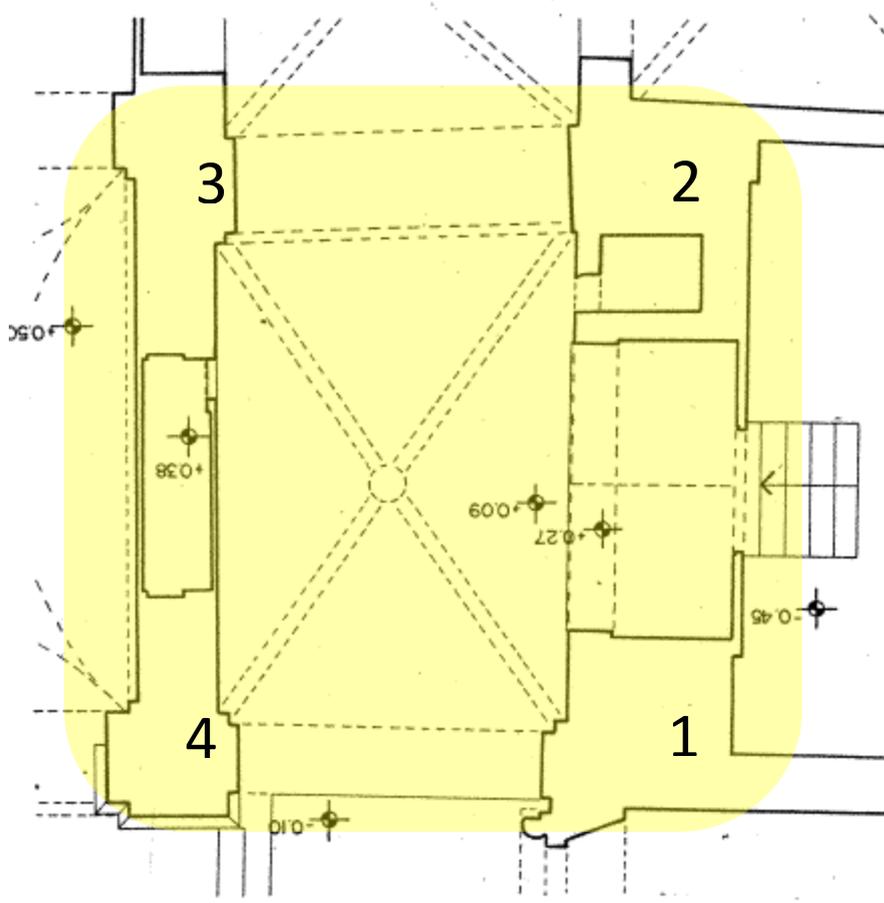
#### 2. 10 Individuazione della sezione resistente dei pilastri di base del campanile

spostati di circa 1 metro rispetto alle imposte 1 e 4 degli archi 12 e 34. In base alle osservazioni appena fatte è stato possibile quindi fornire una stima abbastanza accurata della dimensione degli elementi resistenti.

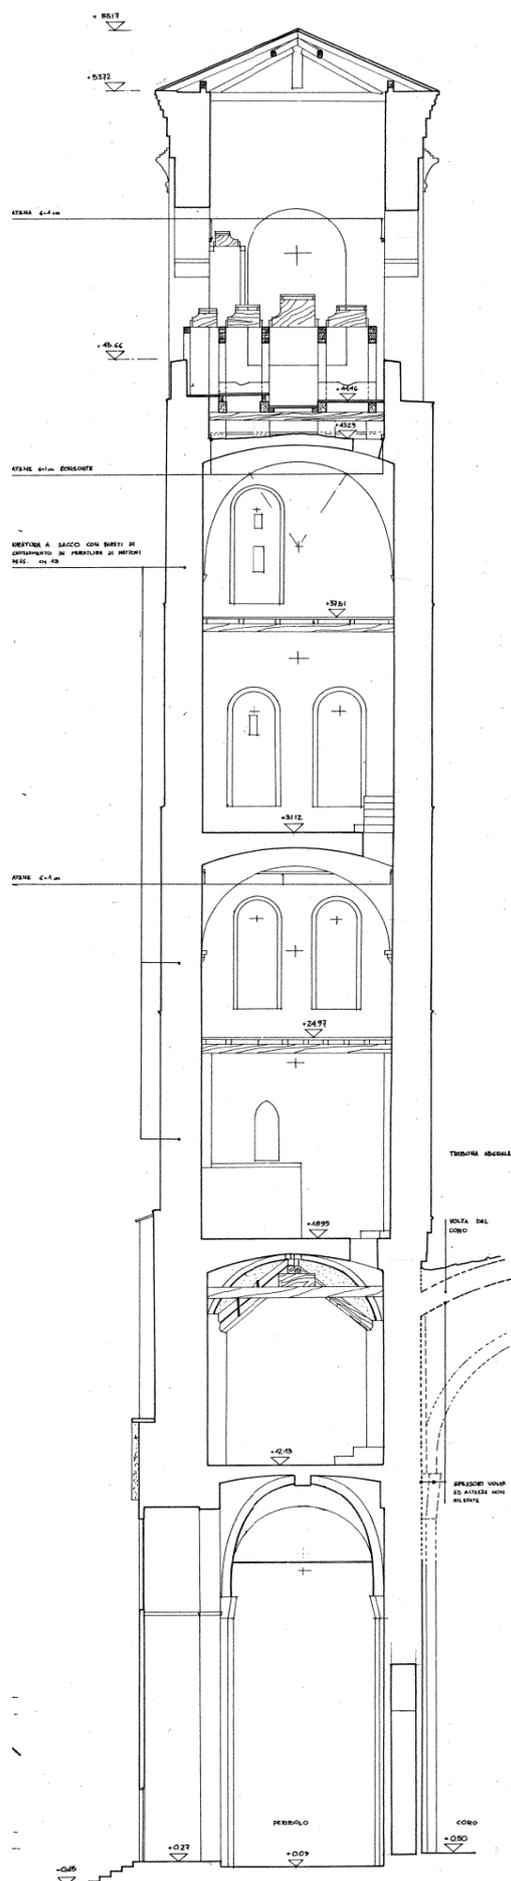
2. 11 Sezione longitudinale

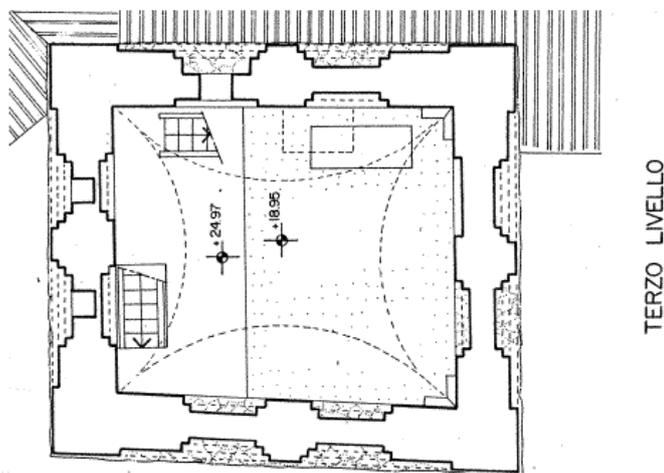
2. 16 Sezione trasversale a quota 25,70 m

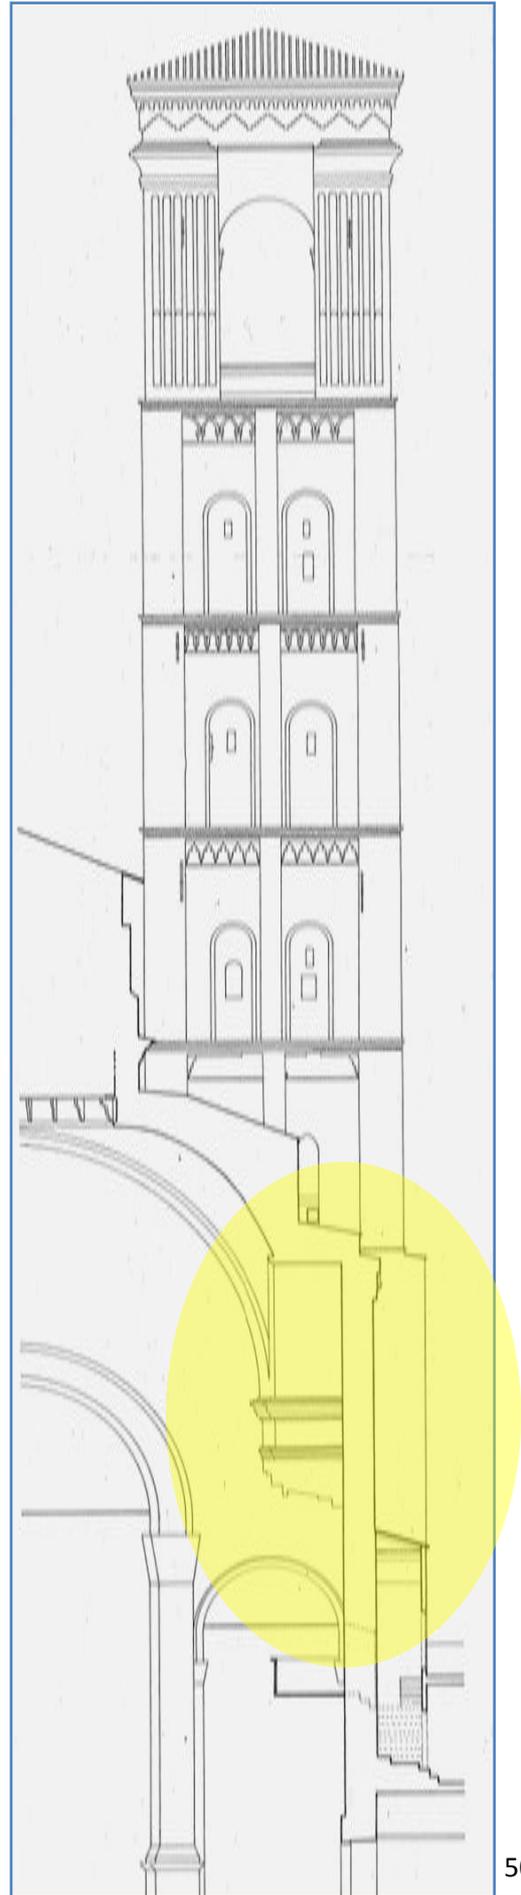
2. 23 Prospetto 14: interazione con la cupola sopra l'altare principale

Nel prospetto 14 invece sono messi in evidenza gli archi della cupola sopra l'altare, che gravano quasi in corrispondenza della chiave dell'arco 14. La cupola sopra l'altare si presenta nel tamburo di sommità di forma ottagonale. Il tamburo ottagonale si innesta su grandi archi a tutto sesto, di dimensioni identiche fra di loro, due dei quali scaricano il loro peso sull'arco 14 del campanile. Su questo aspetto è stata posta molta attenzione in fase di modellazione e di analisi agli elementi finiti.

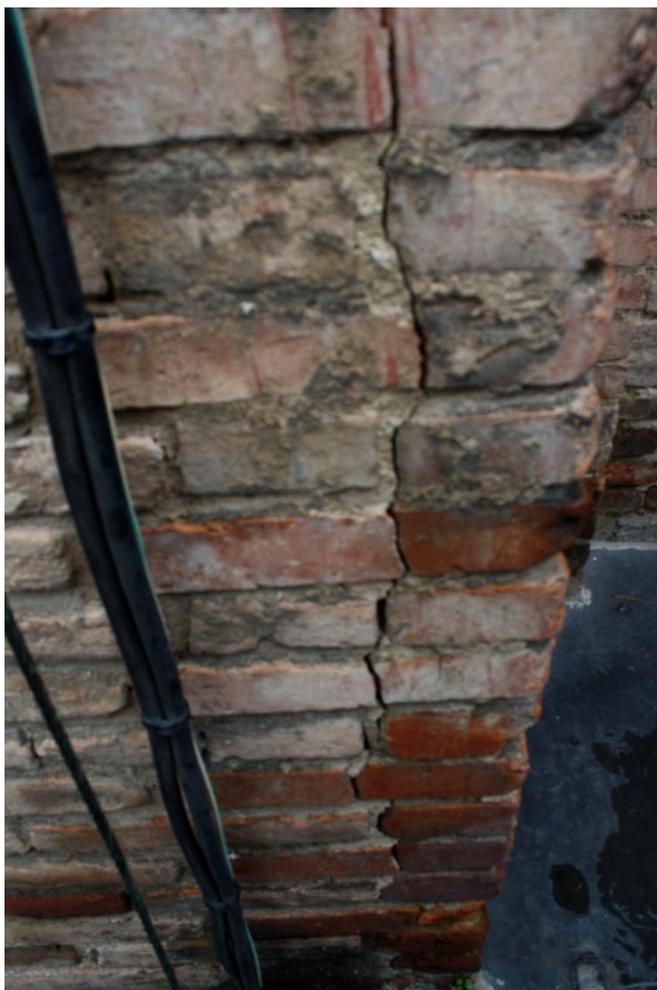
All'altezza dell'ingresso al vano di accesso del campanile è stata riscontrata una lesione sull'antico pilastro di testata della chiesa. La lesione è situata ad una distanza dallo spigolo pari a circa 12 cm, identica

2. 25 Lesione riscontrata in corrispondenza del pilastro 1

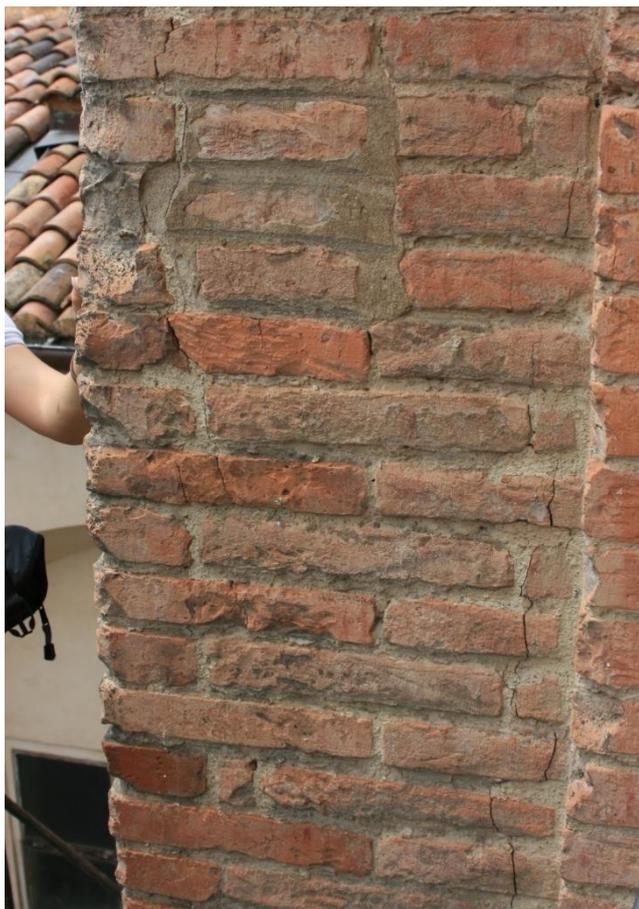
2. 27 Lesione in corrispondenza del pilastro 1

Sempre in corrispondenza del pilastro di testata, sulla faccia adiacente si riscontra una nuova lesione, che pare dar conferma all'ipotesi espressa in precedenza della non perfetta aderenza del paramento murario con il rivestimento.

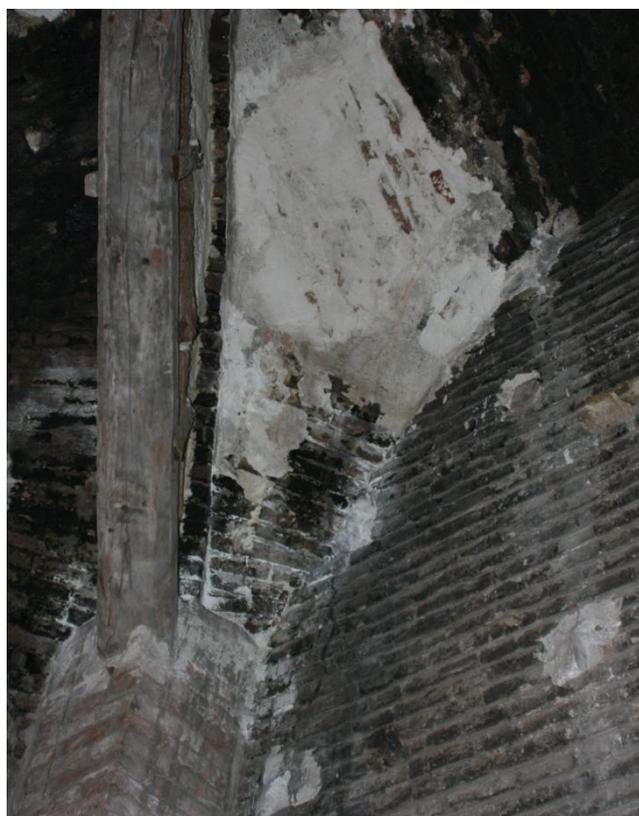
Nel vano di accesso al campanile i maggiori quadri fessurativi sono stati riscontrati nella volta a crociera che separa il vano di accesso al secondo vano della struttura. La volta si presenta anche agli occhi dell'osservatore più distratto in un precario stato di

2. 26 Quadri fessurativi riscontrati sulla volta a crociera del vano di accesso

conservazione, tanto che in passato si è ritenuto opportuno rinforzarla con delle travi di legno, disposte in corrispondenza dei costoloni. Le grosse travi poggiano su quattro pilastri realizzati ad uopo e giungono fino in chiave della volta a crociera.

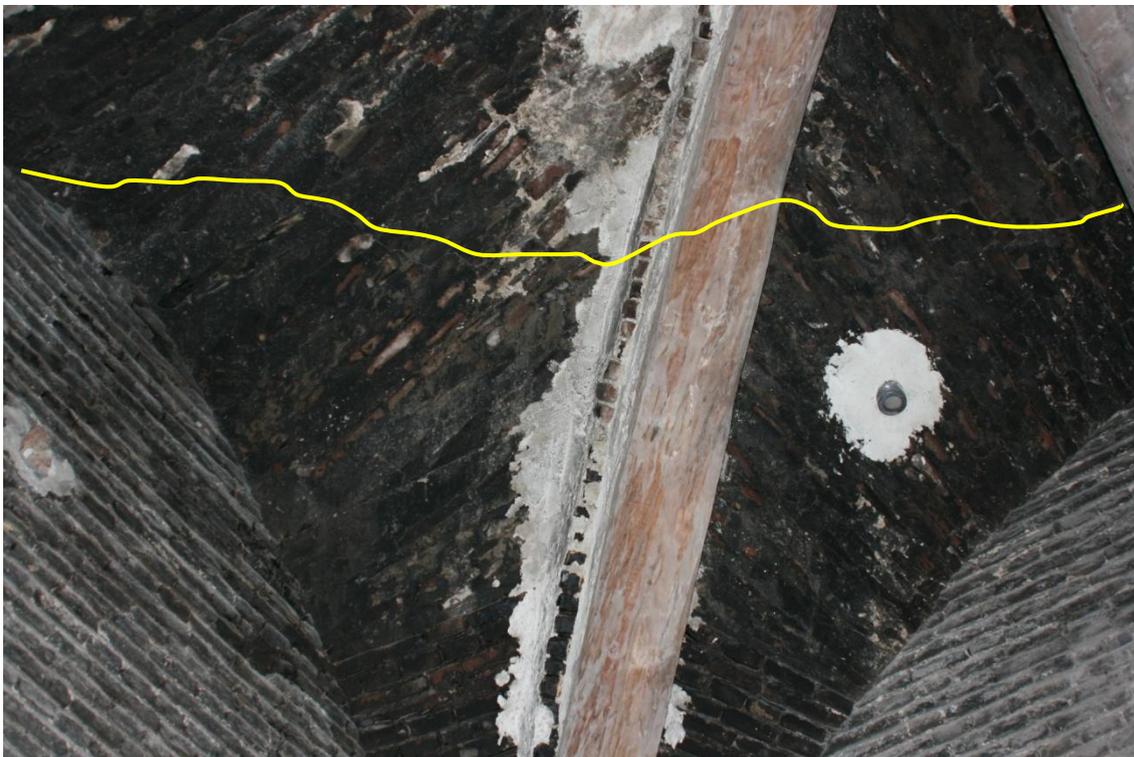
2. 28 Lesioni riscontrate in corrispondenza della volta a crociera del vano di accesso

Il colore nero sulle pareti è il residuo dell'incendio cui si è fatto riferimento nei cenni storici. Diverse lesioni sono state riscontrate nella volta a crociera tra le quali si nota un tipico dissesto che interessa solitamente le volte a crociera, caratterizzato dal distacco dell'angolo della volta in corrispondenza di uno dei piedritti. Questo tipo di dissesto è causato dall'allontanamento dei piedritti.

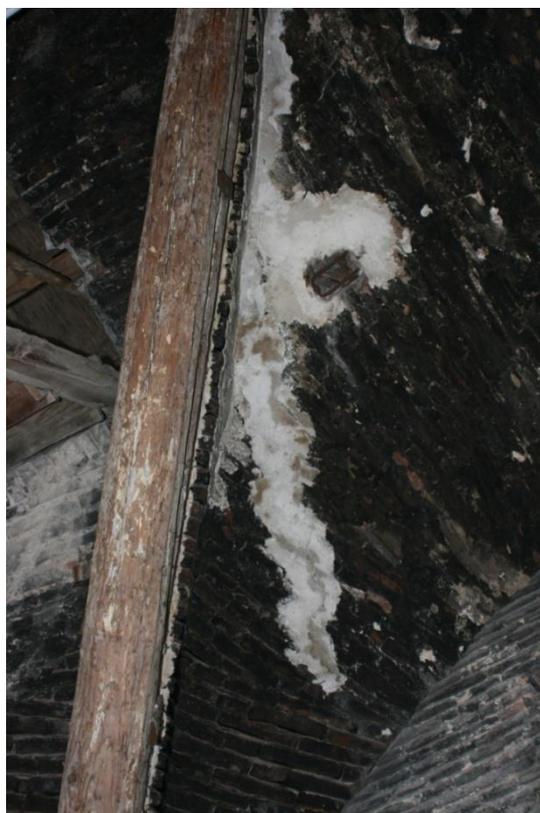
Un'altra lesione scorre quasi parallelamente alle costole. Si tratta di un tipo di lesione riconducibile sempre alla stessa causa, cioè

2. 29 Lesioni riscontrate in corrispondenza della volta a crociera del vano di accesso

l'allontanamento dei piedritti. L'intersezione delle volte in corrispondenza delle costole provoca una concentrazione di forze dovute all'improvviso cambio di direzione delle tensioni. Altra

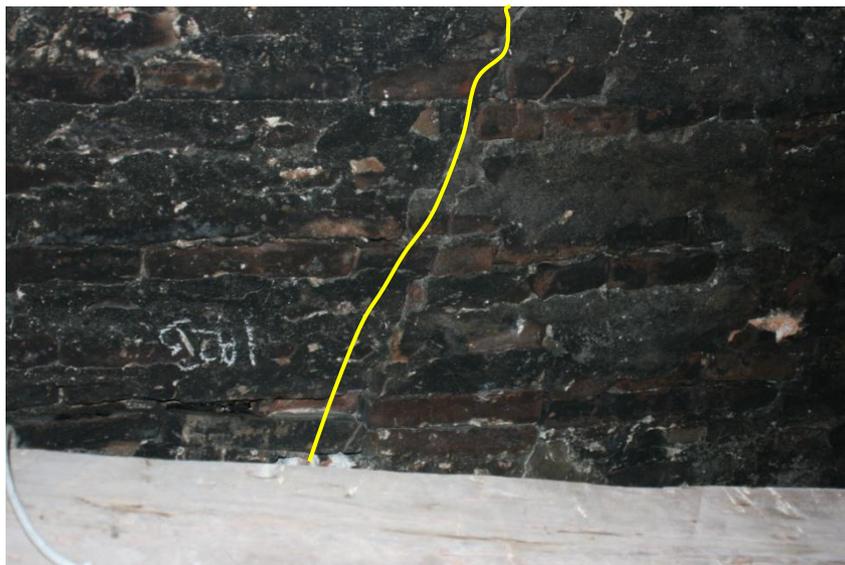
fessura rinvenuta sulla volta a crociera del vano di accesso scorre in maniera quasi parallela al paramento 34 partendo in corrispondenza della mezzeria dell'apertura.

2. 30 Lesione in corrispondenza della apertura della volta a crociera del vano di accesso

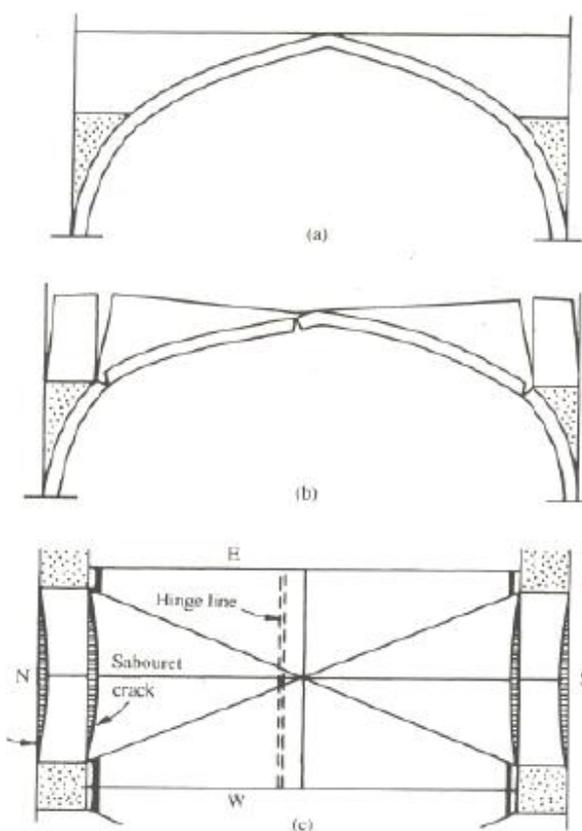
- Lesioni in chiave (formazione di cerniere);
- Lesioni parallele alle costole murarie con una completa separazione del pannello della volta (dette *fissures des Sabouret*);
- Lesioni che separano i pannelli della volta dai muri.

Il sistema fessurativo trasforma la volta in tre blocchi; fessure si formano in corrispondenza delle imposte della volta, oltre a formarsi una cerniera in corrispondenza della chiave della volta. Le lesioni si generano perché la muratura non

2. 31 Lesioni tipiche riscontrate in volte a crociera

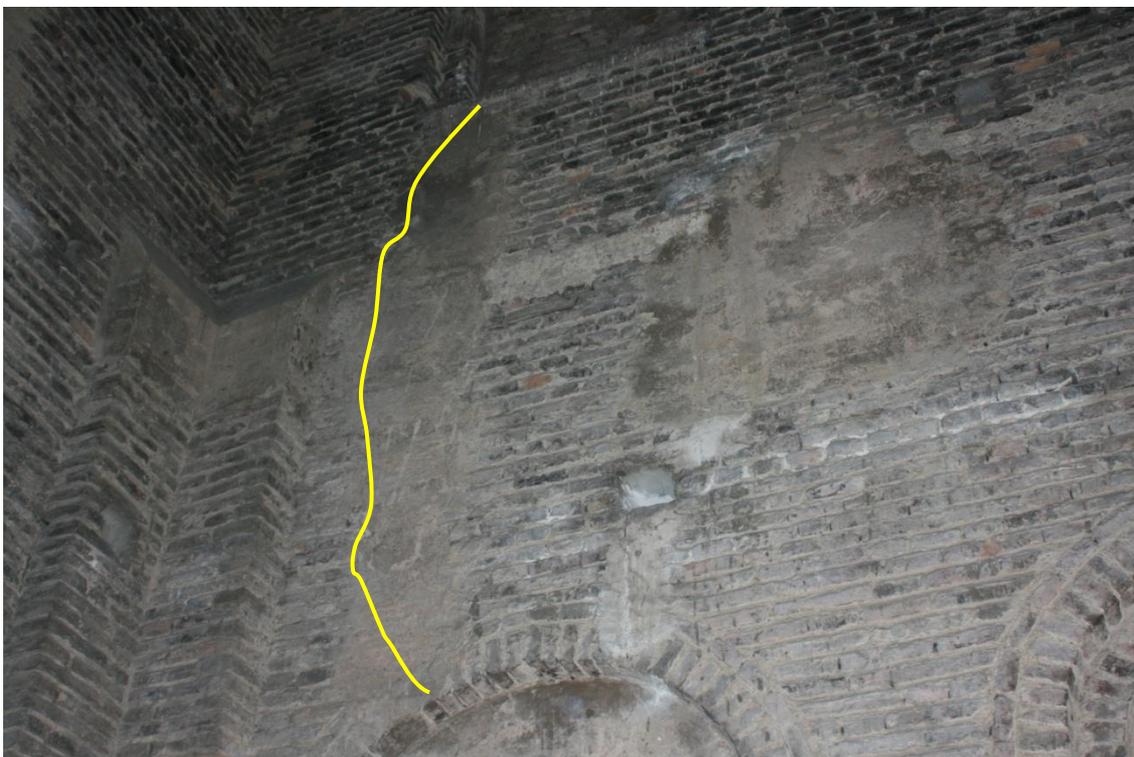
Passando al secondo vano della torre campanaria si sono riscontrate delle evidenti lesioni in corrispondenza delle finestre, che si manifestano su tutti i paramenti e che interessano la porzione di muratura compresa tra lo spigolo di base della finestra superiore, giungendo sino all'arco della corrispondente finestra situata più in basso.

**2. 32 Lesioni in corrispondenza delle finestre del secondo vano riprese nel corso di precedenti interventi di restauro**

Tali fessurazioni sono state riprese nel corso di passati interventi di ripristino. Ed è stato con ogni probabilità in occasione di uno di questi interventi di ripristino che si è pensato bene di tamponare le finestre; ciò è suggerito dal fatto che i laterizi di cui sono costituiti i tamponamenti sono di diversa fattura rispetto ai mattoni che costituiscono il paramento vero e proprio, e dal fatto che le tamponature non siano immorsate nella muratura, come già accennato in precedenza.

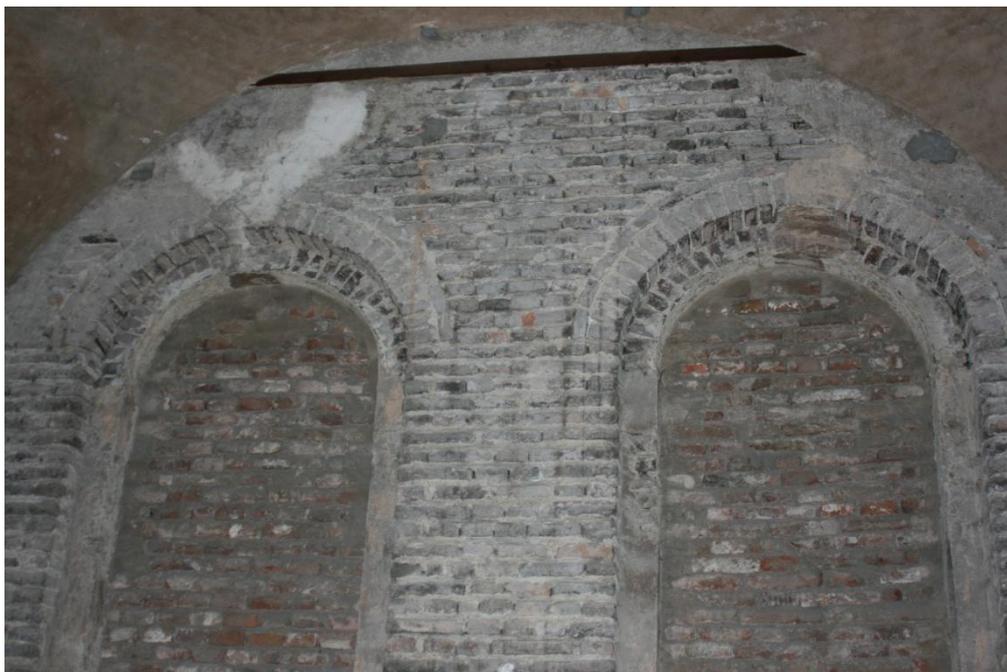
Analoghe lesioni attraversano anche i paramenti situati tra le finestre al secondo vano e le corrispondenti finestre situate al terzo vano. Tale tipo di dissesto è probabile che abbia interessato la volta a vela compresa tra i due ordini di finestre. Questo fenomeno tuttavia non è documentabile a causa dello strato di intonaco che ricopre la volta a vela; strato di intonaco che probabilmente è stato realizzato per coprire i dissesti che hanno in passato interessato la volta.

**2. 33 Lesioni in corrispondenza delle finestre del secondo vano in vicinanza delle aperture**

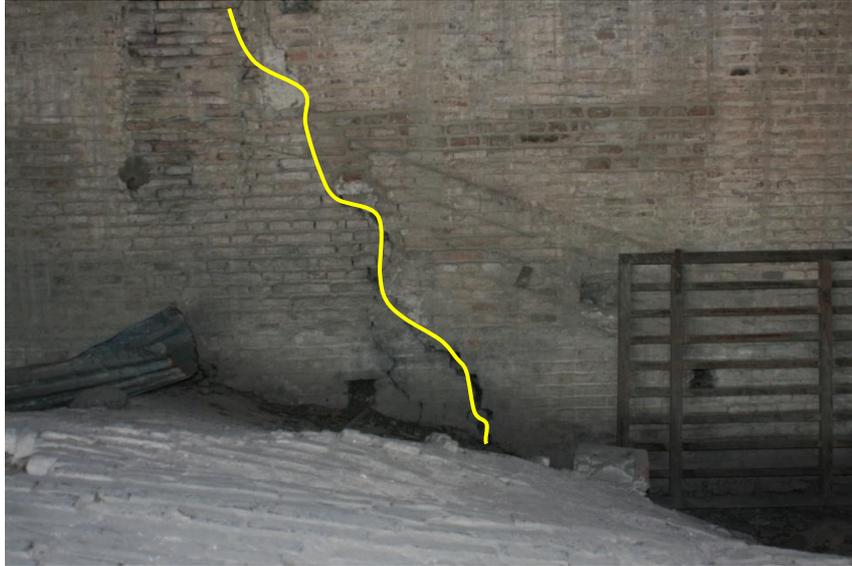
Accedendo al peribolo absidale è importante sottolineare una evidente lesione che interessa la vecchia muratura di testata della chiesa. Tale lesione molto probabilmente è stata causata dalla rottura di una delle catene che sorreggono gli archi della cupola ottagonale sopra l'altare principale, in conseguenza ad un evento sismico di cui ci è riportata testimonianza dal Ghirardacci. Il dissesto che ha interessato la cupola può avere avuto qualche conseguenza sul campanile, dal momento che l'arco in esame ha il piano di imposta quasi corrispondente al piano di imposta della volta<sup>2</sup> del campanile.

**2. 34 Lesione in corrispondenza della antica muratura di testata della chiesa**

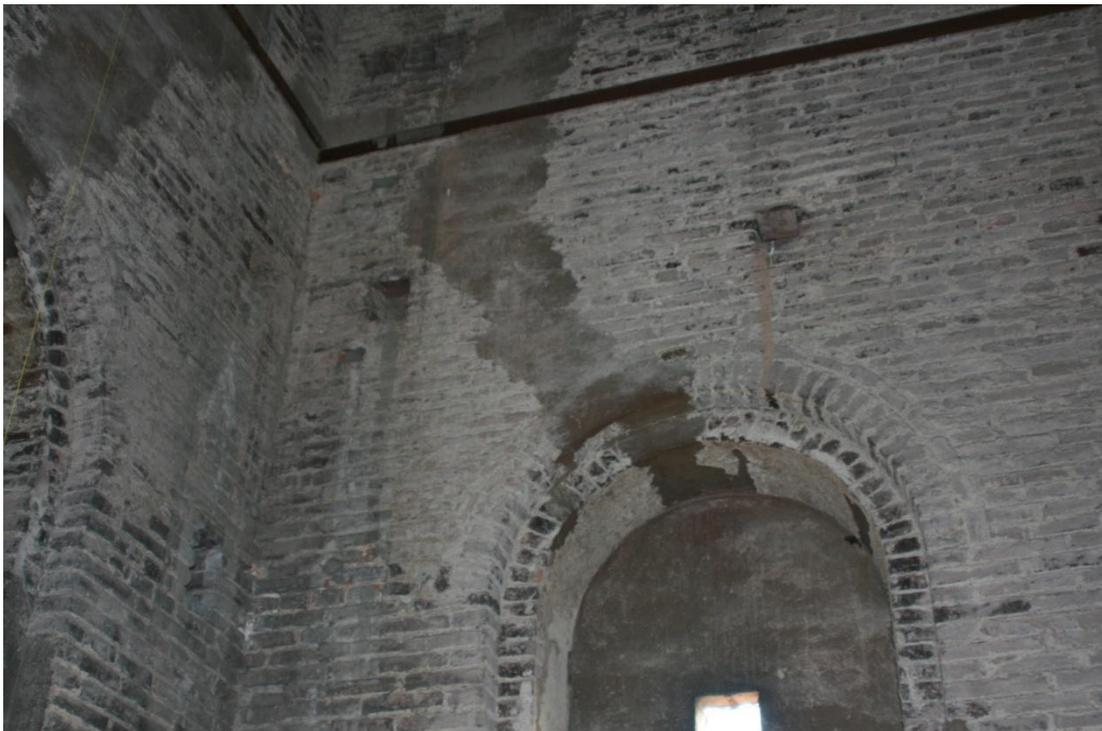
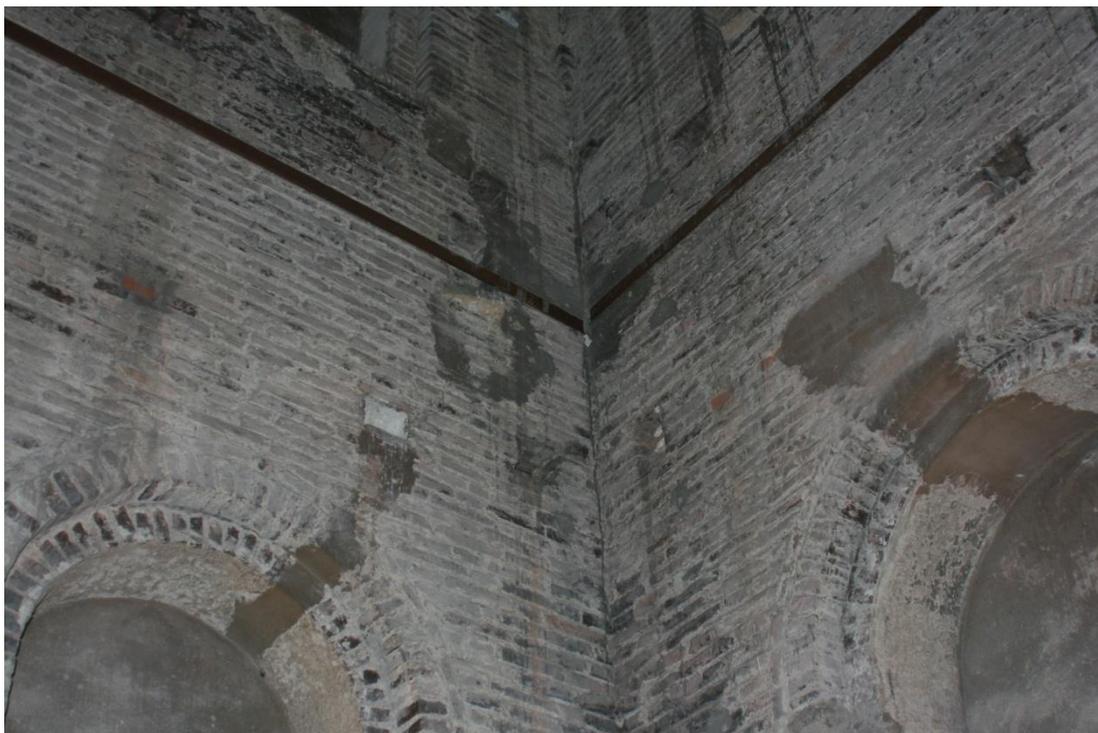
Passando al terzo vano si riscontrano in maniera ancor più evidente che non al secondo vano le lesioni in corrispondenza delle finestre sui quattro paramenti murari.

**2. 35 Lesioni in corrispondenza delle aperture del terzo vano**

**2. 36 Lesioni in corrispondenza delle aperture del terzo vano**

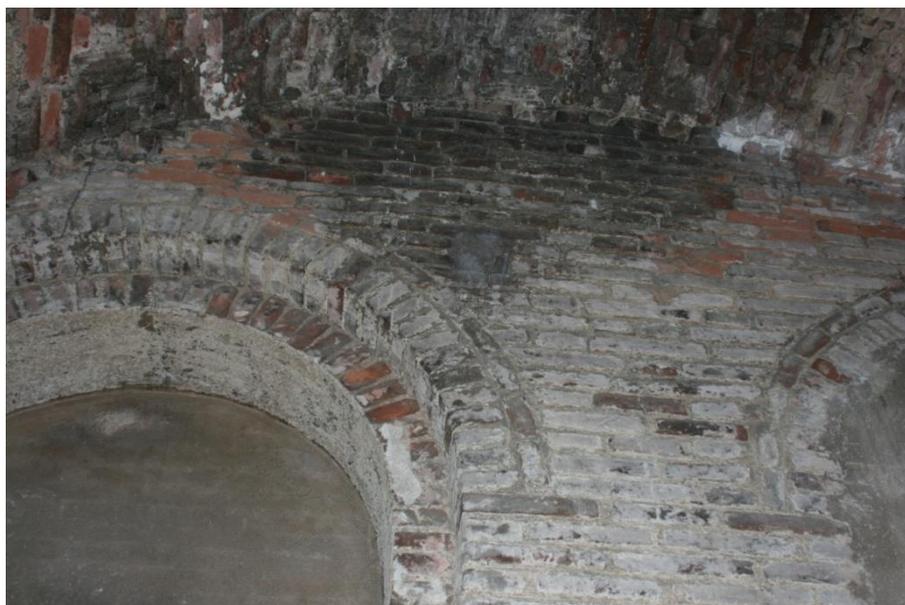
Al terzo vano si è potuto inoltre riscontrare come le lesioni in corrispondenza delle finestre abbiano potuto in passato interessare anche la volta a crociera sottostante la cella campanaria, nella porzione di volta più vicina agli archi delle monofore, sulle quali si è intervenuto in passato con l'inserimento di nuovi mattoncini con la tecnica del cuci-scuci.

**2. 37 Segni del ripristino dei paramenti effettuato al di sotto della volta a crociera sottostante la cella campanaria in vicinanza delle aperture**

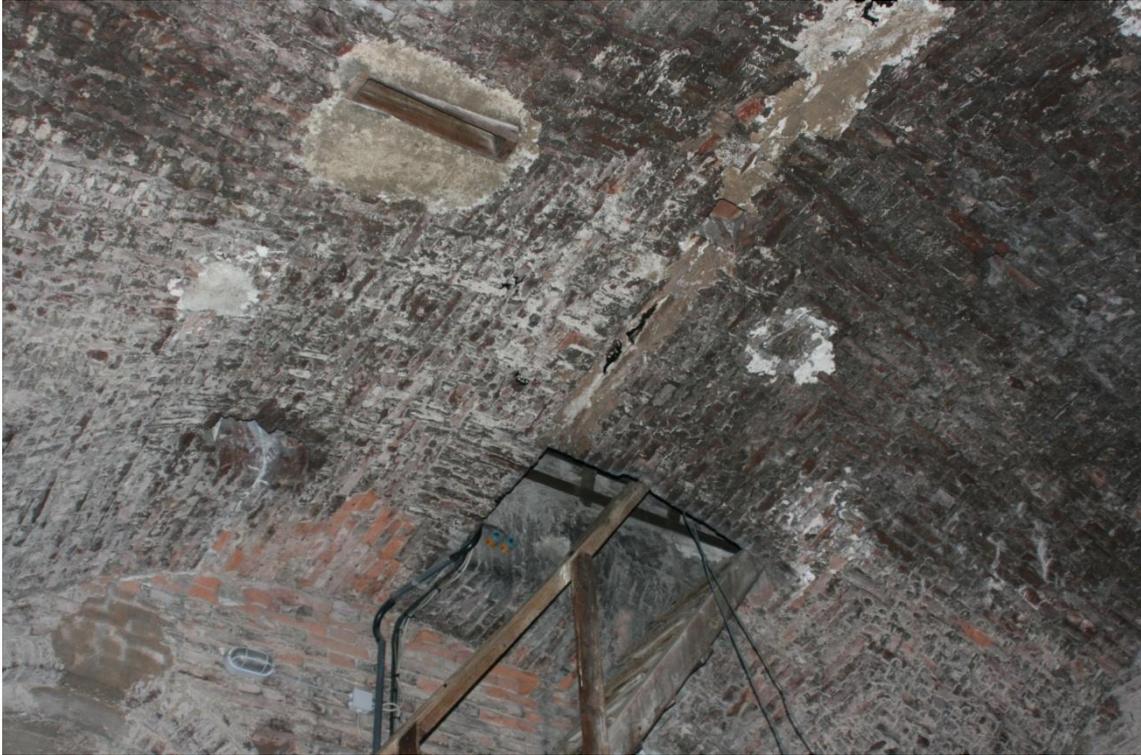
**2. 38 Lesione sulla volta a crociera sottostante la cella campanaria**

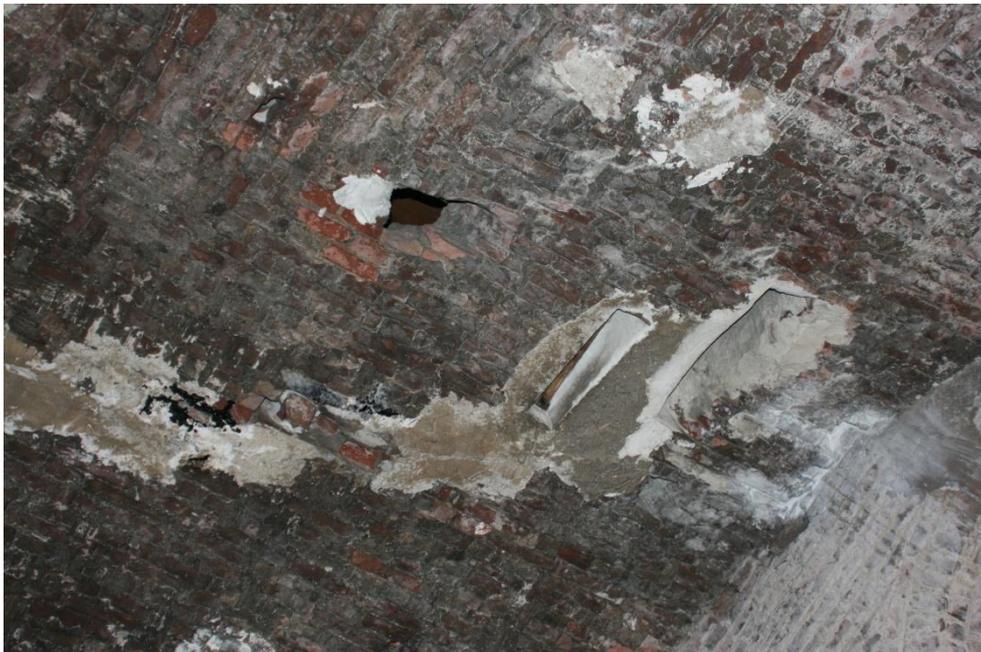
Una importante lesione è stata riscontrata in corrispondenza del vertice più alto della apertura che consente l'accesso alla cella campanaria. La lesione percorre una linea che va dal vertice alto dell'apertura sino alla porzione di volta in corrispondenza di una delle due aperture del paramento opposto.

**2. 39 Lesione sottostante la volta a crociera sottostante la cella campanaria**

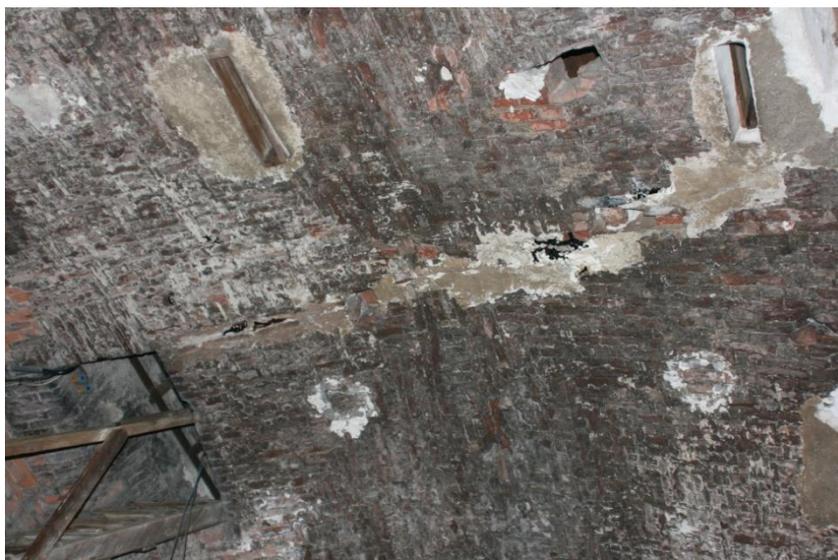
**2. 40 Lesione della volta a crociera sottostante la cella campanaria che la attraversa per tutta la sua larghezza**

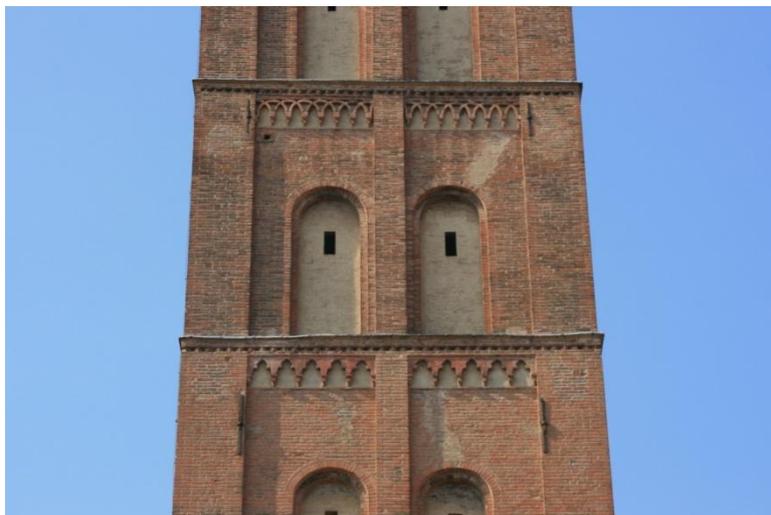
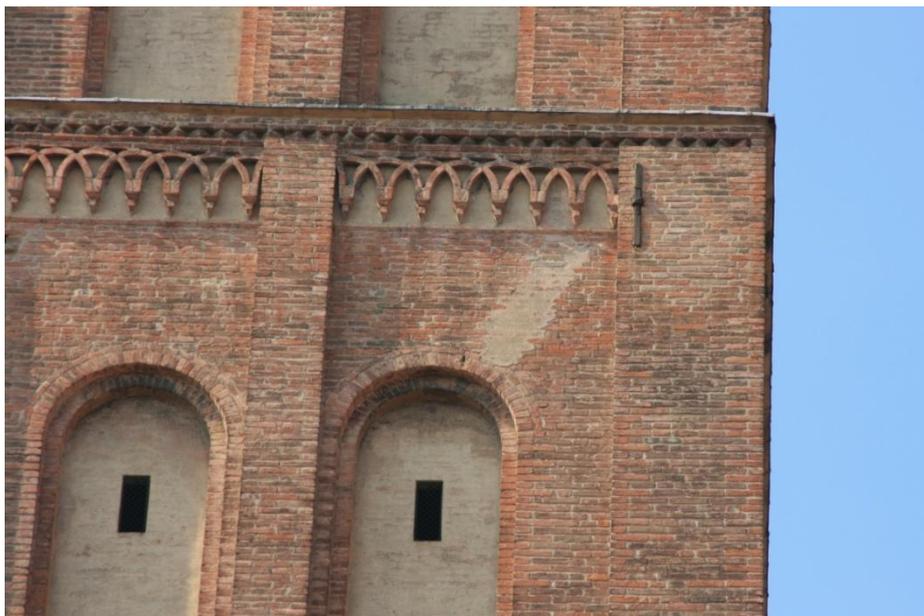
**2. 41 Lesioni in corrispondenza dei paramenti esterni**

### **2. 42 Lesioni in corrispondenza dei paramenti esterni**

Si trova una certa rispondenza tra le lesioni sui paramenti esterni e i corrispondenti paramenti interni. Le lesioni quindi attraversano per intero la muratura, dall'interno all'esterno, soprattutto per le aperture che si trovano a quote più alte. Allo stato attuale non sono state riscontrate altre evidenti lesioni sui paramenti esterni, anche a causa del recente restauro dei paramenti eseguito dalla Soprintendenza a cavallo tra gli anni '80 e l'inizio degli anni '90. Come già anticipato in seguito verrà dedicato un capitolo ai lavori di consolidamento eseguiti in quegli anni, per cercare di effettuare un raffronto sulla situazione attuale. A prima vista tuttavia la struttura non sembra essere interessata da particolari dissesti su cui non si sia già cercato di intervenire negli anni passati.

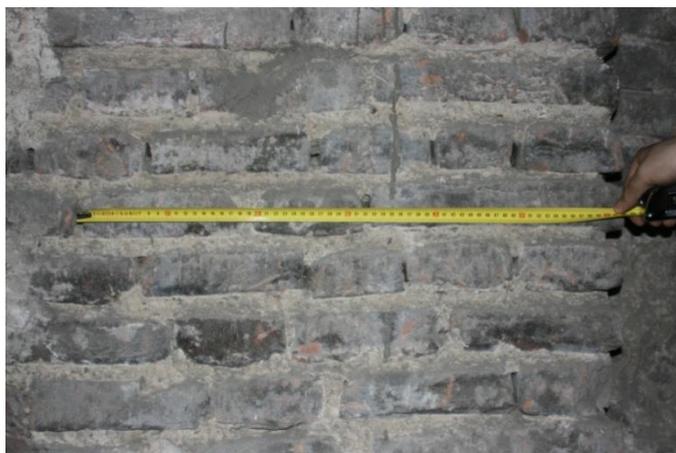
La disposizione dei mattoni sulle facciate dei paramenti è piuttosto caotica in quanto non è inquadrabile in una delle apparecchiature classiche delle murature di altri edifici storici: i mattoni infatti, pur avendo un'altezza all'incirca costante su ogni corso (5 cm), hanno larghezza del tutto casuale. I letti di malta hanno spessori variabili, da 1,5 a 2 cm.

**4. 2** Paramento murario interno del campanile nel vano di accesso

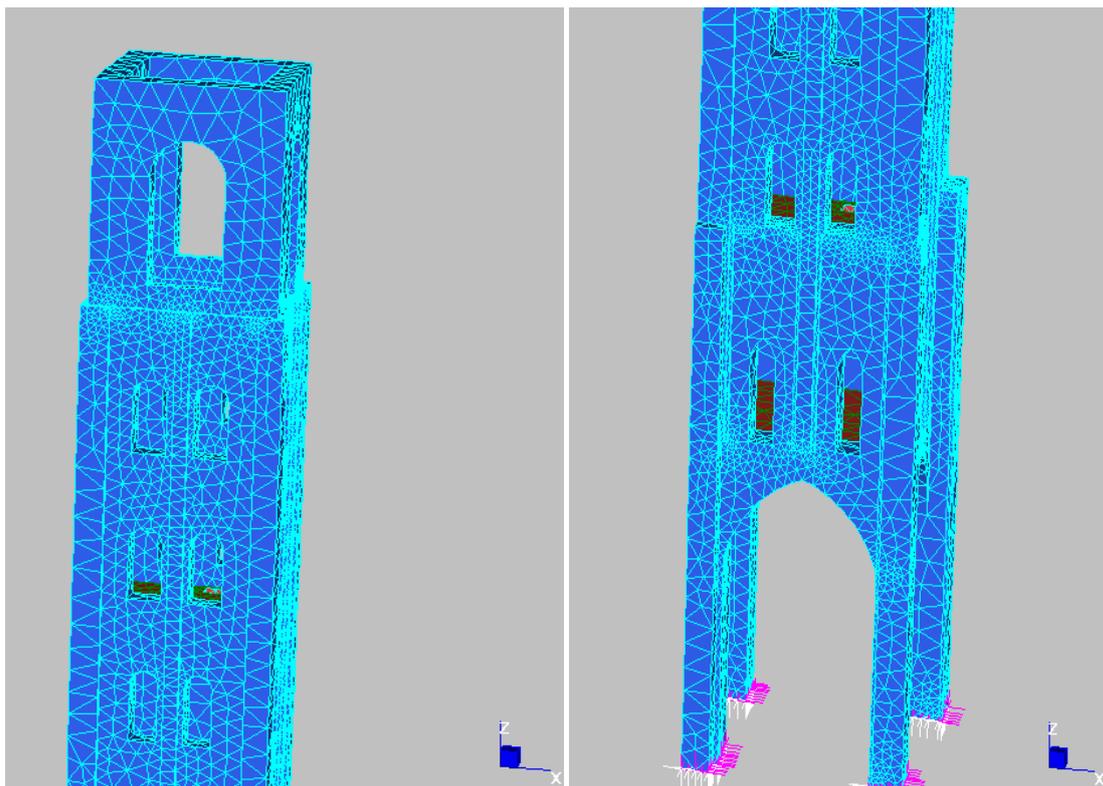
**6. 1 Paramenti murari del modello preliminare modellati attraverso elementi BRICK tetraedrici a 10 nodi**

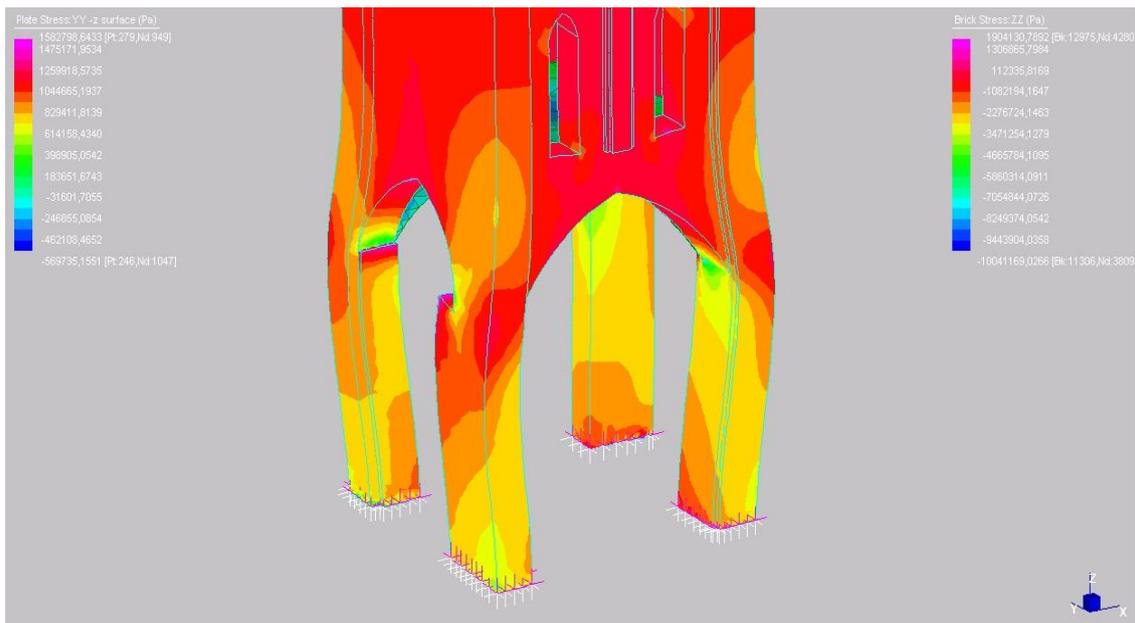
#### 7.1 Andamento delle tensioni $\sigma_{ZZ}$ nel sistema di riferimento globale

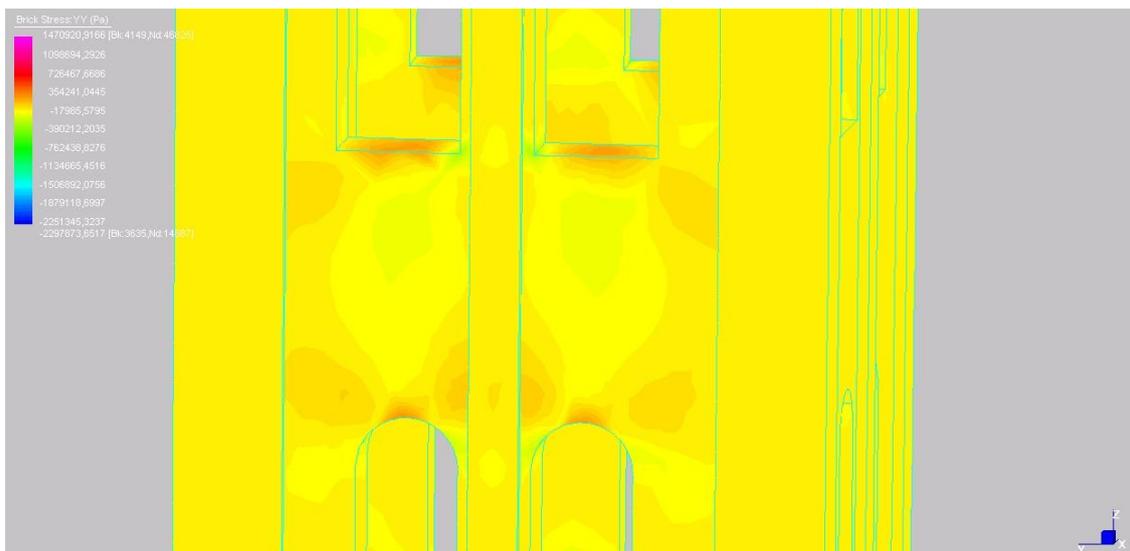
7. 9 Andamento delle tensioni  $\sigma_{YY}$  in corrispondenza delle aperture

Per quanto riguarda i paramenti esterni si è stati in grado di individuare in maniera abbastanza semplice i punti critici trovando abbastanza riscontro con i quadri fessurativi presenti nella struttura.
