ALMA MATER STUDIORUM  
UNIVERSITÀ DI BOLOGNA

Insegnamento: **PROGETTO IN ZONA SISMICA LS**

**Studio del comportamento strutturale di torri medievali:  
il caso del campanile di San Giacomo Maggiore in Bologna**

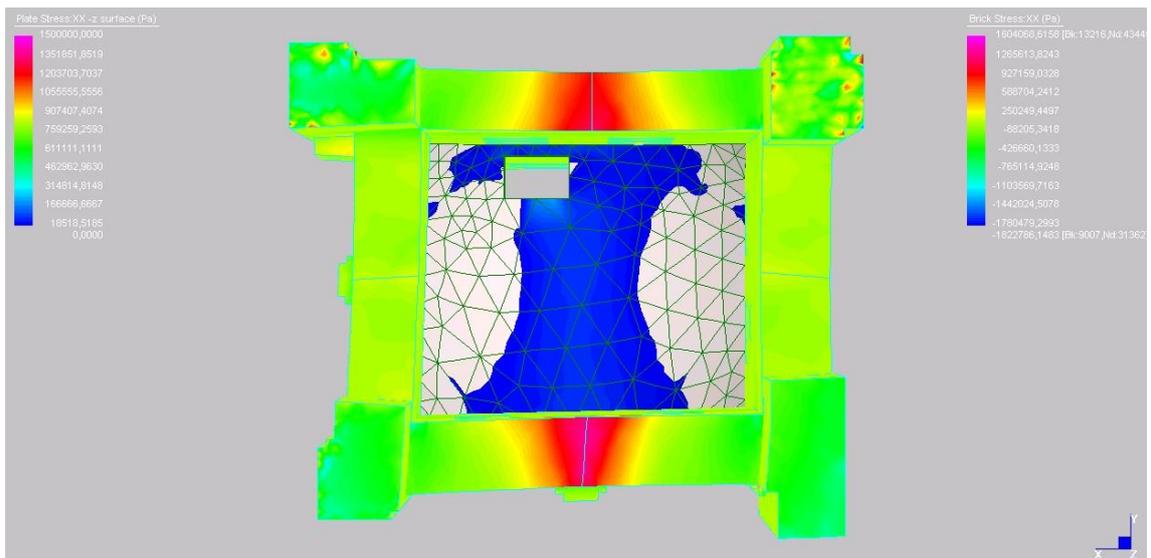
7. 15 Andamento delle tensioni  $\sigma_{xx}$  di trazione in corrispondenza della volta 3

Nelle volte che interessano i piani più alti della struttura si registrano comunque delle tensioni di trazioni molto diffuse, tuttavia lo stato di sollecitazione è talmente basso e diffuso che non vi si individuano tensioni fortemente localizzate che potrebbero far pensare alla formazione di quadri fessurativi. Le massime tensioni di trazione in entrambe le direzioni si verificano in corrispondenza delle aperture nelle volte che consentono l'accesso tra i vani del campanile. I valori di tali tensioni di trazione sono dell'ordine di circa  $0,06 MPa$ .

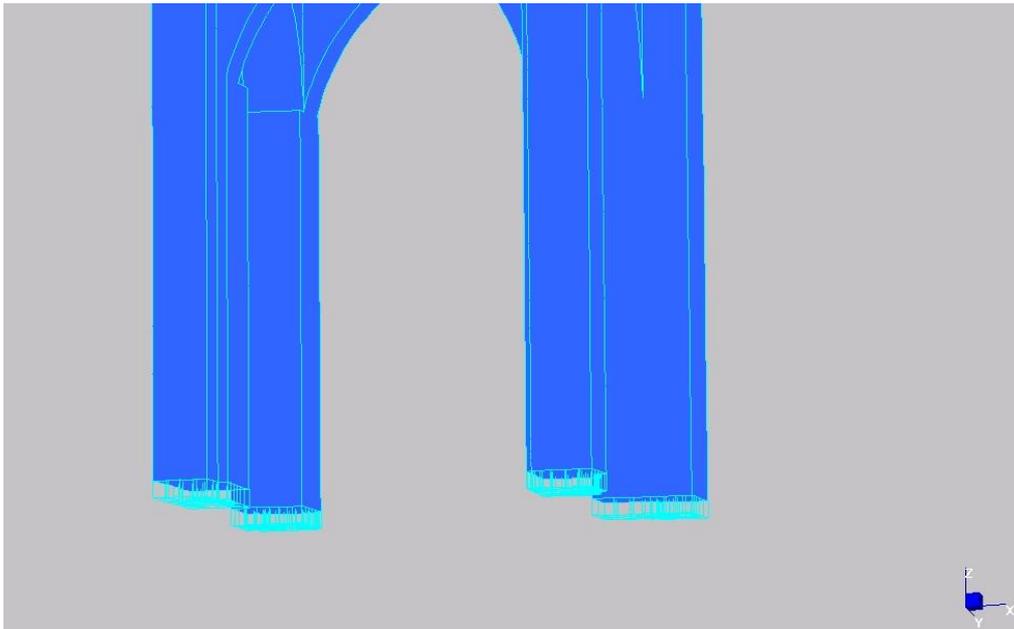
**8. 1 Supporto elastico alla base dei pilastri per simulare la presenza del terreno di fondazione e di eventuali cedimenti vincolari**

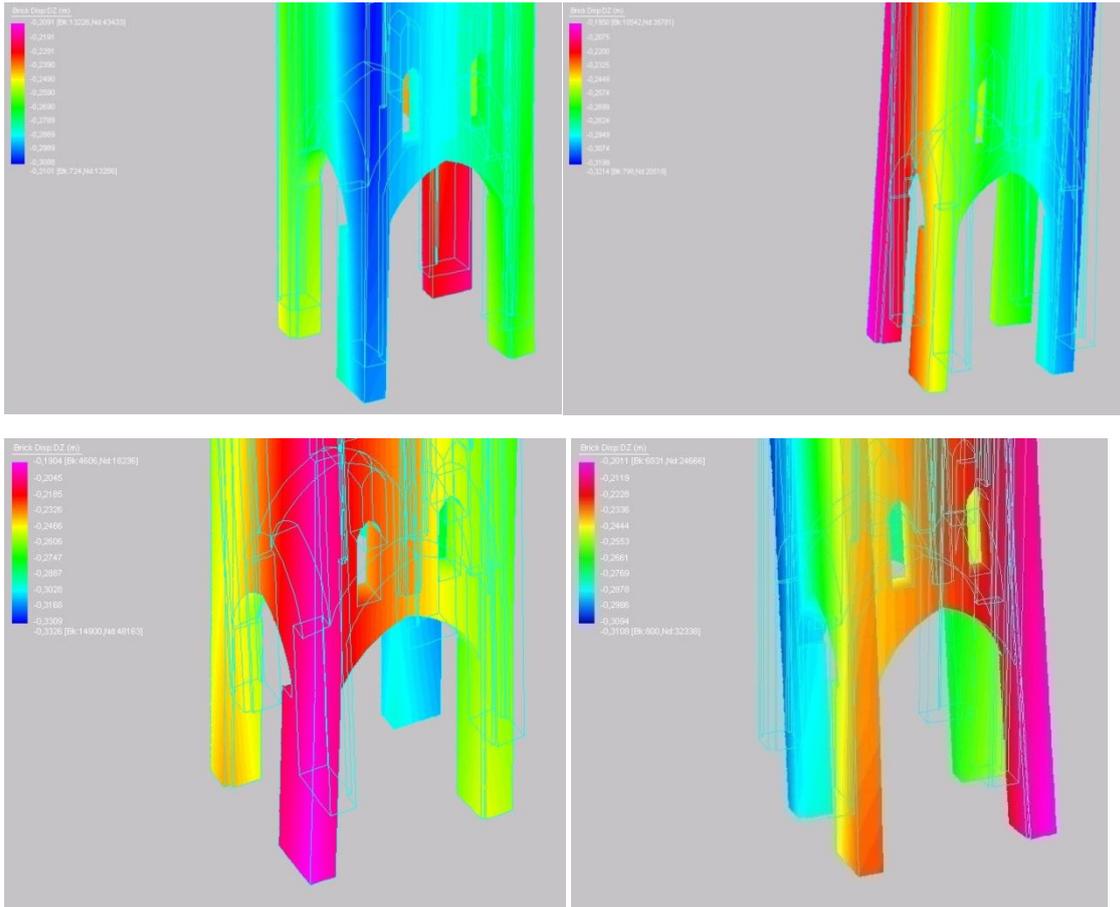
8. 3 Spostamenti verticali nei modelli con supporto elastico alla base con cedimento differenziale: a) Pilastro1; b) Pilastro 2; c) Pilastro 3; d) Pilastro4

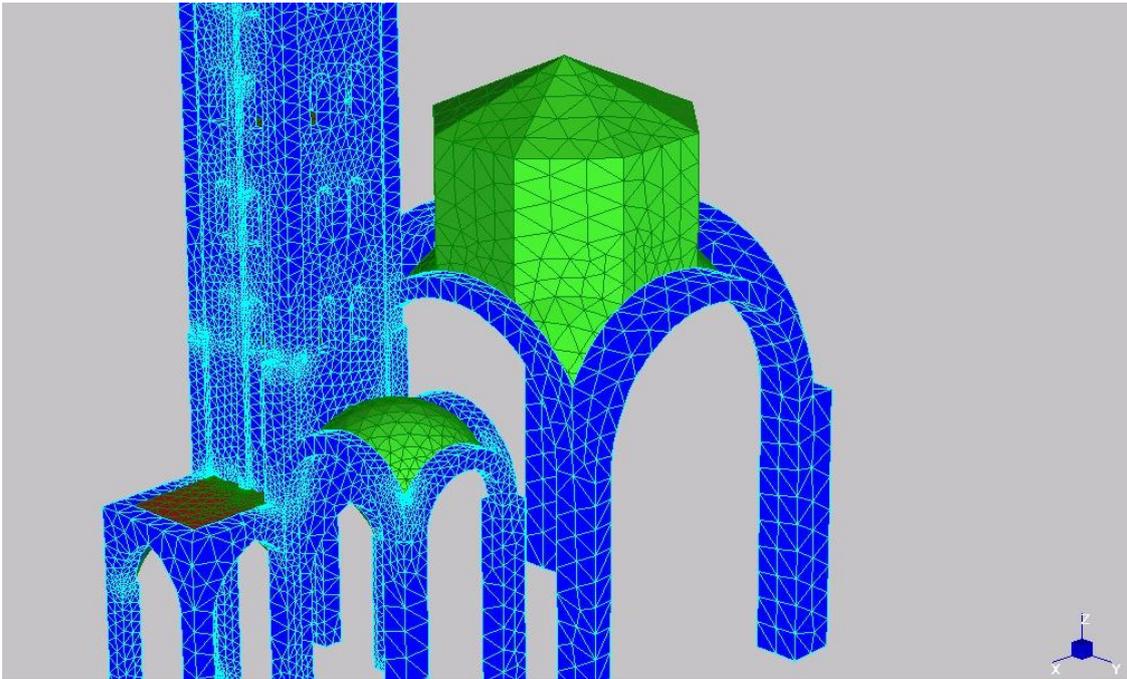
**9. 1 Modellazione agli elementi finiti che tiene conto della interazione con le adiacenti strutture della chiesa**

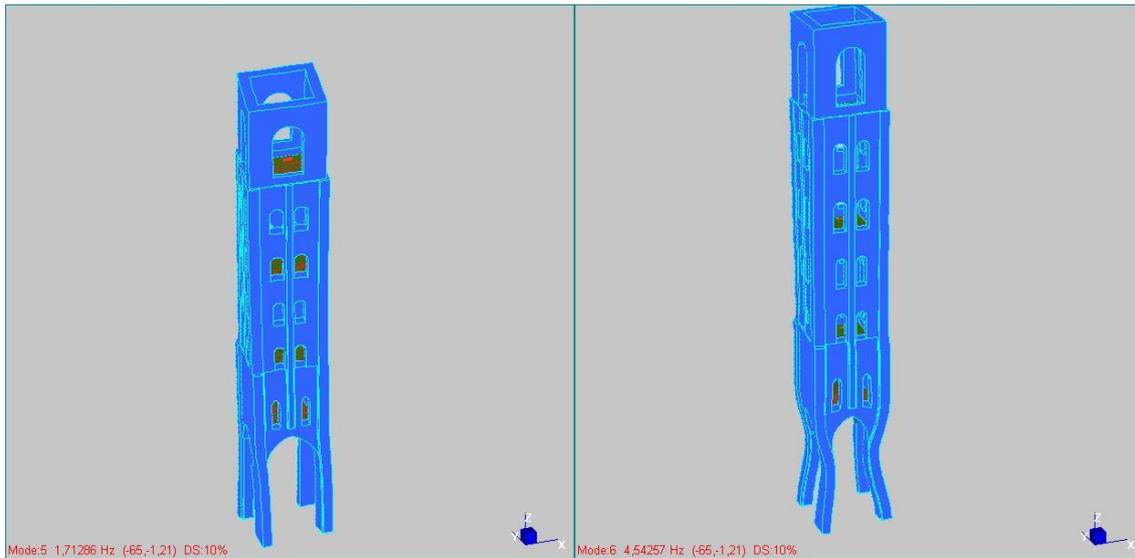
**10. 1 Modi di vibrare della struttura senza interazione con le adiacenti strutture della chiesa**

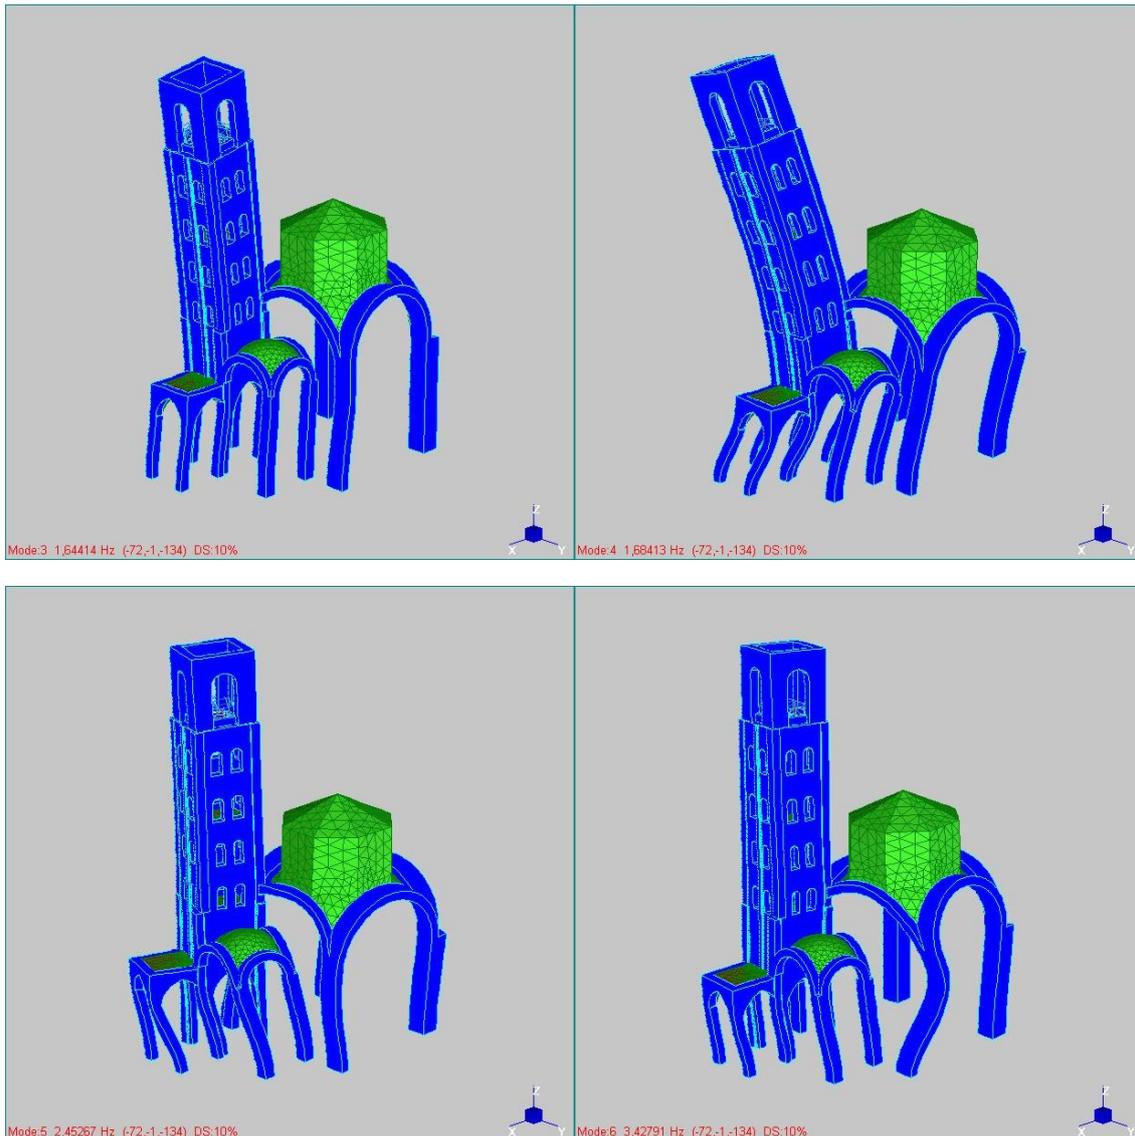
**10. 2 Modi di vibrare della struttura tenendo conto della interazione con le adiacenti strutture della chiesa**

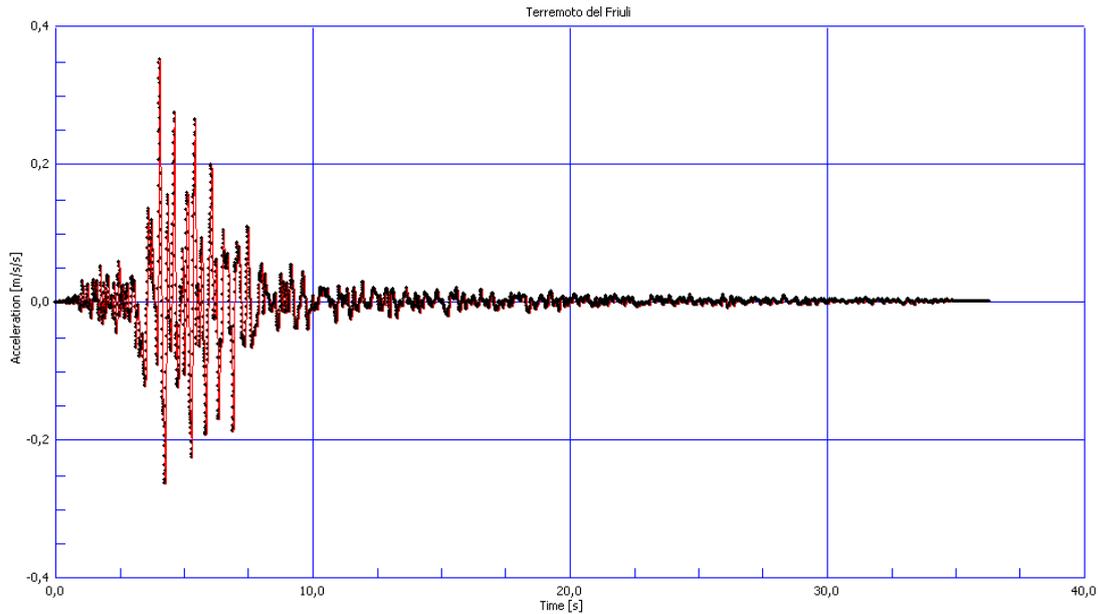
### 10.3 Accelerogramma del terremoto del Friuli del 5/06/1975

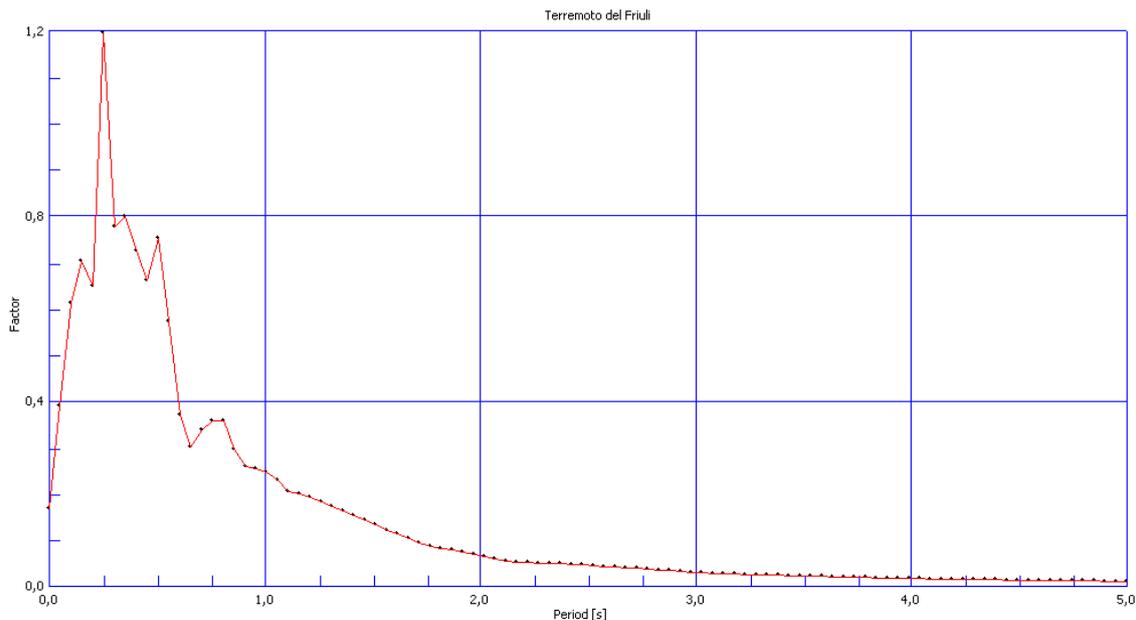
#### 10. 4 Spettro di risposta relativo al sisma del Friuli del 5/6/1976

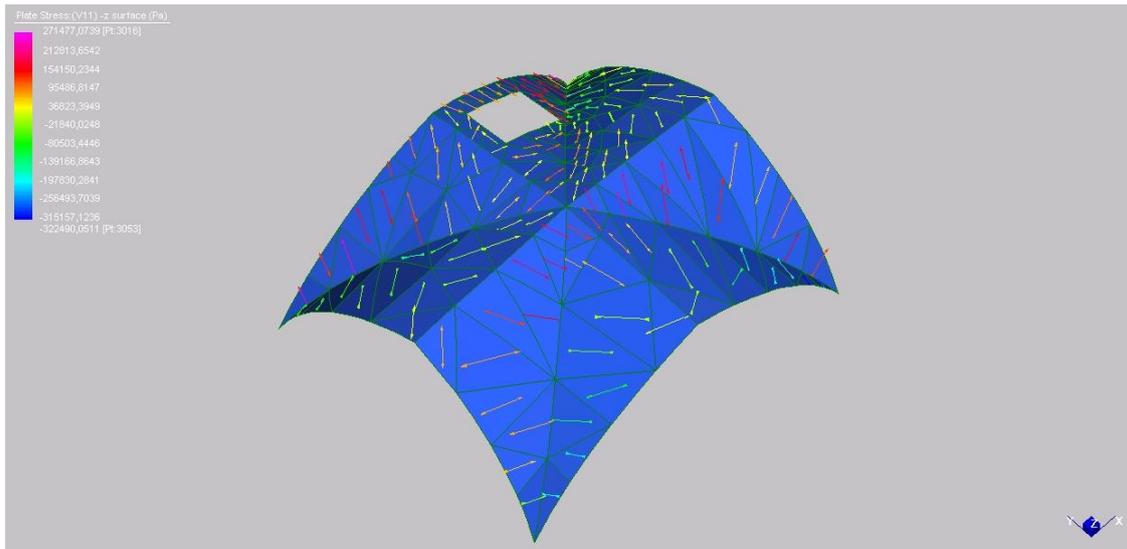
**10. 6 Andamento delle tensioni principali  $\sigma_{11}$  nella volta 2**

L'andamento delle  $\sigma_{11}$  presenta delle trazioni localizzate in corrispondenza dell'appoggio sotto l'apertura, che potrebbe far pensare alla formazione di un quadro fessurativo, dato il valore di tensione che raggiunge 0,4 MPa.

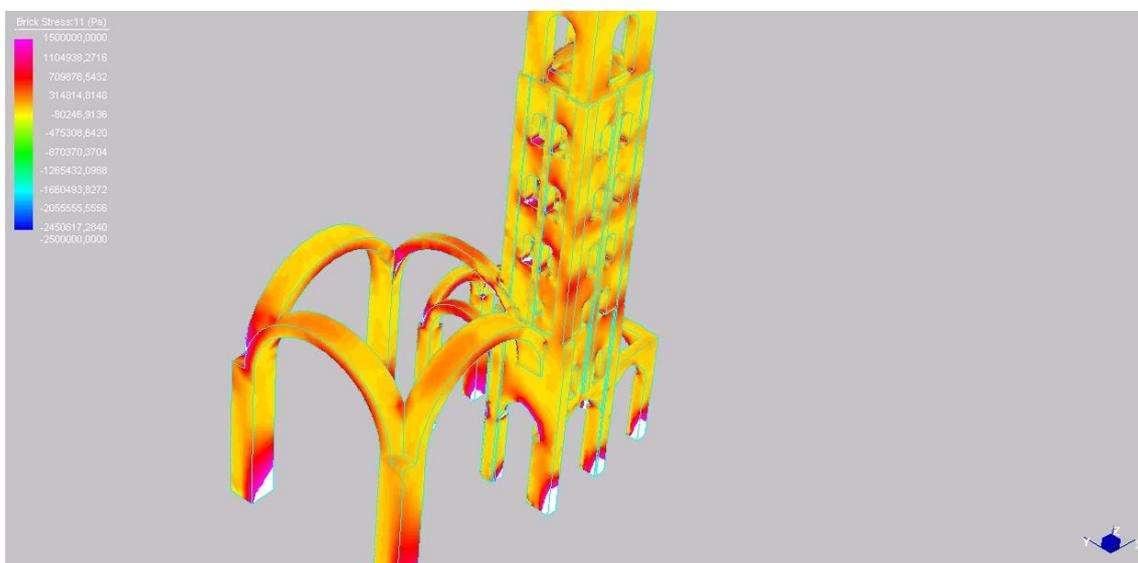
**10. 7 Andamento delle tensioni  $\sigma_{11}$  nei paramenti murari del campanile, risultati ottenuti mediante analisi dinamica modale con spettro di risposta**

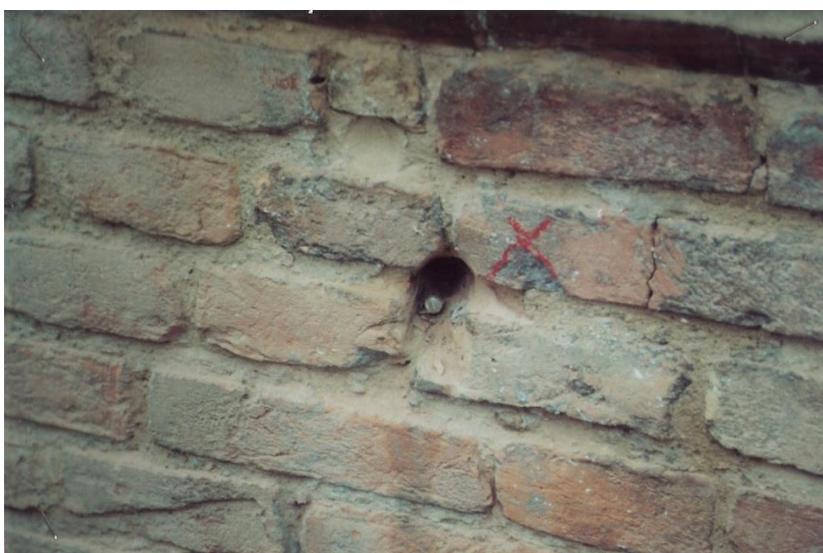
Il preconsolidamento dei paramenti è stato effettuato mediante realizzazione di fori di diametro  $\varnothing$  30, di profondità pari a 1 ml, e ad interasse pari a 1 m, all'interno dei quali sono state inserite tondini di ferro ad aderenza migliorata di diametro  $\varnothing$  10 e successivamente iniettati con malte in pressione.

**12. 4 Inserimento di barre metalliche in fori di diametro  $\varnothing$  30, ml 1,00**

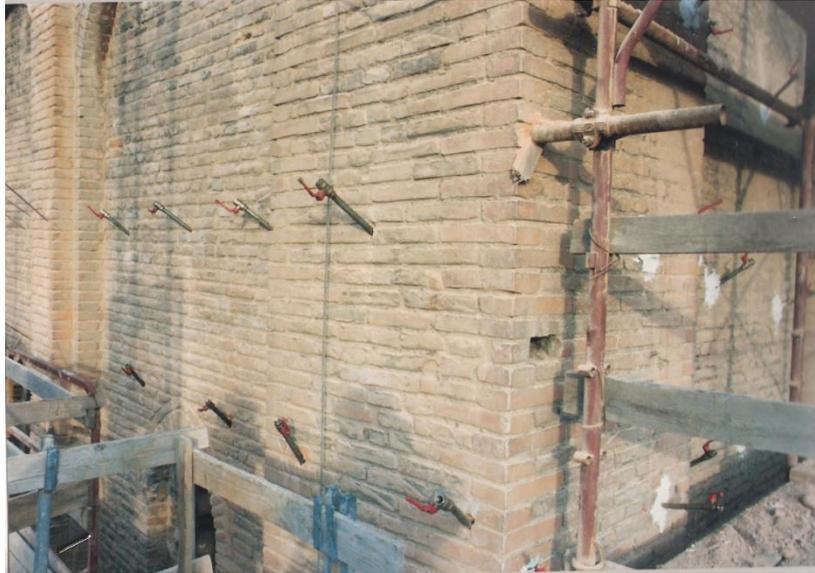
**12. 5 Rubinetto per iniezione di malte in pressione per preconsolidamento dei paramenti**

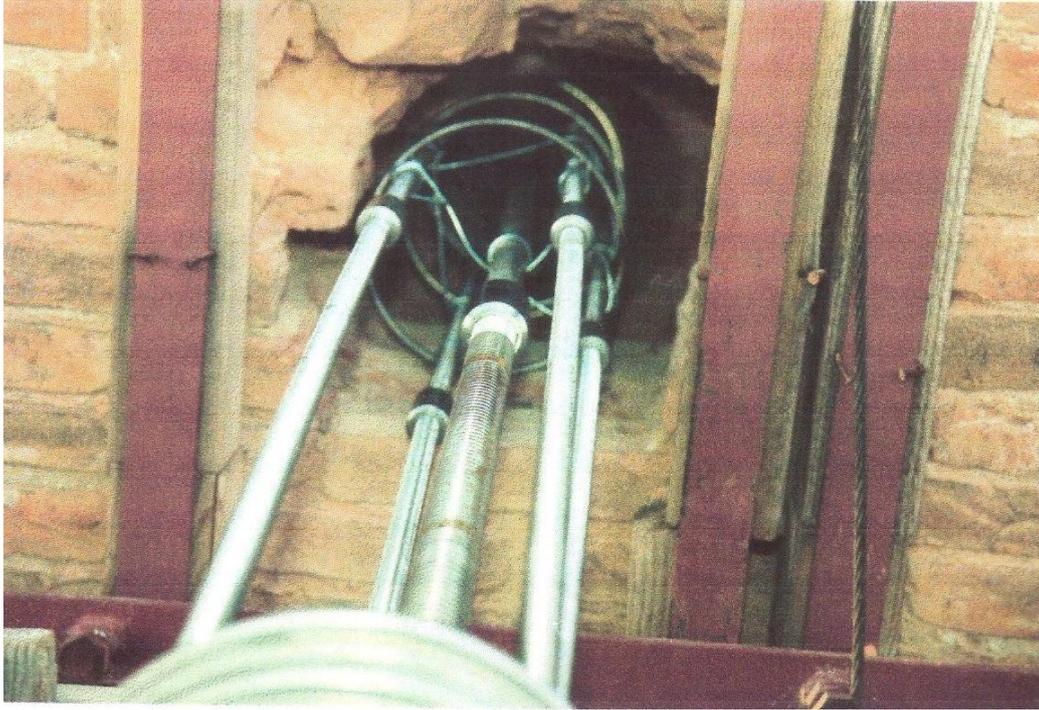
**12. 6 Posa in opera di nuove catene**

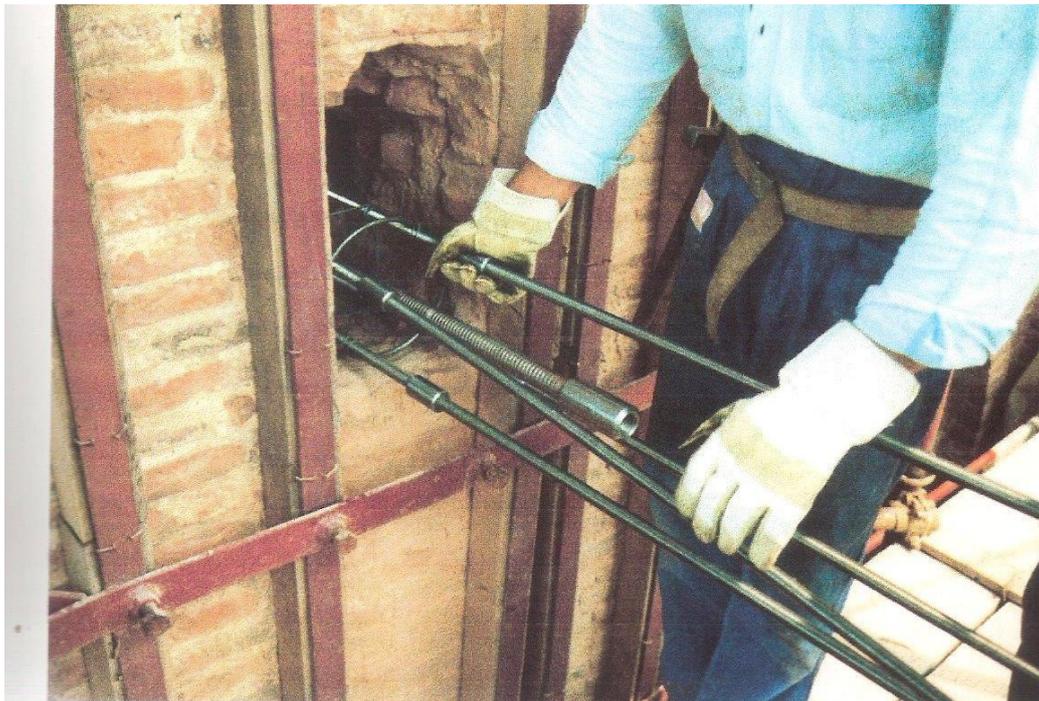
**12. 7 Posa in opera di nuove catene all'interno dei carotaggi, particolare della filettatura**

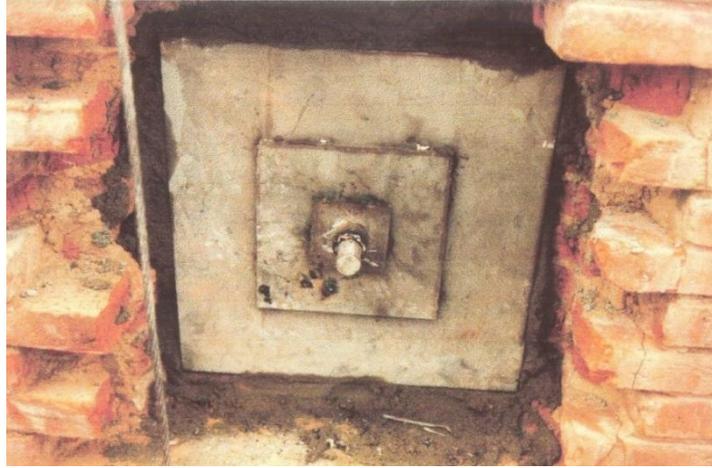
12. 9 Piastra di ancoraggio della barra filettata
