ALMA MATER STUDIORUM - UNIVERSITÀ DI BOLOGNA

TESI DI LAUREA

**LA VULNERABILITÀ SISMICA DEGLI AGGREGATI EDILIZI DEL CENTRO STORICO DI PERGOLA (PU) :
IL CASO DI STUDIO DEGLI AGGREGATI TRA VIA CAVOUR E VIA GIANNINI**

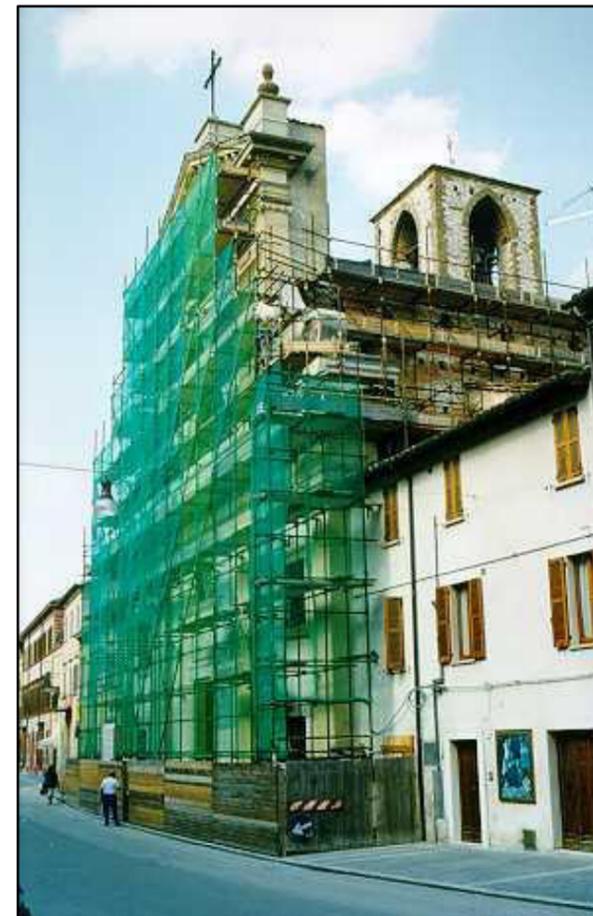
Cattedrale di Pergola, lavori per evitare il completo distacco della facciata, sisma 1997

Gli edifici in cattivo stato di manutenzione o carenti di accorgimenti che ne stabilizzino la struttura riportarono i danni più significativi e tanti furono dichiarati inagibili, ma non si verificò nessun crollo delle strutture. Le chiese subirono gravi danni: la cattedrale, ad esempio, oltre alle fessure riportate sulla volta della navata centrale, presentò un parziale distacco della facciata, dovuto al fatto che questa fu ricostruita nel Seicento, a differenza della restante struttura portante della chiesa di origine duecentesca.

Per quanto riguarda gli edifici di edilizia privata i danni più comuni furono l'apertura di profonde fenditure nei muri, il cedimento delle fondazioni di parte degli edifici, i distacchi di intonaci dalle facciate, l'aggravamento delle lesioni già presenti a causa del cattivo stato di conservazione.

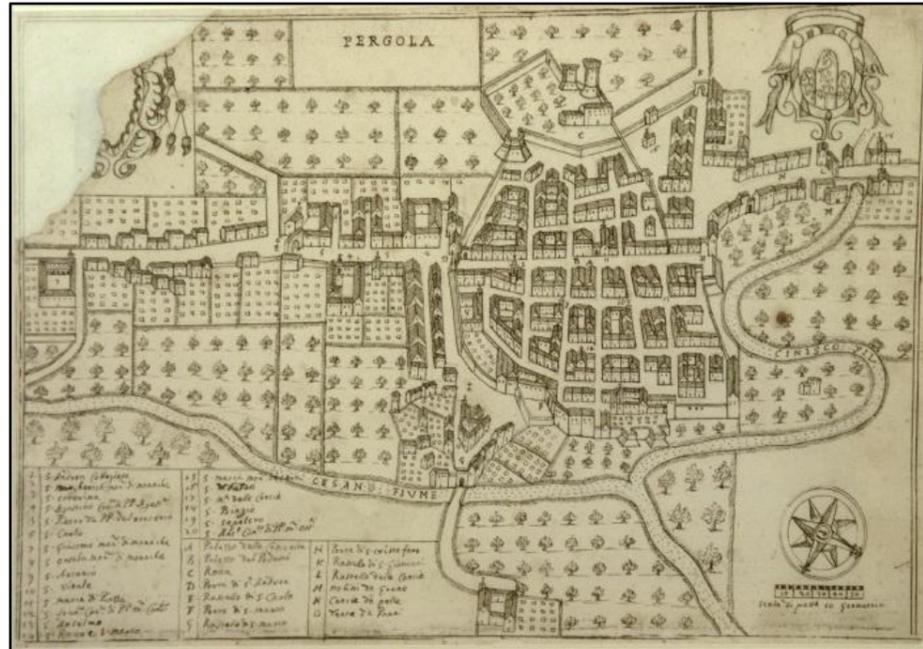
Fig. 5 Veduta in pianta prospettica di Pergola, Francesco Ricci, 1650-1674, Fondazione Cassa di Risparmio di Pesaro

Più dettagliata è la mappa, del XVII secolo, attribuita a Francesco Ricci (Fig.5). L'impianto urbanistico e le linee generali del centro storico appaiono molto differenti rispetto alla mappa precedente; il dettaglio con cui sono individuati gli aggregati urbani è sicuramente di qualità superiore e permette di distinguere gli aggregati con impianto a corte

da quelli con impianto in linea. La ricca legenda inoltre permette di individuare perfettamente i numerosi edifici ecclesiastici e pubblici, e le porte d'accesso alla città. Oltre alle già citate porte di S. Andrea, S. Marco, Campetello e Piaggiola, sono indicate anche Porta S. Carlo, anche detta Porta S. Agostino, posta a chiudere la città oltre Porta S. Andrea, Porta delle tinte, Porta di S. Giovanni, anche detta Porta di S. Cristoforo, e Porta delle Conce.

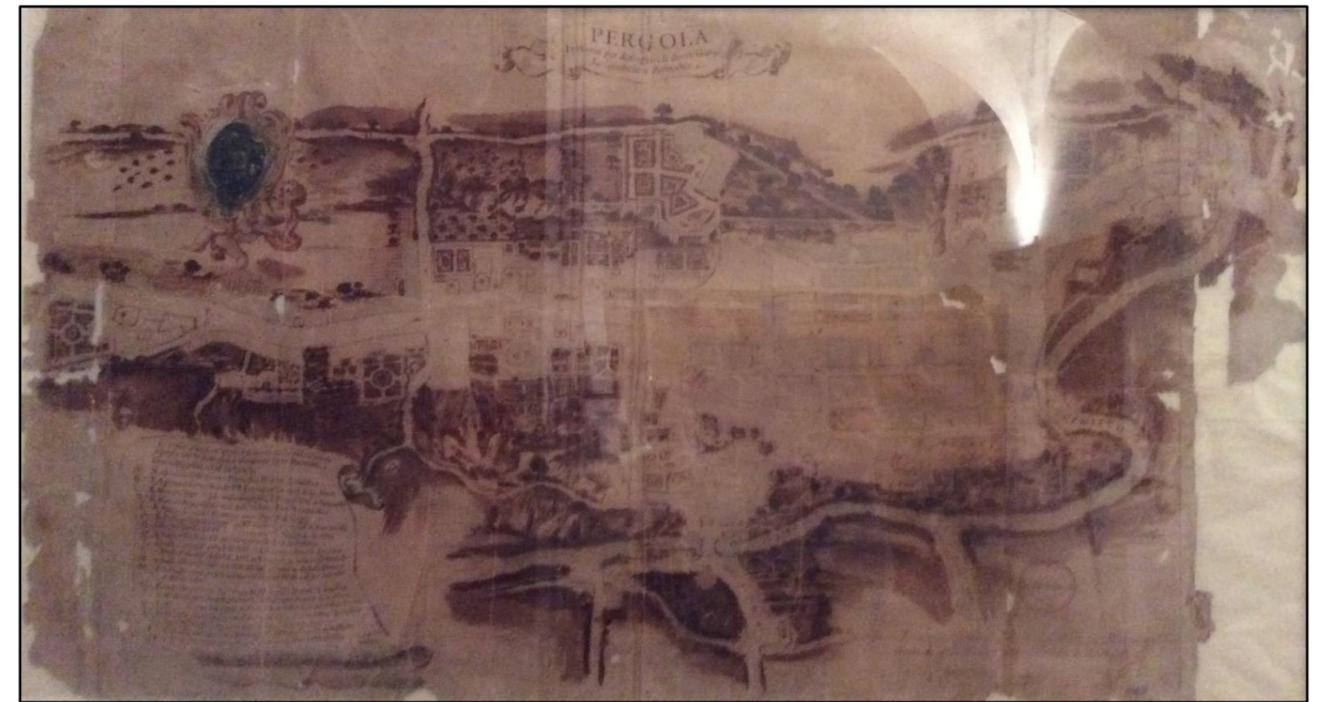
Fig. 8 Pianta di Pergola, G. F. Ferri, 1751, Museo dei Bronzi Dorati di Pergola

La Pianta di Pergola (fig.8), risalente al 1751, è stata disegnata dal Ferri per “distinguere le diverse Giurisdizioni/ Ecclesiastiche e Parrocchie”, come scritto sulla tavola stessa. Anche qui i colori diversi, oggi non più visibili, stavano ad indicare l'appartenenza ad un determinato quartiere.

Questo documento si è rivelato di notevole importanza per determinare la sagoma degli aggregati presenti all'interno delle mura della città, facilitando così il percorso di ricerca ed analisi urbanistica.

Questo documento con la pianta del 1751 sono i più significativi per il lavoro di ricerca che si vuole portare avanti. Permettono, infatti, tramite il raffronto, l'uno in pianta e l'altro in prospettiva, di avere un quadro completo dell'assetto urbanistico della città nei primi anni del 1700. Come è visibile il centro storico è pressoché completamente formato; gli interventi successivi, infatti, sono volti più che altro ad alleggerire la pienezza degli aggregati. Solo in alcuni casi si registra la chiusura delle corti interne.

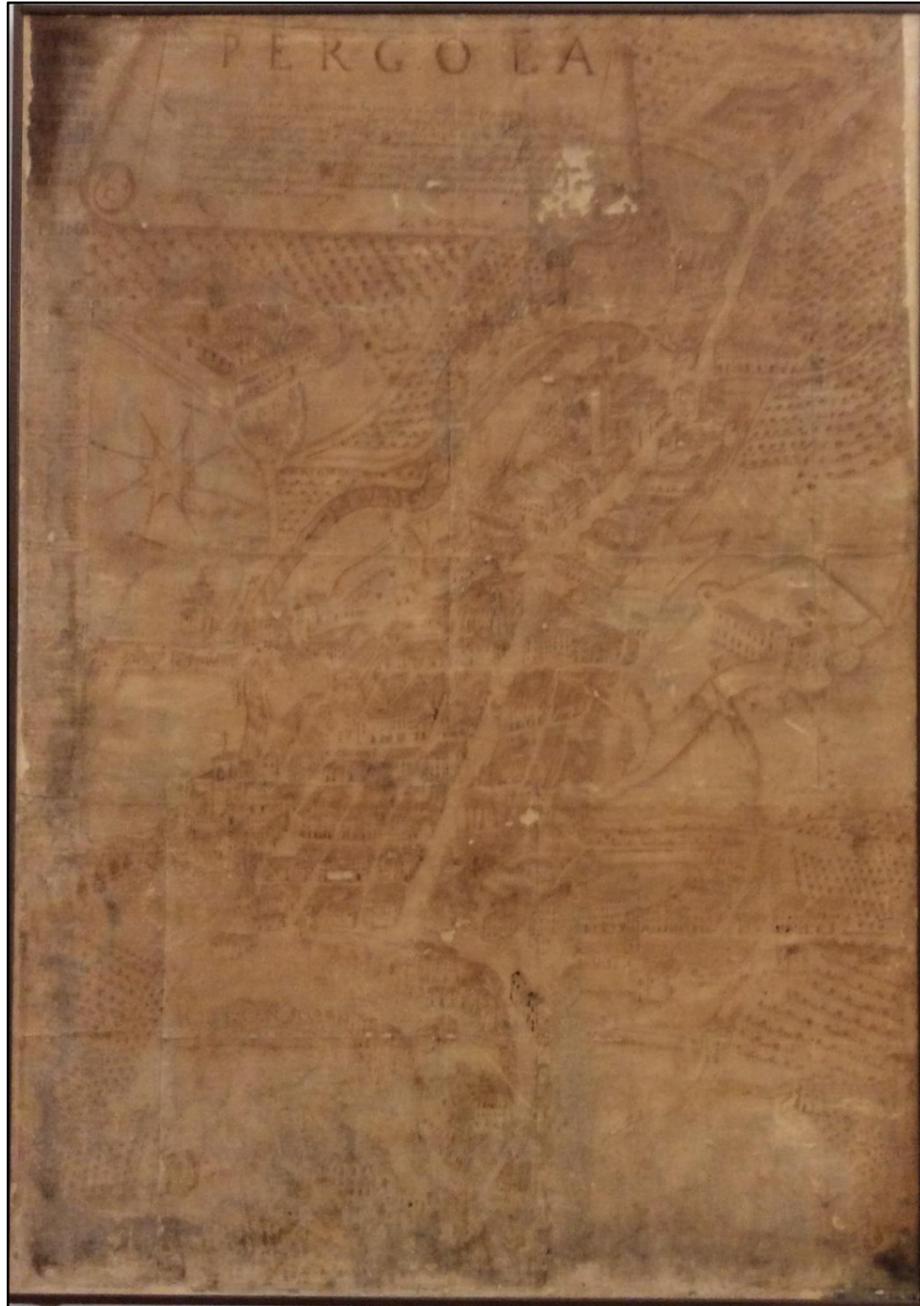
Fig. 9 Pianta di Pergola, XVIII secolo, Museo dei Bronzi Dorati di Pergola

Un documento, di fondamentale importanza per rilevare l'assetto urbanistico della città di Pergola nella prima metà del XVIII secolo, è il disegno acquerellato su carta ad opera di un disegnatore di Casa Passeri (Fig.9). Lo schizzo prospettico dello storico Sandro Sebastianelli (Fig.10) ne riproduce una parte abbastanza estesa del centro storico. Il centro è visto dal colle dei Barbanti, a nord rispetto alla città. Sulla sinistra sono individuabili la chiesa di S. Francesco e più in alto la Madonna delle Tinte con il quartiere omonimo e quello delle Birarelle. Al centro si nota l'alto campanile della chiesa di S. Andrea che aveva anche la funzione di torre civica. In primo piano, è visibile la cupola e parte della chiesa dei Servi abbattuta alla fine del 1800.

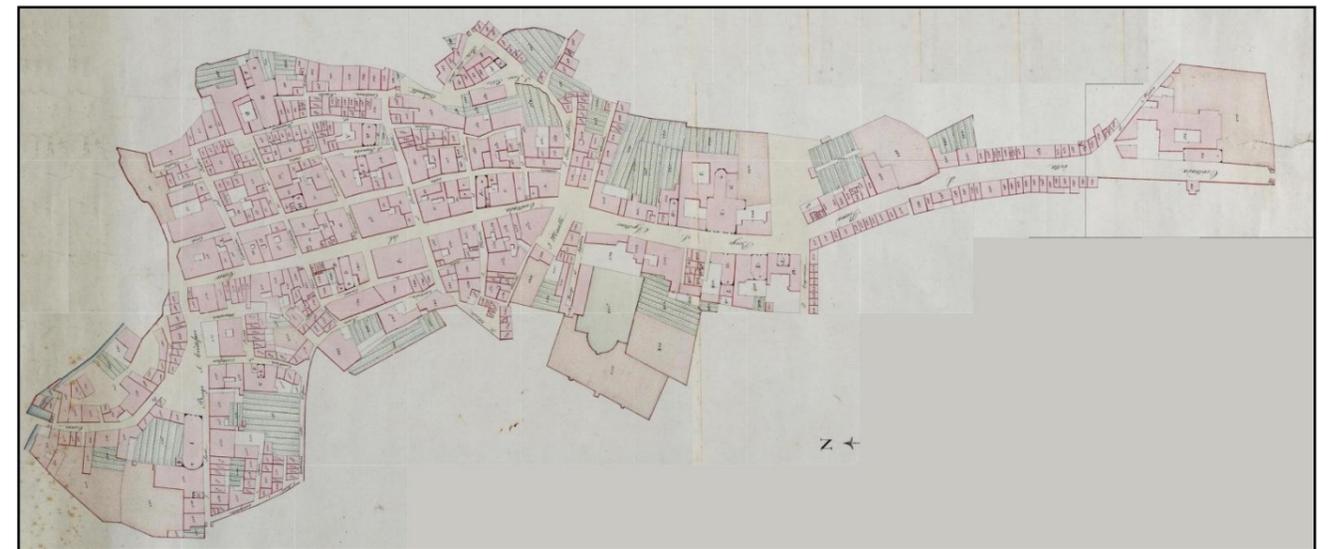
Fig. 11 Catasto Gregoriano, 1818, Archivio vaticano, Roma

Il Catasto Gregoriano (Fig.11) è il primo catasto generale geometrico particellare dello Stato pontificio: fu promosso da Pio VII nel 1816, nell'ambito di una complessiva riorganizzazione amministrativa dello Stato, e prese il nome di Gregoriano perché attivato da Gregorio XVI nel 1835.

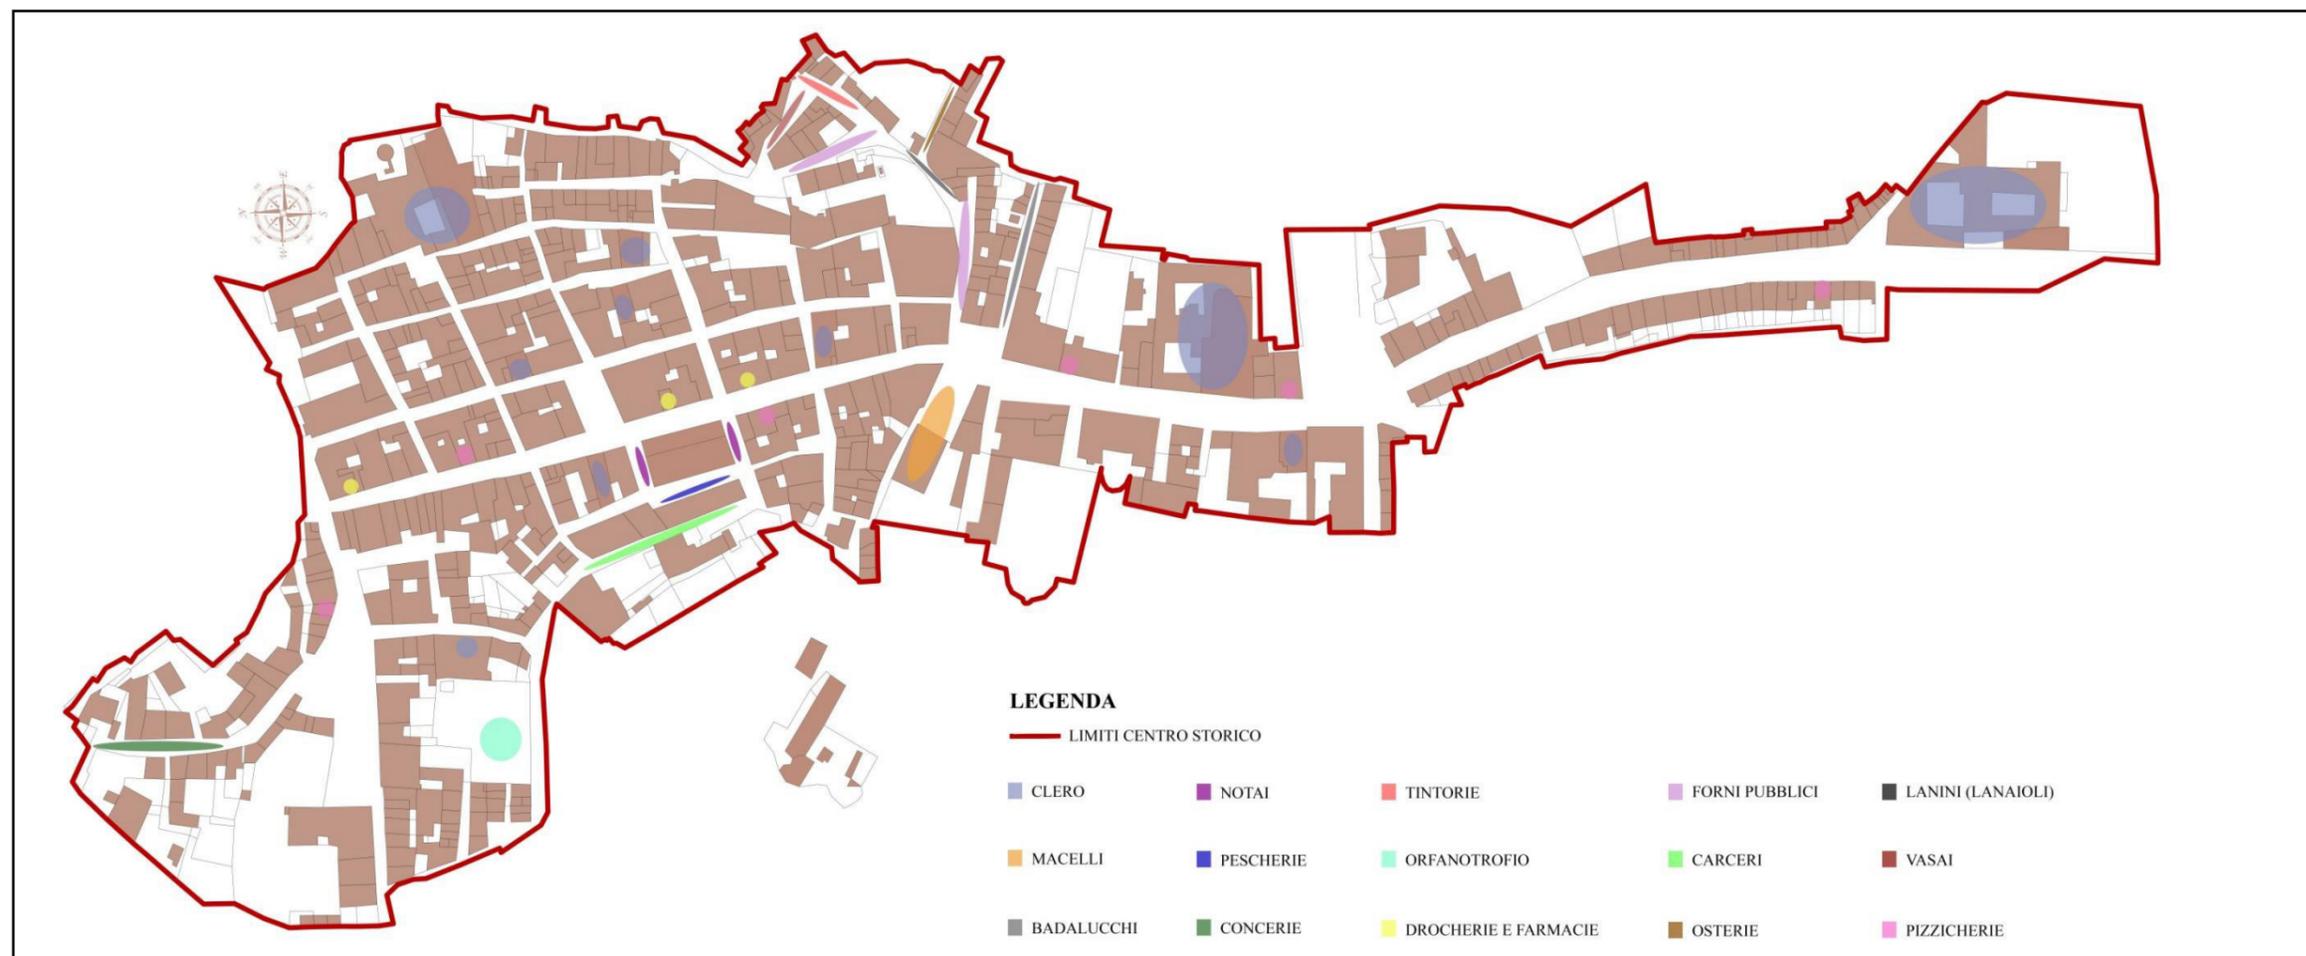
Individuazione delle attività commerciali presenti a Pergola fino alla prima metà del 1800, disegno dell'autore

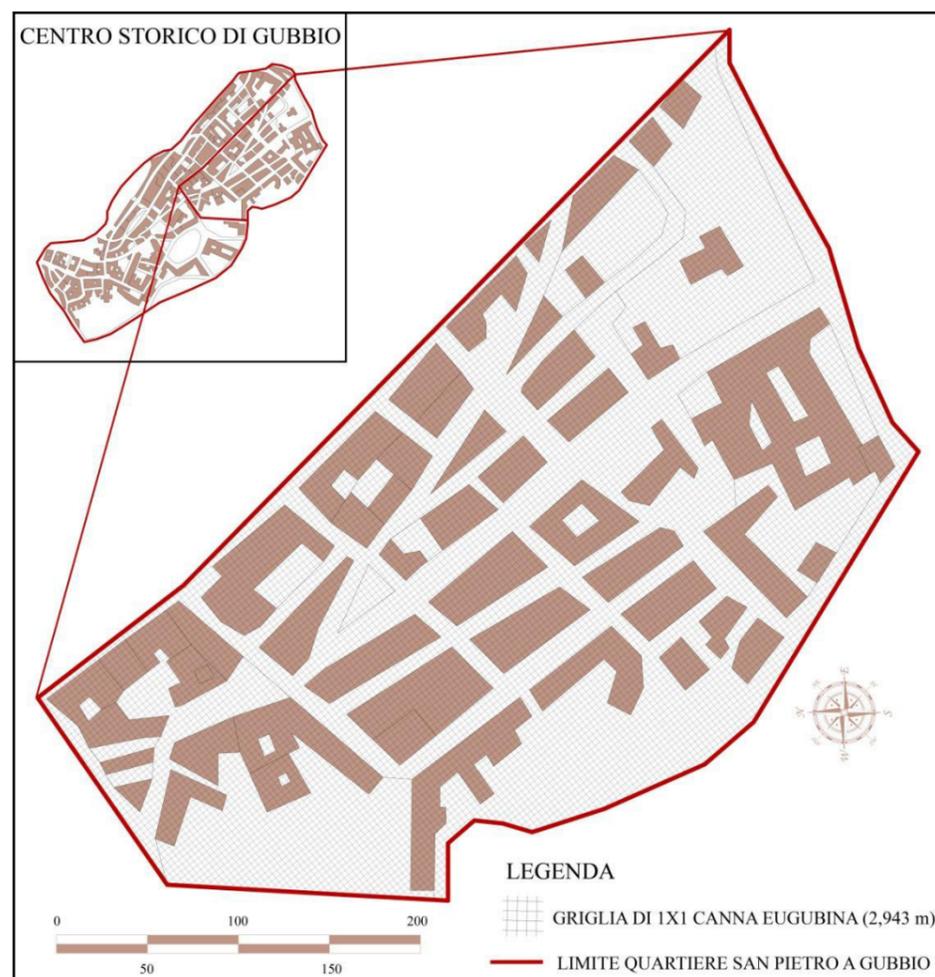
Analisi metrologica del quartiere San Pietro di Gubbio, disegno dell'autore

Utilizzando lo stesso schema metrologico per l'analisi del quartiere San Pietro a Gubbio, si sono riscontrate varie similitudini nella dimensione e nella forma degli isolati e soprattutto

nella dimensione delle vie. Anche qui, infatti, le vie principali contano dalle 4 alle 5 *canne* di larghezza mentre le vie secondarie d'impianto ne contano 3.

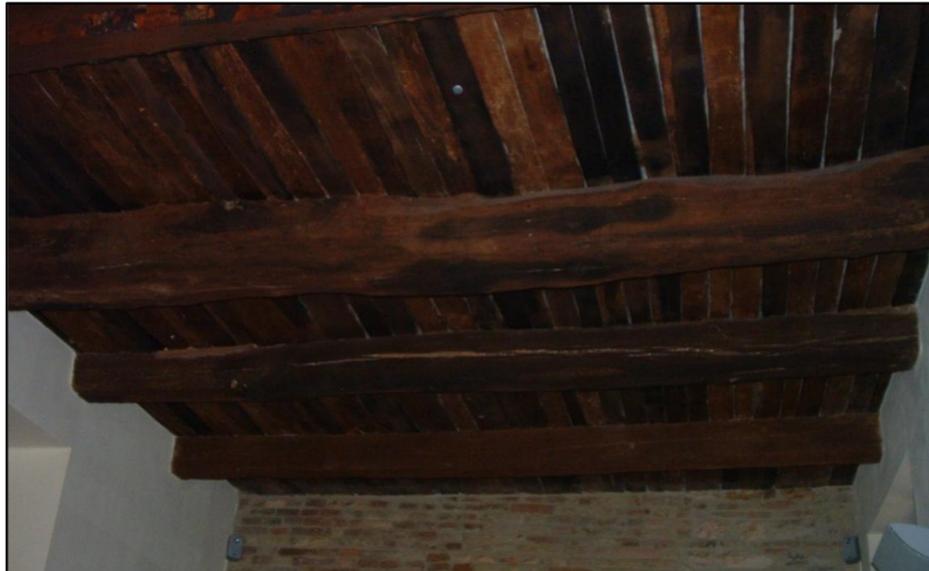
Intradosso di un solaio in legno ad una unica orditura in edificio del centro storico di Pergola

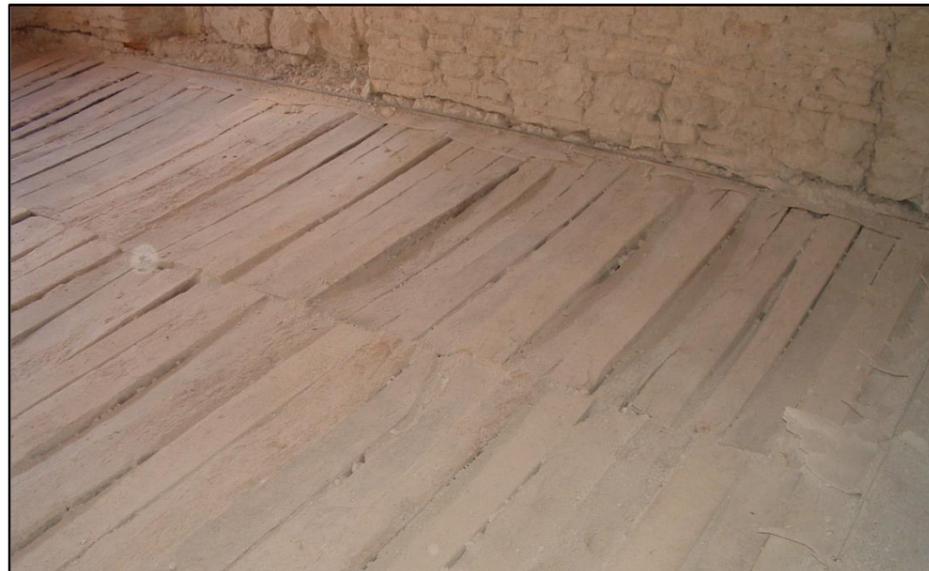
Estradosso di un solaio in legno ad una unica orditura in un edificio del centro storico di Pergola

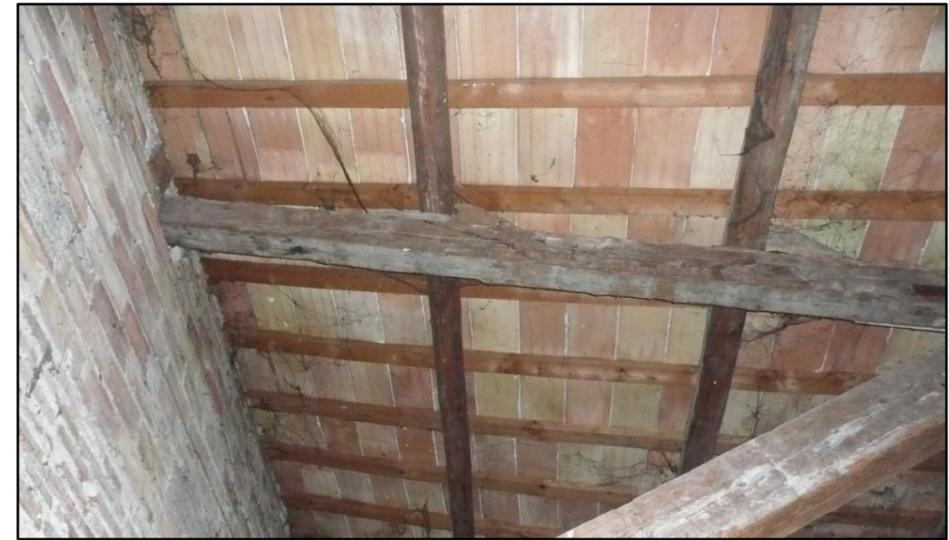
Intradosso di un solaio in legno a tripla orditura con rivestimento in laterizio in un edificio del centro storico di Pergola

2. A doppia o tripla orditura in legno d'abete e piastrelle in laterizio: questo tipo è realizzato con orditura principale disposta ad interasse di 2÷4 m secondo la dimensione minore dell'ambiente e una serie di travi secondarie di minore dimensione è disposta perpendicolarmente ad interassi comuni di 30÷60 cm. La presenza di travi nelle due direzioni consente di ripartire i carichi su tutti i muri, anche se in corrispondenza degli appoggi delle travi principali si hanno concentrazioni elevate di sforzo. Per distribuire meglio il carico si usano alcuni corsi di mattoni oppure una tavola di legno duro o una lastra di pietra. La sovrapposizione tra le travi principali e le secondarie, inoltre, porta ad avere solai di elevato spessore.

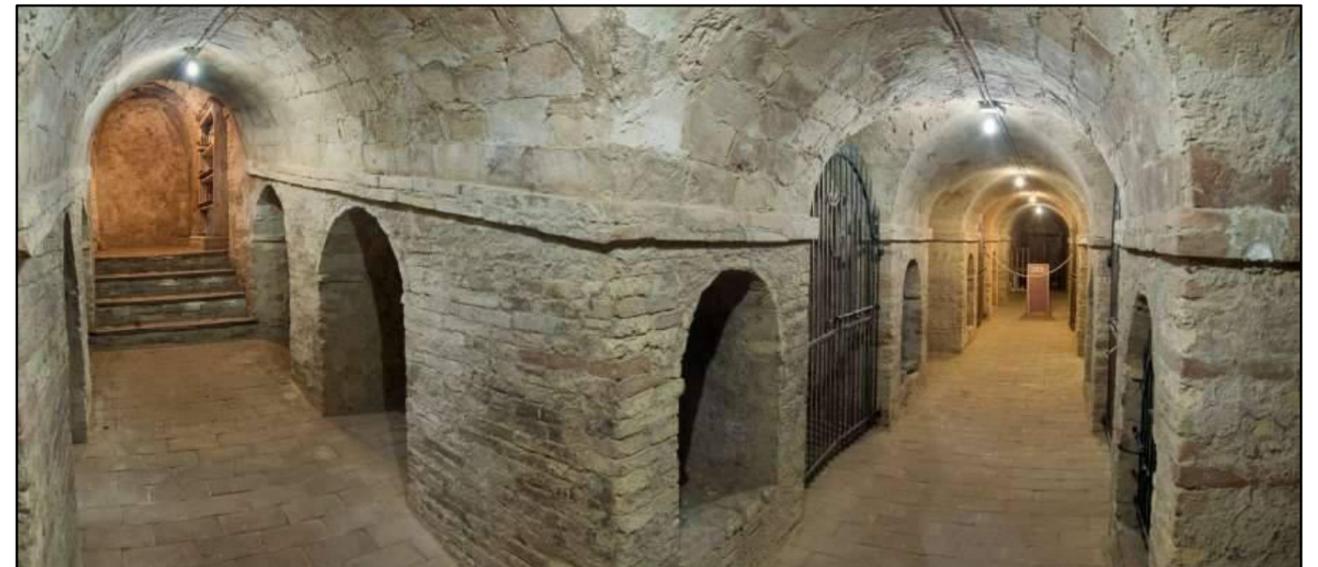
Vista dei sotterranei dell'ex cenobio avellanita, Corso Giacomo Matteotti, 18, Pergola

Al piano seminterrato o interrato invece i solai sono costituiti per la maggior parte da volte a botte in laterizio.

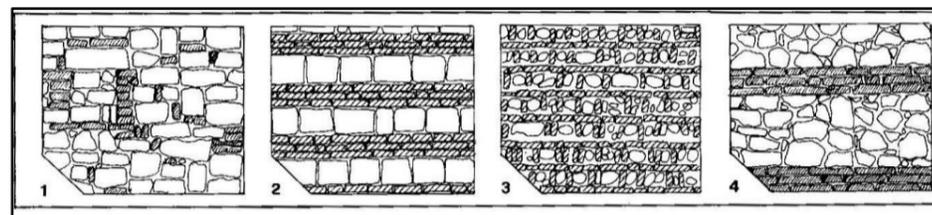
Tipologia delle apparecchiature murarie miste in materiali lapidei e laterizi, R. Parenti [1988]

La mancanza di monoliticità trasversale di un muro, che spesso è presente in quei paramenti murari formati da due facce separate e riempite di materiale non omogeneo, è uno dei difetti più invalidanti. Questo, unito al tipo di malta che viene utilizzata e alla sua proporzione rispetto al tutto, determina una vulnerabilità accentuata della muratura in presenza di azioni esterne dirette ortogonalmente al piano.

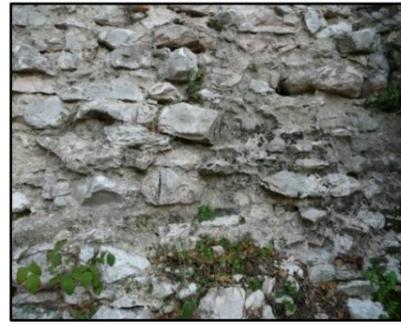
Pergola: tipo 7 materiale lapideo

1. Tipo 7: irregolare, a bozze o blocchi spaccati. Questa tipologia si trova soprattutto nei resti antichi delle vecchie mura di cinta.
2. Tipo 8: a corsi sub-orizzontali e paralleli, con bozze sdoppiate, con o senza zeppe.
3. Tipo 12: a corsi orizzontali paralleli, con conci riquadrati e spianati.

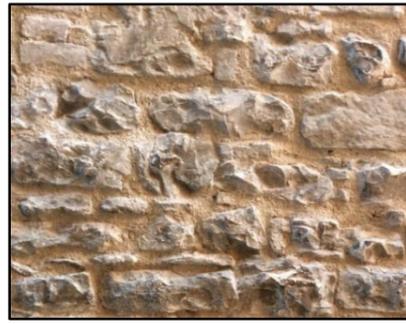
Pergola: tipo 8 materiale lapideo

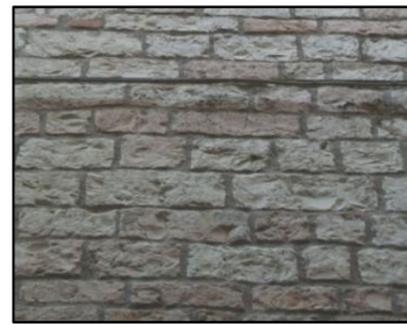
Pergola: tipo 12 materiale lapideo

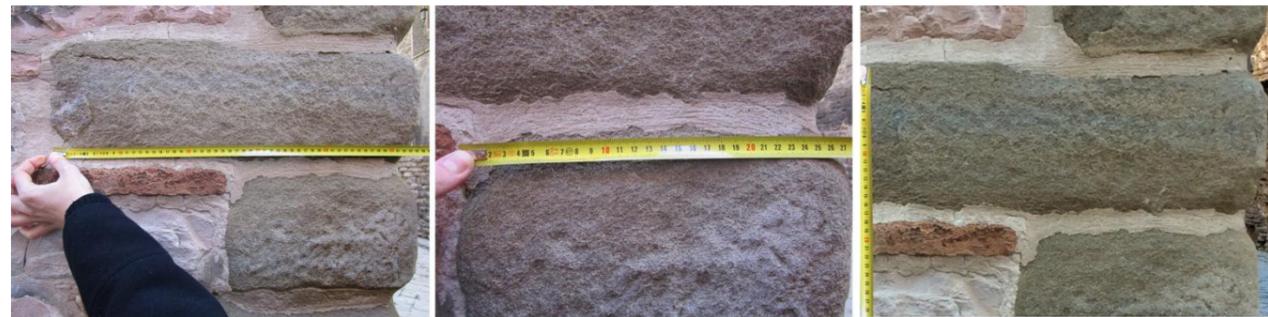
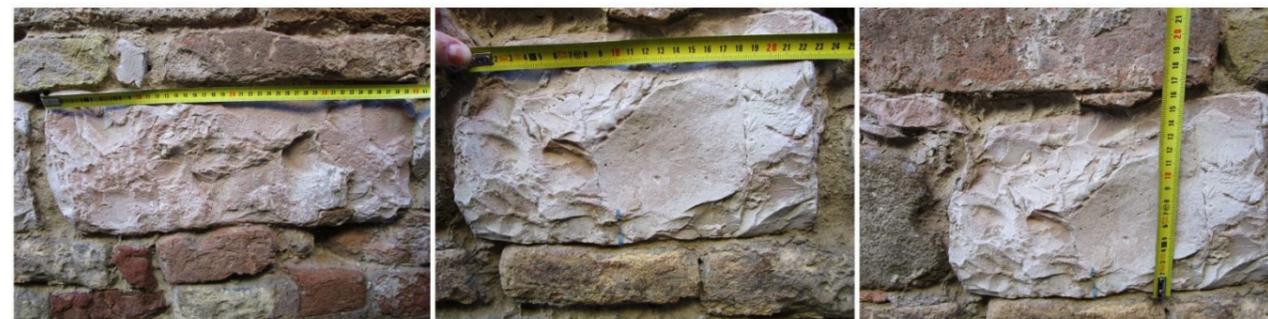
1. 54 x 27 x 16
2. 40 x 22 x 15

Misurazioni elementi in materiale lapideo

Si riporta di seguito la documentazione fotografica dei rilevamenti effettuati nel centro storico di Pergola. Questi hanno evidenziato delle costanti nelle misure dei materiali da costruzione; gli elementi lapidei ad esempio si trovano in due distinte varianti:

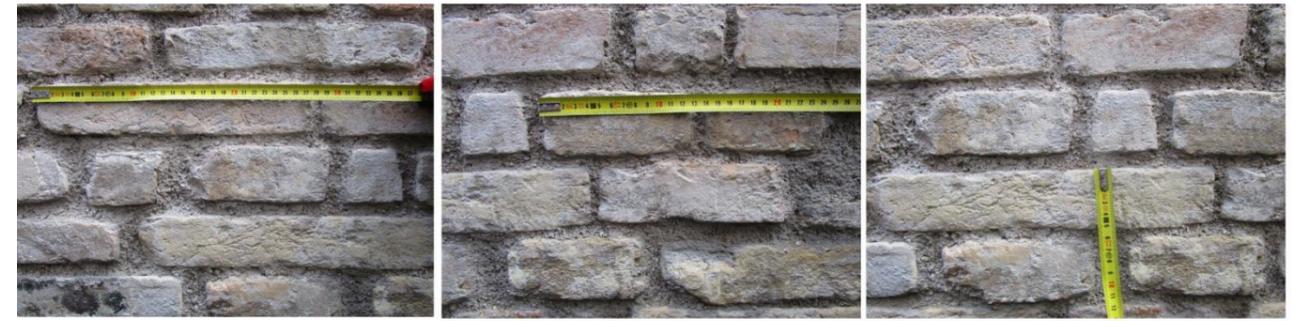
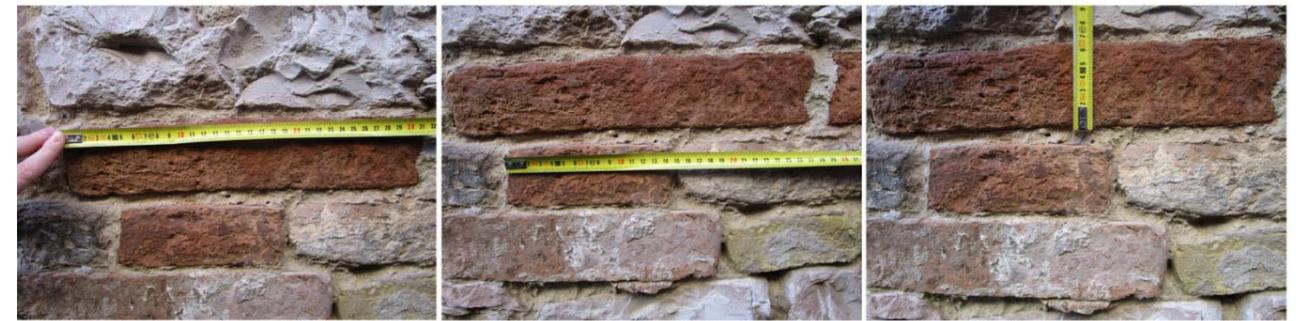
1. 28 x 13 x 5
2. 30 x 15 x 6

Misurazioni elementi in laterizio

Anche gli elementi in laterizio sono presenti, perlopiù, in due versioni differenti:

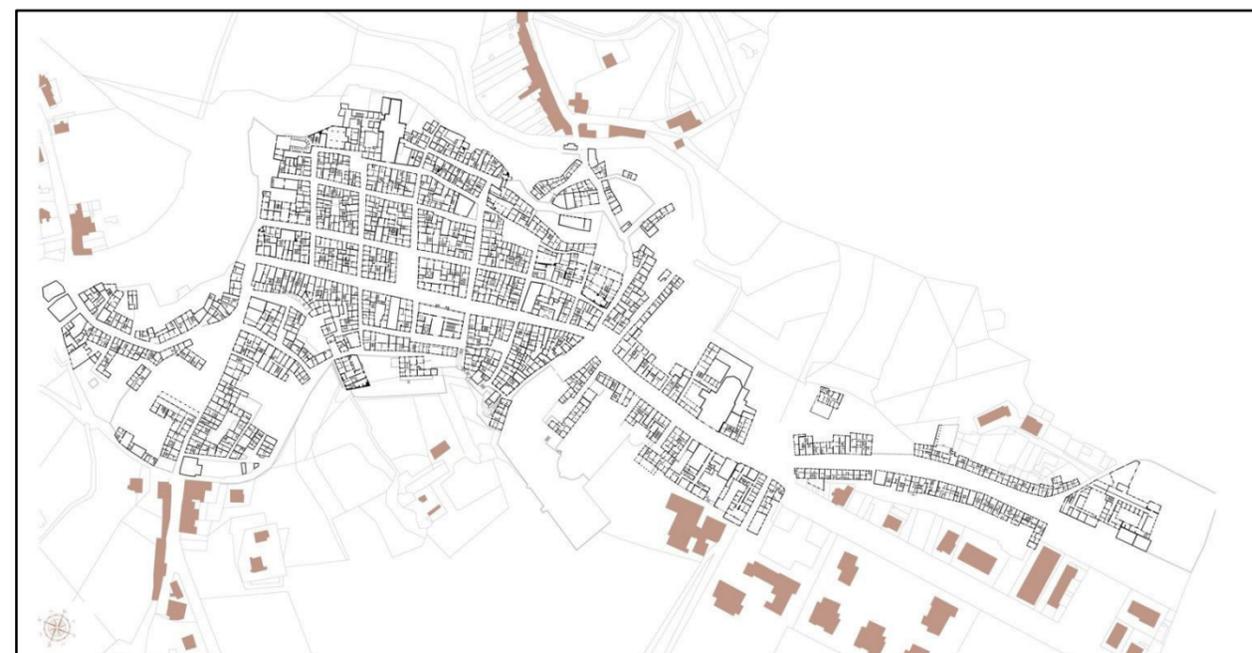
Identificazione dei tessuti murari del centro storico di Pergola, disegno dell'autore

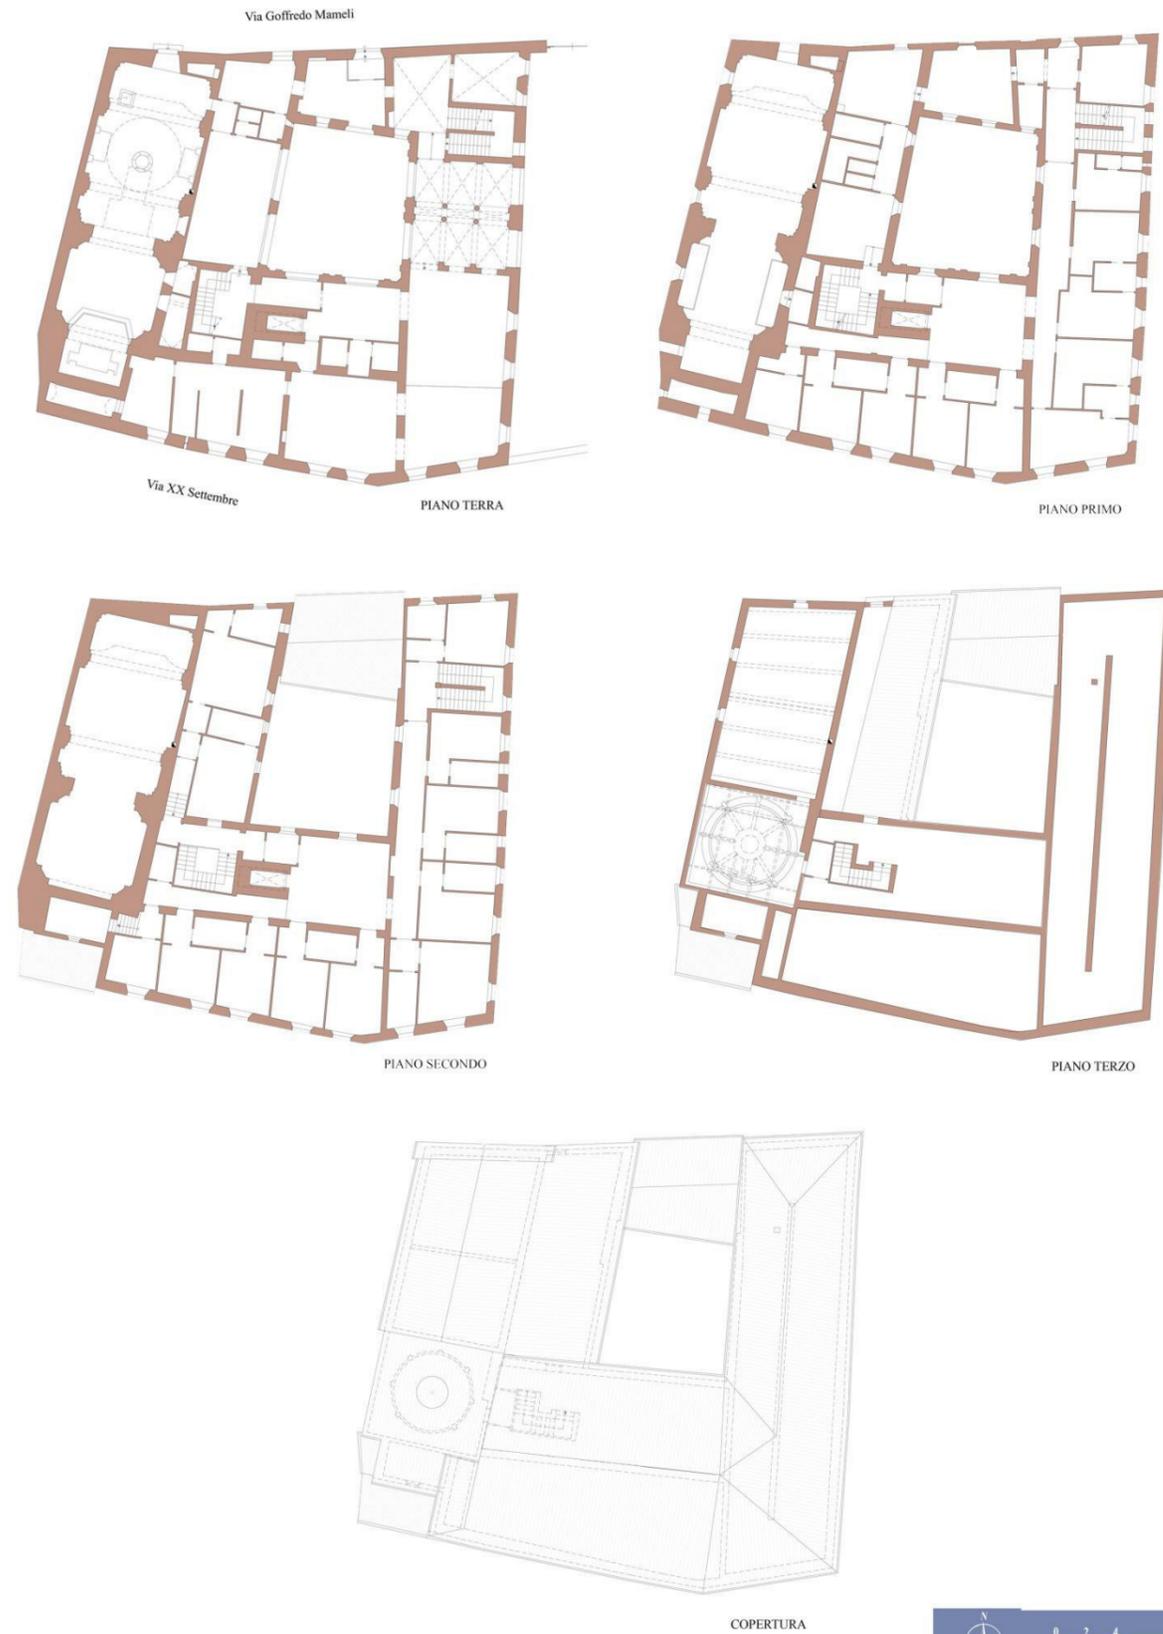
Aggregato A2, stato di fatto, piante, disegno dell'autore

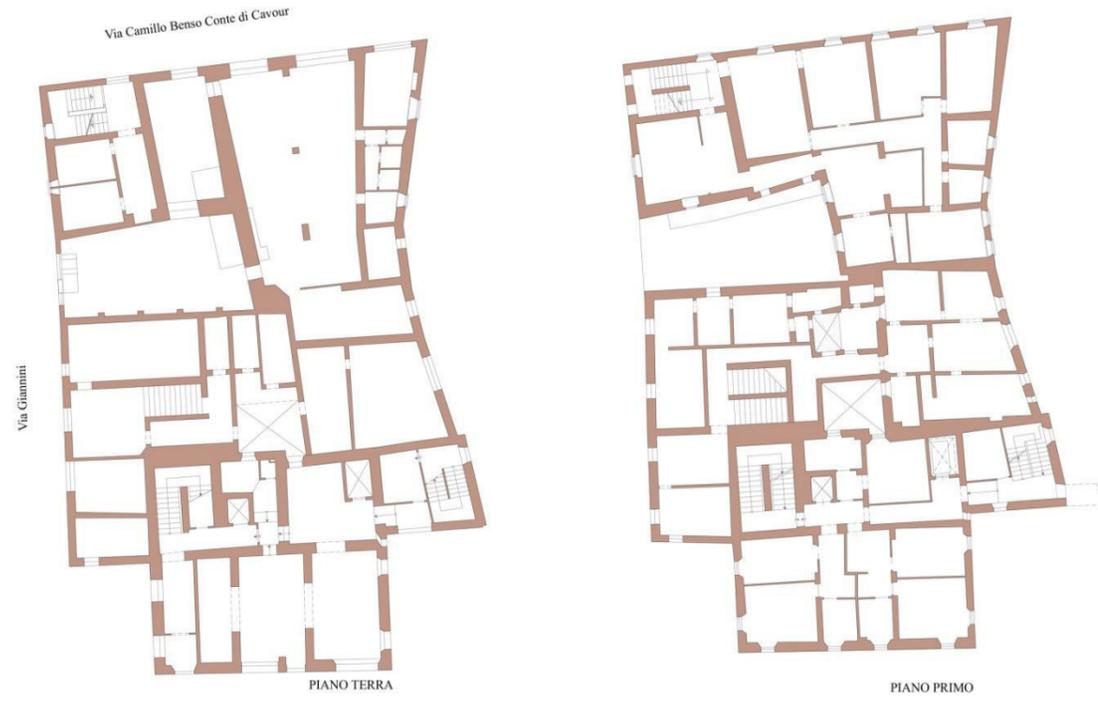
PIANO TERRA

PIANO PRIMO

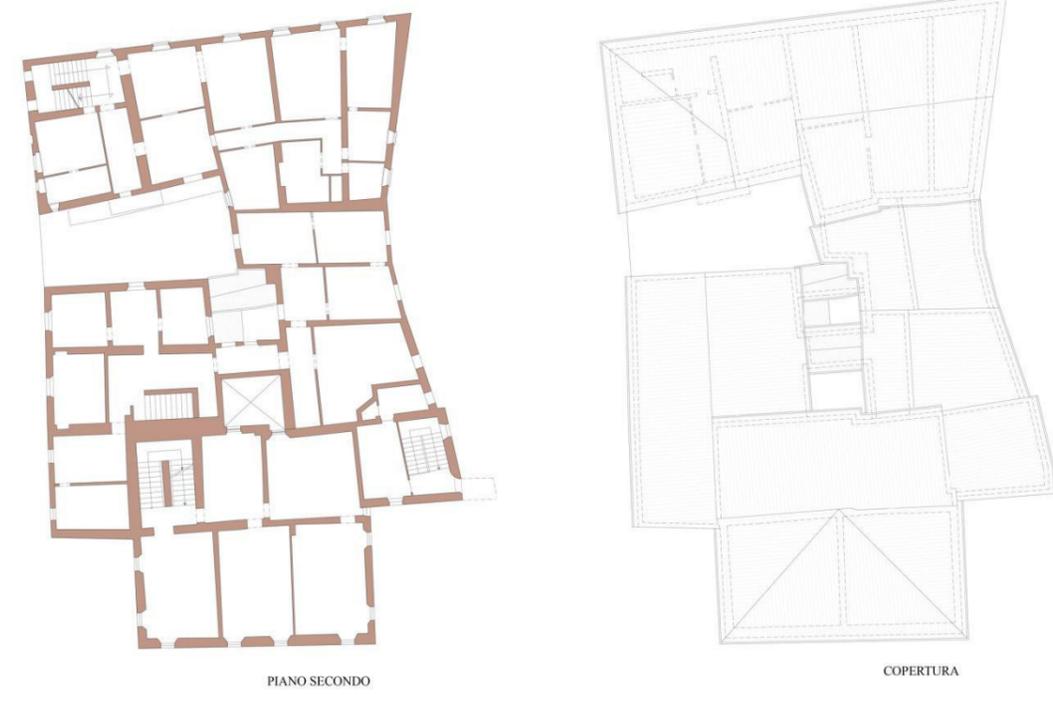
PIANO SECONDO

COPERTURA

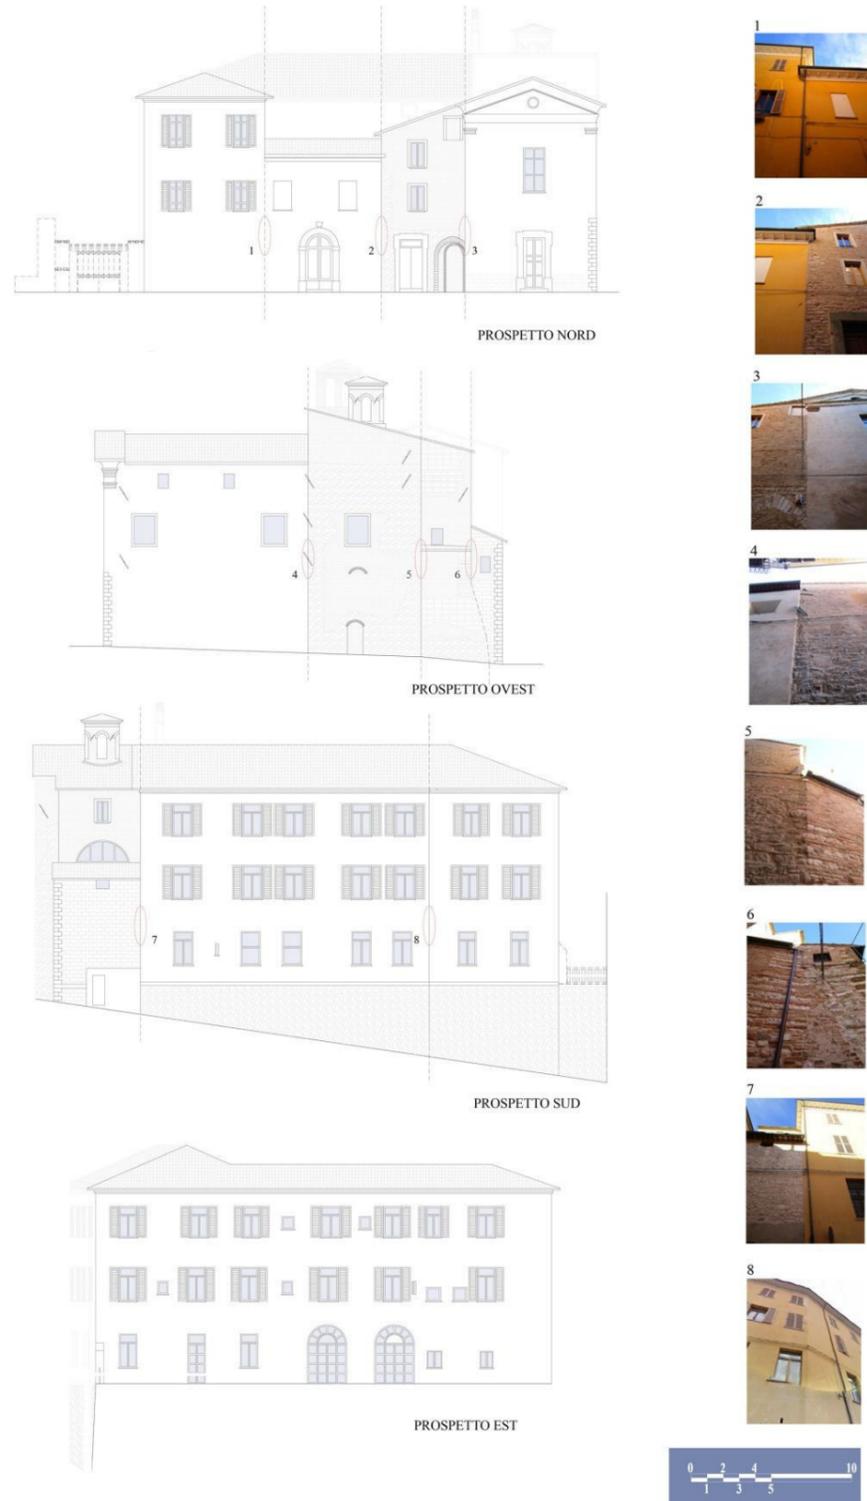
Aggregato A2, studio disconnessioni in facciata, disegno dell'autore

tecniche costruttive. Nell'ottica della ricerca delle vulnerabilità sismiche degli aggregati, tale fattore risulta essere di elevato interesse, in quanto lungo queste fasce costituiscono un tracciato privilegiato per la formazione delle lesioni.

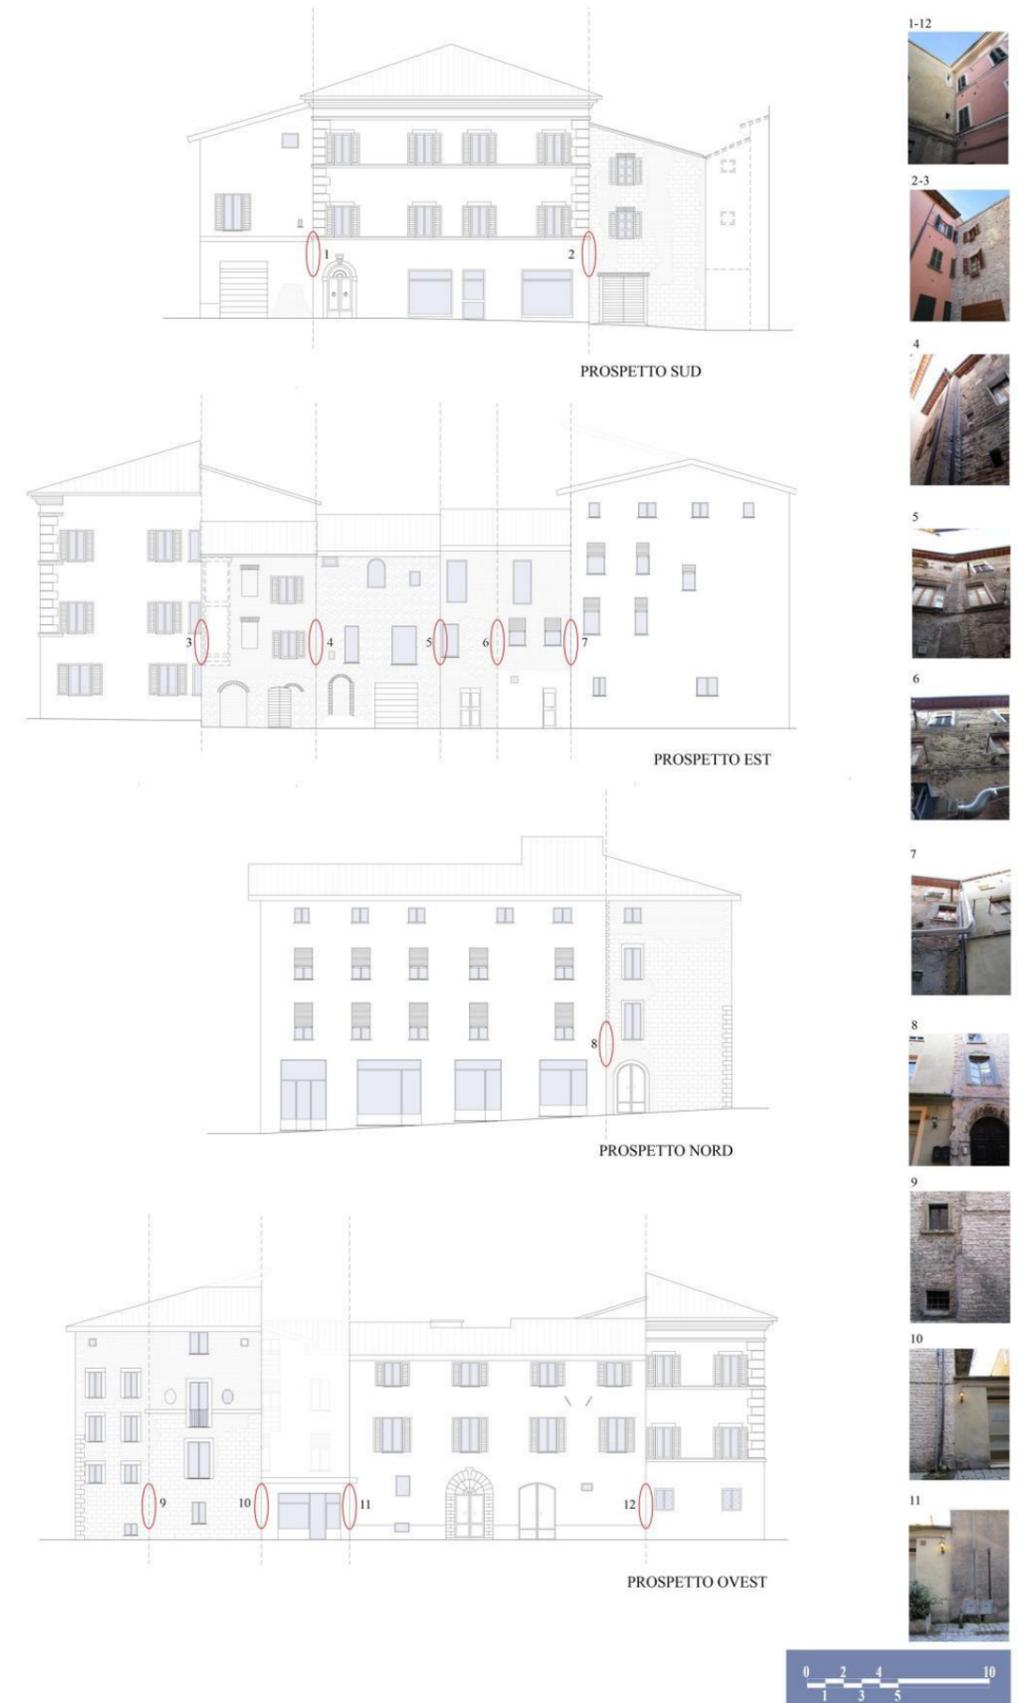
Aggregato A3, studio disconnessioni di facciata, disegno dell'autore

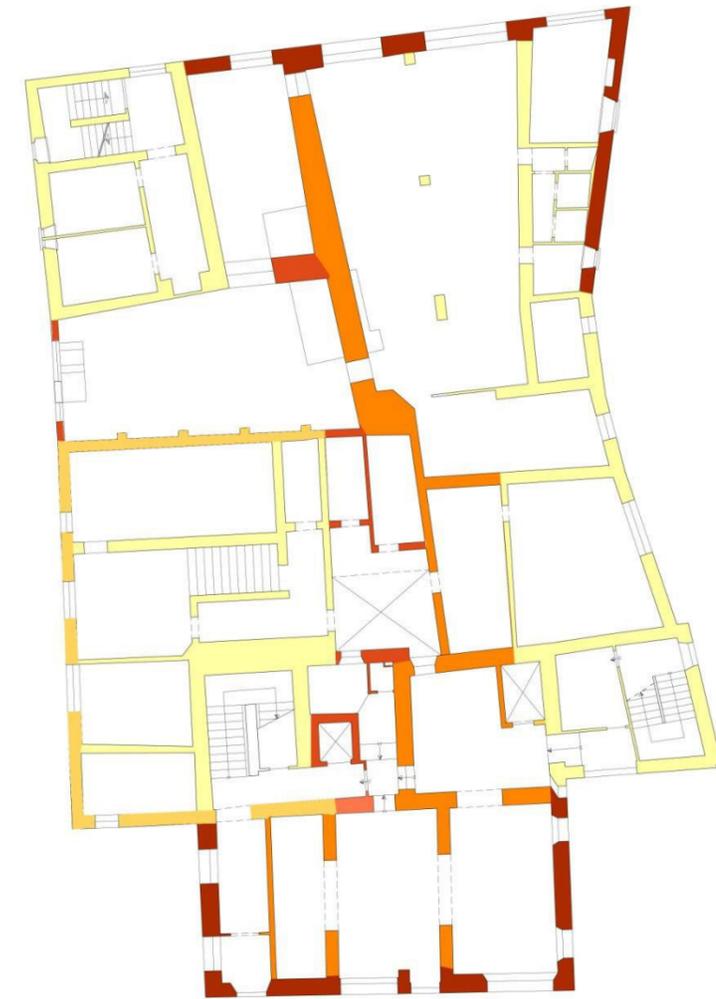
FASI EVOLUTIVE

- FASE 1 (cellule elementari di profondità tra circa 6 e 8 metri)
- FASE 2 (I rifusione)
- FASE 3 (ampliamento cellule elementari)
- FASE 4 (completamento, intasamento)
- FASE 5 (II rifusione)

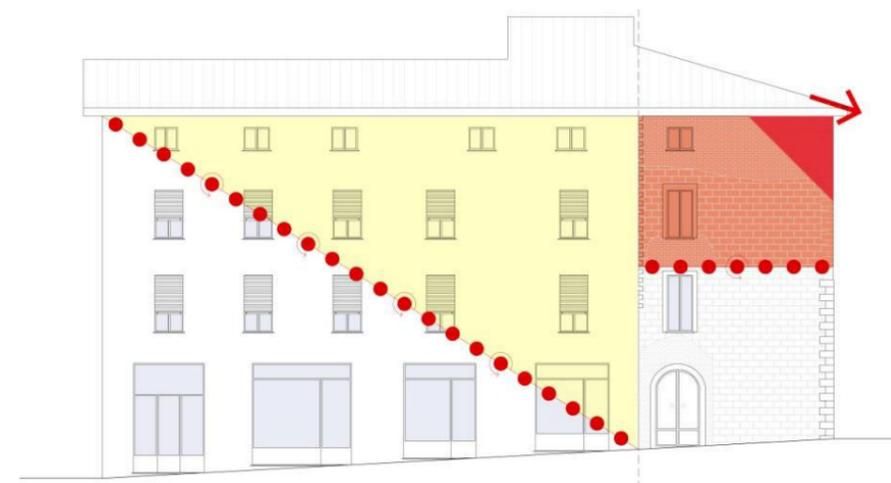
Rifusione in edificio in via Cavour, (isolato A3, Pergola), disegno dell'autore

È consuetudine riscontrare, nell'edilizia dei centri storici, un trattamento unitario dei prospetti sui fronti stradali. Questo spesso non è frutto di interventi unitari che vedono la costruzione simultanea dei tessuti murari interni e delle pareti perimetrali. Il più delle volte si assiste alla demolizione delle murature esterne preesistenti per far posto alla facciata del palazzo che si ritrova semplicemente accostata alle pareti ortogonali interne ed alle facciate delle cellule adiacenti con il rischio della formazione di cerniere orizzontali alla base della nuova muratura.
