ALMA MATER STUDIORUM - UNIVERSITÀ DI BOLOGNA

TESI DI LAUREA

**LA VULNERABILITÀ SISMICA DEGLI AGGREGATI EDILIZI DEL CENTRO STORICO DI PERGOLA (PU) :
IL CASO DI STUDIO DEGLI AGGREGATI TRA VIA CAVOUR E VIA GIANNINI**

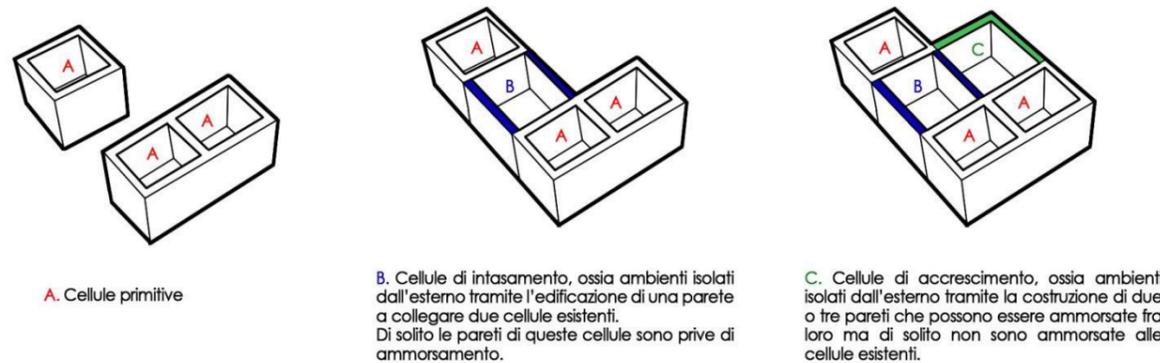
Meccanismi di accrescimento dell'aggregato edilizio urbano

strutturali. L'addossamento per semplice accostamento di nuovi corpi di fabbrica determina in caso di azione sismica uno scorrimento tra le due diverse parti, con separazione delle stesse in corrispondenza dell'interfaccia d'appoggio. Il mancato idoneo grado di ammortamento tra le diverse unità strutturali della fabbrica, rintracciabile nei meccanismi di accrescimento di ogni singolo aggregato, che si sviluppa generalmente per intasamento e apposizione, non permette di sviluppare il comportamento scatolare con conseguente innesco di fenomeni di ribaltamento parziale o totale delle facciate.

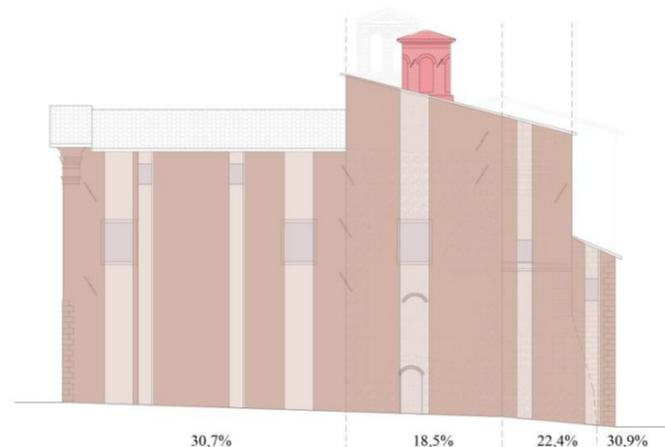
Individuazione dei maschi murari resistenti e delle fasce deboli in edificio in via Giannini (isolato A2, Pergola), disegno dell'autore

Si è detto in precedenza che l'edificio in muratura può essere considerato come una scatola formata da quattro lati e che la risposta migliore che può offrire è quella chiamata comportamento scatolare. Questo comportamento può essere severamente messo a rischio dalla presenza eccessiva di foratura sulle facciate, o dal disallineamento delle stesse. La crisi si genera a seguito del superamento della resistenza allo scorrimento tra malta ed elementi lapidei e il meccanismo di manifesta con le classiche lesioni diagonali. La vulnerabilità a taglio viene calcolata mettendo in rapporto le fasce resistenti di facciata, chiamate maschi murari continui, e le fasce deboli.

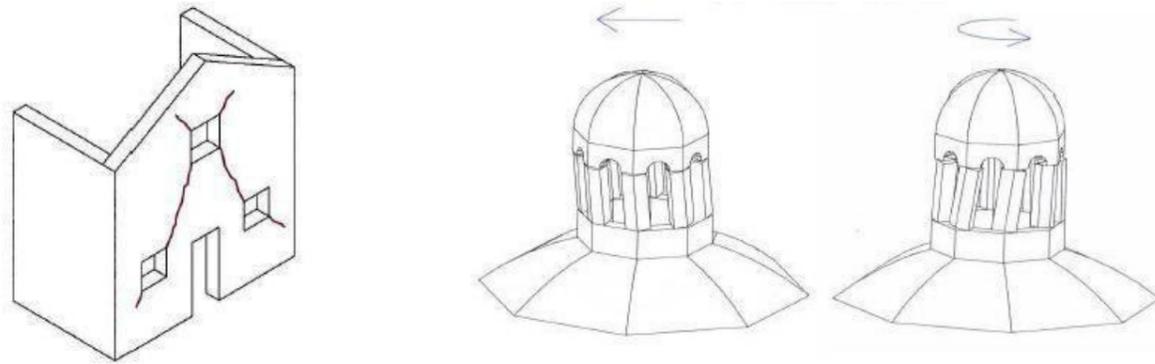
Meccanismi di danno innescati dalle sollecitazioni a taglio e torsione su elementi caratteristici delle chiese, Allegato C, NTC2008

Anche gli aggetti come la lanterna è stata considerata come elemento interamente vulnerabile a taglio. Anche se, in occasione della messa in sicurezza da parte del "Gruppo Marche", sono state inserite catene, queste non risultano efficaci a limitare i danni causati dalle sollecitazioni di taglio.

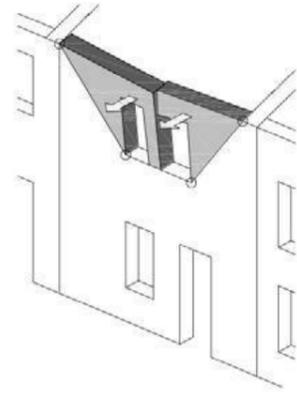
Schematizzazione del meccanismo di collasso per flessione orizzontale, disegno dell'autore

- l'intero spessore del muro o il solo paramento esterno, in relazione alle caratteristiche della struttura muraria;
- diverse geometrie della parete, in relazione alla presenza di discontinuità o di aperture ed alla qualità della muratura.

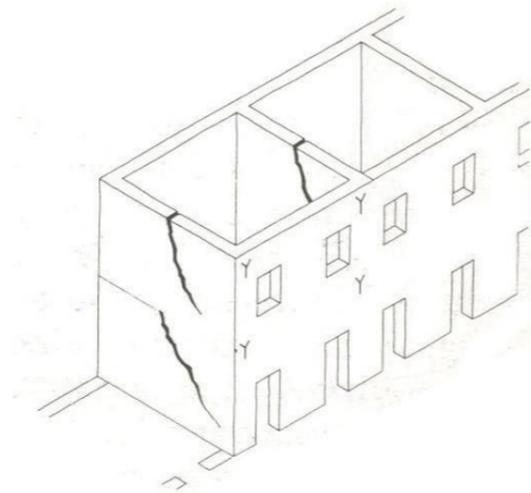
Schematizzazioni delle lesioni tipiche del II modo di danno

2. Il modo di danno per cui le azioni orizzontali si riversano sulle murature trasversali; i muri ortogonali presentano una resistenza notevolmente superiore, poiché offrono la loro dimensione maggiore all'eccentricità dell'azione che li sollecita. Questo meccanismo di danno è fortemente caratterizzato dalla resistenza propria della muratura e raramente tali dislocazioni producono il collasso totale della struttura.

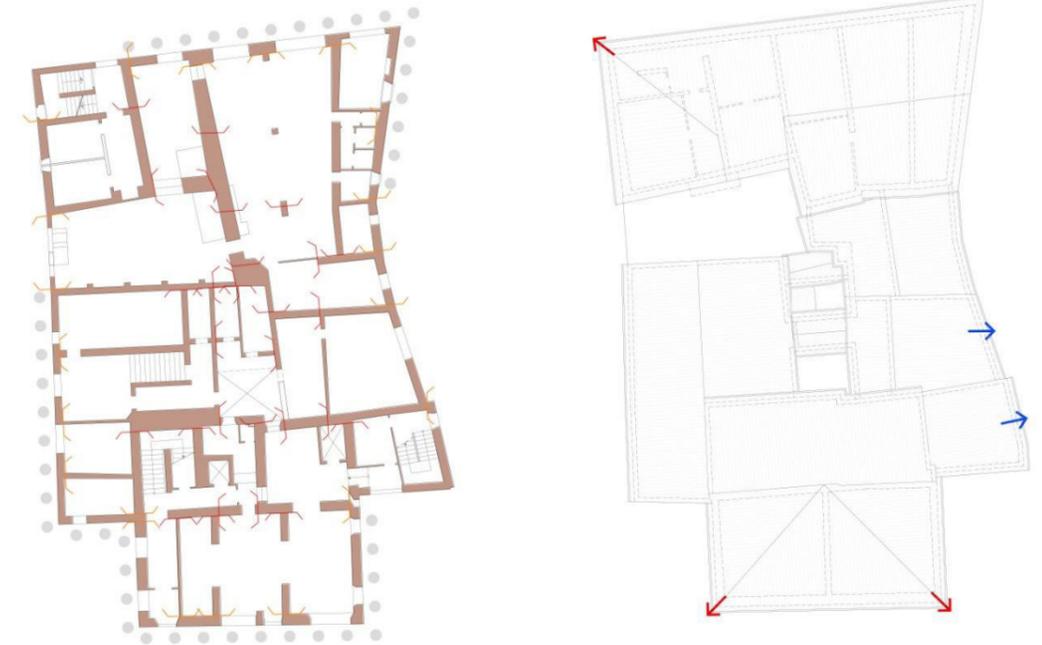
Vulnerabilità in pianta: disconnessioni murarie, facciate rifuse, coperture spingenti, disegno dell'autore

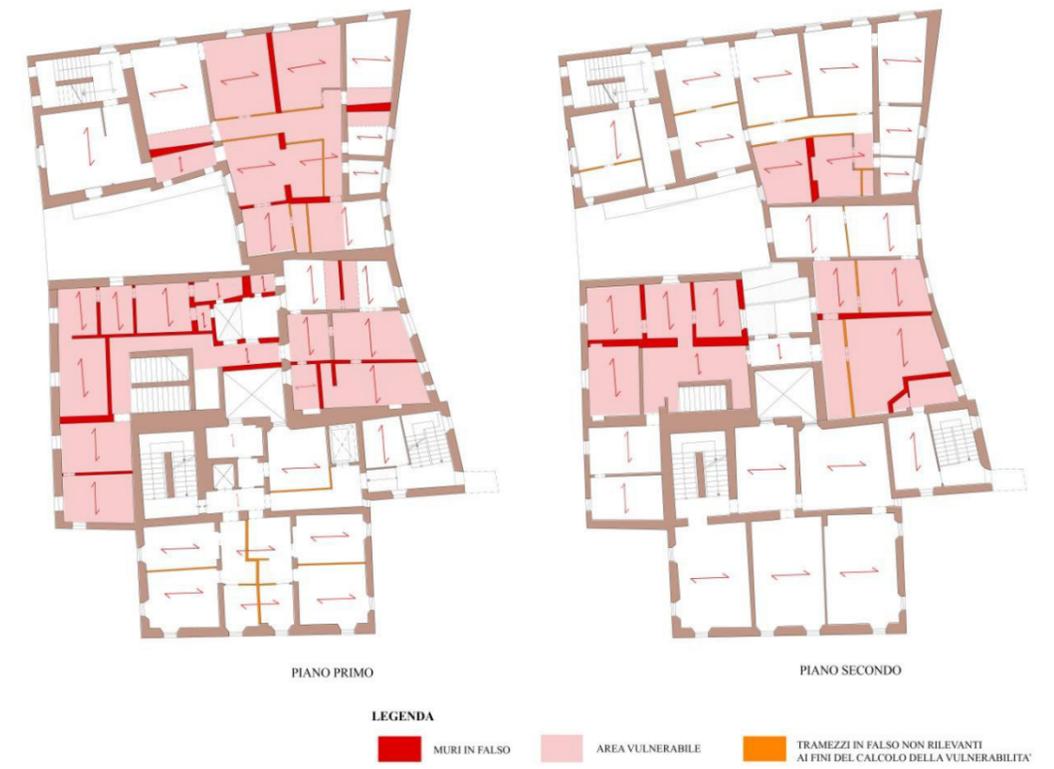
Vulnerabilità in pianta: muri in falso, disegno dell'autore

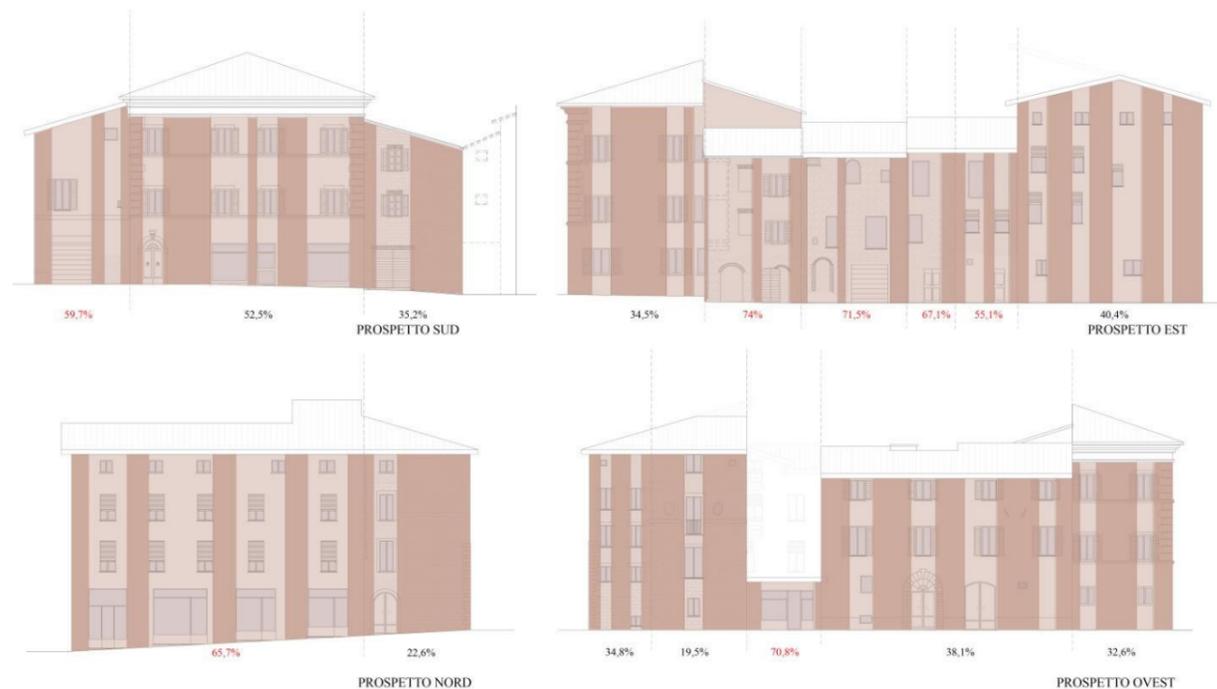
MASCHI MURARI CONTINUI FASCE VULNERABILI DISCONNESSIONI IN FACCIATA

Vulnerabilità in facciata, disegno dell'autore

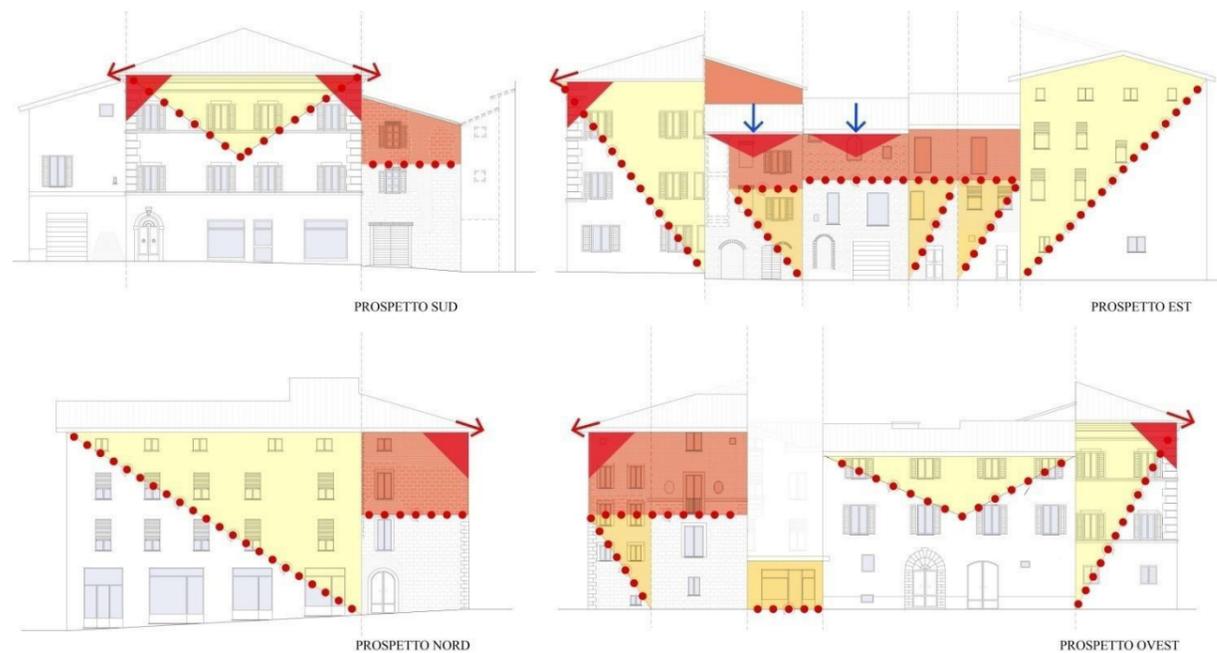
FACCIADE RIFUSE FACCIADE DI COMPLEMENTAMENTO SOPRAELEVAZIONI DIAGONALI SPINGENTI

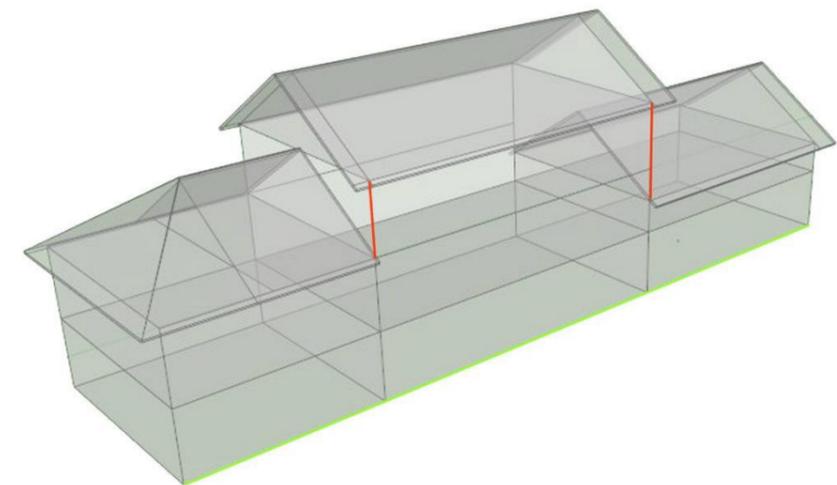
Indice di ribaltamento del timpano, disegno dell'autore

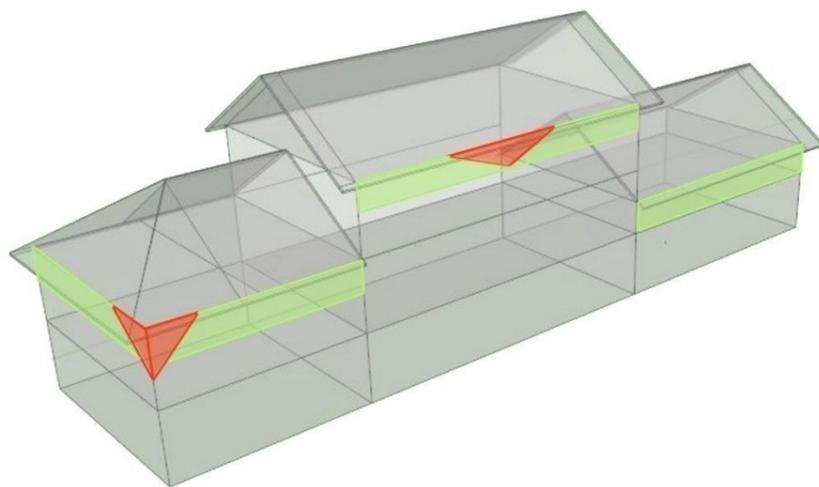
Indice di lesione da falsi puntoni, disegno dell'autore

Il meccanismo di lesione da falsi puntoni si innesca quando sono presenti coperture del tipo a padiglione, che prevedono l'utilizzo di diagonali agli angoli, oppure luci molto ampie (generalmente superiori a 6 metri), che prevedono l'inserimento di rompi tratta nell'orditura principale. Nella fattispecie diagonali e rompi tratta risultano spingenti nei confronti della parete esterna.

La lesione interessa porzioni di superficie triangolari: nel caso dei diagonali spingenti si considerano triangoli con cateti lunghi 3 metri, mentre nel caso dei rompitratta spingenti si considerano triangoli di 3 metri di base e 1,5 metri di altezza.

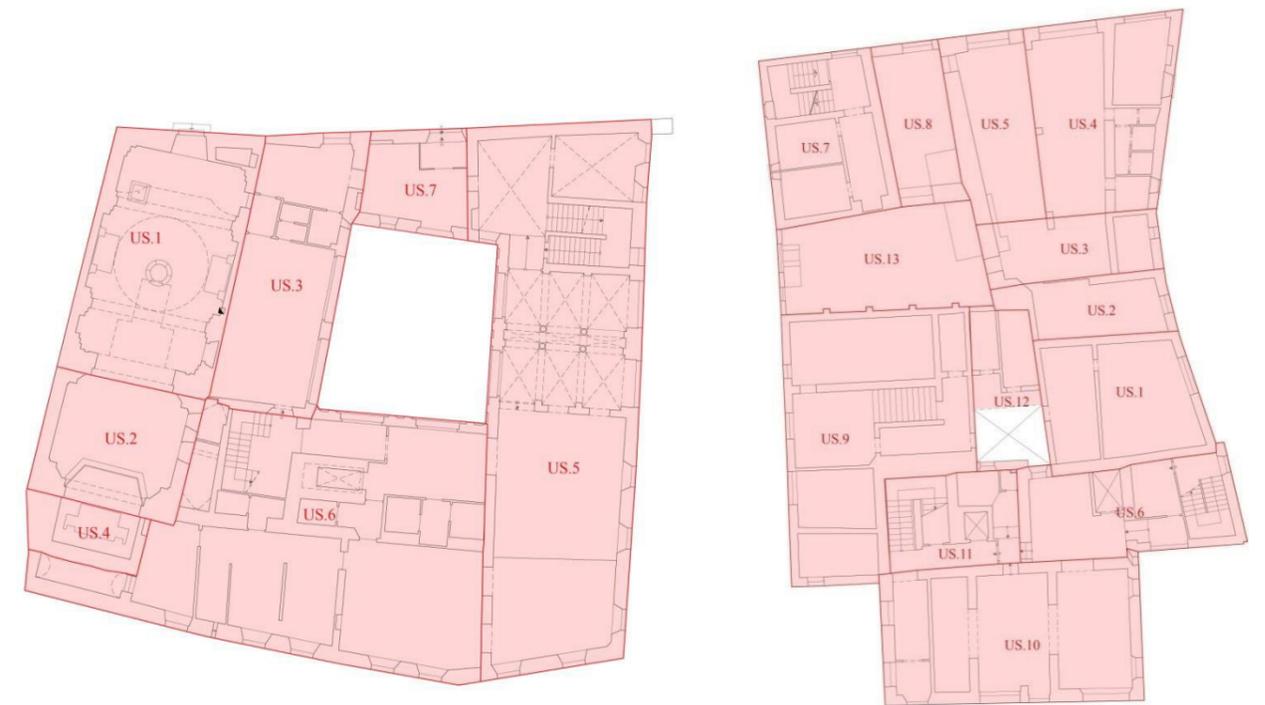
(a) Individuazione delle unità strutturali (US) negli aggregati A2 (a) e A3 (b)

Per poter confrontare i risultati dei vari metodi di assegnazione degli indici di qualità muraria è necessario calcolare con il *metodo Beta-NTC*, quello relativo agli aggregati del centro storico di Pergola. Si riportano, quindi, le piante degli aggregati A2 e A3, in cui sono state individuate le diverse unità strutturali, necessarie per il calcolo.

Si precisa che le unità strutturali individuate sono desunte da valutazioni di tipo geometrico - costruttivo, senza però avvalersi di indagini diagnostiche supportate da strumentazione specialistica. Questo per dire che quella proposta deve essere considerata solo una ipotesi.

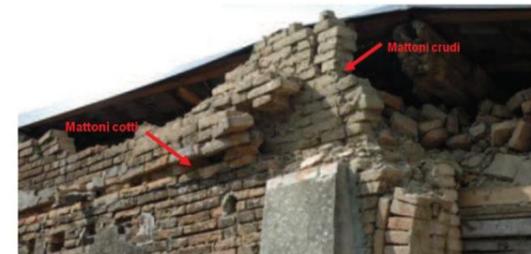
Figura 1. Il crollo ha messo in evidenza il paramento esterno in mattoni cotti (di colore tendente al rosso-arancione) e i mattoni crudi disposti sul paramento interno (di colore tendente al grigio-giallo).

procedimento costruttivo è che la distinzione di materiali fra fodera esterna e fodera interna delle pareti perimetrali dell'edificio portava quasi sempre anche alla loro separazione strutturale: si sono costruiti spesso muri a doppio paramento di ortostati solo accostati tra loro, senza alcuna connessione o con pochi elementi di collegamento (figura 1). Come noto, tali pareti forniscono una risposta inadeguata se sottoposte ad azioni sismiche fuori piano. Anche tralasciando la problematica sismica il comportamento per carichi verticali di tali murature non sempre si può considerare soddisfacente in quanto le travi lignee dei solai si appoggiano esclusivamente sul paramento interno (quello in mattoni crudi) creando dunque disuniformità nella distribuzione di tensioni verticali all'interno del muro (figura 2).

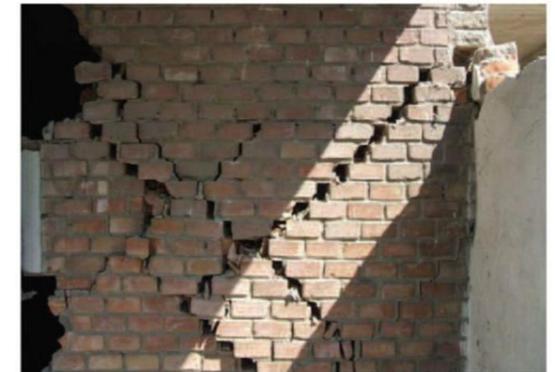
Figura 3. Crisi di un pannello murario di soli diatonici appartenente ad un edificio di tre piani. Si notino le lesioni di scorrimento passanti per i giunti di malta e la debolezza che, in questo caso, è costituita dall'interfaccia malta-laterizio dotata di poca aderenza.

giunti di malta seguendo una inclinazione prossima ai 45 gradi. Su questa superficie, infatti, deve essere vinta la sola resistenza a trazione della malta, spesso povera o poverissima. Si tratta quindi di una tessitura che può opporre ben poca resistenza rispetto a quella che è la più tipica delle lesioni da sisma, permettendone la formazione senza che sia necessario fratturare alcun mattone.

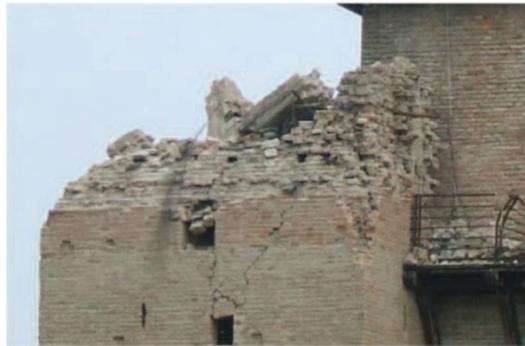
Figura 4. Muratura multistrato in mattoni come emerge dal crollo di una torre monumentale. San Felice sul Panaro (MO).

Una terza tipologia muraria osservata con frequenza in Emilia è la muratura in mattoni multistrato. Essa è diffusa soprattutto per edifici alti (4 piani) e per le chiese ed i campanili e torri (vedere figura 4). Nonostante lo spessore elevato

tale muratura non si può dire certo sia stata costruita a regola d'arte: essa nel caso degli edifici crollati (spesso si tratta delle celle campanarie dei campanili o della parte sommitale delle torri) mostra la sua sezione e si presenta con uno strato di mattoni esterni cotti e tessuti in maniera ordinata, talvolta legati al secondo strato con qualche diatono e con una serie di strati interni totalmente indipendenti e scollegati al punto da sembrare addirittura gettati alla rinfusa fra i due paramenti della parete. È chiaro che tale modo di costruire aumenta il peso proprio della stessa muratura, cioè la sua massa, e quindi le sollecitazioni sismiche, senza però aumentare la resistenza della parete in quanto la muratura è del tutto priva di tessitura nello spessore interno.

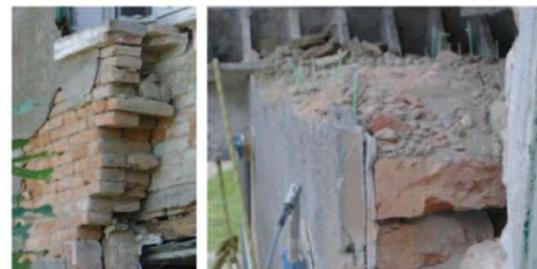
Figura 5. Dettagli del rinforzo applicato (intonaco armato con rete preformata in GFRP su entrambe le facce).

La muratura è stata rinforzata con intonaco in malta cementizia, armato con rete in fibra di vetro GFRP (preformata) disposta su entrambe le facce del pannello (vedere figura 5).

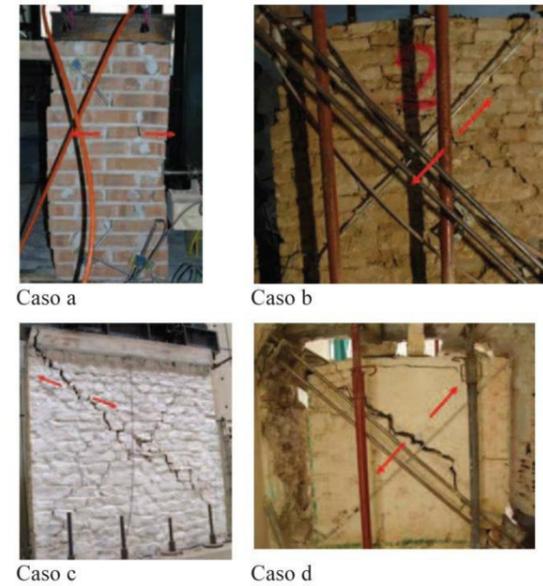
Figura 8. Direttrici fessurative per prove di taglio compressione e di compressione diagonale. Caso a: prova TC su muratura in mattoni; caso b: prova CD su muratura in mattoni; caso c: prova TC su muratura in pietrame (prove eseguite per ReLUIS dal gruppo di lavoro del Prof. Guido Magenes); caso d: prova CD su muratura in pietrame.

Se, invece, lo stesso pannello in mattoni e malta è rotto mediante prova diagonale allora non è in generale sempre vero che lo scorrimento sia orizzontale; in generale è presente anche una componente verticale diretta verso l'alto (figura 8, caso b).

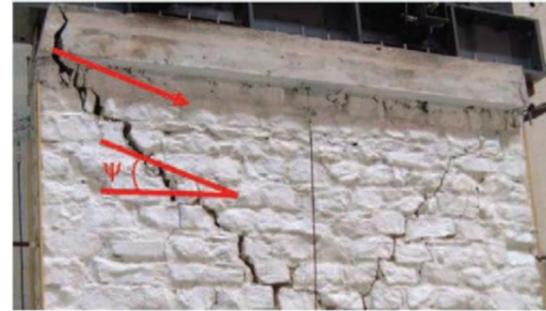
Figura 9. Nella prova eseguita in (Magenes e altri, 2009) si forma una lesione in cui i tratti obliqui prevalgono sui tratti di appoggio piano fra le pietre. I pochi punti di appoggio piano si frantumano (si vedano le pietre spaccate) e lo scorrimento globale risulta inclinato dell'angolo di scorrimento ψ che si sottrae all'angolo proprio di attrito del materiale.

L'angolo di scorrimento ψ tiene conto dell'inclinazione del piano di scorrimento che si forma lungo la superficie di lesionamento. Tale angolo è nullo quando il piano di scorrimento è orizzontale, dunque, ad esempio, per il caso delle murature in mattoni o in blocchi con filari orizzontali e senza irregolarità nella tessitura.

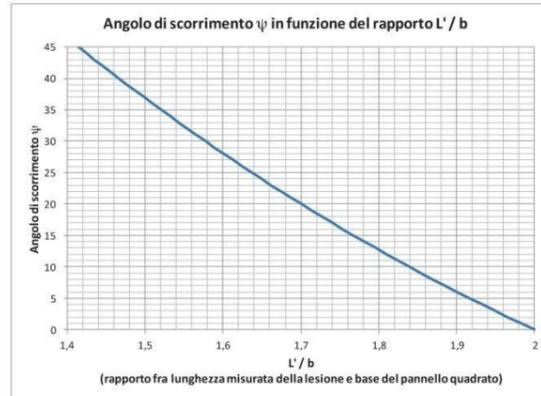
Figura 15. Correlazione fra lunghezza misurata della lesione in rapporto alla base del pannello ed angolo di scorrimento valutato sulla base del modello ideale.

Normalizzando rispetto alla base del pannello quadrato b si ottiene il grafico in figura 15.

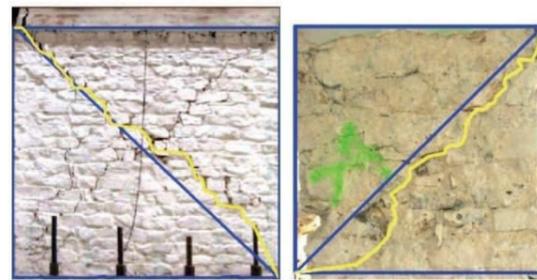
Figura 16. Valutazione della lunghezza delle lesioni al termine di prove TC.

Per i casi relativi alle murature in pietrame si è proceduto alla valutazione dell'angolo di scorrimento con il metodo illustrato al paragrafo precedente (figura 16).

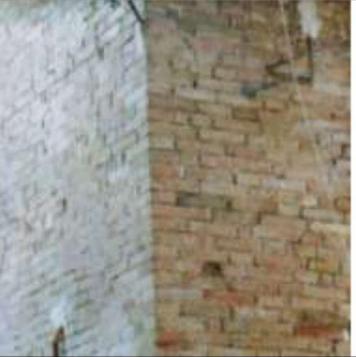
SCHEDA DI VALUTAZIONE DELLA QUALITA' MURARIA							NUM. 05

R	R	R	R	NR	R	R	Metodo punteggi	B	B	C	
<p>N.B. elementi non resistenti. Foratura > 70%</p>							LMT (sezione)		>155	>160	
							IQM	3	5	3	
							Parametri meccanici: valori MIN-MAX	f_m (N/cm ²) 183-307	E (N/mm ²) 924-1341	τ_0 (N/cm ²) 3,6-5,5

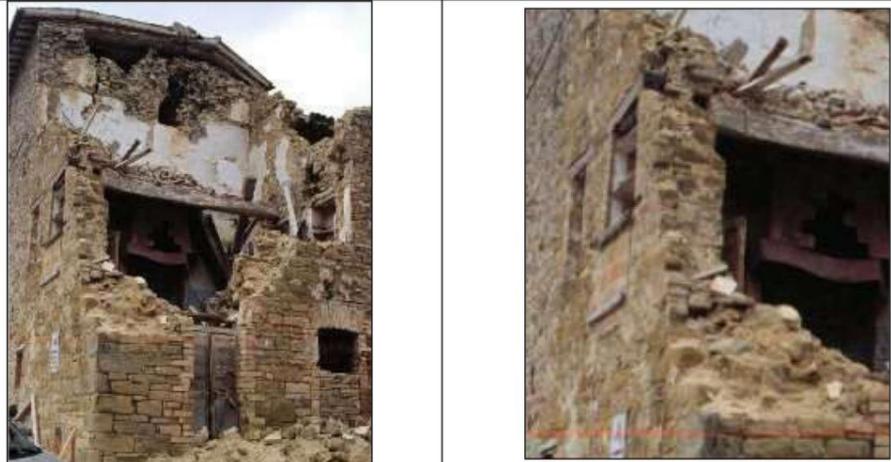
SCHEDA DI VALUTAZIONE DELLA QUALITA' MURARIA							NUM. 10

GEOMETRIA				
P.D.	MA.	F. EL.	S. G.	R. EL.	OR.	D. EL.	Categoria	Verticali	Fuori piano	Nel piano	ANALISI IQM
NR	NR	PR	PR	R	R	PR	Metodo punteggi	B	C	B	
<p>N.B. Per tener conto del riempimento interno i giudizi su alcuni parametri sono mediati fra la configurazione dei due paramenti esterni e quella del riempimento interno. Il parametro OR non è stato mediato in quanto l'efficacia dei filari orizzontali si esplica principalmente attraverso i paramenti esterni della parete (capacità di oscillare attorno a cerniere orizzontali e capacità di distribuire carichi).</p>							LMT (sezione)		<125	188	
							IQM	4,5	4	3,5	
							Parametri meccanici: valori MIN-MAX	f _m (N/cm ²) 256-413	E (N/mm ²) 1199-1713	τ ₀ (N/cm ²) 4,0-6,1

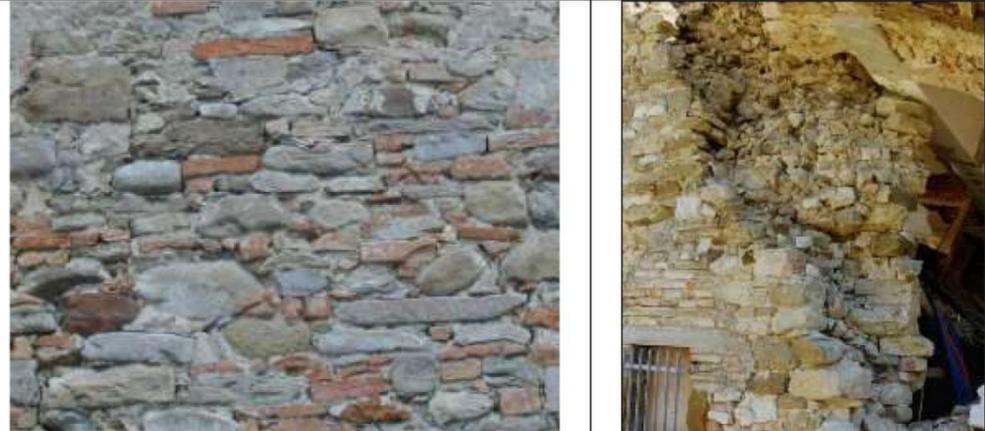
SCHEDA DI VALUTAZIONE DELLA QUALITA' MURARIA								NUM. 11

P.D.	MA.	F. EL.	S. G.	R. EL.	OR.	D. EL.	Categoria	Verticali	Fuori piano	Nel piano	ANALISI IQM
NR	PR	PR	NR	R	NR	NR	Metodo punteggi	C	C	C	
<p>N.B. La presenza di zeppe fa in modo che MA e F.EL. siano parzialmente rispettate.</p>							LMT (sezione)		110	125	
							IQM	2	1,5	2	
							Parametri meccanici: valori MIN-MAX	f _m (N/cm ²) 146-251	E (N/mm ²) 776-1139	τ ₀ (N/cm ²) 2,9-4,5

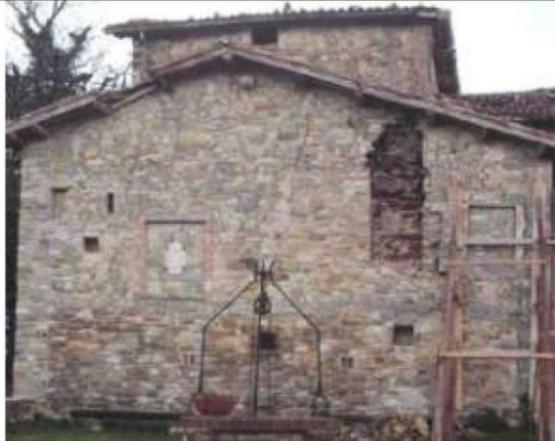
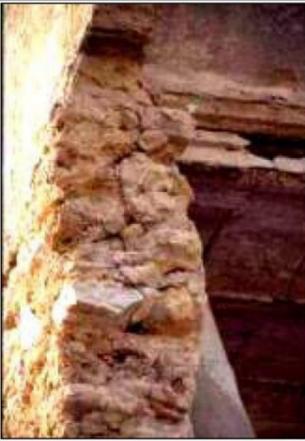
SCHEDA DI VALUTAZIONE DELLA QUALITA' MURARIA								NUM. 13

P.D.	MA.	F. EL.	S. G.	R. EL.	OR.	D. EL.	Categoria	Verticali	Fuori piano	Nel piano	ANALISI IQM		
NR	PR	R	PR	R	R	PR	Metodo punteggi	A	B	A			
							LMT (sezione)		119	158			
							IQM	6,5	5,5	5,5			
							Parametri meccanici: valori MIN-MAX	f_m (N/cm ²) 400-615	E (N/mm ²) 1697-2375	τ_0 (N/cm ²) 6,2-9,0			
<p>N.B. L'ingranamento trasversale è assente (si veda il valore della LMT fuori piano).</p>

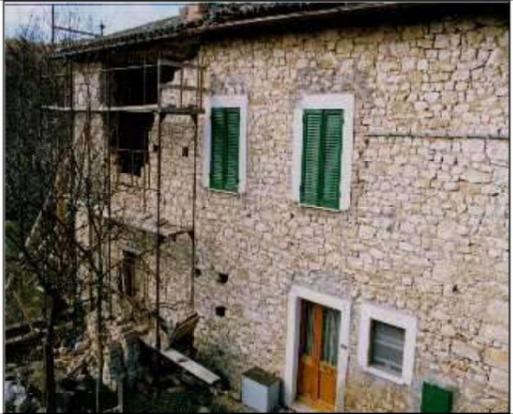
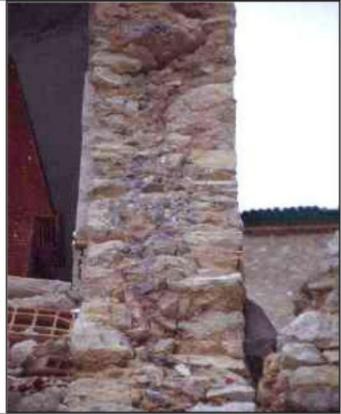
SCHEDA DI VALUTAZIONE DELLA QUALITA' MURARIA								NUM. 14

P.D.	MA.	F. EL.	S. G.	R. EL.	OR.	D. EL.	Categoria	Verticali	Fuori piano	Nel piano	ANALISI IQM		
NR	PR	PR	NR	R	NR	PR	Metodo punteggi	B	C	C			
<p>N.B. La presenza di zeppe fa in modo che MA e F.EL. siano parzialmente rispettate.</p>							LMT (sezione)		110	122			
							IQM	2,5	2	2,5			
<p>Parametri meccanici: valori MIN-MAX</p>							f_m (N/cm ²)	E (N/mm ²)	τ_0 (N/cm ²)				
							164-278	847-1236	3,3-5,0

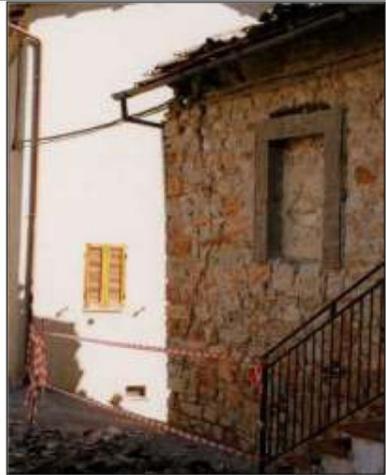
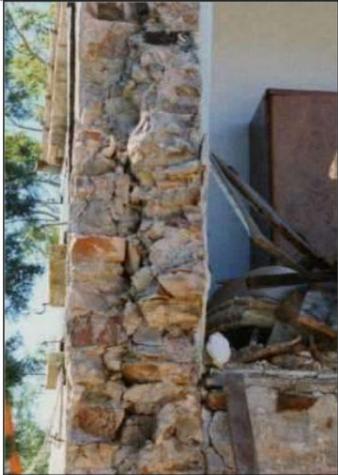
SCHEDA DI VALUTAZIONE DELLA QUALITA' MURARIA							NUM. 15

GEOMETRIA					
P.D.	MA.	F. EL.	S. G.	R. EL.	OR.	D. EL.	Categoria	Verticali	Fuori piano	Nel piano	ANALISI IQM		
NR	PR	PR	NR	R	NR	PR	Metodo punteggi	B	C	C			
<p>N.B. La presenza di zeppe fa in modo che MA e F.EL. siano parzialmente rispettate.</p>							LMT (sezione)		118	116			
							IQM	2,5	2	2,5			
<p>Parametri meccanici: valori MIN-MAX</p>							f_m (N/cm ²)	E (N/mm ²)	τ_0 (N/cm ²)				
							164-278	847-1236	3,3-5,0

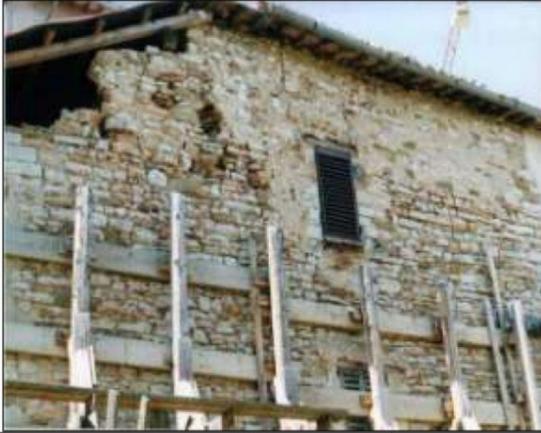
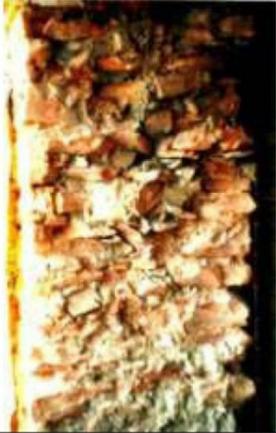
SCHEDA DI VALUTAZIONE DELLA QUALITA' MURARIA							NUM. 16

P.D.	MA.	F. EL.	S. G.	R. EL.	OR.	D. EL.	Categoria	Verticali	Fuori piano	Nel piano	ANALISI IQM										
NR	NR	NR	NR	R	NR	NR	Metodo punteggi	C	C	C											
							LMT (sezione)		110	113											
							IQM	0	0	0											
							Parametri meccanici: valori MIN-MAX	f _m (N/cm ²) 94-169	E (N/mm ²) 548-821	τ ₀ (N/cm ²) 1,9-3,0

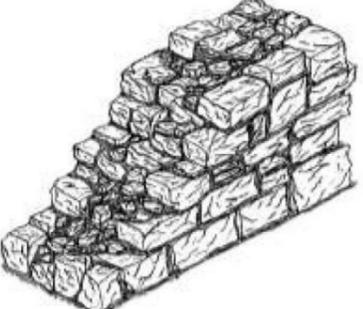
FOTO

SCHEMI										
<p>Assonometria</p> <p>Muratura di pietra calcarea bianca o rosa di forma irregolare mista a scaglie e detriti. Muratura realizzata con pietra scaglia rosa o bianca, costituita da blocchi sbazzati di dimensioni medie con interposti in modo caotico scaglie e detriti più piccoli. Tessitura muraria caotica, filari orizzontali, sfalsamento dei giunti verticali e diatoni assenti.</p>							<p>Prospetto</p>							<p>Sezione</p>				DESCRIZ.			
<p>Ciottoli di fiume naturali e spaccati. Calcarei compatti e a frattura concoide, colori vari. Calcare bianco e rosato di Gubbio: calcare compatto a frattura concoide. Scaglia rossa dell'Umbria: calcare compatto a frattura concoide, colore variabile. Calcarei del Subasio: calcari bianchi e rossi, duri e compatti. Malta di calce e graniglia di cava di qualità scadente.</p>							<p>MATER.</p>							MATERIALI

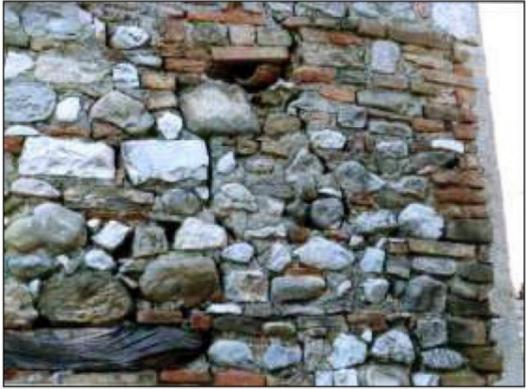
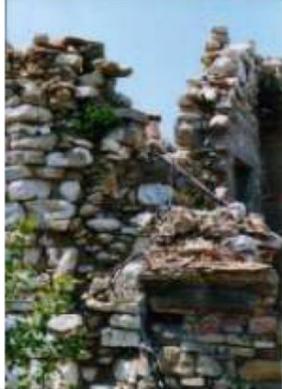
SCHEDA DI VALUTAZIONE DELLA QUALITA' MURARIA							NUM. 17

<p>GEOMETRIA</p>							GEOMETRIA							
P.D.	MA.	F. EL.	S. G.	R. EL.	OR.	D. EL.	Categoria	Verticali	Fuori piano	Nel piano	ANALISI IQM										
NR	PR	PR	NR	R	PR	PR	Metodo punteggi	B	C	C											
							LMT (sezione)		110	125											
							IQM	3,5	3	3											
							Parametri meccanici: valori MIN-MAX	f _m (N/cm ²) 205-339	E (N/mm ²) 1007-1455	τ ₀ (N/cm ²) 3,6-5,5

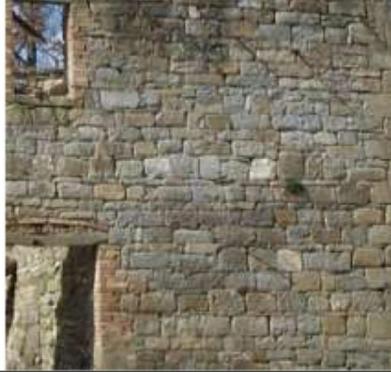
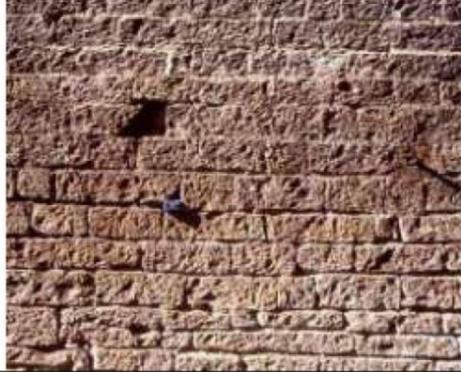
SCHEDA DI VALUTAZIONE DELLA QUALITA' MURARIA							NUM. 18

P.D.	MA.	F. EL.	S. G.	R. EL.	OR.	D. EL.	Categoria	Verticali	Fuori piano	Nel piano	ANALISI IQM
NR	PR	NR	NR	R	NR	NR	Metodo punteggi	C	C	C	
							LMT (sezione)		126	110	
							IQM	0,5	0,5	1	
							Parametri meccanici: valori MIN-MAX	f _m (N/cm ²) 105-186	E (N/mm ²) 598-891	τ ₀ (N/cm ²) 2,3-3,7

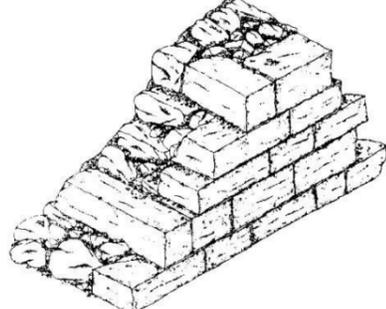
FOTO

SCHEMI		
<p><i>Muratura mista di ciottoli e pietrame con paramento di pietra perfettamente squadrata.</i> Il paramento esterno è costituito da conci di pietra lavorati: si tratta in genere della pietra calcarea bianca o rosa e talvolta di arenaria. Gli elementi sono posti in opera a filari regolari di altezze non molto diverse. I conci posti di chiave si alternano con una certa regolarità a quelli di fascia e possono raggiungere dimensioni di 70-80 cm. Spesso si riscontra questa muratura al piano terra di edifici che ai piani superiori presentano invece murature di altro tipo. All'interno sono presenti ciottoli e pietre appena sbazzate.</p>											
<p>Calcari bianchi e rossi, duri e compatti. Macigno di Scheggia e Gubbio: grigio, simile alla pietra serena toscana. Pietra serena del Trasimeno e dell'altotevere: colore grigiastro, con talvolta infiltrazioni giallo marronastre. Malta di calce e sabbia spesso polverulenta ma sufficiente ad assicurare il contatto tra i blocchi. I giunti esterni sono di malta di calce con sabbia o polvere di cava (da qui il colore rosa che spesso si osserva nelle malte con cui sono murati i calcari rossi).</p>

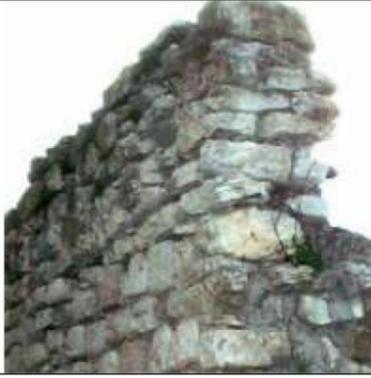
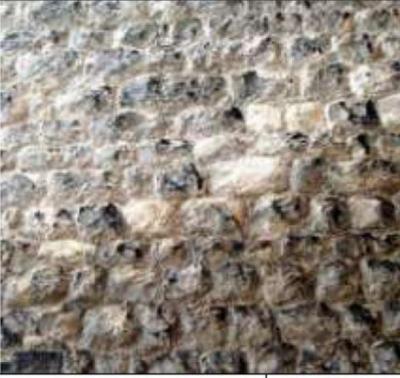
SCHEDA DI VALUTAZIONE DELLA QUALITA' MURARIA								NUM. 19

P.D.	MA.	F. EL.	S. G.	R. EL.	OR.	D. EL.	Categoria	Verticali	Fuori piano	Nel piano	ANALISI IQM
R	R	PR	R	R	R	R	Metodo punteggi	A	A	A	
							LMT (sezione)		166	184	
							IQM	8,5	9	9	
							Parametri meccanici: valori MIN-MAX	f _m (N/cm ²) 625-915	E (N/mm ²) 2402-3294	τ ₀ (N/cm ²) 13,3-18,2

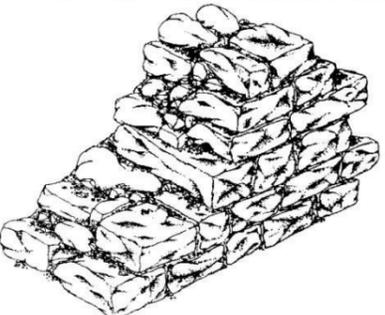
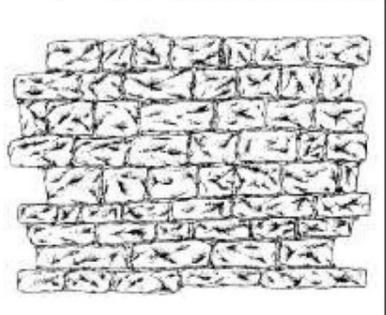
FOTO

SCHEMI					
<p>Assonometria</p> <p>Prospetto</p> <p>Sezione</p>													
<p><i>Muratura mista di ciottoli e pietrame con paramento esterno di pietra (scaglia) grossolanamente squadrata.</i></p> <p>Il paramento esterno è in pietra calcarea grossolanamente sbazzata. L'apparecchio ha corsi regolari di differenti altezze, nel quale le commessure tra gli elementi sono molto più sottili che nel muro di ciottoli. La superficie esterna è spesso a faccia vista.</p> <p>Il paramento interno, invece, è costituito da pietrame con i giunti "rinzeppati" con ciottoli più piccoli e frammenti di pietra.</p> <p>Il "sacco" interno è molto sottile, talvolta anche assente (muri a doppia cortina).</p> <p>La corretta apparecchiatura è legata alla presenza di elementi di notevole dimensione.</p>								DESCRIZIONE

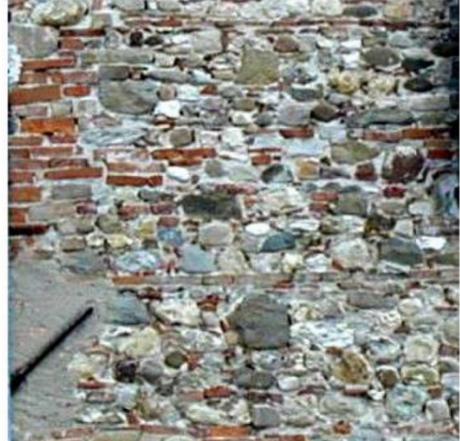
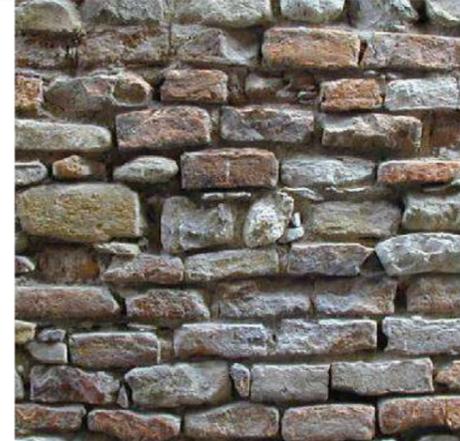
SCHEDA DI VALUTAZIONE DELLA QUALITA' MURARIA								NUM. 20

GEOMETRIA					
P.D.	MA.	F. EL.	S. G.	R. EL.	OR.	D. EL.	Categoria	Verticali	Fuori piano	Nel piano	ANALISI IQM		
R	PR	PR	R	R	R	PR	Metodo punteggi	A	A	A			
							LMT (sezione)		168	164			
							IQM	6,5	8	7,5			
							Parametri meccanici: valori MIN-MAX	f _m (N/cm ²) 400-615	E (N/mm ²) 1697-2375	τ ₀ (N/cm ²) 9,6-13,5

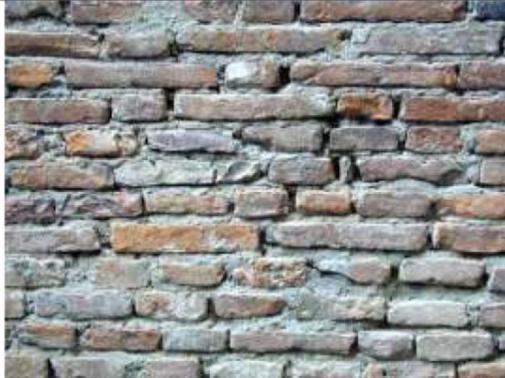
SCHEDA DI VALUTAZIONE DELLA QUALITA' MURARIA							NUM. 21

GEOMETRIA					
P.D.	MA.	F. EL.	S. G.	R. EL.	OR.	D. EL.	Categoria	Verticali	Fuori piano	Nel piano	ANALISI IQM		
R	PR	PR	PR	R	PR	NR	Metodo punteggi	B	B	A			
							LMT (sezione)		172	146			
							IQM	4,5	6	5,5			
							Parametri meccanici: valori MIN-MAX	f _m (N/cm ²) 256-413	E (N/mm ²) 1199-1713	τ ₀ (N/cm ²) 6,2-9,0

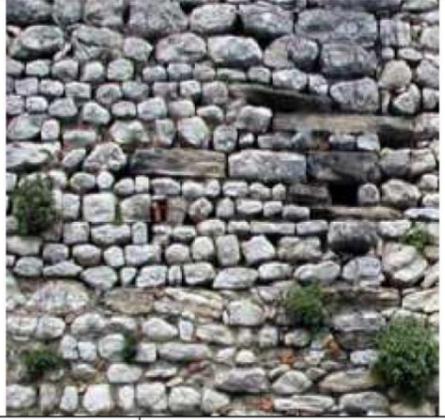
SCHEDA DI VALUTAZIONE DELLA QUALITA' MURARIA							NUM. 22

GEOMETRIA					
P.D.	MA.	F. EL.	S. G.	R. EL.	OR.	D. EL.					Categoria	Verticali
R	R	PR	PR	R	PR	PR	Metodo punteggi	A	A	A		
<p>N.B. LMT nel piano di 254 si riferisce solo al migliore dei due paramenti. L'altro paramento è in condizioni peggiori. Perciò si è posto: SG = PR.</p>							LMT (sezione)		176	254	ANALISI IQM	
							IQM		6,5	7		7
							Parametri meccanici: valori MIN-MAX		f _m (N/cm ²) 400-615	E (N/mm ²) 1697-2375		τ ₀ (N/cm ²) 8,6-12,2

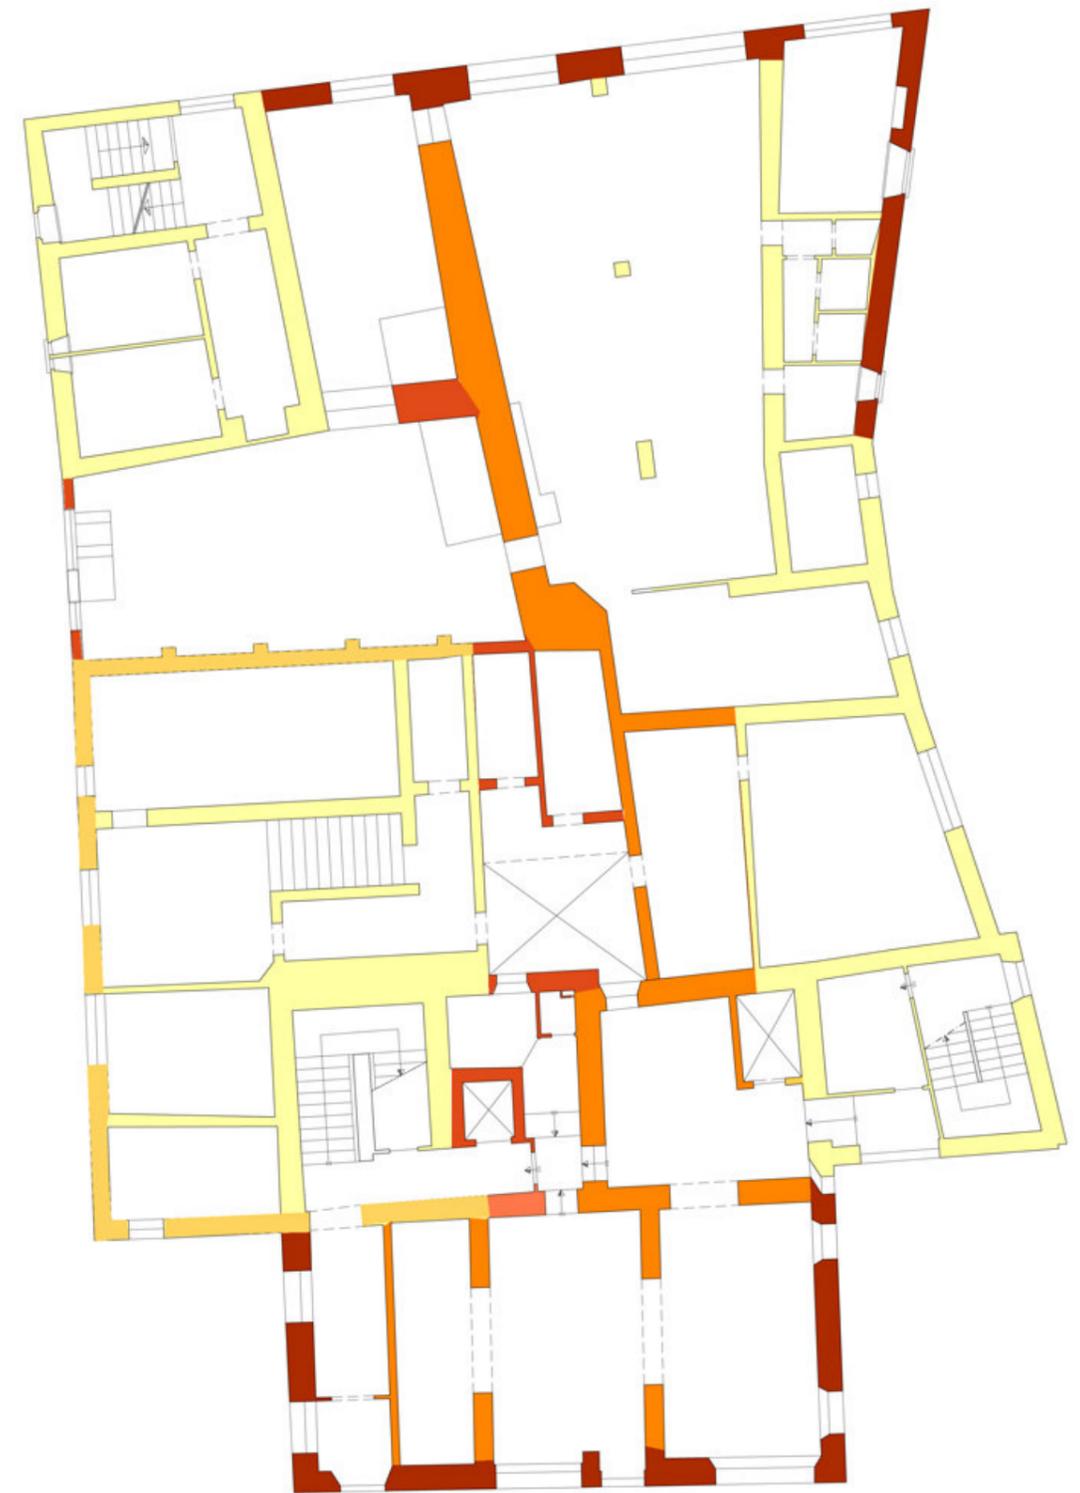
FASI EVOLUTIVE

- FASE 1 (celle elementari di profondita tra circa 6 e 8 metri)
- FASE 2 (I rifusione)
- FASE 3 (ampliamento cellule elementari)
- FASE 4 (completamento, intasamento)
- FASE 5 (II rifusione)

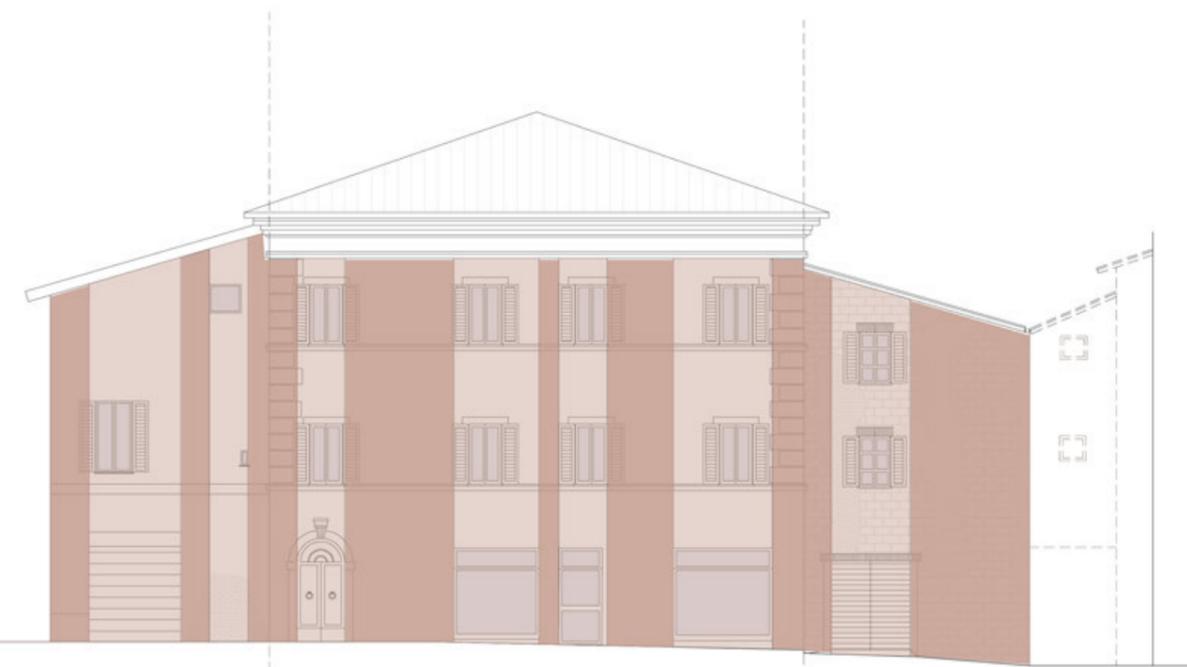
PROSPETTO SUD

59,7%

52,5%

35,2%

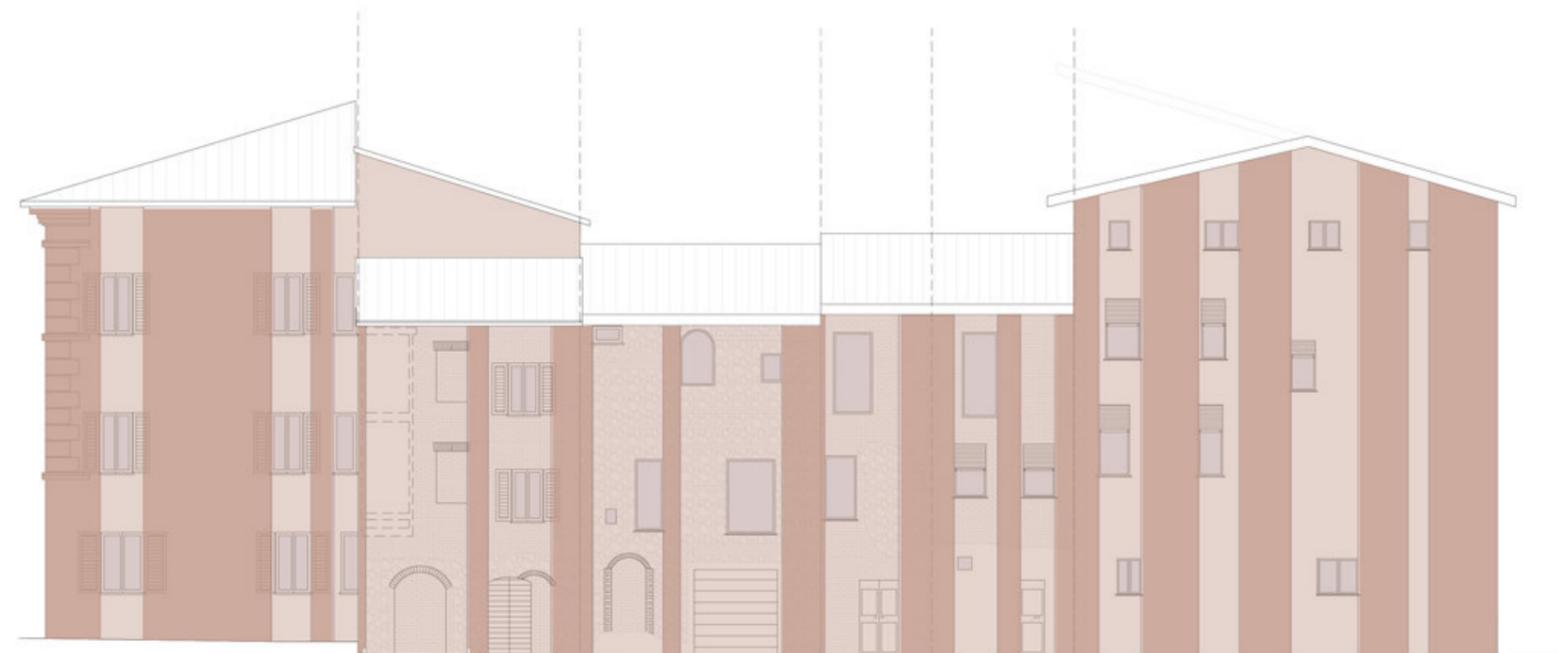
40,4%
PROSPETTO EST

34,5%

74%

55,1%

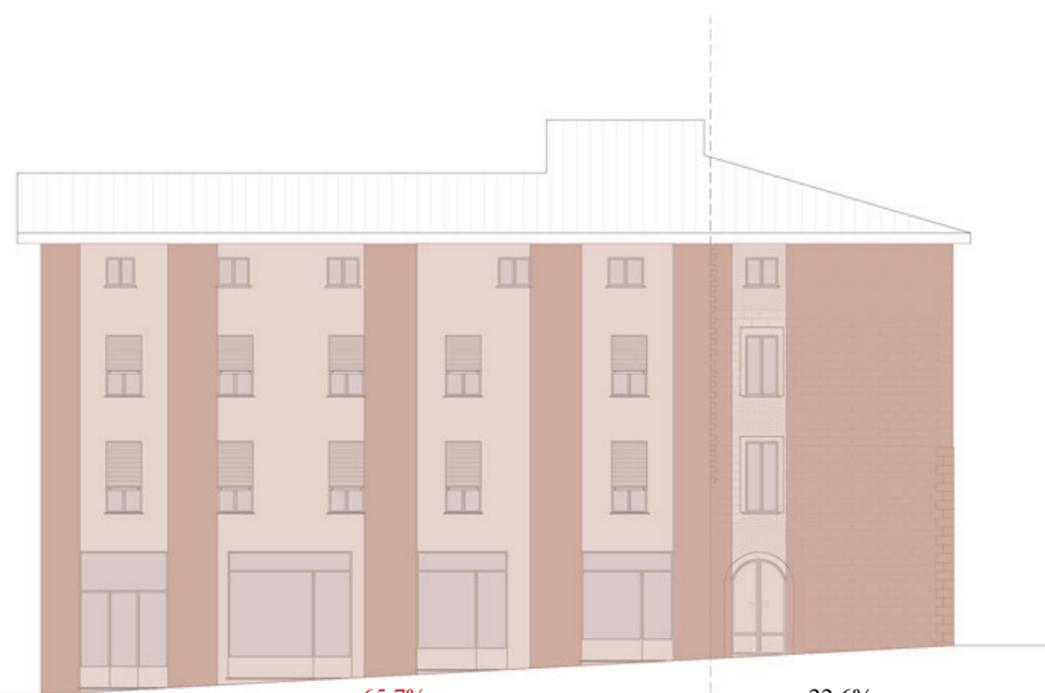
PROSPETTO NORD

65,7%

22,6%

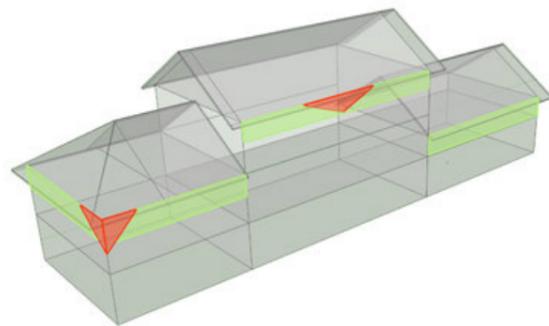
Indice di lesione da falsi puntoni (LP)
