ALMA MATER STUDIORUM - UNIVERSITA' DI BOLOGNA  
CAMPUS DI CESENA  
SCUOLA DI INGEGNERIA E ARCHITETTURA

UN CASTELLO ED IL SUO PAESAGGIO:  
conservazione e valorizzazione dei resti  
del castello di Coriano (RN)

Tesi in  
Laboratorio di Laurea  
Progetto, Storia e Restauro

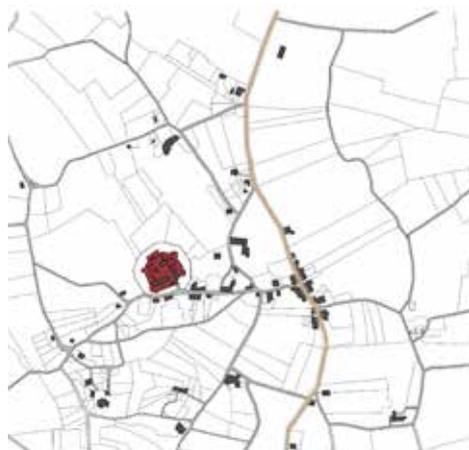
Nel 1728 il castello compare nel catasto redatto da Serafino Calindri, si tratta del primo catasto disponibile sul castello e mostra una serie di edifici non in scala all'interno del castello, tra cui il *palatium*, la torre portaia, l'edificio che ospita le carceri e un edificio tra le due porte. Si nota inoltre una linea poligonale che potrebbe rappresentare l'andamento della cinta trecentesca, tuttavia non coinciderebbe con quanto è emerso dalle ricerche archeologiche<sup>21</sup>.

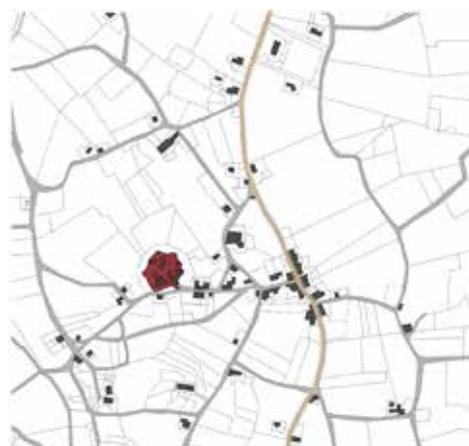
Nel successivo catasto napoleonico-gregoriano, redatto tra il 1812 e il 1835, compaiono nuove costruzioni, tra cui un edificio sul torrione Sud-occidentale, la ghiacciaia in corrispondenza del torrione Nord-occidentale e all'esterno l'edificio del macello utilizzato fino alla seconda guerra mondiale. Si ricordano inoltre alcuni interventi sugli edifici esistenti: nel 1783 la torre portaia trecentesca venne alzata di due piani<sup>22</sup>, nel 1879, come si legge in una perizia<sup>23</sup>, vennero svolti lavori di restauro di un torrione su cui si trovava la casa del postino<sup>24</sup>, mentre nel 1882 un incendio distrusse alcuni ambienti della casa situata tra le due porte, pertanto nel 1884 vennero appaltati i lavori di ristrutturazione e ampliamento di questa casa, in occasione dei quali venne demolita la porzione di muro malatestiano che si ricollegava alla porta trecentesca<sup>25</sup>.

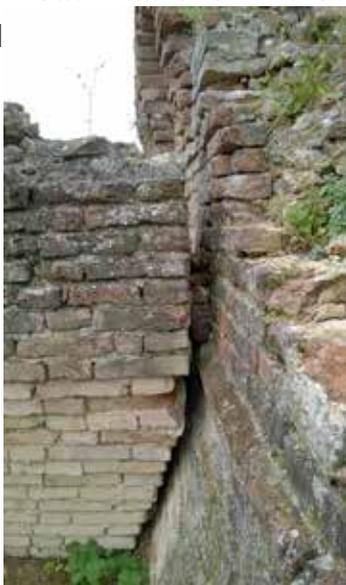
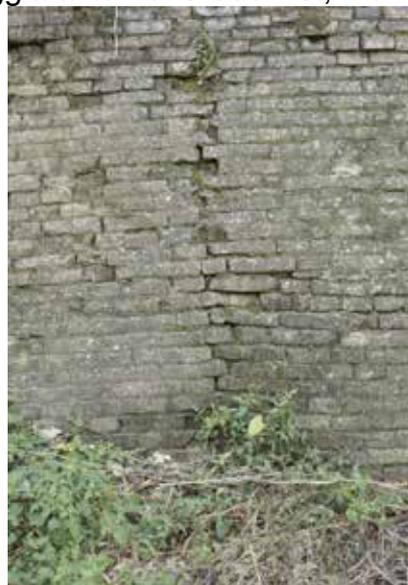
Fig. 3 Il muro Est in appoggio al torrione

Attraverso le osservazioni in situ è stato possibile notare come l'opera sia stata realizzata per lotti, si nota infatti che il muro del lato Est si appoggia al torrione Sud-Est, mentre sono ben visibili i giunti tra i lotti verso Nord<sup>5</sup>.

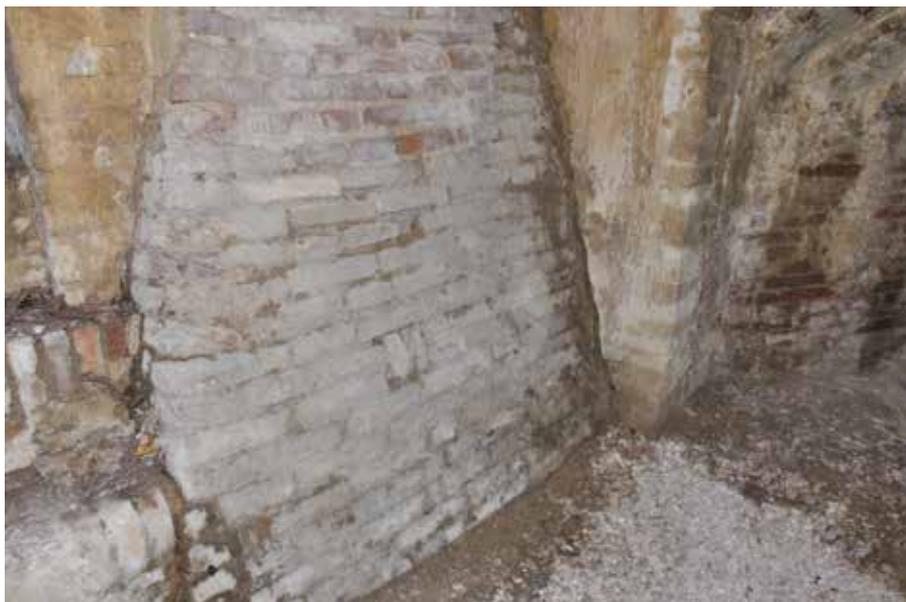
Fig. 7 Il muro quattrocentesco inglobato nella struttura cinquecentesca.

Appartengono a queste fase due ulteriori interventi sulla cinta. Nei primi anni del XVI secolo, probabilmente durante il dominio veneziano<sup>6</sup> venne costruito lo spalto a Nord-Ovest che ospita due casematte simmetriche, munite di una bombardiera e un'archibugiera. Lo spalto venne realizzato inglobando in parte il muro quattrocentesco, come visibile nell'unica casamatta attualmente accessibile.

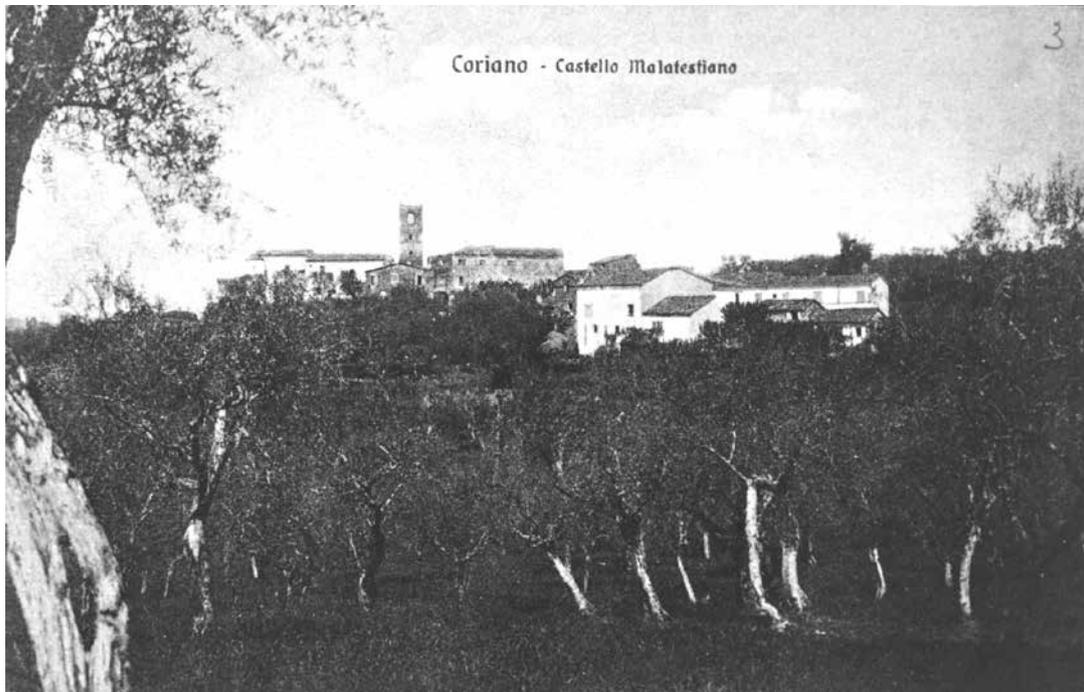
Fig. 11 Cartolina fine '800-inizi '900: sulla destra si nota il tetto della costruzione presente sul torrione, foto di BCC, collezione Santolini.

Risale al XIX secolo la costruzione di nuovi edifici all'interno del castello tra cui la grande ghiacciaia<sup>9</sup> in corrispondenza del torrione Nord-Est e una casa sopra al torrione Sud-Est,

parzialmente visibile in una cartolina databile tra la fine dell'800 e l'inizio del '900.

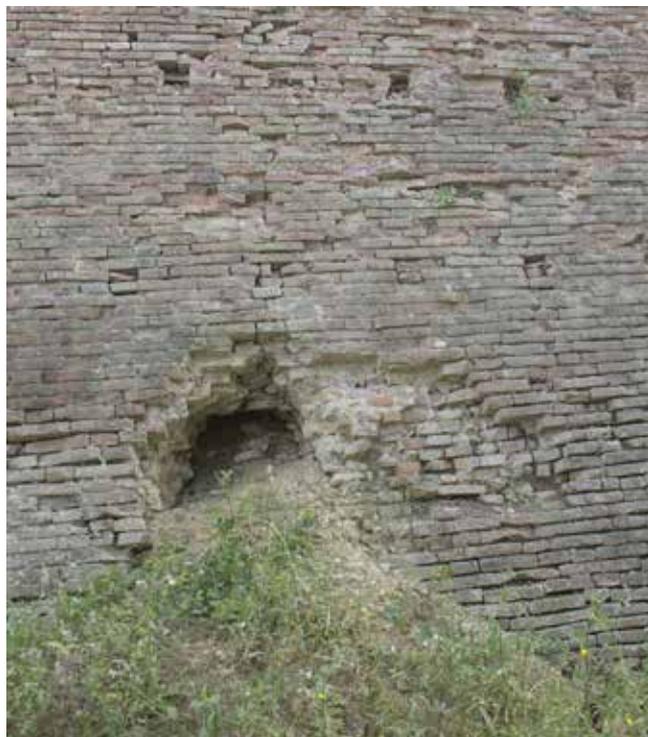
Fig. 13 L'ingresso al rifugio nello spalto cinquecentesco

In questo periodo venne anche realizzato un rifugio all'interno dello spalto cinquecentesco<sup>10</sup>, il cui ingresso è ancora visibile.

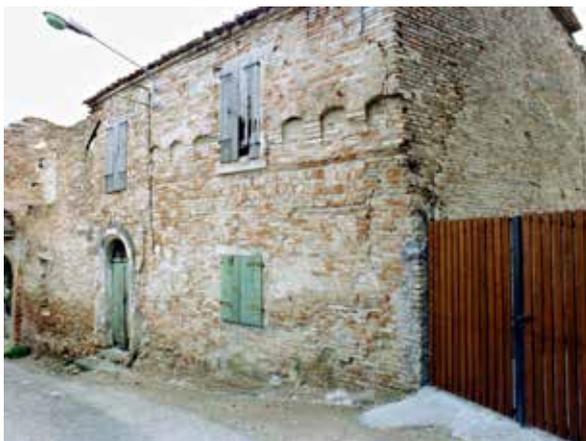
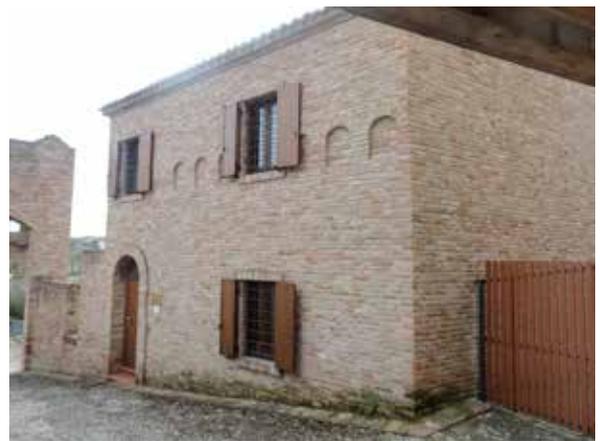
Fig. 15 L'edificio tra le due porte ante 1989, foto di BCC, collezione varie

Alla fine degli anni '80 il castello versava in un precario stato di conservazione, in particolare la porta di accesso era ritenuta pericolante, pertanto vennero effettuati dei lavori di restauro che interessarono la porta dei Sassatelli, l'edificio tra le due porte e la torre trecentesca. Purtroppo queste opere hanno cancellato molte tracce, come si nota effettuando un confronto con le fotografie antecedenti ai lavori: sull'edificio tra le due porte (attuale *antiquarium*) non sono più visibili tracce di archi e aperture tamponate, la porta è stata isolata e non è più visibile la postierla, mentre sulla torre sono stati aggiunti dei merli e le

buche pontarie sono del tutto scomparse.

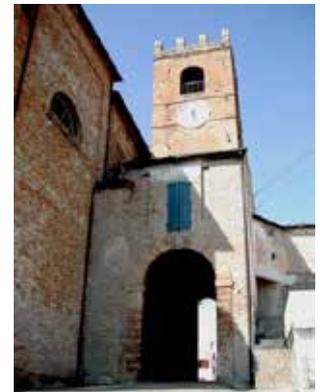
La torre è uno dei manufatti più antichi del castello e per questo grande testimonianza. La malta analizzata sul prospetto ovest, che sembra essere quello meno intaccato dai recenti restauri, è tipicamente malatestiana e la si può trovare utilizzata anche nella vicina cinta muraria di San Clemente, altra fortificazione un tempo fortemente collegata a Coriano. Si tratta di una malta a base di calce idraulica e pietrisco (come inerte), di color tendente al giallo-marrone.

Fig. Torre portaia di San Clemente

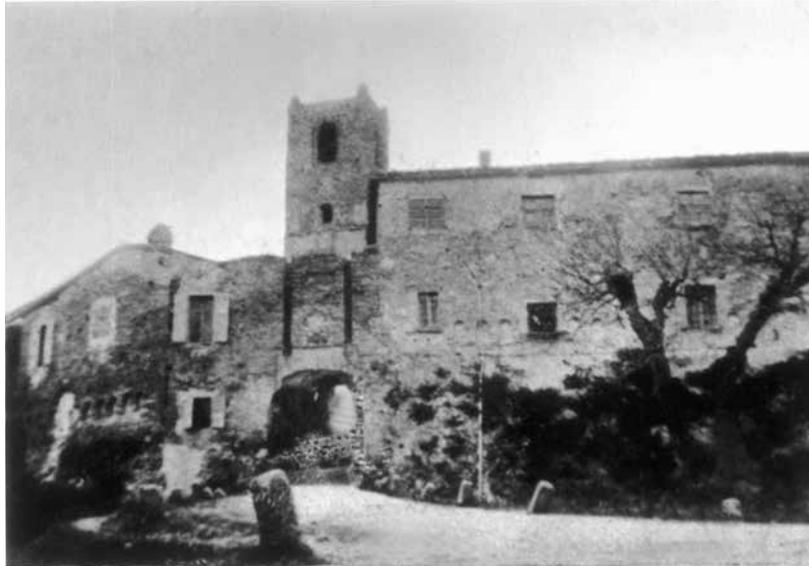
La torre era inoltre accessibile all'ultimo piano, che ad oggi è caratterizzato dalla presenza di merlature di diverso disegno che già erano presenti, come si può notare dalle foto, verso la fine dell'Ottocento.

La Torre portaia nel 1800. Foto della BCC, collezione Gaddi.

Quelle attuali sono ricostruzioni o restauri dovuti ai più recenti interventi che però sembrano aver preservato la forma nelle quale erano state trovate.

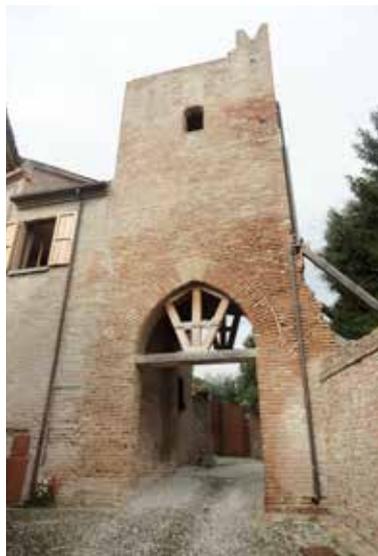
La torre ha subito diverse trasformazioni durante la storia e negli ultimi due secoli fu rialzata sicuramente di due piani, ma i bombardamenti della seconda guerra mondiale l'hanno riportata all'altezza originaria. Al primo piano, oltre alla porta dalla quale si accedeva con la scala esterna, sono presenti anche due finestre e in particolare su quella dal lato dell'ingresso sono tutt'ora visibili i segni dell'antica bertesca, o meglio delle mensole che la sostenevano.

La bertesca è un apparato a sporgere, localizzato nei punti più esposti<sup>3</sup>, dalla quale era possibile difendere il passaggio sottostante tramite difesa piombante, come il lancio di pietra o materiale pesante attraverso una caditoia posta tra i due sostegni laterali.

Torre portaia con, evidenti, i segni della bertesca.

Con quasi totale certezza la bertesca in questione era una struttura aggettante costruita con mensole in laterizio, con probabili rinforzi lignei.

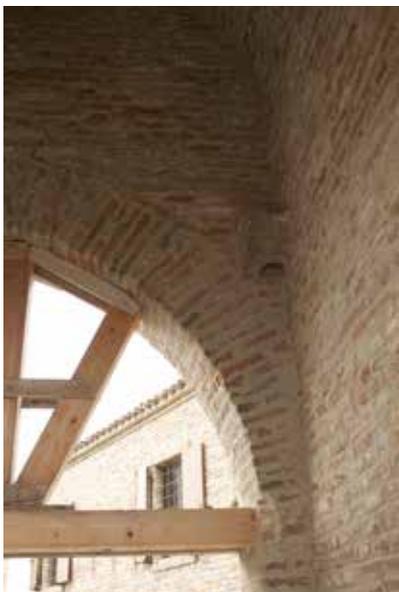
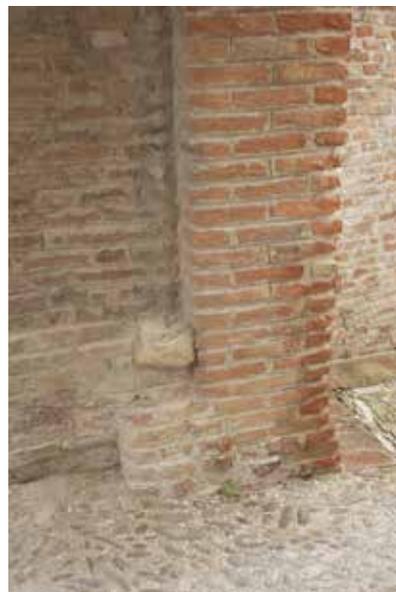
La torre conserva inoltre pressoché intatti i cardini in pietra per l'alloggiamento delle cerniere del portone, caso più unico che raro per i castelli del territorio malatestiano.

immagini cardine della torre portaia.

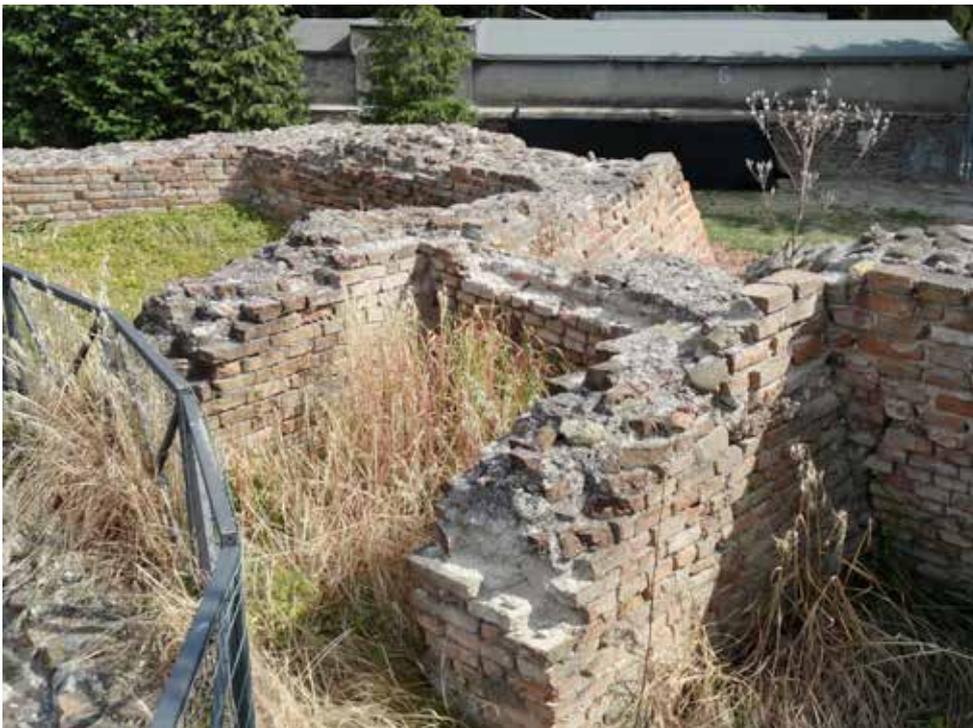
Setti

La parte superiore di muro era dotata di un cammino di ronda di cui sono tutt'ora visibili gli elementi che fungevano da sostegno. Il cammino, che era stato ricavato in seguito alla costruzione della seconda cinta, nello spazio compreso tra quest'ultima e quella già esistente, si sviluppava lungo tutto il perimetro del castello e permetteva di avere il controllo totale di ciò che accadeva ai piedi dello stesso. Ove è possibile riscontrarlo, il muro risulta spesso circa un metro, essendo piuttosto snello rispetto alla norma, fu reso più resistente inserendo dei setti perpendicolari verso l'interno, utili ad ancorarlo al meglio e renderlo più compatto.

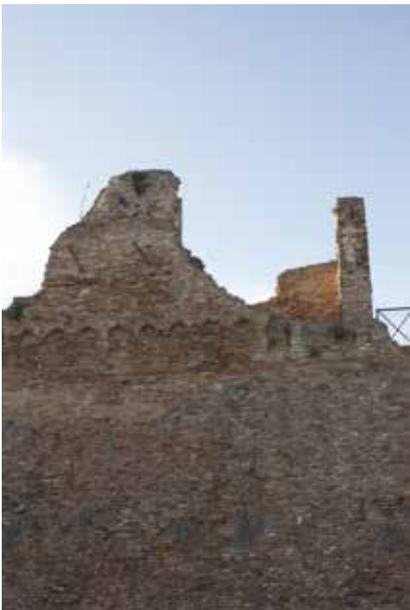
Per quanto concerne gli apparati a sporgere, il paramento esterno ospita dei beccatelli ciechi che corrono lungo tutto il perimetro della cinta, fino a dove il parapetto appare continuo. Si sono conservati quindi soprattutto lungo tutto il prospetto sud, in corrispondenza delle carceri, del torrione sud – orientale e di quello sud occidentale.

Beccatelli del prospetto Sud delle carceri

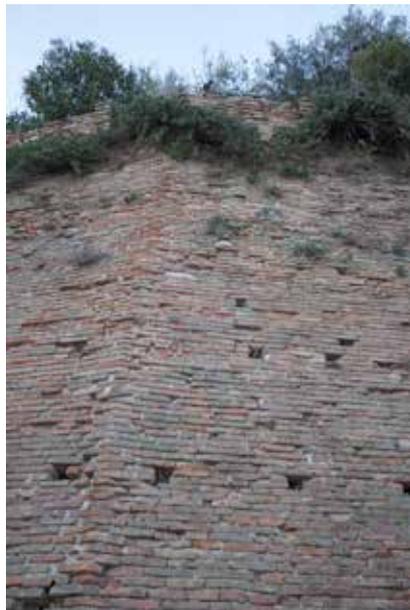
Beccatelli del torrione Sud-Ovest

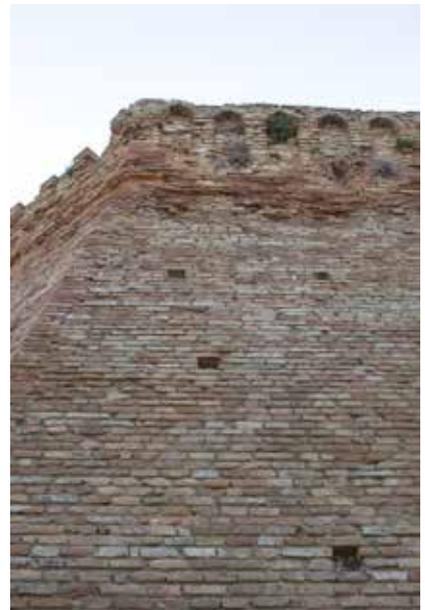
Beccatelli del torrione Sud-Est

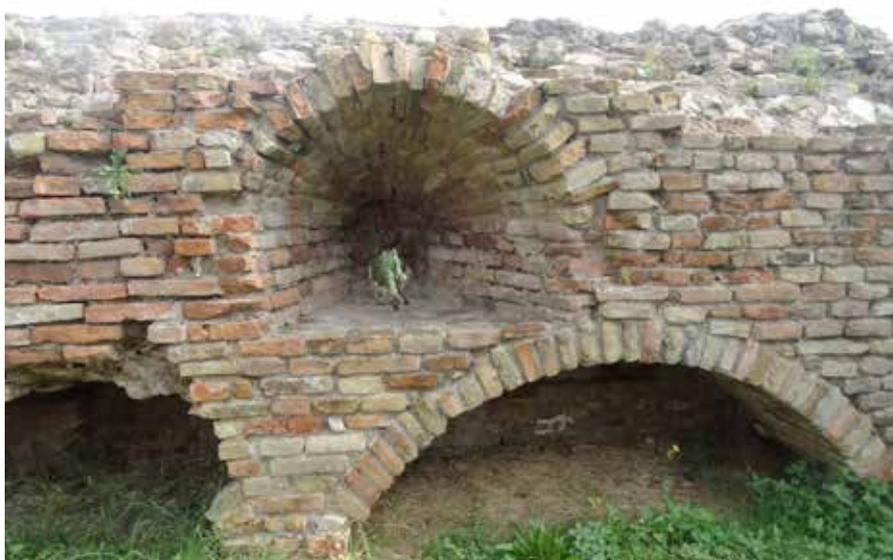
Sono presenti in totale ben 6 bombardiere classiche quattrocentesche, in parte restaurate e in parte non complete, lungo la cinta quattrocentesca. Quest'ultime consentivano il tiro delle artiglierie a fuoco attraverso un'apertura nella muraglia, e la scudatura non è in pietra bensì in laterizi sagomati.

Bombardiera del 1400

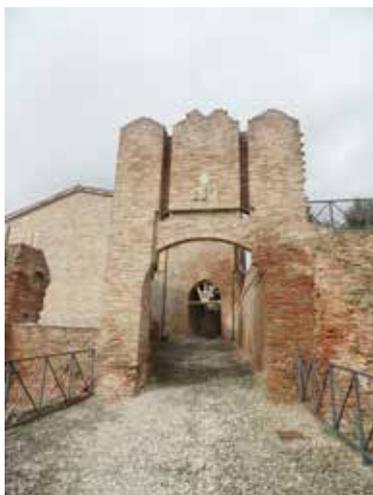
La porta, per quanto non si sappia esattamente quanto di quella originale si sia conservato, esibisce la trave e i cardini in legno della porta che probabilmente esisteva dopo il Settecento.

Fronte della porta di ingresso

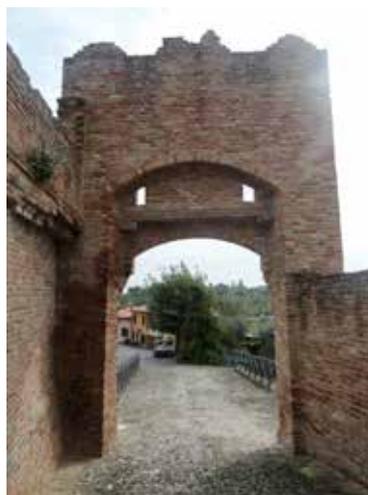
Retro della porta di ingresso

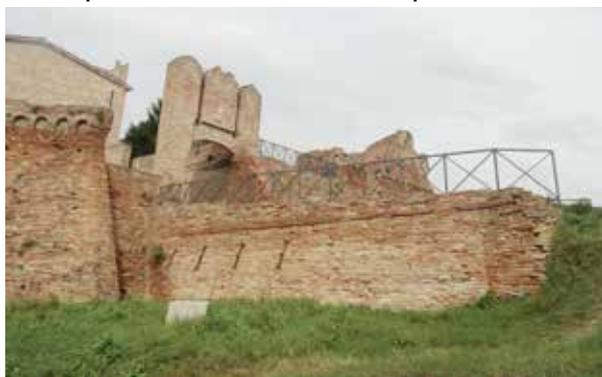
Ponte morto

Essendo il fossato troppo ampio per rispetto alla lunghezza del ponte levatoio, affinché si potesse accedere al castello era stato costruito, all'interno del fossato stesso, un pontile fisso in muratura, detto ponte morto. Il ponte levatoio, per restare di agevole manovra, non poteva infatti essere più lungo di tre metri e mezzo o poco più<sup>6</sup> (castelli.org). Nel 1646 il ponte morto fu in parte rifatto, e presumibilmente portato direttamente contro la porta d'ingresso, visto che oramai il ponte levatoio non era più utilizzato<sup>7</sup>.

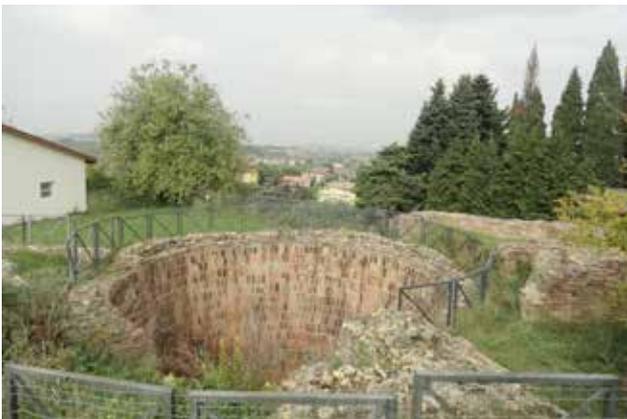
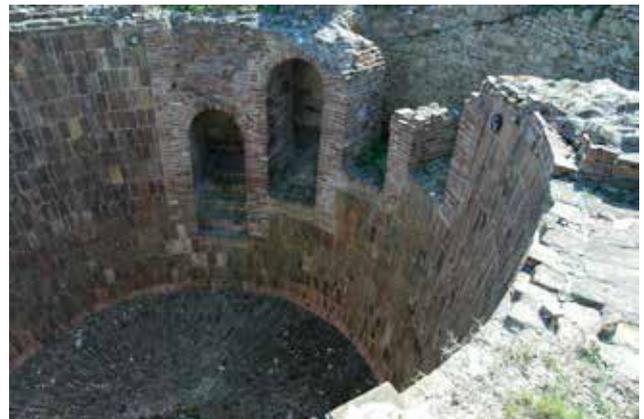
L'accesso avviene dall'interno del parco del castello, da quello che un tempo era un atrio a volume cubico dal quale poi si passava ad una scaletta che scendeva fino al piano più basso della ghiacciaia. Il volume d'atrio ora conserva solo la parte basamentale mentre la scaletta è in selciato ancora visibile ed accessibile seppur con una pendenza che supera l'8%.

Le pareti della ghiacciaia sono rivestite in laterizio.

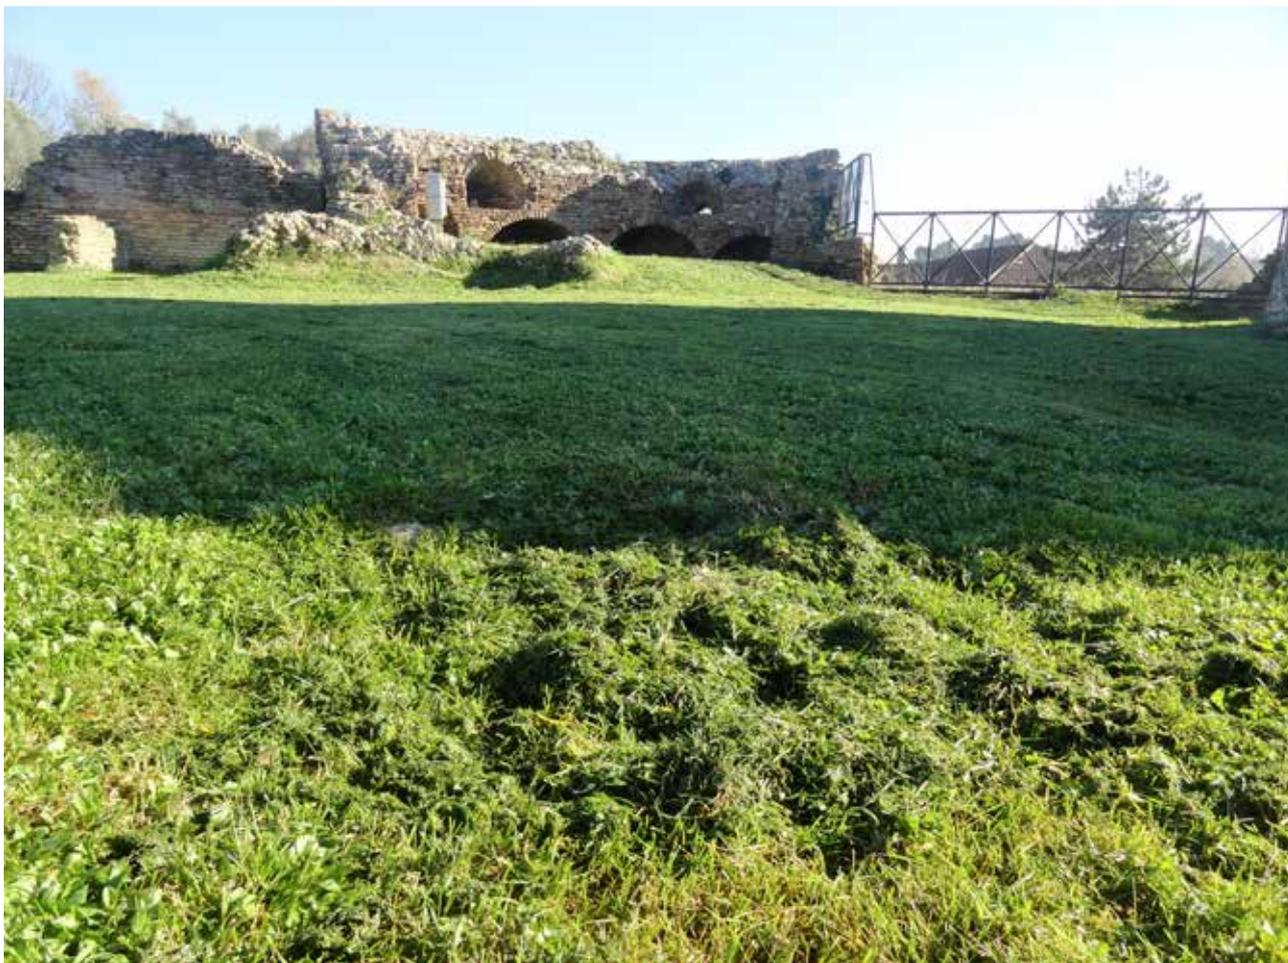
Fosse da grano

Le fosse da grano, seppur di dimensioni molto minori, sono diffusissime nel settore orientale del castello e consistono in fosse scavate nel terreno, di forma troncoconica e con la base maggiore rivolta verso il basso. In quest' ultime veniva conservato il grano e di solito erano contrassegnate con un bordo di laterizi o ciottoli. Non è stato possibile studiarne la consistenza, ma sono perfettamente individuabili nel terreno poiché i rinterrimenti susseguitisi agli scavi archeologici hanno fatto sì che il terreno, in seguito a diverse cicli stagionali, diminuisse in volume e si adagiasse fino a creare una depressione con punto più profondo proprio al centro della fossa.

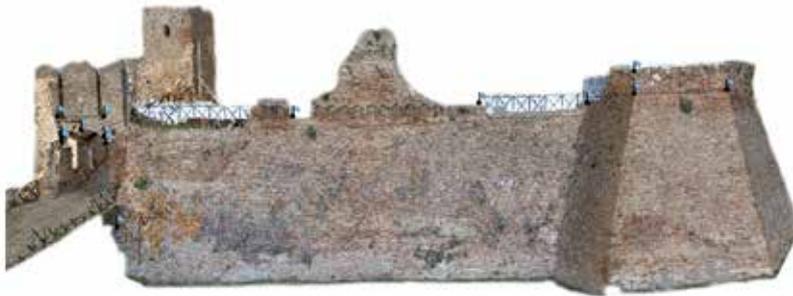
3. **dense cloud**; in questa fase è stato possibile ottimizzare il risultato dell'allineamento in modo da avere superfici più pulite e compatte. Questo ci ha permesso successivamente di abbinare a determinati punti delle foto, dei marker che abbiamo rilevato con la stazione totale (vedi *Rilievo con la stazione totale*).

4. **Mesh e texture**; con questi ultimi due passaggi è stato possibile ricavare il modello poligonale definitivo del nostro castello; modello che ci ha permesso di definire le varie sezioni e prospetti che sono poi stati utilizzati per lo studio e la riproduzione dei vari elaborati di studio.

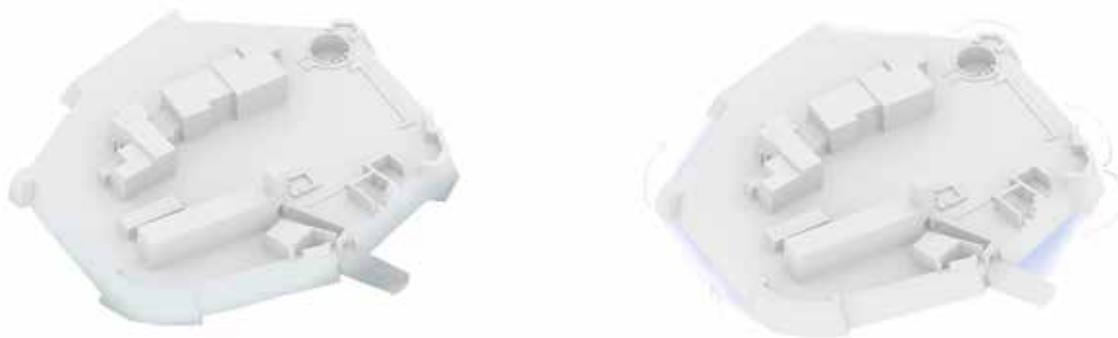
L'umidità, di cui sono già stati citati gli effetti nel precedente paragrafo, è costantemente presente in percentuali molto alte, nella stagione invernale oscilla tra l'80% e il 95% (occasionalmente superiore) in base a quanto abbiamo constatato monitorandola ad ogni visita. La cinta muraria è costantemente attaccata dall'umidità su entrambi i lati: quella di risalita dal lato interno (che proviene dall'umidità del terreno interno) e dall'umidità che viene dall'aria che bagna la superficie esterna della parete penetrando all'interno dei laterizi e del nucleo del muratura.

Fig. Schema dell'umidità di risalita e di regimentazione delle acque.

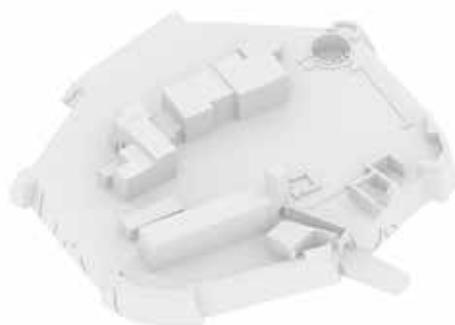
Un dato significativo è la presenza della falda acquifera costantemente abbattuta a -4.00 m dal piano di campagna, che è causa di risalita per capillarità di acqua nella muratura e incide sulla precaria stabilità della cinta.

Fig. Schema dei dissesti idrogeologici

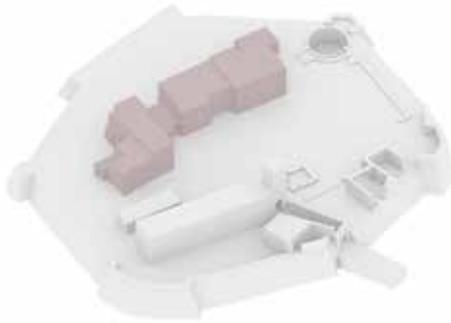
Intorno agli anni 2000 sono stati svolti apprezzabili interventi di restauro e conservazione, che hanno interessato soprattutto la cinta e parte dei fabbricati all'interno del castello. Tuttavia, il manufatto rimane in gran parte degradato e in attesa di interventi di conservazione. La costruzione di case private negli anni che seguirono la fine del secondo conflitto mondiale ha determinato che si creasse all'interno del castello un ambiente inorganico, frequentato da veicoli ed esposto alle vibrazioni prodotte da questi ultimi. Inoltre si sono manifestati atti di vandalismo e incuria quali il distacco e lancio dei laterizi dal paramento murario a fini ludici e l'inquinamento delle aree di interesse archeologico, poiché metà della superficie pubblica del castello non è attrezzata per le visite pubbliche.

Fig. Schema antropizzazione.

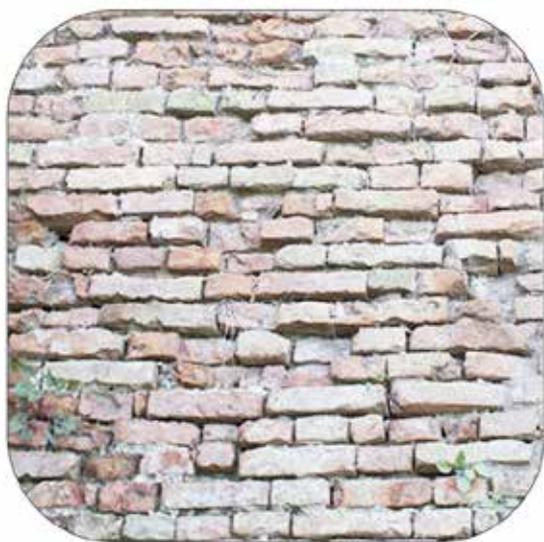
Stuccature a malte decoese in fase di distacco, con evidente ammaloramento e scarnicatura del giunto di malta.

Descrizione: stuccature a malte decoese in fase di distacco con evidente ammaloramento e scarnitura del giunto di malta che compromette la stabilità della muratura.

Cause: infiltrazioni di acqua in microfessure del supporto (acqua meteorica battente o di ruscellamento più o meno acida); migrazioni di acqua/umidità nel supporto (umidità di condensazione, umidità di risalita capillare dal terreno); cicli di gelo-disgelo; esposizione agli agenti atmosferici (vento, sole, nebbia, pioggia ecc.); mancanza di manutenzione. Rappresenta uno dei problemi più diffusi sulle mura della cinta, dove è particolarmente grave sullo spalto a nord e sul prospetto sud-est. Anche il ponte morto risulta pesantemente afflitto da questa patologia, mentre all'interno del castello le carceri sono quelle più colpite. Il fenomeno si presenta uniformemente mediamente o poco diffuso lungo la cinta.

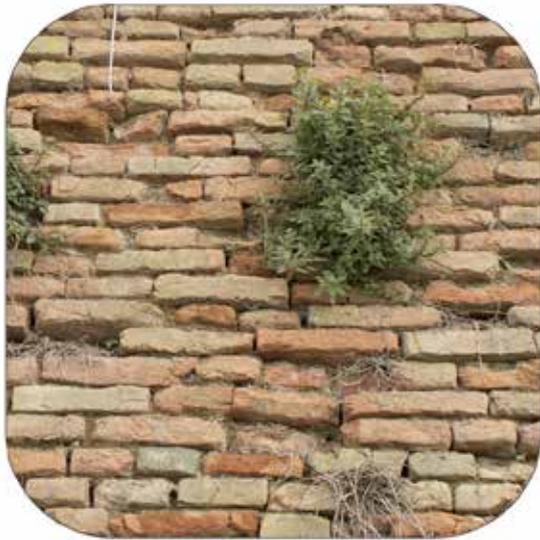
## Presenza di vegetazione

Presenza di piante infestanti arbustive ed erbacee che compromettono la qualità della muratura e la sua funzione sratca.

Cause: esposizione alle piogge; presenza di fessurazioni e cavità che agevolano il deposito di guano e materiale organico in cui spore e semi trovano letto adeguato; adeguate condizioni fisiche e chimiche di umidità, ventilazione, temperatura e luce che consentono l'attività fotosintetica.

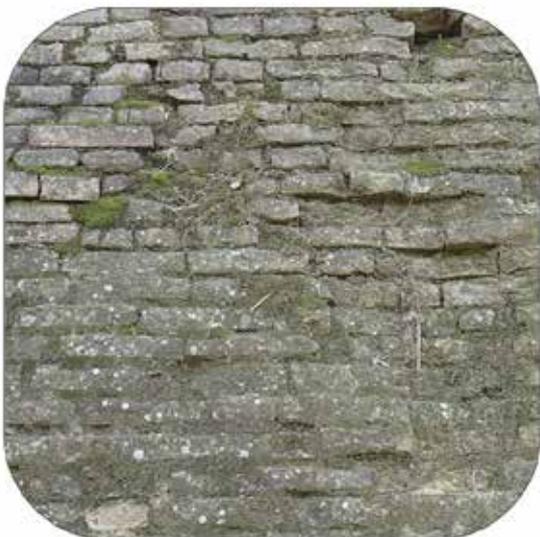
Strato sottile, morbido e omogeneo, aderente alla superficie muraria e costituita da microrganismi.

Descrizione: strato sottile, morbido e omogeneo, aderente alla superficie muraria e costituito da microrganismi quali alghe e licheni di colore variabile, per lo più verde o grigio.

Cause: esposizione alle piogge; umidità del suolo e dell'aria, che in un caso risale per capillarità o aderisce alla superficie.

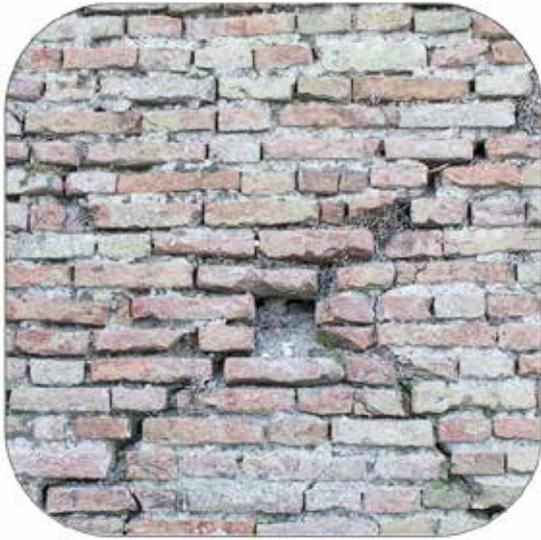
## Lesione o fessurazione

Formazione di soluzioni di continuità nel materiale dovuta a dissesti di vario genere, indice di comportamenti statici anomali.

Cause: variazioni termoigrometriche, dissesti di fondazione, qualità della muratura scadente o fortemente minacciata da altri agenti di degrado.

Il castello presenta diversi problemi di stabilità, di cui non siamo in grado di dire con certezza se si tratta di una situazione in evoluzione. Sta di fatto che lungo risultano maggiormente colpiti il prospetto sud con una fitta ramificazione di lesioni composte, il torrione est, lo spalto ( la cui lesione è passante e visibile all'interno della bombardiera ipogea), la torre ( dal quadro fessurativo piuttosto complesso e in evoluzione, come testimoniano i puntelli) e le carceri, per le quali già sono stati adottate misure di sicurezza, in parte.

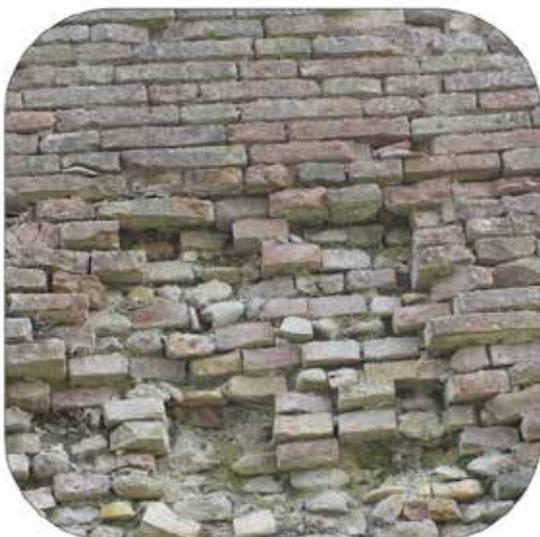
## Mancanza

caduta e perdita di parti del paramento

Descrizione: caduta e perdita di parte del paramento murario, che esibisce la natura del nucleo e spesso presenta residui di materiale di distacco ai piedi dell'area interessata.

Cause: presenza circoscritte lungo la cinta muraria. Trattasi di crolli estesi del paramento murario e dei torrioni angolari dovuti all'abbandono, all'apparato radicale e alle oscillazioni dovute al vento di alberi, arbusti o rampicanti presenti nei paramenti murari o in prossimità di questi. In altri casi vi è espulsione di laterizi in particolare ai piedi dei paramenti dovuti agli eccessivi carichi esercitati

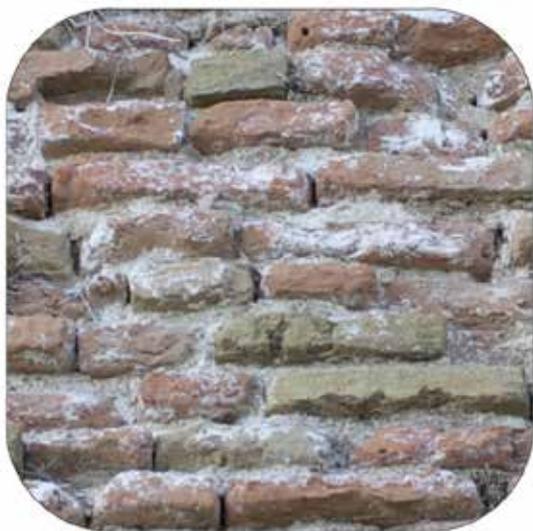
Formazione di sostanze, generalmente di colore biancastro e di aspetto cristallino e pulvulento sulla superficie esterna.

Descrizione: formazione di sostanze, generalmente di colore biancastro e di aspetto cristallino pulvulento sulla superficie esterna.

Cause: lo strato cristallino si forma in seguito alla trasformazione del carbonato di calcio in solfato di calcio.

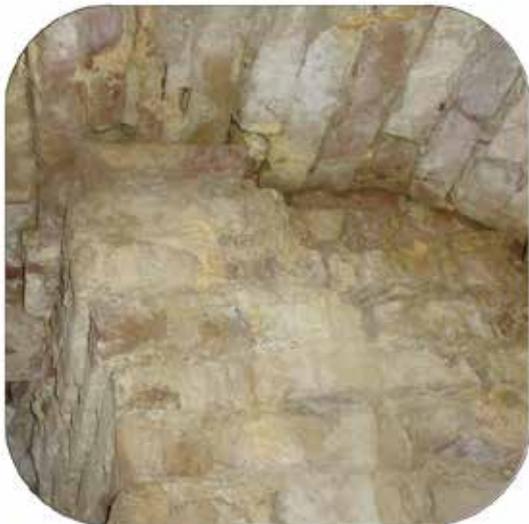
## Incrostazione

Deposito stratiforme, compatto e aderente al substrato, composto da sostanze inorganiche di origine calcarea.

Cause: Le acque ricche di calcio, evaporando per effetto della temperatura, provocano un progressivo accumulo di carbonati di calcio che si depositano sulle superfici di contatto.

Questa forma di alterazione è presente solamente lungo la parete più interna della bombardiera ipogea, la quale è molto umida sia per l'alto tasso di umidità dell'aria sia per delle infiltrazioni di acqua proveniente dal terreno (assorbita durante le precipitazioni) ma anche, nel caso peggiore, da un impianto di raccolta delle acque bianche che a causa di un guasto potrebbe lasciar scorrere liberamente parte del flusso all'esterno delle tubazioni. Le pareti e le volte della bombardiera risultano molto impregnate e addirittura il gocciolamento in alcuni casi ha già dato luogo a piccole stalattiti calcaree, probabilmente anche a causa di una mancata impermeabilizzazione dell'estradosso della volta. L'ipotesi del guasto dell'impianto non è verificabile, rimane comunque certa il fatto che si tratti di calcare poiché abbiamo prelevato un campione e lo abbiamo immerso in una soluzione anti-calcare (di quelle acquistabili al supermercato). Il campione nell'arco di poche ore si è completamente disciolto.

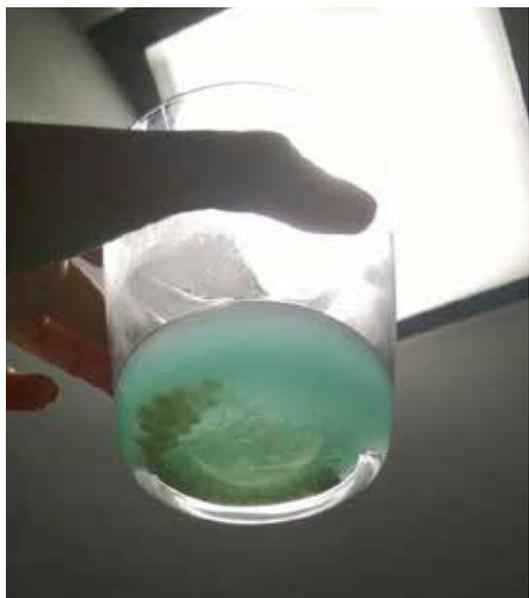
Esperimento:  
un campione prelevato dalla parete della bombardiera ipogea è stato messo in un bicchiere contenente anticalcare, sciogliendosi poco dopo.

Descrizione: deposito stratiforme, compatto e aderente al substrato, al substrato composto da sostanze inorganiche di origine calcarea.

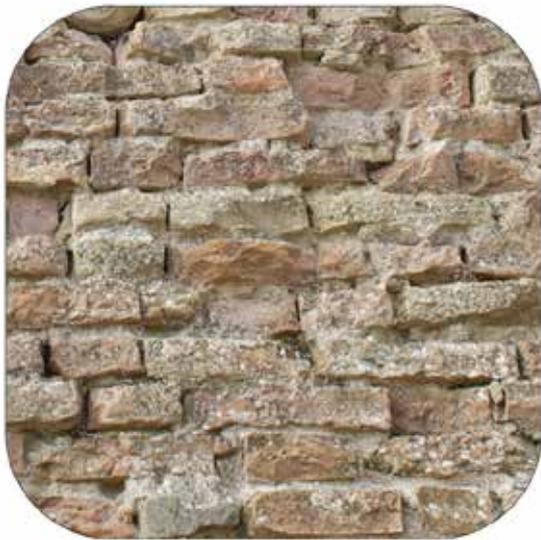
## Disgregazione

Distacco e perdita di parti del materiale causa qualità intrinseche, cicli di gelo e disgelo e escursione termica.

Descrizione: distacco e perdita di parti dei materiali sotto minime sollecitazioni meccaniche. È un fenomeno diffuso e si distingue dalla mancanza poiché interessa porzioni dei laterizi che per decoesione si staccano in successione.

Cause: cicli di gelo-disgelo, umidità capillare e area, fenomeni di subefflorescenza.

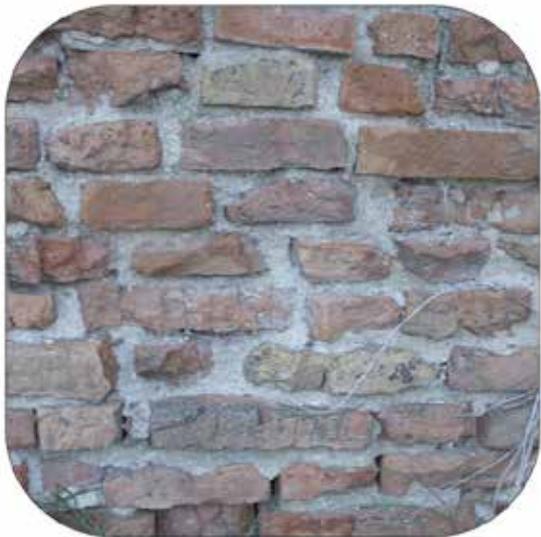
## Degrado antropico: giunti di malta cementizia

Ristilatura dei giunti con malta cementizia di presumibile fattura post-bellica.

descrizione: alterazione e/o di modificazione dello stato di conservazione e/o del contesto in cui esso è inserito quando questa azione è indotta dall'uso improprio. In questo caso ristilatura dei giunti di presumibile fattura post-bellica. La malta cementizia si presenta decoesa e fessurata, indice di problemi di origine intrinseca o di incompatibilità con i materiali originari.

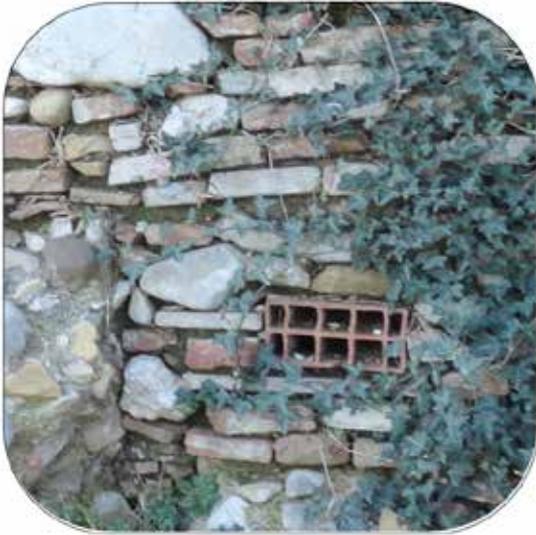
### Degrado antropico:elementi incongrui

Presenza di elementi incongrui nella muratura, senza apparente regola nel disegno.

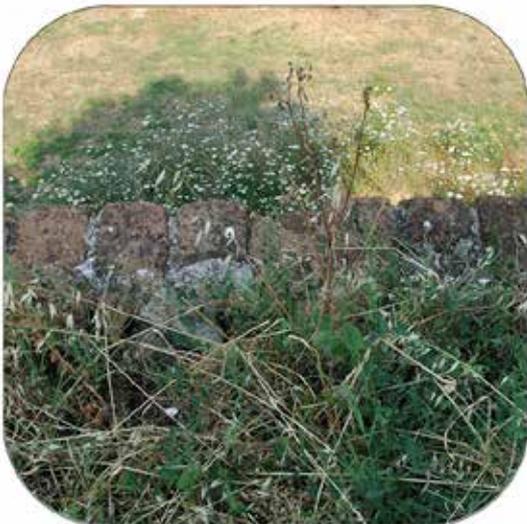
sommità dei paramenti non protetta o con manifesto fenomeno di caduta di materiale.

Descrizione: le creste in questione sono o creste non protette o creste ricoperte da terreno che, in mancanza di un adeguato contenimento, viene trasportato dalle acque meteoriche e il cui accumulo causa lentamente il crollo sistematico dei laterizi esposti e decoesi per erosione.

Questo problema è molto comune lungo il perimetro nord della cinta e in parte nella ghiacciaia e nelle carceri.

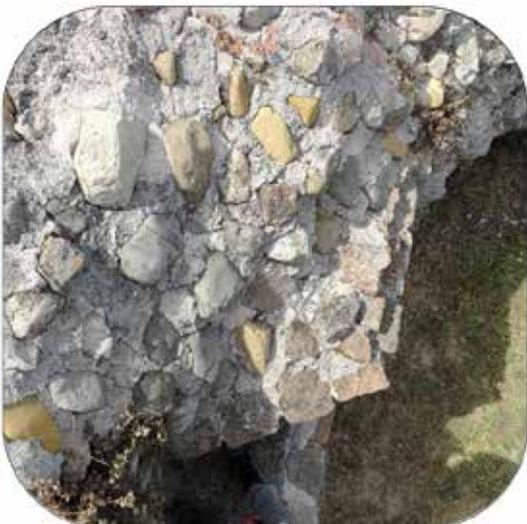
allettamento non uniforme di malta cementizia e inerti ceramici e lapidei di varia pezzatura.

Descrizione: la malta sembra essere stata posta in opera senza un apparente criterio e senza cura della cresta muraria sottostante; essa risulta in parte esposta e in parte ricoperta e sono frequenti i fenomeni di distacco e di fessurazione dovuta all'accostamento di materiali incongrui e non compatibili.

Questo problema è tipico del torrione est, che conserva le bombardiere quattrocentesche.

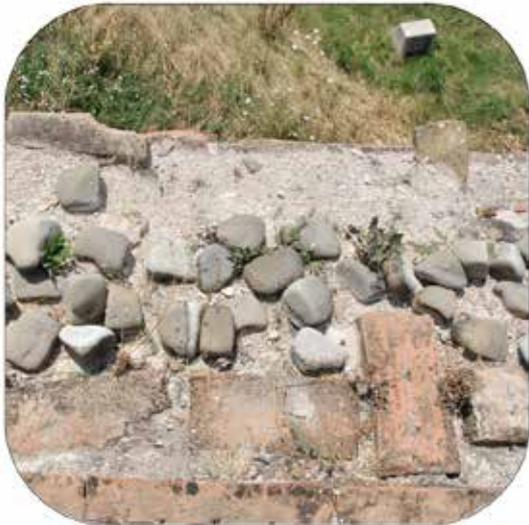
sommità dei paramenti protetta da bauletto parzialmente compiuto con ciottoli sciolti.

Descrizione: quest'ultimo appare più come un accenno di “copertina” piuttosto che una vera e propria: sembra consistere nella posa di laterizi ( quindi probabilmente di uno strato di sacrificio) e ghiaia, non compatti e ospitanti ciottoli sciolti di dubbia utilità.

È interessata tutta la cinta del prospetto sud, dal lato del palazzo.

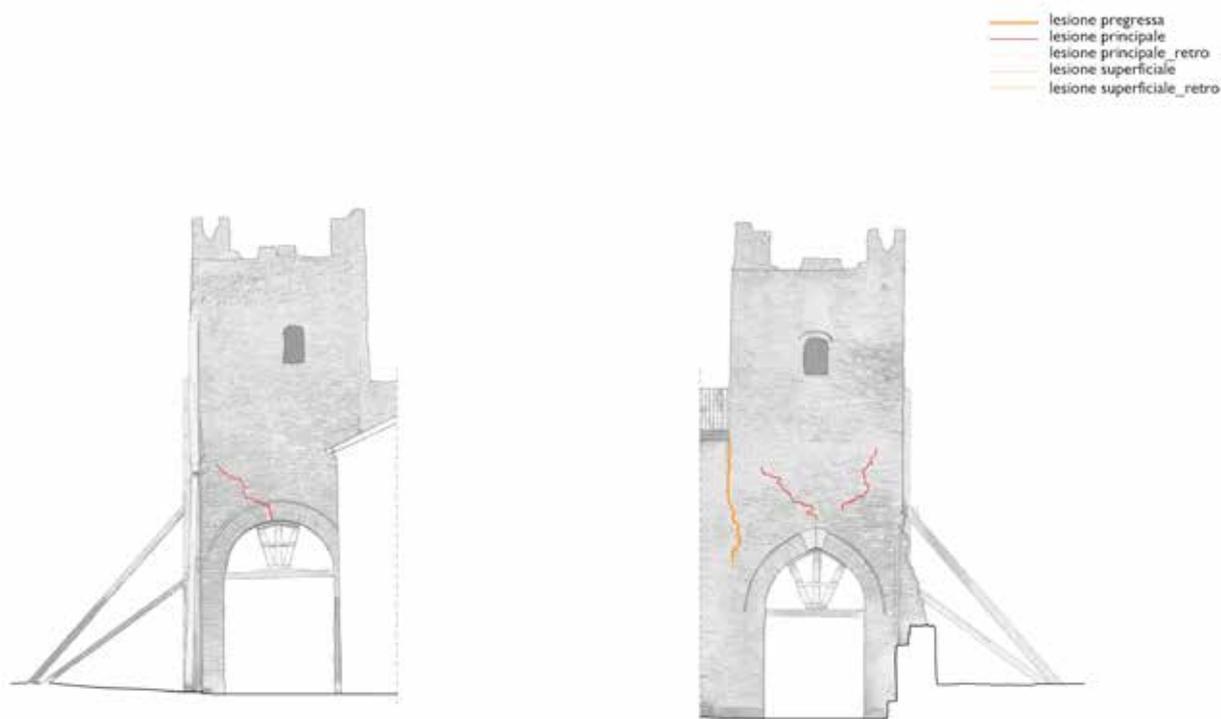
Fig. Quadro fessurativo torre

Le lesioni rilevabili sui prospetti della torre sono di due tipi: pregresse e principali passanti. Quella pregressa indica una lesione già risarcita indice di comportamento strutturale anormale verificatosi in passato.

La lesione è di andamento verticale, i cigli si allontanano procedendo dal basso verso l'alto ed è evidente che, essendo l'edificio attiguo postumo, non sia stato eseguito l'ammorsamento tra le due pareti. Questo ha reso il corpo torre costruttivamente svincolato dall'edificio attiguo a cui invece è compositivamente legato.

Le lesioni principali passanti sono in totale tre.

Le lesioni del prospetto sud hanno le medesime caratteristiche, ma a differenza di quella a nord non danno segni di rimaneggiamenti pregressi. Si ha quasi la certezza che si siano presentate in tempi piuttosto recenti, nell'arco di tempo tra Agosto 2015 e ottobre 2015.

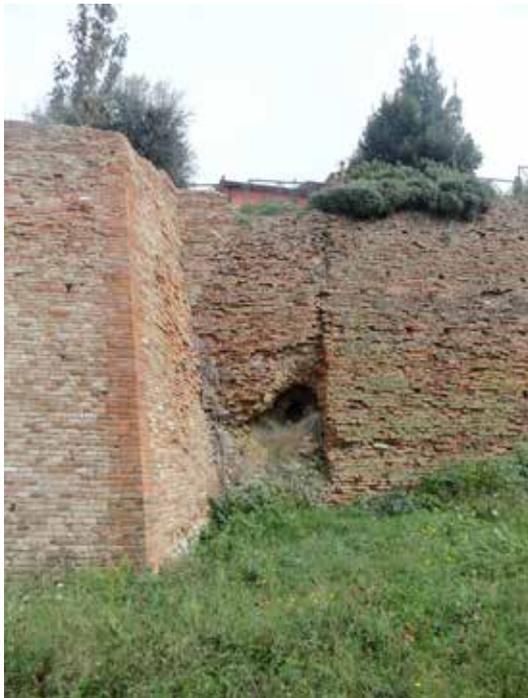
Un altro indizio che suggerisce il lento scivolamento di questa porzione di cinta è la lesione presente in prossimità dello scarico, nel prospetto ovest.

Fig. Canale di scarico Ovest

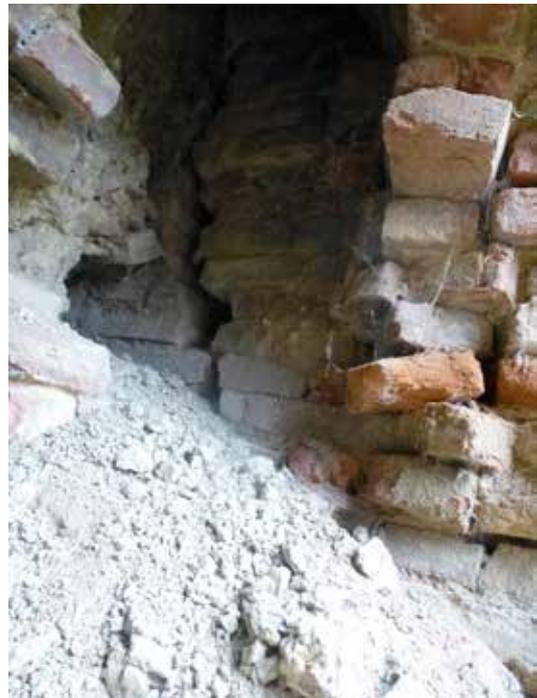
Bisogna tener presente che il torrione adiacente è stato restaurato nei lavori degli anni 2000<sup>7</sup>, per cui ad oggi questa porzione della cinta ci appare manomessa, il che non agevola l'analisi. Rimane tuttavia evidente l'enorme lesione che attraversa tutto il setto verticalmente.

Fig. Lesione del setto entrante
