ALMA MATER STUDIORUM - UNIVERSITA' DI BOLOGNA  
CAMPUS DI CESENA  
SCUOLA DI INGEGNERIA E ARCHITETTURA

UN CASTELLO ED IL SUO PAESAGGIO:  
conservazione e valorizzazione dei resti  
del castello di Coriano (RN)

Tesi in  
Laboratorio di Laurea  
Progetto, Storia e Restauro

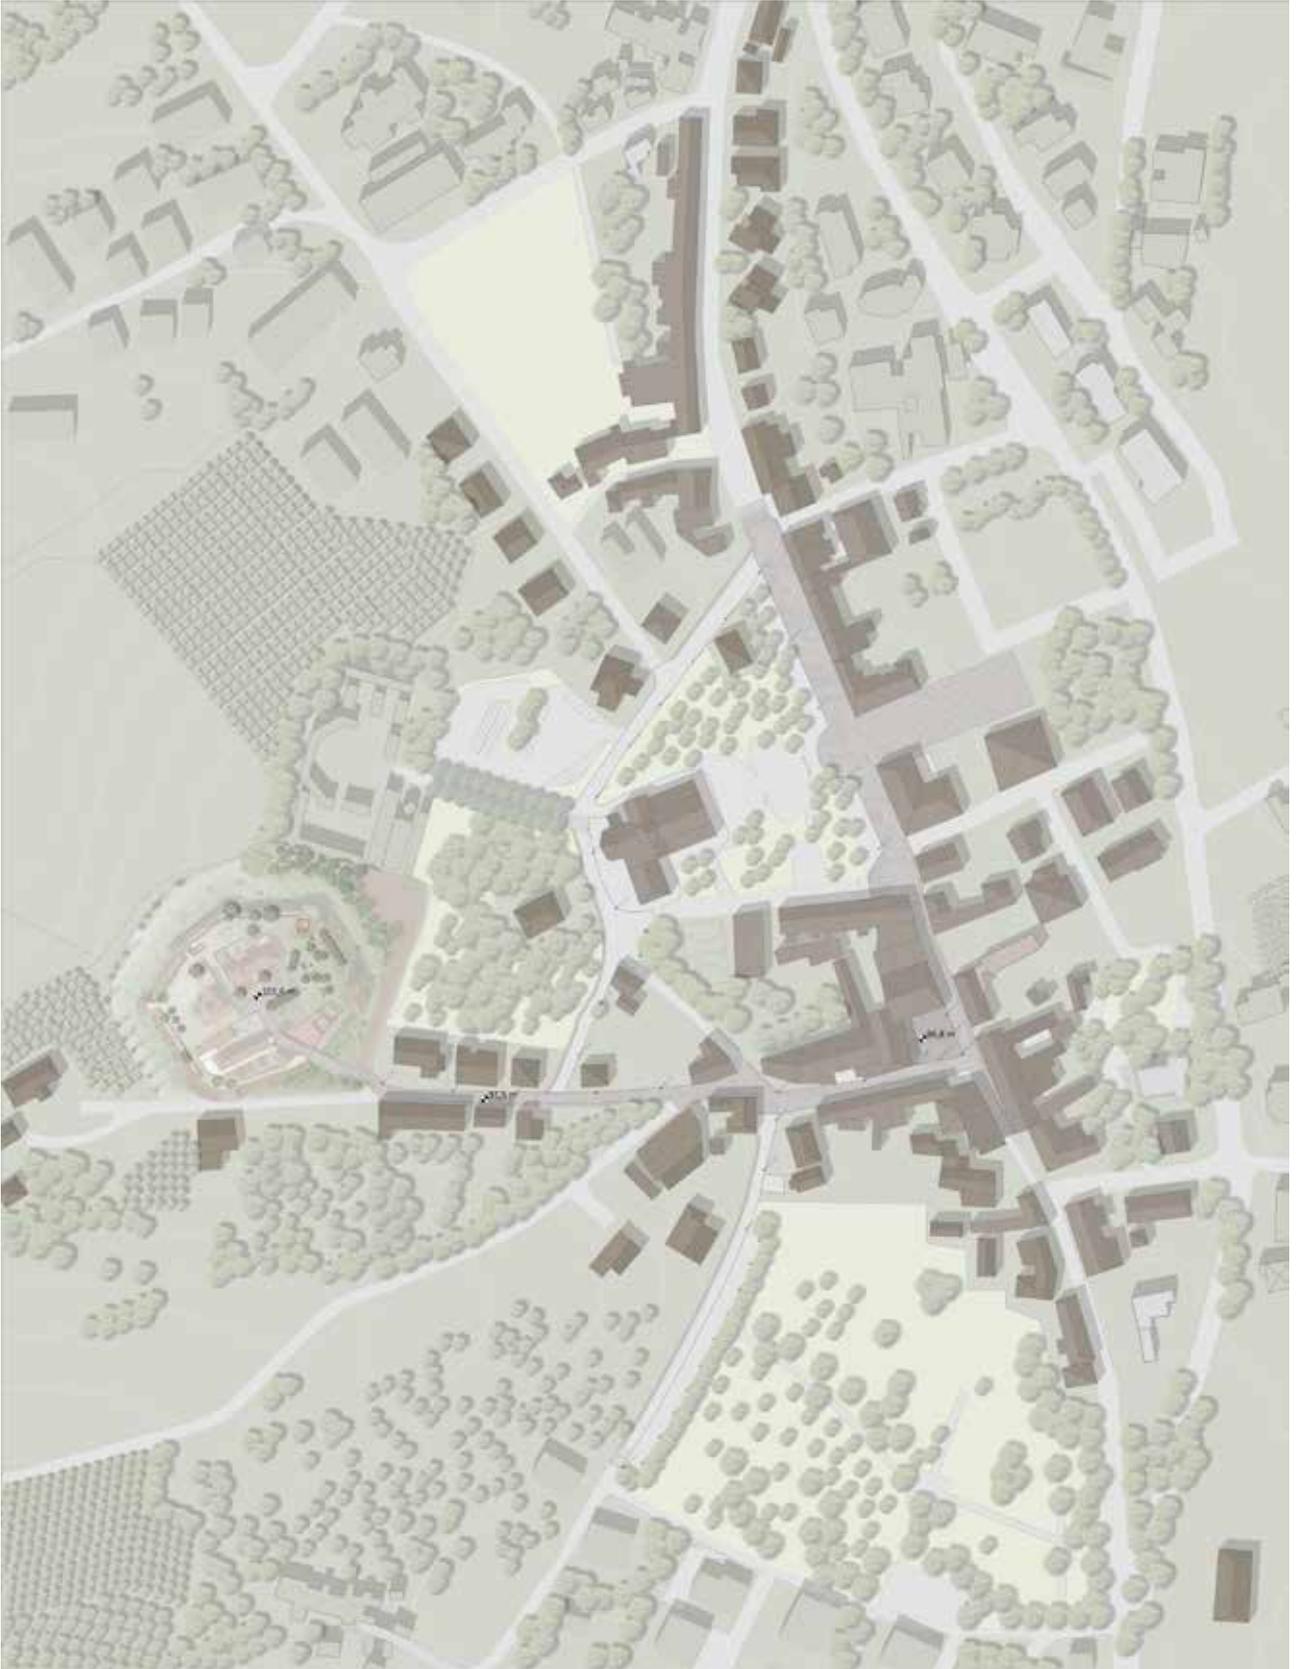
Planimetria dell'intervento urbano

A completamento del progetto di integrazione del castello al contesto, verranno posizionati lampioni lungo l'intero percorso ripavimentato che sottolineeranno ulteriormente il concetto di unificazione del tutto, accompagnando i visitatori e illuminando la strada storica fino al raggiungimento della meta.

Nel tentativo di prendere in considerazione anche altri modi di raggiungere Coriano per visitarne il castello, abbiamo ritenuto importante permettere di raggiungerlo in modo più semplice e diretto, anche dalla stazione degli autobus, posta esattamente tra la chiesa e il castello. In questo modo abbiamo introdotto un percorso all'interno di un'area verde collocata tra i due che permetterà di fare da filtro verde e connessione, velocizzando il raggiungimento del punto di interesse senza dover passare dalla strada storica carrabile.

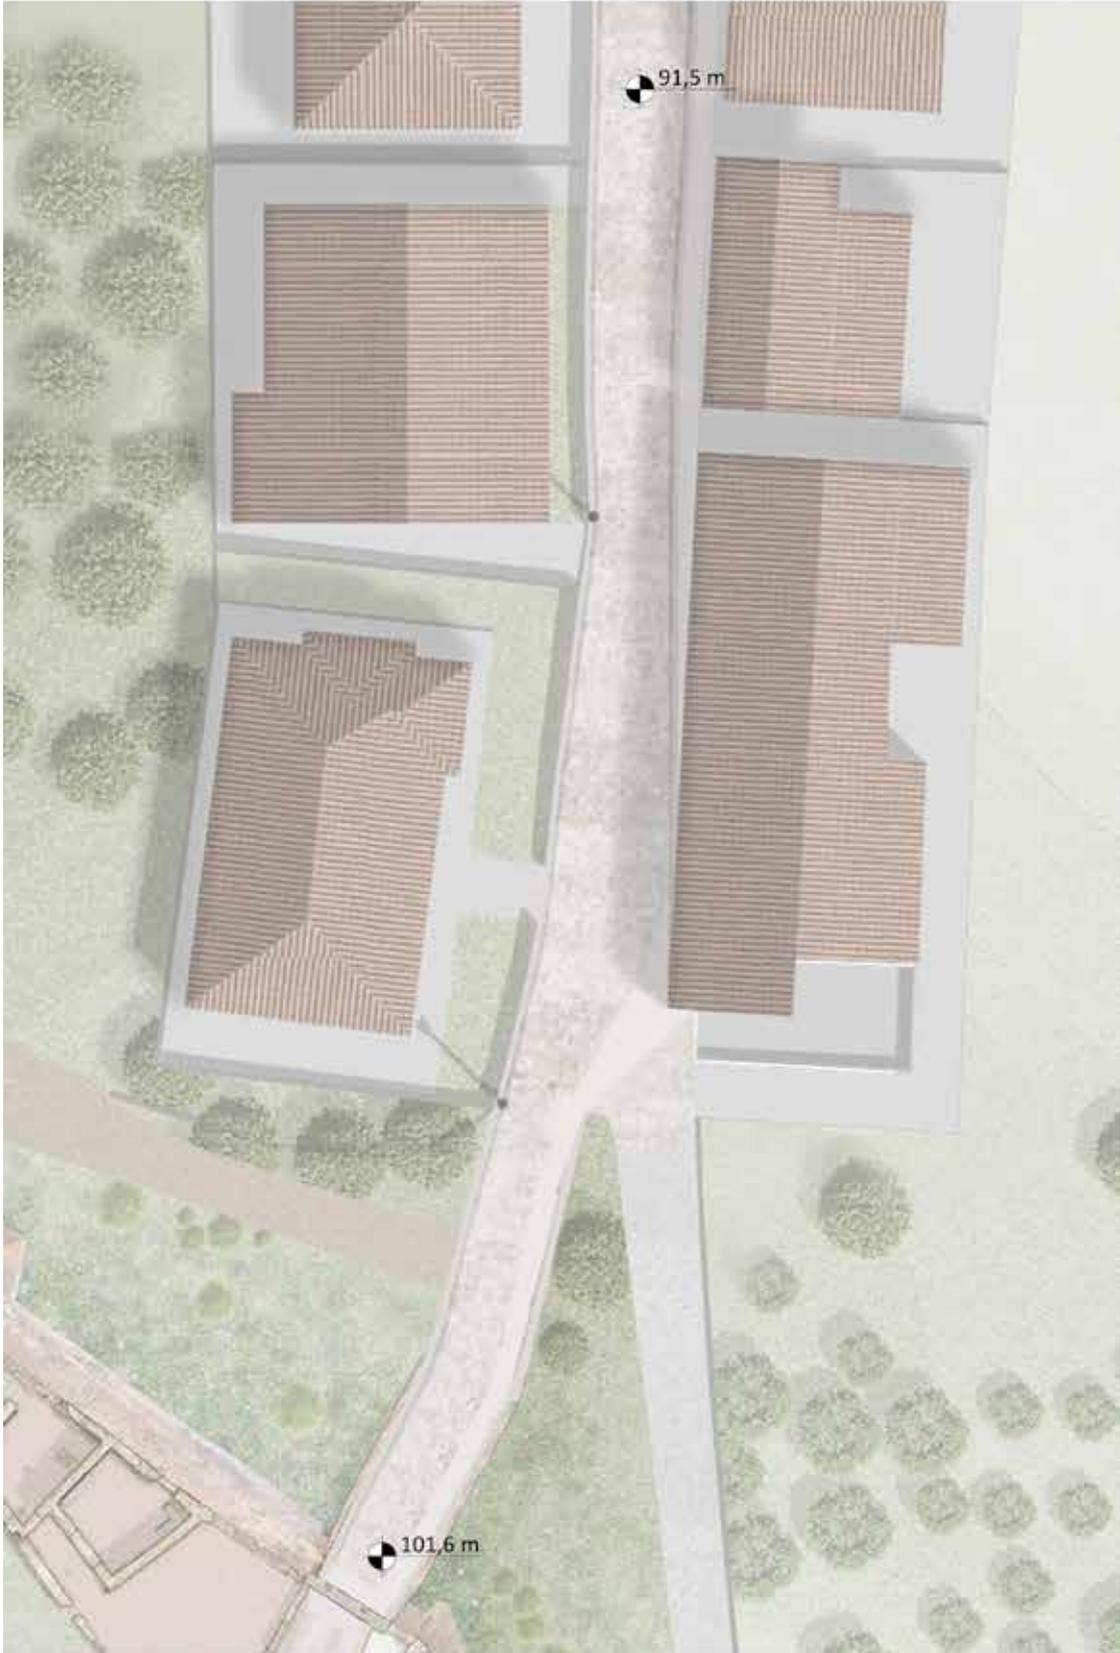
Sezione e pianta dell'intervento di ripavimentazione nell'area del castello

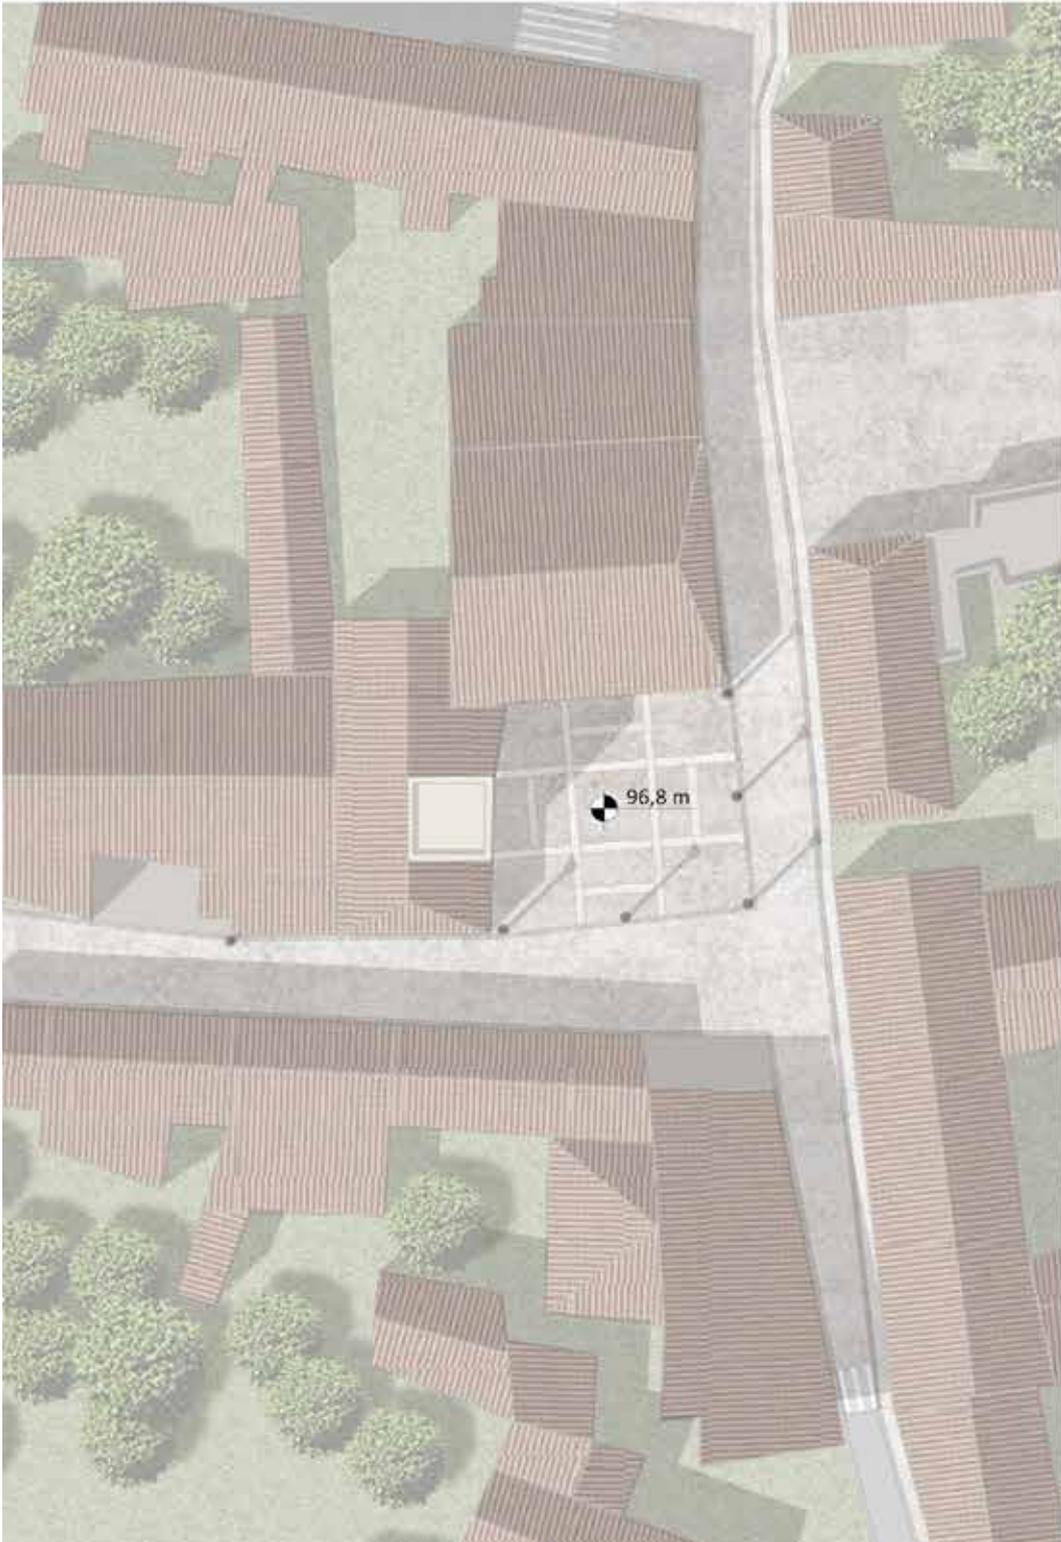
Sezione e pianta dell'intervento di ripavimentazione nell'area della piazza

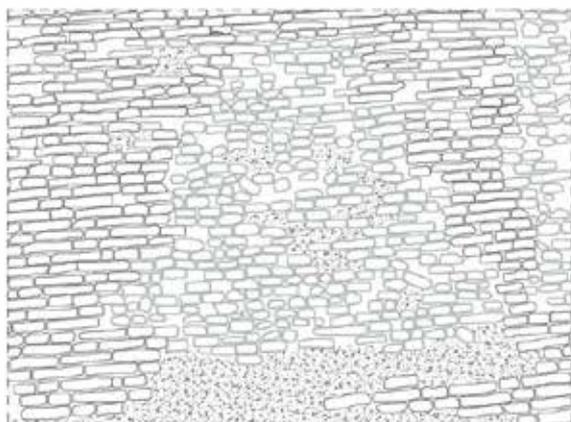
Questa porzione è interessata da ampie porzioni murarie, specialmente basamentali, con distaccamento e perdita dei materiali del paramento esterno. Questo fenomeno è dovuto ai carichi verticali del terreno che la muratura non riesce più ad affrontare. L'espulsione quindi indebolisce ulteriormente il paramento che vede un suo progressivo indebolimento. La rincocciatura consiste nel ristabilire la continuità della parete attraverso l'utilizzo di laterizi simili per forma e dimensione o laterizi di recupero provenienti da crolli, legati da malta di calce idraulica<sup>5</sup>.

Fig. Mancanza

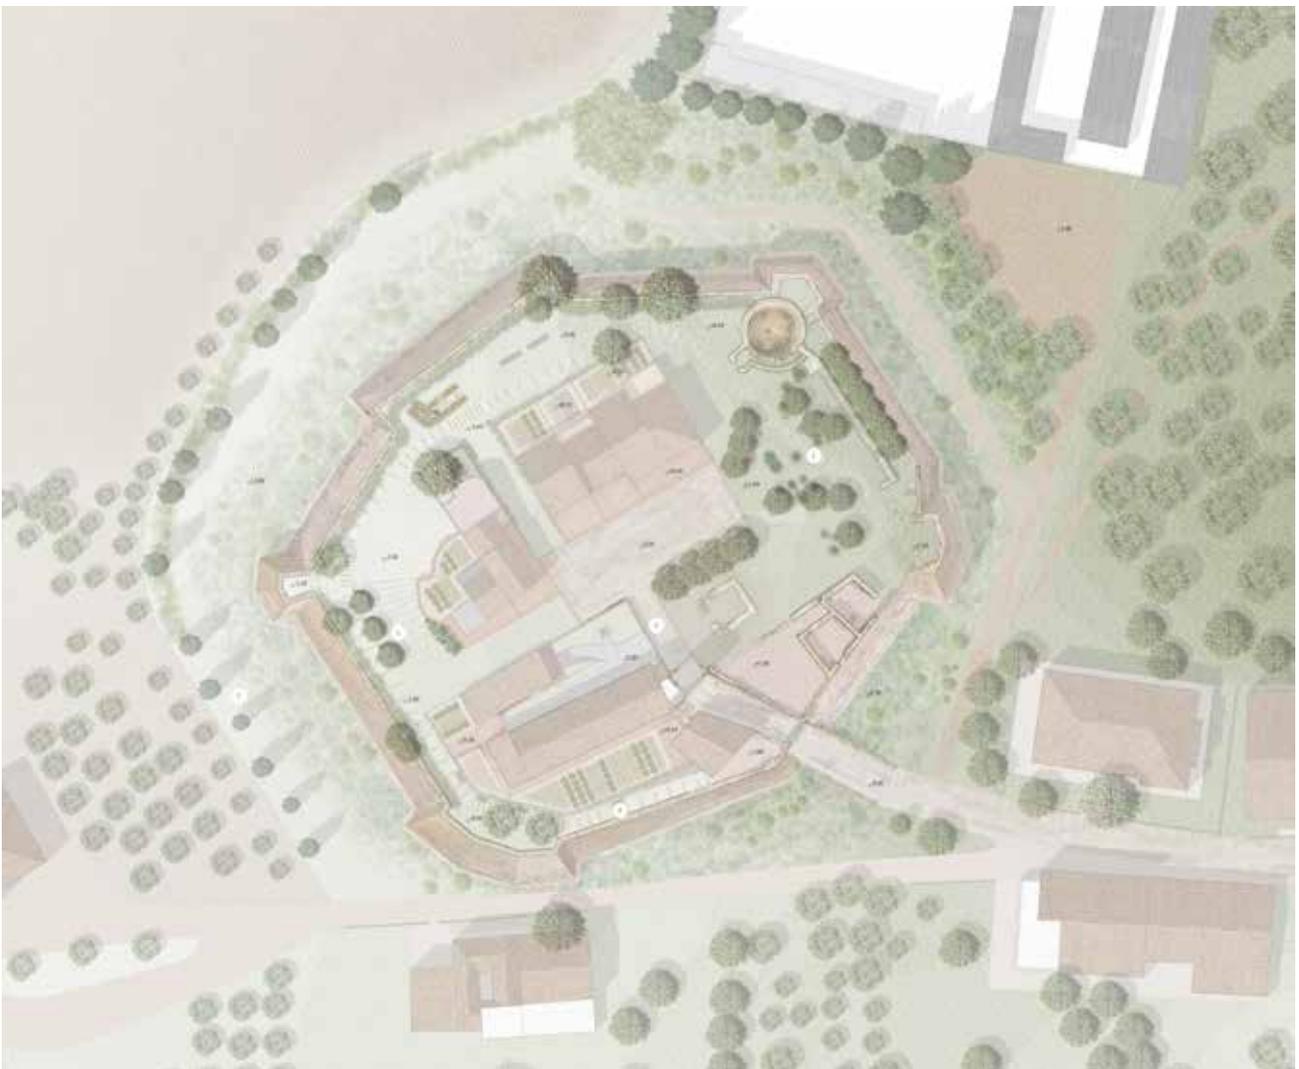
Fig. Planimetria di progetto

L'introduzione dei percorsi permette di condurre i visitatori nei punti che caratterizzano il manufatto, l'uso delle pavimentazioni e dei dislivelli permette di dare una gerarchia ai vari spazi e di caratterizzarli, mentre il carattere agricolo del territorio di Coriano è richiamato attraverso la messa a dimora, dove necessario, di piante da frutto dimenticate o comunque legate alle pratiche agricole.

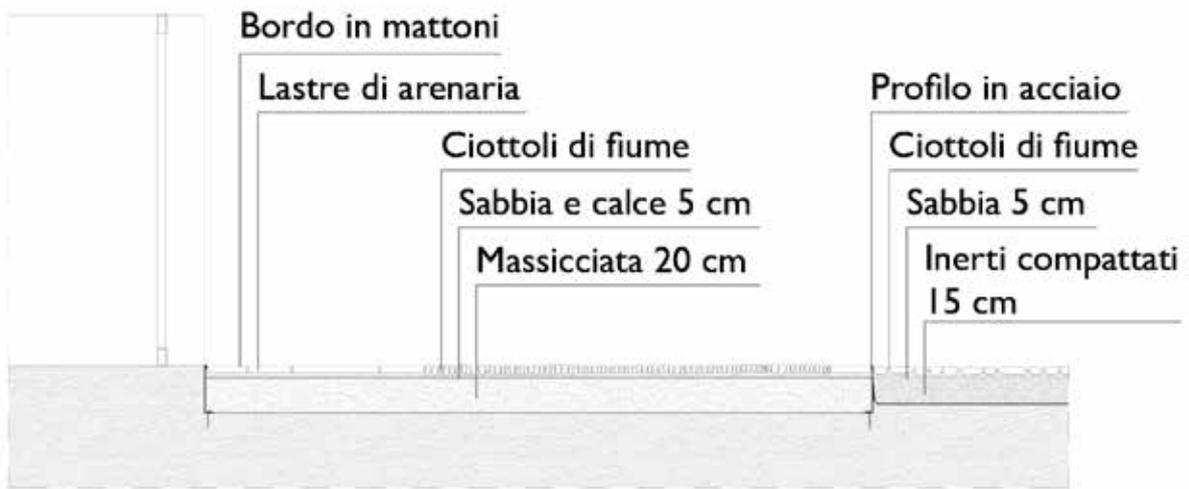
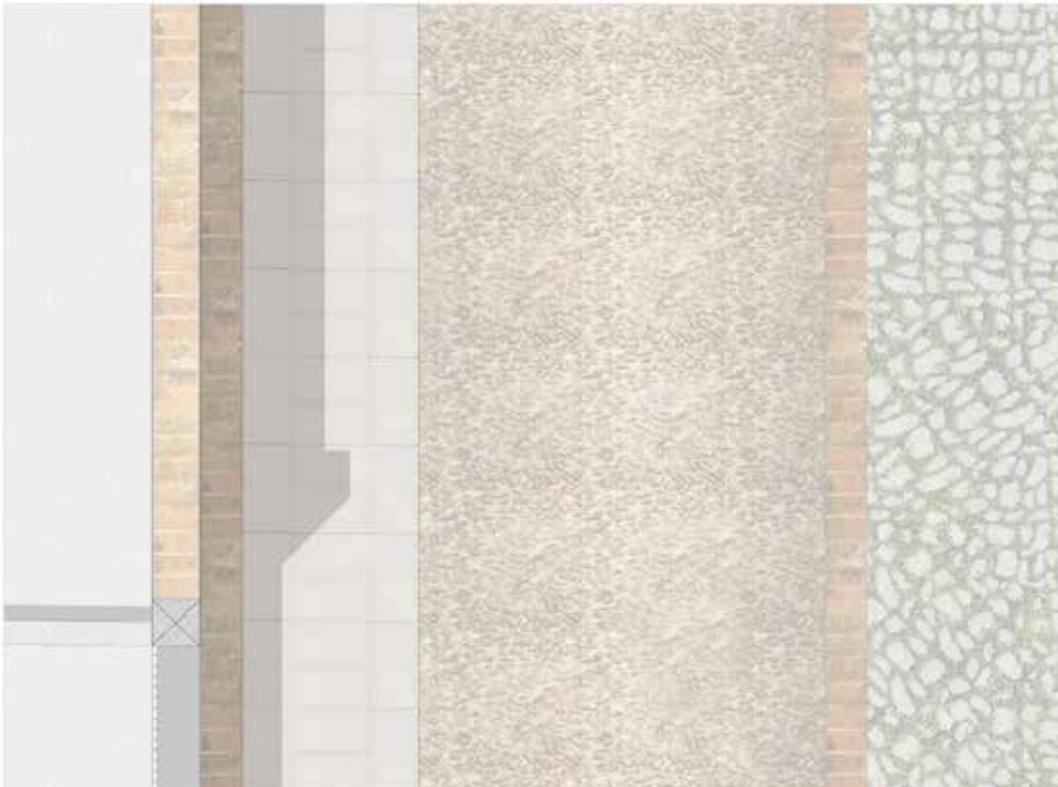
Fig. Dettaglio del selciato di ingresso

Il progetto mira a restituire al castello la sua natura di centro di aggregazione (soprattutto sociale), attraverso la realizzazione di una piazza che al tempo stesso dia un ordine agli edifici interni e possa essere utilizzata per degli eventi. La piazza rettangolare è definita nei lati lunghi da quattro aceri campestri (*Acer campestre*) e dalla parte opposta da due gradini che danno accesso alle abitazioni private, mentre sui lati corti da un salto di quota e una rampa che scende sul lato Ovest; è realizzata con lo stesso acciottolato dell'ingresso che è stato ripreso anche per la pavimentazione di via Malatesta, così da garantire una continuità materiale tra castello e centro abitato. Nell'ottica dell'accessibilità viene inserito anche un percorso in lastre di arenaria largo 100 cm che esternamente è in continuità con il percorso pedonale di via Malatesta.

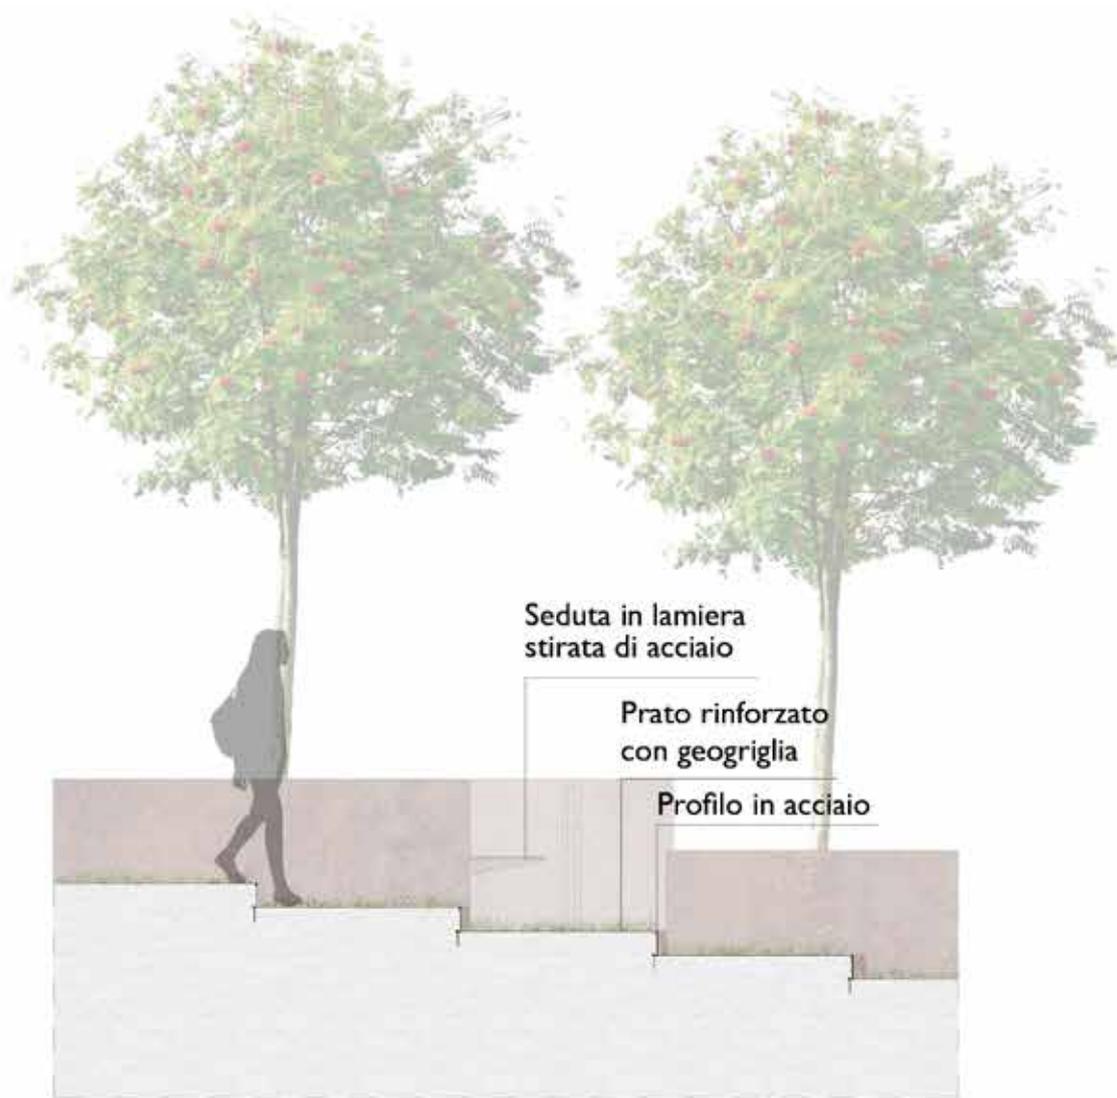
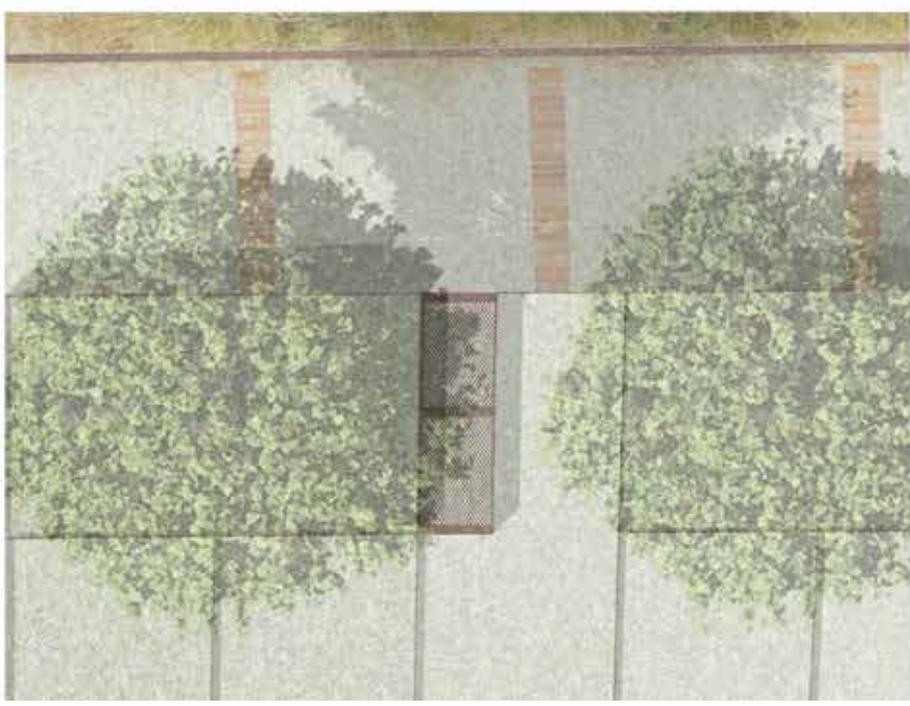
Fig. Dettaglio della gradonata

Nella parte Ovest del castello, dove è apprezzabile la migliore visuale sul paesaggio, viene realizzata una gradonata verde, separata dal percorso principale da tre grandi vasche in acciaio zincato verniciato in cui sono messi a dimora tre sorbi (*Sorbus domestica*) e in cui sono incorporate delle sedute. L'inizio della gradonata è annunciato da una fascia di ribes (*Ribes rubrum*) e uva spina (*Ribes uva-crispa*).

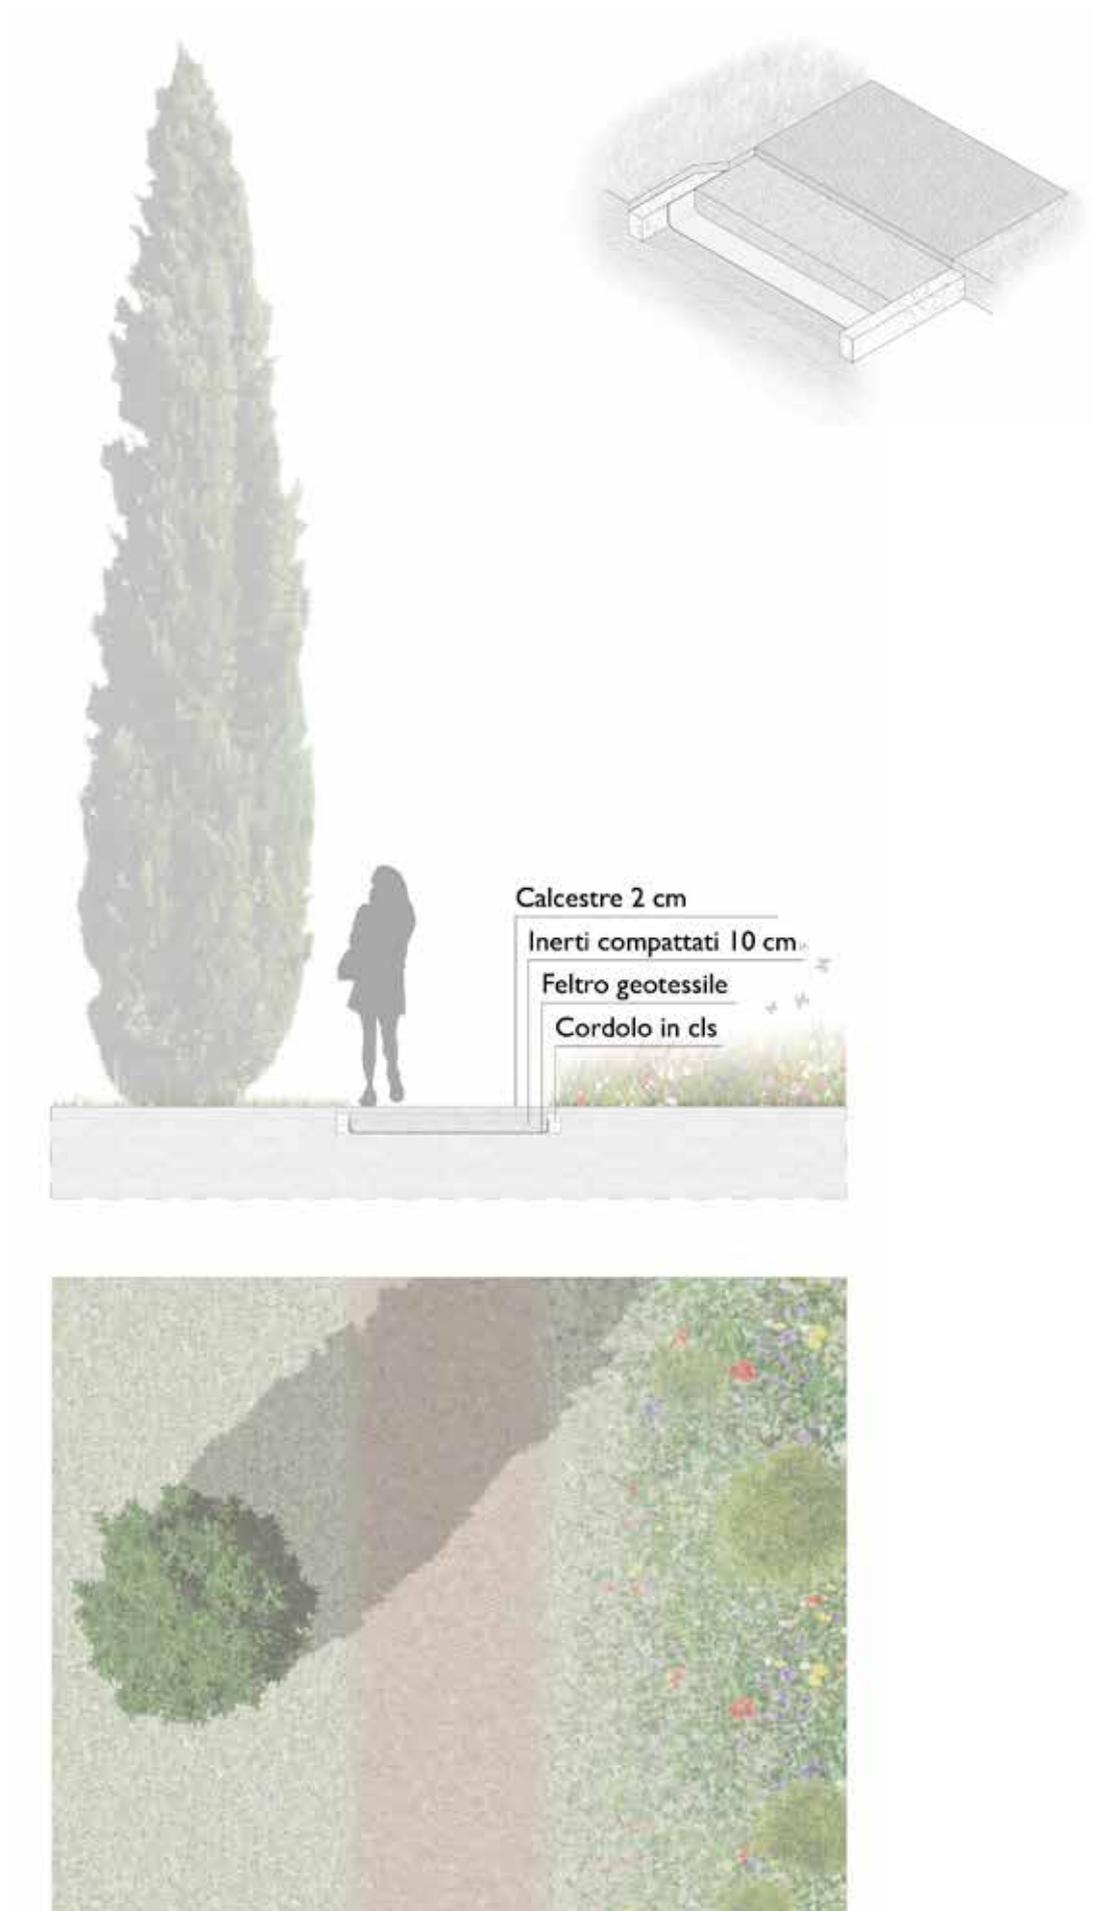
Fig. Dettaglio del percorso nel fossato

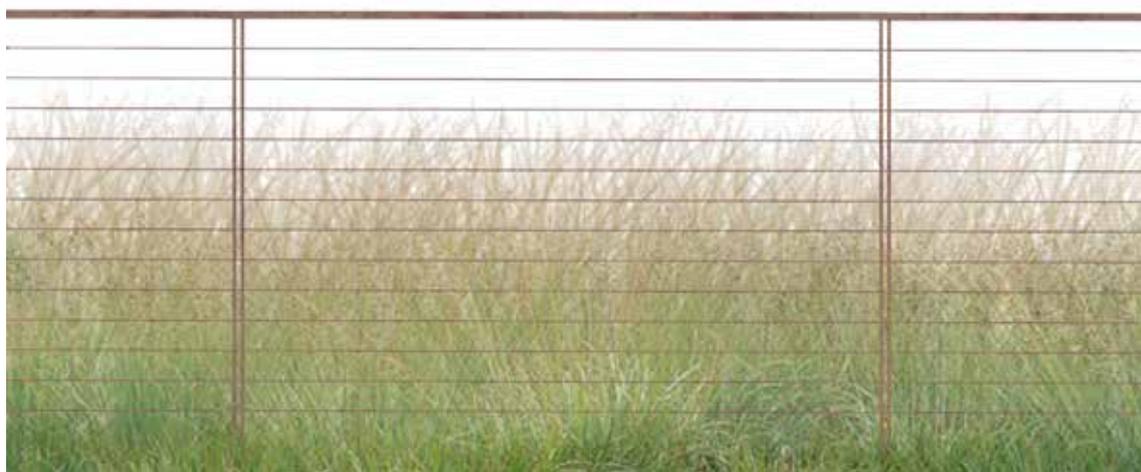
Fig. Il parapetto e la bordura di graminacee

Tutta la parte Nord della cinta è attualmente caratterizzata dalla totale assenza di parapetti. Per permettere la fruizione pubblica del castello risulta necessaria la loro integrazione, pertanto si è deciso di sostituire i parapetti modulari esistenti con un nuovo sistema di protezione sempre in acciaio zincato.

Lungo la porzione di cinta da Nord a Sud-Ovest il paramento murario ha un'altezza pari al livello del terreno interno, pertanto si è deciso di affiancare, esternamente al parapetto, una fascia di graminacee che prosegue idealmente il muro di cinta. Le specie utilizzate sono *Pennisetum alopecuroides* e *Molinia caerulea*.

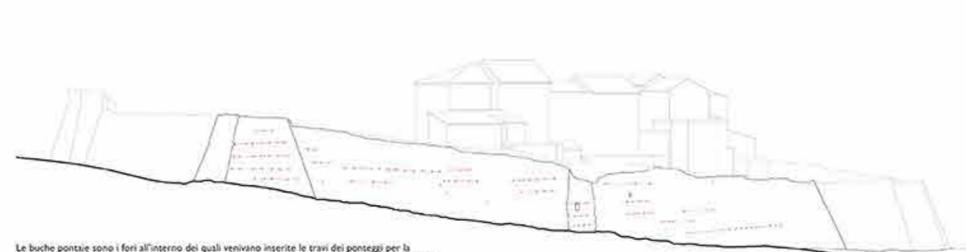
**ALLINEAMENTO DELLE BUCHE PONTARIE NEL PROSPETTO NORD**

Le buche pontarie sono i fori all'interno dei quali venivano inserite le travi dei ponteggi per la costruzione delle cortine. L'allineamento tra questi fori permette di stabilire quali sono le porzioni di muratura coeve. Nel caso del prospetto Nord si notano diversi allineamenti, questo assieme alla presenza di due giunti di attesa, conferma che la cinta è stata realizzata per porzioni successive.

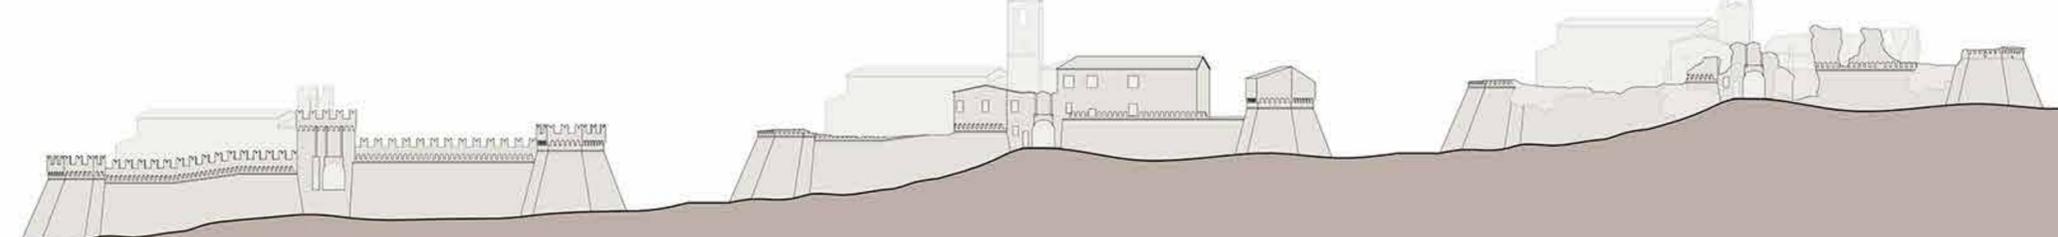
Ricostruzione della configurazione del prospetto Sud-Est in seguito ai bombardamenti della seconda guerra mondiale, basata su una cartolina dell'epoca.

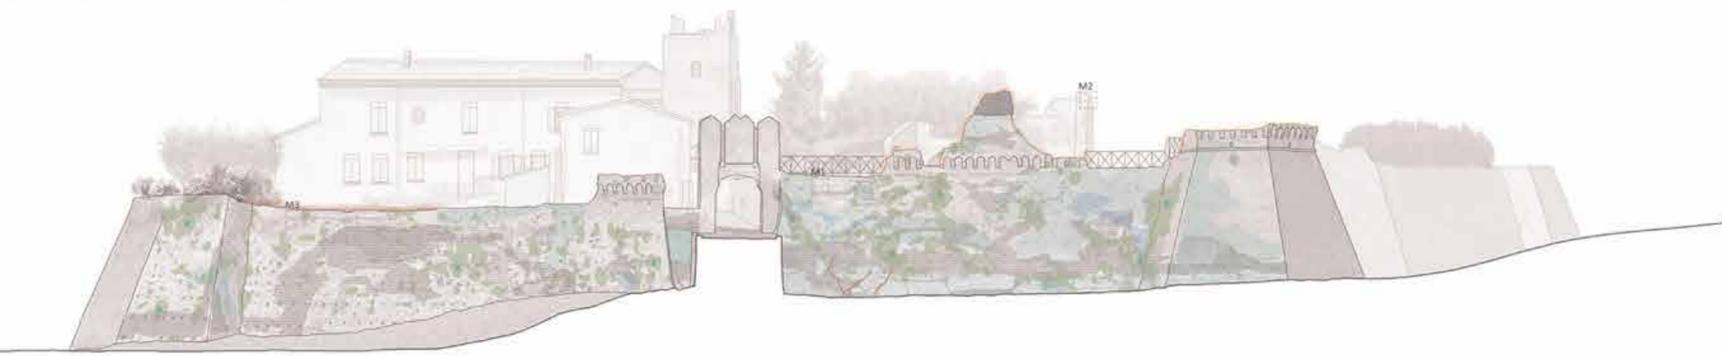
STATO DI CONSERVAZIONE: PROSPETTO SUD

- EROSIONE DEI GIUNTI DI MALTA**  
Stuccature e malte decise in fase di distacco, con evidente ammorbidimento e scarnitura del giunto di malta.
- LESIONE**  
Formazione di soluzioni di continuità nel materiale dovuta a dissesti di vario genere, indice di comportamenti statici anomali.

- MANCANZA**  
Cassa e perdita di parti del paramento murario, che esibisce la natura del nucleo a spesso presenta residui di materiale di disacco ai piedi del manufatto.

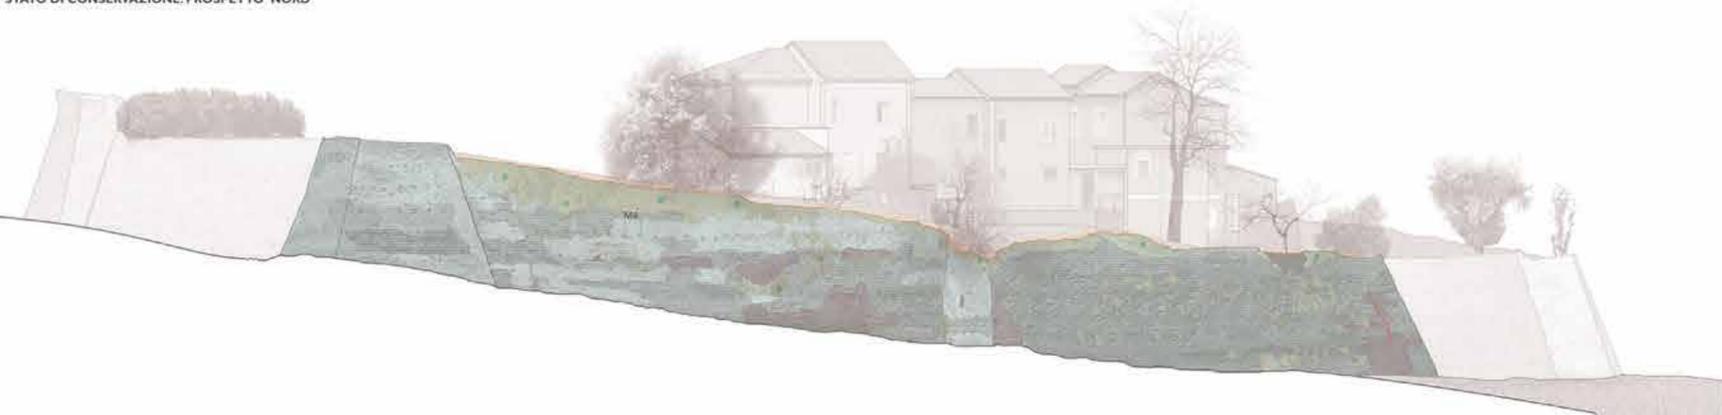
STATO DI CONSERVAZIONE: PROSPETTO NORD

- poco diffusa: o/o circoscritta.
- mediamente diffusa.
- molto diffusa.
- CRESTE MURARIE**
- Sommità dei paramenti non protetta e con manifesto fenomeno di caduta del materiale.
- Allettamento non uniforme di malta cementizia e inerti ceramici e lapidei di varia pezzatura.
- Sommità dei paramenti protetta da basetto parzialmente compiuto, con ciottoli sciolti.
- Sommità del paramento protetta da basetto in malta cementizia non idoneo che favorisce il ristagno delle acque meteoriche.

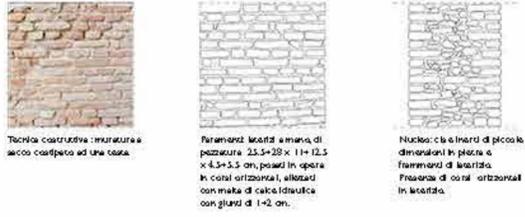
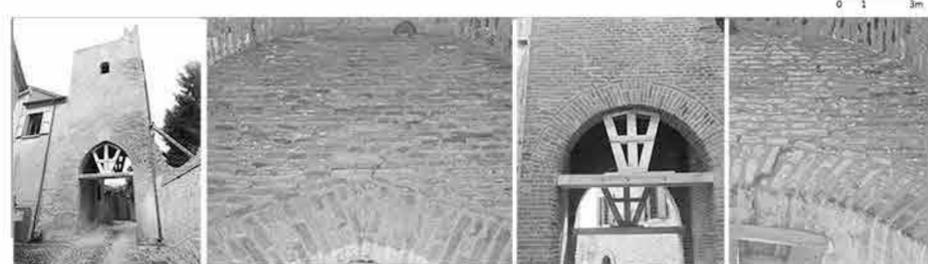
ANALISI DELLA QUALITÀ MURARIA

CONSISTENZA - campione della muratura della torre

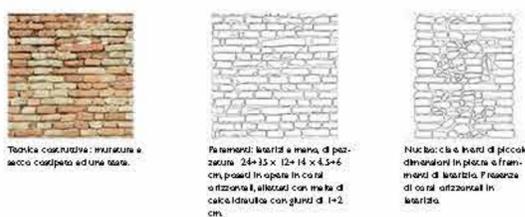
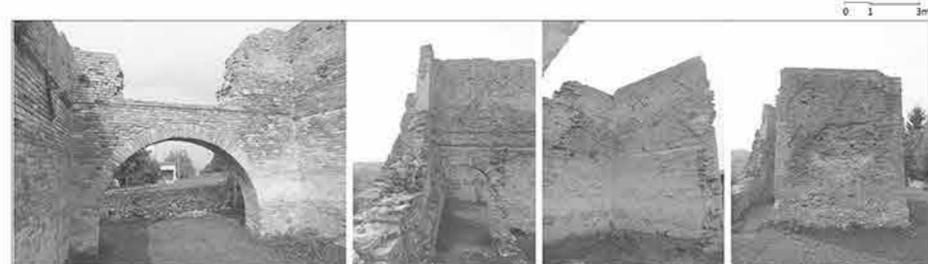
ANALISI DELLA QUALITÀ MURARIA

CONSISTENZA - campione della muratura della carceri

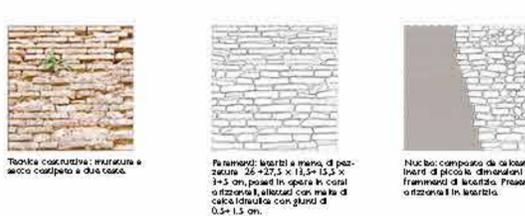
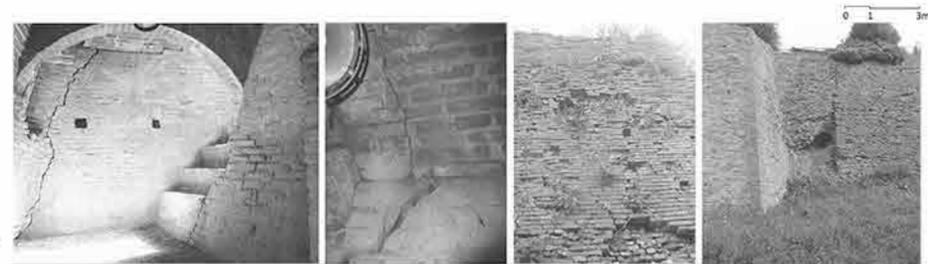
ANALISI DELLA QUALITÀ MURARIA

CONSISTENZA - campione di cinta relativa allo spalto.

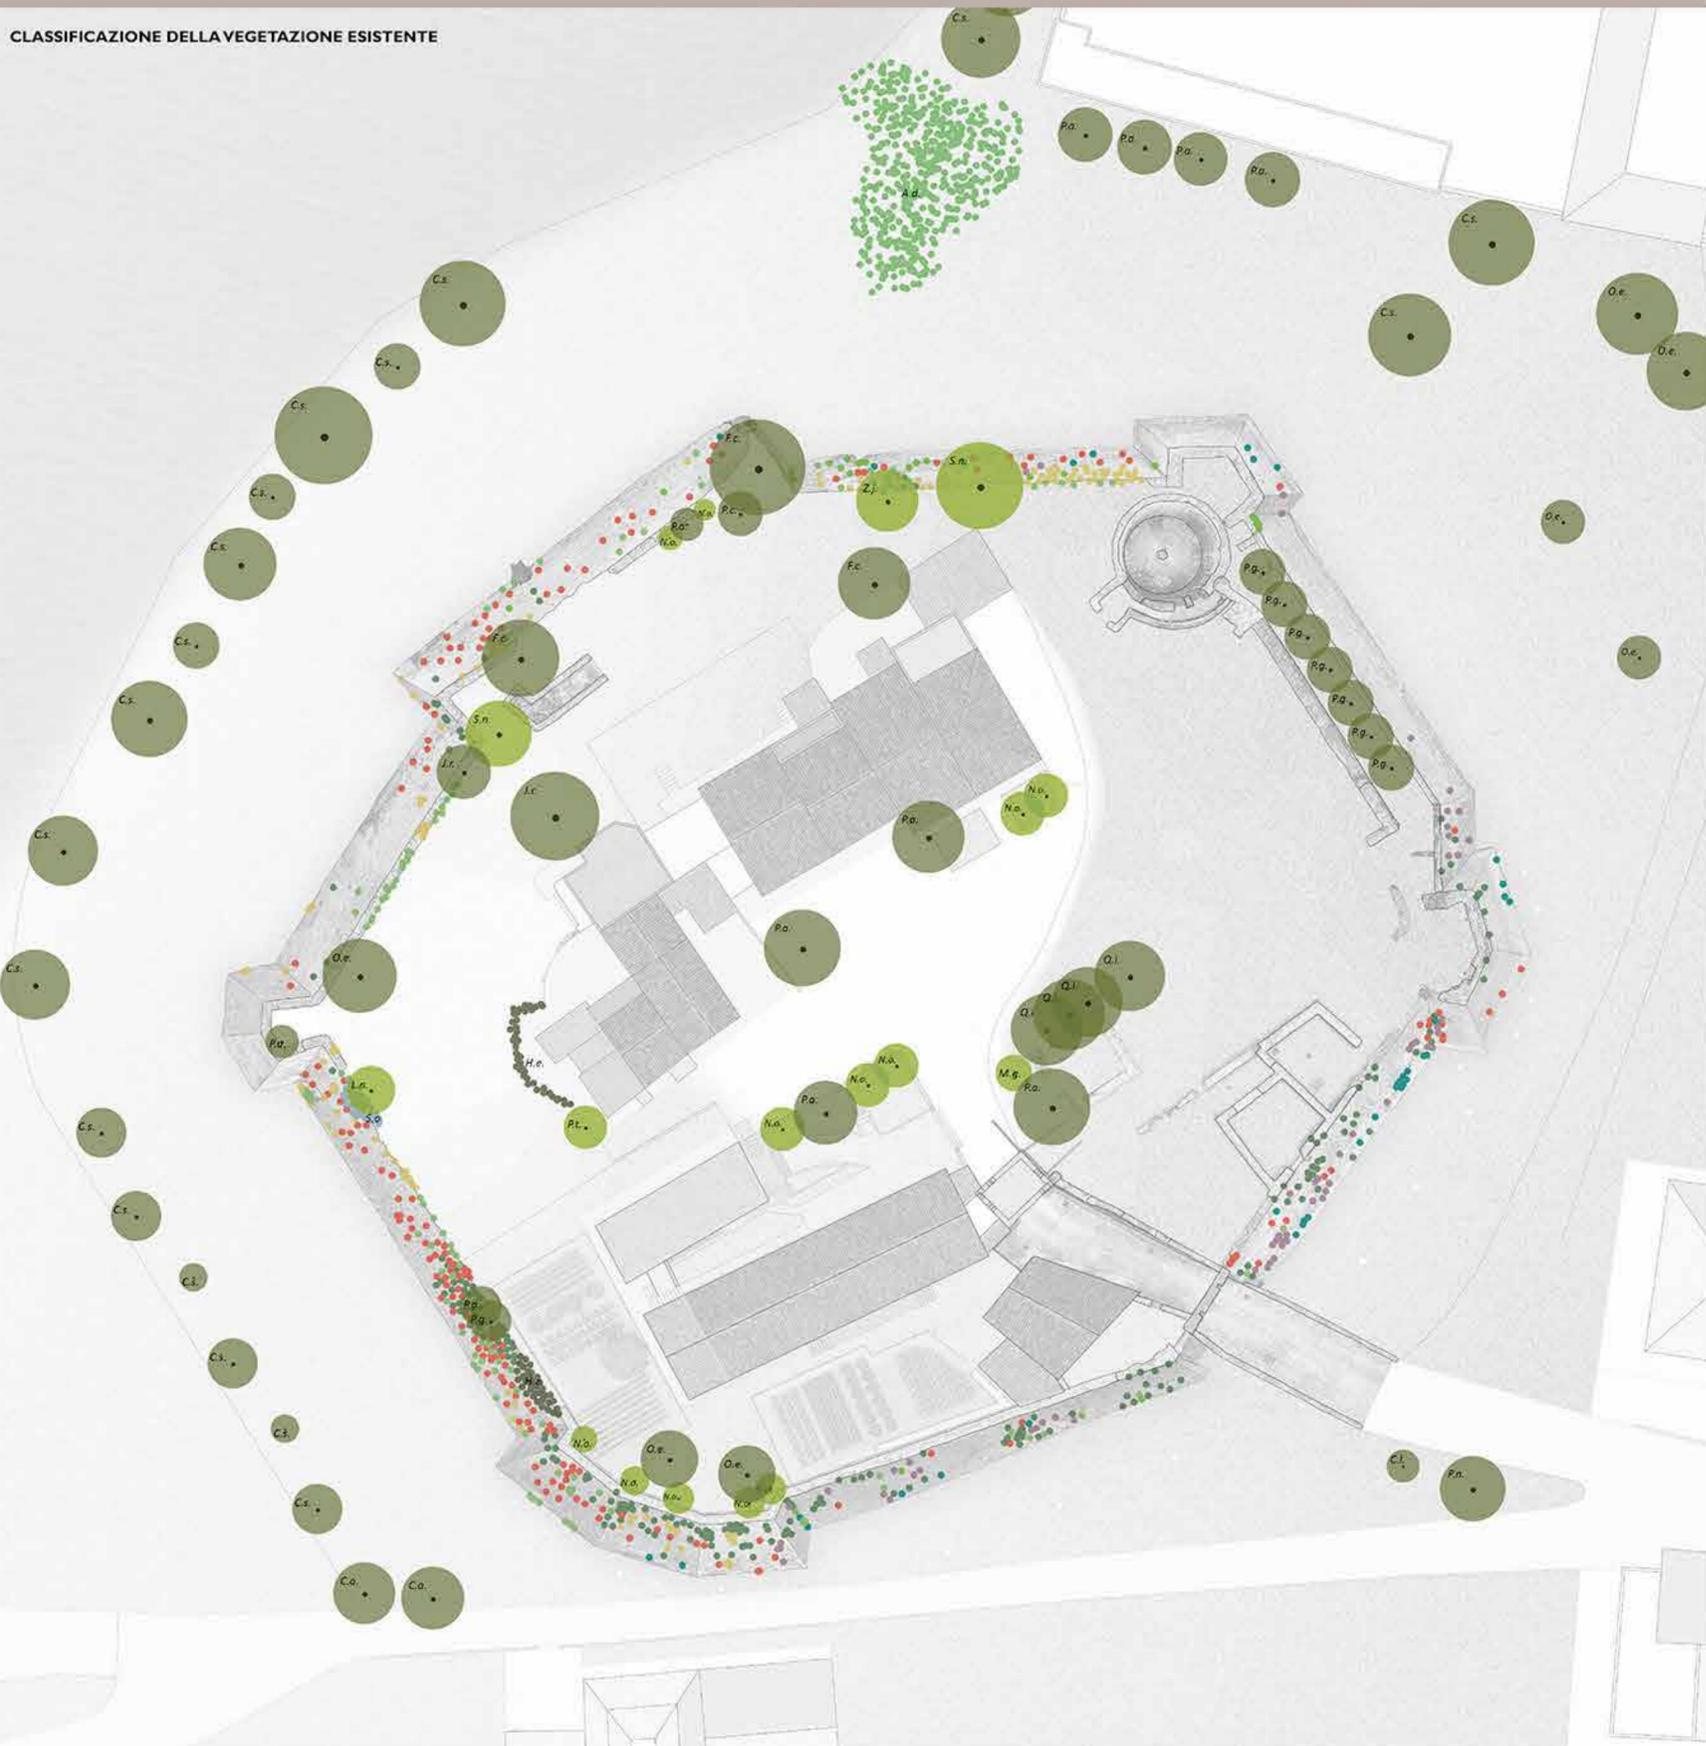
CLASSIFICAZIONE DELLA VEGETAZIONE ESISTENTE

VEGETAZIONE ARBOREA		
	<b>Cupressus sempervirens</b> (Cipresso comune) Famiglia: Cupressaceae Forma biologica: albero Indice di Pericolosità: 8 (6.0.2)	C.c. A+++ Ve.***
	<b>Cupressus arizonica</b> (Cipresso dell'Arizona) Famiglia: Cupressaceae Forma biologica: albero Indice di Pericolosità: 8 (6.0.2)	C.c. A+ Ve.**
	<b>Ficus carica</b> (Fico comune) Famiglia: Moraceae Forma biologica: albero Indice di Pericolosità: 10 (6.2.2)	F.c. A++ Ve.**
	<b>Juglans regia</b> (Noce comune) Famiglia: Juglandaceae Forma biologica: albero Indice di Pericolosità: 8 (6.0.2)	J.r. A+ Ve.**
	<b>Olea europaea</b> (Olio) Famiglia: Oleaceae Forma biologica: albero Indice di Pericolosità: 6 (6.0.0)	O.e. A+++ Ve.***
	<b>Picea abies</b> (Abete rosso) Famiglia: Pinaceae Forma biologica: albero Indice di Pericolosità: 7 (6.0.1)	P.a. A++ Ve.**
	<b>Populus nigra</b> (Pioppo nero) Famiglia: Salicaceae Forma biologica: albero Indice di Pericolosità: 10 (6.2.2)	P.n. A+ Ve.**

<b>Prunus avium</b> (Ciliegio selvatico) Famiglia: Rosaceae Forma biologica: albero Indice di Pericolosità: 10 (6.2.2)	P.a.2 A+ Ve.**
	<b>Pyrus communis</b> (Pera comune) Famiglia: Rosaceae Forma biologica: albero Indice di Pericolosità: 6 (6.0.2)	P.c. A+ Ve.**
	<b>Junonia granatum</b> (Melograno) Famiglia: Lythraceae Forma biologica: albero Indice di Pericolosità: 8 (6.2.0)	P.g. A++ Ve.**
	<b>Quercus ilex</b> (Leccio) Famiglia: Fagaceae Forma biologica: albero Indice di Pericolosità: 10 (6.2.2)	Q.i. A+ Ve.**
VEGETAZIONE ARBUSTIVA		
	<b>Hedera helix</b> (Edera) Famiglia: Araliaceae Forma biologica: pianta lianosa Indice di Pericolosità: 5 (5.0.0)	H.h. A+ Ve.**
	<b>Laurus nobilis</b> (Alloro) Famiglia: Lauraceae Forma biologica: pianta arbustiva Indice di Pericolosità: 4 (4.0.2)	L.n. A+ Ve.**
	<b>Mespilus germanica</b> (Nespola comune) Famiglia: Rosaceae Forma biologica: pianta arbustiva Indice di Pericolosità: 4 (4.0.0)	M.g. A+ Ve.**

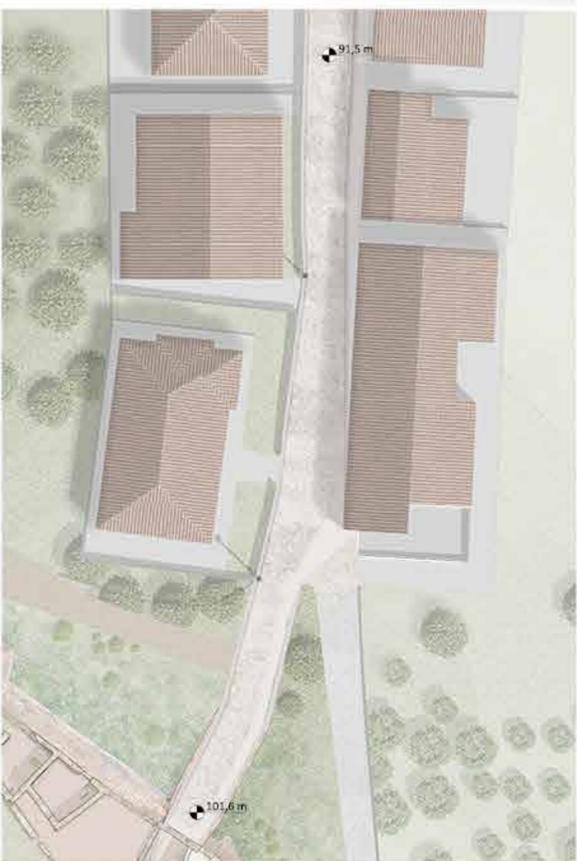
SEZIONI  
Pavimentazione della strada del castello A-A'

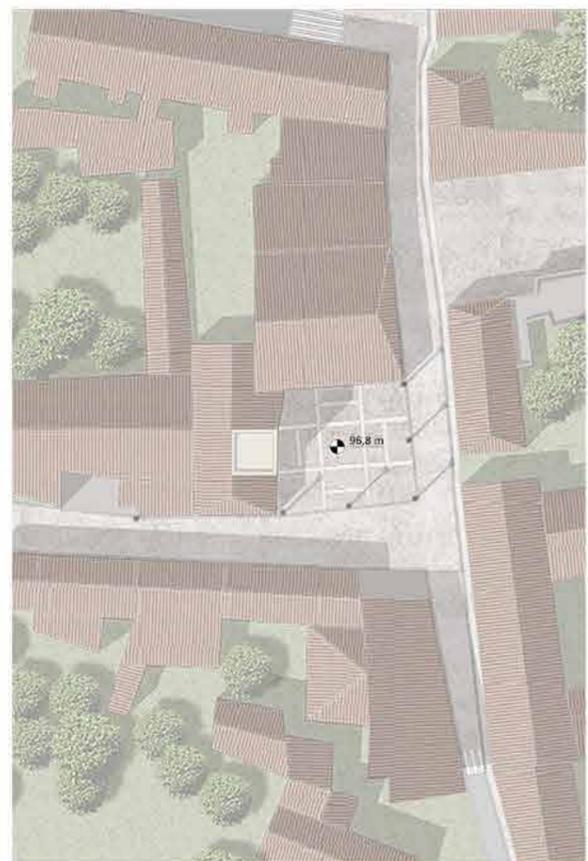
Pavimentazione della piazza B-B'
