ALMA MATER STUDIORUM - UNIVERSITA' DI BOLOGNA  
CAMPUS DI CESENA  
SCUOLA DI INGEGNERIA E ARCHITETTURA

UN CASTELLO ED IL SUO PAESAGGIO:  
conservazione e valorizzazione dei resti  
del castello di Coriano (RN)

Tesi in  
Laboratorio di Laurea  
Progetto, Storia e Restauro

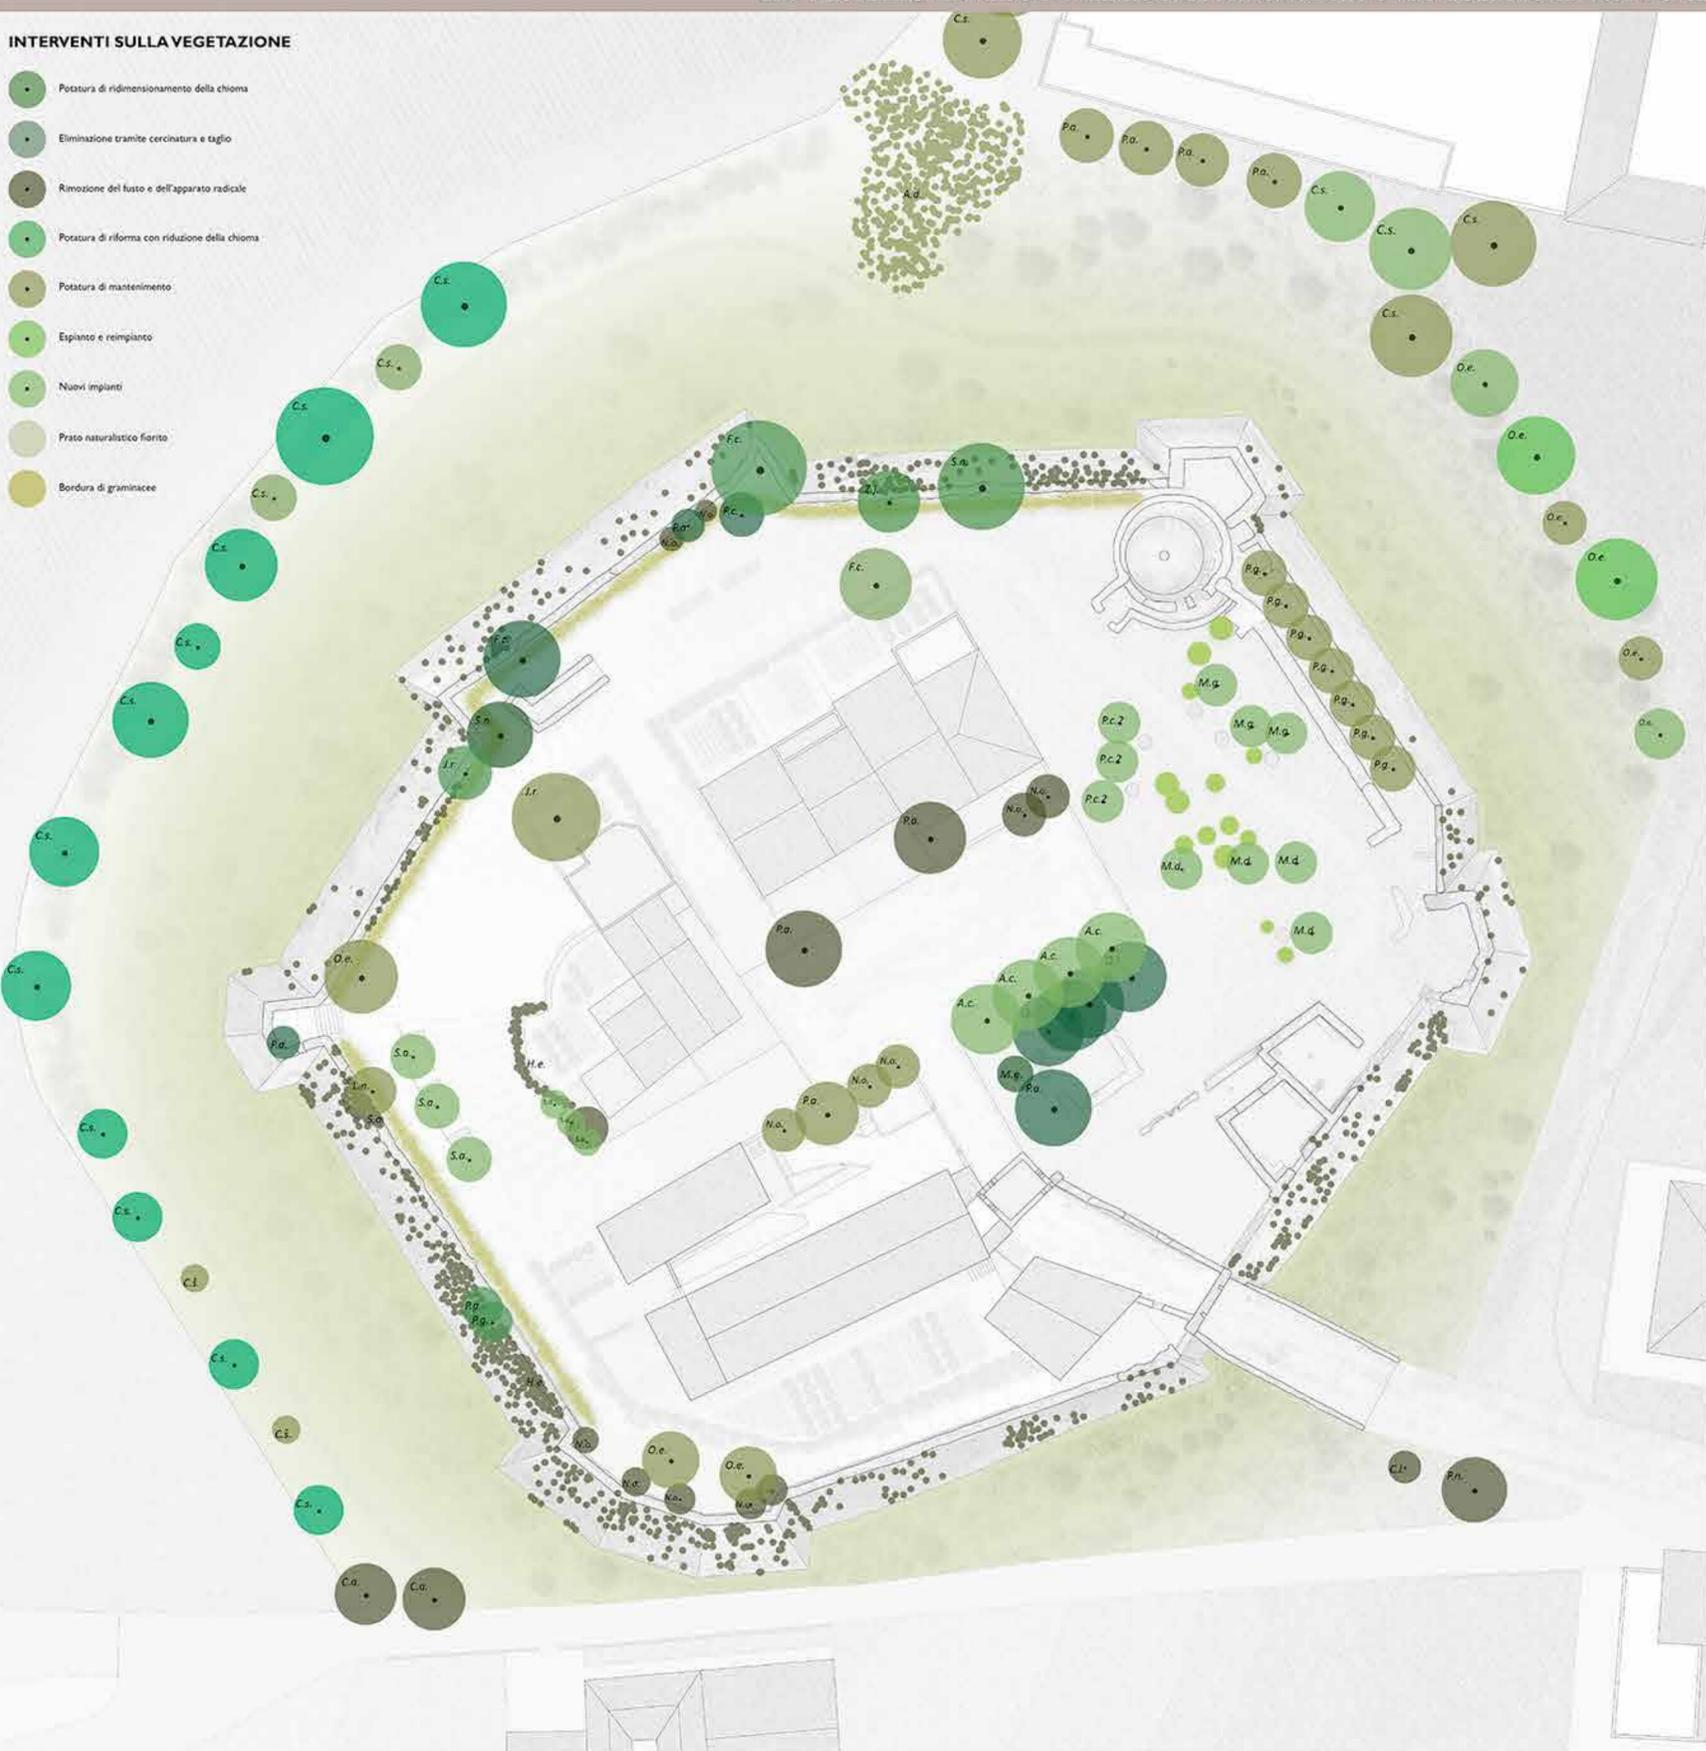
INTERVENTI SULLA VEGETAZIONE

- Potatura di ridimensionamento della chioma
- Eliminazione tramite cercinatura e taglio
- Rimozione del fusto e dell'apparato radicale
- Potatura di riforma con riduzione della chioma
- Potatura di mantenimento
- Espianto e reimpianto
- Nuovi impianti
- Prato naturalistico fiorito
- Bordura di graminacee

**Potatura di ridimensionamento della chioma (Sambucus nigra)**  
 In questo caso la potatura di contenimento e riequilibrio della chioma viene effettuata al fine di ridurre le oscillazioni della pianta che potrebbero provocare danni alla muratura. Quando possibile si preferisce una potatura con taglio di ritorno che permette di distribuire uniformemente l'attività vegetativa su tutta la pianta.

**Potatura di ridimensionamento della chioma (Ficus carica)**  
 In questo caso il fico cresce al di sopra di una bombardiera interrata e a ridosso del muro di cinta, pertanto risulterebbe difficile la sua rimozione. Si effettua quindi un'operazione di diradamento che permette di contenere la chioma riducendone le oscillazioni e fornisce un miglior equilibrio tra chioma e radici.

**Eliminazione tramite cercinatura e taglio (Quercus ilex)**  
 La pianta cresce di fianco ai resti di un edificio antico e le radici potrebbero entrare in contatto con la muratura interrata. Onde evitare la crescita di polloni di cespugli, si effettua la cercinatura, ovvero la rimozione di un anello di corteccia fino al cambio al fine di provocare la perdita di vigore della pianta. Si procede infine al taglio del fusto al colletto.

Si prevede questo intervento per tutti gli esemplari che presentano un alto grado di invasività, localizzati in prossimità delle strutture murarie e le cui radici, espandendosi, potrebbero causare danni alla muratura. Il semplice taglio del fusto in questi casi non è sufficiente in quanto la pianta è portata a ricacciare polloni sia dalla ceppaia sia dall'apparato radicale. Per evitare il ricaccio di polloni di ceppaia si procede preventivamente alla cercinatura, un'operazione che prevede l'asportazione di un anello di corteccia fino al cambio e che provoca la perdita di vigore della pianta. Si effettua successivamente il taglio del fusto al colletto, senza rimuovere le radici.
