ALMA MATER STUDIORUM – UNIVERSITA' DI BOLOGNA

CORSO DI LAUREA MAGISTRALE A CICLO UNICO IN ARCHITETTURA

UNO SGUARDO SULL'ANTICO

Progetto di conservazione programmata e valorizzazione della villa
romana di Russi e del parco annesso

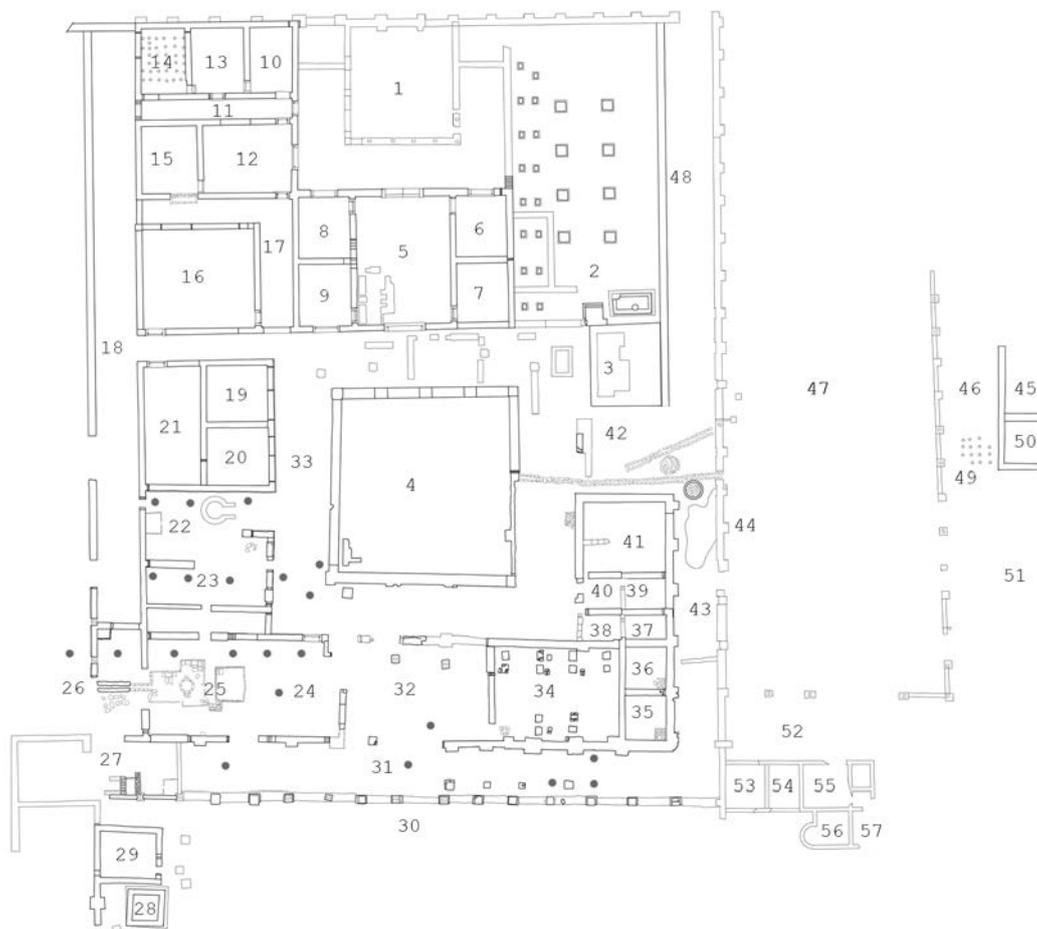
Fig. 8. Villa romana di Russi, pianta dei ritrovamenti.

Il peristilio maggiore (4) divideva la *pars urbana* dagli alloggi (19-20-21) del *procurator* (il fattore), e dalla *pars rustica*.

Il grande porticato a "U" esterno collegava i due quartieri, quello residenziale e quello rustico, al piccolo quartiere termale (52-53-54-55-56-57) e al cortile tenuto a frutteto (47). Ad est di quest'ultimo furono rinvenuti i resti di altri *cubicula* (45-50) e una discesa lastricata all'antico canale che collegava la villa a Ravenna.¹⁶

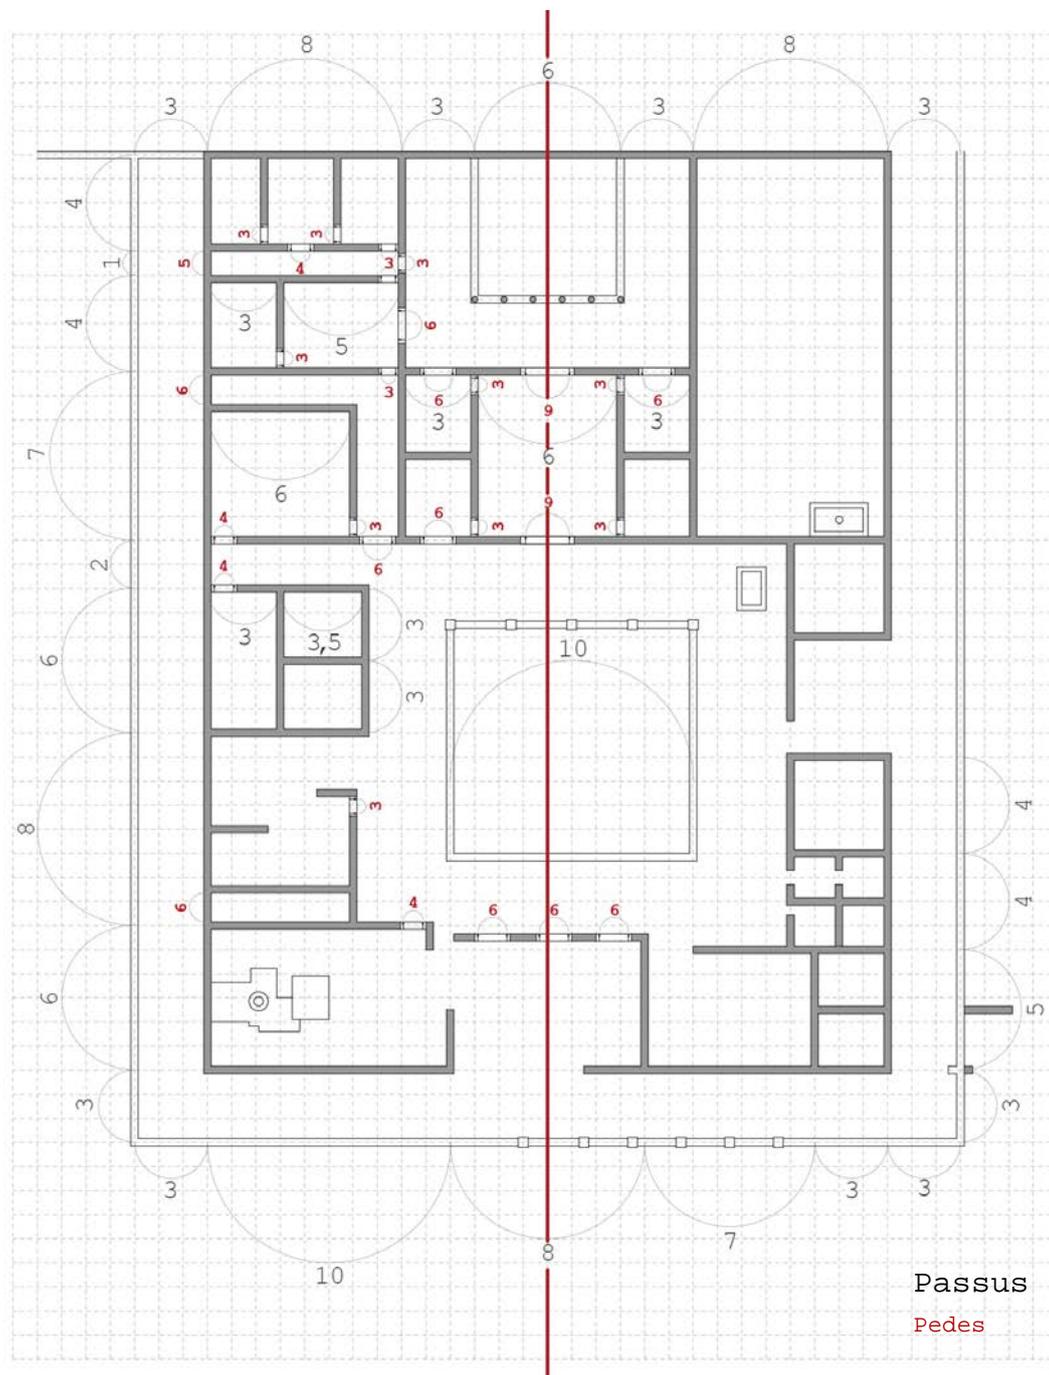
rado in quelli di 5 e 7. Il *pes*, invece, è presente, con poche eccezioni, nei multipli di 3.¹⁷

Fig. 9. Villa romana di Russi, composizione modulare.

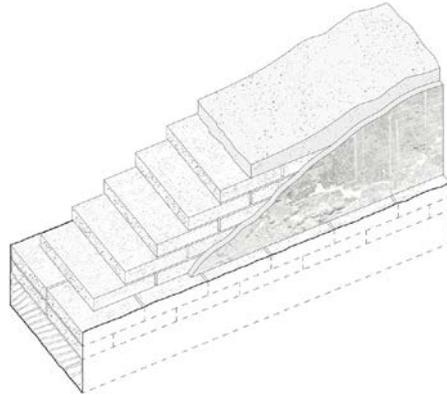
Sono due le tecniche murarie rintracciate nella villa di Russi. Nel settore residenziale le murature sono realizzate con mattoni sesquipedali (30x45x7.5cm) disposti di testa e rivestiti da uno strato di intonaco.

Fig. 10. Muratura tipo del quartiere residenziale, assonometria.

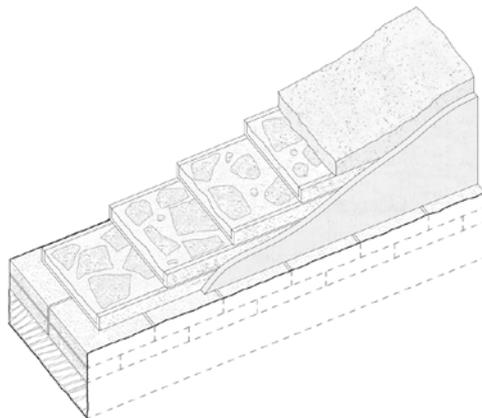
Per la costruzione del quartiere rustico, invece, si è fatto ricorso ad una tecnica più economica: le murature erano costituite da "tegoloni" piani (45x60x7.5cm) a bordi rilevati riempiti con pezzame laterizio e malta. Anche in questo caso le murature avevano uno spessore di 45cm ed erano intonacate.¹⁸

Fig. 11. Muratura tipo del quartiere rustico, assonometria.

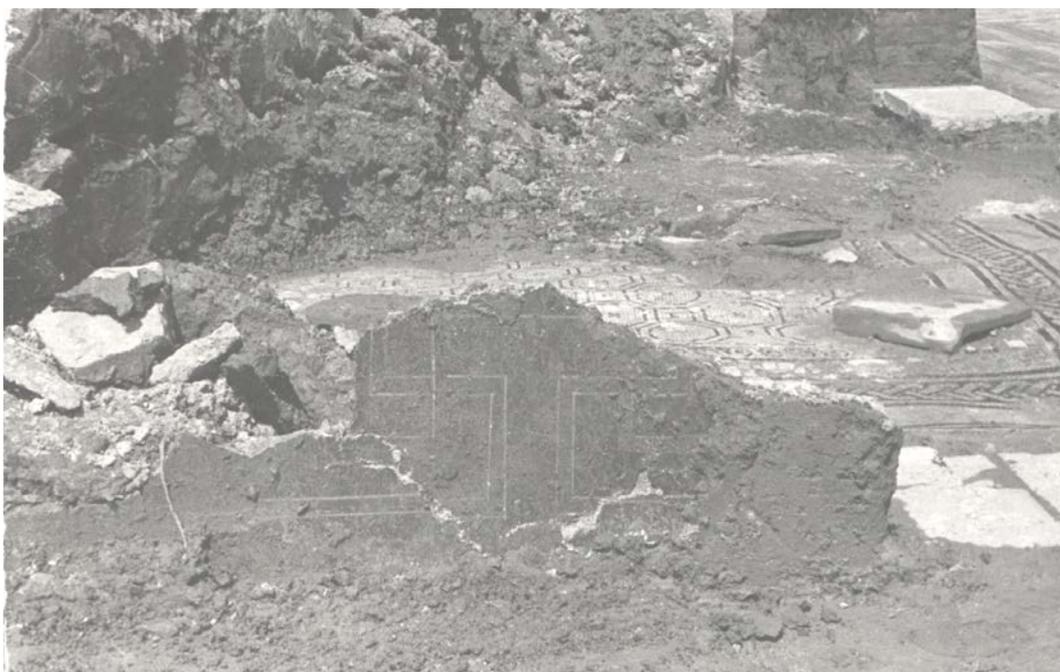
Fig. 12. Lacerti di decorazione parietale, s.d.

Circa la stratigrafia delle murature sono state avanzate alcune ipotesi. Sulla base delle condizioni dei resti murari, dei lacerti di intonaco al momento del rinvenimento e di analogie con altri edifici romani della zona (come, ad esempio, la *Domus* del Chirurgo di Rimini) si può supporre che gli elementi in laterizio costituissero solo uno zoccolo e che su questo poggiasse in realtà una parete di argilla compressa.

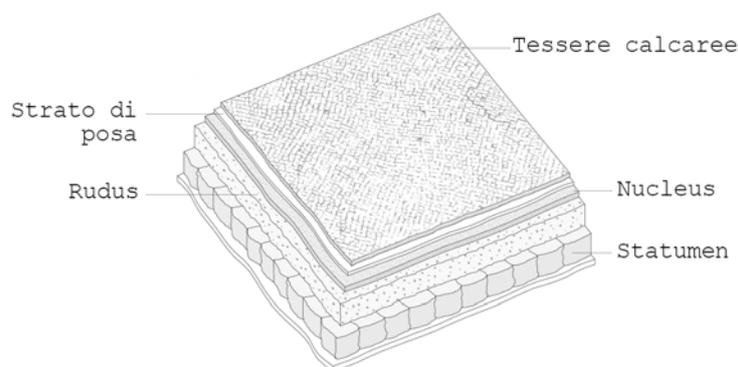
Le tessere dei suddetti tappeti, di pietra calcarea bianca e nera, erano allettate originariamente su di una base costituita da due strati: il *nucleus*, in cocciopesto, e il *rudus*, composto da pezzame laterizio e cocci di materiale fittile. Al di sotto degli strati che componevano la base si trovava il supporto che comprendeva lo *statumen* (inerti di grana grossa come ciottoli e massi) e il suolo.²⁰

Fig. 13. Stratigrafia tipo del pavimento musivo, assonometria.

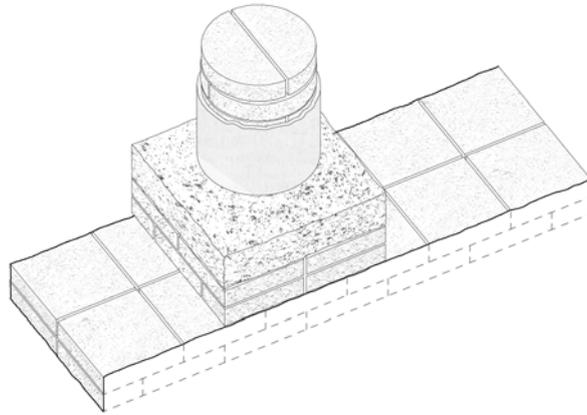
Le colonne erano realizzate con elementi laterizi semicircolari e poggiavano su un macigno calcareo, una pietra di estrazione regionale.²¹

Fig. 14. Colonnato del peristilio, assonometria.

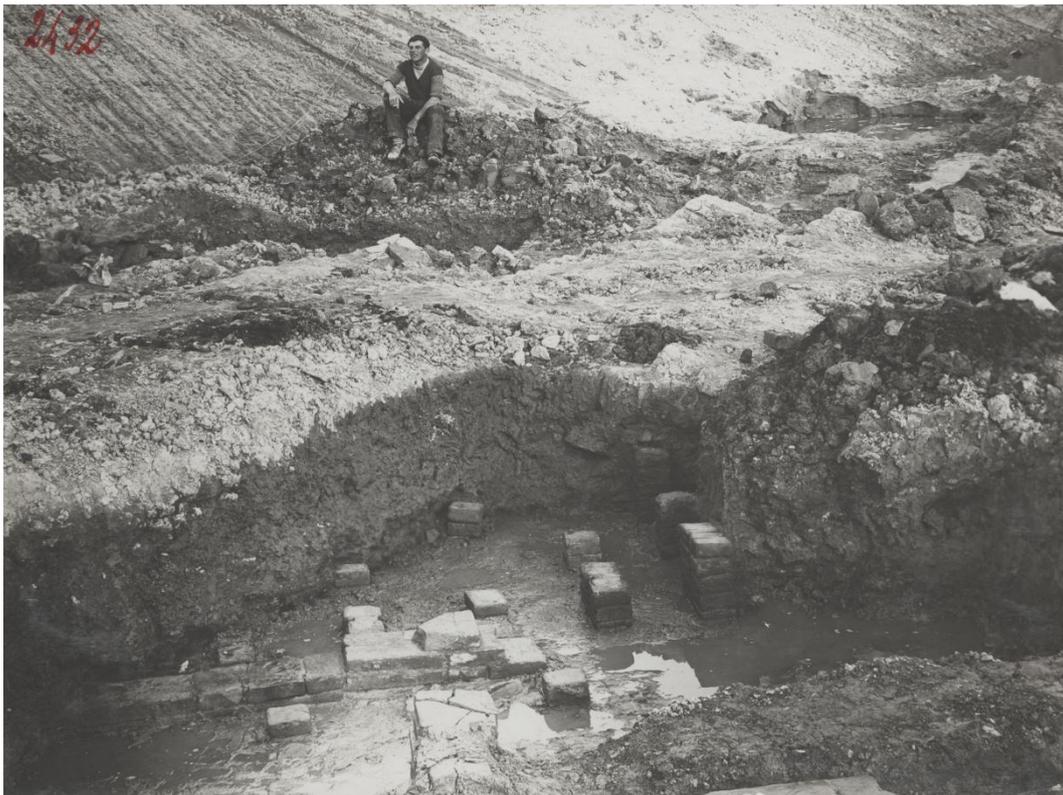
Fig. 15. Scavo del quartiere termale, 1938.

La prima campagna di scavo vera e propria, diretta dal Soprintendente alle Antichità dell'Emilia Romagna (prof. Salvatore Aurigemma), ebbe luogo soltanto nel 1939 e portò alla scoperta del quartiere termale nella zona nord-est della cava.²²

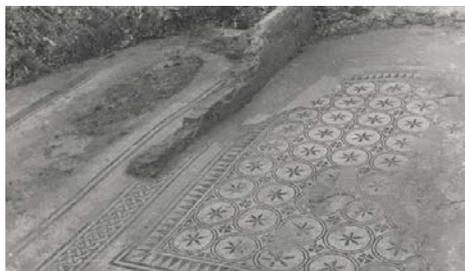
Fig. 16. Ritrovamento dell'ambiente 19, 1951.

Nel 1951, durante un'ulteriore escavazione di argilla, si verificò un secondo rinvenimento casuale: si trattava questa volta di resti di muri e frammenti di un pavimento musivo appartenenti a quello che sarebbe poi stato identificato come "ambiente 19".

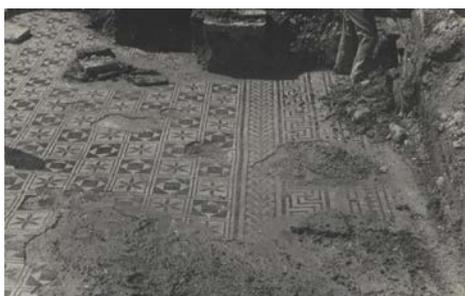
Fig. 17. Ritrovamento dell'ambiente 5, 1954.

Durante l'estate del 1954, sotto la direzione dell'Ispettore alla Soprintendenza alle Antichità (Guido Achille Mansuelli), ebbe luogo la prima campagna di scavo sistematica. Tale campagna portò alla scoperta della grande sala 5 e del complesso residenziale

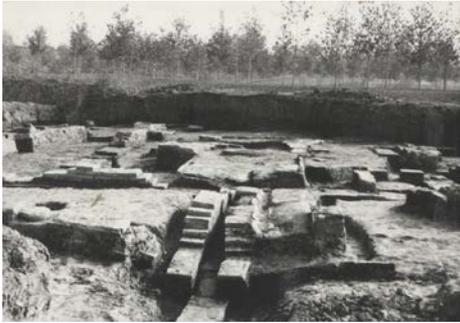
Fig. 18. Il settore produttivo della villa al momento del rinvenimento, 1956.

Più tardi l'esplorazione si spostò a sud, portando in luce gran parte del settore produttivo della villa (ambienti dal 22 al 29).

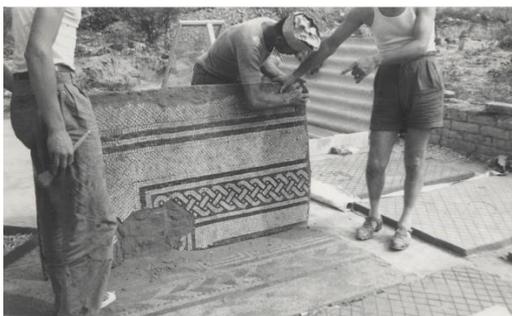
Fig. 19. Sezioni di mosaico appartenenti agli ambienti 16 e 19, non oltre il 1958.

Contemporaneamente ebbero inizio le opere di strappo e consolidamento dei pavimenti musivi: i mosaici degli ambienti 12, 13, 16 e 19 furono strappati con la tecnica del distacco a “sezioni”²⁷ e successivamente consolidati su un supporto in calcestruzzo armato.²⁸

²⁸ I documenti d'archivio non specificano quali pavimenti siano stati strappati in questa fase né quale sia stata la tecnica utilizzata. Si è dedotto che i suddetti ambienti siano stati strappati con la suddetta tecnica nel 1958 sulla base delle informazioni rinvenute sulle altre stanze, di una immagine d'archivio (Fig. 20) databile non oltre il 1958 e dell'analisi dei pavimenti allo stato odierno.

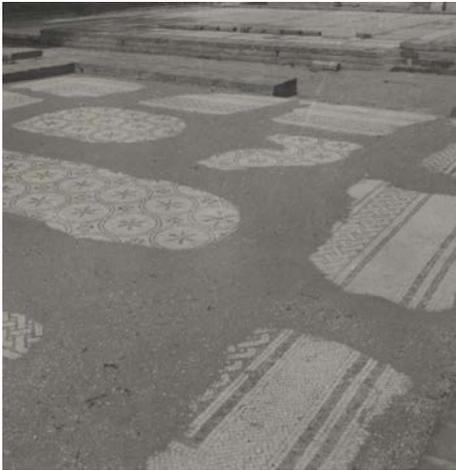
Fig. 21. Protezione invernale della stanza 19, 1964.

In questi anni, durante il periodo invernale, si provvide alla copertura protettiva dei mosaici con sabbia.

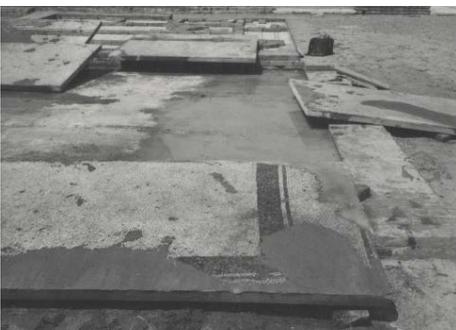
Fig. 22. Ricollocamento del pavimento della stanza 20, 1968.

Va annoverato in questa data un'ulteriore operazione di distacco a sezioni e ricollocamento della sala 20.⁴¹

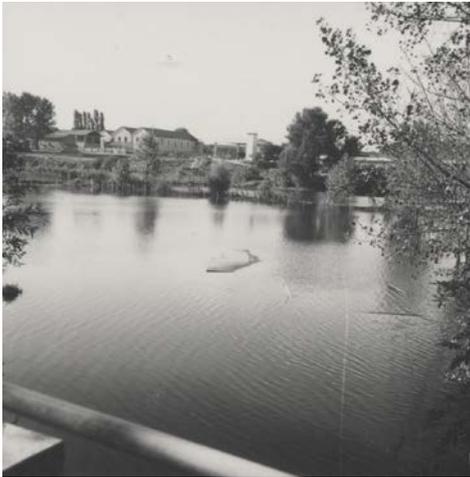
Fig. 23. Allagamento dell'area archeologica, 1976

L'allagamento dell'area archeologica, dovuto alla conformazione morfologica dell'ex cava di argilla, provocò ingenti danni ai mosaici. Il Gruppo Mosaicisti Ravenna si occupò di integrare le numerose lacune formatesi nei tappeti musivi interponendo una lamina di piombo fra le tessere nuove e quelle preesistenti al fine di garantire la riconoscibilità dell'intervento.⁴³

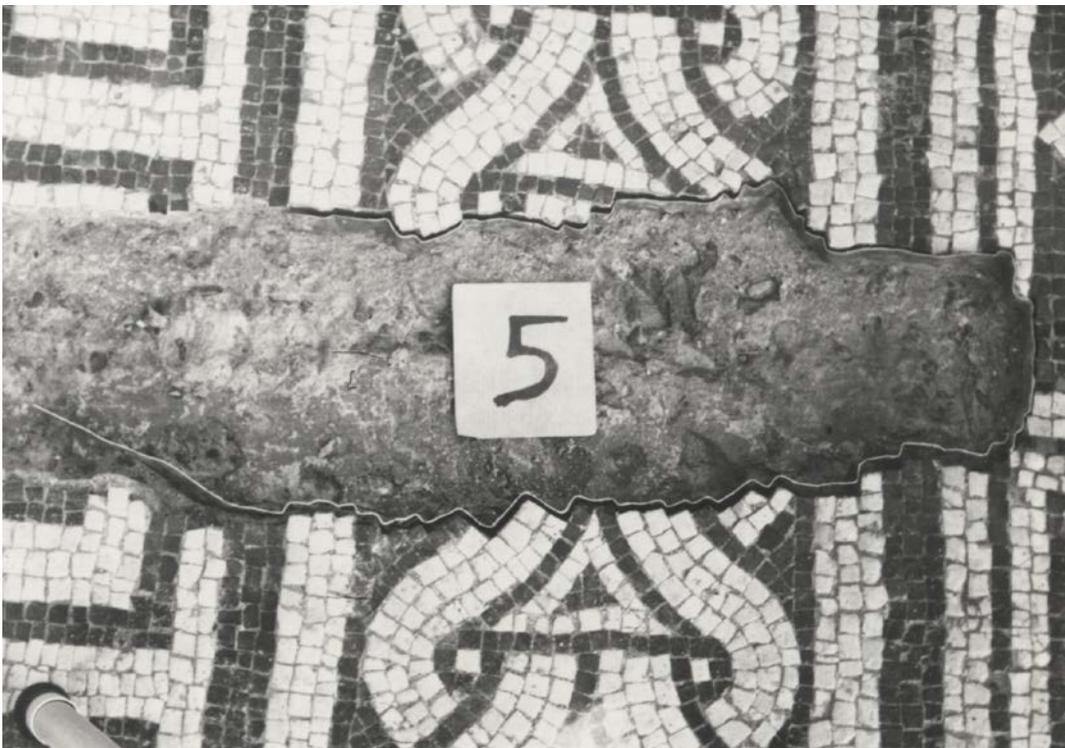
Fig. 24. Lacuna delimitata da lamina di piombo, 1978.

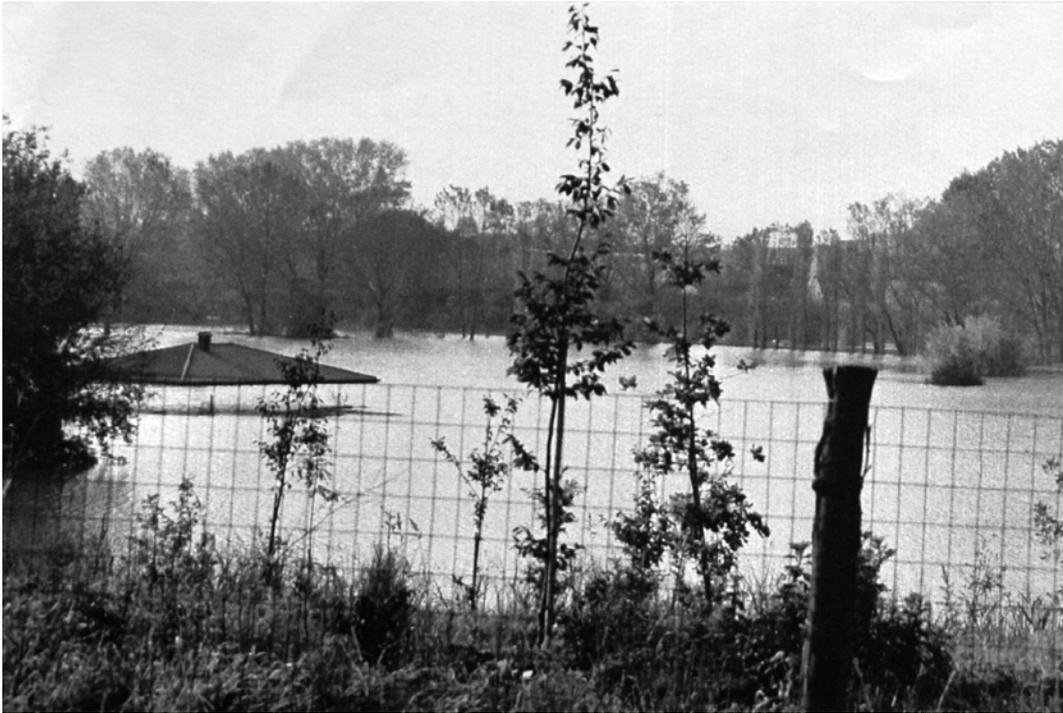
Fig. 25. Allagamento dell'area archeologica, 1996.

In seguito ad un ulteriore allagamento tutte le strutture della villa subirono ingenti danni: i muri e le soglie marmoree si infossarono e i sottofondi di calcestruzzo si fessurarono. Si provvide dunque alla pulitura dell'intera area archeologica, al consolidamento e al restauro di murature e mosaici.

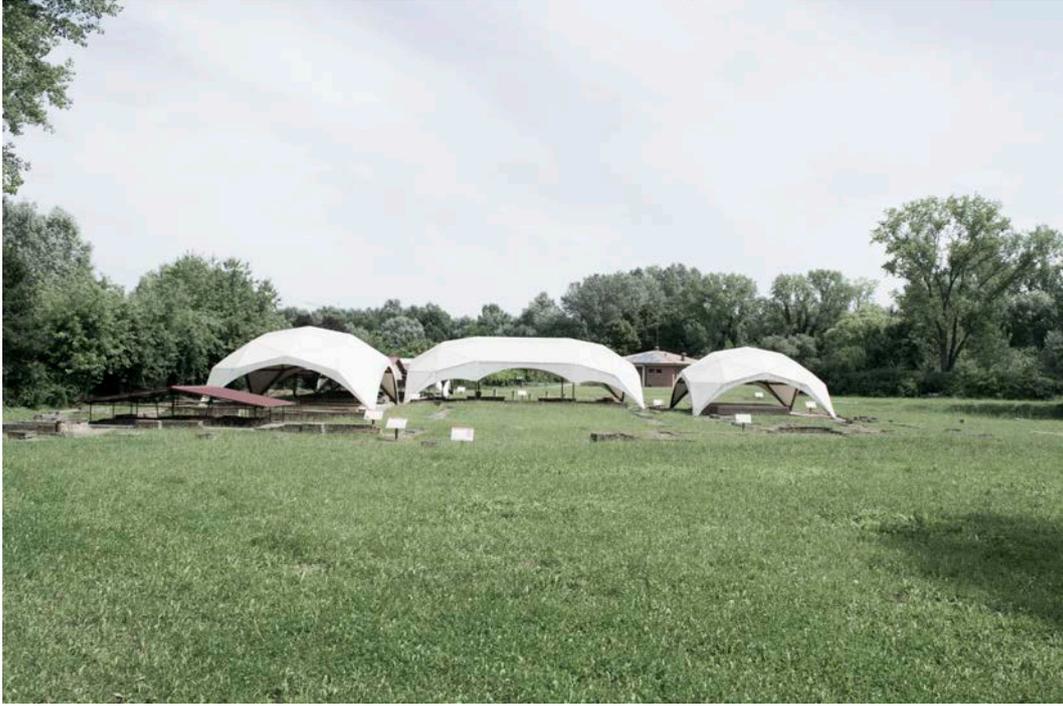
Fig. 26. Coperture geodetiche, 2016.

dotate di un efficace sistema di smaltimento delle acque e che non impediscono le infiltrazioni. Si riscontra, infatti, la presenza di patina biologica nei punti di accumulo dell'acqua di condensa che si forma sui travetti delle strutture geodetiche.

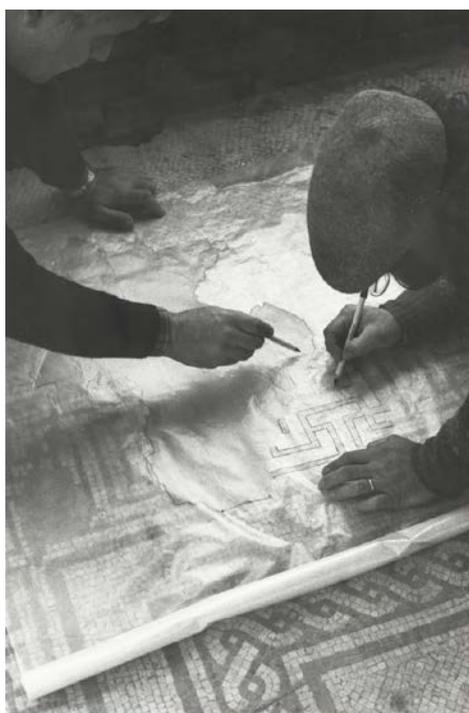
Fig. 27. Operazioni di rilievo, 1978.

Prima di procedere allo strappo vi sono alcune operazioni preliminari (comuni ad entrambi i metodi) da compiere: la documentazione fotografica, il preconsolidamento delle tessere, la pulitura della superficie e il rilievo grafico. Quest'ultimo viene effettuato sovrapponendo al mosaico un foglio di plastica trasparente sul quale si riportano con pennarelli indelebili di diversi colori tutte le informazioni utili a documentare il manufatto: si indicano, per esempio, le lacune e lo schema compositivo del disegno.

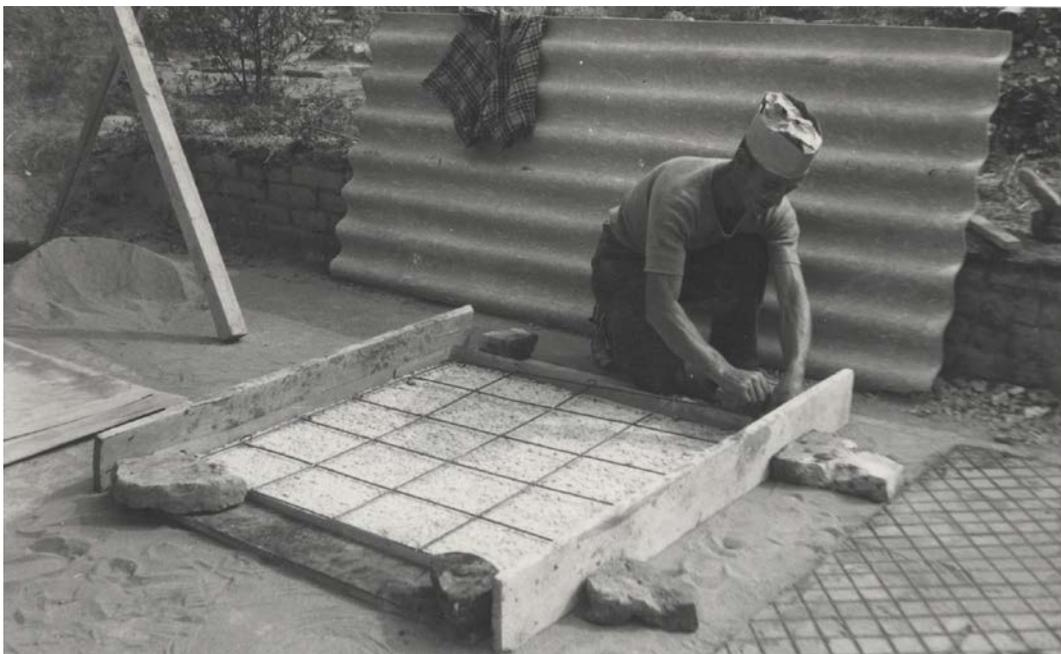
Dopo il distacco si procede al consolidamento e alla pulitura del mosaico. Tali operazioni vengono effettuate sul retro del mosaico stesso che viene liberato da ciò che rimane del supporto originario. Si realizza, poi, un cassero di legno per ogni sezione strappata. Sul retro delle tessere viene steso un nuovo strato di malta, sul quale viene poi gettato il calcestruzzo. All'interno del getto è annegata un'armatura di ferri a maglia ortogonale.⁵⁰

Fig. 30. Casseratura del supporto in calcestruzzo armato, s.d.

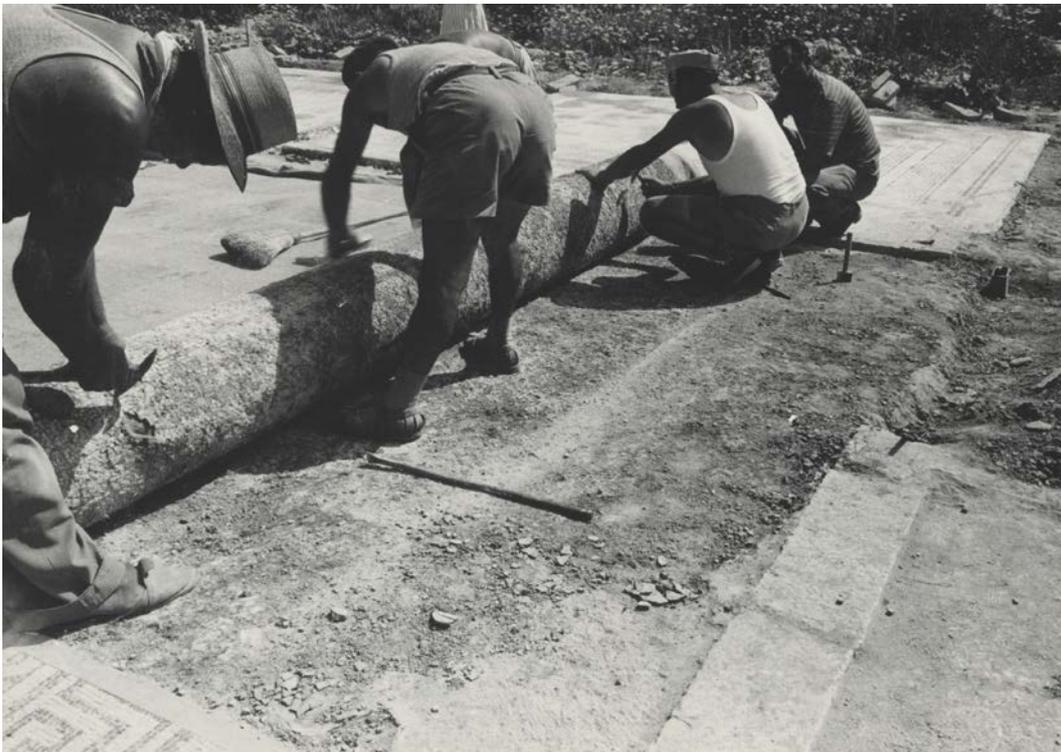
Fig. 31. Distacco del mosaico dell'ambiente 5, 1959.

In questo secondo caso si procede all'avvolgimento del mosaico attorno ad un rullo cilindrico di legno.

Sia il cilindro che il tessuto impiegato per la velatura devono essere più larghi del lato più corto del mosaico: in questo modo, durante l'operazione è possibile fissare il telo al rullo con dei chiodi a testa piatta.⁵²

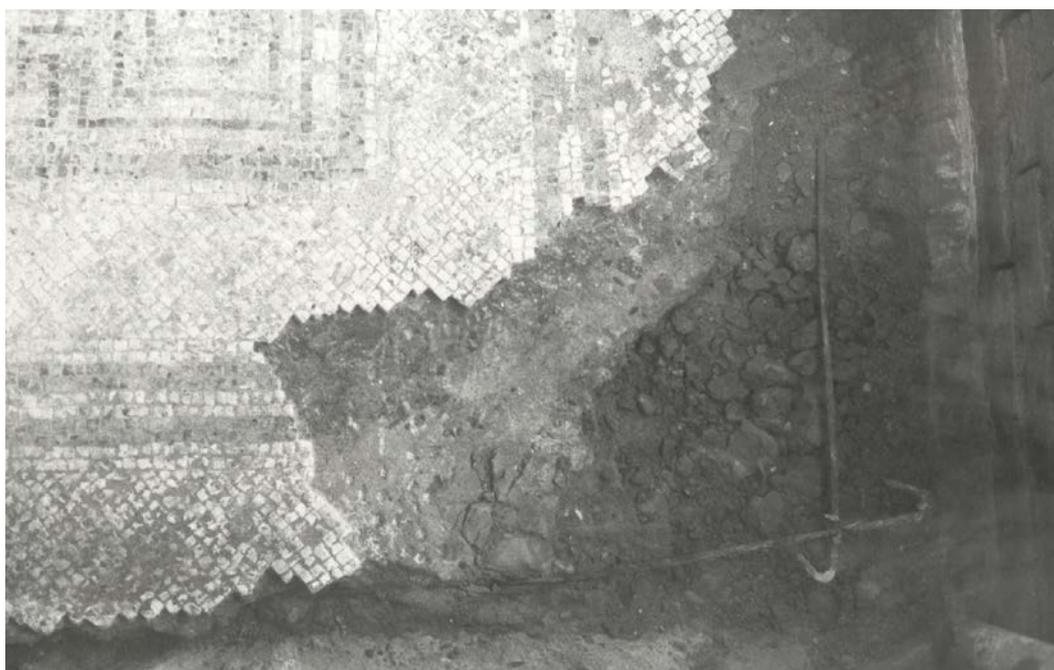
Terminato lo strappo, il rullo viene avvolto in una tela di cotone e legato con delle corde, per proteggere lo strato di tessellato. Successivamente, si provvede alla realizzazione *in situ* di una soletta di calcestruzzo armato che servirà da supporto per il mosaico: questo, infatti, una volta effettuato il getto, verrà ricollocato sul calcestruzzo, previa stesura di uno strato di allettamento.⁵³

Fig. 32. Soletta in calcestruzzo armato, 1980.

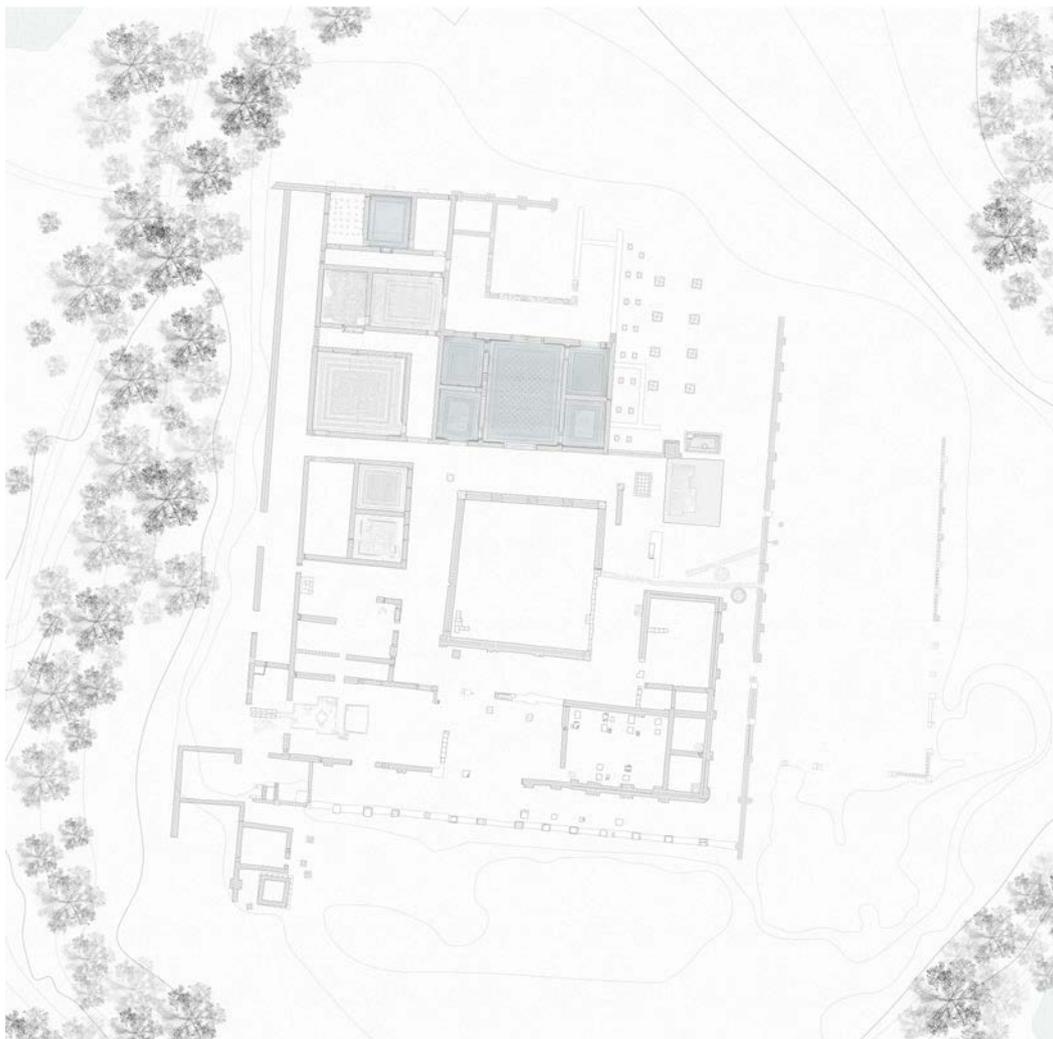
Fig. 34. Pavimenti musivi strappati a rullo.

S01 - Solaio controterra strappato a rullo

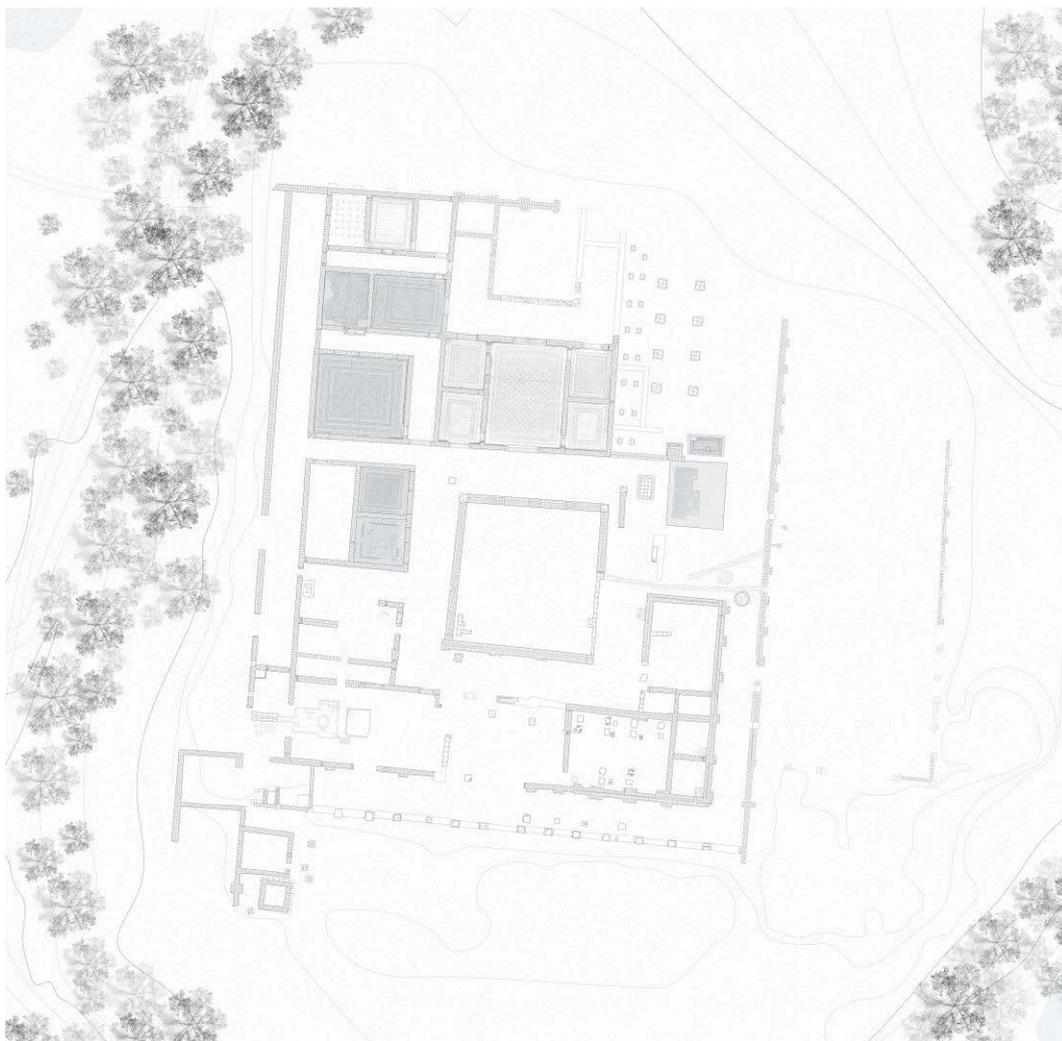
Fig. 36. Pavimenti musivi strappati a sezioni.

S02 - Solaio controterra strappato a sezioni

In aggiunta, i pavimenti strappati con il metodo del distacco a sezioni sono soggetti a fessurazioni dovute non solo alla diversa rigidità delle lastre in calcestruzzo armato e della malta cementizia utilizzata per unirle fra loro, ma anche alle infiltrazioni d'acqua e alle variazioni di temperatura. Tali fessurazioni si presentano in corrispondenza dei giunti tra le varie lastre che costituiscono i punti di maggiore fragilità della superficie pavimentale.

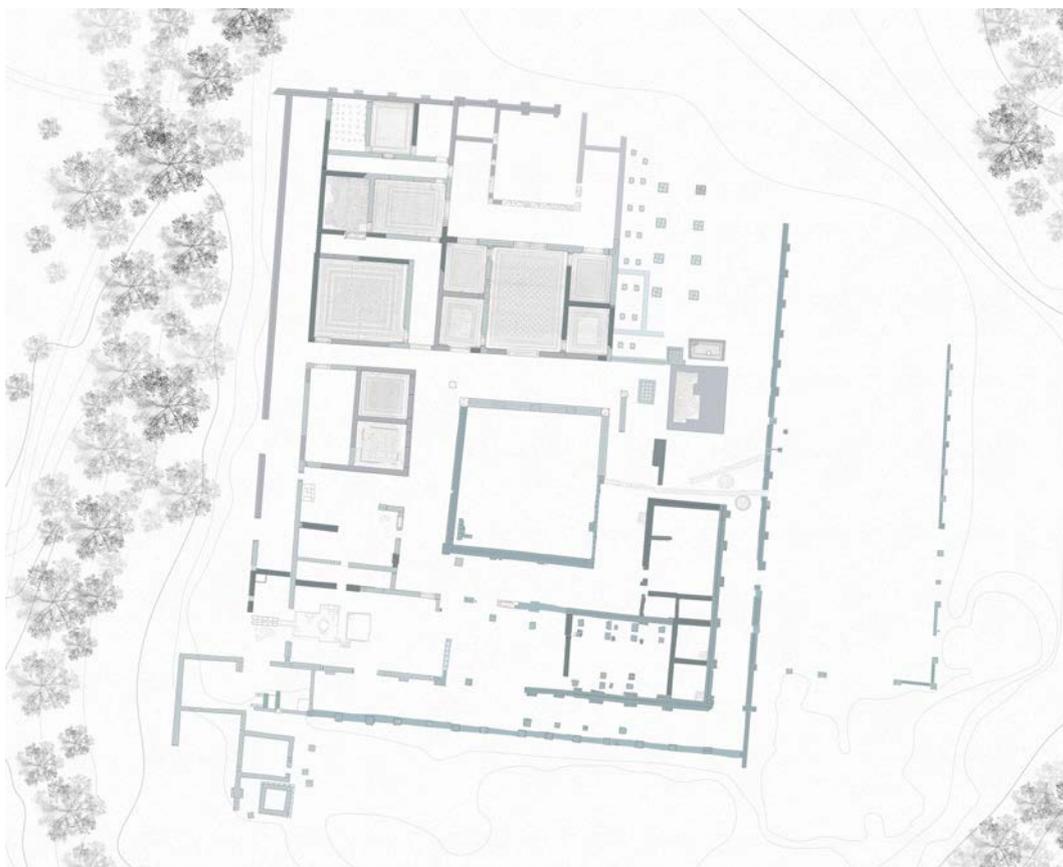
Fig. 38. I diversi tipi di muratura presenti nella villa.

Le nuove murature presentano apparecchiature molto eterogenee perciò un censimento di queste non sembrava significativo dal punto di vista dell'analisi della consistenza. Si è deciso, quindi, di focalizzare l'analisi sul rapporto tra gli elementi di epoca romana e quelli messi in opera nel corso dei restauri.

Le stratigrafie che seguono sono state ricostruite sulla base dell'analisi visiva dello stato di fatto e sulla comparazione di libri e documenti di archivio.⁶²

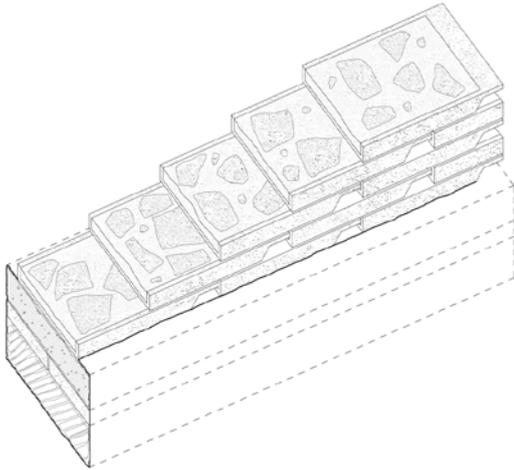
Nel quartiere produttivo della villa, i resti di murature in elevazione presenti sono stati consolidati staticamente con l'inserimento nelle fondazioni di un cordolo in calcestruzzo armato.

1. Muratura di tegoloni romani a bordi rilevati (60x45x7,5cm) riempiti con pezzame laterizio
2. Cordolo di calcestruzzo (spessore 15 cm)
3. Risega di fondazione in mattoni romani (30x30x7,5 cm)
4. Fondazione in pezzame laterizio

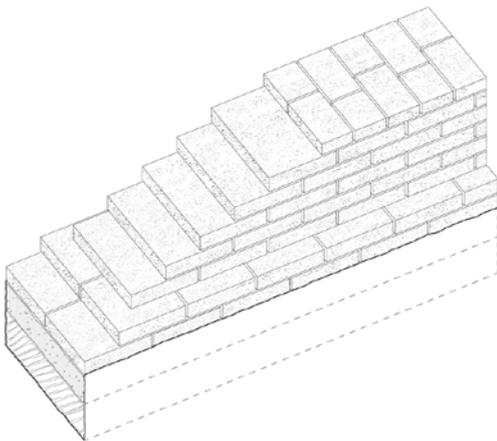
Nel quartiere residenziale, i resti di murature in elevazione, oltre ad essere consolidati con un getto di calcestruzzo in fondazione, sono stati anche protetti con una copertina di mattoni nuovi.

1. Copertina di mattoni bolognesi (26x14x6 cm)
2. Muratura di mattoni romani disposti di testa (45x30x7,5 cm)
3. Risega di fondazione in mattoni romani (30x30x7,5 cm)
4. Cordolo di calcestruzzo (spessore 15 cm)
5. Fondazione in pezzame laterizio

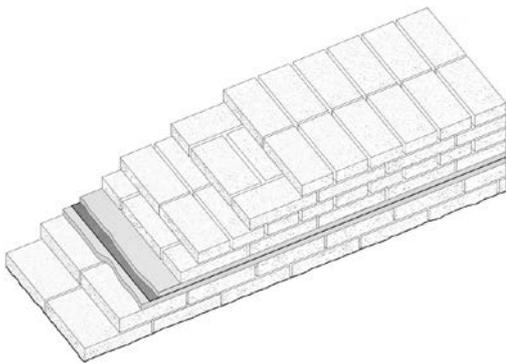
Per il basamento del colonnato a est e per gli ambienti del quartiere rustico a sud-est dei quali erano state rinvenute solo le fondazioni si è proceduto durante i restauri all'inserimento di uno strato di cartonghi impermeabile e alla sopraelevazione del muro per migliorarne la leggibilità.

1. Copertina di mattoni bolognesi (26x14x6 cm)
2. Muratura a quattro teste di mattoni bolognesi (26x14x6cm)
3. Strato di cemento idrofugo (spessore 2 cm)
4. Strato di cartonghi impermeabile
5. Strato di cemento idrofugo (spessore 2 cm)
6. Fondazione continua in mattoni romani (30x30x7,5 cm)

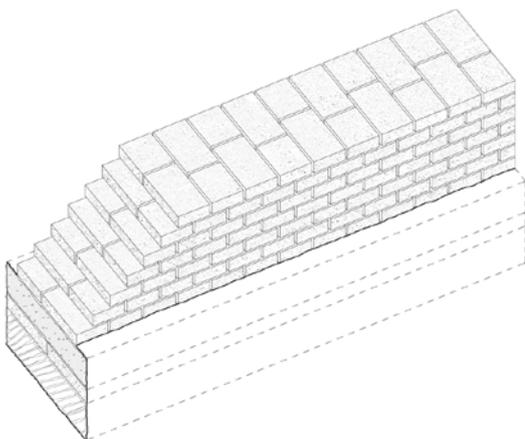
In tutti gli altri casi in cui era stata rinvenuta solo la struttura di fondazione, è stato gettato al di sopra di queste un cordolo di calcestruzzo su cui è stata poi ricostruita la nuova muratura.

1. Muratura di mattoni bolognesi (26x14x6 cm)
2. Cordolo di calcestruzzo (spessore 15 cm)
3. Risega di fondazione in mattoni romani (30x30x7,5 cm)
4. Fondazione in pezzame laterizio romano

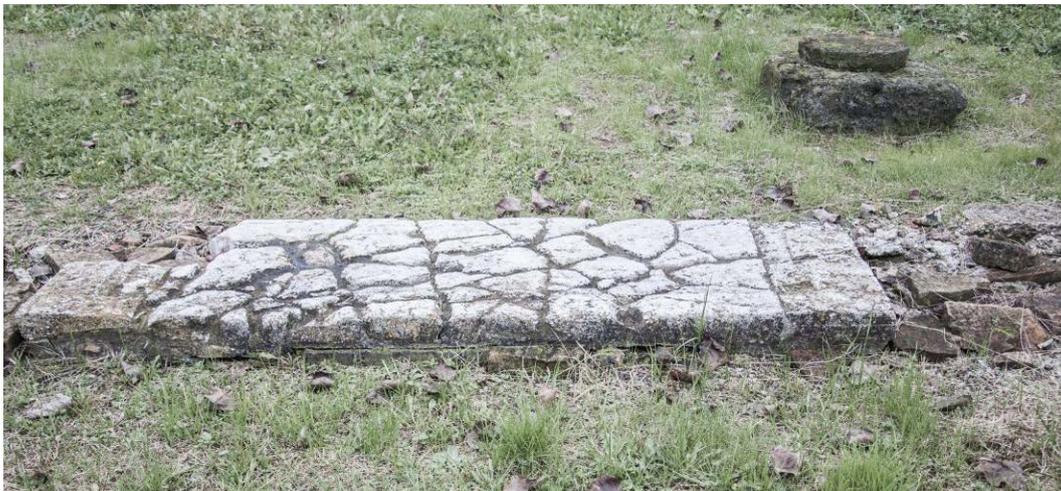
Fig. 45. Soglia marmorea nel quartiere rustico, 2015

Le soglie e i basamenti delle colonne non hanno subito restauri importanti: si è provveduto solamente, come per le murature e i pavimenti, a posizionarli su delle fondazioni di calcestruzzo armato. Alcune soglie che si erano danneggiate, poi, sono state ricomposte e incollate.⁶³

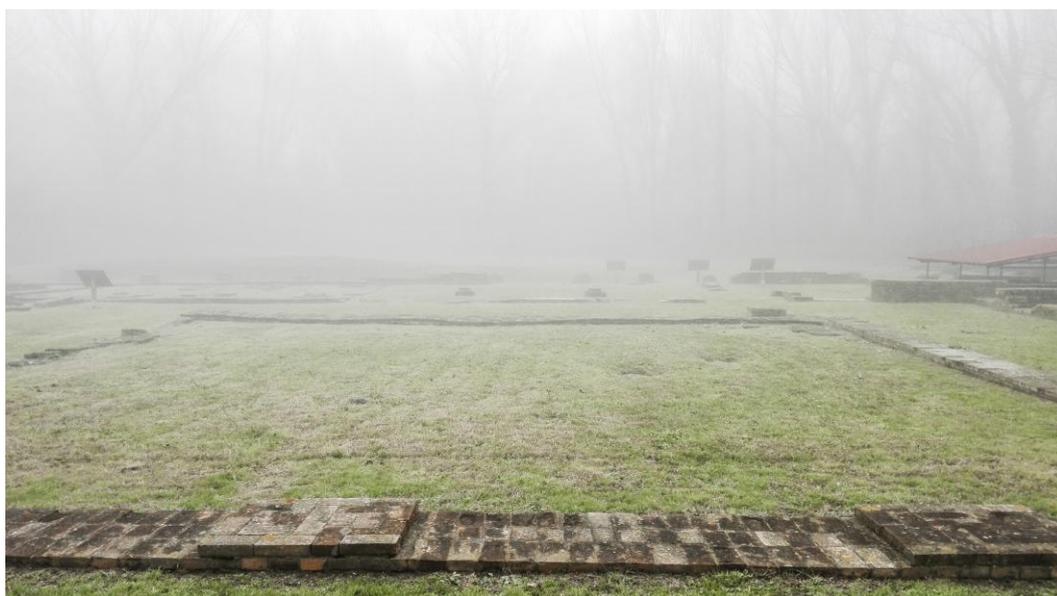
Fig. 46. Villa romana di Russi, 2015.

La villa non presenta patologie di degrado importanti, ma a causa della sua particolare collocazione geografica, è interessata da alterazioni riconducibili all'esposizione agli agenti atmosferici e, soprattutto, alle variazioni di temperatura e umidità relativa.

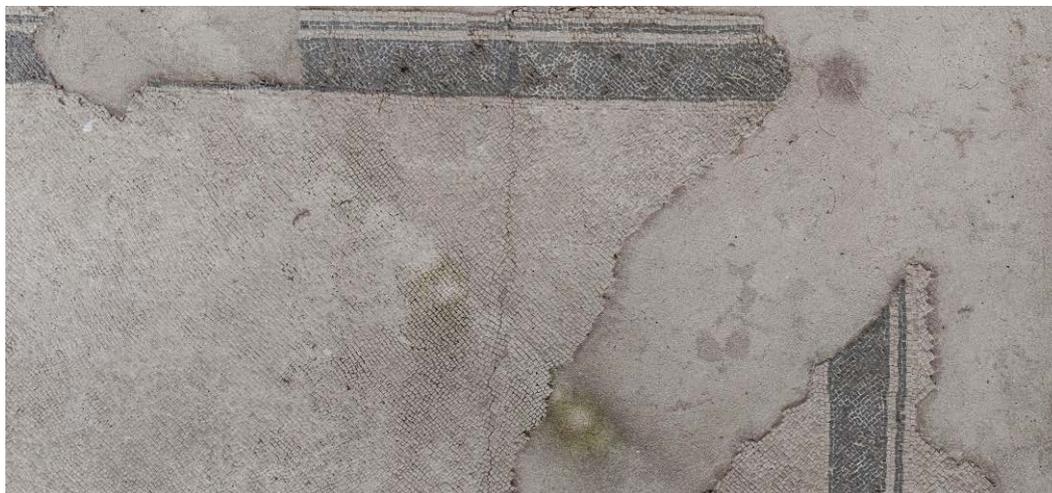
Fig. 47. Patina biologica sul pavimento della sala 20, 2016.

Gli interventi sulle alterazioni prevedono innanzitutto la rimozione della patina biologica sui tappeti musivi, nonché la sigillatura delle fessurazioni, la bonifica da vegetazione e organismi infestanti nelle zone in cui questi si configurano come dannosi per le strutture murarie antiche e il ripristino dell'efficienza dei giunti di malta delle murature stesse.

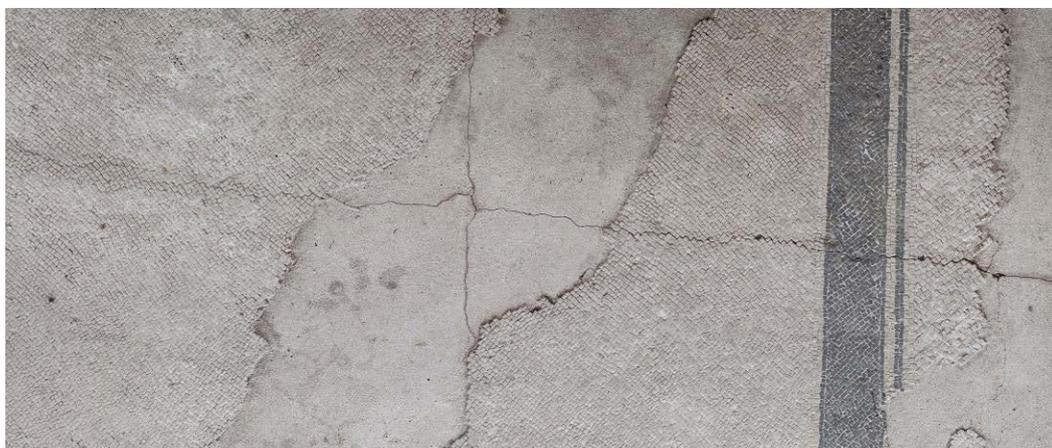
Fig. 48. Fessurazioni sul mosaico della sala 20, 2016.

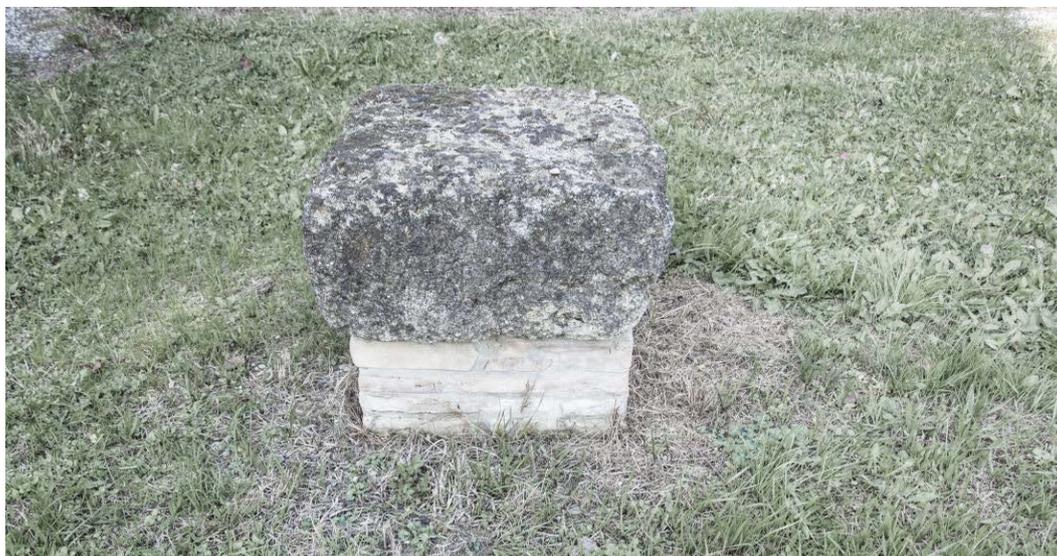
Le soglie in marmo e i blocchi di macigno calcareo, essendo maggiormente esposti agli agenti atmosferici rispetto ai mosaici, presentano alterazioni dovute soprattutto all'acqua meteorica battente e al contatto con il terreno.

Fig. 19. Macigno calcareo nel peristilio 4, 2015.

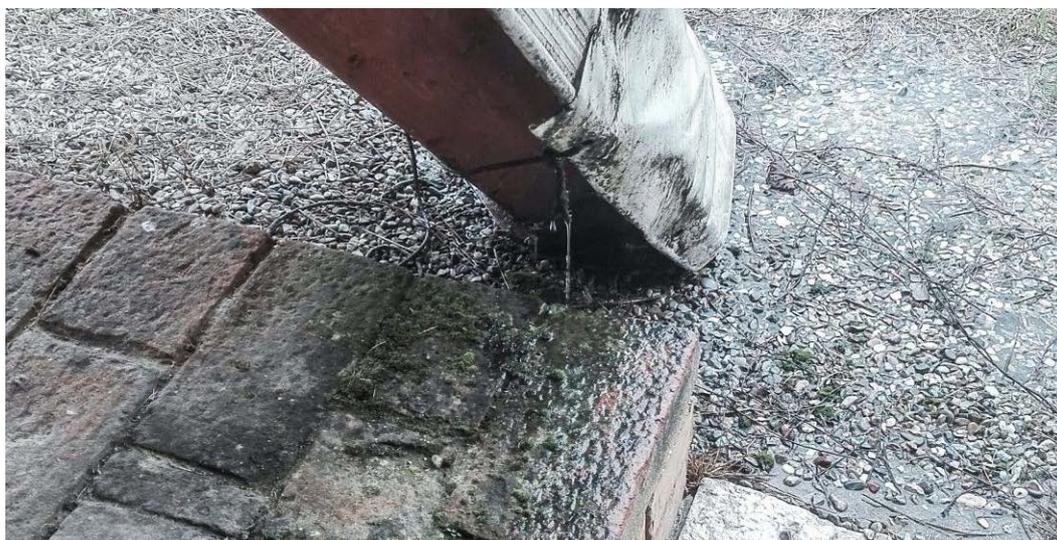
Come i pavimenti, anche le murature in laterizio sono interessate da problemi ascrivibili alle strutture di copertura: in caso di pioggia, infatti, l'acqua meteorica che non viene in alcun modo smaltita impregna i laterizi. L'alta umidità relativa della zona, inoltre, favorisce la proliferazione di organismi come funghi e licheni.

Fig. 20. Mancato smaltimento delle acque meteoriche, 2015.

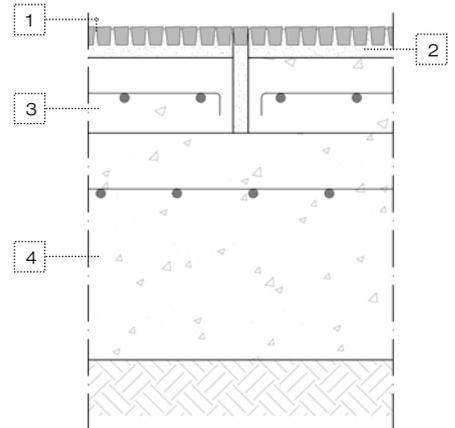
Mosaico in tessere di marmo bianco e nero (1)
legate con malta cementizia (2)
consolidate su lastre di calcestruzzo armato (3)
su sottofondo di calcestruzzo armato (4)

1958	Strappo con la tecnica "a sezioni" (neg. 7410 in Archivio fotografico SAER)
1961	Ricollocamento <i>in situ</i> del mosaico (all. 12) Ricollocamento delle tessere strappatesi durante lo strappo e di quelle staccatesi in deposito (all. 8, all. 9) Impermeabilizzazione e lucidatura della pavimentazione (all. 8, all. 9)
1966	Rimozione delle tessere parzialmente staccate e rimessa in opera delle stesse su sottofondo di malta cementizia (all. 19)
1980	Integrazione delle lacune con ricomposizione dei disegni e sostituzione delle tessere lesionate (all. 27)
1996 - 2004	Protezione invernale con tessuto non tessuto usato doppio, telo in poliestere, sabbia (all. 22)
2010	Pulitura effettuata dalla pro loco (all. 23)
