ALMA MATER STUDIORUM – UNIVERSITA' DI BOLOGNA

CORSO DI LAUREA MAGISTRALE A CICLO UNICO IN ARCHITETTURA

UNO SGUARDO SULL'ANTICO

Progetto di conservazione programmata e valorizzazione della villa
romana di Russi e del parco annesso

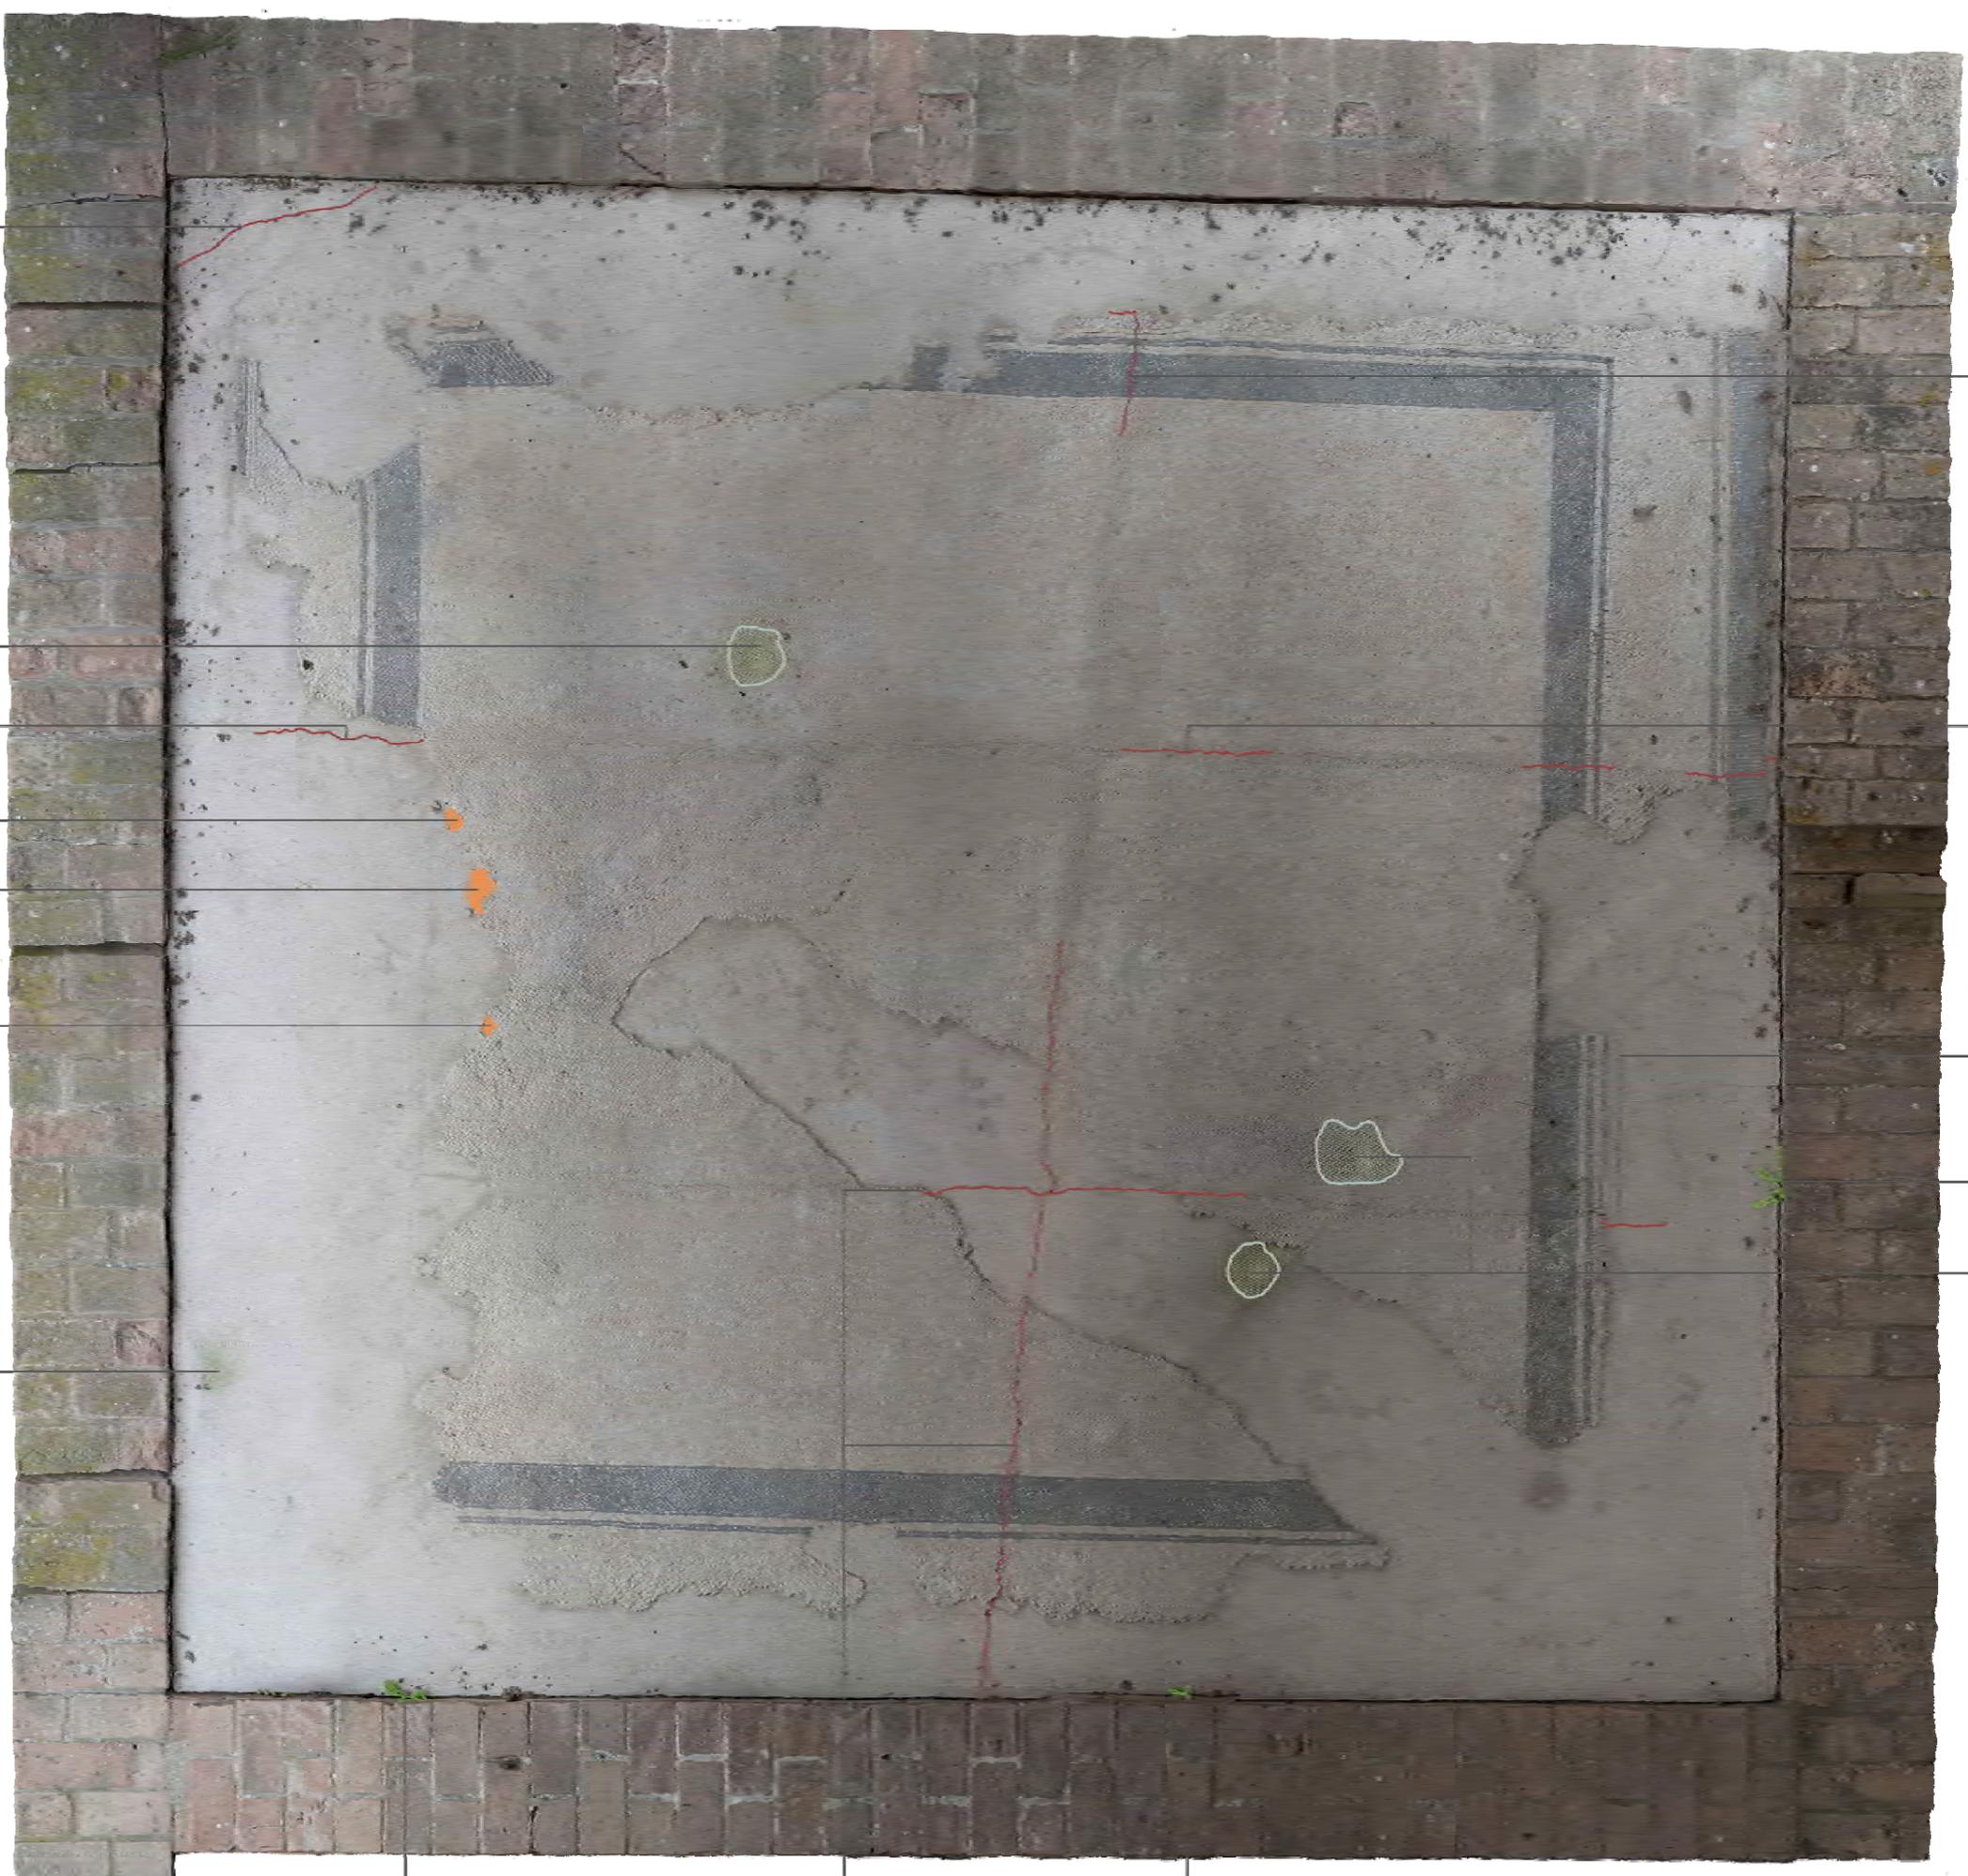
Campione di muratura M02

**A questo intervento corrisponde il codice: As4 Dis2 Pu4 Prev2

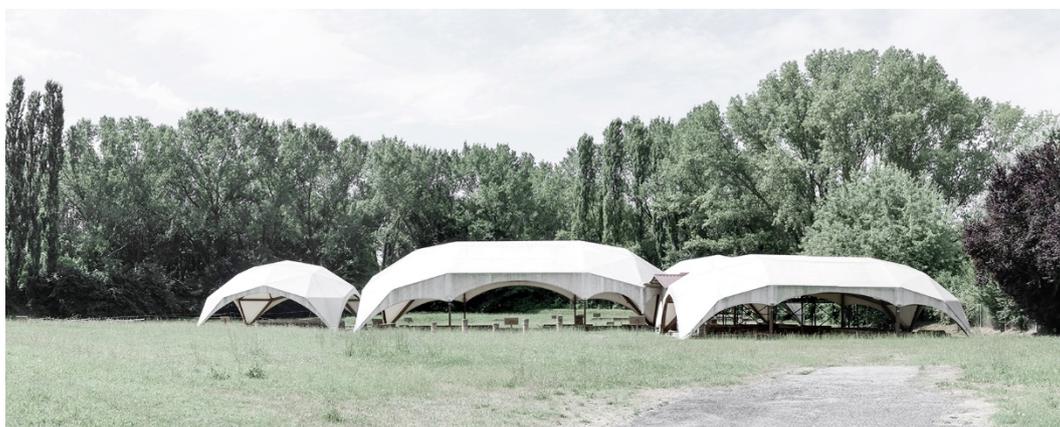
Fig. 11. Le coperture a protezione dei resti archeologici della villa romana di Russi, 2016..

L'ingresso avviene tramite un lungo viale alberato che conduce alla radura nella quale sono situati i resti archeologici e l'edificio che ospita la biglietteria, il magazzino e l'aula didattica. La peculiarità di quest'area è il totale isolamento, rispetto all'ambiente costruito e alle zone coltivate circostanti, dovuto a un'imponente cortina vegetale e alla differenza di quota fra il livello archeologico e quello del piano di campagna.

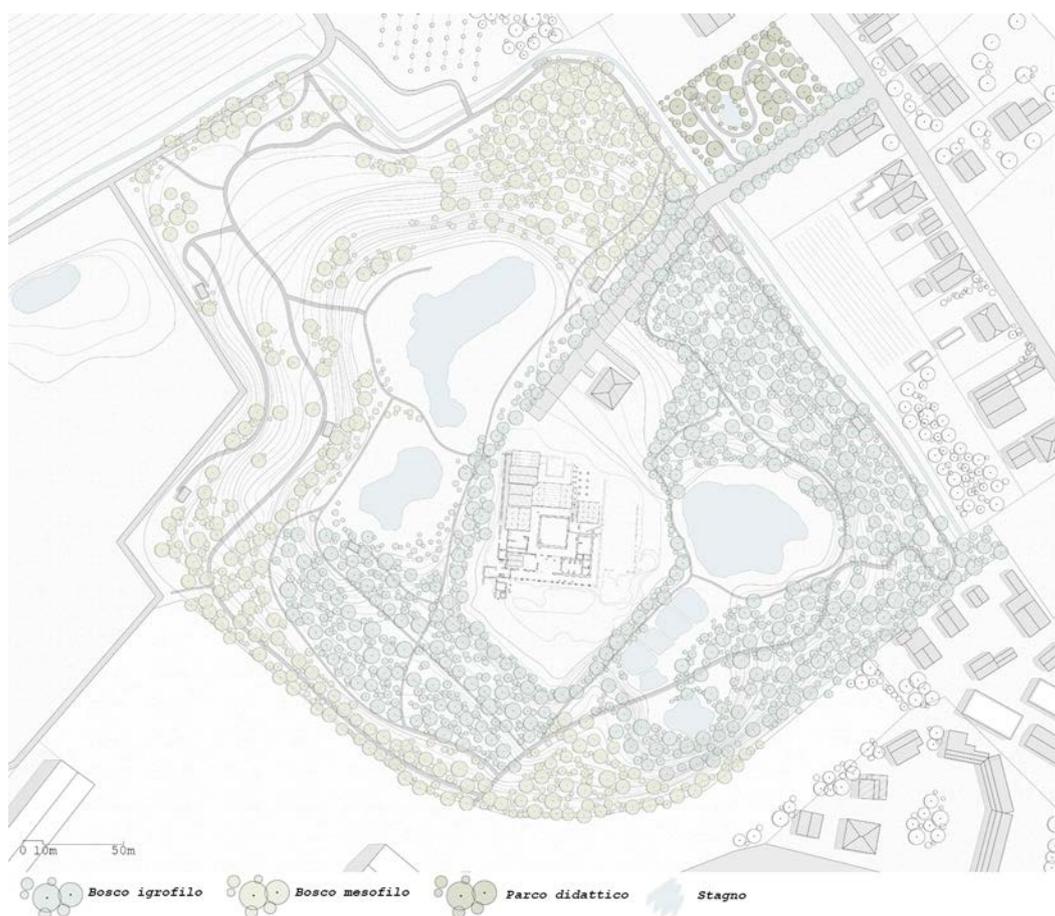
Fig. 22. La struttura vegetale dell'A.R.E., planimetria.

All'interno dell'area è riscontrabile una notevole varietà di tipologie ambientali. Ciò è dovuto ai vari interventi di deposito e di riempimento con materiali argillosi susseguitisi nel tempo e alla precisa volontà di ricostituire gli ambienti tipici della pianura alluvionale: quelli che dovrebbero aver trovato i primi abitanti della villa al momento del loro insediamento.⁷⁴

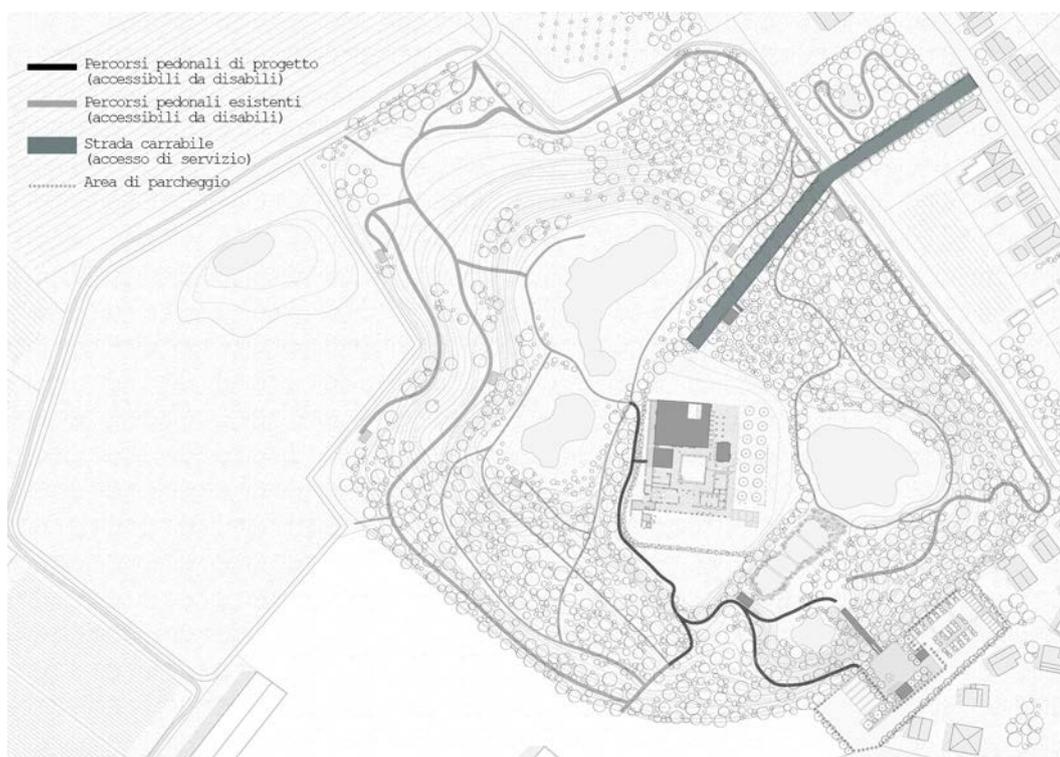
Fig. 55. I percorsi, planimetria.

I percorsi inerbiti esistenti, prima ad accesso limitato, vengono resi accessibili dal pubblico e pavimentati con terra battuta stabilizzata, così da essere percorribili anche dalle persone diversamente abili. Tali percorsi, oltre che collegare tra di loro i vari osservatori faunistici del parco, ricuciono la frattura tra l'A.R.E. e la villa, integrandole in un unico sistema "parco archeologico". Si

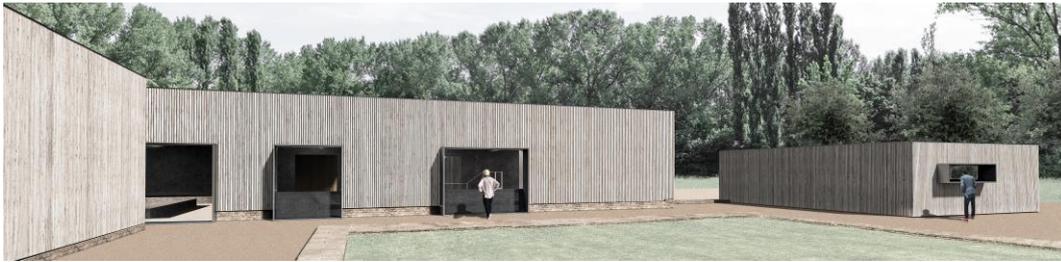
Con il fine di ricreare una condizione di luce simile a quella percepita dagli abitanti della villa, i volumi maggiori (gli appartamenti) presentano delle aperture sottolineate da un'estroffessione metallica in corrispondenza di ogni antica soglia. La luce del Sole penetra in maniera diffusa all'interno degli ambienti illuminando delicatamente i mosaici e l'estroffessione impedisce l'ingresso dell'acqua meteorica. Il volume che racchiude il *torcularium*, elemento importante del quartiere produttivo, si differenzia da quelli che proteggono gli ambienti residenziali: è alto circa la metà di questi e non è accessibile, ma presenta solo alcune aperture che consentono di guardarvi all'interno da diverse angolazioni.

Fig. 58. La musealizzazione dell'area archeologica, vista di progetto.

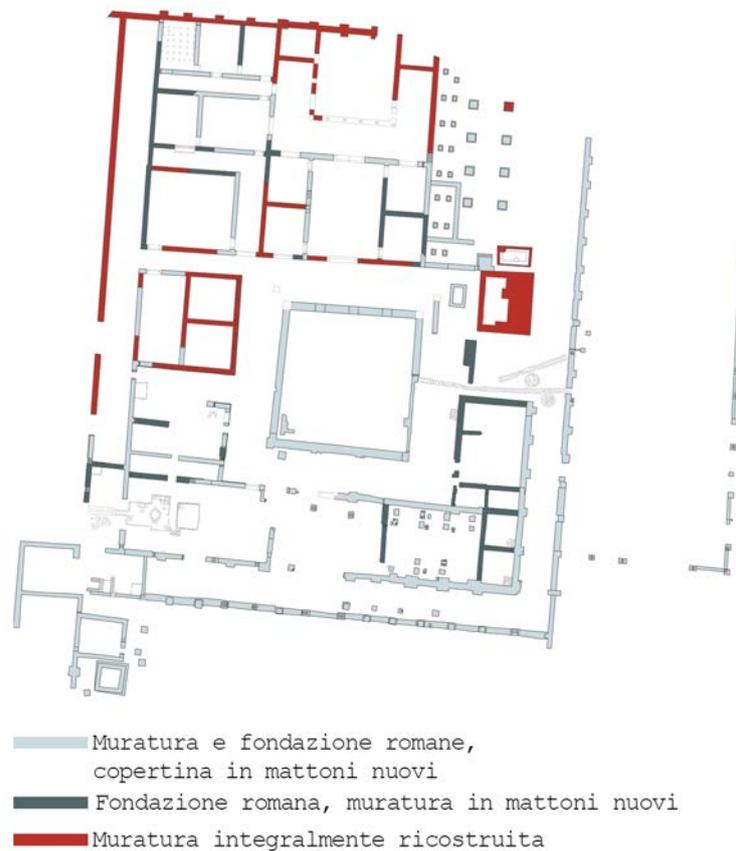
L'analisi delle murature del manufatto è stata determinante nella scelta del sistema costruttivo del progetto. La maggior parte dei muri è una ricostruzione degli anni Sessanta e Settanta, mentre le fondazioni presenti sono di epoca romana.

Fig. 59. Analisi delle murature esistenti, planimetria.

Si è optato, perciò, per un sistema di pareti in Xlam ancorate con tirafondi alla parte in elevazione del muro. Tale sistema, oltre a presentare un buon grado di reversibilità, funziona con pareti portanti che scaricano in modo uniforme il loro peso sulla muratura esistente (che funzionava con lo stesso principio). Per la facciata si

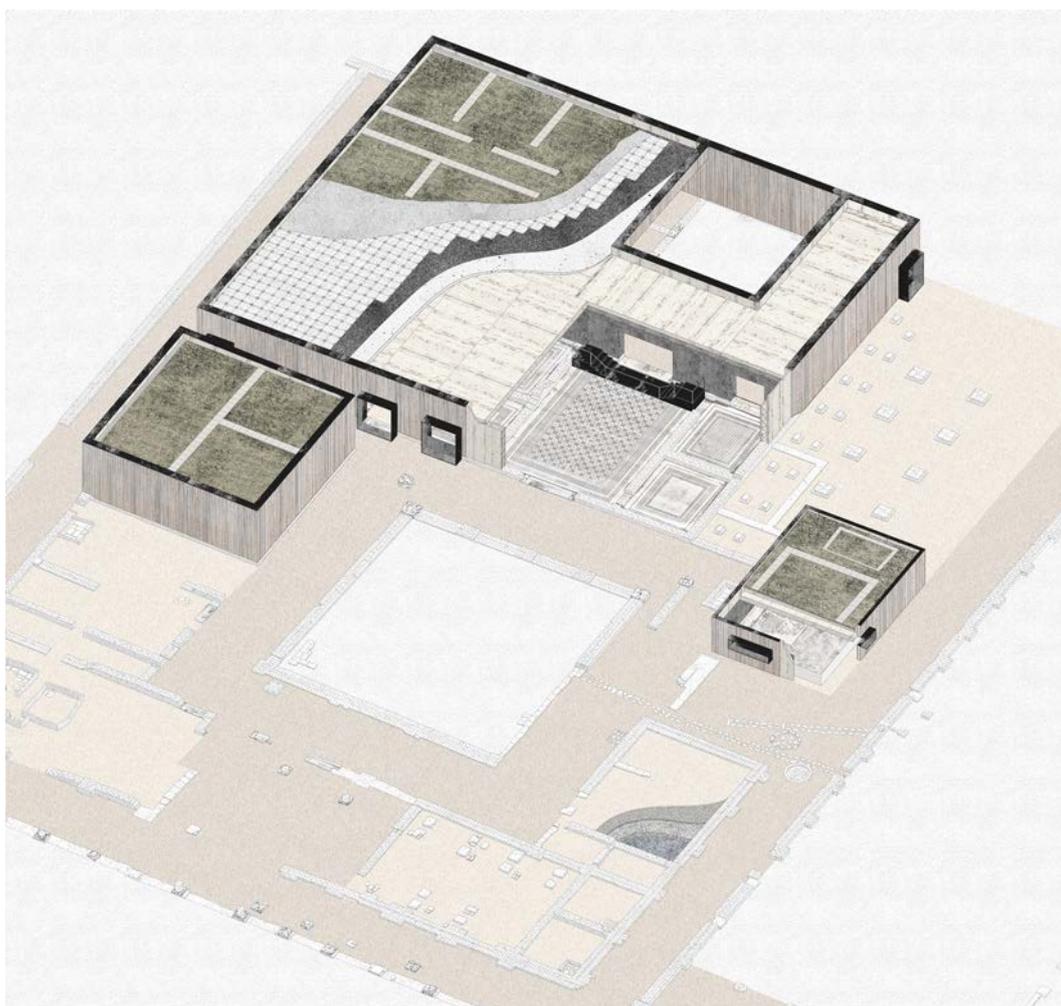
Fig. 60. La musealizzazione dell'area archeologica, assonometria costruttiva.

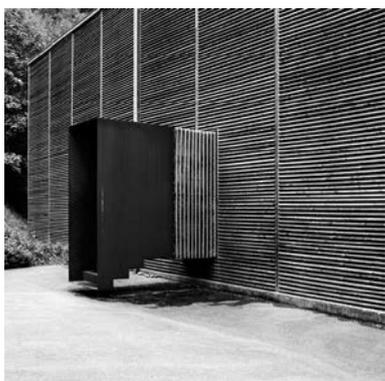
Fig. 61. Coperture dei resti romani a Coira, 2003.

Coperture dei resti romani a Coira

Lo studio di progetti di valorizzazione di altre aree archeologiche è stato determinante nello sviluppo di tale architettura; i casi principali presi come riferimento sono stati la copertura dei resti romani a Coira di Zumthor e la musealizzazione del sito archeologico di Praça Nova a Lisbona di Carrilho da Graça. Il primo per la sua capacità di inserirsi armoniosamente nel contesto, il secondo per la il rapporto che instaura con la muratura antica e per il

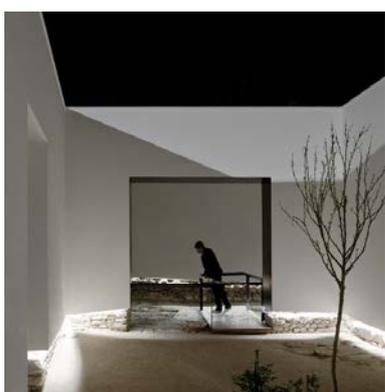
Fig. 62. Musealizzazione del sito archeologico di Praça Nova, 2010.

Musealizzazione del sito archeologico di Praça Nova

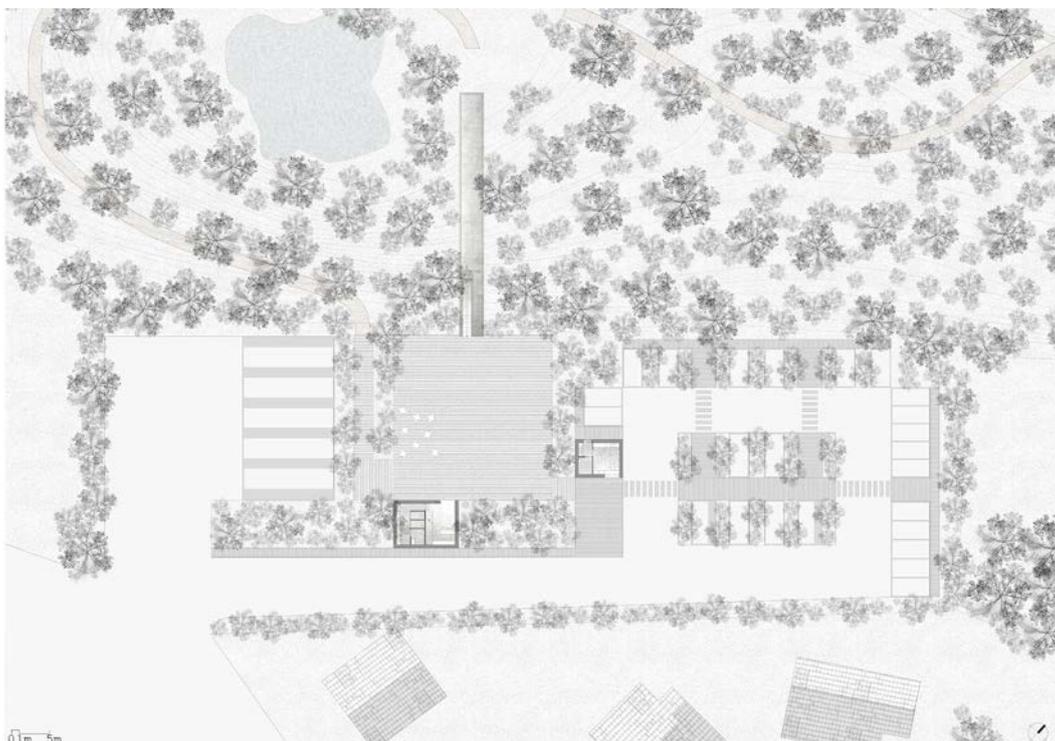
Fig. 66. Il centro visitatori diffuso, planimetria.

Un'architettura frammentata in cui ogni edificio accogliesse una precisa funzione sembrava la più adatta a integrarsi con il contesto paesaggistico e la più consona in relazione alla dimensioni dell'abitato di Russi. Gli edifici che compongono il centro visitatori, sono piccoli corpi di fabbrica che rimangono ad una scala inferiore rispetto alla vegetazione imponente e lussureggiante dell'area. Essi si inseriscono nel contesto vegetale e integrano il sistema di osservatori faunistici già esistenti.

Nella piazza di ingresso si incontrano i primi tre edifici: la biglietteria, il caffè e il museo. Quest'ultimo è l'edificio che contiene i reperti archeologici della villa, ha forma allungata ed è alto quasi 10 metri: una lama di calcestruzzo che apre allo sguardo la via tra gli alberi, un piano elevato da cui osservare l'antico e ammirarlo nella sua interezza. Nella copertura si apre un varco: una scalinata di 60 gradini conduce il visitatore "nel passato", sottolineando la distanza, non solo topografica ma anche temporale, fra resti archeologici e città contemporanea.

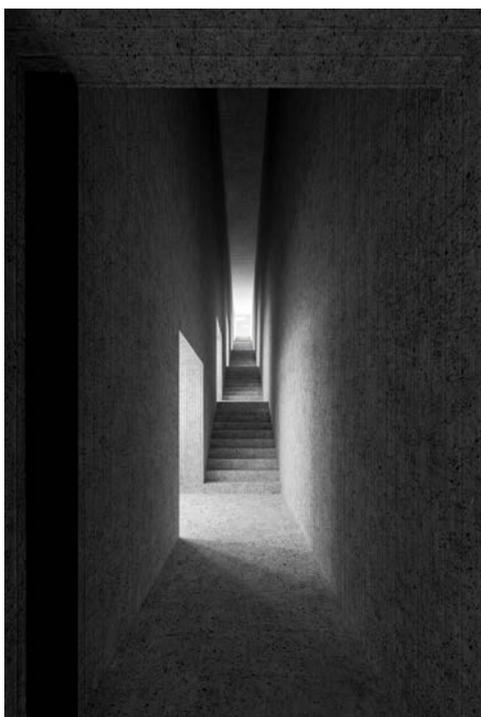
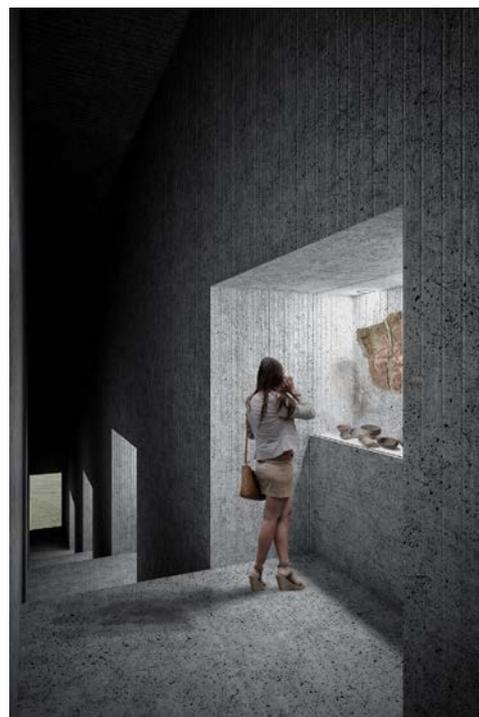
Figg. 67,68. Il museo, viste di progetto.

L'edificio si configura perciò come un dispositivo dalle molteplici funzioni: *mirador*, "macchina del tempo" e percorso di conoscenza che prepara il visitatore alla visita dell'area archeologica.

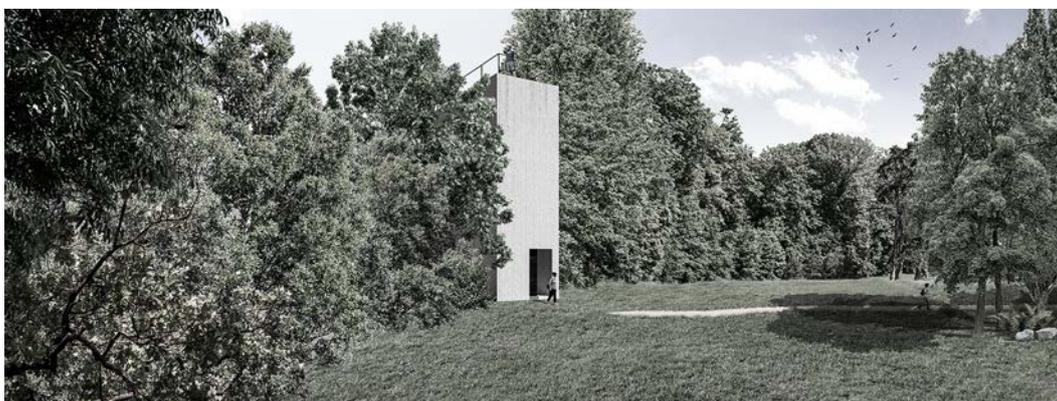
Immersi nel parco si trovano il magazzino e l'aula didattica, che sorge in prossimità del corso d'acqua che ricorda il fiume scomparso. Gli edifici sono in calcestruzzo casserato con gli stessi listelli di legno impiegati come rivestimento dei volumi sulla villa. Due trattamenti diversi per segnalare due atteggiamenti diversi: da un lato la delicatezza nel contatto con l'antico, dall'altra la connessione forte con il suolo.

Fig. 69. Il museo, vista di progetto.
