ALMA MATER STUDIORUM – UNIVERSITA' DI BOLOGNA  
SEDE DI CESENA  
FACOLTA' DI ARCHITETTURA  
CORSO DI LAUREA SPECIALISTICA A CICLO UNICO IN  
ARCHITETTURA

**Rocca delle Caminate a Meldola (FC):  
dal restauro al recupero funzionale**

Tesi in Restauro Architettonico  
Modulo del corso di Sintesi Finale “Progetto, Storia e Restauro”

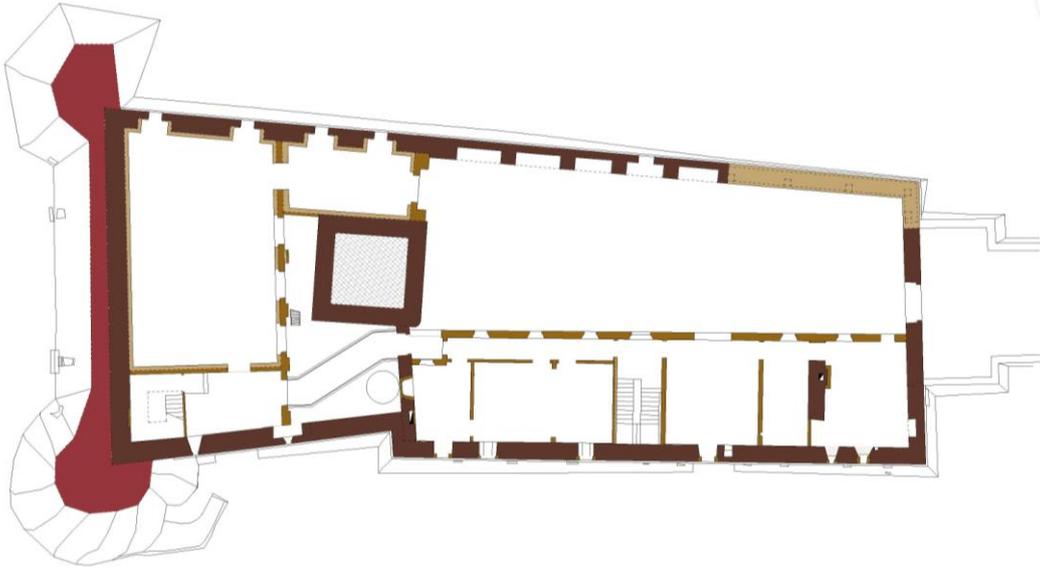
Piano terra

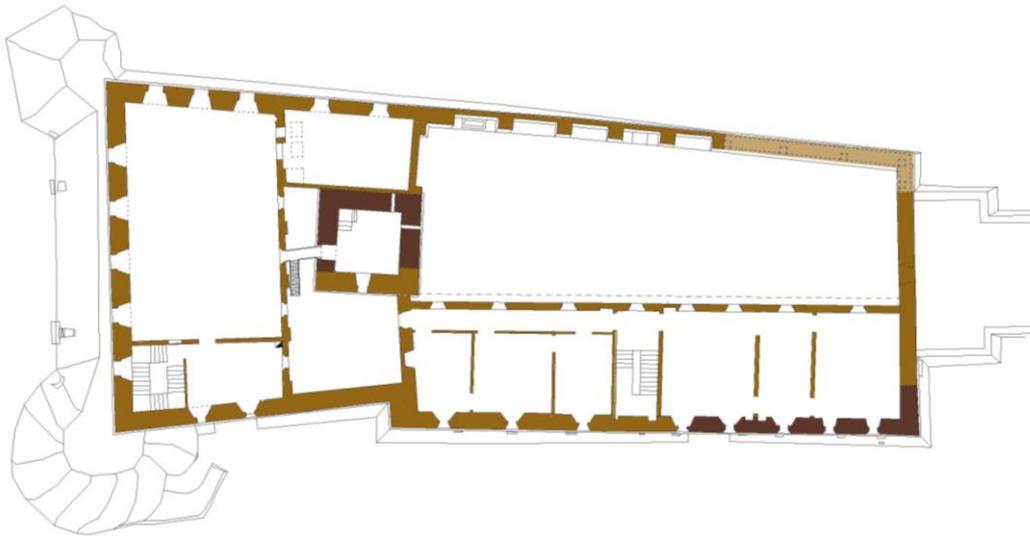
Piano primo

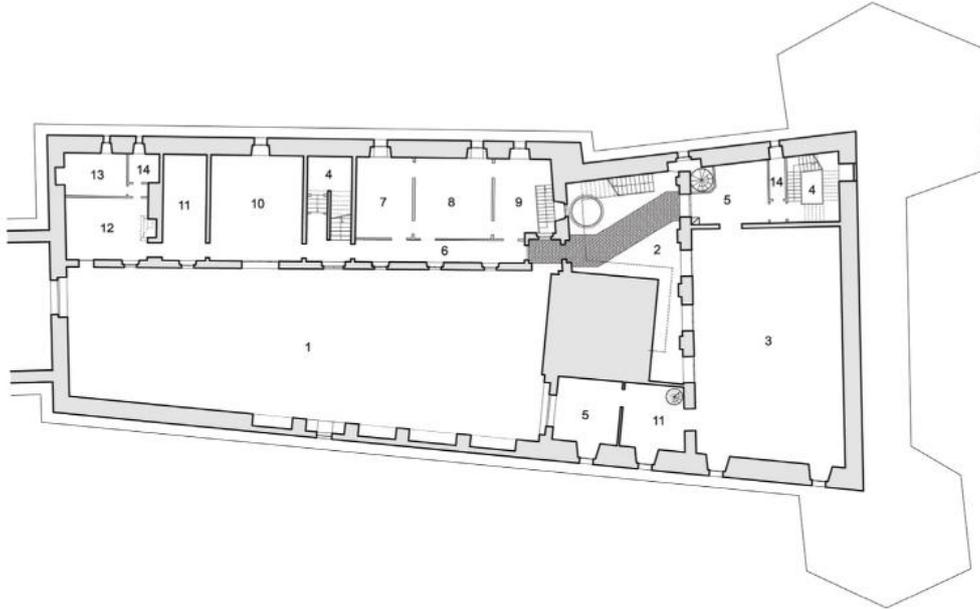
- 1 corte principale
- 2 corte secondaria
- 3 sala dei cimeli
- 4 vano scale
- 5 ingresso
- 6 corridoio
- 7 studio
- 8 sala da pranzo
- 9 cucina
- 10 rimessa
- 11 deposito
- 12 abitazione custode
- 13 camera
- 14 servizi

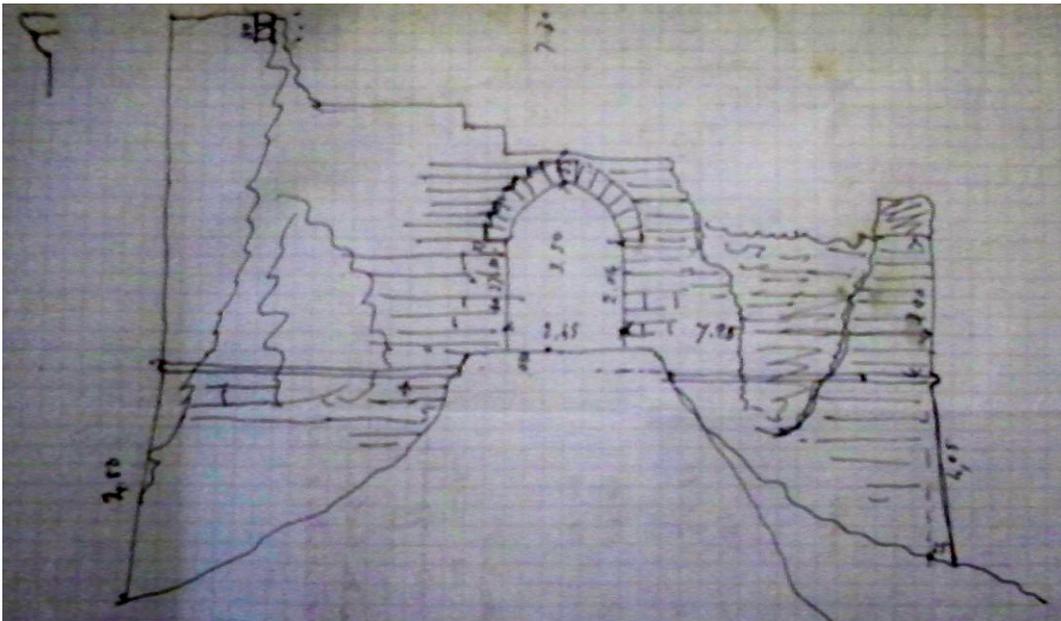
Rilievo dei ruderi  
Cortina muraria occidentale

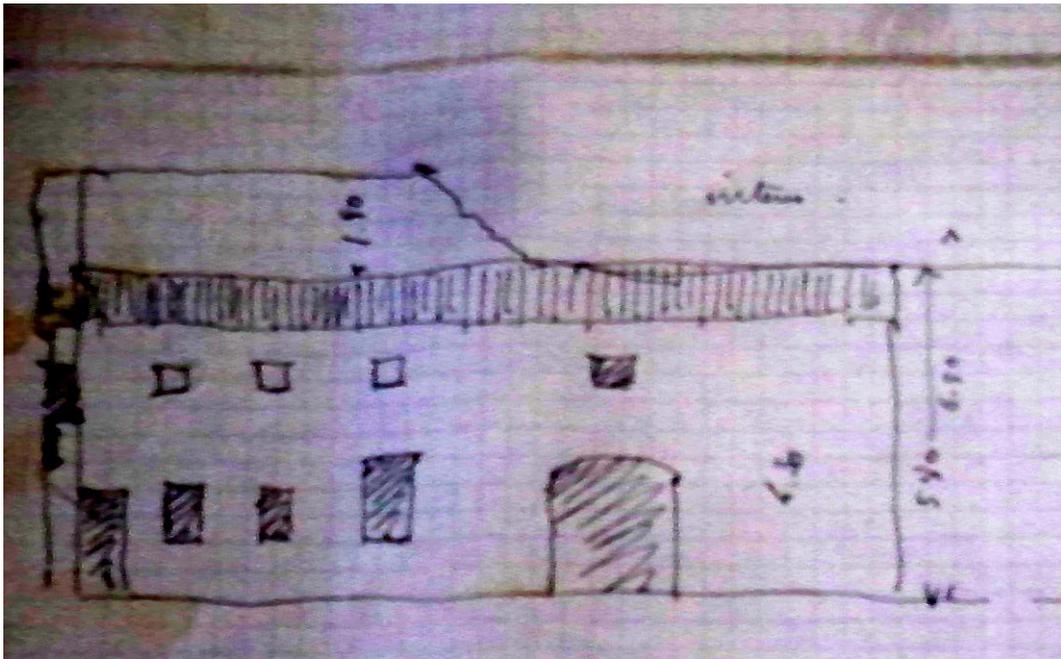
Soprintendenza per i Beni Ambientali e Architettonici - RAVENNA  
Archivio Disegni n. 12425

Rilievo dei ruderi  
Cortina muraria settentrionale (interno)

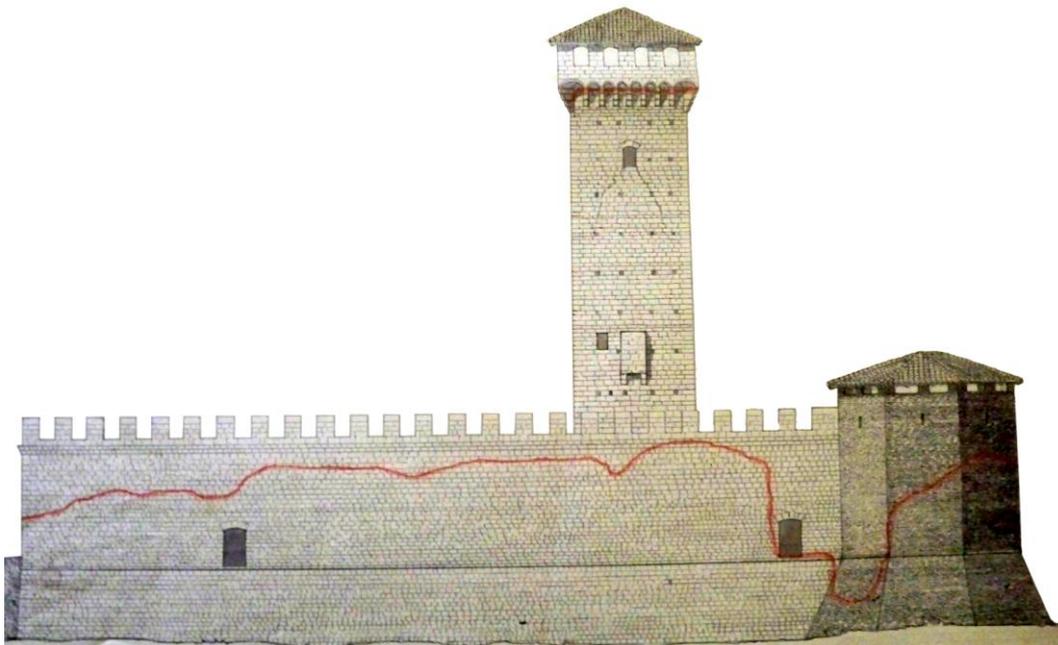
Progetto di L. CORSINI  
Prospetto Sud

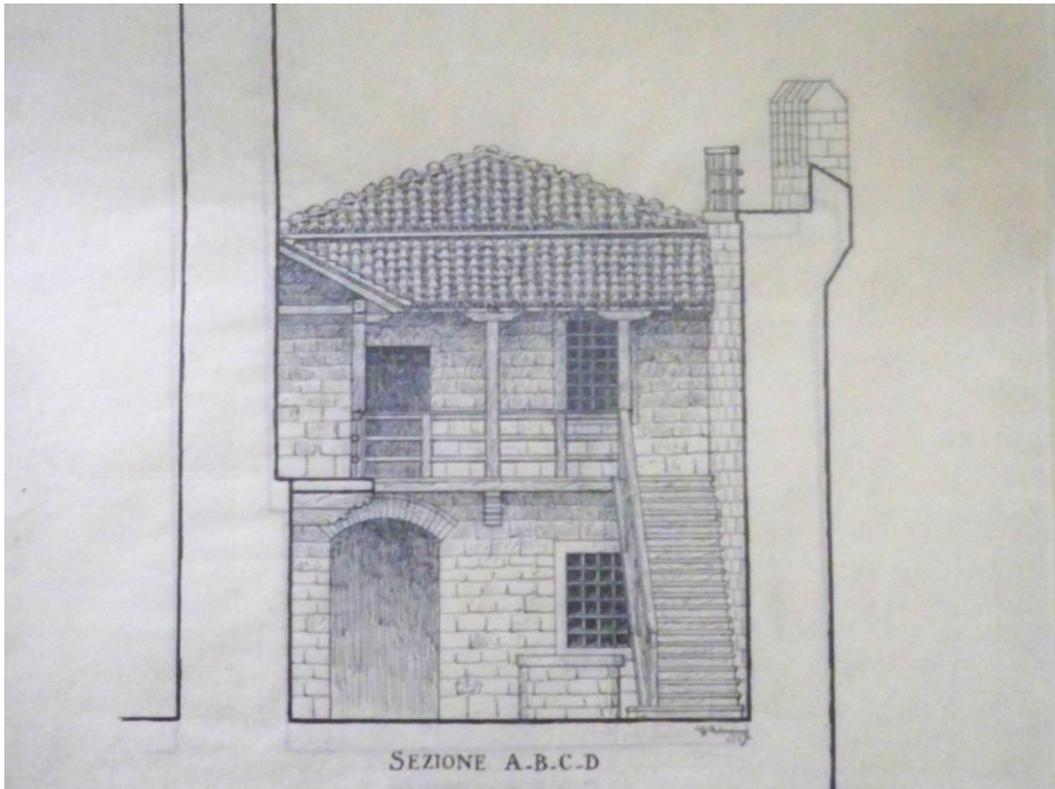
Soprintendenza per i Beni Ambientali e Architettonici - RAVENNA  
Archivio Disegni n. 5725

Progetto di L. CORSINI  
Prospetto interno

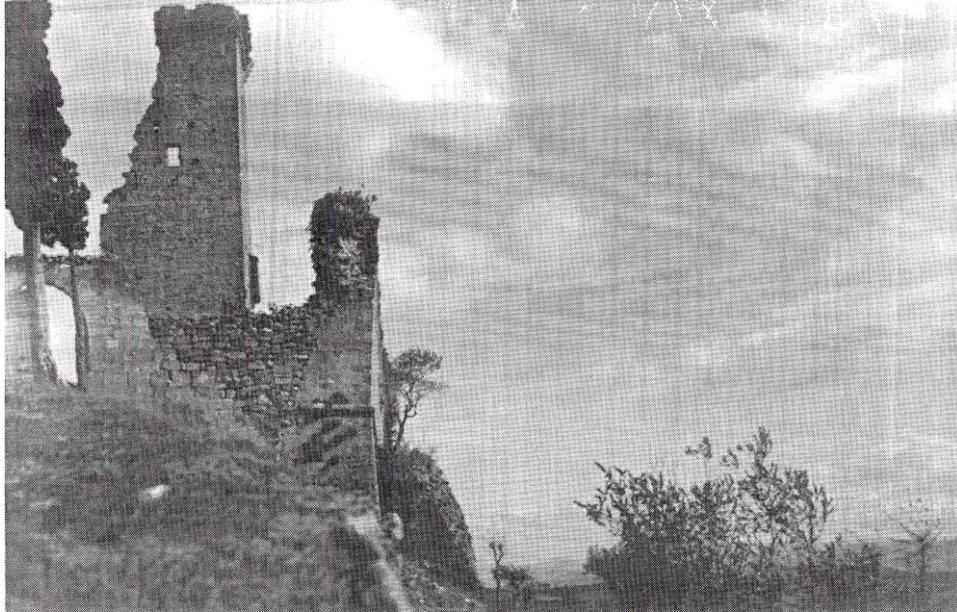
Parte della cortina occidentale e la torre danneggiata dal terremoto  
ASFo – Paolucci di Calboli - Barone b. 148

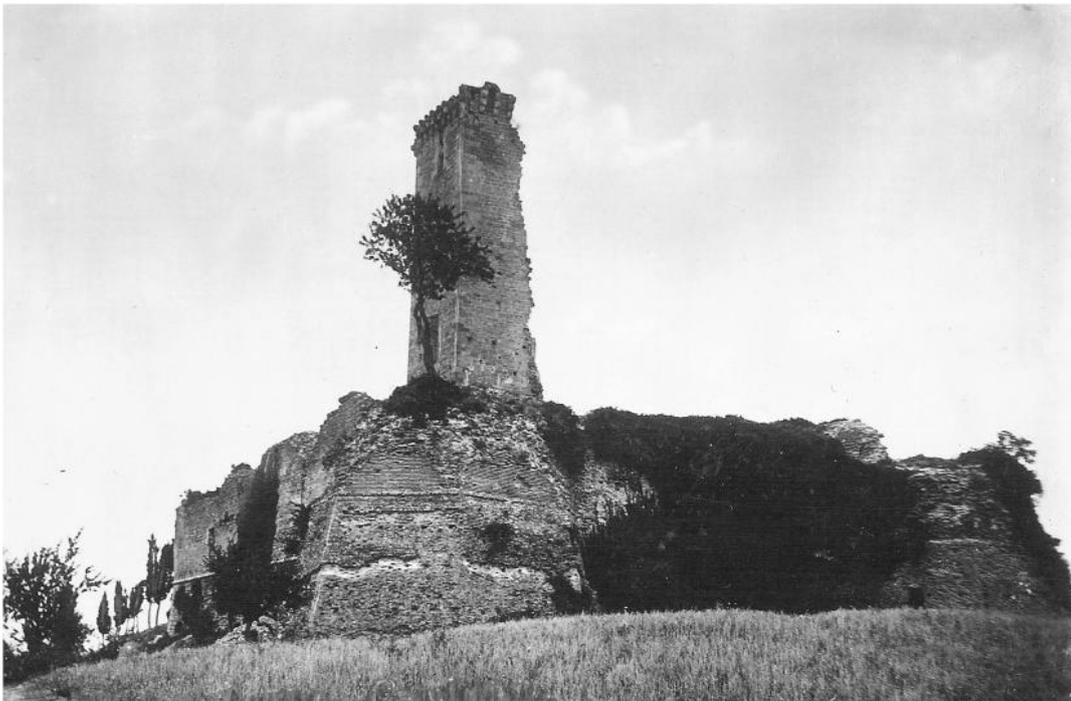
ASFo – Paolucci di Calboli - Barone b. 148 – Lato meridionale e stato di abbandono dei bastioni

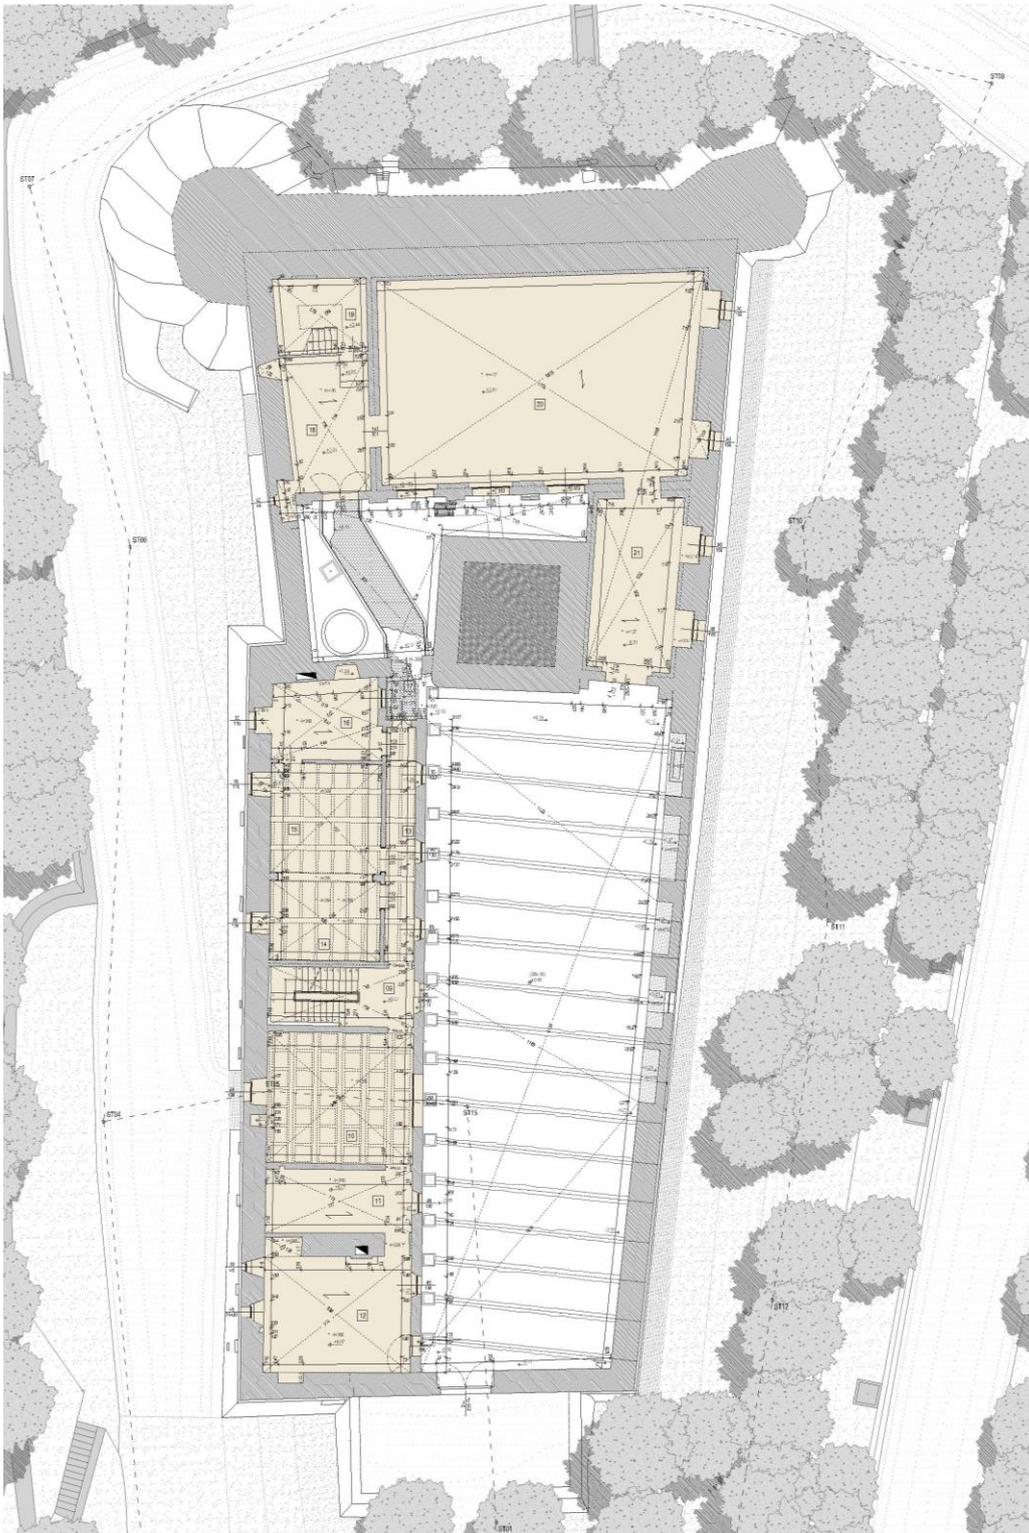
Rilievo architettonico  
Piano terra

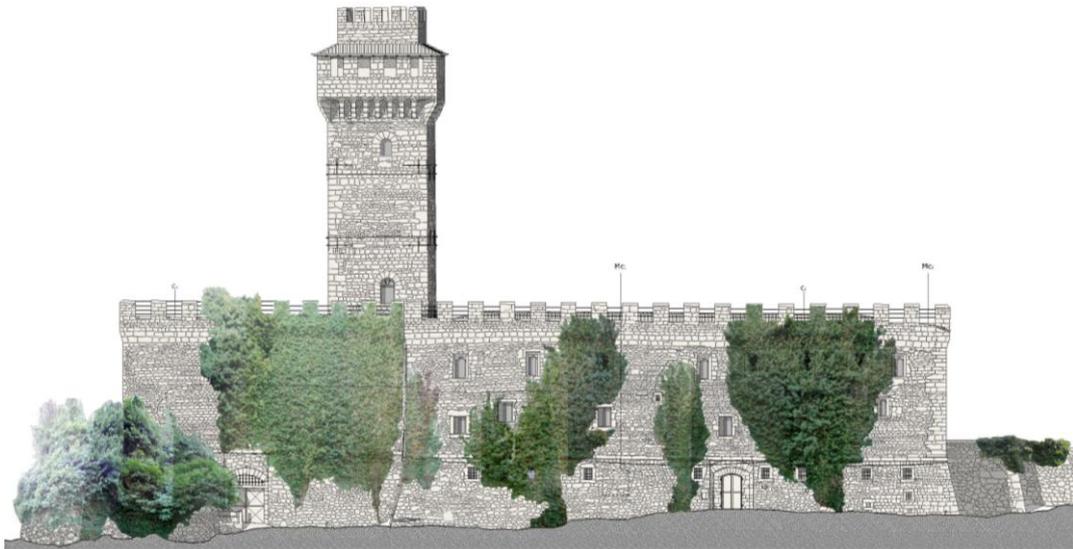
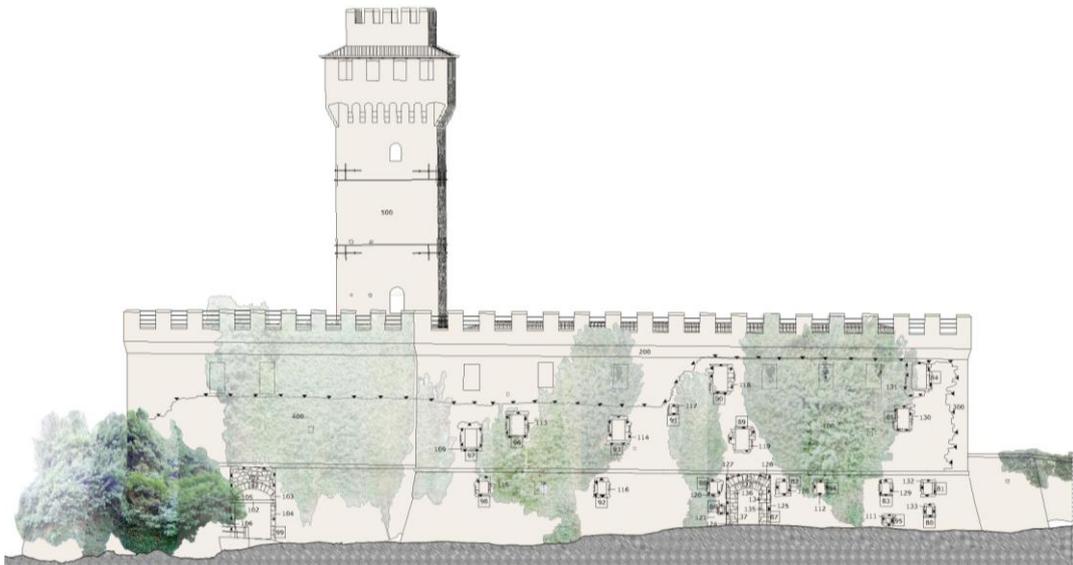
Analisi stratigrafica del prospetto Nord

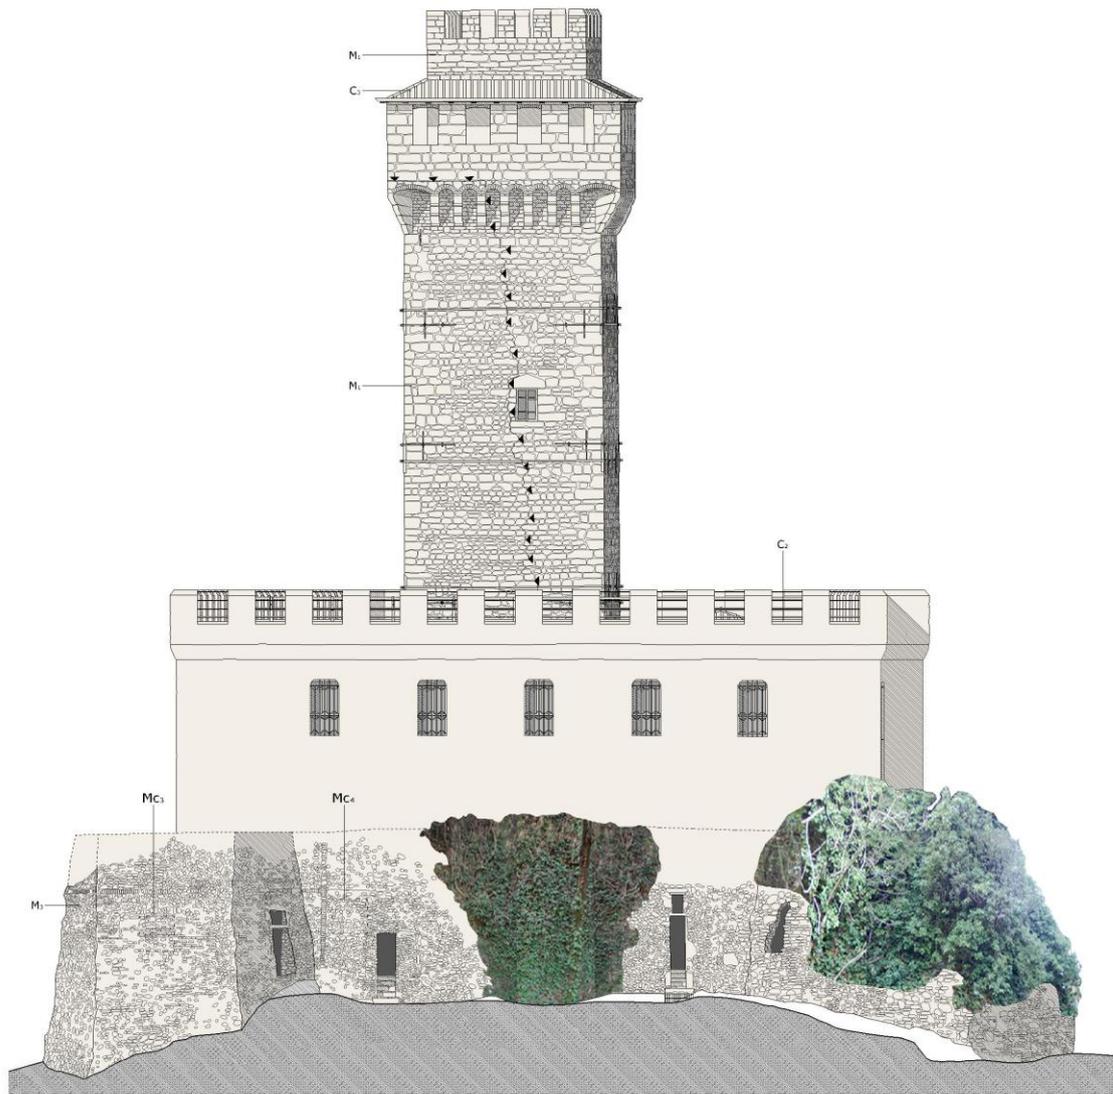
Consistenza materica del prospetto est

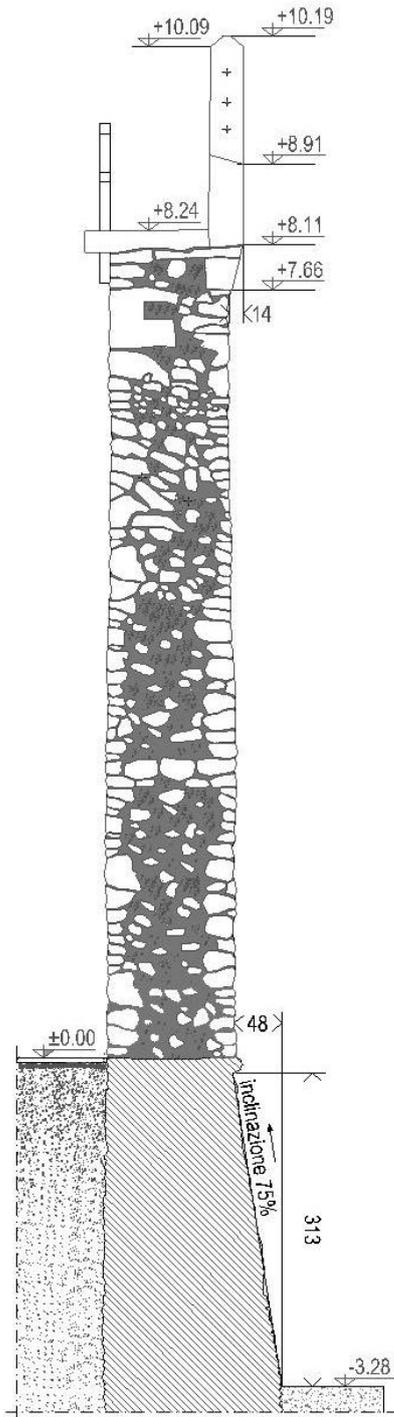
Sezione della cortina muraria lato meridionale

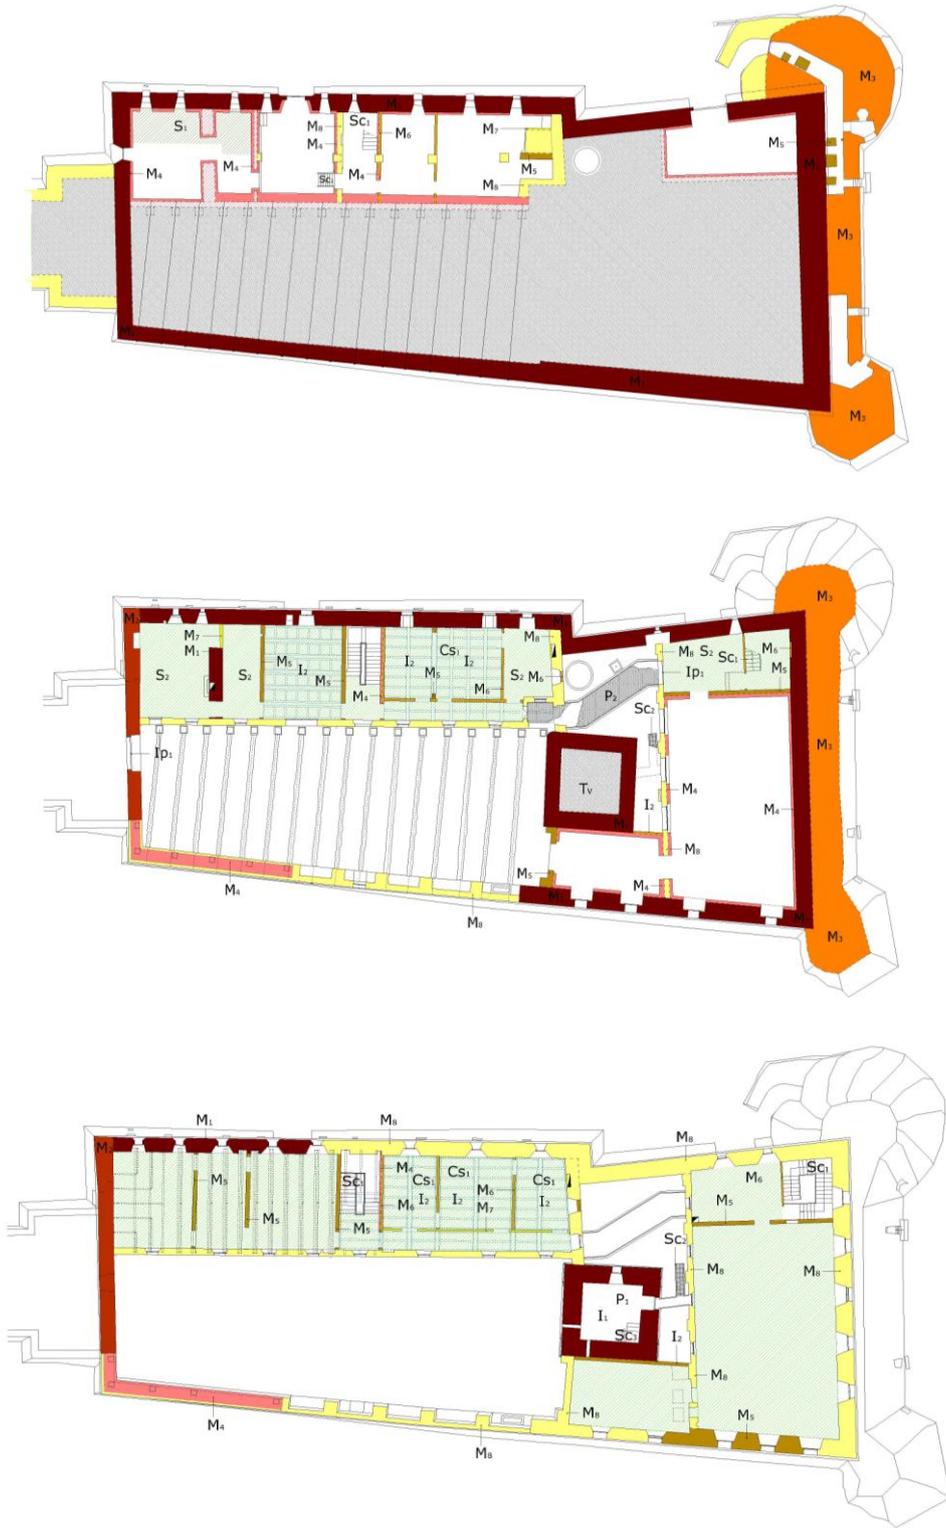
Analisi della consistenza

Muratura M<sub>6</sub> : tramezzatura con muratura ad una testa di laterizi cotti (...) posti in opera di costa, legati con malta cementizia e ristilati con malta bastarda;

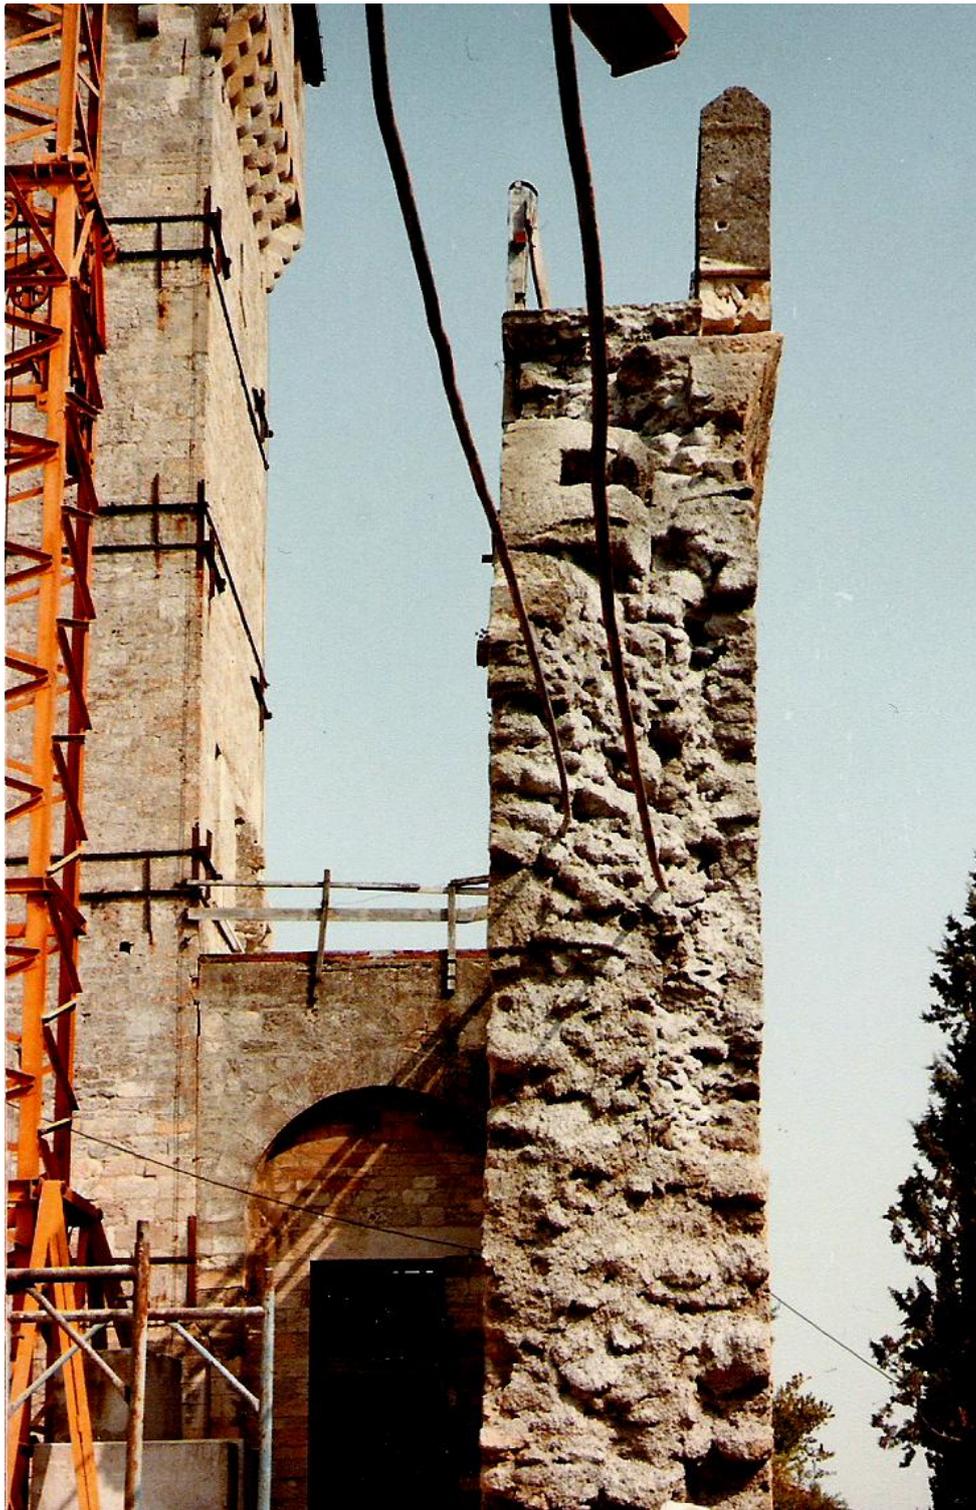
1984 – Demolizione di una parte della cortina muraria meridionale  
Lavori di ricostruzione di una porzione di muro

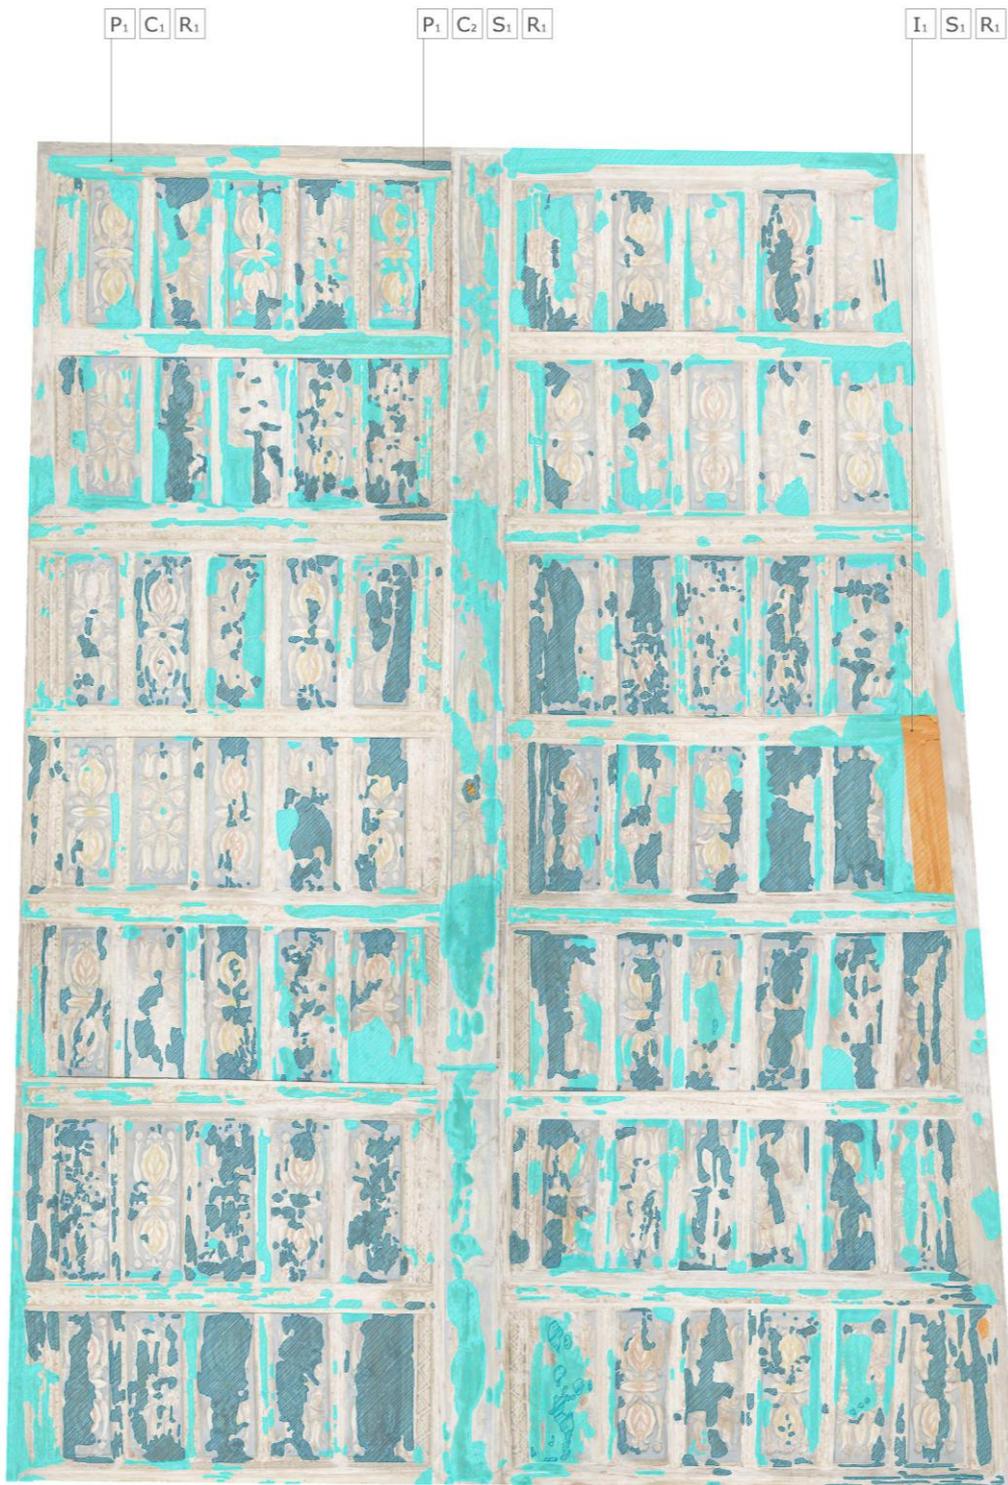
Soffitti lignei a cassettoni  
Stato di conservazione

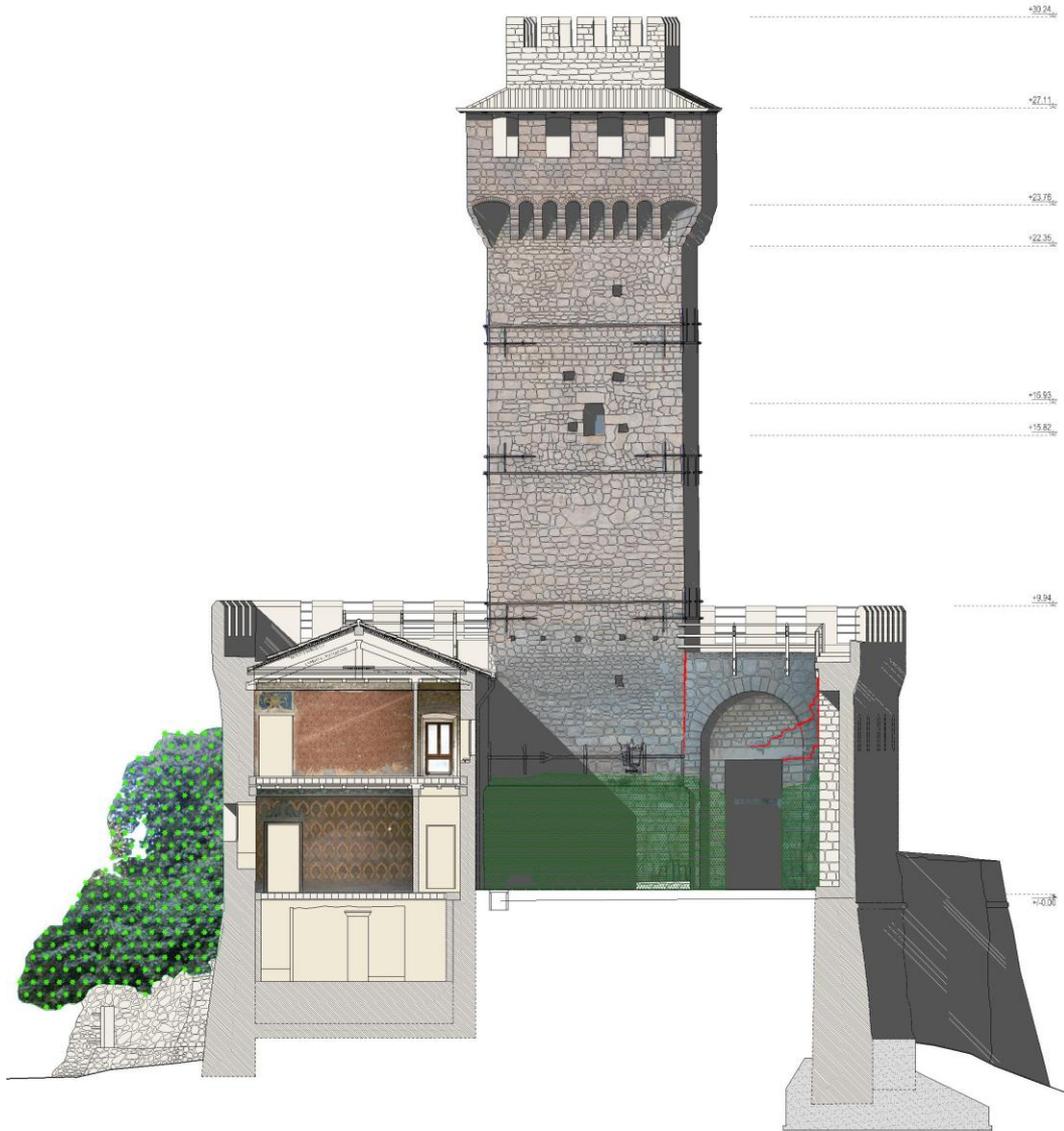
Prospetto Est – Corte interna  
Stato di conservazione

La scarnificazione dei giunti o erosione si manifesta soprattutto sulla malta di allettamento dei corsi di malta dei mattoni (costituenti i bastioni della cortina Est), in quanto meno resistente del laterizio e più soggetta a dilavamento. La causa del degrado è di tipo meccanico 'erosione per corrazione o abrasione'. Questo tipo di degrado materico colpisce maggiormente le superfici esposte delle stratigrafie delle malte che, perdendo la protezione superficiale, espongono la superficie colpita anche a fenomeni di gelività ed efflorescenza.

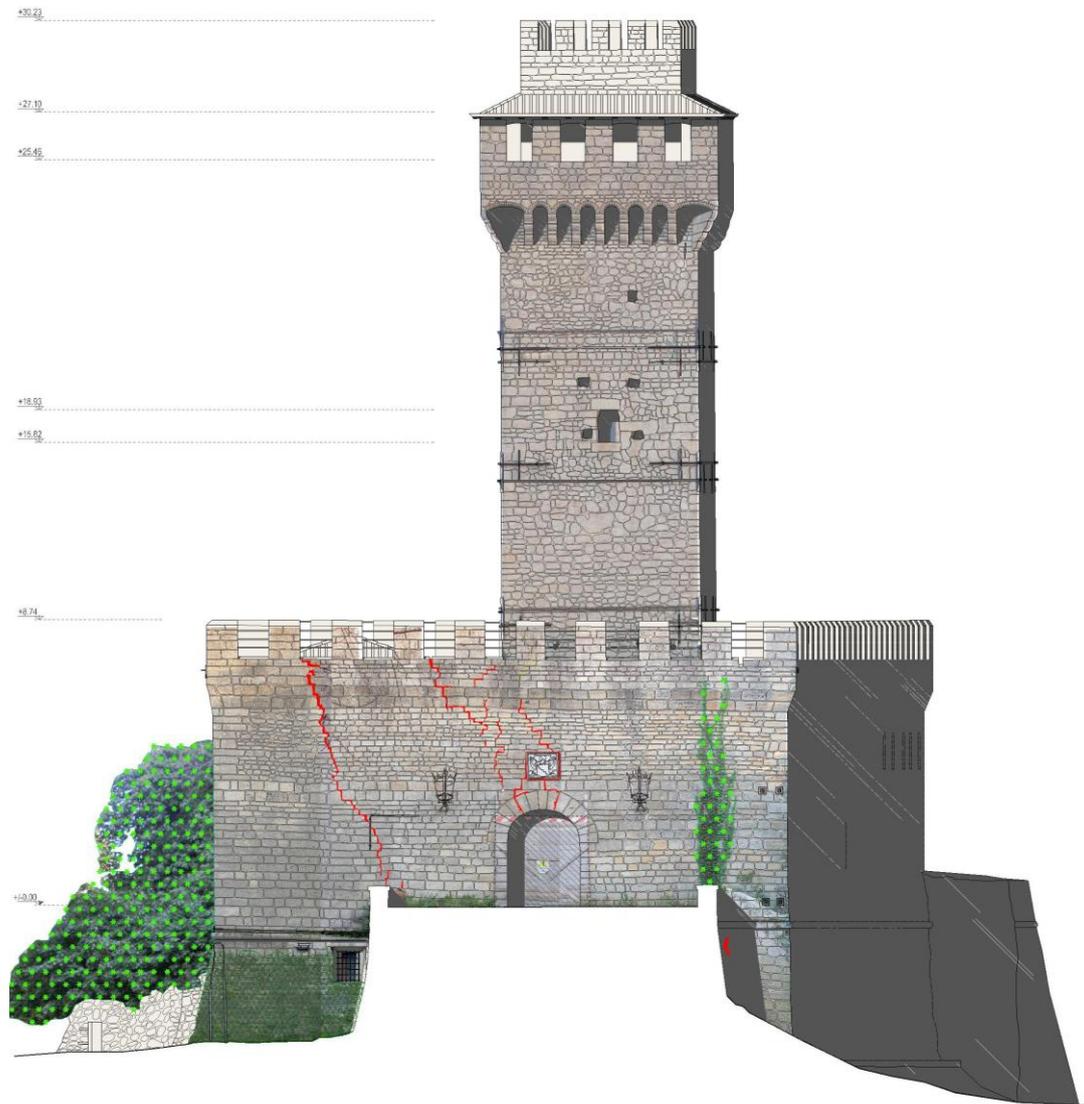
La presenza di *fessurazioni* sono piuttosto diffuse sulle cortine murarie esterne di NO, sono definite come interruzione di soluzione di continuità nel materiale generando lo spostamento reciproco delle parti.

Nella Rocca, la conformazione delle fessure è di tipo ramificato con inclinazione di circa 45° (tipica lesione per rottura da sforzo di taglio), e interessano tutto lo spessore murario.

Le cause sono diverse, particolarmente complesse e presenti sul fabbricato da diverso tempo: i primi problemi statici si manifestarono immediatamente dopo i restauri operati tra il 1924-27, principalmente sono dovuti alla natura e alla composizione del terreno, ricco di argille instabili miste a grandi blocchi calcarei inseriti in matrice argillosa sui quali poggiano parti di fondazioni. La situazione dei dissesti si è progressivamente aggravata per lo stato di abbandono dell'edificio e per la cattiva regimentazione delle acque meteoriche di superficie.

In particolare le acque piovane sono progressivamente penetrate nel terreno percorrendo le superfici dei substrati, e la lubrificazione del piano di scorrimento ha generato uno slittamento composto da roto-traslazione di intere porzioni di edificio con inevitabili tensioni e rotture delle cortine murarie. I cedimenti delle fondazioni, definiti differenziali, provocano spaccature e fessurazioni di tipo triangolare con allargamento sulla sommità del muro e apertura fino a 5 cm, per l'incapacità dei muri di assorbire gli sforzi di taglio.

Prospetto Ovest  
Stato di conservazione

Nel 1985, l'ufficio tecnico provinciale eseguì un importante intervento di sotto murazione della cortina muraria di SW, inserendo plinti di fondazione su tutto il lato Sud dell'edificio, mentre una serie di presidi strutturali (catene metalliche) furono inserite per contenere il movimento di scivolamento della cortina muraria. L'intervento risultò efficace, ma a breve si manifestò un aggravamento delle lesioni situate sulla cortina opposta a quella consolidata. Allo scopo di verificare l'evoluzione temporale del quadro fessurativo, è stato predisposto un sistema di monitoraggio, tramite messa in opera di fessurimetri di tipo lineare e angolare. Le letture dei fessurimetri fino ad ora eseguite, hanno evidenziato un continuo e progressivo allargamento di parte delle lesioni, con un massimo di circa 2 mm registrato in un mese (fessurimetro di tipo lineare: letture del 05/04/2002 e del 02/05/2002). Nel valutare la velocità e l'allargamento delle lesioni, bisogna tener presente che la natura dei terreni della zona, in gran parte argillosi, risente fortemente dell'alternarsi dei periodi di grande siccità con quelli fortemente piovosi tipici del periodo in cui sono state fatte le letture ai fessurimetri. La *patina biologica* è un tipo di alterazione che si manifesta con pigmentazione accidentale e localizzata della superficie ed è correlata alla presenza di materiale estraneo al substrato. Tende a formarsi sul paramento un sottile strato, morbido ed omogeneo, aderente alla superficie e di evidente natura biologica, di colore variabile, per lo più verde, costituita prevalentemente da microrganismi cui possono aderire polvere e terriccio. Presenza di umidità unito alla caratteristica morfologica del substrato può determinare un'azione più incisiva dei microrganismi. La *vegetazione arbustiva e arborea infestante* è composta prevalentemente da insediamenti parietali di licheni, muschi e piante. Questo degrado è causato principalmente dall'incuria e dall'abbandono in cui è gravato l'edificio, ed è costituito dall'azione di piante e presenza sul substrato di materiale organico. Spore e semi si depositano sulle superfici trasportati dal vento, trovando nei leganti dei corsi di malta e fra le rotture dei conci piccoli depositi di humus che permettono ai germogli di crescere. Aumentando il diametro delle radici, diventano poi veri e propri cunei ad azione progressiva e creano sul paramento murario vere e proprie corsie preferenziali per la penetrazione delle

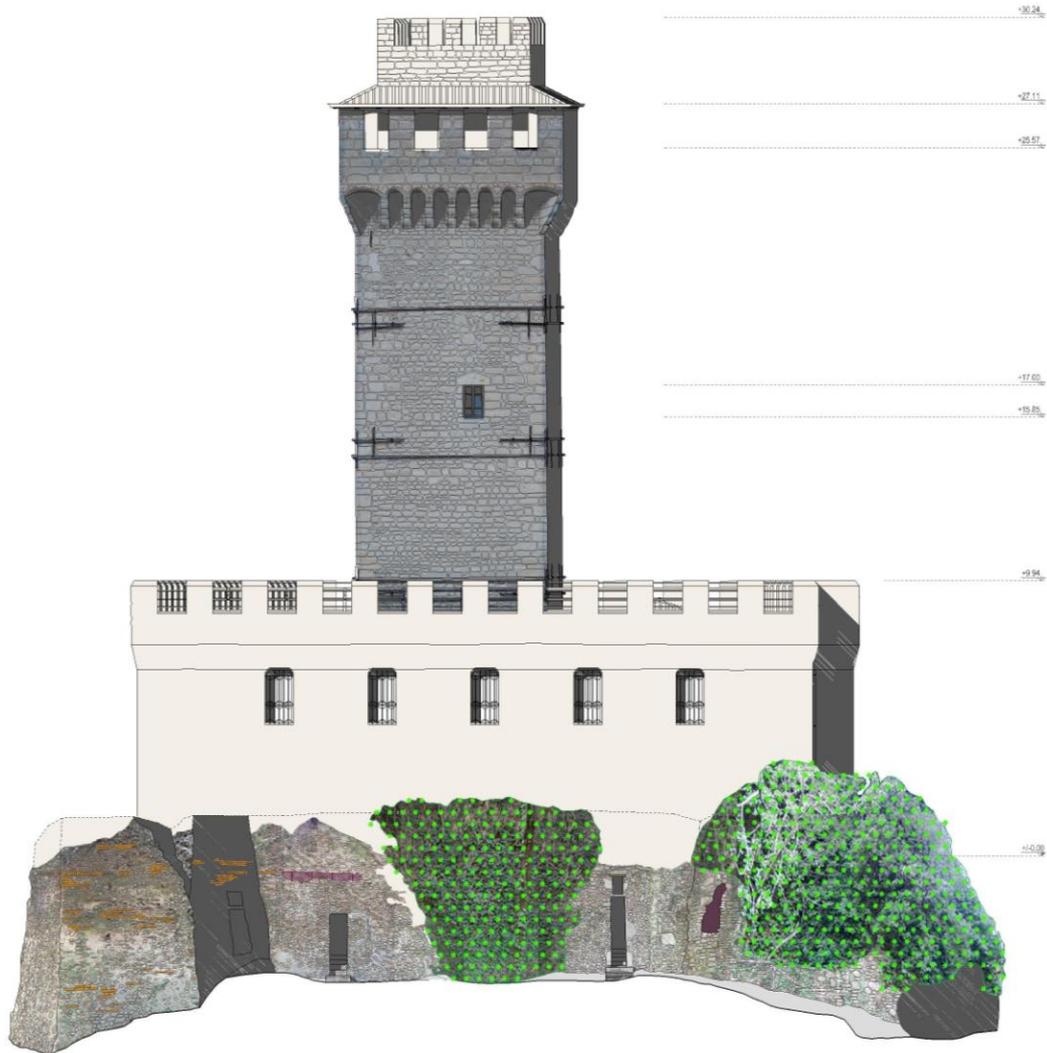
**Prospetto Est**  
**Stato di conservazione**

Con *mancanza* s'intende la caduta o la perdita di parti, piuttosto ricorrente nell'apparecchiatura muraria della fortificazione quattrocentesca del lato Est, lacunosa a tal punto, da rendere lo stesso muro o struttura muraria a rischio di conservazione.

La cortina muraria rivolta a est è composta da un muro a sacco con paramenti in mattoni di argilla e nucleo a concrezione che presenta piccole porzioni di paramento murario alternate da superfici di nucleo venute alla vista per la caduta dello strato esterno degradato. Le porzioni di paramento murario rimaste agganciate al nucleo, restano appese in condizioni di instabilità.

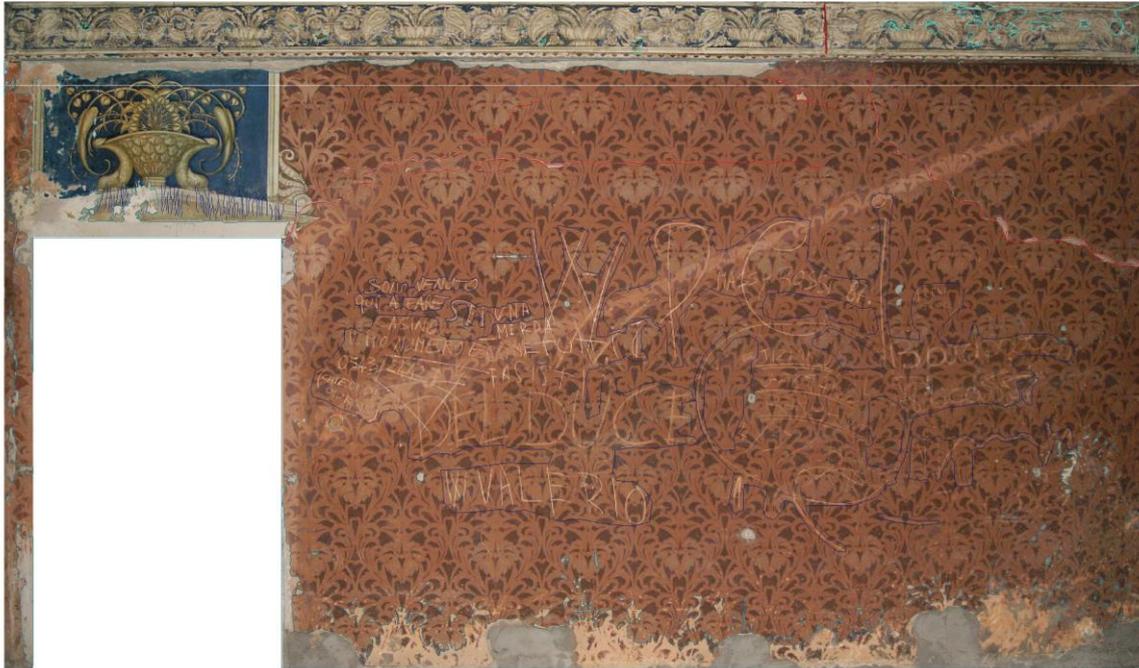
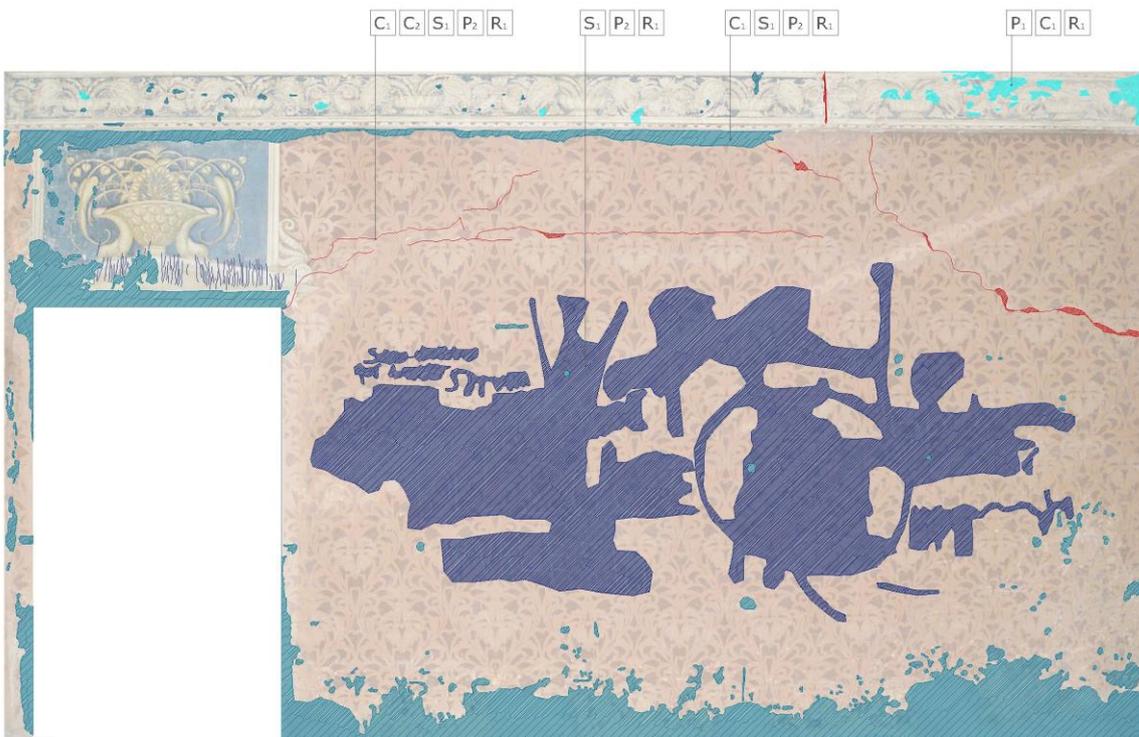
Pareti decorate  
Stato di conservazione e interventi di restauro

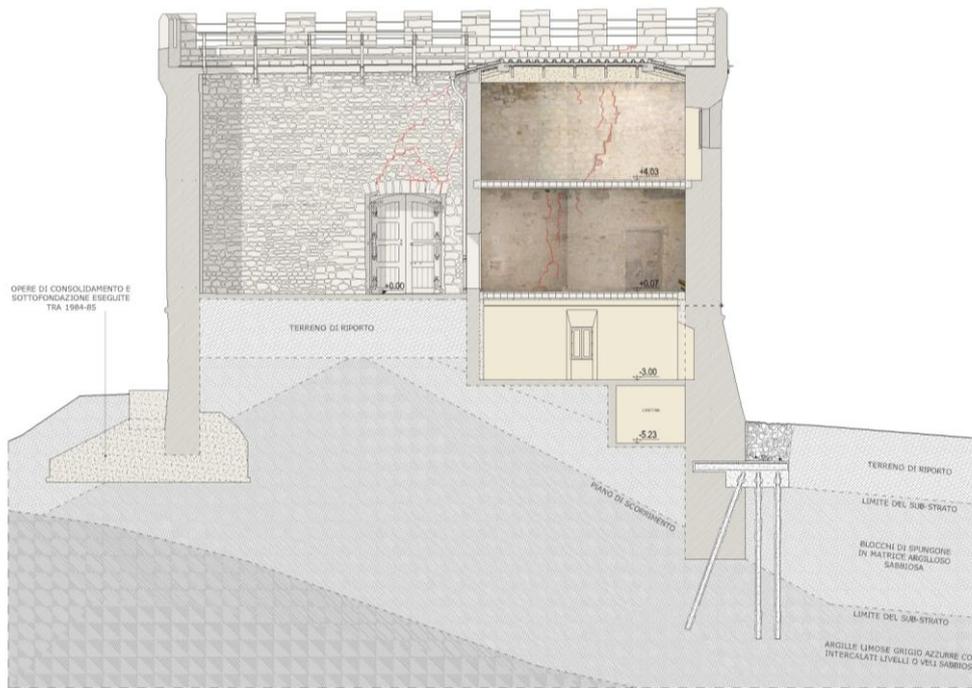
Tali infiltrazioni, contribuirono allo slittamento composto da roto-traslazione di intere porzioni di edificio con inevitabili tensioni e rotture delle cortine murarie. L'edificio risultò immediatamente inagibile e pericolante, pertanto venne chiuso per mancanza di fondi necessari al consolidamento. Nel 2002, la provincia commissionò allo studio GI.GA. di Forlì uno studio geologico del sito per comprendere meglio la natura dei movimenti delle fondazioni. Ne emerse che l'edificio era interessato da una serie di lesioni nella parte occidentale e nella parte nord-orientale della cortina muraria, con andamento sub verticale, sub orizzontale e diagonale. Ciò, è dovuto al fatto che il cantonale di NW, poggia su di un blocco di 'spungone' massiccio che non rappresenta il substrato roccioso, ma costituisce un elemento a se stante appartenente alla coltre detritica superficiale.

Prospetto Ovest – Corte interna  
 Dissesti e stratigrafia del terreno
