ALMA MATER STUDIORUM – UNIVERSITA' DI BOLOGNA  
SEDE DI CESENA  
FACOLTA' DI ARCHITETTURA  
CORSO DI LAUREA SPECIALISTICA A CICLO UNICO IN  
ARCHITETTURA

**Rocca delle Caminate a Meldola (FC):  
dal restauro al recupero funzionale**

Tesi in Restauro Architettonico  
Modulo del corso di Sintesi Finale “Progetto, Storia e Restauro”

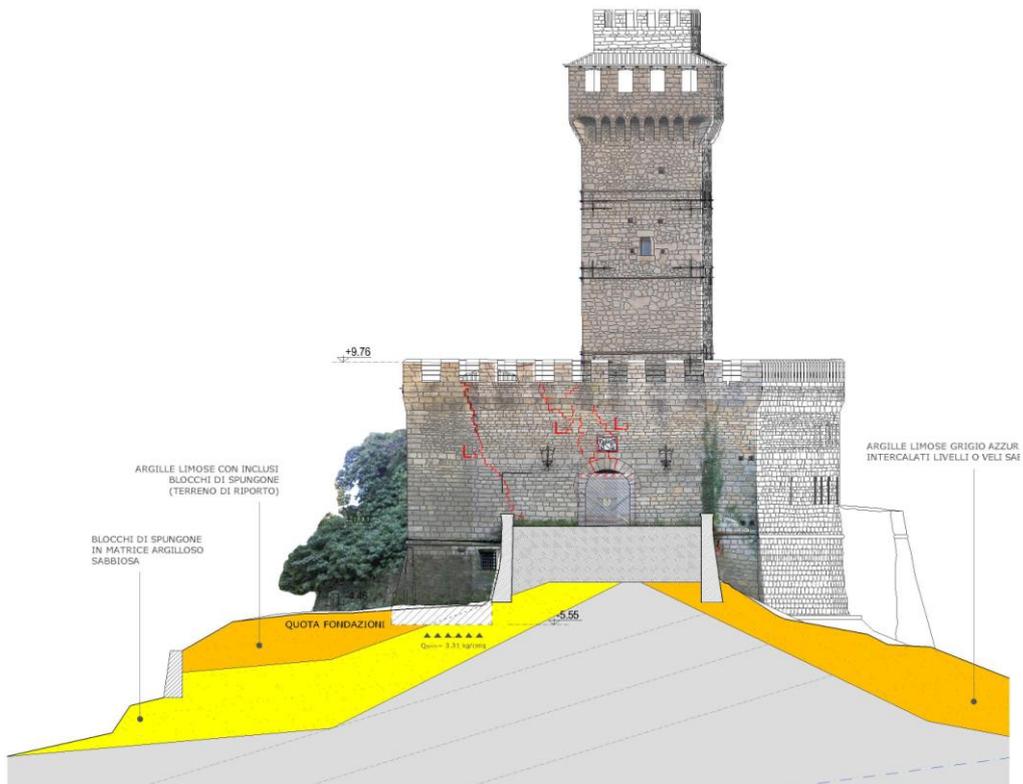
Sezione Geologica – Prospetto Ovest  
 (Studio Associato G.I.G.A. Forlì - 04/2002)

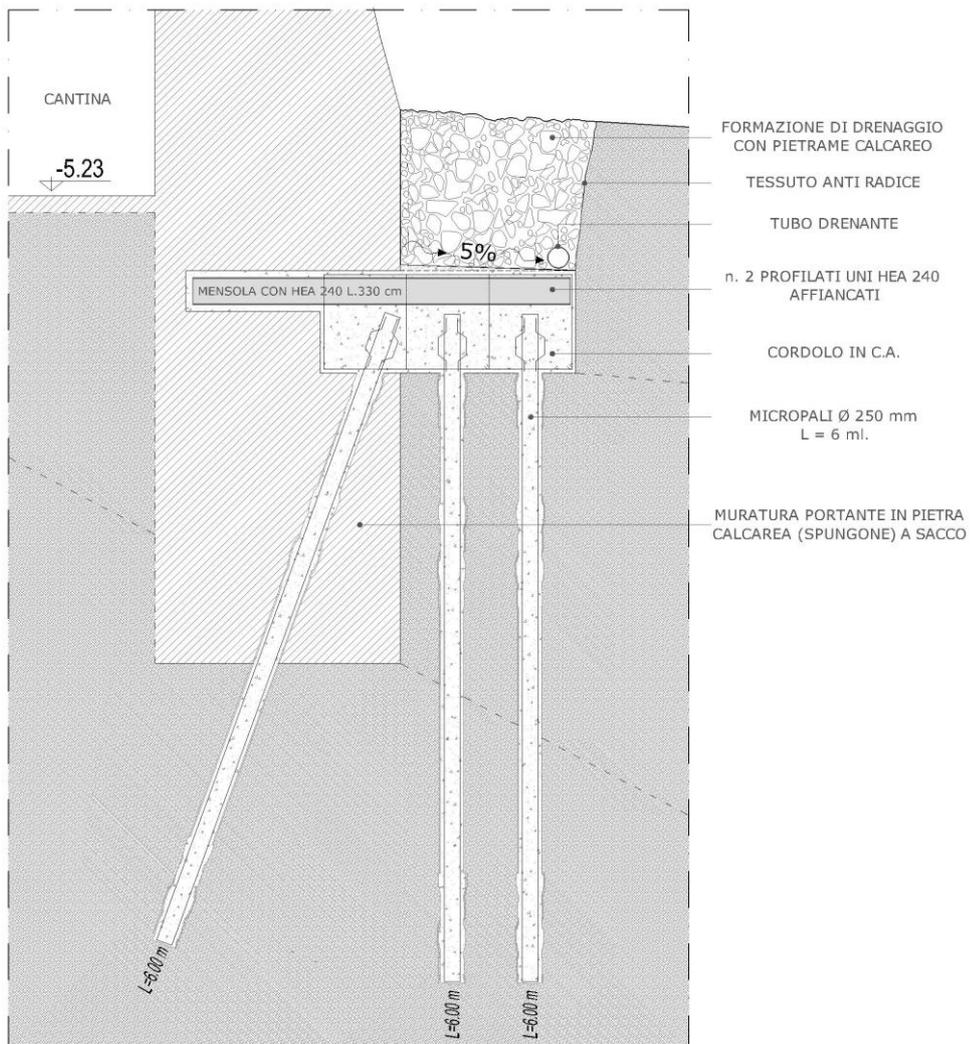
Intervento sulle fondazioni con inserimento di micropali

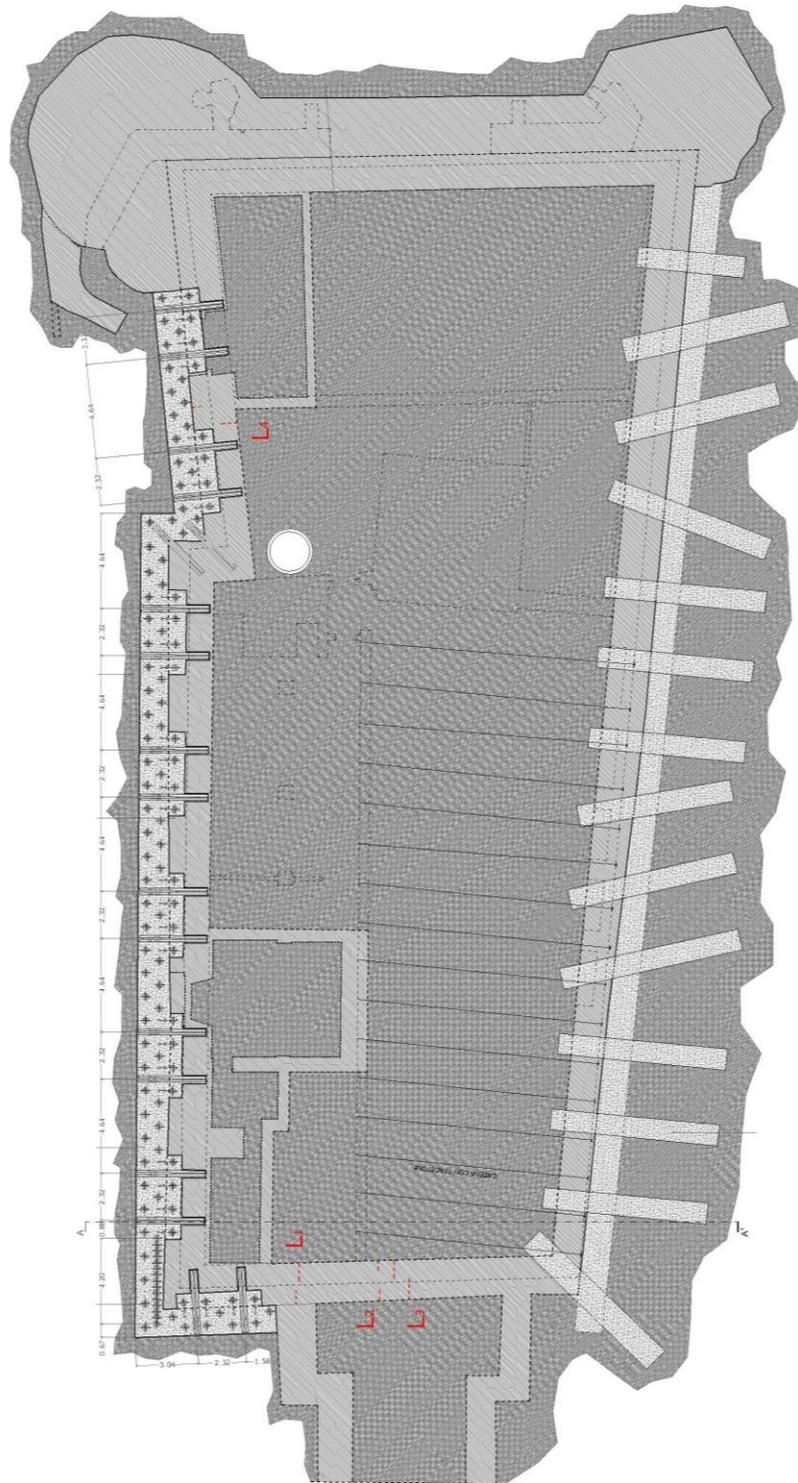
Pianta delle fondazioni  
Intervento di consolidamento della cortina settentrionale

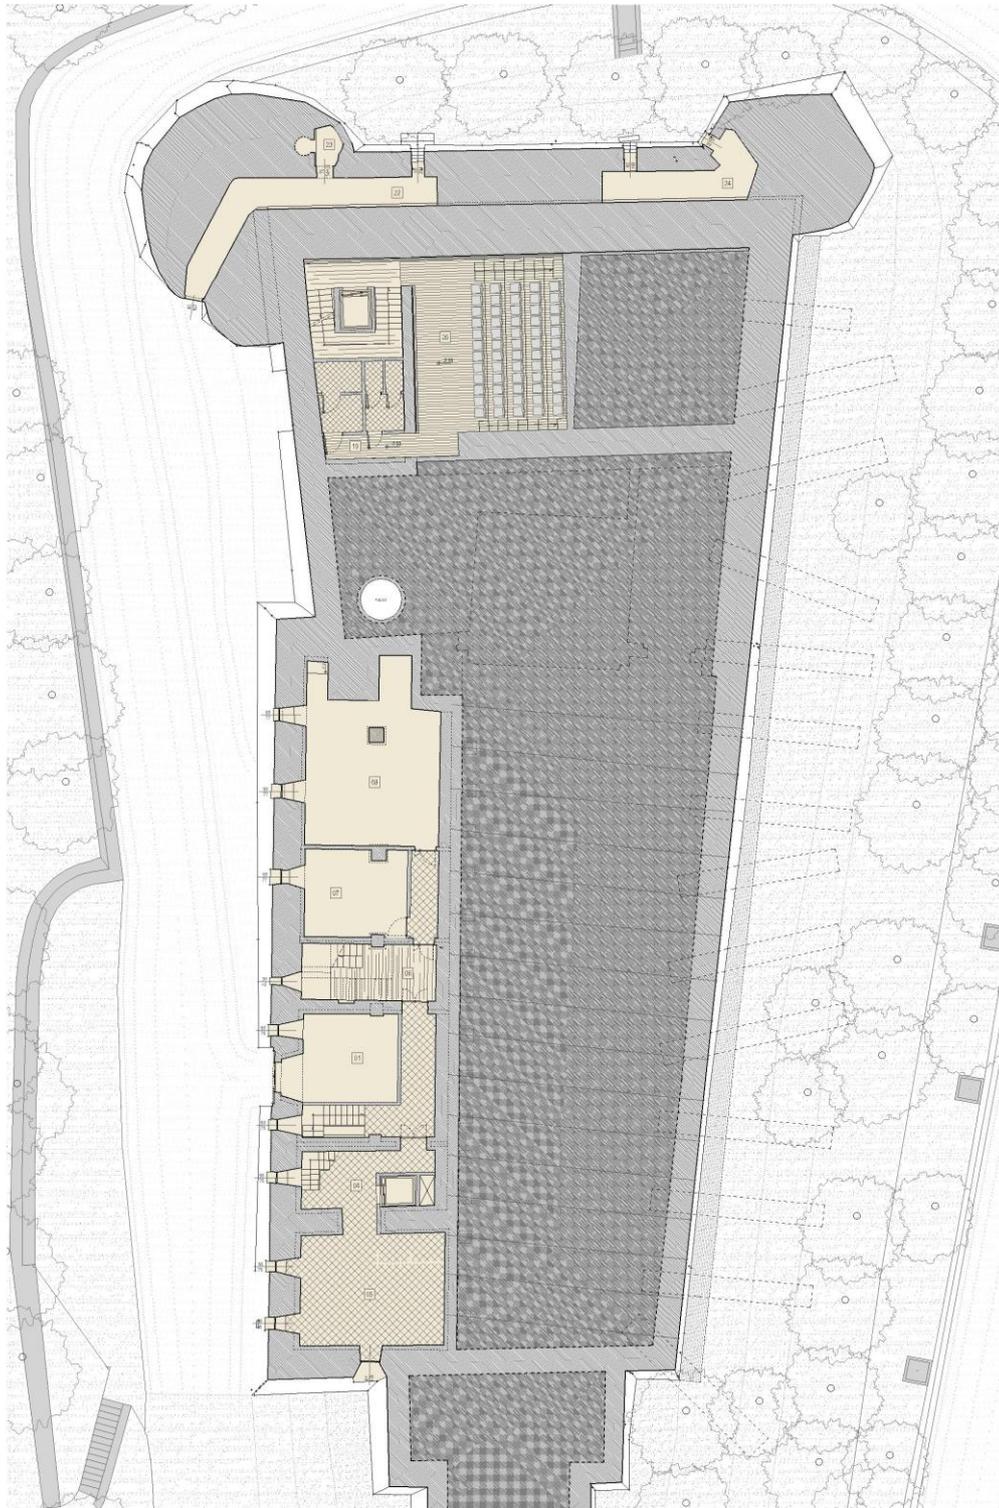
Piano seminterrato  
Progetto architettonico

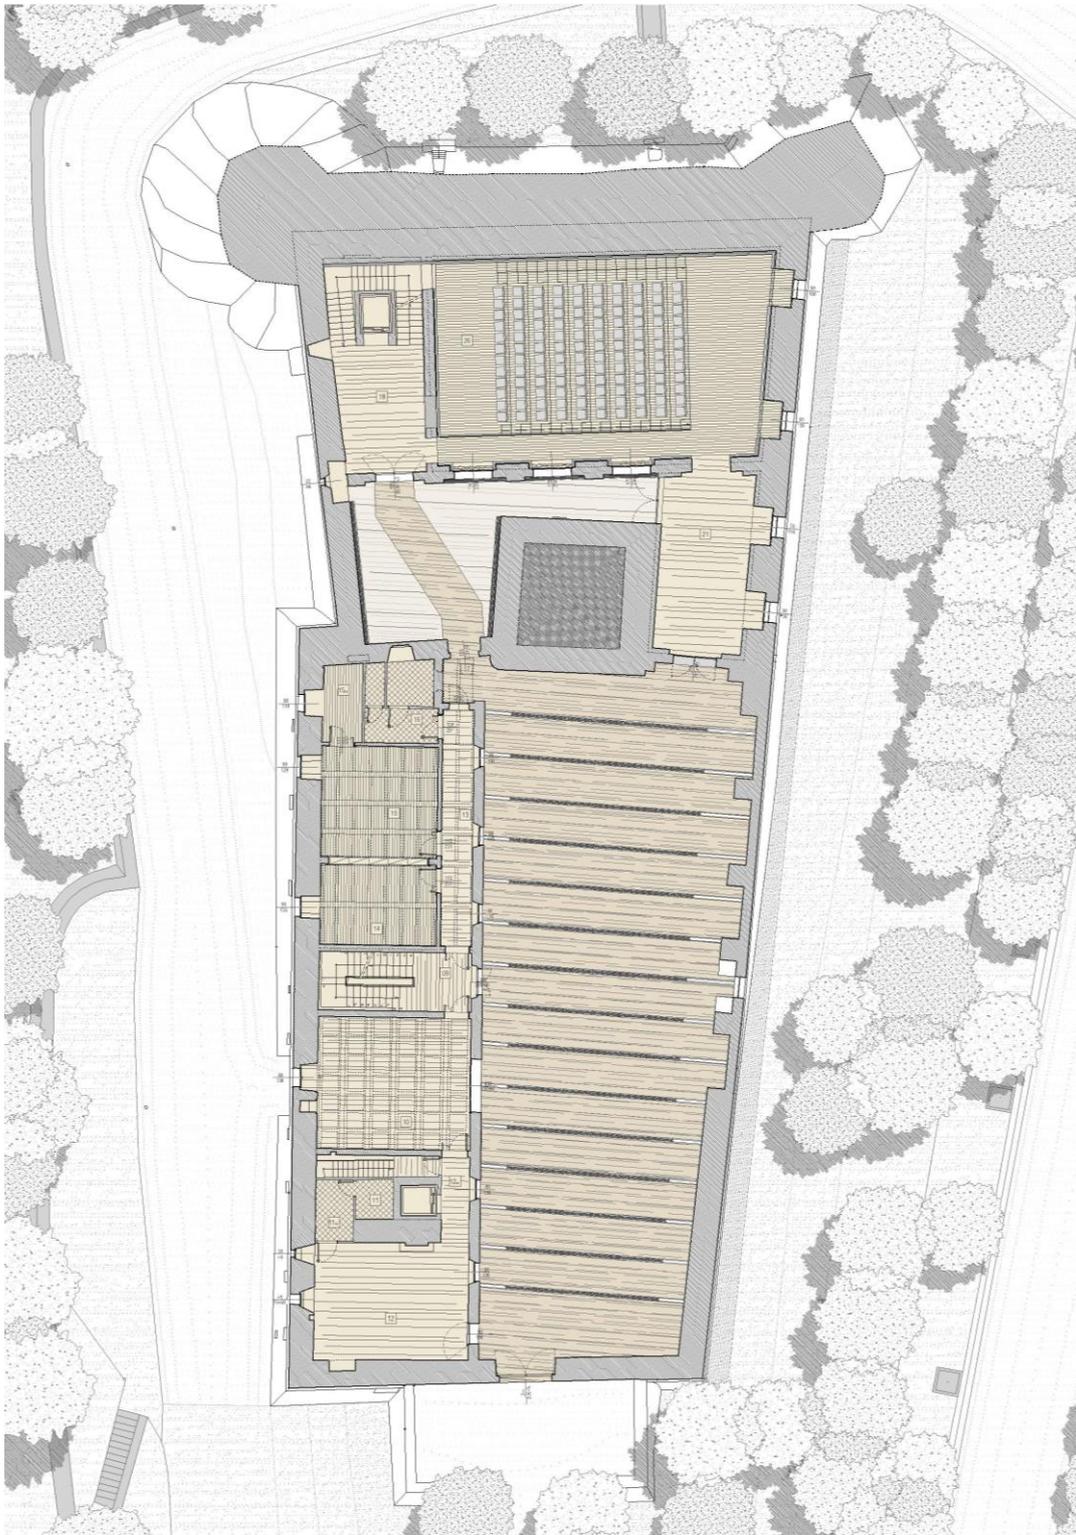
Piano terra  
Progetto architettonico

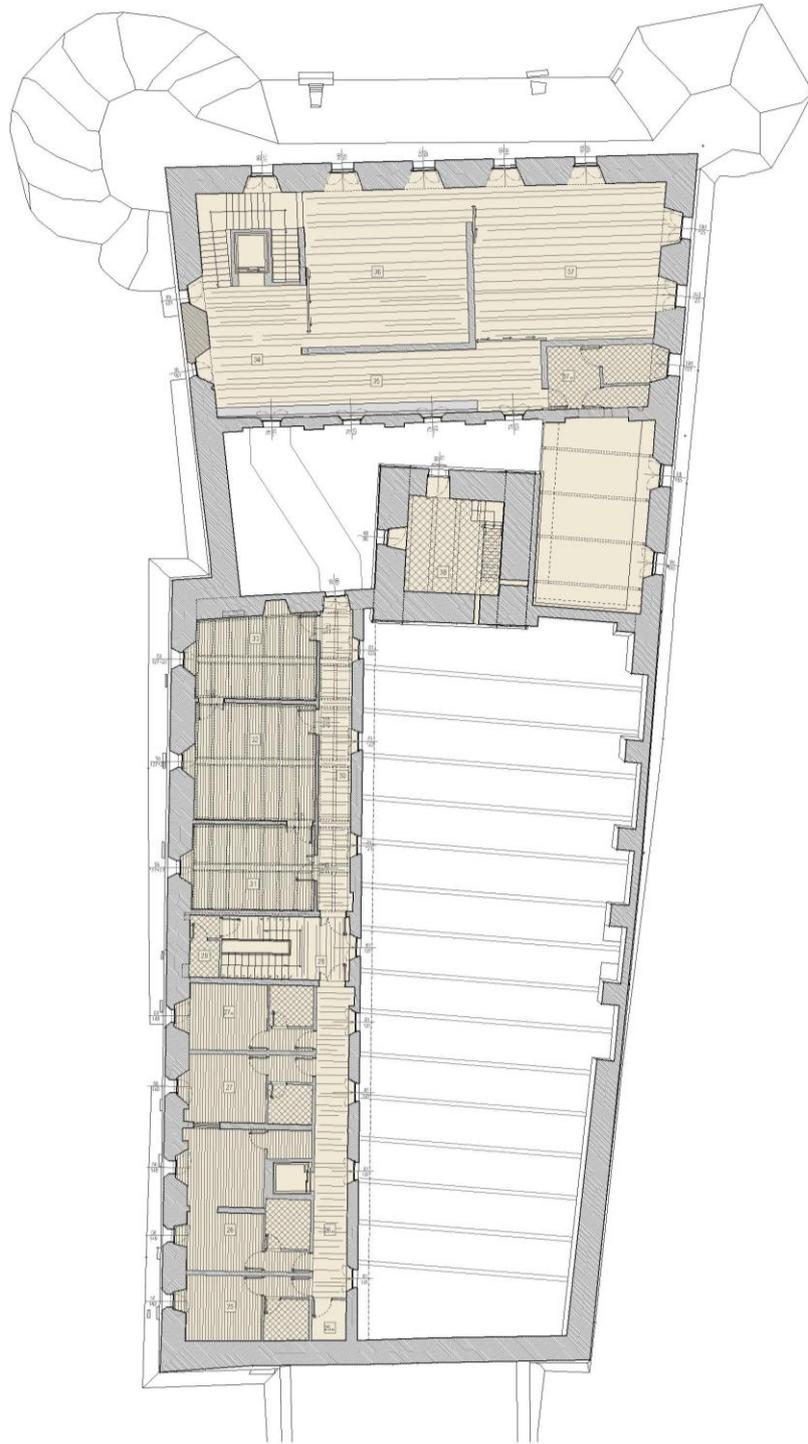
Piano primo  
Progetto architettonico

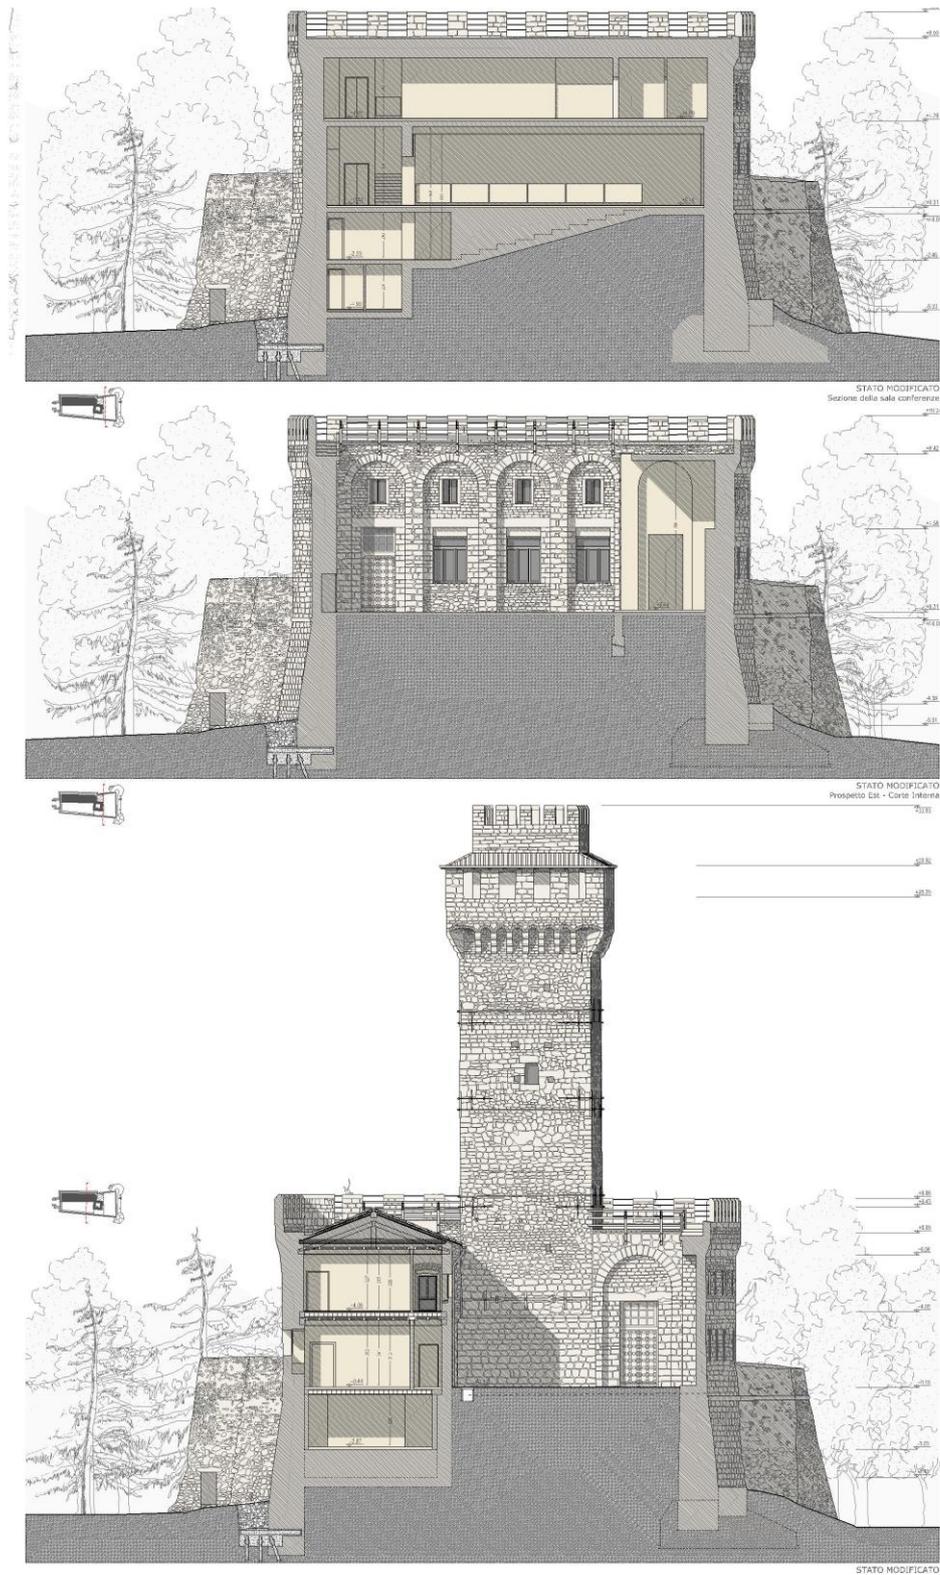
Sezioni - Progetto architettonico

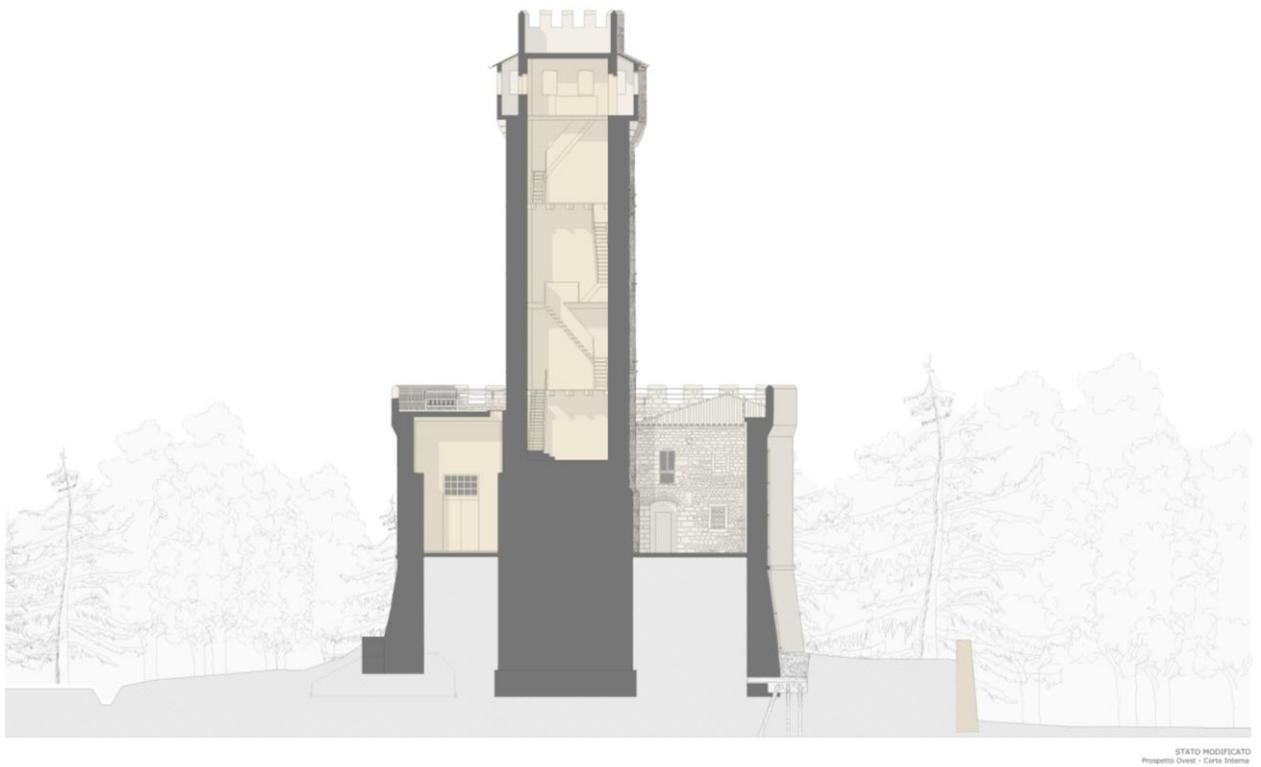
Sezioni - Progetto architettonico
