# RESTAURO IN VILLA

TECNICHE DI CONSOLIDAMENTO DI SOLAI IN LEGNO PER LA  
CONSERVAZIONE DI ELEMENTI DI PREGIO IN EDIFICI STORICI

Tesi di laurea magistrale in gestione del processo edilizio  
nel recupero di edifici storici

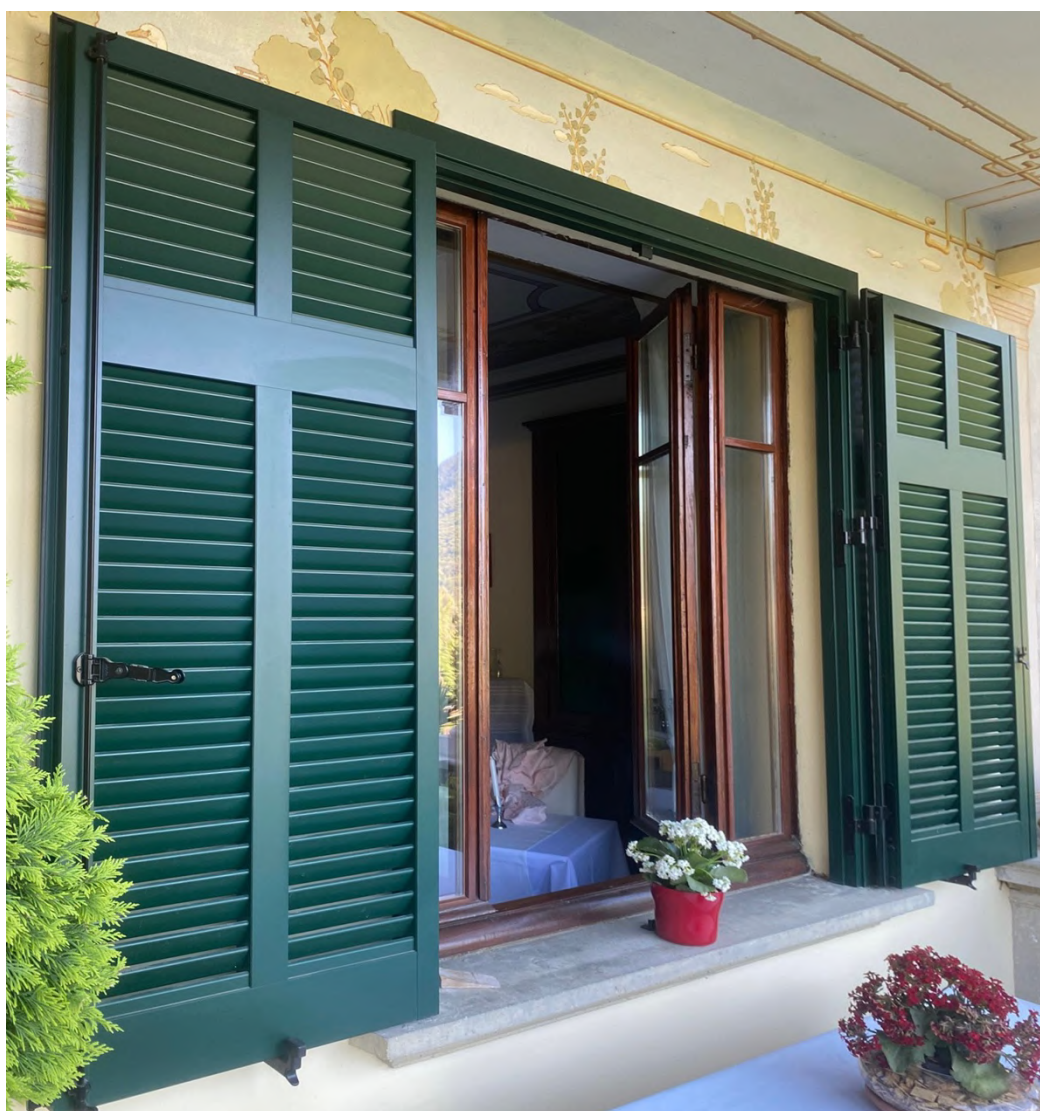
**Fig. 30\_**  
Finestra restaurata, che affaccia sulla loggia al piano rialzato.  
(Immagine scattata in loco)

Il primo passo nel restauro degli infissi in legno è la rimozione della vecchia vernice tramite carteggiatura, si procede con la riparazione di eventuali danni come crepe e buchi e successivamente si applica un trattamento protettivo ed infine la vernice. In questo caso si è scelto di applicare una vernice scura non coprente che permettesse di intravedere le venature del legno per avere un effetto estetico simile all'originale. Questa procedura non è risultata applicabile alle persiane poiché troppo danneggiate, si è scelto quindi di sostituirle mantenendo il colore verde.

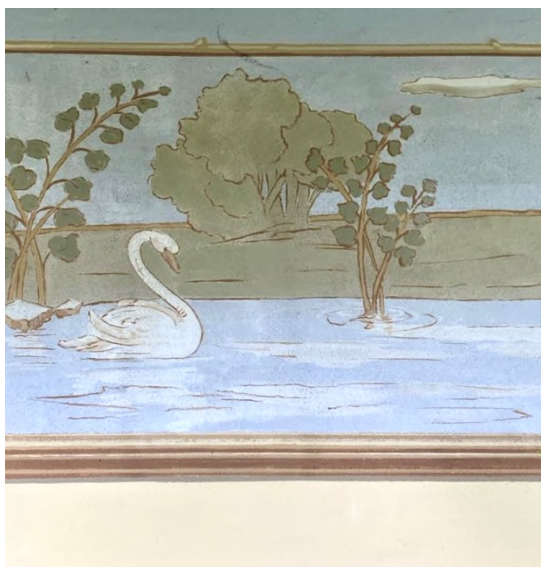
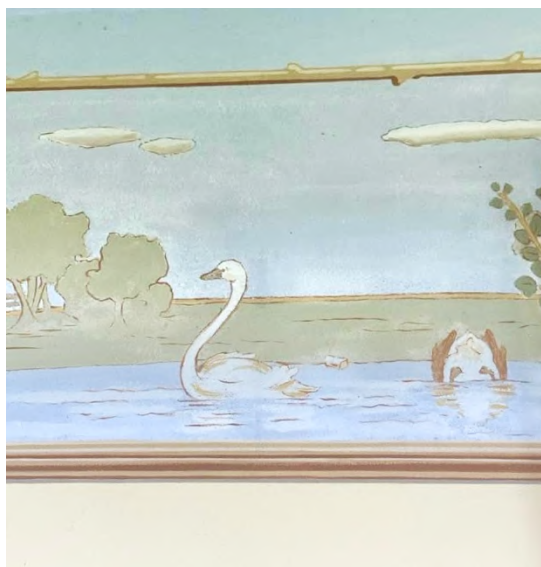
**Fig. 34\_**

Particolari della decorazione murale raffigurante un cigno in acqua, dopo il restauro.  
(Elaborazione personale)

Mediante applicazione di acqua si è accertato che le decorazioni tendevano a sbiadire, quindi erano state effettuate a secco. Si è, quindi, potuto procedere con una prima fase di pulitura senza l'uso di acqua, con spugne morbide, per eliminare residui superficiali, polvere, incrostazioni e depositi. Crepe e lesioni sono state stuccate e sigillate con rinzafo a base di calce, in seguito coperte con intonaco e intonachino in malta di biocalce. I pigmenti utilizzati per il ripristino delle decorazioni esistenti e il reintegro delle lacune sono a base di silicati, applicati con pennello. Le pitture ai silicati sono più

resistenti rispetto a quelle a base di calce, ma rimangono molto simili a quelle a calce per quanto riguarda la granulometria e l'opacità.

L'intervento ha mirato alla salvaguardia e al recupero integrale delle finiture originarie ancora presenti e al completo reintegro delle parti mancanti, riportando al suo antico splendore le decorazioni raffiguranti la fauna e la flora lacustre.

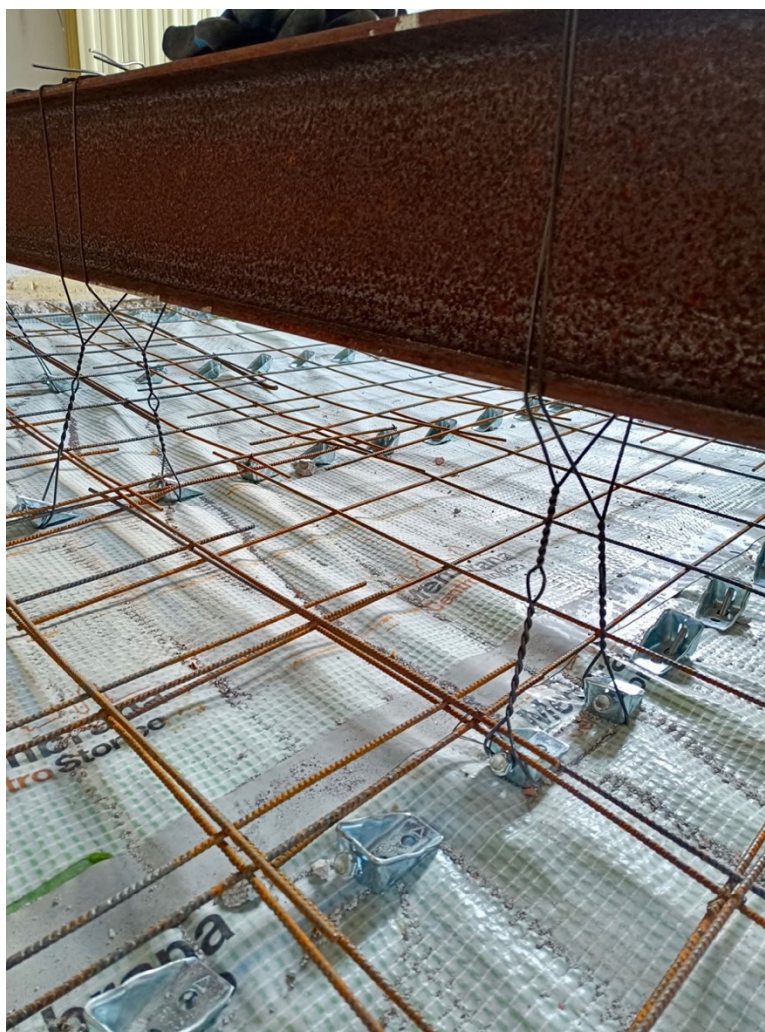
**Fig. 41\_**  
Posa delle legature tra  
connettori e trave per la  
sospensione del solaio.  
(Scatto in cantiere)

Una volta assicurati questi collegamenti si può procedere con il getto e il sistema provvisorio di sospensione potrà essere smantellato al completamento della maturazione del calcestruzzo.

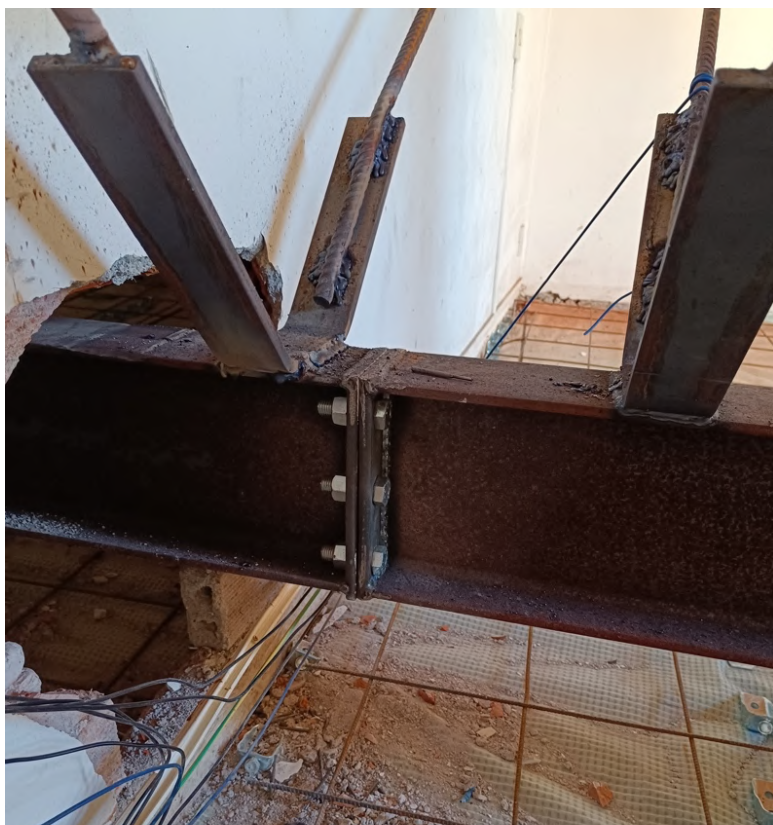
**Fig. 42\_**  
 Immagine delle selle in acciaio del sistema di tiranti per sostenere la trave per la sospensione del solaio a metà campata.  
 (Scatto in cantiere)

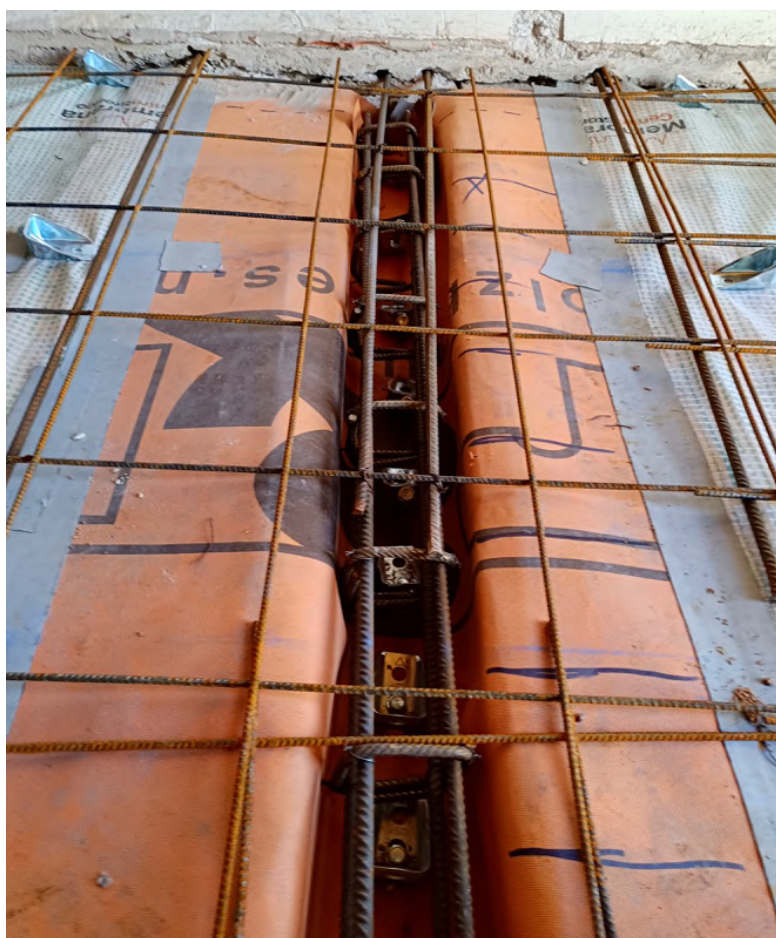
**Fig. 43\_**  
 Immagine delle armature in corrispondenza delle travi principali.  
 (Scatto in cantiere)

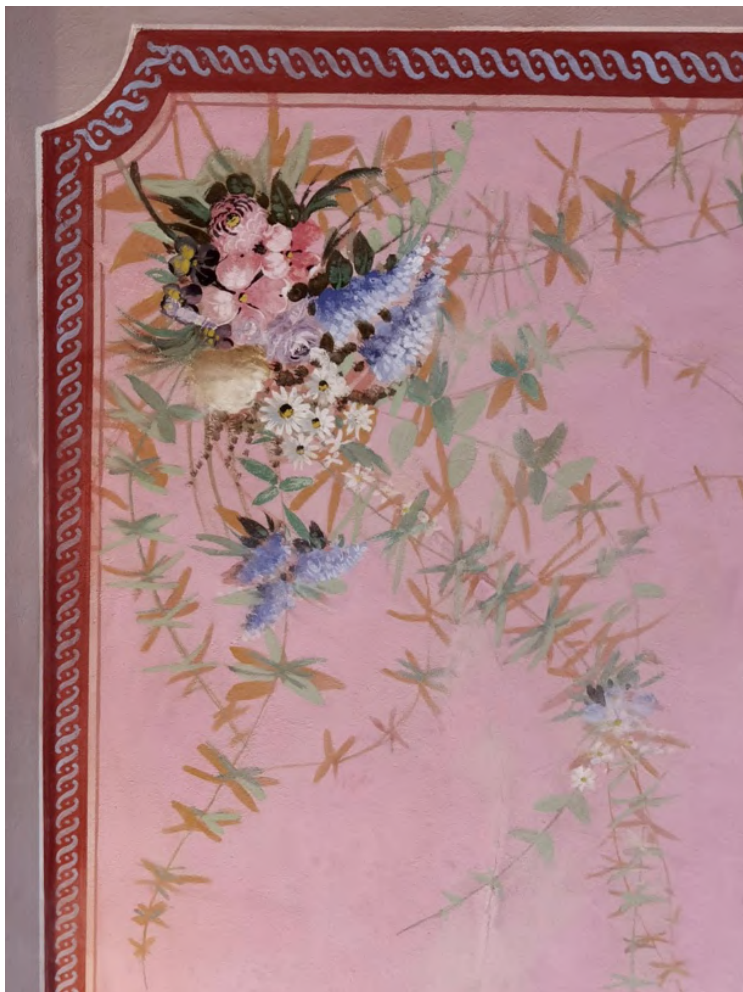
**Fig. 45\_**  
Particolare di decorazione a soffitto dopo il restauro.  
(Scatto in cantiere)

A seguito della cauta asportazione a secco dei depositi superficiali e rimozione dei depositi coerenti, è stato effettuato il consolidamento e fissaggio della pellicola pittorica mediante l'utilizzo di silicato liquido di potassio. Crepe e lesioni sono state sigillate e rese di colore neutro con successiva velatura<sup>®</sup> e reintegrazione pittorica. L'intervento è stato effettuato utilizzando materiali minerali a base di silicato liquido di potassio colorati con pigmenti naturali stabili alla luce e di alta qualità.

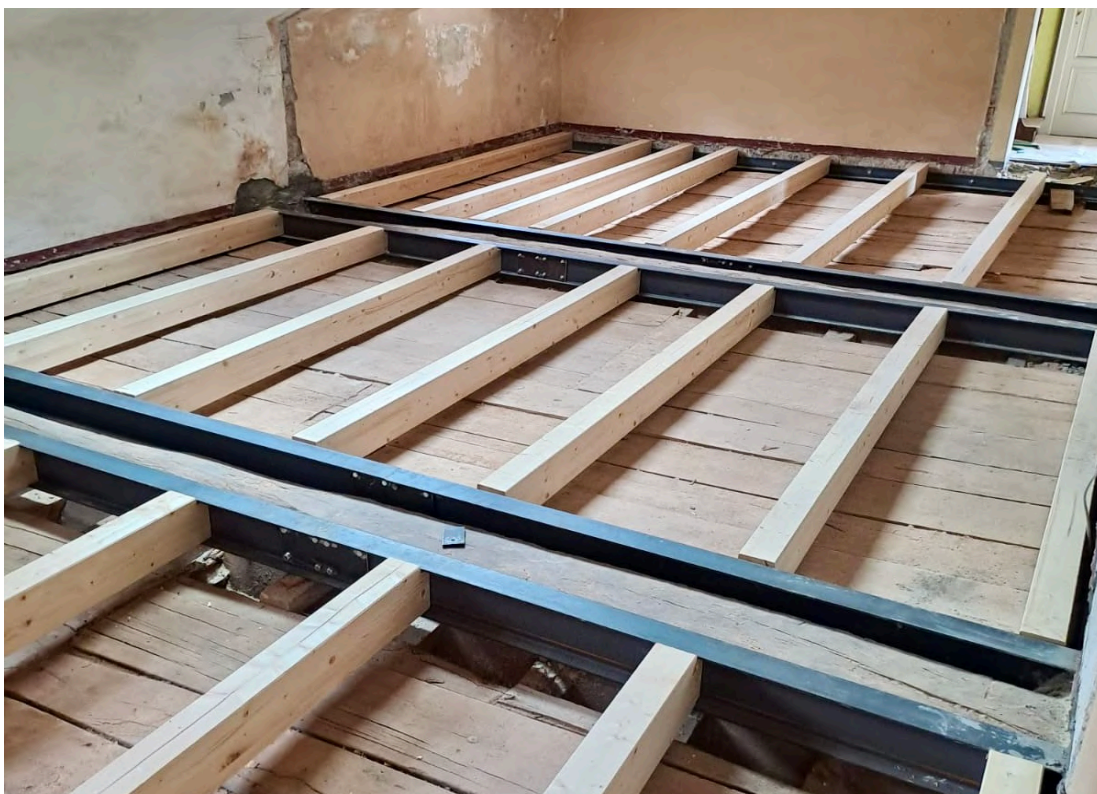
**Fig. 48\_**  
Immagine rappresentativa della nuova struttura in acciaio e legno.  
(Scatto in cantiere)

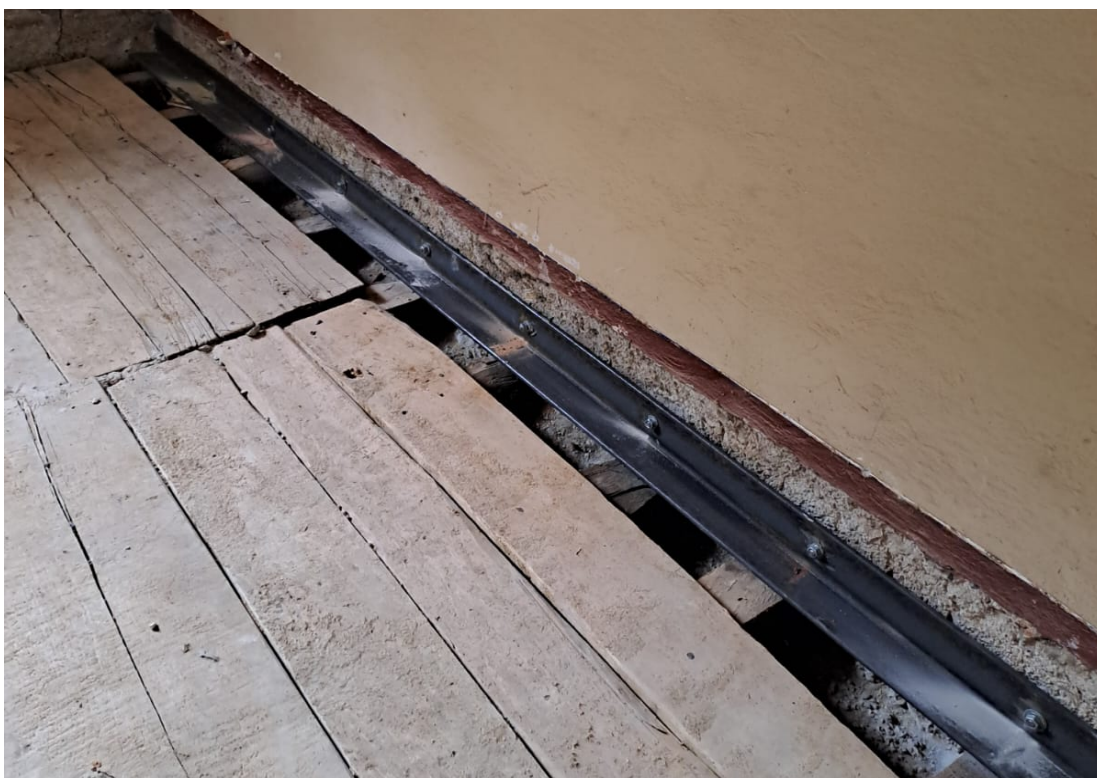
**Fig. 49\_**  
Immagine delle mensole fissate a muro che sostengono i nuovi travetti.  
(Scatto in cantiere)

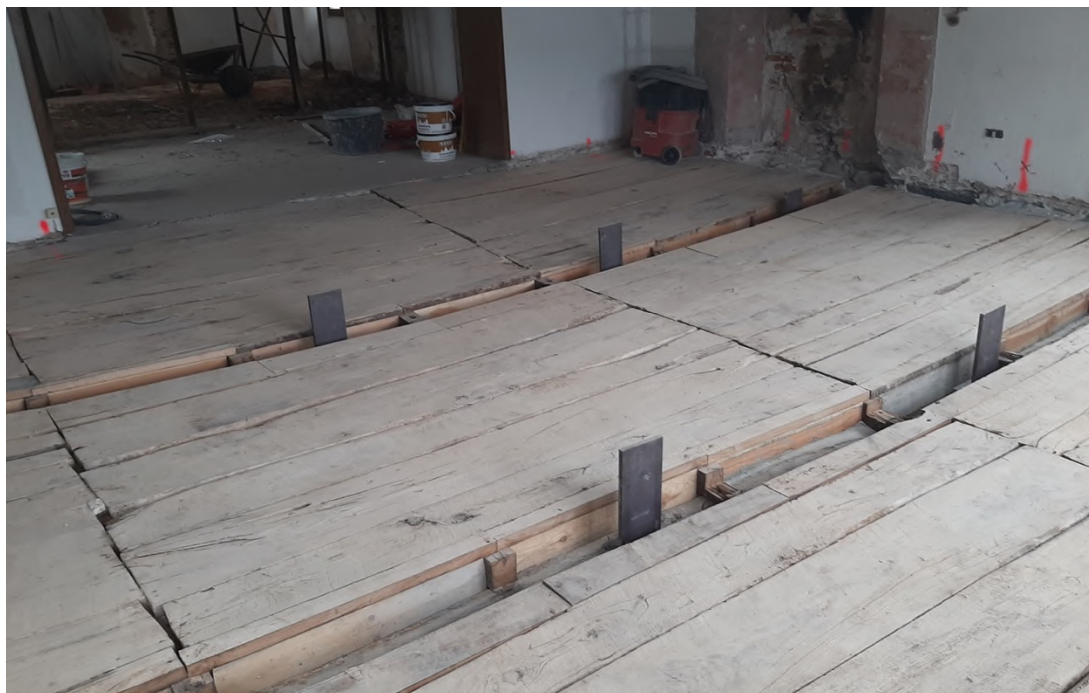
Fig. 51\_

Immagine degli elementi posati in acciaio che andranno a sostenere le nuove travi a cui viene "appeso" il solaio esistente.  
(Scatto in cantiere)

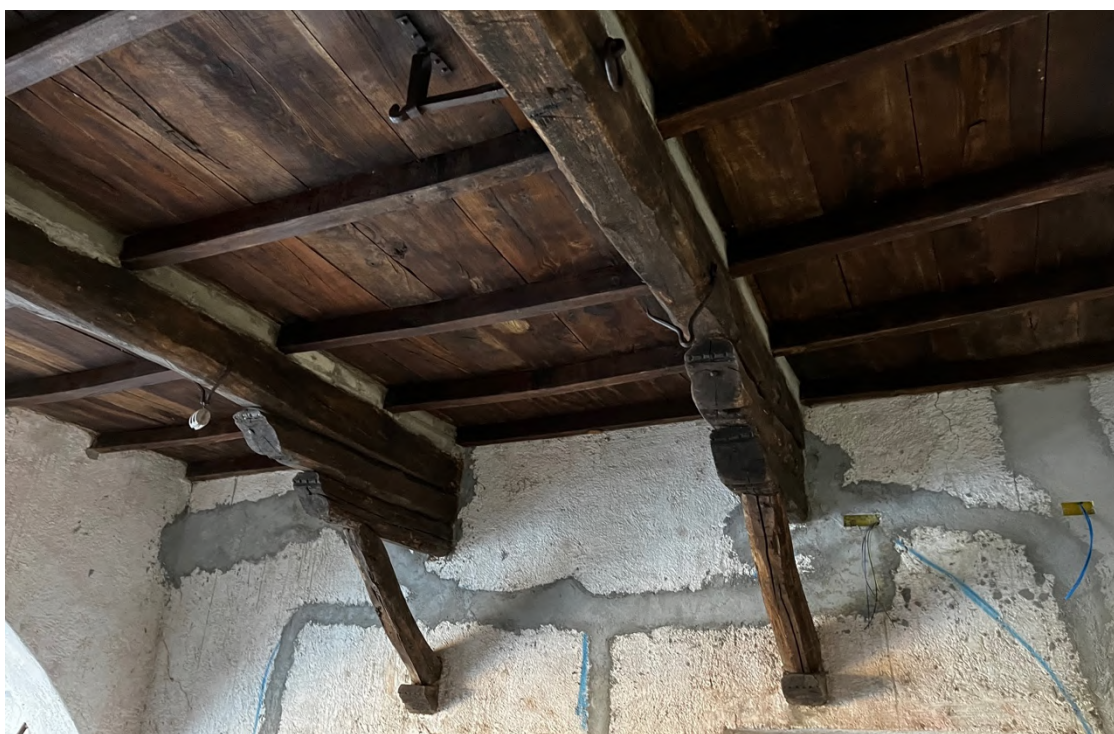
**Fig. 53\_**  
Immagine dell'intradosso del solaio a lavori ultimati.  
(Scatto in cantiere)
