ALMA MATER STUDIORUM - UNIVERSITÀ DI BOLOGNA

SCUOLA DI INGEGNERIA E ARCHITETTURA

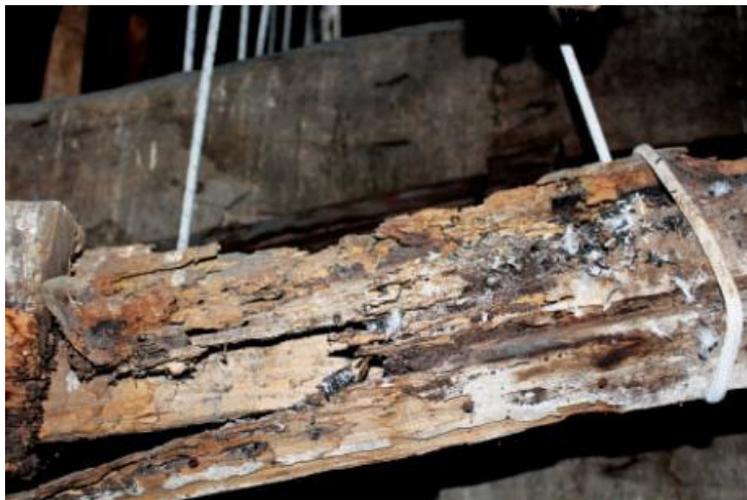
*Figura 1.4 - Elemento ligneo degradato da guano e insetti.
Tratto dal testo n. 1 (vedi Bibliografia)*

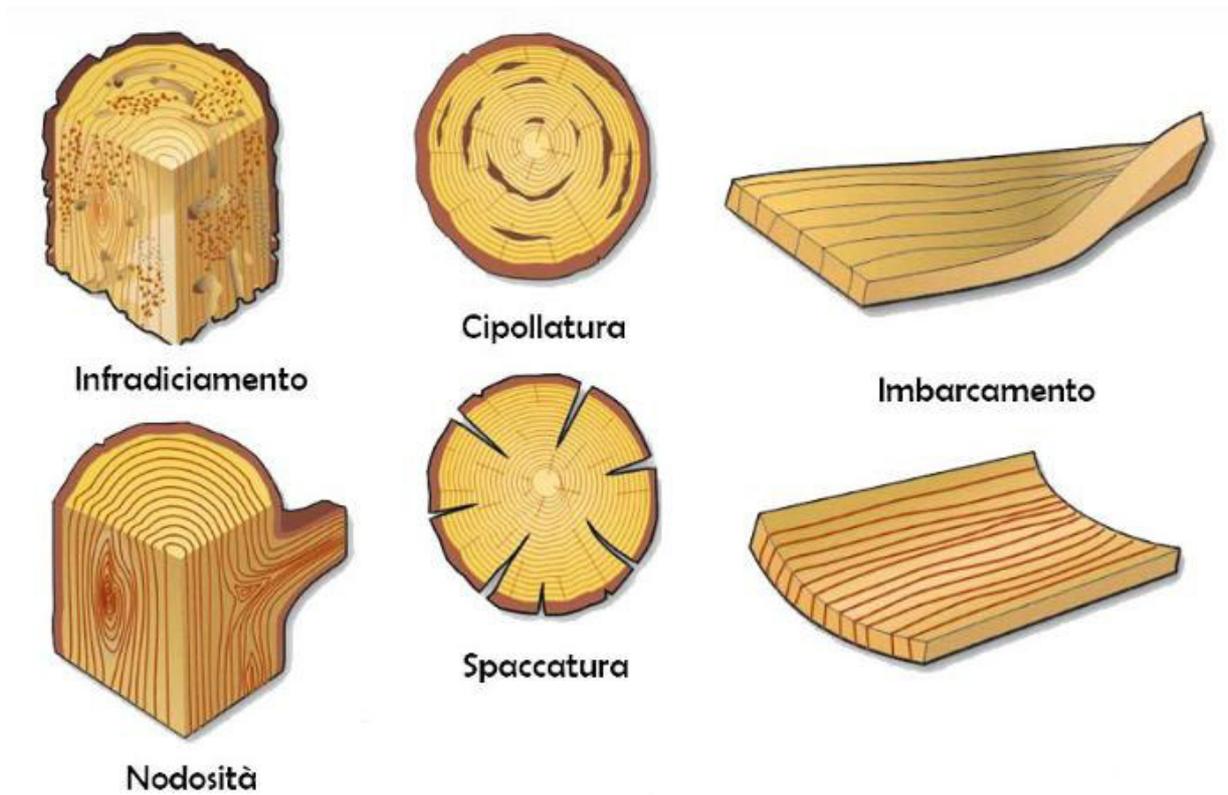
*Figura 1.5 - Principali difetti degli elementi lignei.
Tratto da <https://www.tooltarget.it/archives/127>*

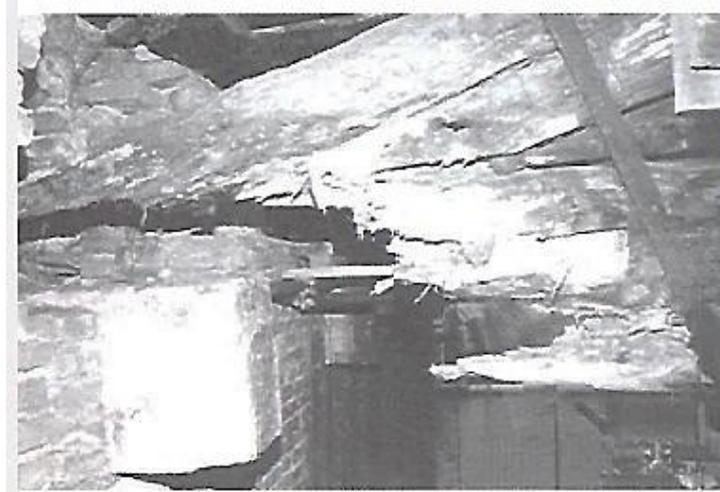
*Figura 1.13 - Nodo puntone-catena totalmente degradato.
Tratto dal testo n. 2 (vedi Bibliografia)*

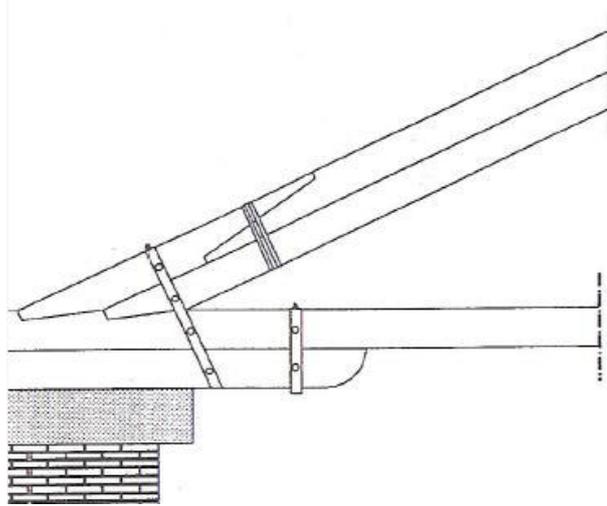
*Figura 1.14 - Nodo puntone-catena ricostruito tramite "incalmo" ligneo.
Tratto dal testo n. 14 (vedi Bibliografia)*

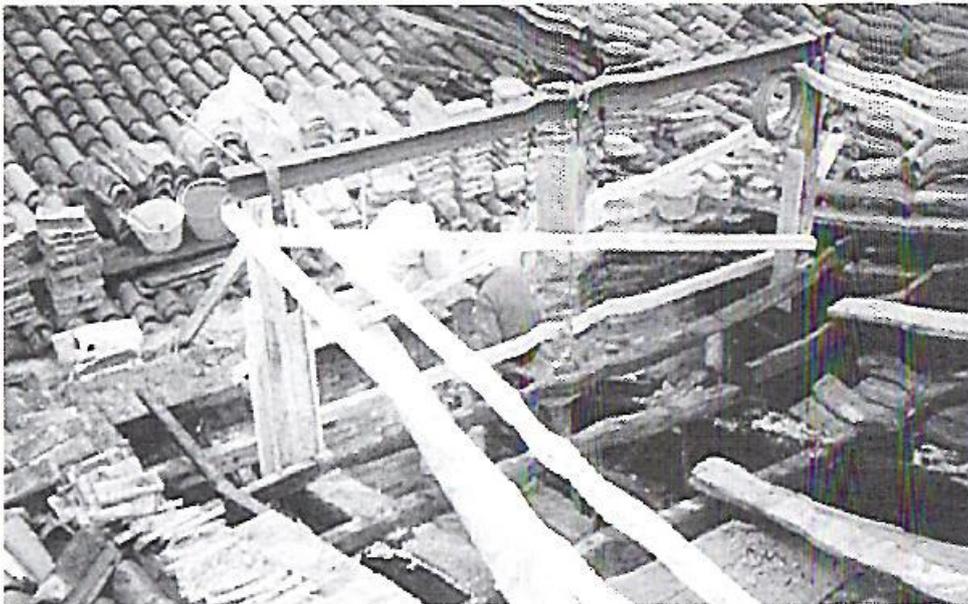
*Figura 1.15 - Operazioni di sollevamento capriata per la sostituzione delle mensole.
Tratto dal testo n. 2 (vedi Bibliografia)*

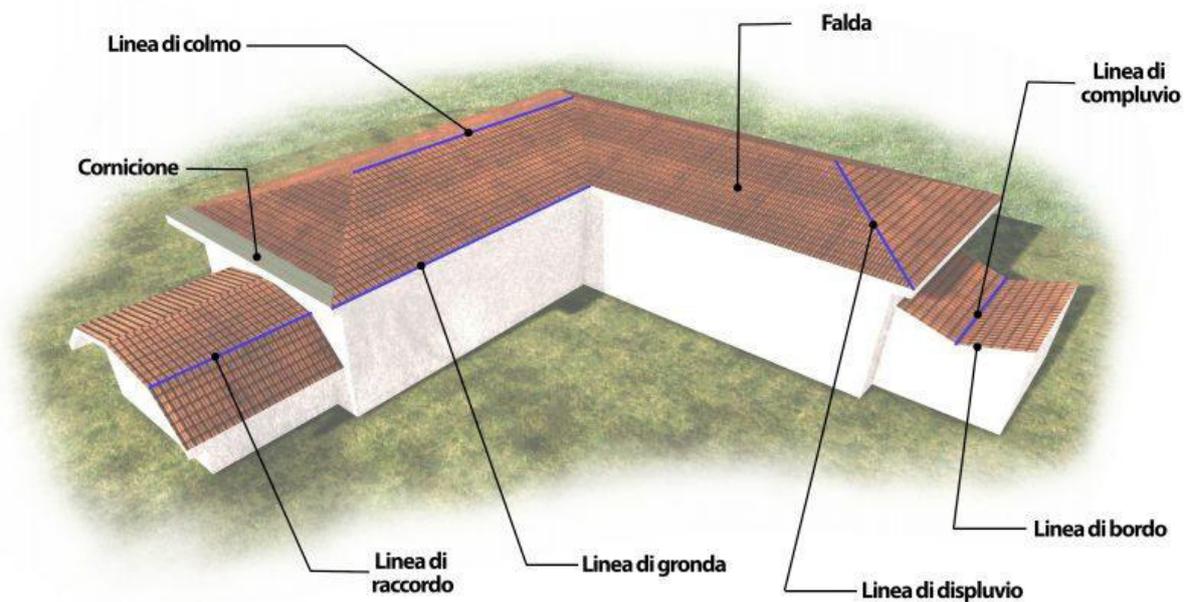
Fig. 2.5 - Nomenclatura degli elementi che costituiscono la copertura.
Tratto da <https://biblus.acca.it/tetto-a-falde/>

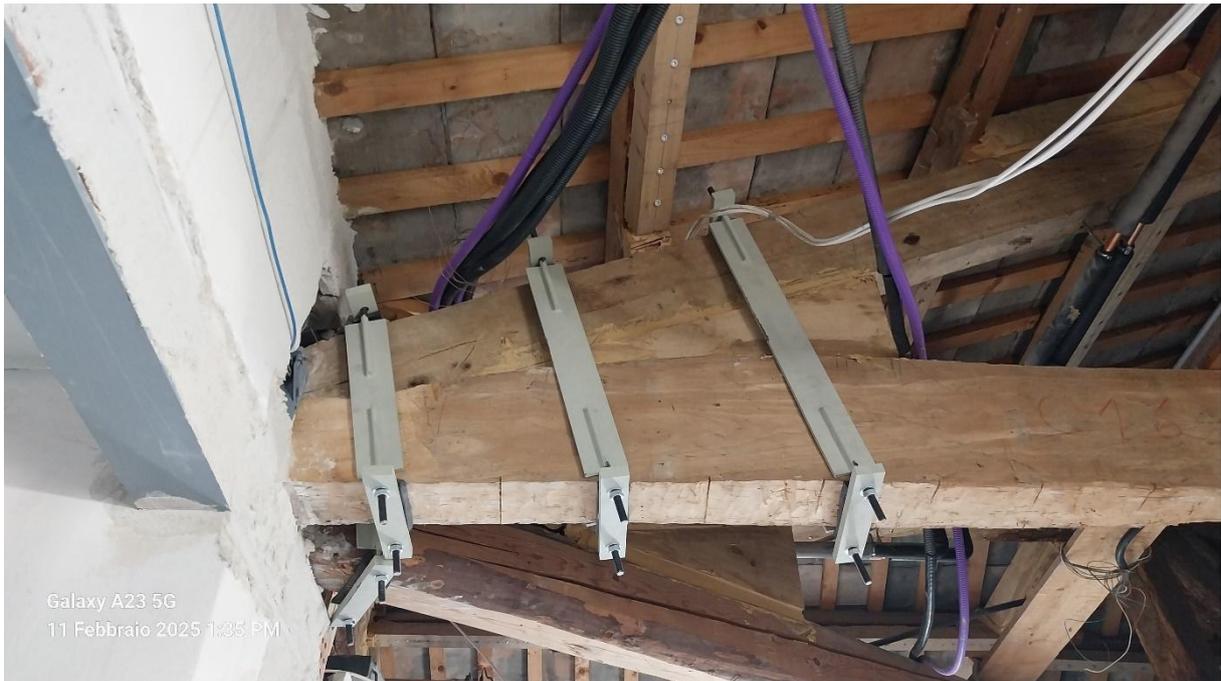
Fig. 2.12 - Nodo catena-puntone con staffe metalliche. Progetto: Ing. Michele Naldi

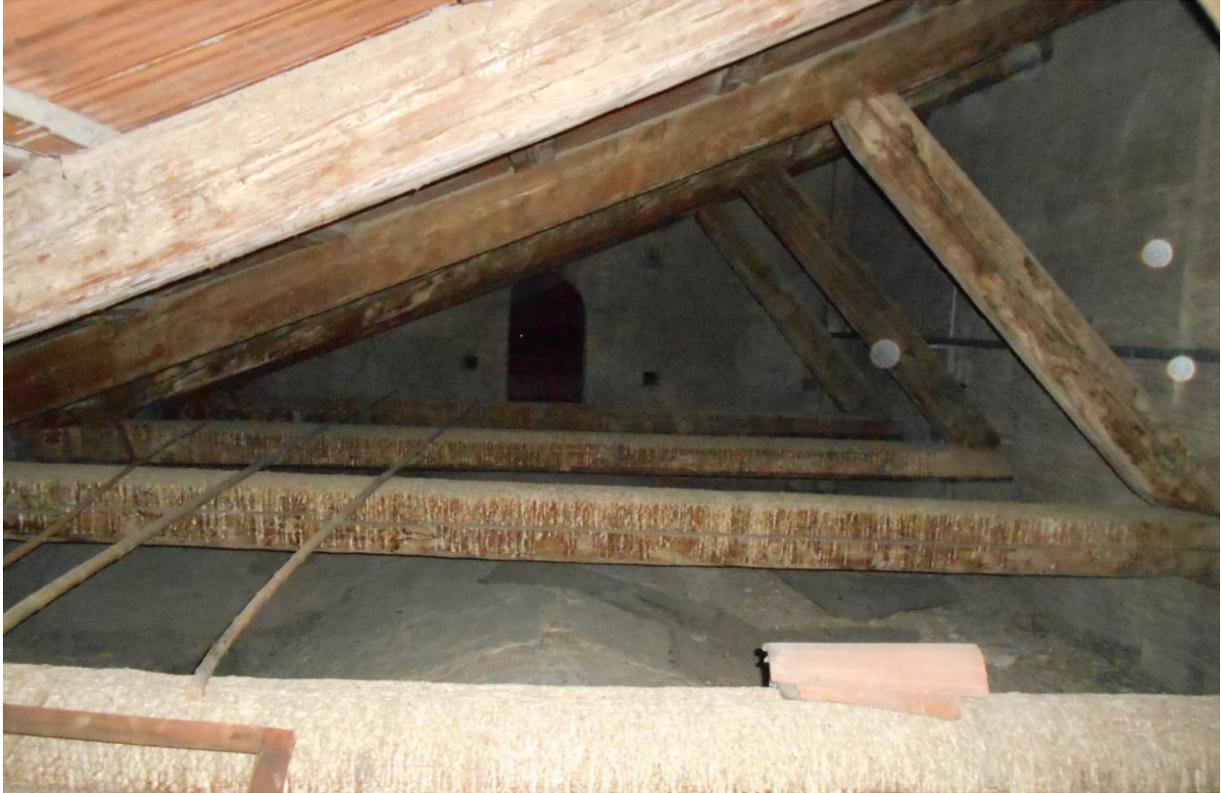
*Fig. 2.19 - Esempio di capriata “zoppa”. Basilica di S. Francesco in Bologna:
coperto della navata laterale (foto Ing. Michele Naldi)*

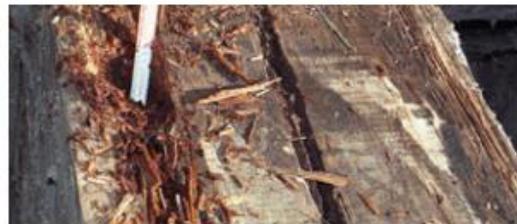
Fig. 2.20 - Degrado del legno da agenti biotici. Tratto da www.promolegno.com

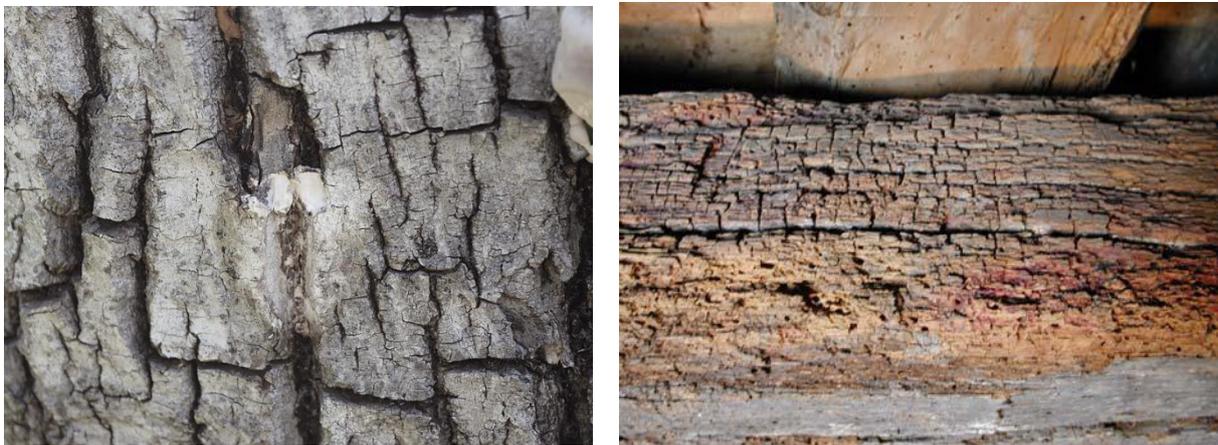
Fig. 2.21 - Degrado da carie bianca (a sinistra) e carie bruna (a destra). Tratto da https://www.researchgate.net/figure/Figg-60-e-61-Trave-attaccata-da-funghi-lignicoli-responsabili-della-malattia-Carie_fig9_281618838

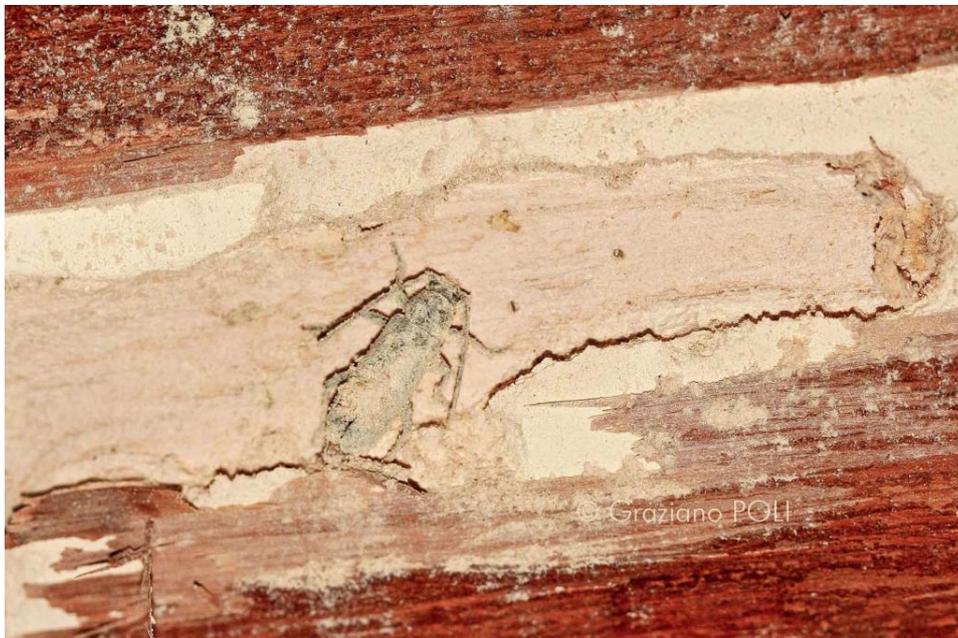
*Fig. 2.22 - Degrado causato da Capricorno del legno.
Tratto da <https://www.disinfestazionetarli.it/capricorno-delle-case/>*

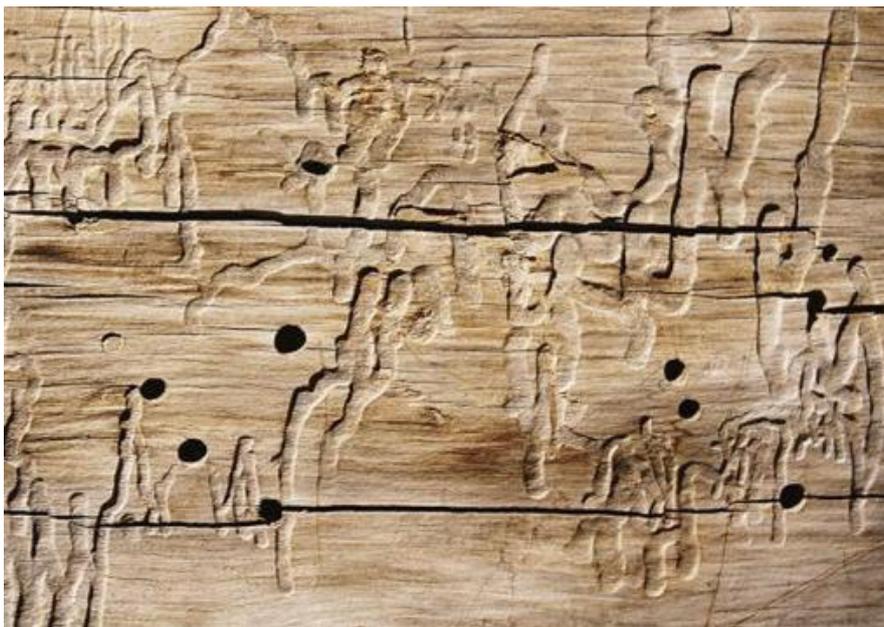
Fig. 2.25 - Esempio di degrado della struttura lignea. Tratto da <https://www.lavorincasa.it/patologie-degli-elementi-strutturali-in-legno/>

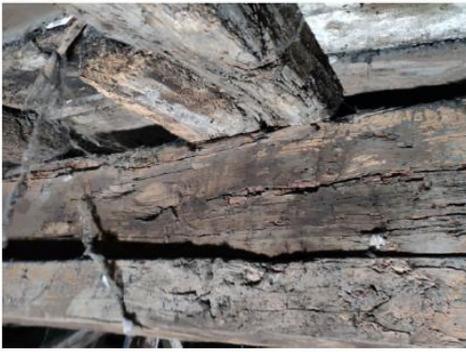
<p>L'ispezione è stata condotta concentrandosi esclusivamente sulle alterazioni cromatiche riscontrate su aree più o meno estese del singolo elemento. Quest'ultime sono un indice della presenza di funghi e muffe che a seconda della specie possono costituire un problema per l'elemento. Per il riconoscimento della specie fungina si rimanda alle analisi di laboratorio.</p>
<p>Attacco xilofago</p> <p>[X]</p>

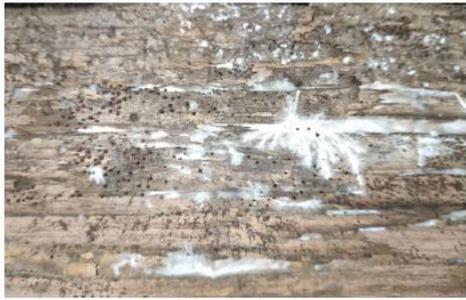
<p>L'ispezione ha avuto come obiettivo la ricerca dei fori delle gallerie e delle tracce di rosime ad opera degli insetti che hanno attaccato l'elemento. Per il riconoscimento della specie xilofaga si rimanda alle analisi di laboratorio.</p>
DIFETTI FISIOLGICI		
<p>Nodi e gruppi di nodi</p> <p>[N]</p>

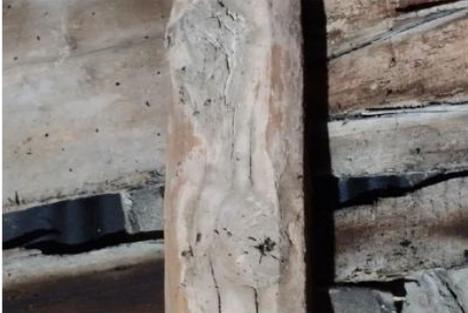
<p>Il difetto è stato osservato e dove presente è stato riportato nelle tabelle riepilogative per ogni elemento analizzato (travi, travetti e puntoni).</p>

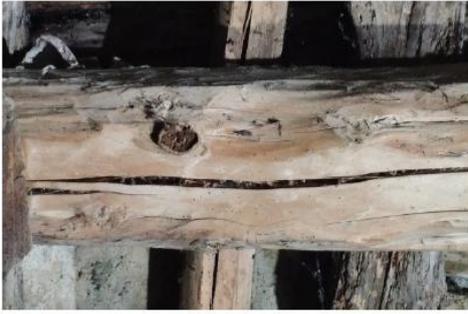
<p>Il difetto è stato osservato e dove presente è stato riportato nelle tabelle riepilogative per ogni elemento analizzato (travi, travetti e puntoni).</p>
<p>Cipollatura</p> <p>[C]</p>

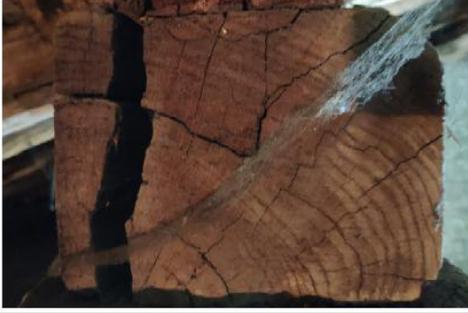
<p>Il difetto è visibile distintamente alle testate degli elementi, pertanto viene riportato nelle tabelle riepilogative per le travi ed i travetti a cui si ha avuto accesso.</p>

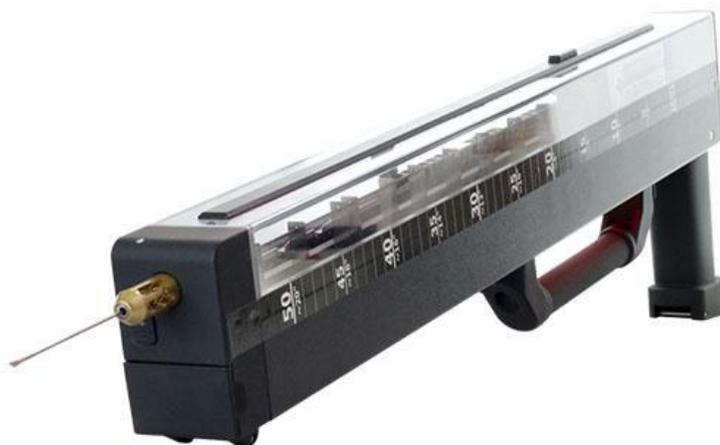
Fig. 2.29 - Trapano strumentato (Resistograph). Tratto da <https://www.arbor.tools/product/resistograph-6500-ea-standard-series-tree-timber-condition-inspection/>

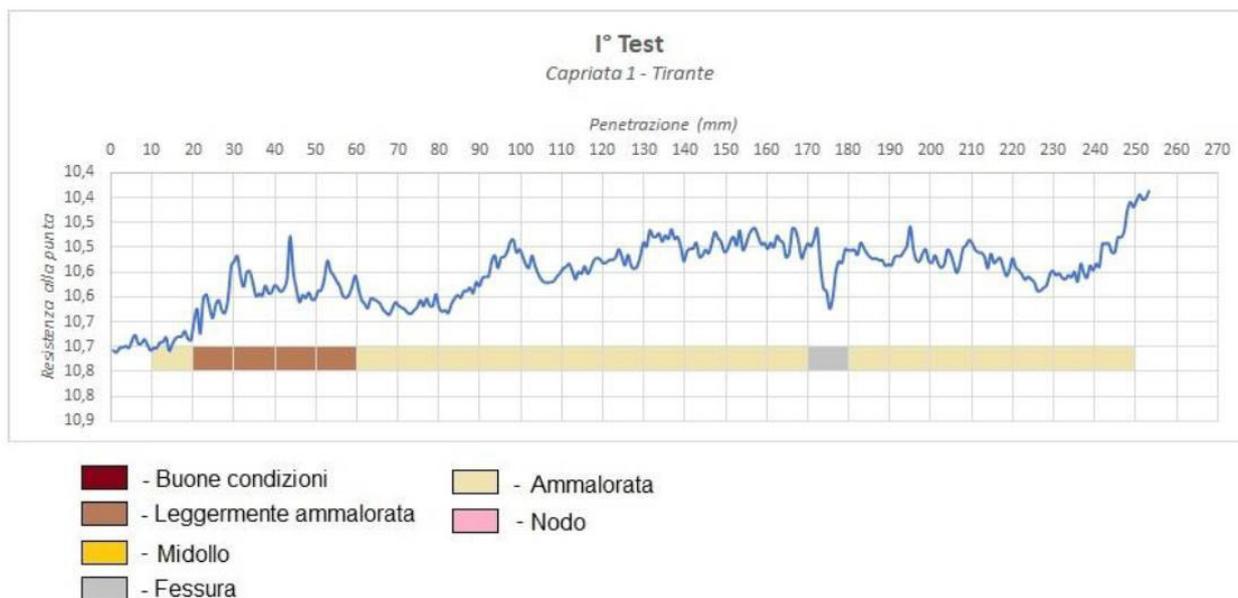
Fig. 2.30 - Estratto di indagine mediante Resistograph su una trave di copertura della chiesa di S. Mamante di Liano: laboratorio prove Tiziano Lucca. Progetto: Ing. Michele Naldi

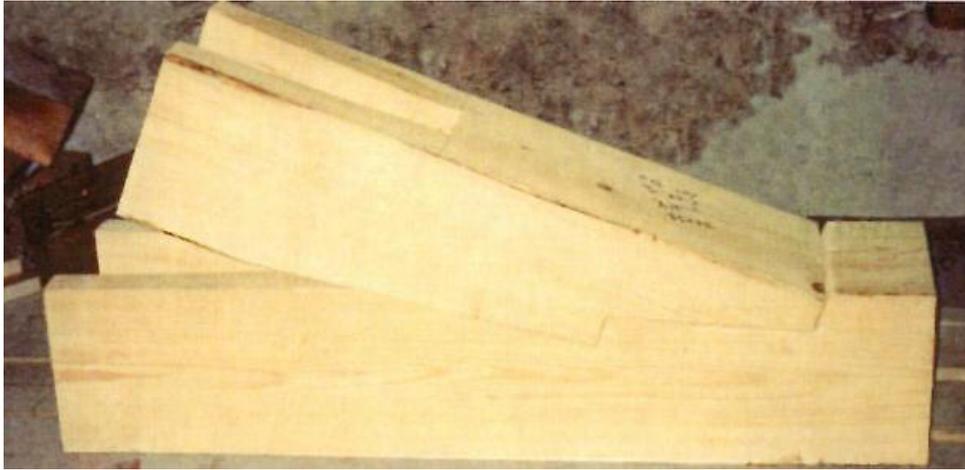
*Fig. 2.36 - Incalmi in legno.
Tratto dal testo n. 7 (vedi Bibliografia)*

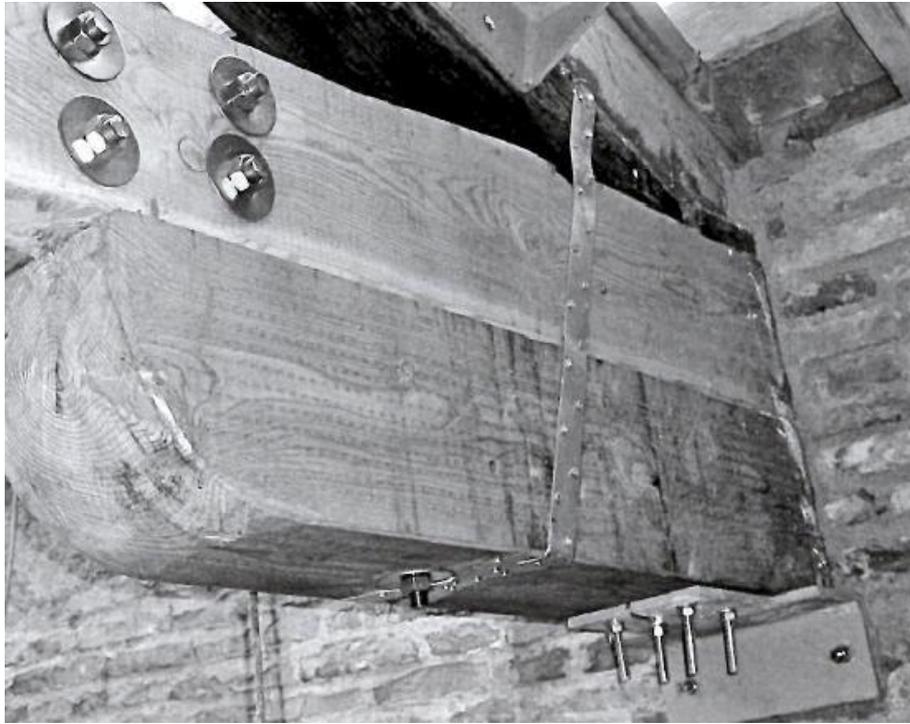
*Fig. 2.43 - Rinforzo del nodo puntone-catena-mensola.
Tratto dal testo n. 7 (vedi Bibliografia)*

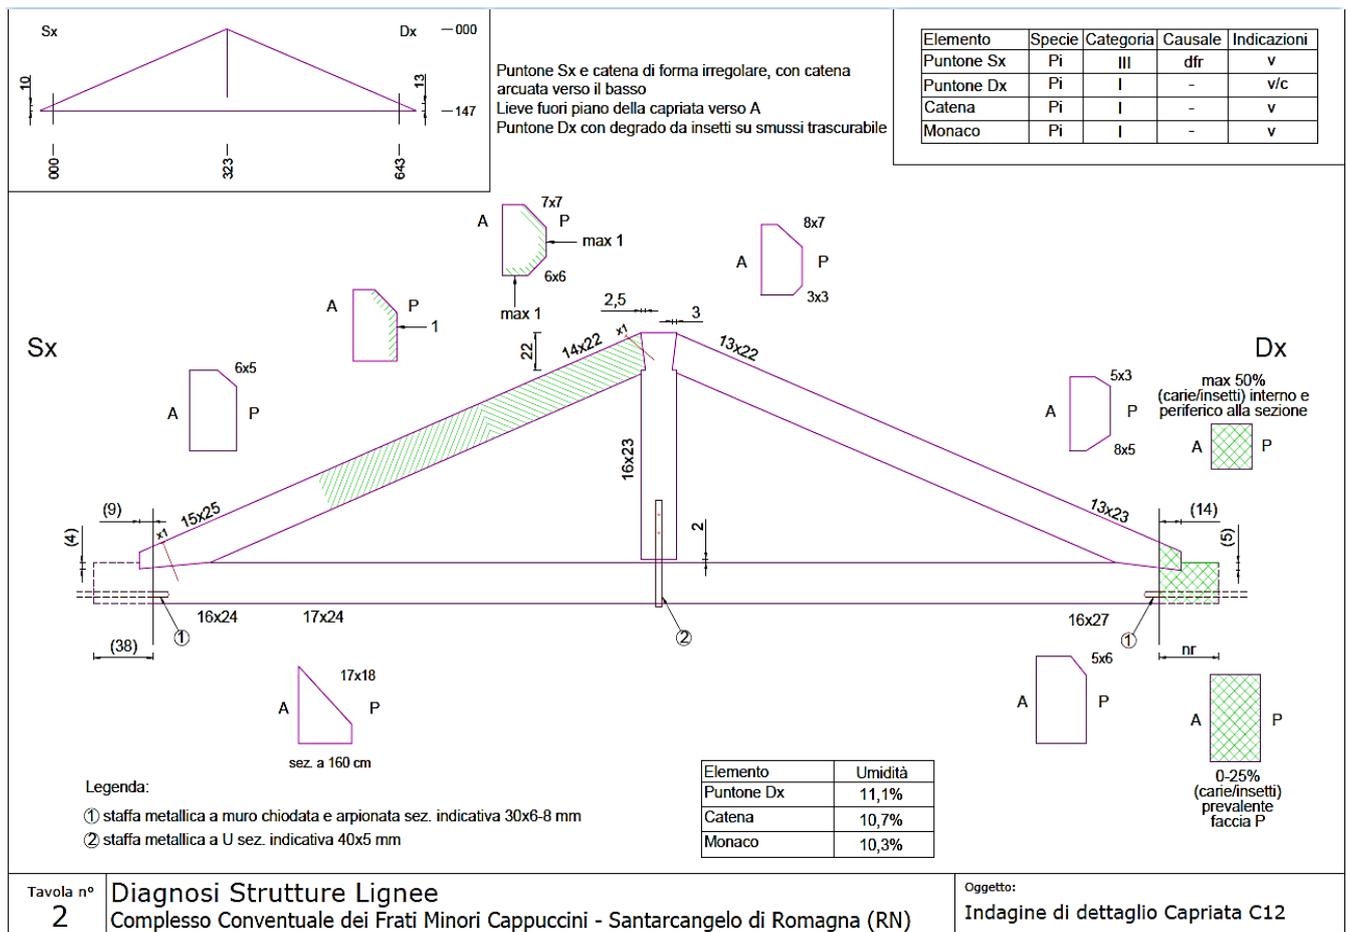
Fig. 3.7 - Dettaglio capriata C12 (redatto da Tecno Controlli)

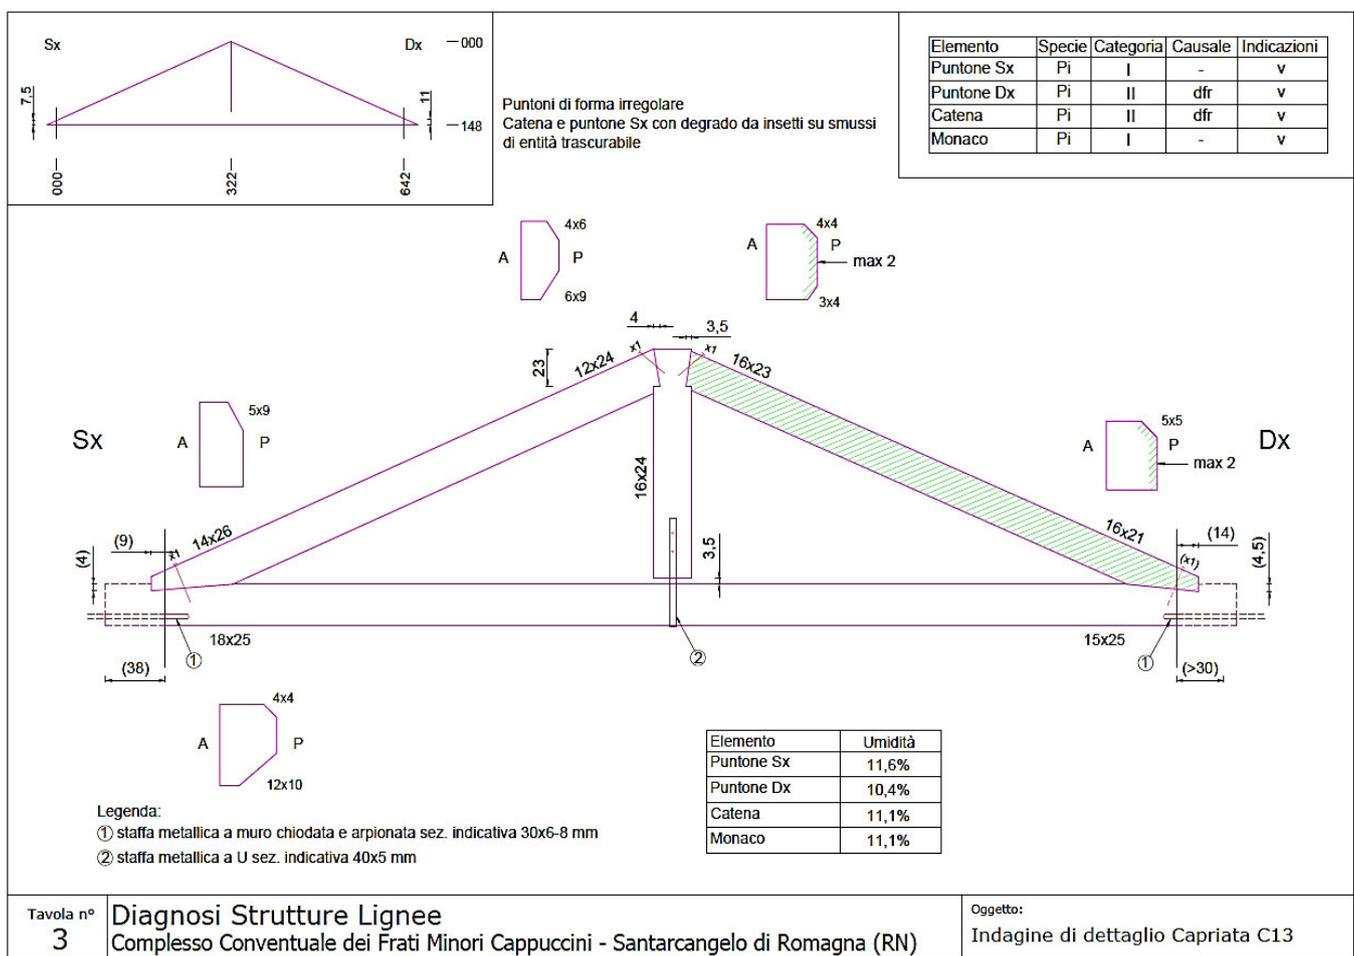
Fig. 3.8 - Dettaglio capriata C13 (redatto da Tecno Controlli)

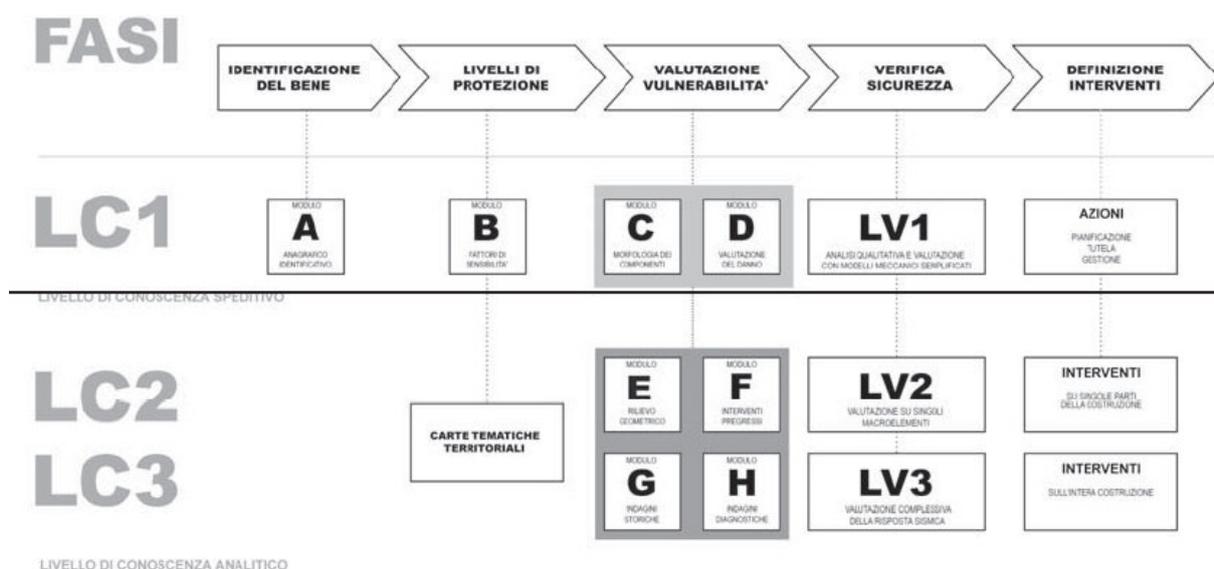
Fig. 3.9 - Livello di conoscenza del bene (vedi DPCM 09/02/2011, Allegato A, Parte I)
