# **ANALISI, DIMENSIONAMENTO E MONITORAGGIO DI UNA PARATIA TIRANTATA: IL CASO STUDIO DEL NUOVO OSPEDALE DI FELETTINO (LA SPEZIA)**

Tesi di laurea magistrale in Ingegneria Civile

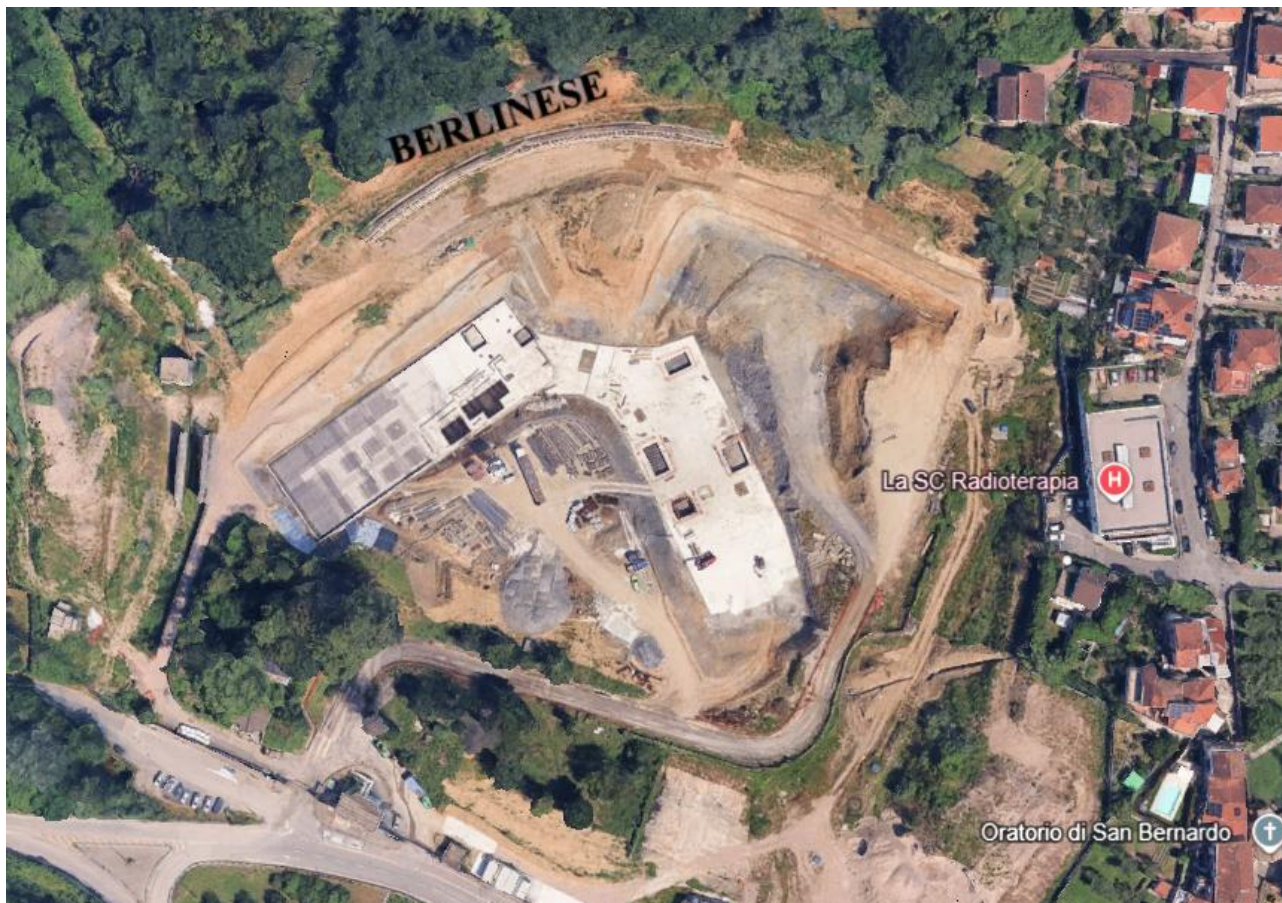
Figura 1.2 Inquadramento area e localizzazione berlinese

Il seguente lavoro di tesi è incentrato sull'analisi del caso studio di una berlinese tirantata di pali di grande diametro già esistente e realizzata nell'ambito dei lavori di costruzione del nuovo ospedale "Felettino" situato a La Spezia. La paratia si trova a monte dell'area destinata alla realizzazione della nuova struttura ospedaliera e svolge la funzione di sostegno del fronte di scavo. Un inquadramento generale della zona oggetto di studio e della posizione relativa della paratia rispetto all'area ospedaliera è riportato in Figura 1.2.

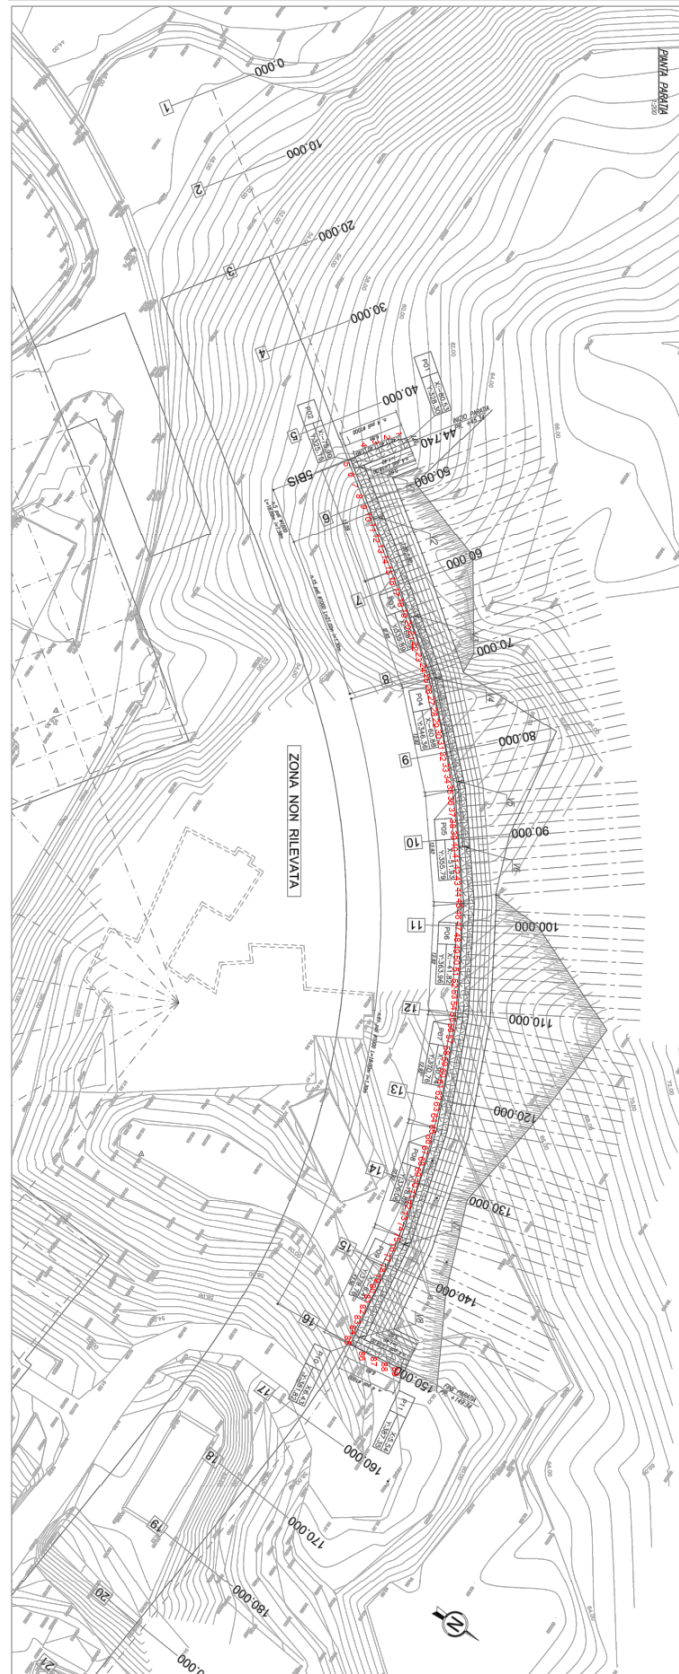
Di seguito sono riportati nelle Figure 1.3 e 1.4 rispettivamente la planimetria e il prospetto dell'opera con la variante del terzo ordine di tiranti.

Figura 1.3 Planimetria berlinese

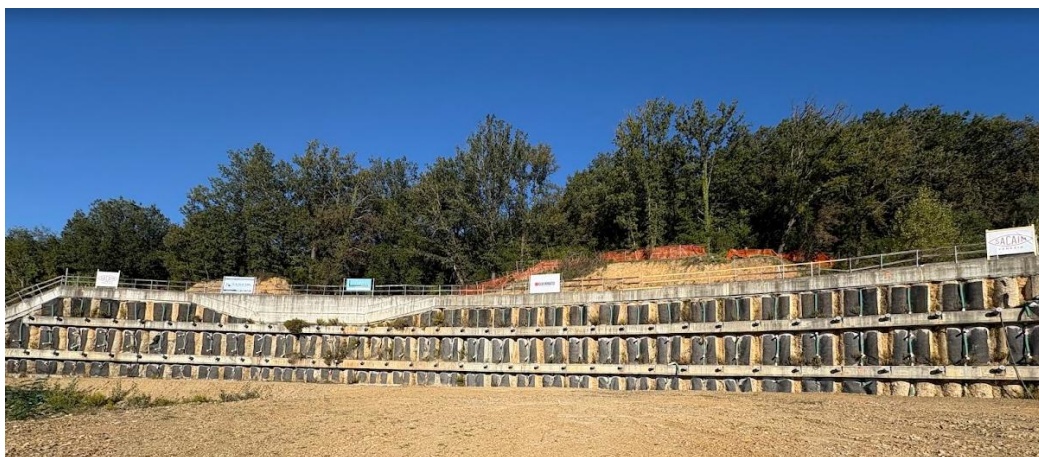
Figura 2.1 Vista frontale berlinese

Nelle tre immagini si nota come la berlinese si trovi a monte dell'area ospedaliera e ad una quota maggiore rispetto ad essa, risultando a tal proposito ben visibili le scarpate dello scavo. Si osservano inoltre i pali in cemento armato, la trave di coronamento e le travi di ripartizione predisposte in corrispondenza dei vari ordini di tiranti. Le relative testate sono protette da capsule che garantiscono la durabilità del sistema di ancoraggio e la protezione dalla corrosione. La visione ravvicinata in dettaglio della berlinese mostra anche gli elementi drenanti, installati per raccogliere e smaltire le acque di infiltrazione provenienti dal versante. Sono infatti presenti i tubi e il rivestimento in geo composito drenanti. Si notano i segni lasciati dal deflusso dell'acqua e la presenza di vegetazione spontanea cresciuta nel tempo.

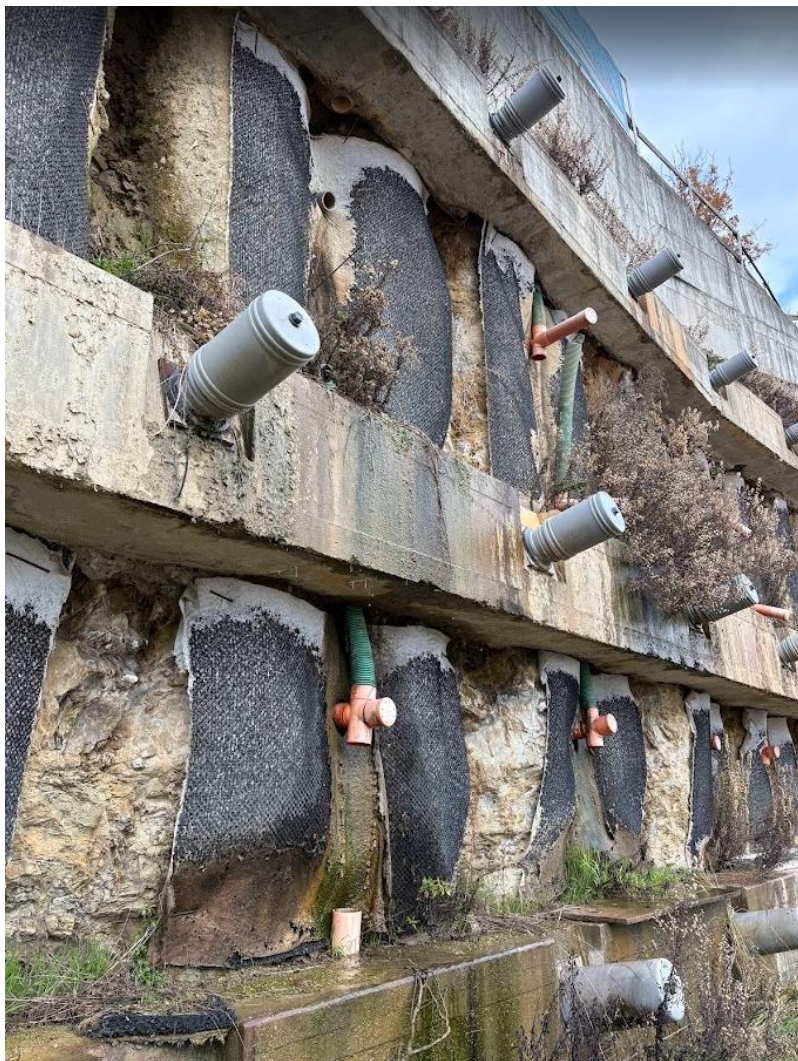
Figura 2.3 Dettaglio berlinese dreni e tiranti

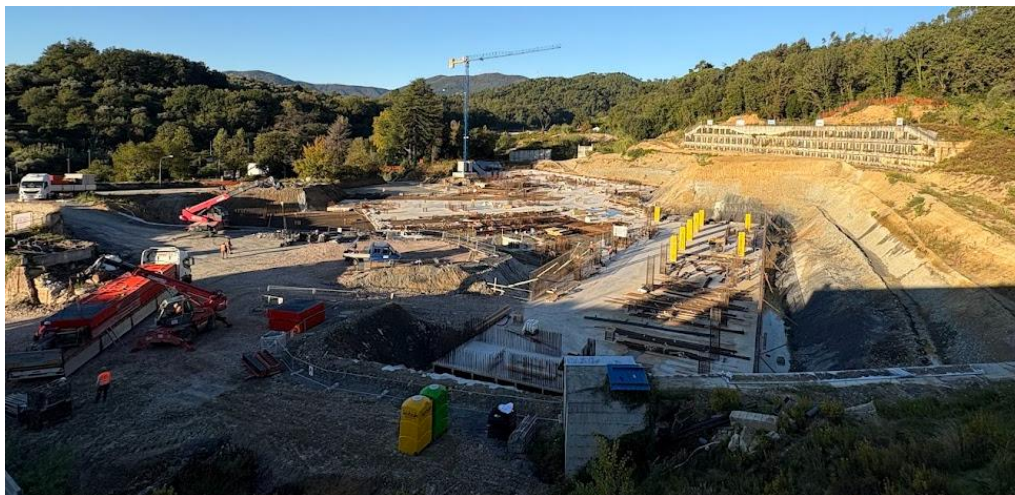
Figura 2.4 Area cantiere nuovo ospedale sopralluogo 16/10/25

La prima immagine è stata scattata in occasione del primo sopralluogo datato 16/10/25 e mostra una fase iniziale dei lavori. Gli scavi generali risultano eseguiti ed è stato modellato il terreno con le opportune scarpate di contenimento. Il cantiere in questa fase presenta ancora uno sviluppo prevalentemente orizzontale, con la platea di fondazione ben visibile. Da essa emergono numerose armature metalliche destinate alla realizzazione delle componenti verticali della struttura quali setti e pilastri. Sullo sfondo si segnala la presenza di una gru a torre, installata per le attività di movimentazione dei materiali.

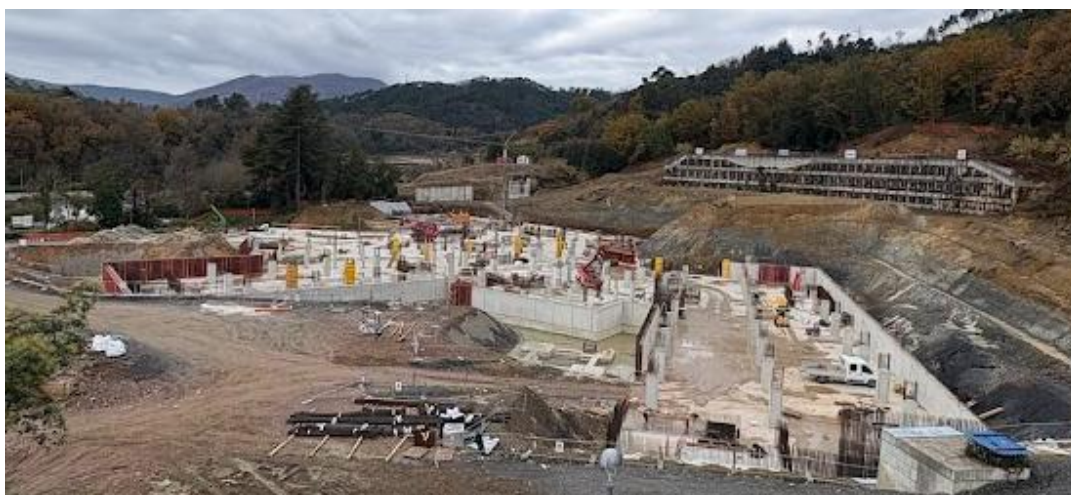
Figura 2.5 Area cantiere nuovo ospedale sopralluogo 09/12/25

Un significativo avanzamento dei lavori si riscontra analizzando la seconda immagine relativa al sopralluogo effettuato in data 09/12/25. Sono infatti state realizzate gran parte delle strutture verticali, quali pilastri, setti e pareti in cemento armato, mentre la presenza di numerosi casseri evidenzia l'esecuzione dei getti strutturali in corso. Le pareti perimetrali del livello interrato risultano già in larga misura completate e comincia a delinearsi l'organizzazione interna degli spazi dell'edificio. Il cantiere appare più articolato e densamente occupato da materiali, armature e attrezzature necessarie alla costruzione delle opere in elevazione.

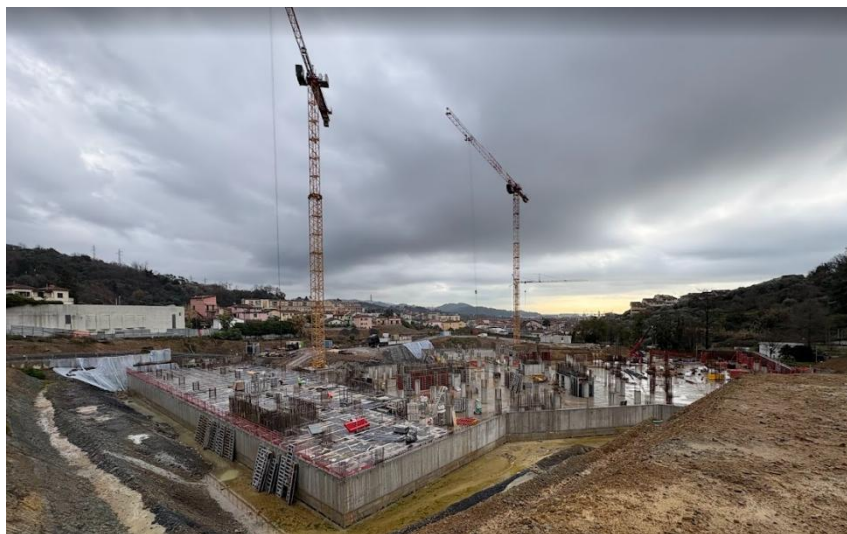
Figura 2.6 Area cantiere nuovo ospedale sopralluogo 15/01/26

La terza immagine è rappresentativa dell'ultimo sopralluogo, eseguito in data 15/01/26. Le strutture verticali appaiono quasi completamente realizzate, con pilastri e pareti che hanno raggiunto le quote progettuali previste. Sono visibili numerose armature sporgenti predisposte per il collegamento con i successivi elementi strutturali e per la realizzazione dei solai superiori. Si osserva inoltre la presenza di una seconda gru a torre, indice di un'intensificazione delle attività di cantiere e della necessità di supportare contemporaneamente più lavorazioni.

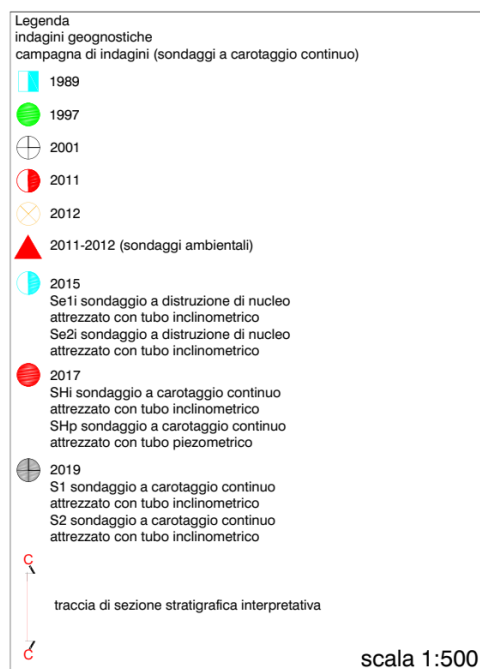
Figura 2.7 Planimetria ubicazione sondaggi e relativa legenda

Le varie campagne di indagini prevedevano sondaggi a carotaggio continuo e prove geotecniche in sito. Dai sondaggi poi venivano estratti campioni sui quali effettuare le varie prove di laboratorio, al fine di ricavare i dati geologico-stratigrafici dell'area di progetto per poi definire il modello geotecnico di riferimento. In Figura 2.7 viene riportata la planimetria con l'ubicazione dei vari sondaggi, affiancata dalla legenda che ne indica l'annata di svolgimento. In questo documento di tesi verranno riportati e approfonditi esclusivamente i sondaggi ricadenti nell'area della paratia o comunque limitrofi, con relative stratigrafie e rilevazioni effettuate. Pertanto, nel seguito di questo capitolo saranno attenzionati i seguenti sondaggi:

- Sondaggio **G<sub>1</sub>** campagna indagini **2001**
- Sondaggio **S<sub>1</sub>** campagna indagini **2011**
- Sondaggio **S<sub>6</sub>** campagna indagini **2012**
- Sondaggi **S<sub>e2</sub>, S<sub>e13p</sub>, S<sub>e1i</sub>, S<sub>e2i</sub>** campagna indagini **2015**
- Sondaggi **S<sub>A</sub>, S<sub>B</sub>, S<sub>C</sub>, S<sub>D</sub>, S<sub>E</sub>, S<sub>G</sub>, S<sub>Hi</sub>, S<sub>Hp</sub>, S<sub>I</sub>** campagna indagini **2017**
- Sondaggi **S<sub>1</sub>, S<sub>2</sub>** campagna indagini **2019**

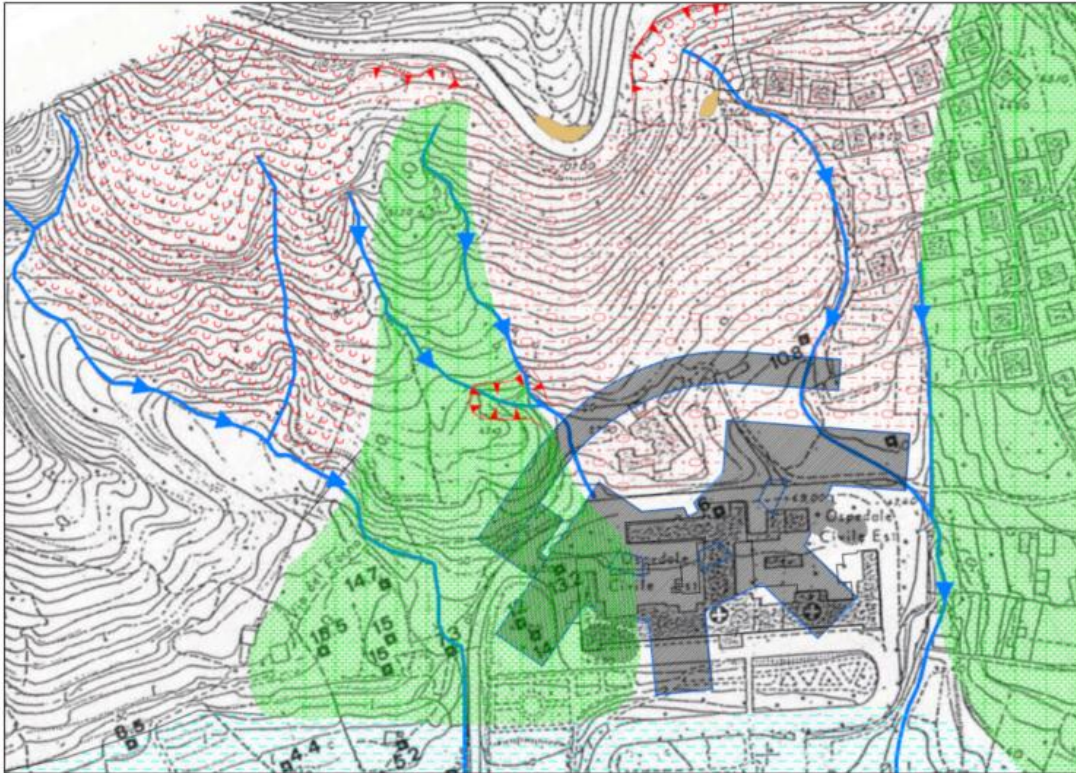
Figura 2.31 Mappa assetto geomorfologico area di studio

Nelle aree a monte dell'ospedale e nei settori circostanti, i depositi di copertura sono prevalentemente caratterizzati da accumuli di versante, mentre nei settori orientale e occidentale sono presenti due conoidi alluvionali. Quella orientale risulta maggiormente estesa e significativa, comprendendo al suo interno sia l'abitato di Felettino sia l'area destinata a parcheggio. La conoide occidentale presenta invece dimensioni minori e si sviluppa lungo il margine occidentale dell'area di progetto.

La mappa dell'assetto geomorfologico dell'area di interesse e la relativa legenda sono riportati rispettivamente nelle immagini di Figura 2.31 e 2.32.

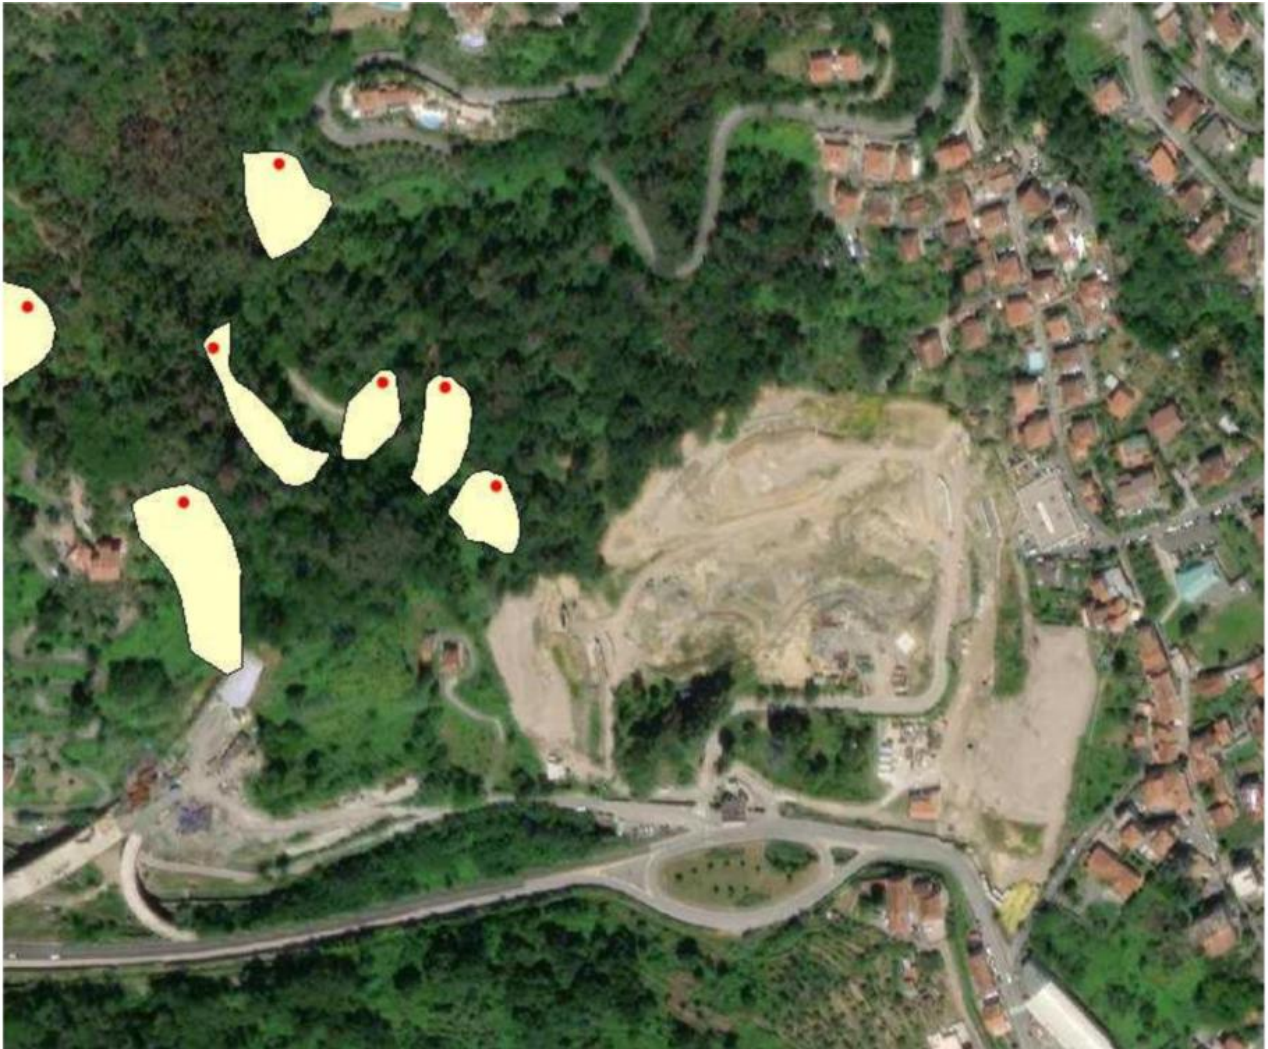
Figura 2.33 Catalogo IFFI con identificazione potenziali movimenti franosi

Lo studio relativo alla potenziale presenza di eventi franosi è stato condotto ricorrendo alla consultazione del webgis IFFI (inventario dei Fenomeni Franosi in Italia). Sono stati identificati tre piccoli movimenti franosi non classificabili, lungo il versante in sinistra dell'impluvio ad Ovest dell'area ospedaliera (Figura 2.33).

Si ipotizza che i tre fenomeni franosi siano legati all'erosione lungo l'impluvio e appannaggio del solo strato di copertura. Nel tentativo di controllare un'eventuale presenza di ulteriori dissesti è stato consultato il Portale Cartografico Nazionale, dal quale sono stati analizzati i dati interferometrici. Quest'ultimi segnalano la presenza o meno di movimenti sui manufatti e, nel caso in esame, mostrano una significativa stabilità dell'area di progetto [9].

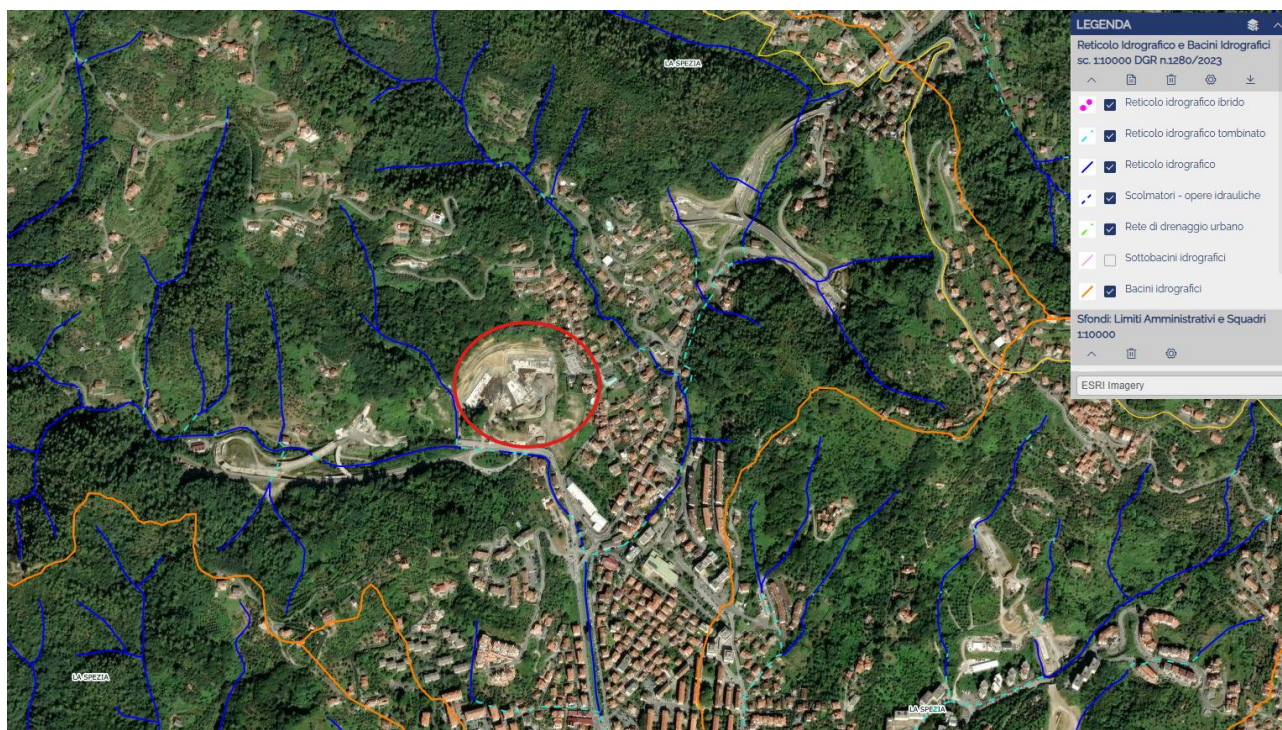
Figura 2.34 Reticolo idrografico regione Liguria con focus zona ospedaliera

La zona oggetto di studio è stata analizzata dal punto di vista idromorfologico facendo riferimento alla Cartografia del Reticolo Idrografico della Regione Liguria (Figura 2.34). L'unità principale è il torrente Dorgia, il quale scorre ai piedi dell'area ospedaliera e nel quale confluiscono le acque dei canali e dei fossi che drenano il versante. Sono presenti infatti due impluvi, uno in direzione ovest e l'altro ad est rispetto alla zona abitata di Felettino, identificato come il Fosso della Quercia/Pellizzara.

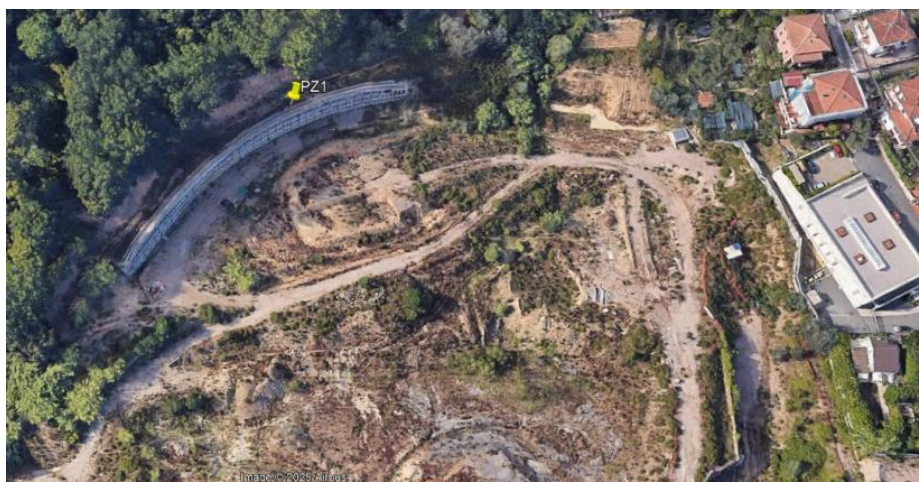
Permettono il controllo dei livelli idrici a monte della paratia, monitorando la spinta dell'acqua per assicurarsi che non generi instabilità e sovrappressioni eccessive. Le misure relative al biennio 2017 – 2019 sono state già riportate ed analizzate nel capitolo 2.3. Per quanto riguarda le altre letture piezometriche si segnala che non si dispone di misure complete e regolari; pertanto, di seguito vengono riportati gli unici dati reperiti ed utilizzabili. [21] Si tratta di letture effettuate da un piezometro a tubo aperto PZ1 di 26 m di profondità, situato a monte della paratia come riportato in Figura 4.3. La misura di zero è datata 19/05/25 e si hanno misurazioni fino al 31/07/25. Il report delle letture effettuate è mostrato nella tabella di Figura 4.4.

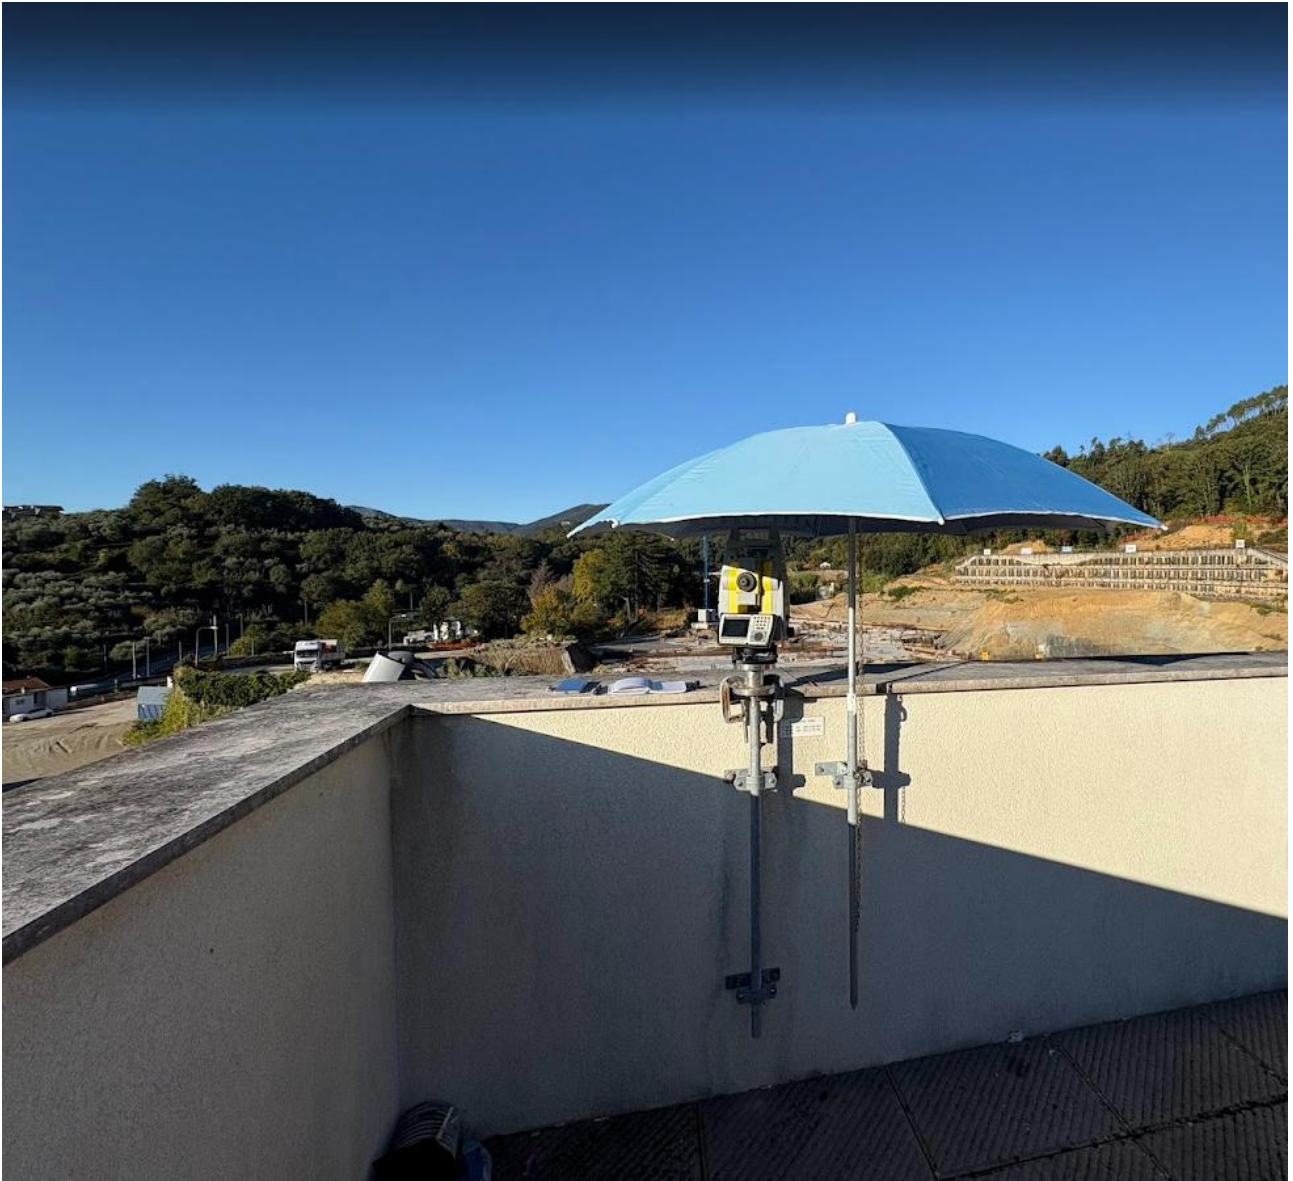
La stazione di misura si trova sul lastrico dell'edificio destinato a radioterapia, collocato ad est rispetto all'area ospedaliera. Qui lo strumento è tenuto in posizione fissa e centrata su di una basetta in acciaio inox, costituita da un'asta metallica e da una piastra. (Figura 4.14).

Figura 4.14 Stazione totale di misura situata in cima all'edificio di radioterapia

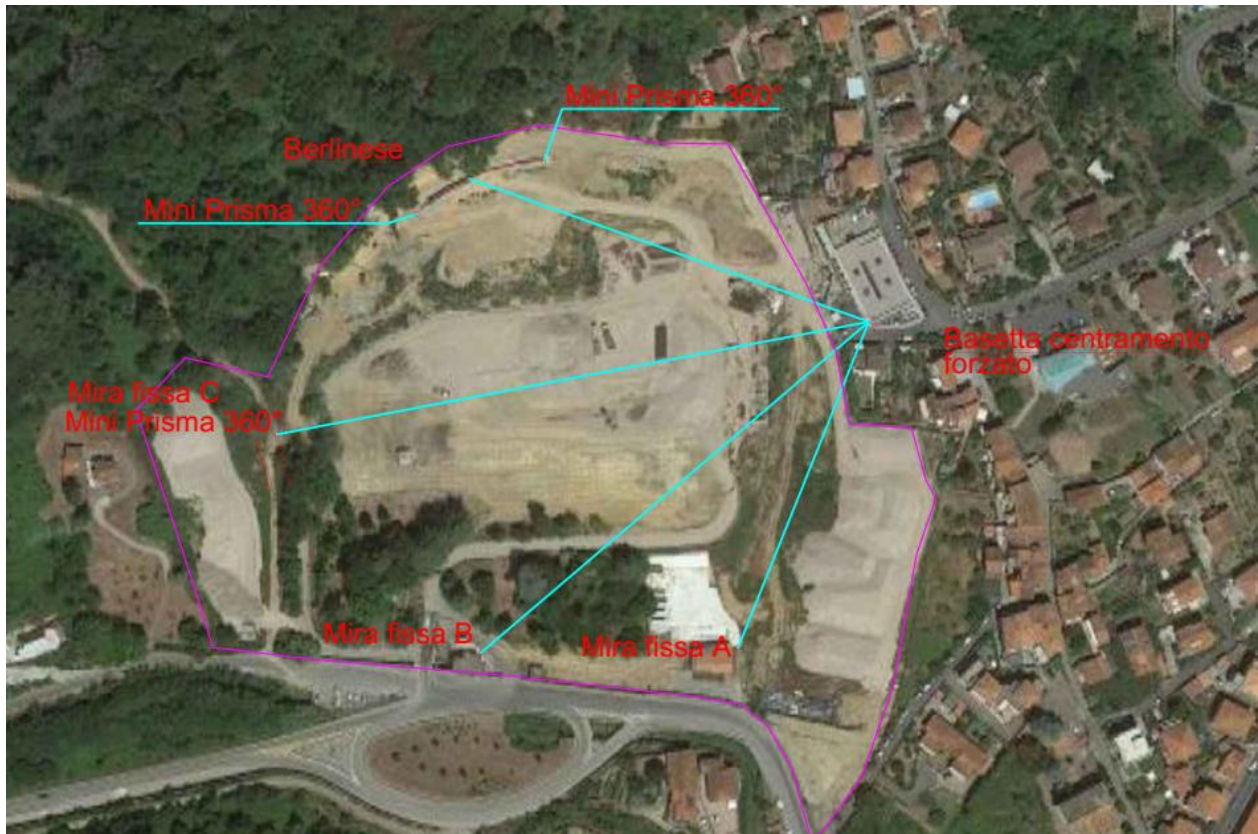
Il teodolite rileva la propria posizione con un software X-PAD ULTIMATE sulla base di tre prismi opportunamente posizionati nell'area di cantiere come si può vedere in Figura 4.15. I primi due, denominati con A e B, si trovano su due edifici esistenti, mentre il prisma C è posizionato in cima ad un muro in cemento armato a sud-ovest della paratia.

Figura 4.15 Disposizione planimetrica stazione totale e prismi

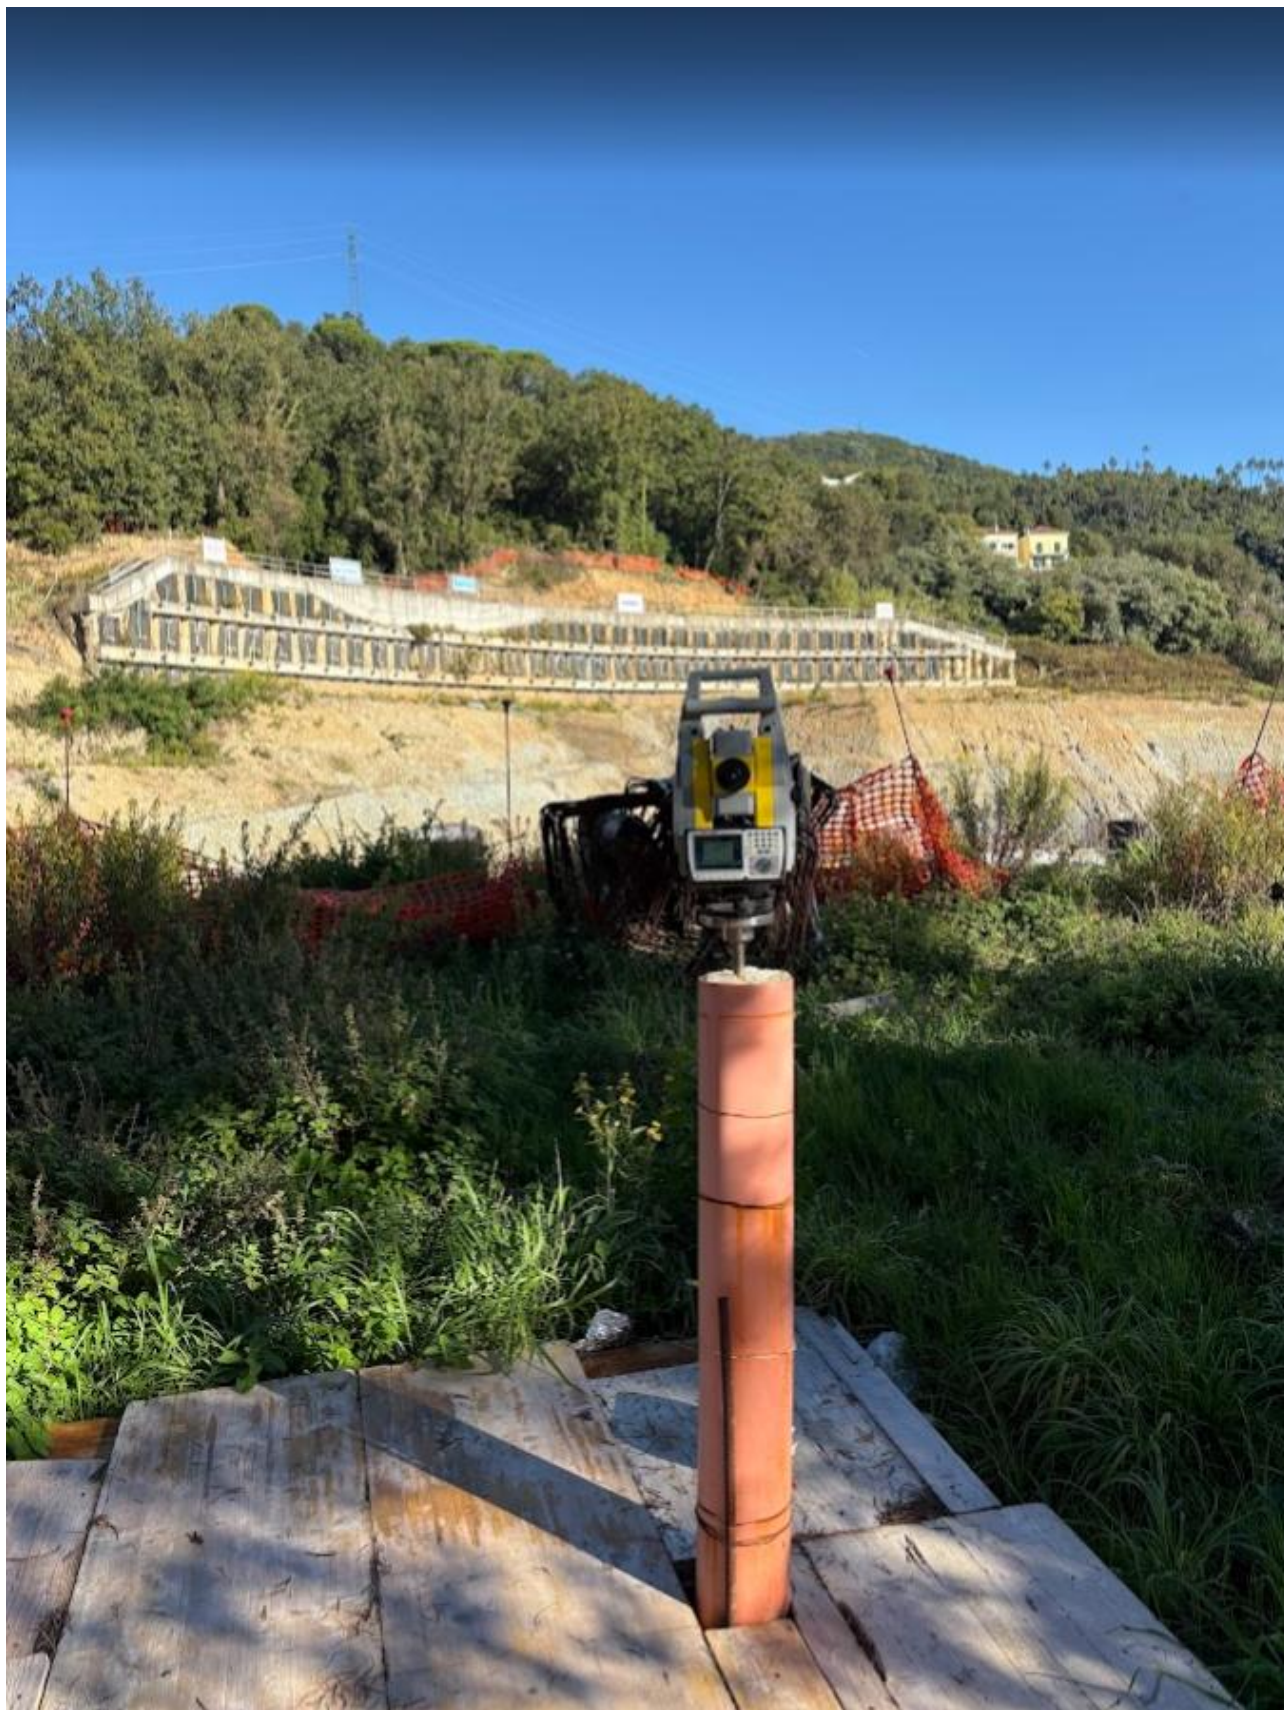
Figura 4.19 Ubicazione stazione misura secondaria

Nel capitolo seguente verranno riportati i grafici ritenuti significativi e le relative considerazioni del monitoraggio nel periodo esaminato. Si specifica che sono state considerate come rilevanti, per il periodo analizzato, solamente le letture effettuate dalla stazione di misura principale, ubicata in cima all'edificio di radioterapia. Nel corso del monitoraggio, infatti, era stata prevista un'ulteriore stazione di misura secondaria localizzata a sud-est della paratia. Tale stazione è rappresentata nell'immagine di Figura 4.19, scattata in occasione del sopralluogo effettuato in data 16/10/25.

La stazione è stata ultimata proprio in quella data e dalla settimana seguente sarebbero dovute partire le misurazioni. Da questa seconda stazione sarebbero state effettuate letture su 14 mire di nuova installazione, oltre che sulle mire 10 e 21. Il prospetto con la disposizione delle mire complessive è riportato in Figura 4.20, dove le nuove mire rilevabili da doppia stazione sono contrassegnate in verde.

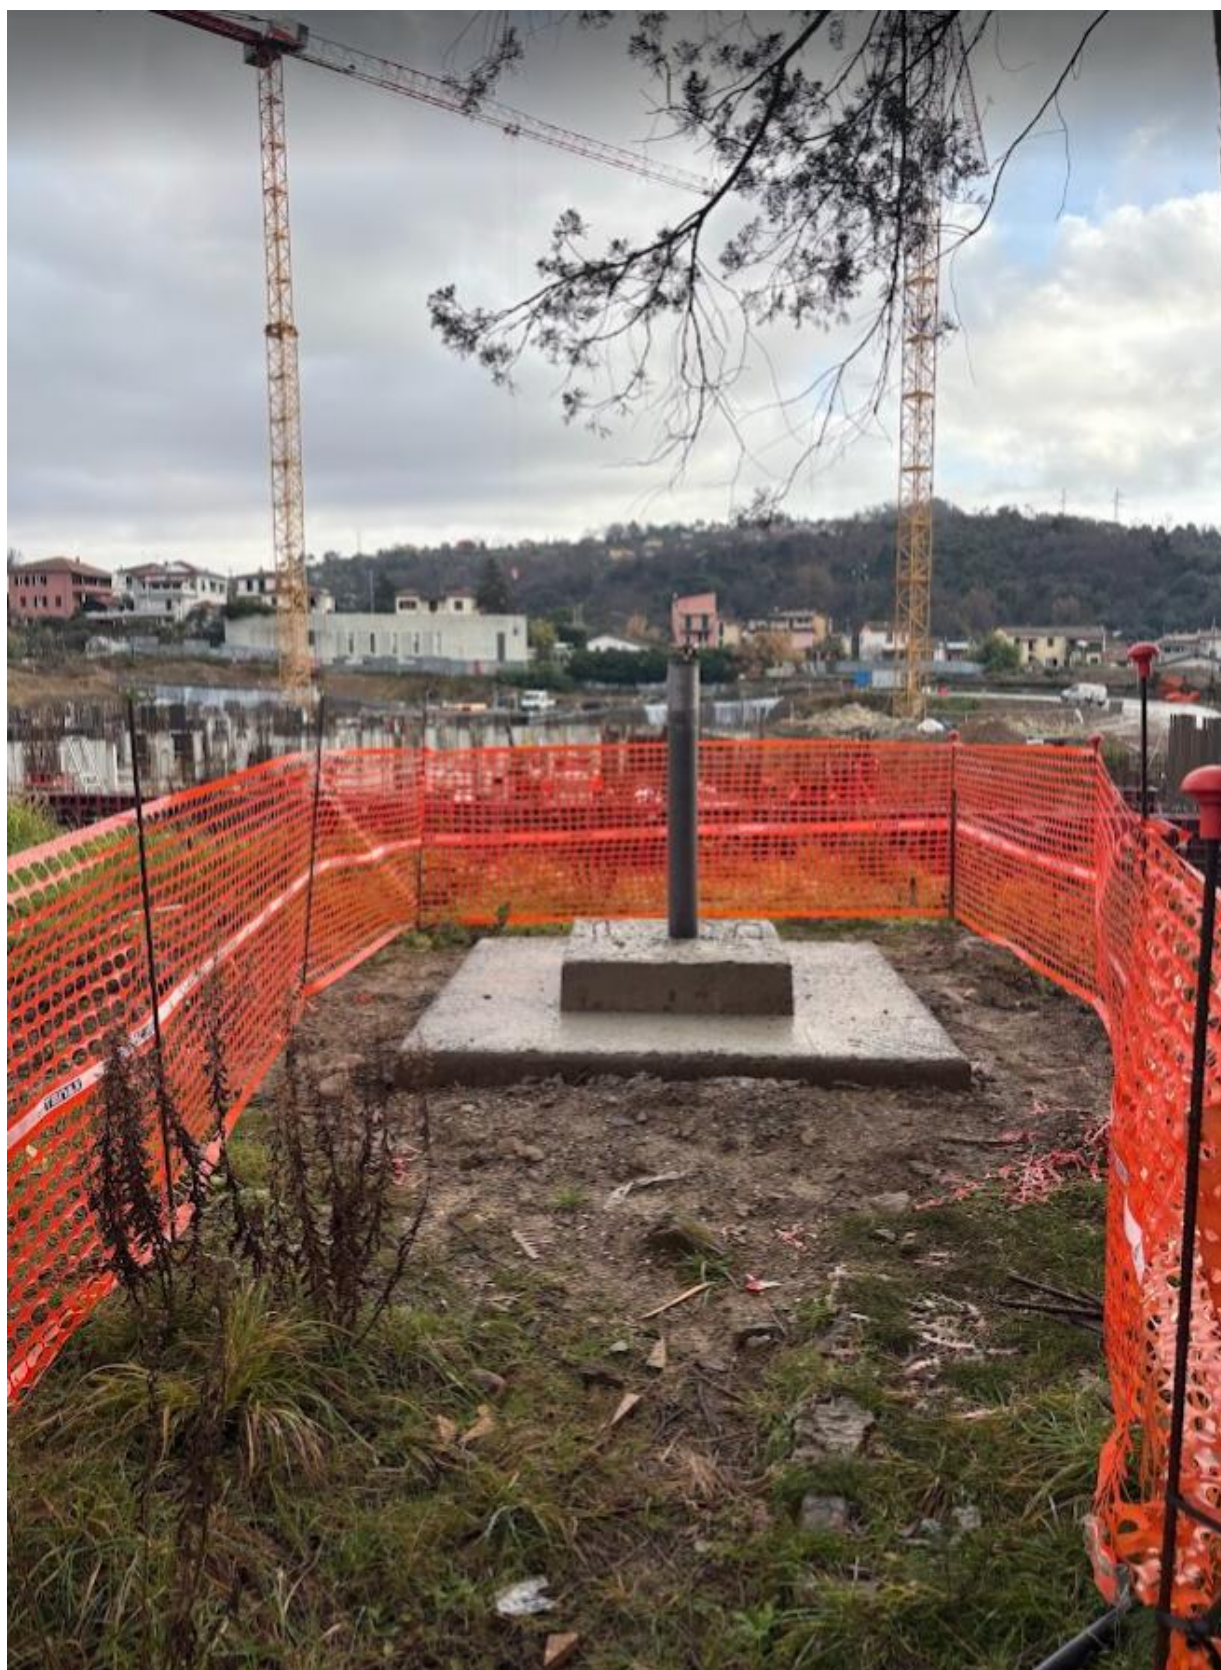
Figura 4.21 Ubicazione nuova stazione a seguito di problemi con la precedente

Per tale motivo è stata prontamente installata una nuova stazione di misura in posizione differente (Figura. 4.21), ultimata qualche giorno dopo il sopralluogo datato 09/12/25. La lettura di zero è stata effettuata in data 12/12/25 e le misurazioni eseguite settimanalmente.
