Vivere il moderno al tempo della rovina

Progetto per il riuso collettivo di villa Muggia a Imola

Tesi in:
LABORATORIO DI LAUREA
"PROGETTO, STORIA E RESTAURO"

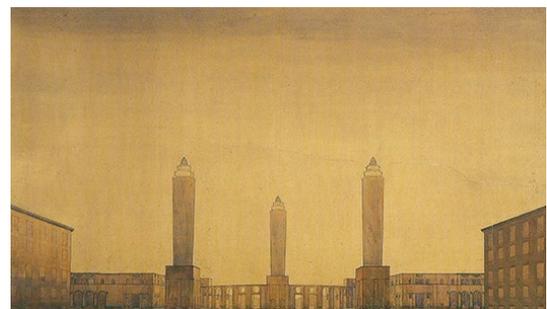
Fig. 2. Progetto di un ingresso monumentale alla Fiera di Milano, concorso, 1926, matita e acquarello e su carta, cm 89,8x151,4 cm.

Neolaureato, partecipò al suo primo concorso di architettura per un ingresso monumentale alla Fiera di Milano; questo progetto esordiente risentì della formazione accademica di Bottoni che, di fatto, non aveva ancora codificato appieno un proprio linguaggio; pur avendo già rifiutato l'eclettismo ancora in auge presso i suoi contemporanei, tradizione ed accademismo permangono nell'impianto distributivo generale del progetto, nelle simmetrie e nella presenza degli obelischi, affrontati però in chiave moderna, come deducibile dal trattamento degli alzati.¹

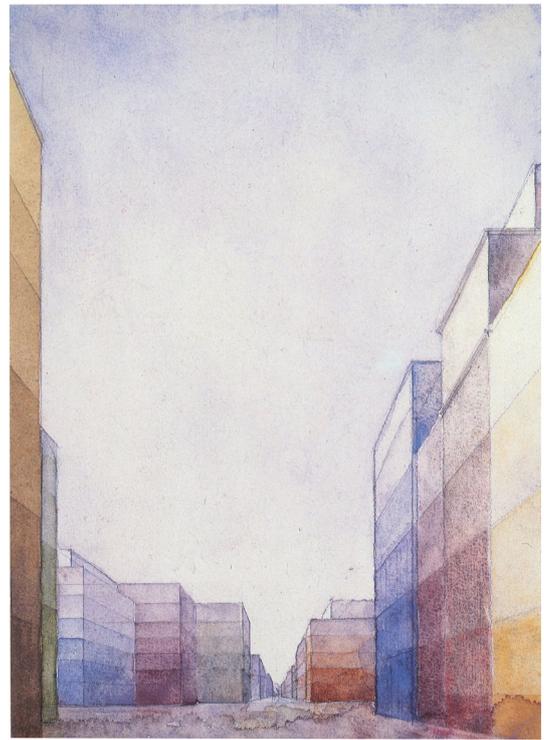
Fig. 4. *Cromatismi Architettonici, 1927. Strada n.1(A) Vespero, Prospettiva. Matita e acquarello su carta, cm 24,8x18,2.*

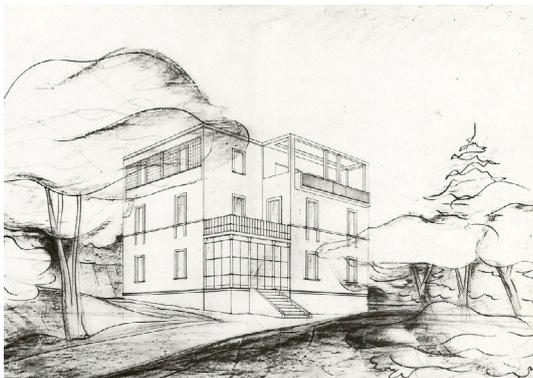
Fig. 17. Progetto per Villa Cicogna a Bergamo, 1935.
China e matita su lucido, cm 52,8x66,2.

Bottoni viene incaricato dalla famiglia Cicogna per la progettazione di un nuovo appartamento da ottenere a partire dalla sovrapposizione di un livello della propria palazzina ottocentesca di due piani, situata a Bergamo. È il primo incarico a spingere l'architetto milanese a confrontarsi con una preesistenza e, nonostante il progetto rimarrà irrealizzato, è pienamente percepibile dai disegni la volontà di non voler prevalere l'antico con il nuovo, attraverso una ricerca di sintesi tra le due realtà. Bottoni, come anticipato, non lesina sugli interventi

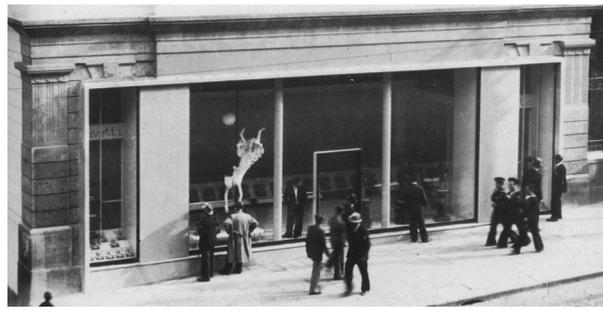
Fig. 23. Negozio Olivetti a Napoli, 1937-38. Nuova vetrina.

per Olivetti».27 I pilastri vengono sostituiti, come previsto, da colonne in acciaio che tuttavia mantengono la loro posizione simmetrica, ottenendo un'unica parete di vetro inquadrata da una cornice di marmo bianco aggettante rispetto al filo di facciata. L'interno del negozio viene studiato per fungere da perfetta macchina espositiva e allo stesso tempo essere un funzionale punto vendita, studiando gli arredi per essere capienti ma non dichiarati immediatamente. Il bancone lungo quasi sei metri accoglie per tutta la lunghezza del fronte una vetrina espositiva concava per le macchine da scrivere, mentre la parete di fondo bugnata nasconde 96 cassette su 6 file per gli accessori di vendita. Per equilibrare il peso creato da questa parte dell'arredo posizionato in modo asimmetrico per lasciare spazio ai sistemi di risalita, viene inserita una scultura di Jenny Wiegmann Mucchi. Questa figura di donna viene sospesa ancorandola ad un soltile palo e le sue mani convergono su una macchina da scrivere donando una grande leggerezza alla vetrina. Ai lati dello spazio centrale vi sono due ali private per il colloquio con il pubblico, separate da una semplice griglia metallica che permette il contatto visivo e si presta da supporto per messaggi pubblicitari. Elemento unificante dello spazio è il soppalco che inquadra lo spazio centrale grazie alle balaustre di vetro scuro.

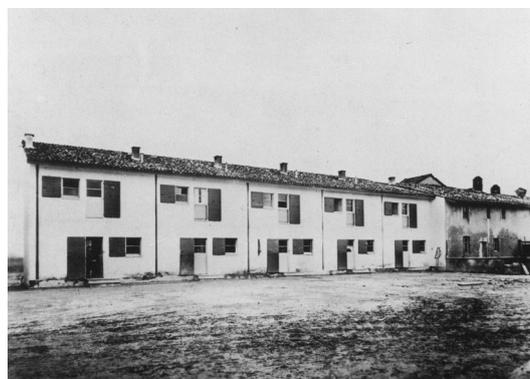
Fig. 24. Ampliamento della cascina a Valera fratta, 1943-45. Corpo delle nuove abitazioni contadine.

Nell'insieme si tratta di un intervento di notevoli dimensioni caratterizzato da una penetrazione tra architettura e urbanistica. A partire da due stecche residenziali esistenti viene progettato un vero e proprio quartiere che ricerca l'immagine del paese. I nuovi volumi costruiti sottostanno, come ordina l'urbanistica del tempo, ad una rigida zonizzazione che divide le residenze dei lavoratori salariati dalla zona degli impianti agricoli e dalla casa dell'agente. I tre progettisti realizzano per i lavoratori delle schiere di case duplex racchiuse tra due fasce verdi, dove il giardinetto di ingresso risulta prospiciente la casa e l'orto sul retro strettamente legato agli ambienti di servizio quali la lavanderia, lo stenditoio e la porcilaia. L'alloggio-tipo di 78 mq netti può accogliere cinque adulti e un bambino (più eventualmente un ospite nel soggiorno), organizzandosi secondo una logica interna che non ricorda l'impianto rurale: la cucina abitabile è separata dal soggiorno, al quale si accede da uno spazio di ingresso che distribuisce anche la scala e un ripostiglio. Al piano superiore trovano posto tre camere da letto e il bagno. Il camino, con il relativo deposito per la legna a vista, è l'unico ar-

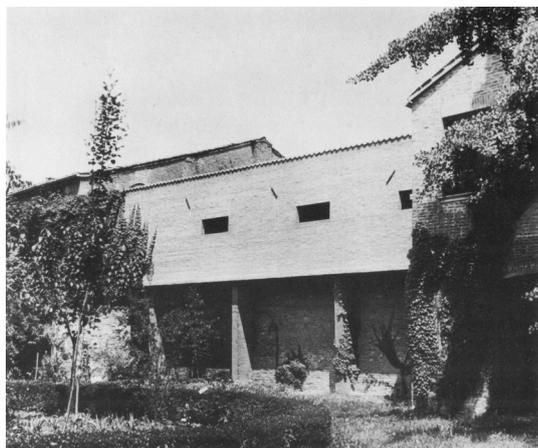
Fig. 27. Ristrutturazione di casa Minerbi, 1953-61. Nuovo cunicolo.

L'intervento su casa Minerbi, già della famiglia Del Sale, costituisce il primo progetto architettonico per la città di Ferrara se si escludono gli arredi progettati negli Anni '30 per la casa dell'avvocato Contini e dello stesso Minerbi. Bottoni tra pochi anni scriverà un testo nel quale racconterà il suo interessamento per l'architettura minore, essendo tra i primi in Italia a porre attenzione alla salvaguardia dei centri storici. In particolare scriverà: «Esistono in Ferrara centinaia di case in condizioni simili a queste, nelle quali il passare del tempo delle vicende e l'incuria degli uomini non sono riusciti a cancellare i nobili segni di un'architettura nata in tempo di grande fulgore culturale ed estetico».²⁹

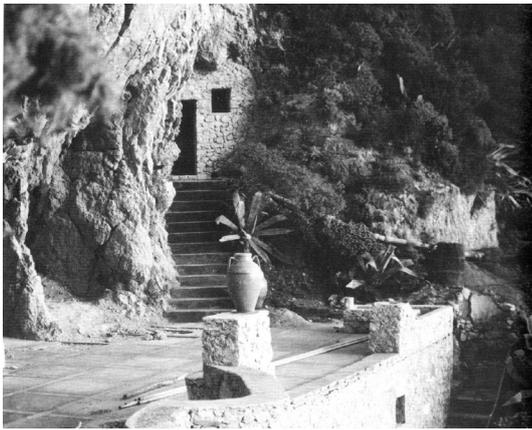
Fig. 30. Restauro della grotta Fra' Felice, 1958-59. Terrazza dopo il restauro.

le. In ciò sta la maestria di Bottoni: nell'occuparsi di oggetti piccolissimi e in un contesto fortemente segnato dal paesaggio naturale con lo stesso metodo con cui lo abbiamo visto misurarsi in interventi molto più ampi, sempre mirando alla ricerca di un equilibrio tra tradizione e modernità. L'intervento è inoltre testimone del fatto che Bottoni intenda l'intervento sulla preesistenza architettonica alla stregua dell'intervento sul paesaggio e viceversa. All'esterno si limita ad eseguire pochi interventi di sistemazione delle pavimentazioni e dei muretti a secco che diventano parapetti o

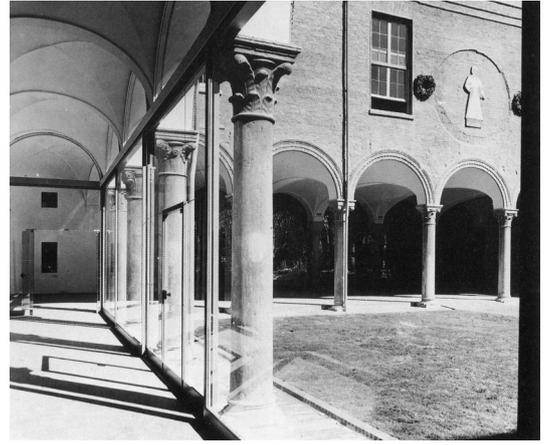
Fig. 32. Ristrutturazione e restauro del palazzo di Renata di Francia, 1960-64. Portico vetrato.

le facoltà di matematica e giurisprudenza, l'istituto giuridico, l'istituto di geologia e mineralogia, la biblioteca e l'aula magna. Bottoni applica gli stessi principi che ha adottato negli altri interventi sulle preesistenza, dice infatti: «importa invece un sostanziale inserimento di elementi moderni entro quelli antichi con una previsione dell'organismo funzionale conseguente e del risultato estetico, il che implica complessi e nuovi problemi».³² Gli interventi principali consistono nella chiusura su tre lati del porticato della corte principale, nella costruzione di un'aula da disegno adiacente a un muro perimetrale di un cortile interno, nella nuova soluzione d'angolo fra le vie Caramari e Savonarola con una composizione moderna di aperture a filo facciata, nell'inserimento dell'Aula Magna nell'antico salone da ballo. Resta irrealizzato, nonostante il parere positivo della Sovrintendenza, il progetto di un corpo nuovo che ospiti i servizi integrativi da inserirsi a chiusura di un cortile aperto su di un lato a causa di un danno bellico. L'edificio sarebbe stato di quattro piani, di cui quello terreno, porticato, avrebbe ospitato un'aula da disegno, la biblioteca e altre aule generiche. Per dotare ogni spazio di una luce adeguata Bottoni decide di inclinare le pareti verso l'esterno per ottenere degli shed lungo tutta la lunghezza del corpo di fabbrica.

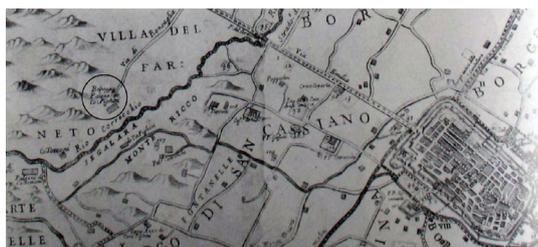
Fig. 34. Pianta esatta della città di Imola e degli undici borghi che la circondano, Abate Antonio Ferri, 1705.

Tale informazione è confermata dalla *Pianta esatta della città di Imola e degli undici borghi che la circondano* redatta dall'Abate Antonio Ferri nel 1705. Nella pianta viene indicato il podere *Belpoggio* con un solo edificio con la dicitura *Palazzotto dei conti Pighini*, ed è interessante notare come risulti molto distante dal centro storico di Imola, ancora ben definito all'interno delle

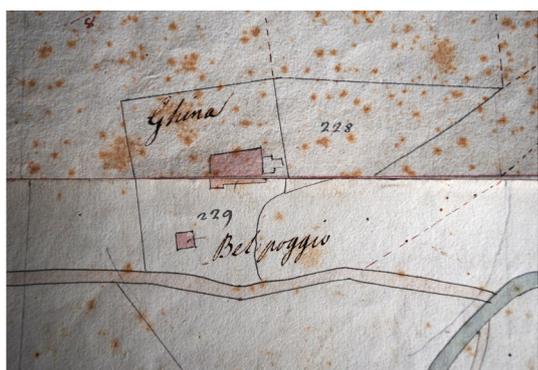
Fig. 35. Catasto Gregoriano Pontificio, 1817-35, cartella 547, fogli VI e X.

I registri in allegato al Catasto Gregoriano riportano l'atto di compravendita avvenuto nel 1798 dai conti Pighini alla famiglia Dal Pozzo. I nobili Dal Pozzo acquistarono il podere *Belpoggio* oltre a diverse altre proprietà da Tomaso Pighini, dopo che la famiglia, dopo un periodo di prestigio, era caduta in decadenza e si stava spogliando di numerosi beni. Il toponimo con cui è indicato il terreno viene utilizzato anche per indicare la strada che corre a sud della proprietà e tale è rimasto fino ad oggi.

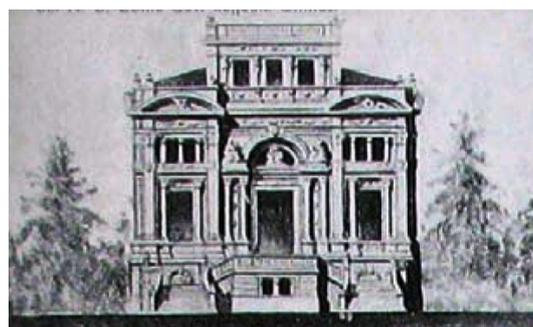
Fig. 37. Progetto di restauro per la Villa Belpoggio, pianta, prospetto laterale e frontale. Remigio Mirri, 1907.

viene rappresentato un edificio compatto con una grande scala strombata sul fronte principale che permette l'accesso diretto ad un grande salone. Questo è caratterizzato da quattro colonne binate ad altrettante semicolonne e la grande scala a tenaglia centrale che divideva la zona pubblica da quella privata. Questa pianta è la prima documentazione che attesti in dettaglio le caratteristiche della distribuzione interna dell'edificio, fino a tale momento infatti si avevano solamente notizie generali relative al numero di piani e di vani.

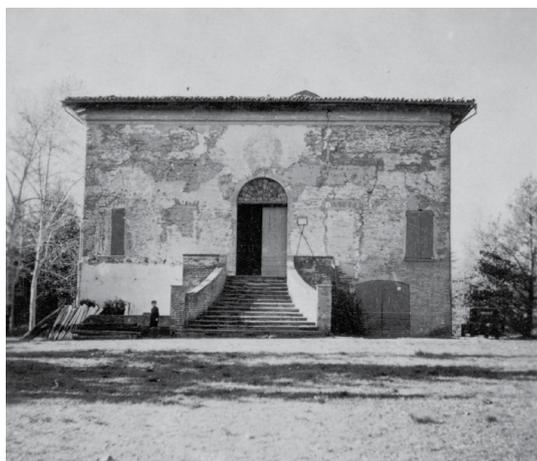
Fig. 39. Prospetto principale ante 1936.

L'edificio si sviluppava su 3 livelli: al piano terra prendevano posto i servizi come cucine, rimessa, deposito, camere del personale, e dalle foto è possibile evincere che si trattasse di uno spazio voltato e piuttosto basso.

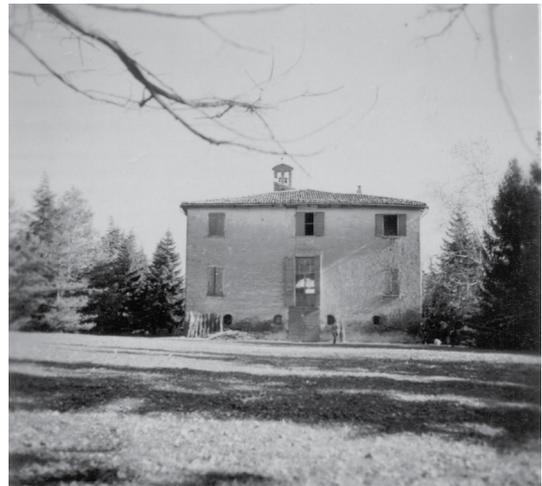
Fig. 40. Prospetto sul retro ante 1936.

Esternamente, a piano terra, delle due grandi aperture visibili ai lati della scala di accesso, una risulta tamponata; al piano nobile, oltre alla porta centinata di accesso, vi erano altre quattro finestre, due ancora libere mentre quelle più prossime all'ingresso sono murate. È molto probabile che queste furono tamponate nel momento della realizzazione delle volte in arenelle, che prevedeva l'addossamento al muro di facciata di due semi-colonne a sostegno della copertura. Contestualmente alla manipolazione del salone di ingresso si ipotizza che risalga anche la sopraelevazione dell'edificio, realizzata proprio perché le volte necessitavano di altezze maggiori. Il portale centinato rappresenta un'incognita: considerando l'altezza di gronda iniziale, tale accesso risulta essere sproporzionato rispetto all'intera facciata, il che lascia ipotizzare che si tratti di un rimaneggiamento successivo. Di conseguenza si possono formulare due distinte ipotesi: o precedentemente vi era un'apertura più modesta al culmine di una scala preesistente - sostituita poi dalla più maestosa scala strombata - oppure, vi era una semplice finestra e l'ingresso era collocato in quello che divenne il retro del casino padronale, dove pare si aprisse, come intuibile dalle foto dell'inizio del secolo, una grande porta-finestra.

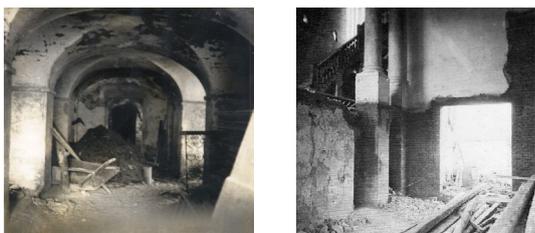
Fig. 48. Foto d'epoca che testimoniano la presenza delle volte a piano terra e la loro demolizione.

Le pitture delle volte furono restaurate nelle parti degradate come illustrano le fotografie; è probabile che siano state restaurate anche le strutture lignee a sostegno delle stesse volte in gesso e arellato; di sicuro fu ricostruito il tetto a falde, sostituendo la copertura esistente con un tetto a tre falde posato su morali e correnti di legno. Durante

la fase di smontaggio e ricostruzione le volte furono salvaguardate con una copertura temporanea.

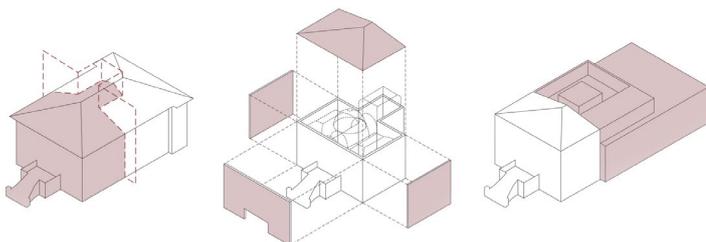
Fig. 49. La trasformazioni del casino padronale in villa Muggia.

I lavori iniziarono alla fine del 1936, innanzi tutto demolendo la parte retrostante del casino settecentesco, rinforzando poi le fondazioni della porzione conservata con un basamento in calcestruzzo non armato e realizzando gli scavi per le fondazioni del nuovo edificio; questa fase si protrasse per quasi un anno.

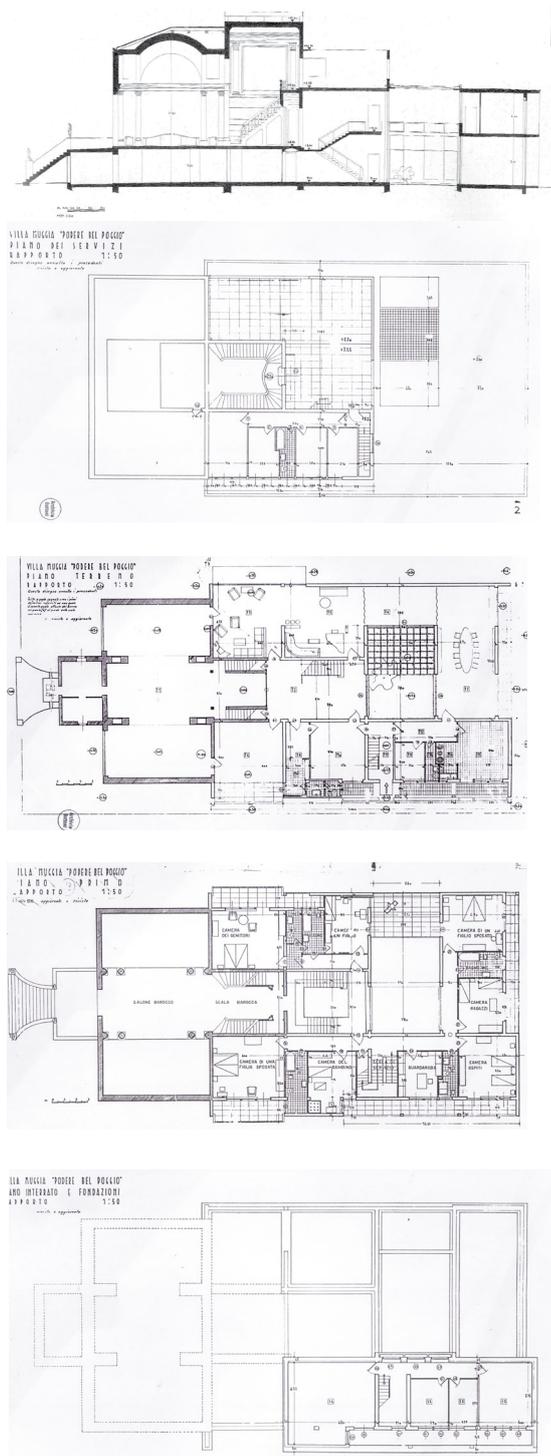
Fig. 51-55. Disegni di progetto, sezione longitudinale e piante.

attirata dalla sequenza degli spazi giorno, nell'ordine il soggiorno, la sala da musica con il bar, la lunga galleria aperta sul patio interno ed infine la sala da pranzo. Se invece si entrava in asse da sotto il ponte l'occhio attraversava nuovamente il patio e giungeva a cogliere la vegetazione esterna del parco grazie all'apertura della sala da pranzo.

Il patio interno è un chiaro riferimento dell'impluvium della casa romana e della domus a corte, attorno ad esso si snodano tutti gli ambienti più importanti della casa destinati ai proprietari: a piano terra la disposizione a L degli ambienti comuni risulta essere particolarmente chiara e di retaggio classico, essendo costituita da una enfilade di ambienti.

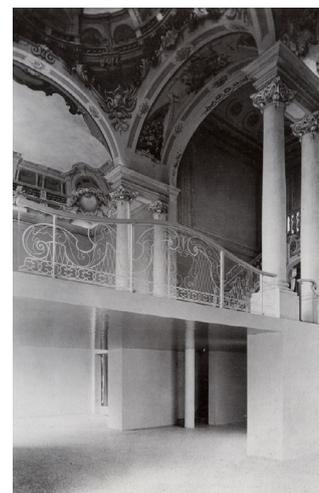
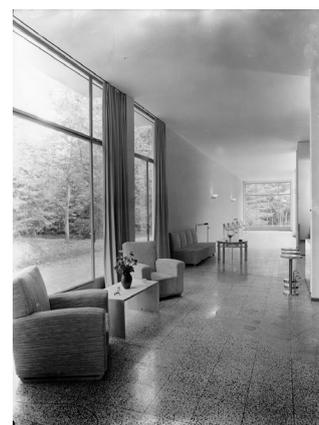
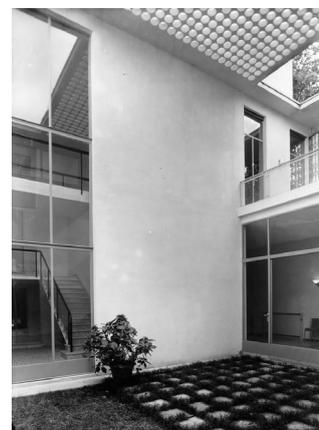
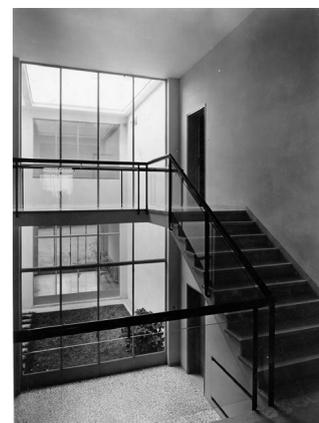
Fig. 56-59. Foto d'epoca della villa a cantiere ultimato; in ordine il salone barocco, la galleria degli spazi comuni, il patio interno e la nuova scala.

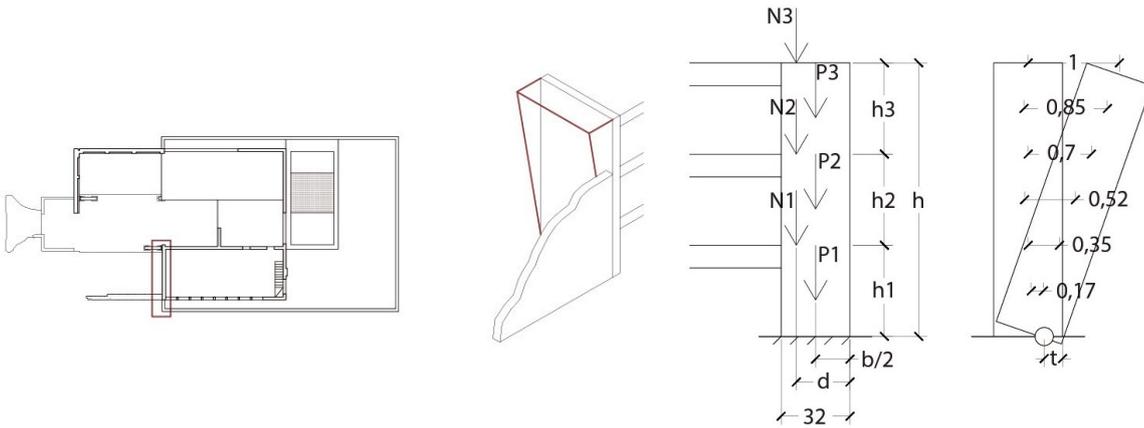
Parete E

Calcoliamo l'arretramento t rispetto allo spigolo della parete nel quale si forma la cerniera:

$$t = 2 \sum W_i / 3 \cdot \sigma_r \cdot l$$

Questo risultato mostra come le pareti prese in considerazione, nonostante l'evidenza delle lesioni, siano in grado di assorbire la spinta del sisma rimanendo in equilibrio. Ciò ci fa concludere che le lesioni riscontrate siano dovute all'esplosione della bomba sulla testata della villa e non ad altri tipi di sollecitazioni. Il cinematismo innescato dalla bomba si è assestato e, una volta passato l'evento traumatico, le caratteristiche geometriche e dei materiali delle murature hanno garantito la stabilità del rudere.

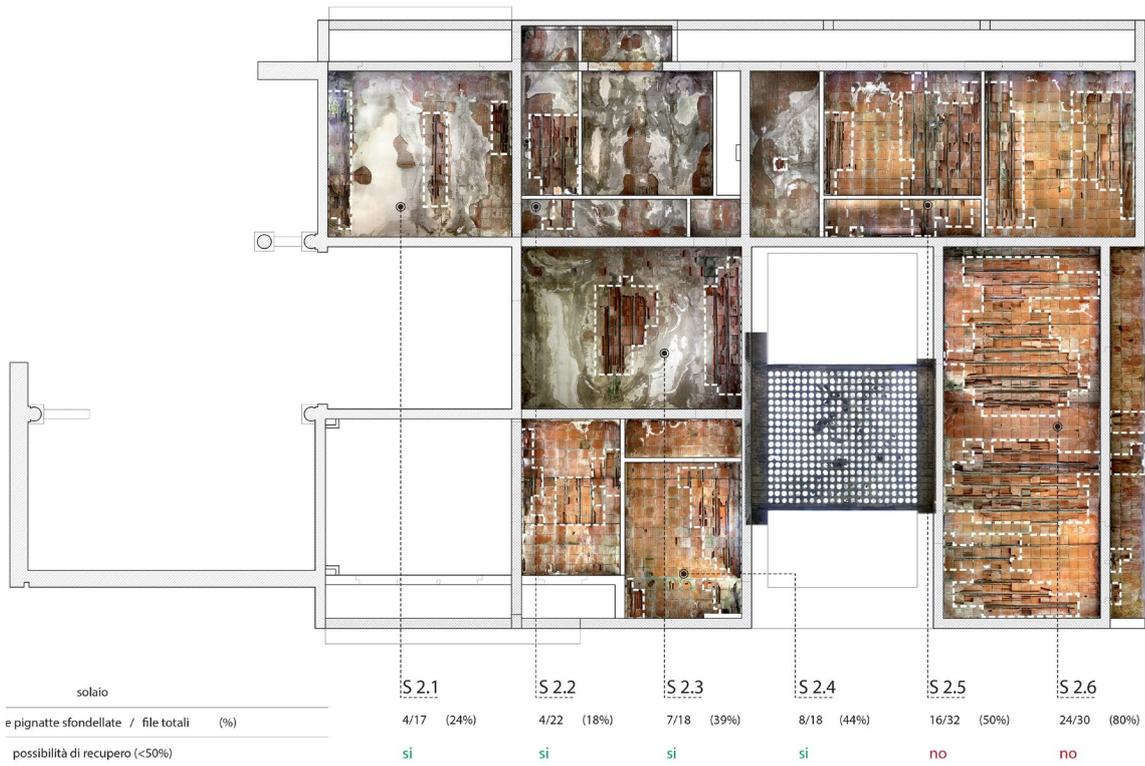
Fig. 61. Fotopiano dell'intradosso del secondo impalcato sul quale sono stati messi in evidenza i fenomeni di distacco ed esposizione dell'armatura.

Dall'analisi emerge che i solai maggiormente degradati sono quelli della copertura poichè posti a diretto contatto con le intemperie da quasi settant'anni e hanno perso del tutto la caratteristica di impermeabilità. Il solaio di interpiano presenta una situazione meno grave dal momento che la copertura ne ha permesso una migliore conservazione. I solai del piano terra, visibili dal piano interrato, sono invece in ottimo stato.

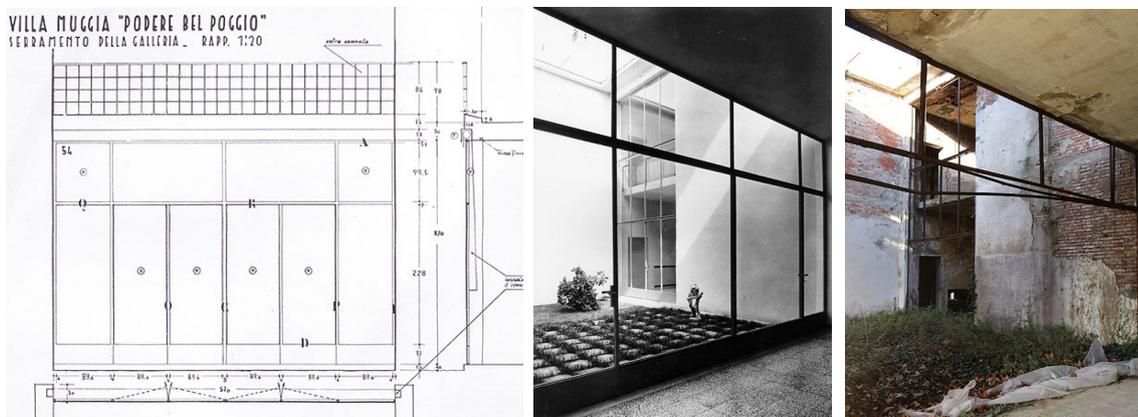
Fig. 64-66. Disegno di progetto, realizzazione negli Anni Trenta e foto attuale dell'infisso della galleria.

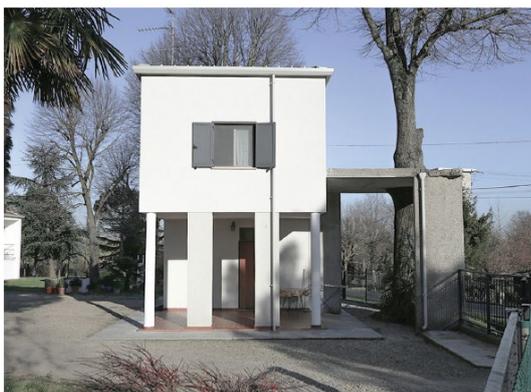
Considerando gli avvenimenti avvenuti nel corso della II Esposizione di Roma, le parole scritte da Vinicio Paladini a Bottoni nel 1929 sembrano quasi profetiche rispetto all'atteggiamento generale dei fautori del Razionalismo italiano all'interno del dibattito sull'architettura italiana legata al Regime.

Negli anni del secondo dopoguerra l'edificio aveva visto l'addizione al tetto piano originale di una copertura in legno a quattro falde con tegole marsigliesi in laterizio.

Questa è la prima modifica che tipicamente viene effettuata sugli edifici moderni poichè con il passare degli anni l'impermeabilizzazione delle coperture piane degli Anni Trenta risultano inadeguate causando gravi problemi di umidità. Fu inoltre tamponata la finestra a nastro realizzandone una a doppia anta di dimensioni minori.

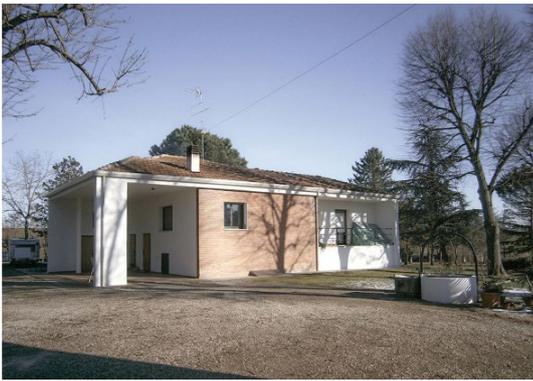
Poiché questo edificio era stato concepito per essere un magazzino ha subito molte modifiche per essere trasformato in una abitazione. Principalmente queste riguardano l'apertura di finestre nelle pareti che non le prevedevano o, se le avevano, erano di piccole dimensioni.

Fig. 74. L'ex granaio-tinaia-cantina.

Il porticato non ha visto l'aggiunta di pilastri ai due esili *pilotis*, ma solo il mutamento delle aperture.

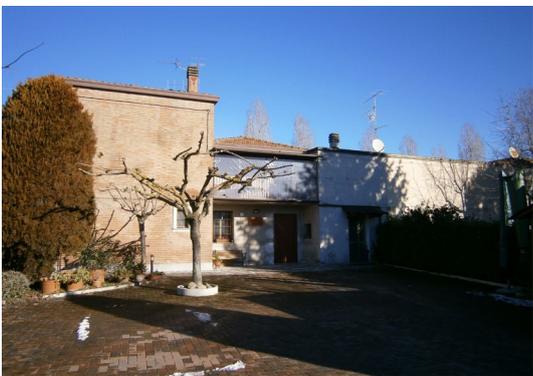
Fig. 75. L'ex casa del contadino.

Il porticato posto a nord è stato del tutto tamponato e, male minore, è stata posta una nuova copertura a falde analoga a quelle degli altri annessi.

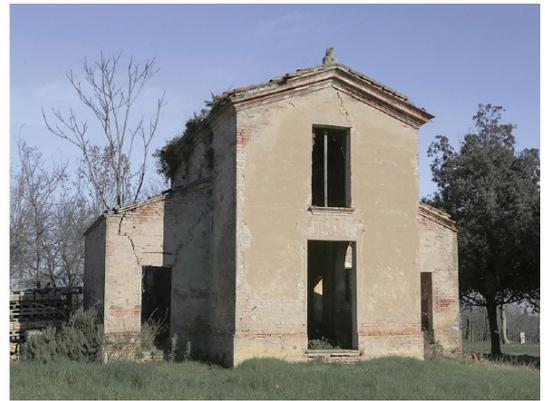
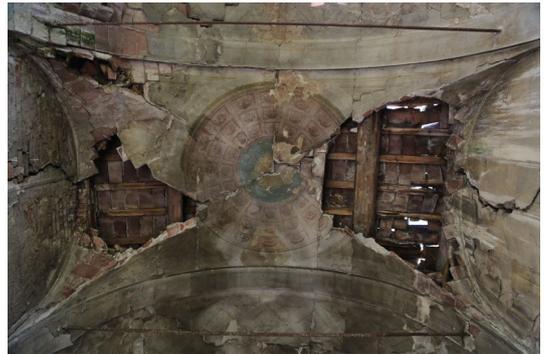
Le falde inclinate a copertura della piccole ali laterali sono del tutto assenti, mentre la copertura a capanna dell'aula centrale presenta delle lacune e la struttura in legno è pericolante.

Fig. 76-77. La cappella ottocentesca e l'intradosso delle volte in arelle.

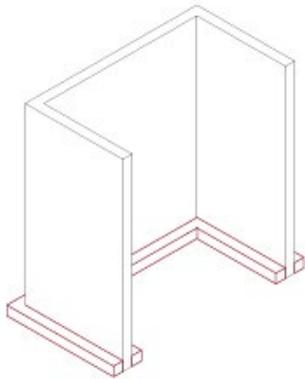
7.1 Consolidamento delle fondazioni

Non vi sono segni di cedimenti dovuti alle fondazioni o al terreno, ma le lesioni presenti sono tutte dovute al bombardamento subito durante la seconda guerra mondiale e al successivo abbandono.

Si considera pertanto di mantenere la struttura esistente costituita da una muratura a quattro teste e di migliorarne le capacità.

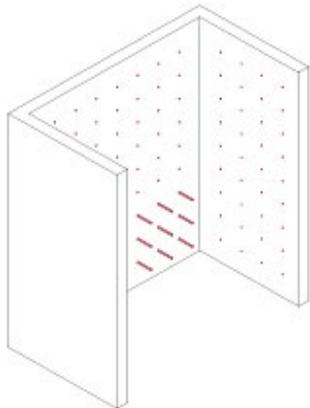
7.2 Consolidamento delle murature

Il primo intervento da effettuarsi è il consolidamento delle murature che compongono le pareti prese in analisi. Come dimostrato, esse sono complessivamente in equilibrio ma considerando il loro stato conservativo analizzato nel capitolo XXX di questa tesi vanno presi dei provvedimenti. Il consolidamento consiste nell'iniezione non armata all'interno della muratura di una miscela legante che può essere di tipo naturale o artificiale.

Si tratta di una procedura che va utilizzata solo quando ci si trova di fronte a lesioni diffuse della muratura poiché è invasiva e non reversibile, infatti la malta iniettata non

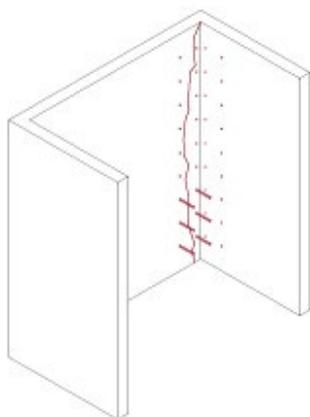
7.3 Cucitura delle lesioni

Come evidenziato in precedenza la presenza di lesioni è il primo segnale di un eventuale meccanismo di collasso. Nel caso di villa Muggia la lesione principale riscontrata è quella sulla parete sud della testata (Parete B) in prossimità dell'incrocio con la parete est di facciata (Parete A). Questa infatti si estende da cielo a terra ed è passante per tutto lo spessore della muratura. Il solo consolidamento con l'iniezione di una miscela legante è necessario ma non sufficiente perciò si deve procedere con una iniezione armata al fine di ricucire i cigli fessurativi. L'esecuzione è molto simile alla precedente con la differenza che all'interno dei fori vengono inserite delle armature e successivamente il legante.

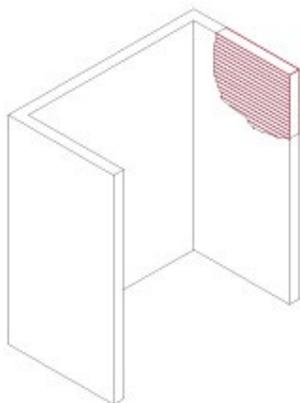
7.4 Reintegrazione dell'apparato murario

Dopo aver arrestato i fenomeni di degrado che interessavano le murature come descritto in precedenza si procede con le integrazioni murarie in corrispondenza delle più importanti lacune e mancanze che rischiano di compromettere la stabilità globale della struttura. Nella parete E sono presenti quattro mancanze molto probabilmente di natura antropica, cioè dovute ad atti di vandalismo. Due di queste, compresa la più consistente per estensione, sono nella parete che definiva la camera da letto per la figlia sposata al primo piano e appaiono come le riaperture di bucatore occluse in precedenza. La rimozione di queste parti ha permesso di mettere in luce una longarina in acciaio che fa ipotizzare che almeno

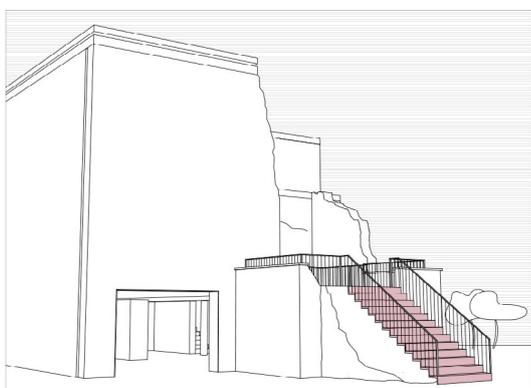
Fig. 80. La scala centrale di accesso al ponte.

La scelta di utilizzare una scala senza una struttura a parte, ma che fosse essa stessa portante, nasce dalla volontà di mantenere le macerie della scala antica barocca, superandole con una passerella leggera che non si posasse su di esse.

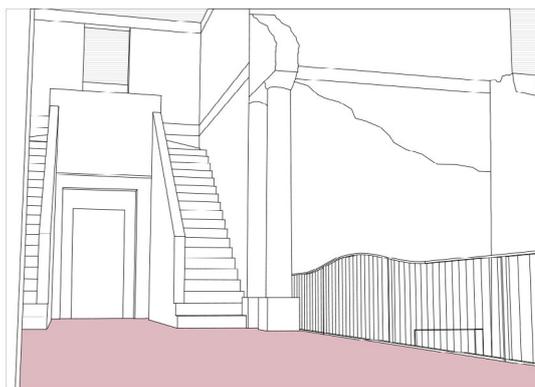
Fig. 82. La spazialità del ponte ricostruito.

L'intradosso del ponte è invece rivestito con una lamiera in acciaio brunito per nascondere alla vista la struttura delle travi e creare una superficie liscia e dichiaratamente contemporanea, così come Bottoni aveva voluto fare usando lo stucco lucido a specchio

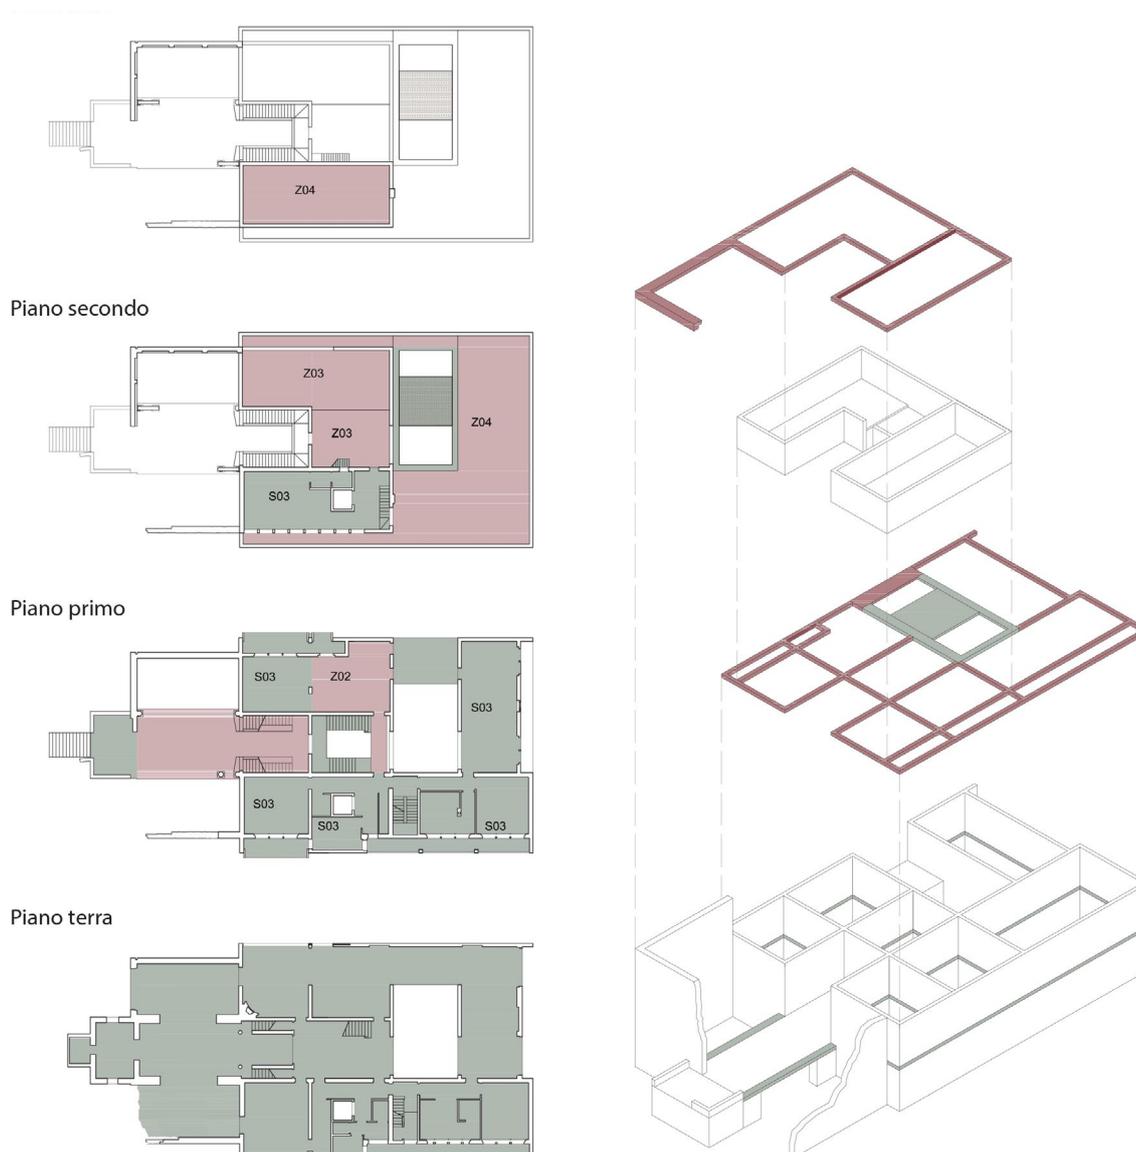
Fig. 88-89. Solai e cordoli conservati (in verde) e ricostruiti (in rosso).

Si è deciso quindi di ricostruire interamente i solai e i cordoli di copertura, e di consolidare i solai di interpiano.

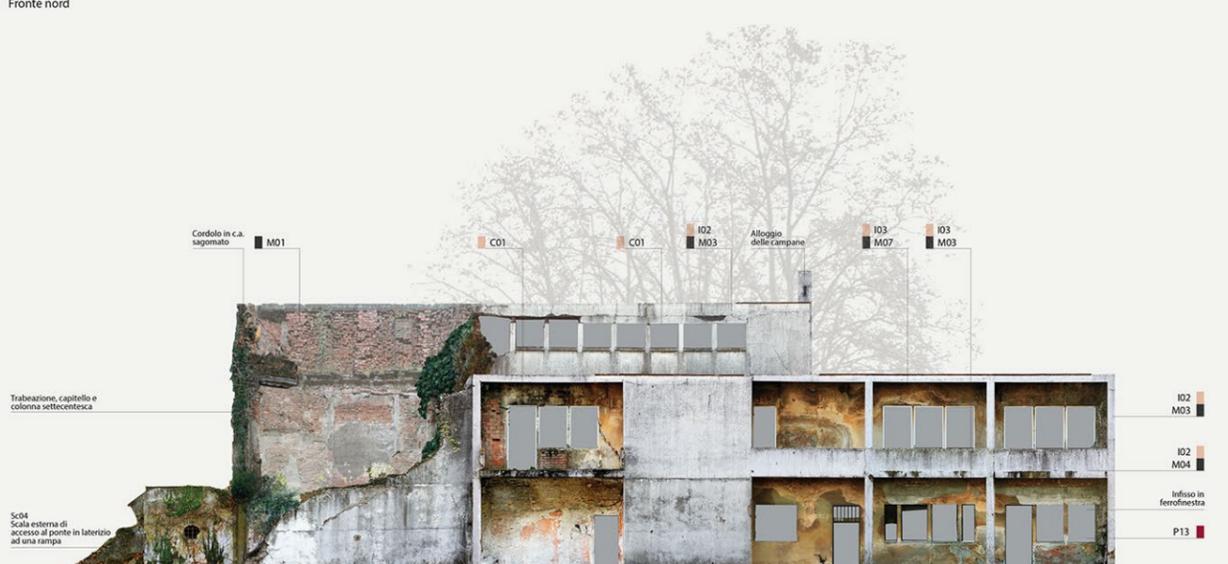
Fronte nord

MURATURE	INTONACI E RIVESTIMENTI
<p>M01 Muratura a tre teste di mattoni pieni. Dimensioni elemento: 5,5 x 13,5 x 28 cm Finitura interna: assente Finitura esterna: 101-102</p>	<p>I01 Intonaco esterno in malta bastarda prevalentemente cementizia. Finitura: strato superficiale rustico di cemento grigio con inerti finissimi Spessore: 3 cm</p>
<p>M02 Muratura a due teste di mattoni pieni mista a ciottoli di fiume. Dimensioni elemento: 5,5 x 13,5 x 28 cm Finitura interna: 106 Finitura esterna: assente</p>	<p>I02 Intonaco esterno in malta bastarda prevalentemente cementizia. Finitura: strato superficiale rustico di cemento bianco e polvere di marmo Spessore: 2-3 cm</p>
<p>M03 Muratura a due teste di mattoni pieni. Dimensioni elemento: 5,5 x 13,5 x 28 cm Finitura interna: 105-106 Finitura esterna: 102-103</p>	<p>I03 Intonaco esterno in malta bastarda prevalentemente cementizia. Finitura: strato superficiale liscio e finito con tinteggiatura a calce ocra Spessore: 2 cm</p>

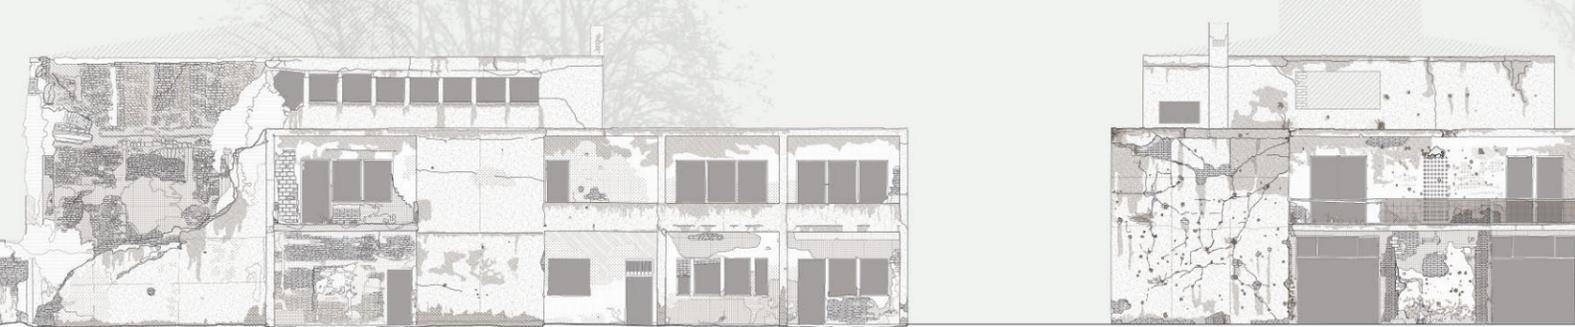
Fronte ovest

Stato di conservazione delle superfici esterne

- materiale incoerente
- elemento estraneo improprio
- erosione superficiale giunti di malta
- alonatura - gora
- fessurazione
- macchia
- disgregazione
- degrado differenziale
- dilavamento
- distacco
- esfoliazione
- sfiamatura
- lacuna
- mancanza
- degrado antropico - bellico
- vegetazione infestante
- efflorescenza

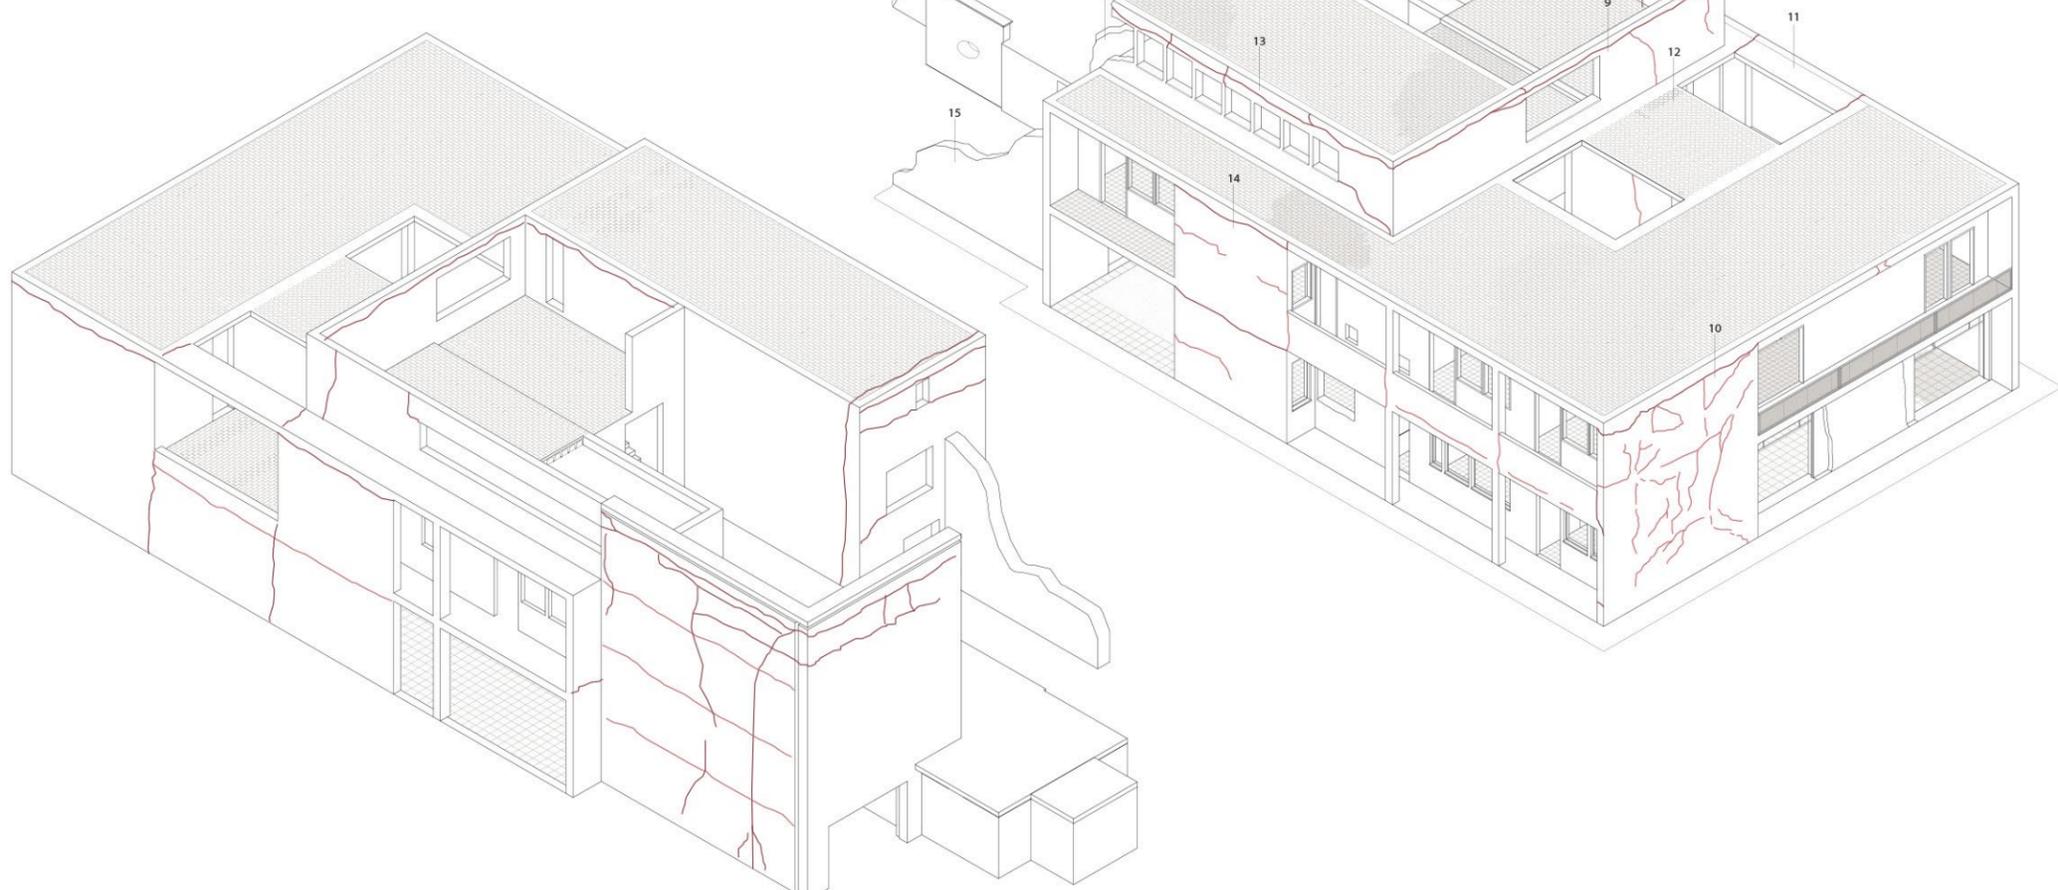
- Lesione passante
Nel caso in cui la lesione interessi l'intera sezione dell'elemento analizzato oppure presenti una profondità pari a 2/3 dello spessore della muratura.
 - Lesione superficiale
Nel caso in cui la lesione interessi un solo lato dell'elemento analizzato.
- Le lesioni, sia passanti che superficiali, possono essere inoltre diffuse o localizzate a seconda che interessino una parte estesa del paramento murario oppure siano presenti puntualmente. Nel caso di villa Muggia si presentano entrambi i casi.

9 Parete ovest del terrazzo	10 Parete ovest	11 Copertura	12 Copertura in vetrocemento	13 Copertura sommitale	14 Fronte nord	15 Parete nord di testata
Descrizione - Fessurazione diffusa del pannello murario.	Descrizione - Fessurazione diffusa del pannello murario con andamento irregolare prevalentemente obliquo. - Interruzione tra muratura in laterizio e cordolo in c.a.	Descrizione - Espulsione del copriferrò e dei vetri.	Descrizione - Espulsione del copriferrò e dei vetri.	Descrizione - Soluzione di continuità tra la muratura in laterizio e il cordolo in c.a. e conseguente espulsione dell'angolata.	Descrizione - Fessurazione del pannello murario. - Soluzione di continuità tra la muratura in laterizio e il cordolo in c.a.	Descrizione - Mancanza.
Cause Presenza di un intercapedine che accoglie un pluviale.	Cause Eventi bellici inflessione dell'elemento orizzontale.	Cause Solicitazioni agli appoggi. La cattiva conservazione del c.a. favorisce la formazione di deformazioni e lesioni.	Cause Cattiva conservazione del c.a.	Cause Cedimenti dovuti ai crolli sottostanti ed inflessione dell'elemento orizzontale.	Cause Cedimenti dovuti alle spinte indotte dal bombardamento.	Cause Bombardamento bellico dell'ottobre 1944.

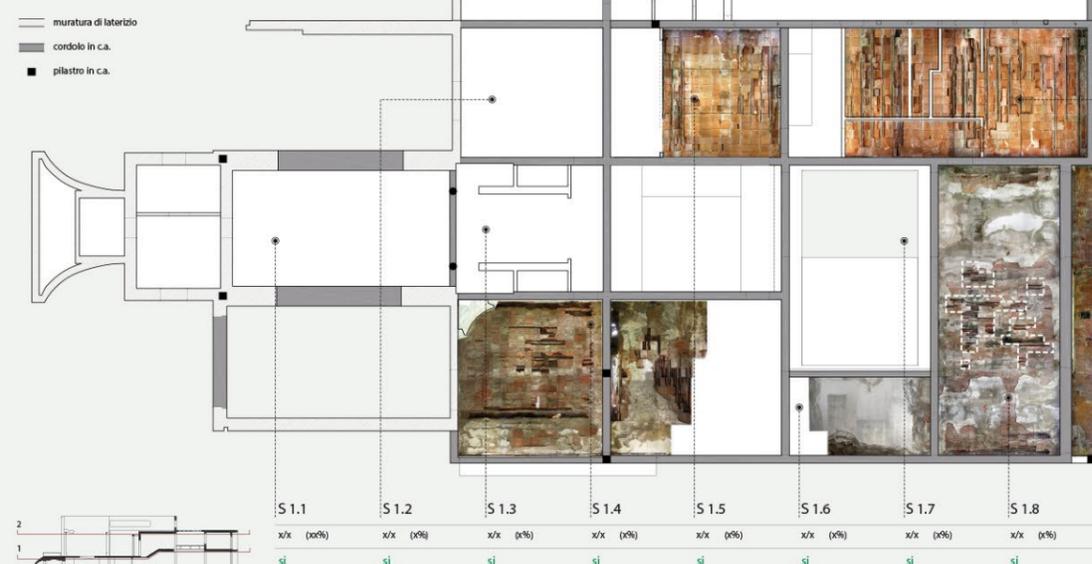
Impalcato piano primo

Sezione	Stato di conservazione	Sezione	Stato di conservazione	Sezione	Stato di conservazione	Sezione	Stato di conservazione																								
S 1.1	si	S 1.2	si	S 1.3	si	S 1.4	si	S 1.5	si	S 1.6	si	S 1.7	si	S 1.8	si	S 1.9	si	solajo	si	S 2.1	si	S 2.2	si	S 2.3	si	S 2.4	si	S 2.5	no	S 2.6	no
										file pignatte sfondellate / file totali (%)		4/17 (24%)		4/22 (18%)		7/18 (39%)		8/18 (44%)		16/32 (50%)		24/30 (80%)									
										possibilità di recupero (<50%)

Stato di conservazione dei solai
1:100

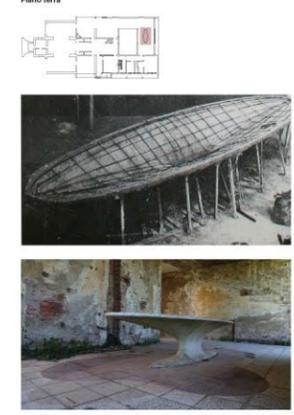
L'eccezione del tavolo della sala da pranzo
1:20

Il tavolo della sala da pranzo, di forma ellittica e dimensioni 50x100x80 cm, possiede una forte centralità nell'organizzazione dell'ambiente. La sua inamovibilità, dovuta alla realizzazione in cemento armato gettato in opera, ne ha permesso la conservazione in situ fino ai giorni nostri.

Pavimentazione in mattonelle di cemento e griglia o vetro 33x33x2 cm

Tavolo in cemento armato con finitura in getto di griglia di metallo bianco

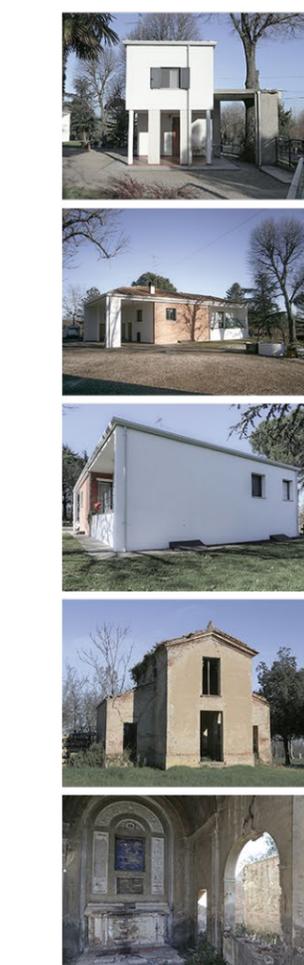
Al centro del parco: la cappella

- Lesioni sulle murature
- Crollo della copertura delle navate laterali

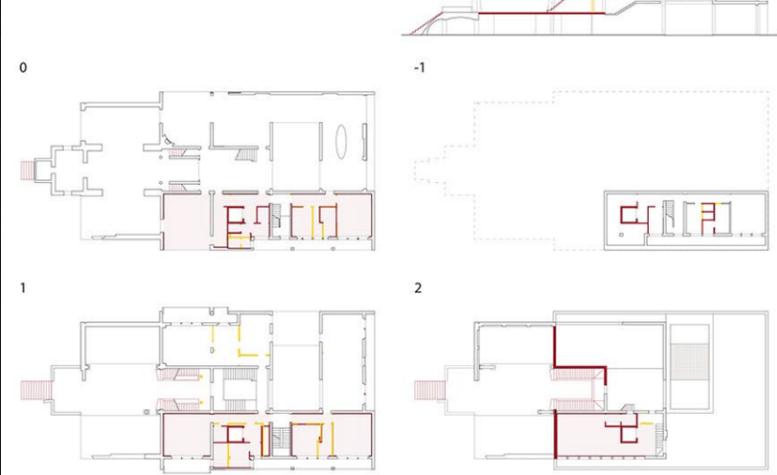
Riorganizzazione dello spazio

- Demolizioni
- Costruzioni
- Ambienti riscaldati

Piante
1:100
0m 1 5

- Mozzanelle di cotto (esistente)
- Palladiana (esistente)
- Marmette di granglia (esistente)
- Marmette di granglia (esistente)
- Mattonelle in cotto (esistente)
- Getto in granglia (progetto)
- Getto in granglia lavata (progetto)
- Mattonelle in granglia lavata (progetto)
- Grigliato keller (progetto)
