ALMA MATER STUDIORUM - UNIVERSITA' DI BOLOGNA
CAMPUS DI CESENA
SCUOLA DI INGEGNERIA E ARCHITETTURA
CORSO DI LAUREA IN ATTUAZIONE E GESTIONE DEL
PROGETTO IN ARCHITETTURA

PIEVE DEL VESCOVO
RIQUALIFICAZIONE STRUTTURALE, ARTISTICA E
SOCIALE DI UNA RESIDENZA FORTIFICATA

LABORATORIO DI LETTURA DELLA QUALITA' ARCHITETTONICA

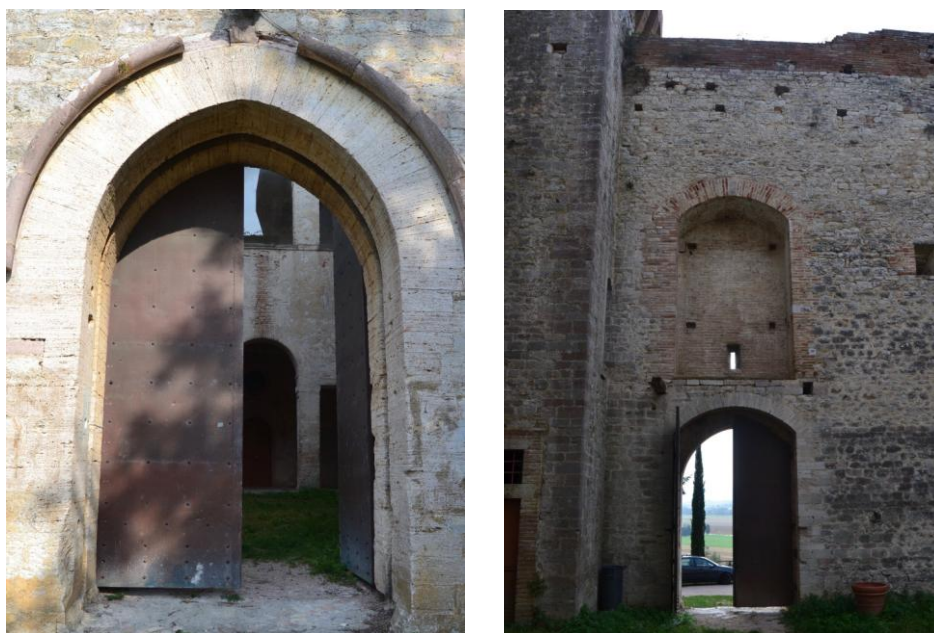
Veduta da fuori e dentro le mura della porta d'ingresso originaria del castello, nella foto a destra è visibile il vano di alloggiamento per lo scorrimento dal basso verso l'alto

Dal punto di vista architettonico, il castello di Pieve del Vescovo si sviluppa su pianta quadrangolare, recintato da massicce muraglie rafforzate da quattro torri cantonali. Si accede ad esso tramite due porte originarie, la prima che conduce al cortile esterno alla facciata sud e la seconda posta vicino alla torre, sul lato ovest, questa ha la particolare caratteristica di essere “scorrevole” dall’alto verso il basso e tuttora è presente nelle mura il vano di alloggiamento dell’argano di elevazione della cancellata e l’incisione sulla roccia, per l’inserimento del meccanismo che permetteva lo scorrimento verticale della stessa, particolarità che la rende unica in tutta l’Italia centrale⁽¹¹⁾.

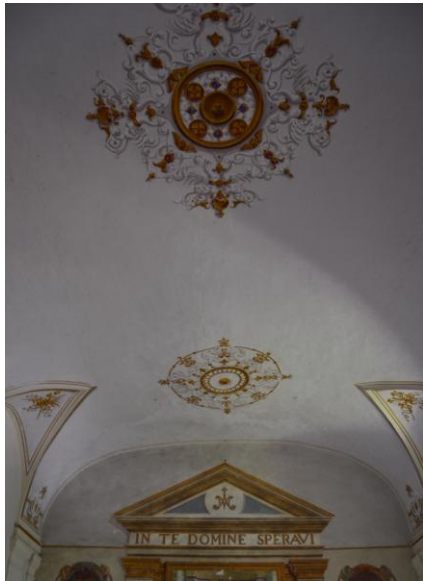
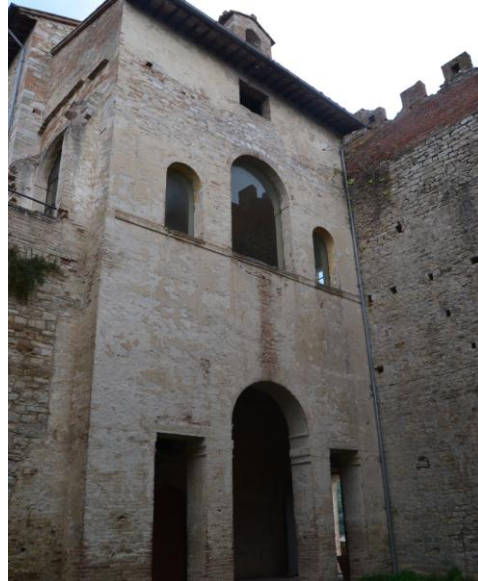
Volta della chiesa di San Giovanni, nella parte centrale, visibile lo stemma del vescovo mons. Gioacchino Pecci, a sinistra veduta dal cortile delle Botteghe dell'ingresso della chiesa

A piano terra troviamo la cappella di S. Giovanni, fulcro del complesso, la chiesa è ad un'unica navata, con copertura a botte, essa presenta una notevole deformazione, un abbassamento in chiave di volta che sarà oggetto di studio nei prossimi capitoli. Parte della superficie voltata è decorata ad affresco nel quale ben riconoscibile risulta lo stemma del vescovo mons. Gioacchino Pecci.

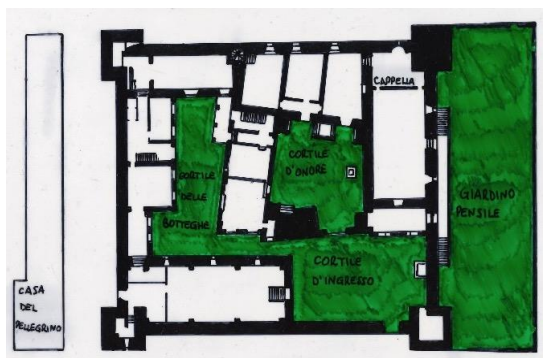
Disposizione ambienti piano terra e piano primo

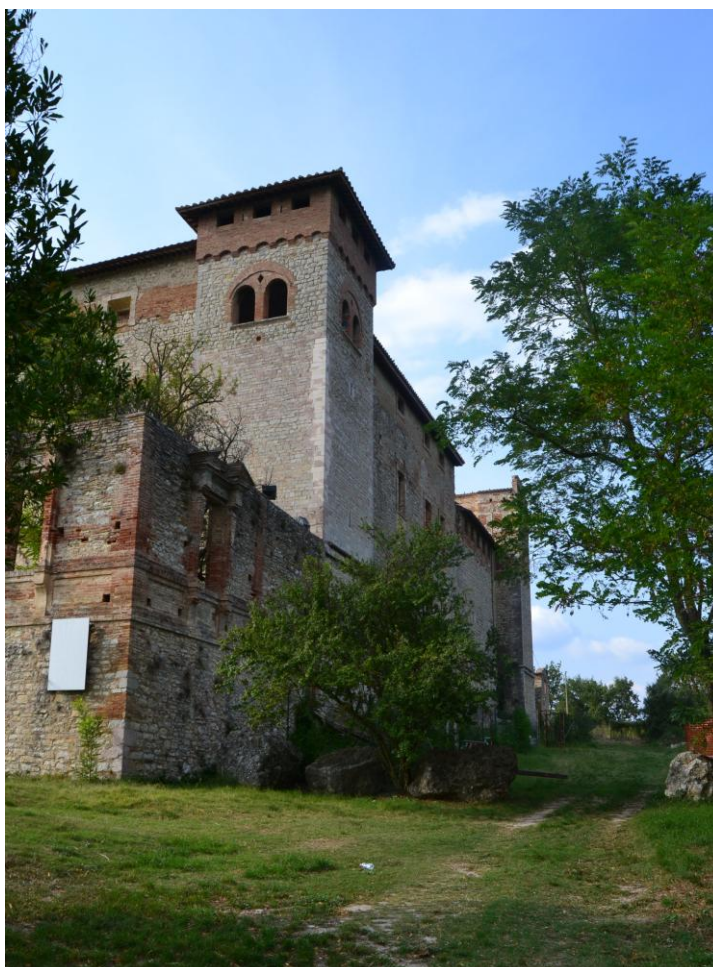
Veduta esterna del lato est del castello

Il castello, così come lo vediamo al giorno d'oggi, si presenta in cattivo stato di conservazione, le numerose modifiche e ristrutturazioni subite nel tempo sono ben visibili in tutte e quattro le facciate, accompagnate da una vegetazione folta e non curata.

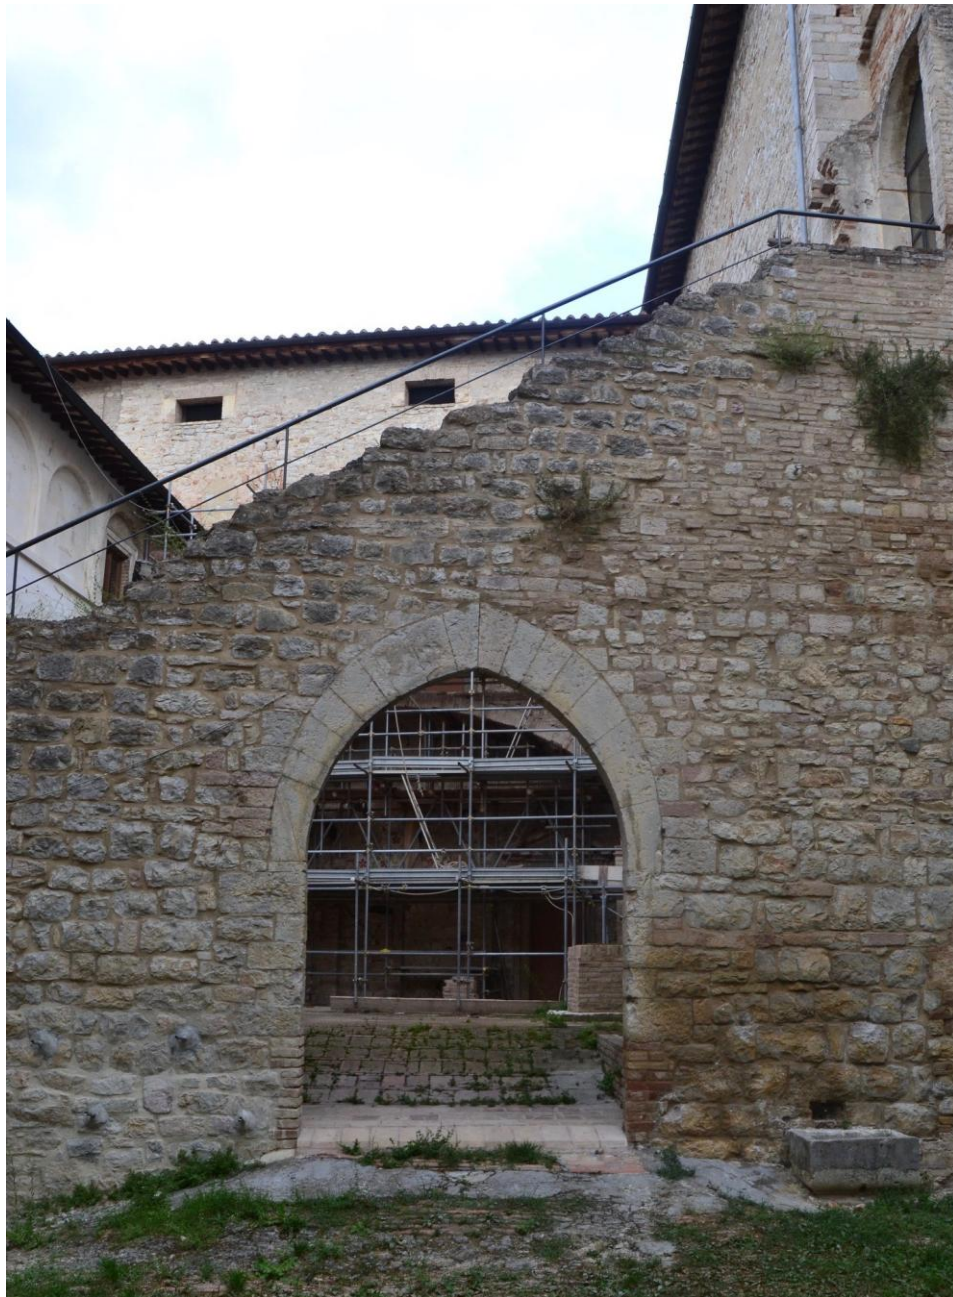
Cortile delle botteghe, scala esterna che conduce al Salone d'onore. Oltre l'arco è visibile il ponteggio utilizzato per i lavori di restauro delle decorazioni pittoriche e intonaci della loggia del cortile d'onore (2003), attualmente funge da supporto per le esercitazioni dei corsi della Scuola Edile

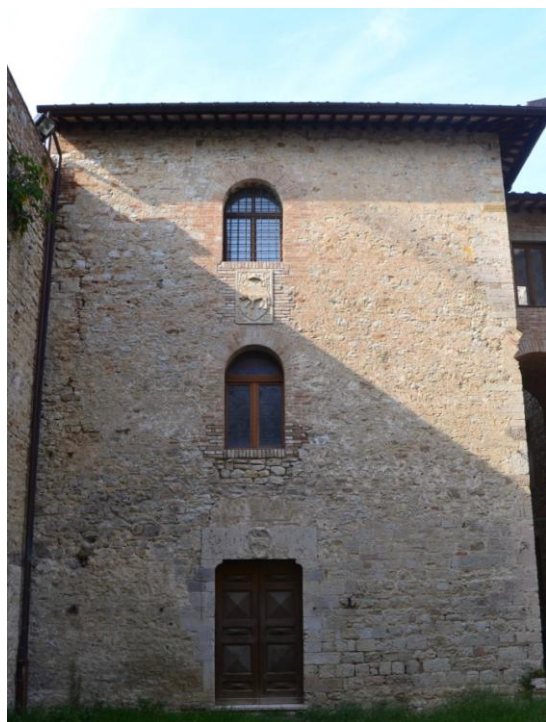
Corpo di fabbrica "Lupo" e sezione A – A' dello stesso (allo stato attuale)

Tutta la struttura della copertura è attualmente in pessime condizioni, le capriate in legno sono svergolate nel loro piano, gli incastri sono insufficienti, si notano in maniera evidente segni di marciscenza delle strutture lignee e ci sono sconnessioni nel manto di copertura, nel sottomanto e nello sporto di gronda.

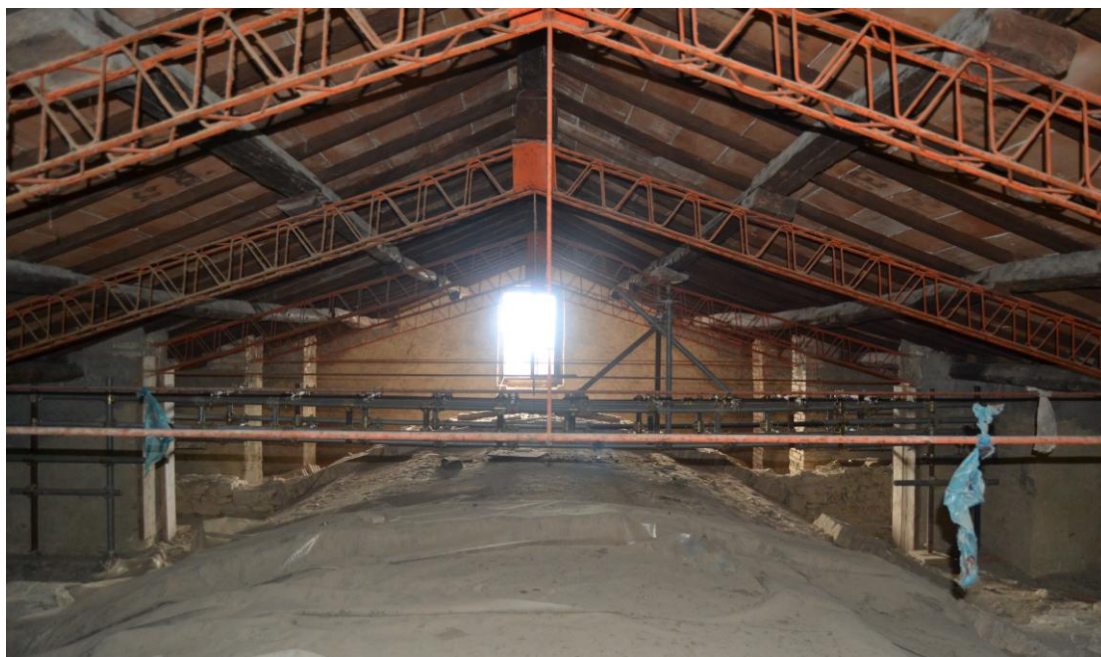
La copertura del Salone d'onore è simile a quella della sala Lupo anche se le due falde, in questo caso sono sorrette da una struttura a capriate metalliche, puntoni realizzati in traliccio di tondini (in alcuni casi quasi completamente logori) e catena di collegamento. Gli arcarecci in legno sorreggono il tavellonato in laterizio, il quale, nonostante non ci sia un manto impermeabile, è l'unico elemento che si è conservato egregiamente.

Estradosso volta e struttura della copertura del salone d'onore

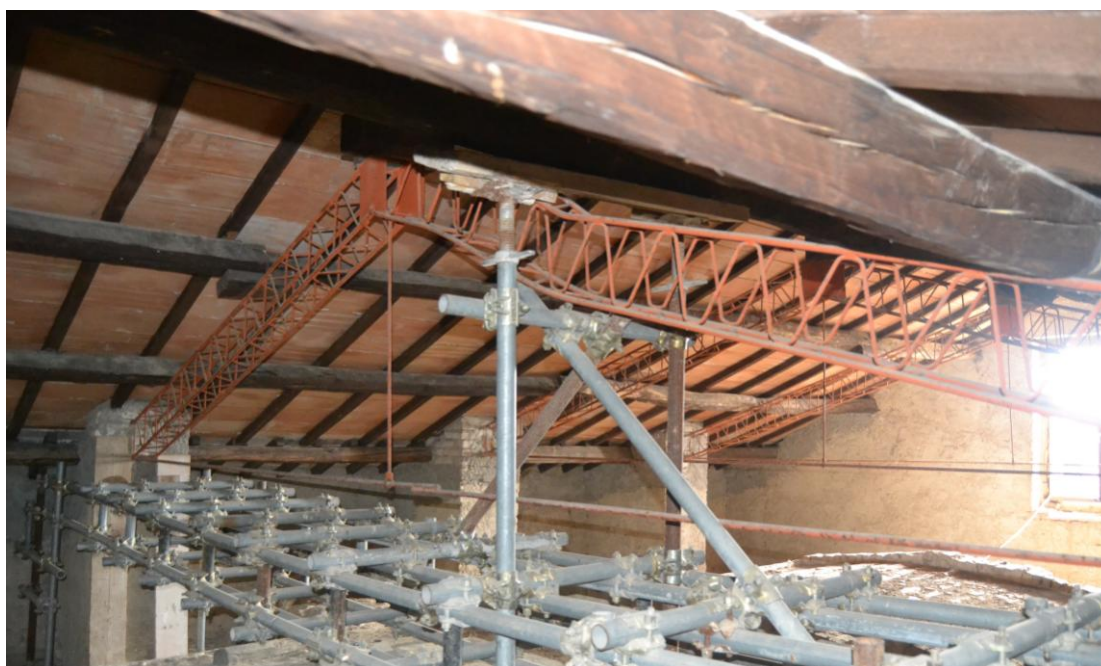
Cedimento del puntone (traliccio) della capriata metallica

Si ritiene necessario dunque, rimuovere entrambe le coperture attuali, sia per le condizioni di pericolo per l'incolumità delle persone sia per le infiltrazioni d'acqua all'interno e se ne ripropone il ripristino totale, riportando nel caso del blocco ovest la copertura al livello originario (riconoscibile data la diversa natura dei mattoni).

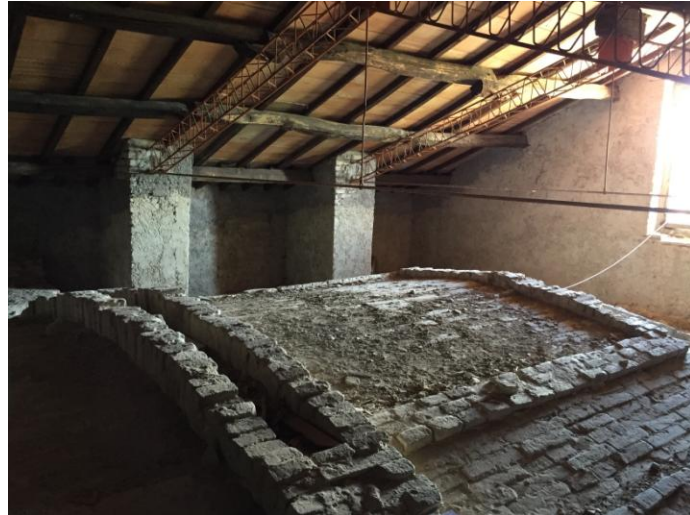
Pianta ordinamento grossa orditura e vista interna della copertura del salone d'onore

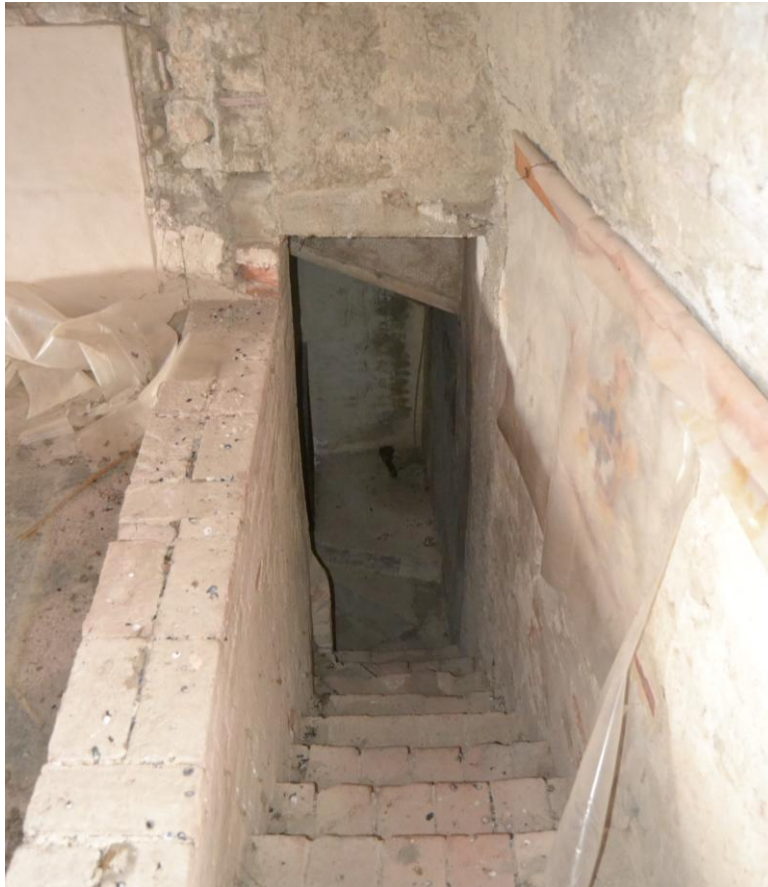
Scala di accesso alle coperture del blocco ovest

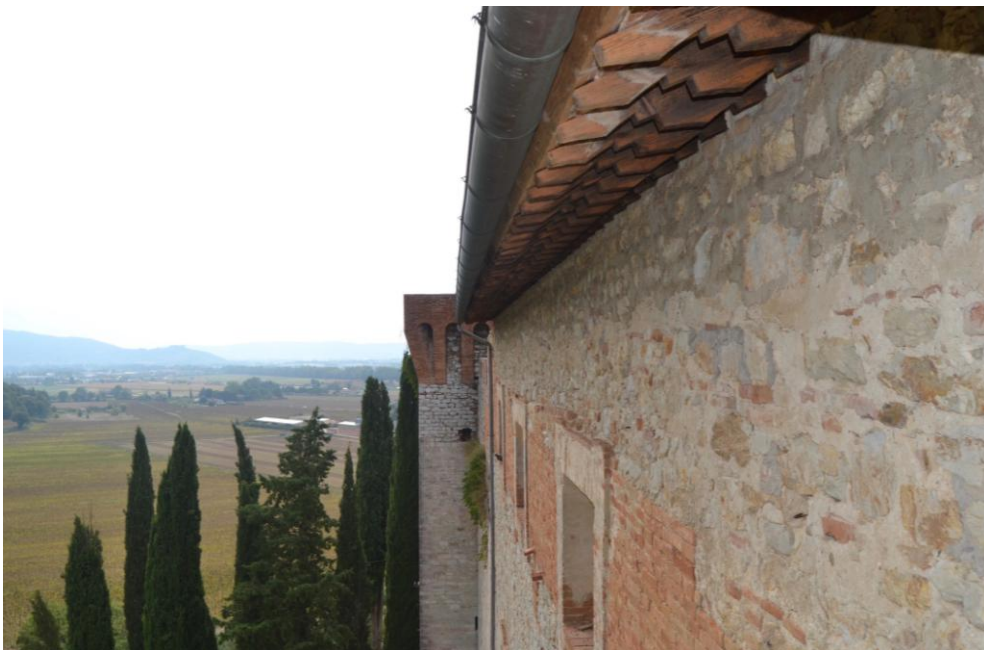
Vista dalla torre sud-ovest della muratura esterna in prossimità della copertura, ben visibile la diversa natura dei mattoni, conseguenza delle ristrutturazione subite nel corso degli anni

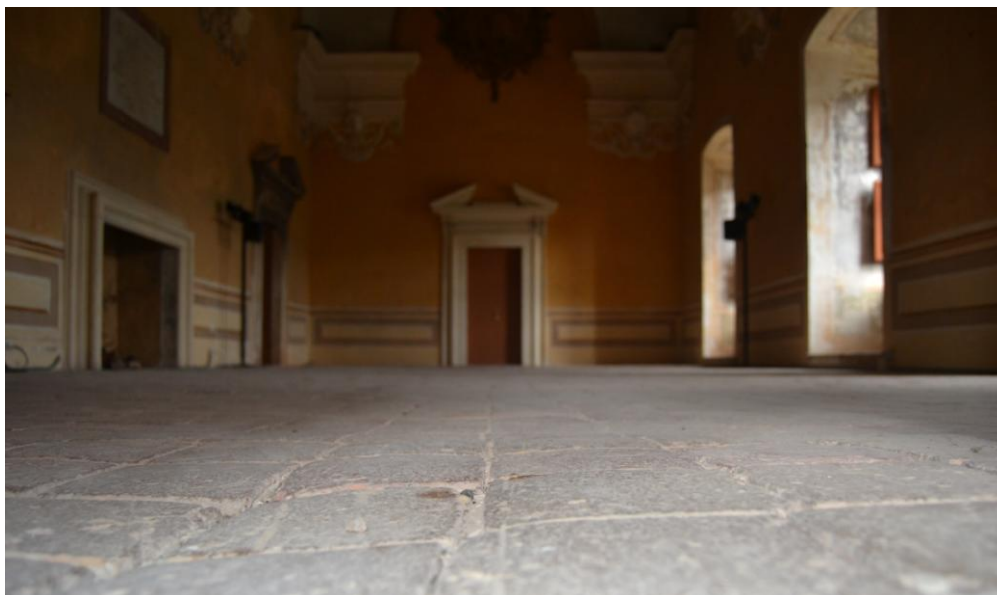
Altro intervento necessario al fine di mettere in sicurezza la struttura è il consolidamento della volta della chiesa di San Giovanni Battista, inferiore al salone d'onore. Questa, infatti presenta un problema statico di una certa importanza: le strutture a volta a sesto ribassato, che si estendono dalla facciata principale della Chiesa fino al muro perimetrale del Castello, presentano una deformazione al cervello dovuta probabilmente sia alla notevole luce sia all'esiguo spessore della struttura della volta stessa (cm. 12). Difficile da stabilire se la deformazione è dovuta all'intervento di ristrutturazione dell'Alessi, sul finire del '500 oppure ad interventi eseguiti in seguito nel lato est del Salone d'onore, dove viene a gravare il carico determinato dalla volta a schifo e relativo setto murario che, in continuità con il setto che delimita la Chiesa dalla sacrestia, agisce al di sopra della volta al piano terra, la cui deformazione è visibile nella cantina. Necessiterebbero saggi nella muratura per valutare la condizione interna dell'elemento ma si ritiene comunque che un intervento di consolidamento generale sia necessario.

Deformazione del pavimento del salone d'onore

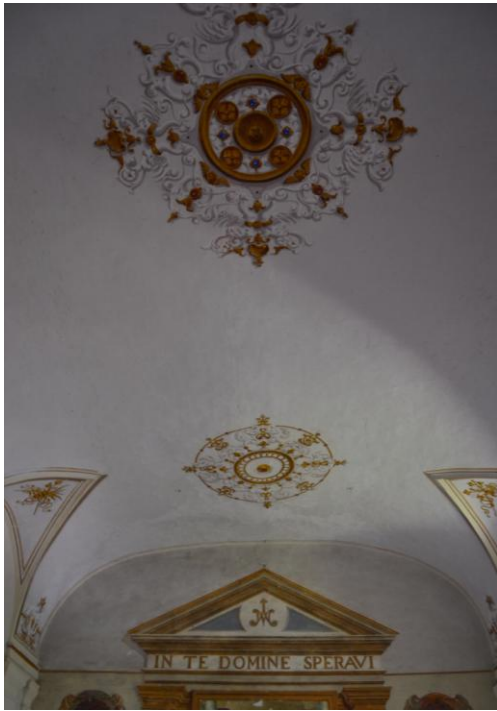
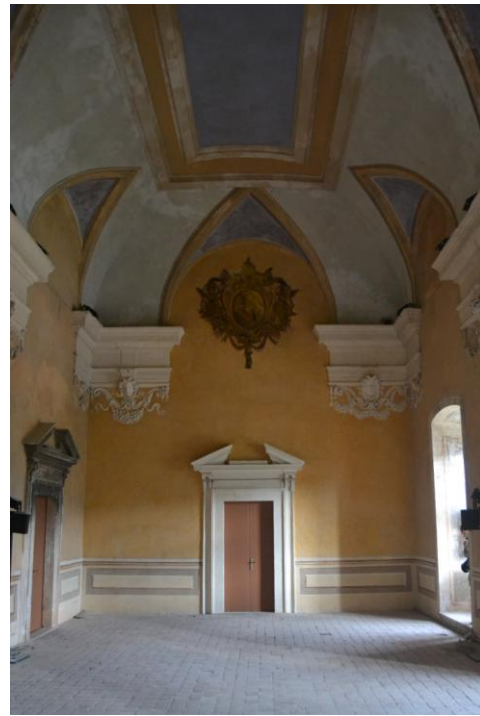
A sinistra, la volta della Chiesa di San Giovanni che necessita un consolidamento, a destra, il Salone d'onore, che presenta un notevole avvallamento nella pavimentazione a causa del cedimento della volta sottostante

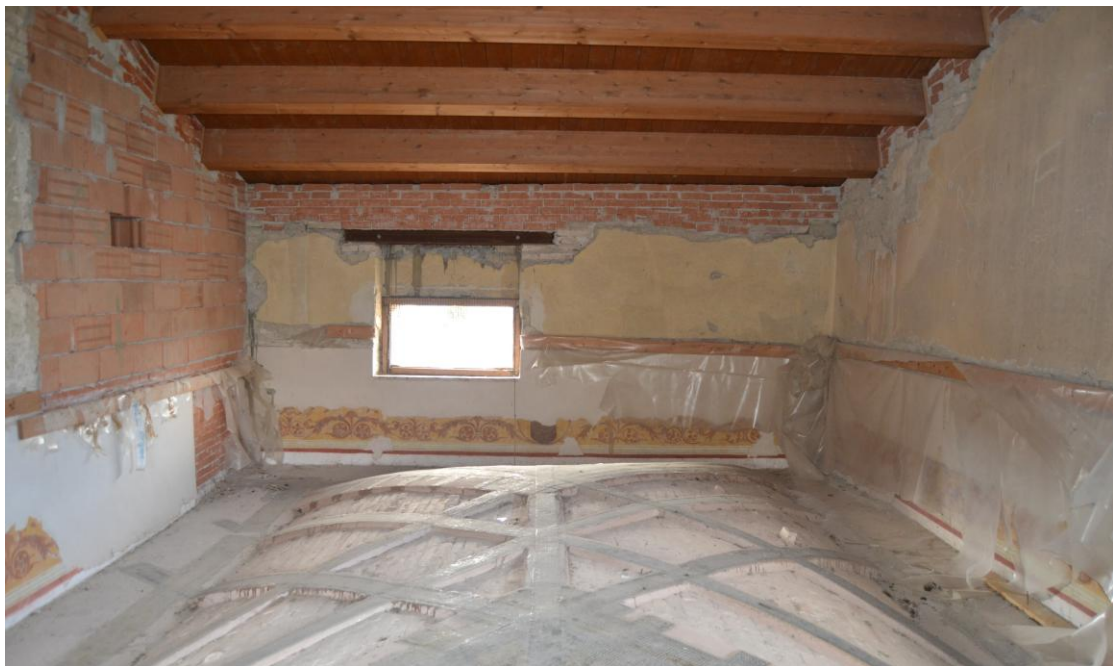
Estradosso volta della sala del Pergolato, intervento di consolidamento tramite fibra di carbonio (dicembre 2005)

Anche in questo caso il progetto è stato eseguito cercando di coniugare lavorazioni tradizionali tipiche degli edifici storici (coccio pesto nell'estradosso della volta) e tecnologiche (fibre di carbonio ancorate a barre di aramide nella muratura), il risultato è la messa in sicurezza della struttura nella maniera meno invasiva possibile. Per la progettazione e i materiali scelti si è cercato di seguire il progetto già realizzato del consolidamento della volta della sala dei pesatori (foto pagina seguente).

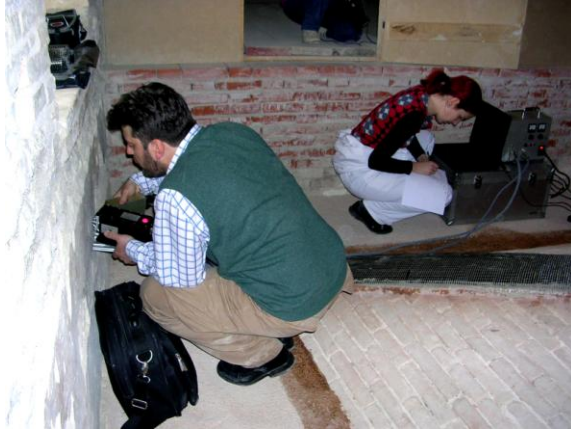
Sondaggi sulla muratura eseguiti in occasione del consolidamento della volta della sala del Pergolato dagli studenti della Scuola Edile⁽¹⁷⁾
