Facoltà di Ingegneria
Corso di Laurea specialistica in Ingegneria per l' Ambiente e il Territorio

Tesi di laurea in: **Geologia Tecnica**

**VALUTAZIONE DELLE CONDIZIONI DI
STABILITA' DELL'ABITATO DI SUCCISO
(PROVINCIA DI REGGIO EMILIA)**

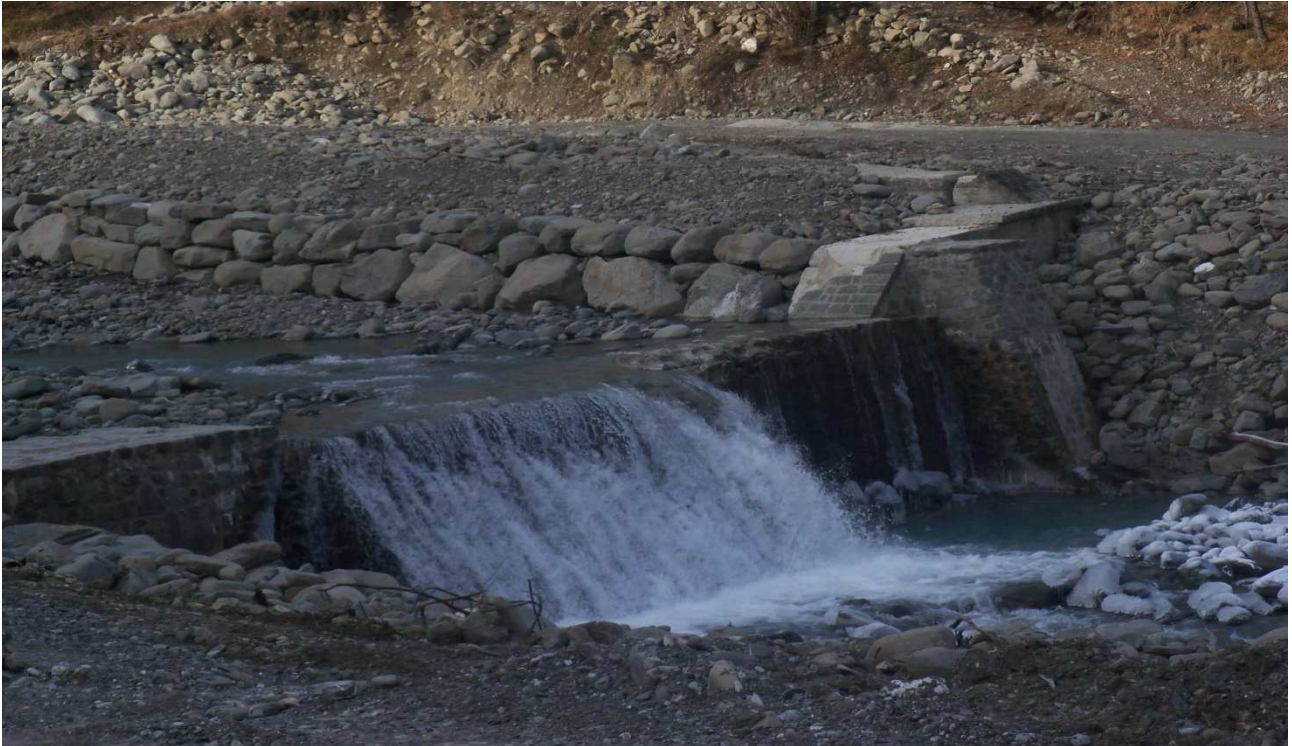
Fig. 4.10: Foto del Torrente Liocca scattata in data 15/12/2010, giornata caratterizzata da clima rigido e assenza di precipitazioni

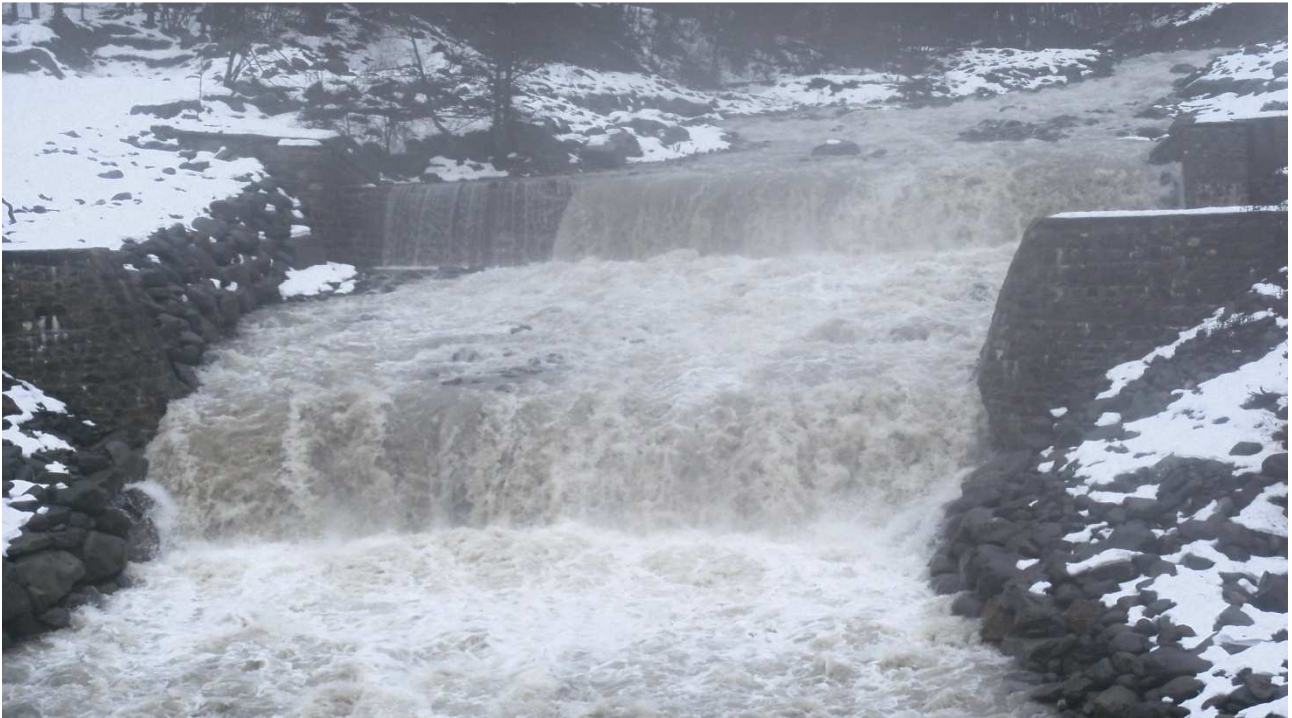
Fig. 4.11: Foto del Torrente Liocca scattata in data 23/11/2010, giornata caratterizzata da abbondanti precipitazioni e una temperatura media compresa tra i 5-6°C (con conseguente scioglimento del manto nevoso presente al suolo)

Infatti la concomitanza di precipitazioni di notevole entità con lo scioglimento del manto nevoso accumulato nei mesi invernali può produrre rapidi incrementi delle pressioni interstiziali all'interno del corpo di frana.

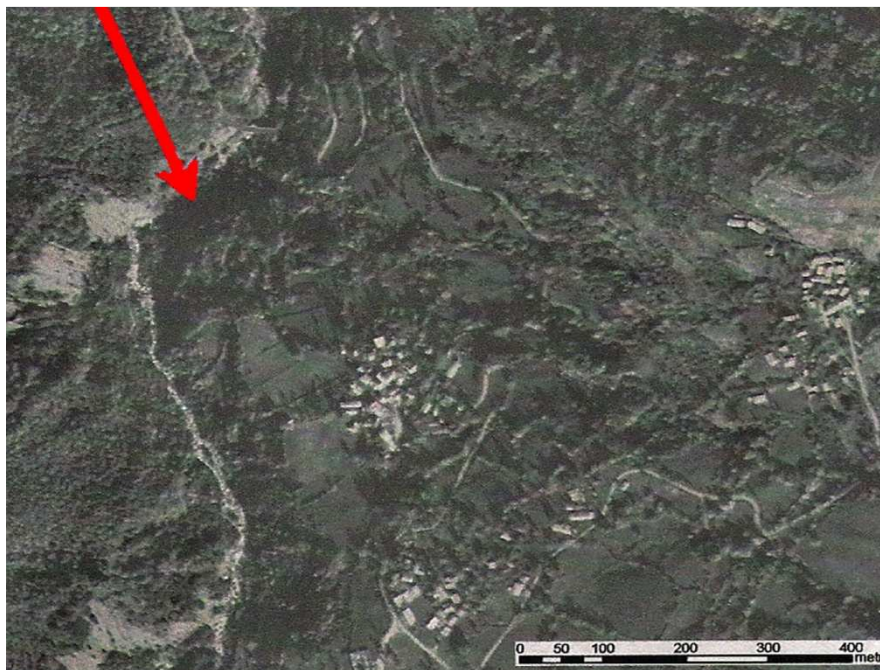
Fig. 4.12: Ortofotocarta dell'AIMA (1994) in cui sono riconoscibili i tre centri abitati di Succiso Inferiore, di Mezzo e Superiore. La freccia rossa indica il tratto in cui il Liocca, durante la fase parossistica dei dissesti, è migrato di 70 m verso destra.

Le cause di questo tipo sono principalmente legate all'approfondimento e, in condizioni estreme, alla migrazione degli alvei dei corsi d'acqua, come ad esempio il Liocca che tra il 1954 ed il 1972 nei pressi dell'ex Molino dell'Aimo ed alla quota di 816 m è migrato di 70 m verso destra (Bertolini, 1995).

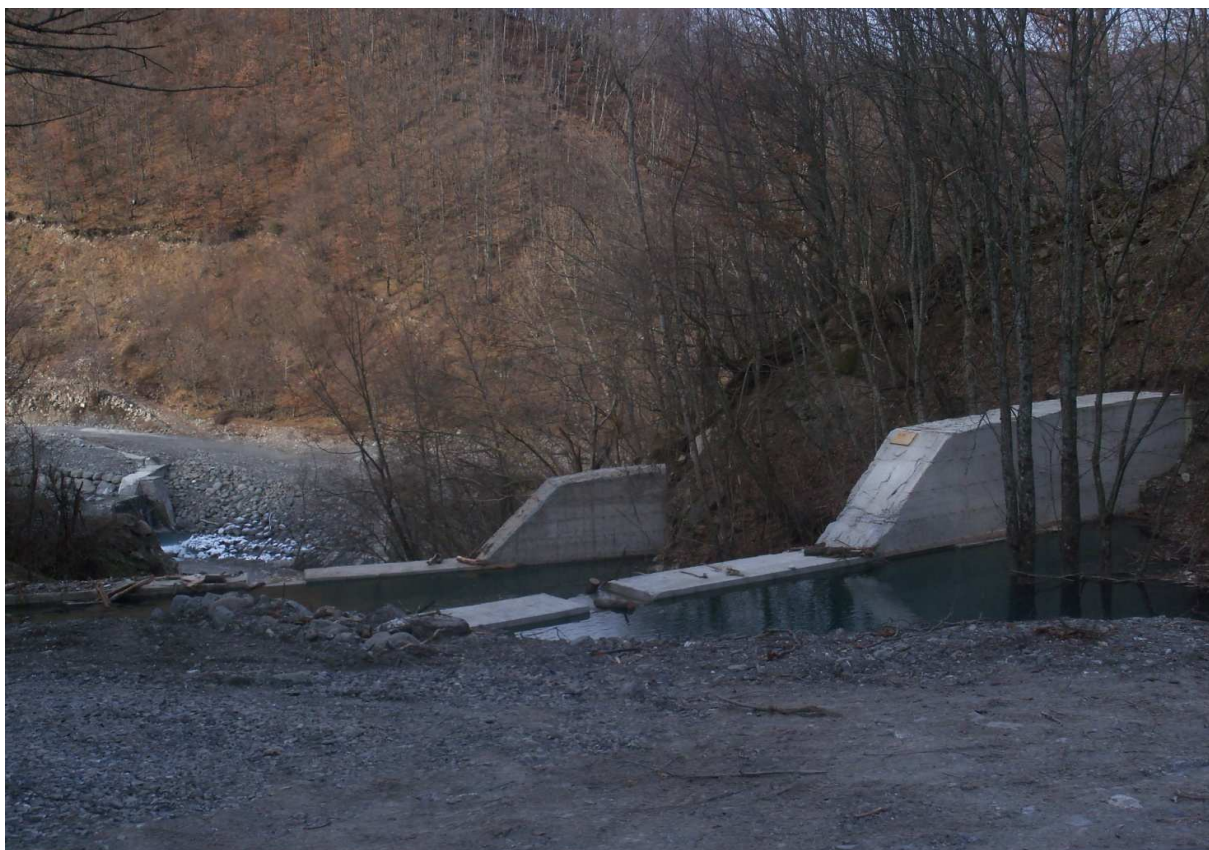
Fig. 5.17: Stato di avanzamento lavori sul tratto in esame del Rio Marzolaro (fotografia scattata il 15/12/2010)

Per la realizzazione dei lavori è previsto l'utilizzo di modeste quantità di materiali da costruzione (calcestruzzo, pietrame per rivestimenti e massi ciclopici per rampe) e il riutilizzo in sito dei terreni di risulta derivanti dalle realizzazioni degli scavi; a fine lavori le aree interessate verranno risistemate mediante ripristini morfologici e vegetazionali.

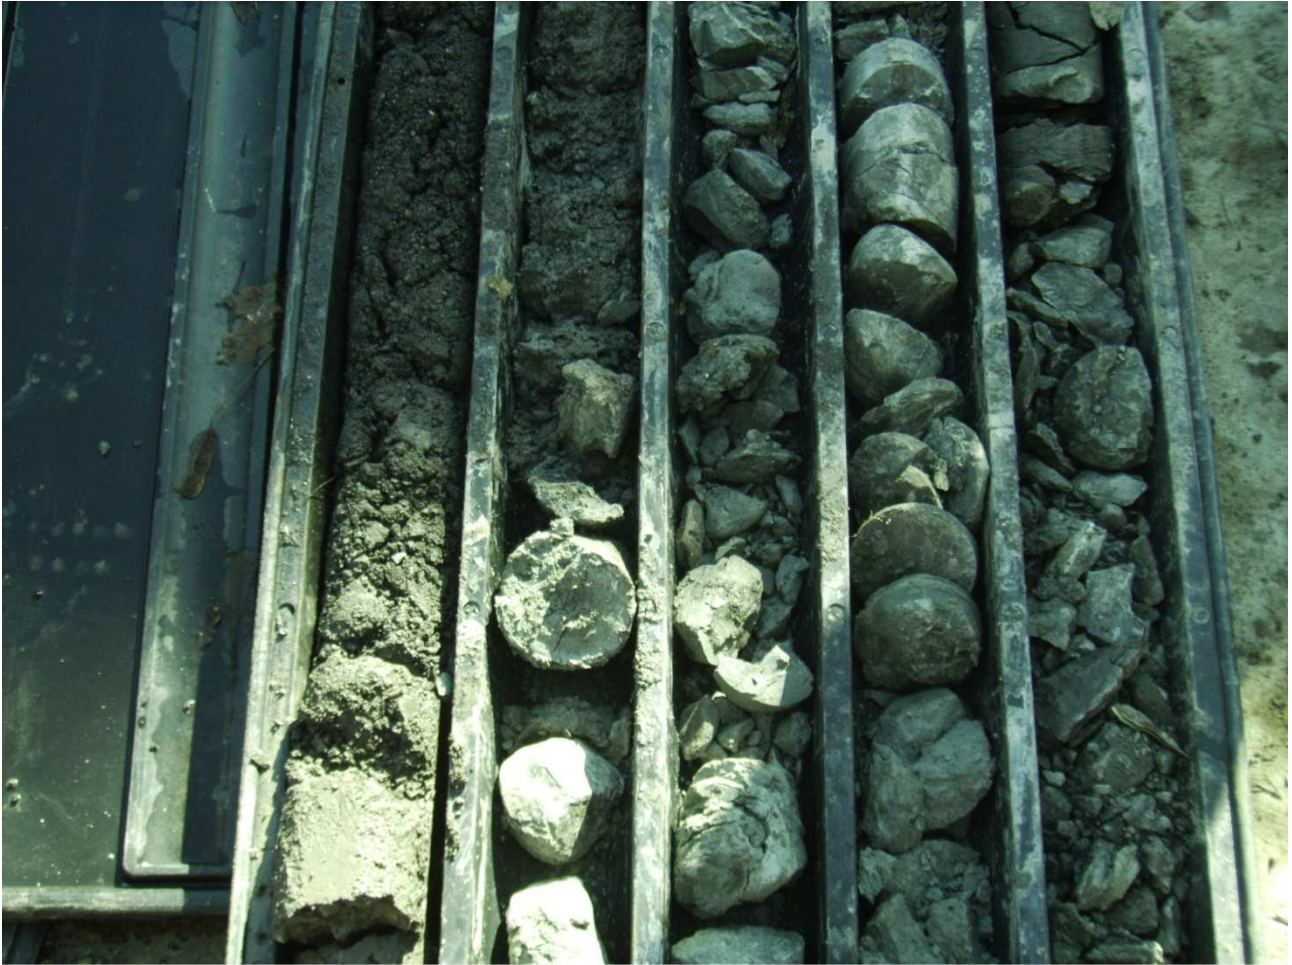
Fig. 8.3: carota con matrice limosa riscontrabile fino ad una profondità di 11,5 m

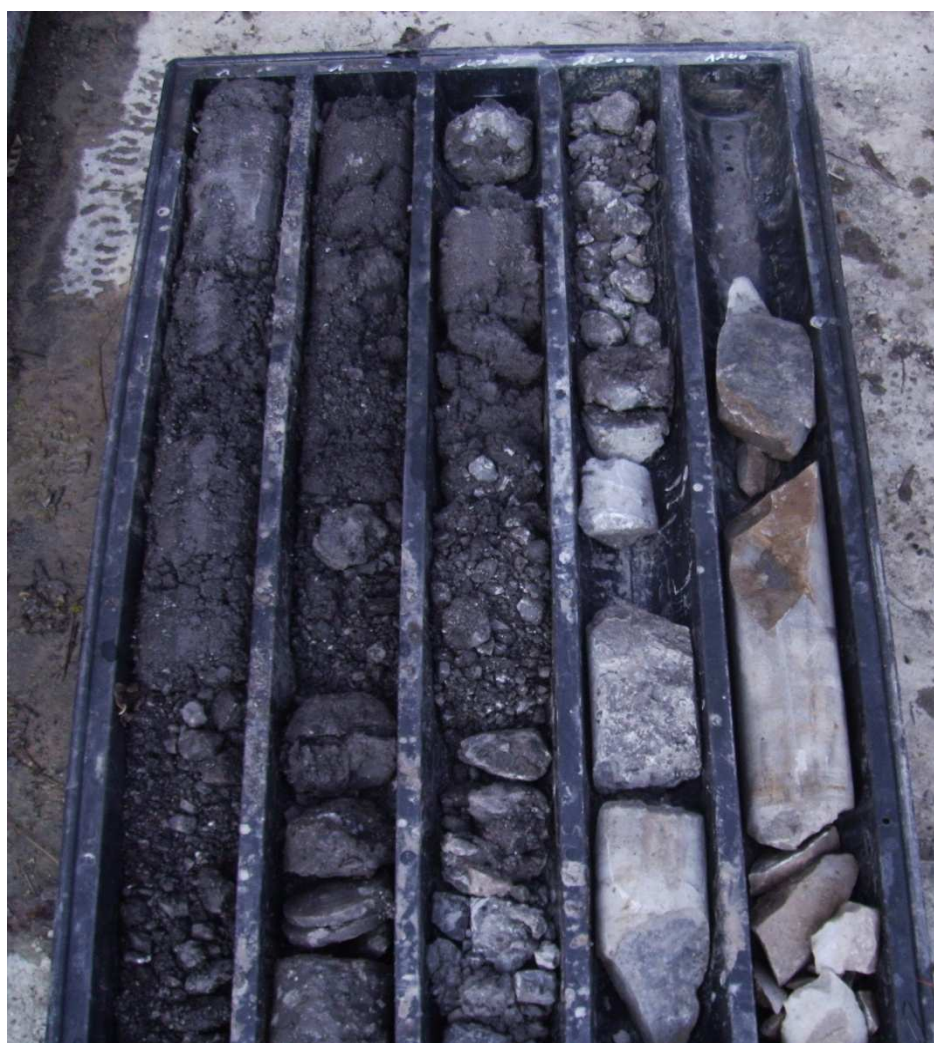
Fig. 8.5: cambio netto di litologia che si protrae fino ad una profondità di 16,5 m

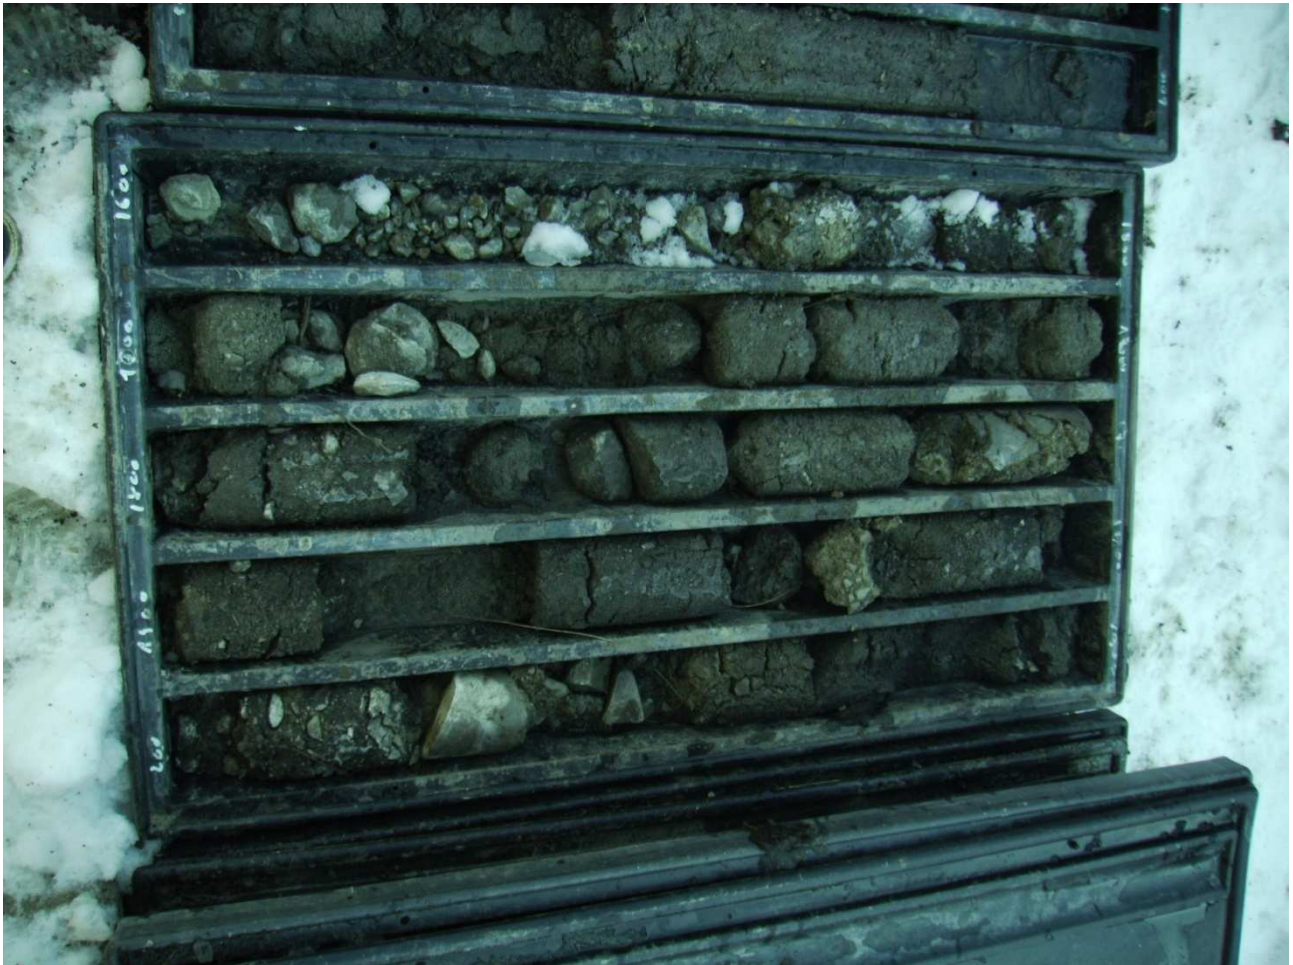
Fig. 8.6: Passaggio da terreno argilloso fortemente rimaneggiato a substrato

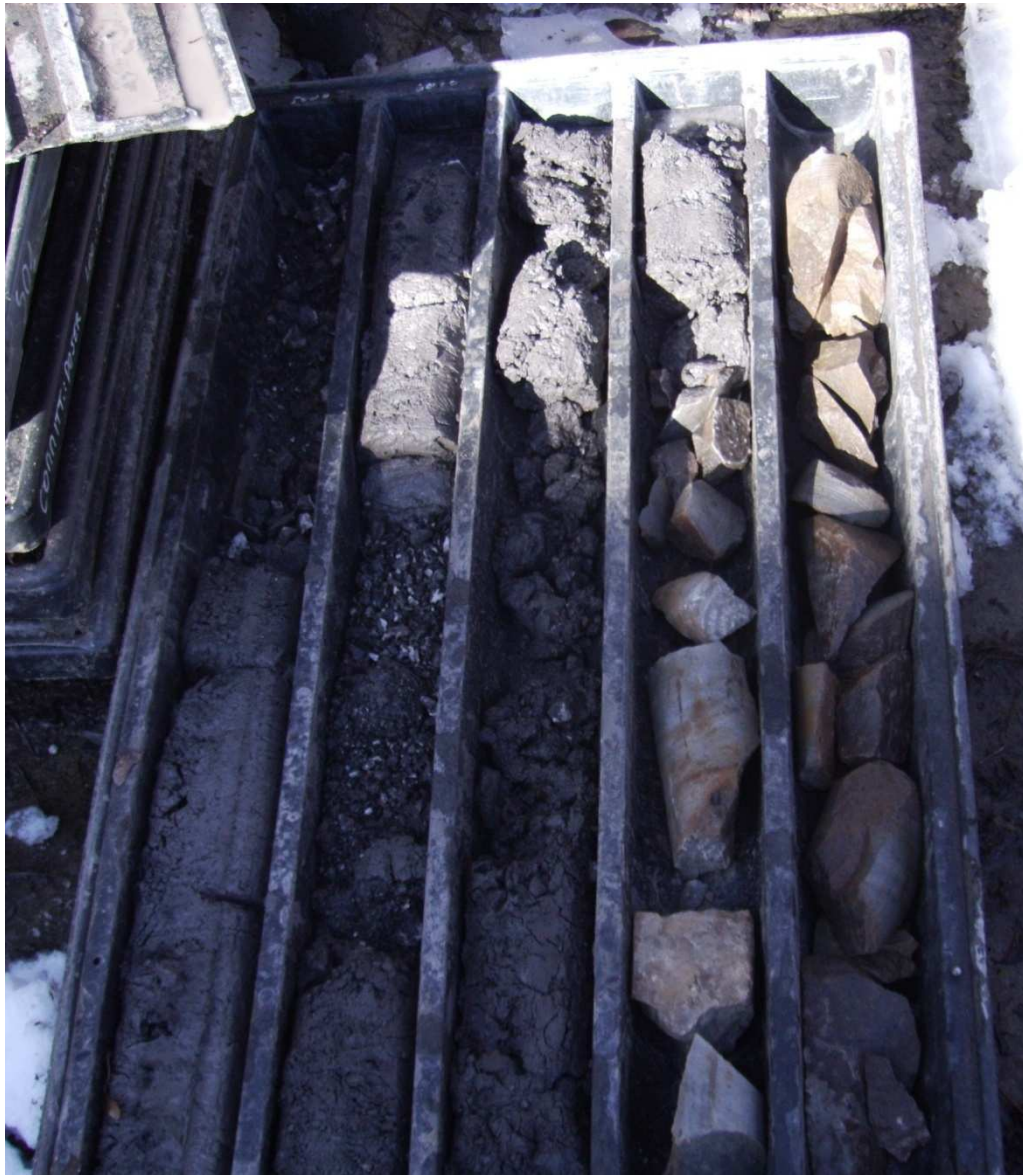
Fig. 8.7: Passaggio da matrice limosa a blocchi di arenaria

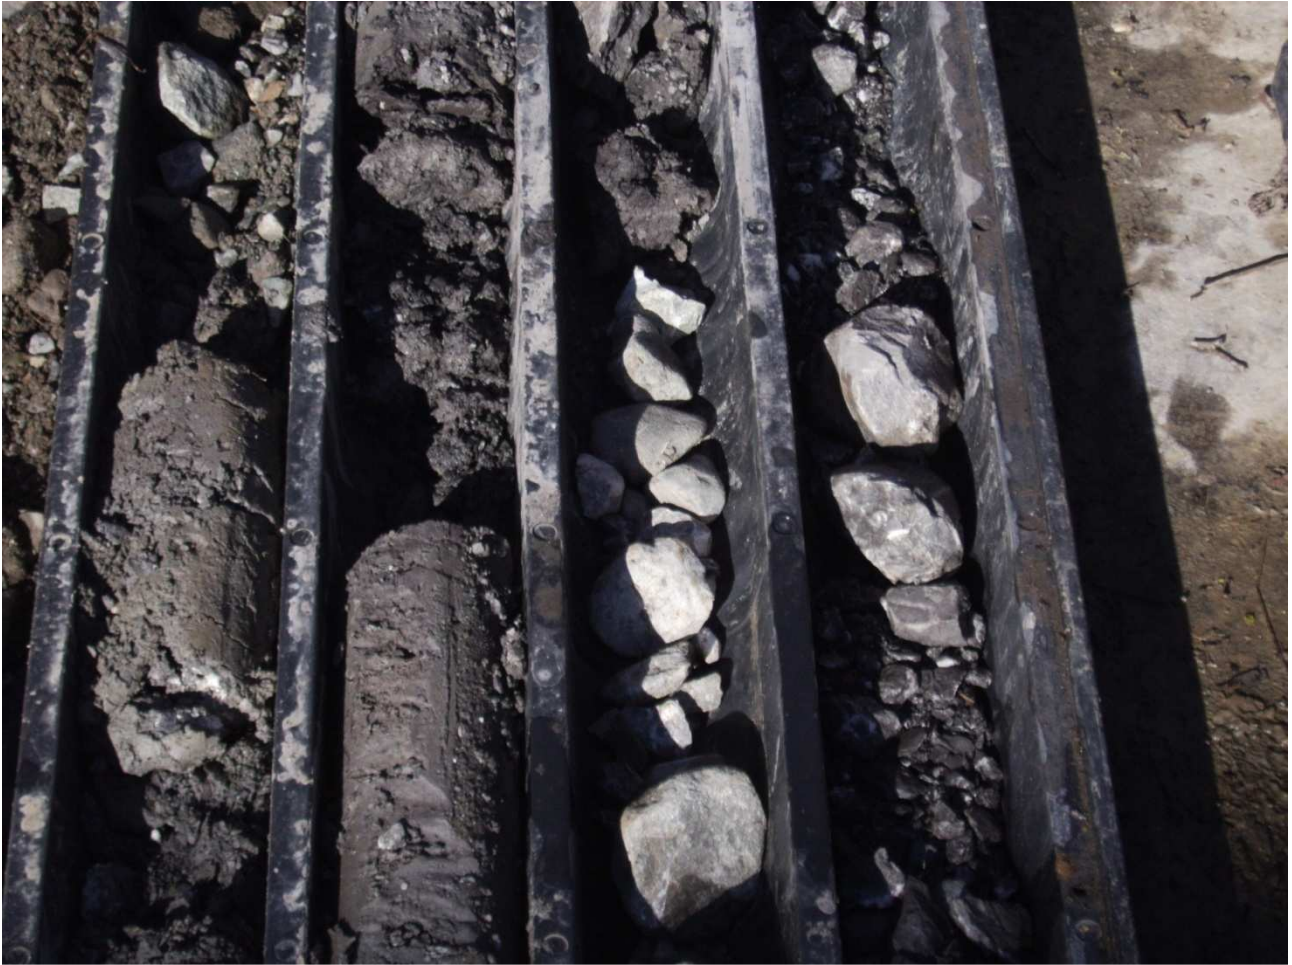
Fig. 8.8: All'aumentare della profondità i ciottoli diminuiscono e si osserva breccia a matrice limosa fino a fondo foro (40 m di profondità)

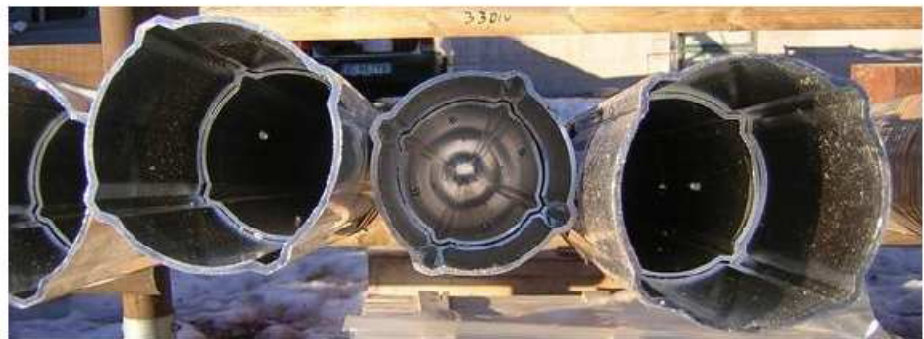
Gli inclinometri sono costituiti da tubi cilindrici provvisti di quattro scanalature a rotaia longitudinali che guidano la sonda inclinometrica mobile lungo il foro da monitorare.

Fig. 8.9: Sezione di un tubo inclinometrico e numerazione guide (a sinistra); tubi con manicotti (a destra)

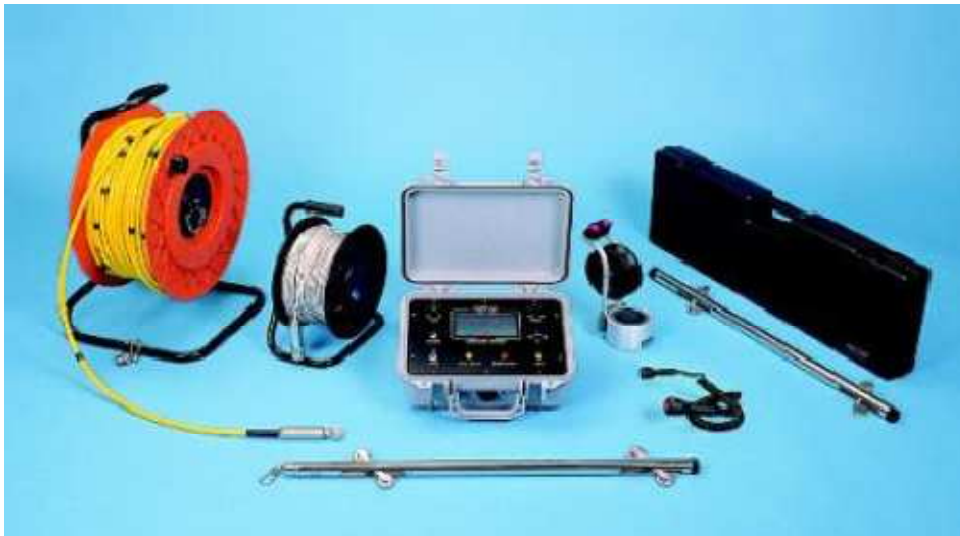
Fig. 8.10: Sistema inclinometrico

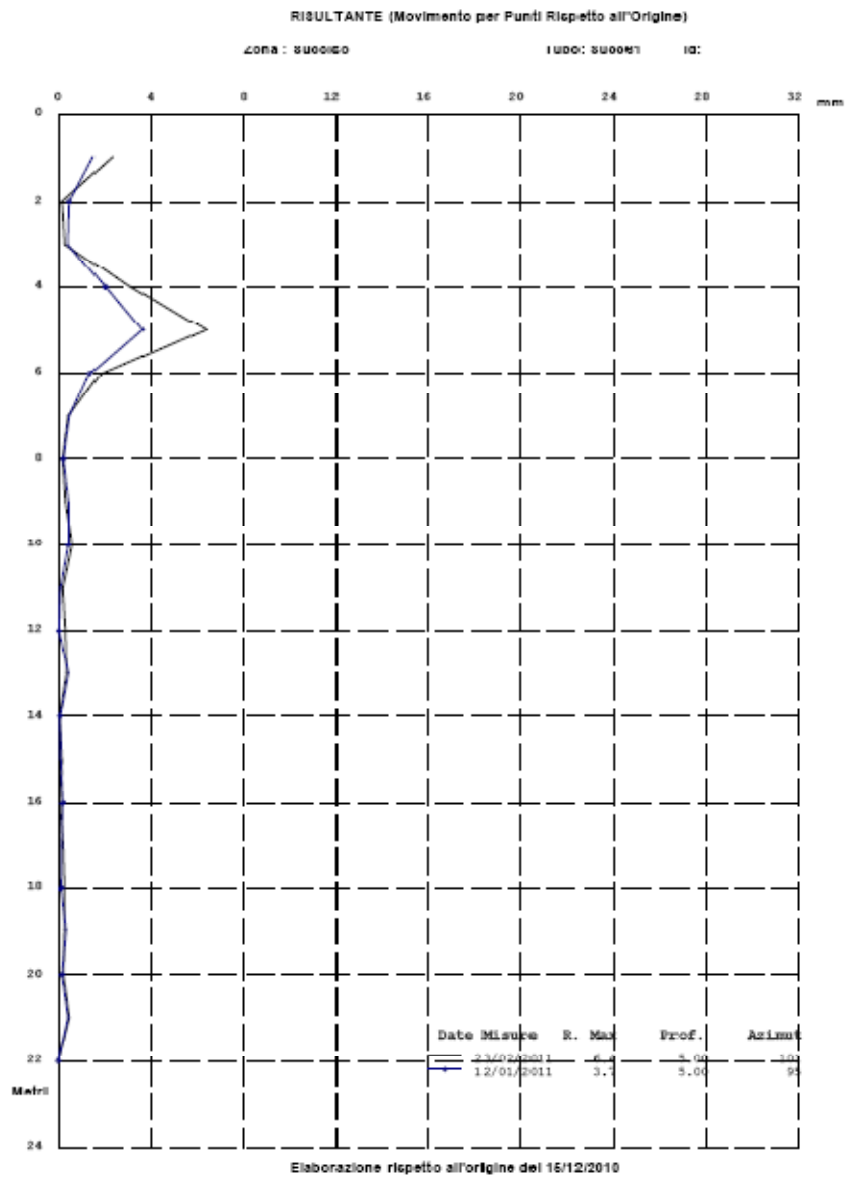
Fig. 8.22: Elaborazione differenziale locale dal basso

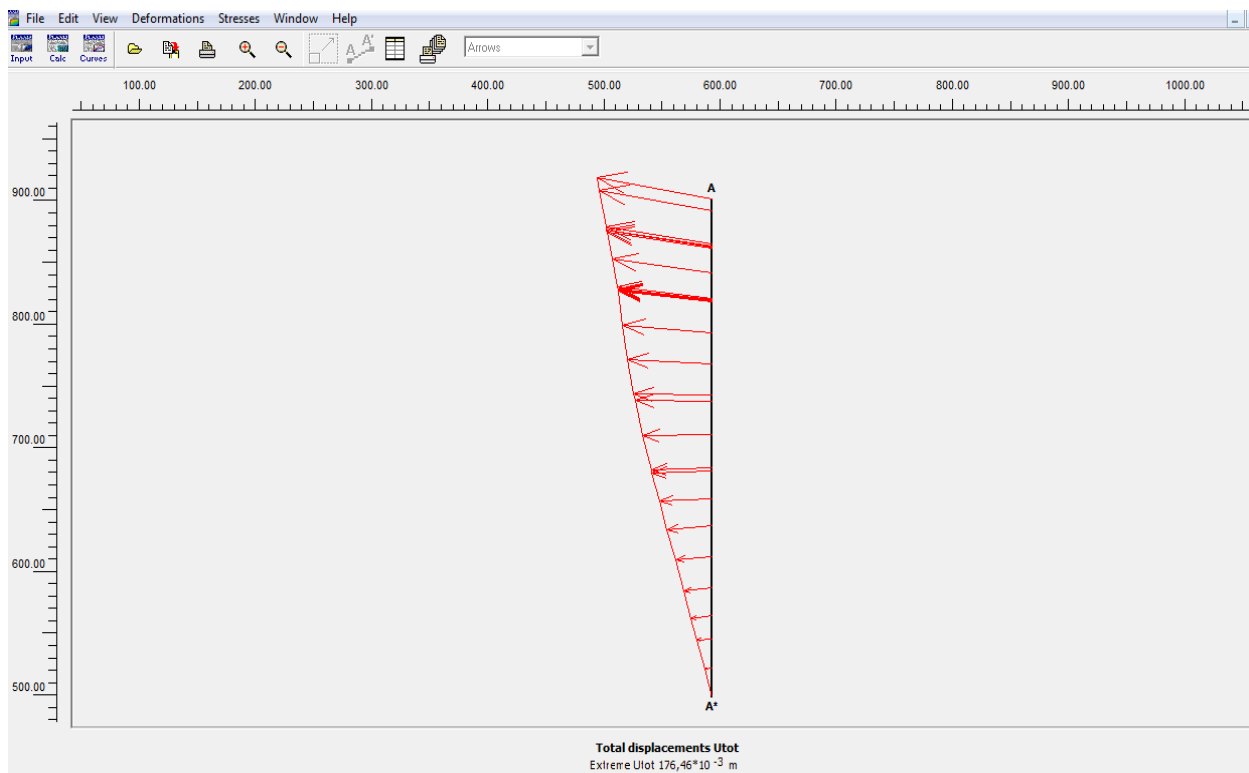
Fig. 9.30: *Spostamenti totali in corrispondenza della zona del modello in cui è situato l'inclinometro SUCC59*
