SCUOLA DI INGEGNERIA E ARCHITETTURA

LAUREA MAGISTRALE

in Ingegneria per l'Ambiente ed il Territorio

Analisi dei dati di monitoraggio dei versanti in frana  
interagenti con la galleria artificiale Campus (CZ)

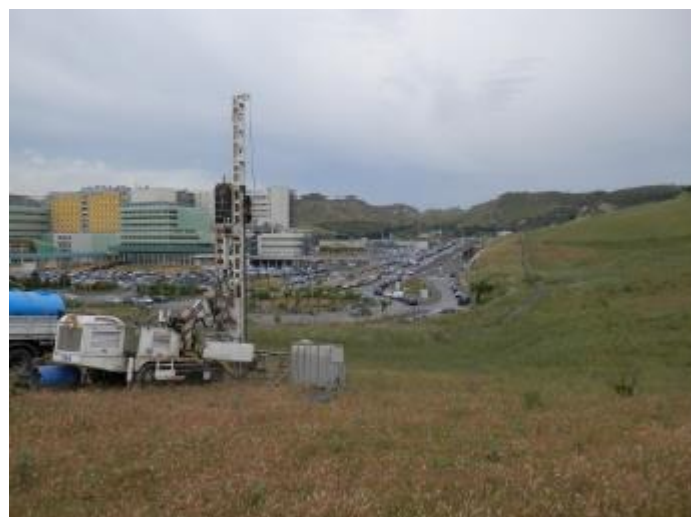
Figura 2.9 Postazione del sondaggio SG10 lungo la linea C. Sullo sfondo il campus universitario, (VIANINI LAVORI S.p.A. ; ARES S.p.A.; CO.GE.FOR S.R.L., 2016).

La formazione interessata in maniera significativa dalla realizzazione delle opere in progetto, poiché costituisce il rilievo collinare attraversato dalle gallerie artificiali e dalla galleria naturale lungo la linea C, così come evidenziato dal sondaggio SG10 posto nei pressi del Campus universitario, come mostrato in Figura 2.9, sarà costituita da:

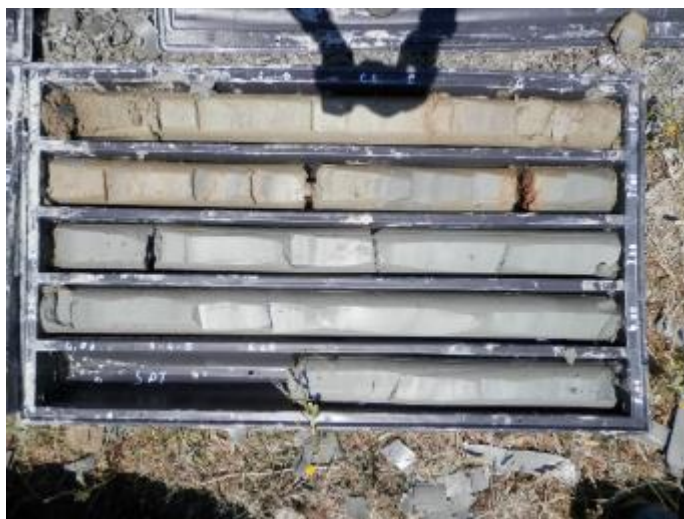
*Figura 2.10 Sondaggio SG10 lungo la linea C fra 0.00 – 5.00 m. È evidente il passaggio fra la coltre alterata di colore bruno giallastro e la formazione sana di colore grigio azzurro, (VIANINI LAVORI S.p.A. ; ARES S.p.A.; CO.GE.FOR S.R.L., 2016).*

della porzione sana, come visibile nella foto della cassetta catalogatrice riportata in Figura 2.10. La permeabilità è molto bassa e la resistenza all'erosione è scarsa. L'elevata alterabilità e la modesta resistenza all'erosione della formazione argillosa impongono la necessità di assicurare un controllo delle acque superficiali e la vegetazione/rivegetazione delle scarpate esposte; ove ciò non avviene possono instaurarsi fenomeni di dissesto superficiali o sub superficiali.

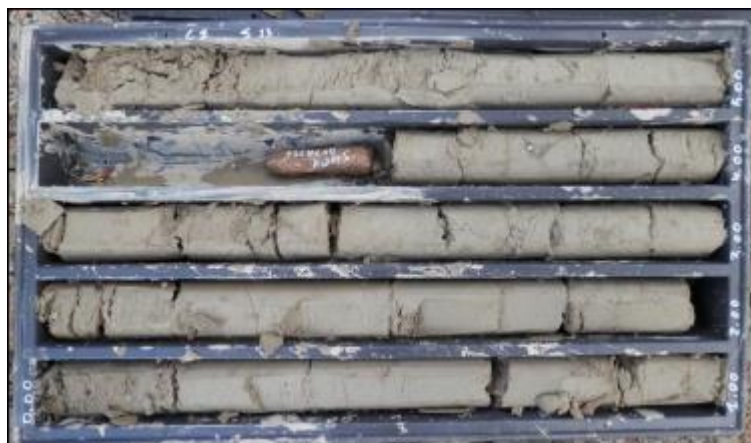
**Figura 2.13** Depositi colluviali intercettati lungo il sondaggio SG13 (cassetta da 0 a 5 m), (VIANINI LAVORI S.p.A. ; ARES S.p.A.; CO.GE.FOR S.R.L., 2016).

- **Unità geotecnica A0 (unità geologica Dc) - Depositi colluviali**, l'unità, costituita dalle coltri eluvio-colluviali di versante e depositi colluviali di fondovalle a granulometria da argilloso-limosa a limoso-argilloso-sabbiosa, viene mostrata nella foto della cassetta catalogatrice del sondaggio riportata alla Figura 2.13. Nel complesso si tratta di materiali da poco a moderatamente consistenti, da poco plastici a mediamente plastici. L'unità assume rilevante importanza da un punto di vista progettuale poiché il tracciato ferroviario la attraversa lungo estesi tratti della linea C. Lo spessore massimo è dell'ordine di alcuni metri lungo i versanti, e raggiunge i 15-20 m nelle zone di fondovalle. Per quanto riguarda la classifica AASHTO (CNR UNI 10006), sono terreni riconducibili ai gruppi A6 e A7 (sottogruppo A7-6), ovvero "materiali limosi e argillosi".

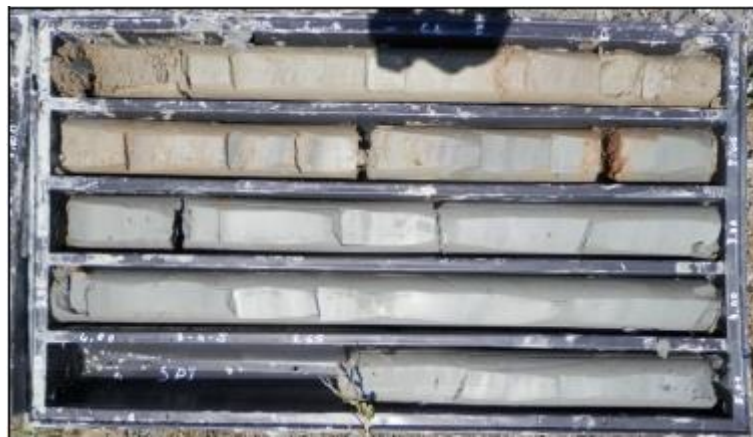
*Figura 2.14 Argille-siltose plio-pleistoceniche intercettate lungo il sondaggio SG10 (cassetta da 0 a 5 m), da notare il passaggio tra la coltre alteritica bruno-giallastra (sotto unità A3a) presente nei primi due metri e le sottostanti argille grigie (sotto unità A3b), (VIANINI LAVORI S.p.A. ; ARES S.p.A.; CO.GE.FOR S.R.L., 2016).*

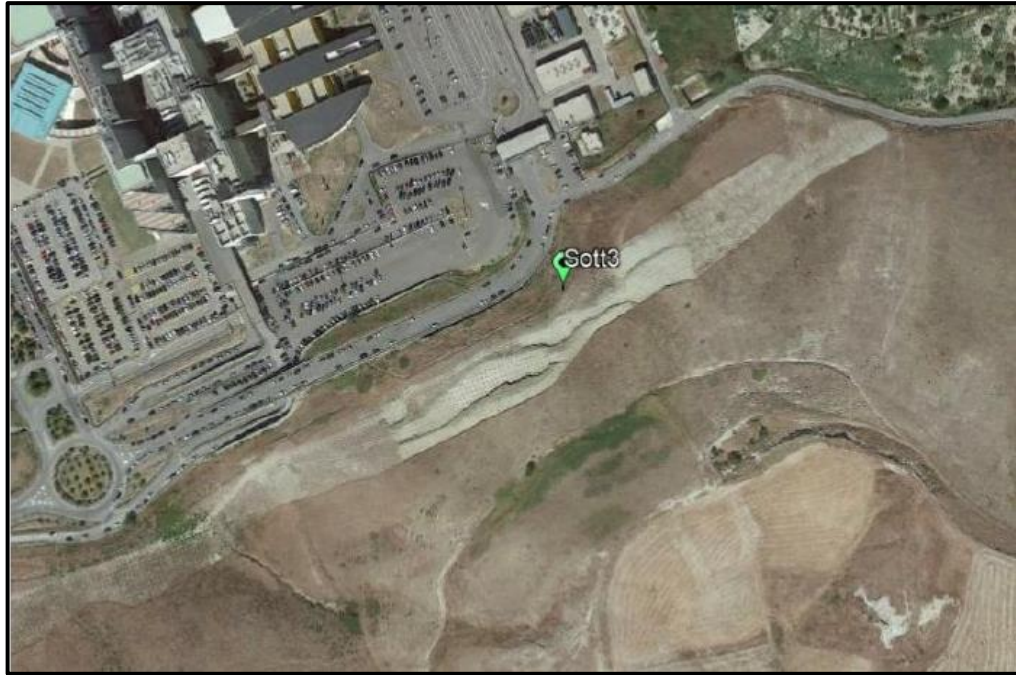
*Figura 3.1 Stralcio aereo fotogrammetrico inclinometro SOTT03, (HYpro, 2018).*

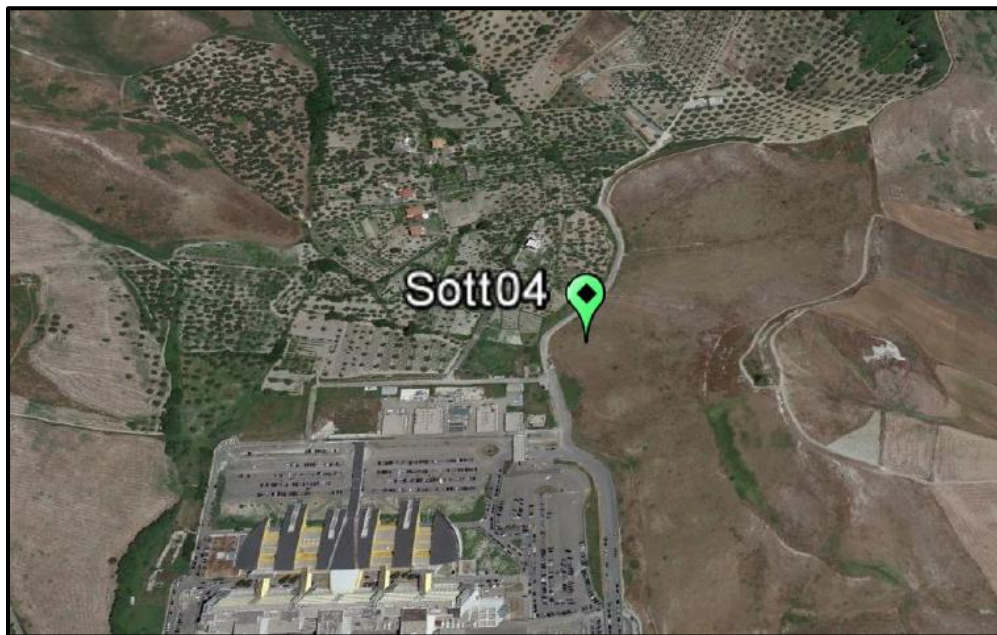
*Figura 3.2 Stralcio fotogrammetria aerea inclinometro SOTT04, (HYpro, 2018).*

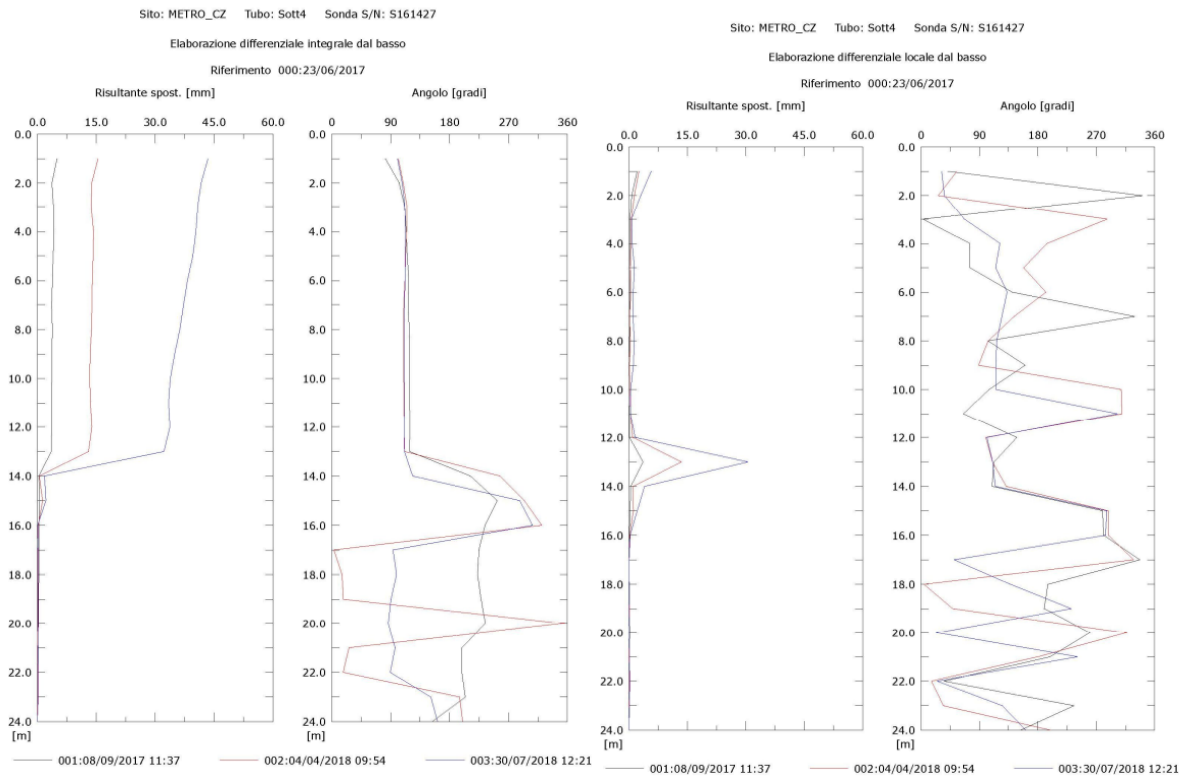
**Figura 3.4 Letture inclinometriche SOTT04, (HYpro, 2018).**

L'andamento delle deformate appena descritte sono meglio rappresentate, per l'inclinometro SOTT03 nella Figura 3.3, mentre per il SOTT04 all'interno della Figura 3.4;

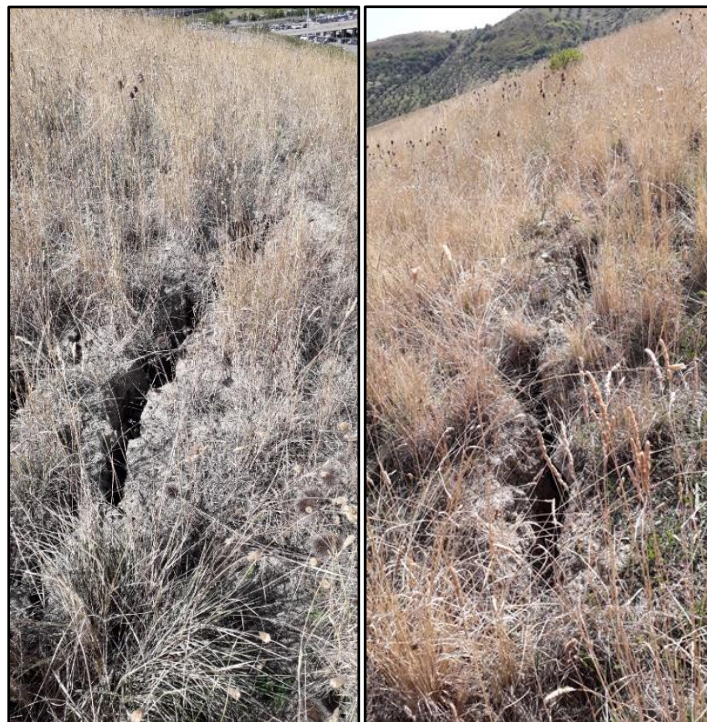
**Figura 3.7** Linee di frattura rappresentative dell'area di coronamento dei corpi di frana, (Geol. Merenda, agosto 2018).

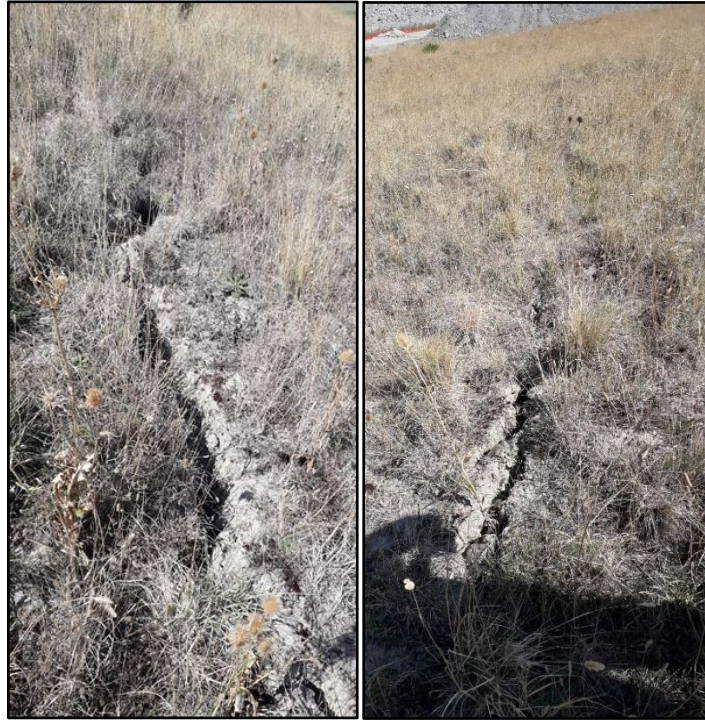
*Figura 3.8 Linee di frattura rilevate in corrispondenza delle corone dei corpi di frana, (Geol. Merenda, agosto 2018).*

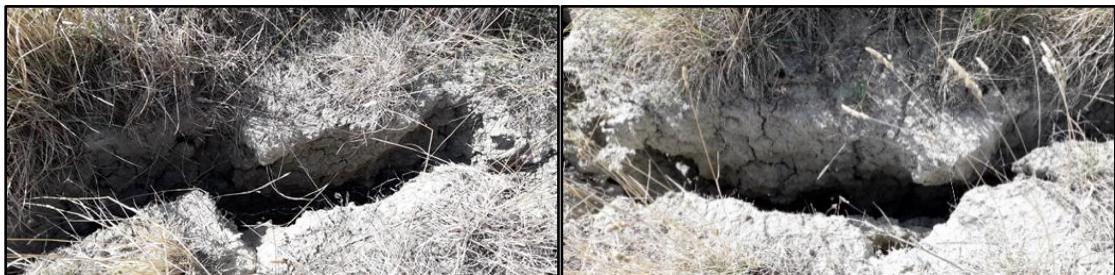
*Figura 3.9 Linee di frattura rilevate all'interno dei corpi di frana, (Geol. Merenda, agosto 2018).*

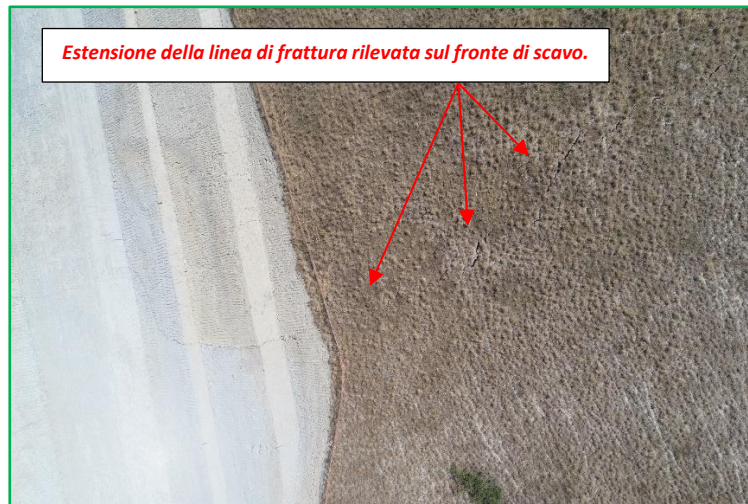
Figura 3.10 Foto della ripresa aerea con drone realizzata nel mese di luglio 2018.

La consultazione delle foto ottenute dalla ripresa aerea con drone riguarda tutta l'area di cantiere nel mese di luglio 2018. La suddetta analisi ha confermato la presenza delle linee di frattura, sia sulla superficie di scavo che lungo il versante, emerse dal rilievo geologico-geomorfologico di campagna (Figura 3.10).

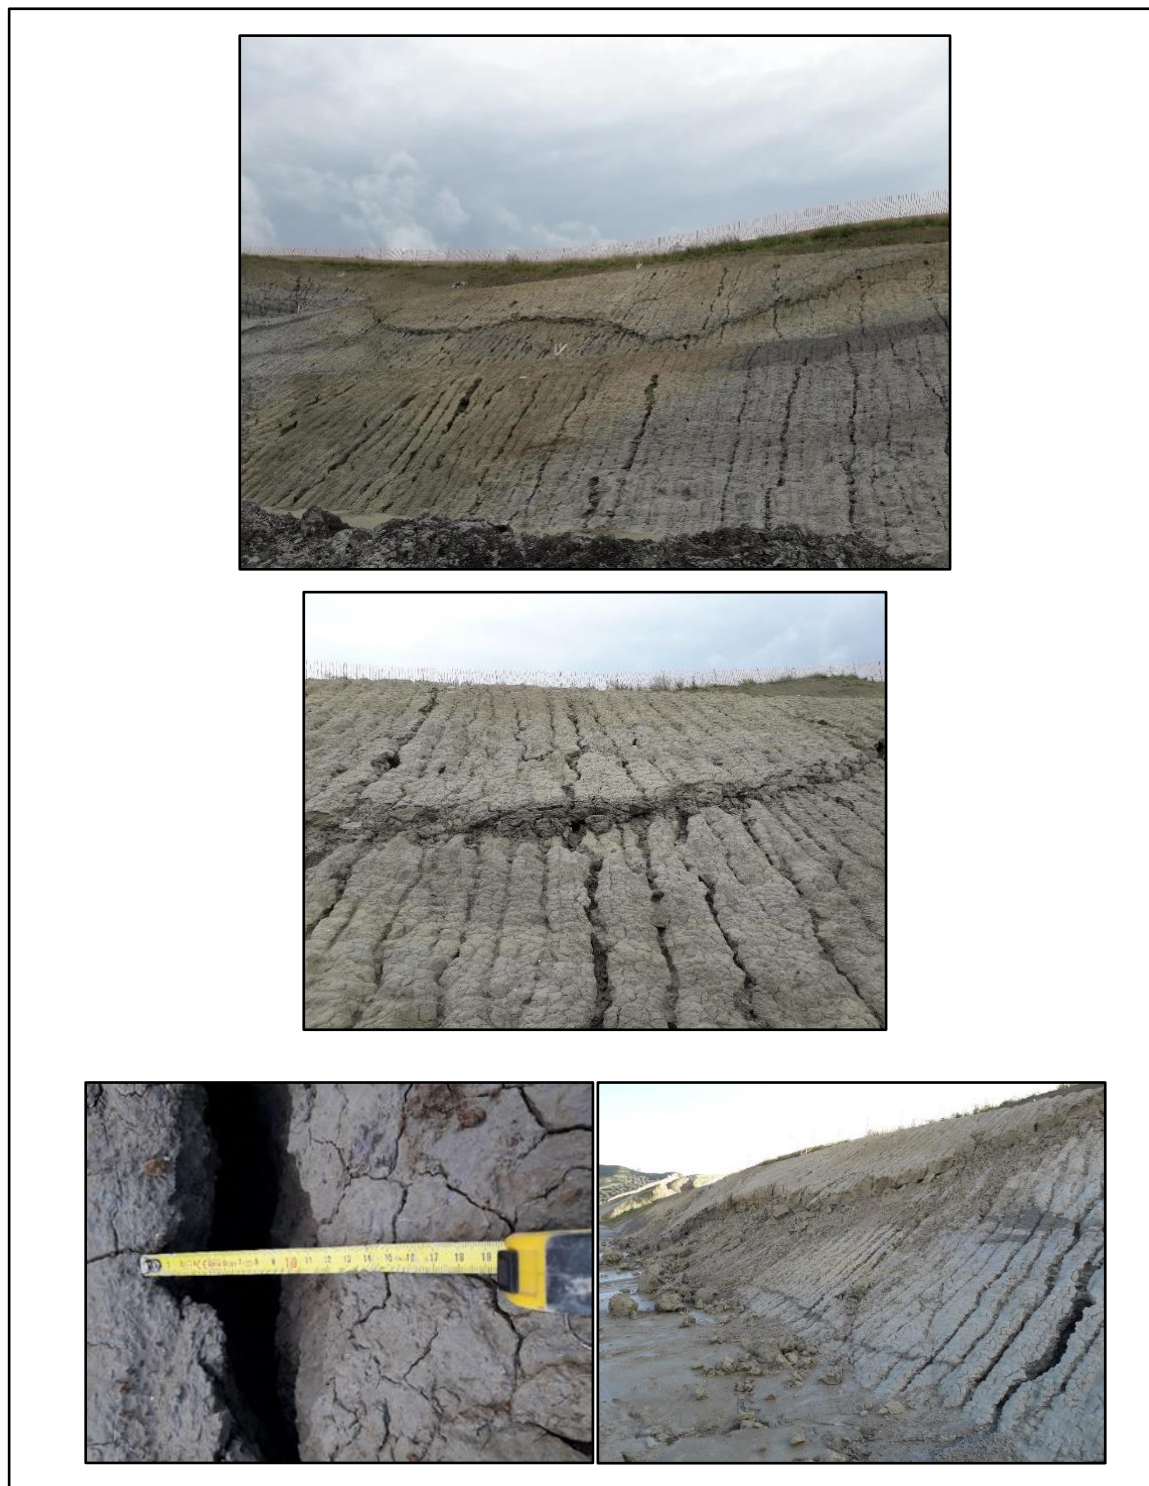
**Figura 3.14** In alto e al centro è mostrata la dislocazione tra le pk 2+025 e 2+043 al 19/11/2018. In basso a destra l'evoluzione del dissesto sul fronte di scavo tra le pk 2+000 e 2+050 al 28/11/2018 di cui si riporta un particolare della frattura nella foto in basso a sinistra, (Geol. Merenda, 2018).

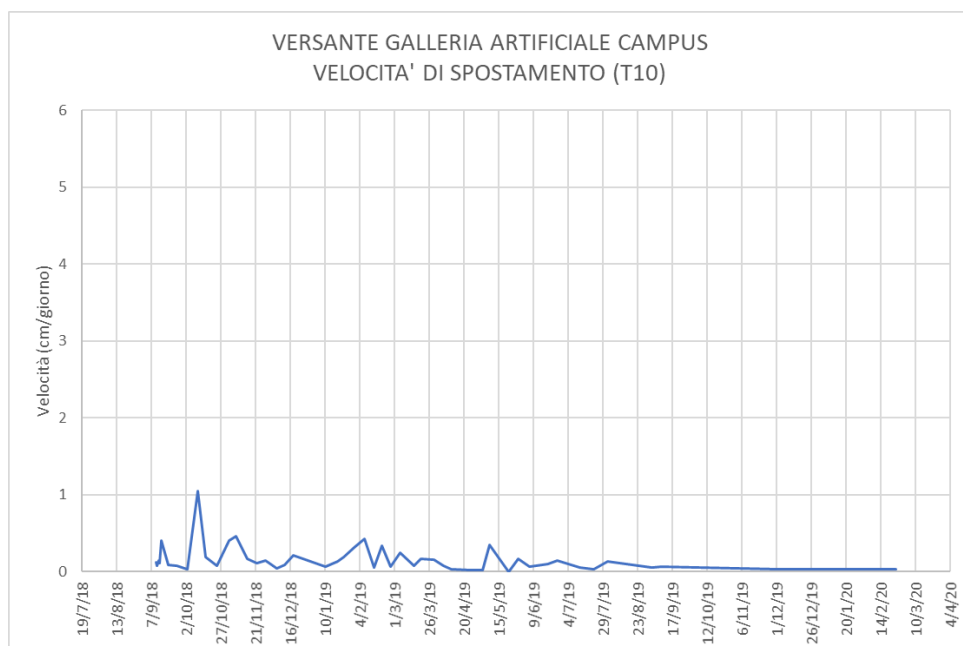
**Figura 3.34 Velocità di spostamento target T10, (2020).**

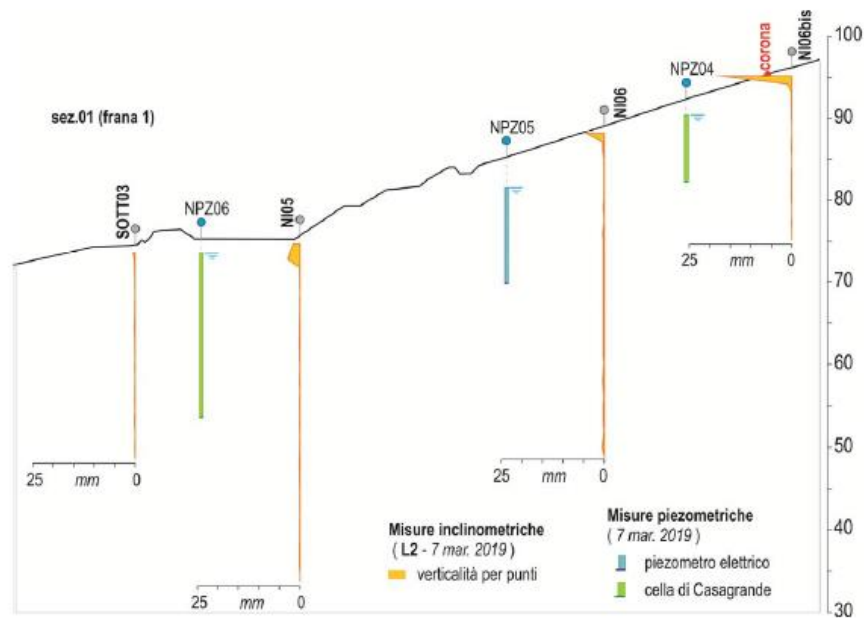
**Figura 3.37 Sezione Corpo di Frana 1 in relazione alle misure inclinometriche e piezometriche L1, L2 ed L3, (Logic S.R.L., 2019).**

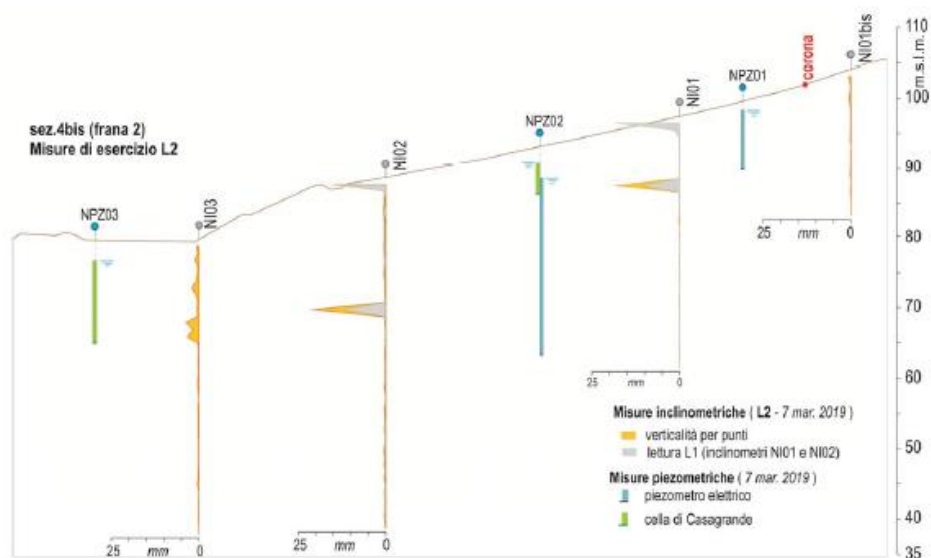
**Figura 3.38 Sezione Corpo di Frana 2 in relazione alle misure inclinometriche e piezometriche L1, L2 ed L3, (Logic S.R.L., 2019)**

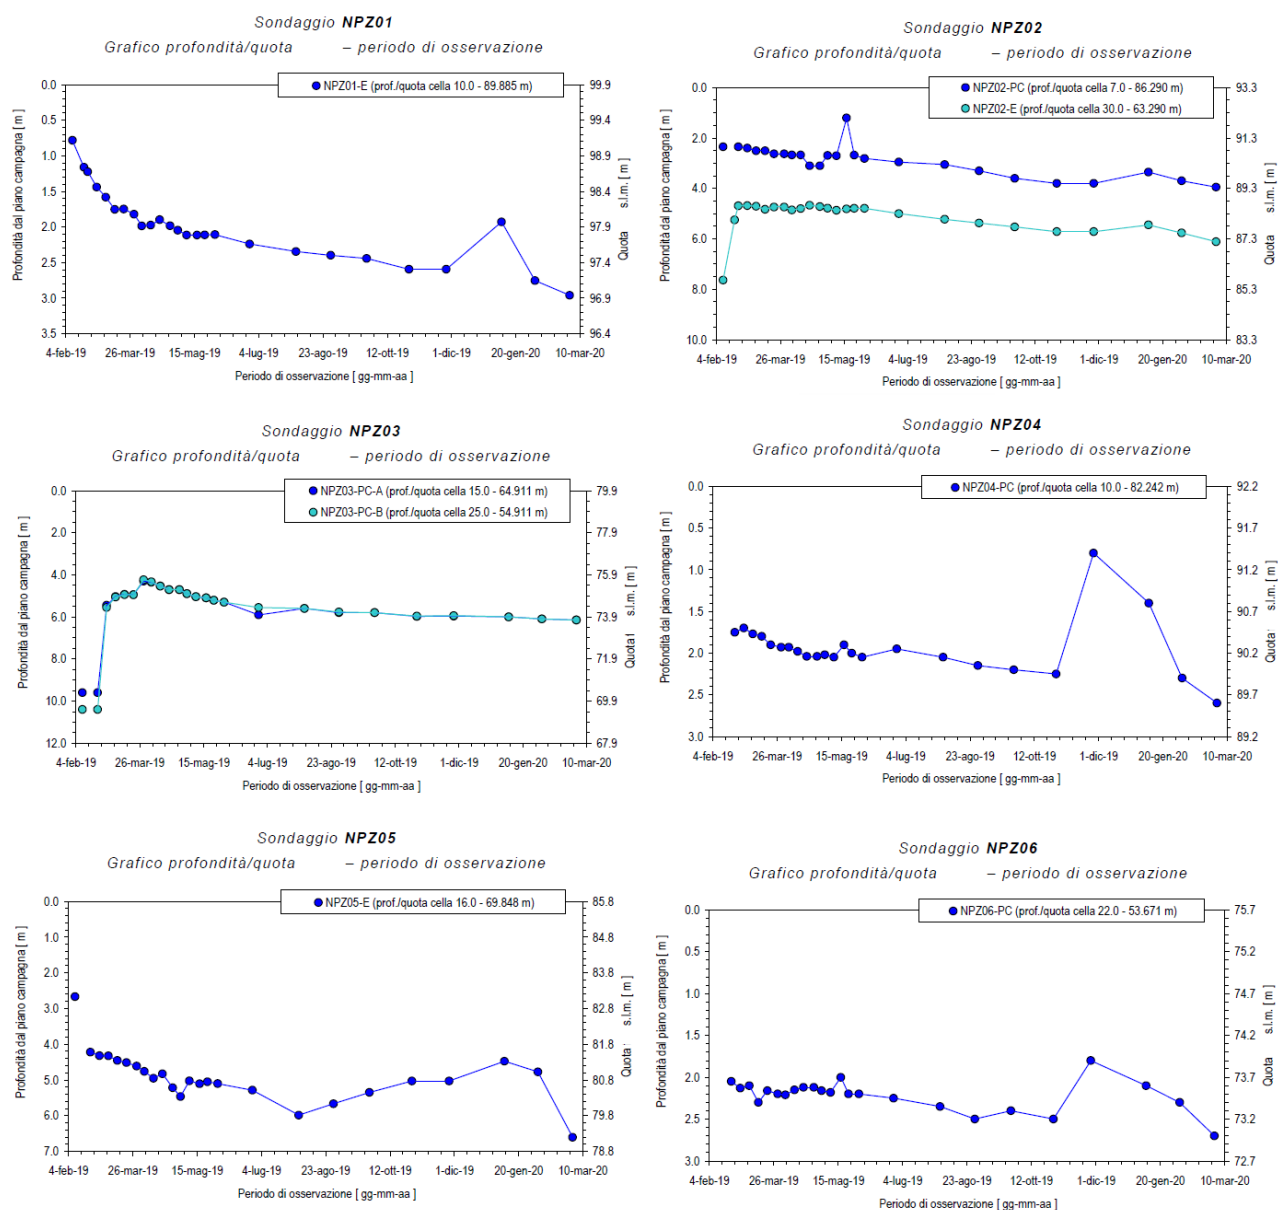
Figura 3.46 Profondità e quota in funzione del periodo di osservazione, (Lagic S.R.L., 2020).

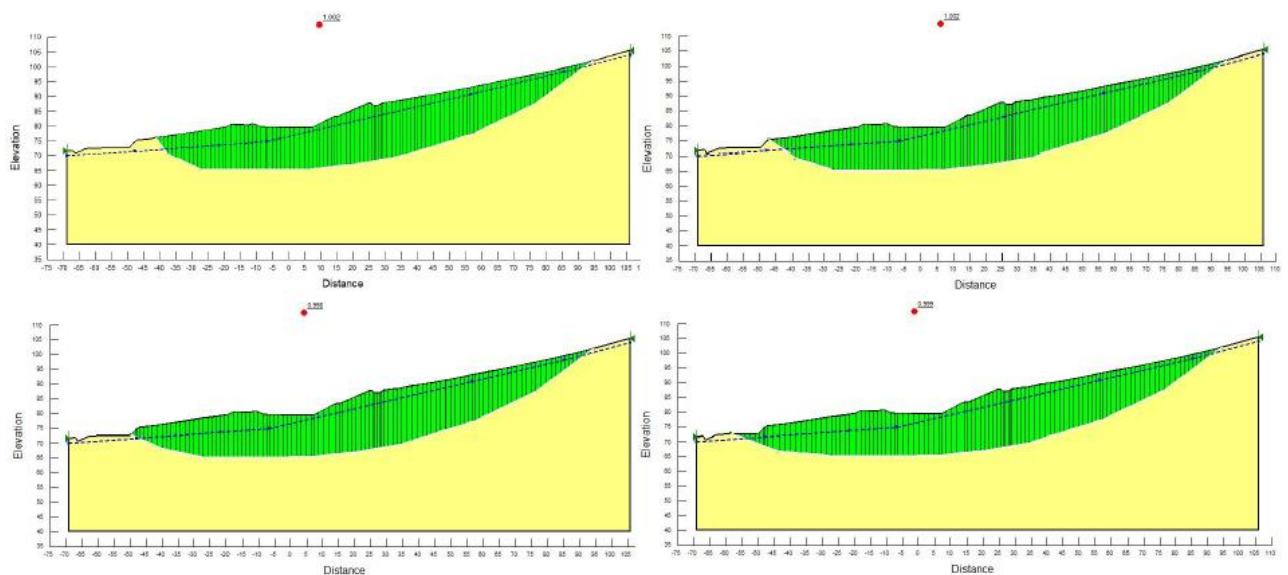
**Figura 3.48 Sezione 4bis, condizione di incipiente collasso per le superfici di scorrimento 1,2,3,4, (Amorosi & Boldini, 2019).**

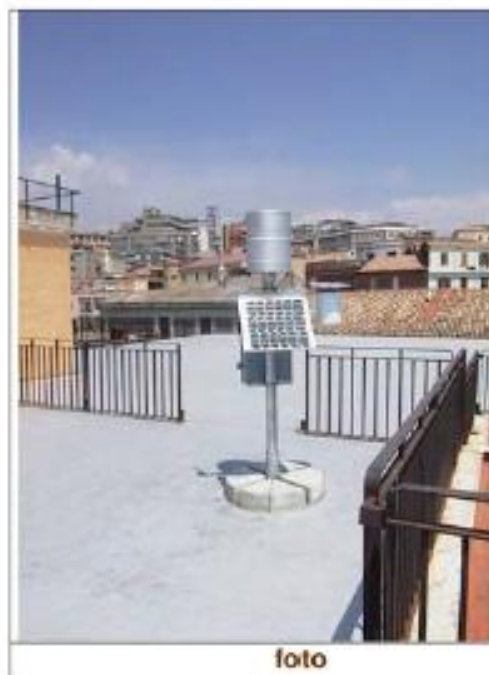
Caratteristiche			
Codice	<b>1850</b>	Nome	<b>Catanzaro</b>
	Sensori presenti		<b>P, T</b>
	Stato		<b>Attiva in Telemisura</b>
Localizzazione			
Comune	<b>Catanzaro</b>	Provincia	<b>CZ</b>

*Figura 4.2 Stazione termo-pluviometrica di Catanzaro COD. 1850, (ARPACAL, 2020).*

La valutazione quantitativa delle precipitazioni atmosferiche per la porzione di territorio esaminato è stata eseguita analizzando i dati della *Regione Calabria – ARPACAL CENTRO FUNZIONALE MULTIRISCHI - Banca Dati Meteo-idrologici dal 1916 al 2019* - registrati nella Stazione di Catanzaro cod. 1850 (ARPACAL, 2020) (Figura 4.2).

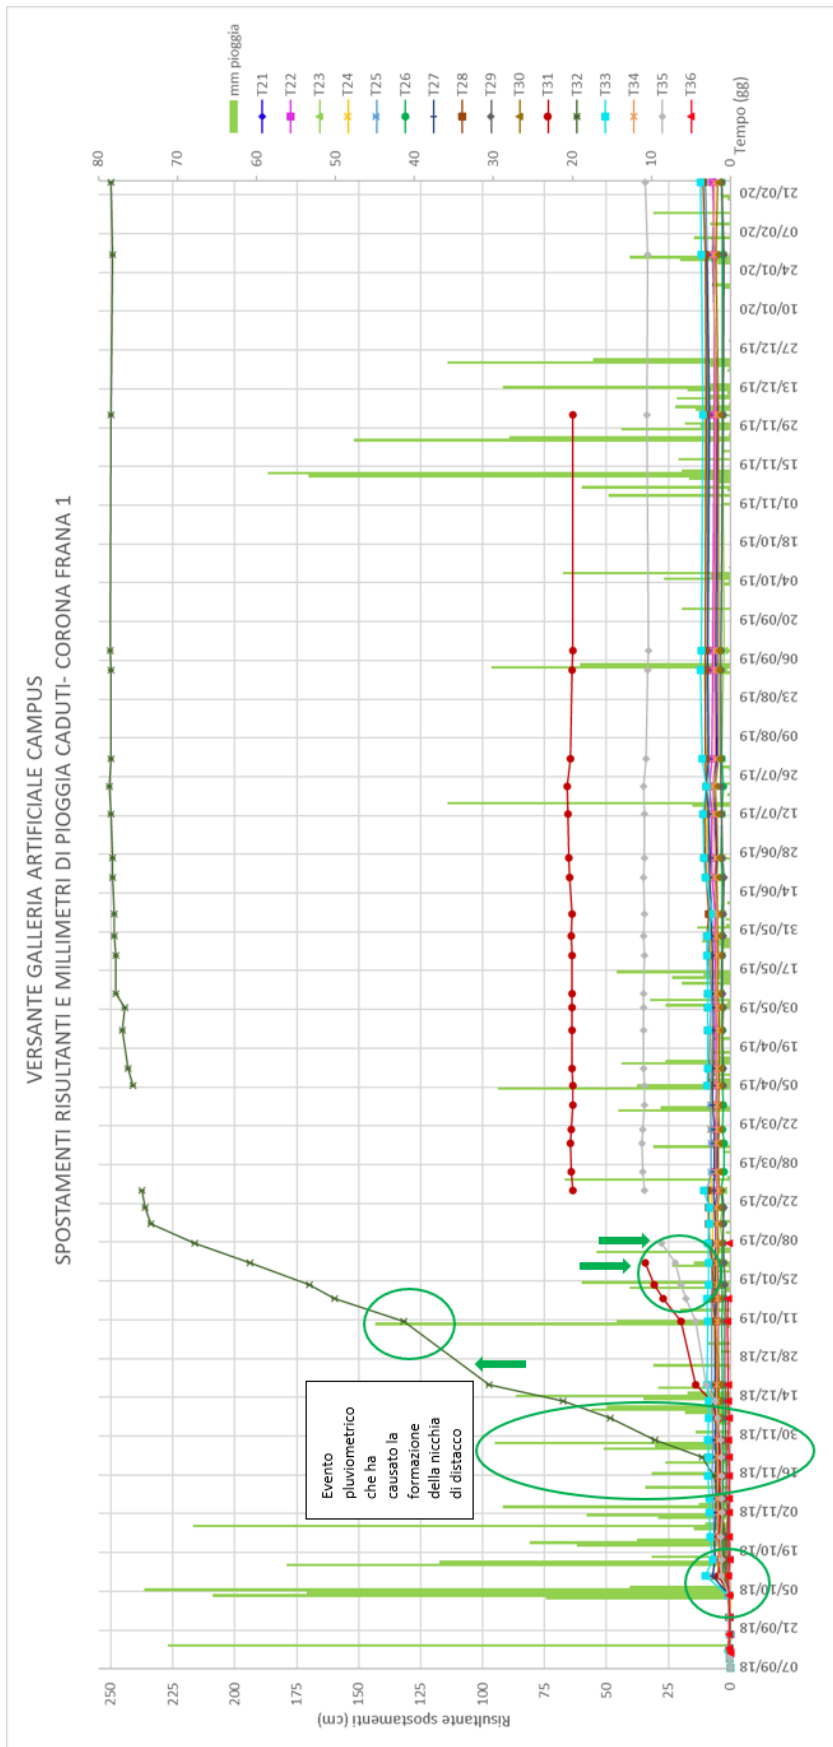
**Figura 4.9** Spostamenti risultanti e millimetri di pioggia caduta- Corona di Frana 1, (2020).

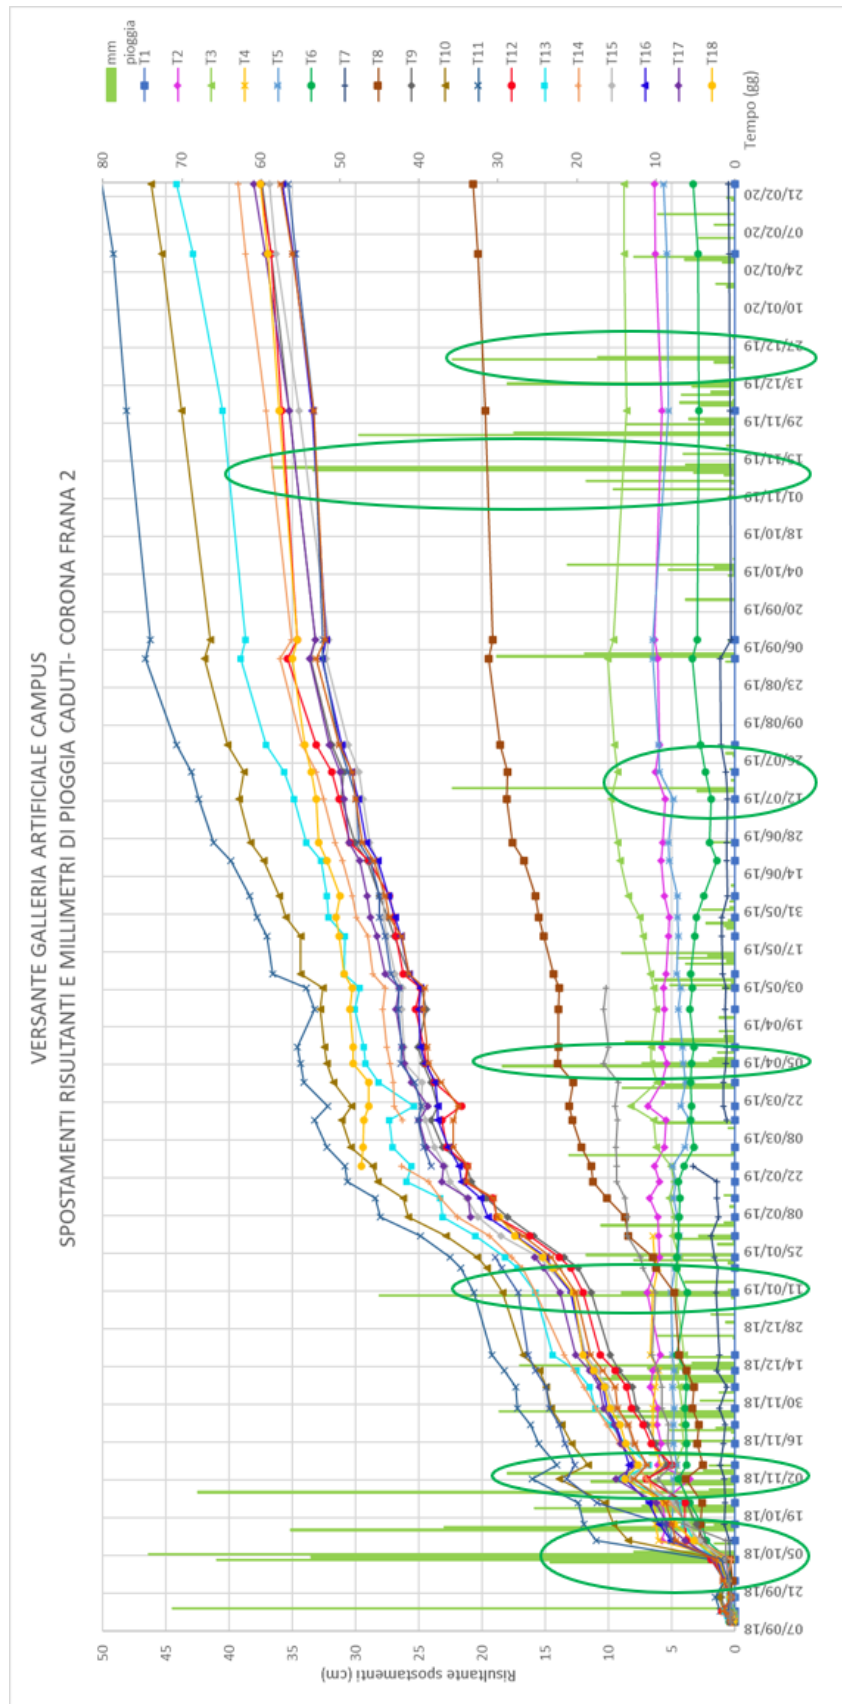
Figura 4.10 Spostamenti risultanti e millimetri di pioggia caduti-Corona di Frana 2, (2020).

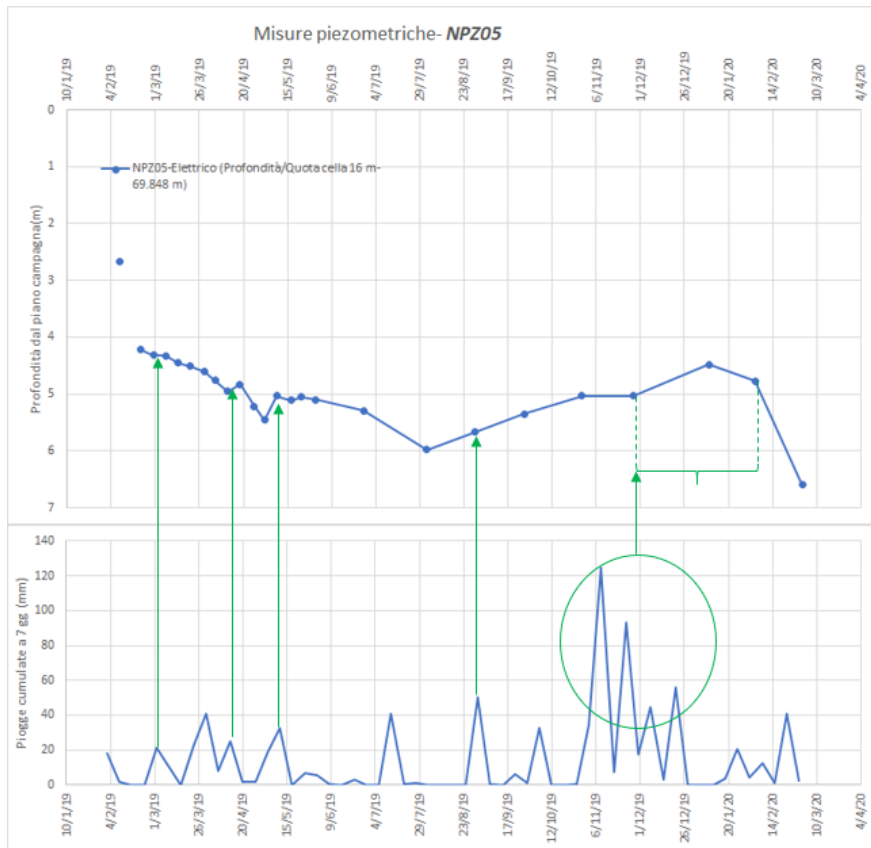
Figura 4.14 NPZ05-Misure piezometriche-dati pluviometrici cumulati a 7 giorni, (2020).

Figura 4.15 NPZ05-Misure piezometriche-dati pluviometrici cumulati a 15 giorni, (2020).

**Figura 4.16 NPZ05-Misure piezometriche-dati pluviometrici cumulati a 30 giorni, (2020).**

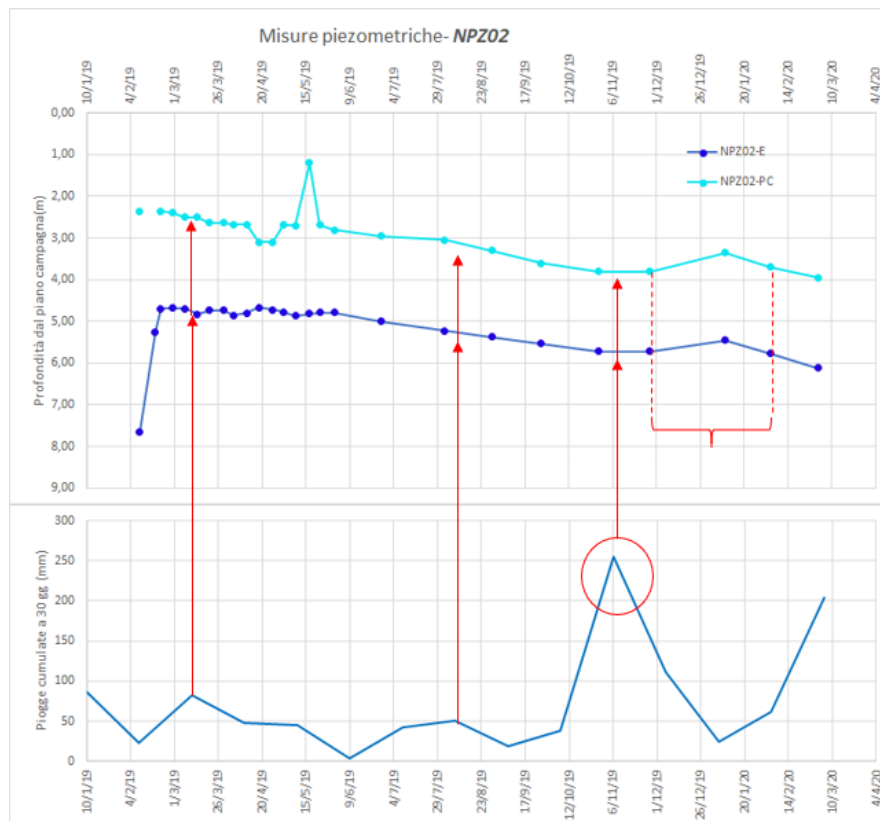
**Figura 4.23 NPZ02-Misure piezometriche-dati pluviometrici cumulati a 7 giorni, (2020).**

**Figura 4.24 NPZ02-Misure piezometriche-dati pluviometrici cumulati a 15 giorni, (2020).**

**Figura 4.25 NPZ02-Misure piezometriche-dati pluviometrici cumulati a 30 giorni, (2020).**

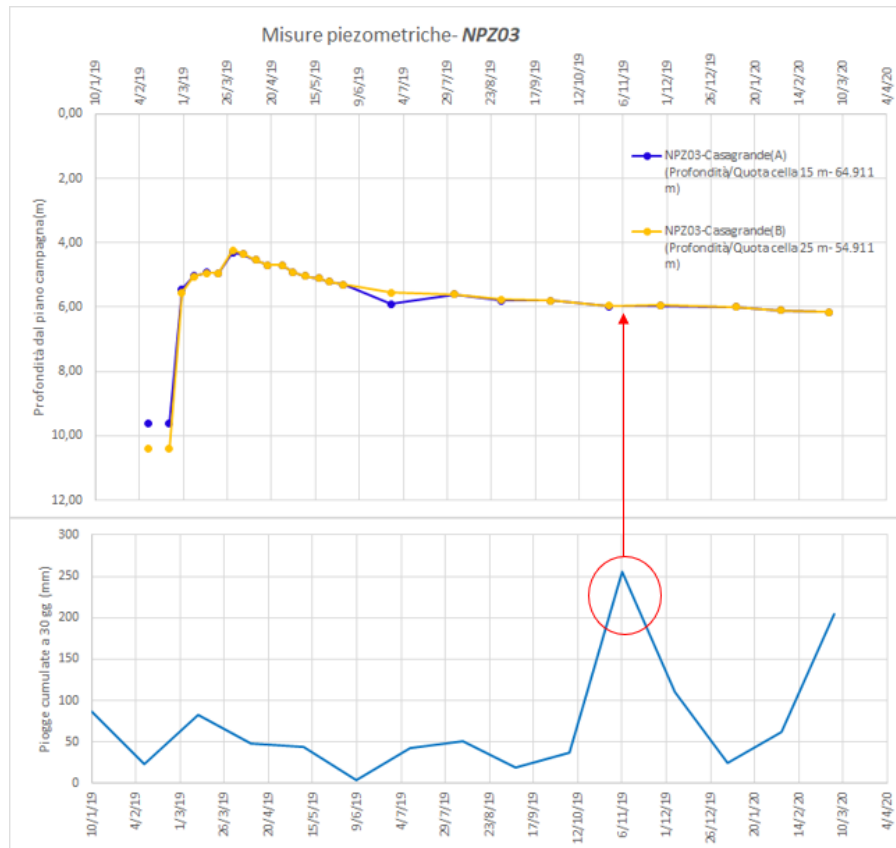
**Figura 4.26 NPZ03-Misure piezometriche-dati pluviometrici cumulati a 7 giorni, (2020).**

**Figura 4.27 NPZ03-Misure piezometriche-dati pluviometrici cumulati a 15 giorni, (2020).**

**Figura 4.28 NPZ03-Misure piezometriche-dati pluviometrici cumulati a 30 giorni, (2020).**
