ALMA MATER STUDIORUM UNIVERSITÀ DI BOLOGNA

La movimentazione dei sedimenti di spiaggia nell'ambito
della gestione del litorale: il caso di Cesenatico

Tesi di laurea in Gestione Integrata delle Zone Costiere

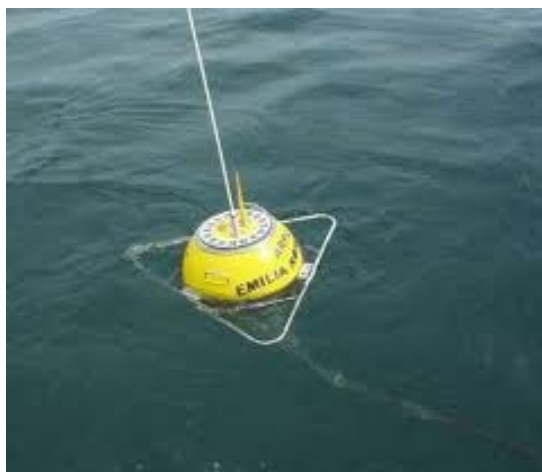
Figura 1.3 Boa Nausicaa.

Ai fini di una maggiore conoscenza del regime di moto ondoso che interessa la costa, Arpae nel 2007 ha installato una boa ondometrica al largo di Cesenatico, a circa 8 km dalla costa, su fondale di 10 m di profondità. La boa Nausicaa (Figura 1.3) permette di determinare diversi parametri, tra cui altezza e direzione dell'onda, periodo medio e di picco e temperatura dell'acqua.

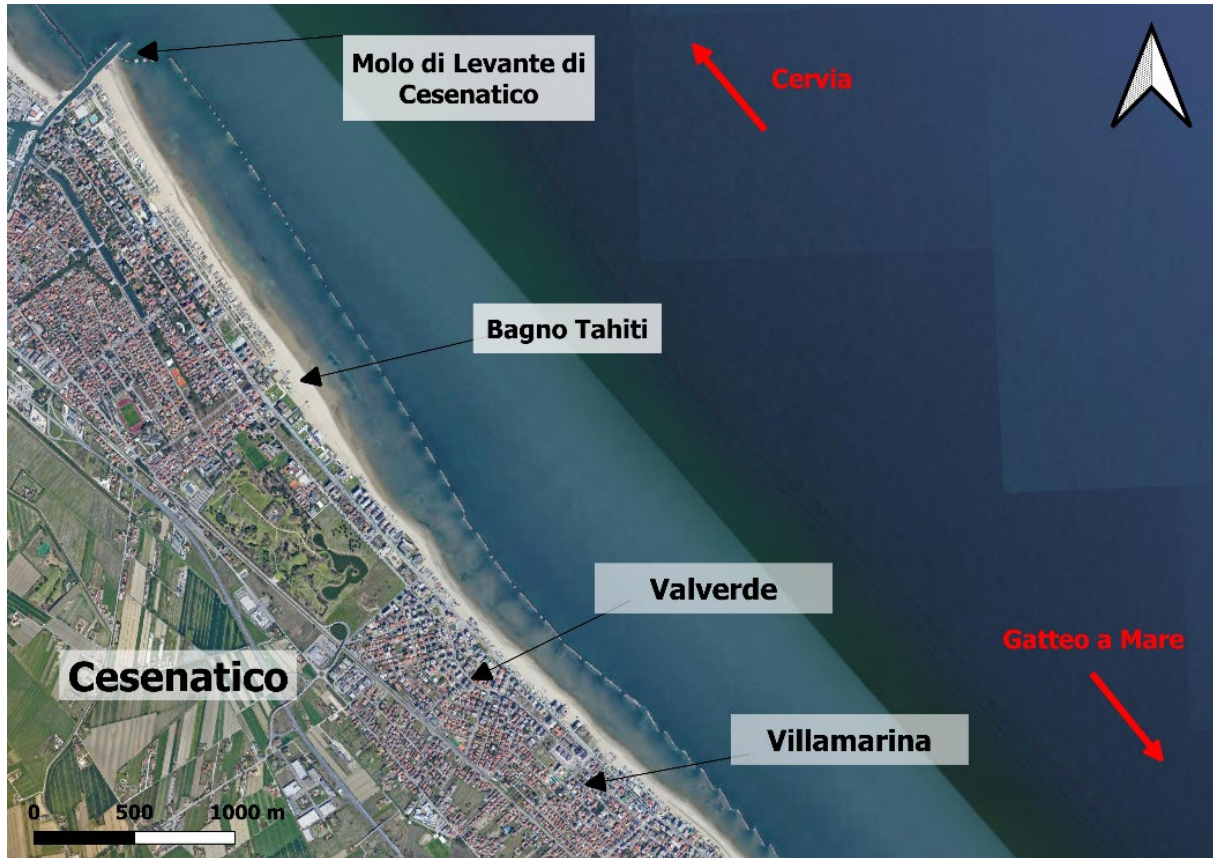
Figura 1.6 Posizionamento territoriale del tratto oggetto di studio

Le spiagge interessate si estendono dal molo di Levante di Cesenatico fino al "Bagno Tahiti" che definisce l'inizio della frazione di Valverde, il quale insieme a Villamarina, appartiene allo stesso comune (Figura 1.6). Visto che la gestione è a livello comunale e vista l'assenza di

Nel tratto in esame la spiaggia ha un'ampiezza tra i 75 ed i 90 m e tende ad allargarsi solo nell'ultimo chilometro a nord, raggiungendo un'ampiezza media di 140 m nel tratto prossimo al molo di Cesenatico (Arpae, 2020; Figura 1.6).

Come precedentemente affermato riguardo alla macrocella, il litorale in esame è interessato per tutta la sua estensione dalla presenza di opere longitudinali distaccate (Figura 1.6). Queste hanno generato un approfondimento del fondale sul lato mare fino a oltre -4 m, mentre un accumulo di sedimento fine si è verificato sul lato interno, cioè quello verso costa. In questo modo si è formato un gradino morfologico che rappresenta una interruzione del normale profilo di equilibrio della spiaggia e dei relativi processi di trasferimento del sedimento tra la spiaggia emersa e quella sommersa al di là delle barriere.

I principali cambiamenti avvenuti nel litorale di interesse sono anche, in parte, la conseguenza degli interventi di difesa eseguiti sul paraggio. A Valverde di Cesenatico (Figura 1.6), ad esempio, tra il 2004 ed il 2010 sono stati eseguiti interventi di modifica dell'assetto di alcune barriere parallele emerse, sono stati rimossi dieci pennelli trasversali, costruiti tre nuovi ed eseguito un ripascimento (Arpae, 2008; Arpae, 2016). Dal monitoraggio eseguito da Arpae nel

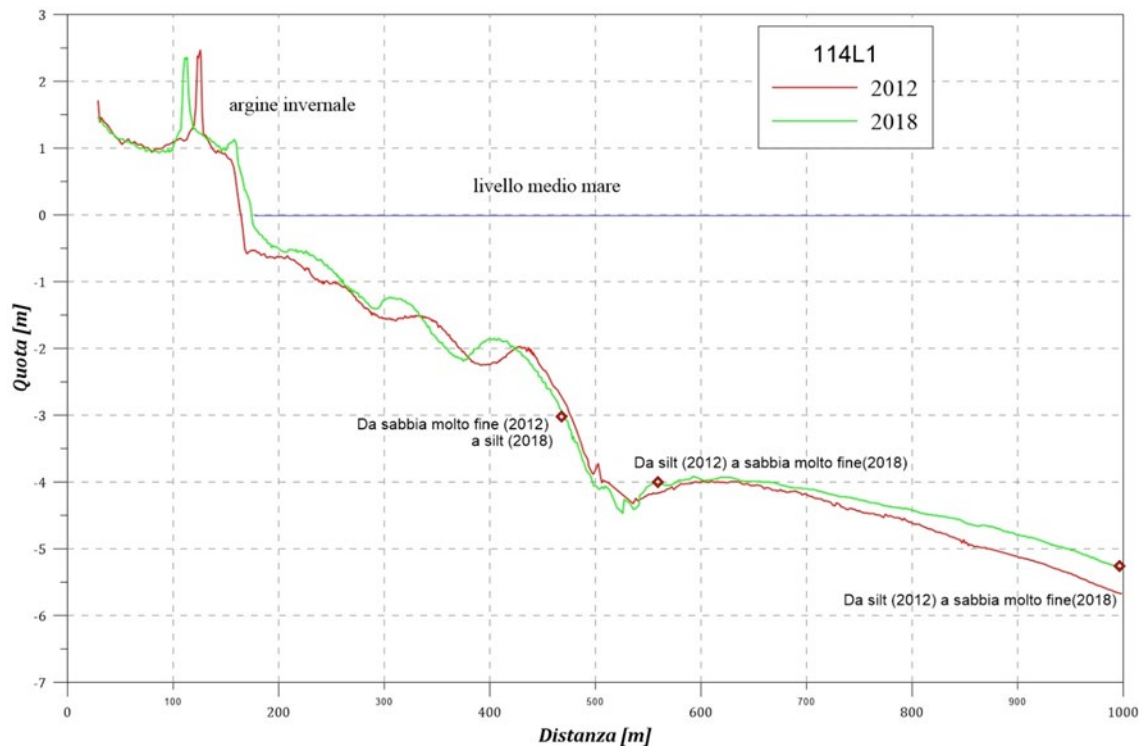
Figura 1.9 Confronto tra profilo topo-batimetrico nel 2012 e nel 2018 in un transetto di campionamento a sud del molo di Cesenatico, con indicazione della granulometria dei relativi campioni (da Arpae, 2020).

Rispetto alla campagna sedimentologica precedente che risale al 2012, ad esempio, nel campionamento del 2018 si è riscontrato un passaggio da silt a sabbia molto fine sul fondale di -4 m nell'area sud del molo di Cesenatico, dove è associato ad un leggero accumulo e un

passaggio inverso – da sabbia molto fine a silt – nei fondali di -3 m presenti nel lato terra rispetto le barriere frangiflutti (Figura 1.9).

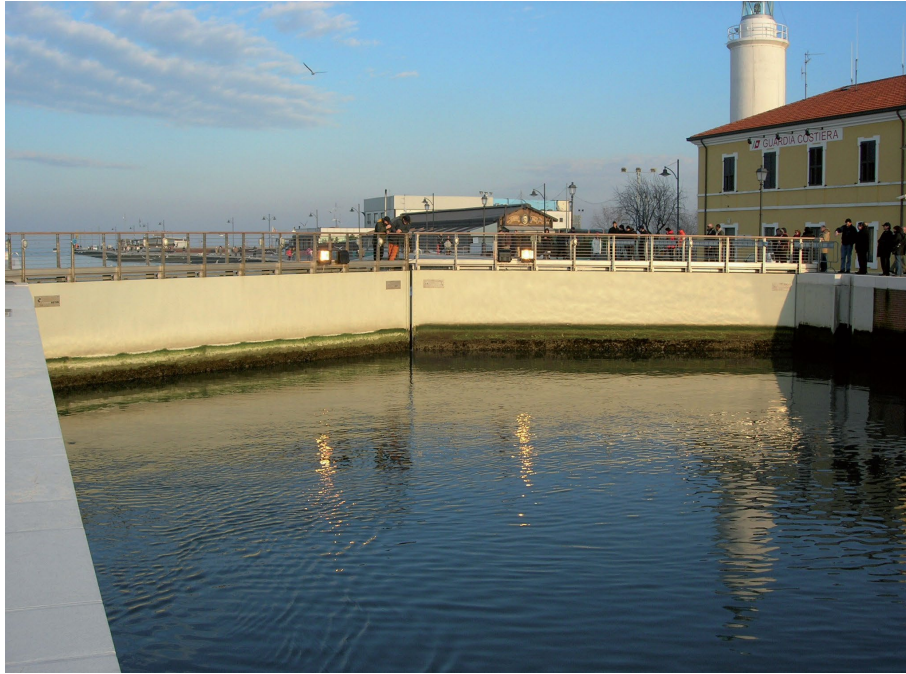
*Figura 1.11 Fotografia dello sbarramento mobile del Portocanale di Cesenatico.
Fonte: Arpae, 2008.*

Il rischio costiero che grava sull’area di studio è dovuto principalmente ad erosione costiera e fenomeni di ingressione marina. A contrasto del primo sono state realizzate, come detto in precedenza, opere di difesa rigide e interventi di ripascimento. Per ridurre il fenomeno di ingressione marina, che in passato ha colpito il litorale di Cesenatico fino al centro storico, nel 2005 è stato terminato un progetto che ha visto la realizzazione di uno sbarramento mobile, le cosiddette “porte vinciane” (Figura 1.11) il cui compito dovrebbe essere quello di impedire la risalita dell’acqua di mare verso terra durante fenomeni di acqua alta superiori ai 90 cm (Arpae, 2008).

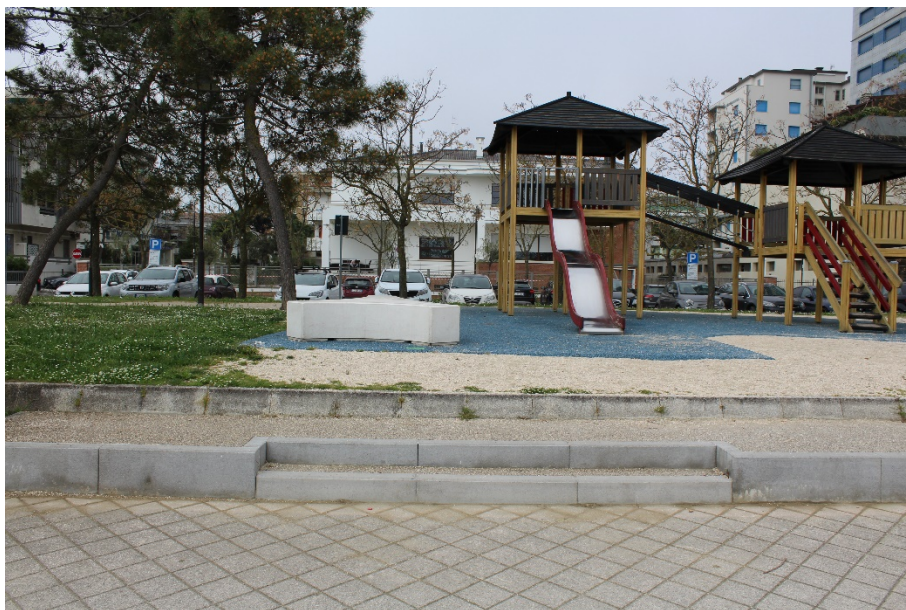
Figura 1.12 Fotografia del rilevato creato a Cesenatico per proteggere l'abitato dall'ingressione marina. Alle spalle del punto di vista si trovano gli stabilimenti balneari.

A distanza dal portocanale, per contrastare tale problema è stata poi creata una separazione tra la spiaggia e la città di Cesenatico, costruendo un rilevato di terra lungo 1.4 km, nel primo tratto a Sud del portocanale, al retro degli stabilimenti balneari. La struttura è alta 1 metro e larga 20 metri ed è stata dotata di fioriere, alberi e giochi per renderla visivamente migliore dal punto di vista paesaggistico (Figura 1.12) (Arpae, 2008).

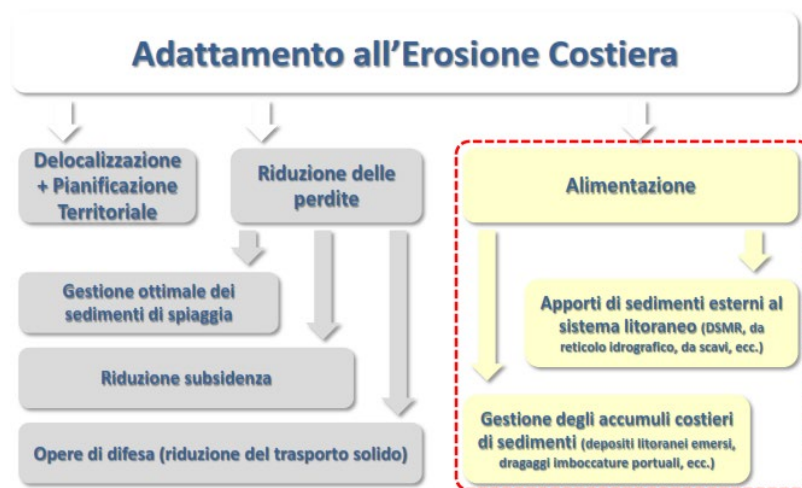
Figura 1.14 Esempio di approccio di gestione integrata per contrastare l'erosione costiera (MATTM-Regioni, 2018).

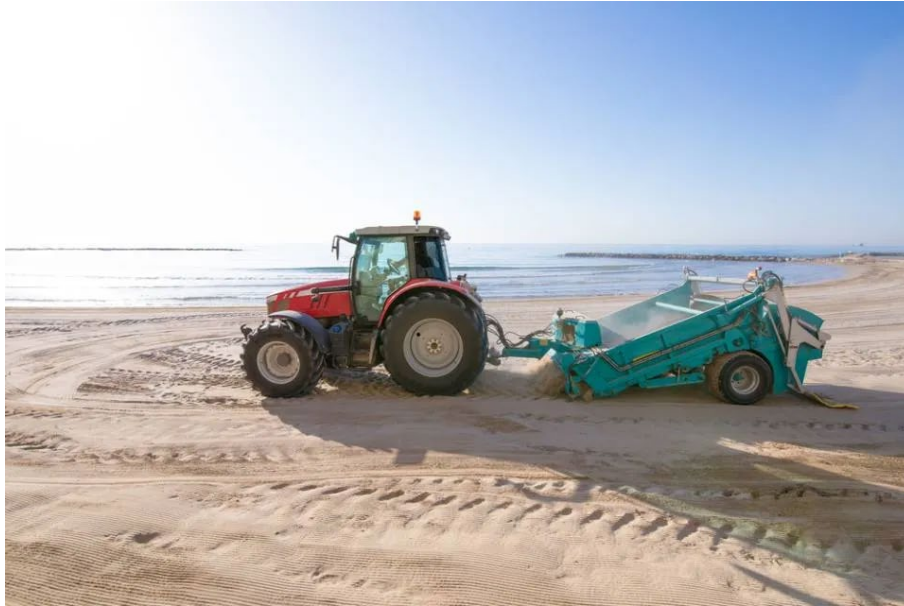
Figura 1.15 Scraper trainato da un trattore in fase di deposito della sabbia precedentemente prelevata.
Fonte: <https://www.ecodemolizionisrl.com/pulizia-spiagge-e-ripascimenti>

Per gli accumuli di sedimento che si formano nella zona d'ombra delle barriere frangiflutti si può invece utilizzare la movimentazione attraverso mezzi meccanici chiamati *scraper* (Figura 1.15) – nati per l'utilizzo agricolo ma adattati a quello marino – che vengono trainati da trattori o ruspe verso la spiaggia emersa.

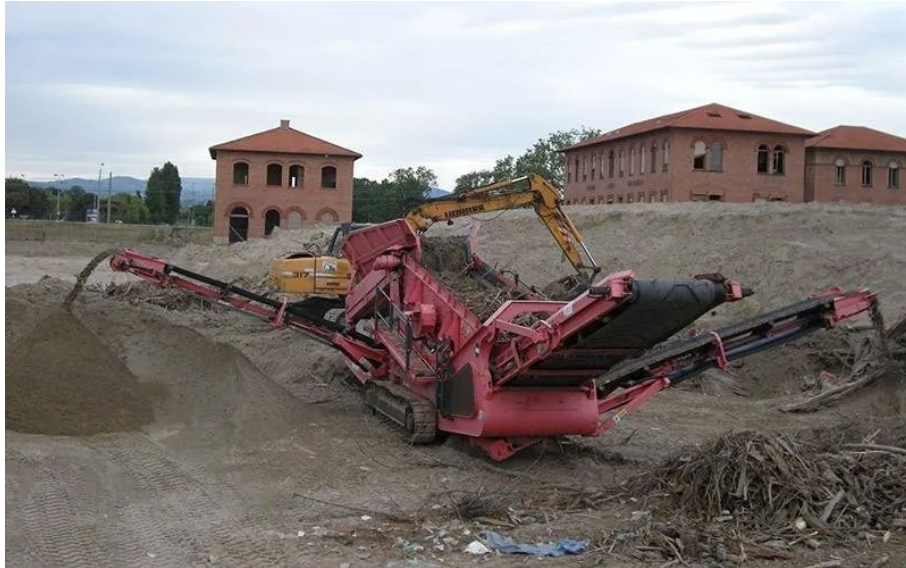
Figura 1.16 Vagliatore all'opera su una spiaggia. Questo strumento è in grado di separare la frazione da smaltire dalla sabbia idonea al riutilizzo. Fonte: <https://www.ecodemolizionisrl.com/pulizia-spiagge-e-ripascimenti>

Ad esempio, la pulizia della spiaggia dovrebbe essere svolta eseguendo la vagliatura in sito (Figura 1.16) durante il periodo invernale e lo stoccaggio del materiale asportato, sottoponendo poi anch'esso a vagliatura prima dell'utilizzo per seguente ripascimento o realizzazione dell'argine invernale. Si eviterebbe in questo modo una perdita potenziale di sabbia stimata essere pari al 25-30% dei volumi riportati a ripascimento annualmente (Farina, 2014). Tronchi spiaggiati e altro materiale di origine biologica dovrebbe essere mantenuto in situ come trappola di sedimento preso in carico dal vento.

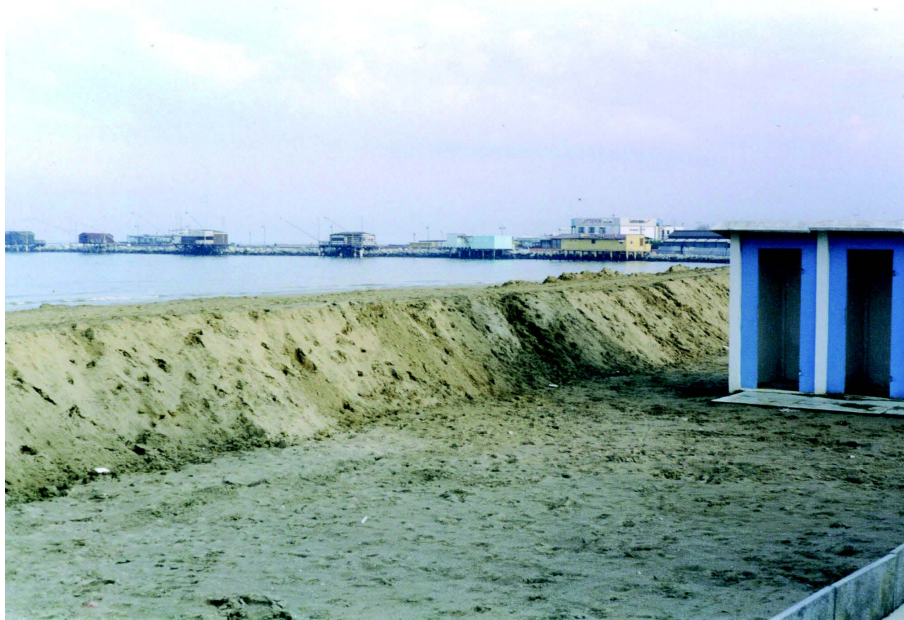
Figura 1.17 Esempio di argine invernale a protezione degli stabilimenti balneari. Fonte: Stato del litorale emiliano-romagnolo all'anno 2007 e piano decennale di gestione. Arpa, 2008.

Sullo stesso concetto si basano le barriere frangivento che dovrebbero essere create per limitare la perdita di sabbia: sono solitamente costituite da reti biodegradabili e pali in legno, e sono orientate a seconda della direzione dei venti, possono essere anche posizionate sugli argini invernali (Figura 1.17).

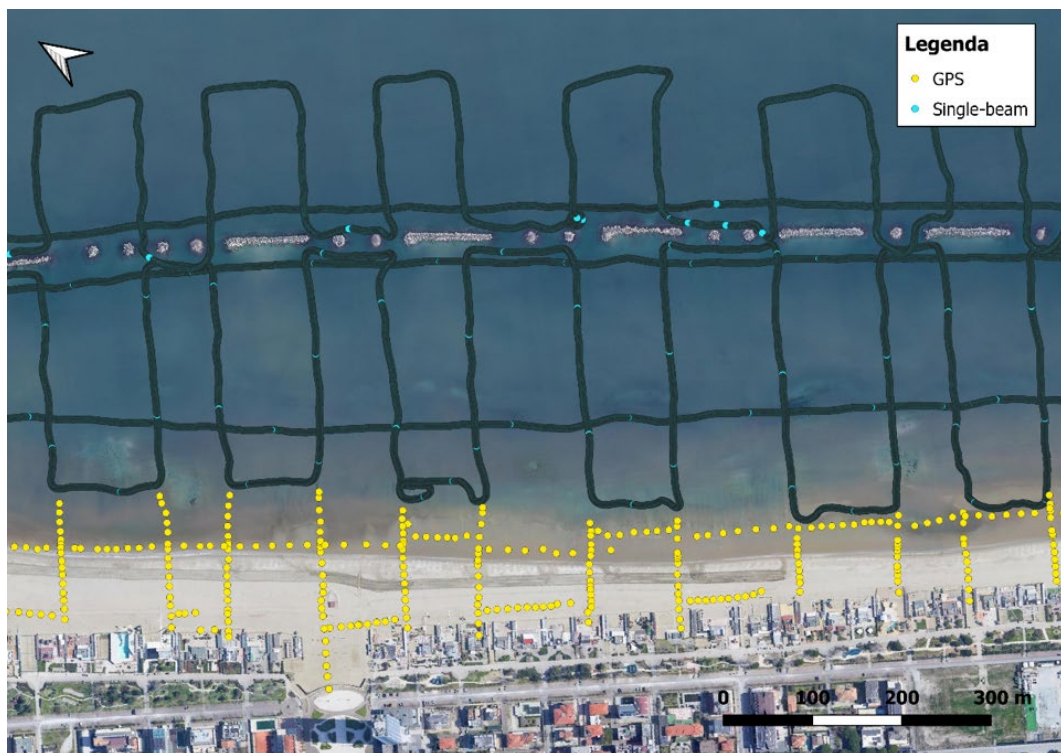
Figura 2.1 Esempio di un tratto di rilievo con le due differenti strumentazioni: in giallo i dati ottenuti con GPS nella spiaggia emersa e nella prima parte sommersa, in azzurro i dati ottenuti con ecoscandaglio single-beam nelle aree a profondità maggiore.

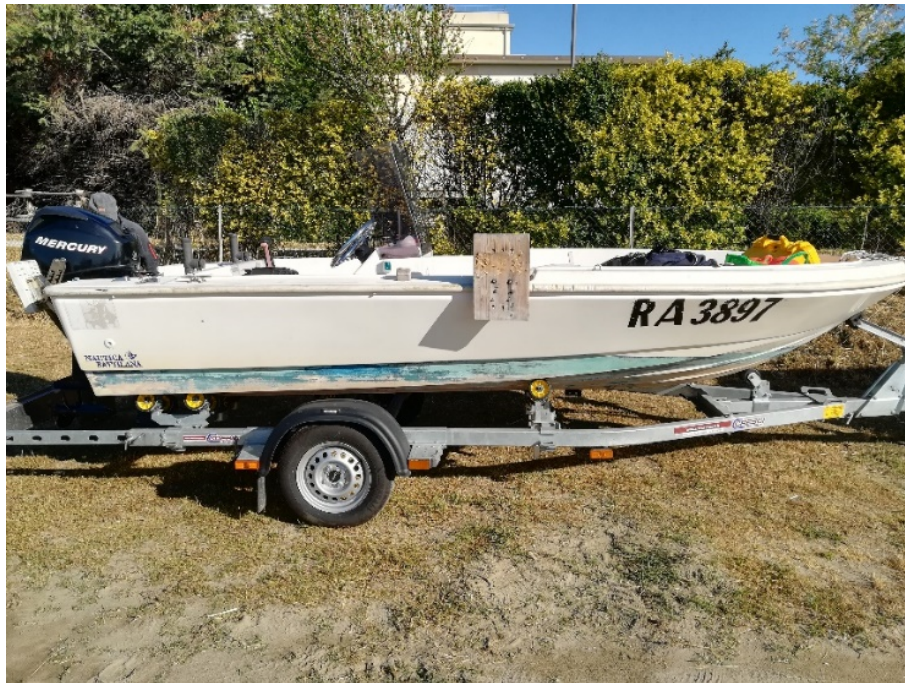
Figura 2.2 Imbarcazione utilizzata per i rilievi batimetrici.

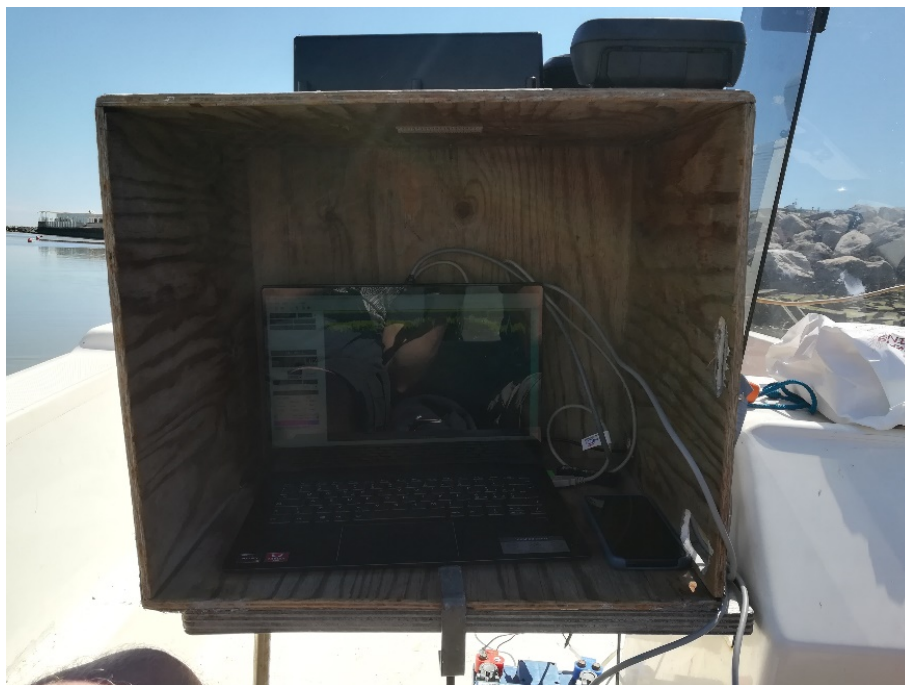
Figura 2.3 Postazione PC a bordo dell'imbarcazione

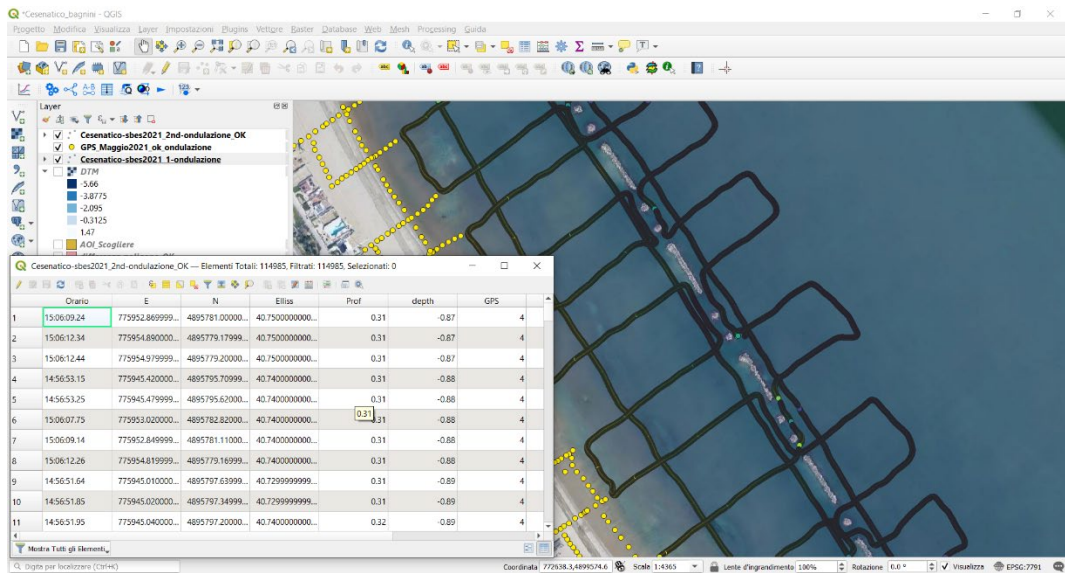
Figura 2.4 Immagine dei dati riportati in ambiente QGIS nella quale si può osservare la "tabella attributi" utilizzata per la loro gestione.

Sui dati così acquisiti, la fase di elaborazione ha visto prima di tutto la loro organizzazione in un dataset in cui sono stati riportati: l'orario di acquisizione, coordinata Est, coordinata Nord, quota ellissoidica, qualità del segnale GNSS e valore del battente d'acqua, cioè la distanza tra il trasduttore ed il fondale (Figura 2.4).

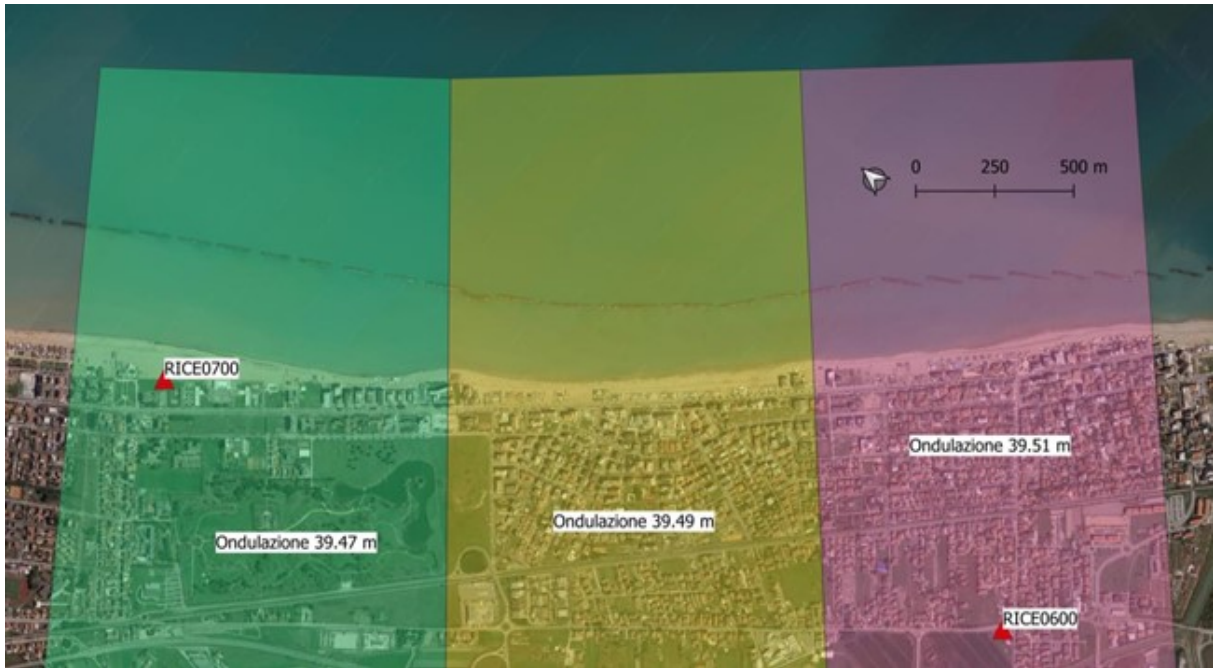
Figura 2.6 Conci topografici realizzati con QGIS, ad ogni area è associato un valore di ondulazione.

e Allegato 2) prodotti da Arpae e Regione Emilia-Romagna. Quindi, sono stati creati dei “conci topografici”, aree all’interno delle quali corrispondono i valori trovati, ognuno di questi è stato poi associato a tutte le misure ricadenti nelle rispettive aree (Figura 2.6).

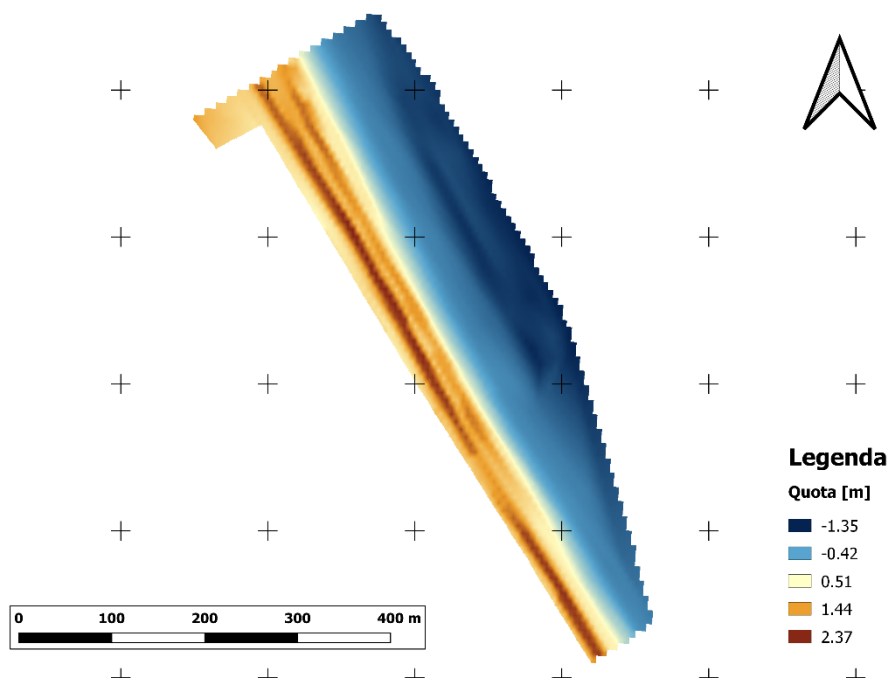
Figura 2.7 DTM realizzato con il software Global Mapper ed importato su QGIS.

Una volta trovato il dato di profondità “effettiva”, per ogni periodo di campionamento, è stato possibile realizzare i rispettivi DTM (*Digital Terrain Model*) tramite l’interpolazione dei singoli punti: il software utilizzato in questo caso è stato “Global Mapper” e ha permesso di ottenere una rappresentazione dell’andamento della batimetria e della topografia della spiaggia generale (Figura 2.7).

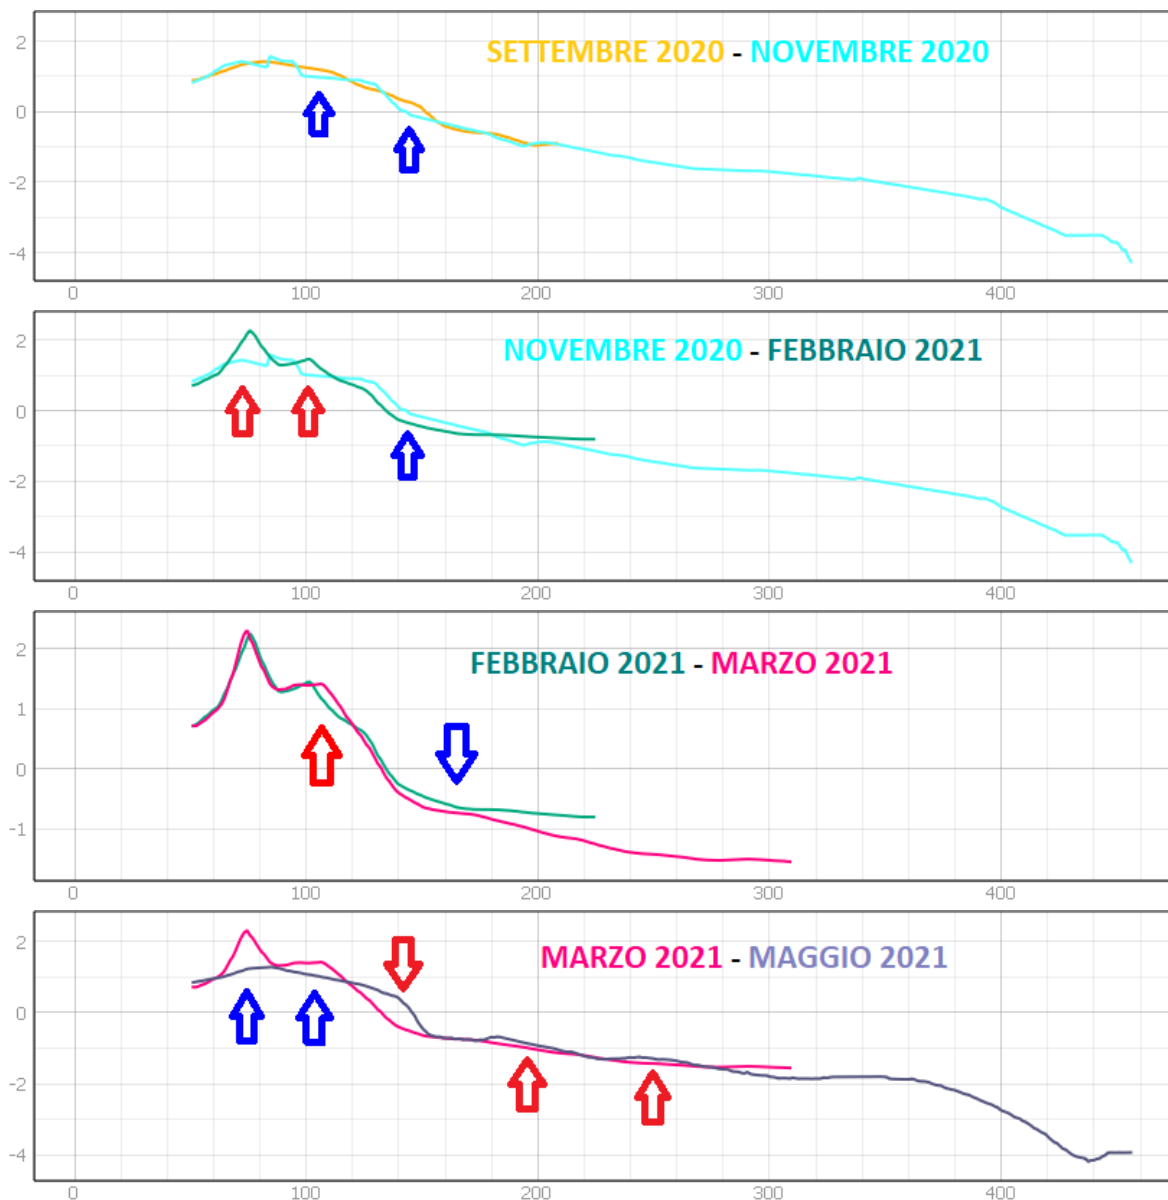
Partendo dall'estremità prossima al portocanale di Cesenatico, per la sezione A il confronto possibile tra i diversi profili di spiaggia riguarda il periodo che va da settembre 2020 a maggio 2021, da quando, cioè, i rilievi si sono estesi fino a comprendere questa area (4, 5, 6, 7 e 8 in Figura 3.1). Dalla Figura 3.14 si può osservare che i cambiamenti principali nel profilo riguardano la presenza dell'argine invernale realizzato a novembre 2020 e poi rimodellato a febbraio 2021 con la sola movimentazione del sedimento presente nei pressi della duna, e a marzo con sabbia ottenuta dall'azione degli *scraper*: infatti, nel primo caso si nota l'arretramento della linea di riva ed un leggero abbassamento di quota in prossimità della battigia (freccia blu nel grafico novembre 2020 – febbraio 2021), mentre nel secondo caso la perdita di quota nella spiaggia sommersa è più marcata soprattutto all'estremità dei due rilievi (freccia blu nel grafico febbraio 2021 – marzo 2021). In entrambi i casi, si ha la formazione di un accumulo di sabbia ai piedi dell'argine stesso ed un rimodellamento della spiaggia emersa (vedi anche Figura 3.7 e Figura 3.8). Quest'ultimo effetto (ad opera dei gestori della spiaggia) si osserva anche nel confronto tra marzo 2021 e maggio 2021, questa volta in relazione alla stesura dell'argine invernale e all'assetto di spiaggia "estivo", più regolare ed esteso, con la

Figura 3.14 Sequenza di profili di spiaggia relativi alla sezione A nei diversi periodi.

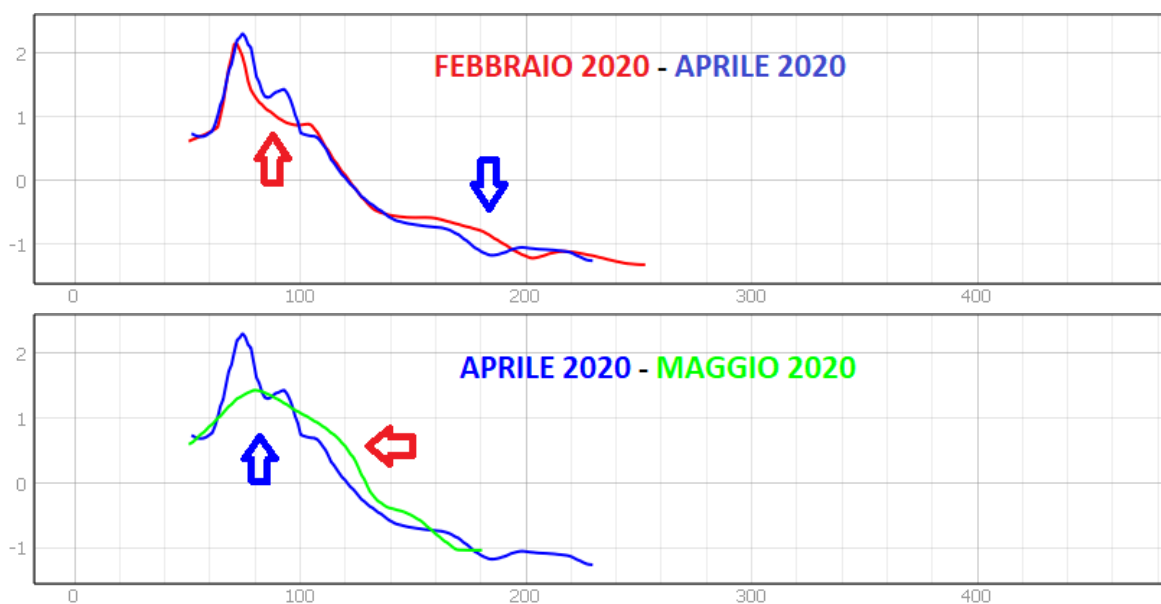
Figura 3.15 Sequenza di profili di spiaggia relativi alla sezione B nei diversi periodi.
