Alma Mater Studiorum Università di Bologna  
Facoltà di Architettura “Aldo Rossi” sede di Cesena  
Corso di laurea specialistico a ciclo unico in Architettura

## **IL RESTAURO DI PALAZZO ANGELELLI-ZAMBECCARI AD ARGELATO**

Tesi in  
Restauro - modulo del Corso di Sintesi Finale “Progetto, storia, restauro”

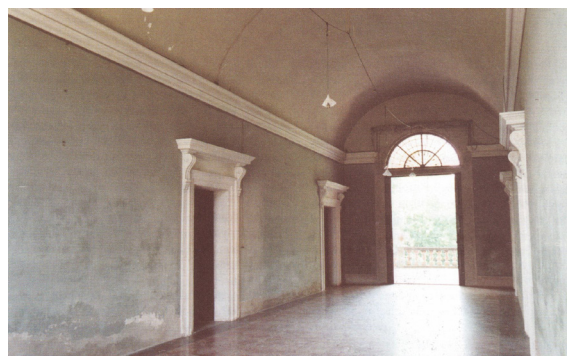
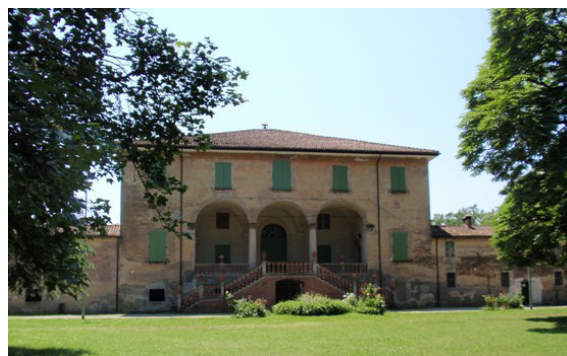
Androne passante al piano nobile di Palazzo Angelelli-Zambeccari

Loggia a tre arcate sul fronte Nord e scalinata d'accesso al piano nobile

degli spazi; il suo carattere di ambiente coperto ma aperto offre uno spazio di filtro fra il giardino e l'abitazione. Le linee compositive superano il mero confine architettonico per andare a strutturare in modo antropizzato tutta la tenuta mentre la natura, con le sue forme organiche e i suoi colori, entra a far parte dell'impianto con decorazioni a tema. Le arcate che compongono il prospetto non sono altro che un'elaborazione del portico bolognese, presenti spesso nel XVI secolo in maniera tripartita. La loggia aiuta anche a distinguere e a conferire un carattere privilegiato al piano nobile, tipicamente posto al primo piano. Le ragioni di questa scelta si possono ritrovare nella maggiore solennità che l'edificio acquisisce, nel riparo da insetti e animali selvatici e nella protezione contro eventuali straripamenti dei fiumi. In molti casi la loggia non è solo un punto panoramico dell'edificio, ma l'ambiente di accesso al palazzo,

collegato alla scalinata esterna. La loggia inoltre è un indice del rapporto pieni/vuoti che va a comporre le facciate dell'edificio: non a caso le tenute di campagna, più strettamente legate ad attività agricole, presentavano una maggioranza di pieni, mentre le ville di città, in cui è la manifestazione della nobiltà e la ricerca della raffinatezza a prevalere, vedono i vuoti predominanti<sup>3</sup>. Palazzo Angelelli-Zambeccari presenta una loggia a tre archi sul fronte Nord, priva di decorazioni, e due grandi scalinate sui fronti principali. L'esempio di Argelato è uno dei pochi con un impianto ad ali laterali: il corpo centrale quadrato a tre piani si pone in modo simmetrico rispetto a due corpi rettangolari più bassi. Tale soluzione comporta un'armonia non comune rispetto ad esempi similari e offre l'opportunità di poter usufruire di due corti, ulteriori spazi di penetrazione fra interno ed esterno.

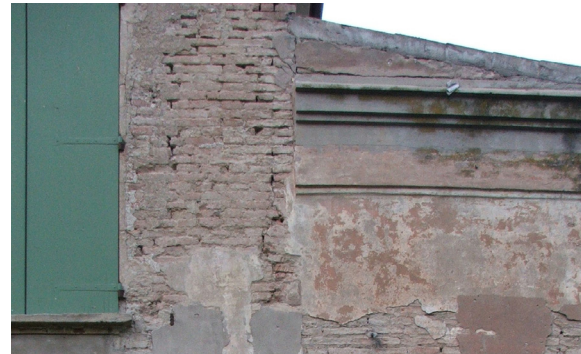
Discontinuità muraria fra il corpo centrale e l'Ala Ovest

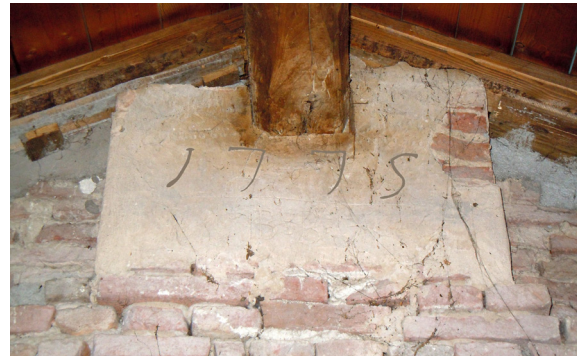
Iscrizione riportata sulla trave di colmo nel corpo centrale, relativa alla data dei lavori

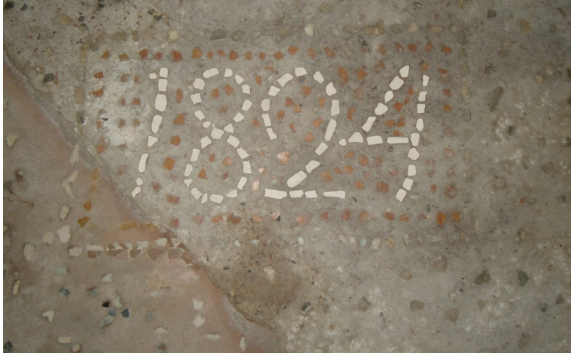
Insero con riportata la data di rifacimento del seminato alla veneziana al piano nobile

veneziana; a testimonianza dell'intervento fu posto un inserto con riportata la data dei lavori, 1824, oggi scarsamente leggibile a causa dell'usura prolungata. I lavori proseguirono anche nell'Ala Ovest, dove si realizzò il tamponamento del portico prospiciente la stalla; mentre nella perizia nel 1663 questo risulta ancora visibile, nel carteggio del Catasto Pontificio datato 1813 non è più presente. Per quanto riguarda gli edifici annessi all'attività della tenuta un nuovo fienile fu realizzato nelle vicinanze del Palazzo; ancora oggi si possono notare due lapidi sul fronte principale, poste su due pilastri simmetrici alla base di nicchie decorate, con riportato "*Sicinius Zambeccari riedificare fecit*", "*anno domini 1805*". Particolare attenzione va posta all'intervento di valorizzazione dell'ingresso sul lato Nord, che si costituisce come accesso preminente al Palazzo. Oltre allo scalone già descritto venne realizzato un imponente viale

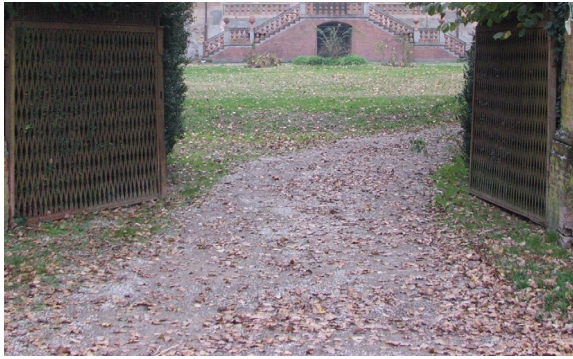
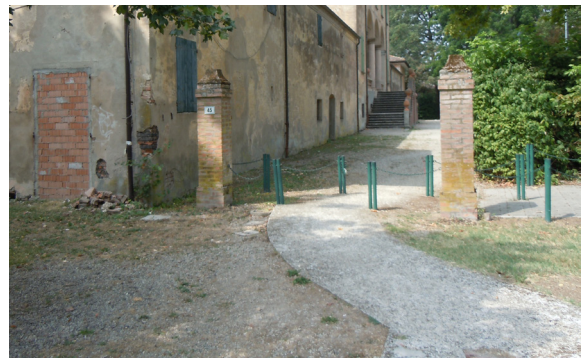
In questa pagina:  
Esempi di pavimentazione esterna in terra battuta,  
graniglia di cemento, asfalto

Per quanto riguarda la consistenza delle attuali pavimentazioni esterne si può notare come i tracciati principali della sistemazione ottocentesca siano in ghiaia, compreso l'anello di fronte alla scalinata a Nord utilizzato tipicamente nella zona per un'ordinata circolazione delle carrozze. I sentieri più piccoli che si inoltrano nei boschetti sul lato Ovest e che raggiungono anche la ghiacciaia risultano invece essere in terra battuta. Accanto a questi materiali se ne ritrovano di più recente realizzazione. Lepistepedonali e ciclabili che si diramano dal parcheggio sono pavimentate in autobloccanti per consentire una maggiore accessibilità al palazzo mentre un sentiero che raggiunge l'Ala Ovest è stato realizzato in graniglia di cemento. Per ultima va segnalata la presenza di un'area pavimentata con mattonelle rosse nella parte a nord-ovest dell'edificio principale.

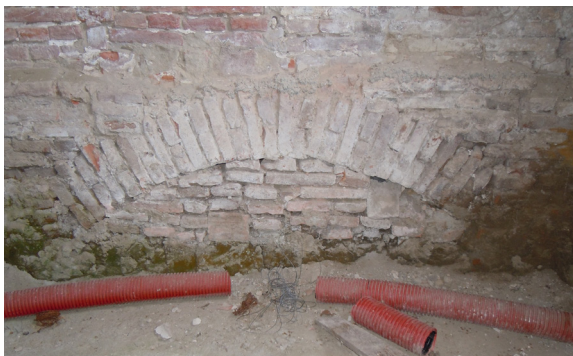
Archi di scarico nelle cantine a piano terra

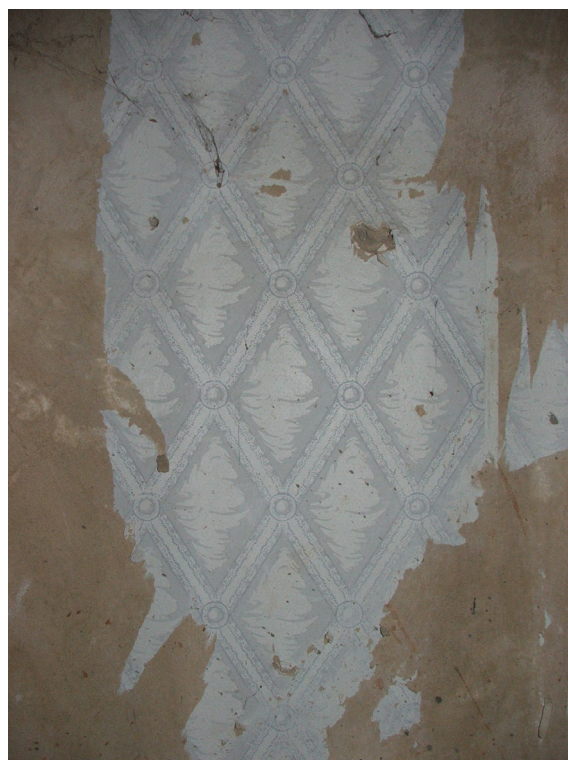
Lacerti di carta da parati ottocentesca al secondo piano del corpo centrale

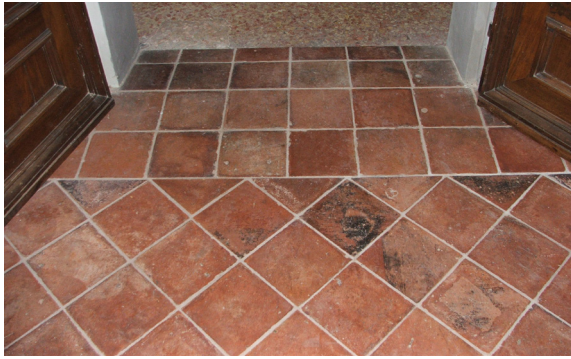
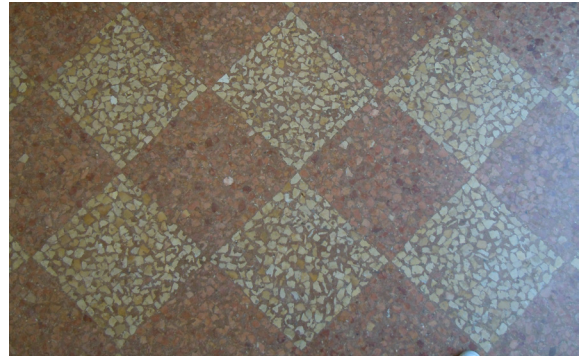
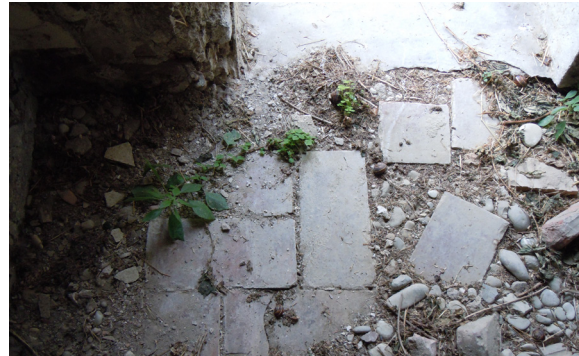
Pavimentazione in piastrelle in cotto quadrate nelle due stanze più grandi al piano nobile

Seminato alla veneziana con losanghe di colore giallo e rosso alternato nell'androne al piano nobile

Lacerti di pavimentazione in tavelle in cotto nell'Ala Est

pavimentazioni in piastrelle di ceramica o in cotto ma risultano da segnalare soltanto alcuni ambienti. L'acciottolato con corsie in pietra e laterizio realizzate per favorire il transito di persone e carrozze si è conservato nell'androne e nell'ambiente di servizio adiacente, anche grazie al fatto che il continuo passaggio rendeva necessaria una costante manutenzione. Inoltre la stalla presenta ancora oggi la soluzione in listelli di cotto accostati con fasce di separazione posate in senso opposto.

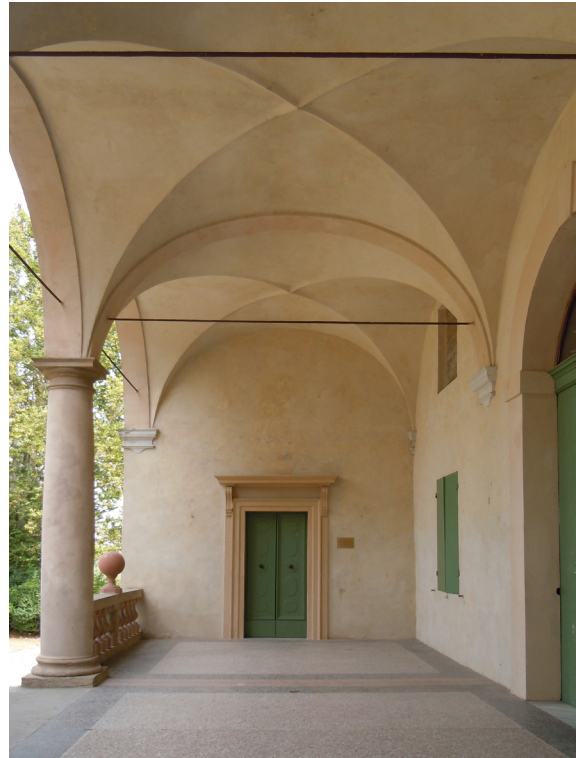
In questa pagina:  
Volta a botte ribassata nelle cantine

Volta a crociera nella loggia

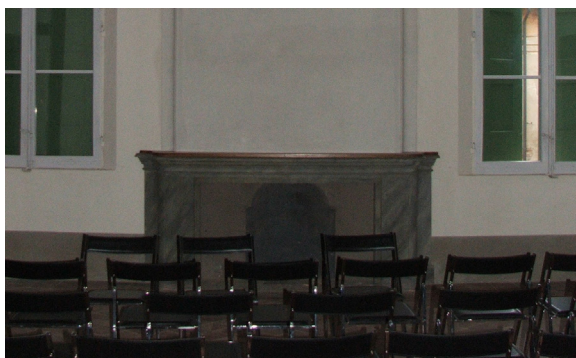
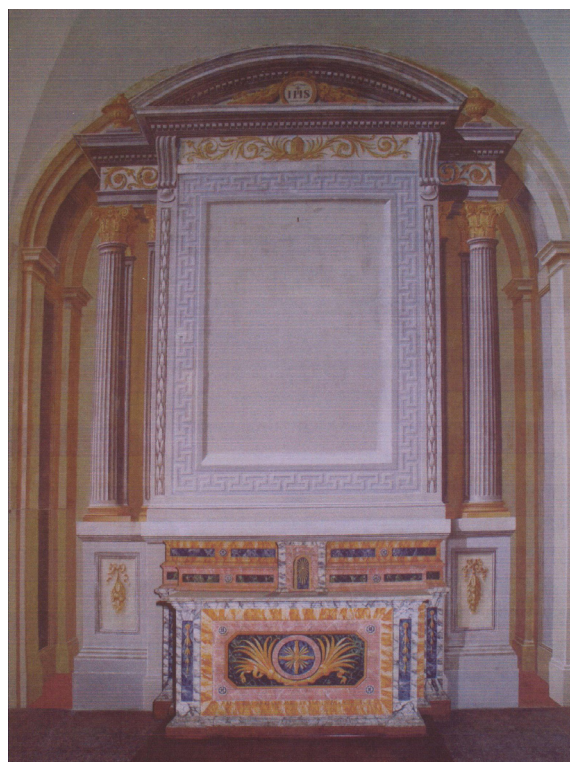
Camini al piano nobile

Altare in finto marmo con cornice soprastante nella cappella dedicata a Beatrice Facchini

Per quanto riguarda gli elementi di arredo fisso si possono ricordare le decorazioni delle scalinate esterne, i camini, i sopraporta in gesso e l'altare nella cappella. In entrambe le scalinate esterne i gradini e i parapetti sono in materiale lapideo, in particolare arenaria grigia a Nord e arenaria gialla a Sud, mentre le colonnine e gli elementi decorativi sono in terracotta. Il recente restauro ha previsto una pulizia generale e una reintegrazione delle parti mancanti o danneggiate utilizzando elementi di recupero o calchi in gomma siliconica per le riproduzioni. E' stata eseguita infine una stuccatura con coccio pesto e un trattamento idrorepellente specifico per beni artistici. Al piano nobile sono rimasti due grandi camini in muratura dipinti in finto marmo con impianto cinquecentesco rimaneggiato successivamente. Le canne fumarie vanno infatti a coprire una parte della fascia affrescata sulla parete, interrompendone la continuità.

Nella cappella invece, utilizzata come spazio di culto privato, è rimasto un altare ligneo decorato a finto marmo; sopra di esso si nota un'elaborata cornice sul muro che probabilmente conteneva una pala d'altare oggi rimossa.

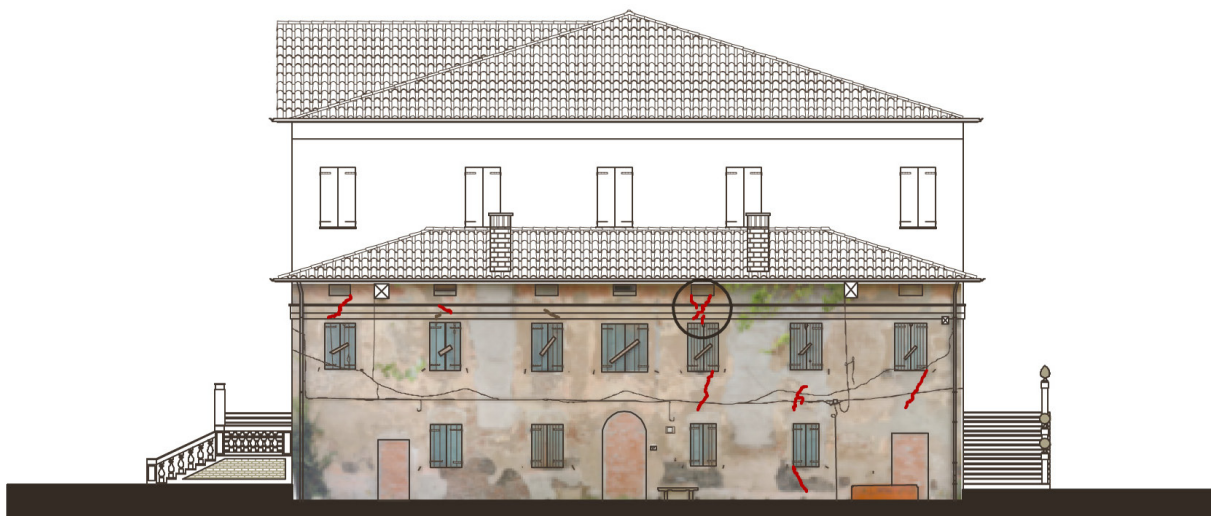
Le facciate presentano una finitura in intonaco, rimaneggiato più volte nel corso del tempo per ricostituire le parti danneggiate o per seguire un diverso gusto cromatico. Il fronte Nord, soggetto a condizioni di ombreggiamento maggiori, presenta nella fascia inferiore fenomeni di muffe diffuse. Per un'altezza di circa un metro da terra sono poi numerosi gli interventi incongrui, eseguiti con rappezzi in malta cementizia, volti a tamponare provvisoriamente i problemi derivanti dalle infiltrazioni e dalla risalita per capillarità di umidità. Da segnalare inoltre è la colatura, una traccia sull'intonaco dovuta alla continua discesa dell'acqua meteorica provocata, fra le altre cause, da un inadeguato sistema per il convogliamento della pioggia. Il fronte Sud si caratterizza per forti fenomeni di mancanza di intonaco, dovuto all'azione sulla facciata del vento, dalle variazioni climatiche e dalle infiltrazioni localizzate d'acqua.

Un'ulteriore causa di degrado è qui l'esfoliazione, una decoesione del materiale con successiva caduta sotto forma di polvere o minutissimi frammenti. Il fronte Ovest è quello con il migliore stato di conservazione, presentando i problemi sopra descritti solo localmente. Il fronte Est infine si caratterizza per la forte presenza di rappezzi in malta, soprattutto lungo il percorso delle canne fumarie che servivano i camini posti in maniera simmetrica rispetto all'entrata centrale. Su tutte le facciate va segnalato un problema comune, legato ad alterazione cromatica e a depositi superficiali, dovuti al trasporto eolico di polveri e terriccio e alla mancanza di dilavamento della superficie.

Gli interventi per il restauro delle facciate comprendono cinque categorie principali: asportazione, pulitura, consolidamento, reintegrazione e protezione.

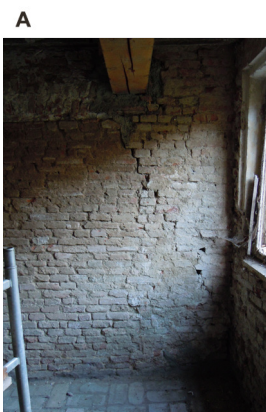
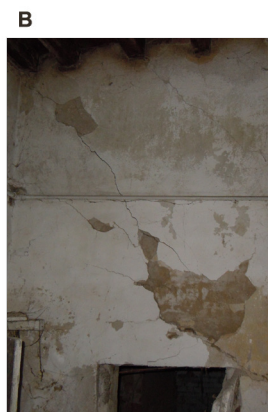
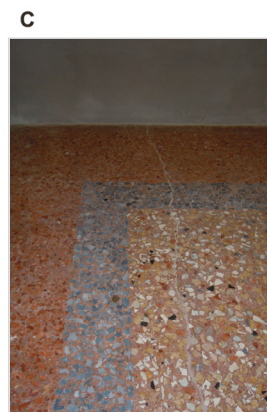
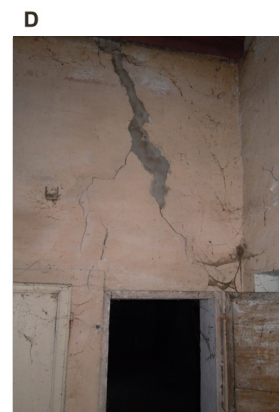
Quadro fessurativo al primo piano

L'analisi del quadro fessurativo rivela che l'intero palazzo è soggetto a problemi di natura statica, riconducibili per la maggior parte alla mancanza di elementi che possano garantire coesione in senso orizzontale tra le murature<sup>1</sup>. Il fronte Nord, su cui si affacciano per la maggior parte ambienti coperti da volte in muratura, presenta uno stato fessurativo migliore di quello della facciata opposta, su cui si innescano solo solai lignei. Le lesioni infatti sono qui molto evidenti, soprattutto in senso verticale fra le aperture e in corrispondenza della canna fumaria, punto di forte discontinuità. Nelle due facciate minori il rilievo indica la presenza di lesioni più ridotte, collocate principalmente appena sotto la copertura. Le campagne di interventi intraprese dal Comune nel 2000 e nel 2007 non si sono occupate del restauro delle facciate, ma soltanto del consolidamento strutturale dei solai e delle coperture sia del corpo centrale che delle Ali.

Situazione di forte problematicità è l'ambiente ad ovest della loggia al piano nobile: le lesioni si presentano infatti sia in forma passante nelle pareti est e ovest sia nel pavimento. Questo è dovuto in parte al notevole carico che l'ambiente deve sopportare, causato dallo scarico dei piani sovrastanti e della copertura, ma anche al supporto sottostante, costituito da una volta a botte senza catena che tende quindi ad aprirsi. Un recente intervento ha reso inaccessibile la cantina al piano terra sopra cui si sviluppa l'ambiente in questione, inserendo catene nella volta per interrompere il processo di apertura. Altre situazioni problematiche si presentano soprattutto sopra gli architravi delle aperture, spesso inadeguati a reggere il forte carico verticale e quindi soggetti a cedimenti nella parte centrale, con relativo scorrimento della muratura soprastante verso il basso<sup>2</sup>.

Si può notare, nel punto di congiunzione tra l'Ala Ovest e il suo braccio di collegamento con il corpo principale, una fessurazione ad andamento prevalentemente verticale. Sul lato destro infatti grava un carico maggiore rispetto a quello sul lato sinistro, causato dalla diversa altezza dei due fabbricati. Un'altra fessurazione molto evidente si colloca sia al di sopra che al sotto di un'apertura nell'Ala Ovest; considerato l'andamento verticale deriva probabilmente da un eccessivo carico superiore mal distribuito sulla muratura. Gli interventi proposti riguardano prevalentemente operazioni di cucì-scucì, dal momento che il consolidamento strutturale è già stato affrontato nei restauri precedenti.

Tutta la facciata è caratterizzata da lesioni a 45°, orientate prevalentemente

verso destra e collocate soprattutto nella fascia tra la copertura e le aperture del primo piano. L'andamento suggerisce che la copertura possa essersi assestata in direzione Nord-Est, probabilmente a causa di un cedimento delle fondazioni<sup>2</sup>. Altre fessurazioni derivano da deformazioni della cortina muraria per schiacciamento, con conseguente rottura sull'asse perpendicolare del carico. Anche in questo caso gli interventi proposti riguardano lo smontaggio e il rimontaggio degli elementi danneggiati.

Da segnalare risulta la lesione collocata nell'angolo della copertura del corpo centrale da cui ha origine la cuspide. L'andamento verticale suggerisce un forte carico concentrato in un punto specifico. Nell'Ala Est si presenta una fessurazione a forma di arco sopra l'architrave dell'apertura principale: l'architrave infatti, cedendo nella parte centrale,

tende a far scorrere verso il basso anche la muratura soprastante, causando rotture come indicate nel disegno. Infine nell'Ala Ovest compaiono lesioni a 45° orientate tutte nella stessa direzione, indicazione probabilmente dello scorrimento della copertura a cui si è già accennato.

Il fronte Est è caratterizzato da lesioni omogenee a 45°, orientate verso sinistra e presenti con sistematicità dal piano di copertura fino al livello di calpestio. E' ipotizzabile un locale assestamento delle fondazioni in una posizione più bassa rispetto al piano originale, con relativo scorrimento della cortina muraria.

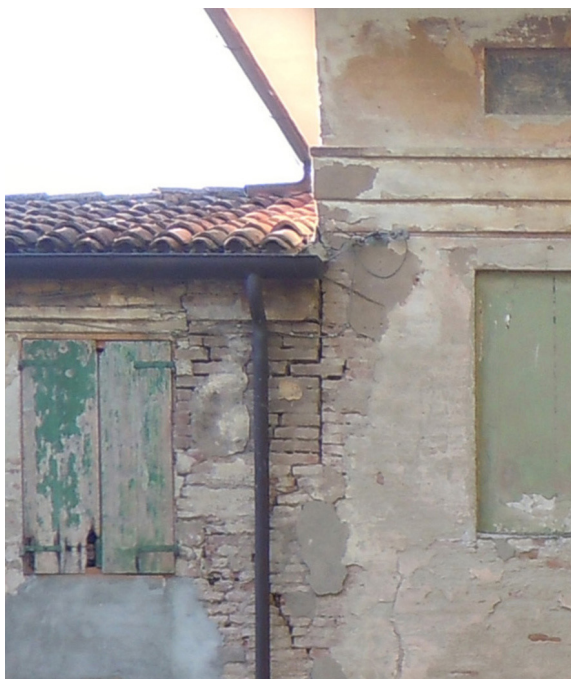
Fronte Nord, lesione nel punto di congiunzione tra i due fabbricati dell'Ala Ovest

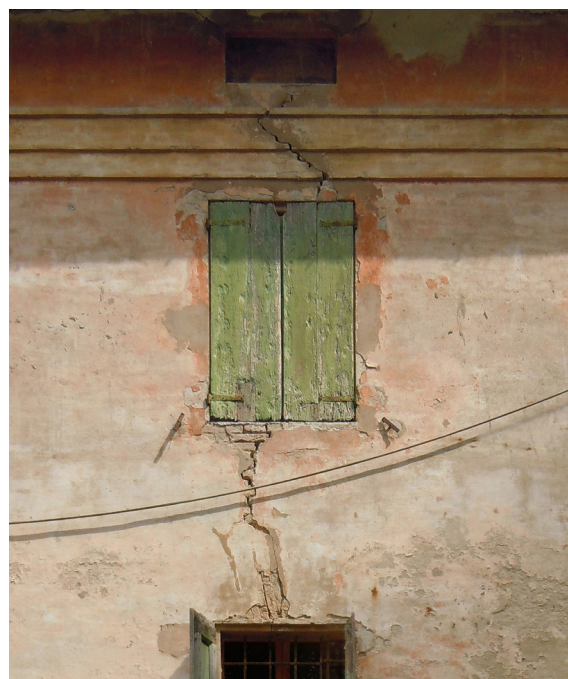
Fronte Ovest, lesioni a 45° orientate a destra

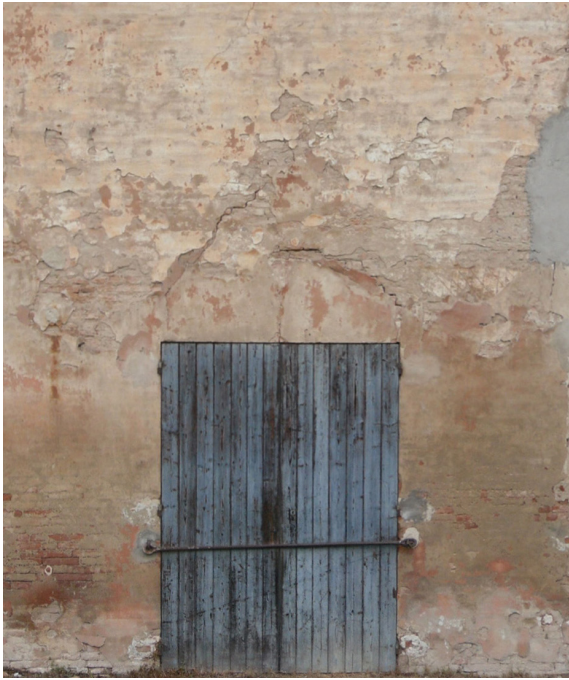
Fronte Sud, lesione sopra l'architrave dell'apertura principale nell'Ala Est

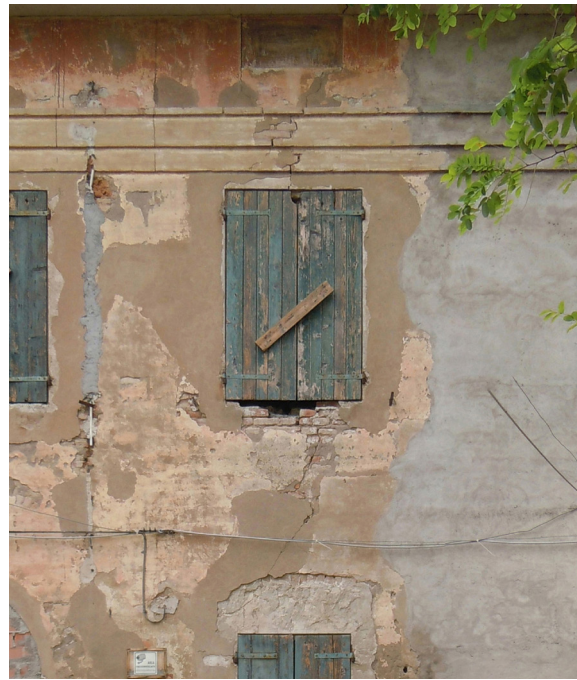
Fronte Est, lesioni a 45° orientate a sinistra

<sup>3</sup> I terreni di pianura, compresi quindi quelli della Bassa Padana, presentano un problema diffuso di abbassamento a causa del livello di falda. Le fondazioni del Palazzo probabilmente risentono di questo problema e si assestano di conseguenza causando lesioni nella muratura.

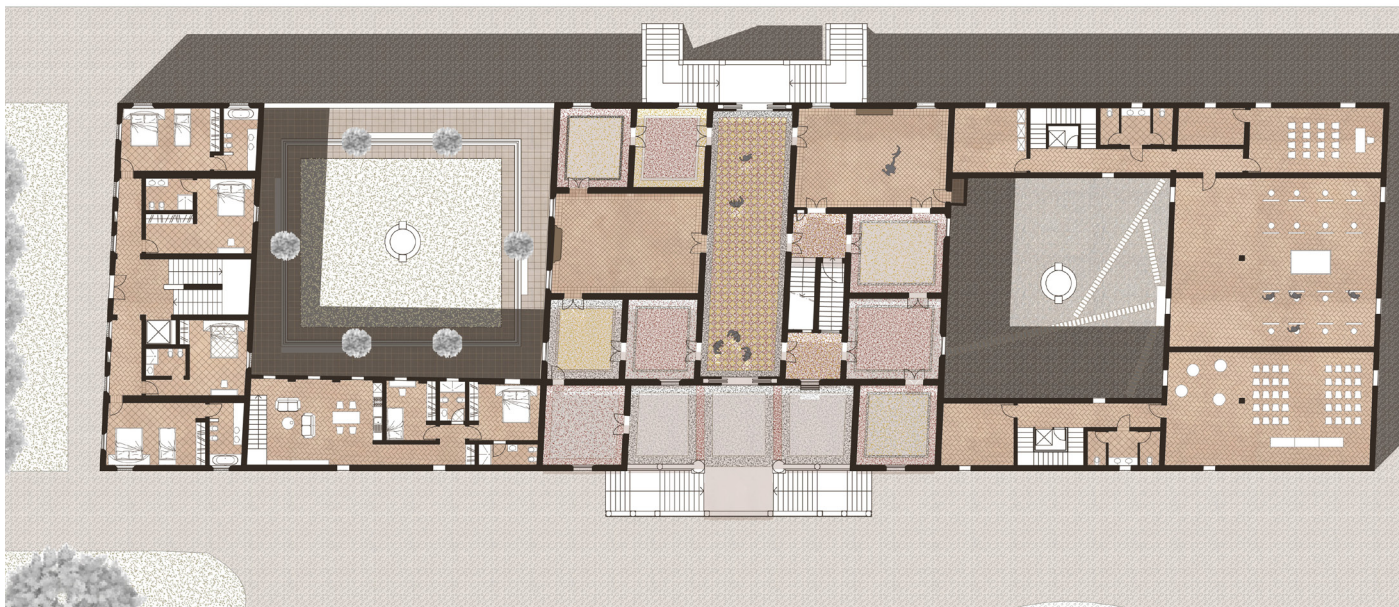
Piante di progetto del piano terra e del piano nobile

come l'Interporto, il Centergross, la Fiera di Bologna e l'aeroporto. Il corpo principale si presta ad una suddivisione razionale delle camere, essendo provvisto dell'accesso e del blocco scale al centro; si possono quindi prevedere 4 camere di diverse dimensioni per ogni piano, per un totale di 19 ospiti. Il braccio di collegamento con il corpo centrale è sfruttato al piano terra con una piccola zona di ristorazione, dotata di cucina e dispensa, mentre al primo piano ospita l'abitazione del custode/gestore dell'agriturismo. Il cortile Est viene provvisto di una zona pavimentata che permette la fruizione combinata tra il punto di degustazione e la zona ristorazione. L'accessibilità è garantita dalla presenza di un ascensore in corrispondenza del blocco scale.

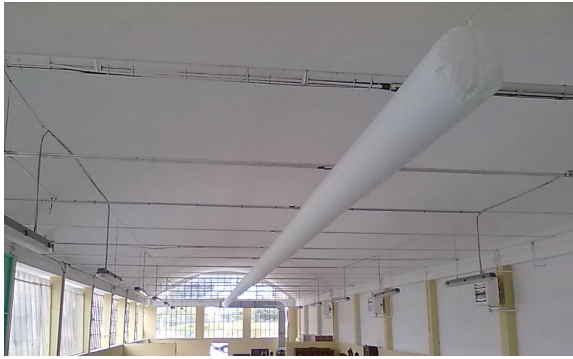
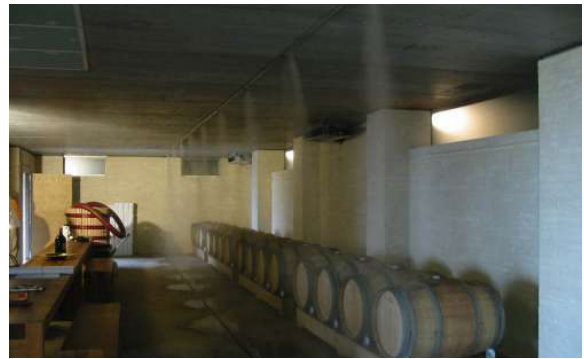
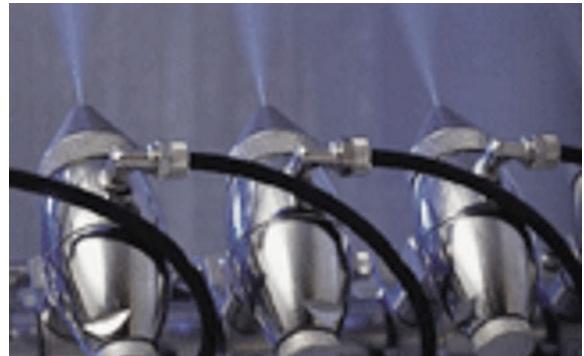
Esempio di diffusore a sezione circolare in tessuto permeabile

Esempio di umidificatore specifico per enologia a polverizzazione dell'acqua

Ugelli direzionabili per il sistema di umidificazione

Accanto al sistema per il controllo della temperatura è previsto un ulteriore impianto per garantire il giusto grado di umidità all'interno della cantina. Al di sotto della soglia sussiste il rischio dell'evaporazione del vino mentre al di sopra potrebbero svilupparsi pericolosi funghi e muffe. L'umidificatore dell'aria con polverizzazione dell'acqua consente un'umidificazione economica e costante negli spazi della barricaia, regolabile in durata e intensità tramite pannello di controllo. Gli ugelli sono in grado di immettere nell'aria gocce finissime, assorbite immediatamente dal legno senza bagnare le superfici. La pompa ad alta pressione, collegata sia all'acquedotto con relativo sistema di filtraggio, sia alla rete elettrica, viene collocata direttamente nei locali interessati; collegati ad essa si troveranno una sonda per il controllo dell'umidità

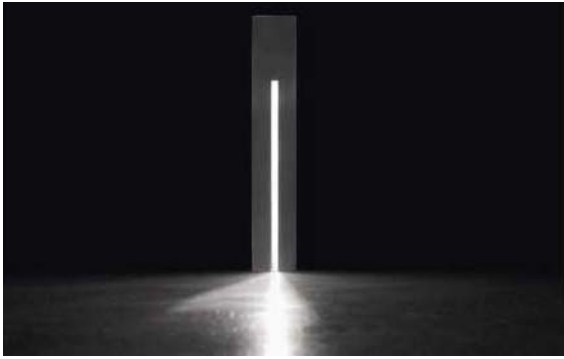
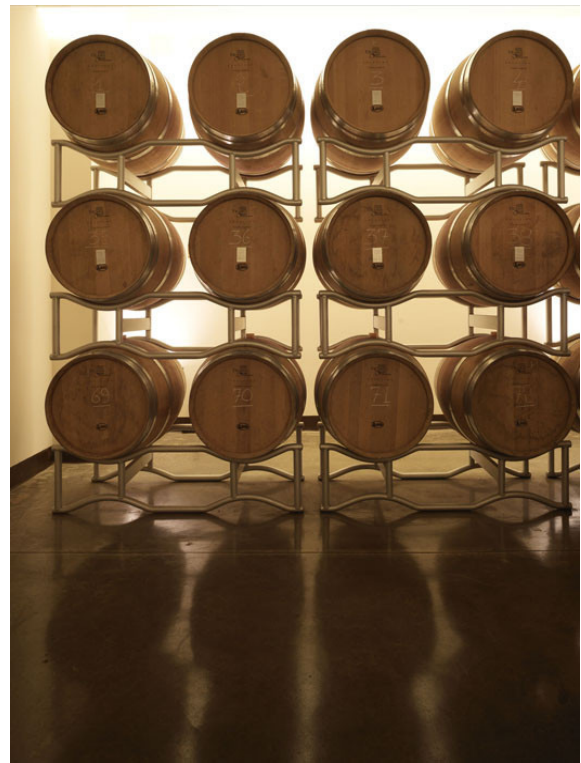
Esempio di faretto incassato con raggio direzionabile a stretta angolazione

Barriques su griglia metallica di sospensione

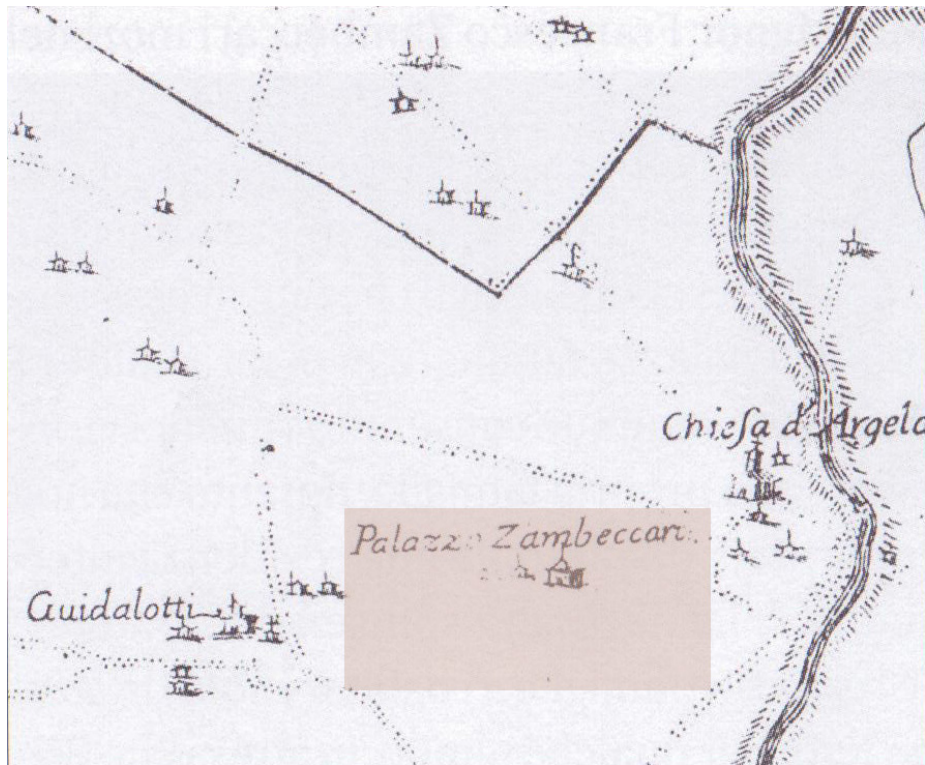
Perizia Giovanni Toschi, 1679, schizzo assonometrico  
 A.S.Bo., Taccuino Periti Agrimensori, Bobina 256, Vol. 122, fot. 196

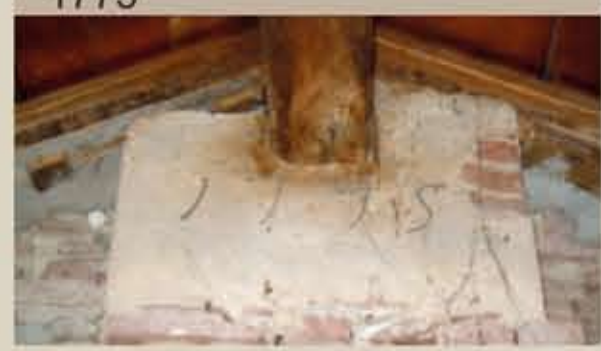
Rifacimento della copertura del corpo centrale.  
A testimonianza dell'intervento si può trovare un'incisione sopra la trave di colmo (oggi molto danneggiata).  
\*1775 11 MB - B FECE 77\*

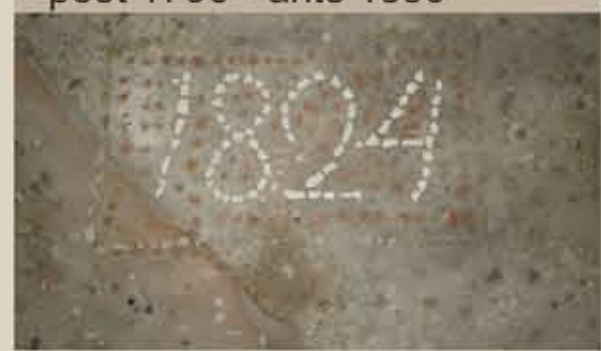
Il complesso passa al Marchese Sincio Zambeccari, che inizia una campagna di lavori volti a migliorare le condizioni in cui versava l'edificio.  
Nel corpo centrale si realizza lo scalone esterno sul lato Sud e si procede al rifacimento di tutti i seminati alla veneziana, come testimoniato da un inserto con riportata la data dei lavori (oggi molto danneggiata dall'usura).  
Nell'Ala Ovest si conclude il tamponamento dei lati porticati nello spazio che in seguito diventerà l'abitazione del custode.

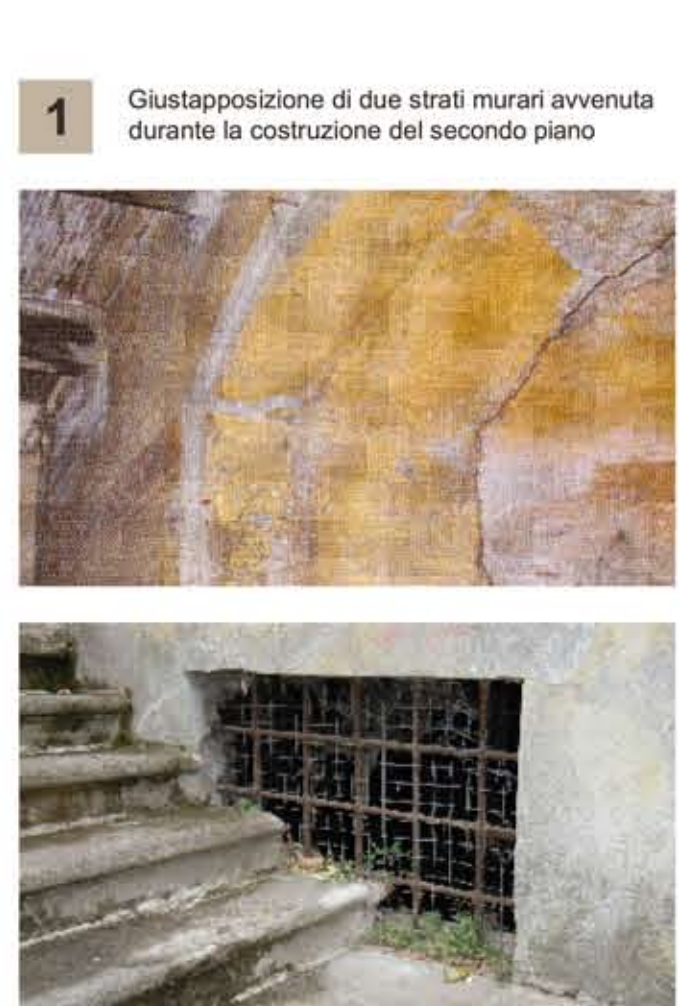
2 Finestra parzialmente tamponata a causa dell'affiancamento della scala sul fronte Nord

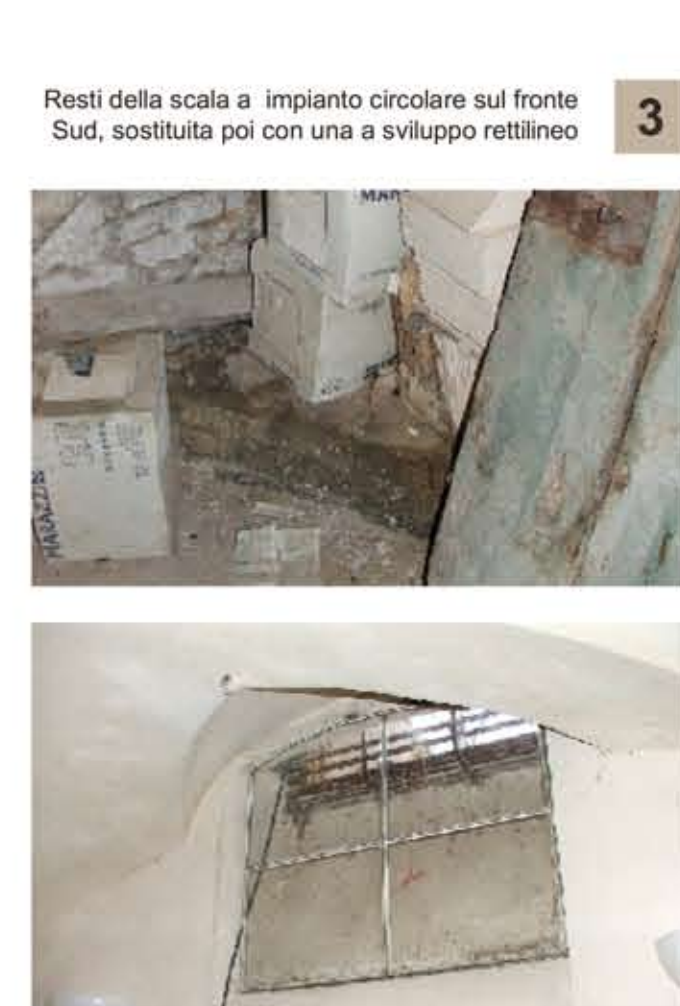
3 Resti della scala a impianto circolare sul fronte Sud, sostituita poi con una a sviluppo rettilineo

**IL VIALE SUD**  
Sul lato Sud si trovava l'accesso più antico al Palazzo, come confermato dalla scalinata esterna, dove rimangono frammenti di un impianto circolare già esistente all'inizio del 1800. Con il progressivo sviluppo del viale sul lato opposto questo ingresso tende a scomparire a causa del "richiudersi" della vegetazione attorno al grande spazio verde.

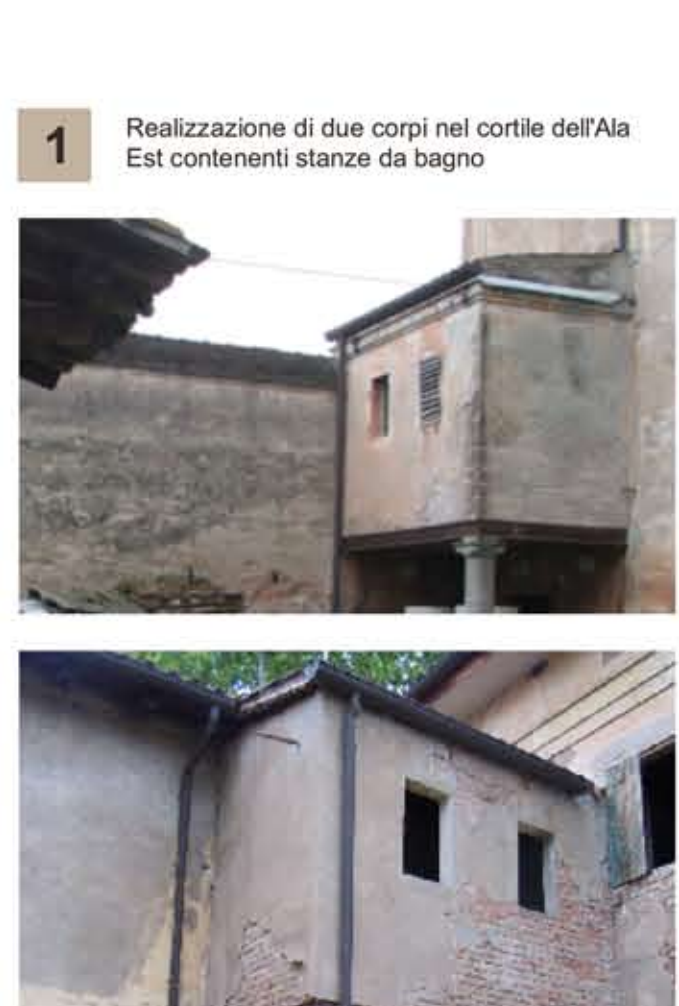
2 Realizzazione di due corpi nel cortile dell'Ala Est contenenti stanze da bagno

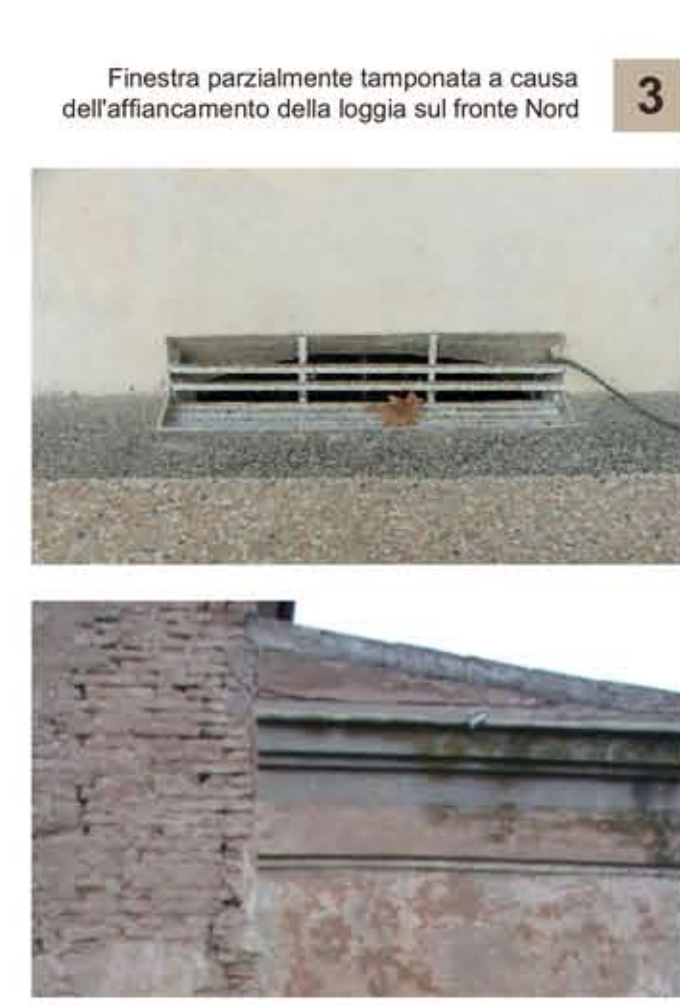
4 Discontinuità muraria fra il corpo centrale e l'Ala Est, realizzata successivamente

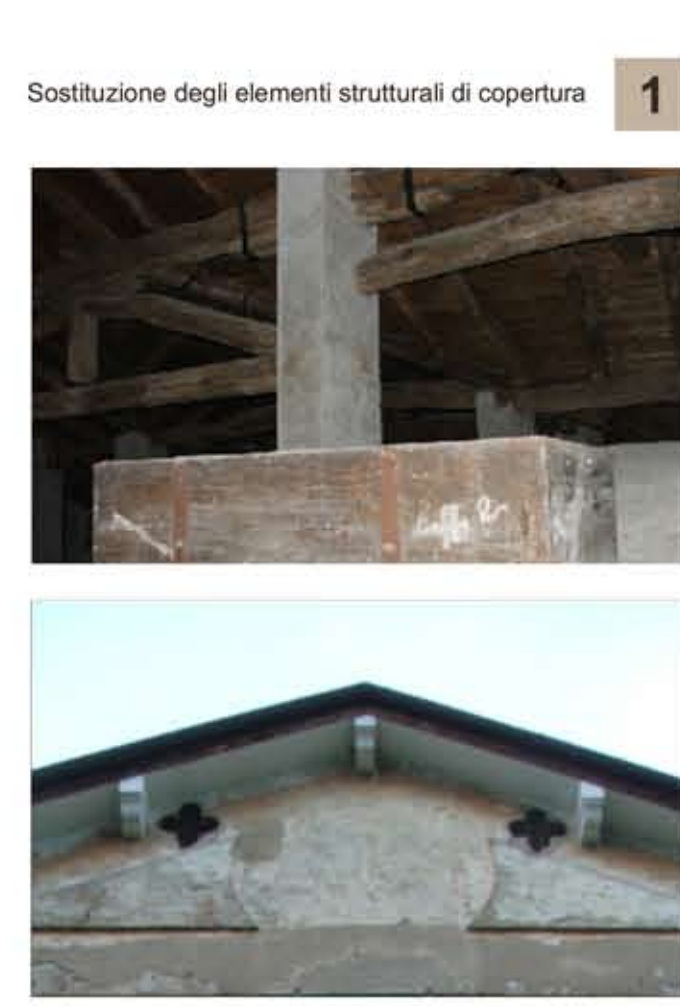
2 Tamponamento della finestra circolare nella cuspidi centrale

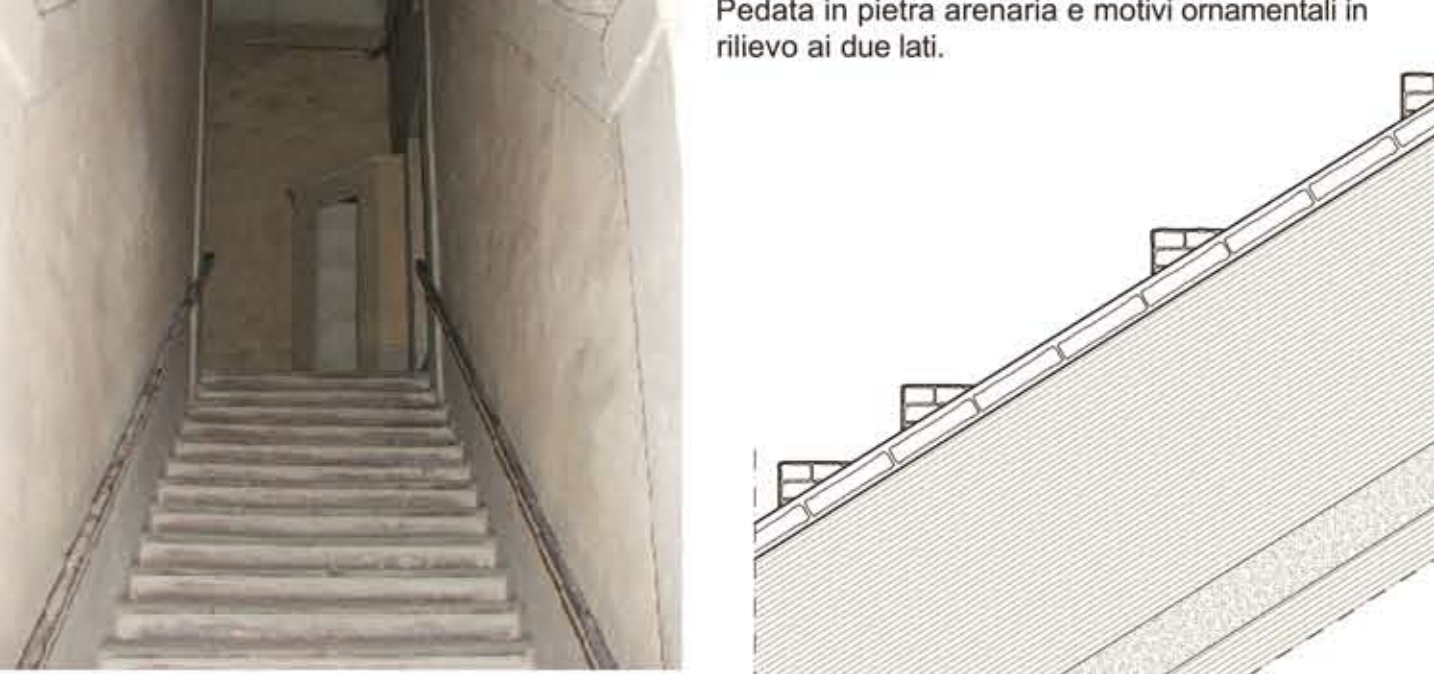
Ogni rampa è costituita da due volte a botte inclinate: una di sostegno, con mattoni disposti di testa, una di copertura, con mattoni in foglio. Pedata in pietra arenaria e motivi ornamentali in rilievo ai due lati.

**SCALA ALLA LEONARDESCA**  
 Permette una doppia percorrenza incrociata così da differenziare il percorso dei domestici da quello padronale. I sottoscala erano adibiti a ripostigli.

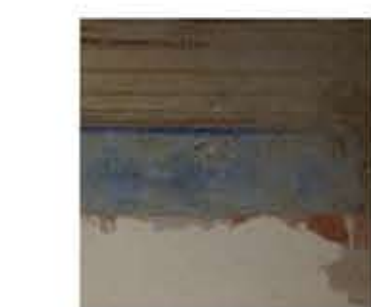
**MATERIALE:** Intonaco in malta di calce.  
**PERIODO:** post 1669-ante 1939  
**FINITURA:** Decorazione a quadrati blu-beige con fascia dipinta.

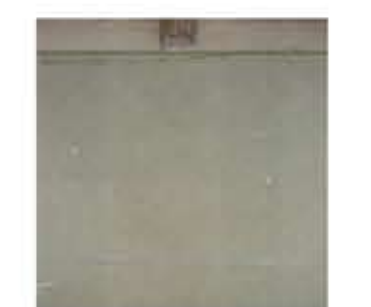
**MATERIALE:** Intonaco in malta di calce a due strati.  
**PERIODO:** XIX secolo  
**FINITURA:** Colorazioni varie con fascia di tonalità più scura ad altezza 300 cm circa da terra.

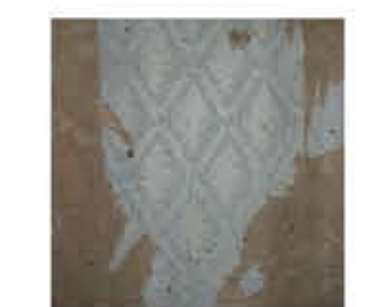
**MATERIALE:** Intonaco in malta di calce a due strati.  
**PERIODO:** XIX secolo  
**FINITURA:** Laceri in carta da parati con disegni e colorazione diversi per ogni stanza.

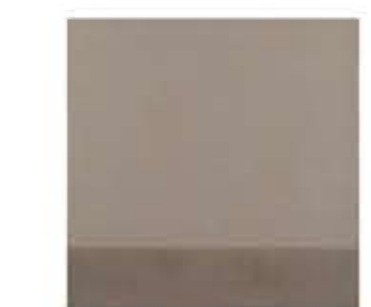
**MATERIALE:** Intonaco in malta di calce a due strati.  
**PERIODO:** Intervento recente.  
**FINITURA:** Tinteggiato. Colore beige avorio con boiserie grigia. Altezza: 27 e 42 cm

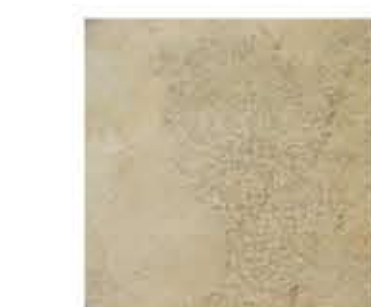
**MATERIALE:** Intonaco in malta di calce a due strati.  
**PERIODO:** Intervento recente.  
**FINITURA:** Sagramatura. Colore giallo-rosato.

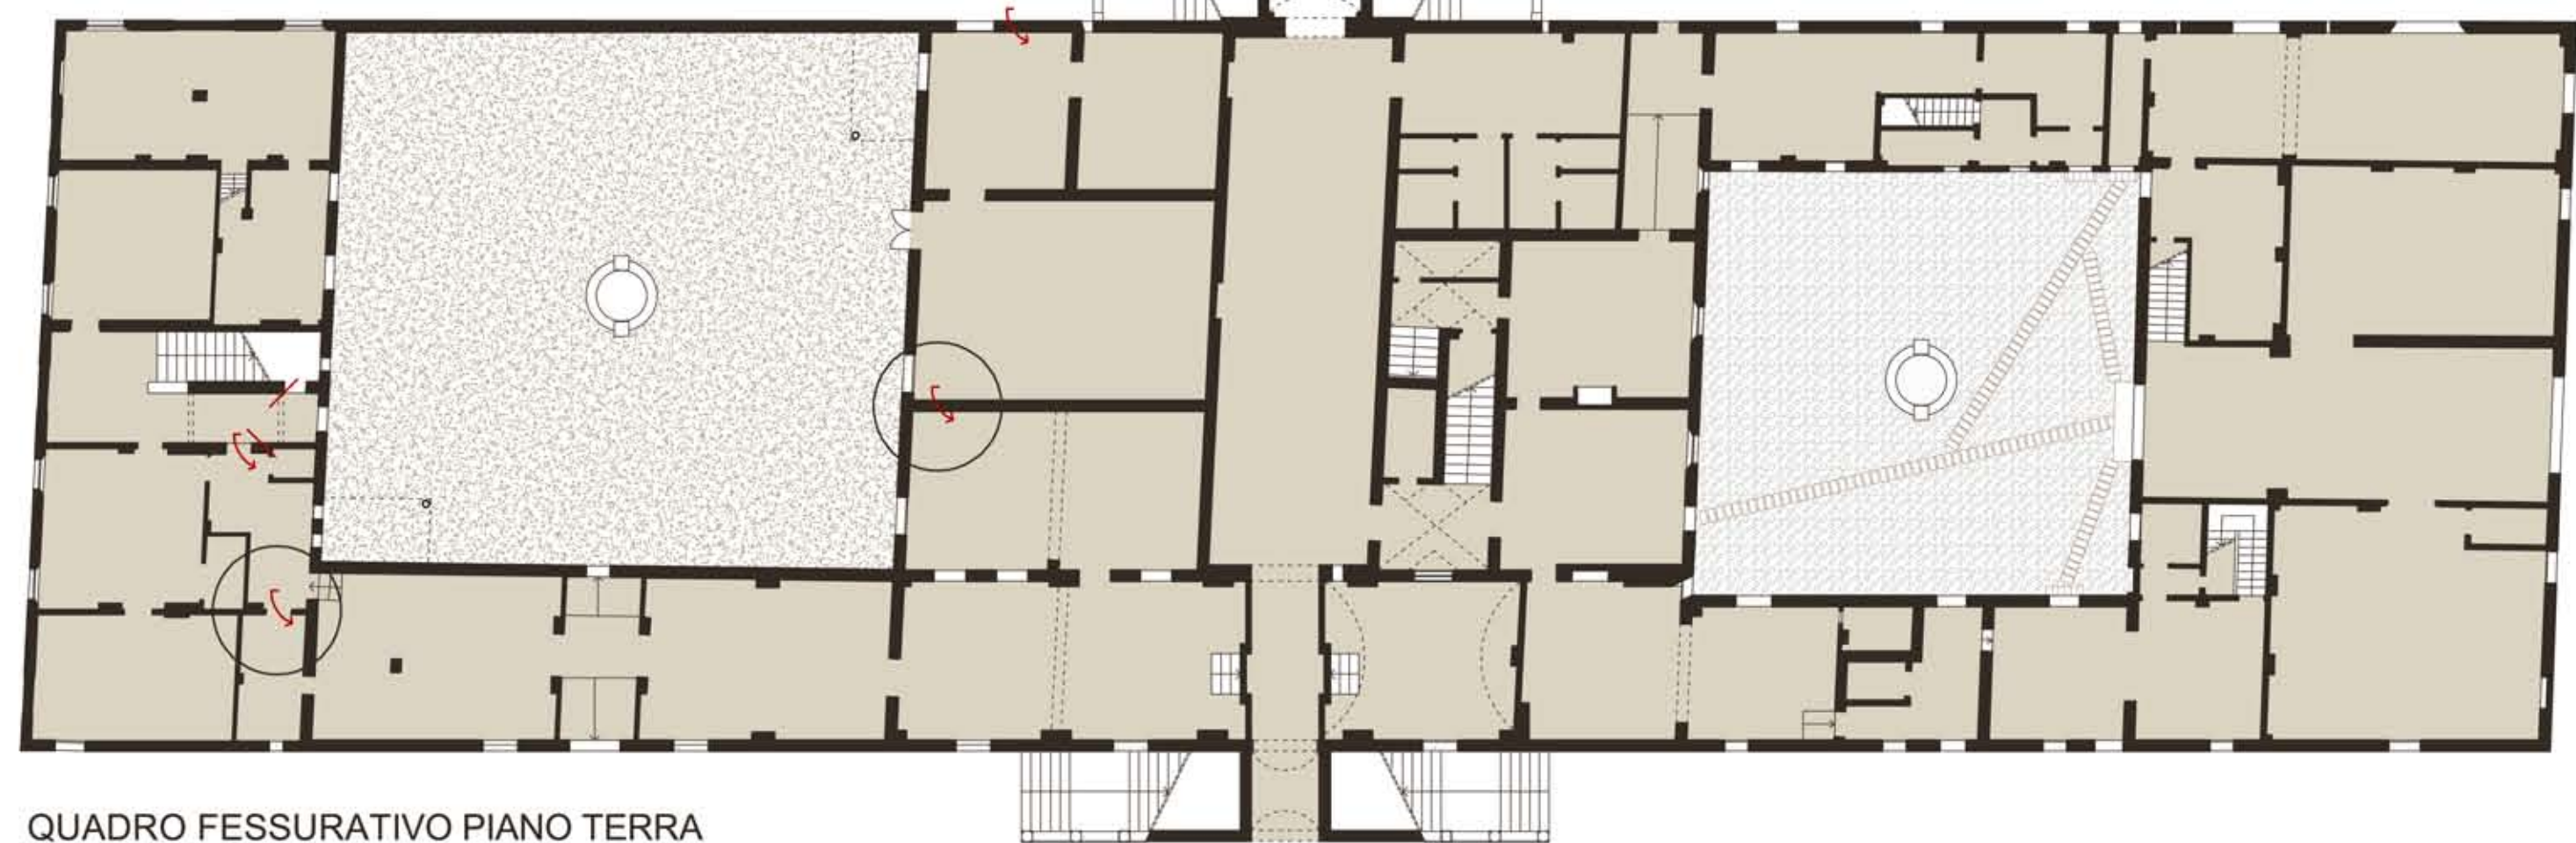
QUADRO FESSURATIVO PIANO TERRA

**PIANO TERRA**  
La lesione a 45°, con origine ad uno spigolo dell'apertura, potrebbe dipendere da uno scorrimento del solaio tra il piano terra e il primo, causante forze tangenziali lungo la muratura.

**PIANO TERRA**  
La fessurazione, con origine sotto la testa di una trave recentemente inserita, sembra indicare un carico troppo elevato nel punto di appoggio.
