Alma Mater Studiorum Università di Bologna  
Facoltà di Architettura “Aldo Rossi” sede di Cesena  
Corso di laurea specialistico a ciclo unico in Architettura

## **IL RESTAURO DI PALAZZO ANGELELLI-ZAMBECCARI AD ARGELATO**

Tesi in  
Restauro - modulo del Corso di Sintesi Finale “Progetto, storia, restauro”

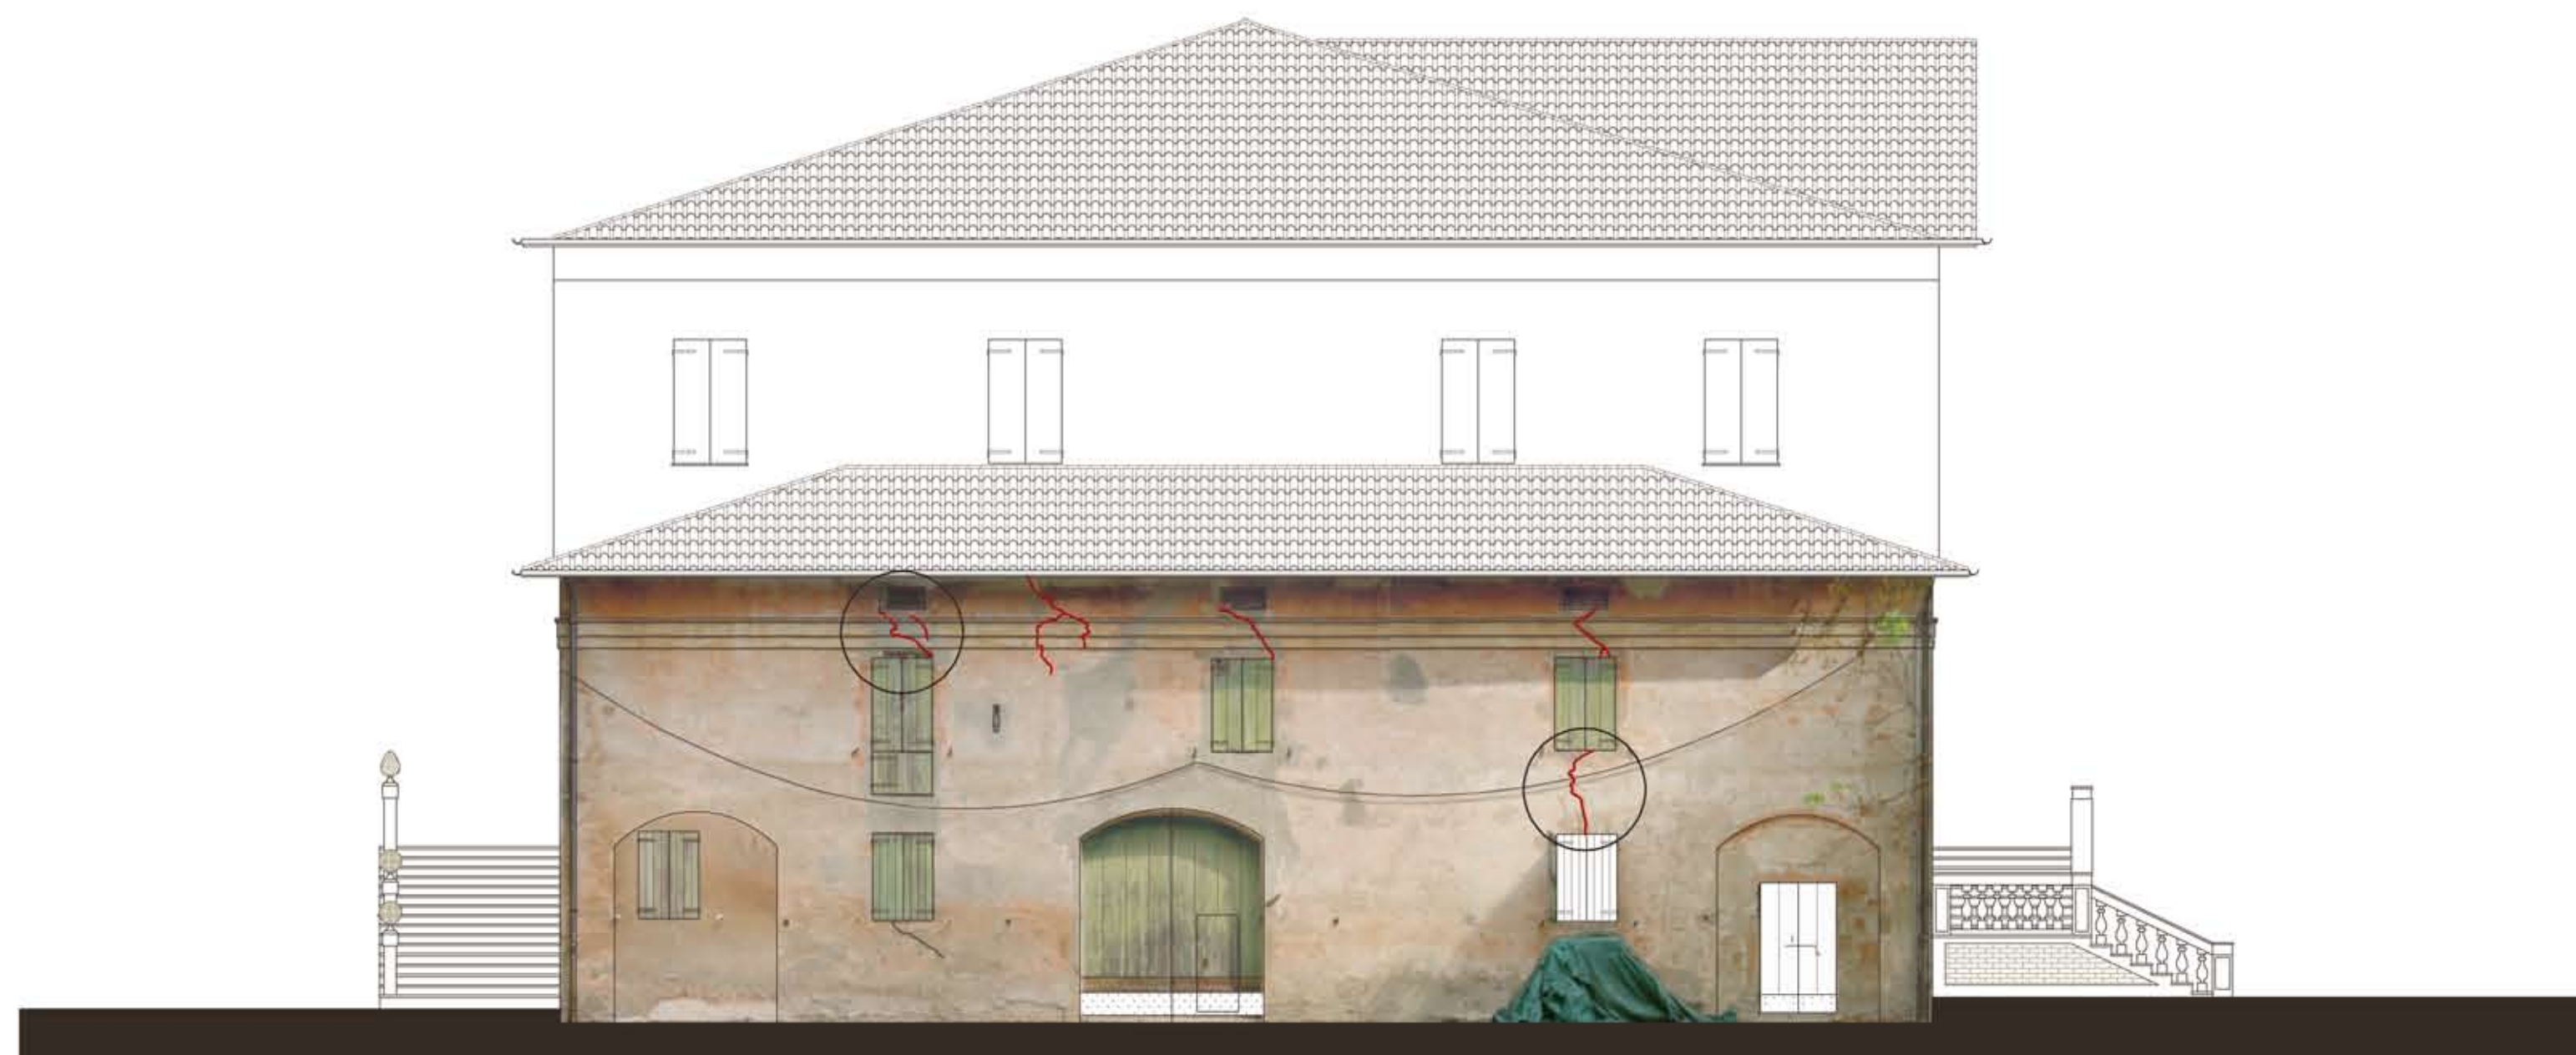
FRONTE OVEST, scala 1:100

**FRONTE OVEST**  
Le lesioni a 45°, orientate tutte verso la stessa direzione, suggeriscono che il tetto dell'Ala Ovest possa essersi assediato in direzione Nord-Est.

**FRONTE OVEST**  
La fessurazione ad andamento verticale sembra derivare da una deformazione della muratura con conseguente rottura sull'asse perpendicolare del carico.

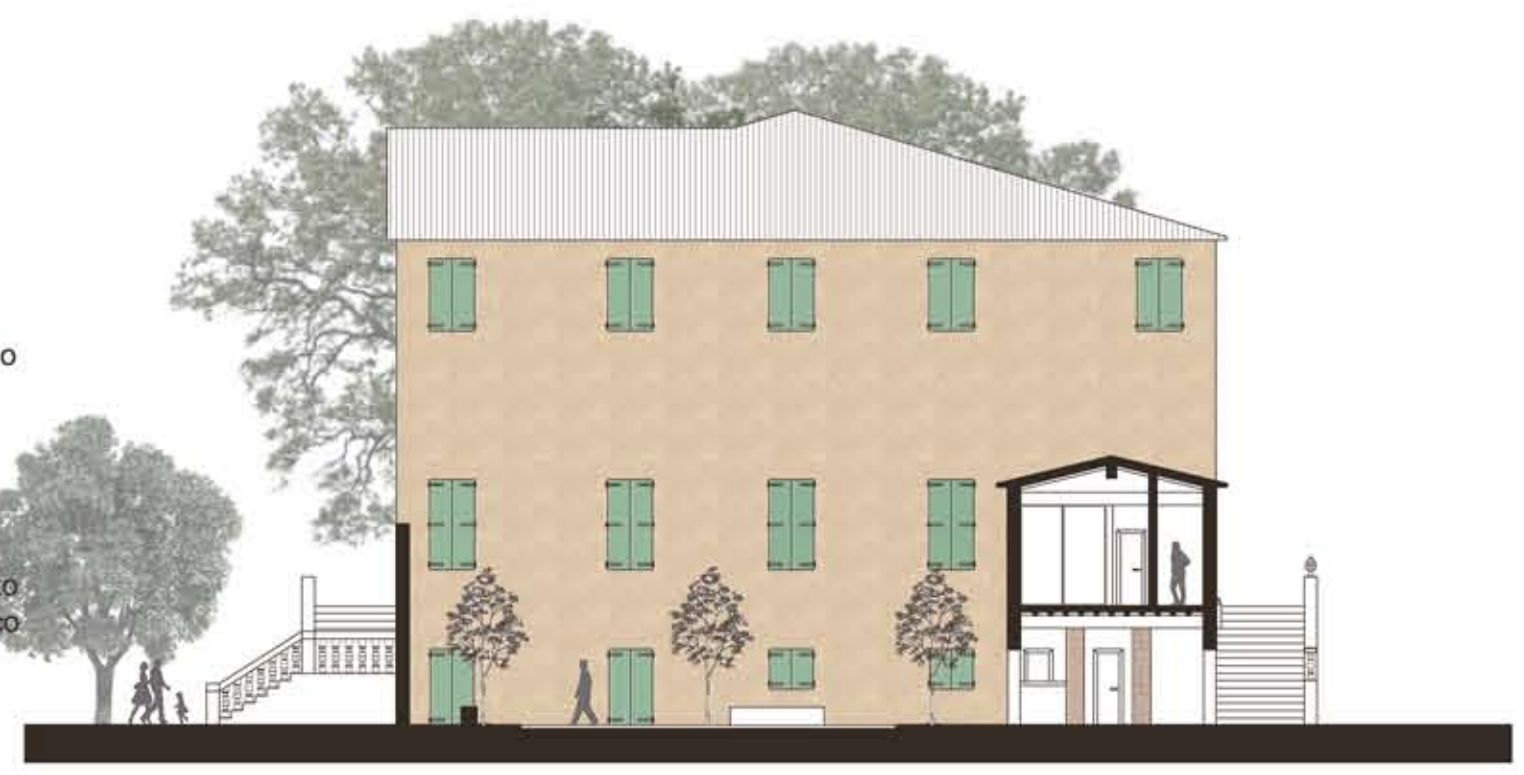
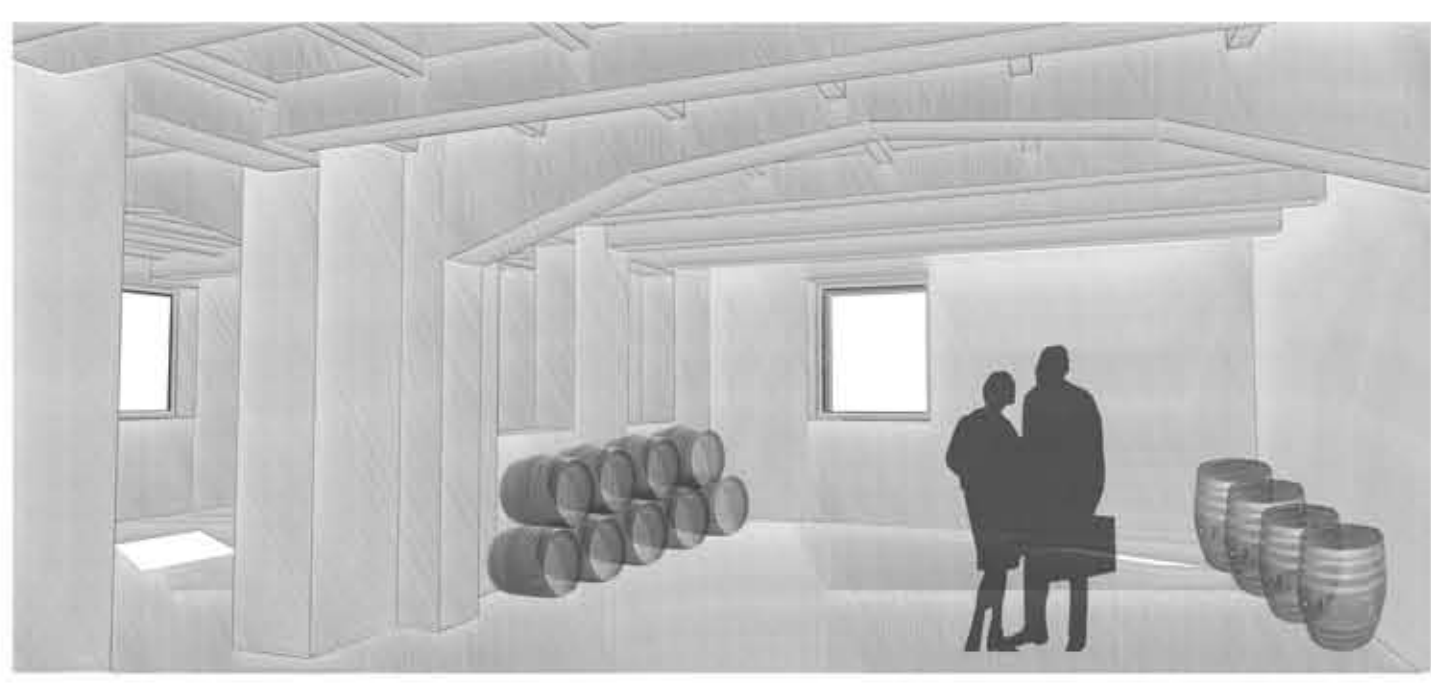
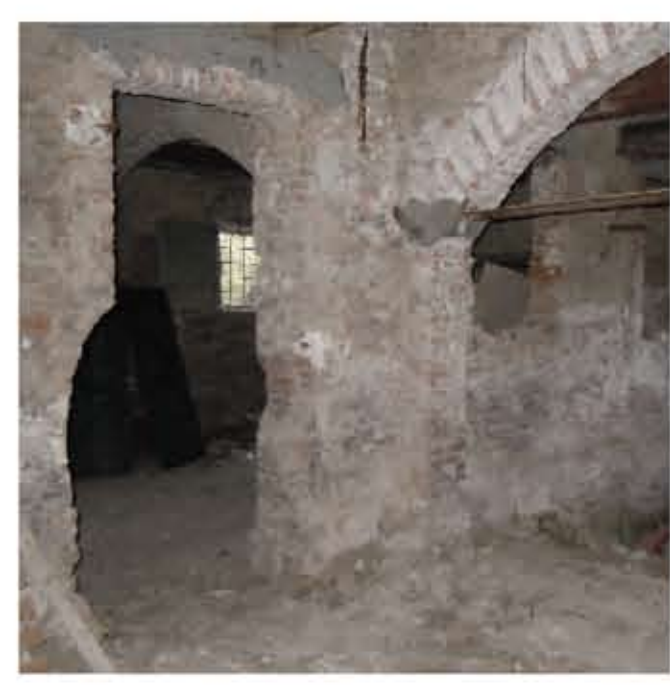
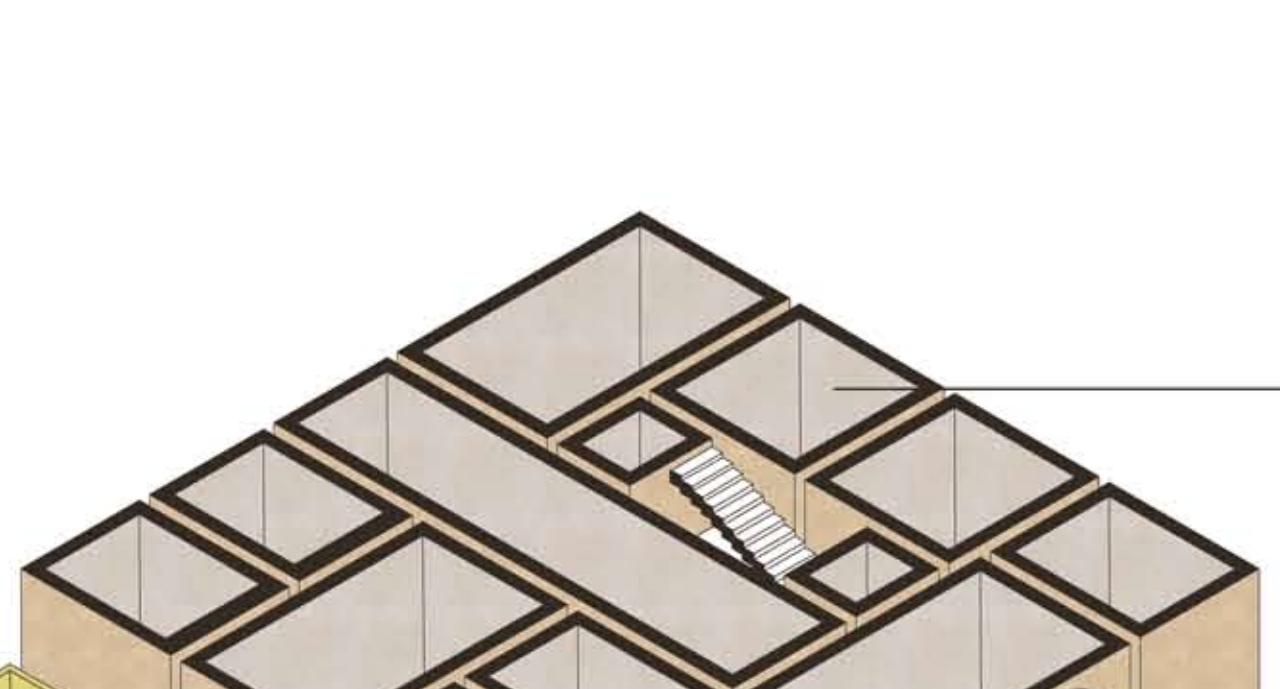
**PUNTO DI RISTORAZIONE**  
I quattro pilastri presenti sono mantenuti; l'inserimento di tramezzature permette la realizzazione di un blocco servizi sull'estremità est e della cucina con dispensa sul lato ovest.

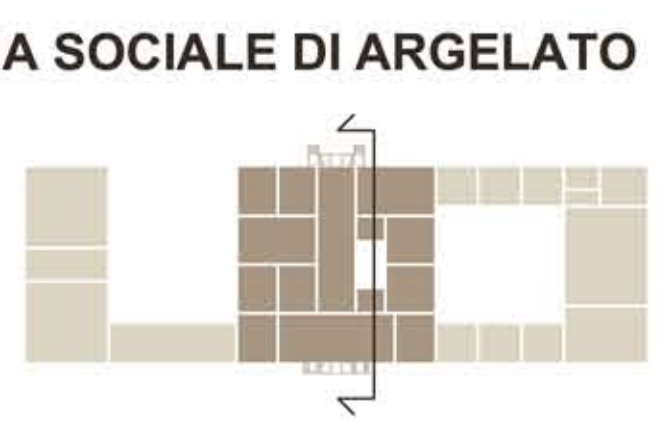
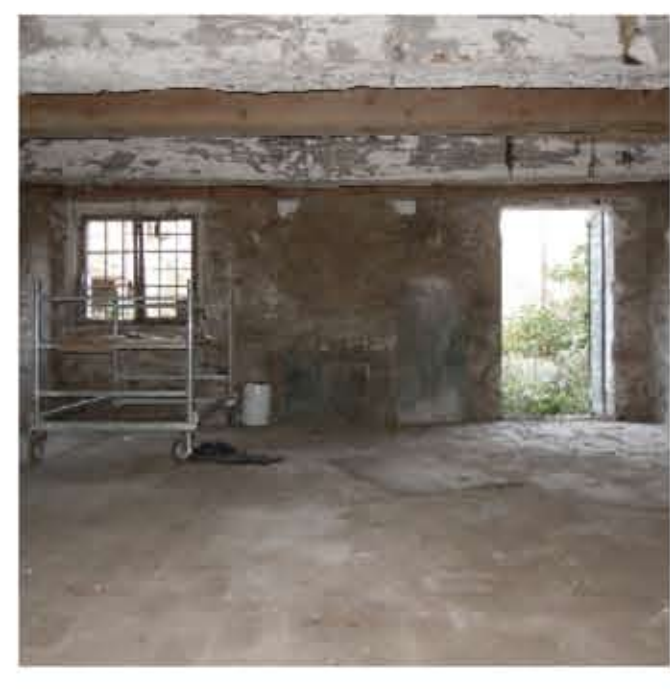
**NUOVO BLOCCO SERVIZI**  
Gli interventi maggiormente invasivi sono la realizzazione di un nuovo punto per l'inserimento dei servizi igienici e la realizzazione di un piccolo ascensore con punto di arrivo al piano nobile.

**CANTINA SOCIALE DI ARGELATO**  
I restauri riguardano principalmente il tamponamento di vecchie aperture e la realizzazione di nuovi passaggi.

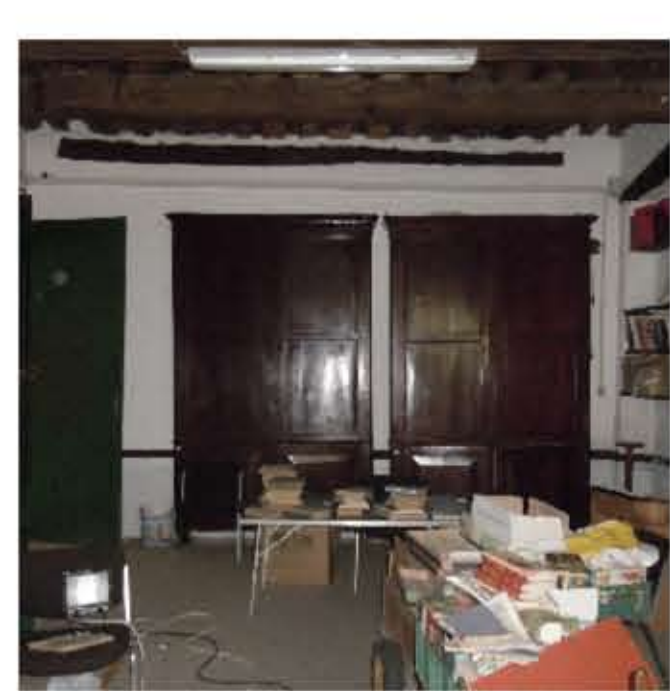
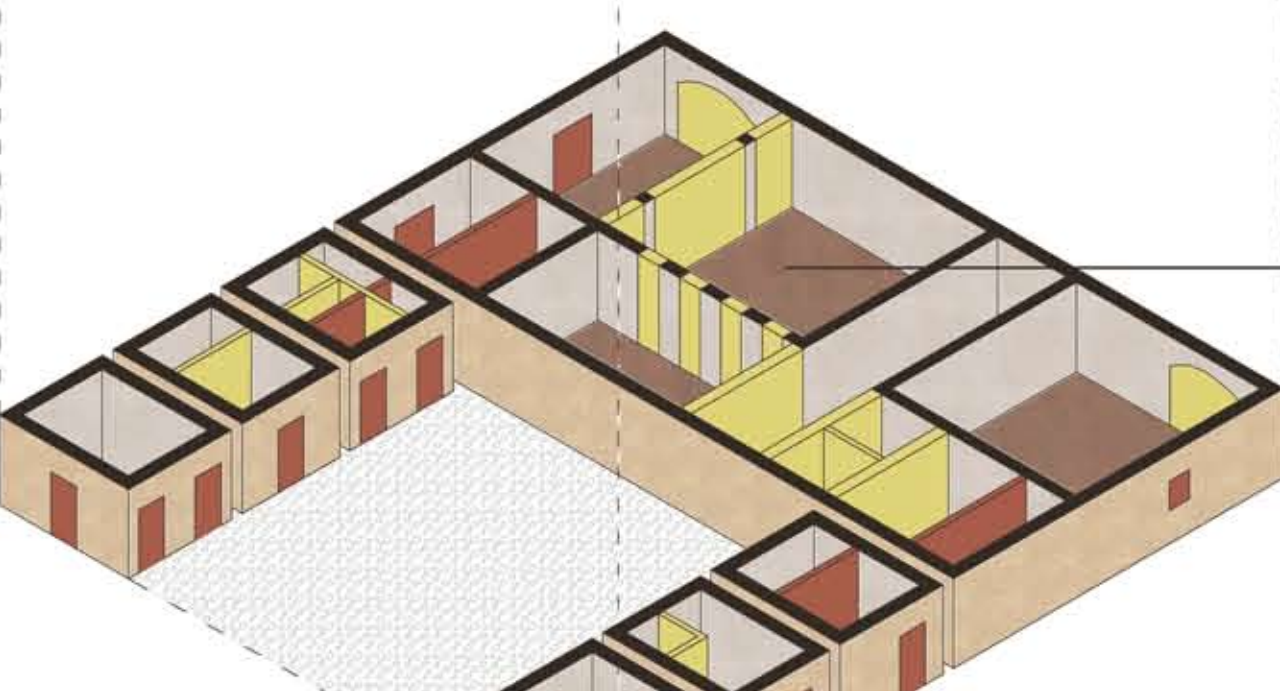
**BIBLIOTECA CITTADINA**  
Gli interventi sono quasi esclusivamente di demolizione della muratura esistente. Sul fronte Ovest si riaprono i due archi alle estremità per consentire una maggiore illuminazione naturale.

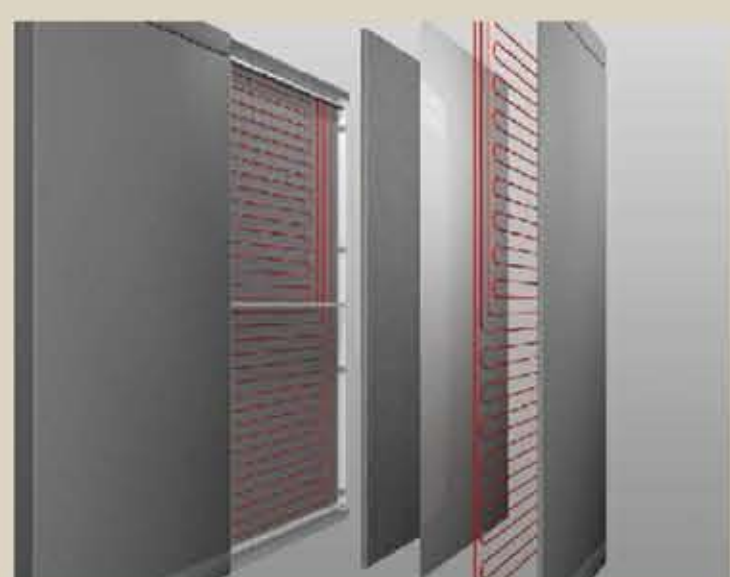
## CLIMATIZZAZIONE RADIANTE

Rispetto ai tradizionali corpi scaldanti il sistema radiante a pavimento o a parete presenta i seguenti vantaggi:

- BENESSERE PIU' ELEVATO**  
In particolare il sistema a parete permette un riscaldamento più uniforme del corpo umano, considerando il suo sviluppo in verticale.
- MINORI COSTI DI ESERCIZIO**  
Il sistema lavora con temperature a 28-40°, mentre i comuni caloriferi a 70-80°.
- INERZIA TERMICA MINORE**  
Il sistema a parete riscalda da subito l'ambiente.

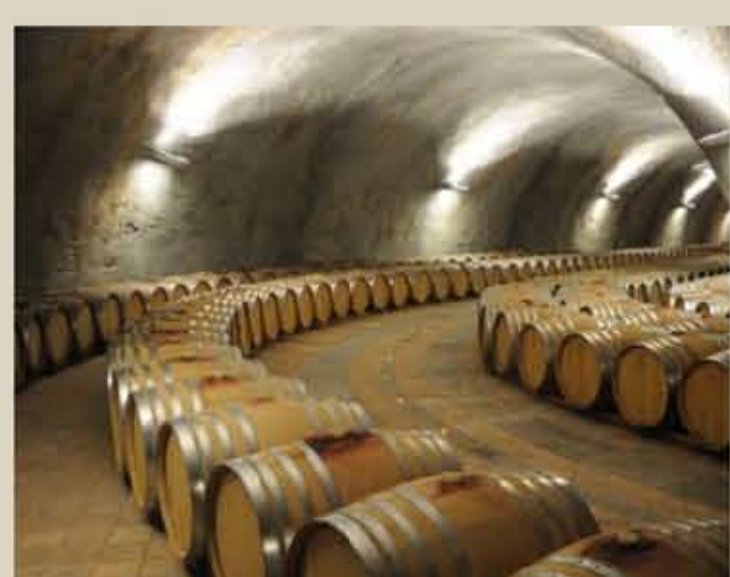
## CLIMATIZZAZIONE SPECIFICA PER ENOLOGIA

Negli ambienti specifici per la conservazione e l'invecchiamento del vino il controllo della climatizzazione è fondamentale.

La temperatura deve poter essere regolata in modo da non alterare le caratteristiche organolettiche del vino.

La ventilazione deve garantire un ricambio d'aria continuo così da evitare che l'umidità possa alterare l'elasticità del sughero o deteriorare le etichette sulle bottiglie.

L'isolamento termico infine deve permettere il mantenimento delle condizioni climatiche ideali.

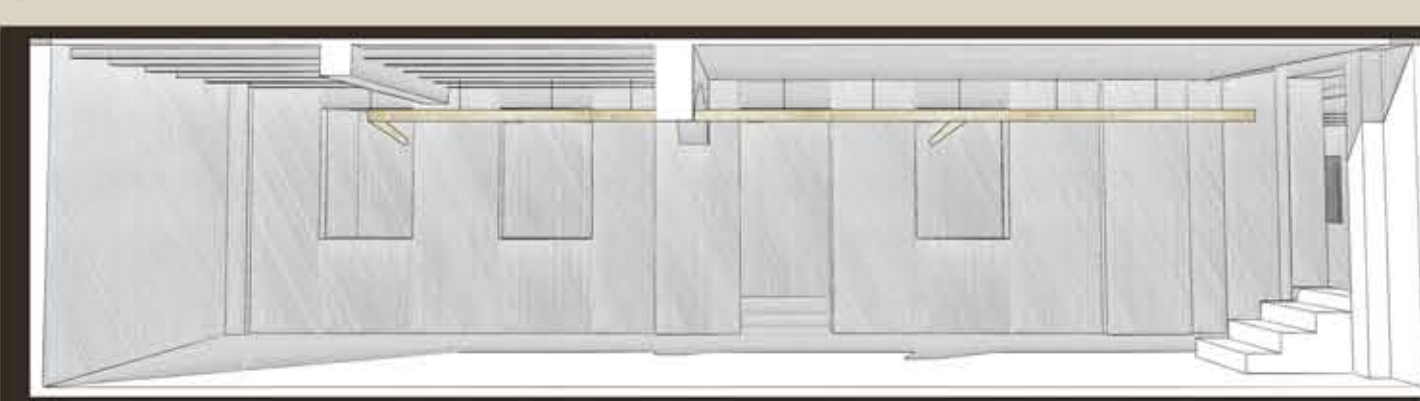
## CONTROLLO DELLA TEMPERATURA

- 1- Unità ventilante
- 2- Tirante regolabile in acciaio
- 3- Cerniere di giunzione
- 4- Fascetta in acciaio
- 5- Monopedinatura a clips
- 6- Cavetto in acciaio
- 7- Canale circolare in tessuto permeabile

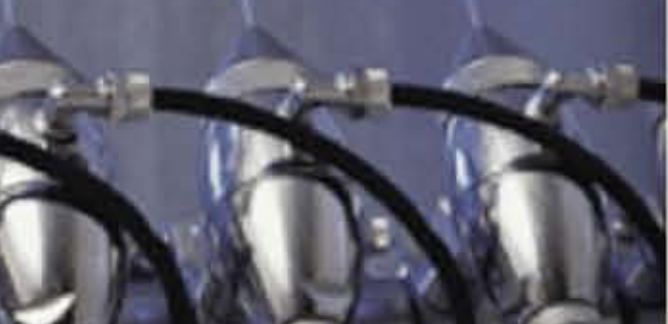
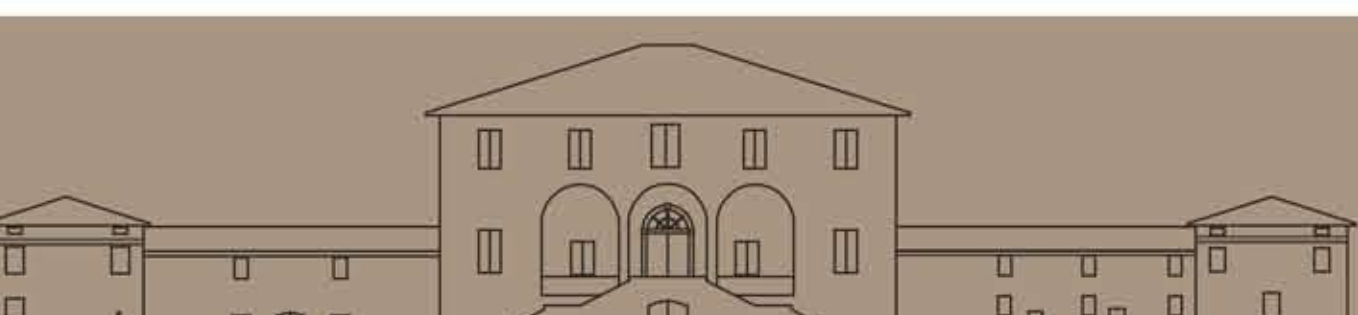
- 1- ingresso acqua (collegamento acquedotto)
- 2- filtraggio acqua
- 3- alimentazione elettrica
- 4- pompa ad alta pressione
- 5- raccordo per alta pressione ad innesto rapido
- 6- pannello di controllo touch-screen
- 7- sonda per il controllo dell'umidità
- 8- tubazione di testata
- 9- linee per alta pressione ad innesto rapido
- 10- ugelli direzionabili

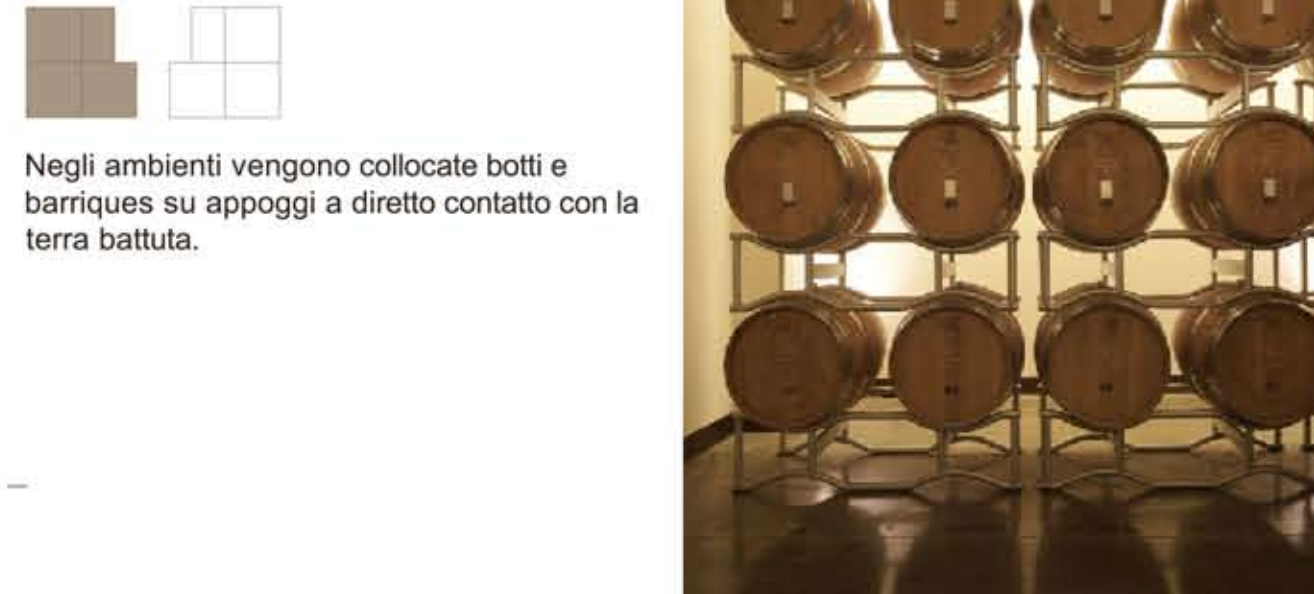
### TIPOLOGIA A:

Spazio specifico per l'invecchiamento del vino.

- ### MISURE
- BOTTI**  
Diametro - 125 cm  
Lunghezza - 130 cm
  - BARRIQUE**  
Diametro - 70 cm  
Lunghezza - 95 cm

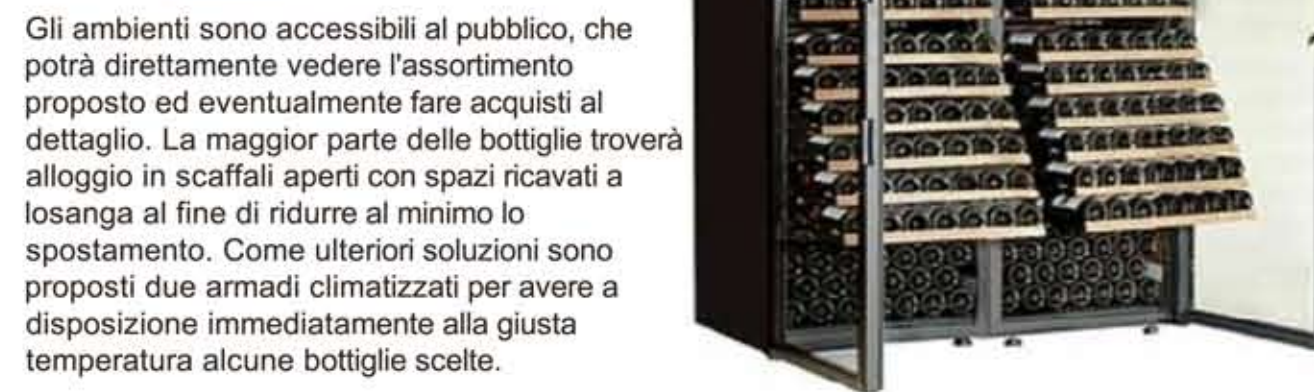
### TIPOLOGIA B:

Spazio adibito alla conservazione e allo stoccaggio delle bottiglie.

Gli ambienti sono accessibili al pubblico, che potrà direttamente vedere l'assortimento proposto ed eventualmente fare acquisti al dettaglio. La maggior parte delle bottiglie troverà alloggio in scaffali aperti con spazi ricavati a losanga al fine di ridurre al minimo lo spostamento. Come ulteriori soluzioni sono proposti due armadi climatizzati per avere a disposizione immediatamente alla giusta temperatura alcune bottiglie scelte.
