ALMA MATER STUDIORUM - UNIVERSITA' DI BOLOGNA  
CAMPUS DI CESENA  
DIPARTIMENTO DI ARCHITETTURA

LE MURA MANFREDIANE DI FAENZA  
Strategie di conservazione preventiva e programmata  
della cinta urbana

Tesi in  
Progetto, storia e restauro

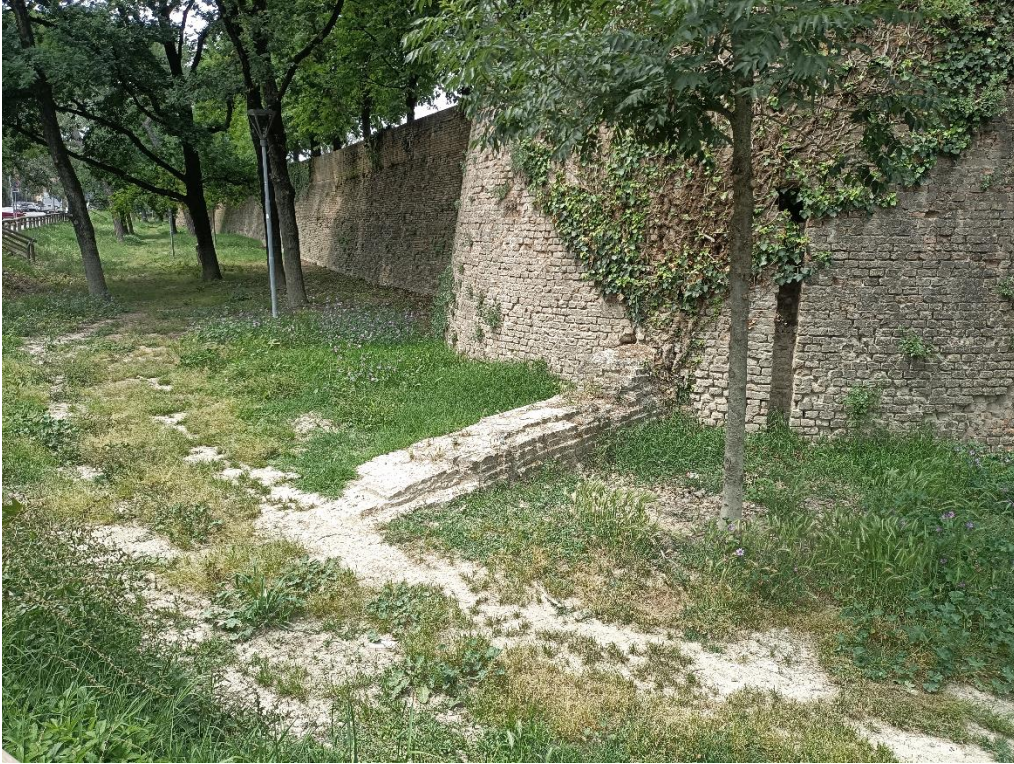
*Figura 1.82 Ruederi di un muraglione utilizzato come chiusa per risolvere la pendenza del fossato*

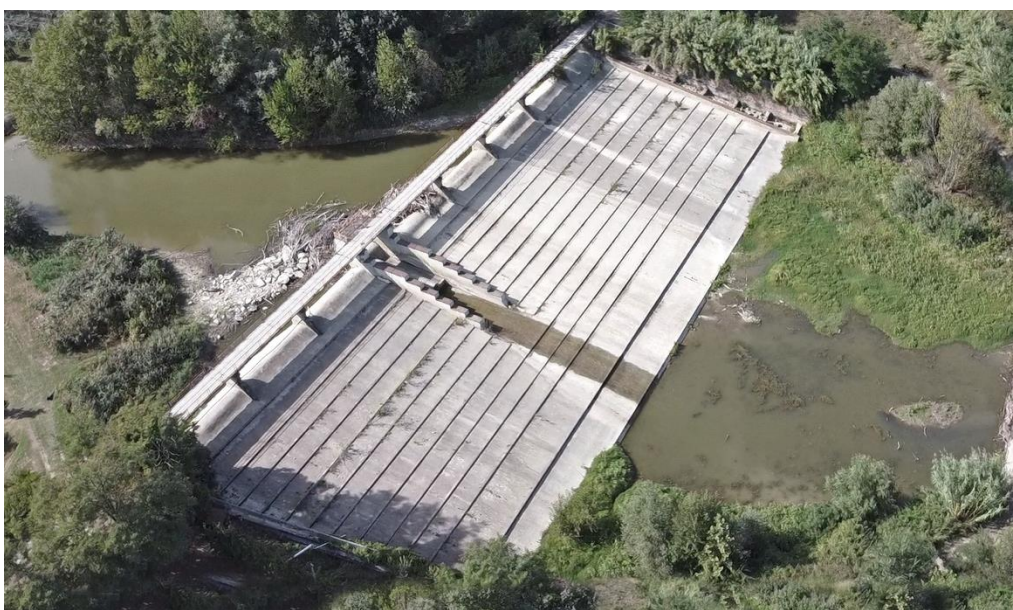
*Figura 1.84* Panoramica della Chiusa di Errano, sbarramento costruito per deviare parte delle acque fluviali nel tracciato del canale artificiale diretto in città

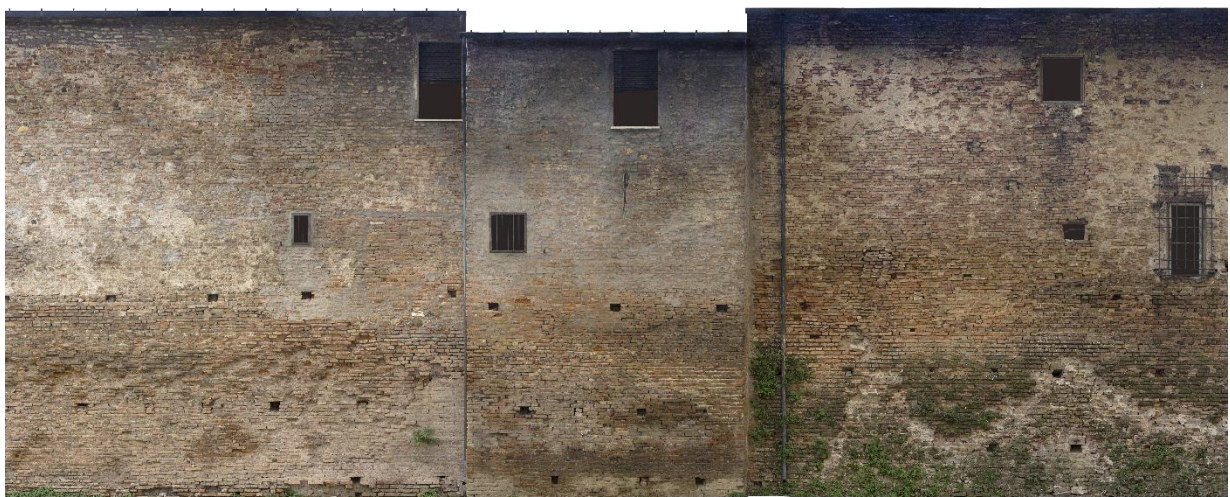
*Figura 2.11 Tratto 4 (Mura di Porta Imolese)*

scarpa realizzata dai Manfredi. Proprio quest'ultima è quella colpita dai degradi più evidenti e urgenti da trattare, con ampi tratti privi della prima cartella muraria. Nel tratto emerge il volume di una delle cinque torrette rompitratta distribuite lungo il perimetro della cinta, in questo caso riutilizzata come parete retrostante di una delle abitazioni arroccate lungo Via Liverani. La presenza di vegetazione infestante è decisamente più limitata rispetto ad altri tratti. A causa delle superfetazioni l'altezza di questo settore è di 8.80 m (*Figura 2.11*).

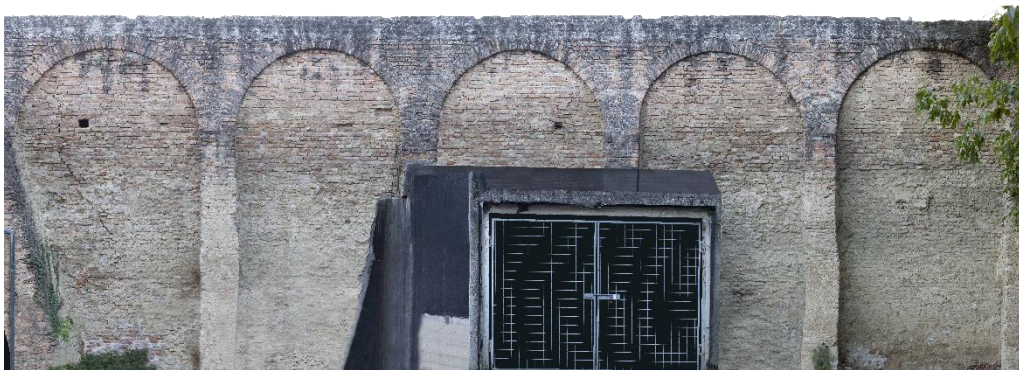
Figura 2.18 Struttura interna delle mura manfrediane ripresa nell'area fra Largo Portello e l'Ospedale

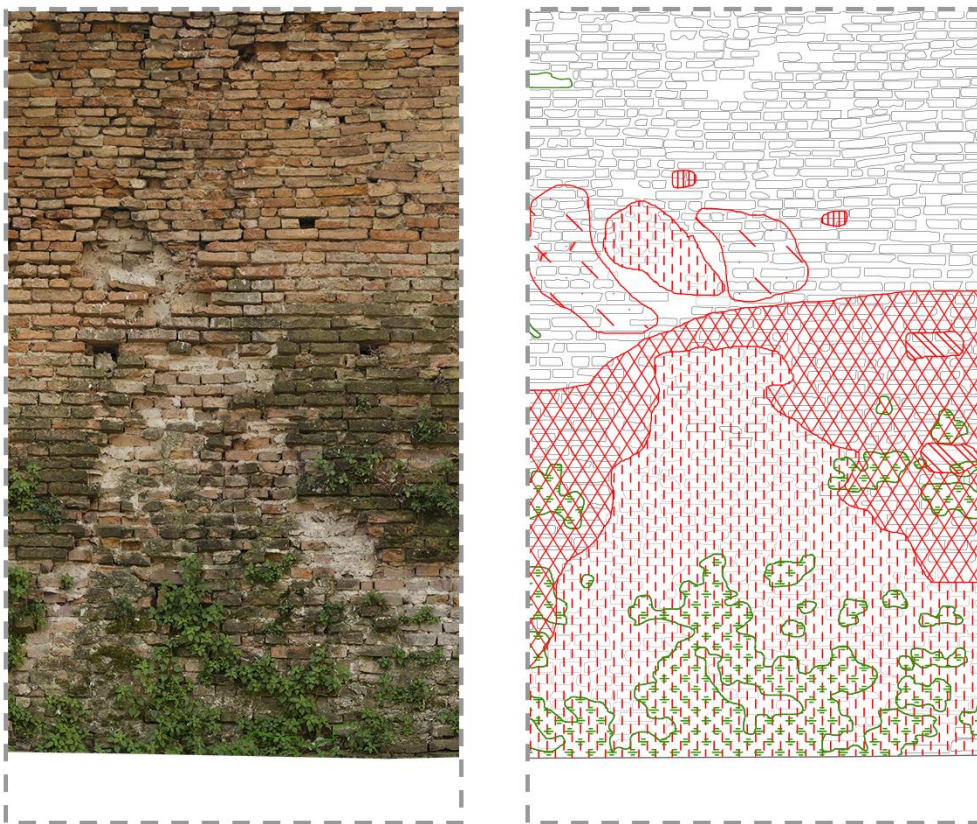
Figura 2.20 Esempio di ridisegno del tratto 4, con segnalazione dei degradi
