**ALMA MATER STUDIORUM - UNIVERSITÀ DI BOLOGNA**

**TESI DI LAUREA**

**RIQUALIFICAZIONE ENERGETICA DEL PATRIMONIO  
EDILIZIO RESIDENZIALE DEL SECONDO NOVECENTO  
NELLA PROVINCIA DI BOLOGNA:  
ANALISI E VALUTAZIONE DEGLI INTERVENTI  
SUPERBONUS 110% IN EDIFICI PLURIFAMILIARI  
A STRUTTURA PUNTIFORME.**

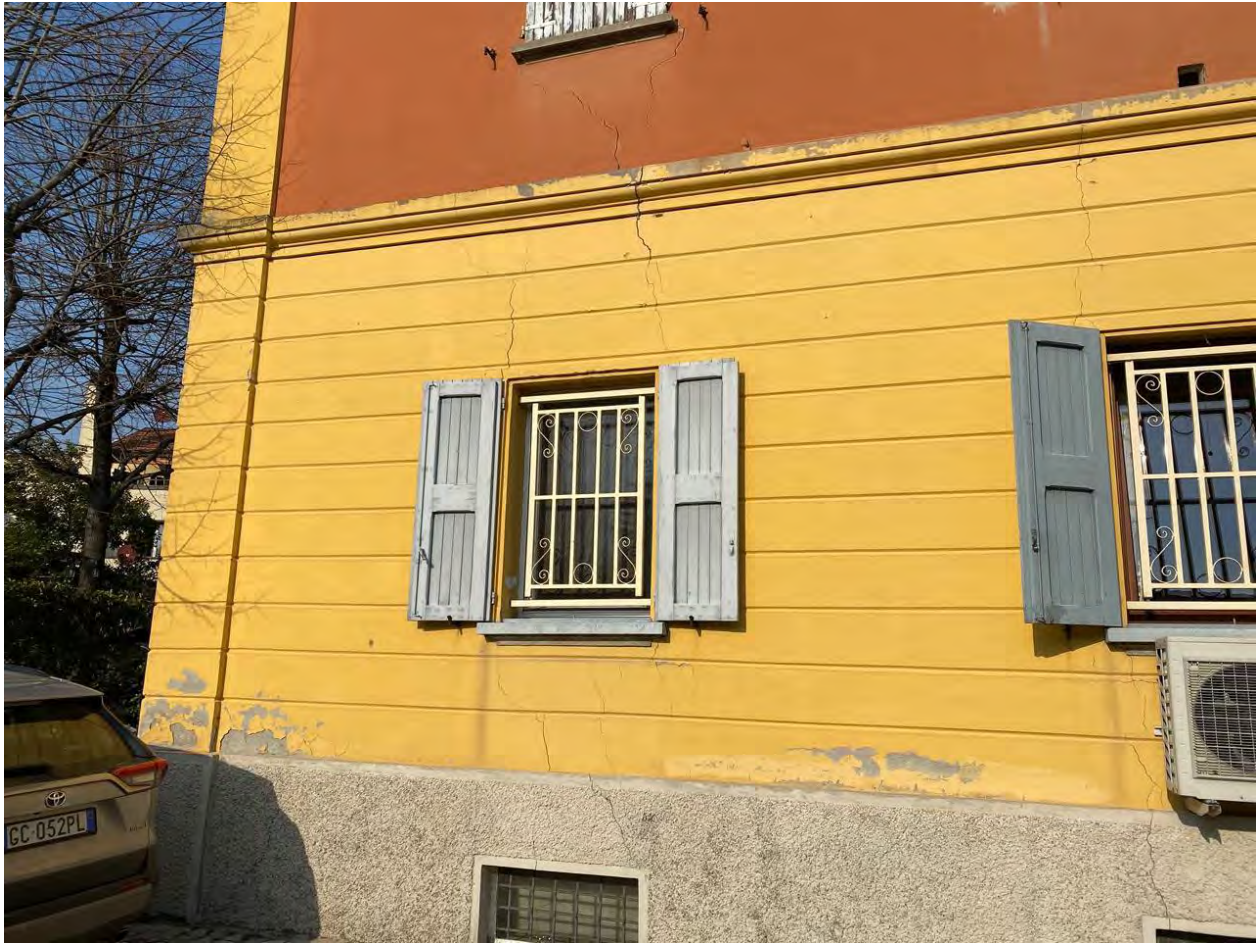
*Fig.1* Documentazione fotografica di cantiere. M\_28: nel prospetto sono visibili lesioni, problemi di infiltrazione e possibile risalita capillare di umidità.

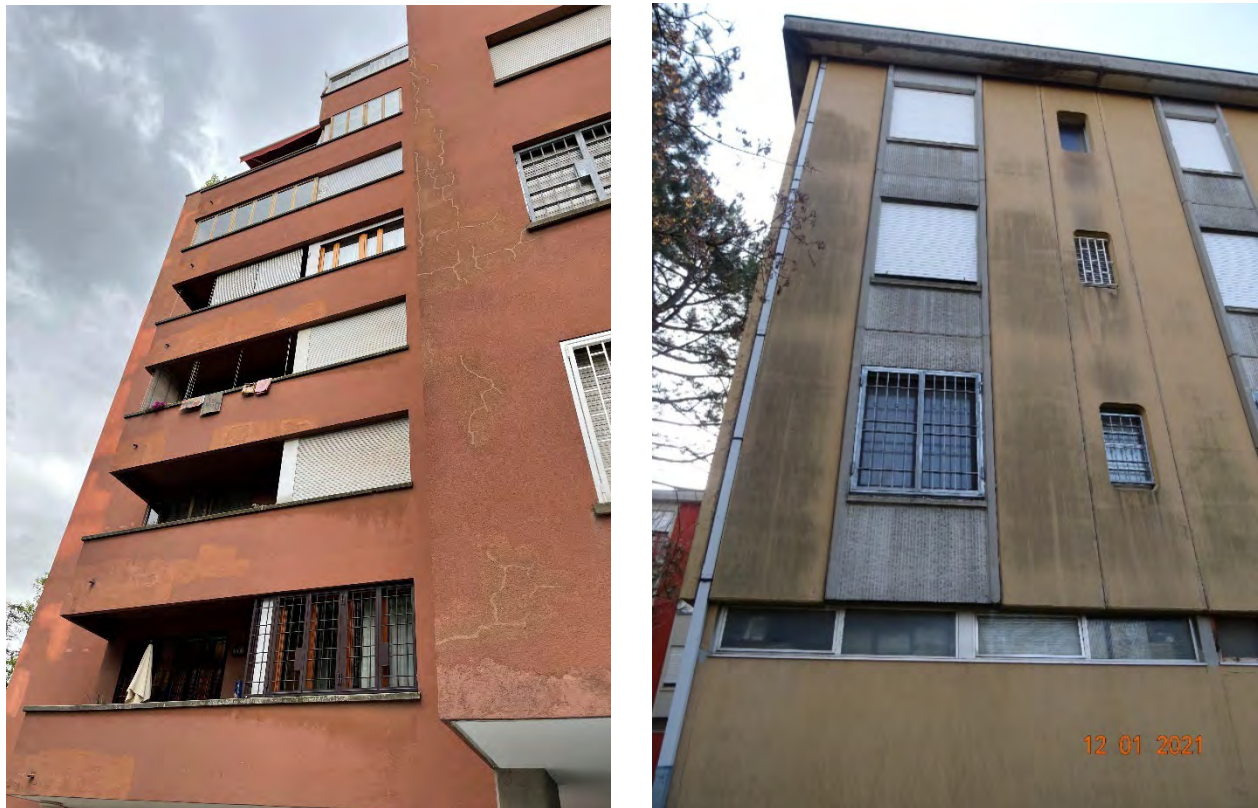
*Fig.2* Documentazione fotografica di cantiere. A sinistra, CA\_11: nel prospetto sono visibili lesioni e problemi di infiltrazione. A destra, SC\_2: nel prospetto sono visibili problemi di infiltrazione e macchie scure.

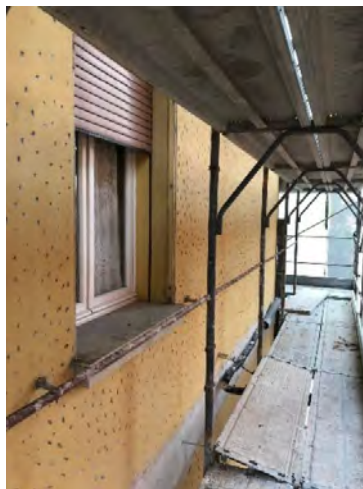
*Fig.6* Documentazione fotografica di cantiere. M\_8: documentazione di cantiere, preparazione del supporto murario.

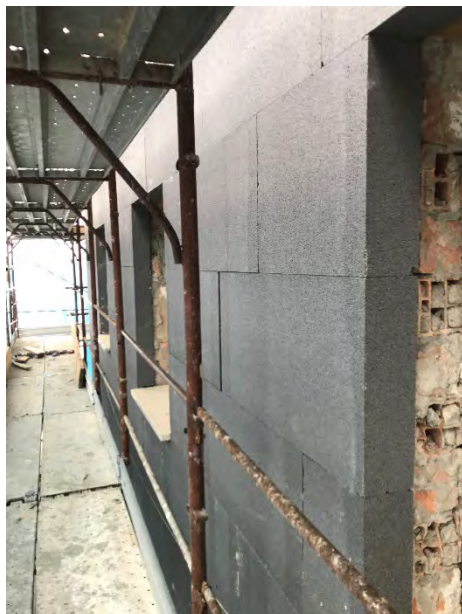
*Fig.8* Documentazione fotografica di cantiere, sflasamento dei giunti di almeno 25 cm. Pannelli in EPS additivato con grafite.

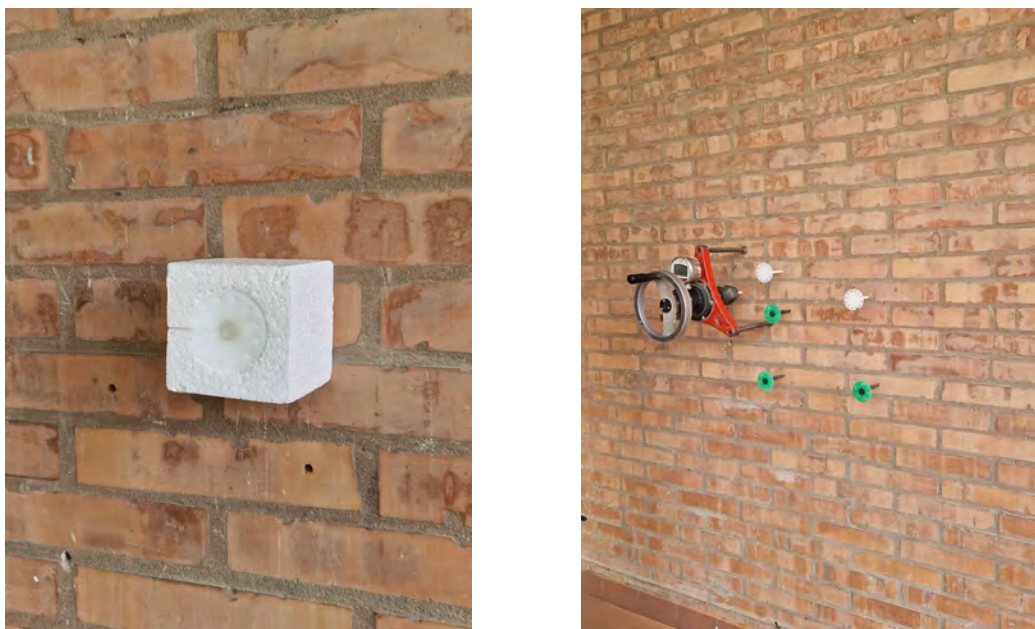
*Fig.10* Documentazione fotografica di cantiere. CA\_15: prova di tenuta allo strappo eseguita in cantiere con dinamometro a strappo.

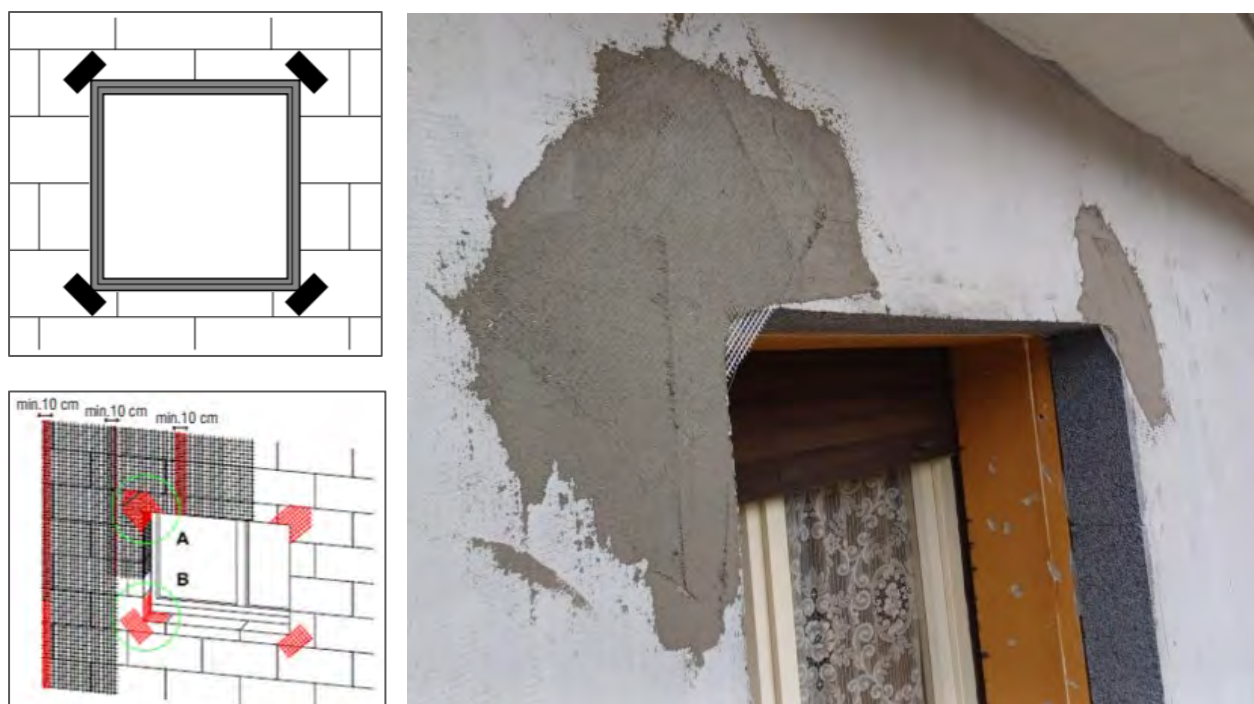
*Fig.13* Da sinistra, particolare degli elementi di armatura diagonali, inclinati di  $45^\circ$ , e poi coperti da rasatura armata [11].

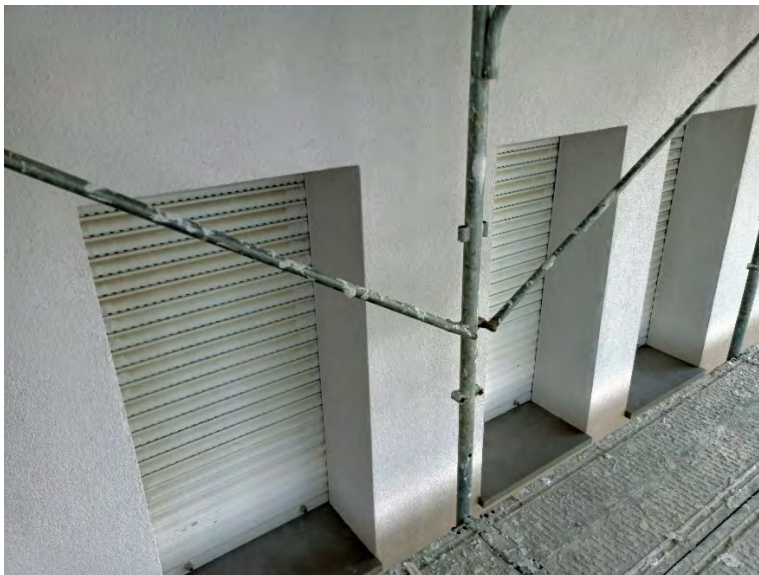
*Fig.15* Documentazione fotografica di cantiere. Strato di intonaco di finitura.

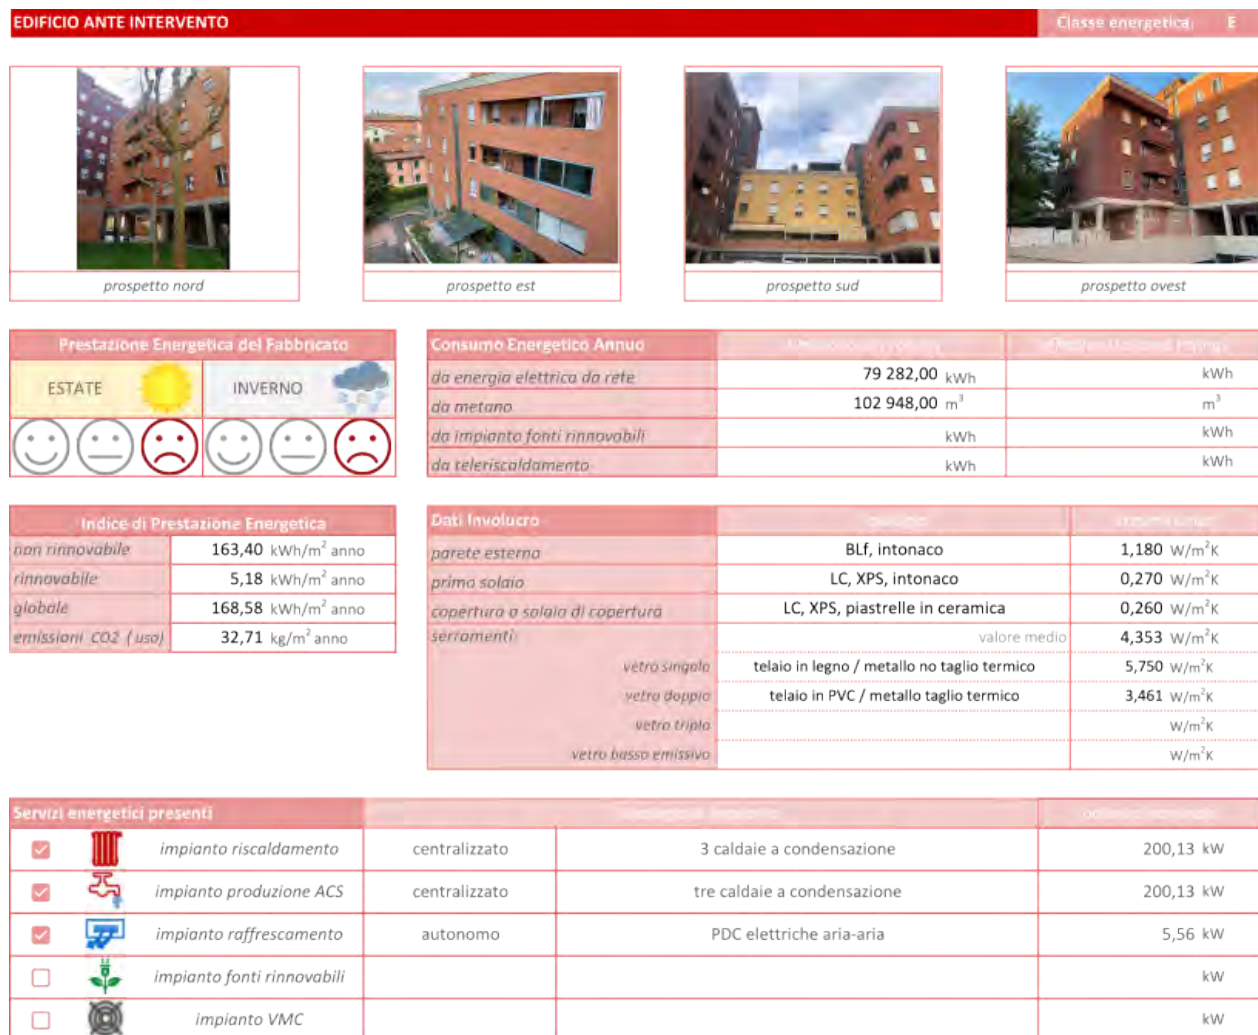
Fig.28 Schermata della terza sezione della scheda di analisi, relativa alle prestazioni energetiche dei casi studio ante intervento.

I dati dello stato dell'edificio ante-intervento, in *Fig.28*, relativi agli indici prestazionali e alle potenze nominali degli impianti fanno principalmente riferimento alle informazioni contenute nelle certificazioni energetiche APE e risultano pertanto correlati al rendimento energetico dell'edificio, con particolare riferimento agli impianti esistenti. Questi valori vengono valutati sulla base di modelli di calcolo e stime elaborati da software e tecnici specializzati.

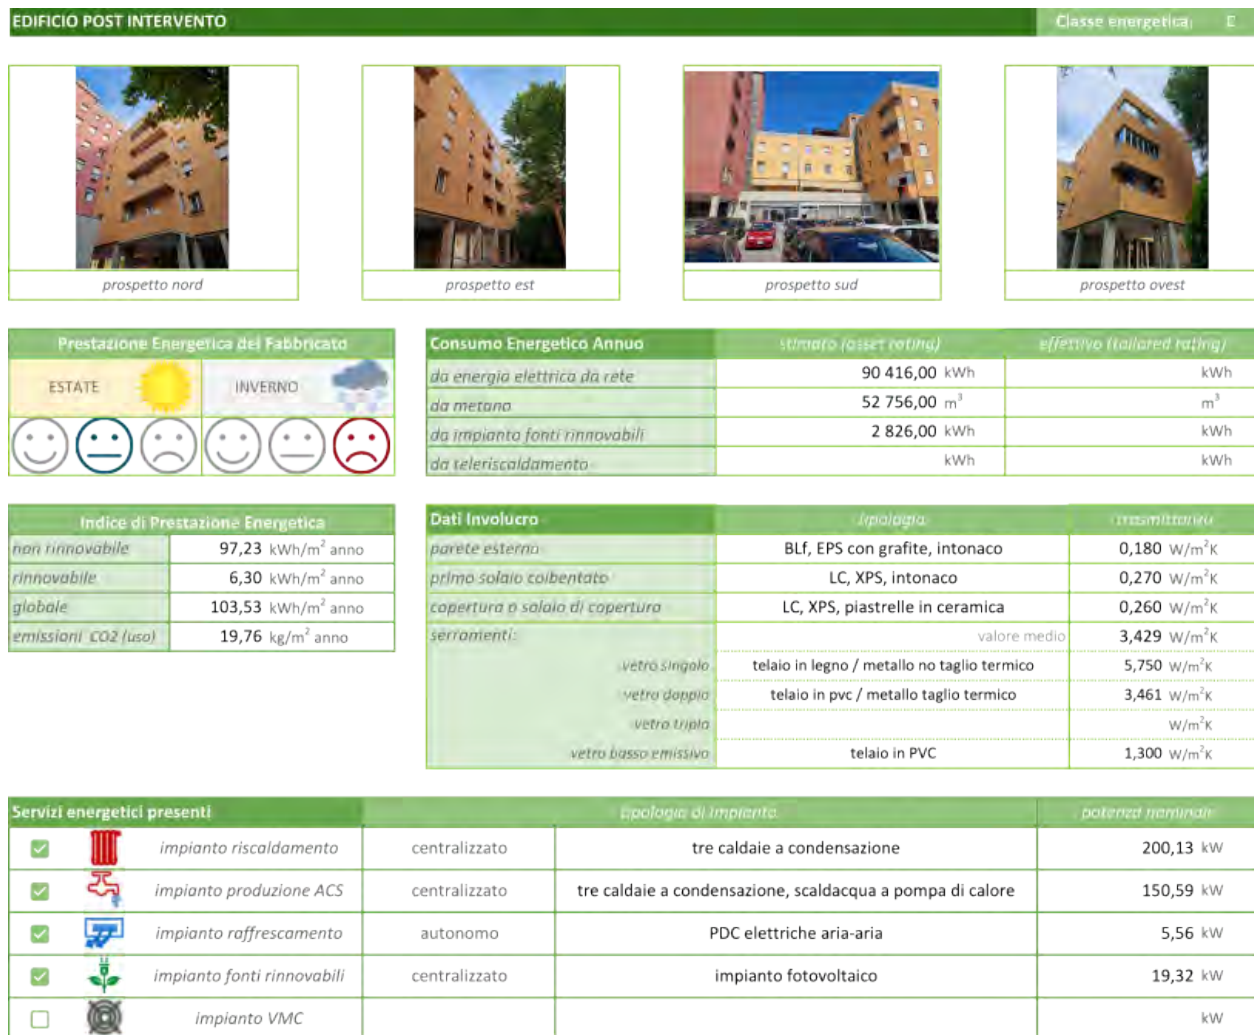
Fig.29 Schermata della quarta sezione della scheda, relativa alle prestazioni energetiche post intervento.

La sezione “Edificio post intervento”, Fig.29, ripropone la struttura della tabella relativa allo stato dell’edificio ante intervento ma con riferimento alla stima delle prestazioni energetiche successive alla realizzazione delle lavorazioni di efficientamento. In questa parte, gli indici di prestazione energetica, i consumi e le potenze degli impianti tengono conto delle misure migliorative introdotte nell’edificio consentendo un primo confronto diretto con le condizioni ante intervento e fornendo un riscontro preliminare sull’efficienza e sull’efficacia delle soluzioni adottate. Il valore medio di trasmittanza degli infissi è ponderato considerando sia il numero di unità immobiliari che hanno aderito alla sostituzione dei serramenti sia la situazione ante intervento.

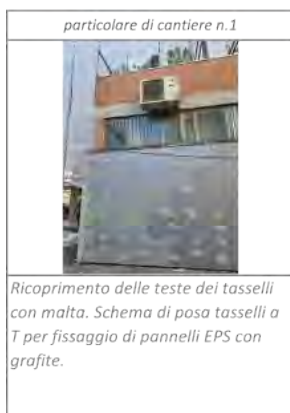
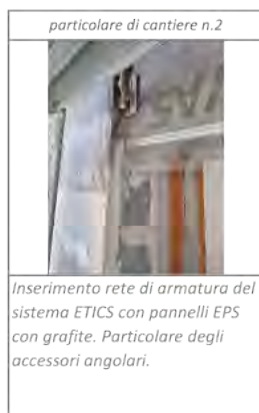
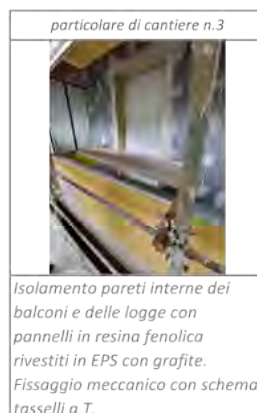
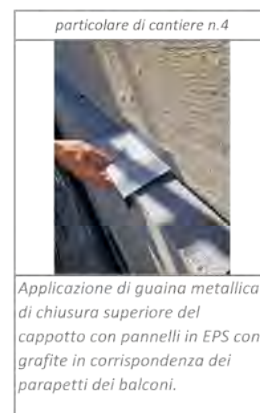
*Fig.30* Schermata della quinta sezione della scheda di analisi, relativa alle lavorazioni effettuate tramite incentivo Superbonus.

La sezione dedicata ai dati degli interventi realizzati, *Fig.30-33*, fornisce un'analisi più approfondita degli aspetti tecnici delle soluzioni adottate. In particolare, vengono riportate informazioni quali l'identificazione dell'impresa esecutrice, dato utile per valutare eventuali differenze nelle modalità di applicazione dei sistemi isolanti, e l'anno di presentazione della prima pratica edilizia, elemento rilevante ai fini della determinazione dei benefici fiscali ottenibili secondo quanto previsto dal Superbonus 110%.

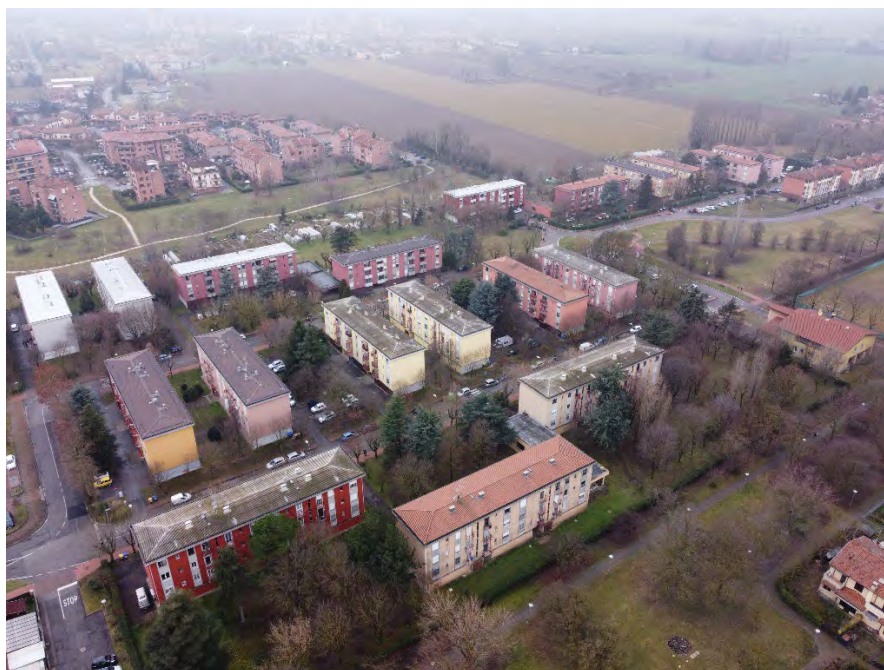
*Fig.39* Documentazione fotografica di cantiere. SC: vista aerea da drone.

Come evidenziato dall'estratto cartografico, *Fig.38*, 14 dei 15 edifici con strutture a setti in conglomerato cementizio armato (SC) si trovano a Funo, frazione del Comune di Argelato. Essi appartengono al medesimo comparto edilizio, realizzato tra il 1975 e il 1980 sulla base di un unico progetto; presentano pertanto caratteristiche strutturali e finiture analoghe, nonché un identico impianto planimetrico, con variazioni dovute esclusivamente all'orientamento dei singoli edifici.

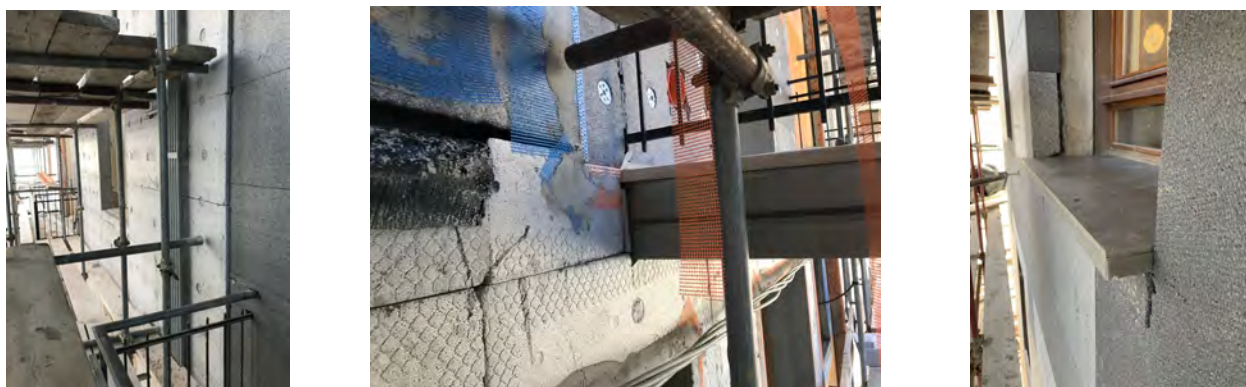
Fig.45 Documentazione fotografica di cantiere; MCA\_6: XPS in corrispondenza delle aperture e delle travi di piano.

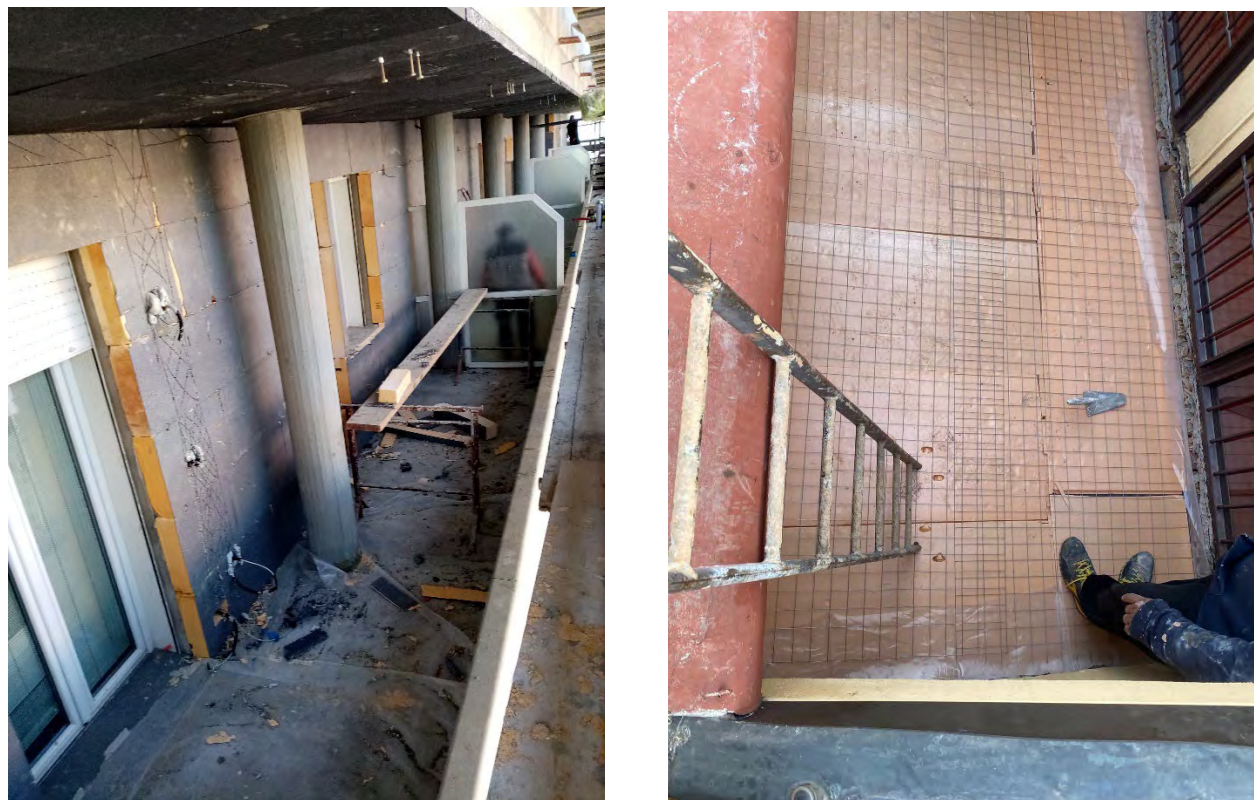
*Fig.47* Documentazione fotografica di cantiere. CA\_12: Isolamento delle pareti con pannelli in resina fenolica rivestiti in EPS additivato con grafite, dell'intradosso del solaio dei balconi con pannelli in EPS additivato con grafite e XPS per l'estradosso.

l'intradosso e pannelli in XPS per le superfici in estradosso (Fig.47), maggiormente esposte all'umidità, agli agenti atmosferici e alle sollecitazioni meccaniche.

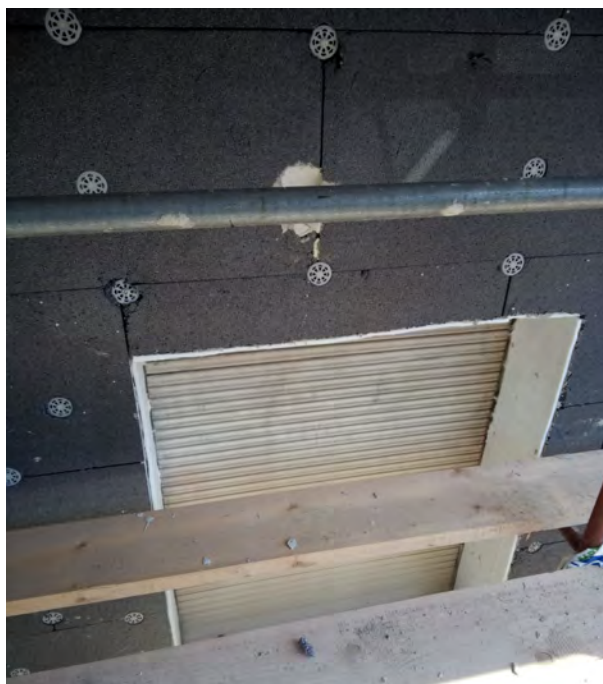
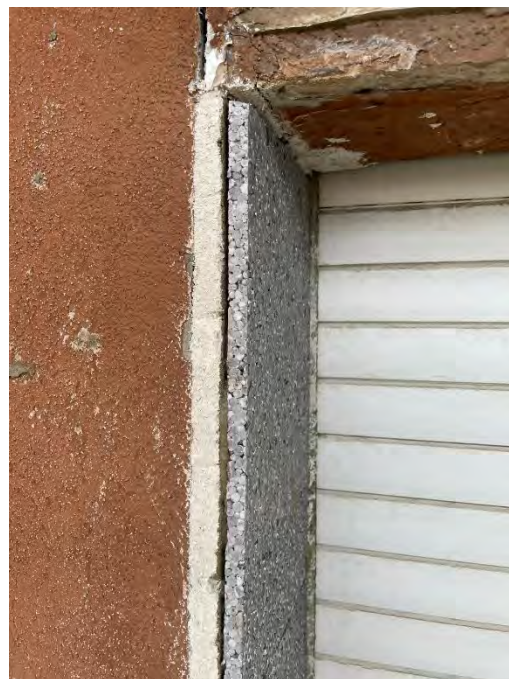
*Fig.47* Documentazione fotografica di cantiere. A sinistra, MCA\_2: Isolamento degli imbotti delle aperture con pannelli in aerogel. A destra, CA\_3: unico caso di isolamento delle spallette verticali mediante pannelli in polistirolo ad alta densità (vedi CA\_3: spessore 1,5 cm, conducibilità termica 0,032 W/mK), con applicazione analoga a quella dei pannelli in aerogel.

Nella maggior parte dei casi, come evidenziato anche in *Fig.47*, soprattutto quando gli infissi esistenti non sono stati sostituiti, lo strato isolante delle spallette si interrompe in corrispondenza delle guide degli avvolgibili, lasciando sostanzialmente irrisolto il ponte termico.

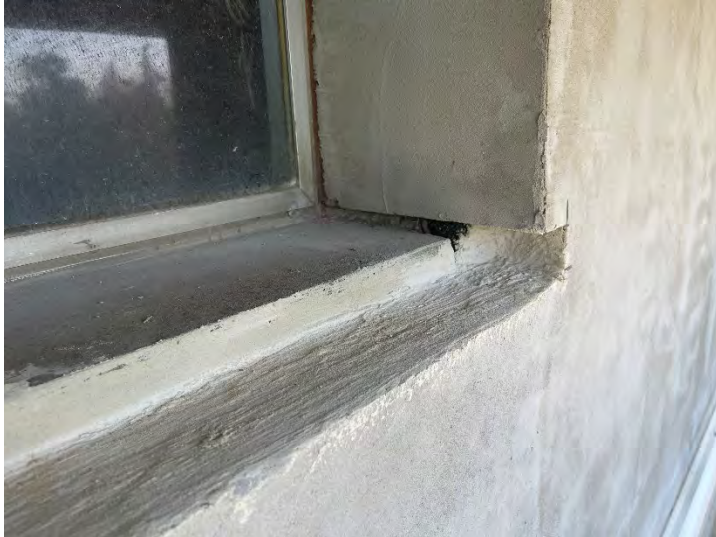
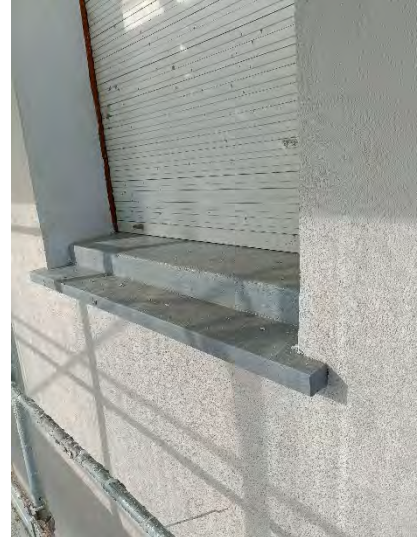
*Fig.48* CA\_11: Documentazione fotografica di cantiere. Rasatura finale, sopra l'isolante e predisposizione per la posa dei nuovi bancali in sovrapposizione agli esistenti.

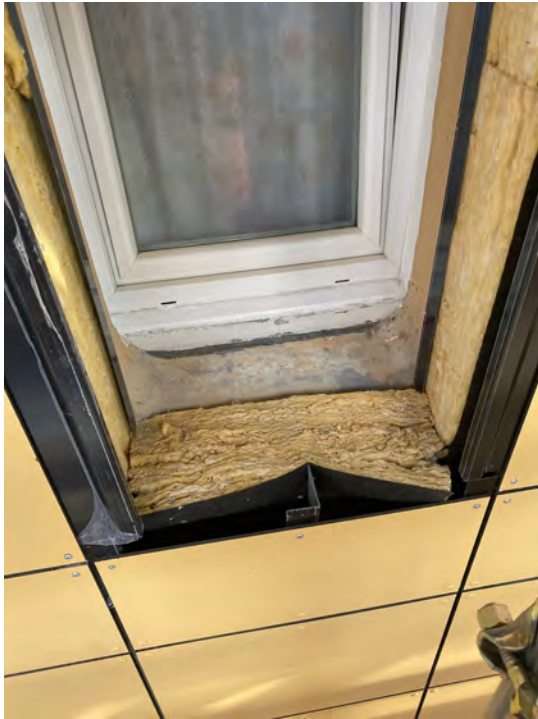
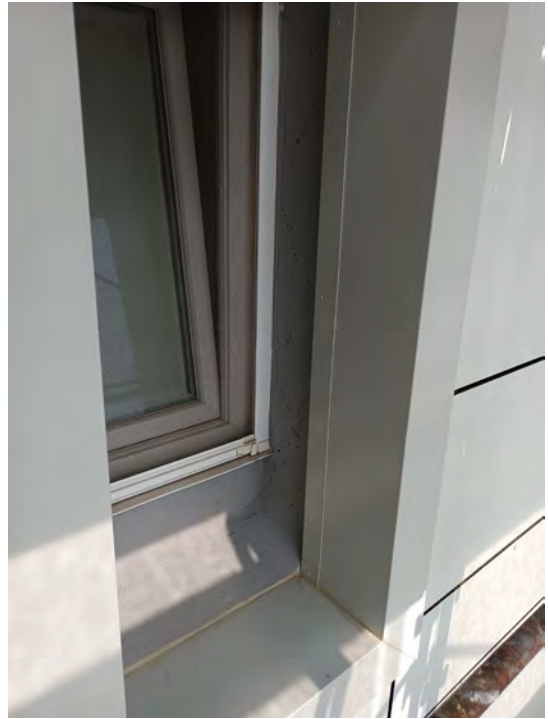
*Fig.49* Da sinistra, particolare della parete ventilata, isolata con pannelli semirigidi in lana minerale, in corrispondenza degli infissi con aperture irregolari: la cornice in calcestruzzo non risulta raccordata né con lo strato isolante della parete né con la cornice metallica di finitura. Il ponte termico risulta pertanto non eliminato.

Una possibile motivazione della mancata coibentazione negli edifici SC è legata alla presenza, attorno alle aperture, di una cornice metallica di raccordo con la parete ventilata, dotata di fori di aerazione in corrispondenza dei bancali. Tuttavia, come visibile in *Fig.49*, tale sistema non sempre ha consentito un adeguato raccordo con la geometria delle aperture, spesso strombate e con spigoli smussati, ricavate direttamente nei pannelli prefabbricati.

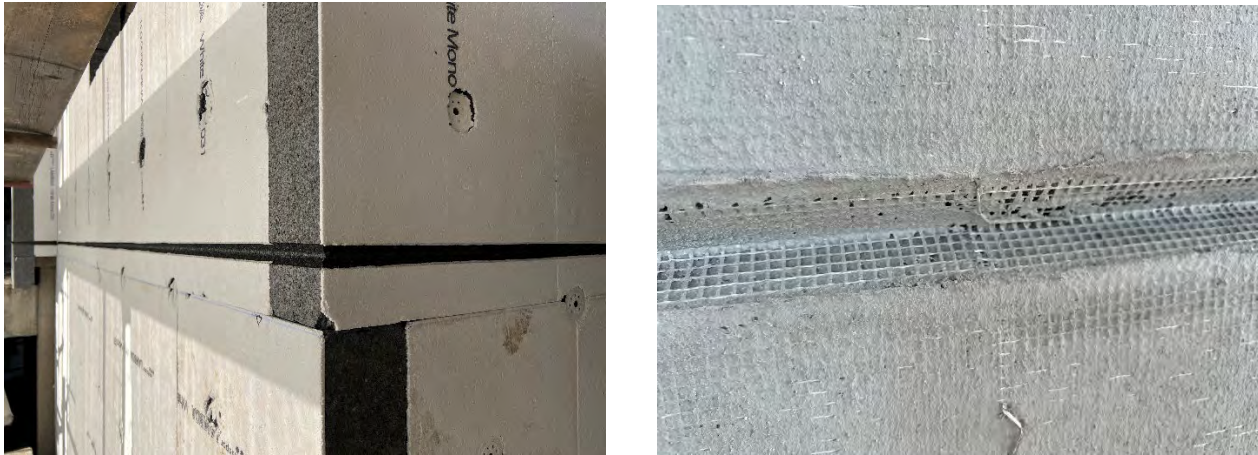
*Fig.50 CA\_5: i pannelli in corrispondenza dei marcapiani, quando scanalati e non pitturati, vanno prefigurati prima di essere incollati al supporto; le superfici del taglio sono inclinate di 45° e protette da apposito componente accessorio, coperto poi con la rasatura armata finale.*

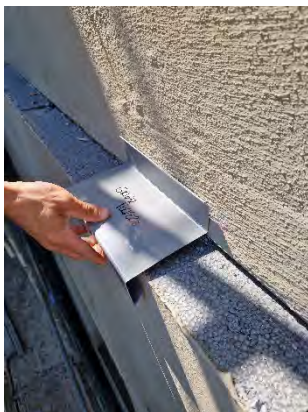
*Fig.51 Documentazione fotografica di cantiere. MCA\_2: prova colore della scossalina metallica di chiusura del perimetro superiore del cappotto esterno.*

Lungo il bordo superiore perimetrale del cappotto, quando questo risulta sporgente e non adeguatamente protetto o raccordato con la copertura, è stata installata una scossalina metallica con funzione di protezione dagli agenti atmosferici e dalle infiltrazioni d'acqua, che potrebbero compromettere nel tempo le prestazioni del sistema isolante.

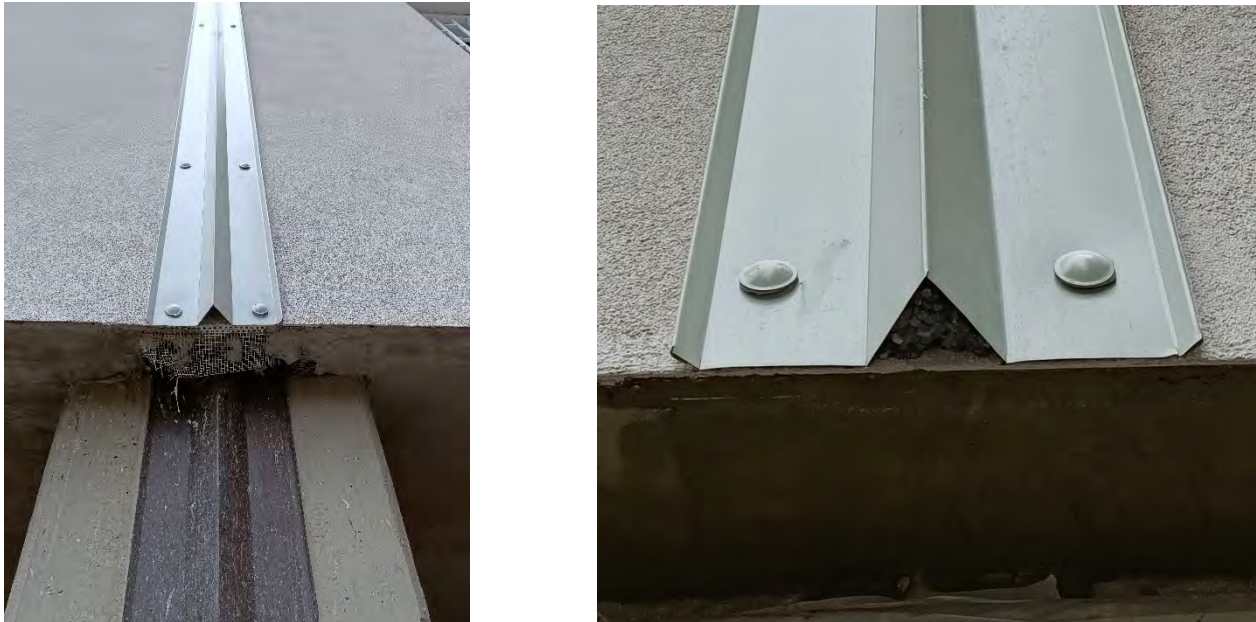
*Fig.52 CA\_11: Documentazione fotografica di fine lavori. Il giunto strutturale è stato coperto da rispettivo giunto di dilatazione del sistema ETICS; all'interno della cavità strutturale è stato inserito del materiale isolante.*

Negli edifici CA, in cui sono frequentemente presenti giunti strutturali, sono stati installati appositi profili per giunti di dilatazione in corrispondenza delle discontinuità. In alcuni casi tali elementi risultano correttamente isolati, mentre in altri non lo sono, configurando un punto critico dell'involucro, rilevabile anche mediante indagini termografiche.

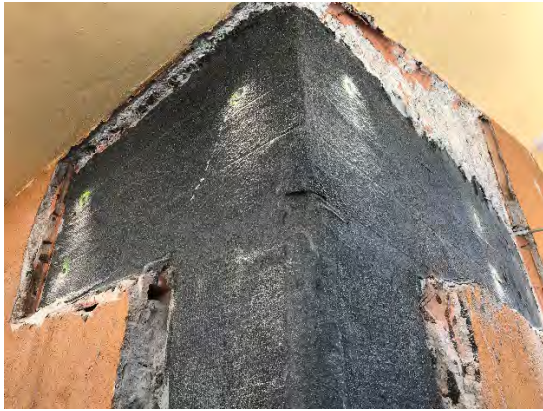
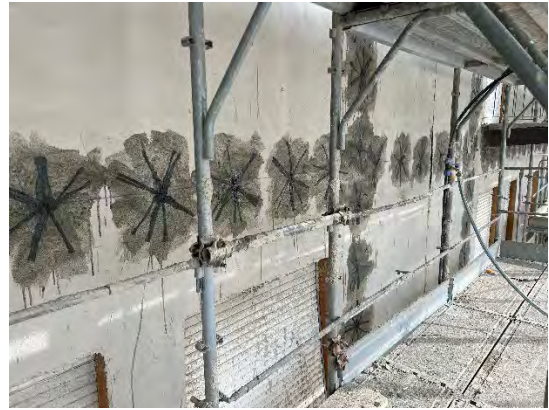
Fig.53 Documentazione fotografica di cantiere. CA\_14: fasce di piano FRP e connettori.

Nel caso CA\_14, in Fig.53, edificio a stecca di quattro piani, sono state invece impiegate fasciature in materiale composito FRP (*Fiber Reinforced Polymer*) con fibre di carbonio unidirezionali per il rinforzo di travi di piano, pilastri al piano terra e nodi strutturali. Per la prevenzione di meccanismi locali, quali il ribaltamento fuori piano dei tamponamenti, è stata inoltre applicata una rete FRP diffusa, ancorata mediante connettori a fiocco.

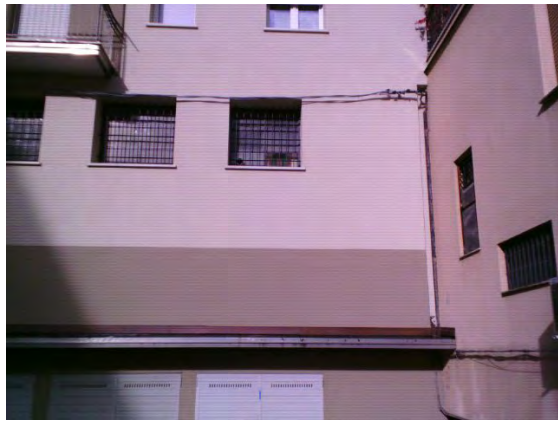
*Fig.61* MCA\_4: condizioni di rilevazione attiva in fase di caricamento delle superfici per irraggiamento solare, fascia oraria 10-11. Prospetto sud.

Diminuzioni locali di temperatura, anche di 2°C in fase di caricamento, quando a passo più o meno costante, corrispondono alle teste dei tasselli che, nei casi studio in esame, sono stati coperti da malta cementizia. In fase di scaricamento o in condizioni stazionarie di rilevazione passiva, le teste dei tasselli sarebbero risultate, nei diagrammi, in incrementi locali di temperatura, con picchi verso l'alto. Nel diagramma in *Fig.61*, la differenza media di temperatura di 6°C tra la misurazione Li1, in corrispondenza dell'EPS con grafite, e Li2, sulle travi di piano isolate in XPS, mostra il diverso

comportamento di assorbimento radiativo<sup>5</sup> dei rivestimenti finali. Per questo motivo, la rilevazione passiva può essere considerata più attendibile per la valutazione dei comportamenti termigrometrici dei materiali isolanti; rilievi in fase di caricamento o scaricamento della parete sono comunque utili per l'individuazione dello schema di posa dei tasselli, delle reti o di eventuali difetti e anomalie.

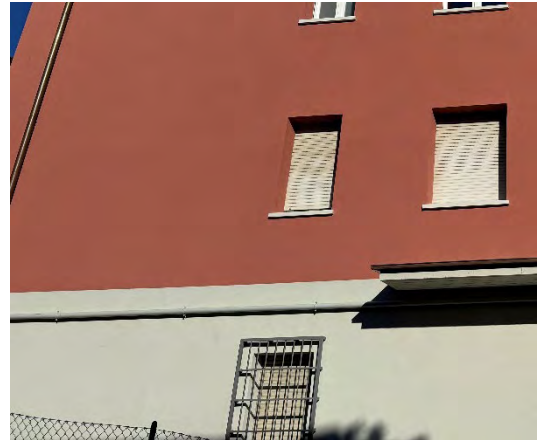
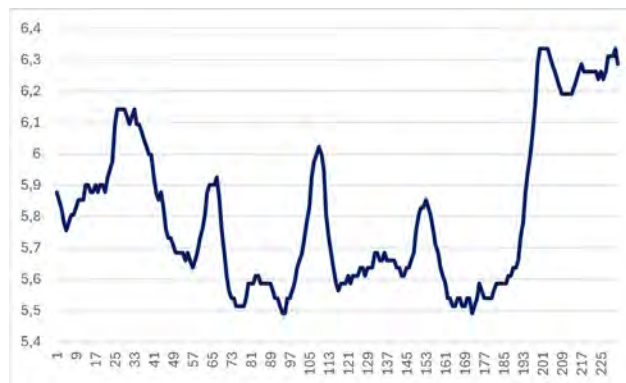
*Fig.63 MCA\_2: condizioni di rilevazione passiva, fascia oraria 18-19. Prospetto sud.*

Nella *Fig.63* è visibile la sovrapposizione delle reti di armatura.  $\Delta T$  di  $0,6^{\circ}\text{C}$  -  $0,8^{\circ}\text{C}$  non rappresentano necessariamente un ponte termico; inoltre, la visibilità delle reti nelle immagini termografiche non è indicatore di errata esecuzione di posa.

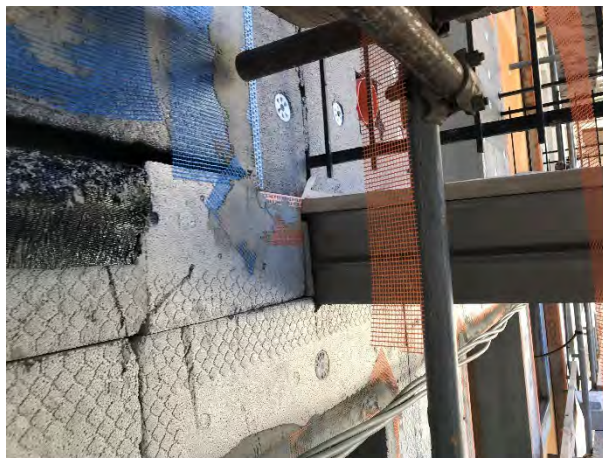
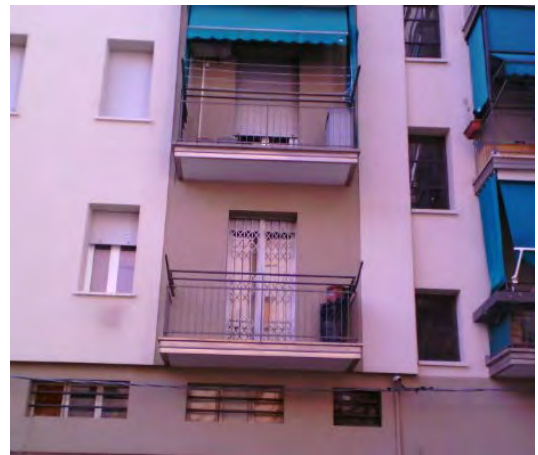
Fig.66 A sinistra, MCA\_4: condizioni di rilevazione passiva, fascia oraria 19-20. Sopra, a destra, MCA\_4: documentazione fotografica di cantiere; particolare del solaio non coibentato dei balconi,

isolamento con pannelli in XPS per le travi di piano e EPS con grafite per le pareti, visibile la rete di armatura della rasatura finale.

I balconi di edifici esistenti costituiscono, nella maggior parte dei casi, ponti termici difficili da eliminare. Gli intradossi dei solai risultano spesso non coibentati e i travetti in calcestruzzo della struttura in aggetto sono chiaramente visibili anche nelle termografie, con picchi che evidenziano aumenti locali di temperatura fino a circa 0.5°C, come nel diagramma della Fig.66.

Negli edifici con strutture miste in muratura portante e telaio in calcestruzzo armato sono stati individuati punti critici comuni anche alle altre classi edilizie, in particolare a quelle con struttura a telaio in conglomerato cementizio armato. Il più ricorrente, e quello che in nessun caso è stato difatti corretto, è il nodo tra balconi e parete esterna.

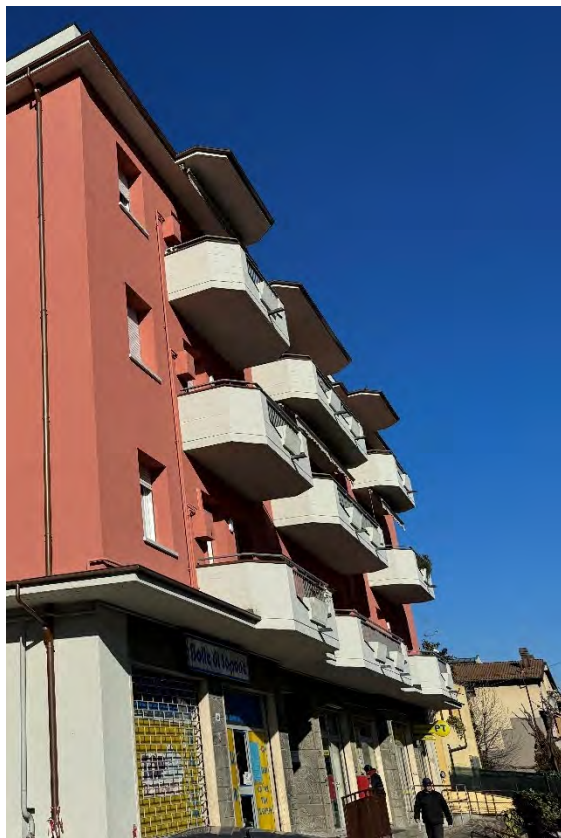
Fig.67 MCA\_2: condizioni di rilevazione passiva, fascia oraria 18-19. Prospetto est.

Un ulteriore punto critico nella coibentazione dei balconi esistenti è rappresentato dal raccordo tra la parete di facciata e i parapetti, in particolare quando realizzati in muratura o in calcestruzzo. Come evidenziato dal diagramma in Fig.67, lungo l'intera altezza del raccordo si registrano differenze di temperatura ( $\Delta T$ ) fino a 2.5°C. Dispersioni termiche ancora maggiori si riscontrano in corrispondenza del solaio di copertura, dove si osserva un incremento locale della temperatura di quasi 3°C.

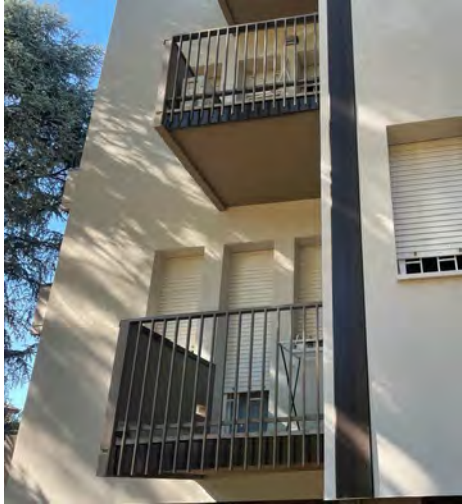
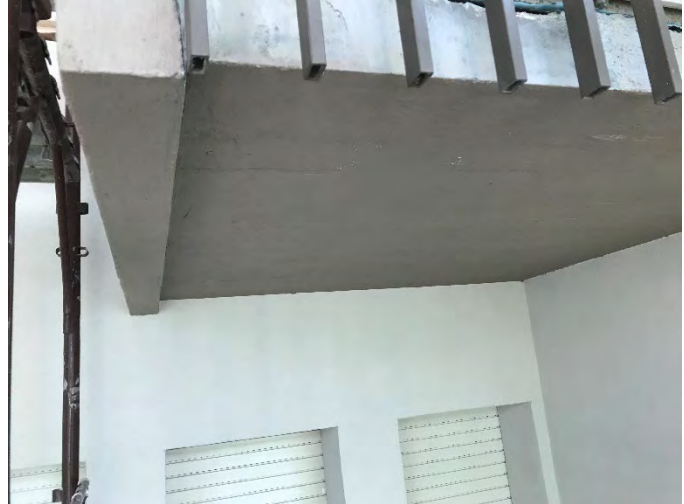
Fig.68 MCA\_6: condizioni di rilevazione passiva, fascia oraria 18-19. Prospetto ovest.

In questo caso, i parapetti dei balconi sono stati coibentati con lo stesso materiale impiegato in facciata, ossia pannelli in EPS additivato con grafite; nonostante ciò, essi continuano a costituire elementi di discontinuità dell'involucro isolante. In particolare, il picco evidente nel diagramma delle temperature in Fig.68, pari a quasi 1°C, in corrispondenza del nodo tra la trave del secondo piano e la struttura del solaio del balcone, evidenzia la difficoltà di intervenire efficacemente sui nodi strutturali di edifici esistenti mediante lavorazioni non invasive. Un ponte termico ancora più significativo è inoltre visibile nell'angolo formato dall'intradosso del solaio, dalla parete orientata a ovest e da quella perpendicolare orientata a nord.

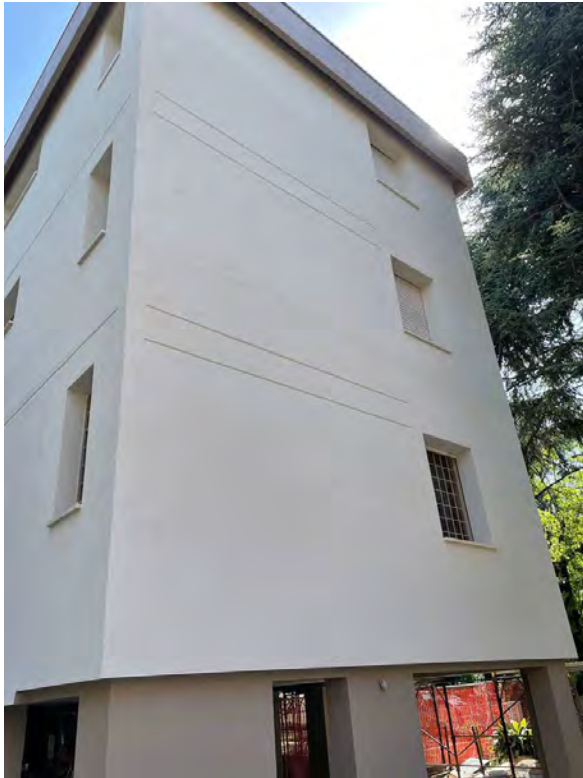
Fig.69 MCA\_6: condizioni di rilevazione passiva, fascia oraria 18-19. Prospetto ovest.

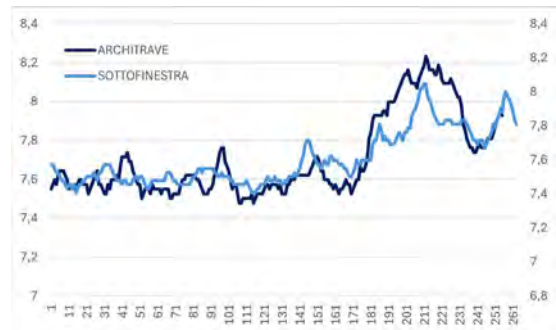
Gli interventi di riqualificazione su scala condominiale richiedono di effettuare considerazioni progettuali e prendere decisioni esecutive sulla base di variabili quali l'aderenza di ciascuna unità abitativa alle lavorazioni proposte, anche quando non sono necessarie ai fini dei benefici fiscali. Un esempio è la sostituzione degli infissi insieme al rispettivo cassonetto per avvolgibili. Le valutazioni preliminari e le relazioni energetiche si fondano su pacchetti di stratigrafie che, in realtà, potrebbero non essere stati realizzati in tutte le unità. Nel diagramma riportato in Fig.69 è possibile osservare come le dispersioni di calore si concentrino soprattutto in corrispondenza del cassonetto per avvolgibili e, in misura minore, sotto l'apertura.

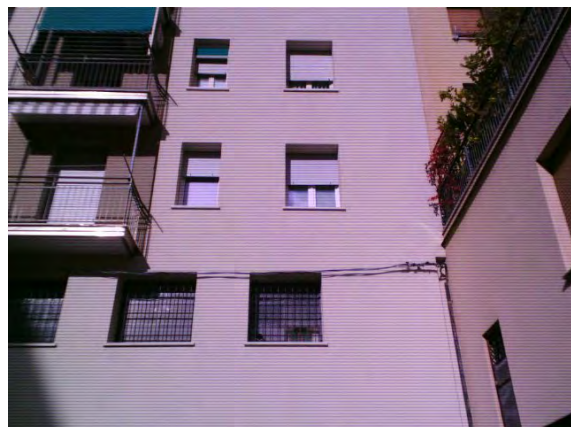
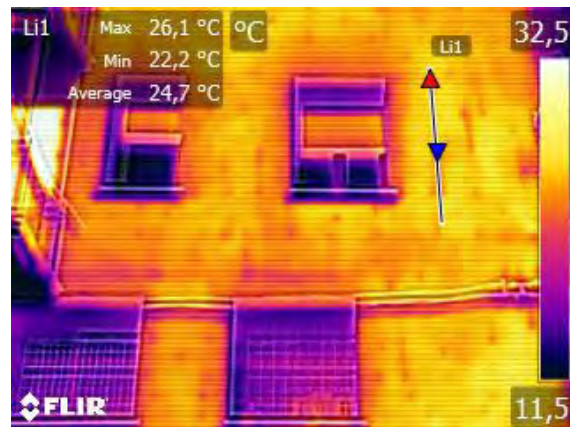
*Fig.72* MCA\_4: condizioni di rilevazione attiva, fascia oraria 10-11. Prospetto sud.

In *Fig.72*, in corrispondenza della misurazione Li1, sono visibili tramite termografia i piattelli dei tasselli, ricoperti di malta, con  $\Delta T$  pari a circa  $1^{\circ}\text{C}$ , di cui uno in corrispondenza di giunto di malta. Secondo le raccomandazioni dei produttori, i pannelli devono essere posati senza malta tra le fughe; nel caso in cui ci fossero fessure superiori ai 2 mm, allora queste devono essere riempite, quando possibile, con lo stesso materiale isolante dei pannelli, altrimenti con specifica schiuma poliuretanic. In *Fig.72*, in corrispondenza del giunto, sono registrate  $\Delta T$  di almeno  $3^{\circ}\text{C}$ . Di norma non rilevabili senza indagine termografica).

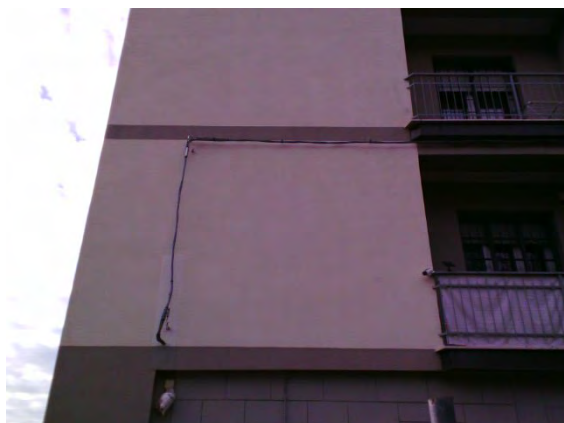
Fig.73 MCA\_1: condizioni di rilevazione attiva, fascia oraria 9-10. Prospetto nord.

Sull'intonaco della parete esterna dell'edificio in Fig.73 sono visibili irregolarità in corrispondenza dei giunti e dei piattelli dei tasselli ricoperti di malta. La continua esposizione agli agenti atmosferici contribuirà a rendere tali imperfezioni sempre più evidenti. Difetti analoghi sono presenti in diversi casi, anche di altre tipologie edilizie.

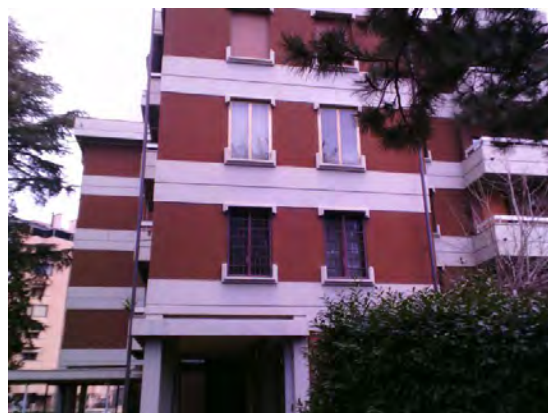
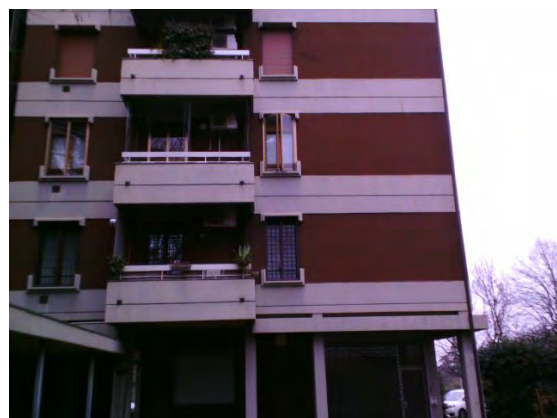
*Fig.74* CA\_via Bazzanese 2-15 (non oggetto di interventi in analisi), anno di costruzione 1970. Prospetto sud. Condizione di rilevazione passiva, fascia oraria 9-10.

Nelle immagini termografiche in *Fig.74*, risultano evidenti i differenti comportamenti termici tra gli orizzontamenti in calcestruzzo e i tamponamenti. Gli elementi maggiormente disperdenti sono i pilastri e le travi perimetrali, in particolare nei nodi strutturali, le fasce verticali di finestre e i raccordi tra balconi e pareti esterne.

Per introdurre le anomalie di posa e i limiti tecnici imposti dalle strutture con telaio in conglomerato cementizio armato, a seguire, viene riportato un esempio di manufatto non isolato appartenente allo stesso lotto dei casi CA\_4 e CA\_5; sono stati edificati nell'ambito dello stesso titolo edilizio edificatorio e condividono la stessa tipologia di struttura, nonché la stessa distribuzione planimetrica.

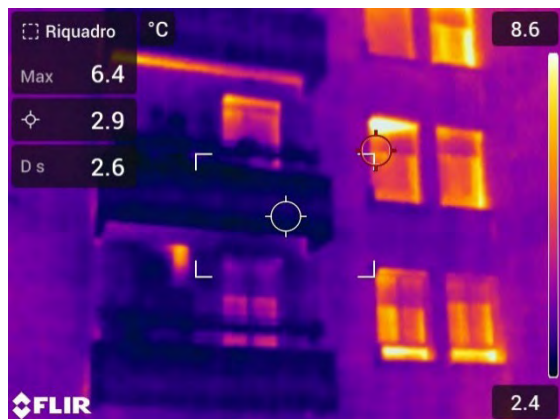
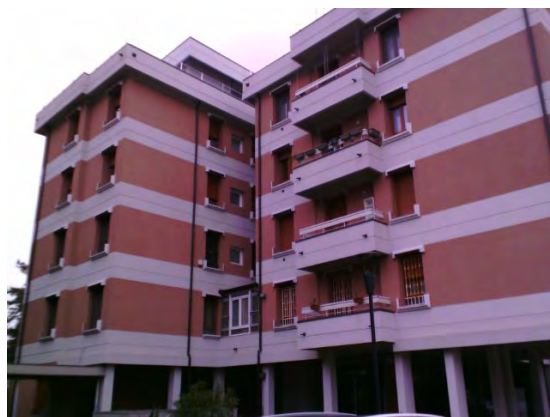
*Fig.75 CA\_5: condizione di rilevazione passiva, fascia oraria 9-10. Prospetto est.*

Gli interventi realizzati sui casi studio CA\_4 e CA\_5 hanno indubbiamente contribuito a ridurre le dispersioni energetiche: nelle immagini in *Fig.75* non risultano più evidenti perdite significative in corrispondenza di pilastri e travi di piano e le fasce finestrate non costituiscono più la principale causa di dispersione. Tuttavia, come verrà approfondito nei paragrafi seguenti, permangono ponti termici non trascurabili che il sistema ETICS installato non è riuscito a eliminare completamente. Già da una prima analisi emerge come il raccordo tra l'intradosso dei balconi e le pareti perimetrali costituisca un nodo critico.
