**ALMA MATER STUDIORUM - UNIVERSITÀ DI BOLOGNA**

**TESI DI LAUREA**

**RIQUALIFICAZIONE ENERGETICA DEL PATRIMONIO  
EDILIZIO RESIDENZIALE DEL SECONDO NOVECENTO  
NELLA PROVINCIA DI BOLOGNA:  
ANALISI E VALUTAZIONE DEGLI INTERVENTI  
SUPERBONUS 110% IN EDIFICI PLURIFAMILIARI  
A STRUTTURA PUNTIFORME.**

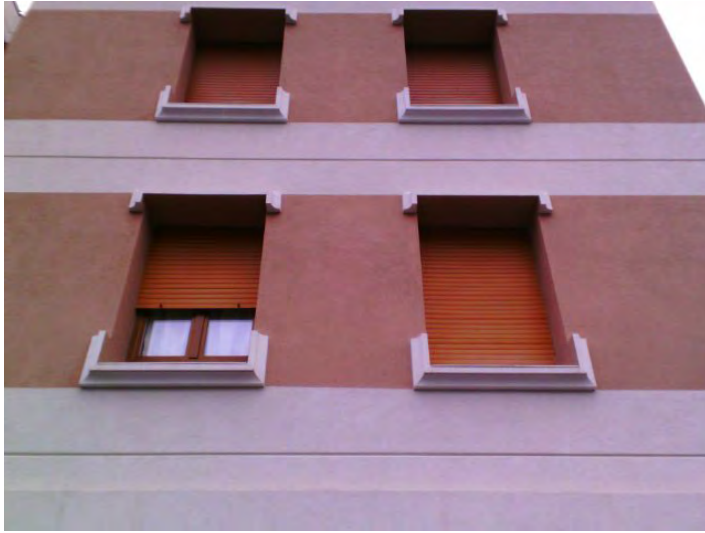
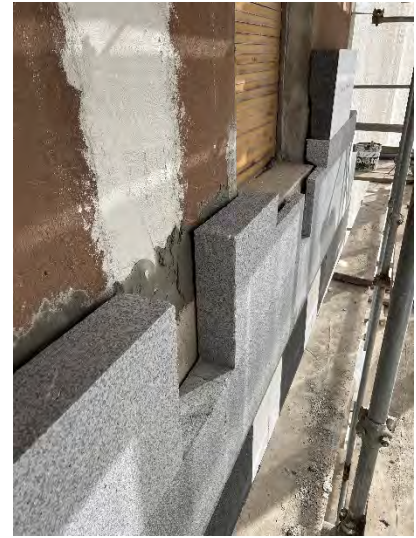
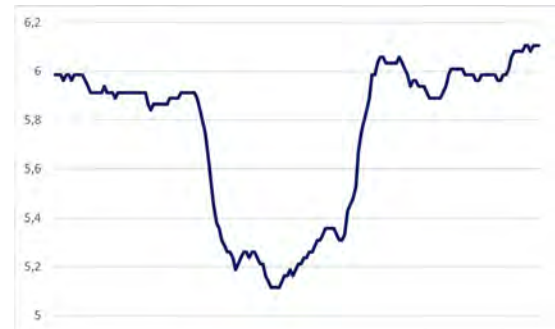
*Fig.76* CA\_4: condizioni di rilevazione passive, fascia oraria 9-10. Prospetto sud. Sopra, a destra, documentazione fotografica di cantiere, particolare della posa di XPS sulle travi di piano e sotto alle aperture.

Nel diagramma termico di *Fig.76* si rileva una differenza di temperatura pari a circa 6 °C, con una lieve ulteriore diminuzione in corrispondenza della scanalatura del marcapiano. Gli incrementi locali di temperatura sulle porzioni di tamponamento tra le aperture sono imputabili al colore più scuro della finitura superficiale. Non si registrano dispersioni significative in corrispondenza dei sottofinestra né dei marcapiani (per ulteriori approfondimenti si rimanda al paragrafo 6.3). In altri interventi analoghi su edifici in CA, tuttavia, non si è ottenuto lo stesso risultato, con persistenti dispersioni anche in corrispondenza degli elementi strutturali affioranti in facciata.

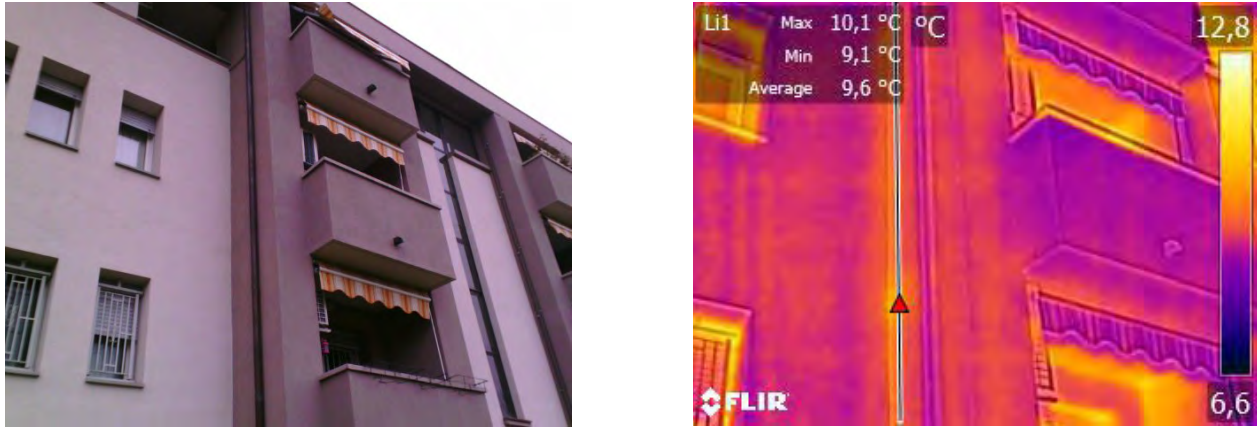
*Fig.77 CA\_6: condizioni di rilevazione passiva, fascia oraria 9-10. Prospetto sud.*

Nel caso illustrato in *Fig.77*, le travi di piano sono state isolate con gli stessi pannelli in EPS additivato con grafite utilizzati per le pareti esterne. Si osservano comunque incrementi di temperatura fino a circa 0,6 °C in corrispondenza dei nodi tra pilastri perimetrali e travi, oltre a evidenti dispersioni provenienti dalle pareti e dal solaio delle logge.

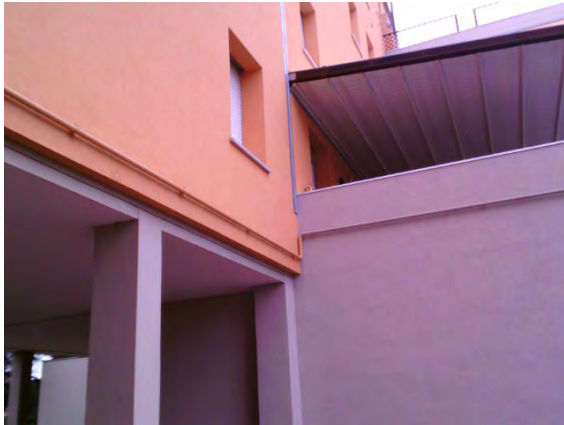
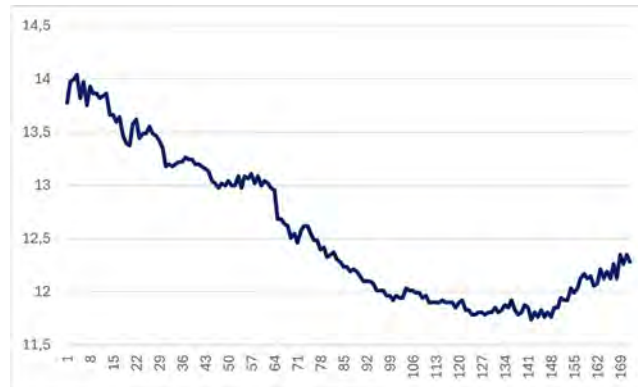
*Fig.78 CA\_15: condizioni di rilevazione passive, fascia oraria 10-11.*

In *Fig.78* i nodi trave-pilastro rappresentano il principale limite al corretto funzionamento del cappotto. Incrementi di temperatura di circa 1 °C si riscontrano anche nel raccordo con la parete perpendicolare. Ulteriori dispersioni provengono dall'intradosso dei balconi, dalle pareti delle logge e dal solaio di copertura; tuttavia, il nodo trave-pilastro rimane l'elemento più critico e ricorrente, non solo al piano terra, spesso porticato, ma anche ai livelli superiori.

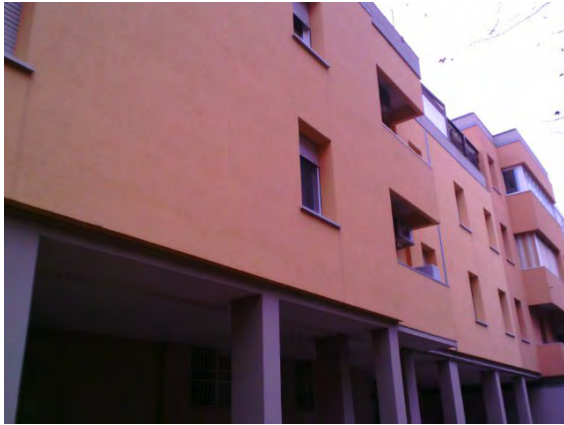
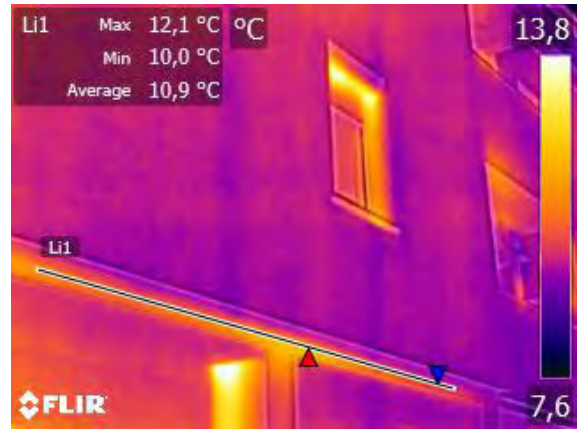
*Fig.79* CA\_15: condizioni di rilevazione passive, fascia oraria 10-11.

Anche i pilastri situati al centro della facciata presentano criticità analoghe nel punto di connessione con le travi di piano: nel diagramma di *Fig.79* si registrano incrementi termici fino a circa 1,5 °C. Significative dispersioni sono inoltre rilevabili nell'imbotto superiore delle finestre.

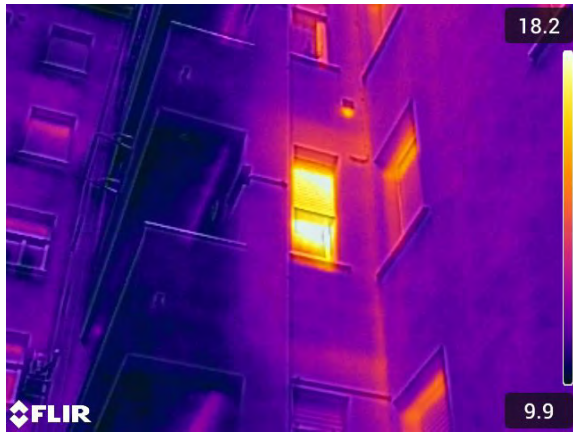
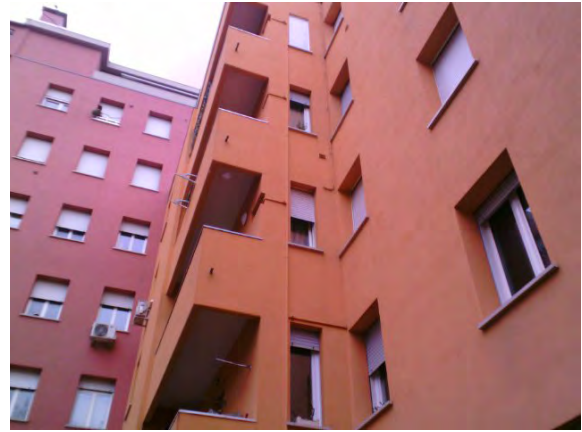
*Fig.80 CA\_15: condizioni di rilevazione passive, fascia oraria 10-11*

Nei raccordi con pareti in aggetto e sporti, le dispersioni tendono a concentrarsi nei nodi strutturali e a propagarsi lungo le travi di piano (*Fig.80*). Il caso CA\_15, situato in via San Savino, risulta particolarmente significativo per la complessità distributiva e costruttiva: si tratta di un edificio a doppia linea con corpi a diverse altezze, mediamente di cinque piani fuori terra, che offre numerose situazioni rappresentative delle criticità analizzate.

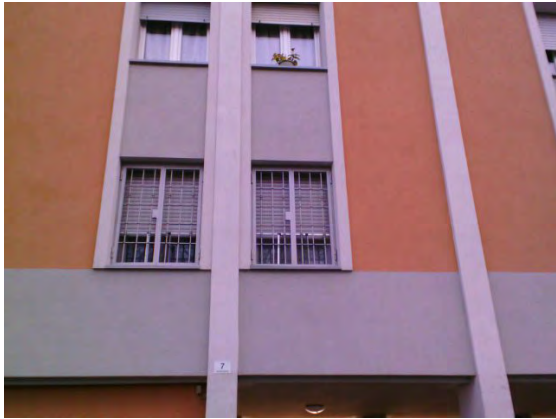
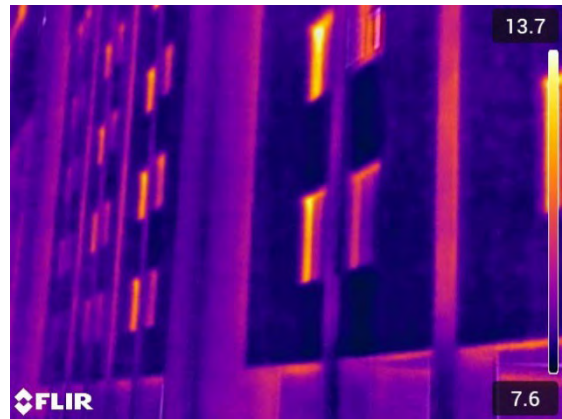
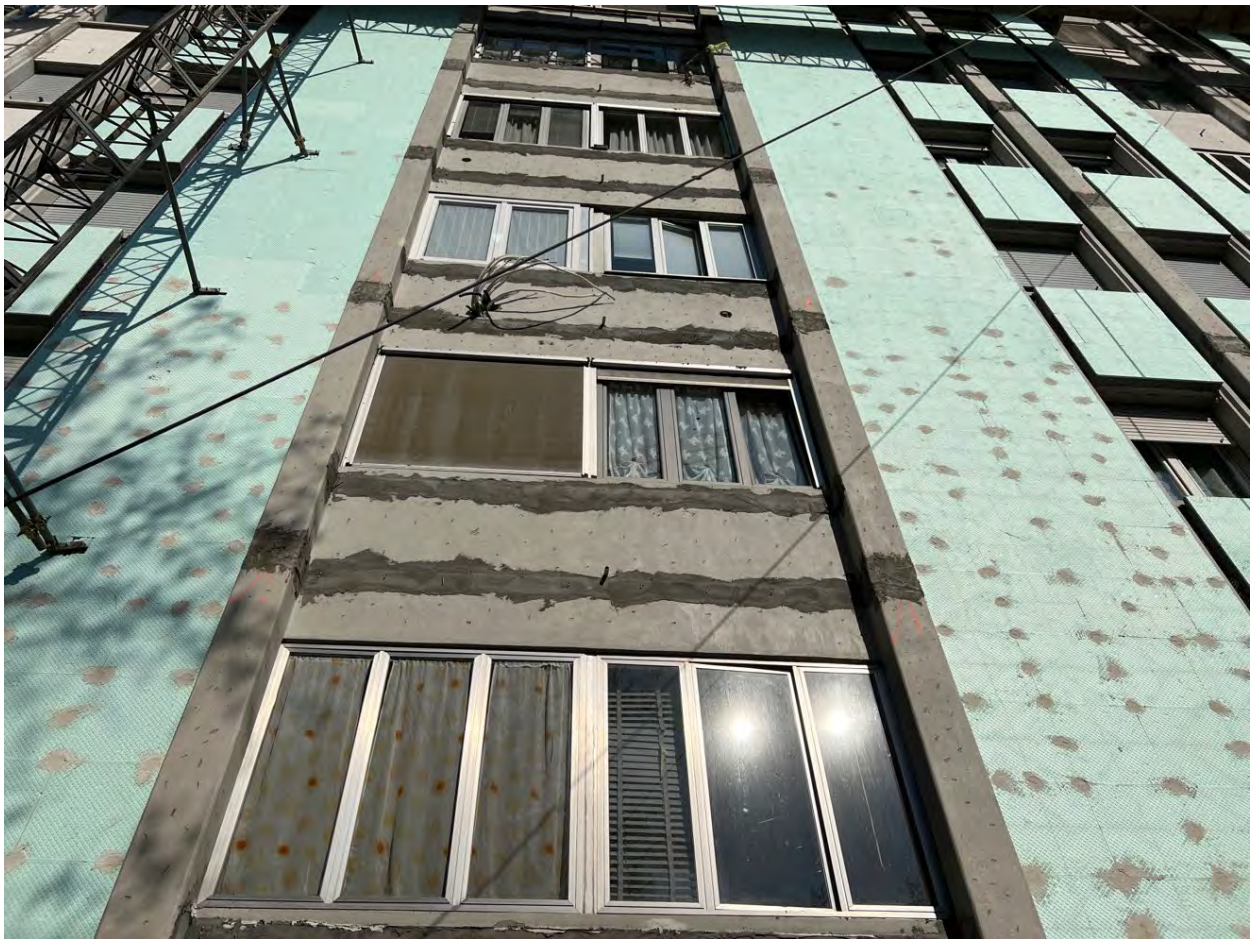
*Fig.81 CA\_1: Sopra, confronto tra il prospetto nord dell'edificio in linea a 10 piani e rilevazione termografica passiva del medesimo prospetto. Sotto, documentazione fotografica di cantiere; isolamento pareti esterne con EPS con grafite, schema tasselli a T. In corrispondenza delle fasce verticali di finestre, tra le aperture, è stato applicato lo stesso tipo di isolante.*

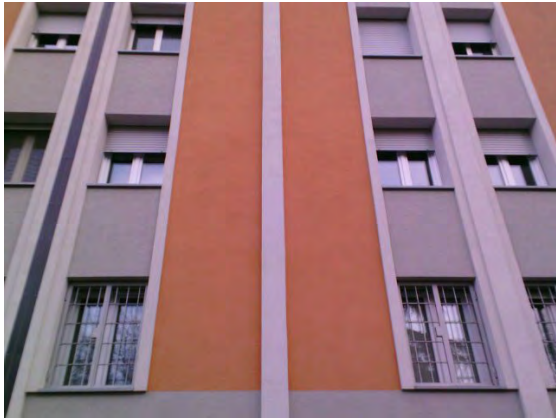
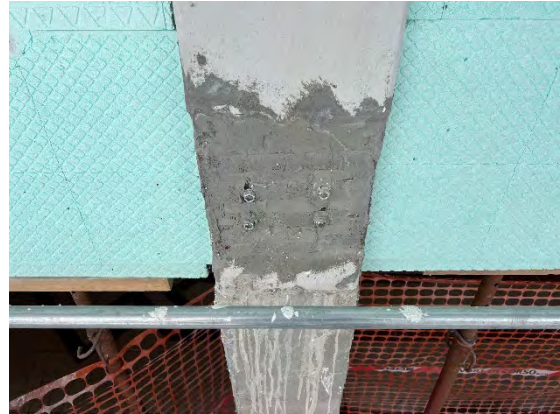
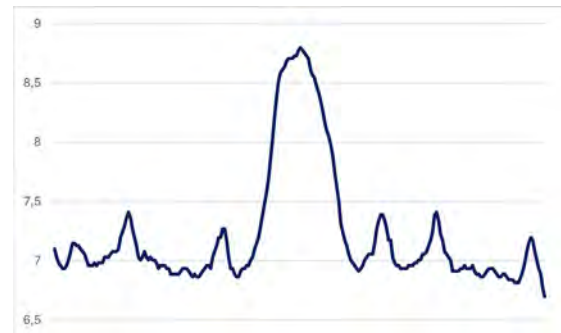
*Fig.82* CA\_1: condizioni di rilevazione passive, fascia oraria 18-19. Prospetto nord. Misurazione in corrispondenza delle aperture e del pilastro in facciata. In alto a destra, particolare di cantiere del ripristino dei copriferrì del nodo trave-pilastro e pannelli isolanti a ridosso del pilastro non isolato.

Nell'immagine termografica di *Fig.82* si individuano possibili discontinuità tra i pannelli isolanti posti a cornice delle finestre, probabilmente dovute a giunti di malta, con conseguenti dispersioni contenute. Al contrario, il pilastro non isolato in facciata mostra una dispersione marcata, con  $\Delta T$  di circa  $1,5\text{ }^{\circ}\text{C}$ .

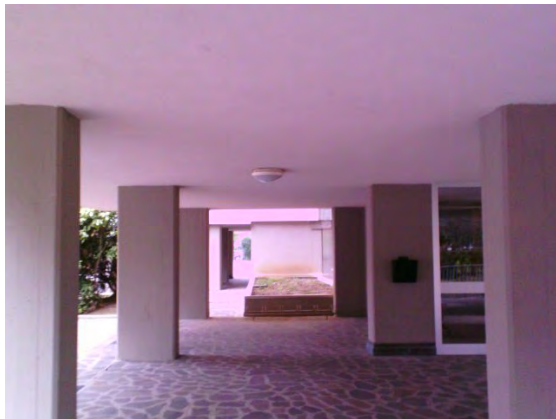
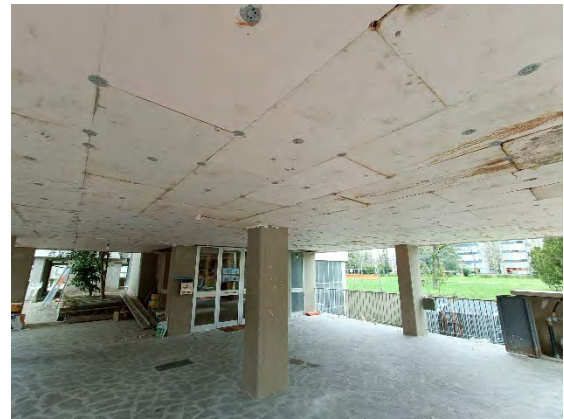
Fig.83 CA\_10: condizioni di rilevazione passive, fascia oraria 9-10.

Come evidenziato in Fig.83, negli edifici in CA il nodo tra pilastro e travi del primo piano risulta particolarmente critico e difficilmente correggibile, soprattutto in presenza di piano pilotis: in tali condizioni si registrano dispersioni significative verso gli ambienti non riscaldati sottostanti.

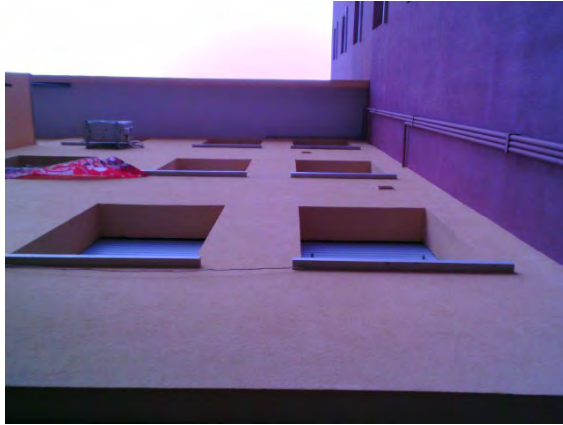
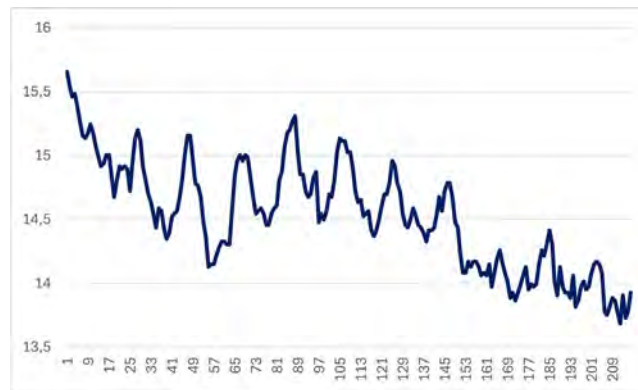
*Fig.85 CA\_15: condizioni di rilevazione passive, fascia oraria 10-11.*

Un'ulteriore indagine lineare effettuata lungo lo sporto della copertura (*Fig.85*) evidenzia dispersioni significative propagate attraverso le travi del tetto, riconoscibili dai picchi periodici nel profilo termico. Le perdite di calore risultano massime in corrispondenza dell'angolo con la parete perpendicolare, per poi diminuire gradualmente.

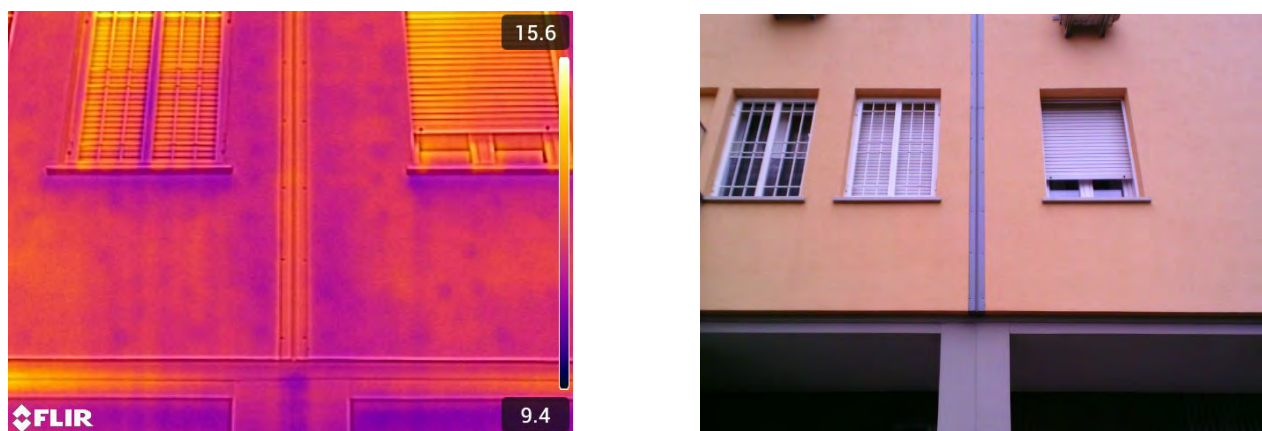
Fig.87 CA\_15: condizioni di rilevazione passive, fascia oraria 10-11.

Le pareti in aggetto rappresentano in generale elementi difficili da isolare efficacemente, soprattutto nei raccordi con pareti ortogonali e solai. Gli esempi riportati mostrano interventi realizzati con pannelli in EPS additivato con grafite. Nel caso CA\_1 (Fig.89) coesistono diverse criticità già discusse — pareti interne delle logge, intradossi dei balconi, pilastri emergenti — con la consueta vulnerabilità del nodo pilastro-solaio.

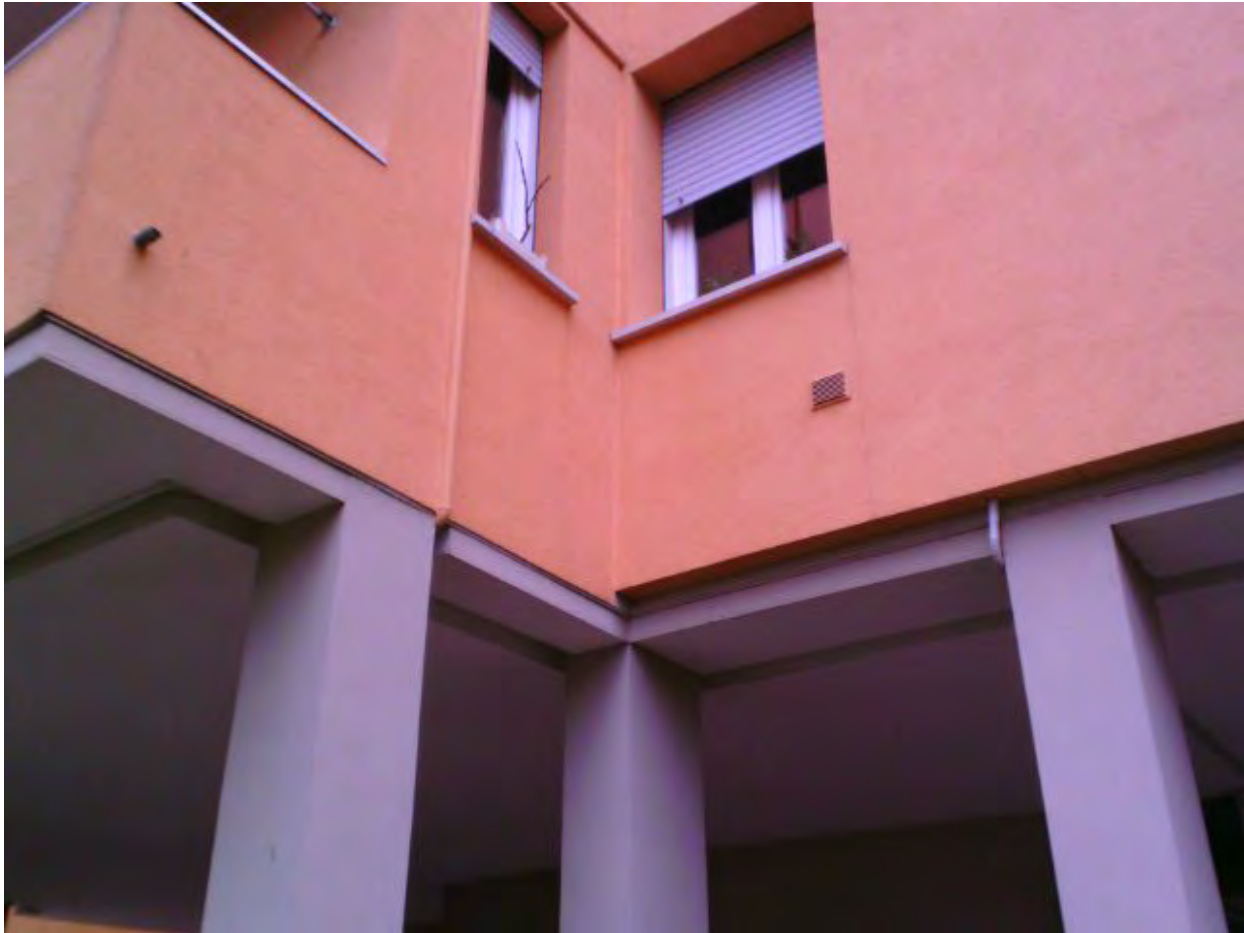
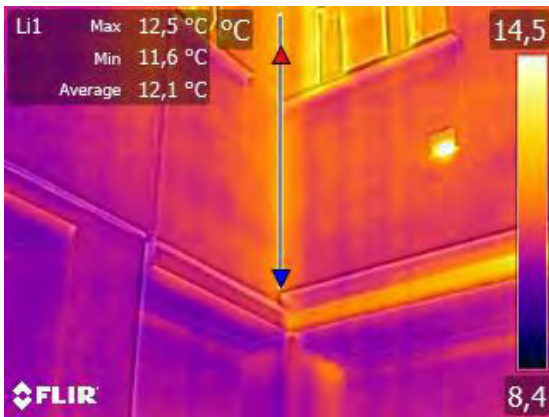
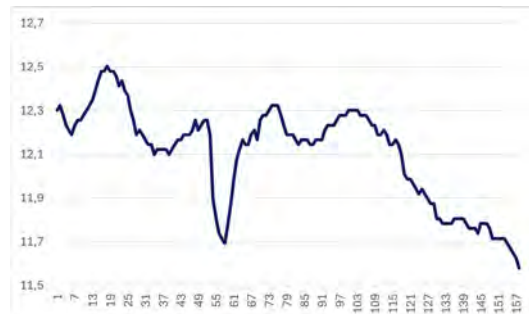
*Fig.90 CA\_15: condizioni di rilevazione passiva: fascia oraria 10-11.*

Ancora una volta, il caso CA\_15 evidenzia come la concezione originaria dell'edificio non si presti alla realizzazione di un involucro continuo e termicamente efficace: sebbene l'intervento consenta una riduzione delle dispersioni e dei consumi, permangono inevitabilmente punti di discontinuità del sistema, in particolare nei nodi strutturali. La presenza di aperture ravvicinate al pilastro, inoltre,

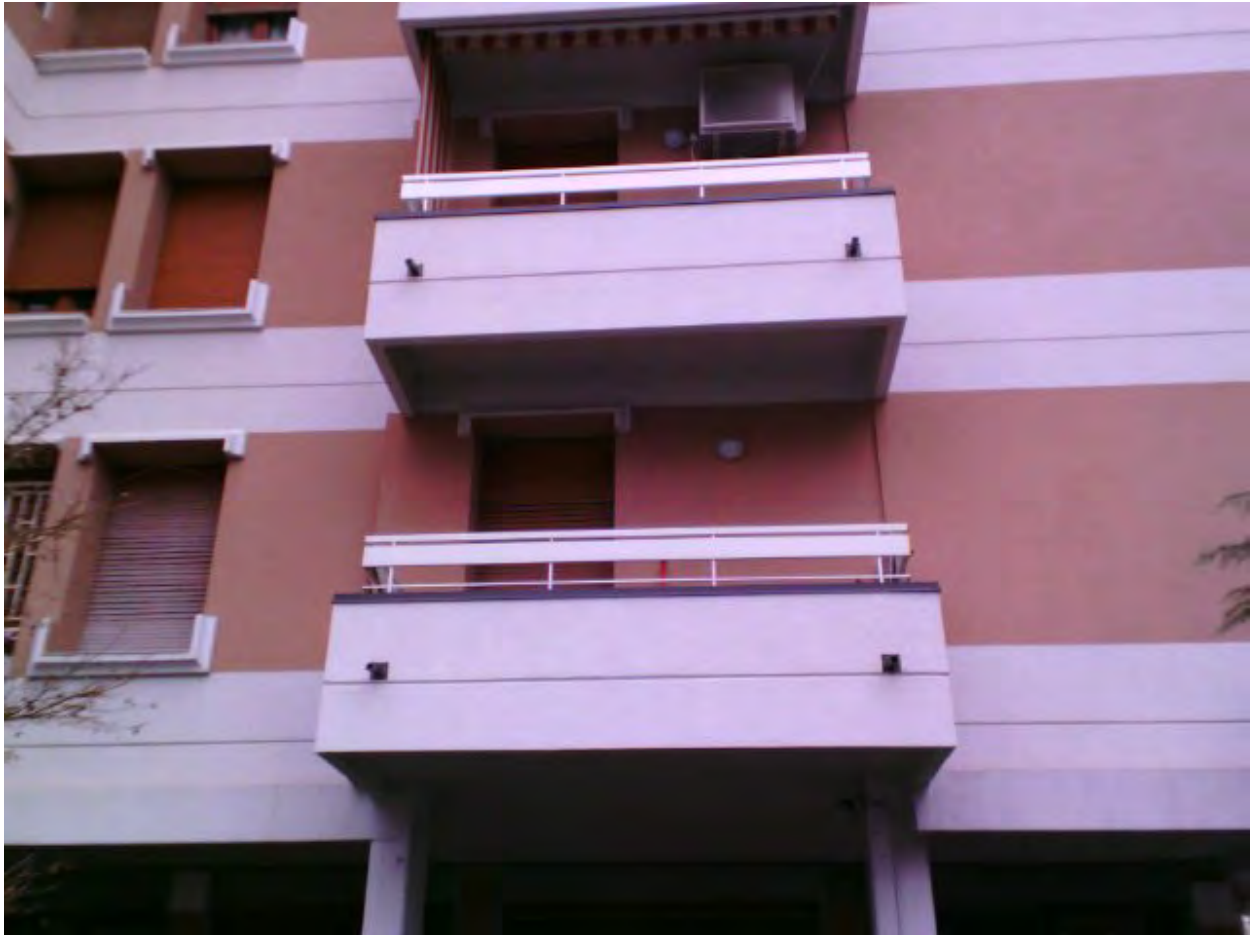
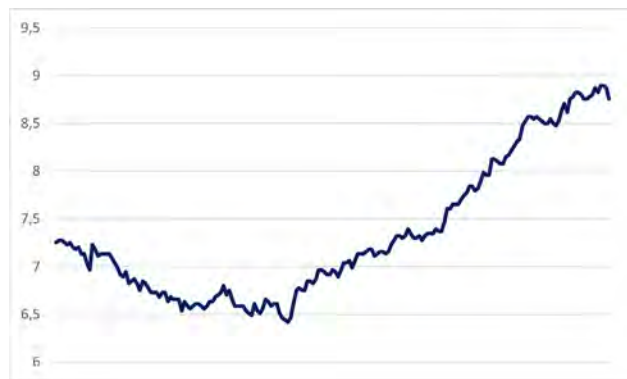
*Fig.92 CA\_5: condizioni di rilevazione passive, fascia oraria 9-10.*

Nell'intradosso dei balconi (*Fig.92*) le dispersioni si concentrano prevalentemente negli angoli di connessione tra il solaio e la parete, configurazione analoga a quella riscontrata negli edifici con strutture in MCA.

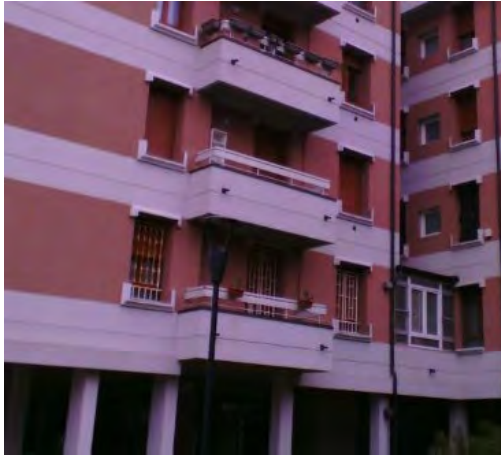
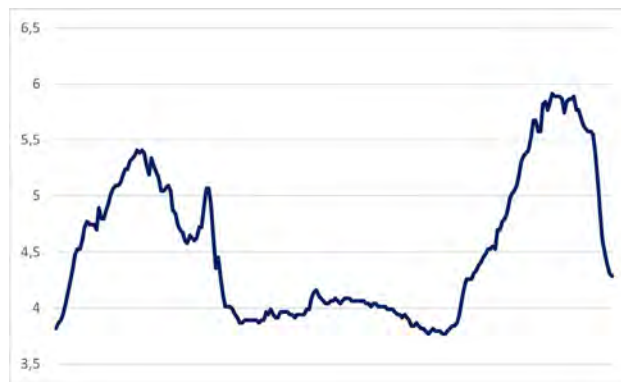
*Fig.93* CA\_5: condizioni di rilevazione passive, fascia oraria 9-10.

Nel caso CA\_5, come in molti interventi su edifici con telaio in calcestruzzo armato, si osservano dispersioni lungo il raccordo tra parapetti e struttura del balcone, con particolare intensità nei nodi con le travi di piano. In tali punti, nel diagramma di *Fig.93* si rilevano variazioni di temperatura fino a circa 1,5 °C.

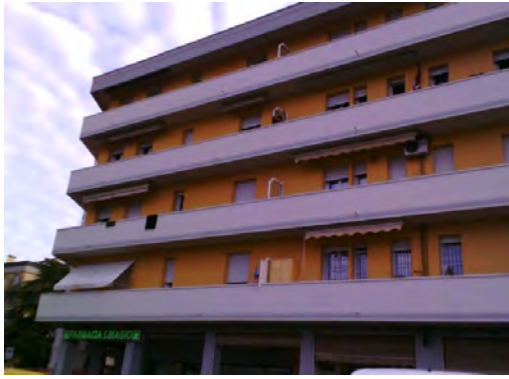
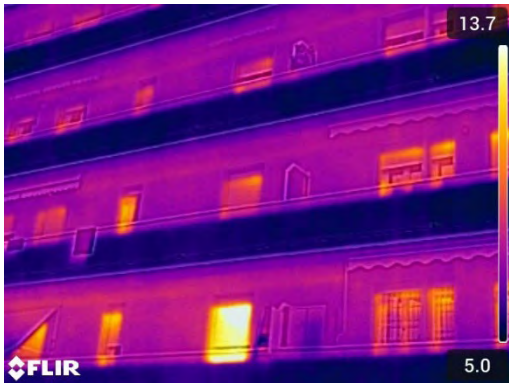
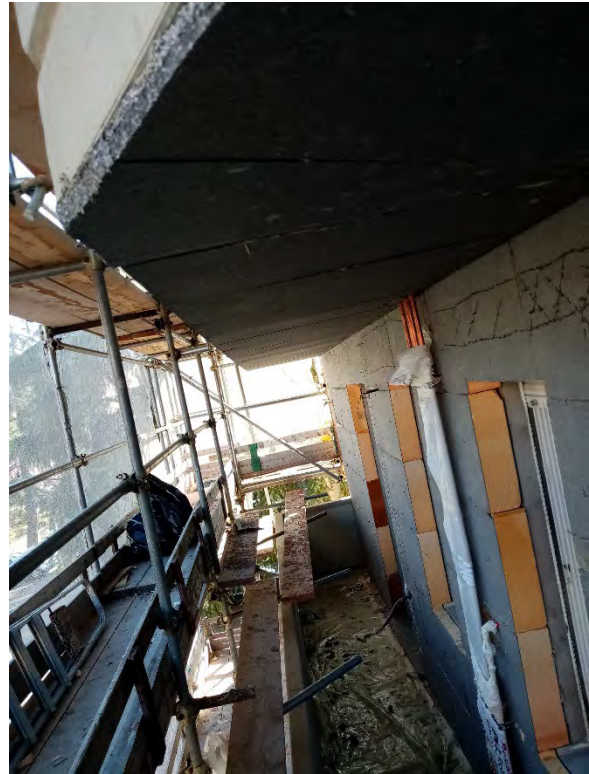
Fig.94 CA\_12: condizioni di rilevazione passiva, fascia oraria 8-9. Prospetto est.

Prestazioni migliori possono essere ottenute isolando sia l'intradosso sia l'estradosso della soletta del balcone e garantendo la continuità degli strati isolanti. Nel caso illustrato in Fig.94 sono stati utilizzati pannelli in XPS sull'estradosso e pannelli in EPS additivato con grafite sull'intradosso; si tratta di uno degli esempi in cui il nodo balcone-parete risulta progettato in modo relativamente efficace. Permangono tuttavia possibili ponti termici: nell'angolo tra il prospetto est e quello sud sono visibili dispersioni attribuibili con ogni probabilità a discontinuità o imperfezioni di posa (Fig.95).

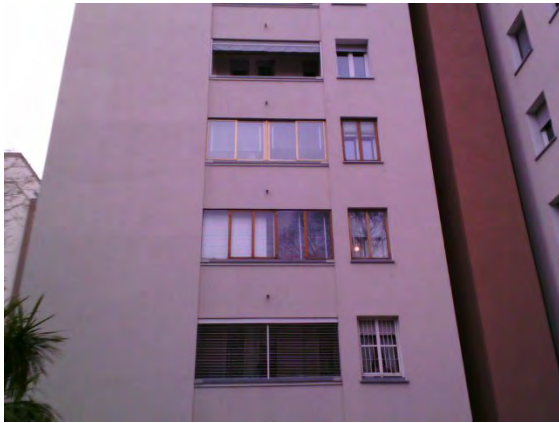
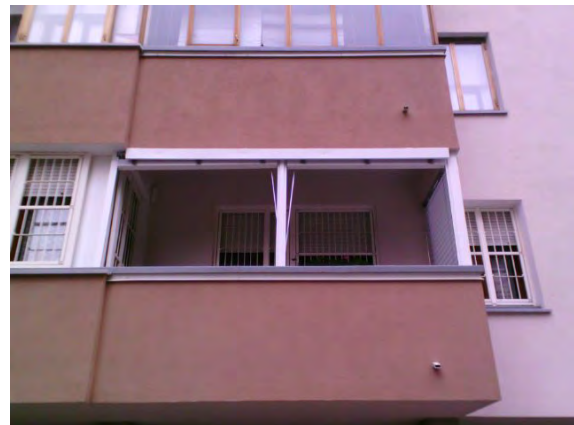
*Fig.96 CA\_10: condizioni di rilevazione passive, fascia oraria 9-10.*

Anche le logge, se non adeguatamente isolate nelle superfici dei parapetti e nelle pareti interne, rappresentano una significativa fonte di dispersione termica (*Fig.96*), in quanto configurano volumi rientranti sottratti agli ambienti riscaldati.

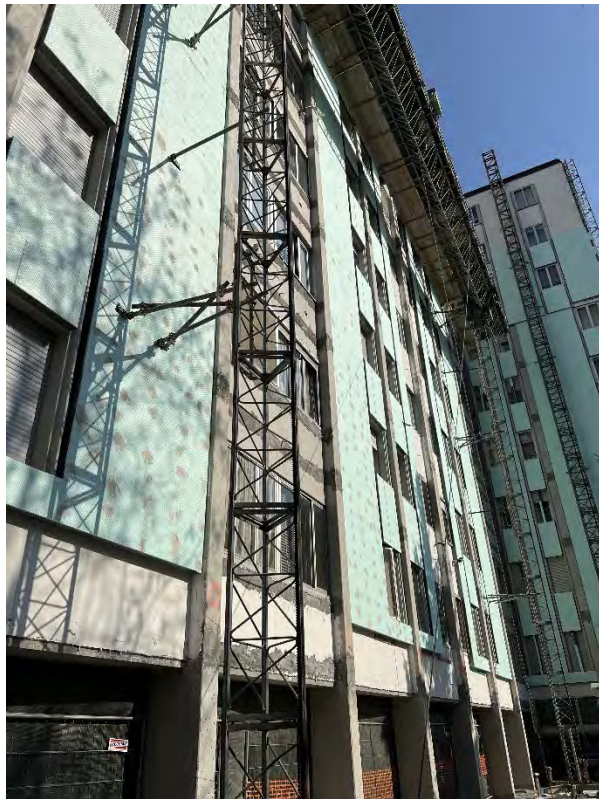
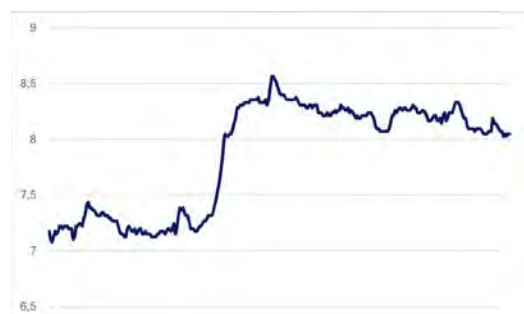
*Fig.97* CA\_1: condizioni di rilevazione passive, fascia oraria 18-19.

In *Fig.97*, si osserva un'escursione termica di circa 1 °C in corrispondenza del pilastro e delle logge del prospetto sud; è inoltre riconoscibile lo schema di tassellatura dei pannelli in EPS con grafite delle pareti e dei pannelli in XPS impiegati nelle logge.

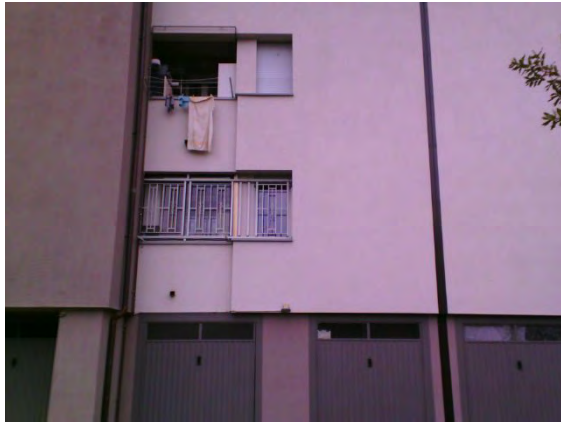
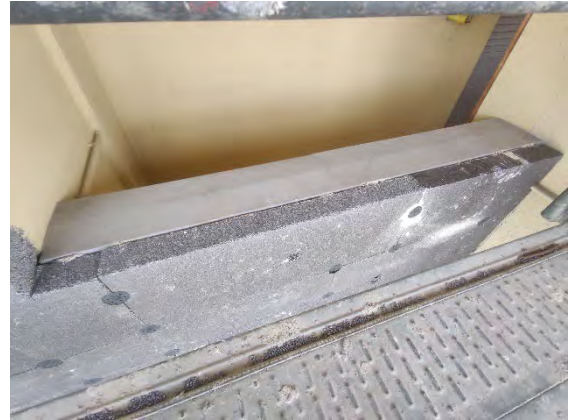
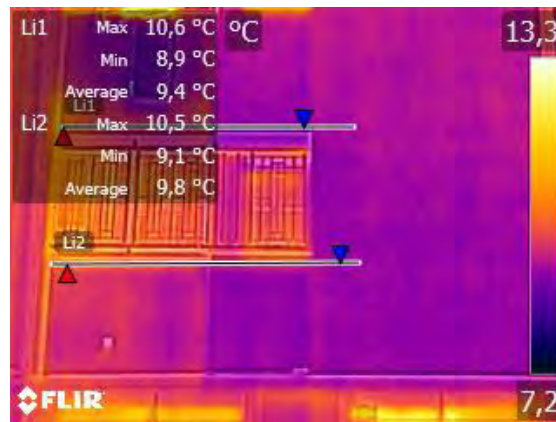
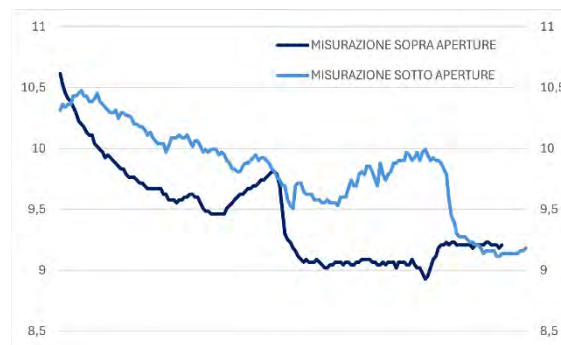
*Fig.98 CA\_6*: condizione di rilevazione passiva, fascia oraria 9-10. Prospetto nord. In alto a destra, documentazione fotografica di cantiere, pannelli EPS con grafite installati sul parapetto di logge e balconi a filo con il davanzale esistente che verrà poi coperto da nuovo bancale.

In *Fig.98* sono riportate misurazioni effettuate sopra e sotto un'apertura collocata tra una parete in aggetto (a sinistra) e una parete sporgente (a destra). Le temperature risultano più elevate al di sotto del bancale; sia nel sottofinestra sia in corrispondenza del cassonetto le dispersioni si concentrano verso il raccordo con la parete in aggetto. È visibile anche un minimo locale all'estremità destra

dell'apertura, probabilmente dovuto a infiltrazioni o a un giunto in corrispondenza del bordo verticale della finestra. Questi esempi confermano come le porzioni di parete in prossimità delle aperture siano particolarmente soggette a flussi termici.

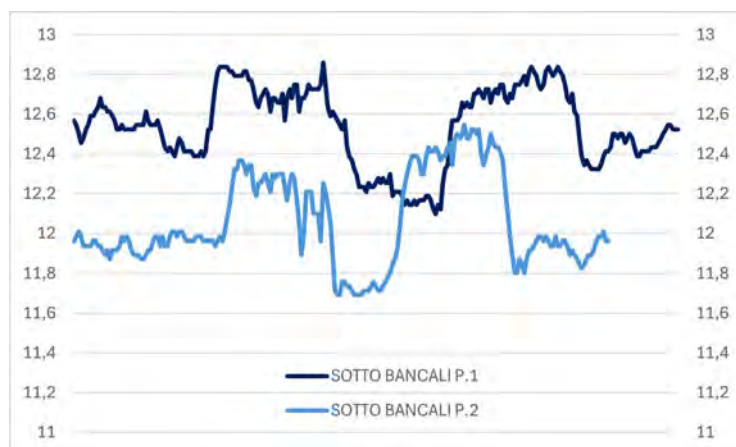
*Fig.99* CA\_8: condizioni di rilevazione passiva, fascia oraria 10-11. Prospetto nord in ombra.

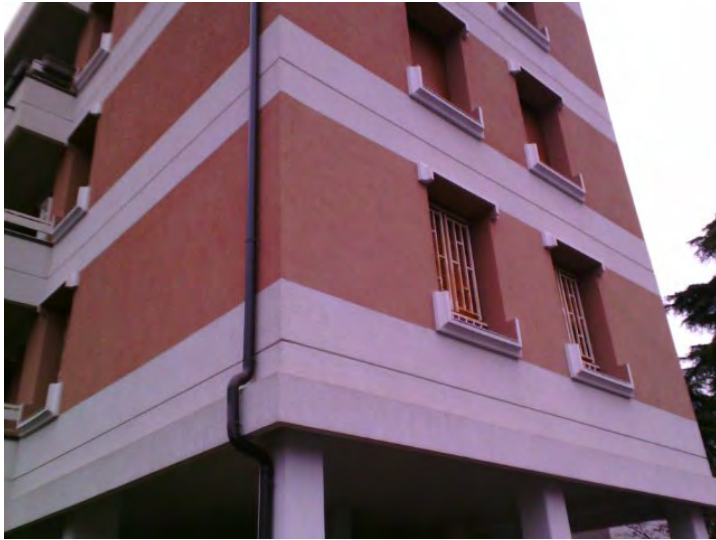
*Fig.100 CA\_5: condizioni di rilevazione passive, fascia oraria 9-10.*

Gli imbotti delle aperture rappresentano un ulteriore elemento difficile da trattare efficacemente. Nell'edificio CA\_5 sono stati applicati pannelli in aerogel dello spessore di 1 cm, scelta obbligata dalle dimensioni limitate del vano. In altri casi è stato impiegato un microisolante a base di grassello di calce e silice amorfa (aerogel) con spessore di circa 0,5 cm. Nel diagramma di Fig.100 si evidenzia una diminuzione di temperatura di circa 3 °C lungo lo spessore dell'imbotto; idealmente il gradiente termico dovrebbe svilupparsi all'interno dello strato isolante e non manifestarsi in superficie.

Il caso CA\_15 (*Fig.101*) mostra un intervento con microisolante nelle spallette dei serramenti: le dispersioni si concentrano soprattutto negli spigoli del vano finestra. Rispetto al caso precedente, in *Fig.100*, la diminuzione della temperatura verso l'esterno appare più graduale, ma si registrano comunque temperature elevate lungo l'intera superficie degli imbotti, con  $\Delta T$  di circa 3 °C distribuita uniformemente.

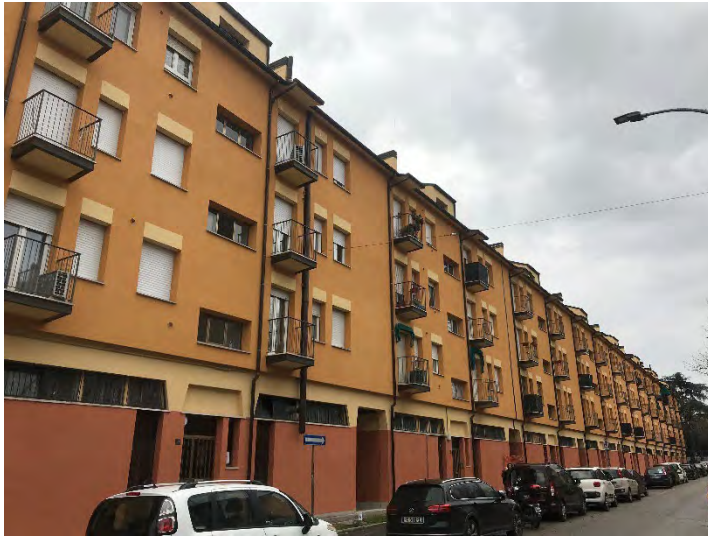
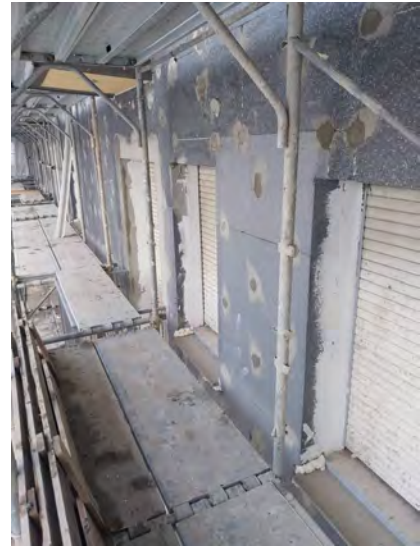
Fig.102 CA\_14: condizione di rilevazione passiva, fascia oraria 18-19. Prospetto ovest.

In un edificio in linea di quattro piani, il caso CA\_14 in Fig.102, anch'esso dotato di microisolante sulle spallette, il salto termico sugli imbotti risulta praticamente assente: il calore attraversa l'intero spessore del materiale, in particolare negli angoli del vano. Il diagramma riporta inoltre la distribuzione di temperatura (Li1) in corrispondenza del bancale, con incrementi fino a circa 1 °C. Nei casi con strutture in CA, i bancali delle finestre rappresentano frequentemente punti critici..

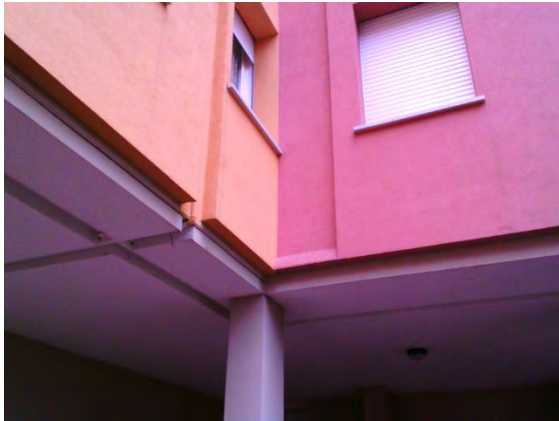
*Fig.103* CA\_15: condizioni di rilevazione passiva, fascia oraria 10-11.

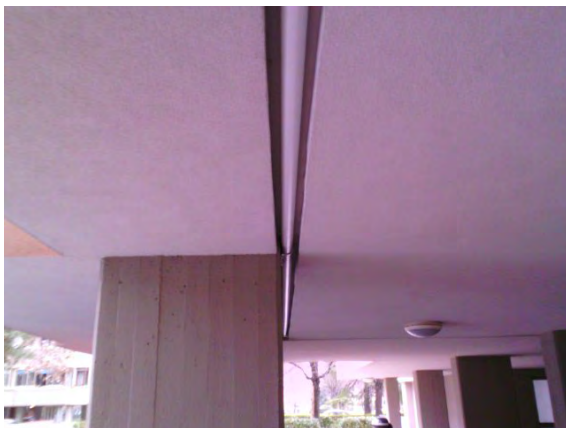
*Fig.104* CA\_10: condizioni di rilevazione passive, fascia oraria 9-10.

Un ulteriore aspetto progettuale rilevante riguarda lo spostamento delle condutture impiantistiche presenti in facciata, quali cavi elettrici, tubazioni del gas, pluviali, che, quando possibile, dovrebbero essere collocate all'esterno del cappotto o alloggiare in vani tecnici dedicati. Negli edifici esistenti, tuttavia, la realizzazione di tali vani è spesso complessa; di conseguenza, gli impianti rimangono in posizione originaria interrompendo la continuità dell'involucro isolante. Nel caso illustrato in *Fig.104* tale criticità risulta chiaramente visibile, analogamente a quanto osservato nel primo solaio dell'edificio CA\_10.

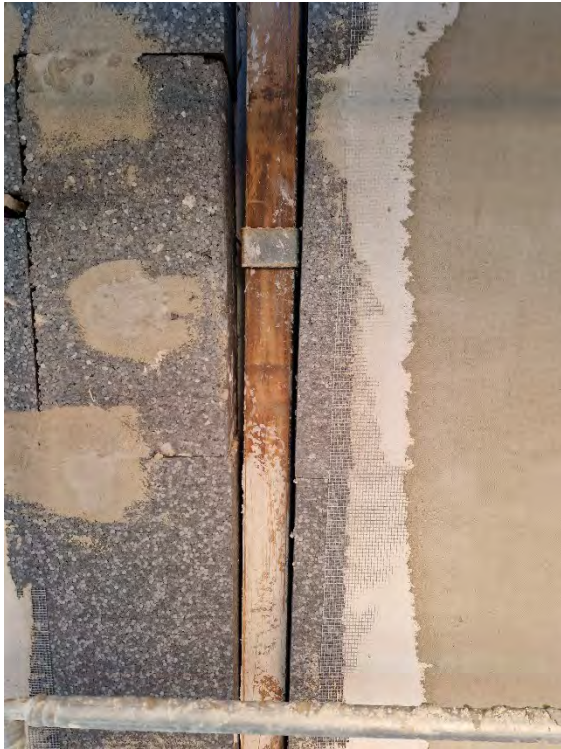
*Fig.105* Documentazione fotografica di cantiere. CA\_8: il pluviale rimane incassato contro la parete, tra i pannelli isolanti. CA\_11: tubazioni di distribuzione domestica del gas a interruzione dell'isolamento in facciata.

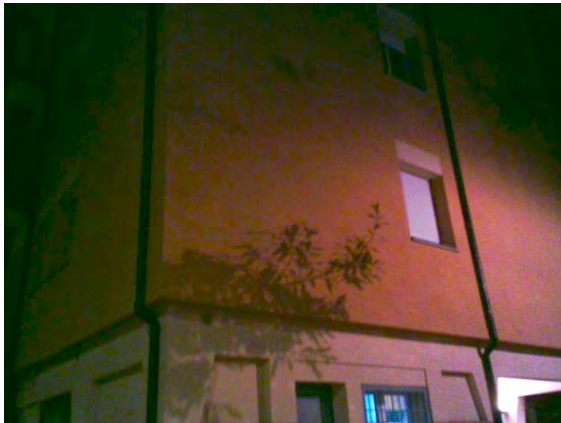
Fig.106 CA\_14: condizioni di rilevazione passive, fascia oraria 18-19. Prospetto sud.

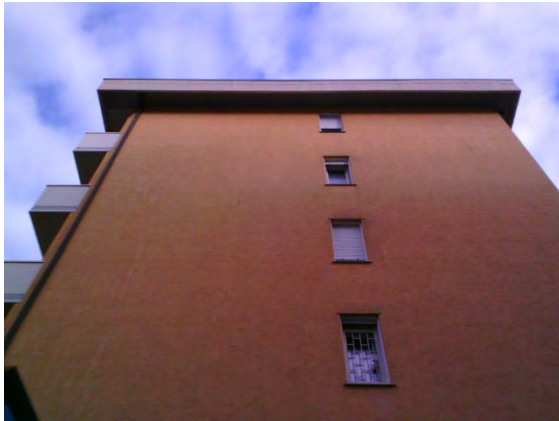
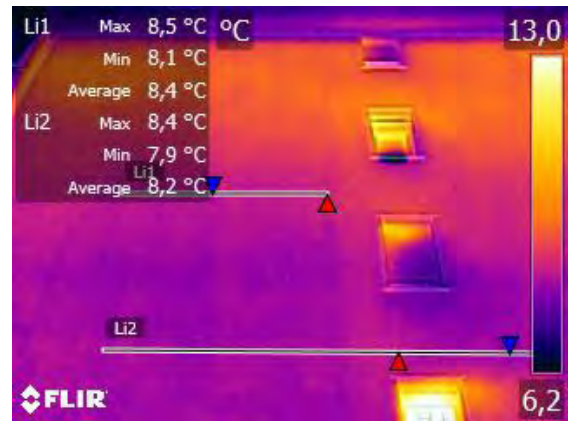
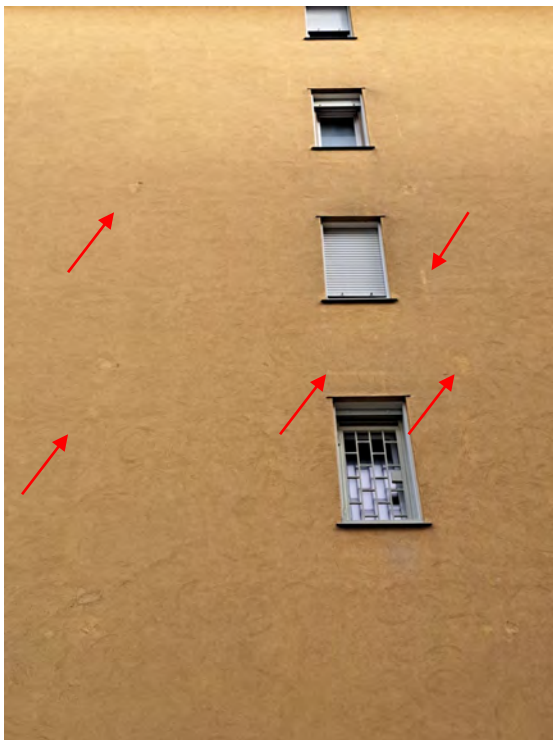
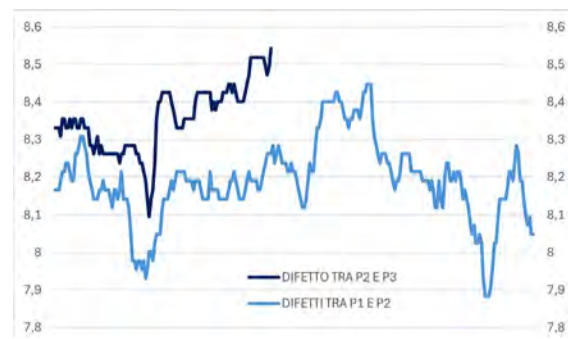
*Fig.108 CA\_12: condizione di rilevazione passiva, fascia oraria 8-9. Prospetto sud.*

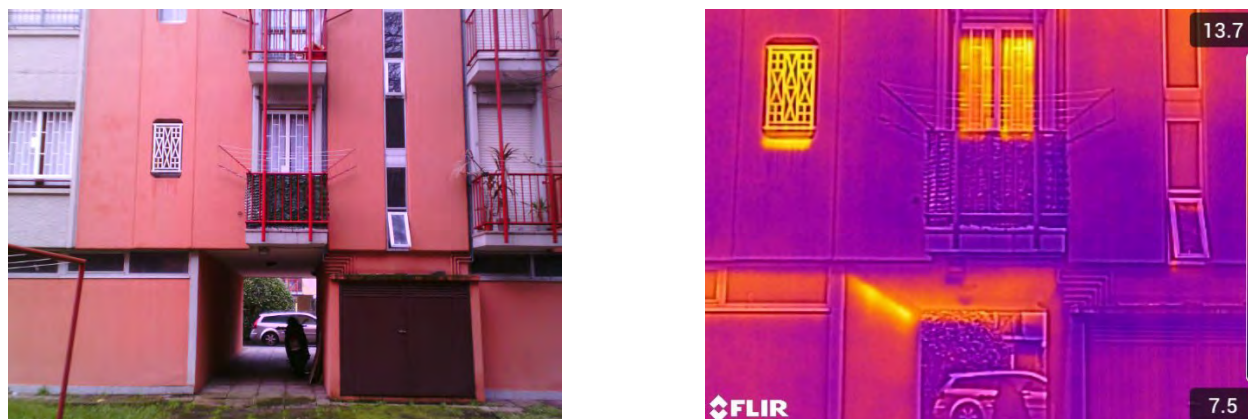
*Fig.109* SC\_via Puccini 17-19. Condizioni di rilevazione passive, fascia oraria 10-11 (cielo coperto e alta umidità). Prospetto est.

Il piano terra, destinato a logge d'ingresso (*Fig.109*), cantine e autorimesse, risulta particolarmente critico: il primo solaio, soprattutto nelle intersezioni tra soffitto e pareti dell'ingresso, presenta significative dispersioni. Le aperture degli infissi costituiscono ulteriori punti deboli, in quanto spesso realizzate mediante una cornice in calcestruzzo solidale ai pannelli prefabbricati.

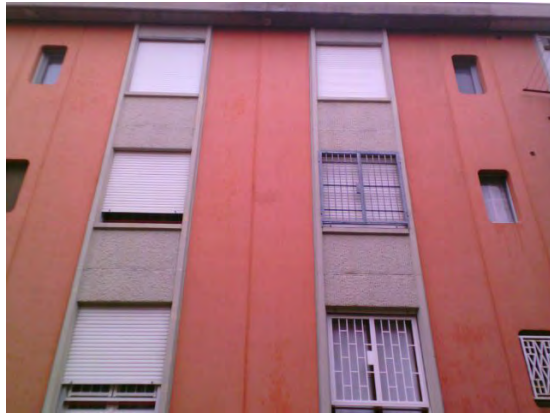
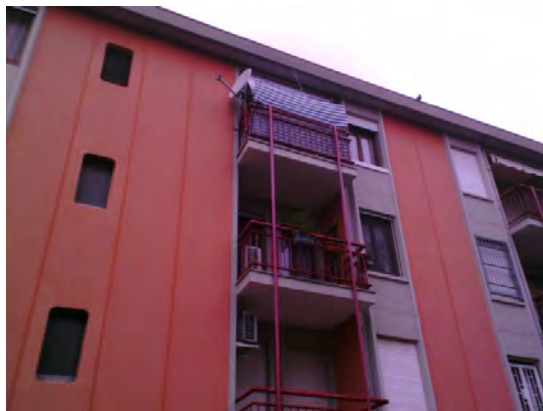
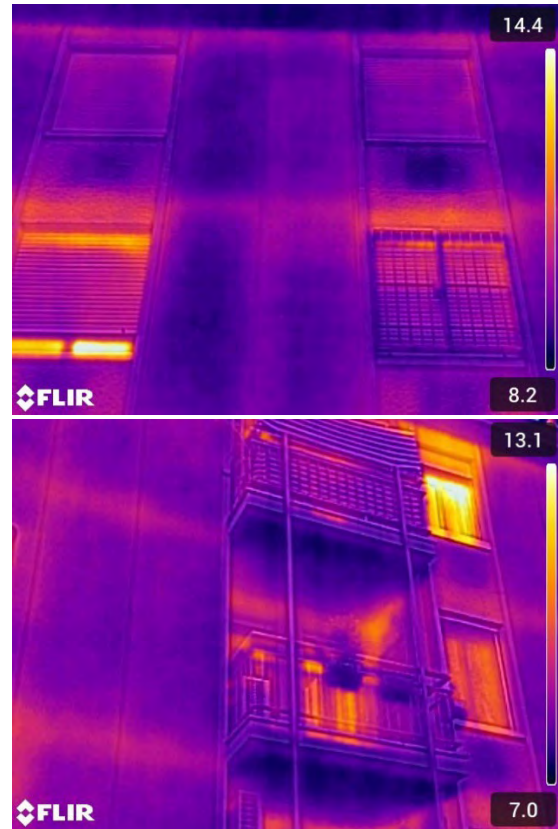
*Fig.110* SC\_via Puccini 17-19. Condizioni di rilevazione passive, fascia oraria 10-11 (cielo coperto e alta umidità). Prospetto ovest.

Nei rilievi termografici eseguiti su un edificio di tipo SC in via Puccini n. 17 e n. 19 a Funo — non incluso nel campione — emergono criticità diffuse. In queste strutture non sono presenti pilastri, ma setti portanti paralleli tra loro, costituiti da pannelli prefabbricati in calcestruzzo armato disposti trasversalmente ai prospetti principali; su di essi poggiano i solai di piano, anch'essi prefabbricati. I principali ponti termici sono rappresentati:

- dai setti nei raccordi con le pareti esterne;
- dai solai interpiano e di copertura, *Fig.110*;
- dalle aperture ricavate direttamente nei pannelli prefabbricati

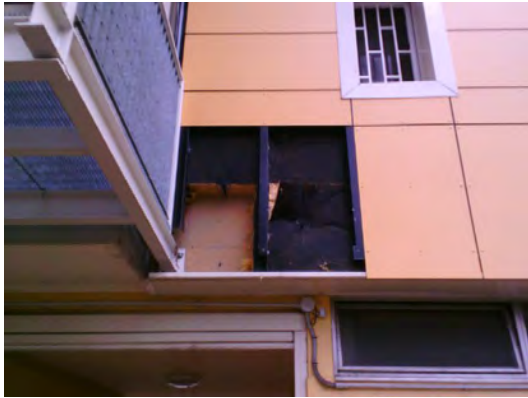
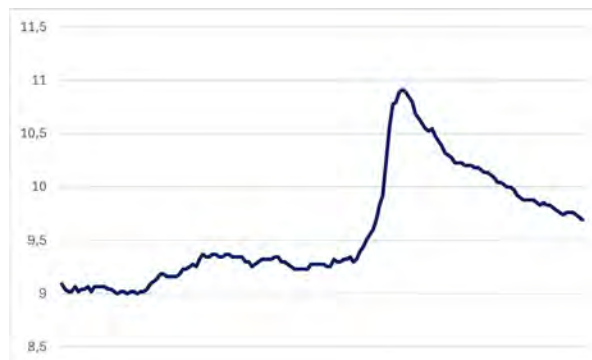
*Fig.111* SC\_4: Condizioni di rilevazione passive, fascia oraria 10-11 (cielo coperto). Prospetto nord.

In uno degli edifici a Funo, il caso SC\_4, è stato recentemente installato un ascensore esterno nel retro dell'immobile. Nell'ancoraggio alla parete, dove ancora non è stato rimontato l'isolante e il rivestimento esterno in pannelli in fibra di legno e resine termoindurenti, è stato possibile analizzare direttamente il sistema di facciata ventilata nel punto non ancora completato. La prima osservazione che si può fare, partendo dal rivestimento più esterno e freddo, riguarda la differenza di temperatura, di circa  $0,25^{\circ}\text{C}$  (*Fig.111*), tra i pannelli di finitura e la superficie dei pannelli isolanti in lana di vetro; tale  $\Delta T$  è dovuto, in caso di irraggiamento solare, al diverso colore e alla diversa capacità di assorbimento luminoso dei due materiali, ma in parte mostra anche l'effetto dell'intercapedine areata che ha la funzione di mantenere raffreddate le superfici dei pannelli isolanti, nonostante siano coperte da membrana impermeabile e traspirante, cosicché possano svolgere la loro funzione ancora più efficientemente. Il vero salto termico si verifica poi all'interfaccia tra i pannelli in lana di vetro e il supporto pitturato in calcestruzzo, con un incremento di temperatura di almeno  $1,5^{\circ}\text{C}$ .
