**ALMA MATER STUDIORUM - UNIVERSITÀ DI BOLOGNA**

**TESI DI LAUREA**

**RIQUALIFICAZIONE ENERGETICA DEL PATRIMONIO  
EDILIZIO RESIDENZIALE DEL SECONDO NOVECENTO  
NELLA PROVINCIA DI BOLOGNA:  
ANALISI E VALUTAZIONE DEGLI INTERVENTI  
SUPERBONUS 110% IN EDIFICI PLURIFAMILIARI  
A STRUTTURA PUNTIFORME.**

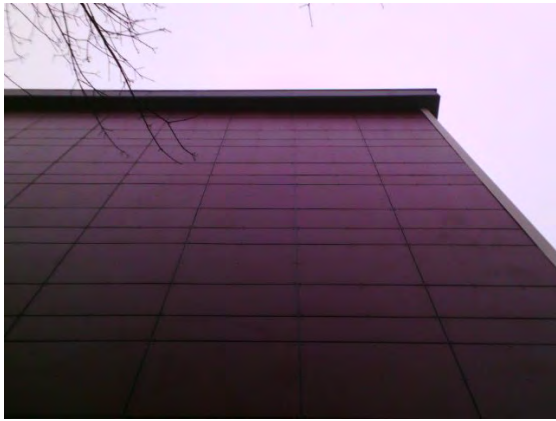
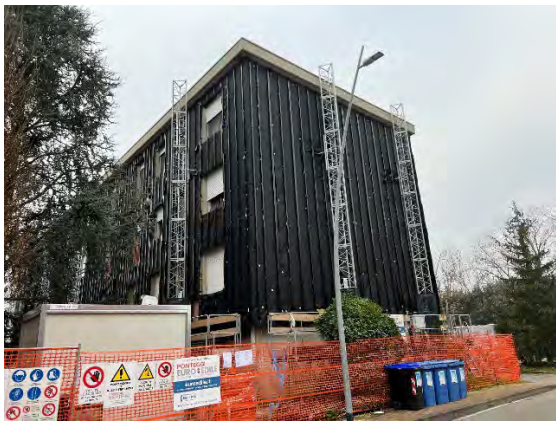
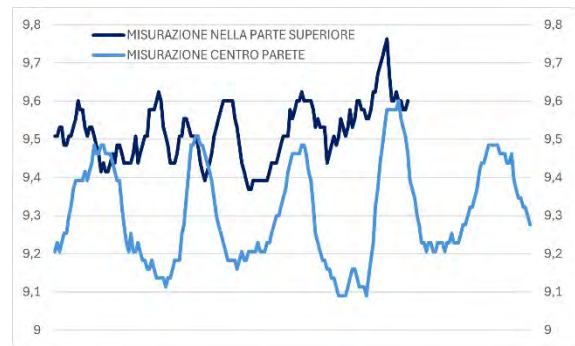
*Fig.112* SC\_8: condizioni di rilevazione passiva, 11-12 (cielo coperto). Prospetto est. In basso a sinistra, particolare di cantiere degli ancoraggi, nascosti tra i pannelli in lana minerale, di supporto alla sottostruttura della parete ventilata.

Nell'immagine termografica, come anche nel diagramma in *Fig.112*, è visibile la struttura di supporto ai pannelli di rivestimento, soprattutto in corrispondenza degli ancoraggi metallici per la creazione dell'intercapedine. Le dispersioni di calore sembrano concentrate nel bordo superiore della parete ventilata, contro lo sporto della copertura a falde. Nel diagramma delle temperature in *Fig.112*, nonostante la distorsione prospettica, è evidente la differenza di temperature, di circa 0,3°C, misurate in corrispondenza del solaio di copertura (Li1), isolato con uno strado di argilla espansa coperto da lana di vetro in rotoli, e la misurazione Li2, circa in corrispondenza del solaio del terzo piano; le pareti sono isolate invece con lana di vetro.

Nel caso in *Fig.114*, non si verificano le stesse dispersioni in corrispondenza del solaio di copertura come nel caso in *Fig.112*. Qui le temperature misurate nel bordo superiore si allineano a quelle al centro della misurazione Li2. Sono in entrambi i casi evidenti i picchi in corrispondenza della sottostruttura della parete; questi incrementi locali raggiungono  $\Delta T$  fino a  $0,5^{\circ}\text{C}$  circa in corrispondenza delle aperture.

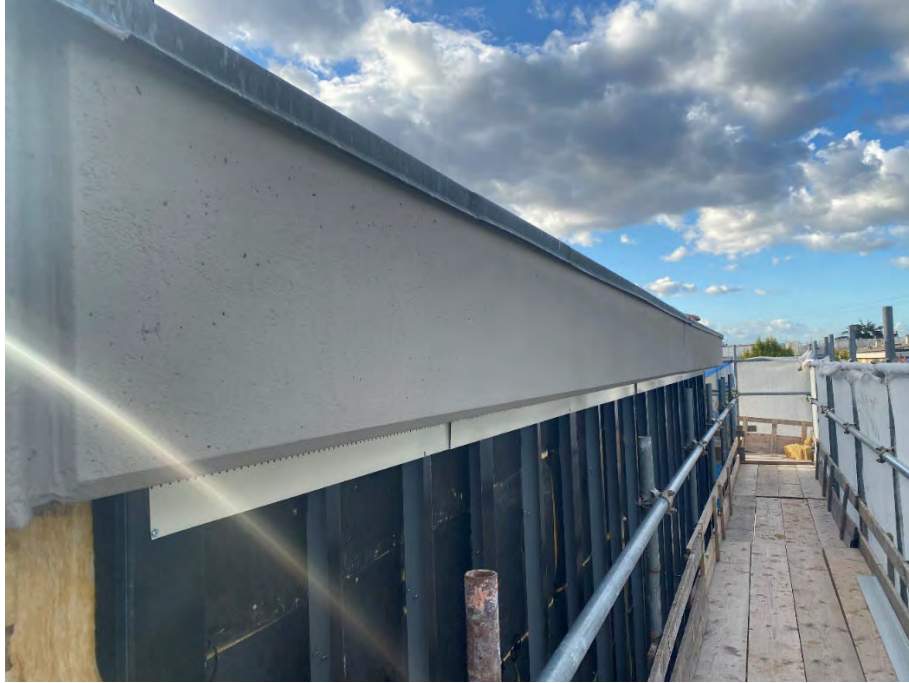
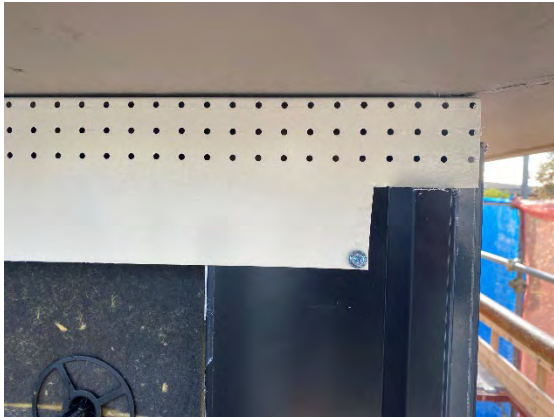
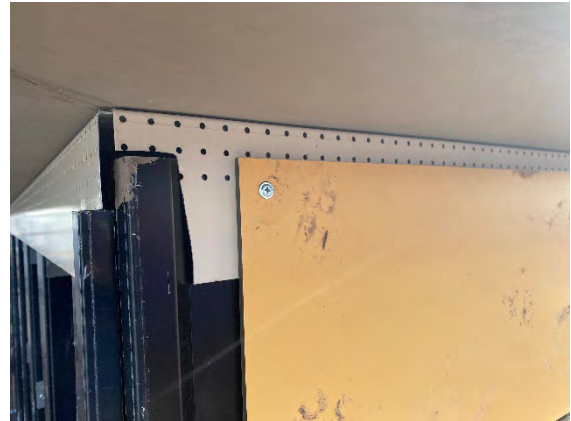
*Fig.113* Documentazione di cantiere. Particolare della griglia di areazione del bordo superiore della facciata ventilata.

Affinché l'intercapedine della parete sia ventilato è necessario che sia nel bordo di chiusura inferiore sia nel perimetro superiore della parete, a ridosso dello sporto di copertura, siano presenti delle griglie predisposte di adeguata foratura; questa è necessario affinché l'aria che entra dal basso, possa fluire attraverso l'intercapedine ed fuoriuscire poi nella parte superiore. Fori insufficienti potrebbero ostacolare la fuoriuscita del flusso d'aria che, scaldandosi per convezione con la parete, tenderebbe ad accumularsi nella fascia superiore scaldandola. Nel caso in *Fig.113*, la griglia

superiore prevedeva tre file di fori, ma una volta installati i pannelli di finitura, quasi metà dei fori sono stati coperti; il motivo potrebbe essere dovuto o a errori di calcolo progettuale oppure a margini di tolleranze costruttive non ben previsti inizialmente.

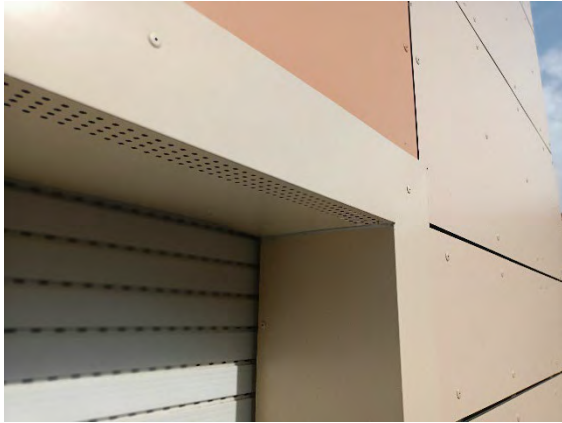
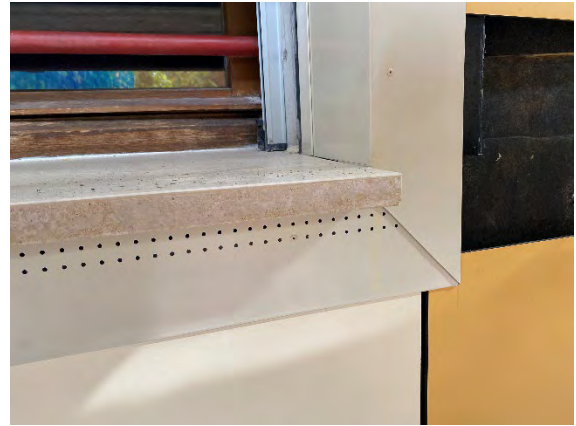
*Fig.115* Documentazione fotografica di fine lavori. Da sinistra, particolare dei fori di areazione predisposti nella cornice metallica delle aperture in corrispondenza della spalletta superiore e sotto al bancale.

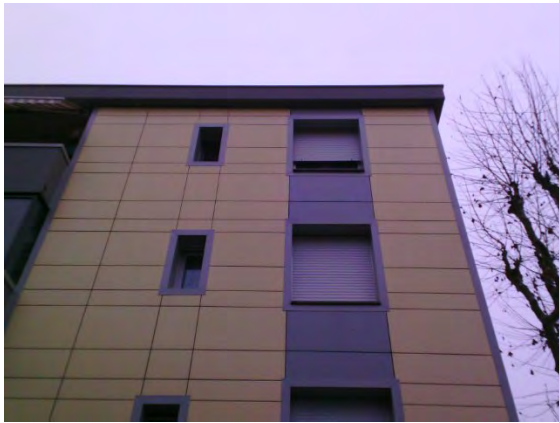
Fig.116 SC\_11: condizione di rilevazione passiva, fascia oraria 10-11 (cielo coperto). Prospetto ovest.

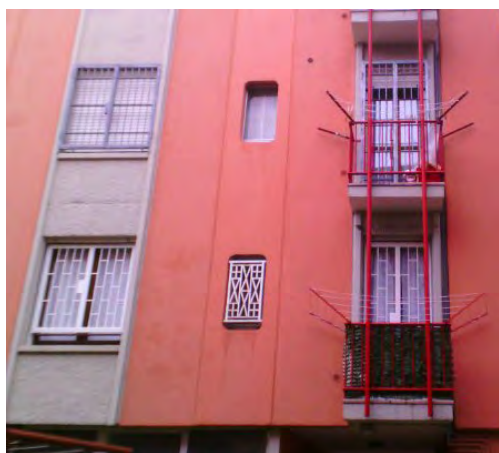
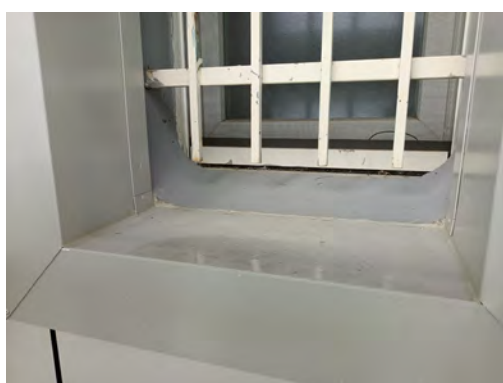
*Fig.117* In alto a sinistra, SC\_via Puccini 17-19 (non incluso nel campione di studio). In basso a sinistra, documentazione fotografica di fine lavori, particolare delle aperture minori. A destra, particolare dell'immagine termografica in *Fig.116*.

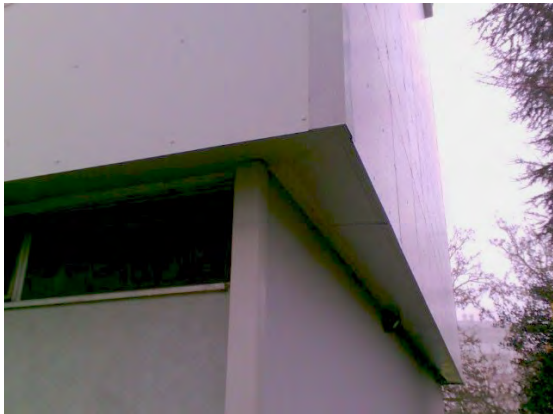
Fig.118 SC\_6: condizione di rilevazione passiva, fascia oraria 10-11. Chiusura del bordo inferiore.

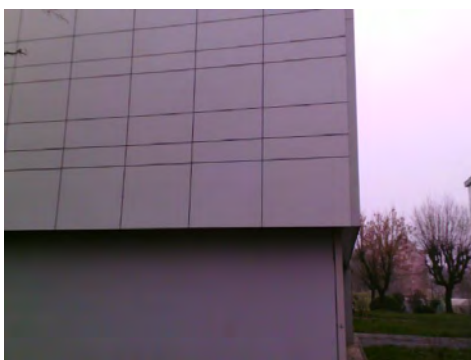
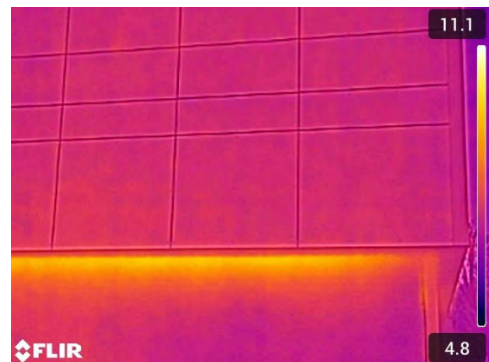
Fig.119 SC\_6: condizione di rilevazione passiva, fascia oraria 10-11. Dispersioni termiche verso le pareti non isolate del piano terra.

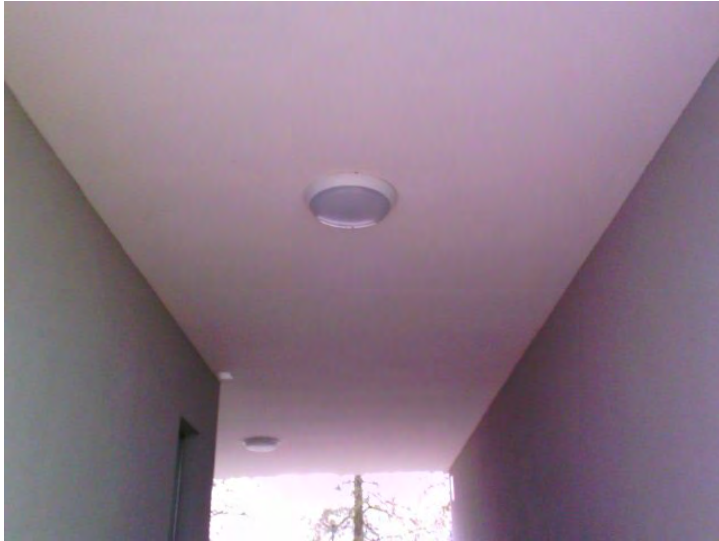
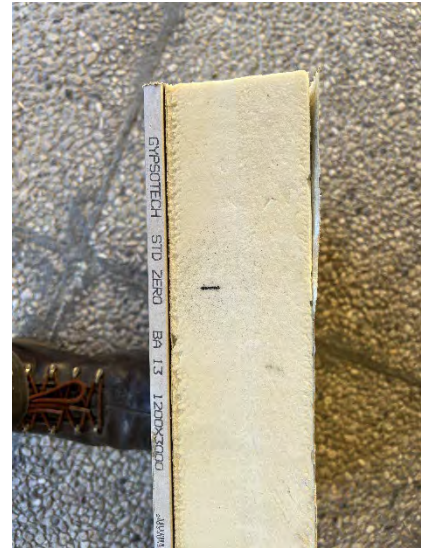
*Fig.120 SC\_6: condizioni di rilevazione passiva, fascia oraria 10-11. Intradosso del primo solaio nella loggia d'ingresso. Isolamento con pannelli di stiferite accoppiati a cartongesso.*

I setti trasversali in calcestruzzo risultano sempre in un ponte termico non correggibile. Nel diagramma in *Fig.120*, sono visibili i tasselli di ancoraggio e forti aumenti di temperatura di quasi 3°C a ridosso delle pareti della loggia d'ingresso. Non è stato possibile rilevare i solai verso le autorimesse private.

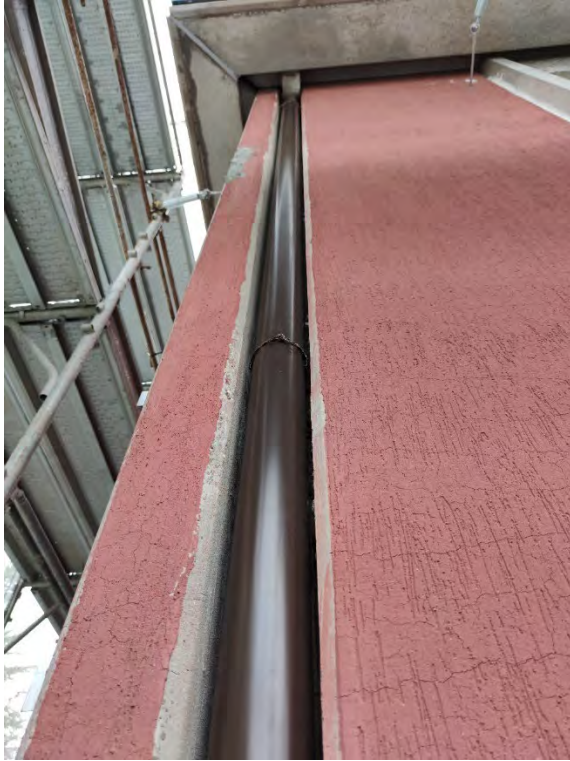
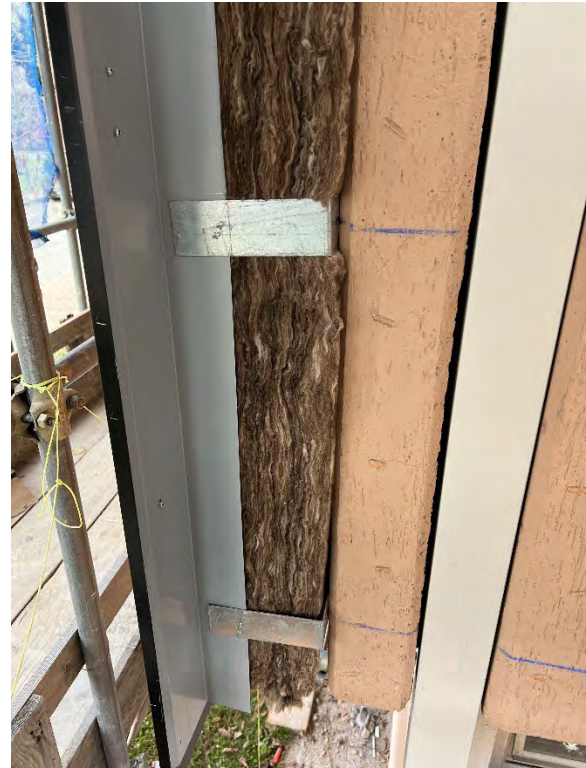
*Fig.122* Documentazione fotografica di cantiere. Particolare dei pluviali presenti negli edifici SC.

Nei casi studio in SC analizzati, i pluviali costituivano un punto di discontinuità del paramento in conglomerato cementizio armato; negli interventi realizzati, la configurazione originaria non è stata cambiata, installando lo strato coibentante sopra il pluviale incassato.

L'immagine a destra, in *Fig.122*, è un buon esempio visivo di come gli ancoraggi, come d'altronde i tasselli, rappresentano una connessione tra il supporto disperdente più interno e il rivestimento più esterno e conseguentemente un ponte termico inevitabile. Anche in questo caso è bene utilizzare prodotti adeguati con le opportune conducibilità termiche, più contenute possibile.

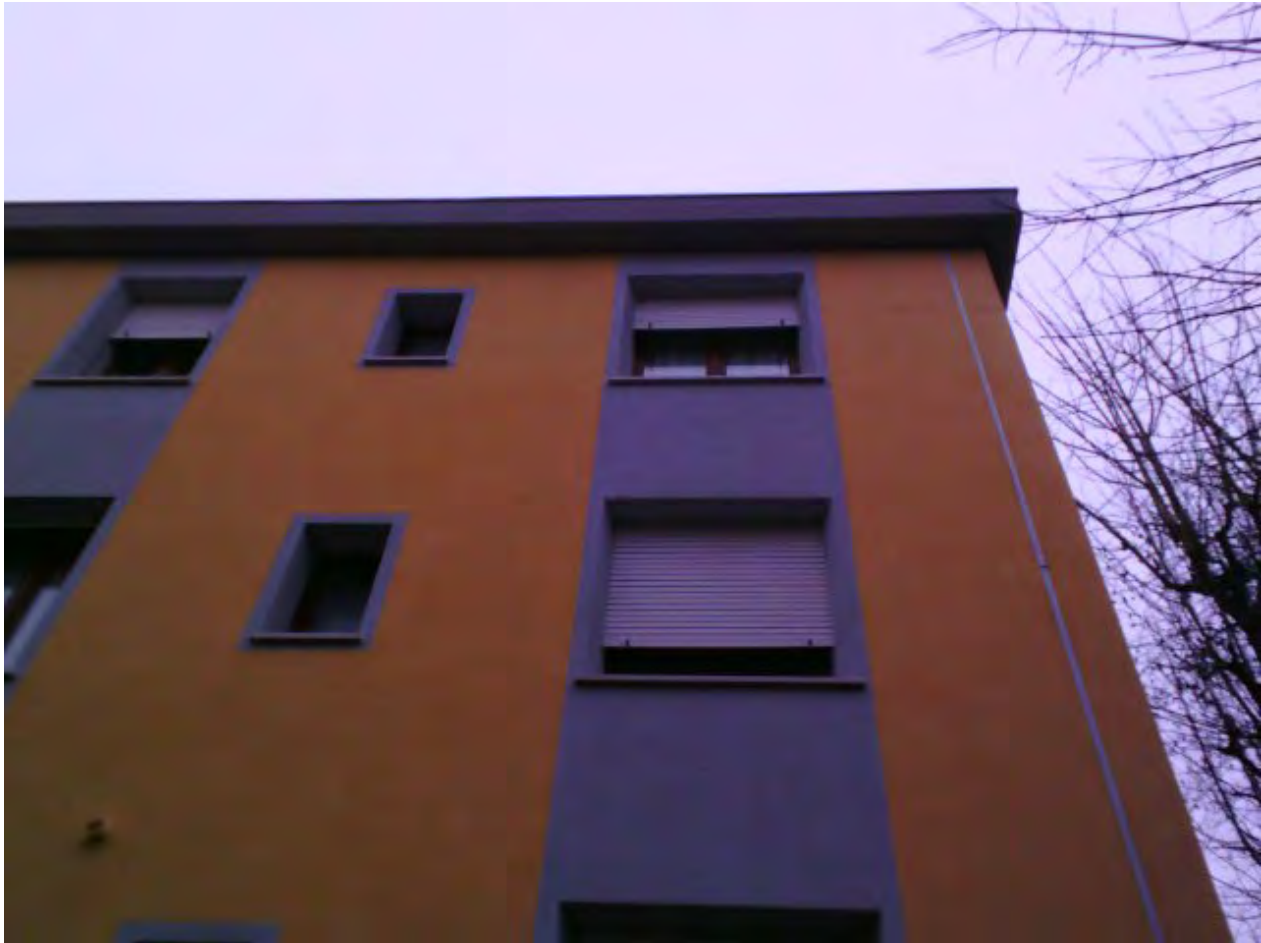
Fig.124 SC\_12: condizioni di rilevazione passiva, fascia oraria 10-11. Prospetto est.

Oltre al rilevamento di significative dispersioni termiche, sono punti critici anche i sottofinestra. Nel diagramma in Fig.124, si registrano incrementi di temperatura di quasi  $0,6^{\circ}\text{C}$  lungo la porzione sotto al bancale della finestra. Anche in questo caso, le dispersioni in corrispondenza del solaio di copertura risultano tendenzialmente maggiori, con temperature al pari di quelle misurate sopra il

soffitto del terzo piano. Il ponte termico delle aperture minori, a sinistra nell'immagine termografica in Fig.124, non è stato corretto nemmeno con cappotto in EPS.

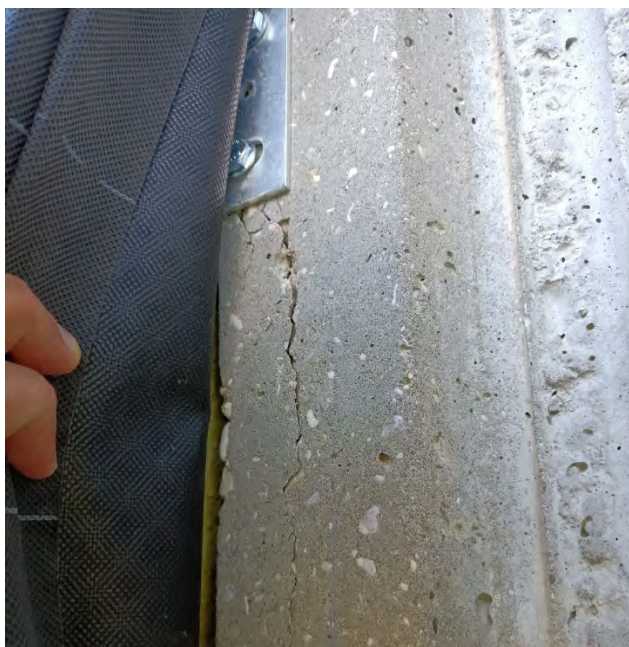
*Fig.127* Documentazione fotografica di cantiere. SC: fessurazione del supporto, costituito da pannelli prefabbricati in calcestruzzo armato, dopo l'applicazione degli ancoraggi della parete ventilata.
