CORSO DI LAUREA
IN INGEGNERIA MECCANICA
Classe L-9

ELABORATO FINALE DI LAUREA

**IL FENOMENO DEL FRETTING IN ELEMENTI ALBERO-
MOZZO SOGGETTI A FLESSIONE ROTANTE INDAGATO
TRAMITE CONTROLLI NON DISTRUTTIVI E ANALISI AL
MICROSCOPIO**

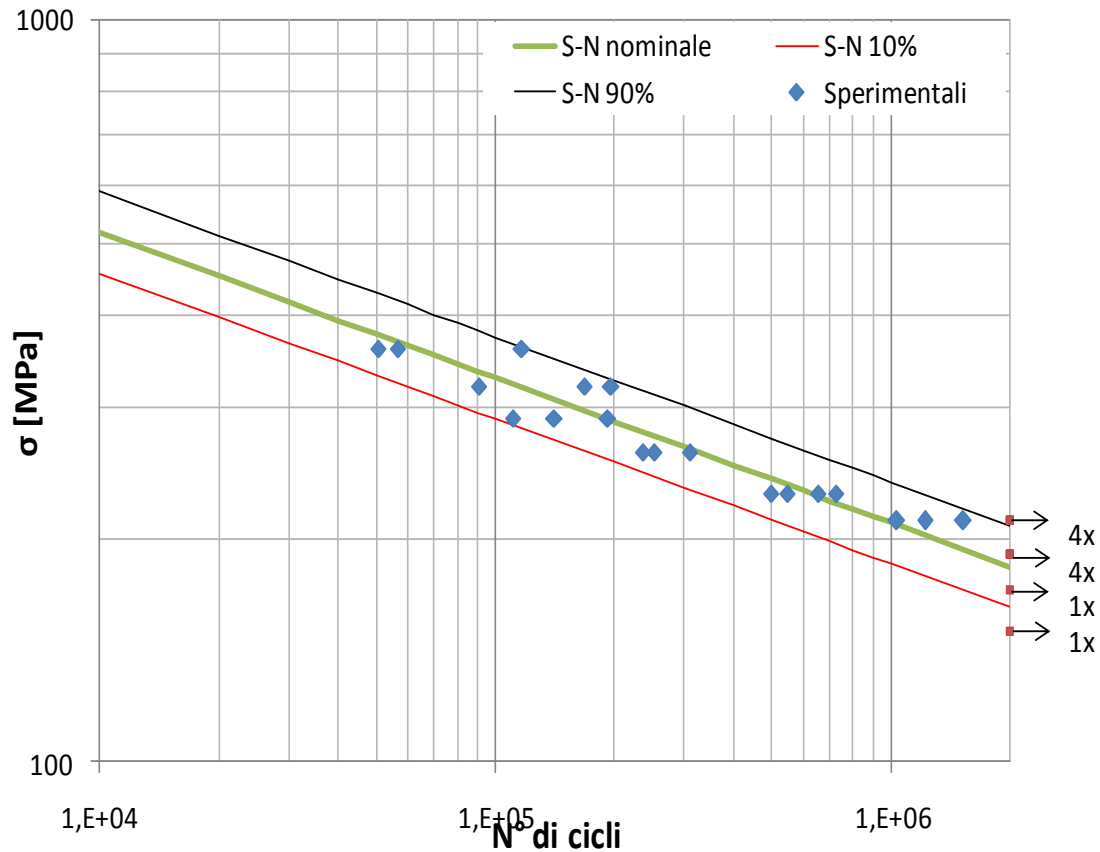
Figura 9: curva di Wöhler di riferimento.

Degli otto provini a disposizione, uno è stato portato a rottura, mentre gli altri sette sono stati sottoposti a un numero di cicli determinato in base alla curva di Wöhler a disposizione, in modo tale da poter osservare, al termine della prova, delle cricche in fase di propagazione.

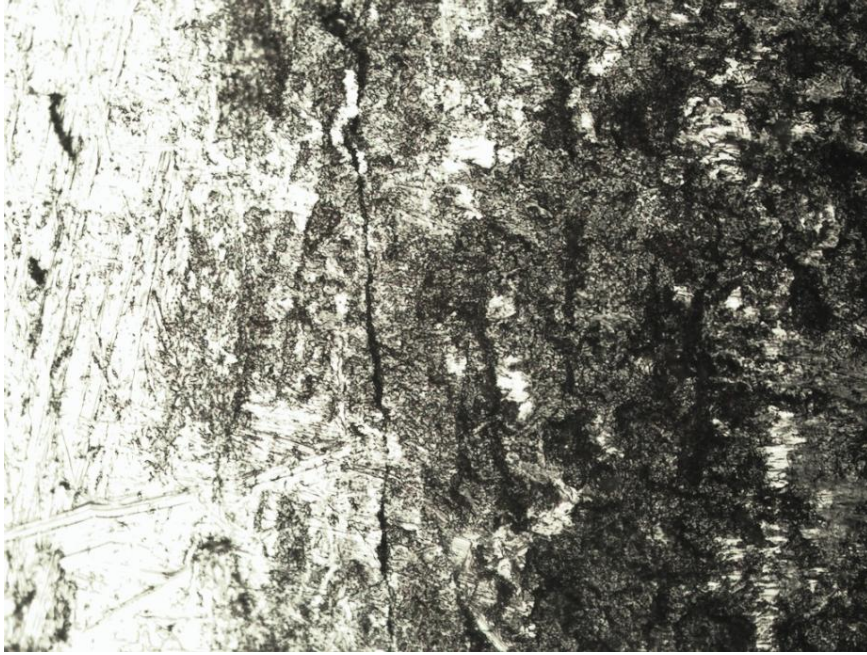
Figura 11: cricca individuata sul provino S38, con ingrandimento 25x, $\sigma=261$ MPa, $N=224.248$ cicli.

Il provino che ha mostrato in maniera migliore queste caratteristiche è stato l'albero S38, di cui si riportano alcune immagini:

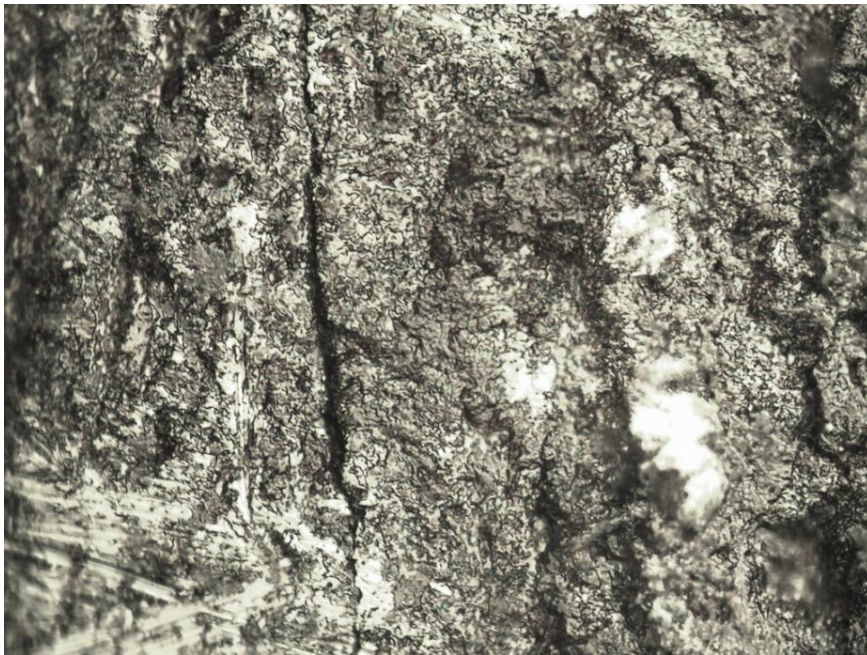
Figura 12: cricca individuata sul provino S38, con ingrandimento 50x, $\sigma=261$ MPa, $N=224.248$ cicli.

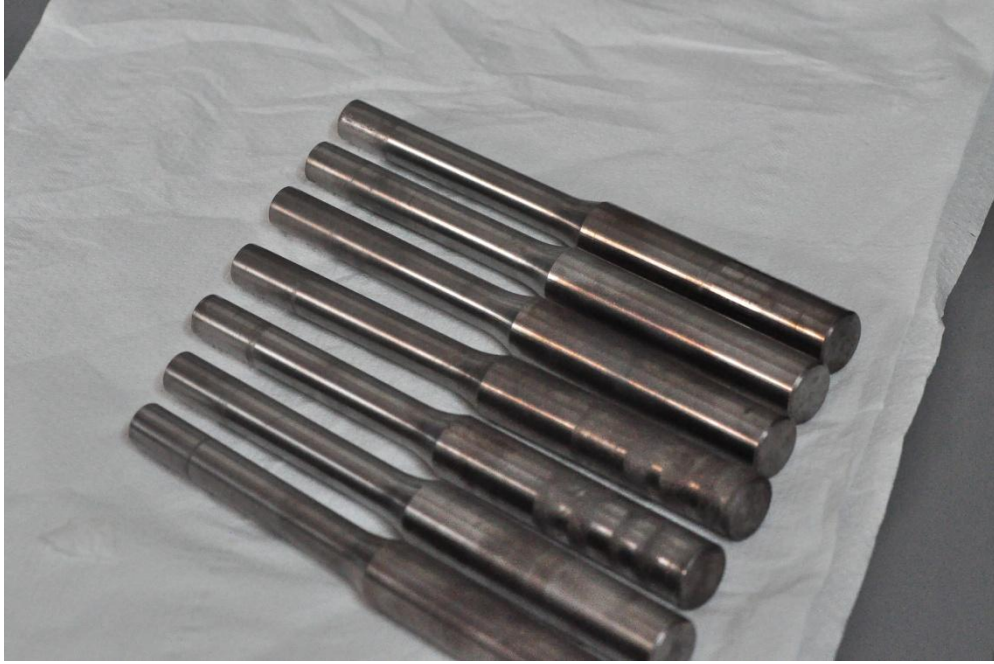
Figura 13: provini dopo lo sgrassaggio.

Per l'eliminazione dello strato di ossido i provini sono stati inseriti in una vasca ad ultrasuoni, immersi in una soluzione acida creata con acqua e acido citrico concentrato al 99.97% (che può essere sostituito da del succo di limone) , raggiungendo una concentrazione totale del 10%. Dopo circa 20 minuti in cui sono stati mantenuti alla temperatura di 40 °C, sono stati tolti ed asciugati, per poi essere sottoposti ad una prima analisi al microscopio ottico.

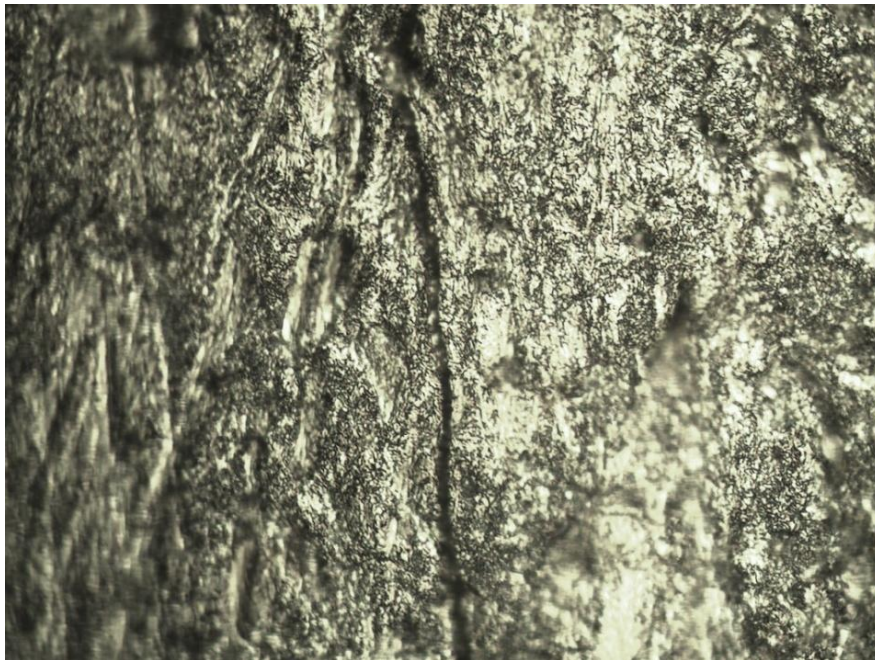
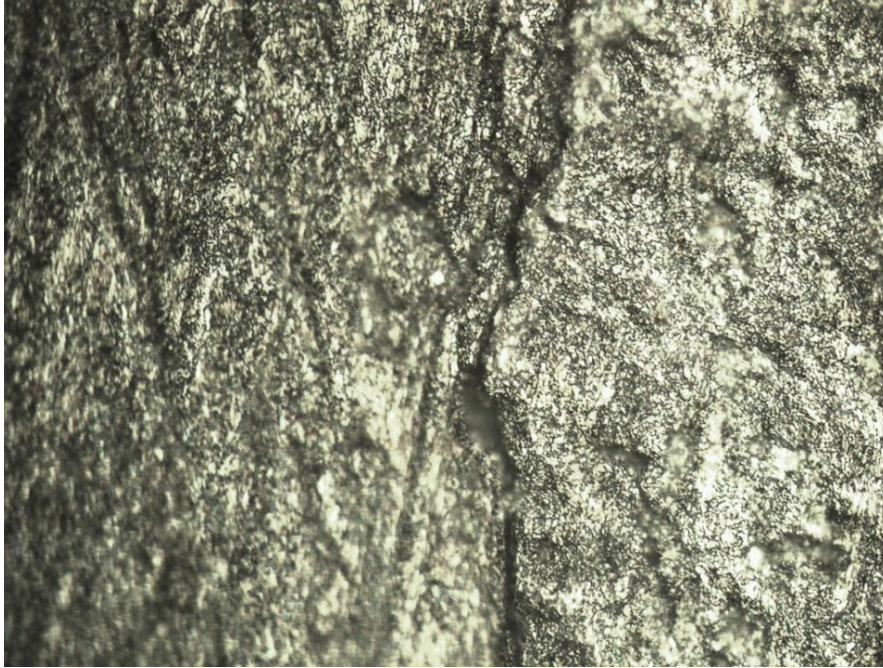
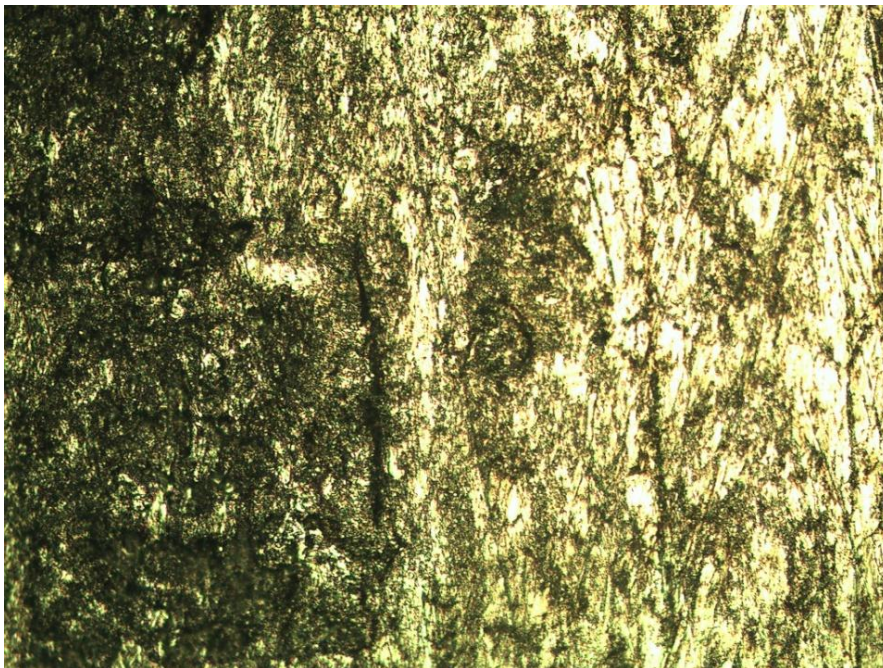
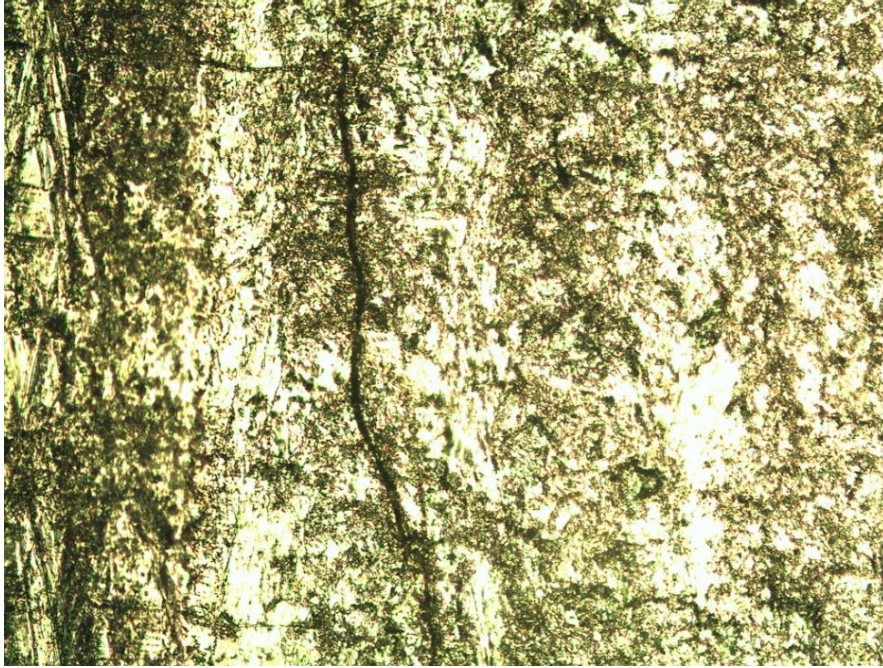
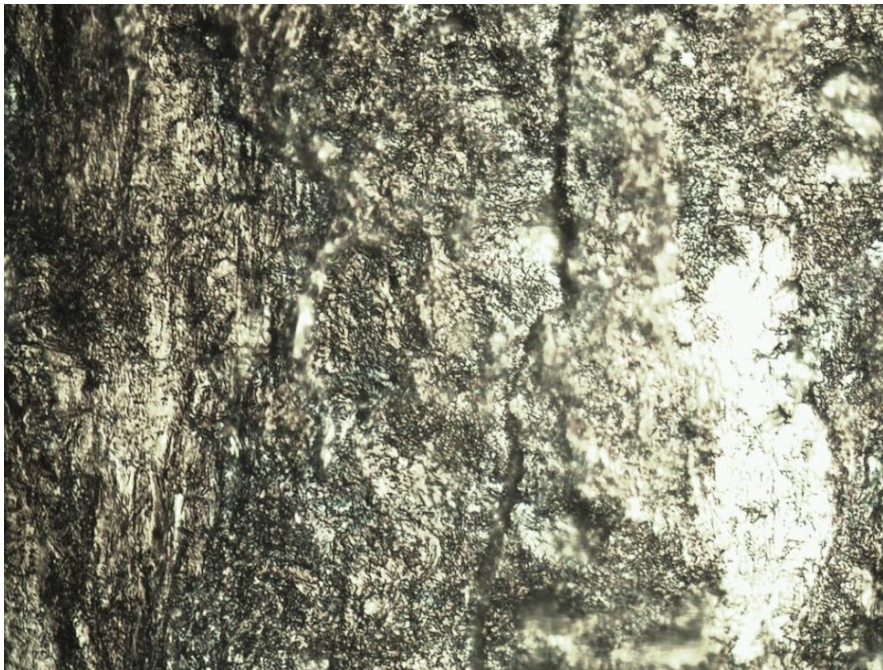
Figura 14: provino S38, ingrandimento 10x, $\sigma=261$ MPa, $N=224.248$ cicli.

Figura 15: provino S38, ingrandimento 50x, $\sigma=261$ MPa, $N=224.248$ cicli.

Figura 16: provino S38, ingrandimento 50x, $\sigma=261$ MPa, N=224.248 cicli.

Figura 17: provino S43, ingrandimento 20x, $\sigma=230$ MPa, N=800.051 cicli.

Figura 18:provino S47, ingrandimento 20x, $\sigma=261$ MPa, N=220.515 cicli.

Figura 19: provino S48, ingrandimento 50x, $\sigma= 230$ MPa, N=502.603 cicli.

Con le superfici più pulite e in assenza di ossidi e' stato possibile quindi individuare alcune cricche in fase di propagazione, posizionate prevalentemente in direzione circonferenziale, principalmente nei provini sottoposti al carico più alto.

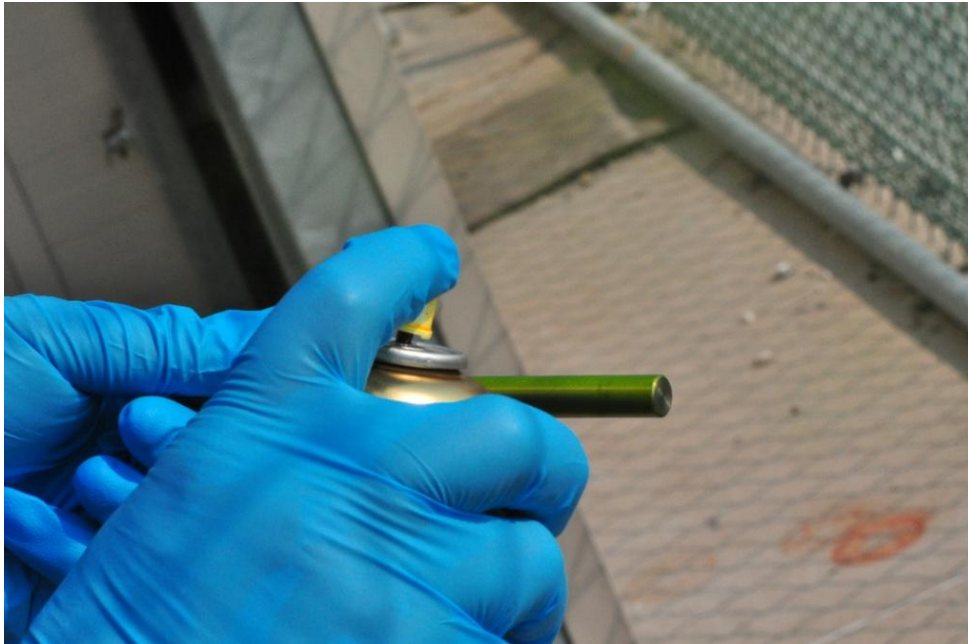
Figura 20: applicazione del liquido penetrante fluorescente.

In seguito allo sgrassaggio dei provini e alla rilevazione delle prime cricche (in particolare si è distinto il provino S38 per la presenza di più inneschi di frattura), si è proceduto con l'applicazione del fluido penetrante su ogni tratto utile di ciascun campione, e si sono attesi 15 minuti circa per permettere al fluido di inserirsi correttamente nelle cricche.

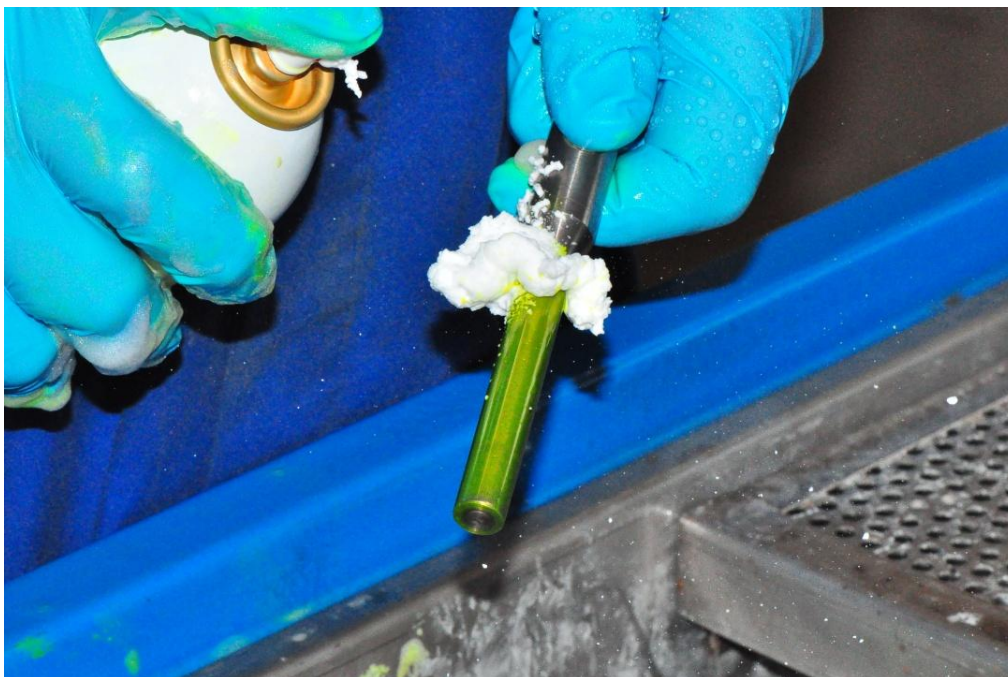
Figura 21: applicazione dell'agente emulsionante.

Successivamente è stato applicato un agente emulsionante che rendesse il liquido idrosolubile e si sono lavati i provini con acqua.

Il tempo di applicazione dell'emulsionante è stato cronometrato (circa 30 secondi) per non correre il rischio che anche la parte di fluido penetrata all'interno della cricche venisse asportata dal lavaggio con acqua.

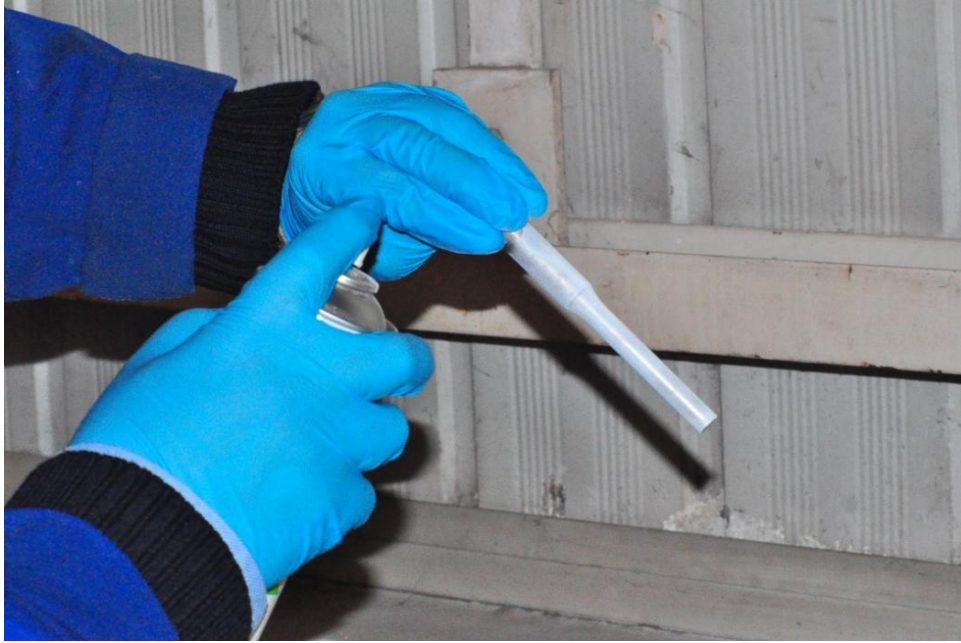
Figura 22: applicazione dello sviluppatore.

Una volta che i provini sono stati asciugati (prima in aria e poi delicatamente con carta), gli è stato applicato lo sviluppatore (Prodotto:Rotrivel U White W. Produttore: Cigiemme, Milano), che essendo in forma di polvere secca ha la caratteristica di assorbire il liquido penetrante dal difetto e di allargarne le dimensioni, aumentandone la visibilità rispetto allo sfondo.
