TESI DI LAUREA

Costruzioni Ferroviarie ed Aeroportuali M

**La valutazione della sicurezza delle strade esistenti:
il contributo del Mobile Eye Detector**

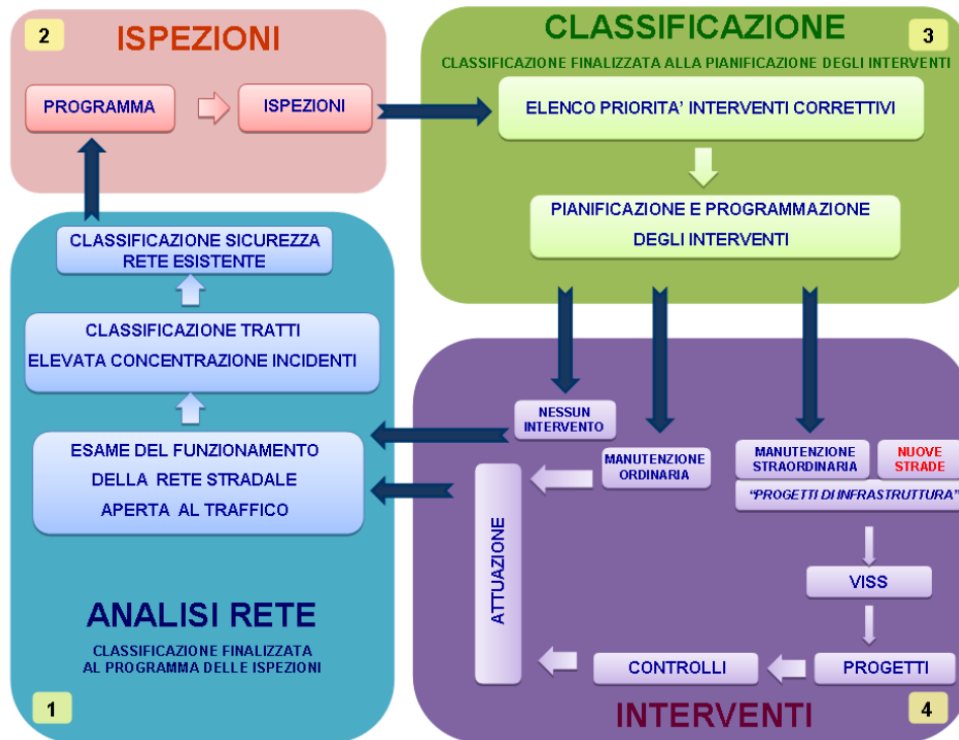
Figura 1.1: ciclo complessivo delle attività del processo di gestione della sicurezza delle infrastrutture stradali

un miglioramento della sicurezza attraverso una gestione ottimizzata della rete stradale. In Figura 1.1 si rappresentano le attività dei controlli e delle ispezioni inserite nel ciclo complessivo delle attività.

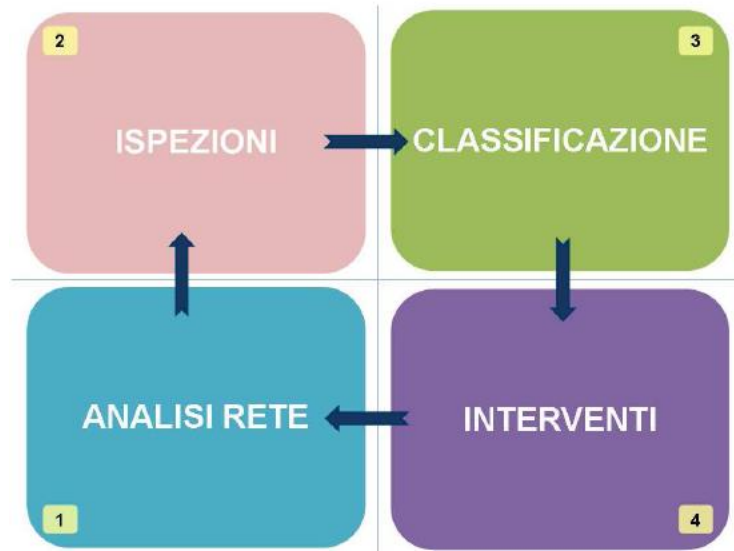
Figura 1.2: le macro-attività del ciclo della gestione della sicurezza delle infrastrutture stradali

Di seguito si riporta lo schema sintetico del ciclo completo delle attività a regime previste dal D.Lgs. n.35/11 (Figura 1.2). Il processo prende avvio dall'analisi della rete per concludersi con la realizzazione degli eventuali interventi correttivi il cui monitoraggio costituisce l'avvio di un nuovo ciclo.

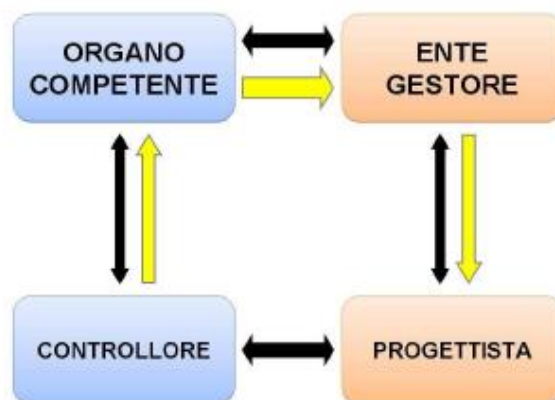
Figura 1.7: rapporti funzionali tra i soggetti coinvolti nei controlli

Nella seguente Figura 1.7 sono rappresentati sia i rapporti funzionali (freccie bidirezionali di colore nero) intercorrenti tra i diversi soggetti, sia i processi decisionali conseguenti l'azione del controllore (freccie unidirezionali di colore giallo). Dalla figura emerge il ruolo centrale dell'OC che, recepite le indicazioni dal controllore, previa condivisione e relativa assunzione di responsabilità, le impone all'ente gestore, che a sua volta le trasferisce al progettista per il necessario adeguamento del progetto.

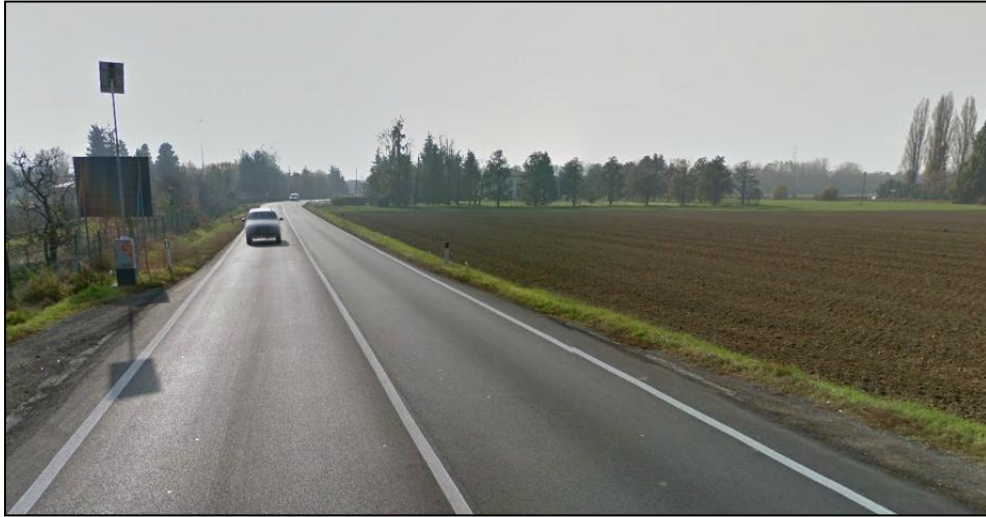
Figura 2.3: SP 26 “Valle del Lavino”, Postazione 502 (km 0+730)

La postazione 502 (km 0+730) è collocata nel tratto iniziale nel comune di Bologna, tra la località Pioppa e il viadotto dell'autostrada A1 (c/o Zola Predosa) (Figura 2.3).

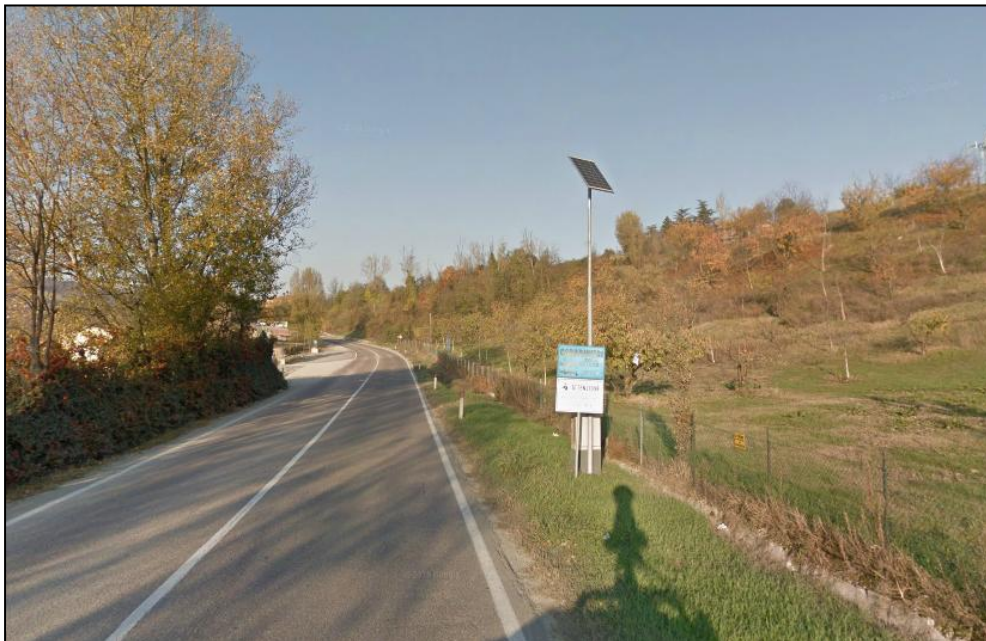
Figura 2.4: SP 26 “Valle del Lavino”, postazione 280 (km 8+400)

La postazione 280 (km 8+400) è collocata nel comune di Zola Predosa, tra Gesso e Ponte Rivabella (Figura 2.4).

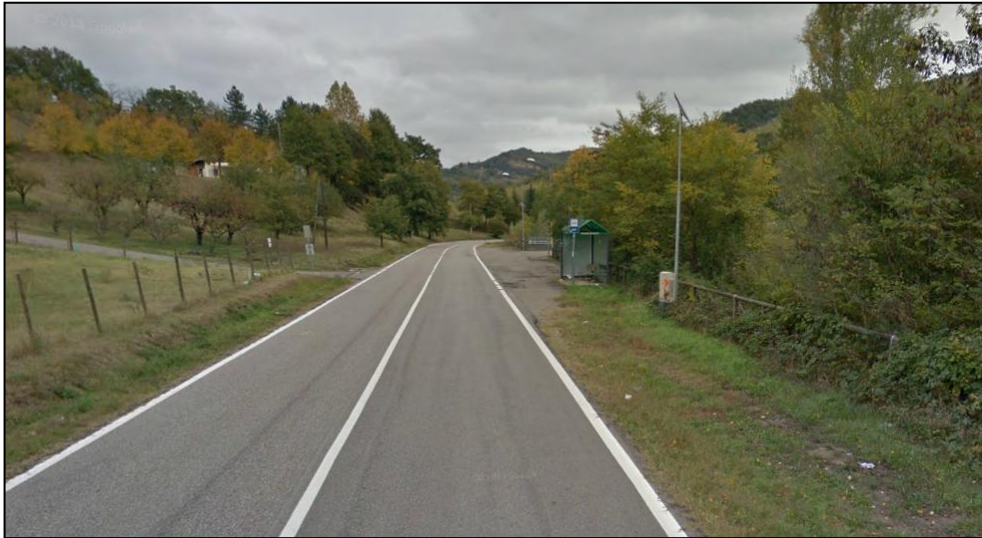
Figura 2.5: SP 26 “Valle del Lavino”, postazione 503 (km 16+560)

La postazione 503 (km 16+560) è collocata nel comune di Monte San Pietro, tra le località di Monte San Giovanni e Oca (Figura 2.5).

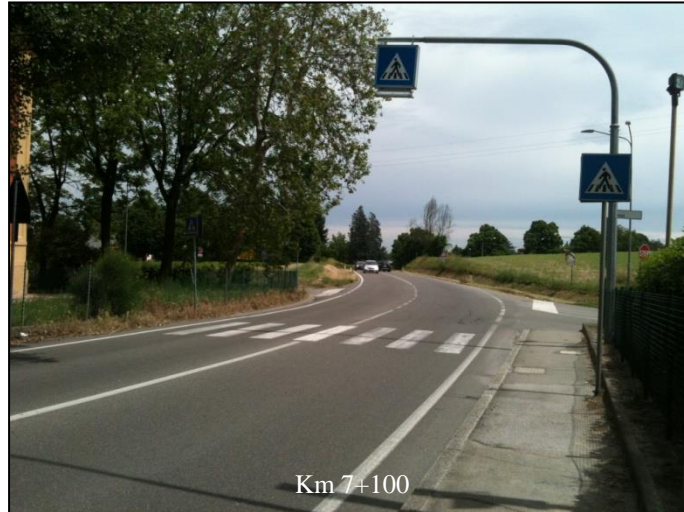
Perché la distanza di visibilità sia pari a quella di arresto, si dovrebbe mantenere una velocità di circa 35 km/h.

Figura 3.4: km 7+100 (località Gessi), intersezione pericolosa tra la SP26 via Piave

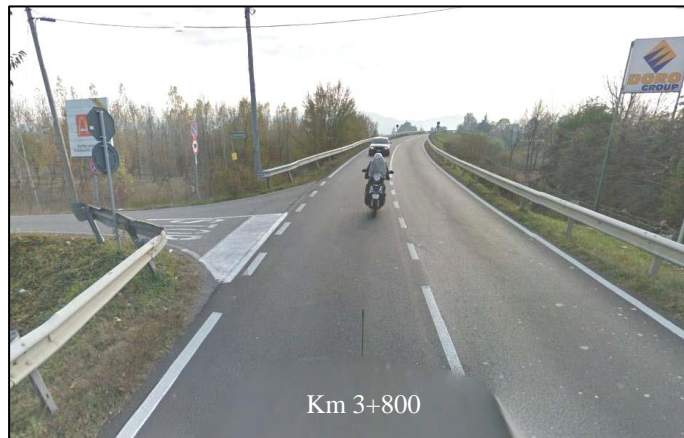
Al km 3+700 (Località Zola Predosa) si ha un'intersezione con scarsa visibilità in corrispondenza della spalla del sovrappasso dell'autostrada A1 (Figura 3.5). Per rispettare la distanza di visibilità per l'arresto è stato imposto un limite di velocità pari a 30 km/h che non è rispettato dagli utenti della strada, poiché poco percepibile.

Figura 3.5: km 3+700 (Località Zola Predosa), Intersezione pericolosa

Raccomandazione

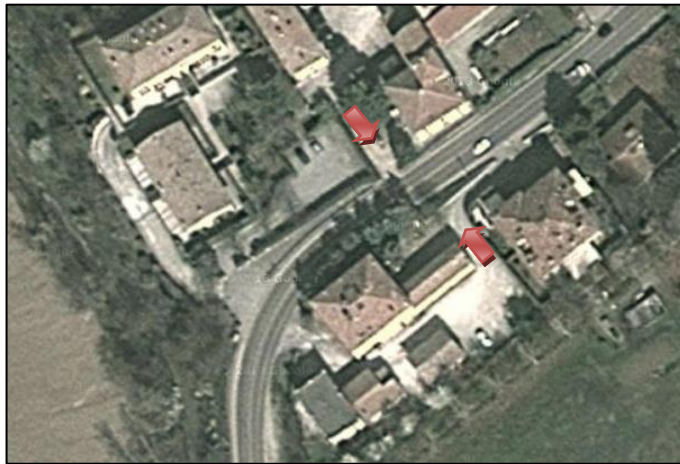
Figura 3.6: Accessi pericolosi in curva al km 8+100 (località Rivabella)

In corrispondenza del km 8+100 (località Rivabella) si trovano due accessi in prossimità di una curva a scarsa visibilità (Figura 3.6). La distanza di visibilità per l'arresto in questo tratto è pari a circa 55 m e risulta soddisfatta per un solo accesso.

Si rileva, inoltre, che, essendo il raggio della curva pari a circa 50 m, secondo il DM 05-11-01 si ottiene una velocità di progetto pari a 40 km/h, valore inferiore a quello massimo consentito pari a 50 km/h.

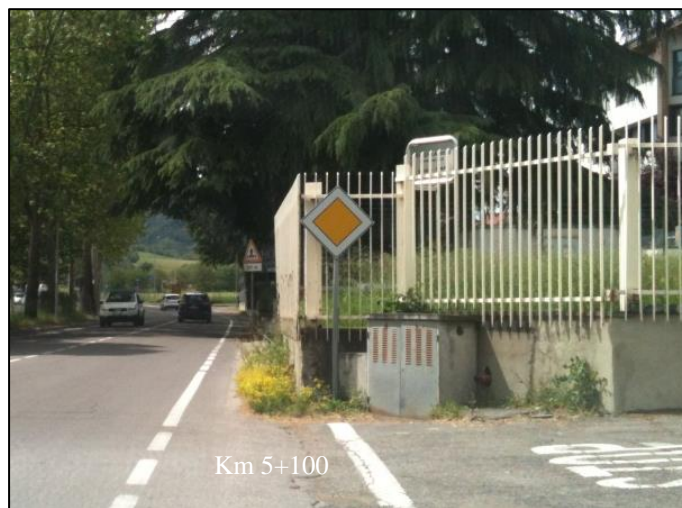
Figura 3.8: Segnaletica verticale poco visibile

Si trovano inoltre dei segnali poco visibili o mal posizionati nella carreggiata (Figura 3.8).

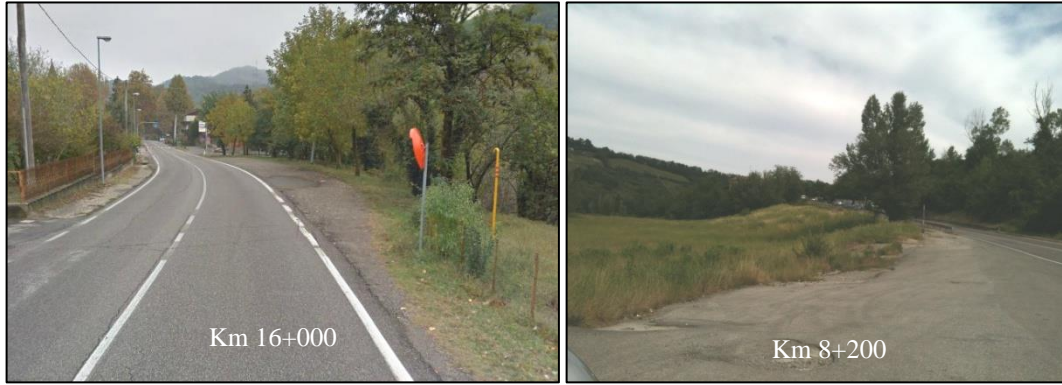
Figura 3.9: Aree a lato carreggiata non segnalate

Sono presenti in diversi tratti aree a lato carreggiata non segnalate e non classificate, alcune anche non pavimentate (Figura 3.9). Queste aree sono utilizzate dagli utenti per la sosta e la fermata.

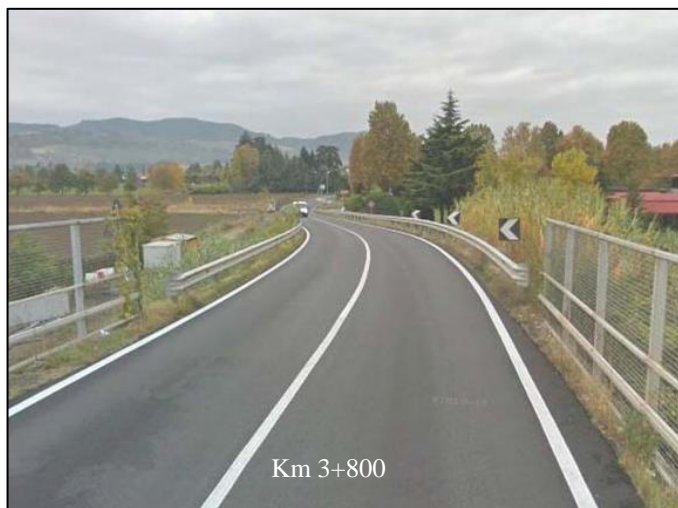
Figura 3.10: Mancanza di transizione tra i sistemi di ritenuta

In molti tratti della strada oggetto di studio mancano, o sono inadeguati, i dispositivi di sicurezza a bordo carreggiata per proteggere gli ostacoli presenti o i corsi d'acqua. In alcuni punti manca la transizione tra diversi tipi di sistemi di ritenuta (Figura 3.10).

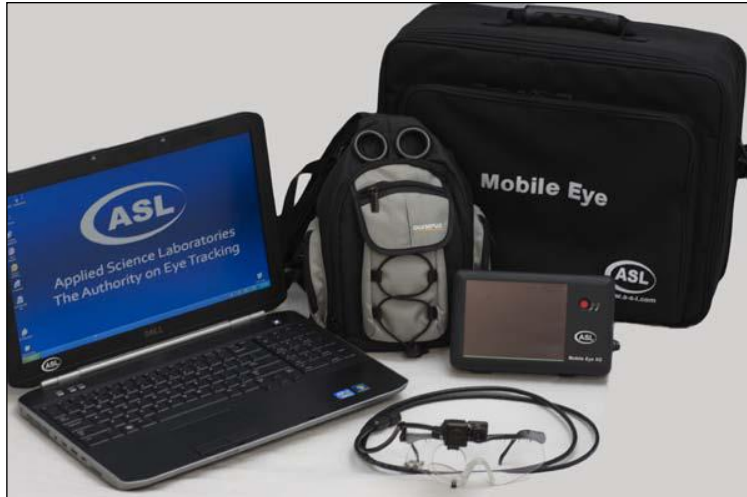
Figura 4.3: Apparecchiatura Mobile Eye XG della ASL Applied Science Group Company

Il Mobile Eye (ME) è progettato specificamente per le applicazioni di monitoraggio e tracciamento dello sguardo dell'occhio umano nelle quali si richiede uno strumento leggero e collegato in modo tale da garantire una certa mobilità (Figura 4.3) [1]. La mobilità consentita da questo strumento riduce fortemente il condizionamento provato dall'utente durante qualsiasi tipo di prova sperimentale. Gli unici componenti richiesti per la registrazione sul campo di prova sono la Spectacle Mounted Unit (SMU), composta da una telecamera dedicata al solo occhio e da una telecamera che riprende la scena dell'ambiente esterno entrambe montate su appositi occhiali in dotazione, e un piccolo display con unità di trasmissione detta Display/Transmit Unit (DTU). Non necessario per i rilievi sul campo è un computer portatile (ME PC) con installati i software necessari al tecnico per il successivo processamento dei dati. La telecamera dedicata all'occhio (eye camera) registra la pupilla mentre la telecamera dedicata alla scena esterna (scene camera) registra l'ambiente circostante così come viene osservato dall'utente.

L'eye camera vede il riflesso dell'occhio da uno specchio caldo in grado di riflettere lo spettro dell'infrarosso ma non la luce visibile cosicché niente può oscurare il normale campo visivo del soggetto. La scene camera è rivolta direttamente in avanti.

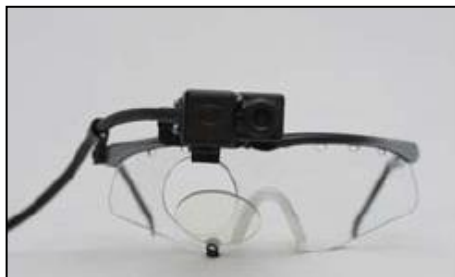
Figura 4.4: Mobile Eye XG Spectacle Mounted Unit

- Mobile Eye XG Spectacle Mounted Unit (SMU), include l'eye camera, la scene camera e lo specchio caldo (regolabile) montato sugli occhiali (Figura 4.4):

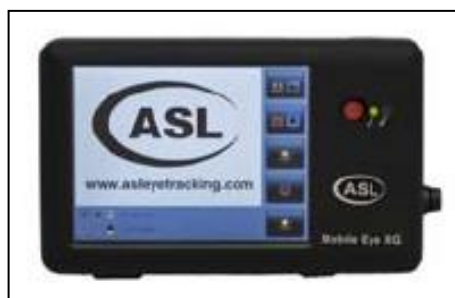
Figura 4.5: Display/Transmit Unit

- Display/Transmit Unit (DTU) (Figura 4.5):

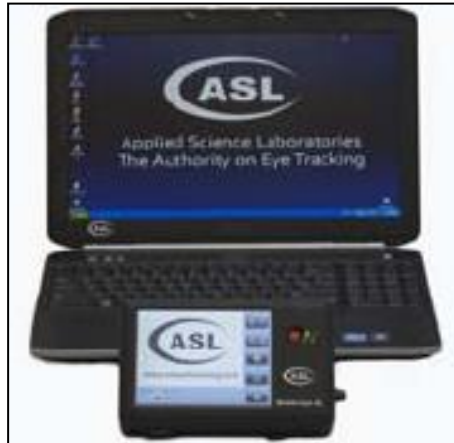
Figura 4.6: Mobile Eye PC

- Mobile Eye PC (mostrato in Figura 4.6 con la DTU):

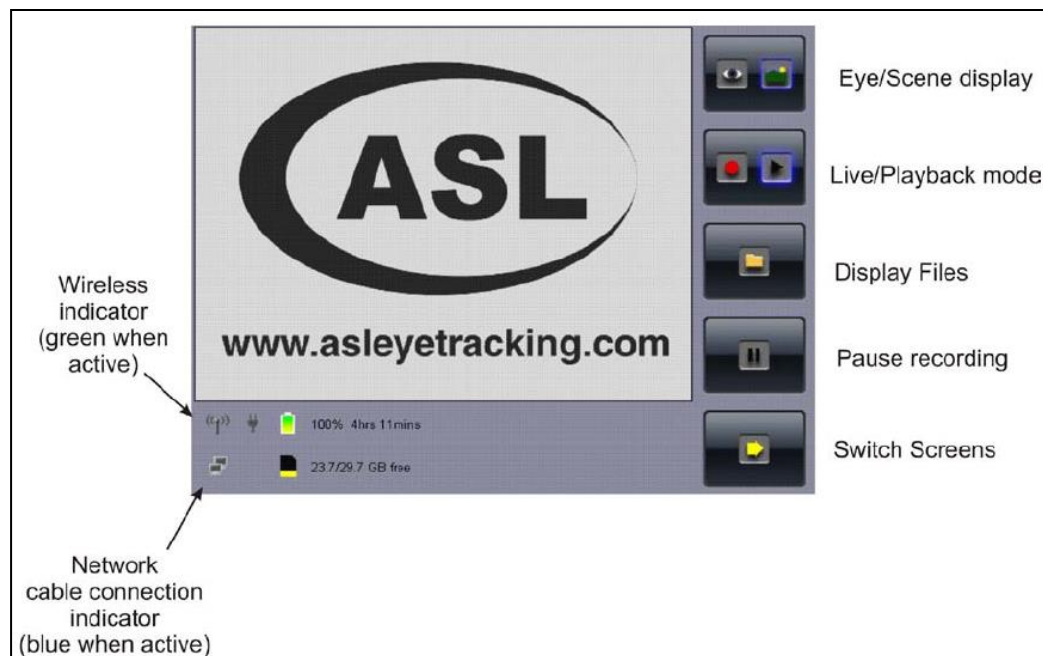
Figura 4.13: Schermata iniziale della DTU

Nella *DTU* tutte le schermate, che sono touch screen, appaiono con una fila di 5 pulsanti sul lato destro, con le icone di informazione in basso a sinistra e con l'immagine di una delle due telecamere o il pannello di controllo nella parte centrale (Figura 4.13).

Dopo pochi secondi dall'accensione, il logo ASL viene sostituito con l'immagine della telecamera che riprende l'occhio o con l'immagine della telecamera che riprende la scena. E' possibile passare dalla schermata che visualizza l'occhio a quella che visualizza la scena ripresa con il pulsante Eye/Scene display collocato nella fila di pulsanti a destra.

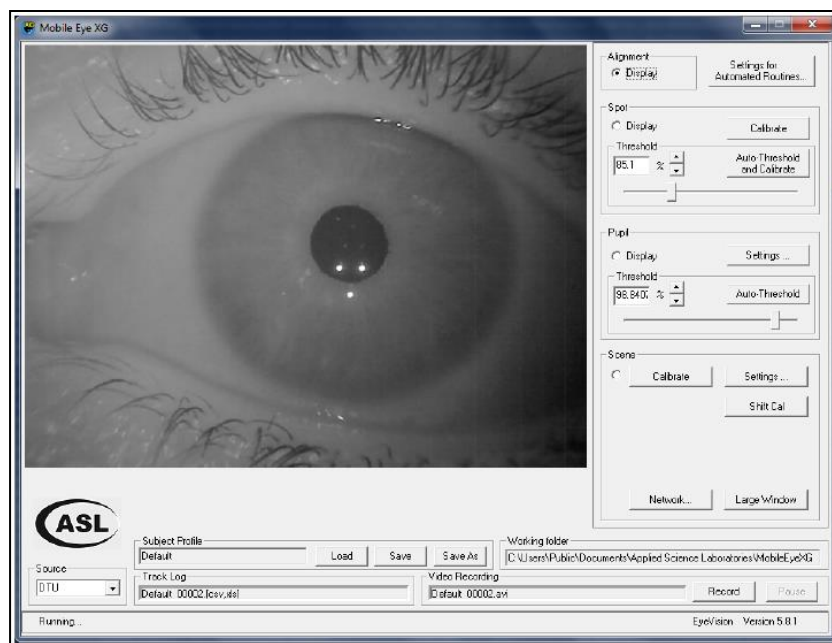
Figura 4.17: Allineamento immagine occhio

usato per posizionare correttamente l'immagine dell'occhio. Ciò costituisce l'operazione preliminare alla successiva calibrazione. Il risultato della calibrazione può essere salvato per ogni utente generando un file .evi. Selezionando "Display" sotto la voce "Alignment", la procedura di allineamento dell'immagine dell'occhio nel monitor può essere seguita guardando la schermata del computer. Per un buon posizionamento, il soggetto deve vedere dritto davanti a sé. E' importante che tutti e tre i punti CR siano visibili e che siano dentro o molto prossimi alla pupilla (Figura 4.17).

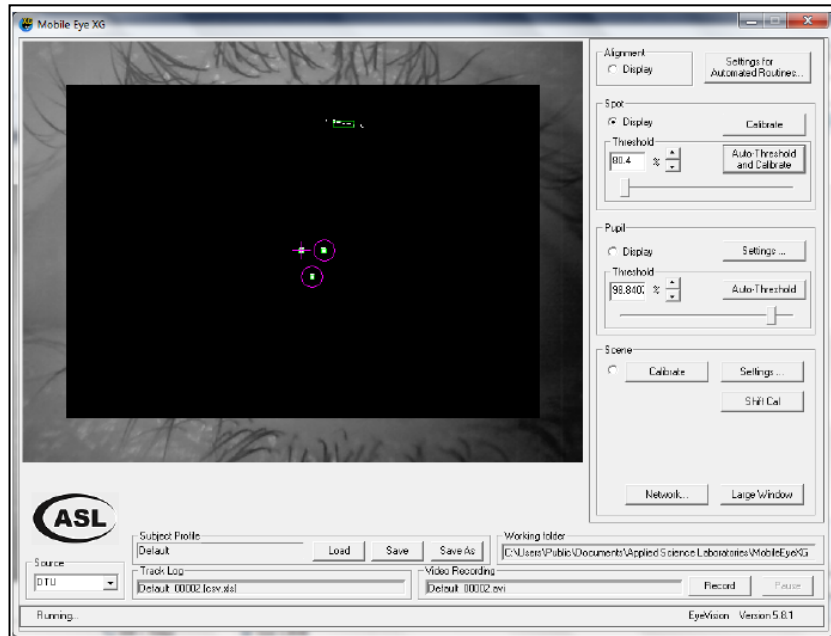
Lo spot cluster è importante per il tracciamento del centro pupilla. Per questo è necessario fare una calibrazione dei tre punti CR per ogni utente. Si procede selezionando "Display" sotto la voce "Spot" nel pannello di destra della schermata di Eye Vision (Figura 4.18).

Figura 4.18: Spot Cluster

Cliccando su “Auto Threshold and Calibrate” il software esegue la calibrazione dei tre punti CR automaticamente. I tre punti CR sono visibili su uno sfondo nero. Due di questi sono cerchiati in viola, mentre il terzo punto è contrassegnato da una croce. Il punto con la croce è il “Master” o “Primary spot”. E’ importante assicurarsi che il punto selezionato come master sia quello che con minore probabilità viene oscurato durante le operazioni svolte dall’utente. Le cause più probabili di perdita del punto nelle normali operazioni sono da ricercare in un movimento dell’occhio tale da far “cadere” i punti nella sclera (parte bianca dell’occhio), oppure nelle palpebre troppo chiuse che ocludono l’occhio. Il punto scelto come master può essere facilmente cambiato cliccando su “settings”. Per i più esperti c’è la possibilità di fare un settaggio manuale.

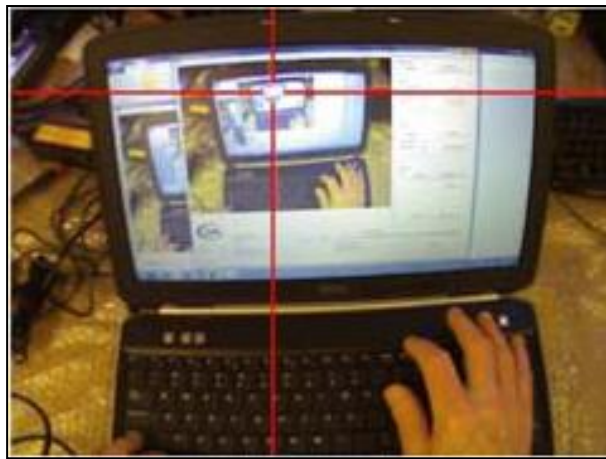
Figura 4.21: Corsore

caratteristiche dell'occhio siano tracciate in modo più affidabile prima di riprovare. Ripetere questo processo per un numero di punti di calibrazione che siano distribuiti sulla scena. Il numero minimo di punti è di tre, ma con più punti sarà possibile migliorare la precisione del tracciamento (ASL consiglia di utilizzare 5-10 punti). Le croci verdi dei punti di calibrazione avvenuti con successo rimangono sullo schermo fino a quando la calibrazione termina. Per finire la calibrazione selezionare il pulsante "Finish". Nell'immagine della scena appare una marcata croce rossa che mostra la posizione dello sguardo (Figura 4.21).

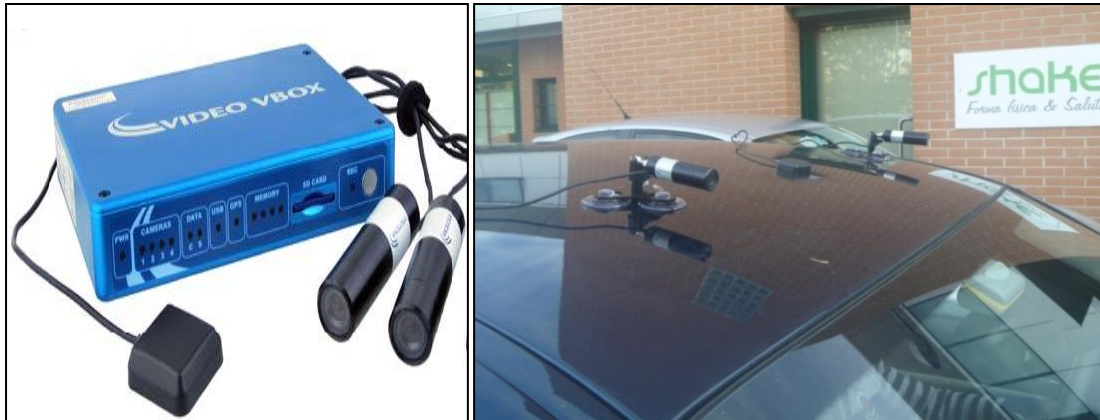
Figura 4.23: Strumentazione V-Box

Il V-Box è uno strumento che, montato su un'autovettura, consente di registrare il percorso effettuato tramite due telecamere poste sulla parte superiore dell'auto e diversi parametri tramite un GPS posizionato all'interno in prossimità del baricentro dell'auto (Figura 4.23).

In output il GPS fornisce diversi parametri registrati con frequenza pari a 10 Hz (10 misurazioni per secondo):

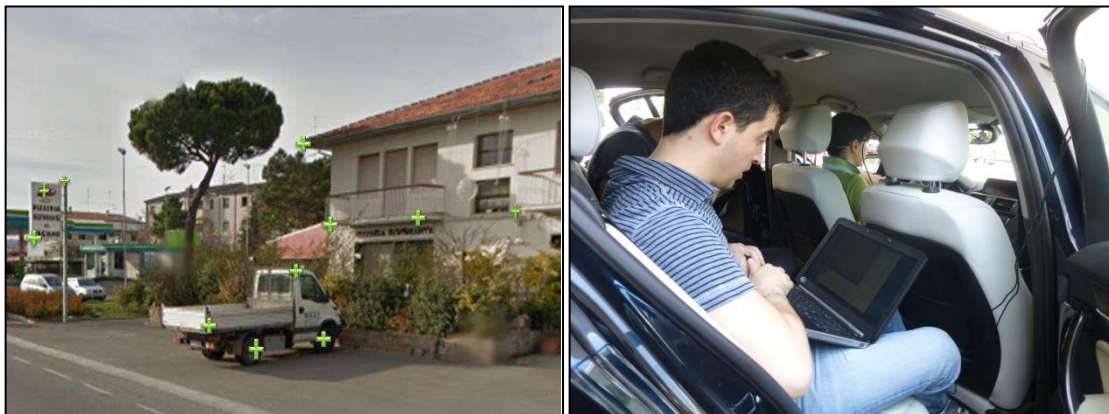
Figura 4.25: Calibrazione Mobile Eye

Quando il partecipante si è posizionato in modo comodo all'interno della vettura si può procedere con la calibrazione dell'occhiale che consiste nel far guardare al soggetto diversi punti all'interno del campo visivo su cui dovrà fissare lo sguardo; l'operatore dovrà selezionare lo stesso punto sulla schermata, il cursore sul punto diventerà verde quando ci sarà coincidenza con quello guardato dal partecipante e quello cliccato dall'operatore (Figura 4.25).

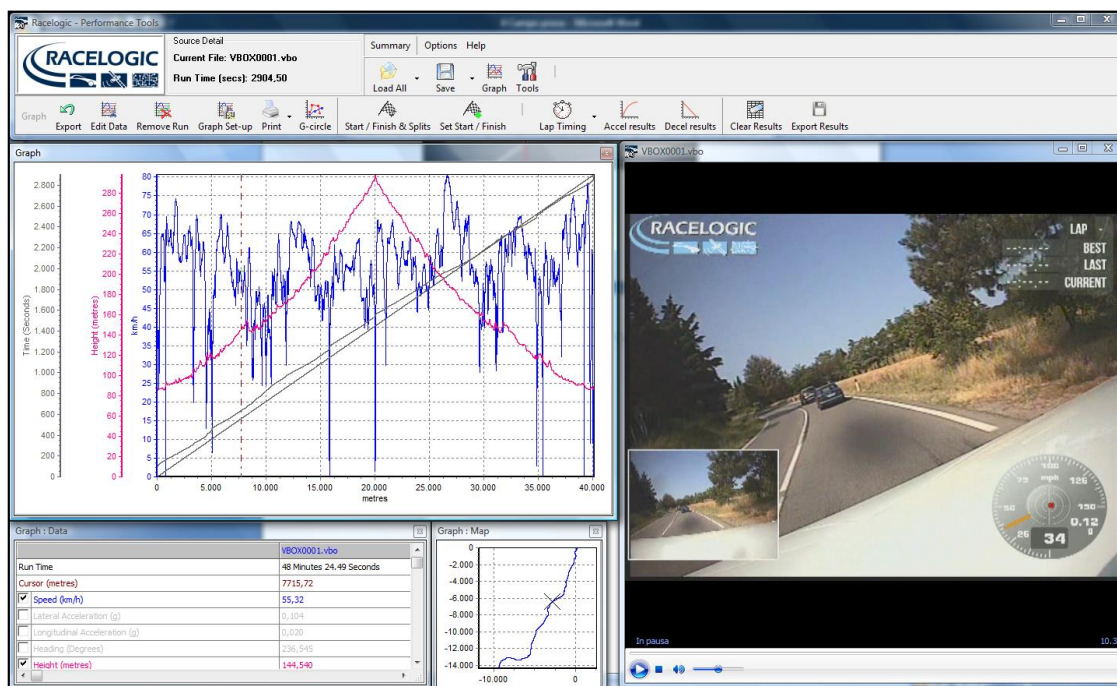
I dati raccolti dal V-BOX vengono analizzati attraverso il programma Performance Tool (Figura 4.26), vengono visualizzati su un piano cartesiano con diversi colori tutti o solo alcuni dei parametri registrati (velocità, tempo, progressiva, altitudine assoluta e relativa, accelerazione longitudinale e trasversale, latitudine e longitudine). Oltre ad avere un andamento globale, in una finestra vengono riportati i valori puntuali di ogni parametro, in un'altra finestra viene visualizzato l'andamento planimetrico del tracciato con una x in corrispondenza del punto selezionato.

Figura 4.26: Schermata Performance Tool

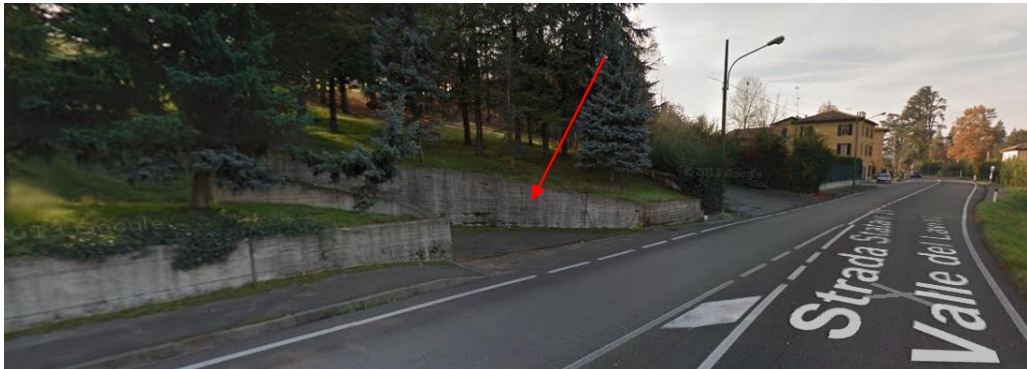
Accesso 1 (Tratto VI – 6+200)

P1	P2	P3	P4	P5	P6
Distanza di visibilità "operativa" (m)	66.0	60.0	64.5	64.5	63.0	66.5
Visto			X	X	-	
Velocità operativa lungo la distanza di visibilità "operativa" (km/h)	54	73	66	61	61	51
Velocità operativa nell'istante in cui l'accesso è entrato nel campo visivo (km/h)	54	73	66	62	60	50
Distanza di visibilità per l'arresto "operativa", calcolata in base alla velocità nell'istante in cui l'accesso è entrato nel campo visivo (m)	60.0	95.0	81.0	75.0	70.0	54.5

Quest'accesso si trova in un tratto urbano, con velocità massima consentita pari a 50 km/h e la pendenza longitudinale pari a -0,7%. Ne risulta una distanza di visibilità per l'arresto, calcolata secondo il DM 05-11-01 per la velocità massima consentita, pari a 55 m. I risultati ottenuti dal Mobile Eye confermano la problematica emersa nel Road Safety Review, relativa al fatto che si tratta di un accesso poco visibile per i veicoli provenienti da Vergato. Soltanto due partecipanti, infatti, hanno visto l'accesso. Le velocità operative tenute dai conducenti sia nel tratto stradale corrispondente alla distanza di visibilità "operativa", sia nell'istante in cui l'accesso è entrato nel loro campo visivo sono sempre superiori alla velocità massima consentita, a testimonianza della criticità del tronco stradale in cui si inserisce l'accesso. La distanza di visibilità per l'arresto "operativa" è sempre superiore a quella calcolata per la velocità massima consentita, a testimonianza del fatto che gli utenti, quando si accorgono della presenza dell'accesso, non hanno lo spazio sufficiente per frenare in sicurezza nel caso in cui sia presente un veicolo che occupa l'accesso. Questa tendenza è confermata anche dal fatto che la distanza di visibilità "operativa", alla quale l'accesso entra nel campo visivo del conducente, è generalmente inferiore alla distanza di visibilità per l'arresto "operativa".

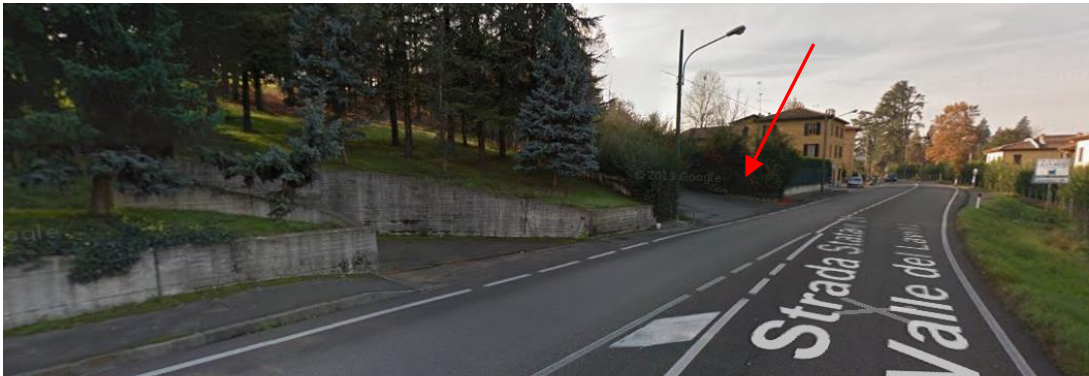
Accesso 2 (Tratto VI – 6+200)

P1	P2	P3	P4	P5	P6
Distanza di visibilità "operativa" (m)	64.5	68.0	70.0	67.5	68.5	68.0
Visto			X		-	
Velocità operativa lungo la distanza di visibilità "operativa" (km/h)	54	72	67	62	61	50
Velocità operativa nell'istante in cui l'accesso è entrato nel campo visivo (km/h)	54	71	66	63	59	50
Distanza di visibilità per l'arresto "operativa", calcolata in base alla velocità nell'istante in cui l'accesso è entrato nel campo visivo (m)	60.0	90.0	81.0	77.0	69.0	54.0

Quest'accesso si trova in un tratto urbano, con velocità massima consentita pari a 50 km/h e la pendenza longitudinale pari a -0,7%. Ne risulta una distanza di visibilità per l'arresto, calcolata secondo il DM 05-11-01 per la velocità massima consentita, pari a 55 m.

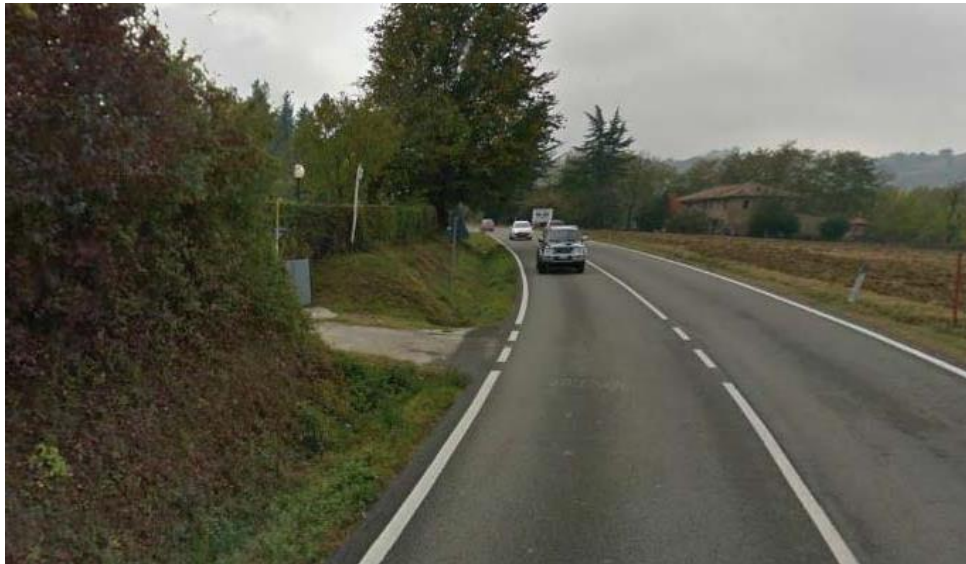
Accesso 3 (Tratto IX – 7+500)

P1	P2	P3	P4	P5	P6
Distanza di visibilità "operativa" (m)	45.0	46.5	42.0	41.5	38.0	49.5
Visto	X	X	-		-	X
Velocità operativa lungo la distanza di visibilità "operativa" (km/h)	51	62	75	65	47	66
Velocità operativa nell'istante in cui l'accesso è entrato nel campo visivo (km/h)	51	62	74	65	50	67
Distanza di visibilità per l'arresto "operativa", calcolata in base alla velocità nell'istante in cui l'accesso è entrato nel campo visivo (m)	55.0	75.0	100.0	79.0	54.0	81.0

Quest'accesso si trova in un tratto extraurbano, con velocità massima consentita pari a 70 km/h e la pendenza longitudinale pari a -1%. Ne risulta una distanza di visibilità per l'arresto, calcolata secondo il DM 05-11-01 per la velocità massima consentita, pari a 91 m. Le velocità operative tenute dai conducenti sia nel tratto stradale corrispondente alla distanza di visibilità "operativa", sia nell'istante in cui l'accesso è entrato nel loro campo visivo sono sempre inferiori alla velocità massima consentita, ad eccezione di un partecipante. La distanza di visibilità per l'arresto "operativa" è sempre inferiore a quella calcolata per la velocità massima consentita, e la distanza di visibilità "operativa", alla quale l'accesso entra nel campo visivo del conducente, è inferiore alla distanza di visibilità per l'arresto "operativa". I risultati ottenuti dal Mobile Eye, quindi, non confermano la problematica emersa nel Road Safety Review, relativa al fatto che si tratta di un accesso non molto visibile per i veicoli provenienti da Vergato. La metà dei partecipanti, infatti, lo vede.

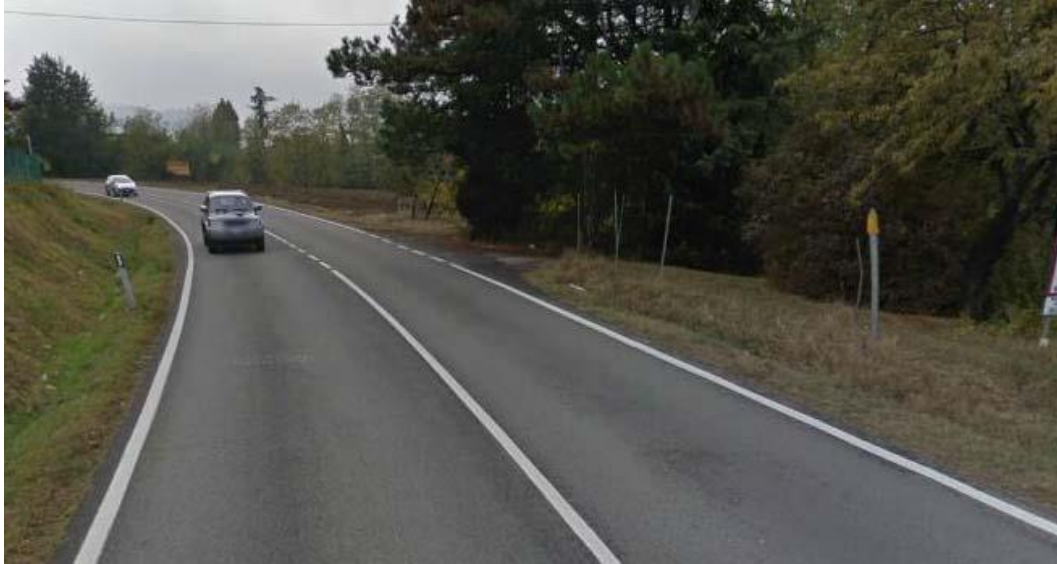
Accesso 4 (Tratto IX – 7+600)

P1	P2	P3	P4	P5	P6
Distanza di visibilità "operativa" (m)	70.4	79.0	77.0	72.0	75.5	73.5
Visto	X		X	X	-	X
Velocità operativa lungo la distanza di visibilità "operativa" (km/h)	54	65	70	59	58	60
Velocità operativa nell'istante in cui l'accesso è entrato nel campo visivo (km/h)	53	63	66	58	54	58
Distanza di visibilità per l'arresto "operativa", calcolata in base alla velocità nell'istante in cui l'accesso è entrato nel campo visivo (m)	56.0	75.0	81.0	68.0	60.0	68.0

Quest'accesso si trova in un tratto extraurbano, con velocità massima consentita pari a 70 km/h e la pendenza longitudinale pari a -3.2%. Ne risulta una distanza di visibilità per l'arresto, calcolata secondo il DM 05-11-01 per la velocità massima consentita, pari a 91.1 m. Le velocità operative tenute dai conducenti sia nel tratto stradale corrispondente alla distanza di visibilità "operativa", sia nell'istante in cui l'accesso è entrato nel loro campo visivo sono sempre inferiori alla velocità massima consentita. La distanza di visibilità per l'arresto "operativa" è sempre inferiore a quella calcolata per la velocità massima consentita. La distanza di visibilità "operativa", alla quale l'accesso entra nel campo visivo del conducente, però, è generalmente inferiore alla distanza di visibilità per l'arresto "operativa", a testimonianza del fatto che gli utenti provenienti da Vergato, quando si accorgono della presenza dell'accesso, non hanno lo spazio sufficiente per frenare in sicurezza nel caso in cui sia presente un veicolo che occupa l'accesso.

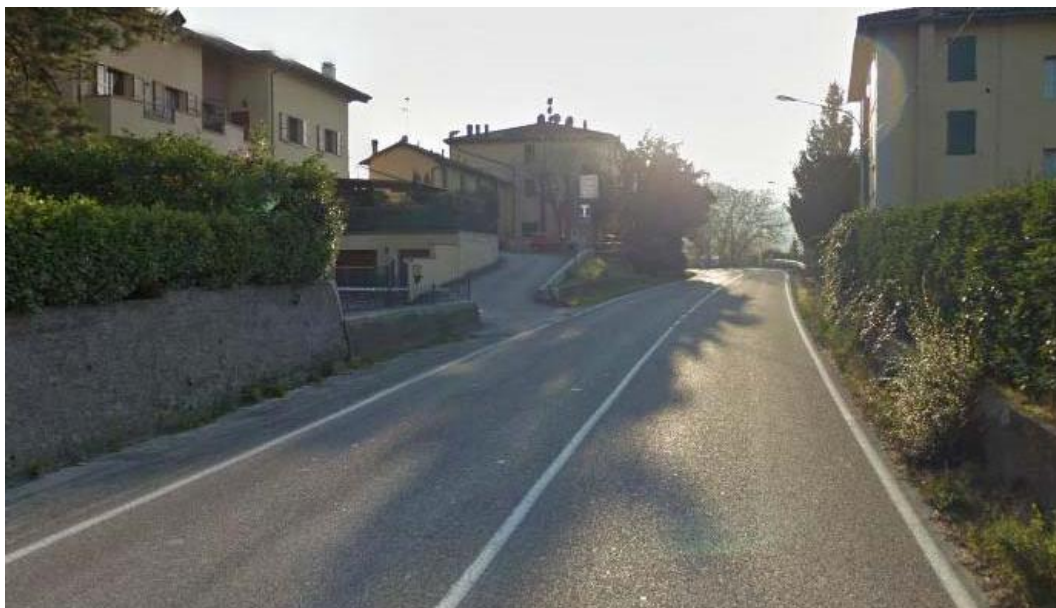
Accesso 5 (Tratto X – 8+100)

P1	P2	P3	P4	P5	P6
Distanza di visibilità "operativa" (m)	40.5	45.0	37.5	41.5	39.5	42.5
Visto	X		-	X	-	X
Velocità operativa lungo la distanza di visibilità "operativa" (km/h)	42	52	52	47	46	45
Velocità operativa nell'istante in cui l'accesso è entrato nel campo visivo (km/h)	36	48	46	43	44	36
Distanza di visibilità per l'arresto "operativa", calcolata in base alla velocità nell'istante in cui l'accesso è entrato nel campo visivo (m)	35.0	50.0	47.5	44.0	46.0	36.0

Quest'accesso si trova in un tratto urbano, con velocità massima consentita pari a 50 km/h e la pendenza longitudinale pari allo 0%. Ne risulta una distanza di visibilità per l'arresto, calcolata secondo il DM 05-11-01 per la velocità massima consentita, pari a 55 m. Le velocità operative tenute dai conducenti sia nel tratto stradale corrispondente alla distanza di visibilità "operativa", sia nell'istante in cui l'accesso è entrato nel loro campo visivo sono generalmente inferiori alla velocità massima consentita.

La distanza di visibilità per l'arresto "operativa" è sempre inferiore a quella calcolata per la velocità massima consentita, e la distanza di visibilità "operativa", alla quale l'accesso entra nel campo visivo del conducente, è quasi sempre inferiore alla distanza di visibilità per l'arresto "operativa". I risultati ottenuti dal Mobile Eye, quindi, non confermano la problematica emersa nel Road Safety Review, relativa al fatto che si tratta di un accesso non molto visibile per i veicoli provenienti da Vergato.

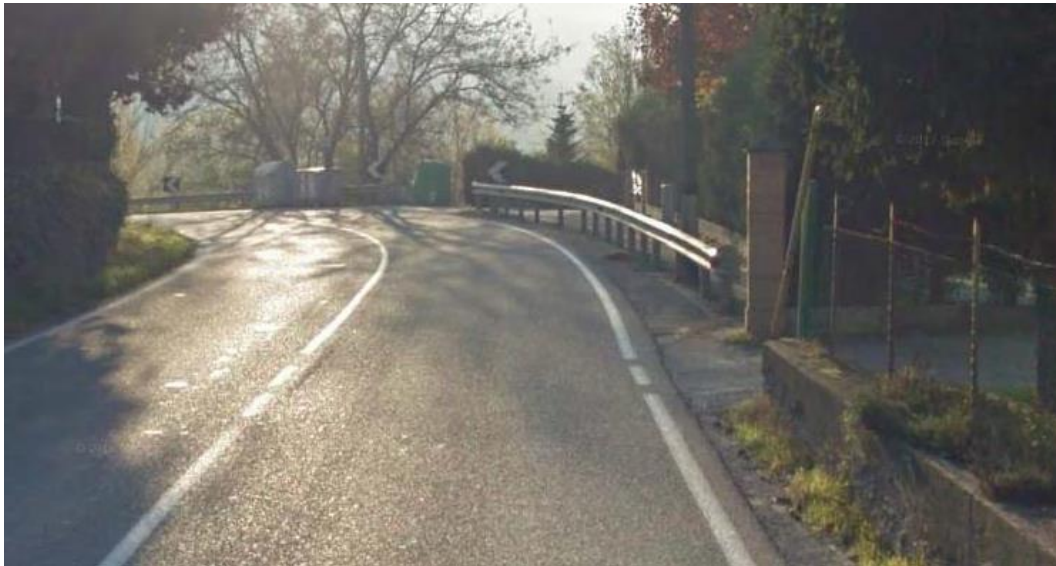
Accesso 6 (Tratto X – 8+100)

P1	P2	P3	P4	P5	P6
Distanza di visibilità "operativa" (m)	49.0	43.0	46.0	40.0	47.0	43.0
Visto			-	X	-	X
Velocità operativa lungo la distanza di visibilità "operativa" (km/h)	36	48	44	41	44	36
Velocità operativa nell'istante in cui l'accesso è entrato nel campo visivo (km/h)	34	47	41	39	46	38
Distanza di visibilità per l'arresto "operativa", calcolata in base alla velocità nell'istante in cui l'accesso è entrato nel campo visivo (m)	34.5	49.0	41.0	38.0	48.0	37.0

Quest'accesso si trova in un tratto urbano, con velocità massima consentita pari a 50 km/h e la pendenza longitudinale pari allo 0%. Ne risulta una distanza di visibilità per l'arresto, calcolata secondo il DM 05-11-01 per la velocità massima consentita, pari a 55 m. Le velocità operative tenute dai conducenti sia nel tratto stradale corrispondente alla distanza di visibilità "operativa", sia nell'istante in cui l'accesso è entrato nel loro campo visivo sono generalmente inferiori alla velocità massima consentita.

La distanza di visibilità per l'arresto "operativa" è sempre inferiore a quella calcolata per la velocità massima consentita. La distanza di visibilità "operativa", alla quale l'accesso entra nel campo visivo del conducente, però, è generalmente inferiore alla distanza di visibilità per l'arresto "operativa", a testimonianza del fatto che gli utenti provenienti da Vergato, quando si accorgono della presenza dell'accesso, non hanno lo spazio sufficiente per frenare in sicurezza nel caso in cui sia presente un veicolo che occupa l'accesso.

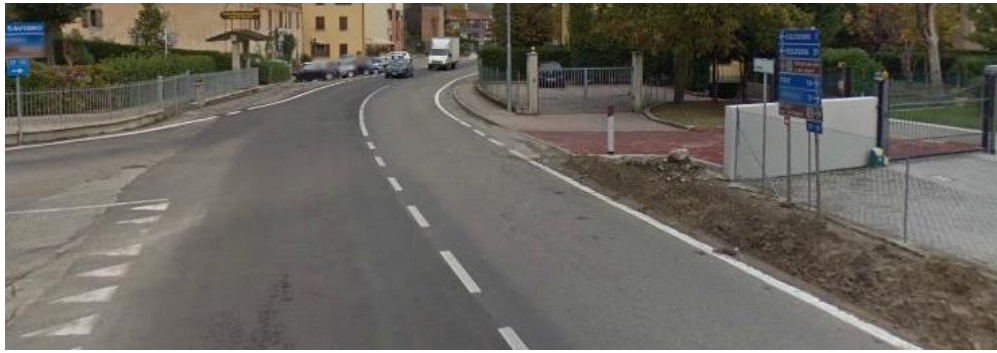
Accesso 7 (Tratto XIX – 19+000)

P1	P2	P3	P4	P5	P6
Distanza di visibilità "operativa" (m)	39.0	34.5	34.5	40.5	-	37.0
Visto	X	X	-	X	-	X
Velocità operativa lungo la distanza di visibilità "operativa" (km/h)	54	60	48	40	-	51
Velocità operativa nell'istante in cui l'accesso è entrato nel campo visivo (km/h)	55	62	48	42	-	52
Distanza di visibilità per l'arresto "operativa", calcolata in base alla velocità nell'istante in cui l'accesso è entrato nel campo visivo (m)	62.5	74.0	52.0	42.0	-	60.0

Quest'accesso si trova in un tratto urbano, con velocità massima consentita pari a 50 km/h e la pendenza longitudinale pari 3.95%. Ne risulta una distanza di visibilità per l'arresto, calcolata secondo il DM 05-11-01 per la velocità massima consentita, pari a 53 m. Le velocità operative tenute dai conducenti sia nel tratto stradale corrispondente alla distanza di visibilità "operativa", sia nell'istante in cui l'accesso è entrato nel loro campo visivo sono generalmente superiori alla velocità massima consentita, a testimonianza della criticità del tronco stradale in cui si inserisce l'accesso. La distanza di visibilità per l'arresto "operativa" è generalmente superiore a quella calcolata per la velocità massima consentita, a testimonianza del fatto che gli utenti, quando si accorgono della presenza dell'accesso, non hanno lo spazio sufficiente per frenare in sicurezza nel caso in cui sia presente un veicolo che occupa l'accesso. Questa tendenza è confermata anche dal fatto che la distanza di visibilità "operativa", alla quale l'accesso entra nel campo visivo del conducente, è generalmente inferiore alla distanza di visibilità per l'arresto "operativa". Relativamente alla visibilità dell'accesso i risultati ottenuti dal Mobile Eye non confermano la problematica emersa nel Road Safety Review, poiché 4 partecipanti provenienti da Bologna lo vedono. La problematica di sicurezza, quindi, non è da ricercare nella viabilità dell'accesso, ma piuttosto nella

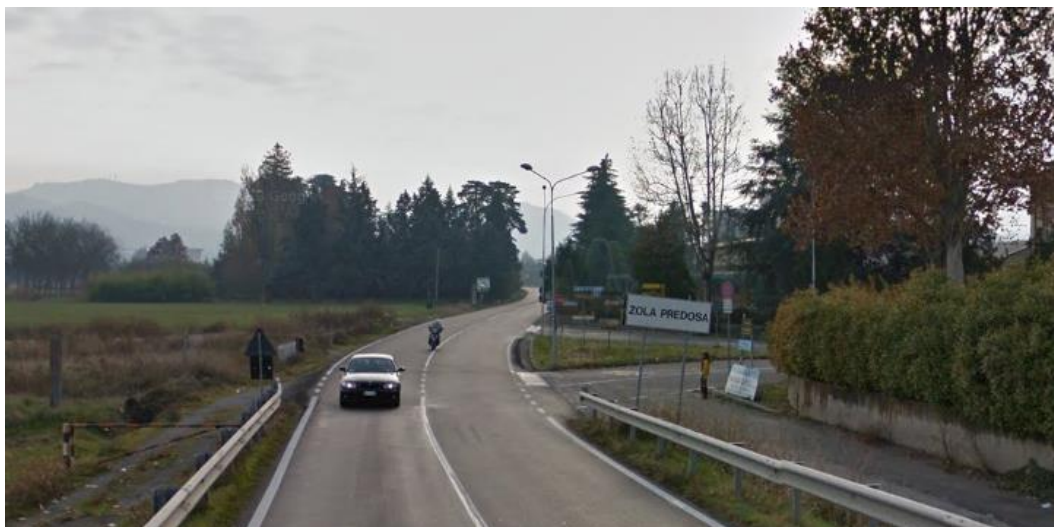
Figura 6.40: Ambiente in ingresso Zola Predosa direzione Vergato

La Figura 6.39 evidenzia che, nonostante la maggior parte dei partecipanti ha visto il cartello di centro abitato (4 utenti su 6), non ha adeguato la sua velocità ed ha mantenuto un andamento praticamente uguale a quello adottato in ambito extraurbano. A parte qualche brusco abbassamento di velocità causato dalla presenza di veicoli che precedevano gli utenti, l'andamento sia delle velocità operative, sia di quella media del campione non subisce sostanziali modifiche passando dall'ambito extraurbano a quello urbano. Ciò è dovuto alle caratteristiche dell'ambiente circostante in prossimità della zona di transizione. Il segnale di indicazione di località, infatti, non è seguito da un vero e proprio centro urbano, ma da poche costruzioni e accessi che non fanno percepire agli utenti di percorrere una zona urbana (Figura 6.40).

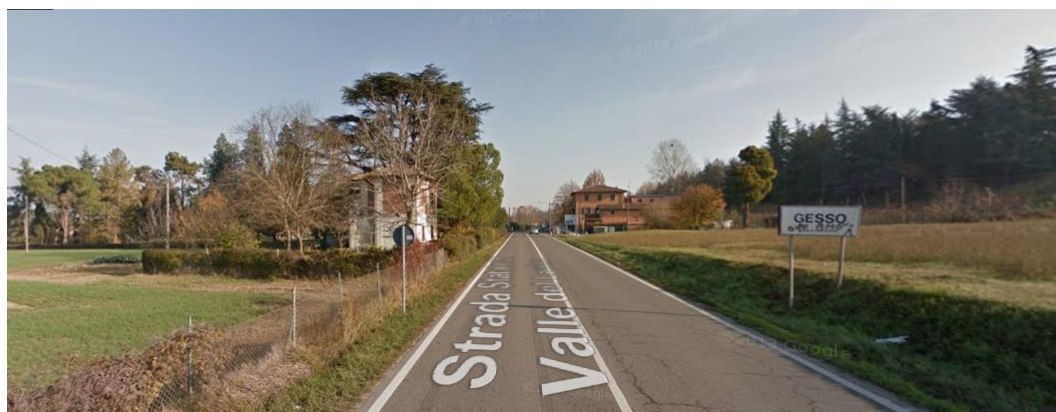
Figura 6.42: Ambiente in ingresso Gesso direzione Bologna

La Figura 6.41 evidenzia che, nonostante la maggior parte dei partecipanti ha visto il cartello di centro abitato (3 utenti su 4), non ha adeguato la sua velocità ed ha mantenuto un andamento praticamente uguale a quello adottato in ambito extraurbano. A parte un brusco abbassamento di velocità causato dalla presenza di veicoli che precedevano l'utente, l'andamento sia delle velocità operative, sia di quella media del campione non subisce sostanziali modifiche passando dall'ambito extraurbano a quello urbano. Ciò è dovuto alle caratteristiche dell'ambiente circostante in prossimità della zona di transizione. Il segnale di indicazione di località, infatti, non è seguito da un vero e proprio centro urbano, ma da poche costruzioni e accessi che non fanno percepire agli utenti di percorrere una zona urbana (Figura 6.42).

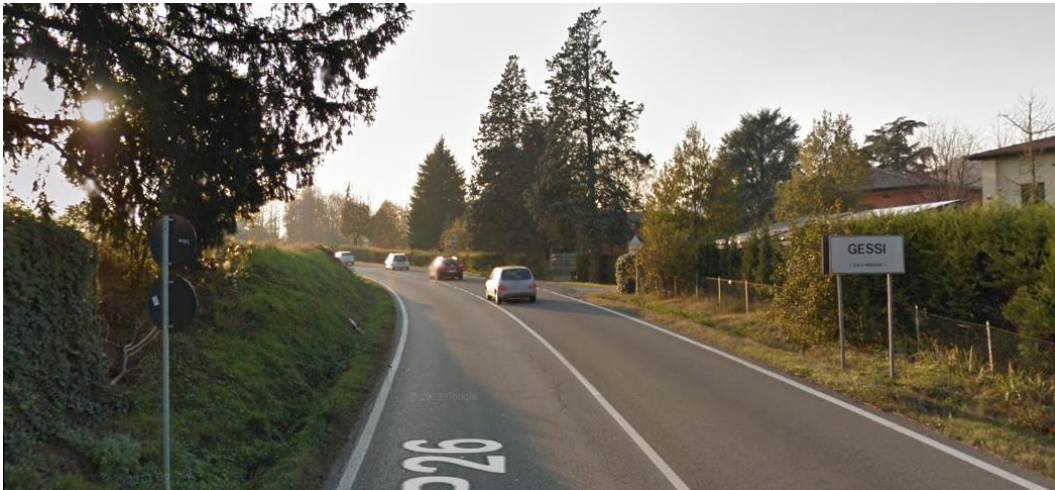
Figura 6.45: Ambiente in ingresso Gessi direzione Vergato

La Figura 6.43 evidenzia che in direzione Vergato, nonostante la maggior parte dei partecipanti ha visto il cartello di centro abitato (4 utenti su 6), non ha adeguato la sua velocità ed ha mantenuto un andamento praticamente uguale a quello adottato in ambito extraurbano. A parte un brusco abbassamento di velocità causato dalla presenza di veicoli che precedevano l'utente, l'andamento sia delle velocità operative, sia di quella media del campione non subisce sostanziali modifiche passando dall'ambito extraurbano a quello urbano. Ciò è dovuto alle caratteristiche dell'ambiente circostante in prossimità della zona di transizione. Il segnale di indicazione di località, infatti, non è seguito da un vero e proprio centro urbano, ma da poche costruzioni e accessi che non fanno percepire agli utenti di percorrere una zona urbana (Figura 6.45).

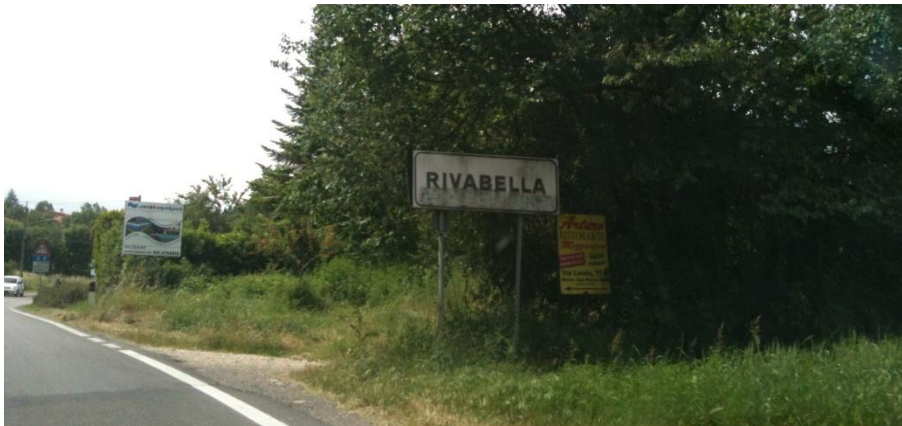
Figura 6.48: Segnale di inizio località Rivabella poco visibile direzione Vergato

La Figura 6.46 mostra che in direzione Vergato la maggior parte dei partecipanti non vede il cartello di centro abitato (2 utenti su 6) e non adegua la sua velocità, mantenendo un andamento praticamente uguale a quello adottato in ambito extraurbano. L'andamento sia delle velocità operative, sia di quella media del campione non subisce sostanziali modifiche passando dall'ambito extraurbano a quello urbano. Ciò è dovuto da un lato al fatto che il segnale di inizio località è poco visibile a causa della vegetazione (Figura 6.48), dall'altro alle caratteristiche dell'ambiente circostante in prossimità della zona di transizione. Il segnale di indicazione di località, infatti, non è seguito da un vero e proprio centro urbano, ma da poche costruzioni e accessi che non fanno percepire agli utenti di percorrere una zona urbana.

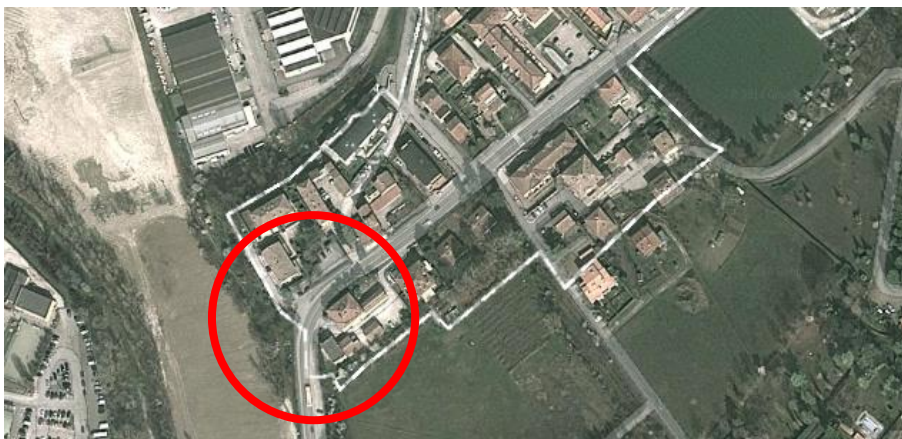
Figura 6.49: Curva a raggio ridotto all'ingresso di Rivabella direzione Bologna

Una tendenza diversa si presenta in direzione Bologna nella quale gli utenti riducono notevolmente la velocità appena superato il segnale di località, a causa di una curva a raggio ridotto (Figura 6.49).
