TESI DI LAUREA

Costruzioni Ferroviarie ed Aeroportuali M

**La valutazione della sicurezza delle strade esistenti:
il contributo del Mobile Eye Detector**

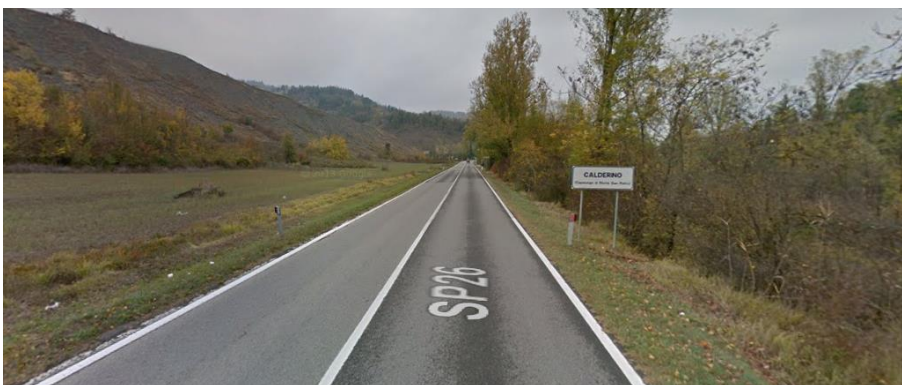
Figura 6.53: Ambiente in ingresso Calderino direzione Bologna

In direzione Bologna, invece, l'andamento sia delle velocità operative, sia di quella media del campione non subisce sostanziali modifiche passando dall'ambito extraurbano a quello urbano (Figura 6.51). Ciò è dovuto alle caratteristiche dell'ambiente circostante in prossimità della zona di transizione. Il segnale di indicazione di località, infatti, non è seguito da un vero e proprio centro urbano, in quanto le prime forme di urbanizzazione si trovano a oltre 500 m dal cartello, dove inizia la zona industriale di Calderino, e il centro urbano vero e proprio si trova a oltre 1300 m (Figura 6.53).

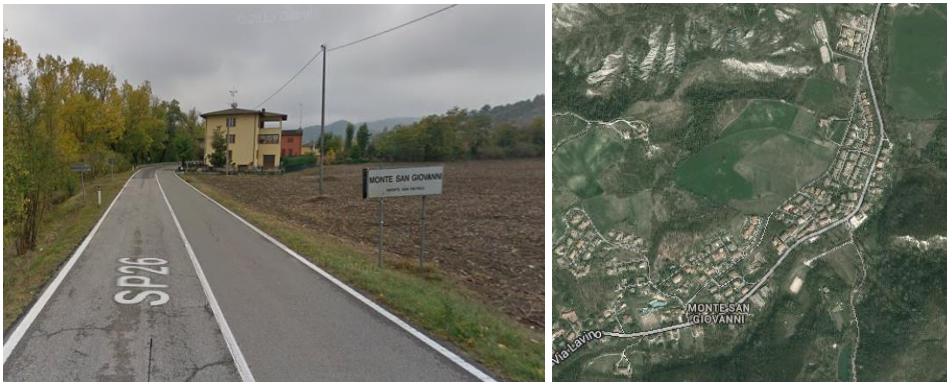
Figura 6.56: Ambiente in ingresso Monte San Giovanni direzione Vergato

Nella Figura 6.54 sono riportate le velocità tenute dai partecipanti all'ingresso di Monte San Giovanni in direzione Vergato. Il segnale di indicazione di località è stato guardato da tutti i partecipanti, ma la maggioranza non hanno adeguato la propria velocità all'ambito in cui si trovano; questo comportamento è dovuto all'ambito tipicamente extraurbano in cui è posizionato il cartello. Gli utenti non riescono a percepire il centro urbano perché rimane nascosto dietro ad una curva e anche quando questa viene superata, l'urbanizzazione è bassa e il centro urbano sviluppato solo da un lato (Figura 6.56).

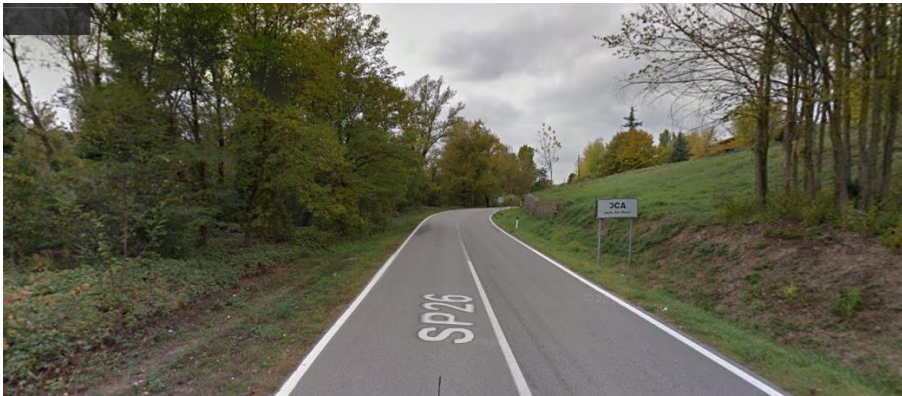
Figura 6.59: Ambiente in ingresso Oca direzione Vergato

In Figura 6.57 sono riportate le velocità tenute dai partecipanti all'ingresso di Oca in direzione Vergato. Il cartello di trova in ambito tipicamente extraurbano e il centro urbano non è percepito dai conducenti perché una curva ne limita la visibilità (Figura 6.59). Manca, inoltre, una vera e propria transizione dall'ambito extraurbano all'urbano; nel tratto iniziale, infatti, si ha una bassa urbanizzazione e prevalentemente su un lato solo della carreggiata.

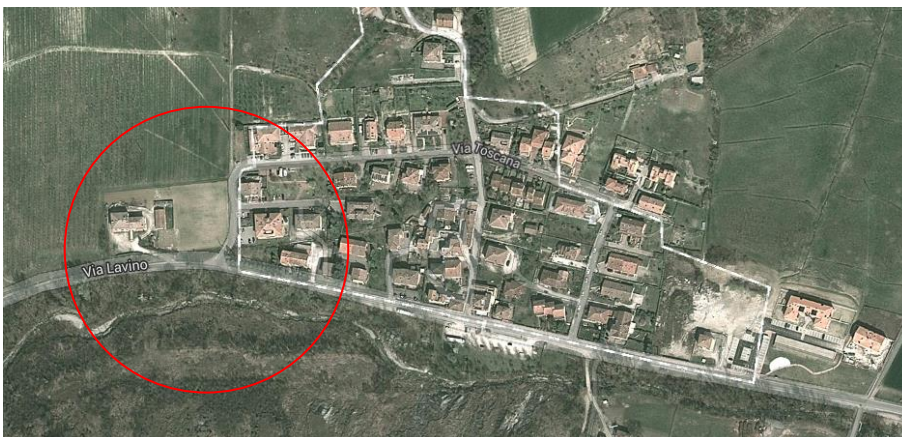
Figura 6.60: Ambiente in ingresso Oca direzione Bologna

In Figura 6.58 sono riportate le velocità tenute dai partecipanti all'ingresso di Oca in direzione Bologna. Il cartello di trova in ambito tipicamente extraurbano e il centro urbano non è percepito dai conducenti perché una curva ne limita la visibilità. Osservando l'andamento della velocità media si vede come la tendenza sia quella di rallentare in corrispondenza del segnale, mantenendo comunque una velocità superiore alla massima consentita. Questo comportamento è causato dalla mancanza di una vera e propria transizione dall'ambito extraurbano all'urbano; nel tratto iniziale si ha infatti una bassa urbanizzazione e prevalentemente su un lato solo della carreggiata (Figura 6.60).

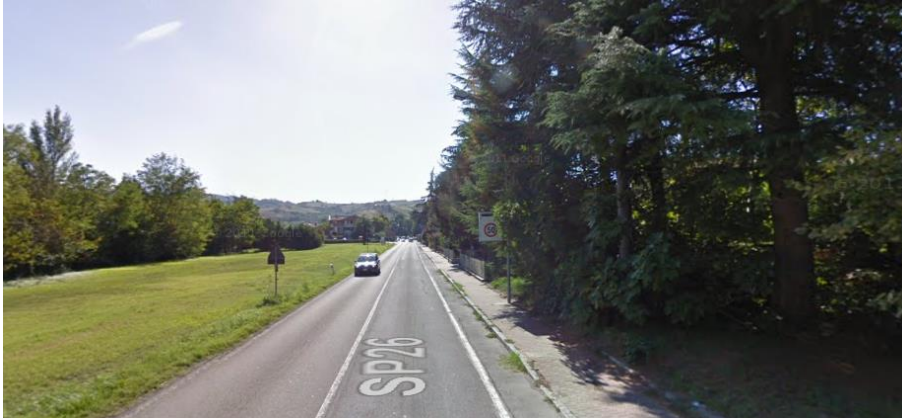
Figura 6.63: Ambiente in ingresso Badia direzione Vergato

extraurbano. Il tratto in questione fa parte di un rettilineo che in genere porta i conducenti a mantenere velocità più elevate; l'unico elemento che può aver influenzato il comportamento dei partecipanti è la presenza di un pannello che si illumina nel caso in cui venga superata la velocità massima consentita (Figura 6.63).

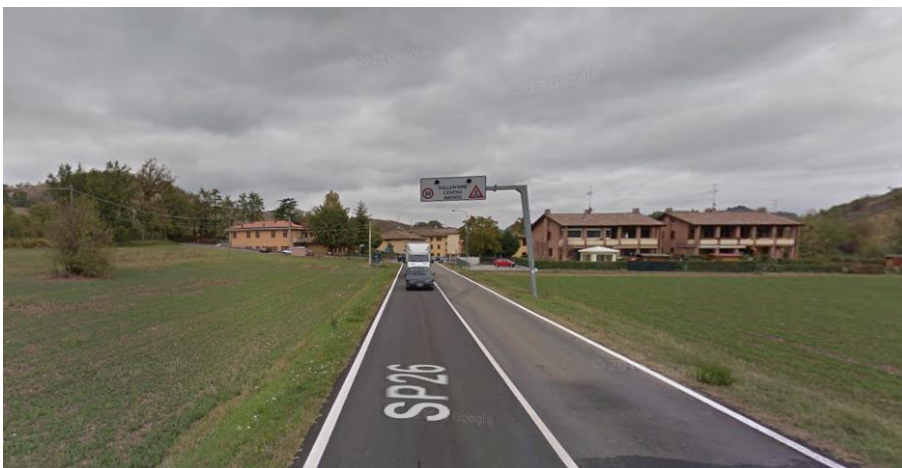
Figura 6.64: Ambiente in ingresso Badia direzione Bologna

Nella Figura 6.62 sono riportate le velocità operative tenute dai partecipanti all'ingresso di Badia in direzione Bologna. Si può osservare come la maggioranza dei partecipanti abbia rallentato all'ingresso del centro abitato; questo comportamento è certamente influenzato dalla presenza di un portale 100 m dopo il segnale di località (Figura 6.64).

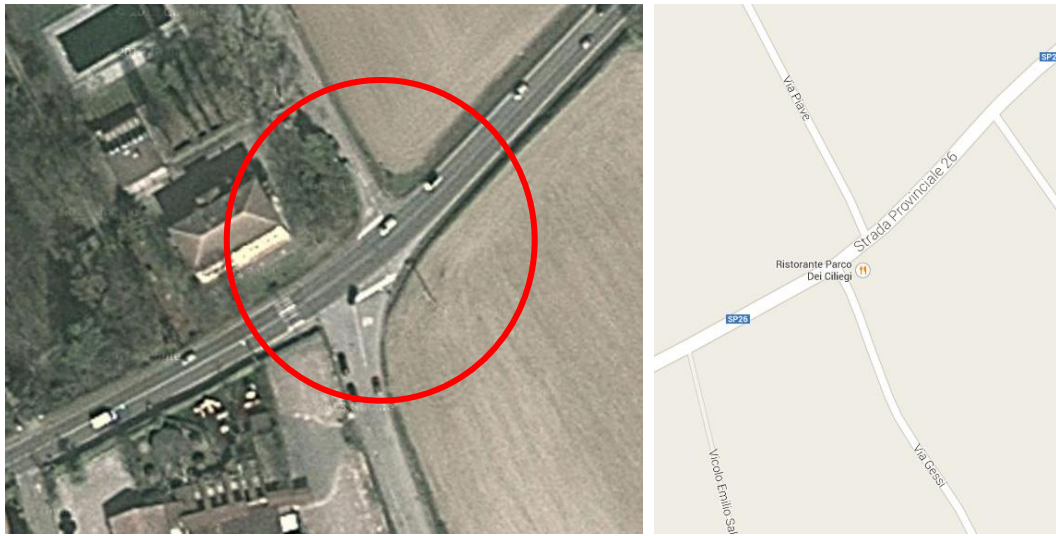
Figura 6.65: Localizzazione dell'intersezione

In questo paragrafo si analizza con particolare attenzione un'intersezione ubicata al km 7+100 in località Gessi, risultata critica sia nel Road Safety Review, sia per l'elevato numero di incidenti che la caratterizza. In essa concorrono la SP26 Valle del Lavino, via Gessi e via Piave (Figura 6.65).

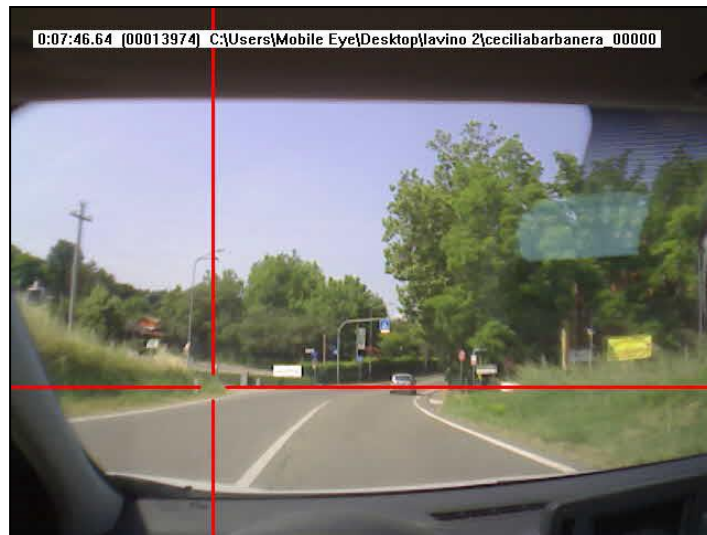
Figura 6.68: Fotogramma ME partecipante con veicolo che precede transitante la SP26

Condizioni di sicurezza diverse si registrano quando davanti al conducente è presente un altro veicolo che percorre la SP26 che, occupando una parte di spazio visivo, consente una buona visibilità dell'attraversamento e dei pedoni in attesa sul lato nord dello stesso e copre parzialmente lo spazio di attesa sul lato sud (Figura 6.68).

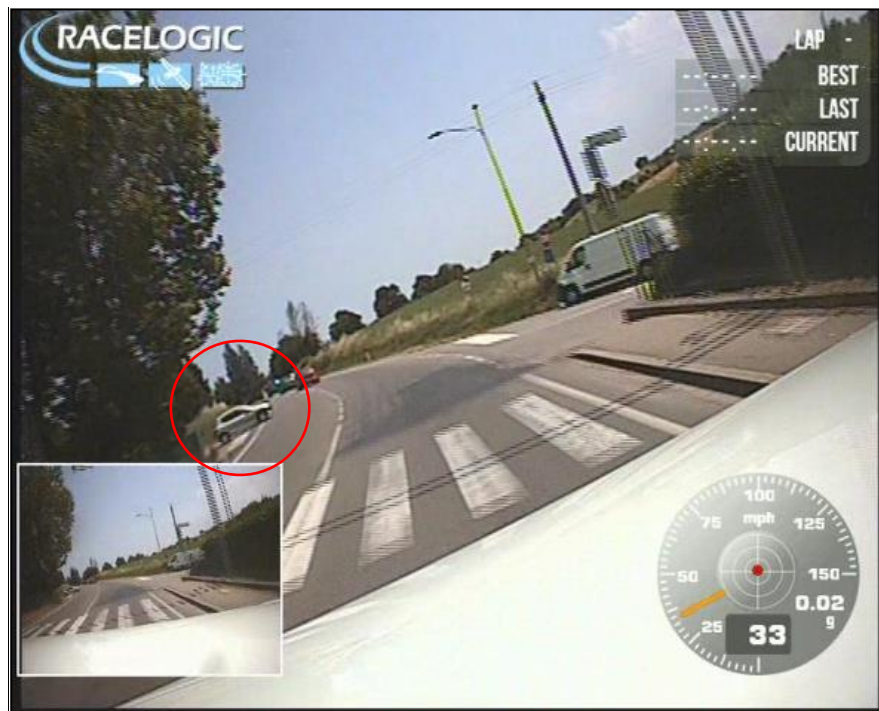
Figura 6.72: Partecipante 6 con veicolo in via Piave

Questo deficit di sicurezza è aggravato anche dal fatto che i veicoli in attesa di immettersi sulla SP26 da via Piave, la fine di vedere i mezzi provenienti da Vergato, vanno oltre la linea di arresto creando situazioni di pericolo (Figura 6.72).

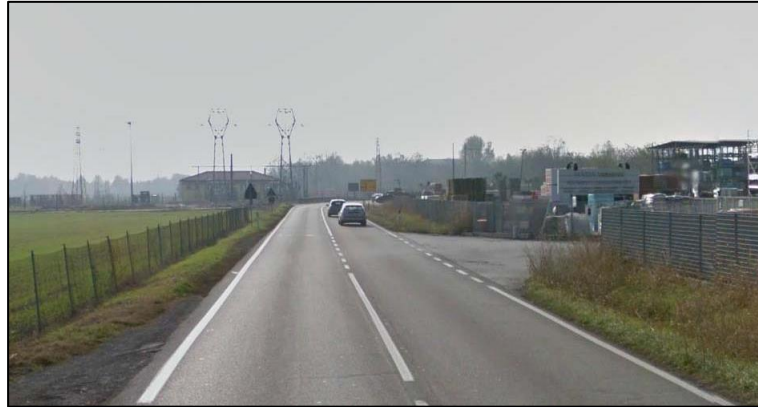
Figura A.3: Tratto I - Zona con assenza di banchina

In tutto il tratto non è presente la banchina in destra in entrambe le direzioni (Figura A.3).

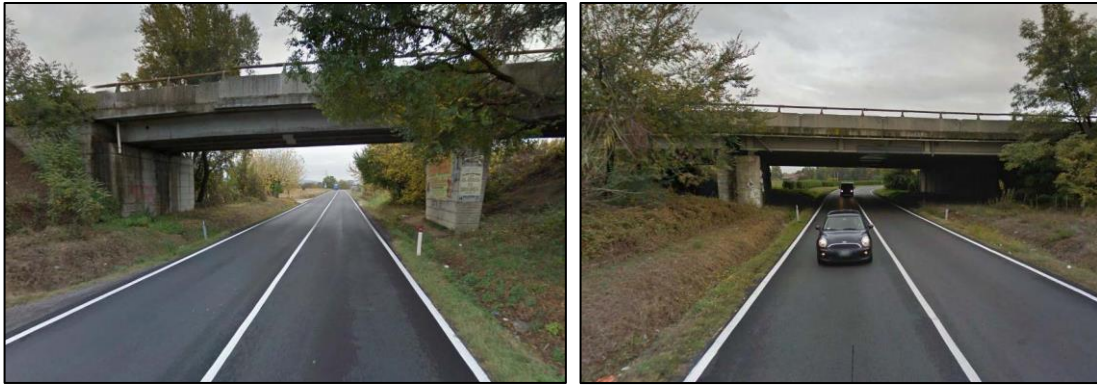
Figura A.4: Tratto I - Viadotti non protetti

Al km 0+750 sono presenti due viadotti consecutivi non protetti (Figura A.4). Inoltre, in corrispondenza del primo viadotto, c'è un fosso laterale profondo che crea un pericolo in caso di uscita di strada del veicolo.

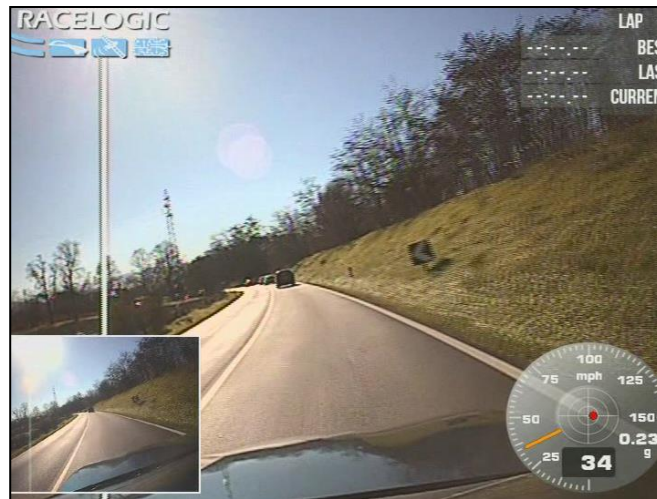
Figura A.5: Tratto I - assenza di fosso di guardia

Al km 1+500 in corrispondenza di una curva non è presente il fosso di guardia al piede della scarpata (Figura A.5). Questa condizione può provocare situazioni di pericolo durante gli eventi meteorologici, poiché si può verificare il deflusso dell'acqua proveniente dalla scarpata sulla carreggiata.

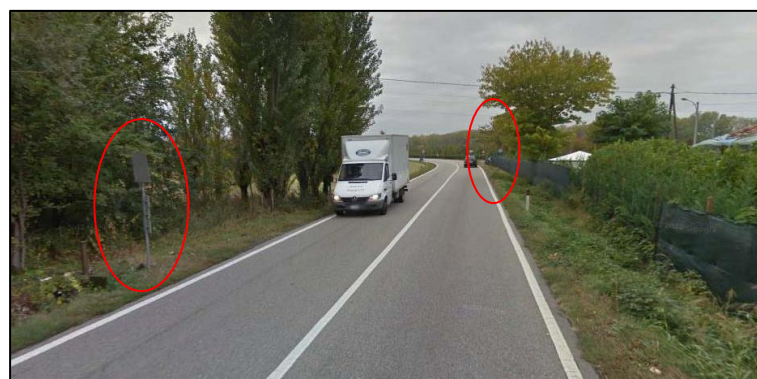
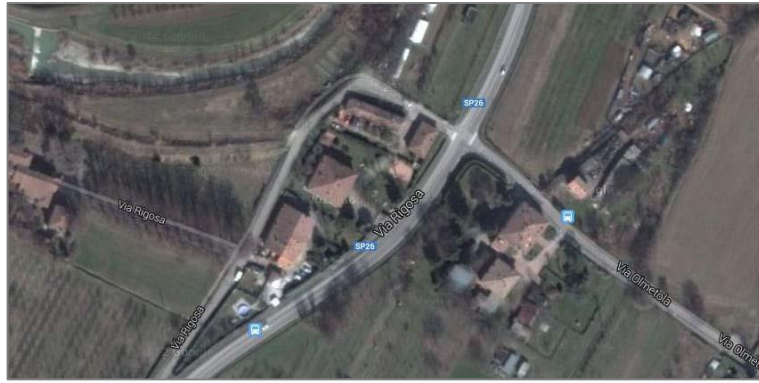
Figura A.6: Tratto I - Fermate pericolose

Non è presente lo spazio necessario per il transito dei pedoni, né un attraversamento pedonale in prossimità delle fermate. Non è presente nemmeno lo spazio necessario alla fermata degli autobus senza costituire intralcio alla normale circolazione dei veicoli.

Inoltre le fermate sono poco visibili a causa dell'ambiente circostante.

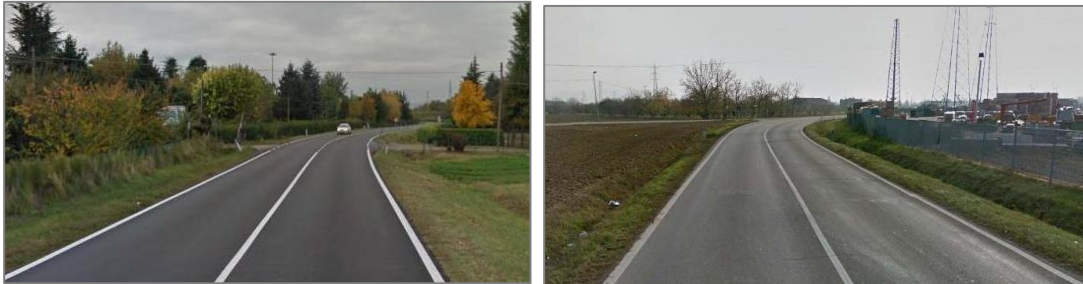
Figura A.7: Tratto I - Curve non segnalata

Ai km 0+400 e 0+600 sono presenti due curve, una a sinistra seguita da una a destra, non segnalate che riducono la visibilità (Figura A.7).

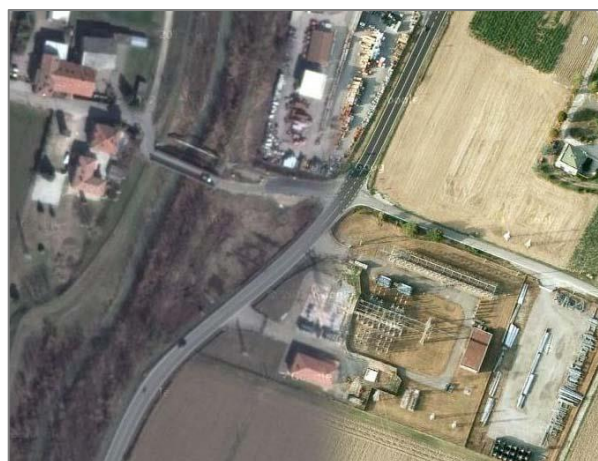
Figura A.8: Tratto I - Intersezione pericolosa

Al km 2+000 si segnala un'intersezione in corrispondenza di una curva (Figura A.8).

La distanza di visibilità per l'arresto, considerando una velocità di 60 km/h e una pendenza longitudinale dello 0,5%, secondo il DM 5-11-01 è pari a 75 m. In questo caso tale distanza non è rispettata, andando a creare situazioni di pericolo nel momento in cui un veicolo si immette nella SP26. L'intersezione appare più pericolosa se, invece che considerare la velocità massima consentita, si usa quella operativa che si aggira sui 70 km/h; in questo caso la distanza di visibilità per l'arresto sarebbe di 80 m.

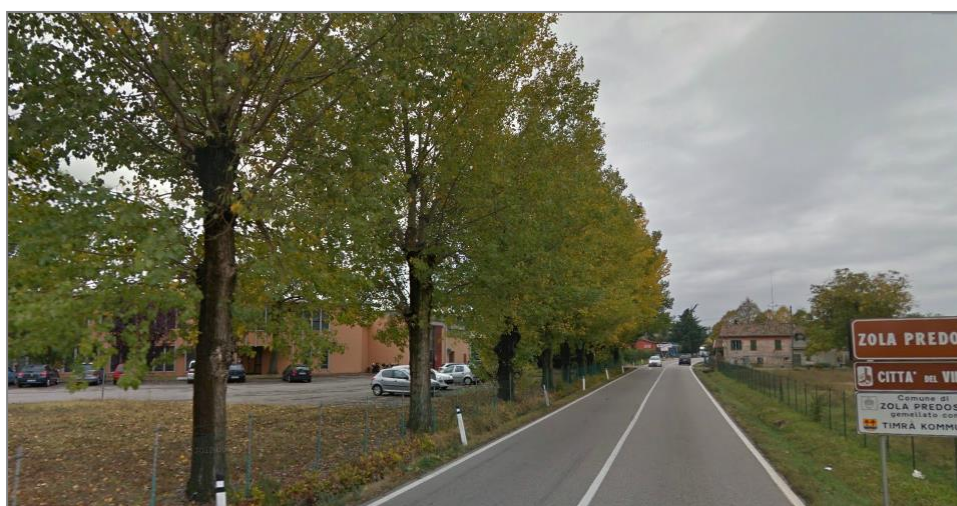
Figura A.11: Tratto II - Alberatura pericolosa

In corrispondenza del km 2+600 è presente un'alberatura sul lato sinistro della carreggiata, non protetta, che risulta pericolosa in caso di svio di un veicolo (Figura A.11).

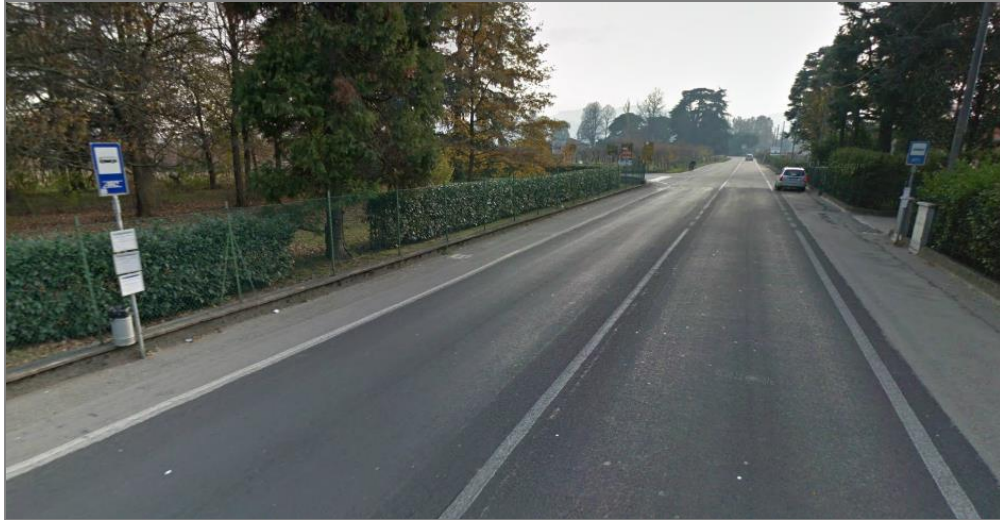
Figura A.12: Tratto II - Fermate trasporto pubblico

Al km 3+300 sono posizionate due fermate per i mezzi pubblici prive di attraversamento pedonale (Figura A.12). La situazione è resa ancor più pericolosa dal fatto che gli utenti in questo tratto mantengono una velocità più alta di quella massima consentita.

Anche il posizionamento non risulta corretto poiché l'art. 157 del CDS prevede che in ambito extraurbano le fermate debbano essere distanziate di 50 m posticipate secondo il senso di marcia.

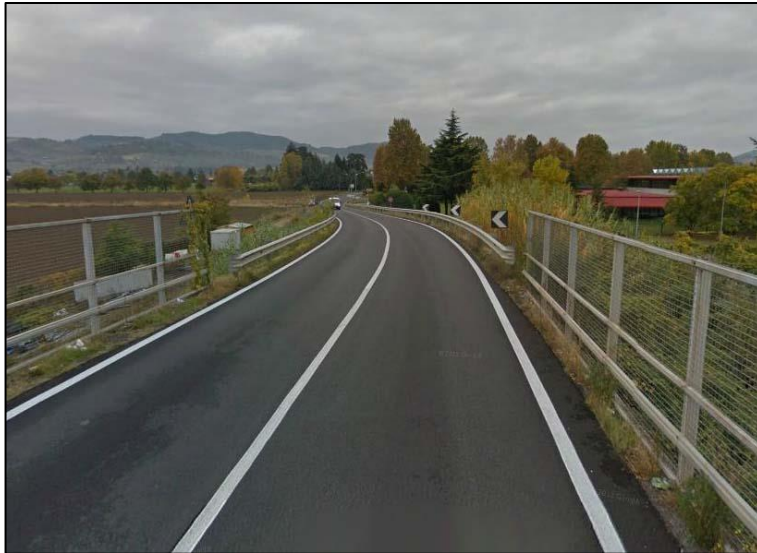
Figura A.16: Tratto III - Sistemi di ritenuta sul cavalcavia

Sul cavalcavia non c'è una transizione tra i diversi tipi di sistemi di ritenuta (Figura A.16). Questo costituisce una situazione di pericolo nel caso di svio di un veicolo.

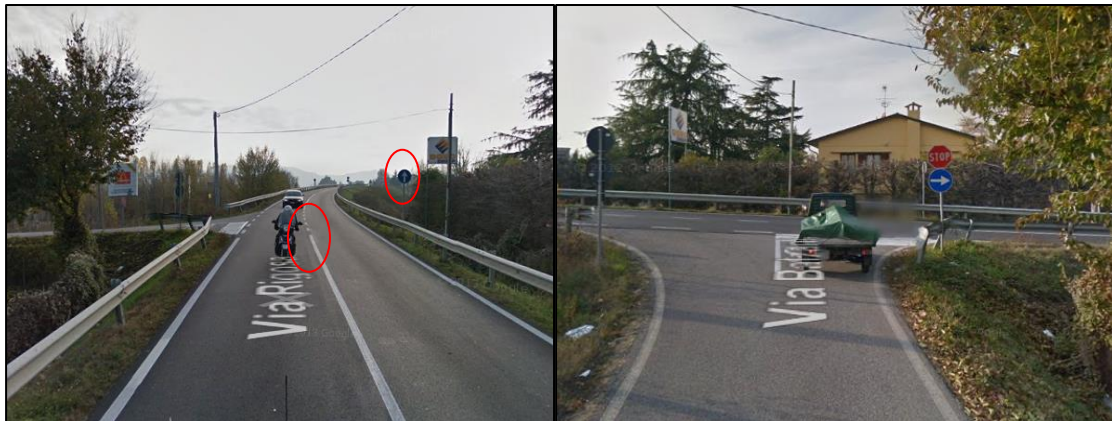
Al km 3+800 la segnaletica verticale indica, ai conducenti che guidano sulla SP26 in direzione Vergato, l'obbligo di proseguire dritto, e ai conducenti che si trovano in via Balzani, l'obbligo di svolta a destra; le strisce di mezzeraia sono invece a linea tratteggiata (Figura A.17).

Figura A.17: Tratto II – Segnaletica ambigua

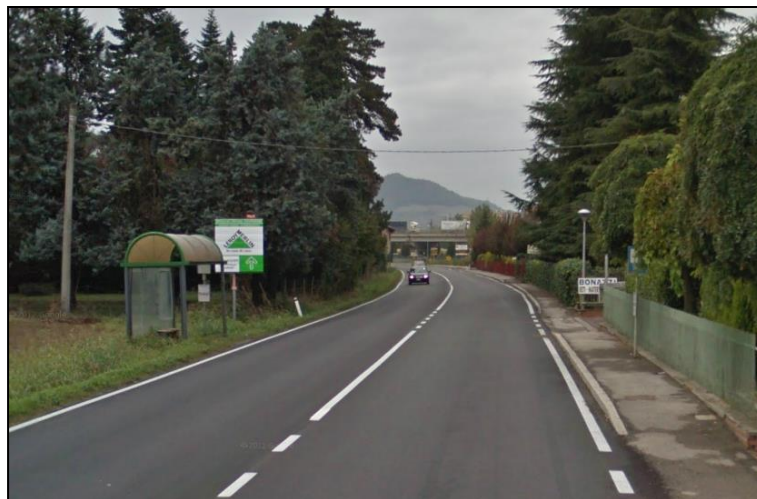
Figura A.20: Tratto IV - Fermate trasporto pubblico

Al km 4+100 sono presenti due fermate per il trasporto pubblico senza il relativo attraversamento pedonale (Figura A.20). Inoltre, non risulta corretto il posizionamento delle fermate poiché il Codice della Strada all'art. 157 dice che *“nelle strade extraurbane ad unica carreggiata e a doppio senso di marcia, le aree di fermata devono essere ubicate in posizione tale che distino tra loro almeno 50 m, in posizione posticipata l'una rispetto all'altra, secondo il rispettivo senso di marcia”*.

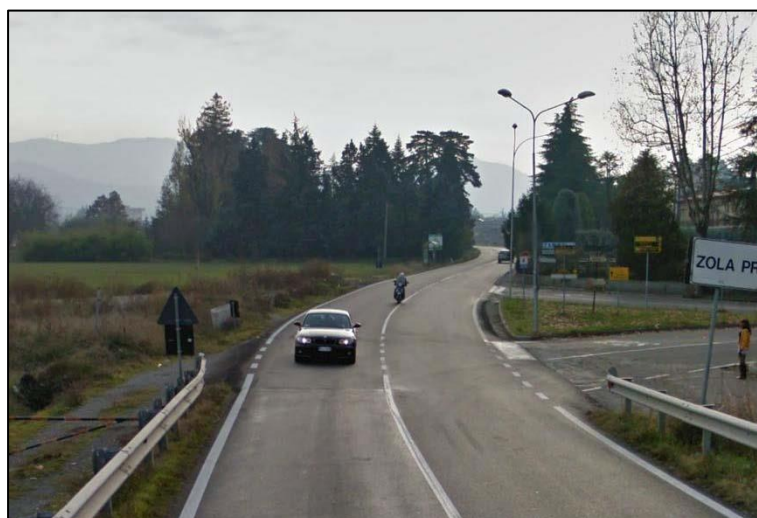
Figura A.21: Tratto IV - Elementi pericolosi nell'isola triangolare

Al km 4+000 si trovano all'interno dell'isola divisionale diversi elementi, come il palo per l'illuminazione pubblica, che costituiscono un pericolo in caso di svio del veicolo (Figura A.21).

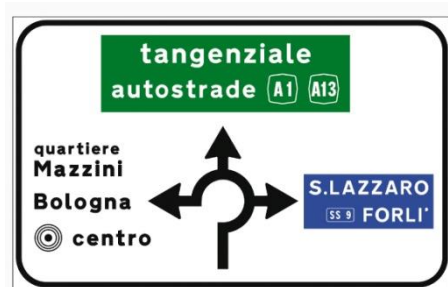
Figura A.22: Tratto IV - Segnale di preavviso

In corrispondenza del km 4+600 si trova una rotatoria con segnaletica verticale non corretta. In entrata in entrambe le direzioni manca il segnale di preavviso (CDS art. 127c 1 lett. A, Fig II.238) che va posto 100 m prima della rotatoria (es in Figura A.22). Sull'isola centrale non è necessario apporre la segnaletica di cui l'art. 122 c 2, Fig II.80/c del CDS (Figura A.23).

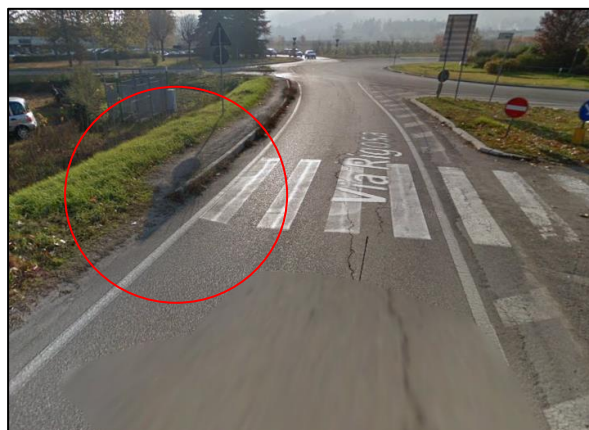
Figura A.26: Tratto V – Rampa marciapiede inadeguata

Al km 5+000, la rampa al termine del marciapiede necessita di manutenzione (Figura A.26); allo stato attuale il marciapiede non è accessibile a disabili o carrozzine.

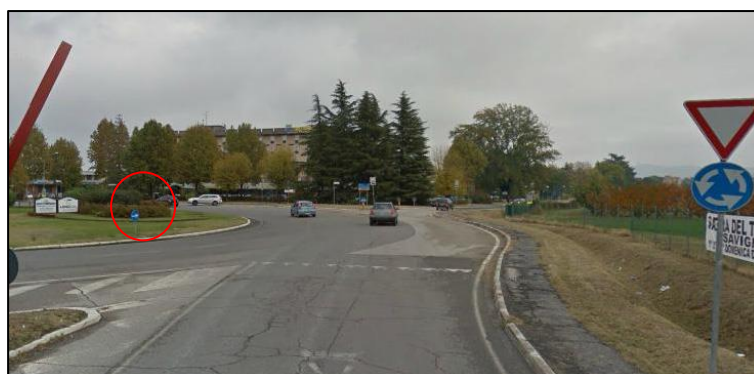
Figura A.27: Tratto V - Rotatoria

In corrispondenza del km 5+100 si trova una rotatoria con segnaletica verticale non corretta. In entrata in entrambe le direzioni manca il segnale di preavviso (CDS art. 127c 1 lett. A, Fig II.238), che va posto 100 m prima della rotatoria (es in Figura A.22). Sull'isola centrale non va apposta la segnaletica di cui l'art. 122 c 2, Fig II.80/c del CDS (Figura A.27).

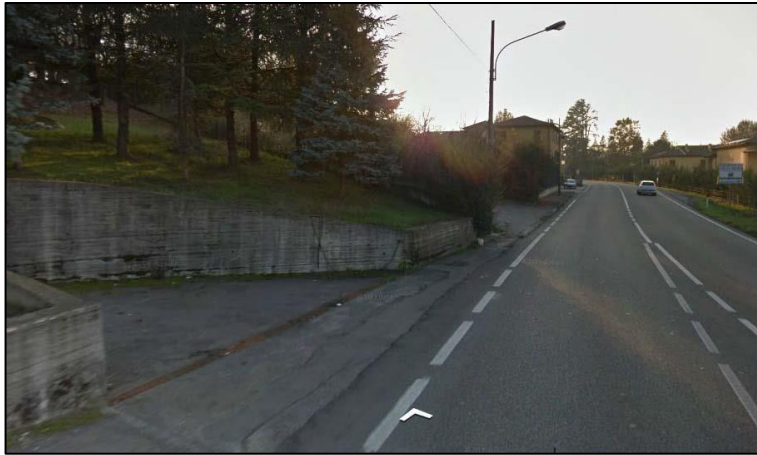
Figura A.30: Tratto VI - Accessi privati

In corrispondenza del km 6+200 si hanno due accessi privati sul lato destro, posizionati tra due curve di piccolo raggio, quindi con una visibilità ridotta (Figura A.30).

Il DM 05-11-2001 per una pendenza longitudinale dello 0,9% e una velocità pari a 50 km/h indica una distanza di visibilità per l'arresto di circa 55 m. Questa distanza non è soddisfatta per i veicoli provenienti da Vergato. La situazione appare più grave se si considera che la velocità operativa supera quella massima consentita pari a 50 km/h.

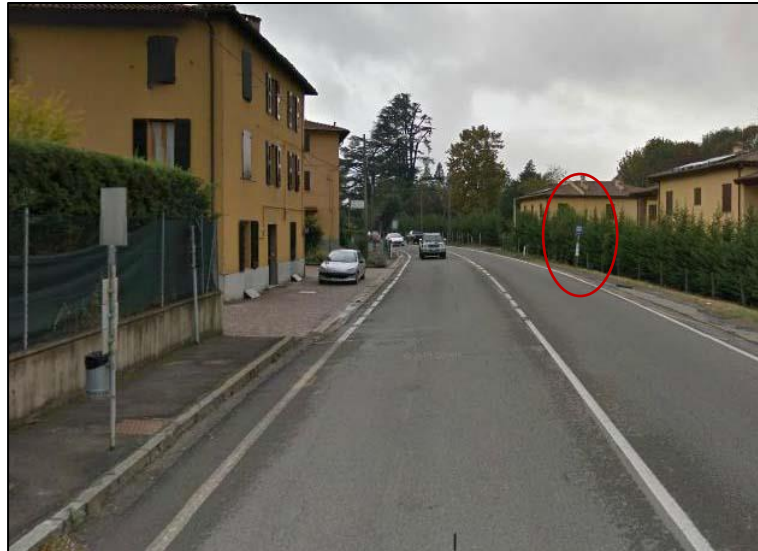
Figura A.31: Tratto VI - Fermate trasporto pubblico

Al km 6+300 si hanno due fermate per il trasporto pubblico senza idonei attraversamenti pedonali. La fermata sul lato destro (Figura A.31) non è protetta e non c'è lo spazio per la sosta degli utenti. Inoltre le fermate risultano mal posizionate secondo il Codice della Strada che indica di realizzarle una successiva all'altra secondo il senso di marcia; questo posizionamento è stato scelto probabilmente per garantire uno spazio di visibilità maggiore alla fermata di sinistra perché si trova in uscita da una curva che ne riduce la visibilità. In questo caso non è comunque garantita la distanza di visibilità per l'arresto che il DM 5-11-01 indica pari a circa 55 m per strade con velocità di 50 km/h e pendenza longitudinale di 0,9%.

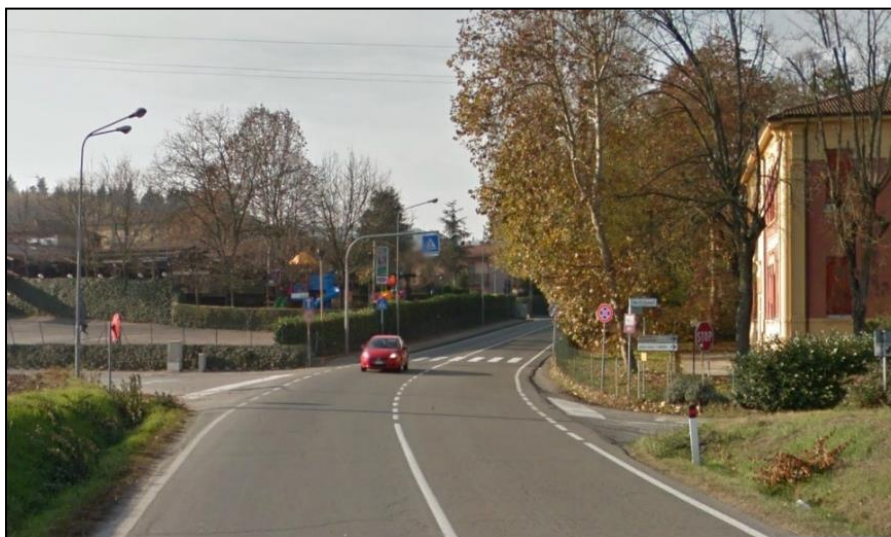
Figura A.36: Tratto VIII - Intersezione pericolosa

L'intersezione appare più pericolosa se si considera che la velocità tenuta dagli utenti è maggiore di quella massima consentita: la distanza di visibilità per l'arresto per velocità di 60 km/h si porterebbe a circa 73 m, molto superiore ai 40 m che si hanno a disposizione. In questo punto, infatti, si è registrato un numero elevato di incidenti causati da veicoli in immissione da via Piave.

Perché la distanza di visibilità sia pari a quella per l'arresto, si dovrebbe mantenere una velocità di circa 35 km/h.

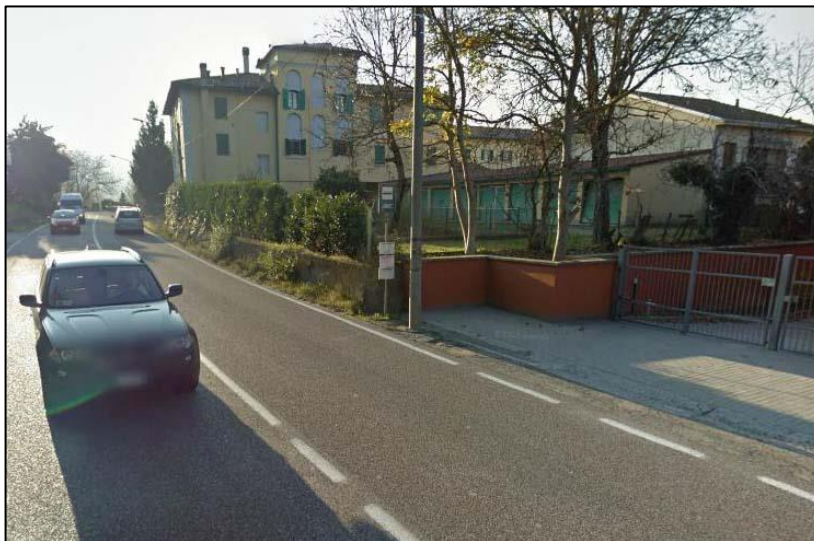
Figura A.42: Tratto X - Fermata trasporto pubblico

Al km 8+100 è presente una fermata per il trasporto pubblico non collegata con i percorsi pedonali e in posizione non adeguata per la vicinanza con una proprietà privata (Figura A.42).

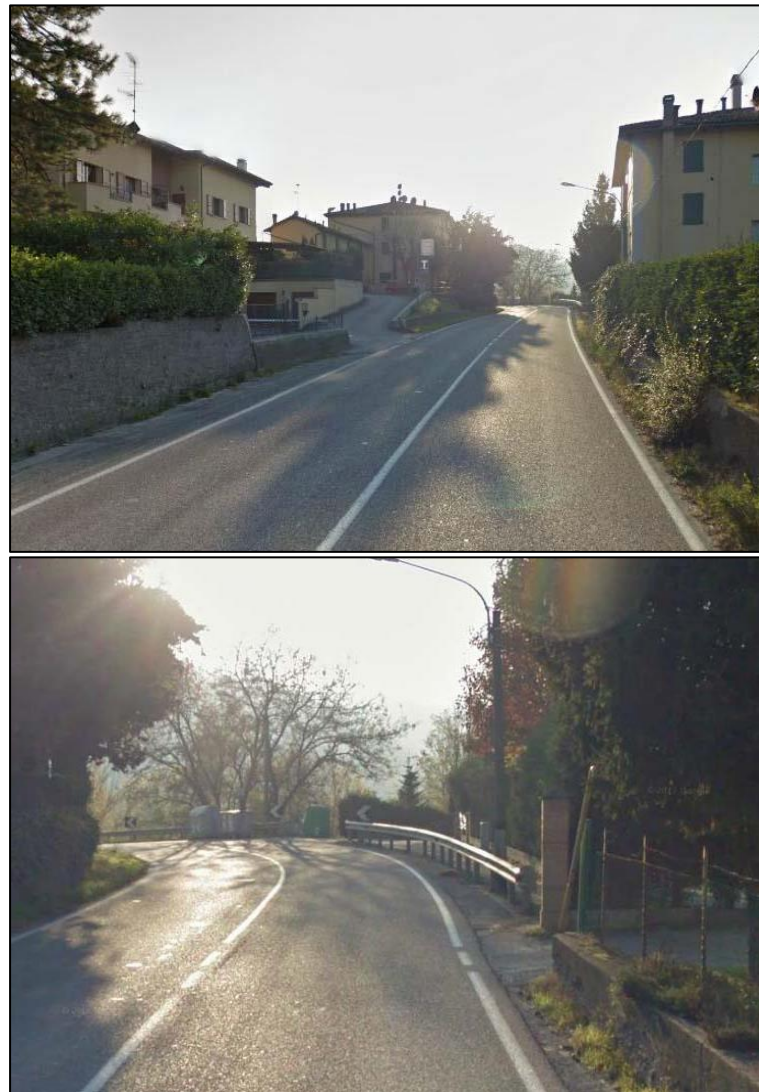
In corrispondenza del km 8+100 si trovano due accessi (Figura A.43). Gli accessi si trovano in prossimità di una curva che ne limita la visibilità, il primo sul lato interno e il secondo su quello esterno. Il DM 05-11-01 indica una distanza di visibilità per l'arresto di circa 55 m per una strada con pendenza del 0,8% e velocità di 50 km/h; i veicoli provenienti da Vergato hanno circa 57 m di visibilità per il primo accesso e circa 36m per il secondo accesso.

Figura A.43: Tratto X - Accessi pericolosi

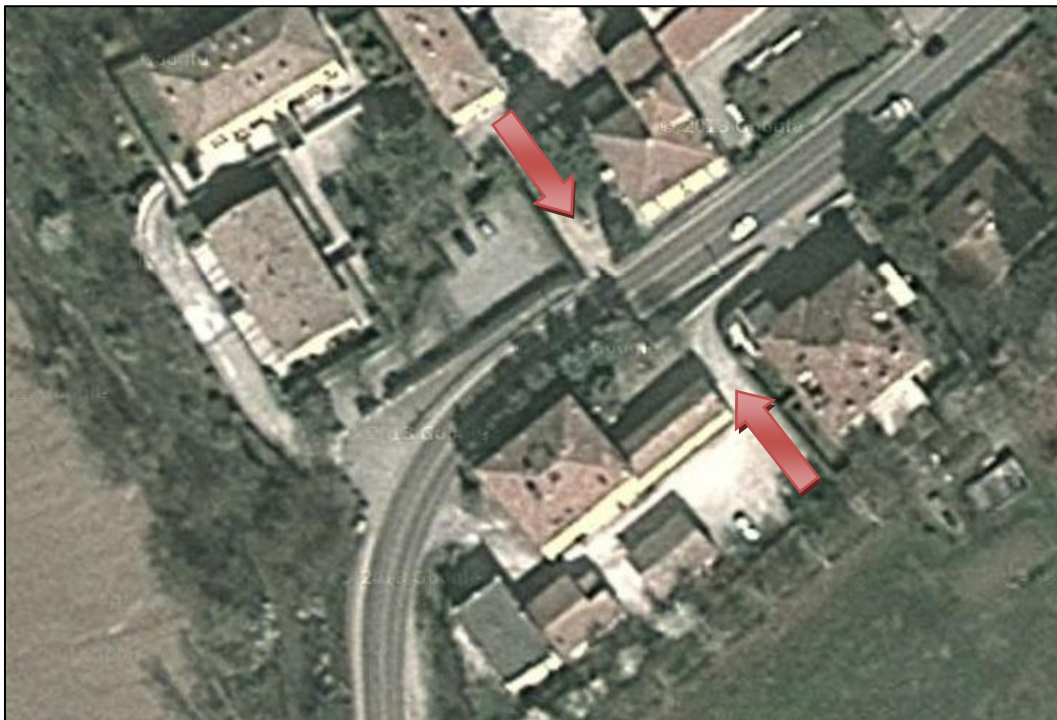
Il DM 05-11-01 prevede una velocità di progetto di 40 km/h per curve di questo raggio, quindi inferiore alla velocità massima consentita di 50 km/h.

Figura A.44: Tratto X - Accesso in curva

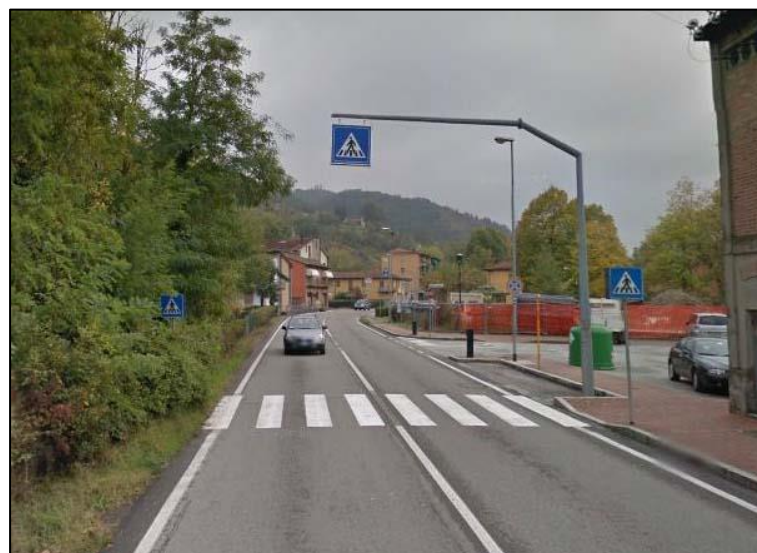
Figura A.49: Tratto XII - Attraversamento al km 9+300

In tutto il tratto sono presenti diversi attraversamenti pedonali, alcuni sono dotati di portale (Figura A.49), altri invece ne sono sprovvisti (Figura A.50).

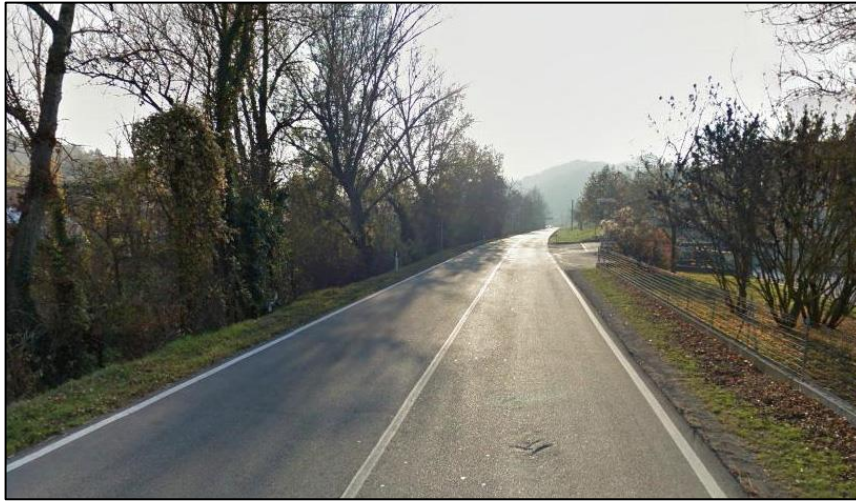
Figura A.53: Tratto XIII - Margine stradale non protetto

Per tutto il tratto non è presente alcun sistema di ritenuta sul lato sinistro (Figura A.53).

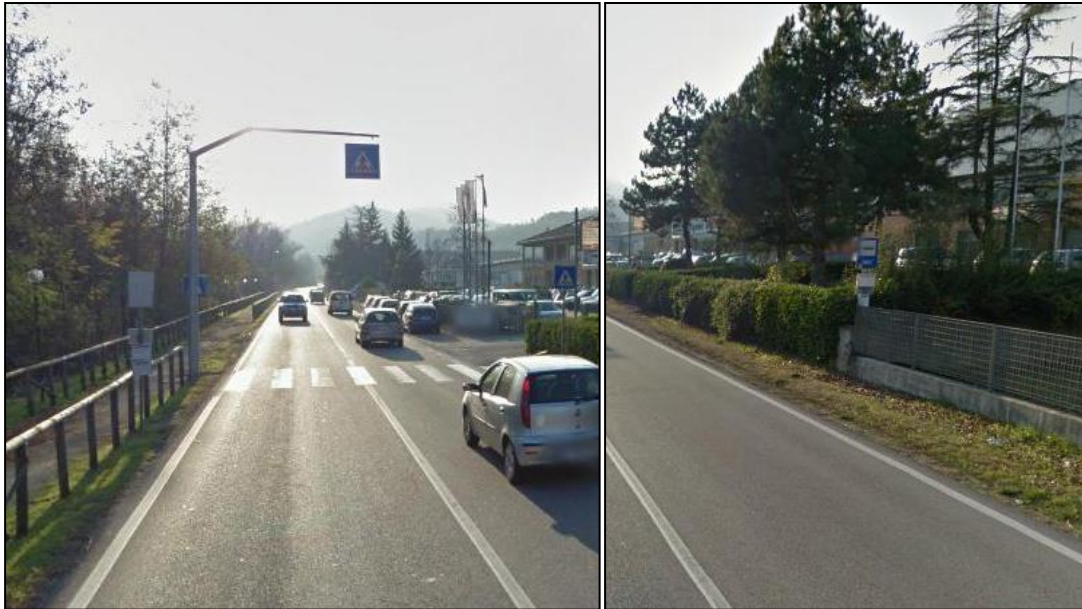
In corrispondenza del km 11+200 sono presenti due fermate per il trasporto pubblico pericolose per gli utenti a causa di un'insufficiente spazio per l'attesa (Figura A.54).

Figura A.54: Tratto XIII - Fermate trasporto pubblico

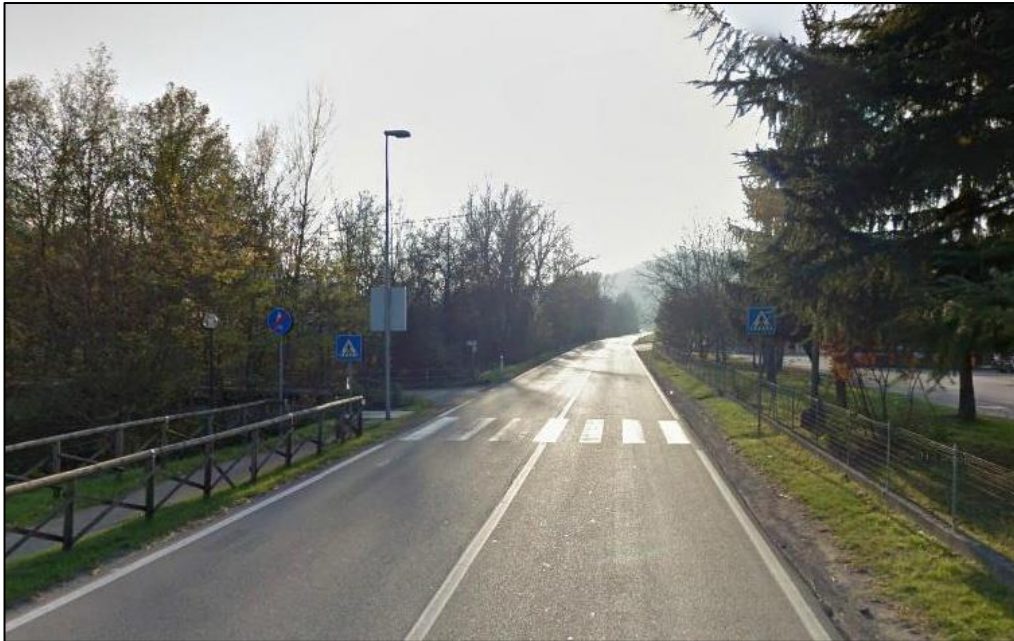
Al km 11+300 è presente un attraversamento poco visibile. Si segnala inoltre una discontinuità con il percorso pedonale (Figura A.55).

Figura A.55: Tratto XIII - Attraversamento km 11+300

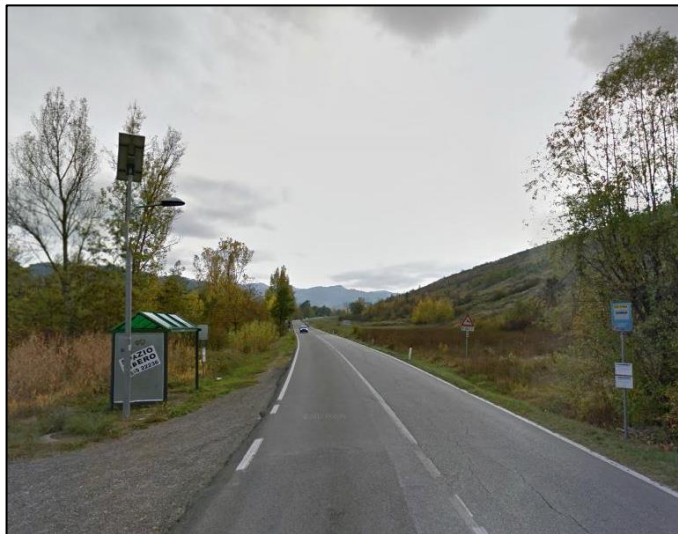
Figura A.58: Tratto XIV - Fermate trasporto pubblico

In corrispondenza del km 12+100 sono presenti due fermate per il trasporto pubblico posizionate una di fronte all'altra e senza un attraversamento pedonale. La fermata di destra non ha uno spazio adeguato per la fermata degli utenti in attesa (Figura A.58).

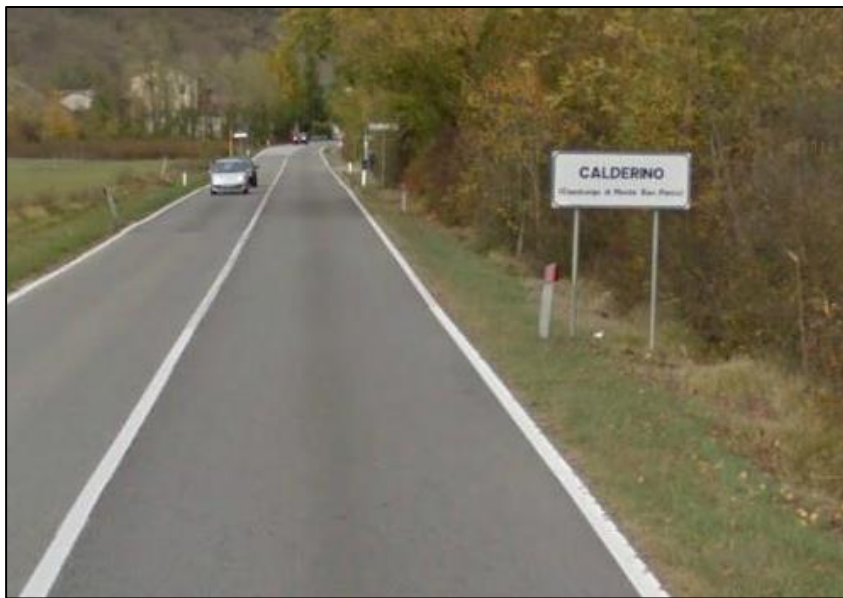
Figura A.59: Tratto XIV - Segnale di indicazione località Calderino

In corrispondenza del km 12+300 è presente un segnale di indicazione su sfondo bianco della località di Calderino (Figura A.59). L'art. 39 del Codice della Strada lo identifica come segnale di inizio o fine di una strada urbana, con velocità massima consentita pari a 50 km/h. In questo caso non risulta adeguato il posizionamento, poiché a 500 m di distanza si trovano gli altri segnali di indicazione in corrispondenza dell'inizio del centro urbano. Inoltre, il tratto di strada ha caratteristiche tipicamente extraurbano.

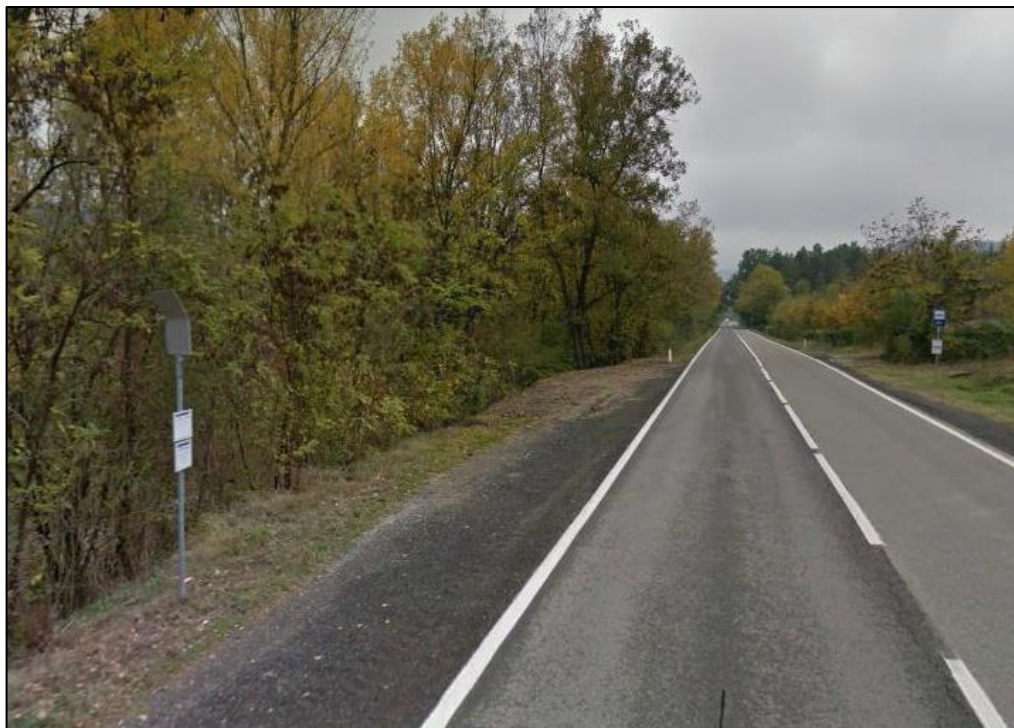
In corrispondenza del km 13+200 (Figura A.60) e del km 13+500 sono presenti due fermate per il trasporto pubblico, una per senso di marcia, prive di attraversamento pedonale e troppo ravvicinate.

Figura A.60: Tratto XIV - Fermate trasporto pubblico

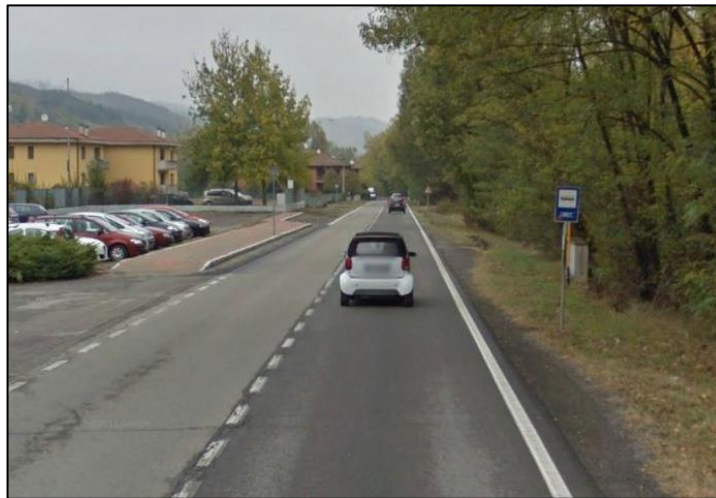
Figura A.63: Tratto XV - Fermata trasporto pubblico direzione Bologna

In corrispondenza del km 14+300 e 16+300 si hanno due fermata per il trasporto pubblico priva di attraversamento pedonale nelle vicinanze (Figura A.63).

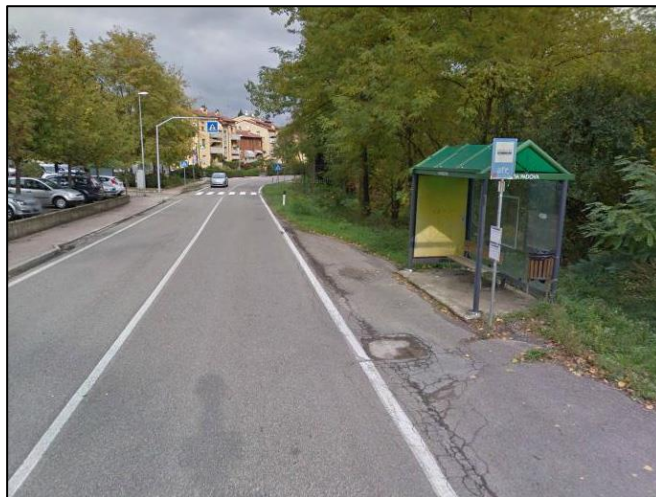
Figura A.64: Tratto XV - Discontinuità percorso pedonale

In corrispondenza del km 15+400 c'è una discontinuità dei percorsi pedonali (Figura A.64).

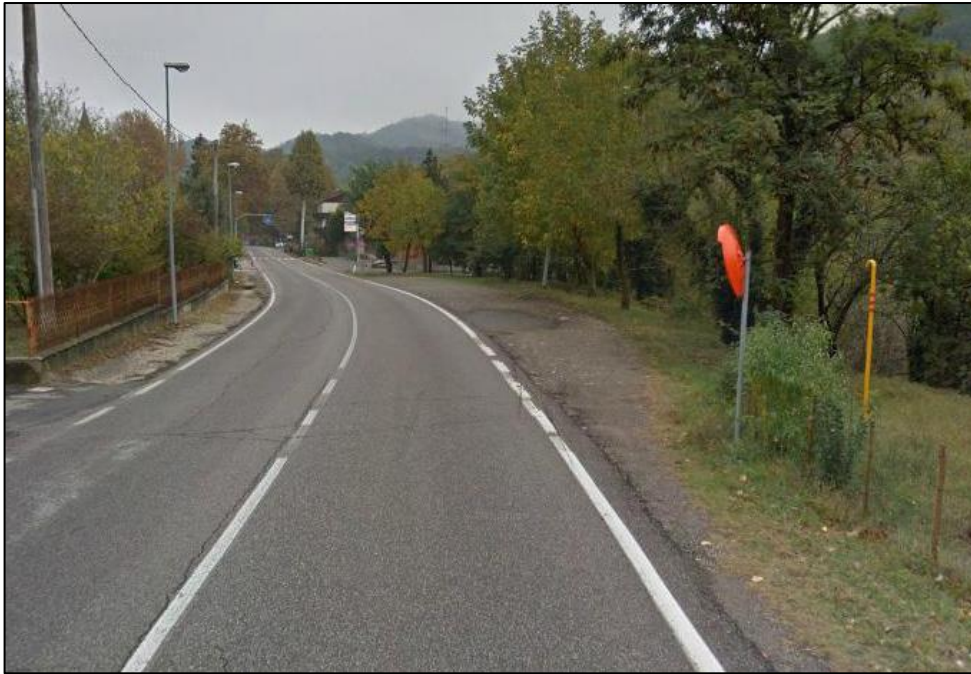
In corrispondenza del km 16+000 è presente un'area esterna alla carreggiata non pavimentata, e senza segnaletica verticale e orizzontale, che viene utilizzata per la sosta e la fermata dei veicoli (Figura A.65).

Figura A.65: Tratto XV - Area lato carreggiata

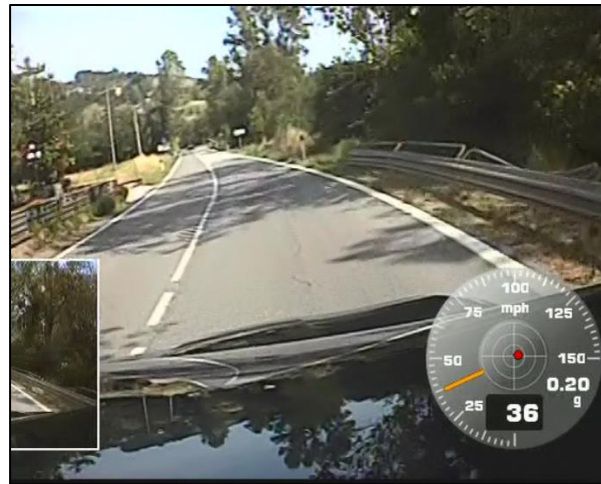
Figura A.66: Tratto XV – Barriera danneggiata

Al km 14+000 a lato carreggiata in esterno ad una curva, è installata una barriera di sicurezza danneggiata (Figura A.66).

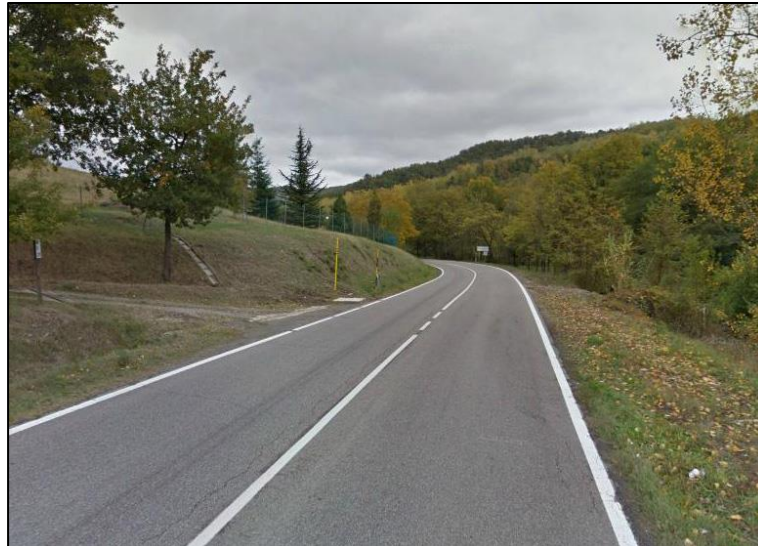
Figura A.70: Tratto XVI - Accesso con visibilità ridotta

In corrispondenza del km 16+600 si ha un accesso con visibilità ridotta dal rilevato a bordo strada (Figura A.70). La distanza di visibilità per i veicoli provenienti da Bologna è di circa 50 m; il DM 05-11-01 prevede una distanza di visibilità per l'arresto, per strade con velocità di percorrenza di 70 km/h e pendenza 1%, di circa 89 m.
