TESI DI LAUREA

Costruzioni Ferroviarie ed Aeroportuali M

**La valutazione della sicurezza delle strade esistenti:
il contributo del Mobile Eye Detector**

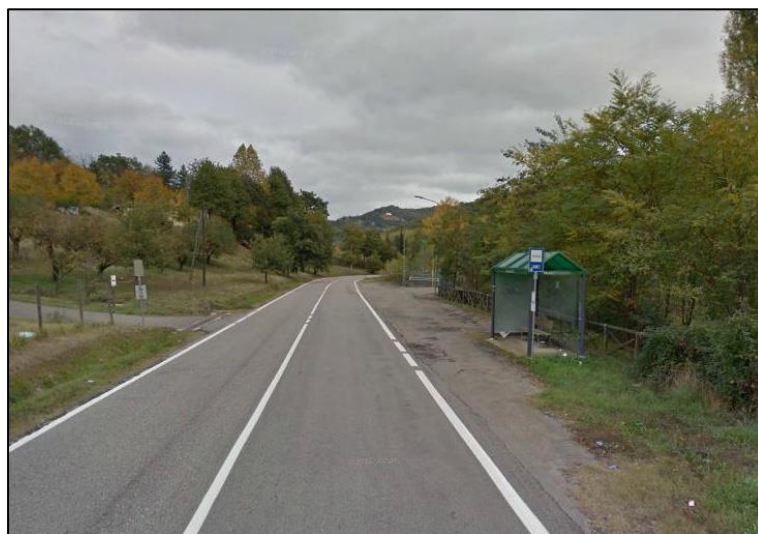
Figura A.71: Tratto XVI - Fermate trasporto pubblico

In corrispondenza del km 16+700 si hanno due fermate per il trasporto pubblico senza attraversamenti pedonali (Figura A.71).

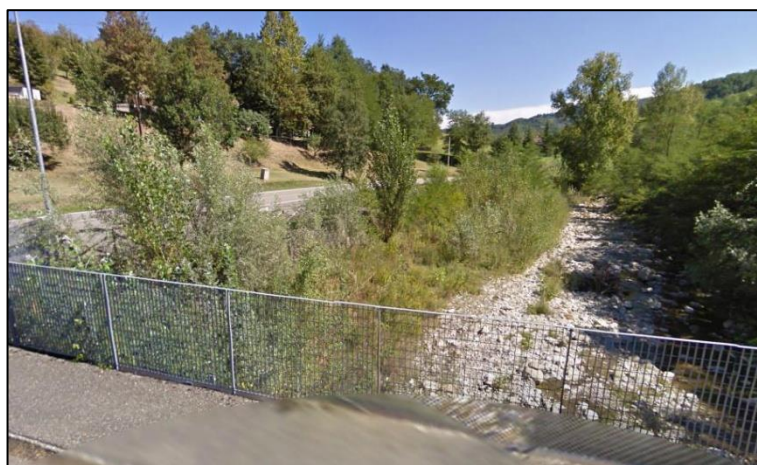
Figura A.72: Tratto XVI - Corso d'acqua bordo strada

Sul lato sinistro della carreggiata si ha un corso d'acqua in buona parte del tratto non protetto (Figura A.72) e nel restante protetto da un sistema di ritenuta inadatto (Figura A.69).

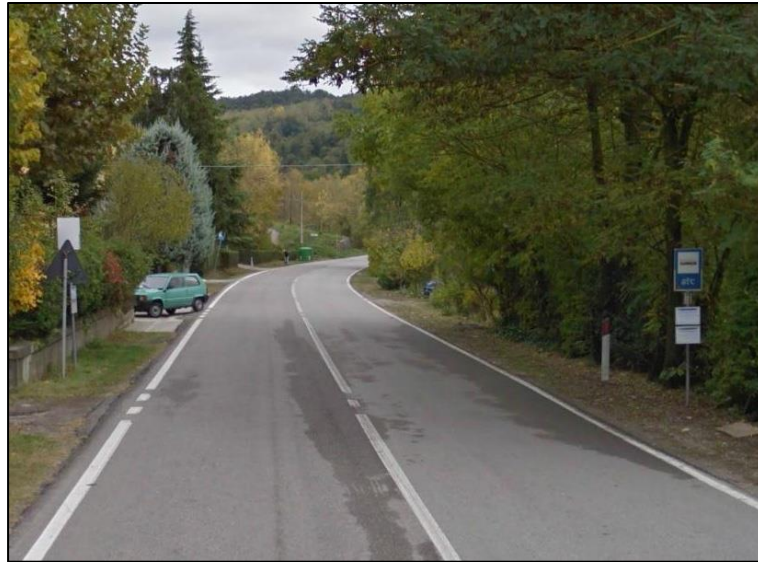
Figura A.76: Tratto XVII - Fermate trasporto pubblico

In corrispondenza del km 17+300 ci sono due fermate per il trasporto pubblico a ridosso di una curva e senza aree apposite per la sosta e l'attraversamento degli utenti (Figura A.76).

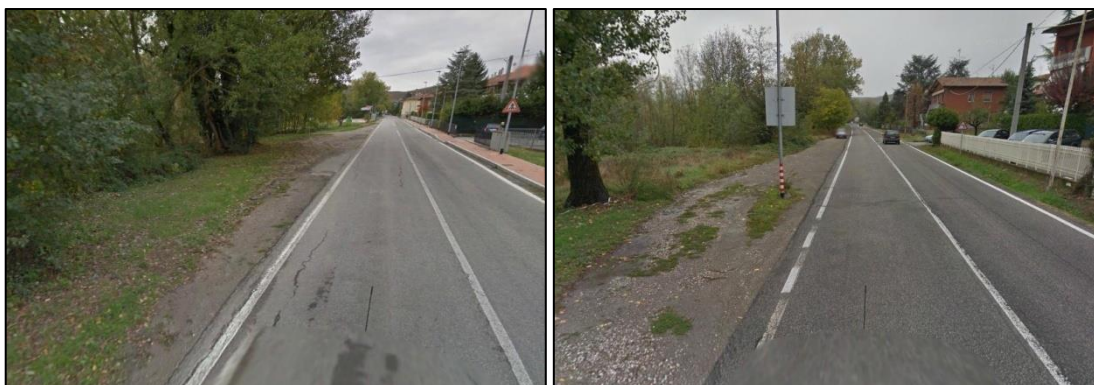
Figura A.77: Tratto XVII - Spazi lato carreggiata

Problema 3: Aree di sosta

In corrispondenza del km 17+500 si hanno due spazi al lato della carreggiata non predisposti alla sosta dei veicoli, ma utilizzati dagli utenti (Figura A.77).

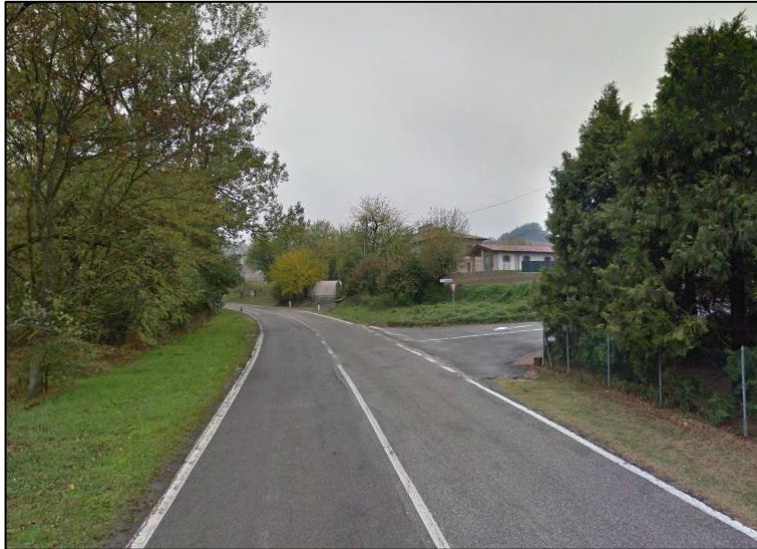
Figura A.78: Tratto XVII - Intersezione con visibilità ridotta

Problema 4: Intersezione

In corrispondenza del km 18+000 è presente un'intersezione con visibilità ridotta

(Figura A.78). La distanza di visibilità per i veicoli provenienti da Vergato è di circa 50 m, la distanza di visibilità per l'arresto per strade a pendenza dell'1.5% e velocità di 50 km/h è di circa 55 m.

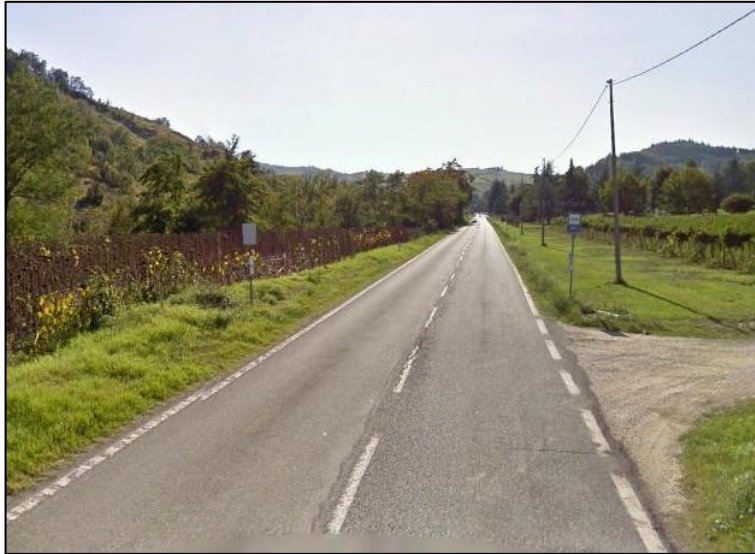
Figura A.81: Tratto XVIII - Fermate trasporto pubblico

Problema 2: Fermare trasporto pubblico

In corrispondenza del km 18+400 si trovano due fermate per il trasporto pubblico senza un'area predisposta al lato della carreggiata (Figura A.81).

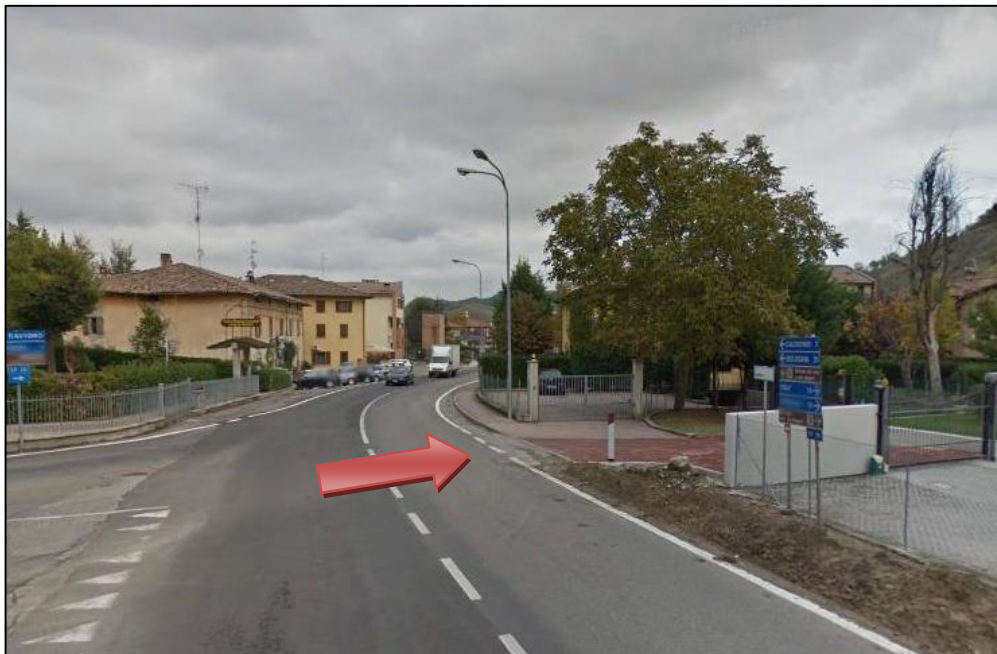
Al km 19+000 è presente un accesso privato con visibilità ridotta per i veicoli provenienti da Bologna (Figura A.84). La distanza di visibilità disponibile è pari a circa 40 m; il DM 05-11-01 prevede per strade con velocità pari a 50 km/h e una pendenza longitudinale del 2%, una distanza minima di circa 53 m. Per i veicoli provenienti da Vergato, la distanza di visibilità per l'arresto è rispettata.

Figura A.84: Tratto XIX - Accesso con visibilità ridotta

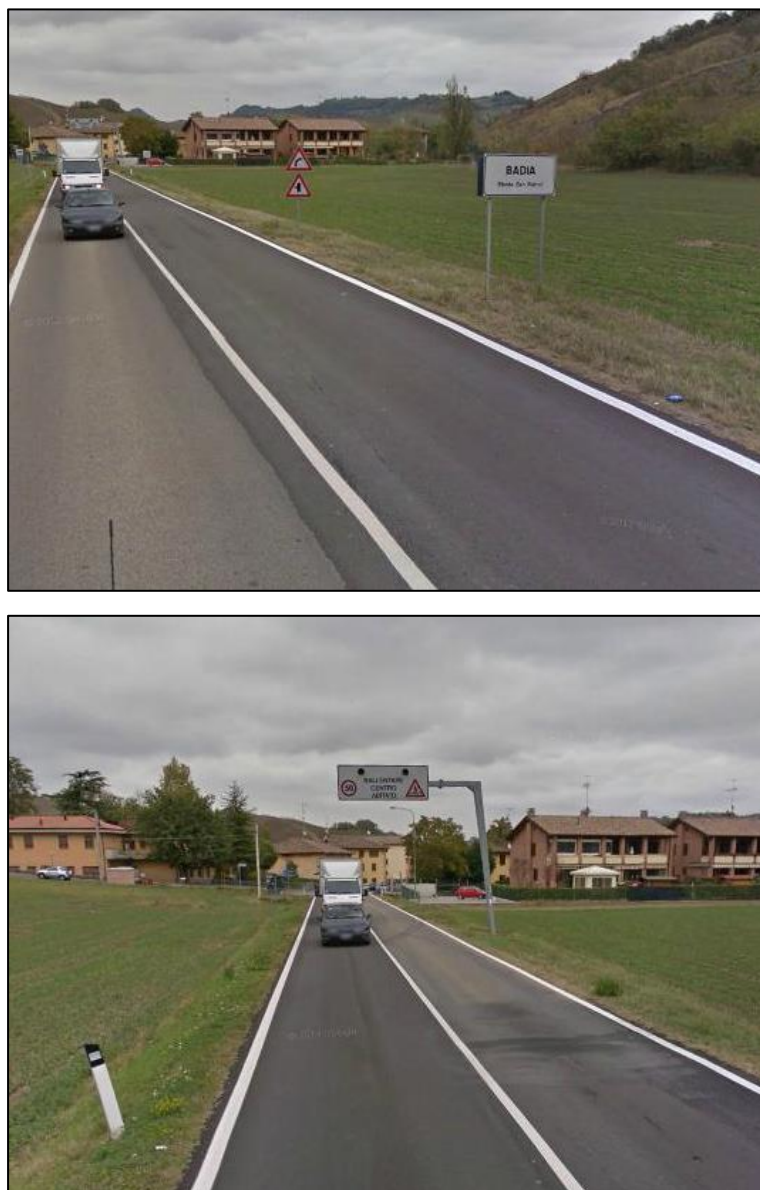
All'ingresso di Badia, per i veicoli provenienti da Vergato, si hanno due segnali verticali che indicano l'inizio del centro urbano, distanziati di 100 m. Il primo è un segnale posto sul bordo stradale, il secondo è un portale (Figura A.85). Risulta superfluo, se non ambiguo, il posizionamento di due segnali di località praticamente adiacenti.

Figura A.85: Tratto XIX - Ingresso Badia
