ALMA MATER STUDIORUM - UNIVERSITA' DI BOLOGNA  
CAMPUS DI CESENA  
SCUOLA DI INGEGNERIA E ARCHITETTURA

CORSO DI LAUREA MAGISTRALE A CICLO UNICO IN ARCHITETTURA

IL CASTELLO DI PIANETTO  
Strategie per la conservazione attiva di un  
manufatto allo stato di rudere

Tesi in  
LABORATORIO DI LAUREA  
*PROGETTO, STORIA E RESTAURO*

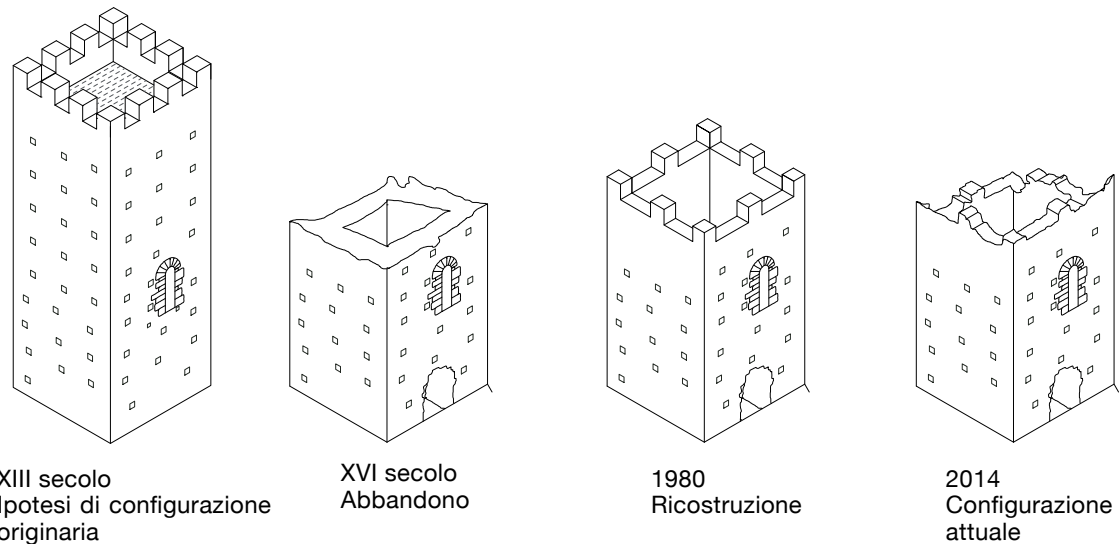
Il mastio del *Castrum Planeti* ha una pianta quadrata di circa 5x5 m, costruito con blocchi di pietra arenaria presumibilmente nel XIII secolo. Conserva quasi del tutto inalterate le caratteristiche tipologiche sopra esposte, ma a causa dell'incuria e dell'abbandono ha subito crolli che hanno portato alla perdita totale del piano più elevato della torre. Nel corso dei secoli viene probabilmente utilizzato come cava per il recupero di materiale lapideo da costruzione. Inoltre nella parte basamentale della parete est è stata ricavata una apertura, forse per indagare cosa contenesse il livello inferiore della torre, non accessibile direttamente dall'esterno. Infine negli anni '80 del '900 si costruiscono sopra la cresta muraria dei merli con pietre di recupero, utilizzando malta cementizia e probabilmente calcestruzzo armato. Questa aggiunta, a causa dell'utilizzo di materiali e tecniche incompatibili con la muratura originaria, è per la maggior parte crollata.

Fig. II.11 Il mastio: modifiche nel corso del tempo

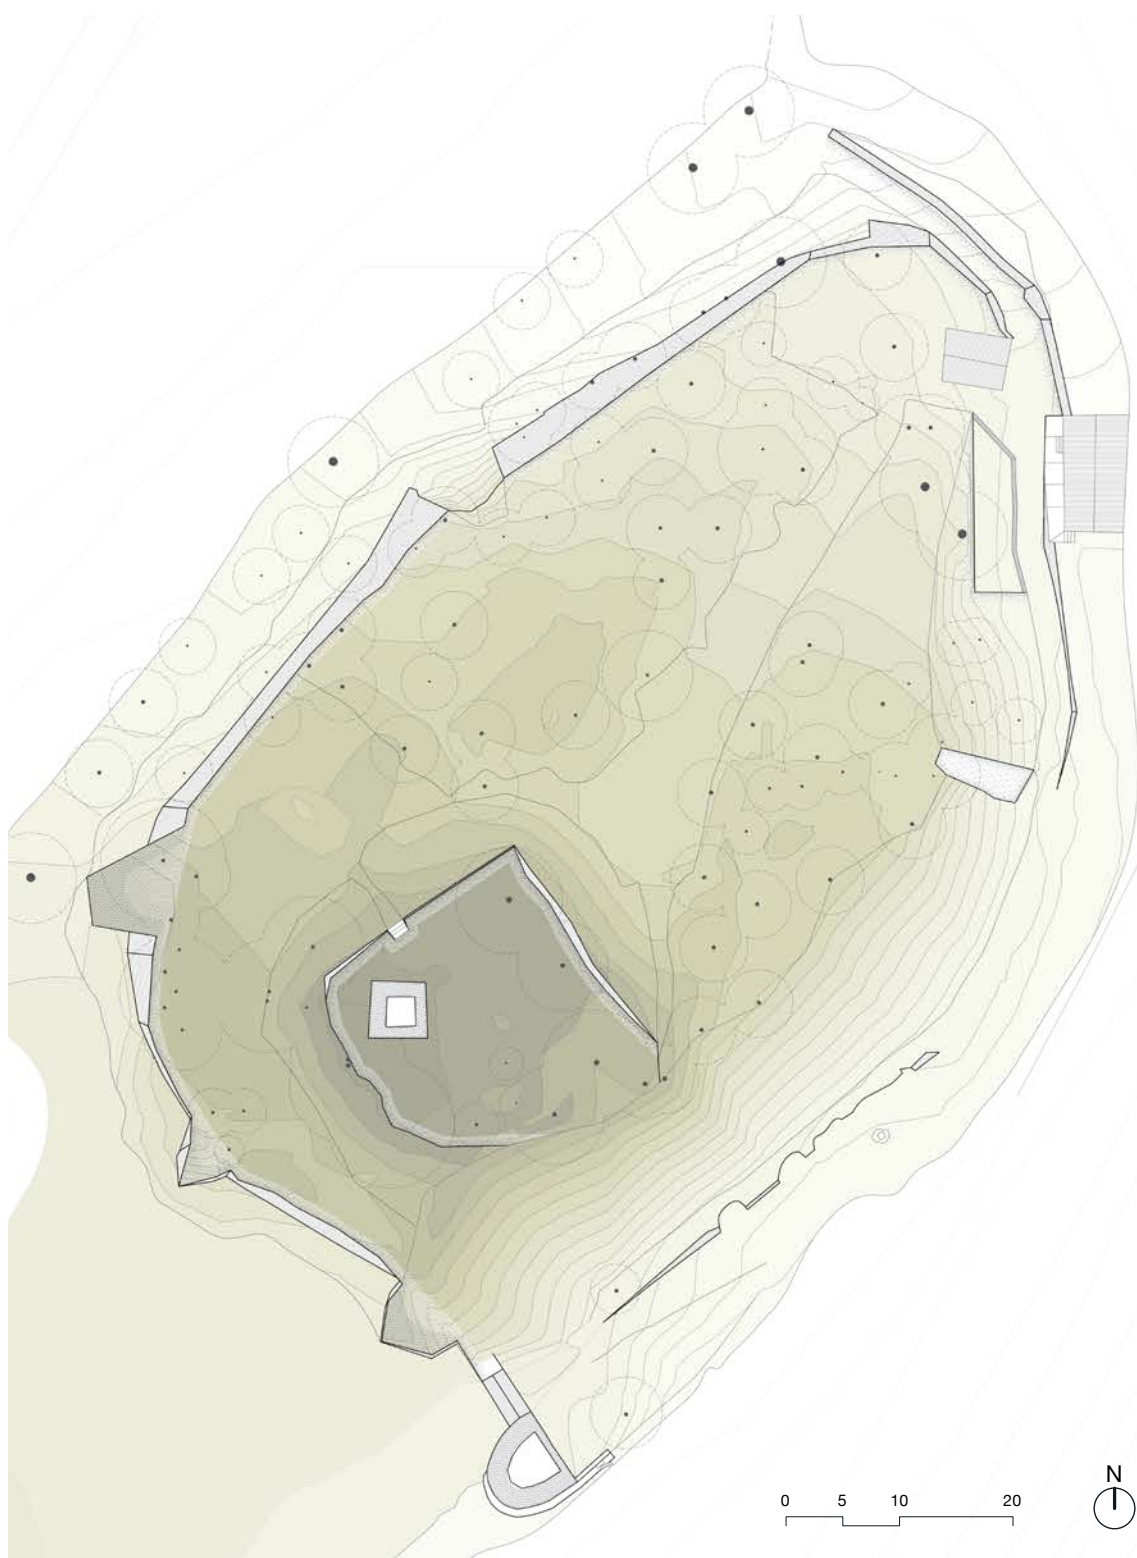
Fig. III.1 Planimetria di rilievo

51 Su questo rilievo si basano tutti gli elaborati grafici di progetto degli interventi eseguiti sul castello fino al 2006. Il rilievo è consultabile in forma cartacea presso l'archivio disegni della Soprintendenza per i Beni Architettonici e Paesaggistici di Ravenna e presso l'archivio dell'Ufficio Tecnico del Comune di Galeata.

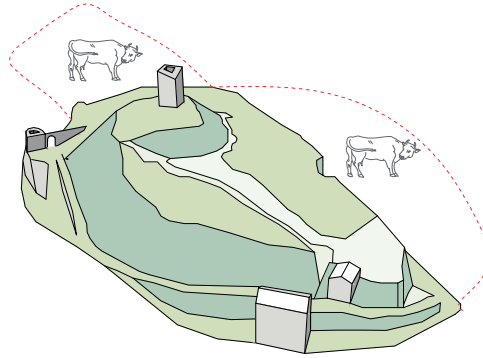
Nelle stagioni primaverile ed estiva l'estensione del pascolo aumenta e viene a contatto anche con la cinta muraria nord-ovest. La presenza di questo allevamento può essere dannosa a causa delle sostanze acide dei liquami che vengono a contatto con le strutture del castello.

Fig. III.12 Considerazioni sul contesto, uso a pascolo dell'area antistante.

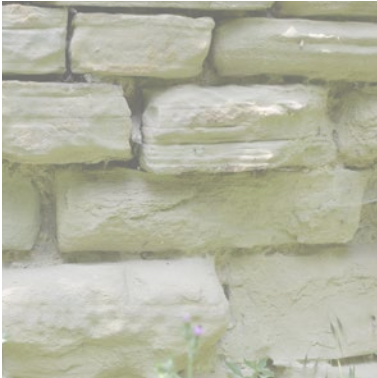
### *Erosione profonda per corrasione della pietra*

Asportazione di materiale dal paramento murario in elementi in pietra dovuta ad azioni meccaniche di particelle solide trasportate dal vento.

Gli elementi lapidei, inoltre, sono interessati da una profonda erosione per corrosione del materiale causata dagli agenti atmosferici e dall'umidità di risalita. In questi casi, dopo la pulitura con acqua deionizzata, la ristilatura dei giunti di malta e, laddove è necessario, la rimozione delle pietre prive di decorazione e in avanzato stato di degrado, si esegue un

intervento di consolidamento che prevede l'impregnazione degli elementi in buono stato di conservazione con composti inorganici come ad esempio il silicato d'etile. Nel caso in cui l'erosione abbia portato alla perdita completa di alcuni elementi lapidei si interviene con il montaggio di pietre di recupero simili per forma, dimensioni, caratteristiche fisiche e meccaniche a quelle attigue.

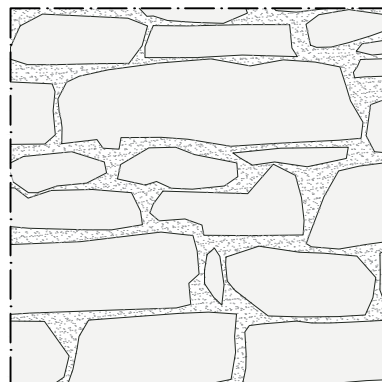
*Campione M04 - Rivellino*

Paramento murario in elementi in pietra ricavati da rocce sedimentarie, squadrate tramite sbazzatura sommaria, privi di lavorazione nelle facce esterne (dimensioni medie 30 x 20) misti a pietrame e lacerti in laterizio, disposti irregolarmente e ristilati con malta di calce idraulica.

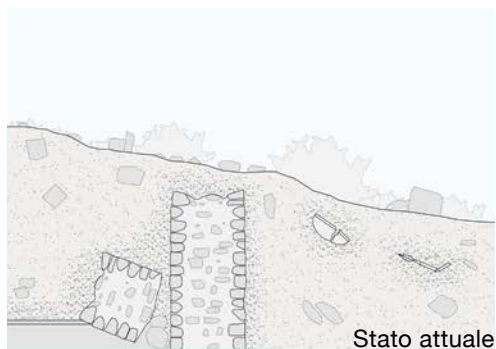
Fig. IV.3 Un possibile scenario di scavo dell'area del castello potrebbe comprendere: (a) rimozione dello strato superficiale del terreno fino a giungere all'interfaccia di questo con il deposito archeologico; (b) esecuzione di indagini geofisiche sulla superficie scoperta; (c) esecuzione di saggi di scavo laddove suggerito dalle precedenti indagini geofisiche; (d) rinterro definitivo di quanto rinvenuto, in modo che se ne possa garantire la conservazione.

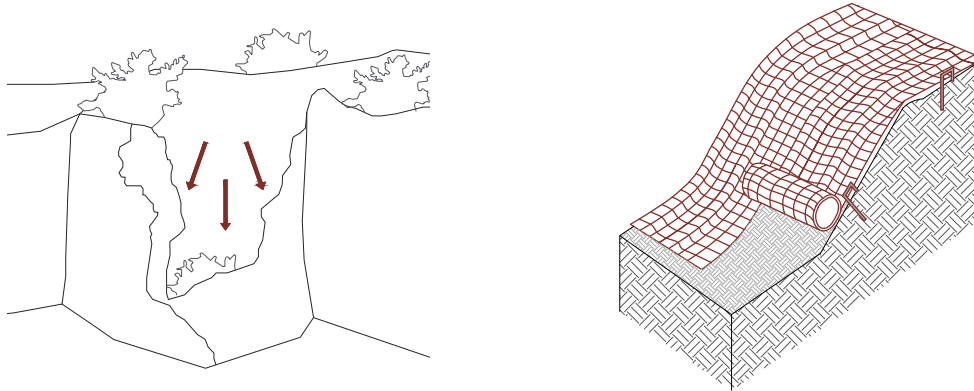
I due torrioni interessati da crolli o cedimenti si trovano entrambi nella cinta muraria sud e presentano due situazioni diverse. In quello centrale sono presenti crolli nella parte sommitale e vari elementi non sono più legati al paramento murario. Sulla superficie di crollo è presente vegetazione infestante e si è depositato terreno sottoposto a una progressiva erosione provocata dal dilavamento del terreno. Come primo intervento si applica un trattamento diserbante negli apparati radicali o per irrorazione puntuale, con successiva rimozione degli infestanti vegetali e piante superiori mediante taglio delle radici al colletto. Si pulisce la superficie con acqua deionizzata per rimuovere i residui dell'agente diserbante e le rimanenti strutture vegetali disseccate, e si applica un eventuale trattamento finale preventivo contro la crescita di vegetazione superiore e contro la formazione di attacchi di microrganismi autotrofi. In seguito si rimuovono le pietre non più legate alla cartella muraria, in pericolo di distacco o crollo e si integrano le lacune e le fessurazioni di piccole dimensioni con malta di calce di colore simile all'originale. Infine si protegge il terreno dall'erosione superficiale con la messa in opera di una rete naturale in fibre vegetali ad azione anti-erosiva.

Fig. IV.13 Consolidamento del torrione centrale mura sud

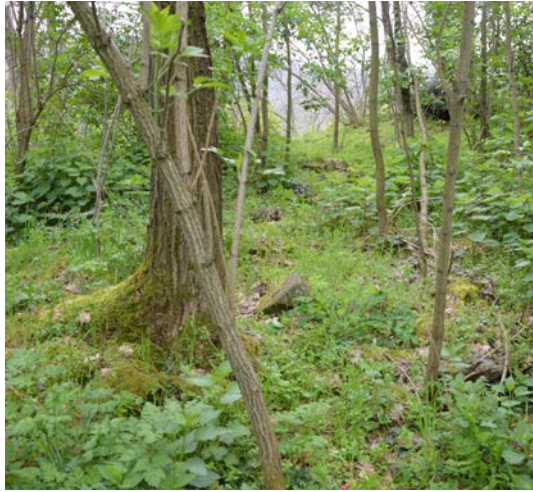
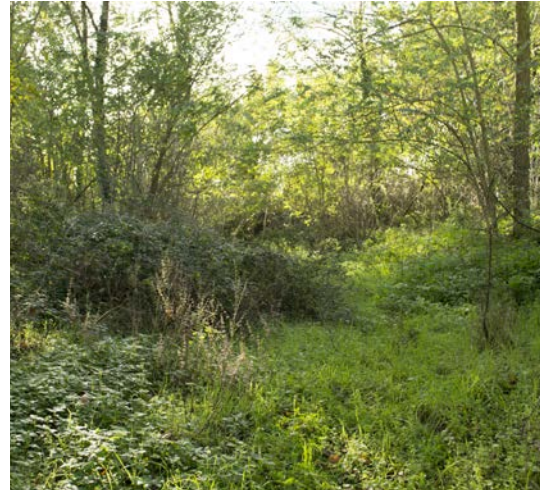
Fig. IV.15 Area interna

La manutenzione straordinaria è il primo intervento di risanamento del sito. Sul tappeto erboso prevede operazioni di pulizia, sfalcio, concimazione, rigenerazione e raccolta della vegetazione di risulta.

Su alberi, arbusti e siepi prevede operazioni di potatura, eliminazione della vegetazione infestante, raccolta della vegetazione di risulta e l'eliminazione della parti ammalorate o secche.

Per quanto riguarda la rigenerazione del prato, l'intervento prevede la semina di nuove miscele sul tappeto erboso esistente, previa arieggiatura. L'arieggiatura consiste nella rimozione dello strato di prodotti vegetali depositatisi al suolo che non permettono il passaggio di acqua e sali minerali.

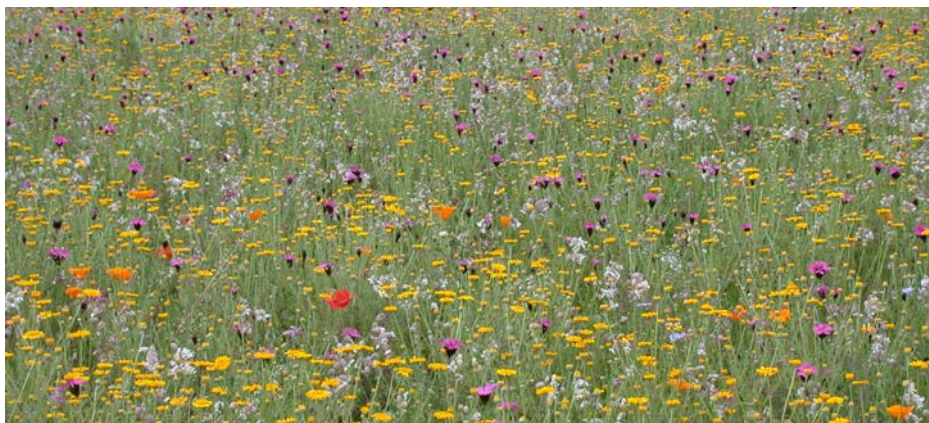
Fig. IV.16 Miscela per prato fiorito

Per la semina è stata scelta una miscela per prato fiorito che si adatta bene a temperature medie tra i 15° e i 25°, è resistente al calpestio, ha una tessitura grossolana, non ha bisogno di tagli frequenti ed ha ridotte necessità idriche.

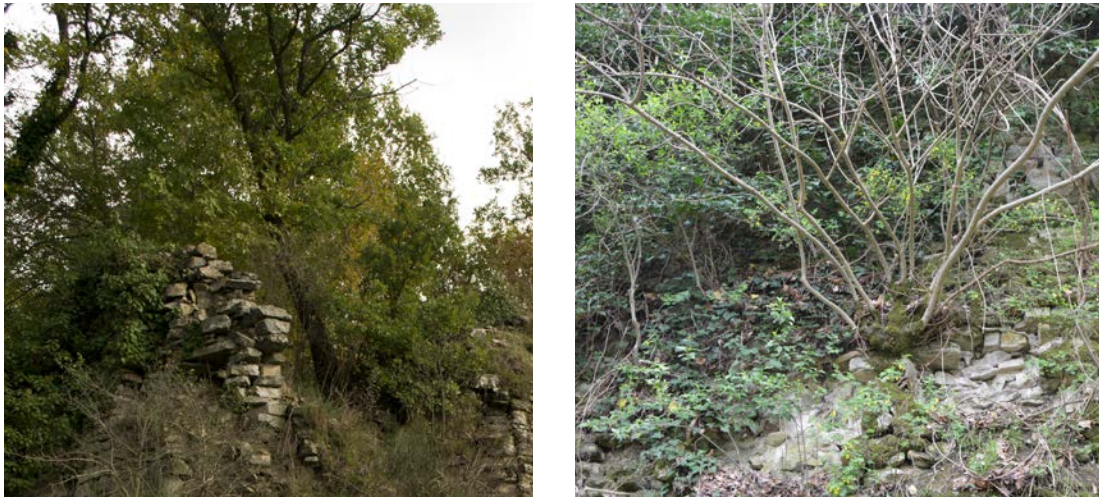
Fig. IV.17 Esemplici su paramenti murari o in prossimità della cinta muraria

Si prevede una potatura di ridimensionamento delle chiome per tutti gli esemplari arborei che sono localizzati sui paramenti murari ed in prossimità della cinta muraria. Questi esemplari sono particolarmente

pericolosi per le strutture murarie poichè le radici, essendosi sviluppate all'interno della cartella muraria, potrebbero causarne la rottura. La potatura di contenimento è qui intesa come un complesso di interventi compiuti sulla chioma, aventi lo scopo di assecondare o modificare la naturale tendenza della pianta, per indirizzarla al raggiungimento degli obiettivi richiesti per la conservazione delle strutture murarie. L'intervento, in questo caso, è finalizzato alla riduzione dell'oscillazione della chioma. I movimenti oscillatori, dovuti alla pressione del vento sulla chioma, creano infatti delle tensioni nella muratura che possono portare alla formazione di lesioni; riducendo il volume della chioma, si riducono conseguentemente anche i movimenti della pianta e delle radici all'interno della muratura.

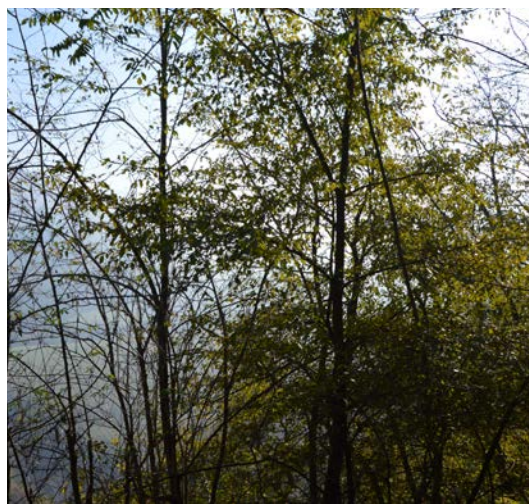
Fig. IV.19 Robinie pseudoacacia giovani

Sugli esemplari di ailanto (presenti nell'area solo a livello arbustivo) e di robinia si procede con un taglio al colletto ed una successiva rimozione del fusto e degli apparati radicali. Non si applica questo intervento agli esemplari adulti di robinia poiché hanno un valore estetico e paesaggistico che contribuisce a dare al castello l'immagine del rudere, e il loro abbattimento causerebbe un'alterazione della percezione dell'area.

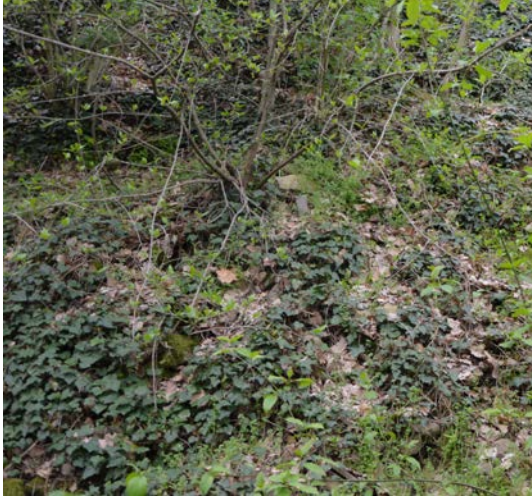
Fig. IV.20 Edera comune

Per l'edera comune ed il rovo comune si interviene con un trattamento diserbante eseguito o per iniezione di agente biocida nell'apparato radicale o per irrorazione puntuale; si procede poi con la rimozione attraverso il taglio delle radici al colletto. L'estirpazione viene eseguita dopo 20-30 giorni e solo dopo la totale essiccazione degli apparati radicali. Eventualmente si può applicare un trattamento finale preventivo con biocida.

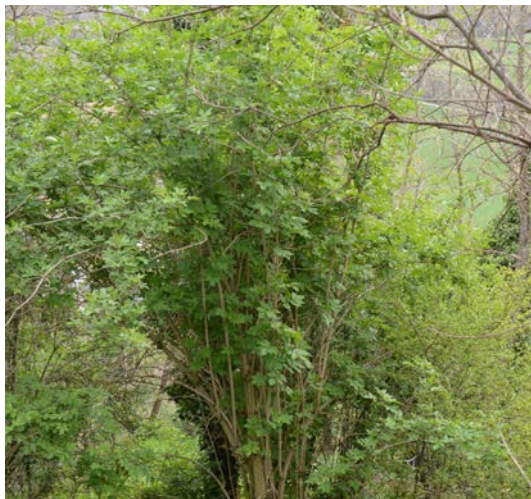
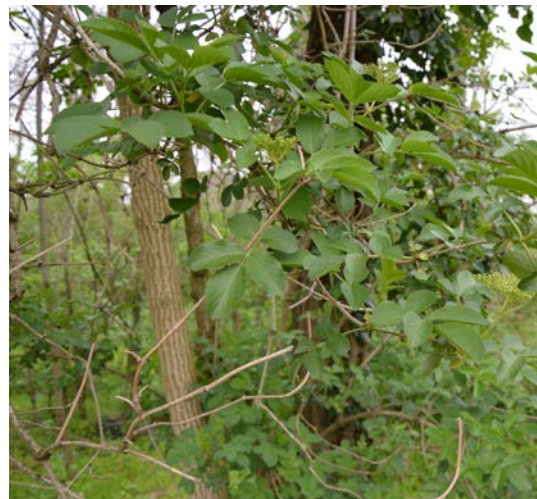
Fig. IV.22 Sambuco comune

Infine per il sambuco comune si prevede un abbattimento attraverso un taglio del fusto nella zona del colletto. Nel caso di piante con diametro inferiore ai 20 cm è sufficiente apportare un taglio inclinato nella direzione della caduta voluta.

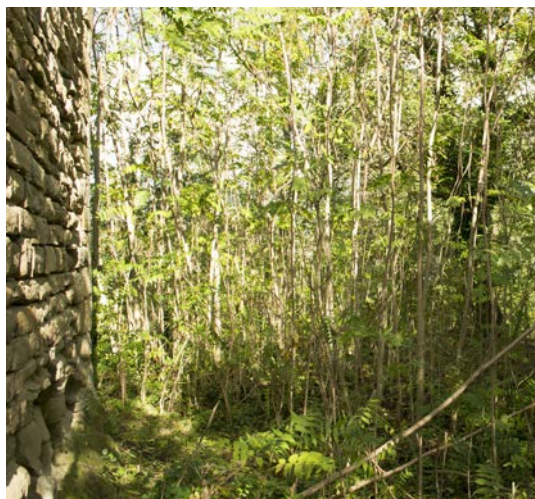
Fig. IV.23 Ailanti in area ad alto potenziale archeologico

Sugli ailanti e le robinie<sup>84</sup> si interviene con la cercinatura seguita nell'anno successivo da un taglio a livello del colletto della pianta. L'intervento di cercinatura verrà approfondito in un caso particolare (cfr. in questo paragrafo *Casi particolari di intervento in relazione alla localizzazione*).

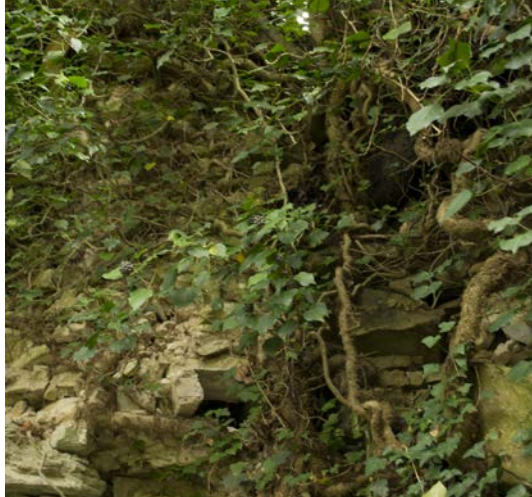
Fig. IV.25 Edera comune su paramenti murari

Sull'edera comune ed il rovo comune si applica un trattamento diserbante eseguito o per iniezione di agente biocida nell'apparato radicale o per irrorazione puntuale con successiva rimozione mediante taglio delle radici al colletto, senza estirpazione finale per evitare danni alle strutture murarie. Anche in questo caso si può intervenire con un trattamento finale preventivo con biocida.

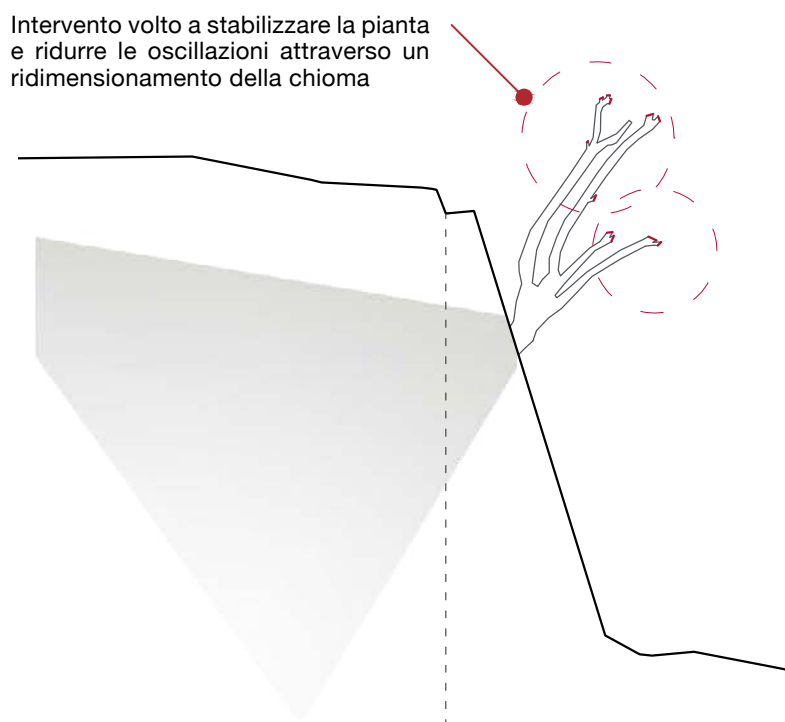
quale potrebbe svilupparsi, in base alla grandezza della pianta e all'inclinazione del fusto. Generalmente le radici si sviluppano lungo l'asse del fusto, quindi se questo è verticale anche le radici avranno un andamento verticale. Invece, quando l'albero presenta un'elevata pendenza, come in questo caso, si avranno radici lunghe e molto grosse nella direzione dello sforzo in trazione, mentre radici meno grosse e più corte nella parte dell'apparato radicale che si sviluppa in profondità. Per limitare i danni sul paramento murario provocati dall'oscillazione della chioma si interviene con la potatura di contenimento.

Fig. IV.29 Intervento di potatura di contenimento sul *Quercus Pubescens* su paramento murario

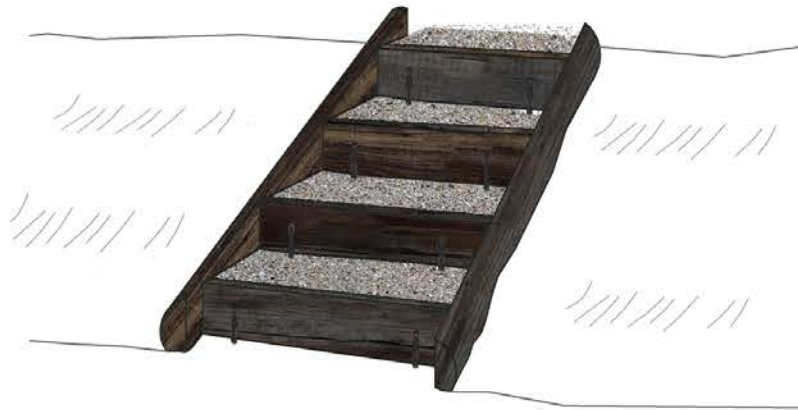
Fig. IV.48 La scala in legno

Per facilitare il superamento di tratti con forte dislivello si ricorre all'uso di scale in legno. Grazie ai gradini e alle fiancate di contenimento le scale impediscono l'erosione del terreno e rendono più sicuro il cammino.

Sono costituite da assi rettangolari in legno di castagno inserite nel terreno e fissate con chiodi in ferro. La pedata è realizzata con un letto di ghiaia e le due fiancate sono protette da un'asse di contenimento anch'essa in legno di castagno.

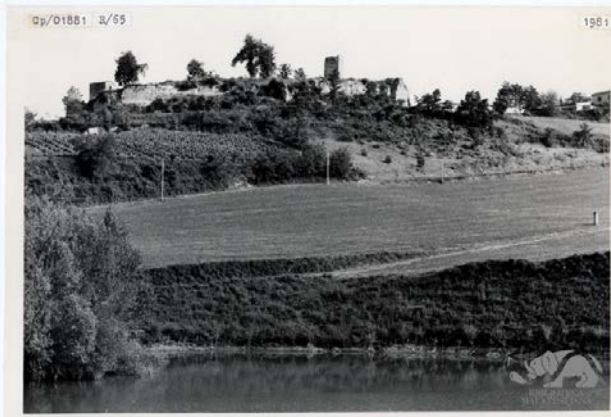
<p>09/01881 2/65 1981</p> <p>PIANETTO - Galeata - I resti della cortina di nord-est della rocca.</p>
1981, 12 Settembre	Soprintendenza RA

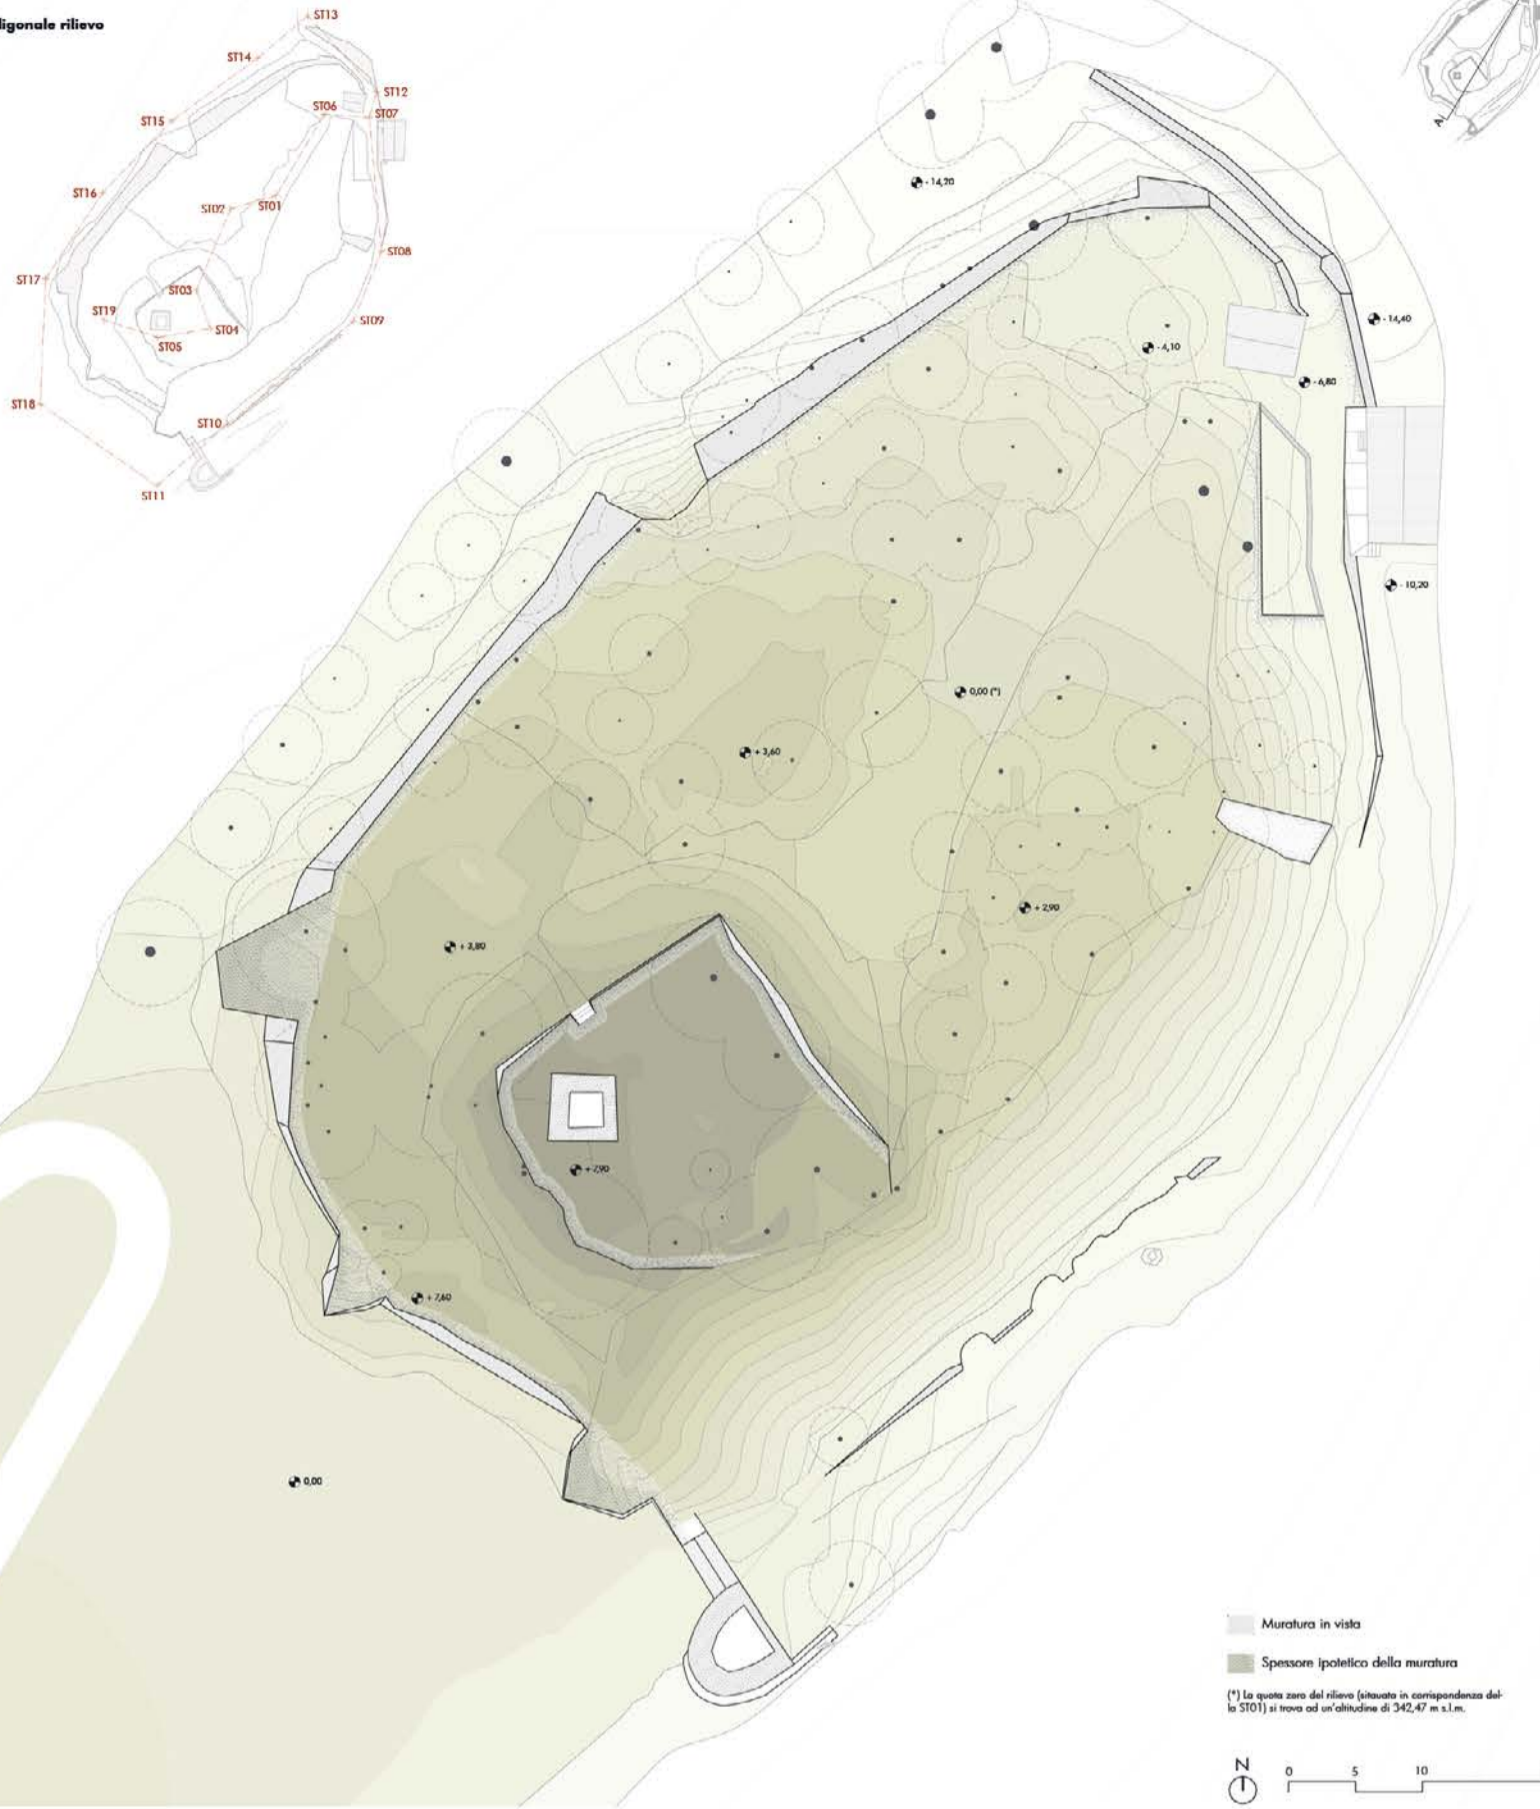
PLANIMETRIA CASTELLO | 1:200

Polygonale rilievo

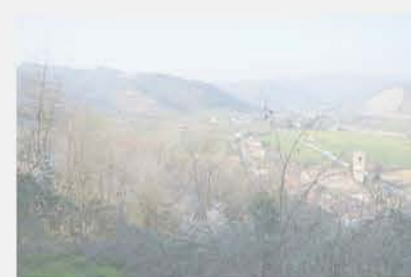
01 | verso Pianetto, Galeata e la rupe a nord

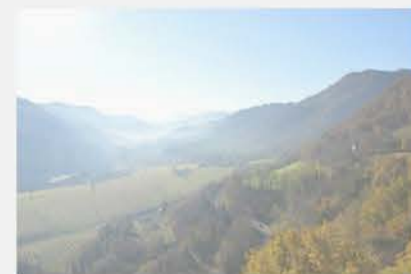
02 | verso la valle del Bidente a sud

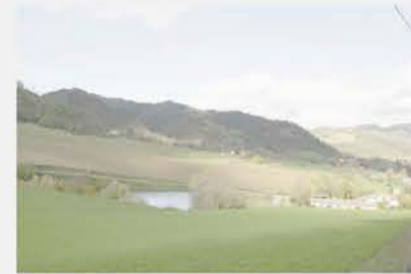
03 | verso i boschi a nord-ovest

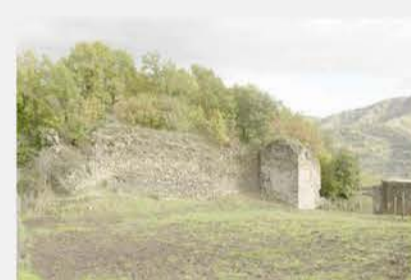
04 | dall'allevamento bovino a sud-ovest

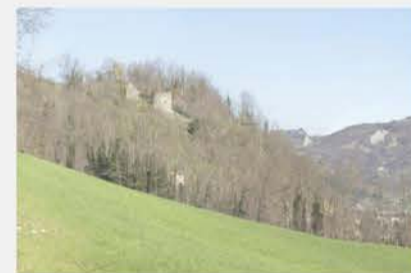
05 | dal percorso della via Romea a sud

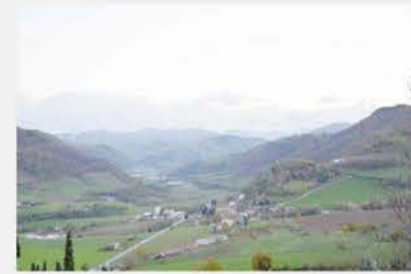
06 | dal santuario di Sant'Ellero

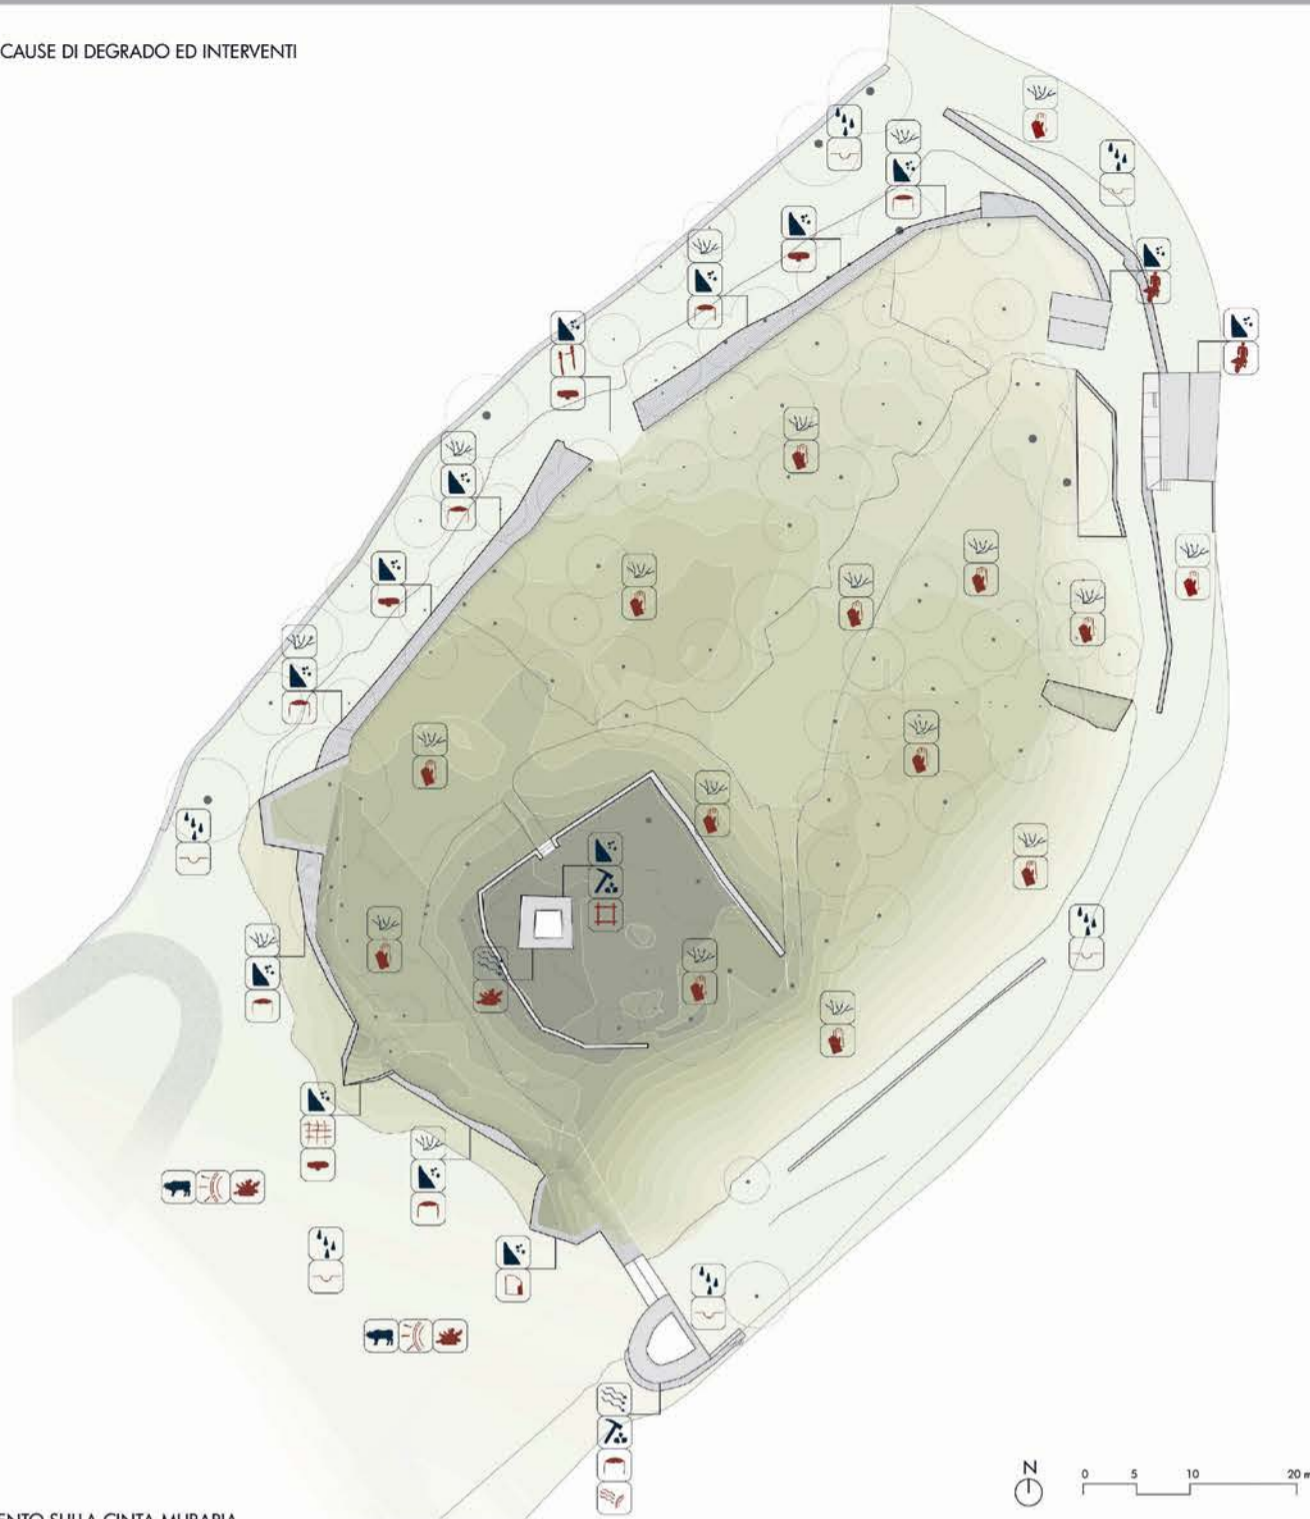
LOCALIZZAZIONE PRINCIPALI CAUSE DI DEGRADO ED INTERVENTI

- Cause degrado**
- Vento
  - Assenza sistema di regimentazione acque meteoriche
  - Incuria
  - Interventi incongrui
  - Vegetazione infestante
  - Pascolo adiacente
- Interventi**
- Protezione**
- Barriera anti-vento
  - Bouletto di malta
  - Fascia di rispetto
- Aggiunto**
- Canalina di scolo
  - Barriera vegetale
- Consolidamento**
- Presidi naturali in pietra
  - Rete anti-erosione suolo
  - Graffiato anti-erosione suolo
  - Integrazione
  - Tiranti
  - Opere varie di consolidamento
- Rimozione**
- Rimozione vegetazione infestante

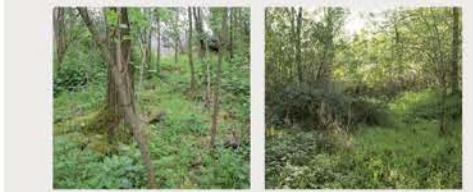
**Potatura di ridimensionamento delle chiome**

Azione di potatura degli esemplari sui paramenti murari ed in prossimità della cinta muraria, finalizzata alla riduzione del volume della chioma per limitare i danni alle strutture causati dall'oscillazione.

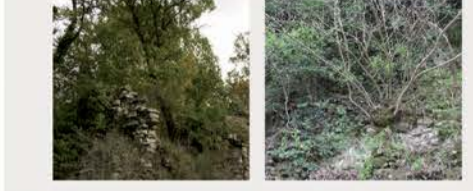
**Eliminazione manuale o meccanica dei fusti e degli apparati radicali**

Rimozione definitiva delle specie infestanti che hanno ancora un comportamento arbustivo, la cui estirpazione non comporta il danneggiamento di strutture murarie.

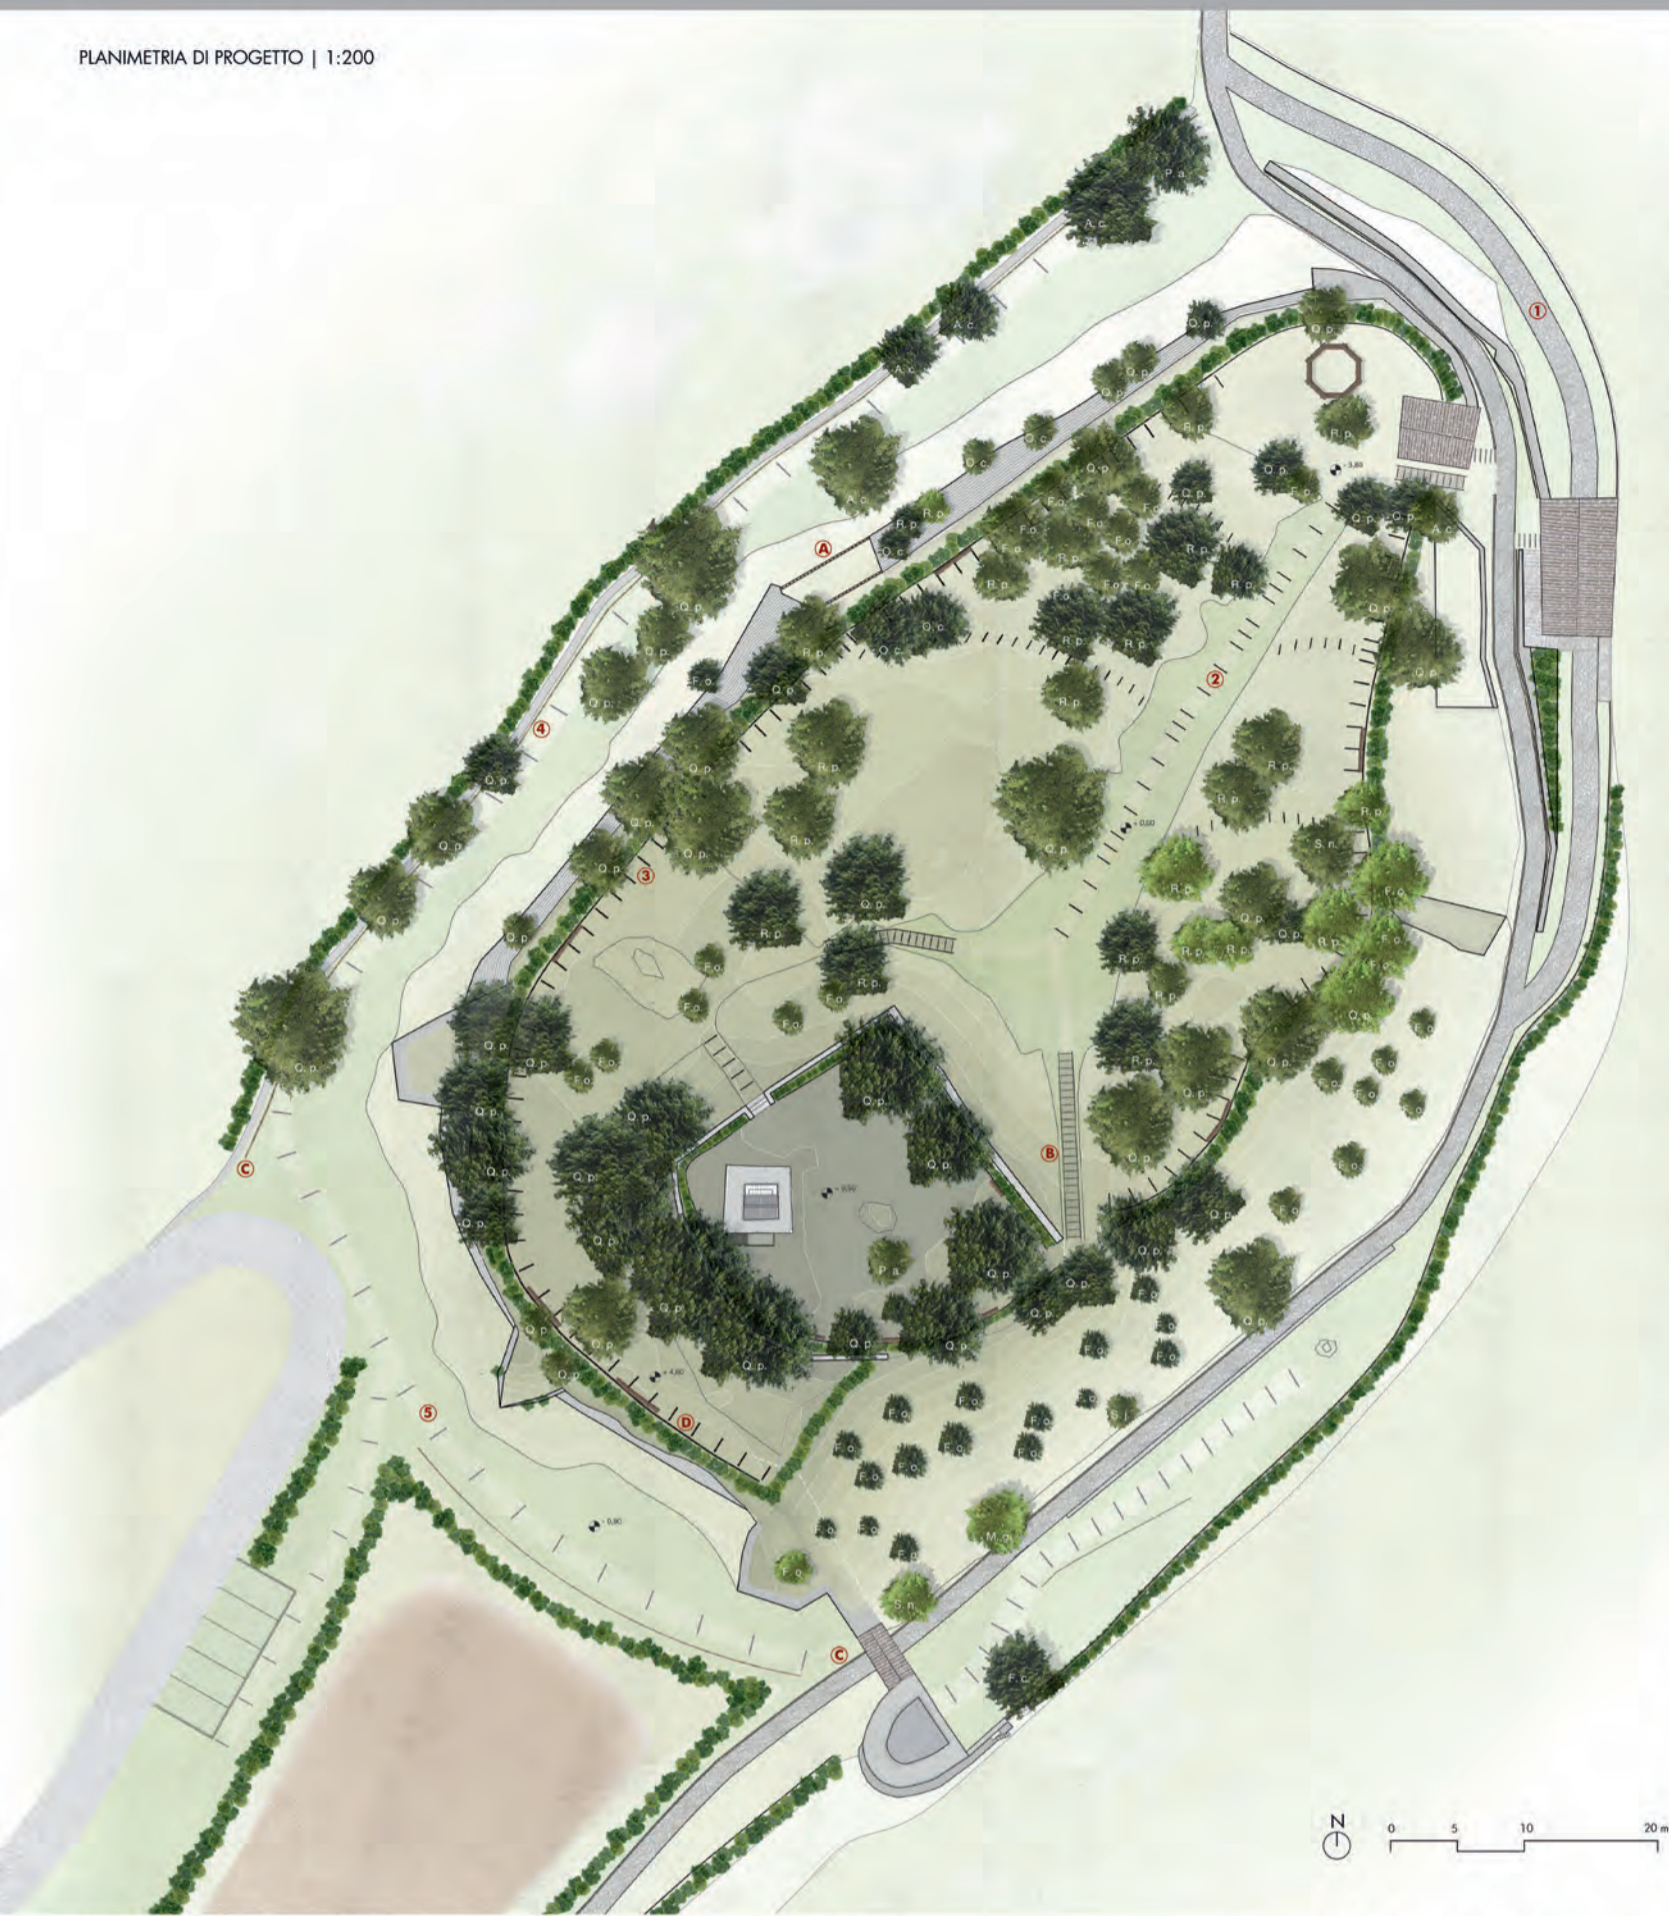
PLANIMETRIA DI PROGETTO | 1:200

1 La Via Romea di Stade: integrazione del selciato esistente

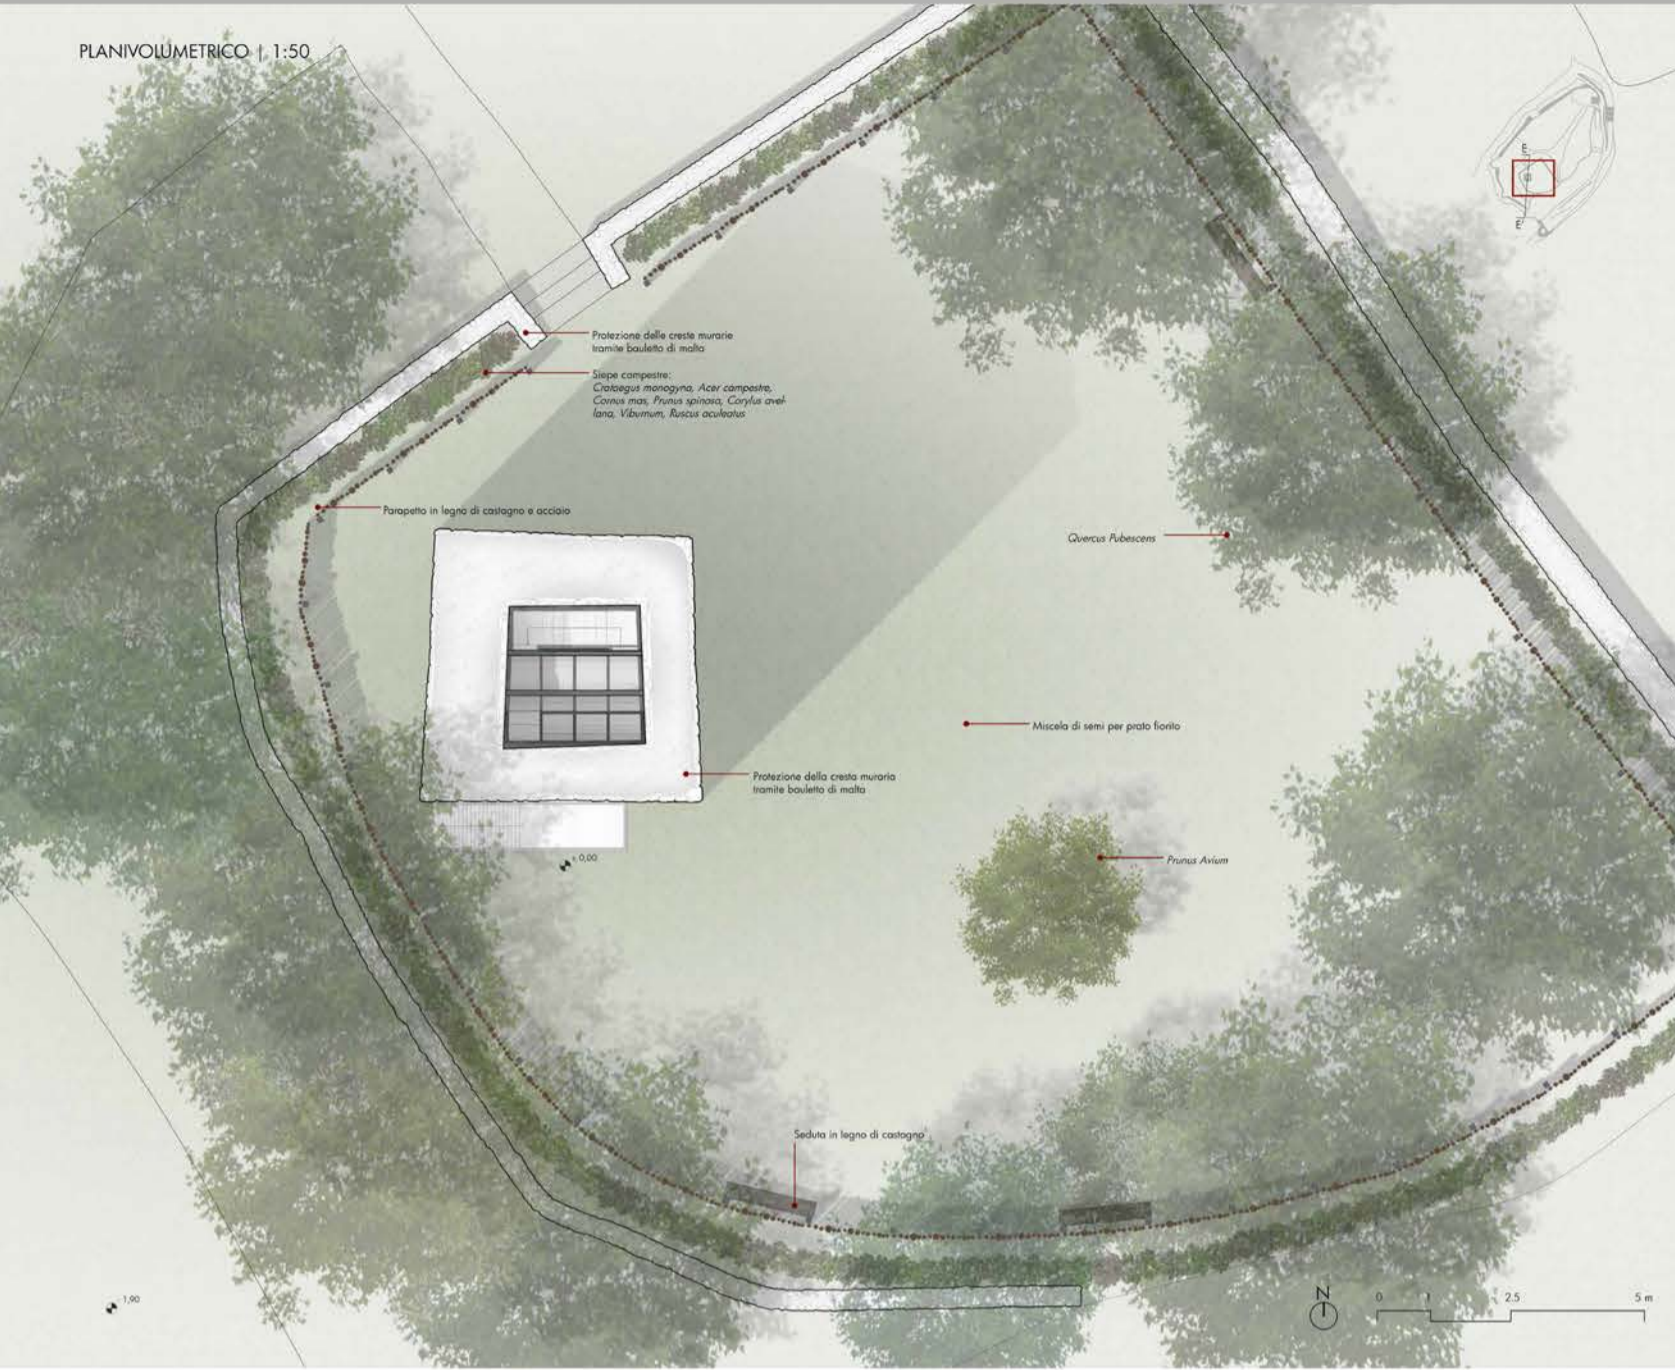
PLANIVOLUMETRICO | 1:50

L'ACCESSO AL MASTIO | 1:50

Il progetto prevede la realizzazione di un balconcino e di una scala esterna che rendano accessibile il mastio al piano superiore. Questi due elementi sono stati progettati ispirandosi al sistema di risalita di epoca medievale, ma si esprimono con un linguaggio e con materiali contemporanei.
