ALMA MATER STUDIORUM - UNIVERSITA' DI BOLOGNA
CAMPUS DI CESENA
SCUOLA DI INGEGNERIA E ARCHITETTURA

C'ERA UNA VOLTA UNA FABBRICA:
un progetto per il recupero e la valorizzazione
della Corderia di Viserba

Tesi in:
Laboratorio di Laurea: Progetto, Storia e Restauro (c.i.)

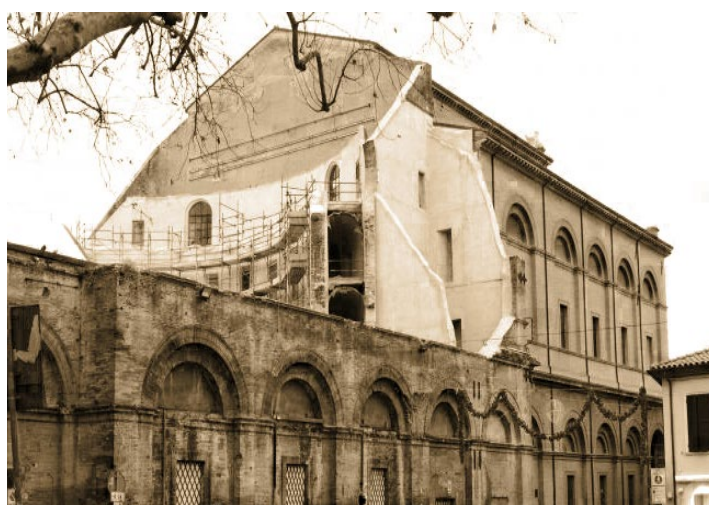
Fig. 21 Teatro Galli oggi, si notato le impalcature per i lavori di ristrutturazione. I crolli sono stati causati dai bombardamenti del '43

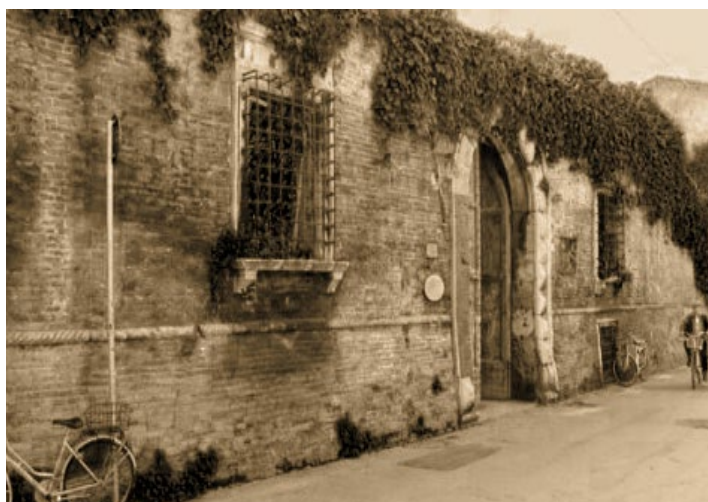
Fig. 27 Palazzo Lettimi oggi, l'edificio è stato pesantemente bombardato durante la Seconda Guerra Mondiale

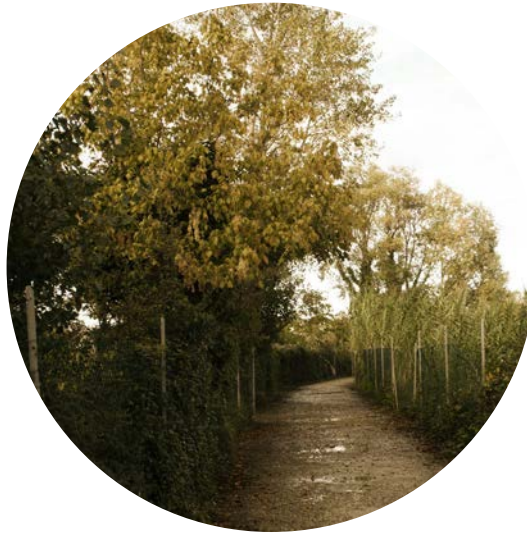
Fig.45 La ciclabile passa sopra al canale tombato negli anni Duemila

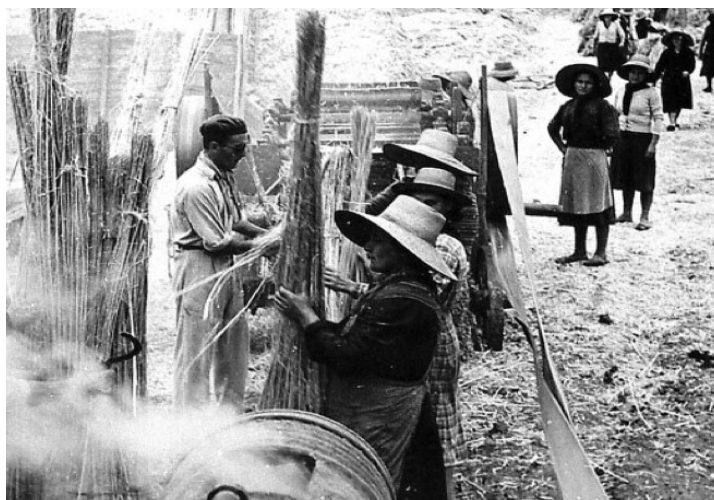
Fig.59 Lavorazione della canapa

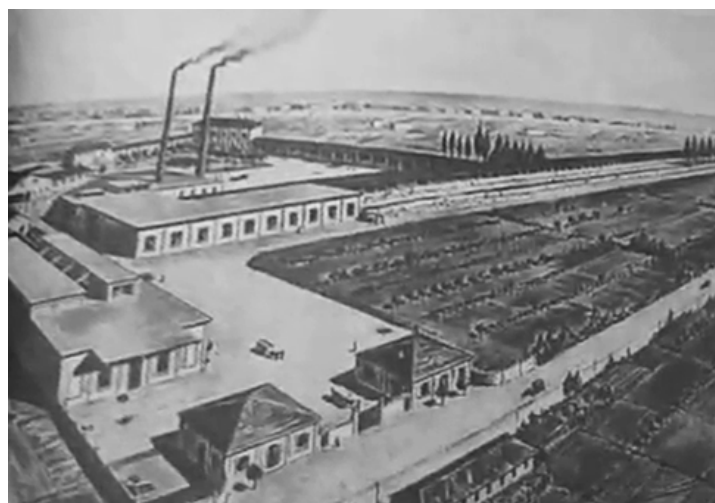
Fig.68 Disegno della Corderia dell'epoca, anni Venti

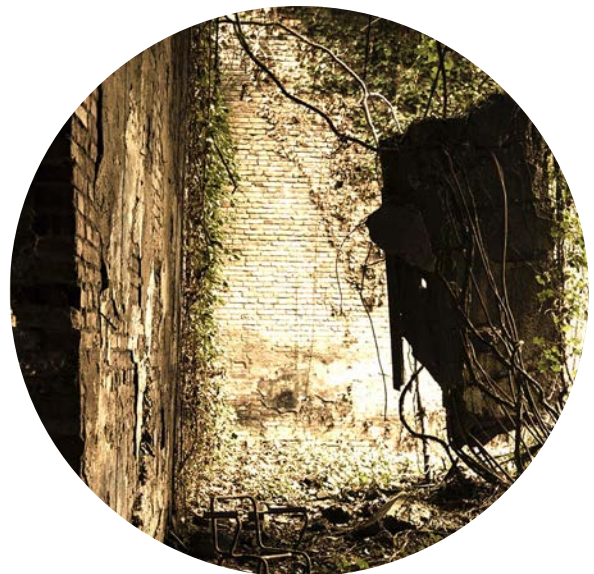
Fig.81 Porzione di solaio crollato "catturato" dai ferri della struttura

Il solaio del piano terra è in buono stato di conservazione e non si evidenziano particolari problematiche. Gli altri solai tipo Varese, presentano, seppur in percentuali diverse, lo stesso tipo di degrado. Distacco degli intonaci e del copriferro dei travetti in calcestruzzo armato e conseguente caduta delle tavelle.

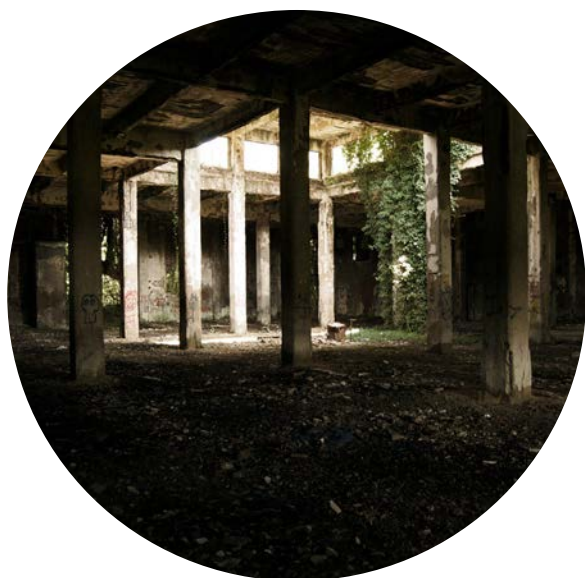
Fig.82 Reparto di filatura, particolare di una delle cinque "torri di luce"

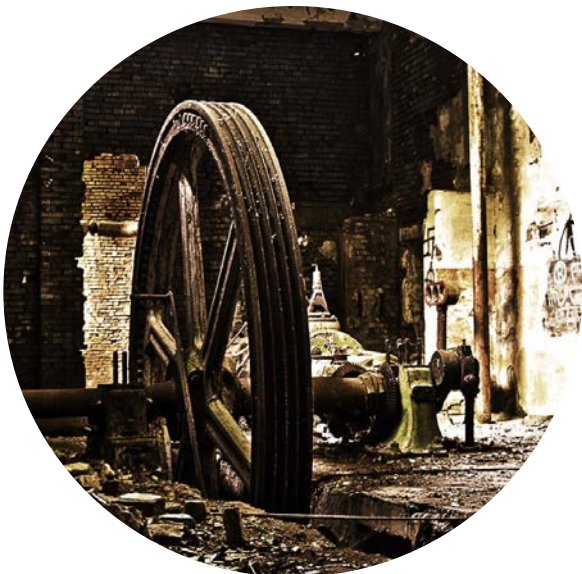
Fig.84 Macchina a vapore a 4 cilindri

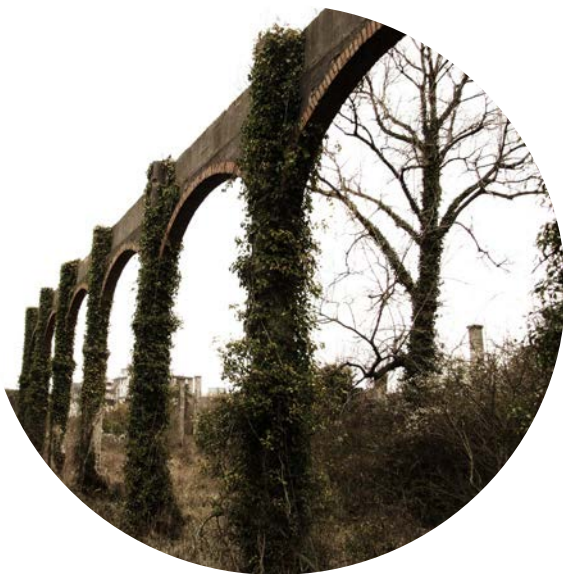
Fig.88 Parete intatta di un deposito crollato durante i bombardamenti

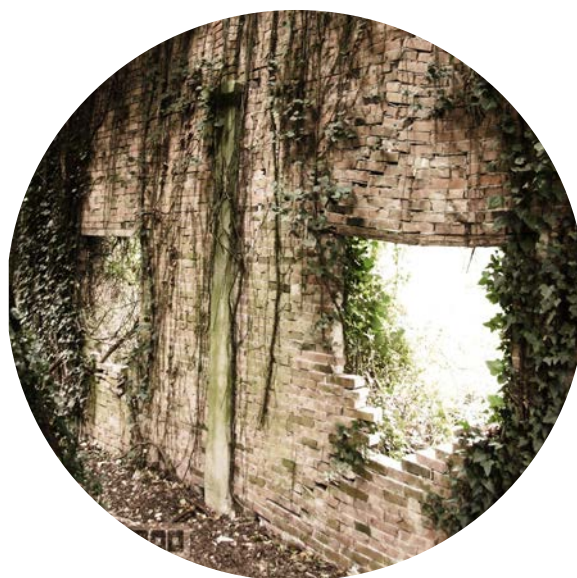
Fig.94 Porzione di edificio crollata a ridosso del bosco

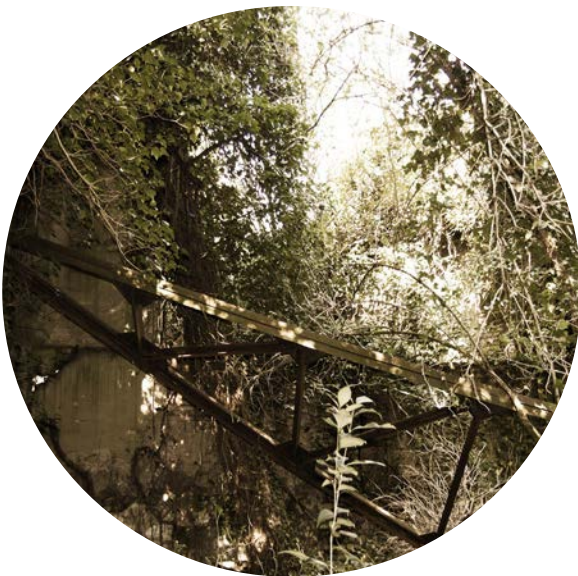
Fig. 101 Le "capriate dormienti"

E' sicuramente uno degli edifici più suggestivi dell'intera area: al suo interno troviamo episodi davvero singolari di degrado e di unione sinergica con la vegetazione, che lo avvolge perimetralmente nella sua interezza. Percorrendolo, ci si imbatte in blocchi di cemento armato sospesi in aria, avvolti ancora dai ferri di armatura, capriate in ferro distese su manti d'erba e graffiti di diverse generazioni.

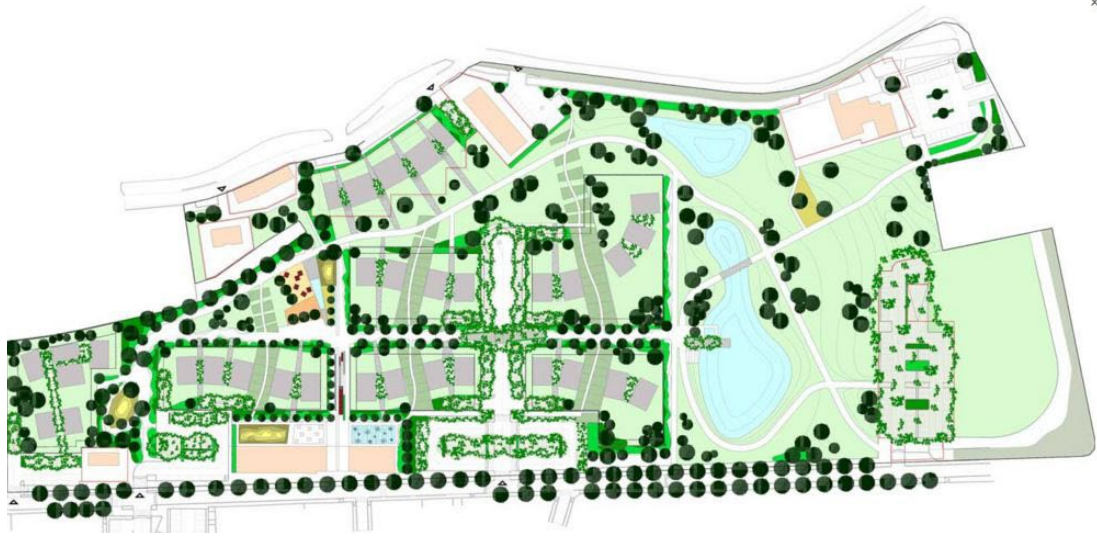
Fig.112 Planimetria di progetto

Il progetto, trasformerà radicalmente l’intera area, dove solo gli edifici vincolati verranno conservati e ripristinati.

In accordo con l’Amministrazione Comunale, la società dovrà anche provvedere alla realizzazione di nuove infrastrutture per la viabilità: le vie prospicienti la Corderia verranno allargate e riorganizzate trasformandole in strade a senso unico.

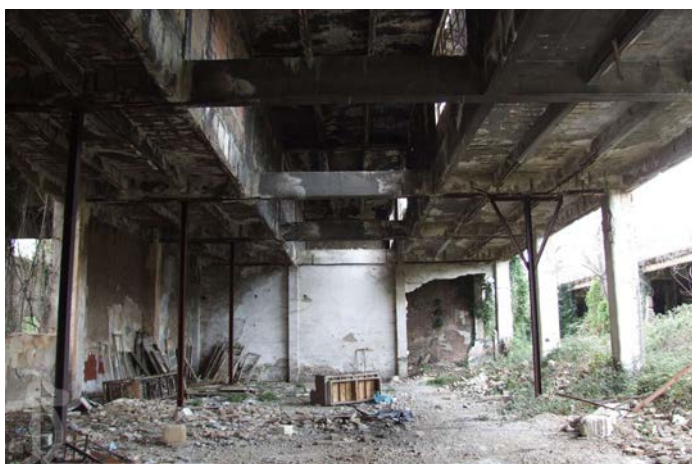
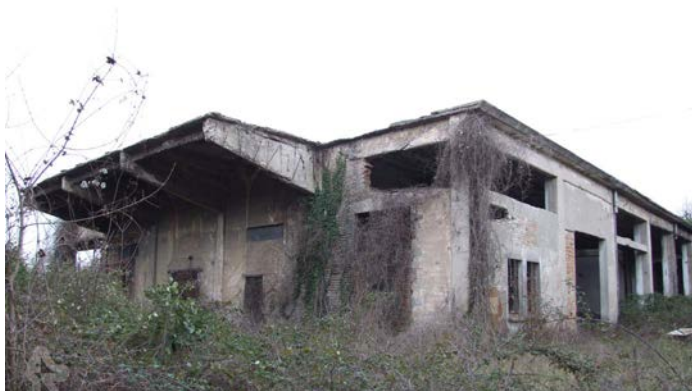
Fig.121-122-123 Il deposito di lino

Detto questo, rimane uno degli edifici più pericolosi dal punto di vista dell'agibilità: la maggior parte delle tamponature non è adeguatamente ammorsata e travi e pilastri risultano in un avanzato stato di degrado, con copriferrì espulsi e armature ossidate. Risulta necessario intervenire sul telaio in cemento armato e sulle solette armate di copertura.

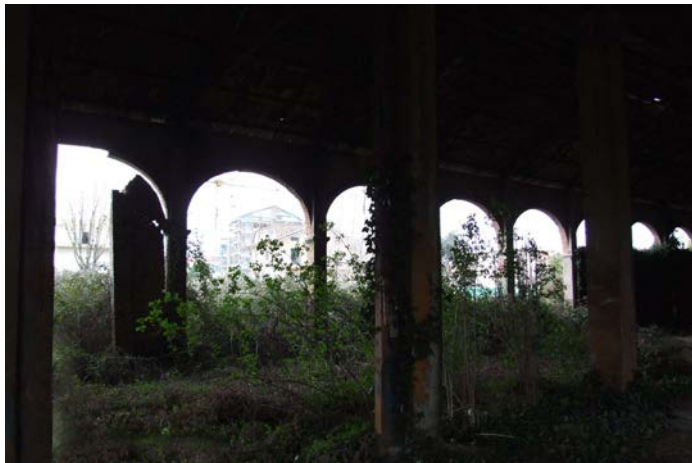
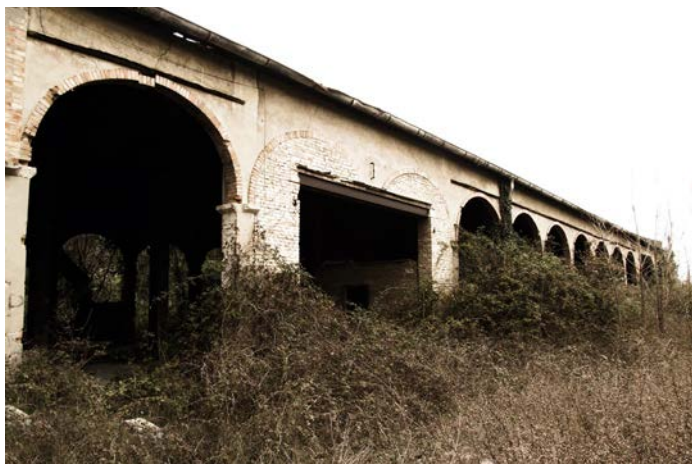
Il magazzino

Per quanto riguarda il degrado del fabbricato, non ci sono particolari note: la struttura è composta da pilastri in cemento prefabbricati, perfettamente conservati, i quali sorreggono capriate in ferro. Queste ultime necessitano di interventi di pulitura poichè aggredite da agenti atmosferici e leggermente ossidate. Probabilmente le arcate necessitano di catene per migliorare l'effetto scatolare della struttura e contrastare la spinta dei setti perimetrali in muratura.

Il principale intervento riguarda la bonifica e la rimozione dell'amianto che ne riveste la copertura, individuato anche in altre porzioni dell'area.

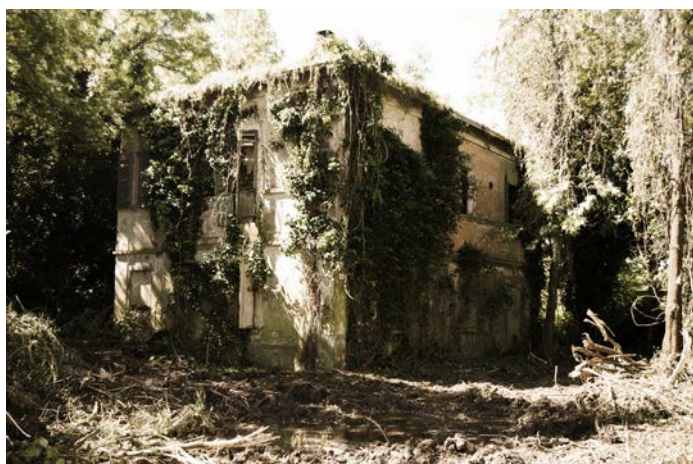
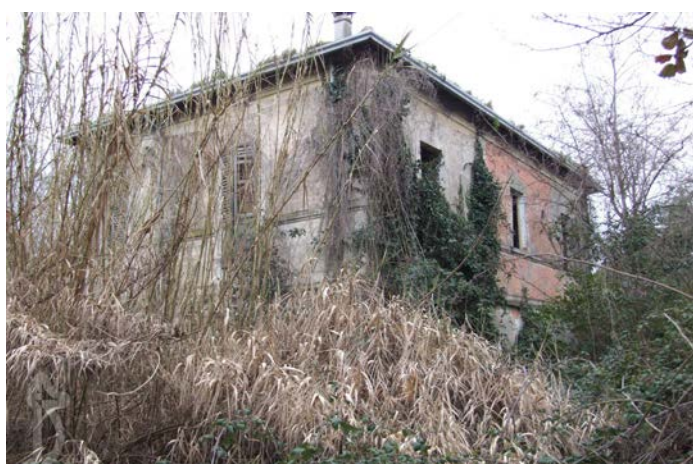
Residenza dei salariati

La situazione è totalmente diversa per il fabbricato più interno rispetto a via Fattori: tutti i setti risultano in perfetto stato di conservazione. Ancora una volta si può dimostrare come la manutenzione di un edificio faccia la differenza: poichè questo fabbricato è stato abitato fino a non pochi anni fa, i suoi paramenti e strutture risultano ben meglio conservate rispetto agli altri fabbricati, abbandonati ormai da qualche decade.

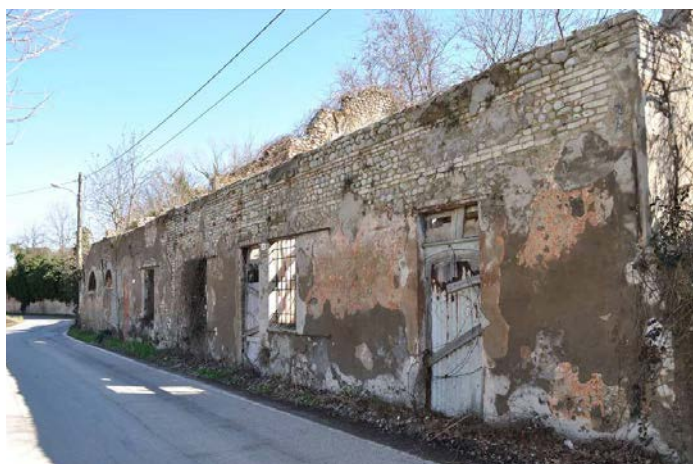
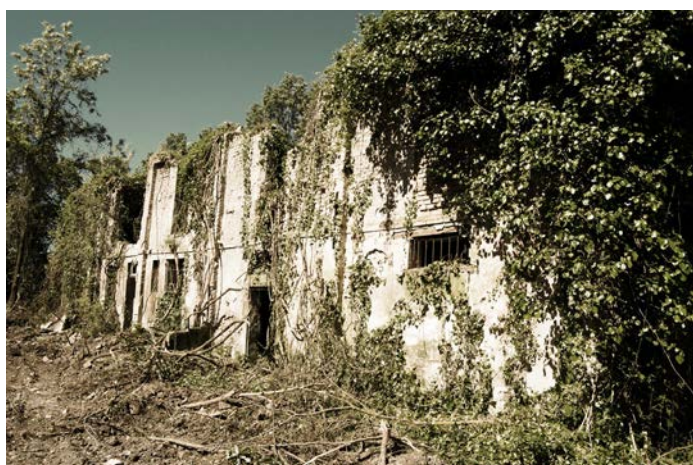
La residenza dei salariati su via Fattori

Come gli altri edifici che sono stati abitati fino a non molto tempo fa, anche questo conserva in buono stato le murature e le strutture principali.

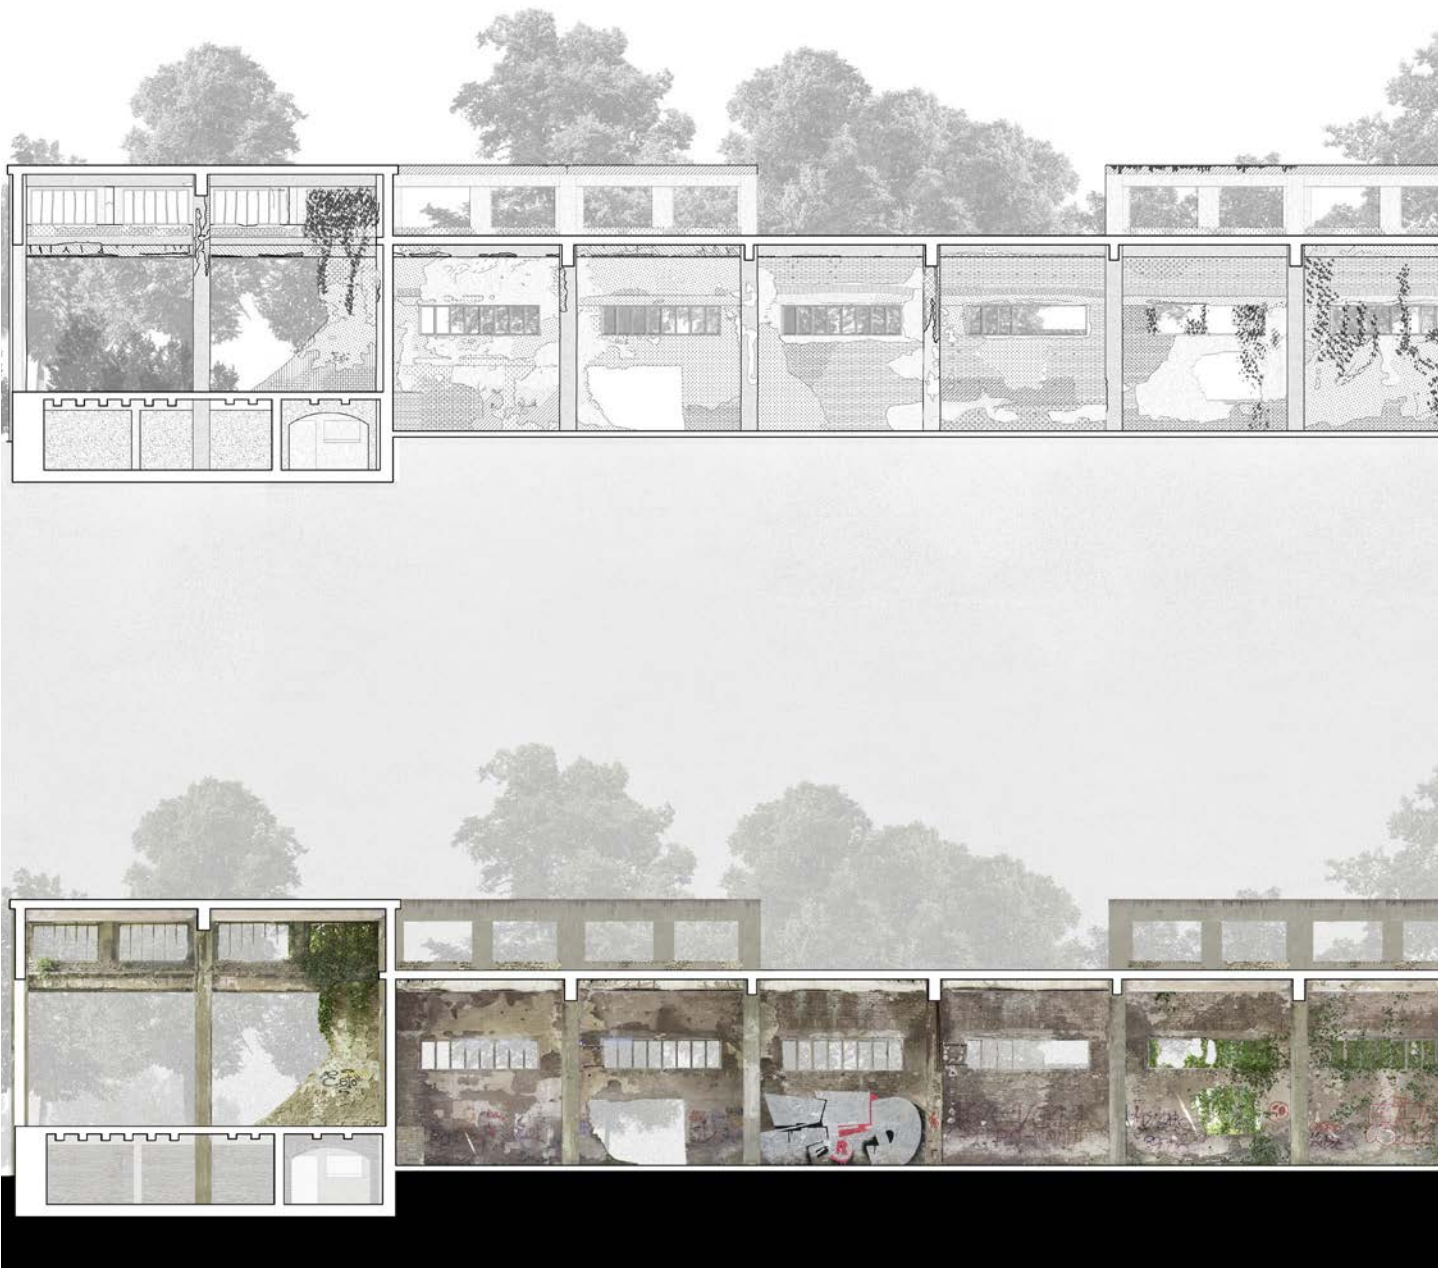
Fig. 189 Sezione stato conservativo

Nel complesso l'edificio presenta un avanzato livello di degrado, relativo alla condizione della struttura portante in cemento armato. In seguito ai crolli dei tamponamenti perimetrali e delle partizioni vetrate, l'interno del fabbricato è rimasto esposto per molti anni alle intemperie e agli agenti chimici maggiormente dannosi per il cemento armato, in questo caso anidride carbonica e, seppur in minor parte, cloruri dovuti alla vicinanza del mare.

La corrosione presenta sostanzialmente i seguenti fenomeni degradanti:

- il primo, il più pericoloso, riguarda la diminuzione della sezione resistente del tondino con conseguente riduzione del suo carico portante e della sua resistenza a fatica;
- il secondo comporta la fessurazione del copriferro con conseguente espulsione locale del copriferro (cricca o spalling se l'espulsione è angolare) o totale delaminazione (quando l'effetto dirompente interessa più ferri vicini); questo avviene quando le tensioni che si generano nel calcestruzzo a causa dei fenomeni espansivi che accompagnano la formazione della ruggine, superano la resistenza a trazione del materiale. Naturalmente l'espulsione del copriferro provoca la completa esposizione dei ferri all'azione aggressiva dell'ambiente che viene pertanto accelerata.
- il terzo comporta la riduzione di aderenza acciaio - calcestruzzo che può addirittura causare la perdita di ancoraggio con gravissime conseguenze.

Questo ci ha portato a redigere una mappa dei pilastri che ne cataloghi lo stato di degrado secondo quanto riportato sopra. Per ogni tipologia di degrado, abbiamo sviluppato strategie di intervento mirate al ripristino della struttura, cercando ove possibile di mantenere

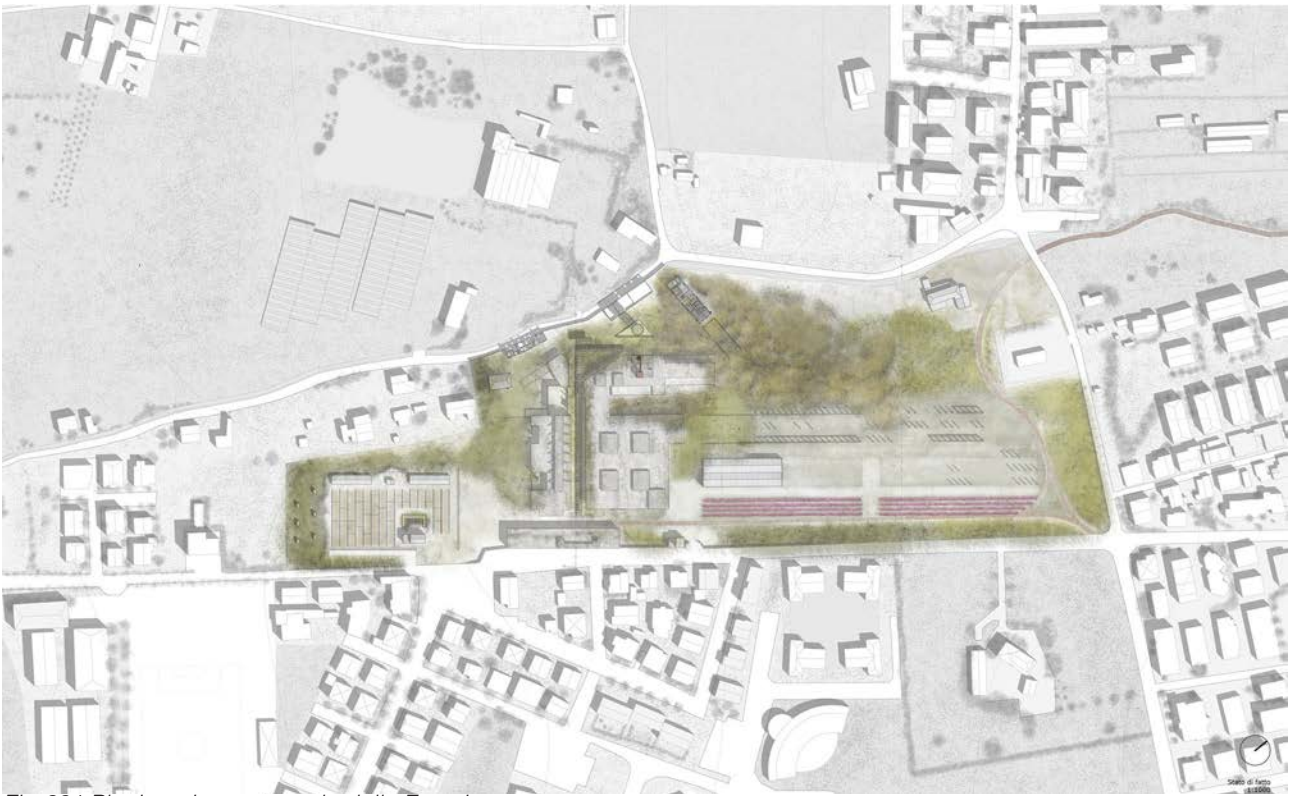
Fig.201 Planimetria progettuale della Fase I

I percorsi, permetteranno inoltre di visitare tutti i punti focali dell'area, passando dai nuovi orti urbani, fino alle zone più selvagge, dove la vegetazione rimarrà padrona del proprio sito.

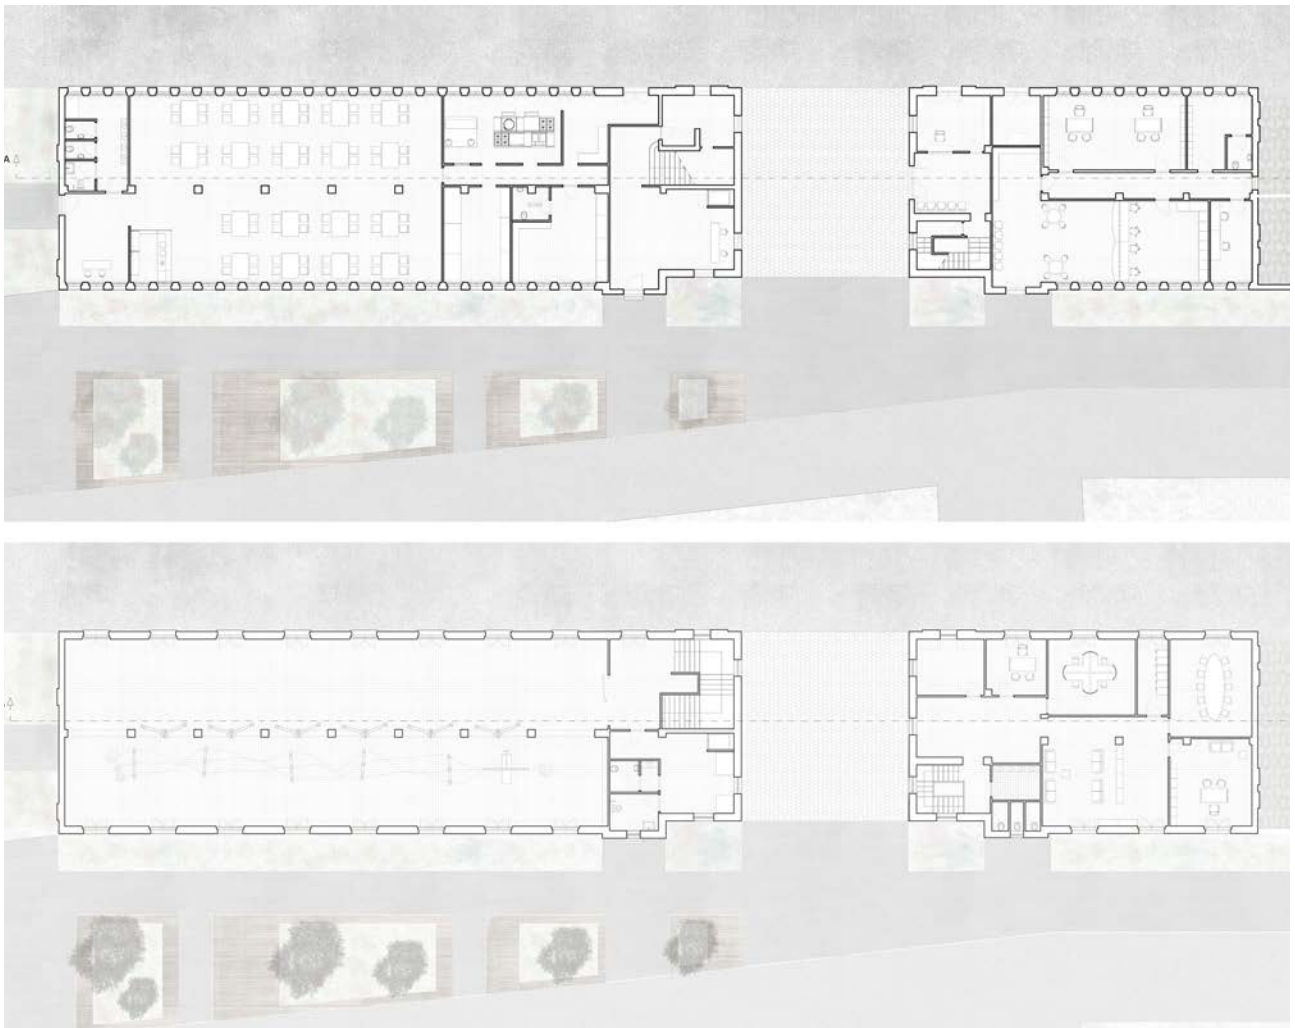
Fig.215 Pianta progettuali (dall'alto verso il basso: piano terra, piano primo)

Mentre il blocco più piccolo lato mare, è interamente adibito a uffici, poste e centro amministrativo dell'area, per il blocco più grande, è stata individuata una soluzione differente per ogni piano: il piano terra, in accordo con la funzione passata di mensa, diventa un ristorante per 50-60 persone, affacciato sull'intera area e sul parco; il piano secondo, diventa un luogo per l'esposizione permanente di cimeli e produzioni artistiche inerenti l'ex Corderia, così come il racconto della sua storia.

Le dimensioni del fabbricat, gli spazi interni, nonché i vani di collegamento e l'illuminazione naturale, sono adeguati e conformi alle normative di riferimento del Regolamento Edilizio di Rimini.

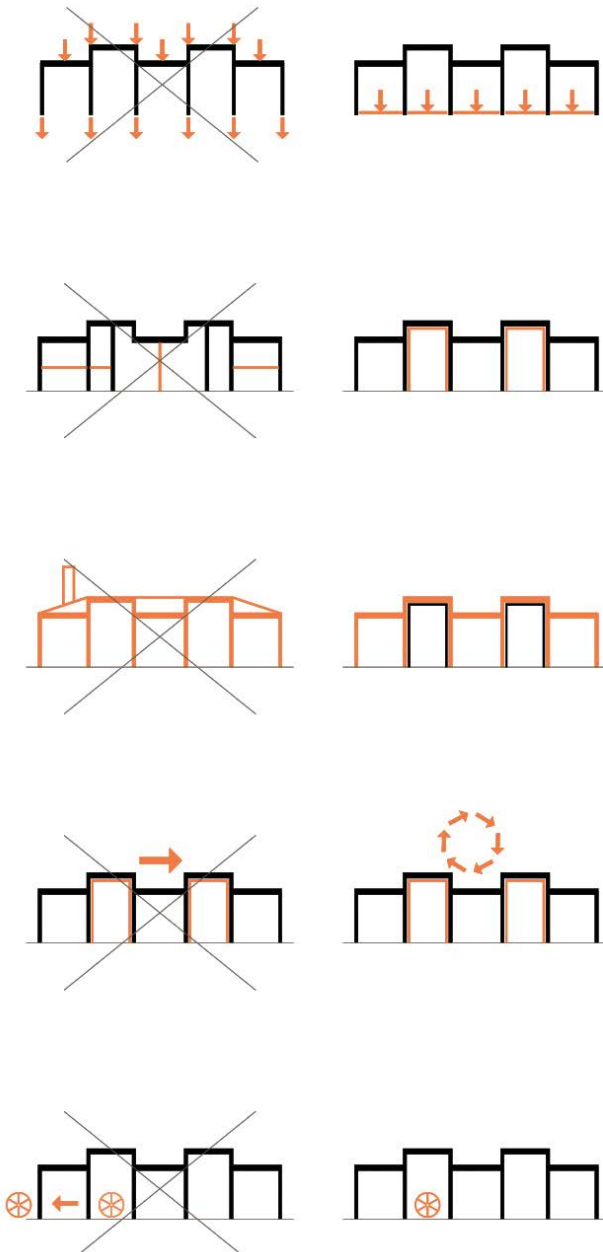
Fig.219 Schemi concettuali

- *analisi*, analisi diagnostiche sulla struttura per valutare le caratteristiche dei materiali;
- *demolizione partizioni verticali*, setti murari non portanti in cattivo stato di conservazione, il cui recupero risulterebbe superfluo;

- *demolizione orizzontamenti*, rimozione dei solai in latero-cemento per l'avanzato stato di degrado che ne rende impossibile e dispendioso il recupero;
- *rifacimento dei solai*, rifacimento dei solai con tecnologie leggere e a secco;
- *consolidamento strutturale*, consolidamento dei pilastri ammalorati;
- *implementazione*, aggiunta di pannelli mobili in legno per le chiusure verticali.

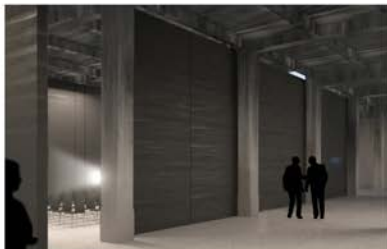
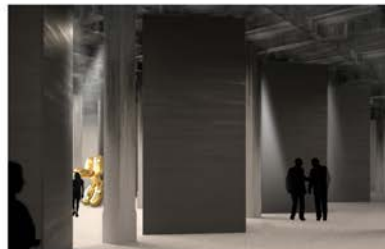
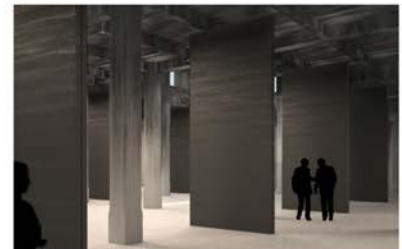
Fig.222 Schema conformazione sala

Schema C
Sala aperta

I pannelli disposti di traverso garantiscono la massima fruibilità della sala.

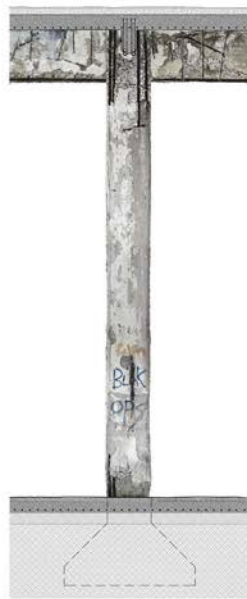
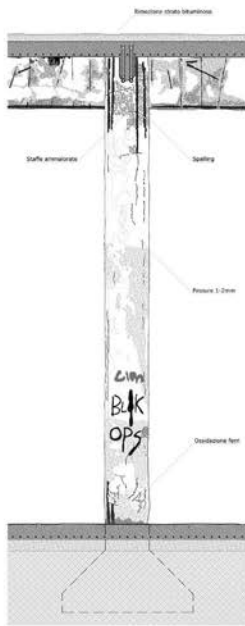
1. Rimozione del calcestruzzo degradato del rivestimento esterno e tutte le zone interessate dalla corrosione dell'armatura.
2. Pulitura della struttura a scoperte della faccia della corrosione.
3. Coibescenza del ferro gravemente danneggiato con nuove barre B20 ancorate con ancoramenti.
4. Applicazione di un intonaco di corrosione sulla armatura scoperta.
5. Pulizia e abbondante umidificazione (conne lubrificanti) della superficie del supporto.
6. Applicazione di malta (Diatropack) e fibre compatensate.
7. Riparatura della parte residua con malta a granulometria fine.

Nota: l'uso di saponi per la pulizia deve essere evitato per non compromettere il nuovo rivestimento di protezione per le barre.

Si procede con la demolizione del calcestrutto degradato del rivestimento esteso a tutta la zona interessata dalla corrosione delle armature. Si effettua poi una pulitura delle armature scoperte dalle scorie della corrosione e, dove necessario, si procede alla sostituzione dei ferri gravemente danneggiati con nuove barre ancorate a quelle vecchie attraverso dei connettori. L'utilizzo di questi connettori permette di utilizzare ferri di diametro molto minori rispetto a quelli attuali e senza bisogno di lunghezze di ancoraggio.

Per passivare le armature pulite e quelle nuove, si applica un inibitore di corrosione e si passa alla pulizia e umidificazione della superficie del supporto su cui applicare la malta tixotropica a ritiro compensato. A questo punto, si effettua una rasatura della parte ricostruita con malta a granulometria fine tinteggiata. La scelta di tinteggiare le porzioni dell'intervento ha due ragioni: rendere identificabile l'intervento, poichè se si fosse lasciato il colore della malta, il pilastro avrebbe assunto un aspetto quasi del tutto simile all'originario. La tinteggiatura scelta è di due tinte, grigio chiaro per gli ambienti che necessitano di luce, grigio scuro per la sala più interna, quella maggiormente predisposta ad ospitare eventi culturali, mostre e rassegne.

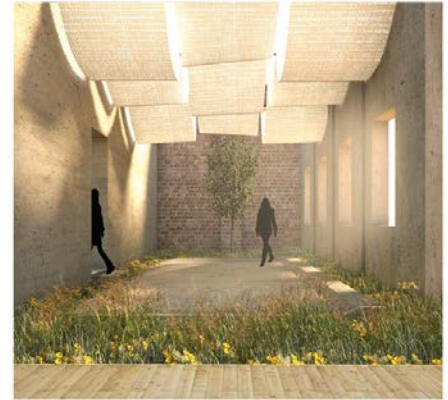
Fig.224 Rimozione solaio

Sopraelevazione e rifacimento solaio in acciaio

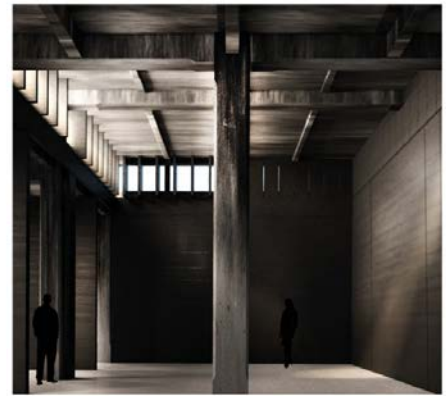
Fig.226 Struttura dei pannelli mobili

Pareti mobili con struttura autoportante

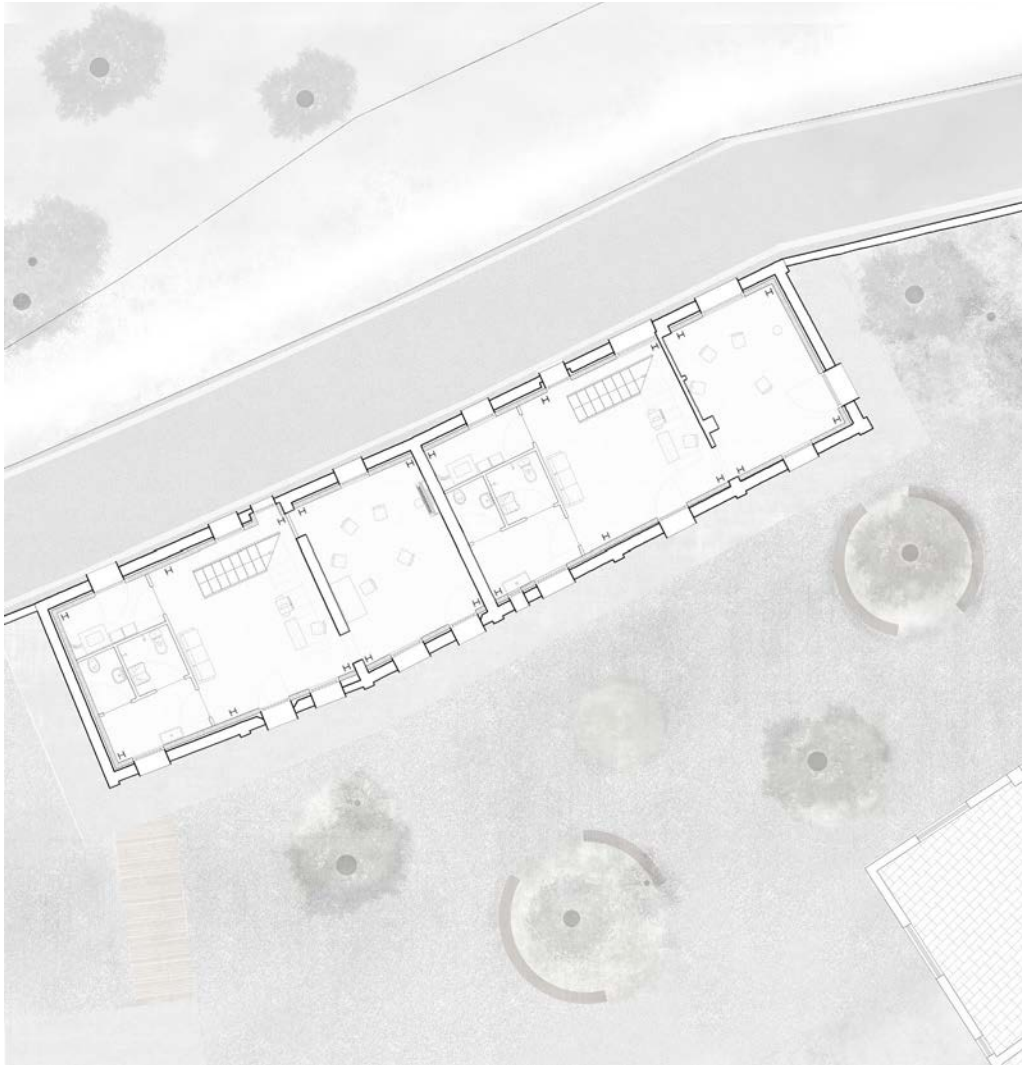
Fig.230 Pianta piano terra di progetto

La nuova costruzione che si svilupperà all'interno di quella preesistente conserverà le aperture storiche. Dei profili metallici attraverseranno le murature, così da evidenziarne il perimetro. Per sottolineare la gerarchia delle bucatore si è scelto di installare profili di dimensioni diverse; nelle finestre il profilo fuoriesce dalla muratura di un modulo (10cm), nelle porte 2 moduli e in corrispondenza di un crollo nel lato sud si è pensato ad un grande occhio che va al di là della muratura di 50 cm.

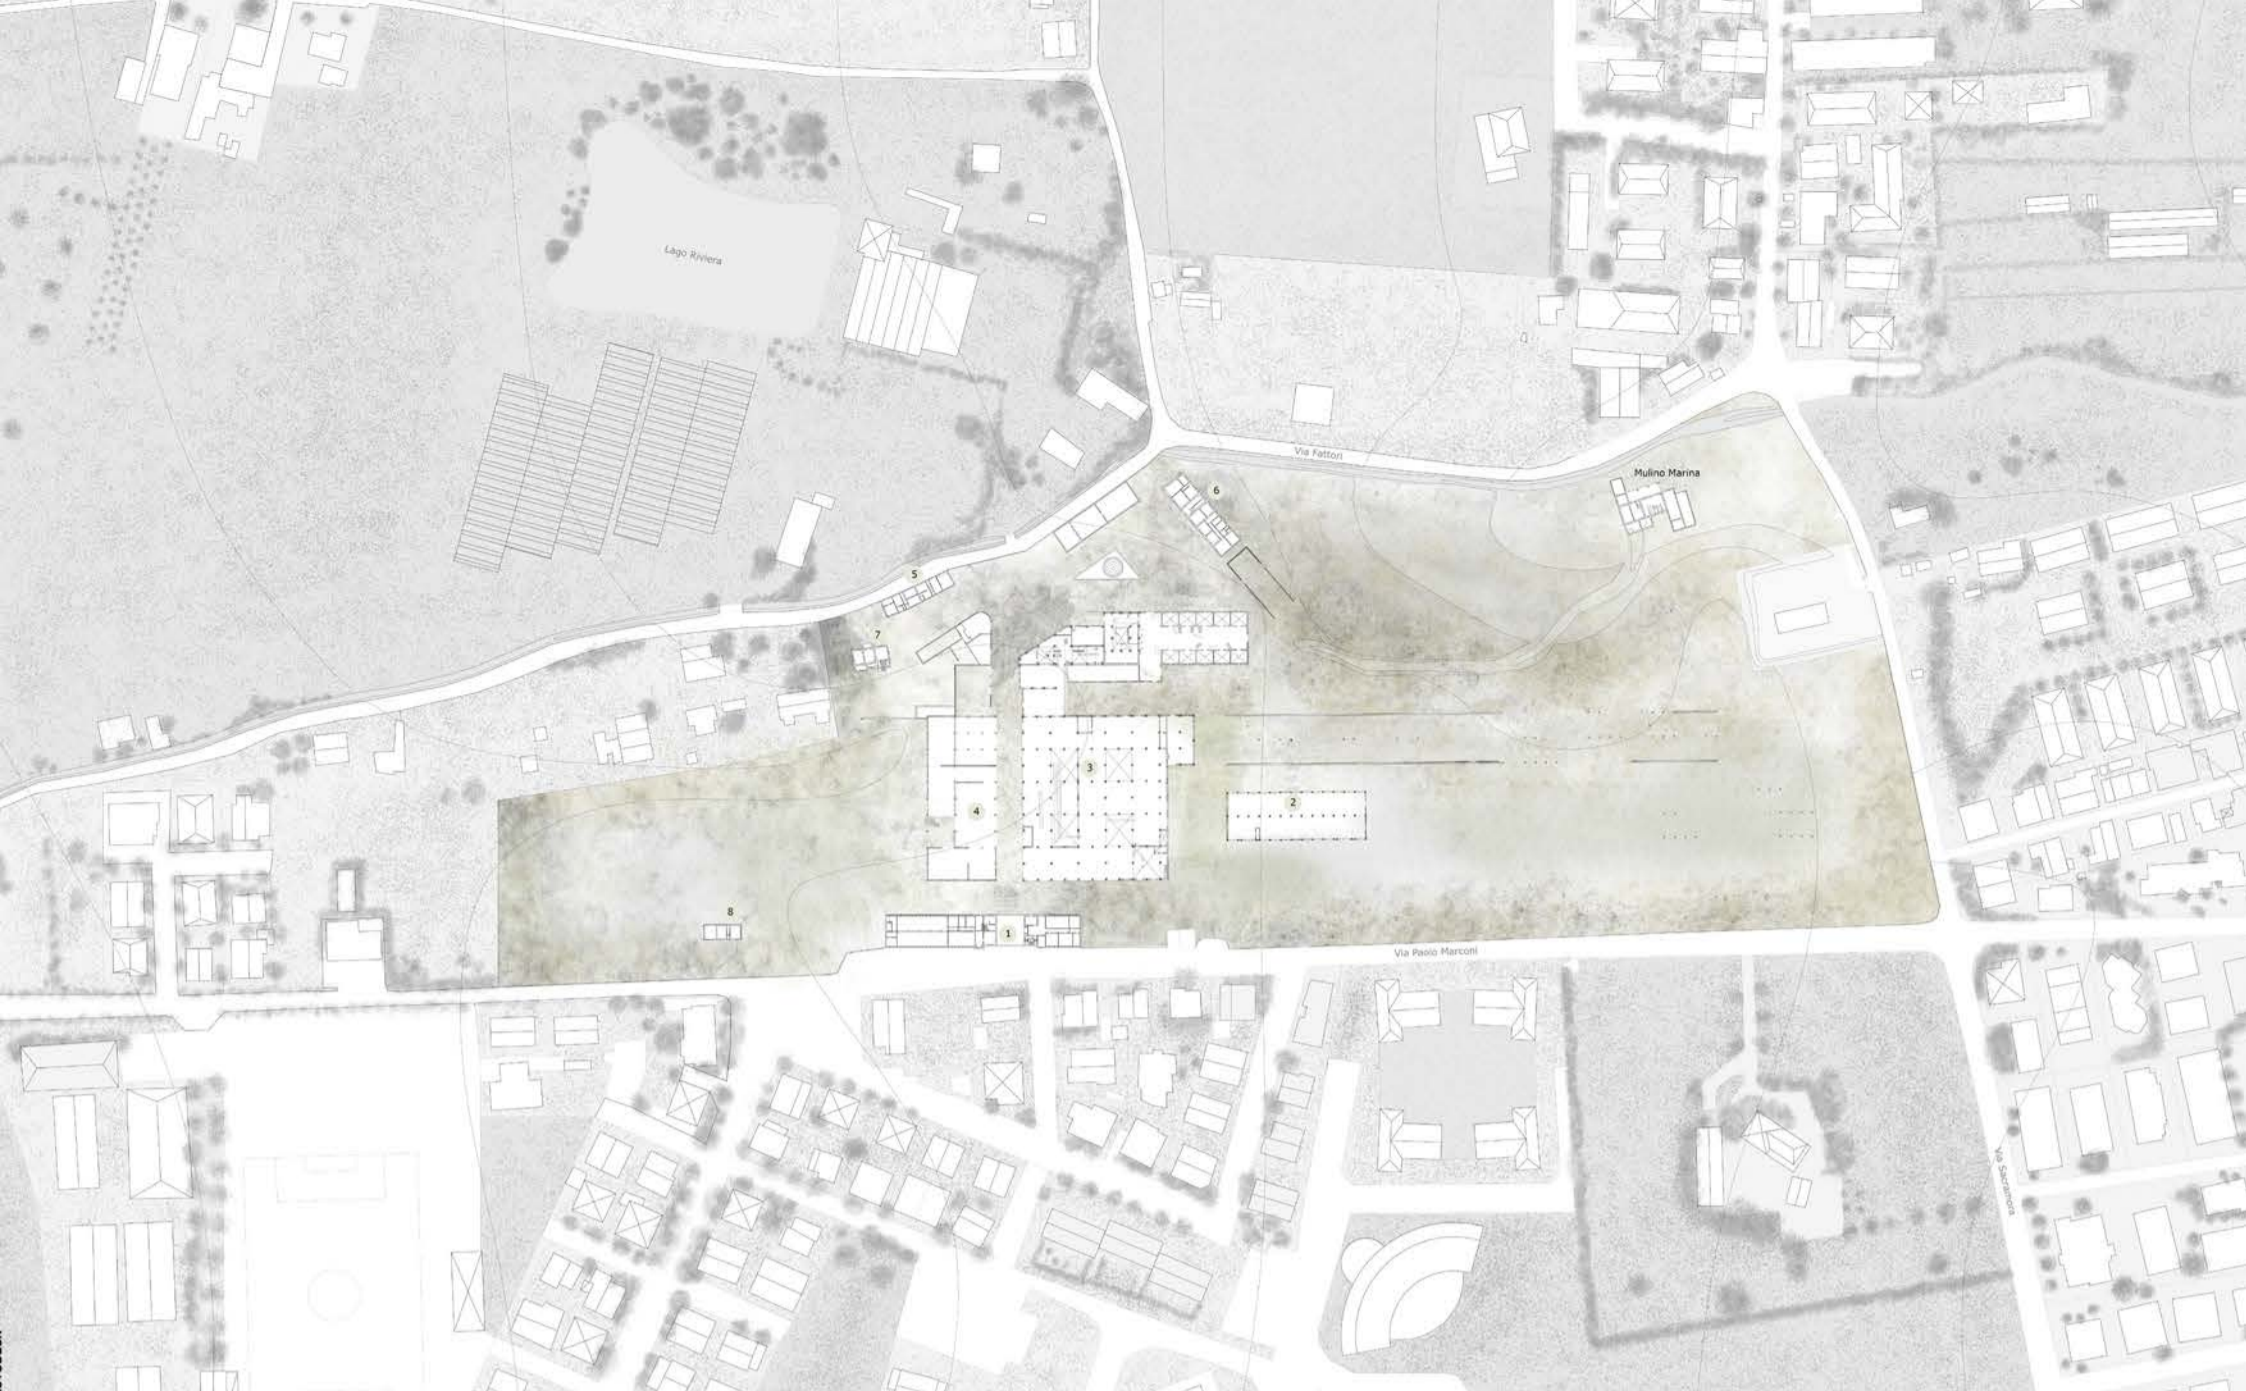
Stato di fatto
1:1000

- Strutture in elevato**
- S1 Struttura portante in muratura mista CLS.
 - S2 Struttura portante in blocchi prefabbricati in CLS.
 - S3 Strutturante a telaio in CLS.
 - S4 Struttura portante in muratura
 - S5 Struttura portante in muratura listata.

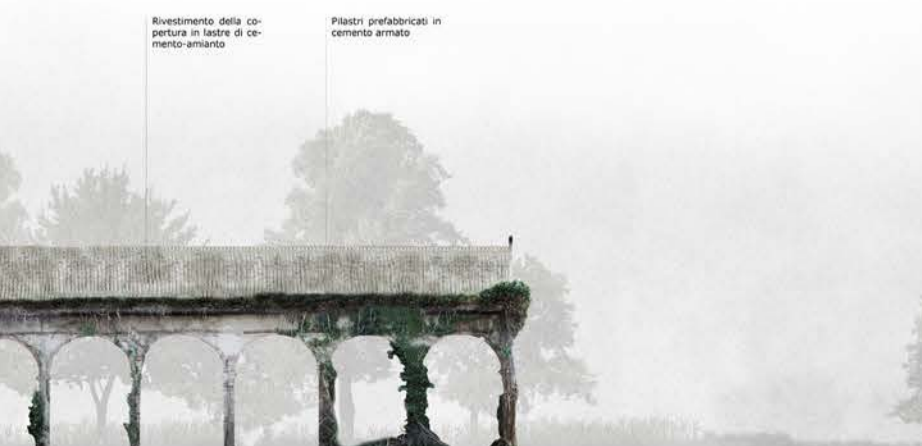
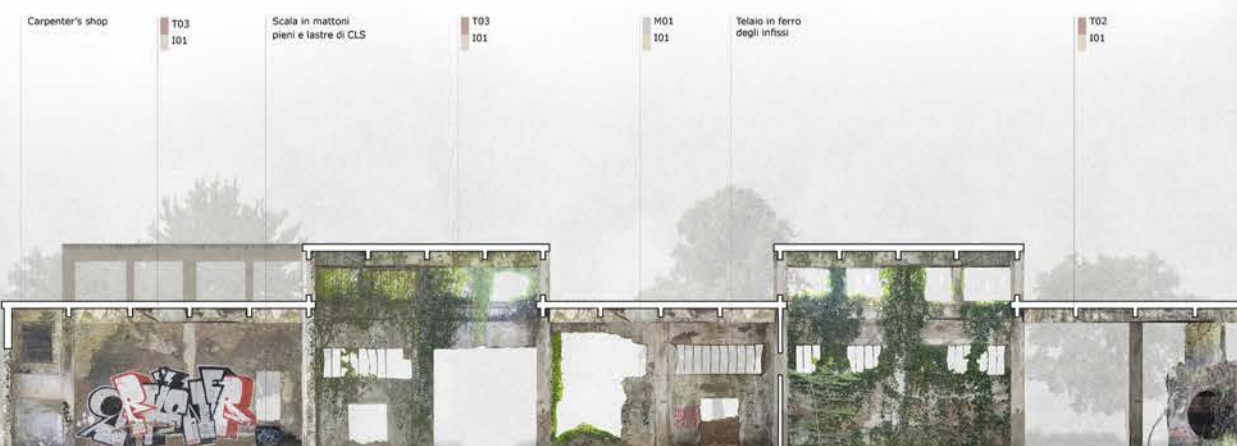
Rilievo materico Sezione B-B'

Principali cause di degrado Sezione B-B'

- alterazione cromatica
- fessura
- rigonfiamento
- vegetazione infestante
- distacco
- esfoliazione
- scagliatura
- cripto efflorescenza
- cripto efflorescenza

Fessura

Cause: Fessura causata da un principio di ribaltamento del setto murario

Spalling

Cause: carbonatazione dello strato superficiale del CLS, penetrazione di CO2 con conseguente ossidazione dei ferri.
