ALMA MATER STUDIORUM - UNIVERSITA' DI BOLOGNA
CAMPUS DI CESENA
SCUOLA DI INGEGNERIA E ARCHITETTURA

C'ERA UNA VOLTA UNA FABBRICA:
un progetto per il recupero e la valorizzazione
della Corderia di Viserba

Tesi in:
Laboratorio di Laurea: Progetto, Storia e Restauro (c.i.)

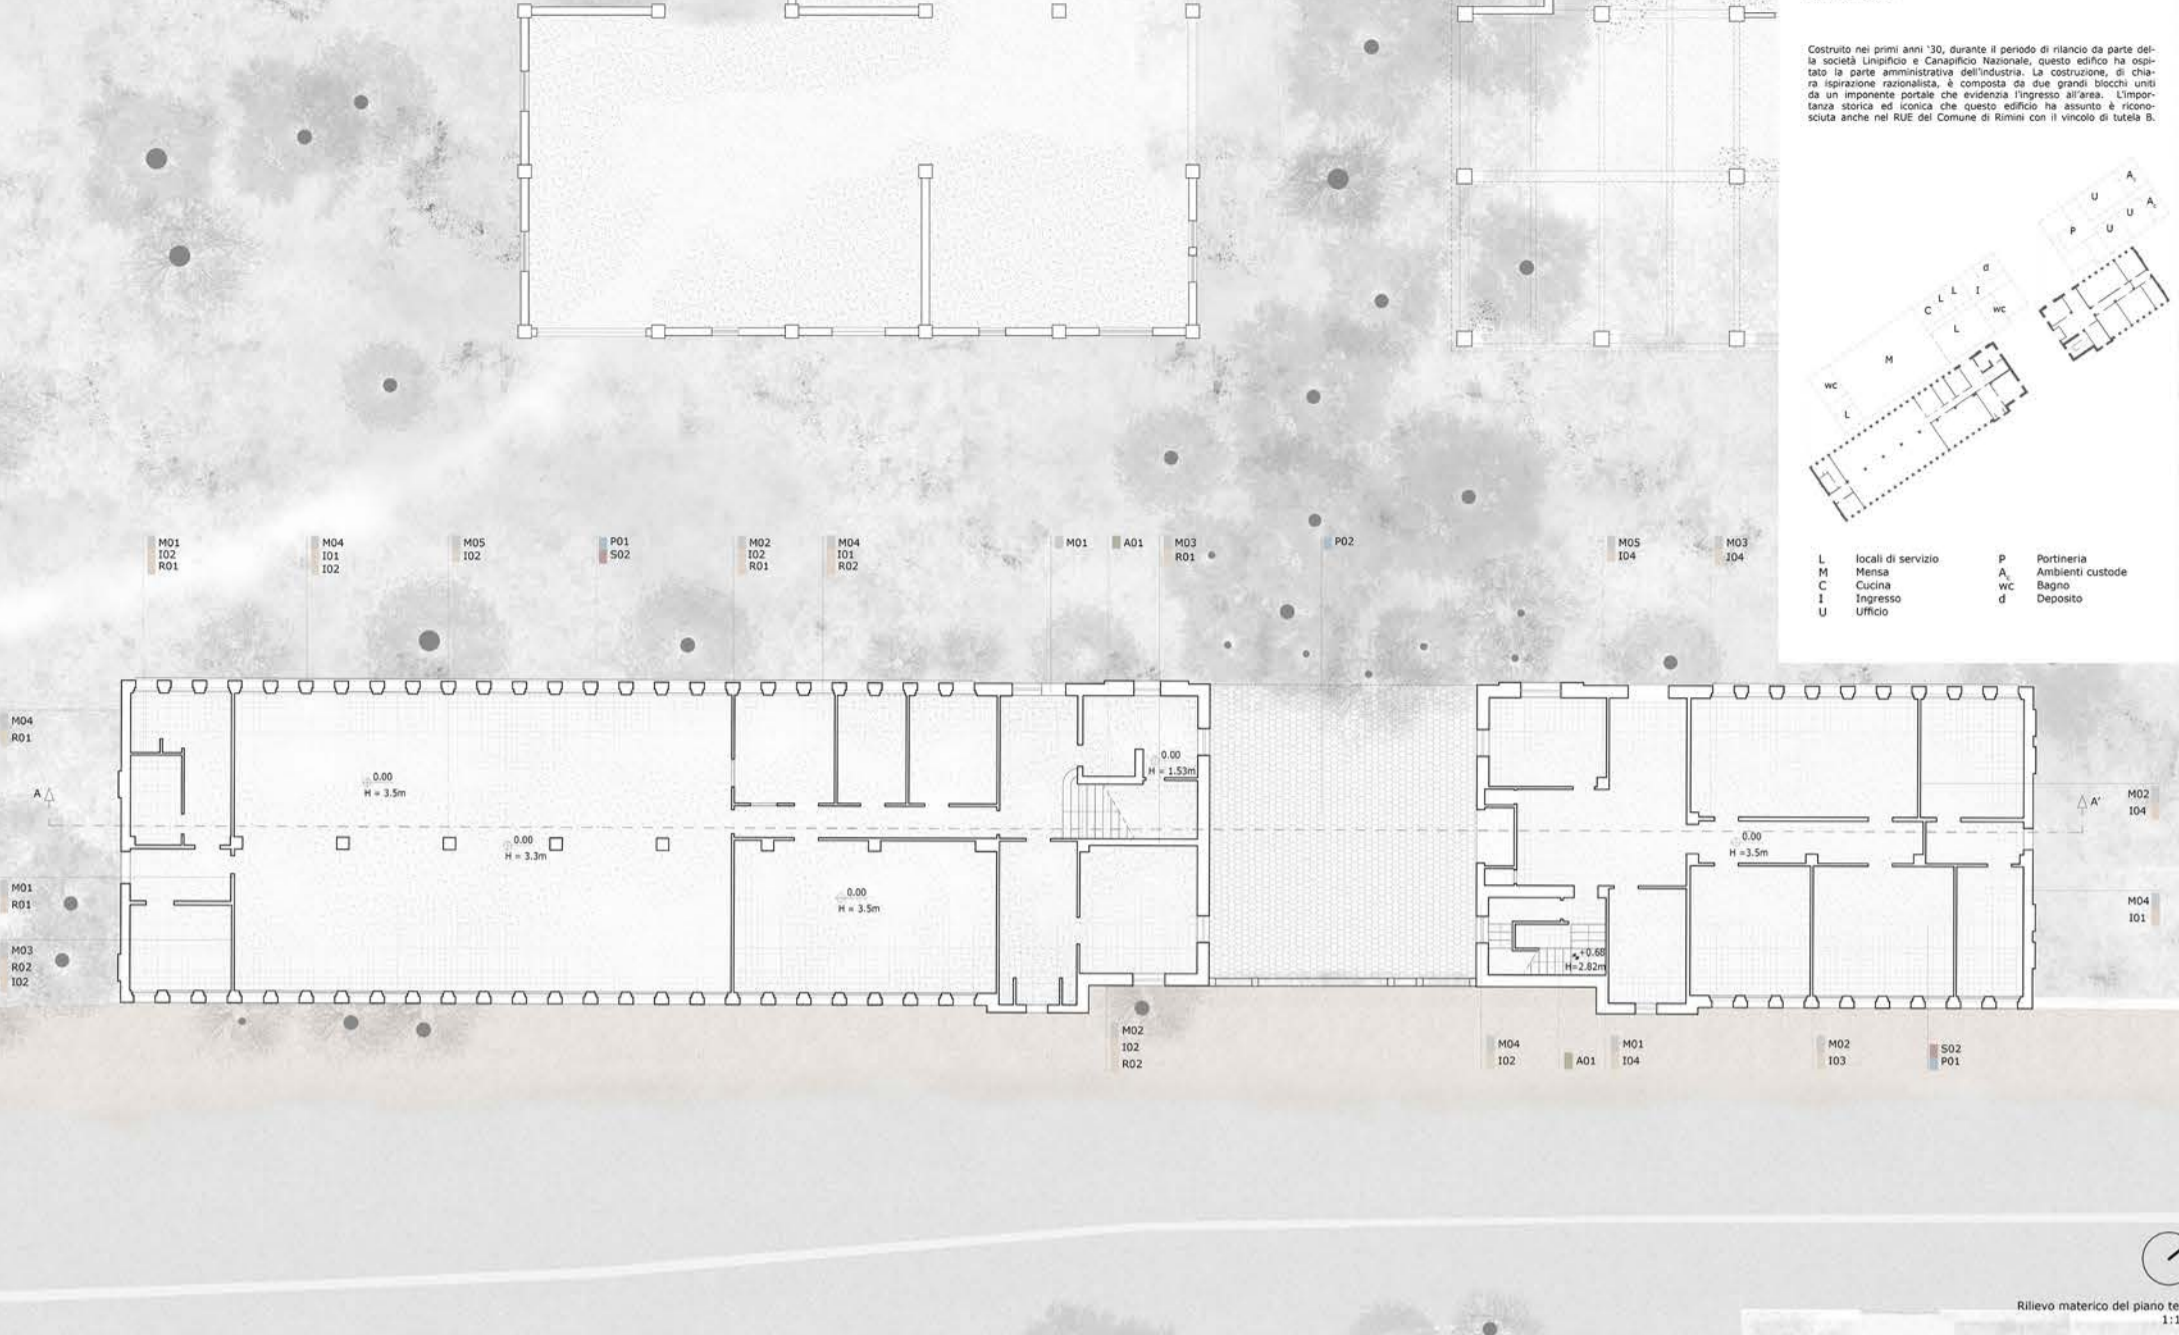
Rilevo materico del piano terra 1:100

L locali di servizio
M Mensa
C Cucina
I Ingresso
U Ufficio
P Portineria
A Ambienti custode
wc Bagno
d Deposito

Principali cause di degrado

- alterazione cromatica
- fessura
- rigonfiamento
- vegetazione infestante
- distacco
- esfoliazione
- scagliatura
- cripto efflorescenza
- erosione

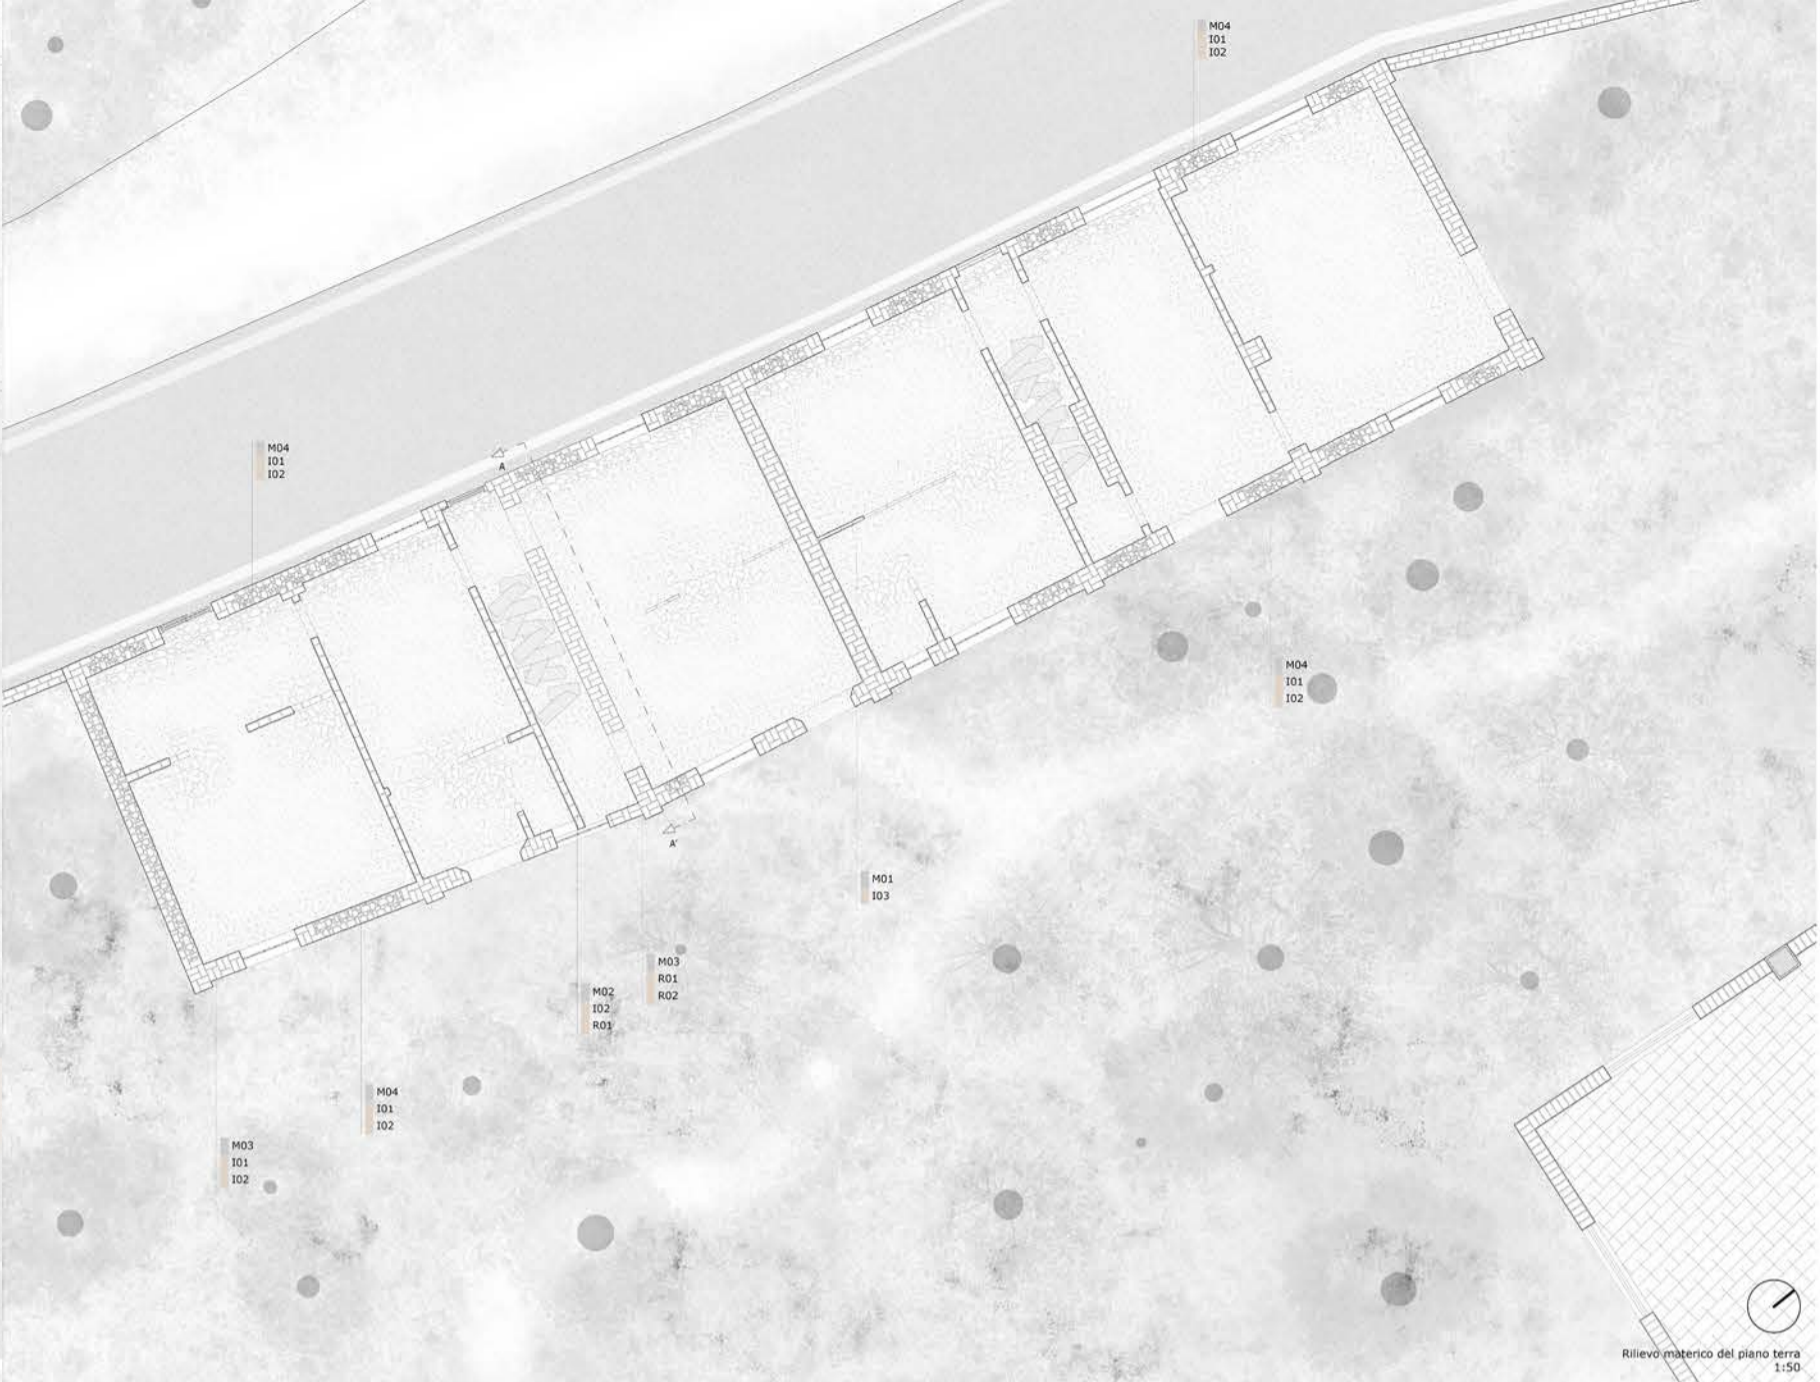
L locali di servizio
A.g ambienti giorno unità 1
A.n ambienti notte unità 1
A.g ambienti giorno unità 2
A.n ambienti notte unità 2
wc bagno
porzioni crollate

2015
Allo stato attuale l'edificio necessita di collegamenti trasversali e di una fondazione idonea alla natura del terreno.

- Principali cause di degrado**
- alterazione cromatica
 - fessura
 - rigonfiamento
 - vegetazione infestante
 - distacco
 - esfoliazione
 - scagliatura
 - cripto efflorescenza
 - erosione

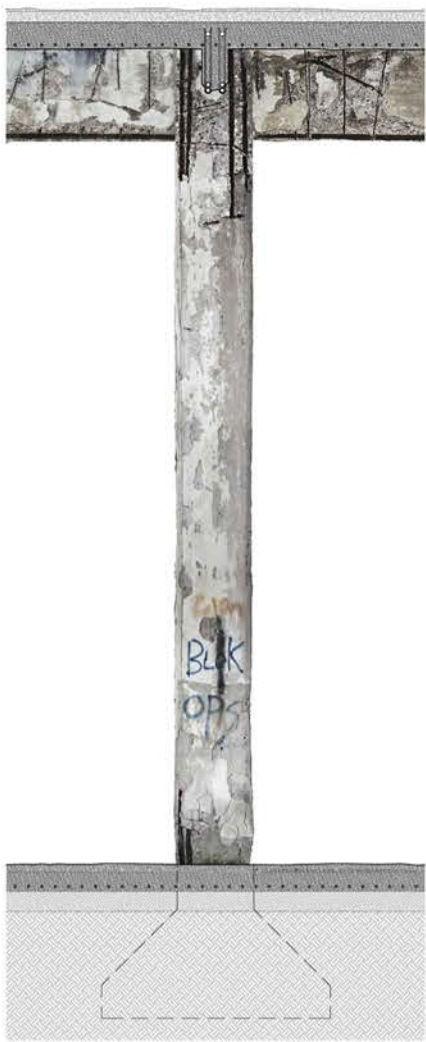
Rispristino copriferro e trattamento delle armature

Intervento: Tav. xx
 Nota: Rasatura con malte a granulometria fine e intonacatura grigio chiaro

Si procede con la demolizione del calcestrutto degradato del rivestimento esteso a tutta la zona interessata dalla corrosione delle armature. Si effettua poi una pulitura delle armature scoperte dalle scorie della corrosione e, dove necessario, si procede alla sostituzione dei ferri gravemente danneggiati con nuove barre ancorate a quelle vecchie attraverso dei connettori. L'utilizzo di questi connettori permette di utilizzare ferri di diametro molto minori rispetto a quelli attuali e senza bisogno di lunghezze di ancoraggio.

Per passivare le armature pulite e quelle nuove, si applica un inibitore di corrosione e si passa alla pulizia e umidificazione della superficie del supporto su cui applicare la malta tixotropica a ritiro compensato. A questo punto, si effettua una rasatura della parte ricostruita con malta a granulometria fine tinteggiata. La scelta di tinteggiare le porzioni dell'intervento ha due ragioni: rendere identificabile l'intervento, poichè se si fosse lasciato il colore della malta, il pilastro avrebbe assunto un aspetto quasi del tutto simile all'originario. La tinteggiatura scelta è di due tinte, grigio chiaro per gli ambienti che necessitano di luce, grigio scuro per la sala più interna, quella maggiormente predisposta ad ospitare eventi culturali, mostre e rassegne.

1. Rimozione del calcestruzzo degradato del rivestimento esterno e tutte le zone interessate dalla corrosione dell'armatura.
2. Pulitura della struttura a scoperte della faccia della corrosione.
3. Coibescenza del ferro gravemente danneggiato con nuove barre B20 ancorate con ancoramenti.
4. Applicazione di un intonaco di corrosione sulla armatura scoperta.
5. Pulizia e abbondante umidificazione (conne lubrificanti) della superficie del supporto.
6. Applicazione di malta (Diatropack) e fibre compatensate.
7. Riparatura della parte residua con malta a granulometria fine.

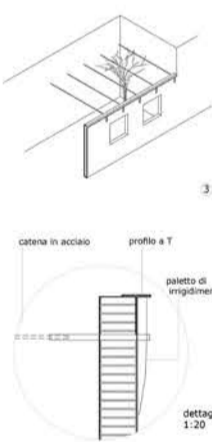
Intervento

- 1 - Rimozione del soletta e della vegetazione infestante (Ficus), concausa del crollo parziale del soletta
- 2 - Collocamento di un cordolo-tirante realizzato con profilato metallico
- 3 - Inserimento di paletti di ripartizione e catene d'ancoraggio

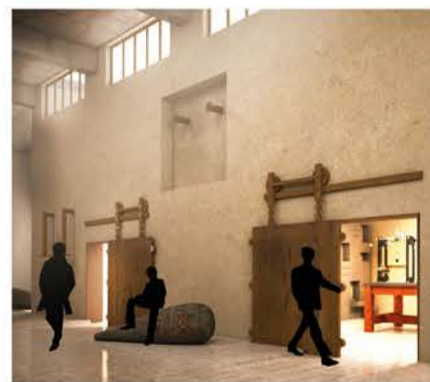
Post intervento

Pareti mobili con struttura autoportante

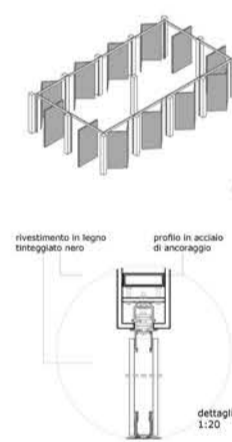
- 1 - Consolidamento pilastri
- 2 - Struttura autoportante in acciaio
- 3 - Inserimento pannelli mobili telescopici fonosolanti rivestiti in legno povero tinteleggiato nero

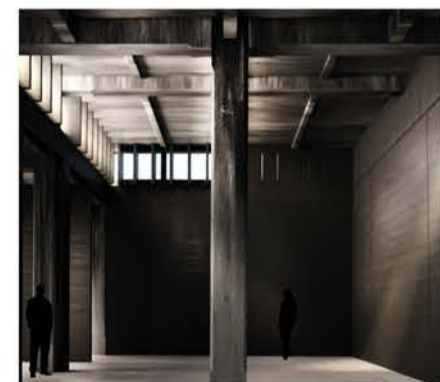
Post intervento

Partizioni trasparenti e basculanti

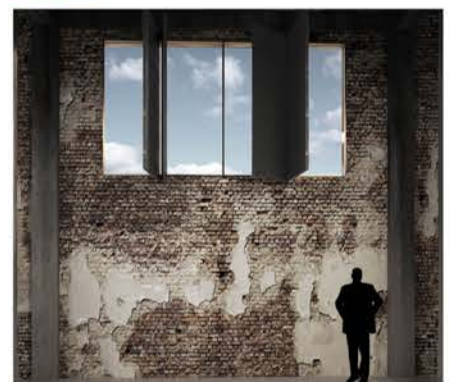
Post intervento

Stilatura giunti di malta

Intervento: Bagnatura del giunto in profondità e stuccatura con apposite spatole pressando bene la malta in modo da colmare tutti i vuoti.

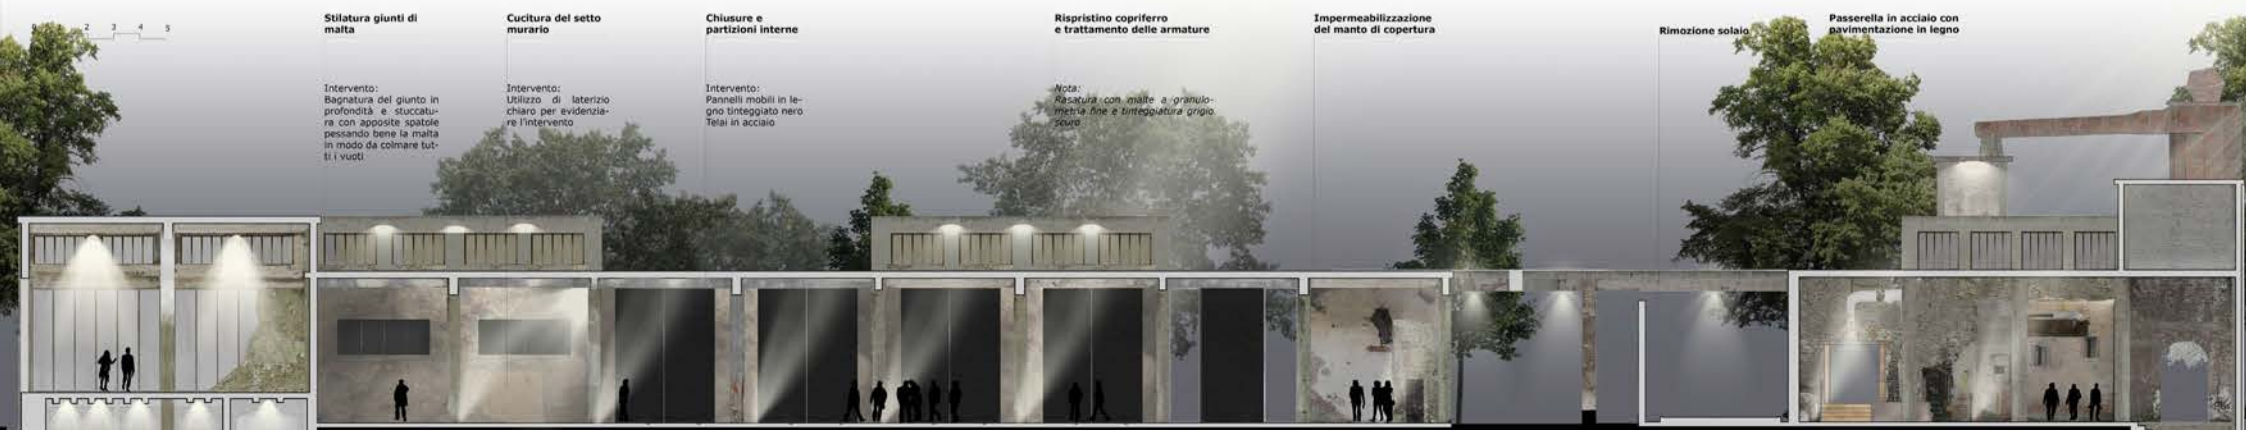
Rimozione soletta

Passerella in acciaio con pavimentazione in legno
