ALMA MATER STUDIORUM-UNIVERSITA' DI BOLOGNA

TESI DI LAUREA

IN COSTRUZIONI AERONAUTICHE

***RIPARAZIONE DEL TRAVE DI CODA DI UN
CESSNA SUPER SKYMASTER 337A
DANNEGGIATO***

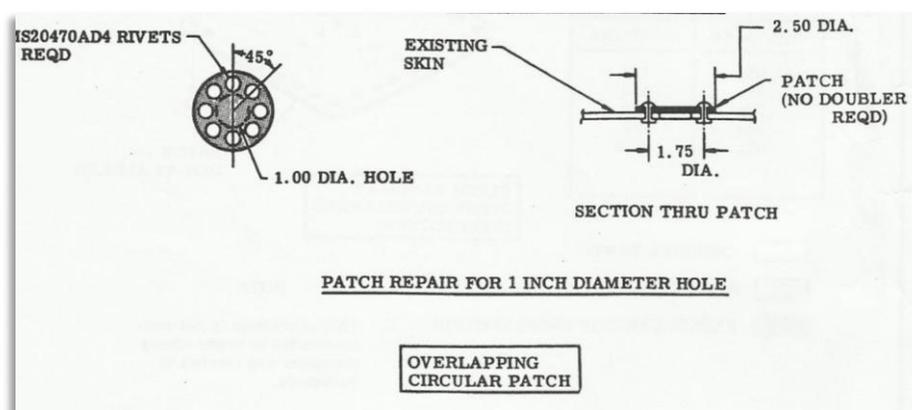
Figura 2.2.1 Skin Repair

Le figure seguenti ci illustrano vari metodi di riparazione che possono essere impiegati; nel caso di piccoli fori (*Figura 2.2.1*) dell'ordine di un pollice, ad esempio, non saranno necessari elementi di rinforzo sottostanti ma sarà sufficiente una piastra circolare 2.5 volte il diametro del foro fissata con 8 ribattini.

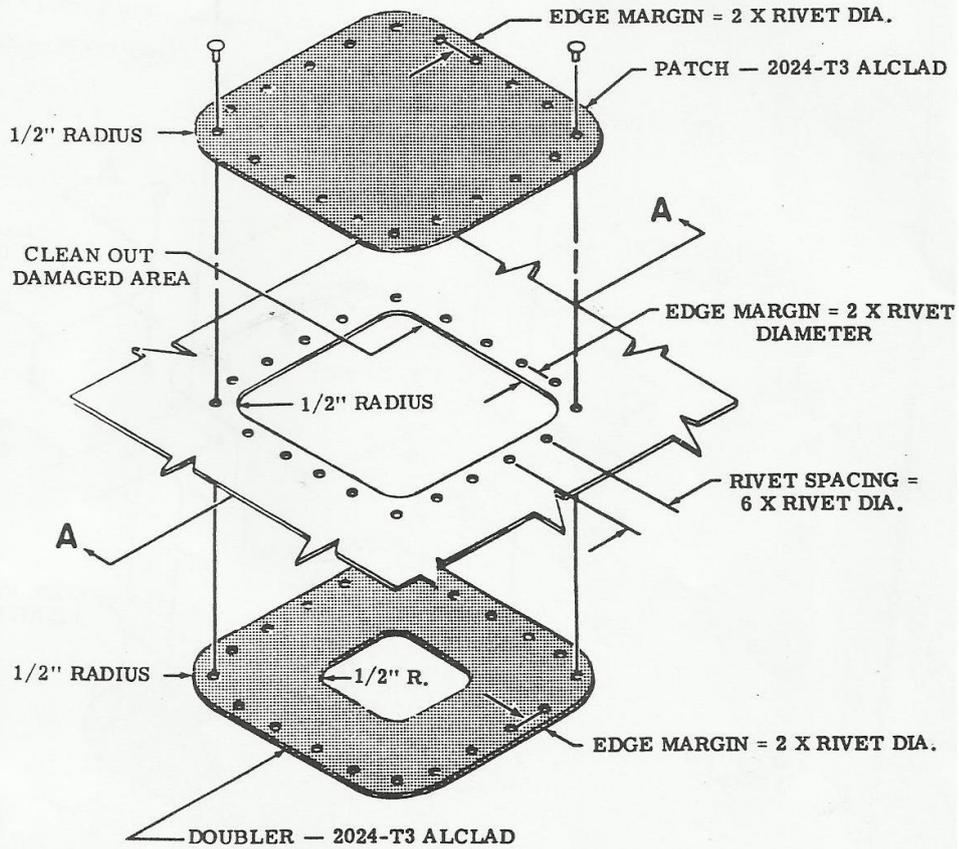
Figura 2.2.2 Skyn Repair

In caso di danneggiamenti più estesi sarà necessario ricorrere all'applicazione di doublers per sostenere dall'interno la giunzione del rappizzo qualora non vi siano elementi cui vincolarsi (*Figura 2.2.2*).

Come indicato in figura 2.2.2, realizzeremo una piastra di rappezzo di lato $1/2 b + b$, dove b è la larghezza dell'apertura, con raggi di curvatura di 1 pollice nei quattro angoli.

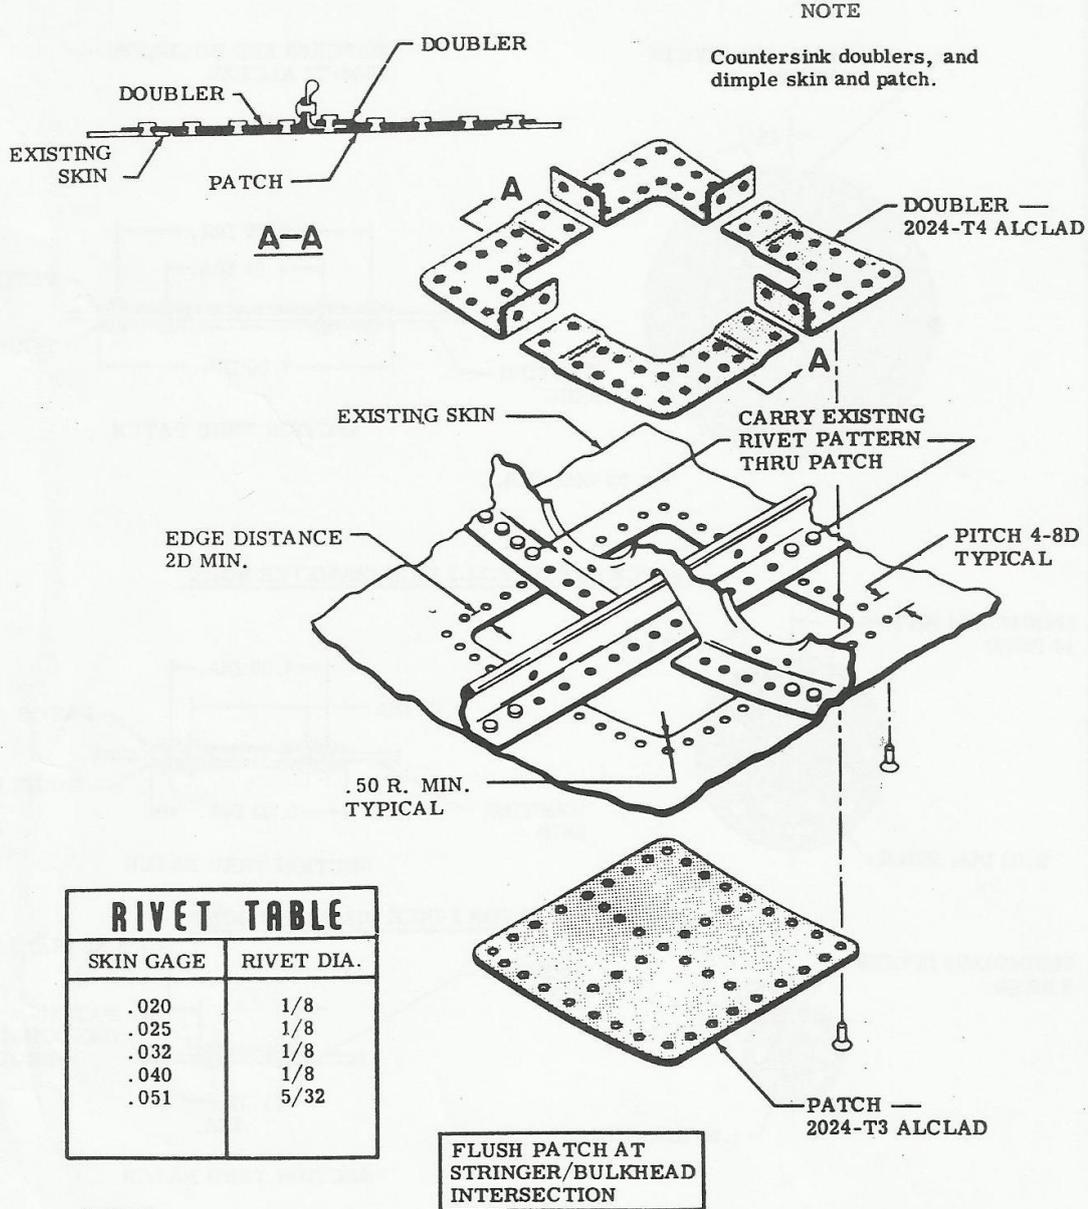
Figura 2.2.3 Skyn Repair

Se l'area interessata si trova su zone in cui va preservata l'aerodinamicità della superficie, ad esempio sul bordo d'attacco dell'ala, è consigliabile una riparazione di tipo incassato, cioè della stessa forma e dimensioni della parte asportata inserita e chiodata al rinforzo sottostante. Questo caso è illustrato in figura 2.2.3 nella quale si mostra anche come fissare i doublers ai correnti e alle centine se coinvolti.

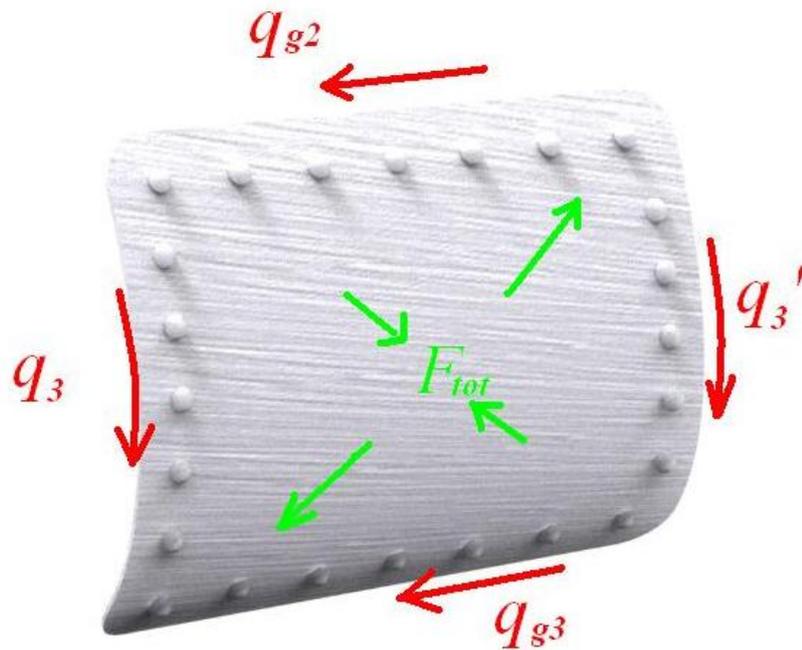
Figura 3.3.5 flussi nei rivetti

Ora andiamo ad analizzare i flussi cui è soggetta la nostra piastra. La situazione sarà quella descritta in figura 3.3.5 .

I flussi q_{g2} e q_{g3} sono i flussi di giunzione cioè la forza media trasmessa dalla giunzione per unità di lunghezza. Nel nostro caso saranno uguali al valore del flusso sorgente introdotto dal corrente 2 e 3 rispettivamente.
