SCUOLA DI INGEGNERIA E ARCHITETTURA  
*DIPARTIMENTO DI ARCHITETTURA*  
*CORSO DI LAUREA IN INGEGNERIA EDILE - ARCHITETTURA*

TESI DI LAUREA  
in  
Recupero e Conservazione degli Edifici

RECUPERO E CONSERVAZIONE DELLA CHIESA DELLA BEATA VERGINE DELLA  
CINTURA A SAN GIOVANNI IN PERSICETO.

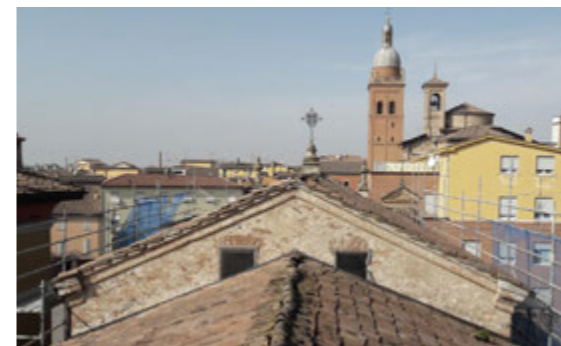
**Fig. 38** Muro esterno dell'abside della chiesa visto dal tetto dell'oratorio. La parete separa la navata principale dal volume dell'oratorio retrostante costituendo l'unico controventamento interno dell'edificio.

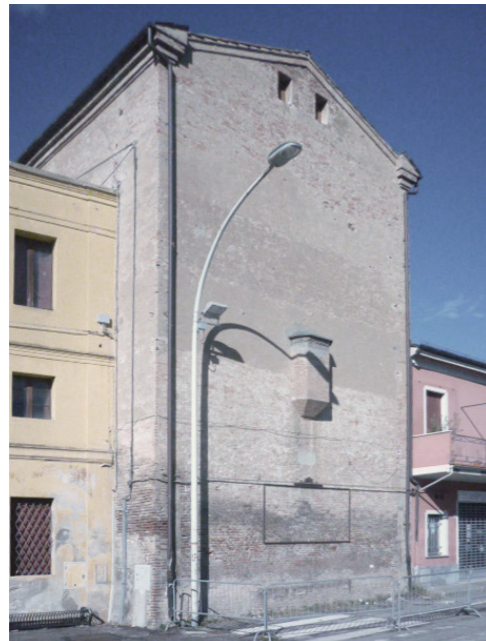
La facciata su via Foro Boario, facente parte del volume dell'oratorio, presenta caratteri di forte vulnerabilità. A questa parete è infatti associato lo spessore murario di 30 cm, il minimo riscontrato nelle pareti di tutto il complesso religioso; tale spessore è stato determinato tramite un intervento di carotaggio eseguito sulla parete in questione che ha permesso di mettere in luce lo spessore murario e la tessitura a due teste del paramento. Questo risultato ha fatto sì che fosse messa da parte l'ipotesi iniziale, elaborata prima della misurazione

**Fig. 41** Facciata nord ovest dell'oratorio su via Foro Boario.

strumentale, basata sull'idea che la parete potesse essere costituita da due paramenti murari accoppiati e privi collegamenti trasversali: uno esterno a doppia testa in mattoni bolognesi dello spessore di circa 28 - 30 cm, ed uno interno, ad una sola testa, dello spessore di 14. In seguito ai carotaggi è stato possibile stabilire che si tratti di parete a due teste costituita da mattoni bolognesi dello spessore di 30 cm.

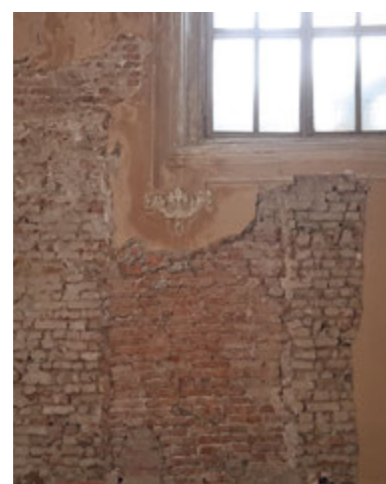
1

Apertura tamponata in corrispondenza della parete nord-est dell'oratorio. La chiusura di questa finestra risale al periodo di costruzione dell'edificio attiguo, tra il 1921 e il 1967. Questa parete muraria, in seguito studiata nel dettaglio, rappresenta una zona di forte vulnerabilità per l'edificio.

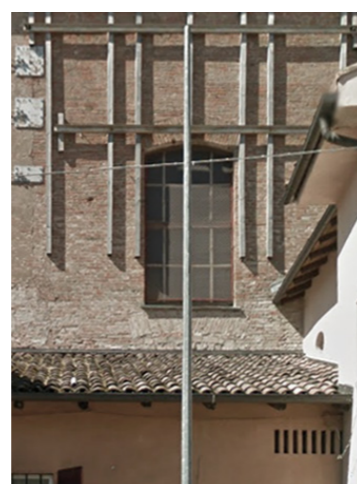
2

Al di sotto della finestra del prospetto nord-est della chiesa è visibile, oltre alla traccia di una sopraelevazione, anche la tamponatura di una precedente apertura. L'intervento probabilmente risale al 1666, anno di costruzione della sagrestia a fianco della chiesa (edificio posto in basso nella foto).

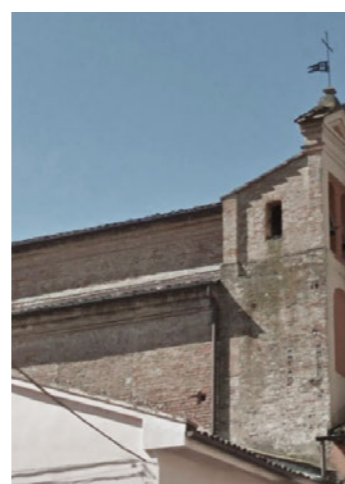
3

Apertura tamponata in corrispondenza del corpo aggettante sul prospetto nord-est della chiesa. E' probabile che l'intervento risalga alla data di realizzazione dell'edificio attiguo oggi ospitante una casa famiglia. Per la tamponatura sono stati utilizzati mattoni bolognesi.

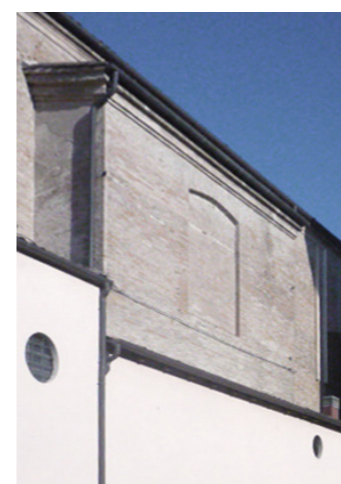
4

Apertura tamponata sul corpo aggettante del prospetto sud-ovest, posta in posizione speculare alla numero 3. Si può ipotizzare che i due interventi sia no contemporanei, anche se in questo caso il materiale utilizzato per la tamponatura è costituito da pianelle.

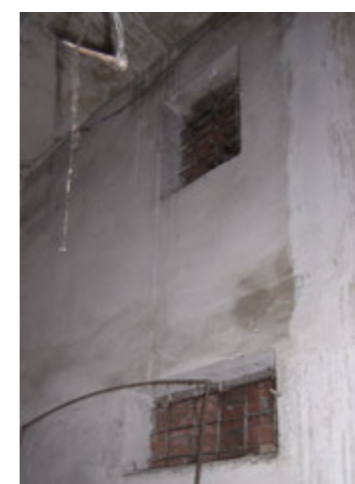
5

Aperture tamponate situate nel corridoio di raccordo tra il corpo principale della chiesa e l'oratorio retrostante. Dall'esterno, intonacato, non è visibile la traccia di queste aperture che resta invece osservabile dall'interno dell'edificio.

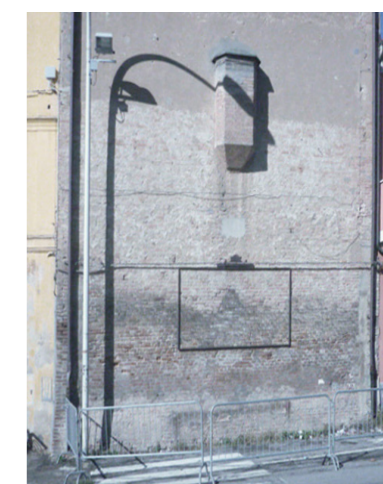
6

Traccia di un'apertura tamponata nella facciata nord-ovest dell'oratorio, su via Foro Boario. Dalla forma si può ipotizzare che si trattasse di una porta che dall'oratorio permetteva di uscire direttamente all'esterno ma nessuna ulteriore informazione è stata pervenuta.

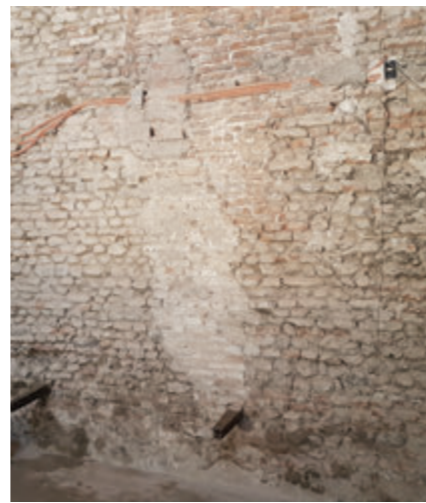
3

Parete interna nord-est dell'oratorio. E' una delle più problematiche in termini di vulnerabilità in quanto trattasi di una muratura fortemente disomogenea e realizzata in diversi momenti storici con tecniche e materiali diversi.

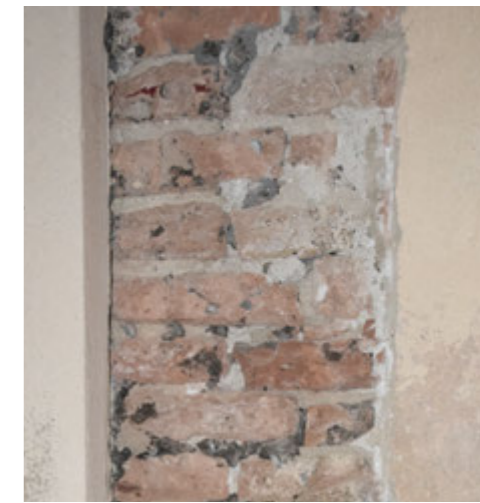
5

Particolare dello spigolo interno della parete nord-ovest dell'oratorio. Si tratta di un muro a due teste dello spessore di 30 cm circa. Come si nota dalla foto, il paramento non è ben ammorsato al muro ad esso ortogonale.

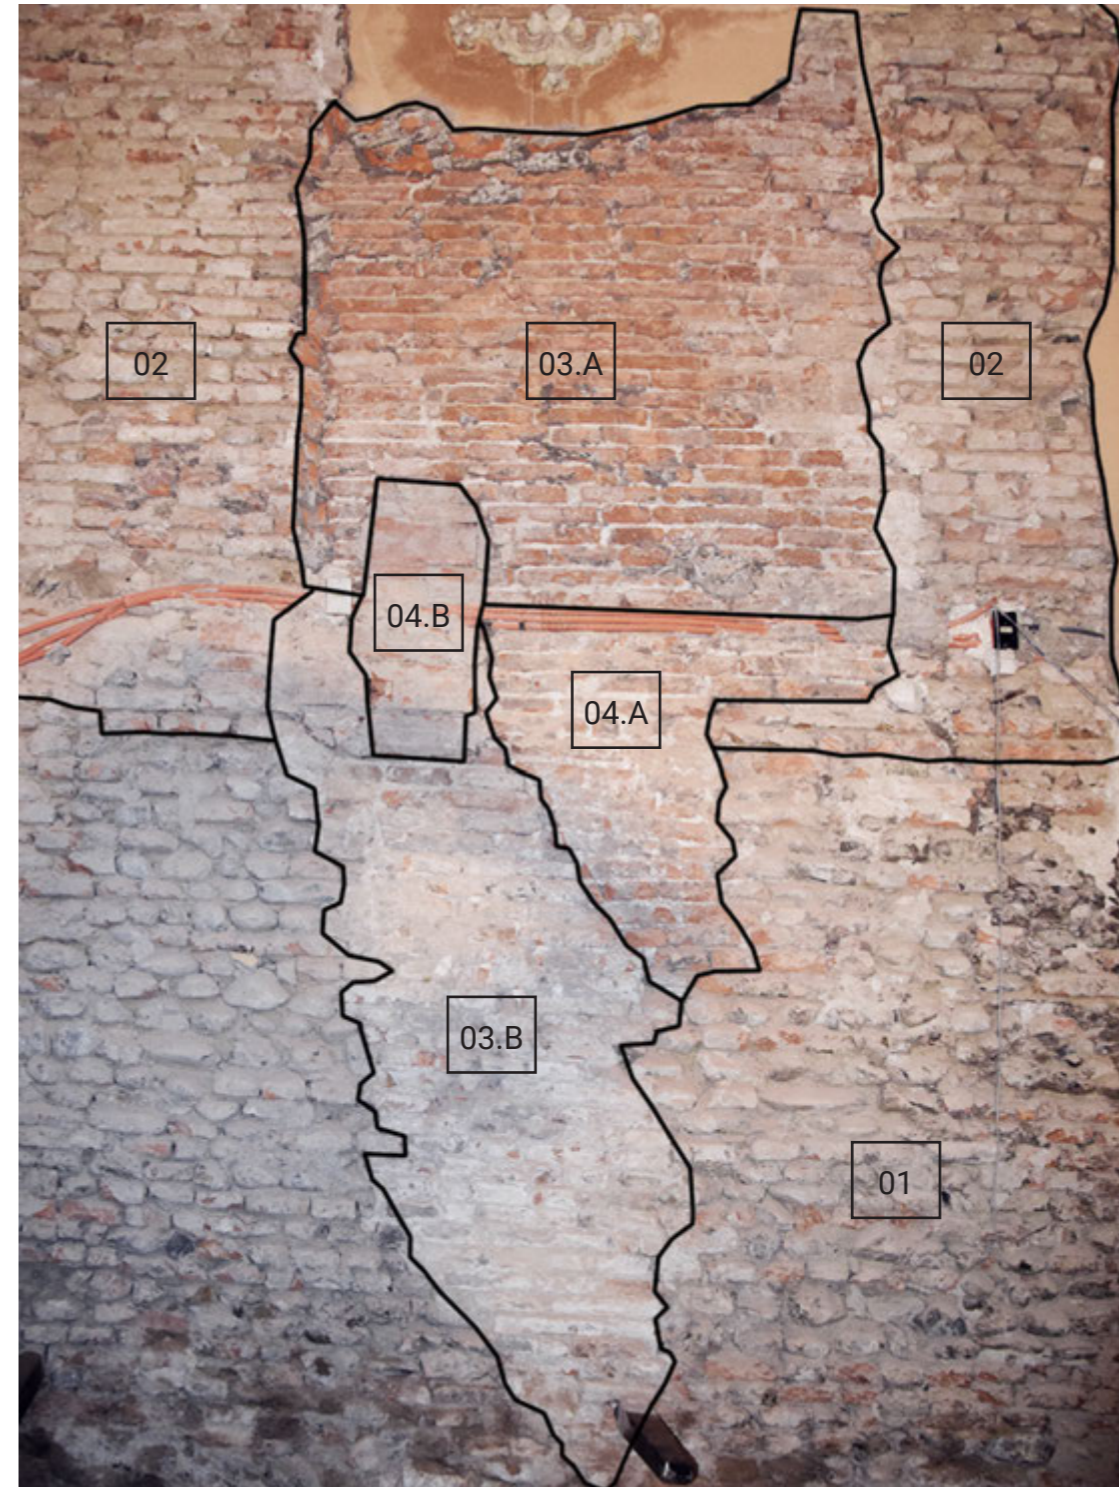
Come già detto in precedenza, la parete nord - est appartenente al volume dell'oratorio e in comune con l'edificio ad uso privato addossato a questo, presenta caratteri di forte vulnerabilità dovuti alla forte disomogeneità che la caratterizza.

**Fig. 43** Analisi stratigrafica della parete interna dell'oratorio, lato nord - est.

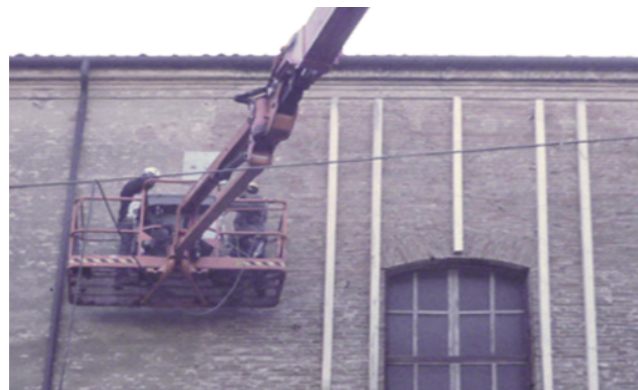
**Fig. 54** Fase di montaggio delle opere provvisorie sul prospetto nord-est dell'edificio, in prossimità di una finestra.

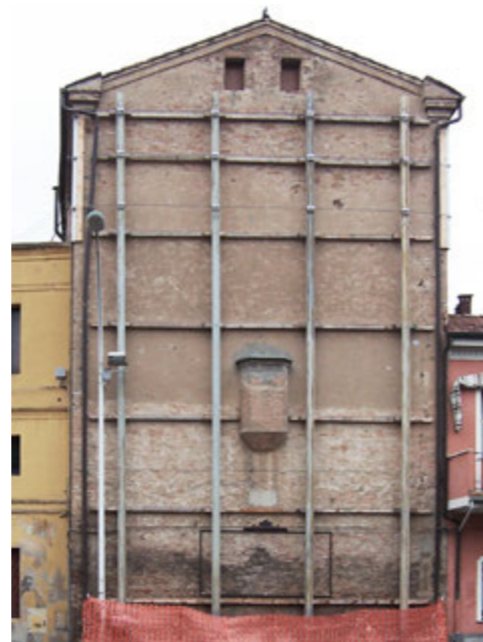
**Fig. 53** Opere provvisorie realizzate sulla facciata nord-ovest dell'oratorio, su via Foro Boario.

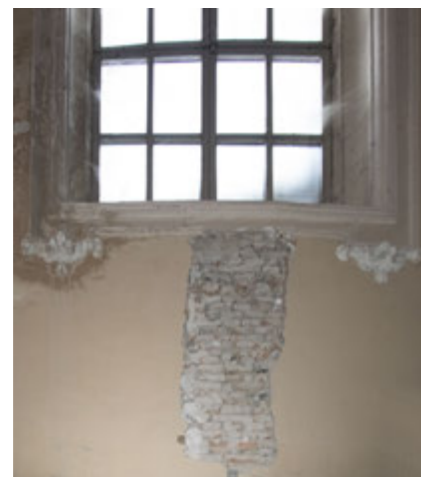
**Fig. 61** Fase iniziale di rimozione dell'intonaco nei pressi della lesione verticale al di sotto della finestra sulla parete interna dell'oratorio, lato nord-est. La situazione che venne messa a nudo è quella di una muratura fortemente eterogenea.

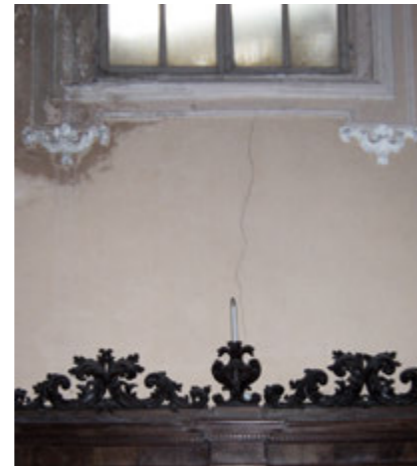
**Fig. 60** Lesione verticale al di sotto della finestra posta sulla parete interna dell'oratorio, lato nord-est. Al di sotto, l'antico coro in legno di noce del XVIII secolo.

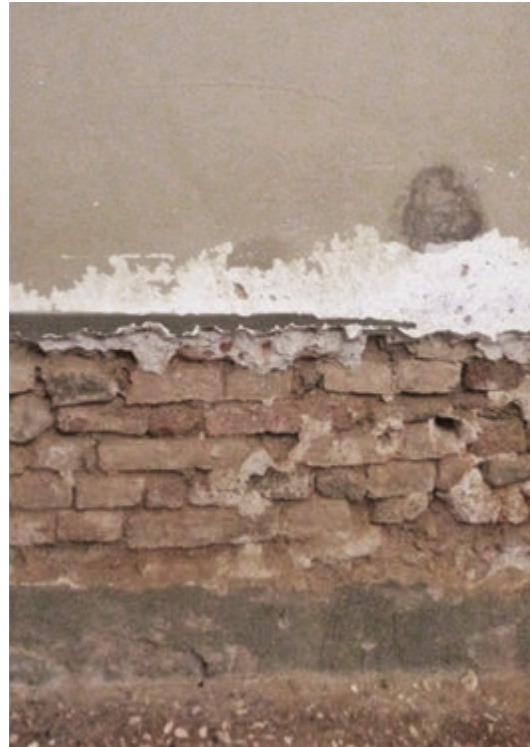
Oltre a queste locali infiltrazioni d'acqua piovana all'interno della chiesa è visibile un discreto livello di degrado dovuto all'umidità di risalita dal sottosuolo. Questo problema interessa in generale tutte le pareti perimetrali della chiesa che, da terra fino ad un'altezza di quasi due metri, presentano tutte le caratteristiche tipiche di questo tipo di degrado, ma in particolare modo risultano maggiormente colpite quelle del lato nord - est. Qui ampie fasce di muratura sono messe a nudo a causa del distacco dell'intonaco superficiale e gli stessi mattoni e la malta dei giunti risultano essere fortemente compromessi e saturi d'acqua. In diverse zone la malta è fortemente incoerente e facilmente removibile tramite l'utilizzo di semplici strumenti manuali come cacciavite e raschietto. Il fenomeno interessa anche le colonne decorative che, tra fine Settecento e inizio Ottocento, vennero realizzate a completamento dell'apparato decorativo della chiesa.

**Fig. 67** Umidità di risalita alla base delle mura-  
ture perimetrali della chiesa, in particolare sul  
lato nord -est. I mattoni e i ciottoli che costitu-  
iscono il paramento sono fortemente compro-  
messi e saturi d'acqua.

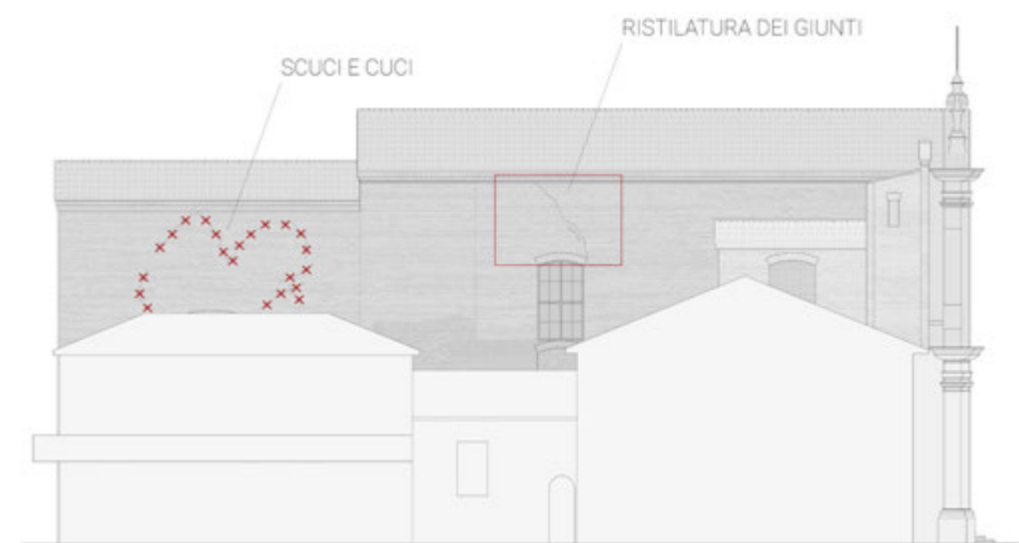
Per quanto riguarda gli interventi sulle murature faccia a vista dei due prospetti lunghi dell'edificio si rimanda al criterio generale di progetto appena descritto. I due prospetti non hanno manifestato, in seguito al sisma del 2012, lesioni di grave entità che interessassero il loro paramento murario ma lesioni di minore rilievo rispetto a quella del fronte nord - ovest dell'oratorio. Si interviene dunque con una semplice ristilatura dei giunti di malta e, soltanto in un caso, sul prospetto nord - est si opera attraverso lo scuci e cuci dei mattoni lungo le fessure. Si tratta delle lesioni che interessano il fronte superiore nord - est dell'oratorio causate, probabilmente, dalla non corretta esecuzione nel passato di interventi di risarcitura di lesioni da sisma antecedenti a quello del 2012. L'esecuzione di queste operazioni non a regola d'arte e tramite l'impiego di materiali scadenti ha determinato l'insorgere di lesioni esclusivamente lungo i giunti di malta. Pur non trattandosi direttamente da danni causati dall'ultimo sisma, si decide di intervenire ricostituendo il corretto ammorsamento della murature di questa porzione muraria al fine di evitare in un futuro il verificarsi della medesima situazione, se non amplificata.

**Fig. 75** Schematizzazione degli interventi sulle murature della parete nord - est.

Per la ristilatura dei giunti si utilizza una malta a base di calce idraulica naturale, compatibile con il supporto ed applicata manualmente tramite l'ausilio di una cazzuola.

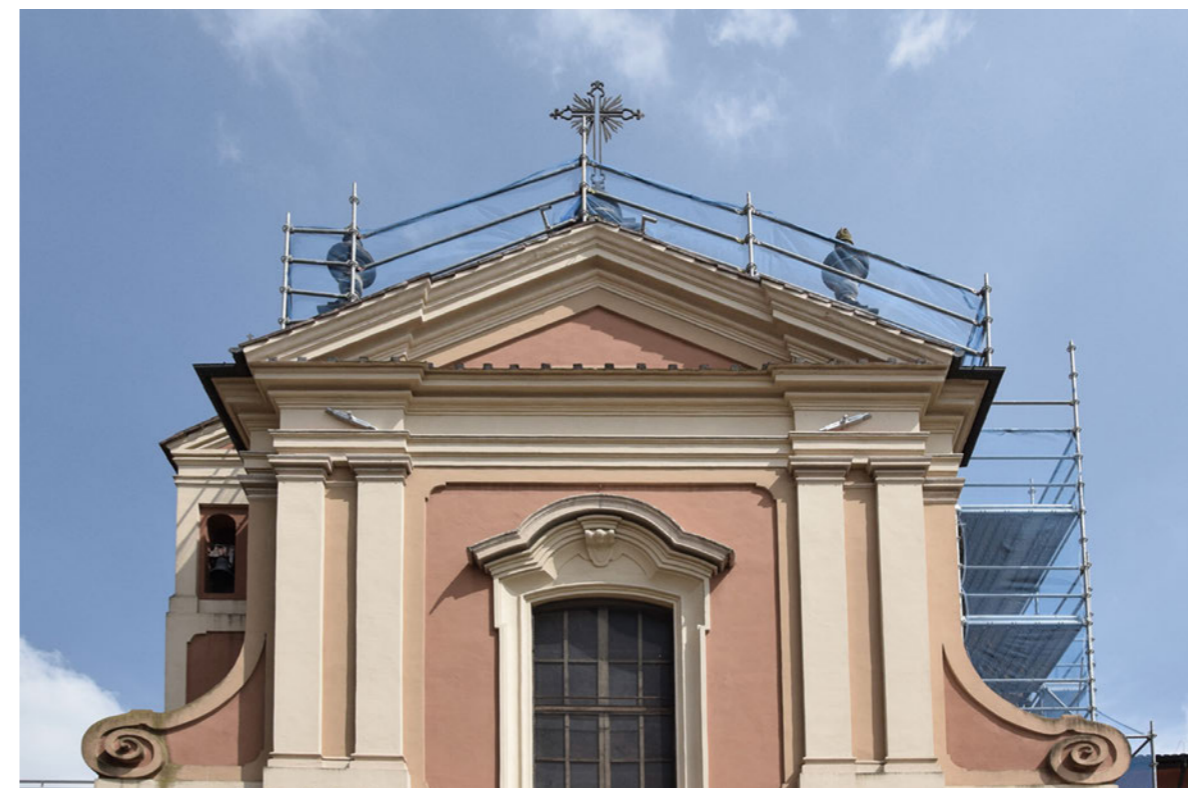
**Fig. 76** Capochiave a paletto della facciata principale della chiesa, su piazza Garibaldi.

Le catene, che di seguito verranno dimensionate e verificate, hanno tutte un diametro di 30 mm a parte le due trasversali dell'oratorio, per le quali risulta sufficiente un diametro di 22 mm. Per quanto riguarda i capochiave, sono stati progettati capochiave esterni a piastra della dimensione di 500 x 500 x 20 mm per tutte le catene trasversali dell'edificio, tre capochiave esterni della dimensione di 500 x 700 x 20 mm per le catene longitudinali dell'oratorio e due capochiave esterni a paletto della lunghezza di 1 metro per le due catene longitudinali della chiesa (**TAV. 19.1 e TAV. 19.2**).

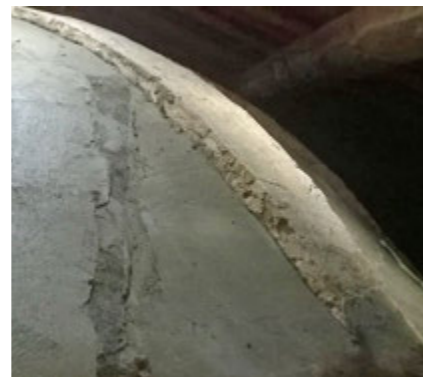
Gli interventi sono hanno lo scopo di ristabilire l'integrità di tali elementi e garantirne la futura stabilità in caso di azioni sismiche. Le lesione che interessano gli archi e volte in foglio del controsoffitto della navata centrale, non sono di grave entità e soltanto in un caso, nella cupola centrale della navata, una lesione risulta passante. L'estradosso delle volte risulta già rinforzato dalla presenza di nervature e frenelli che connettono la struttura volta con la muratura adiacente. Gli archi e le volte in laterizio, strut-

Fig. 78 Applicazione della rete in GFRP all'estradosso della cupola.

- Fase 1 rimozione dell'intonaco sulla volta in prossimità della lesione
- Fase 2 ristilatura dei giunti di malta della zona lesionata e applicazione di una strato di rinzaffo cementizio
- Fase 3 esecuzione di fori passanti per permettere l'inserimento dei connettori per rinforzo struttura *a fiocco* in GFRP
- Fase 4 inserimento del connettore *a fiocco* in fibra di vetro all'interno del foro tramite l'ausilio di una stanghetta metallica e l'iniezione di resina epossidica.
- Fase 5 posizionamento della rete in GFRP all'intradosso e all'estradosso della volta
- Fase 6 apertura delle fibre del connettore all'intradosso e all'estradosso della volta in modo da permettere un lavoro congiunto del connettore e della rete
- Fase 7 stesura di un nuovo intonaco di malta di calce.

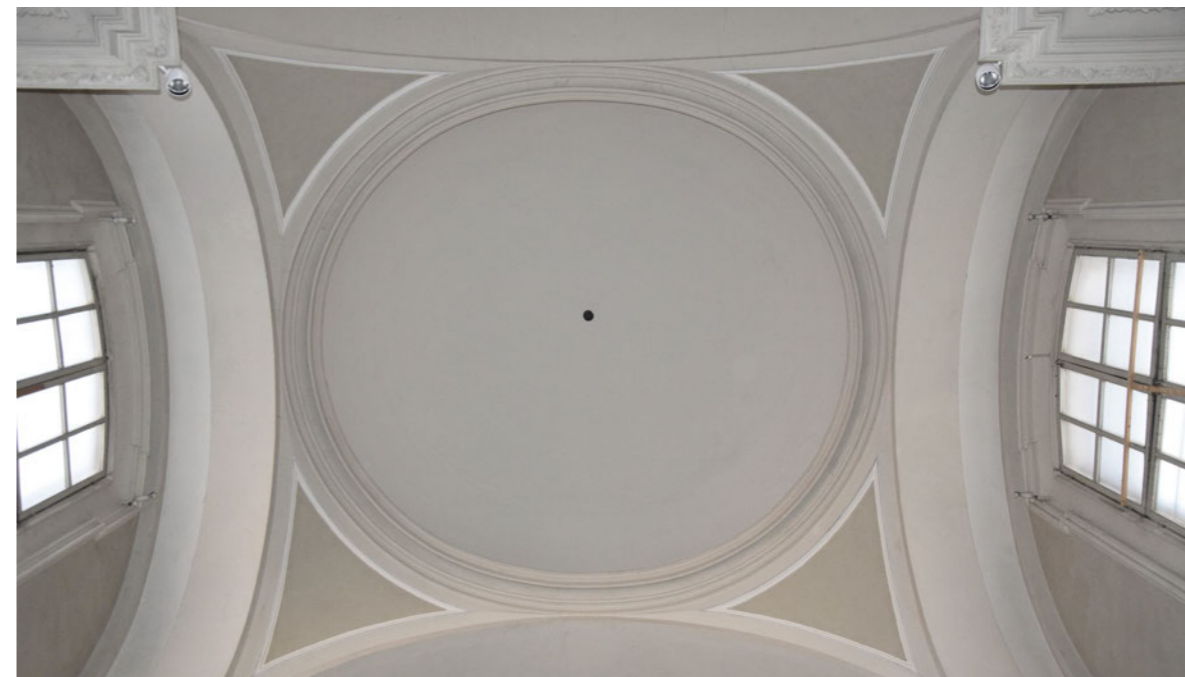
Fig. 79 Cupola della navata centrale al termine dei lavori di consolidamento.

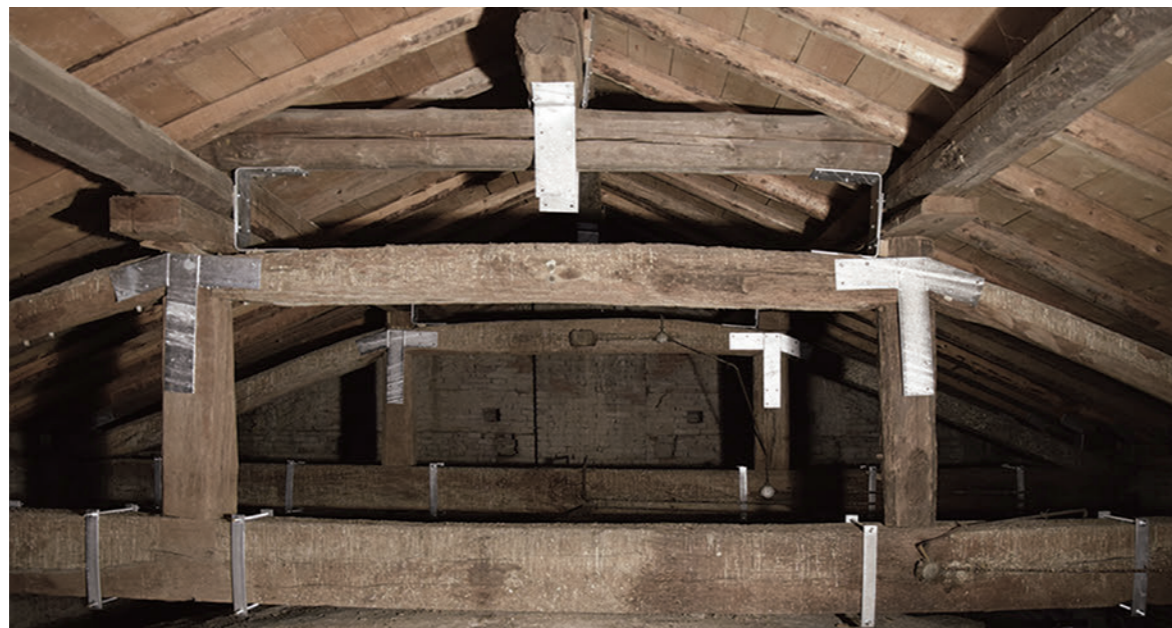
Fig. 80 Intervento di ripristino delle connessioni degli elementi della capriata.

La coperture lignee del volume principale della chiesa e del retrostante oratorio non hanno, come si è già visto, carattere non spingente. Gli interventi progettati hanno dunque lo scopo di ripristinare le condizioni statiche del coperto, in quanto la riduzione dell'eventuale spinta residua e il confinamento delle pareti laterali sono imputate alle catene previste nel progetto. La maggiore vulnerabilità delle strutture portanti del coperto, le capriate, riguarda la scarsa connessione dei vari elementi che le compongono e quindi la stabilità all'appoggio degli stessi. Lo scopo dell'intervento è dunque quello di ristabilire la connessione tra i vari elementi delle capriate e garantirne la stabilità dell'appoggio anche in caso di azione sismica. Per la progettazione di questo tipo di intervento si fa riferimento al paragrafo C8E.4 dell'allegato A alla *Circolare esplicativa del 2009*, dove si affronta il problema degli interventi in copertura. In generale, il corretto collegamento dei nodi delle capriate è necessario ad evitare scorrimenti e distacchi in presenza di azioni orizzontali; questo può essere migliorato con elementi metallici o in altri materiali idonei resistenti a trazione, ma tale collegamento non deve comunque contrastare il movimento reciproco, rotazione, delle membrature, condizione essenziale per il corretto funzionamento della capriata. L'inserimento di piastre metalliche in corrispondenza delle connessioni e di sistemi di tirantaggio della catena lignea ha dunque permesso di ripristinare la sicurezza di questi elementi (**TAV 23**).

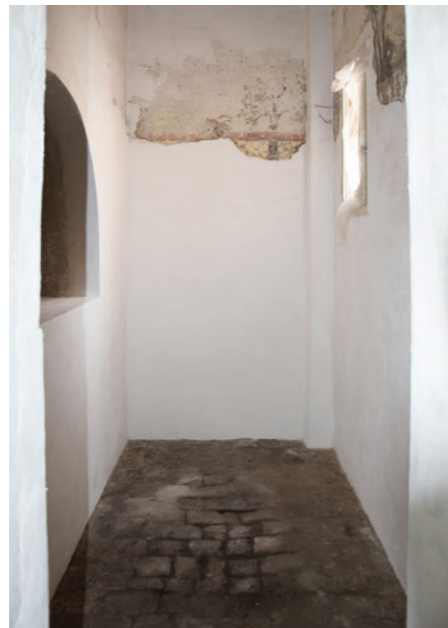
**Fig. 84** Aspetto del locale in seguito alla demolizione del pavimento.

Oltre alla demolizione dell'intonaco, è stata operata anche la demolizione della pavimentazione aggiunta su quella originaria della chiesa e che aveva portato ad un dislivello di circa due gradini rispetto al piano di calpestio interno. In generale la linea di intervento che si intende seguire è quella di rispettare il carattere naturale del locale, mantenendo uno stile piuttosto "grezzo", evitando l'inserimento di inutili finiture che andrebbero a modificare l'aspetto a scapito di quella che è la sua leggibilità dal punto di vista storico e artistico. A protezione della pavimentazione originaria è previsto l'inserimento di una struttura leggera in legno al di sopra in modo da realizzare un intervento: non invasivo, reversibile, leggero e rispettoso del carattere e dello stile del luogo.

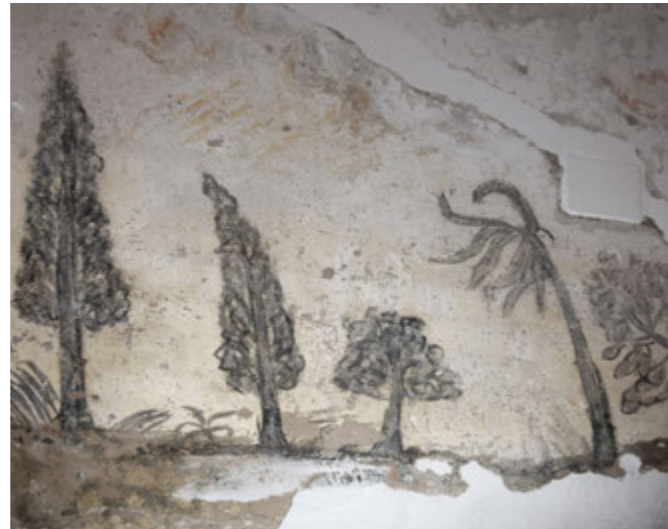
**Fig. 83** Lacerto degli affreschi rinvenuti al di sotto dell'intonaco sulle pareti del vano originariamente ospitante una nicchia.

la nicchia residua, per adibirlo a nuovo confessionale della chiesa. Oltre all'apertura dell'originaria porta d'accesso alla nicchia, si prevede anche la riapertura della lunetta semicircolare che affaccia sulla navata; su questa verrà poi montato un vetro satinato in modo da preservare la privacy all'interno del confessionale. Durante il sopralluogo sono emersi, all'interno del locale da recuperare, lacerti di affresco dei quali non è stato possibile conoscere né il periodo di realizzazione né il loro effettivo pregio. La scelta è stata comunque orientata verso la loro conservazione. In seguito alla demolizione dei servizi igienici presenti nel locale, è stato possibile procedere con la rimozione dell'intonaco per poter riportare alla luce quanto più possibile degli affreschi presenti sulle pareti. Si è scelto dunque di ripristinare l'intonaco solo della porzione inferiore delle pareti e di lasciare

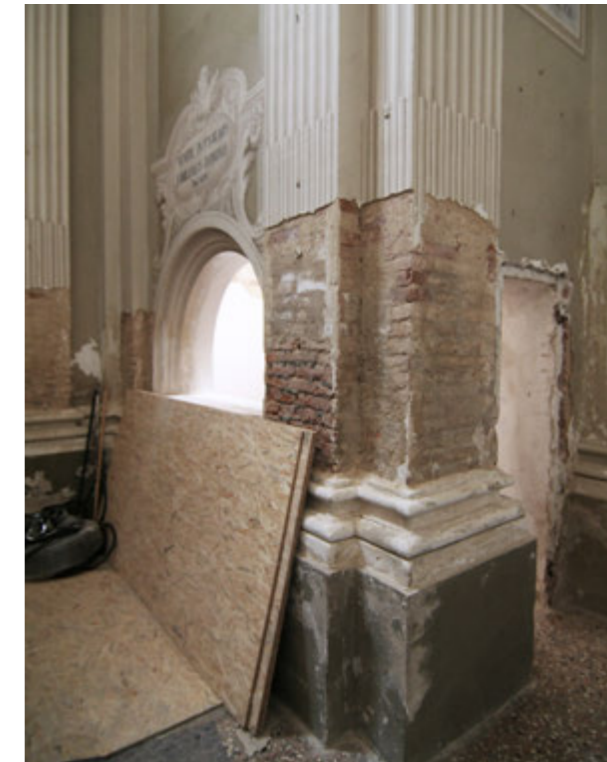
**Fig. 85** Aspetto esterno del nuovo confessionale in seguito all'apertura dell'originaria porta della lunetta semicircolare.

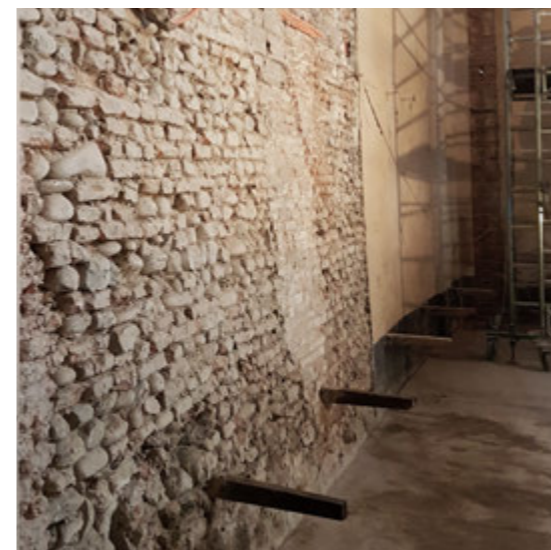
La parete oggetto dell'intervento è quella interna all'oratorio, sul fronte nord -est. I primissimi sopralluoghi avevano evidenziato una lesione, di non grave entità, al di sotto della finestra posizionata in questa parete. In seguito alla rimozione dell'intonaco, in un primo momento in prossimità della lesione e successivamente su tutta la parete, è stato possibile osservare il reale aspetto della muratura sottostante (*paragrafo 6.1 3*). Dall'iniziale ipotesi di paramento murario in mattoni bolognesi sul quale andare ad eseguire un'operazione di scuci e cucì della lesione, la strategia di intervento è stata modificata sulla base della varietà dei materiali e delle tecniche costruttive presenti sulla parete. Una volta osservata la variegata situazione al di sotto dello strato di intonaco, è stata effettuata una nuova analisi della lesione, ora imputabile, con tutta certezza, alla disomogeneità della struttura muraria e, in particolar modo, alla presenza di una precedente apertura poi tamponata. Lungo il perimetro della zona tamponata, infatti, i mattoni non risultano ben ammorsati con quelli costituenti la parete.

**Fig. 86** Parete nord - est interna all'oratorio dopo la rimozione dell'intonaco.

- rimozione dell'intonaco esistente e della malta nei giunti della muratura
- applicazione di uno strato di rinzafo cementizio
- esecuzione di fori non passanti per permettere l'inserimento di connettori ad L in fibra di vetro
- applicazione della rete GFRP sulla superficie della parete
- inserimento dei connettori ad L non passanti
- iniezione di resina epossidica nei fori per ancorare i connettori
- stesura di un nuovo intonaco in malta bastarda.

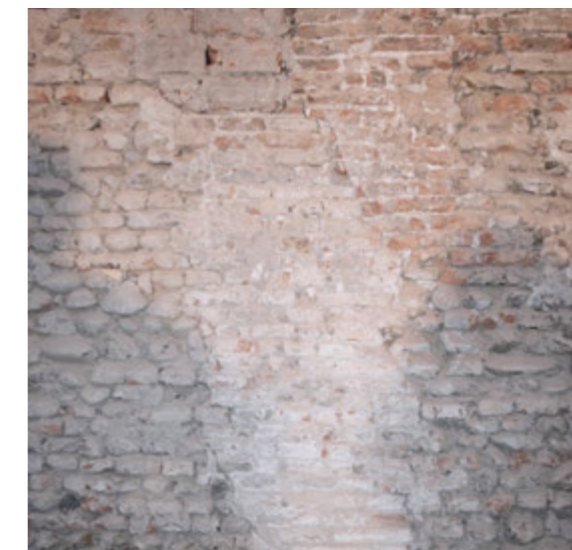
**Fig. 87** Particolare delle disomogeneità di materiali e tipologie costruttive all'interno della parete.

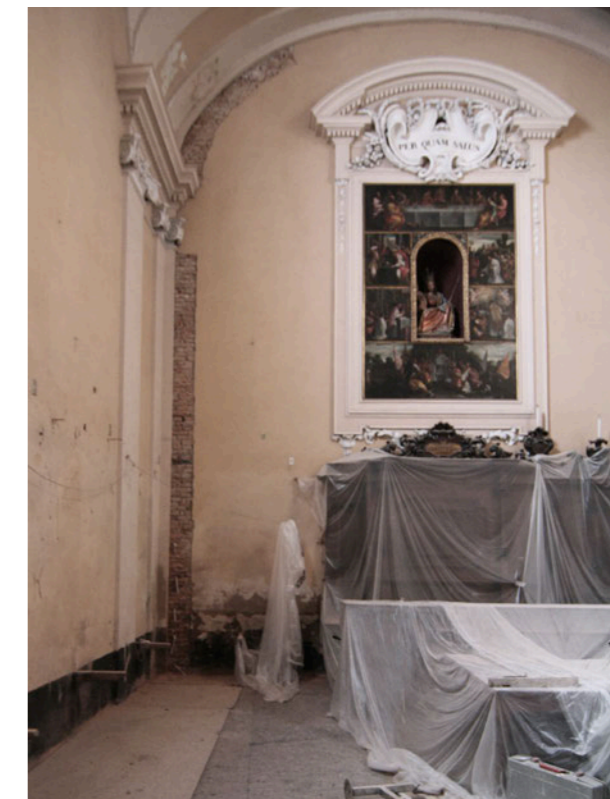
La parete oggetto dell'intervento è quella posta a nord - ovest, su via Foro Boario, ed appartenente al volume dell'oratorio retrostante la chiesa. In particolare, in seguito agli eventi sismici del 2012, si è venuta a formare una lesione in prossimità dello spigolo nord dell'oratorio, lungo metà del perimetro della parete in questione. E' bene ricordare che la parete nord - ovest è la parete che presenta, esternamente, la lesione più significativa dell'intero edificio e che tale lesione risulta localizzata proprio in prossimità dello spigolo nord.

In seguito ai primi sopralluoghi era stato ipotizzato che la parete potesse essere costituita da due paramenti murari affiancati ma non collegati tra loro. Questo aveva portato ad una prima idea progettuale basata sull'inserimento di diaconi di collegamento in grado di ristabilire la connessione tra i due paramenti separati. Durante le attività di cantiere, e in seguito all'esecuzione di alcuni carotaggi sulla parete, è stato invece possibile stabilire con certezza la reale conferma del paramento, ovvero un muratura a due teste in mattoni bolognesi dello spessore di 30 cm. In seguito ad una più mirata analisi delle lesioni, effettuata grazie al montaggio dei ponteggi esterni, è stato possibile ipotizzare un meccanismo di danno del prospetto nord - ovest che fosse ancora più aderente alla situazione reale. Le lesioni sulla facciata su via Foro Boario sono infatti imputabili al meccanismo di ribaltamento di tale facciata verso l'esterno dove i due vincoli con le pareti ad essa ortogonali hanno risposto in maniera differente l'una dall'altra. L'ammorsamento con la parete nord - est, corrispondente con lo spigolo nord appunto, è risultato essere il più debole tra i due portando alla formazione di una cerniera verticale in pros-

**Fig. 88** Parete nord - ovest dell'oratorio in seguito alla parziale rimozione dell'intonaco in prossimità dello spigolo nord. A fianco, il coro smontato in e protetto per permettere l'esecuzione dei lavori.

simità di tale spigolo. L'ammorsamento con la parete ortogonale sud - ovest è invece risultato il più solido e proprio per questo motivo il tentativo di ribaltamento della facciata è stato accompagnato dal trascinarsi di una porzione muraria del fronte sud - ovest. Dunque, anche la lesione interna all'oratorio, lungo metà del perimetro della sua parete è da imputarsi allo scarso ammorsamento di questa parete con quella nord - est.

Lo scopo dell'intervento è dunque quello di ripristinare la connessione delle due pareti ortogonali, nord - ovest e nord - est, in modo da migliorare il comportamento scatolare dell'edificio. L'intervento è basato sull'inserimento di connettori a *fiocco* in fibra di vetro, per rinforzo strutturale, lungo la metà del perimetro della parete di fondo dell'oratorio. I connettori verranno inseriti nella muratura in obliquo per permettere di ristabilire la connessione con il paramento murario ortogonale e verranno accoppiati alla rete in GFRP esterna in modo da garantire la solidità del collegamento. L'intervento non sarà visibile all'esterno dell'edificio in quanto i connettori non saranno di tipo passante, tutto ciò al fine di non modificare l'aspetto esterno della facciata in mattoni a vista. Internamente l'intervento sarà invece occultato al di sotto di un nuovo strato di intonaco allo scopo di risultare il meno invasivo possibile, anche da un punto di vista estetico. Le principali fasi dell'intervento con i connettori a *fiocco* possono essere così sintetizzate:

- Fase 1 rimozione dell'intonaco esistente lungo metà del perimetro della parete nord-ovest
- Fase 2 realizzazione dei fori, a distanza di 40 cm uno dall'altro, in prossimità dello spigolo del muro. I fori vengono realizzati leggermente in obliquo in modo da ristabilire la connessione con la parete nord - est

- Fase 3 iniezione della resina epossidica all'interno del foro
- Fase 4 inserimento del connettore a fiocco in fibra di vetro all'interno del foro tramite l'ausilio di una stanghetta in metallo
- Fase 5 il connettore resta chiuso all'interno del foro e viene aperto solamente sulla parete interna in modo che possa essere collegato alla rete in fibra di vetro
- Fase 6 posizionamento della rete in fibra di vetro in modo da garantire un lavoro congiunto di questa con i connettori
- Fase 6 stesura di un nuovo strato di intonaco di malta bastarda.

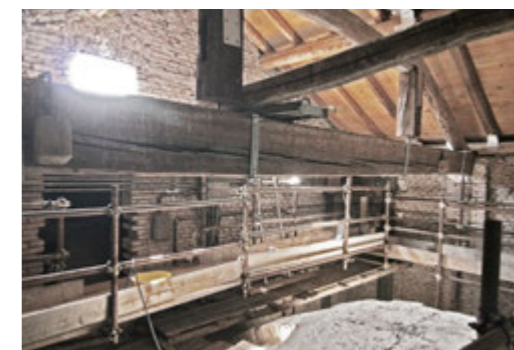
**Fig. 90** Ambiente del sottotetto in seguito alle operazioni di pulizia e messa in sicurezza.

Durante le attività di cantiere si è proceduto alla pulizia e alla messa in sicurezza dell'ambiente del sottotetto all'interno del quale sono posizionate le catene di progetto. Queste operazioni hanno consentito di accedere al locale in condizioni di maggiore sicurezza, al fine di completare e dettagliare le informazioni ottenute dal precedente sopralluogo. Grazie ad una migliore osservabilità dell'ambiente ripulito è stato possibile determinare con precisione la posizione delle varie catene, adattandola volta per volta alle caratteristiche architettoniche dello spazio.

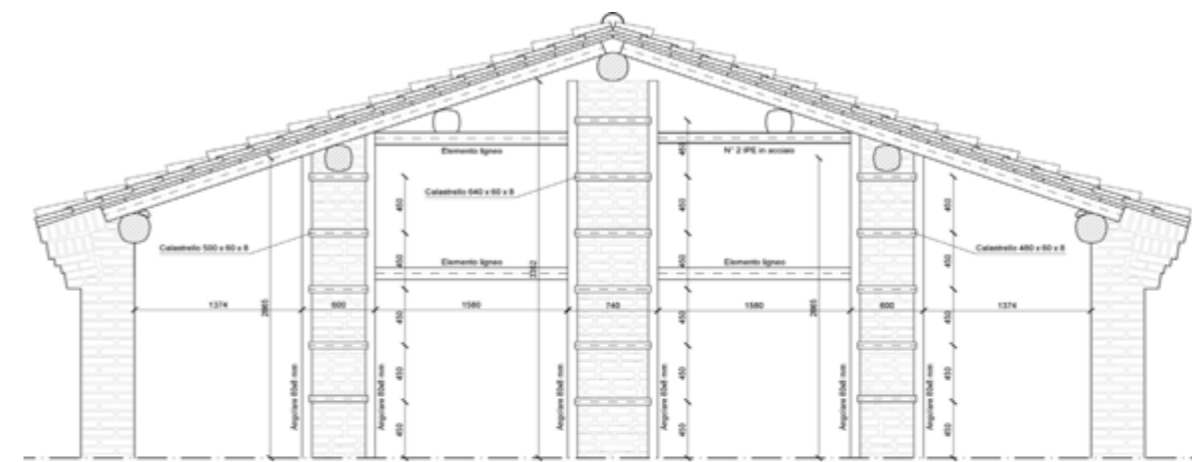
Fig. 95 I tre pilastri in muratura del sottotetto in seguito all'intervento di cerchiatura di confinamento.

In conclusione, si sceglie di cerchiare i tre pilastri in muratura del sottotetto tramite l'utilizzo di profili angolari 80 x 8 mm e piatti in acciaio di dimensione 60 x 8 mm. Come tipo di connessione per collegare i due profili si sceglie la saldatura degli elementi.

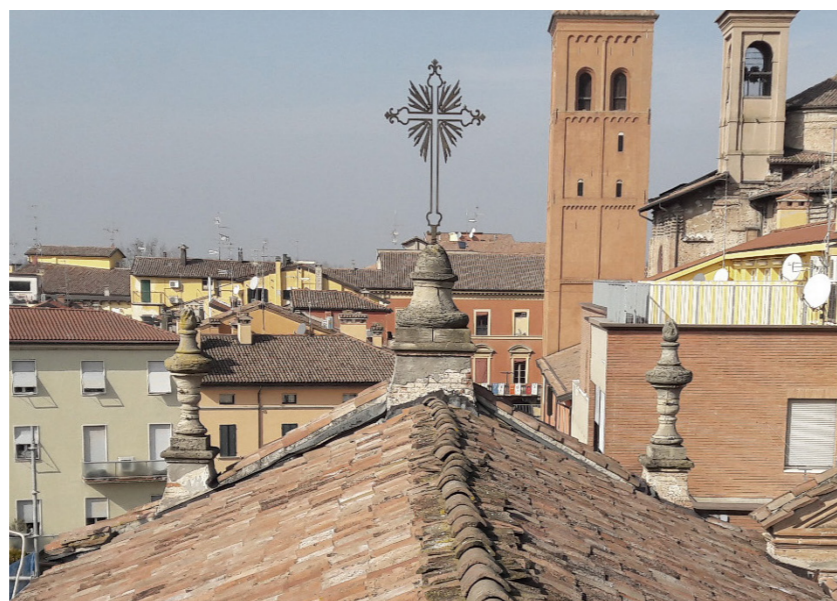
L'intervento ha come oggetto i tre elementi lapidei posizionati sulla copertura della chiesa, in prossimità della facciata principale su piazza Garibaldi. La guglia centrale, sulla quale è posizionata la croce, e le due laterali, di dimensioni minori, necessitano di un'operazione di consolidamento strutturale volta alla messa in sicurezza della loro stabilità nei confronti delle azioni sismiche orizzontali. I numerosi sopralluoghi sulla copertura della chiesa, hanno infatti rivelato una situazione generalizzata di degrado di tali elementi continuamente esposti agli agenti atmosferici esterni. Le guglie poggiano su di un basamento in laterizio e sono costituite da diversi elementi lapidei collegati al loro interno con un perno centrale metallico. Con il tempo questo collegamento ha in parte perso la sua efficacia in quanto, grazie al sopralluogo, si è visto che è possibile rimuovere manualmente alcune di queste parti lapidee non più connesse alle altre. Questa mancanza di collegamento tra le parti risulta essere pericolosa qualora si verificano azioni sismiche orizzontali che possono portare allo sfilamento delle porzioni lapidee più in alto con il successivo pericolo di una loro caduta dall'alto. L'intervento è dunque stato progettato per scongiurare questo tipo danno ridando unitarietà alle singole guglie ripristinando il collegamento tra i loro elementi. Si è scelto dunque di realizzare delle cerchiature metalliche, una per ogni elemento lapideo

**Fig. 96** Le tre guglie sommitali, su piazza Garibaldi, fotografate dalla copertura della chiesa.

componetene la singola guglia, e di collegarle l'un l'altra tramite una lamina metallica continua e sagomata, dello spessore di 1 cm, posta dietro all'elemento sommitale e quindi non visibile sul prospetto principale. Il collegamento tra la lamina e le cerchiature avviene tramite viti posizionate negli occhielli metallici delle varie cerchiature e nei fori realizzati sulla

lamina (**TAV. 26**). Si prevede inoltre la sostituzione delle cerchiature già esistenti su alcuni elementi lapidei con quelle di nuova realizzazione. L'intervento progettato è dunque reversibile in quanto non vengono praticati fori sulle guglie e le varie parti metalliche, cerchiature e lamina, possono essere sempre smontate. Per quanto possibile si è cercato inoltre di non realizzare un intervento troppo invasivo, anche dal punto di vista estetico, occultando, ove possibile, alcune parti metalliche che lo compongono.

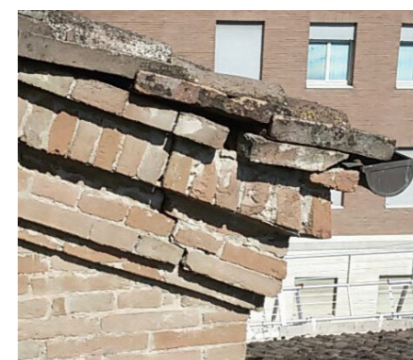
L'oggetto dell'intervento è il cornicione della canonica della chiesa posto sul fronte nord - est dell'edificio. La presenza della lesione su questo elemento è stata osservata soltanto in seguito al montaggio dei ponteggi che ha permesso l'avvicinamento a questa zona, altrimenti inaccessibile. Il cornicione d'angolo del volume aggettante della canonica è interessato da una lesione causata dallo scivolamento dei laterizi che lo compongono. Lo scivolamento, probabilmente dovuto alle scosse sismiche del 2012, è stato inoltre favorito dalla presenza di malta e laterizi di non ottima qualità. Questo, unito al parere sfavorevole della Soprintendenza<sup>1</sup> nei confronti delle cuciture armate, ha portato alla progettazione di un intervento ad hoc che non prevedesse l'inserimento con resina epossidica di barre metalliche all'interno della muratura ma che garantisse, allo stesso modo, la tenuta dell'angolo in questione (**TAV. 27**). L'intervento è quindi di tipo esterno, cercando in ogni caso di limitarne l'impatto visivo sul manufatto, e prevede l'utilizzo di barre filettate lungo i due lati dello spigolo, che verranno ancorate a profili angolari singoli e saldati a farfalla in prossimità dello spigolo. In questo modo si garantisce la stabilità dell'angolo del cornicione senza realizzare un intervento che preveda la realizzazione di fori nella muratura.

**Fig. 97** Lesione sul cornicione d'angolo della canonica. La lesione è dovuta allo scivolamento dei laterizi che lo compongono.

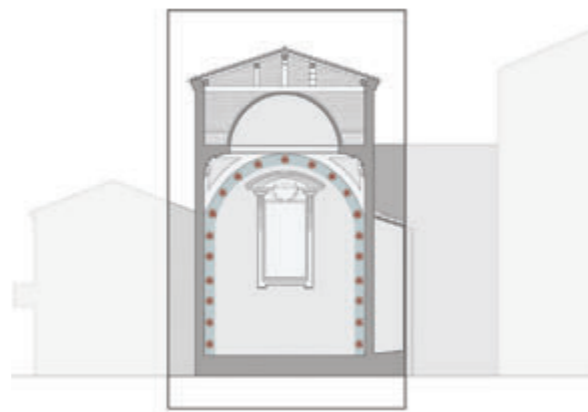
**Fig. 98** Sezione B-B, trasversale dell'oratorio. In azzurro è individuata l'area di intervento lungo tutto il perimetro della parete nord - ovest e, in rosso, l'intervento con i connettori a fiocco.

L'intervento originale volto a ripristinare l'ammorsamento della parete nord - ovest e la parete ad essa ortogonale, nord - est, prevede l'impiego su metà del perimetro della parete di connettori in fibra di vetro per rinforzo strutturale congiuntamente all'applicazione di rete in GFRP.

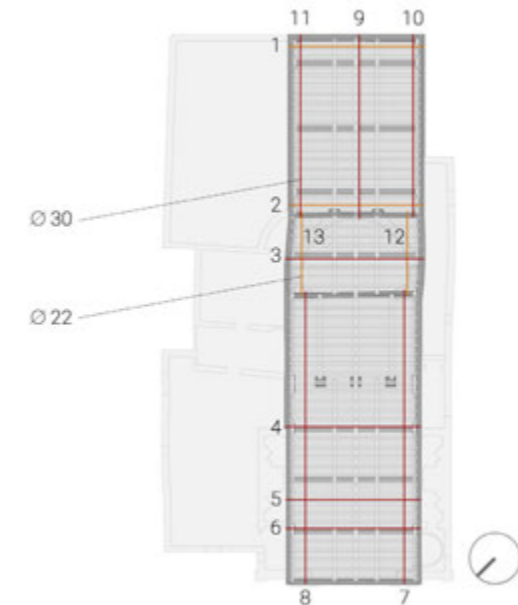
**Fig. 99** Pianta del sottotetto con l'indicazione della posizione e del diametro di tutte le catene, quelle previste nel progetto originale e le due in aggiunta, la 12 e la 13.

La catene previste, calcolate e realizzate del progetto originale vengono mantenute nella loro posizione, determinata in seguito al sopralluogo in fase di cantiere ed oggetto dell variante di progetto, e della dimensione già verificata mediante appositi calcoli. In aggiunta alle suddette catene si prevede l'inserimento di altre due catene longitudinali posizionate nella zona al di sopra dell'abside della chiesa, le catene 12 e 13. Tali catene verrebbero ancorate al muro in laterizi dello spessore di 30 cm presente nel sottotetto e situato in corrispondenza del sottostante arco posto al limitare dell'abside e, dall'altro lato, al muro di controventamento che separa la navata centrale della chiesa dall'oratorio retrostante. In questa zona, secondo il progetto originale, non sono previste catene; tuttavia, si decide di posizionarne altre due al fine di aumentare il comportamento di scolarità dell'edificio collegando tra loro tutte le pareti. Il diametro della catene previste in aggiunta alle esistenti è di 22 mm e per l'ancoraggio alle murature si è progettato un capochiave a piastra di dimensioni 500 x 500 x 20 mm. Per le verifiche delle catene, delle murature e dei capochiave a piastra di rimanda al **paragrafo 8.1.4**.

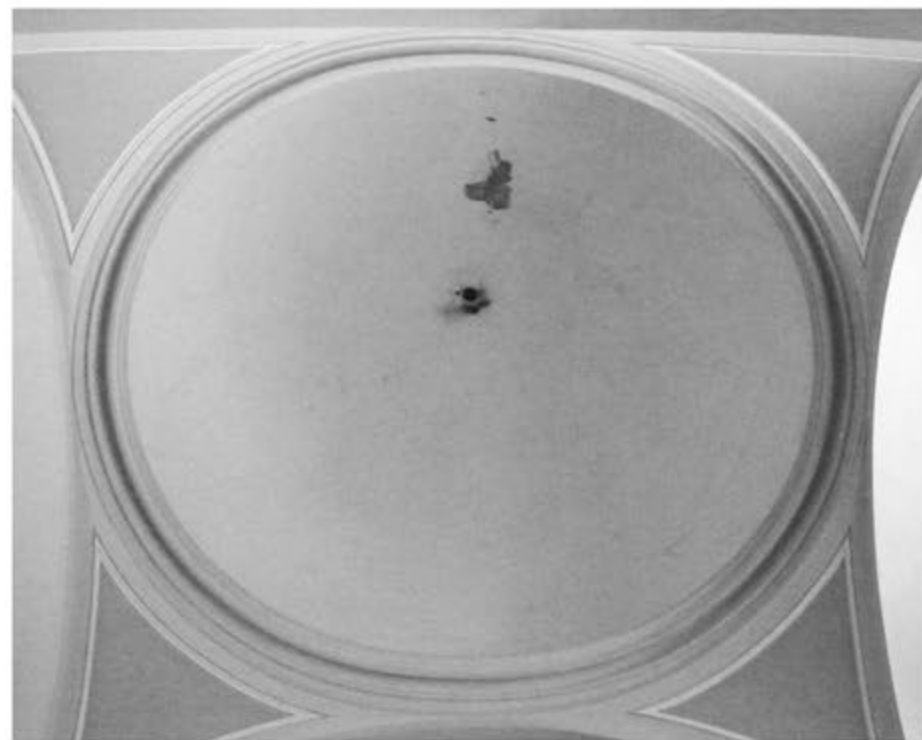
Lesione maggiore 1

Lesione maggiore, passante, sulla cupola della navata centrale

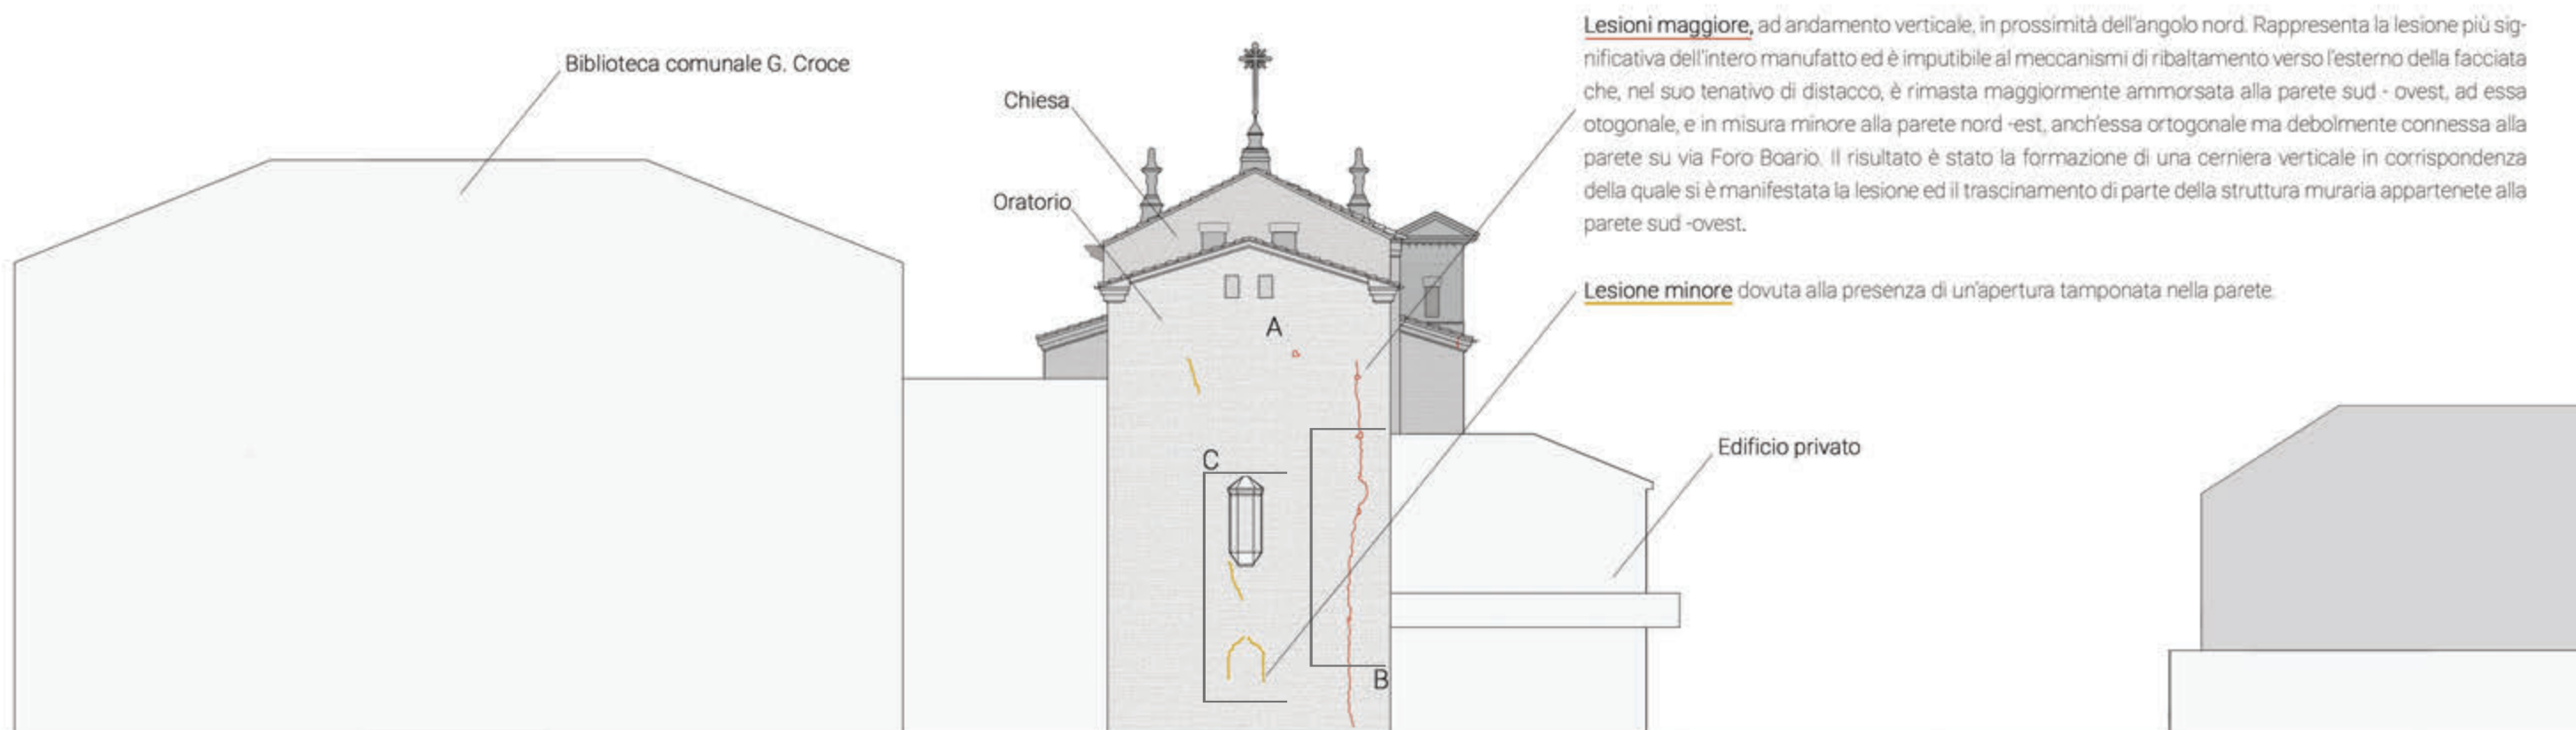
Lesioni sul prospetto nord - est

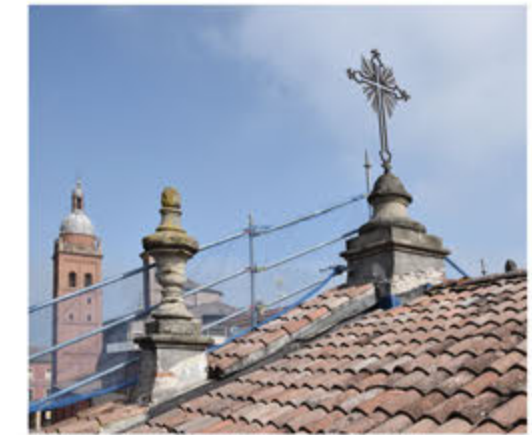
Guglia sommitale centrale e laterale
