SCUOLA DI INGEGNERIA E ARCHITETTURA  
*DIPARTIMENTO DI ARCHITETTURA*  
*CORSO DI LAUREA IN INGEGNERIA EDILE - ARCHITETTURA*

TESI DI LAUREA  
in  
Recupero e Conservazione degli Edifici

RECUPERO E CONSERVAZIONE DELLA CHIESA DELLA BEATA VERGINE DELLA  
CINTURA A SAN GIOVANNI IN PERSICETO.

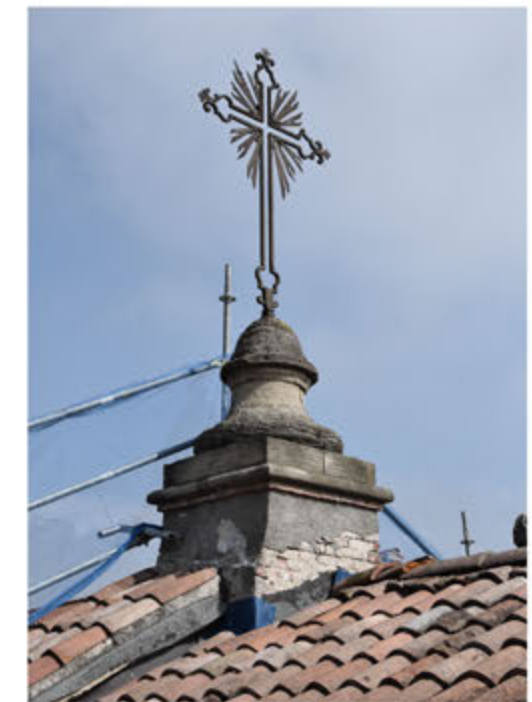
ATTIVITÀ	DESCRIZIONE	IPOTESI PROGETTUALI INIZIALI	VARIANTE	Note
Attività 1	sopralluogo alle guglie sommitali della copertura	nessuna ipotesi progettuale	le guglie in pietra della copertura appaiono in alcuni punti degradate, il materiale tende a sgretolarsi, e alcuni delle parti lapidee che le compongono risultano facilmente removibili dal perno in acciaio centrale che le mantiene unite	occorre pensare ad una soluzione per consolidarle staticamente
Attività 2	osservazione della lesione sul cornicione d'angolo nord - est della canonica	nessuna ipotesi progettuale	deve essere ipotizzata una soluzione che garantisca la "tenuta" dell'angolo	la lesione del cornicione è probabilmente dovuta allo scivolamento verso il basso degli elementi che lo compongono
Attività 3	demolizione del pavimento del locale prima adibito a bagno e visione dell'originale pavimento della chiesa al di sotto	nessuna ipotesi progettuale era stata prevista in quanto soltanto la demolizione del pavimento aggiunto superiormente ha reso possibile l'osservazione di ciò che c'è sotto	recupero e valorizzazione del pavimento originale	al di sotto del pavimento demolito è visibile il pavimento originale della chiesa. Occorre pensare ad una soluzione per recuperarlo

Guglia sommitale centrale

Il consolidamento di tipo materico realizzato sul materiale lapideo ha lo scopo di ridare coesione al materiale stesso, attualmente degradato e sgretolato. L'intervento consiste nell'impregnazione del materiale deteriorato in una sostanza liquida atta a restituirgli la perdita coesione. Si tratta di un intervento di tipo irreversibile, in quanto il consolidante penetra all'interno del materiale e da questo non è più removibile, ma ha la caratteristica di essere ritrattabile, ciò significa che sarà sempre possibile realizzare interventi futuri con lo stesso o altri tipi di consolidanti. In generale, le caratteristiche che un buon consolidante deve presentare possono essere così riassunte:

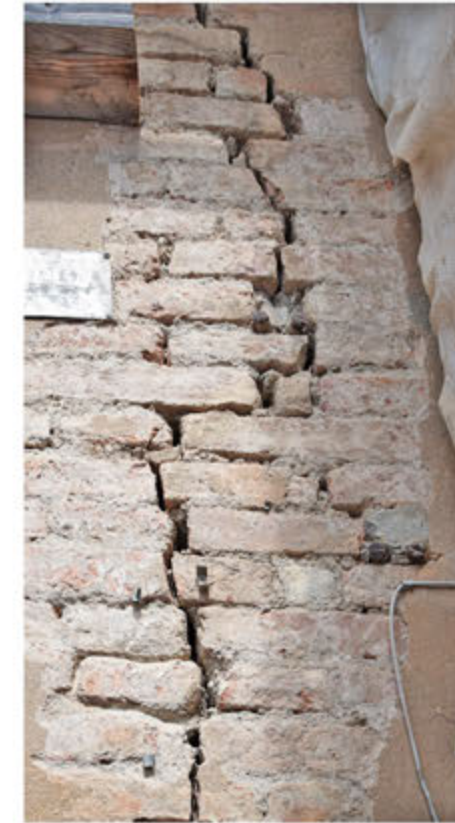
Foto della lesione verticale dopo la preparazione del supporto.

Lesione lungo metà del perimetro della parete nord - ovest. E' collegata al meccanismo di ribaltamento del prospetto su via Foro Boario e al debole ammorramento esistente tra questa parete e quella nord - est, ad asse ortogonale.

**Scuci e cuci** della lesione verticale sul prospetto nord-ovest. Lo scopo dell'intervento è quello di ripristinare la continuità muraria dei tratti lesionati e prevede un'esecuzione dell'operazione dal basso verso l'alto.

Fase 2: rimozione (scucitura) della porzione di muratura localmente lesionata tramite l'utilizzo di mezzi esclusivamente manuali.

Fase 3: ricostruzione (cucitura) dei conci murari precedentemente rimossi in modo da ricreare l'ammorsamento su entrambi i lati della lesione.

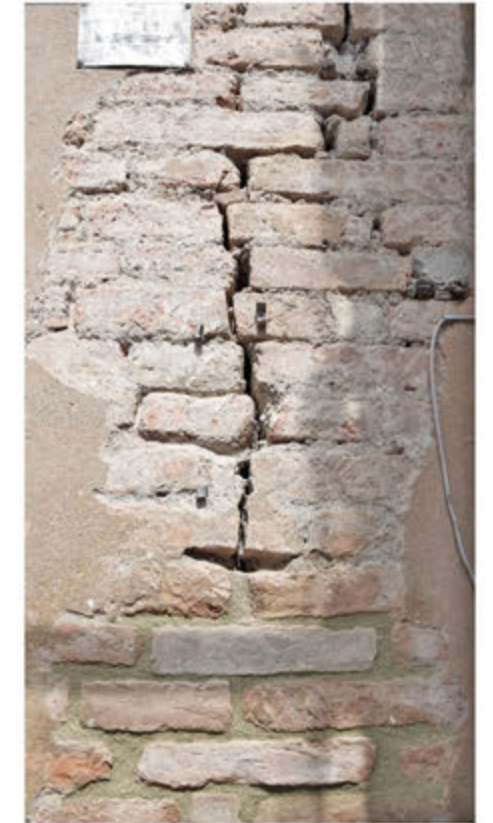
Foto dell'avanzamento dell'operazione di scuci e cuci, dal basso verso l'alto.

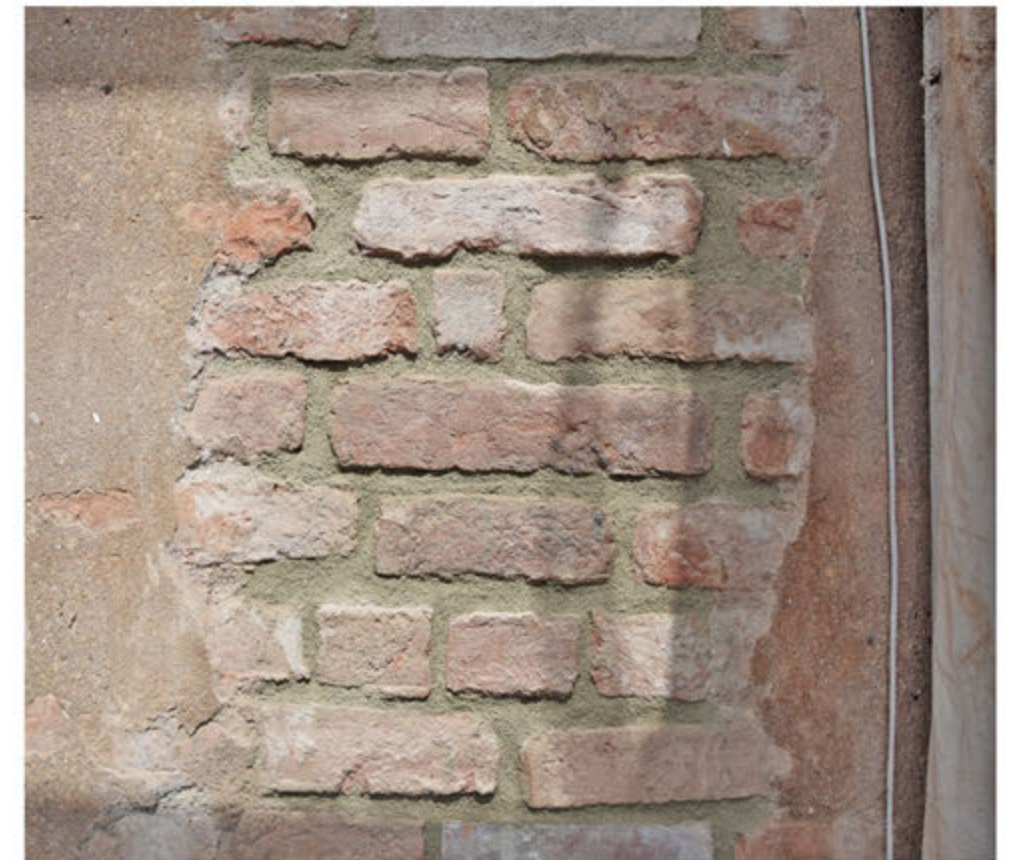
Foto della porzione di muratura lesionata dopo la realizzazione dello scuci e cuci.

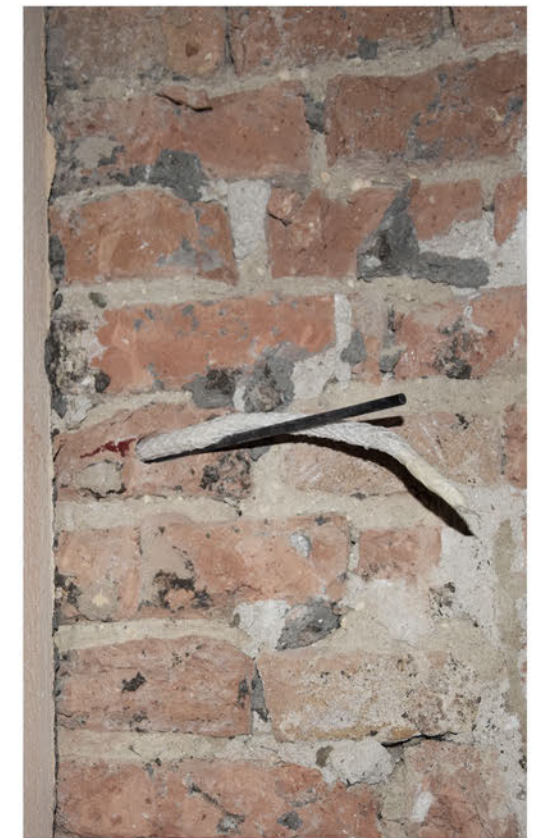
Particolare del connettore a fiocco

Connettori a fiocco in fibra di vetro per rinforzo strutturale

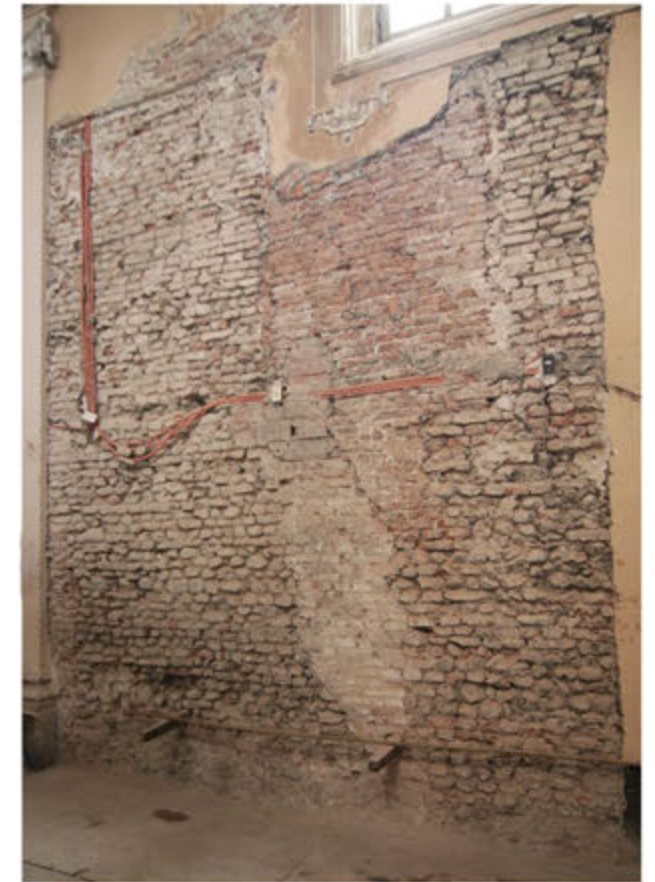
Lesione dovuta alla disomogeneità della struttura muraria sottostante e, in particolar modo, alla presenza di una precedente apertura tamponata. Lungo il perimetro della zona tamponata i mattoni non risultano ben ammassanti con quelli costituenti la parete.

La rimozione dell'intonaco sulla parete interna dell'oratorio, lato nord - est, ha evidenziato una situazione di forte disomogeneità della tessitura muraria sottostante. Le differenze che si evidenziano sono sia in termini di materiali costruttivi, sia in termini di tecniche costruttive e sia per quanto riguarda i periodi di realizzazione delle varie sottoporzioni murarie che compongono la parete. Tramite un'analisi stratigrafica del paramento, confrontata con le fonti storiche reperite, è stato possibile individuare le **unità stratigrafiche**: zone omogenee caratterizzate da identità di materiale, tecnica costruttiva, tessitura, composizione petrografica ecc. Specificando i rapporti temporali che intercorrono tra le varie unità stratigrafiche si vengono a determinare le relazioni stratigrafiche di contemporaneità, anteriorità e posteriorità. Le principali unità stratigrafiche individuate sono le seguenti:

Foto della parete interna all'oratorio, lato nord - est, dopo la rimozione dell'intonaco.

- 1) Scuci e cuci dei mattoni perimetrali dell'apertura tamponata al fine di andare a ricostituire l'ammorsamento di questa porzione di parete con la restante parte.
- 2) Armatura della parete con rete GFRP, fibra di vetro con rinforzo polimerico.

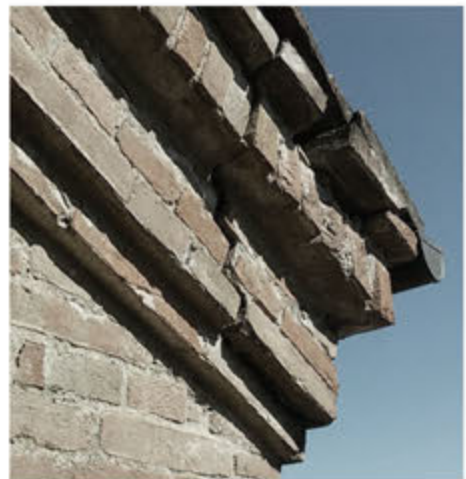
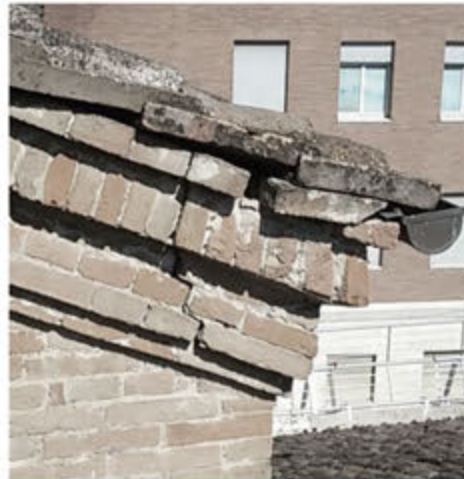
FOTO DELLA LESIONE SUL CORNICIONE

Lesione del cornicione della canonica, lato nord - est, dovuta allo scivolamento degli elementi che lo compongono

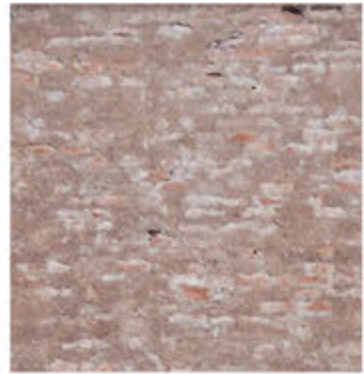
Foto di una porzione di muratura nella zona superiore.

Presenza sulla superficie di materiale incoerente e di residui forse dovuti ad un'antica intonacatura della parete. Le fonti storiche reperite non forniscono informazioni esaustive riguardo la finitura ed il trattamento delle superfici esterne nel passato.

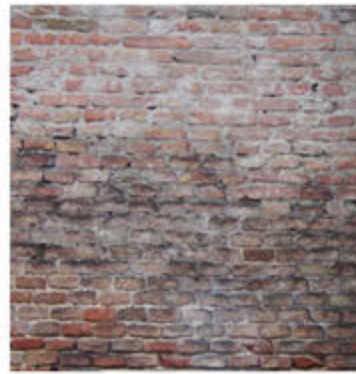
Foto di una porzione di muratura nella zona inferiore.

Degrado della zona inferiore della parete nord - ovest dovuto all'azione congiunta dell'acqua presente nell'umidità di risalita dal terreno e dell'inquinamento atmosferico; quest'ultimo ha determinato la comparsa di croste nere sulla superficie.

**Impacchi a base di polpa di cellulosa.** Questo tipo di intervento viene utilizzato per rimuovere le croste nere sulla superficie del materiale; essendo costituite quasi esclusivamente da gesso, le croste sono solubili in acqua che rappresenta, infatti, l'agente pulente dell'impacco. Viene interposto tra materiale ed impacco, la carta giapponese che funge da filtro e consente di rimuovere l'impacco senza lasciare residui. L'impacco, sigillato con pellicola polimerica, viene lasciato agire per 12 - 24 ore, trascorse le quali si rimuove la pellicola e si lascia asciugare. L'incrostazione solubilizzata viene trasferita all'impacco che viene rimosso.

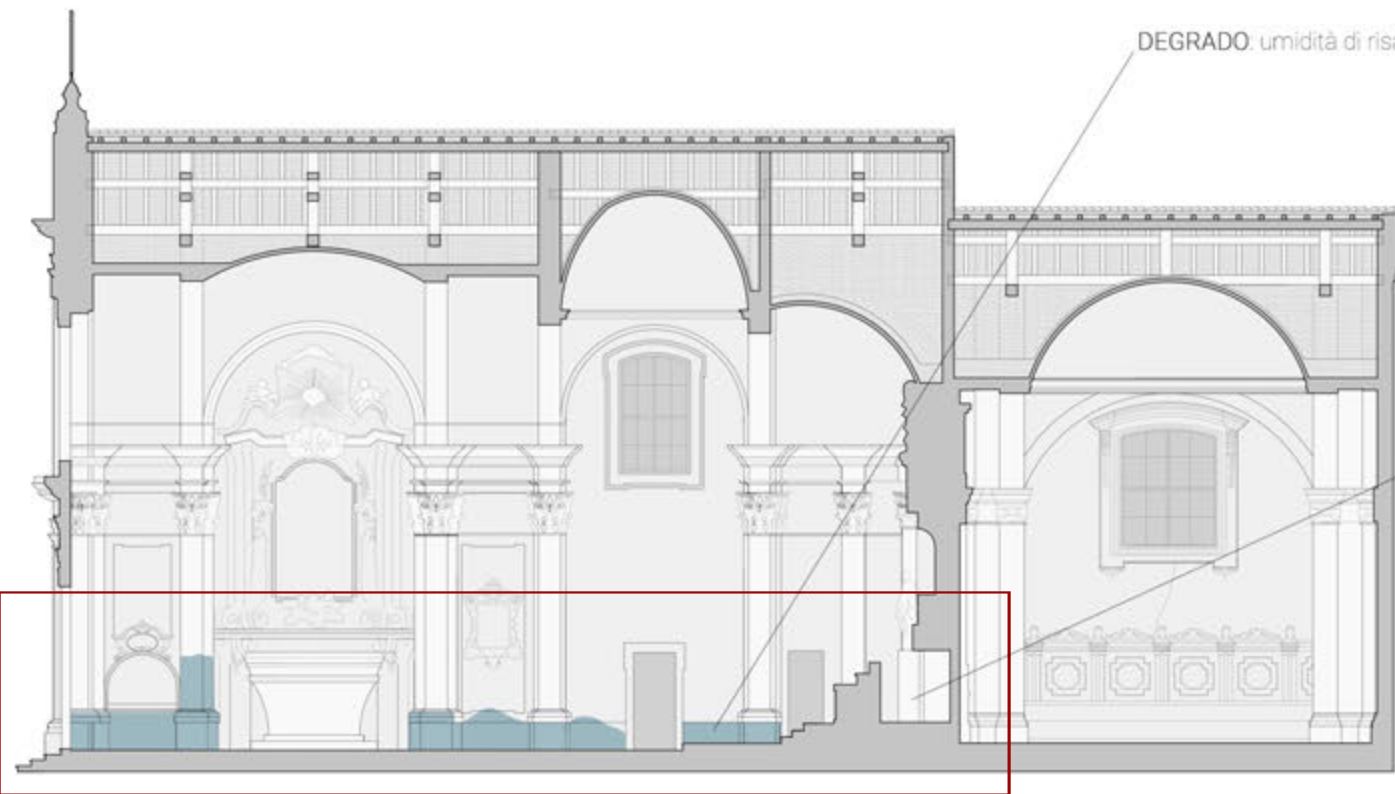
SEZIONE A - A

DEGRADO: umidità di risalita della zona inferiore della muratura

**INTERVENTO: intonaco macroporoso.** Intervento di risanamento dell'umidità di risalita nelle murature basato sull'utilizzo di intonaco macroporoso a base di calce idraulica naturale.
