**INDAGINI DIAGNOSTICHE SUL PATRIMONIO
ESISTENTE.**

**CASO STUDIO: PALAZZINA UFFICI DELL'EX
FABBRICA ORSI – MANGELLI A FORLI'**

Tesi di laurea in
Laboratorio di requisiti e regolamentazione M C.I.

INDAGINI DIAGNOSTICHE SUL PATRIMONIO ESISTENTE. CASO STUDIO: PALAZZINA UFFICI DELL'EX FABBRICA ORSI – MANGELLI A FORLI'

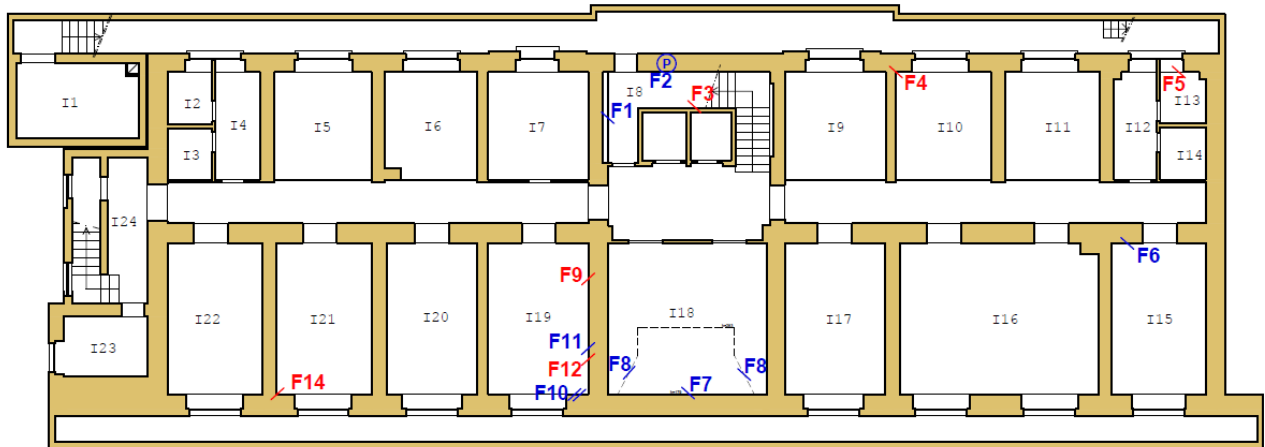
Figura 4.1: Pianta piano seminterrato con riportate le posizioni delle fessure. Il codice in centro a ciascun ambiente si riferisce all'identificazione della stanza.

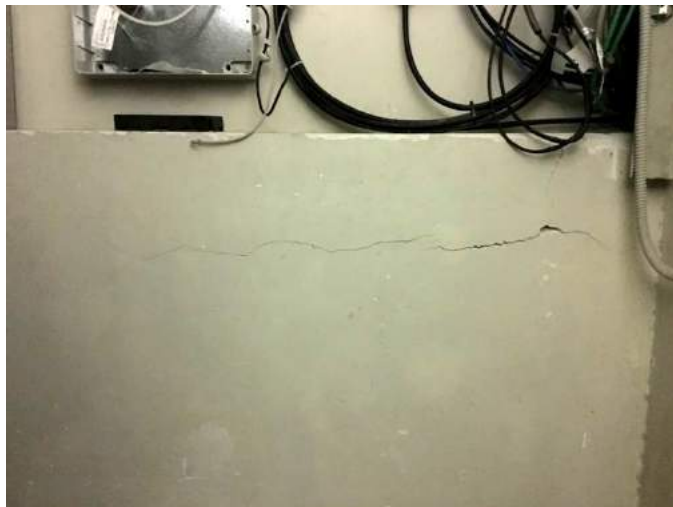
Fessura:	F1, Orizzontale
Gravità:	Lieve
Stanza:	I8
Parete:	
Note:	Trattasi probabilmente di leggeri cedimenti fondali legati al tipo di terreno (argilla limosa e limo argilloso) . Dai disegni degli interventi negli anni '87-'90 risulta inoltre una parziale tamponatura di un preesistente vano murario.

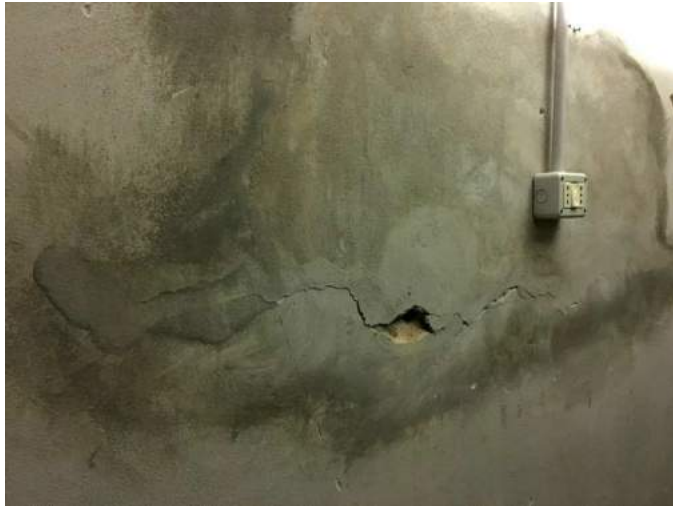
Fessura:	F2, Orizzontale
Gravità:	Passante
Stanza:	I8
Parete:	SE
Note:	Trattasi probabilmente di leggeri cedimenti fondari legati al tipo di terreno (argilla limosa e limo argilloso).

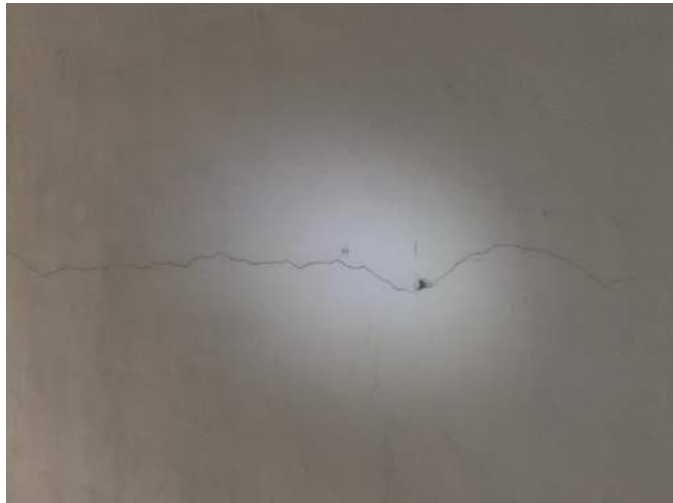
Fessura:	F2, Orizzontale
Gravità:	Passante
Stanza:	Esterno dell'edificio
Parete:	SE
Note:	Fessura F2 vista dalla parte esterna.

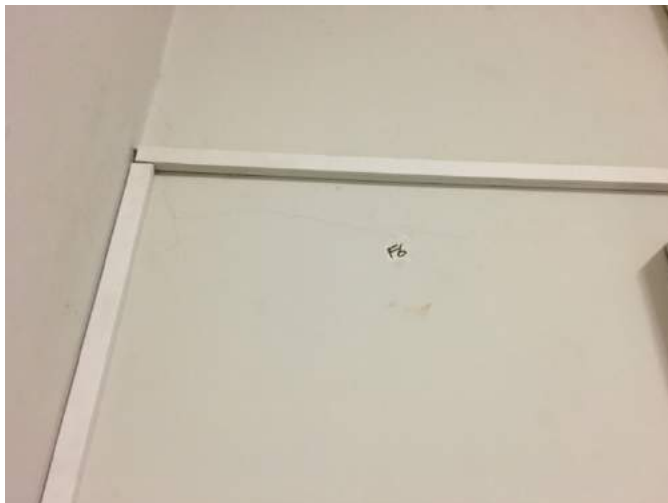
Fessura: F6, Orizzontale

Gravità: Lieve

Parete SE

Note: Fessurazione situata nel muro di spina dell'edificio vicino ad una apertura di una porta, quindi un punto debole della parete.

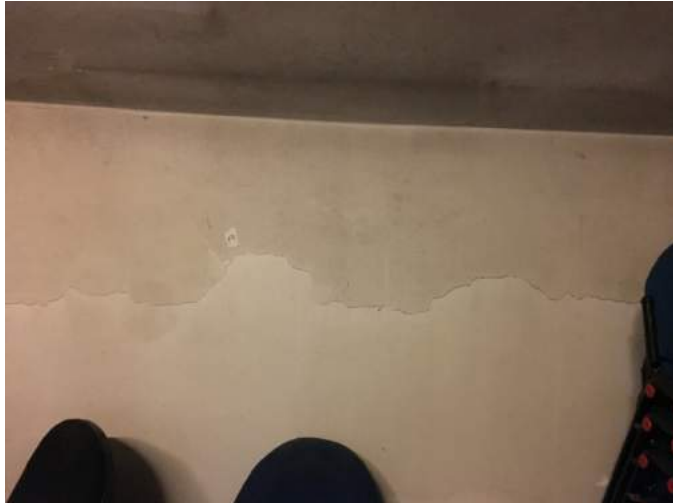
Fessura:	F7, Orizzontale
Gravità:	Lieve
Stanza:	I18
Parete:	NO
Note:	Ci si trova nella zona sottostante l'ingresso principale. Trattasi probabilmente di leggeri cedimenti fondali legati al tipo di terreno (argilla limosa e limo argilloso) in corrispondenza del punto di collegamento fra i cordoli di fondazione originari più superficiali e le nuove sottofondazioni per la realizzazione negli anni '87-'90 dell'interrato, non presente all'epoca della costruzione.

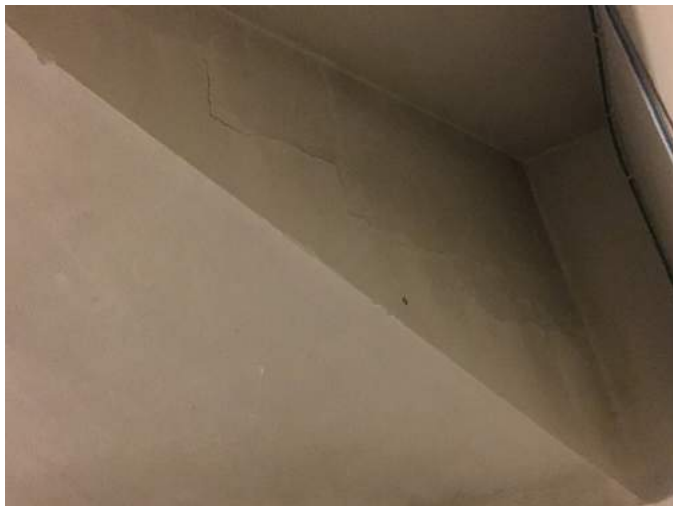
Fessura:	F8, Orizzontale
Gravità:	Lieve
Stanza:	I18
Parete:	SO (della rampa scale di ingresso)
Note:	Ci si trova nella zona sottostante l'ingresso principale; quella che si vede dalla foto è la rampa dell'ingresso (all'altezza di 1.20 m dal piano stradale) situato sul fronte dell'edificio. La lesione che si vede si ritiene dovuta al distacco tra rampa ed il sovrastante tamponamento laterale.

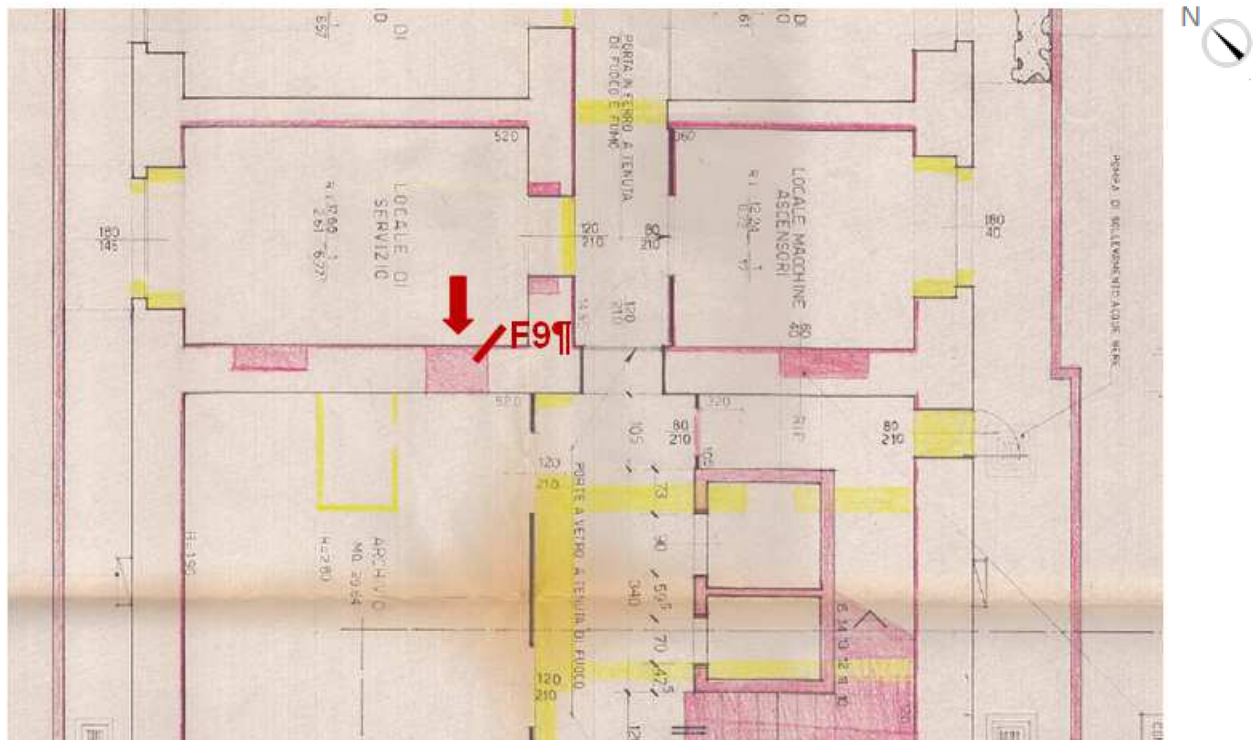
Fessura:	F9, Verticale
Gravità:	Lieve
Stanza:	I19
Parete	SO
Note:	Fessurazione situata in un tramezzo portante di muratura. È presente anche un leggero rigonfiamento dello strato di finitura dell'intonaco. Osservando le piante degli interventi eseguiti tra il '87-'90 si può notare che la lesione F9 si trova in corrispondenza di vano porta chiuso con l'intervento di ristrutturazione degli anni '87-'90. tale fessura può quindi essere dovuta a tali modifiche apportate nella muratura (vedi figura 4.2).

Figura 4.2: Pianta del piano seminterrato risalente al 1987 con apportante in giallo (demolizioni) e rosso (nuove costruzioni) degli importanti interventi che hanno interessato la struttura negli anni '87-'90. In rosso è anche indicata la posizione della fessura in esame presente. (Stato modificato, 9 Novembre 1987)

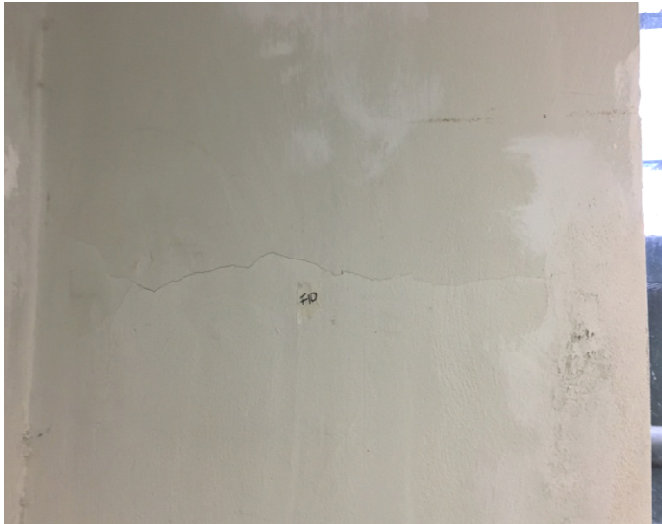
Fessura:	F10, Orizzontale
Gravità:	Media
Stanza:	I19
Parete:	NO
Note:	Fessurazione in corrispondenza del vecchio cordolo del solaio: il solaio di questa stanza, posta sul lato fonte dell'edificio, aveva originariamente una quota inferiore. Come si può notare dalla Fig 4.3, la stanza posta sopra alla I19 si trovava ad una quota inferiore rispetto ad oggi.

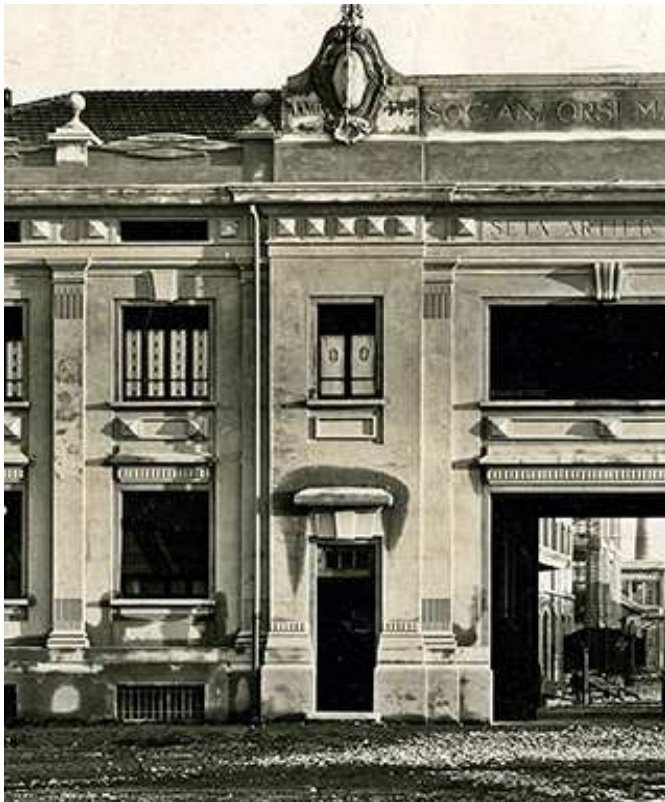
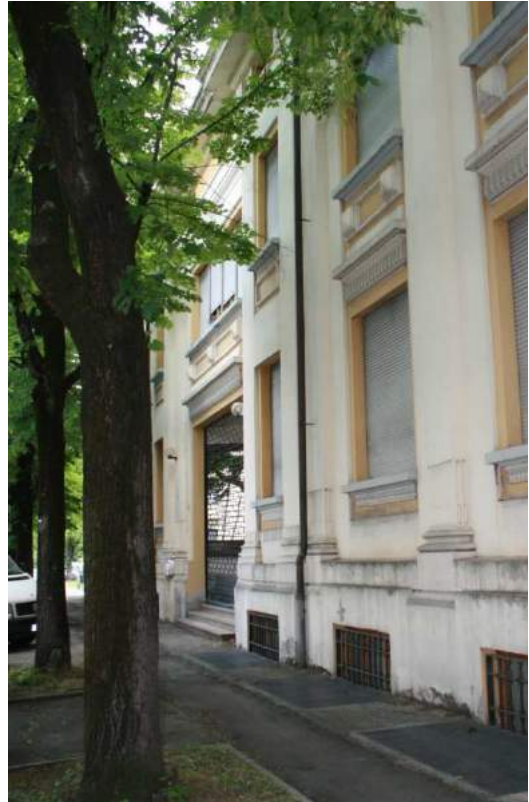
Figura 4.3: cartolina originaria del 1926 (a sinistra) dalla quale si può vedere che la quota di calpestio della stanza adiacente al passaggio a ponte dell'edificio si trovava a una quota inferiore rispetto ad oggi (a destra), oltre che dalle piante lo si intuisce infatti dalla porta di ingresso oggi trasformata in finestra, dopo essere stata alzata la quota del solaio.

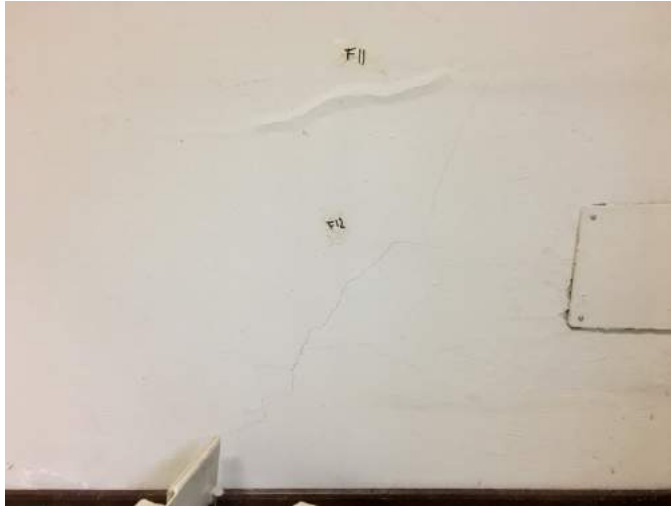
Fessura:	F11, F12
Gravità:	Lieve
Stanza:	I19
Parete:	SO
Note:	Ci troviamo sulla stessa parete della fessura F9, più vicini al fronte dell'edificio. Osservando la pianta del 1987 con riportati gli interventi che sono stati eseguiti in occasione di tali lavori, si nota per anche questa porzione di muratura una modifica consistente nella chiusura di una rientranza della stessa. In F11 è presente anche un leggero rigonfiamento dello strato di finitura dell'intonaco.

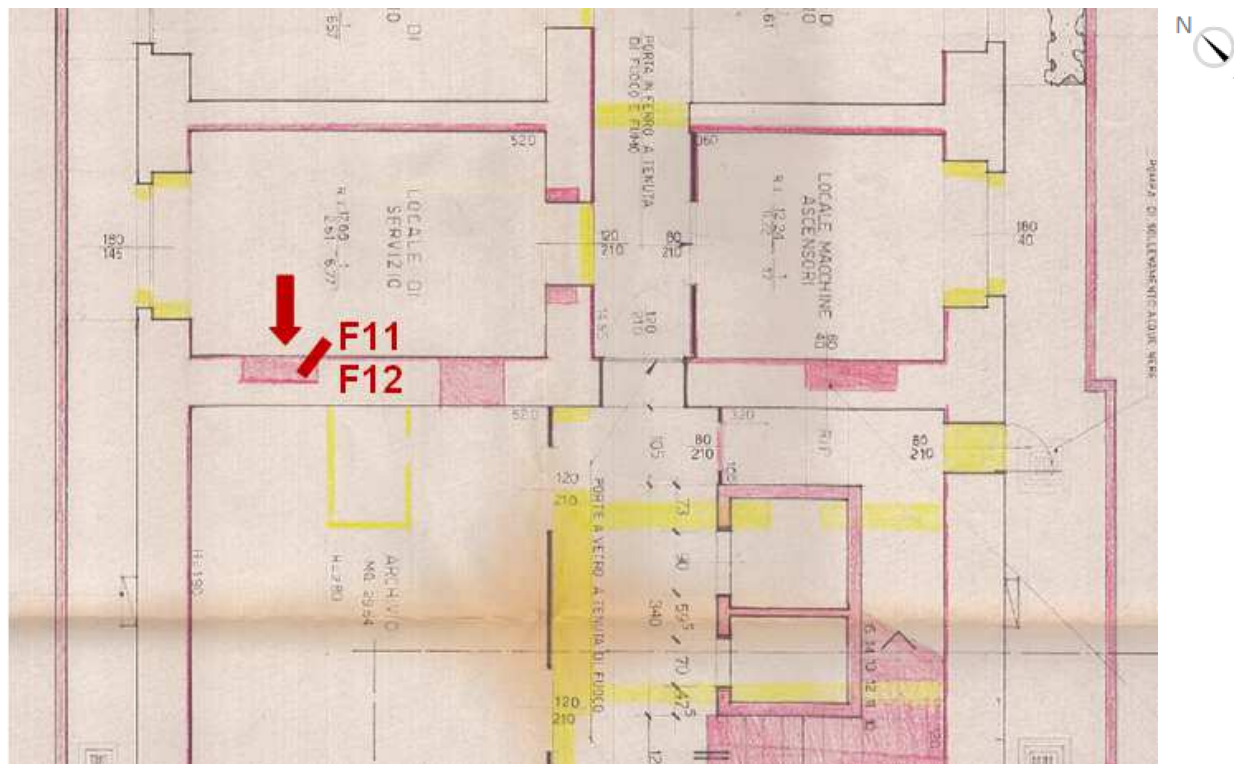
Figura 4.4: Pianta del piano seminterrato risalente al 1987 con apportante in giallo (demolizioni) e rosso (nuove costruzioni) degli importanti interventi che hanno interessato la struttura negli anni '87-'90. Sempre in rosso sono anche indicate le posizioni delle fessure in esame presenti. (Stato modificato, 9 Novembre 1987)

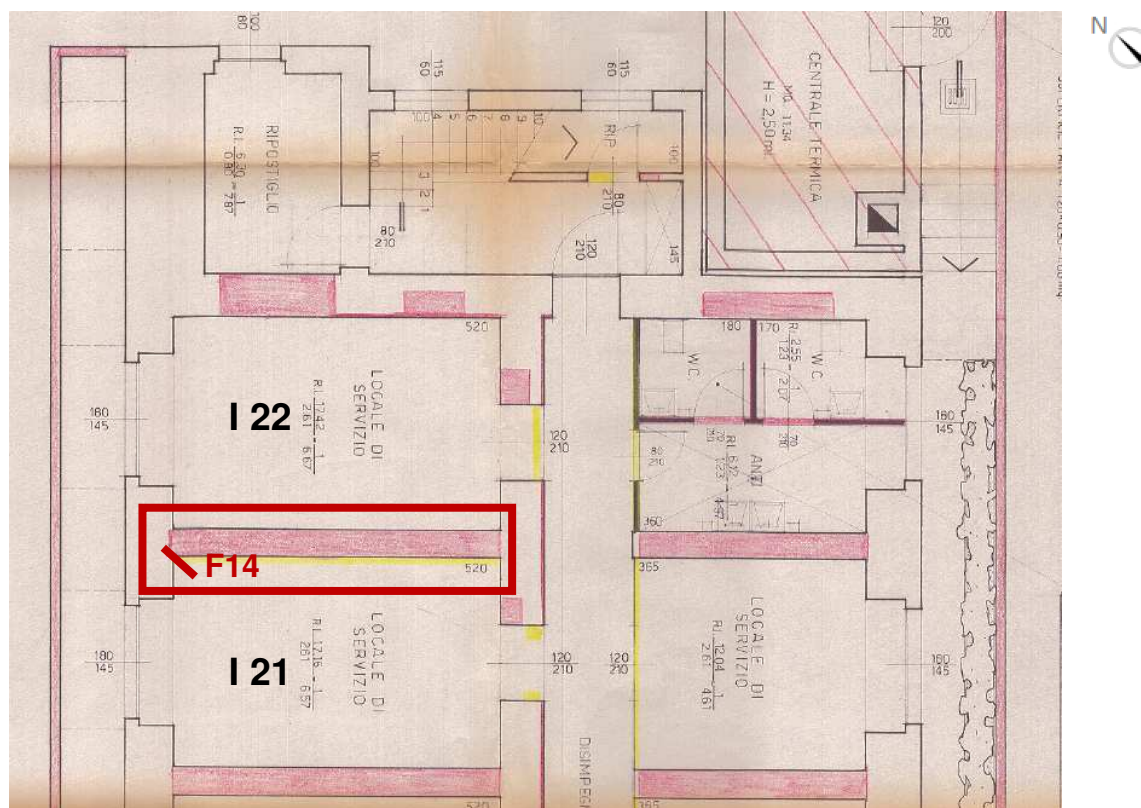
Note: Leggerissima fessura nel punto di collegamento tra pareti in muratura con caratteristiche diverse: una si tratta della parete del fronte dell'edificio, l'altra di un tramezzo perpendicolare ad essa di spessore minore. Sono state inoltre costruite in epoche diverse come riportato in Fig. 4.5; il tramezzo è infatti stato realizzato in occasione dei consistenti lavori avvenuti negli anni '87-'90.

Figura 4.5: Pianta del piano seminterrato risalente al 1987 con apportante in giallo (demolizioni) e rosso (nuove costruzioni) degli importanti interventi che hanno interessato la struttura negli anni '87-'90. Sempre in rosso sono anche indicate le posizioni delle fessure in esame presenti. (Stato modificato, 9 Novembre 1987)

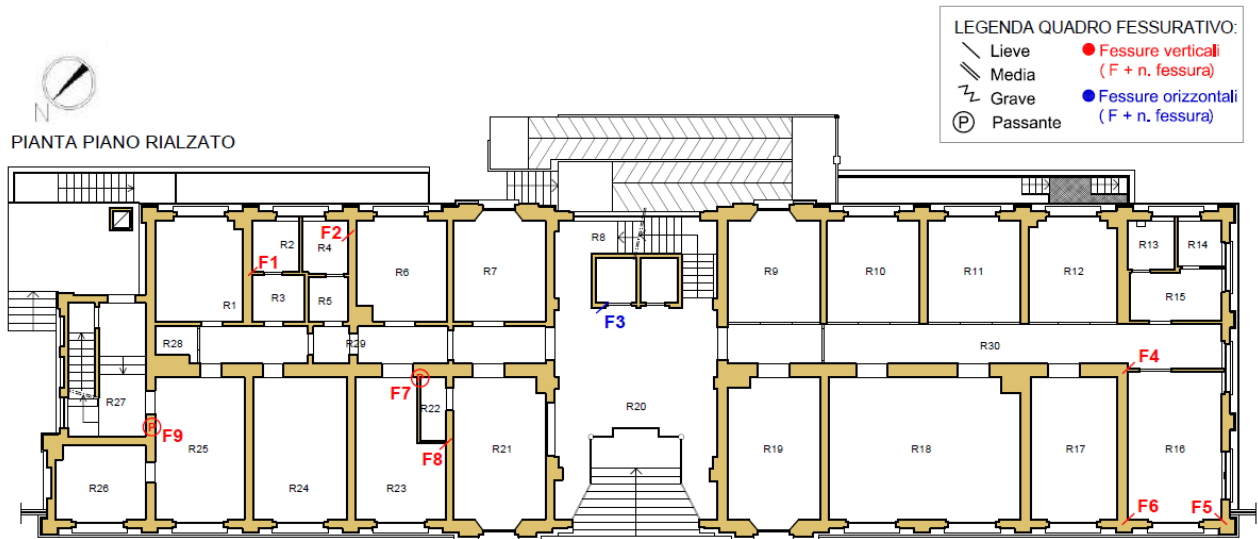
Figura 4.6: Pianta piano rialzato con riportate le posizioni delle fessure. Il codice in centro a ciascun ambiente si riferisce all'identificazione della stanza.

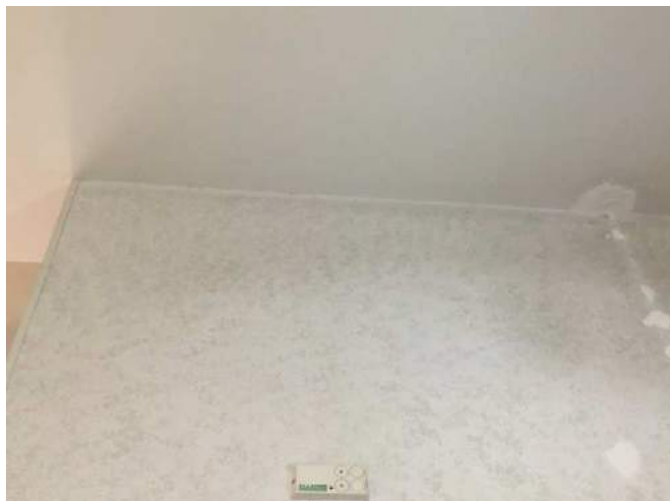
Fessura:	F3, Orizzontale
Gravità:	Lieve
Stanza:	R20
Parete:	Parete del vano ascensore
Note:	Fessura nel punto di unione fra elementi con caratteristiche diverse (parete in c.a. del vano ascensore e controsoffitto in cartongesso).

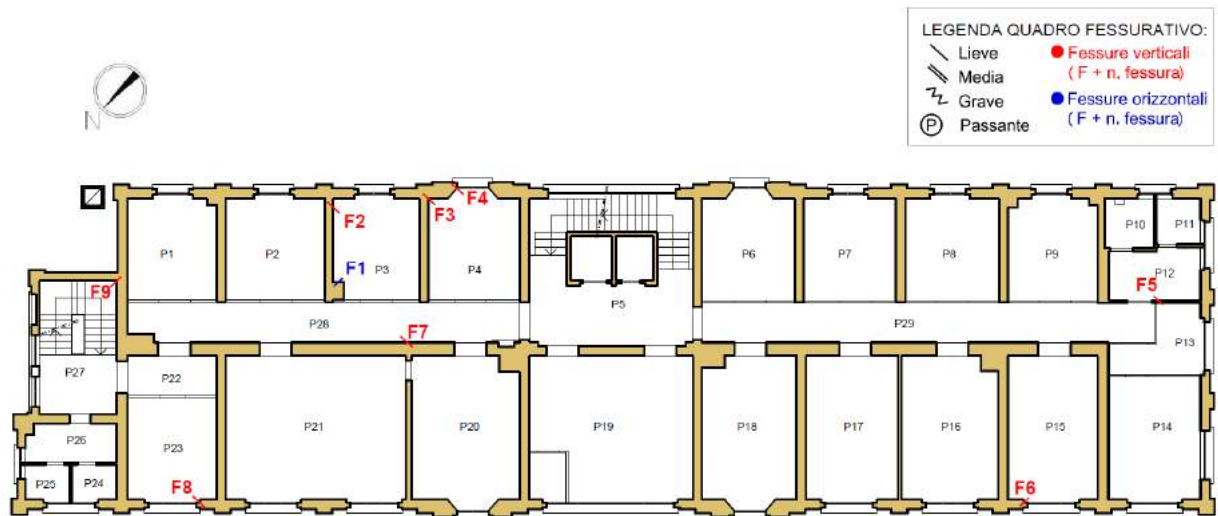
Figura 4.7: Pianta piano primo con riportate le posizioni delle fessure. Il codice in centro a ciascun ambiente si riferisce all'identificazione della stanza.

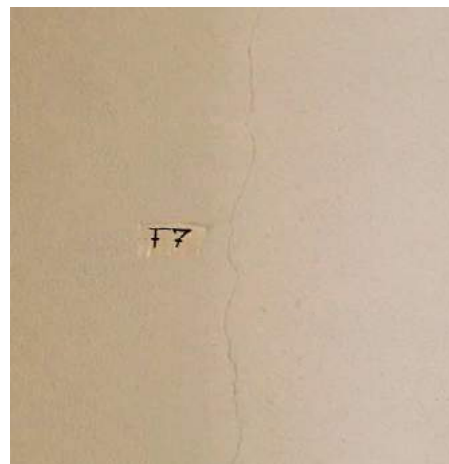
Fessura:	F7, Verticale
Gravità:	Lieve
Stanza:	P28 (Corridoio)
Parete:	NE
Note:	Fessura dovuta probabilmente a realizzazione di "tagliola" per passaggio impianti data la presenza di scatola impianti da cui parte la lesione

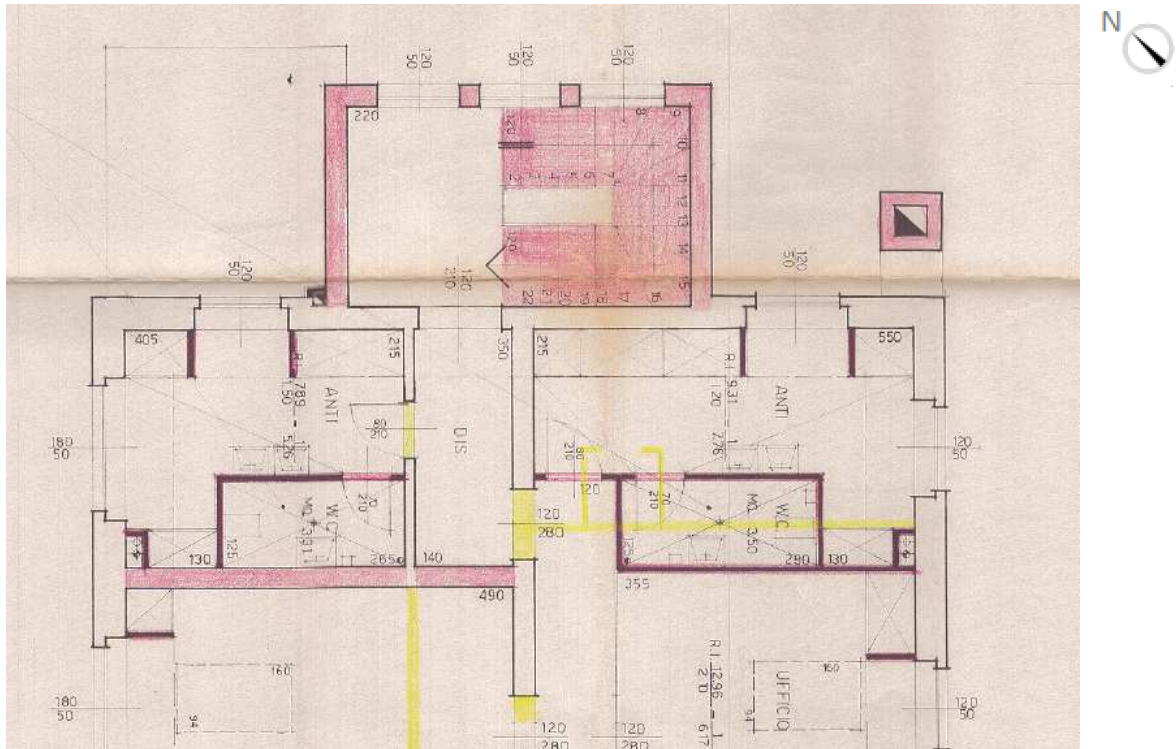
Fessura:	F1, Verticale
Gravità:	Lieve
Stanza:	S27, vano scale piano sottotetto
Parete:	SO
Note:	Fessura dovuta probabilmente sia alla diversa tipologia costruttiva (parete di fondo in muratura con soletta e paretina in c.a.) sia alle differenti epoche di realizzazione. La porzione del vano scale che collega il piano primo con il sottotetto, situato nell'ultima campata (verso Nord) dell'edificio è stata infatti realizzata durante i lavori che hanno interessato la palazzina tra il 1987 e il 1990 (vedi Fig.).

Figura 4.9: Porzione di pianta del piano sottotetto dello stato attuale del 1987 con sopra riportati in giallo (demolizioni) e rosso (nuove costruzioni) le modifiche apportate dai lavori degli anni '87-'90. Si può ben notare in rosso (nuova costruzione) il vano scale presente al medesimo piano. (Stato modificato, 9 Novembre 1987)

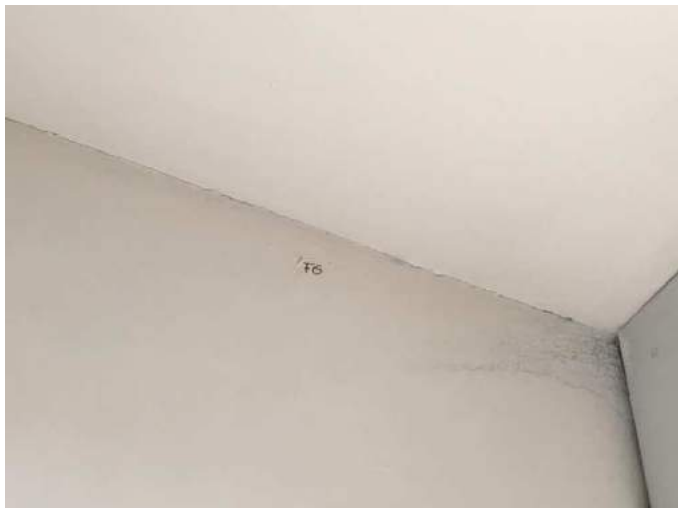
Fessura:	F6, Orizzontale
Gravità:	Lieve
Stanza:	S3
Parete:	NE
Note:	Fessura nel punto di unione fra elementi con caratteristiche diverse (parete in muratura e controsoffitto in cartongesso). Tale lesione è evidente in quasi tutti gli ambienti del piano sottotetto

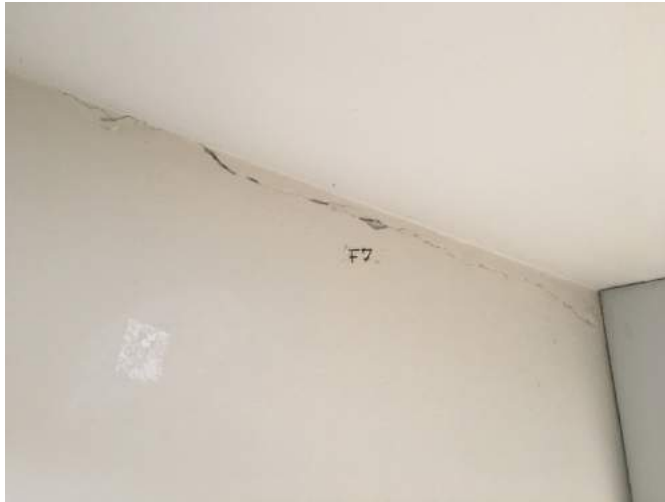
Fessura: F7, Orizzontale

Note: Fessura più marcata rispetto alla precedente nel punto di unione fra elementi con caratteristiche diverse (parete in muratura e controsoffitto in cartongesso).

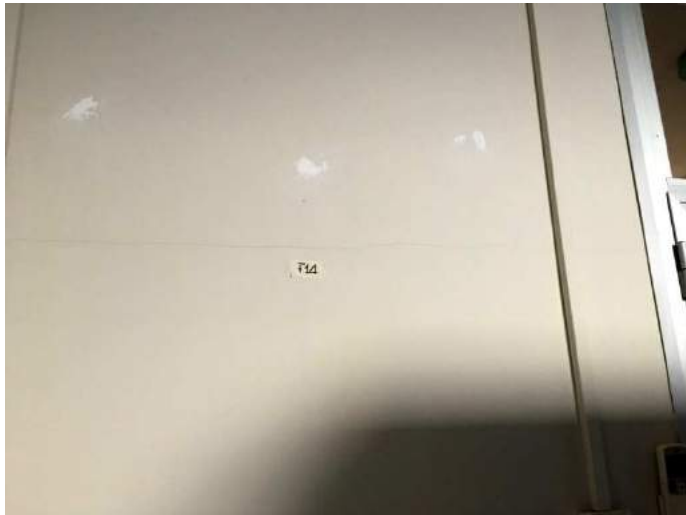
Fessura: F14, Orizzontale

Note: Fessura dovuta alla non continuità verticale della muratura (assente al piano rialzato).

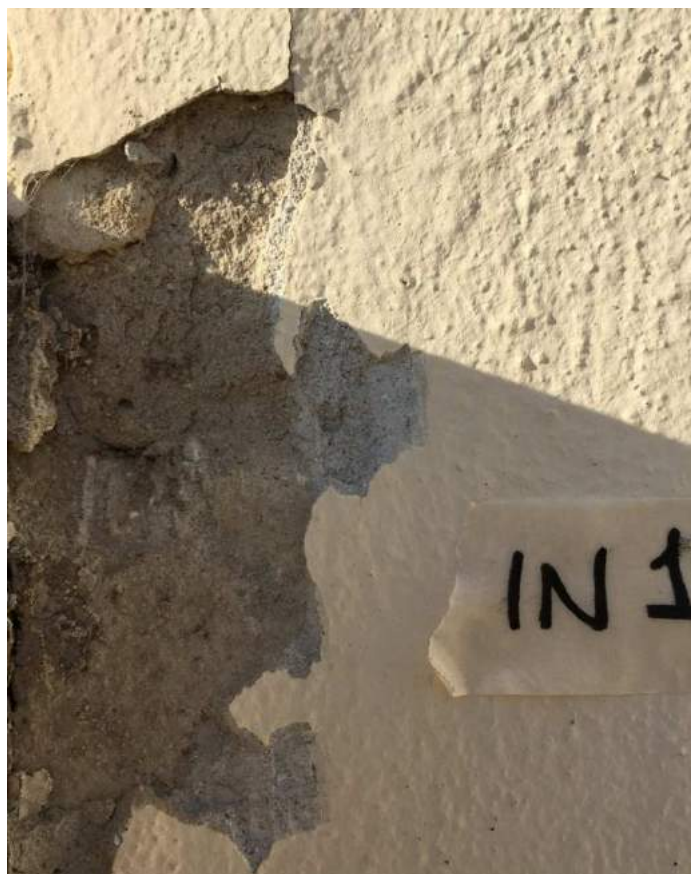
Figura 4.11: posizione del prelievo IN.1

Prelievo effettuato in una porzione verticale del muro, a quota circa di 2,15m. da livello del marciapiede perimetrale sul retro (parete esposta a SE).

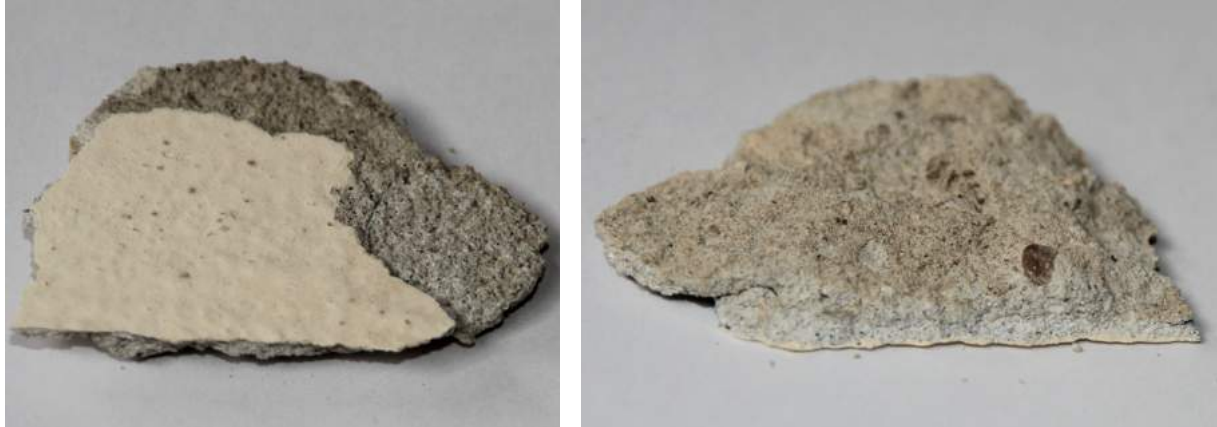
Figura 4.12: foto della faccia esterna (a sinistra) e interna (a destra) del prelievo IN.1

Immediatamente sotto alla prima mano di tinteggiatura si nota uno strato grigio chiaro che si ipotizza essere malta cementizia con additivi e risulta piuttosto rigido/ad alta resistenza, oltre ad avere granulometria fine; ciò è confermato dal fatto che nel rimuoverlo si è portato via anche un po' dello strato sottostante. Lo si vede dalla Fig. 4.12 a destra, sulla cui faccia interna è presente uno strato marroncino (descritto in seguito). Questo è dovuto al fatto che la granulometria del cemento, molto fine, si inserisce nei pori dello strato sottostante e al momento della rimozione, forzata o di distacco da degrado, porta via con sé anche una parte del supporto. Inoltre la granulometria fine e gli additivi lo rendono impermeabile, altro aspetto negativo del cemento che rende impossibile o molto limitata la traspirazione muraria, modificando la risalita capillare e il regime dell'evaporazione dell'umidità.

Al di sotto dello strato di malta cementizia sembra essere presente uno strato più spesso di malta bastarda, così chiamata perché caratterizzata dalla presenza di due leganti (calce e cemento), oltre agli aggregati, tra i più comuni sabbia e pietra. Nella Fig. 4.12 di destra si nota la decoesione della matrice, che appare polverosa, e qualche elemento dell'aggregato, di colore scuro e di dimensioni maggiori della sabbia (ghiaietto con spigoli arrotondati).

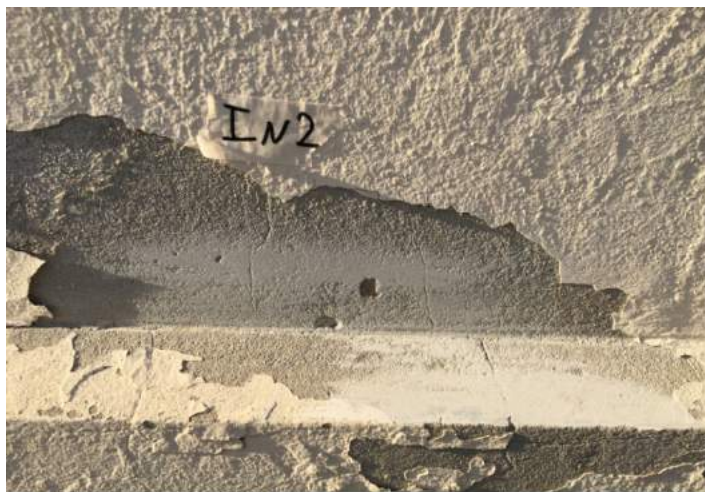
Figura 4.13: posizione del prelievo IN.2

Prelievo effettuato in una porzione del muro verticale della parete esposta a SE a quota circa di 0,80 m. da livello del marciapiede perimetrale.

Come si vede dalla fig.4, nella zona in cui è stato prelevato il campione, la tinteggiatura è in parte staccata e si stacca in ampie porzioni (diversi cm), presenta dei rigonfiamenti diffusi, indicatori di un materiale impermeabile che non lascia “respirare” la muratura, creando una barriera contro la fuoriuscita del vapore acqueo e, nel lungo termine, un maggior degrado del supporto murario. Anche al contatto sembra un materiale “plastico”, non molto friabile.

Si ipotizza una tinteggiatura al quarzo, materiale molto diffuso all’epoca dell’ultima ristrutturazione (anni '87-'90).

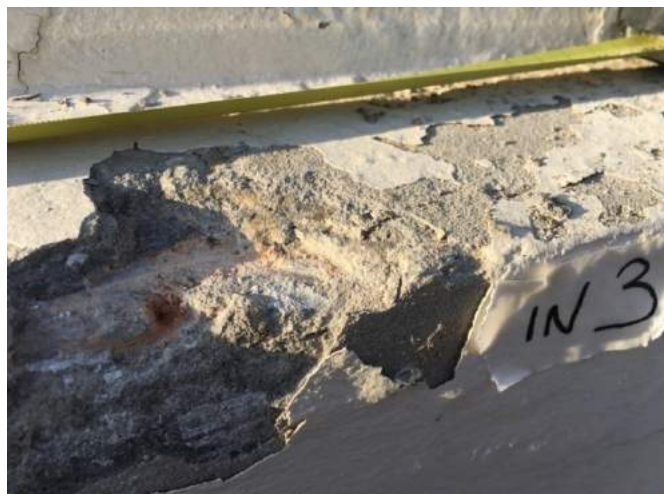
Figura 4.15: posizione del prelievo IN.3, spigolo basamento

Prelievo effettuato in una porzione del muro orizzontale della parete esposta a SE a quota circa di 0,80 m. da livello del marciapiede perimetrale, in corrispondenza dello spigolo del basamento.

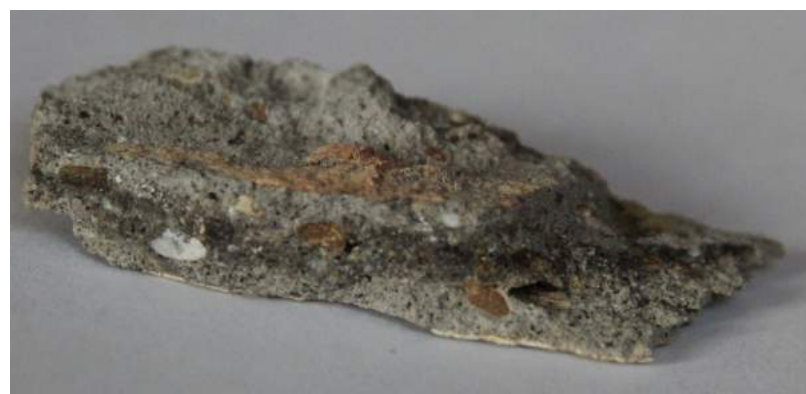
Figura 4.17: superficie inferiore del prelievo IN.3b

Anche guardando questi campioni si nota una serie di stratigrafie imputabili ai vari ripristini di intonaco, nel tempo, dell'elemento posto in orizzontale alla base della parete dovuti alla criticità della posizione. In particolare, osservando la Fig.4.17 nella quale appaiono ben scandite,partendo dallo strato più superficiale troviamo in ordine:

- tinteggiatura, sp. 0.5mm;
- strato di malta cementizia (colore grigio chiaro), sp. circa2mm;
- malta bastarda con anche inerti di maggiori dimensioni (più scura della precedente), sp. circa3mm;
- e infine un altro strato più chiaro forse riconducibile a malta di diversa composizione, sp. circa 2 mm, nella cui faccia inferiore è presente una colorazione rosa che sembrerebbe essere il laterizio del muro.

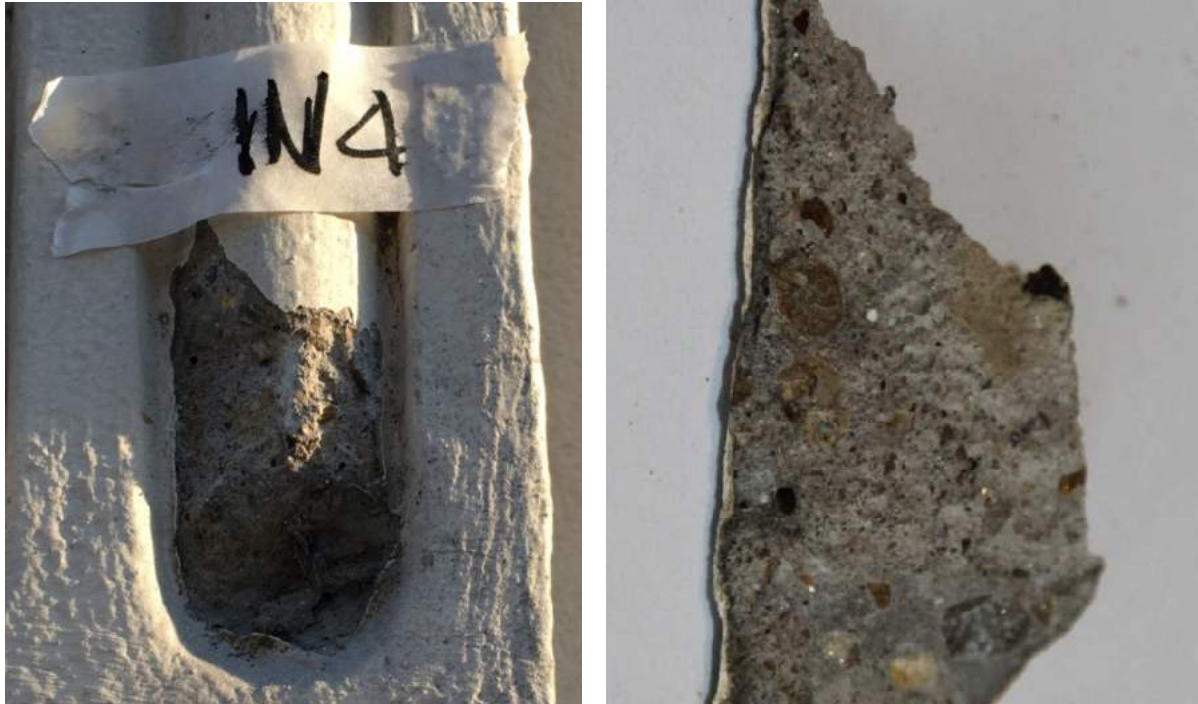
Figura 4.19: area di rimozione del campione (a sinistra) e superficie inferiore del campione IN4 (a destra)

Il campione IN4 è stato prelevato dal decoro della base di una delle lesene presenti in facciata (facciata O). Anche in questo campione sono facilmente individuabili gli aggregati di dimensioni maggiori e la porosità della malta bastarda. Inoltre, nella faccia esterna del campione, sotto la pellicola dell'ultima tinteggiatura di colore beige sono presenti tracce di una tinteggiatura precedente, forse l'originale, di colore grigio

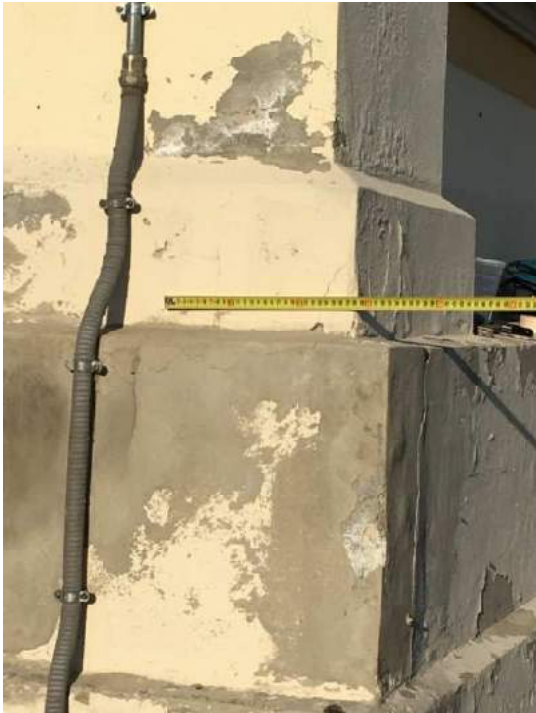
Figura 4.21: Presenza di efflorescenze saline dovute al trasporto ed evaporazione di umidità da risalita con deposito di sali, accentuate dalla presenza di finitura con malta cementizia

Tuttavia durante il sopralluogo sono stati riscontrati alcuni degradi; il più eclatante è certamente quello legato alle problematiche che presenta l'intonaco nella parte inferiore della costruzione, imputabile in gran parte all'umidità di risalita nel muro e ad una scarsa traspirabilità dello strato di finitura intonacale e pittorico, che ha portato a una disgregazione dell'intonaco. Più in alto lungo la parete si osserva invece distacco e rigonfiamento della pellicola di tinteggiatura

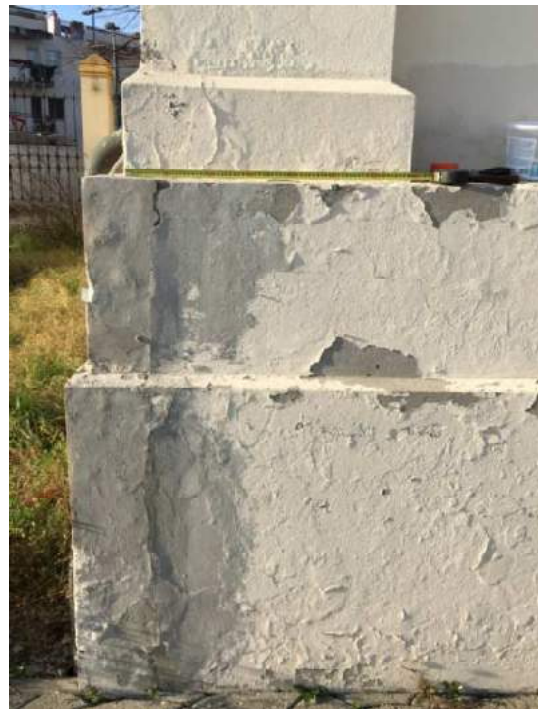
Figura 4.22: La luce solare radente mostra diffusa presenza di distacchi e rigonfiamenti della pellicola di tinteggiatura, accentuati dalla risalita di umidità che stante l'impermeabilità del rivestimento esterno e quindi non avendo possibilità di "asciugare" traspirando rimane imprigionata creando i fenomeni di distacco e risale a quote maggiori lungo la parete.

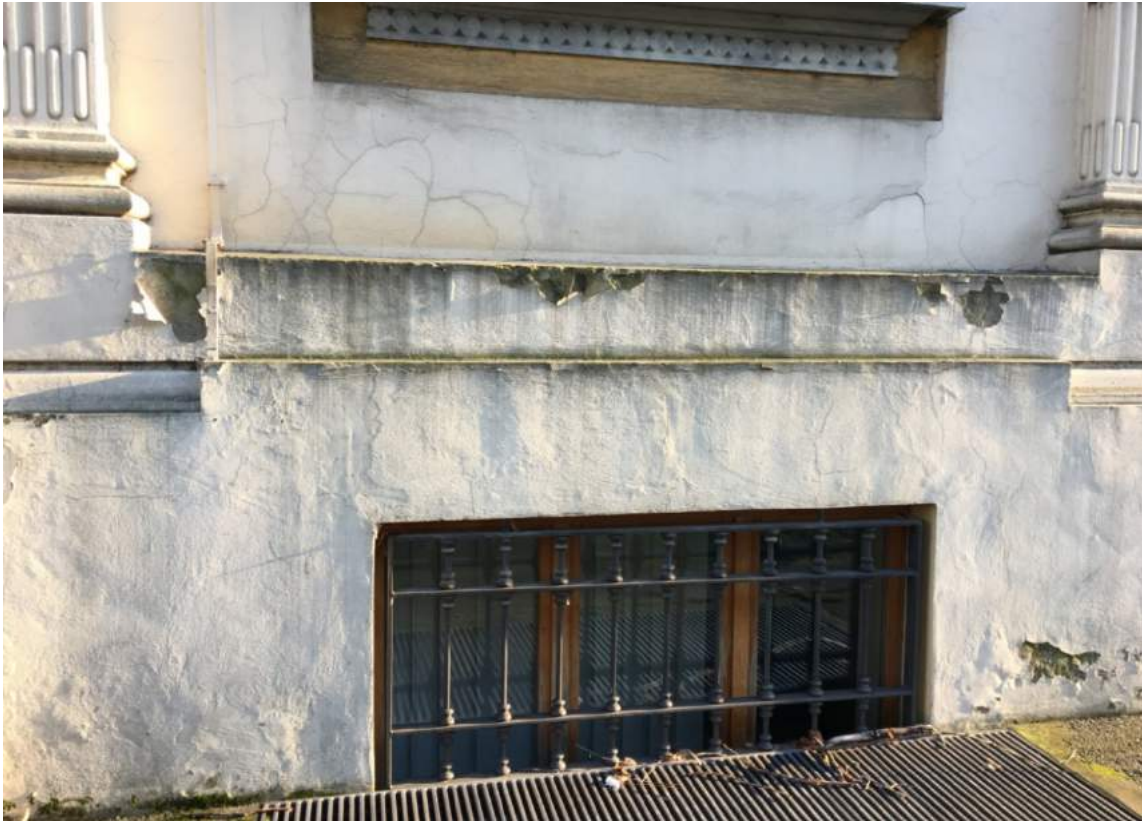
Figura 4.24: Distacco della pellicola di tinteggiatura in vari punti; la luce radente evidenzia i rigonfiamenti

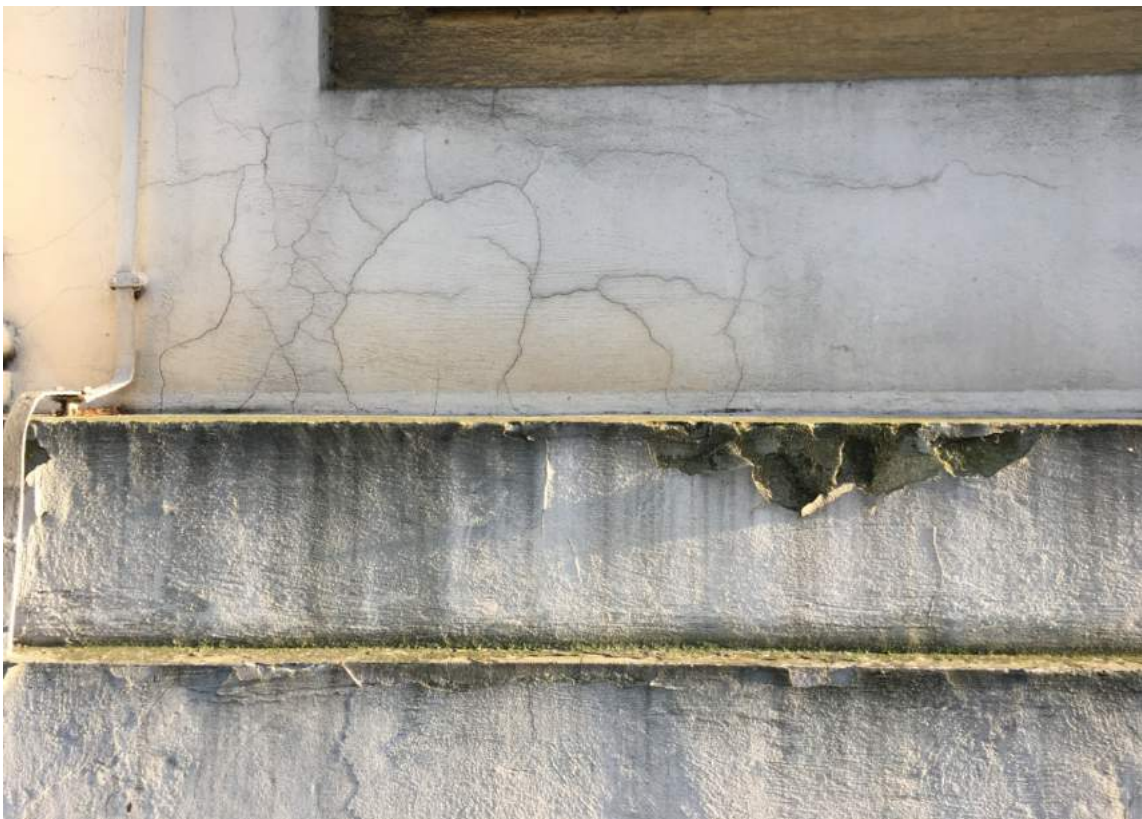
Figura 4.25: Distacco della tinteggiatura e presenza di licheni e muschio legata all'esposizione e alla presenza d alberatura

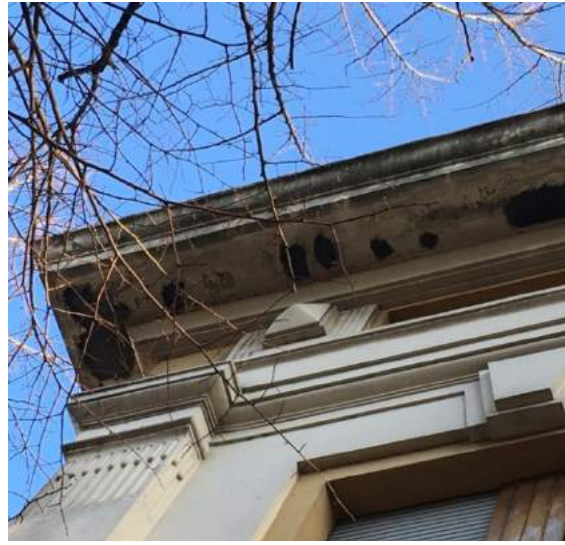
Figura 4.26: Nella parte sommitale dell'edificio, in corrispondenza degli sporti di gronda, è presente una macchia di umidità imputabile ad una infiltrazione dalla sovrastante copertura.

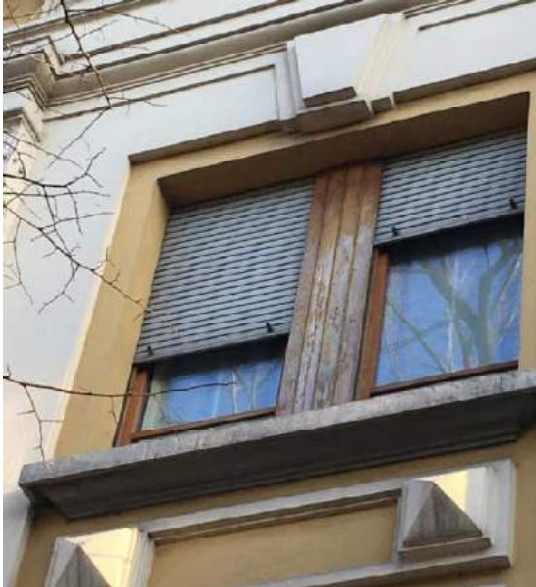
Figura 4.28: ammaloramento dell'infisso ligneo legata alla carenza di manutenzione particolarmente accentuata nel montante centrale; il fatto si spiega in quanto tale porzione è sempre esposta alle intemperie in quanto mai protetta dalle tapparelle che risultanocostituite in questo particolare infisso da due teli separati. Lo stato di degrado non è ancora tale da richiedere la sostituzione dell'infisso, ma ancora facilmente risolvibile mediante “carteggiatura” della superficie e applicazioni a più mani di idonea vernice naturale trasparente.

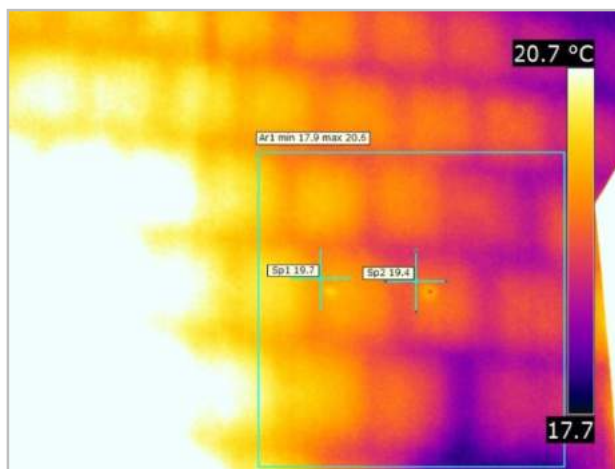
Termogramma modificato: IR_18074

Il metodo d'indagine ha fatto chiaramente emergere la tessitura muraria sotto l'intonaco. La regolarità dei giunti di malta ha messo in evidenza le dimensioni delle unità murarie. Osservando le dimensioni e conformazione abbiamo supposto che non fossero laterizi pieni, dal momento che le unità hanno tutte circa le stesse dimensioni e non compaiono due direzioni di posa, oltre ad essere di dimensioni maggiori rispetto a laterizi. Possiamo quindi concludere ipotizzando che il paramento murario sia costituito da blocchi di laterizio forato. Le nostre ipotesi sono state verificate dal confronto con la foto dell'indagine già eseguita da Controls s.r.l. su questa parete SO (vedi Fig. 5.5).

Si possono inoltre notare nel termogramma modificato due piccole circonferenze (ciascuna individuata da un puntatore). Tali elementi sono riconducibili a fori eseguiti con trapano e successivamente chiusi con malta aventi caratteristiche di conducibilità differenti rispetto al blocco in laterizio.

Nella parte bassa destra del termogramma si nota una zona più fredda, probabilmente riconducibile a un giunto di malta più spesso.

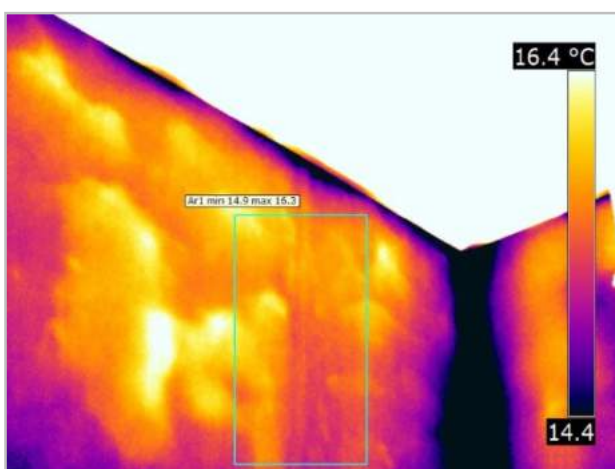
Termogramma modificato: *IR_18080*

Appaiono anche delle zone irregolari più calde, di forma vagamente rettangolare. Inizialmente si è ipotizzato potessero essere dovute alla presenza delle macchine dell'impianto di climatizzazione posizionate sull'esterno della parete NE. L'ipotesi è stata smentita dalle foto dell'esterno della palazzina: l'altezza delle macchine risulta inferiore a quella delle zone calde emerse dal termogramma (Fig. 5.6).

- principi di distacco di intonaco e quindi la presenza di sacche d'aria frapposte fra l'intonaco e gli strati sottostanti che si scaldano più velocemente delle zone circostanti ed appaiono quindi più calde;
- manomissioni risarcite con materiale con conducibilità termica diversa rispetto a quello circostante.

In questo termogramma il metodo di indagine non è riuscito a fornire la lettura della tessitura muraria sottointonacale. C'è qualcosa che lo impedisce: forse un intonaco molto spesso (come un intonaco armato).

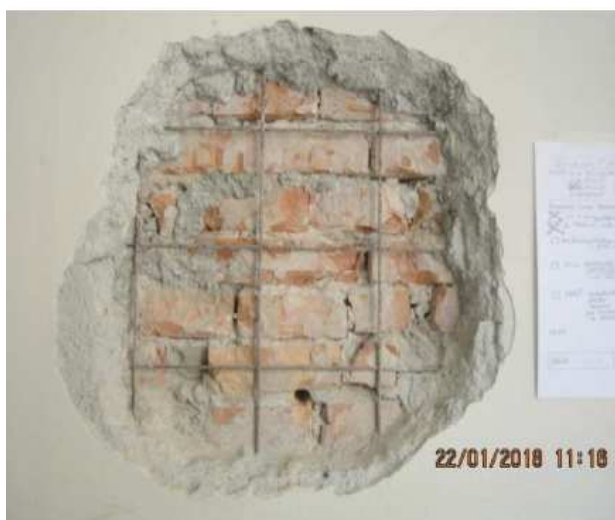
Figura 5.6: Saggio con rimozione di spesso strato di intonaco per messa in vista della muratura di laterizi della parete NE dietro a rete metallica elettrosaldata (Controls s.r.l.)

Le foto fornite dai laboratori Controls hanno confermato la presenza di una rete elettrosaldata in uno spesso intonaco, al di sotto del quale appare visibile una tessitura muraria di mattoni (Fig. 5.7).
