**INDAGINI DIAGNOSTICHE SUL PATRIMONIO
ESISTENTE.**

**CASO STUDIO: PALAZZINA UFFICI DELL'EX
FABBRICA ORSI – MANGELLI A FORLI'**

Tesi di laurea in
Laboratorio di requisiti e regolamentazione M C.I.

INDAGINI DIAGNOSTICHE SUL PATRIMONIO ESISTENTE. CASO STUDIO: PALAZZINA UFFICI DELL'EX FABBRICA ORSI – MANGELLI A FORLI'

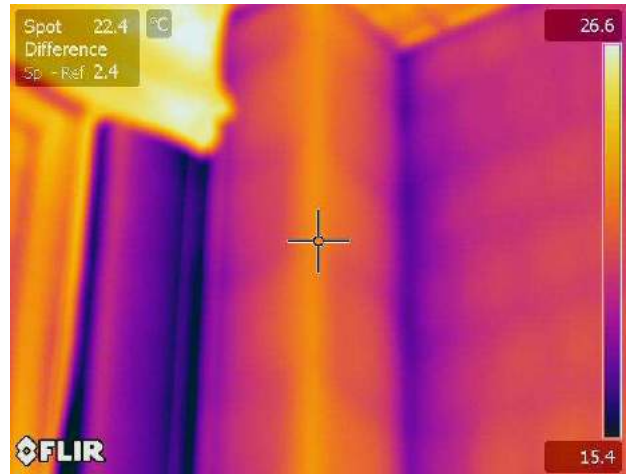
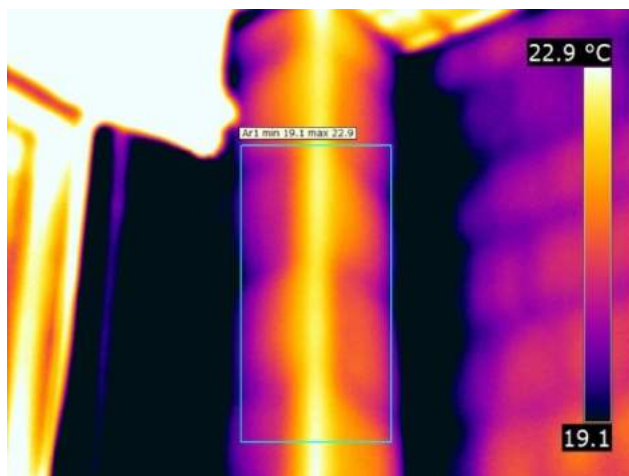
Stanza: R1

Nel termogramma modificato ci si è focalizzati sull'analisi del pilastro. Infatti, da verifica a battitura con martelletto da noi condotta in precedenza, preso anche atto della non continuità del pilastro nel piano inferiore, si è constatato che non si tratta di un pilastro portante in c.a./muratura, bensì di un "cassonetto", probabilmente in blocchi di laterizio, contenente gli scarichi dei bagni dei piani superiori. Le linee fredde orizzontali che scandiscono il pilastro corrisponderebbero quindi a giunti di malta tra i blocchi.

Sul lato destro del termogramma modificato si riesce ancora debolmente a leggere la tessitura muraria della parete SO.

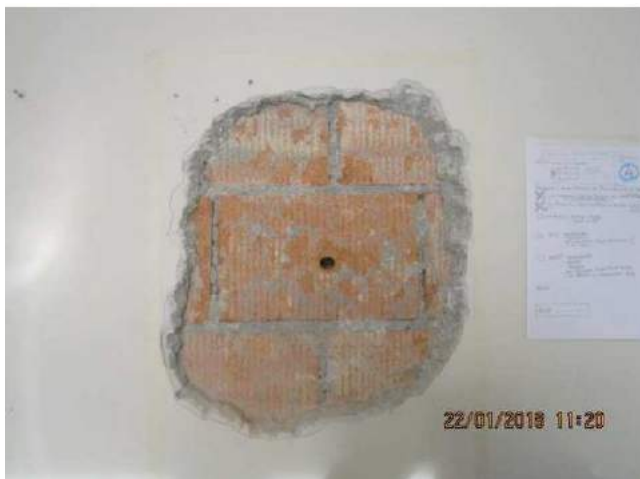
Foto 5.8: Saggio (Controls) per messa in vista tessitura

Le nostre ipotesi sono state verificate dal confronto con la foto dell'indagine già eseguita da Controls s.r.l. su questa parete SO (vedi Fig. 5.8).

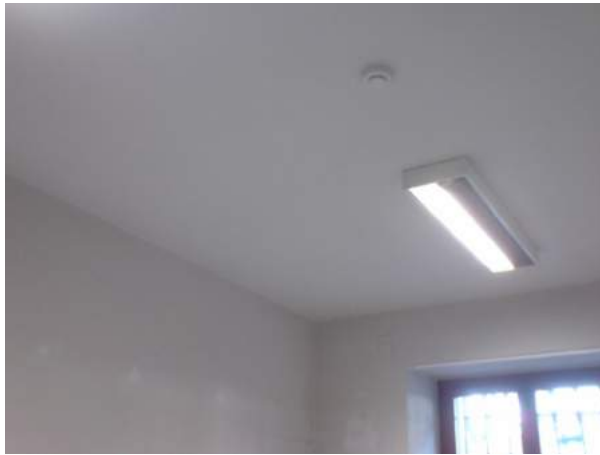
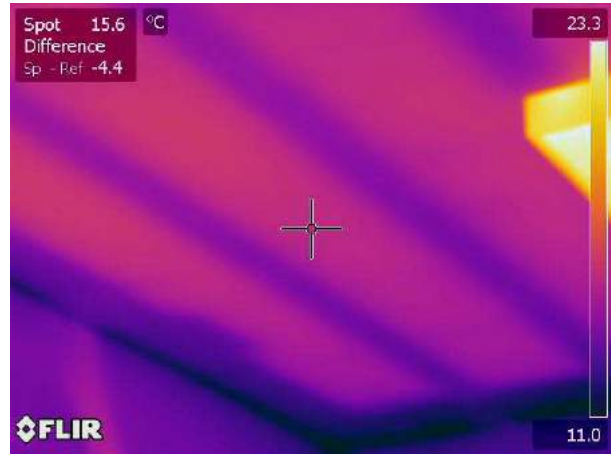
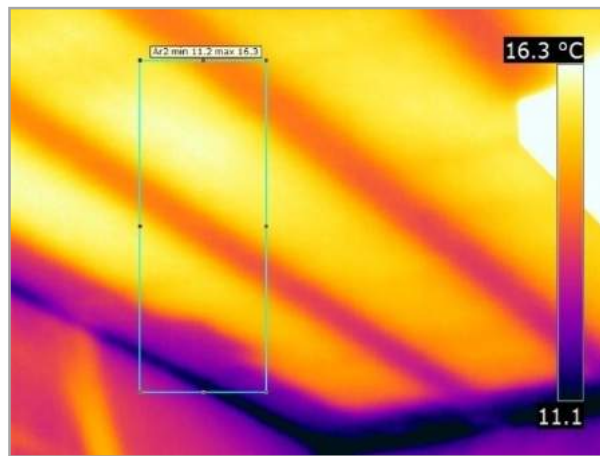
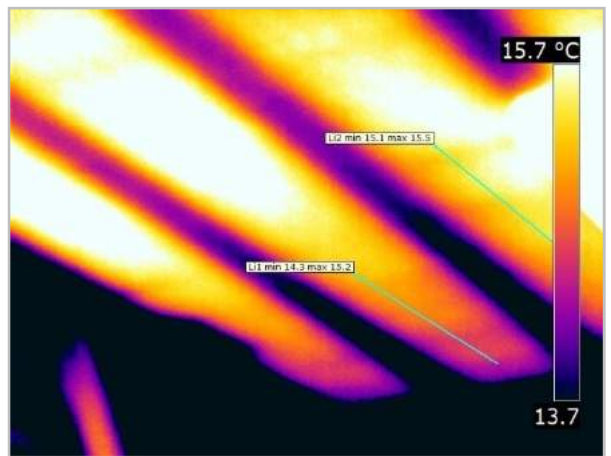
Stanza: I19

Termogramma modificato per mettere in evidenza i giunti tra le pignatte che si intravedono nella parte a destra in basso del termogramma

Le indagini eseguite da Controls confermano quanto ipotizzato: solaio in laterocemento tralicciato (Fig. 5.10).

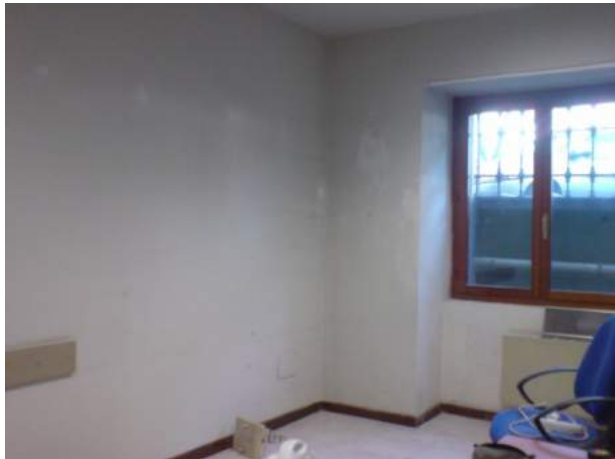
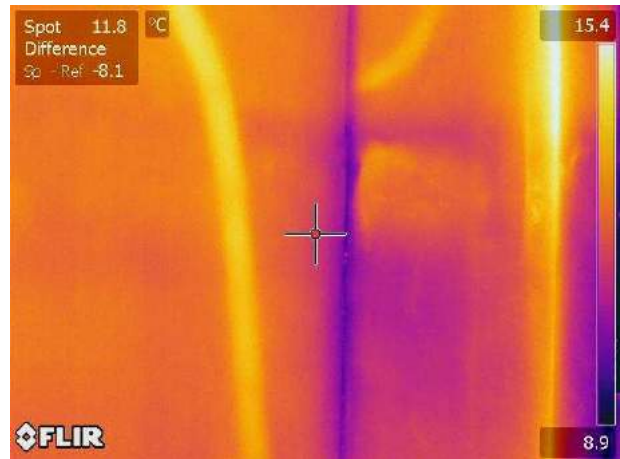
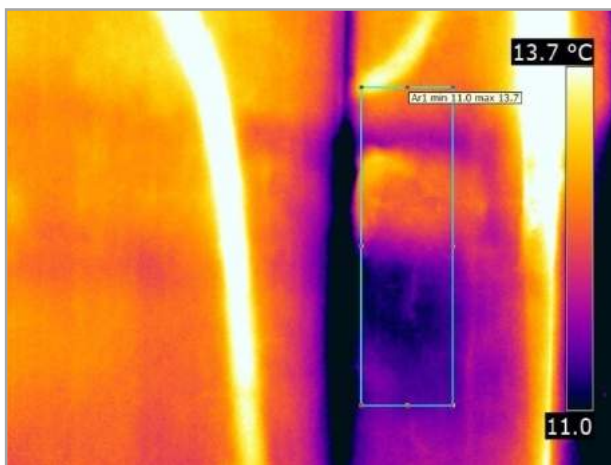
Stanza: I19

Nella parete verticale SO si nota – a sinistra nel termogramma - una anomalia più calda; la sua forma lascia pensare alla presenza di impianti.

Nella parete SO è ben visibile una linea molto calda quasi verticale, corrispondente a cavi elettrici posti al di sotto dell'intonaco, come visto prima.

Si notano inoltre anche linee fredde orizzontali parallele sulla parete SO. Dai dati storici è noto che il solaio del piano rialzato è stato rifatto in occasione del grosso intervento strutturale eseguito negli anni '87-'90, in corrispondenza delle due stanze poste a fianco del passaggio a ponte dell'edificio a una quota maggiore rispetto all'originario; originariamente si trovava alla quota stradale (la finestra della stanza sopra alla I19 era originariamente una porta di ingresso pedonale, vedi Fig. 5.11). La zona fredda che corre lungo la parete SO e continua in quella NO, seppure nascosta dall'area calda del distacco di intonaco, potrebbe corrispondere al cordolo del vecchio solaio.

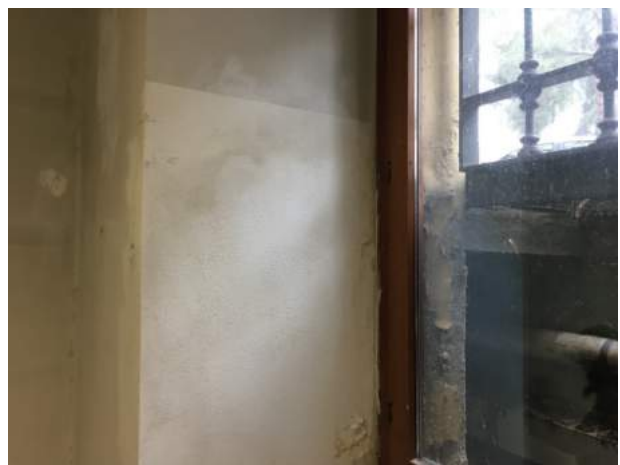
Figura 5.11: Dalla foto si può notare una soletta esterna spingente, causa forse della fessura.

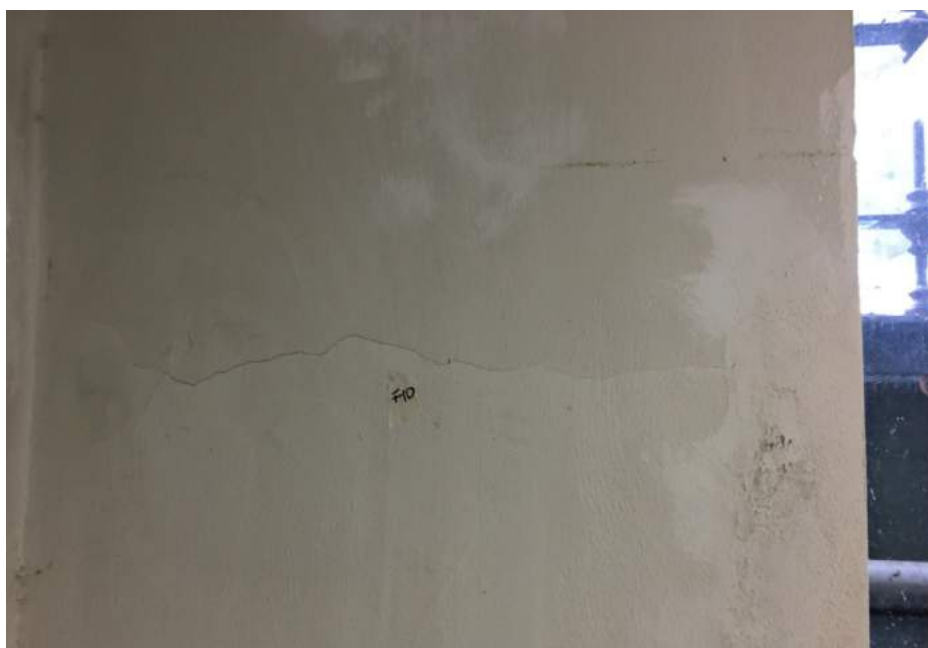
Figura 5.12: Fessura media F10.

Note: Nella parete NO, quella verso il fronte dell'edificio, si nota un'area più calda e subito sotto una fredda. In corrispondenza della zona calda è presente una fessura (F10) e come si può vedere dalla foto, se guardata attentamente, nella parte sinistra della crepa è presente anche un rigonfiamento dell'intonaco. E' coinvolto dunque anche un distacco dello stesso.

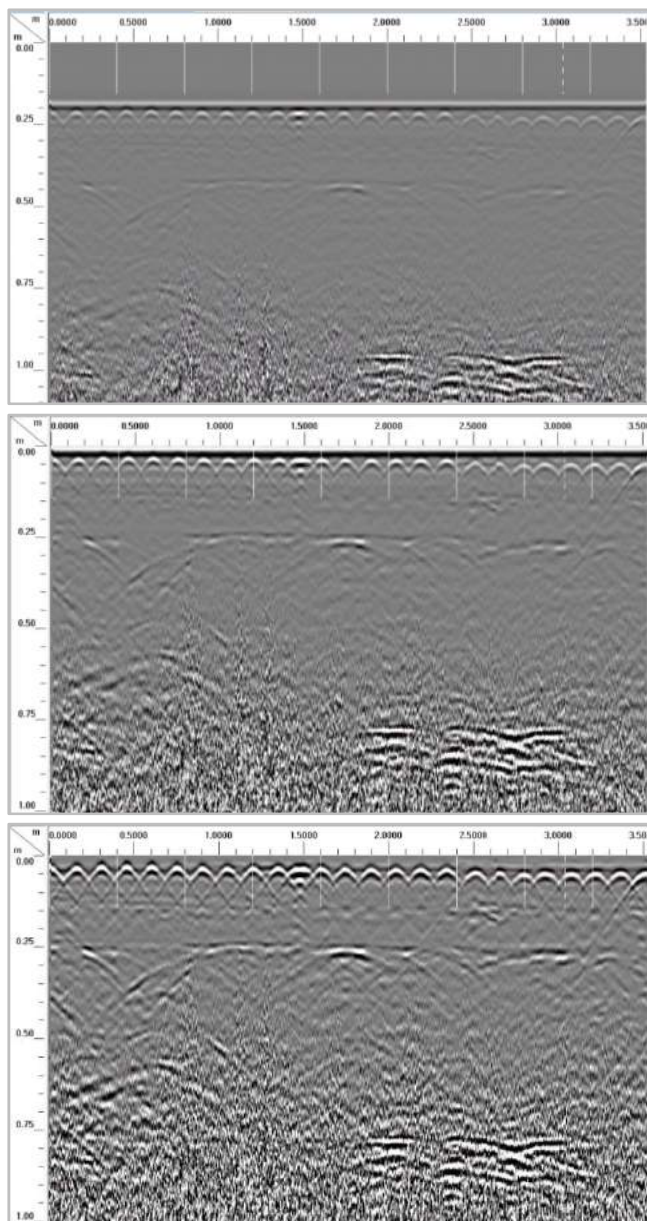
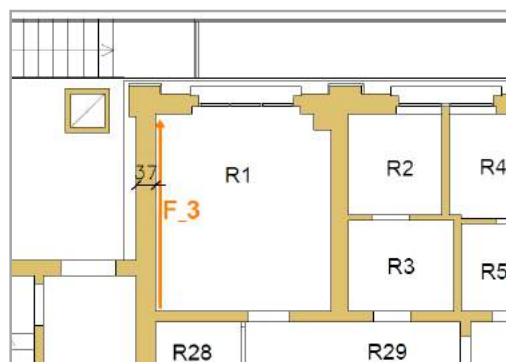
F_003

Sono presenti anche in questa linea iperboli a passo costante di circa 15 cm. Si ipotizza presenza di rete e.s., a sx più superficiale, circa 2 cm dalla superficie di prova, a dx risulta poco più in profondità, circa 4-5 cm. Ipotesi confermata dal confronto con la foto dell'indagine già eseguita da Controls s.r.l. su questa parete (vedi Fig. 5.19). A circa 1,50 m dall'inizio della linea radar, si nota un punto a maggiore concentrazione di iperboli, forse riconducibile al passaggio di un impianto.

A circa 1 m dalla fine della linea radar, alla profondità di 12-13 cm, si possono notare delle linee confuse riconducibili probabilmente a possibili manomissioni; anche le iperboli superficiali sembrano avere subito modifiche, il loro passo sembra alterato. Ipotesi confermata dall'osservazione delle foto eseguite dai Lab. Controls durante la campagna di indagine di Aprile 2018, vedi Fig.5.19, la quale riconduce la manomissione al prelievo di mattone e l'alterazione delle iperboli sembra dovuta al fatto che tale rimozione ha comportato anche modifiche alla rete e.s.

Sulla parte destra del radargramma grezzo (il primo in alto) si può notare che le iperboli appaiono di colore grigio più chiaro, quindi il segnale risulta più attenuato. La causa può essere imputabile ad un maggior tasso di umidità nella muratura, imputabile al fatto che si tratta di una porzione di parete con affaccio diretto verso l'esterno, fra l'altro esposta a NE.

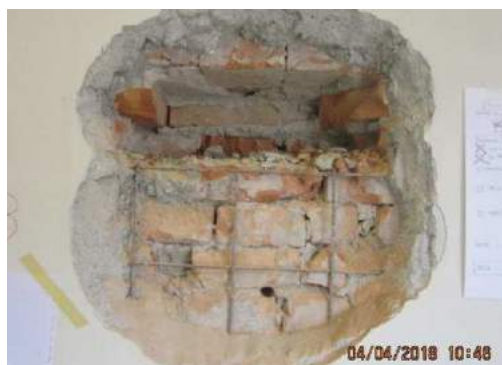
Figura 5.19: Saggio con rimozione di spesso strato di intonaco per messa in vista della muratura di laterizi e prelievo di mattone con manomissione anche della rete metallica elettrosaldata presente (Controls s.r.l., Aprile 2018)

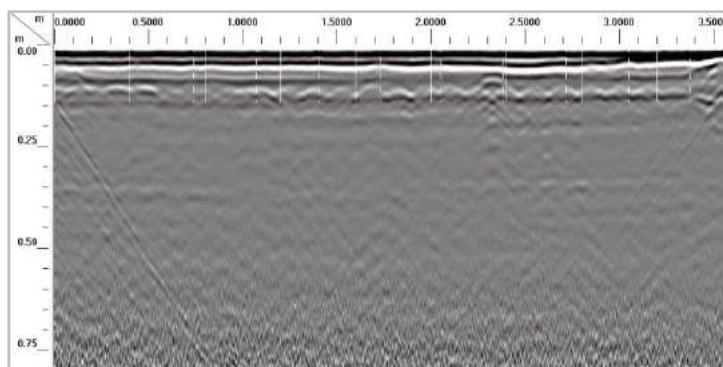
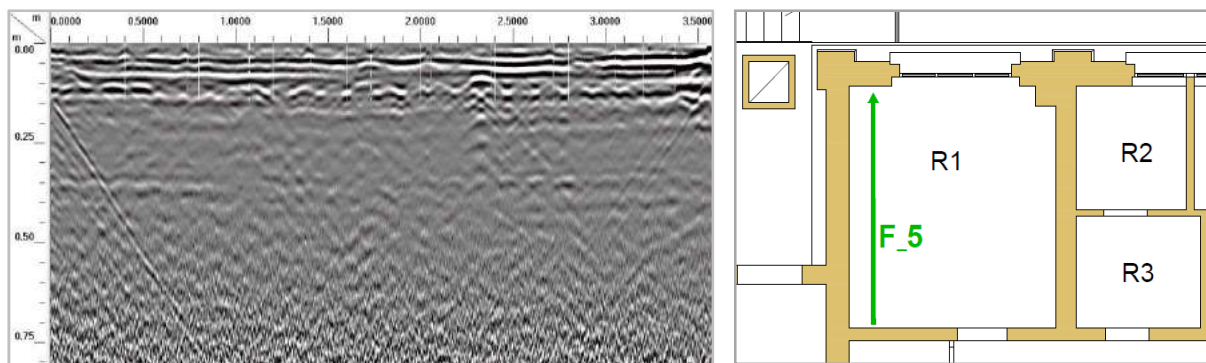
F_005

Sappiamo che è presente un solaio in laterocemento tralicciato ordito parallelamente alla parete NE (vedi Fig. 5.20). Non ci spettiamo quindi di leggere i ferri longitudinali presenti nei travetti. Alla profondità di circa 10 cm si notano tante piccole ondate riconducibili alla presenza di elementi forati; ciò è confermato dallo schema del solaio rappresentato nella Fig. 5.20, fornita da Controls.

A circa 2,30 m dall'inizio della linea radar si riscontra il picco di una iperbole piuttosto marcata con sotto le relative onde di rimbalzo del segnale; si ipotizza il passaggio di un impianto sotto pavimento.

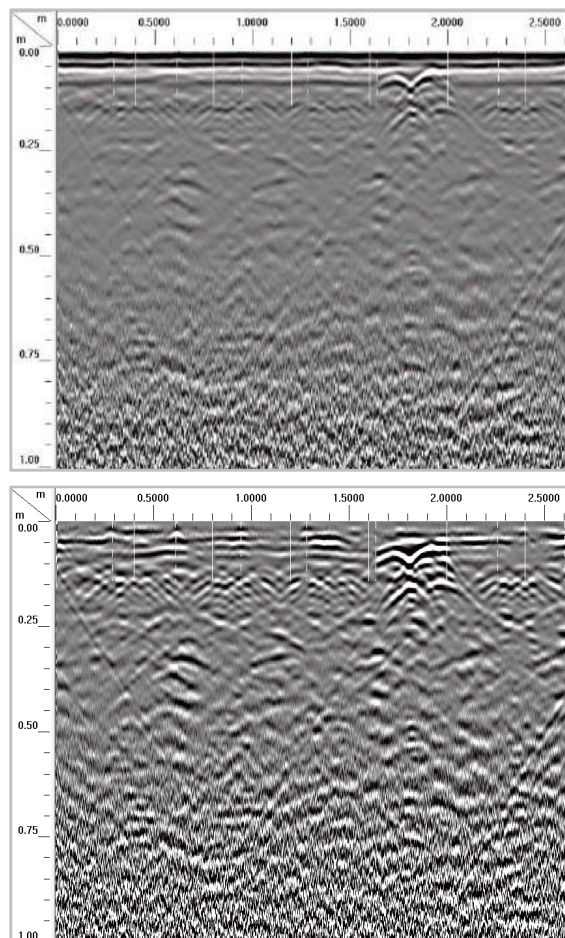
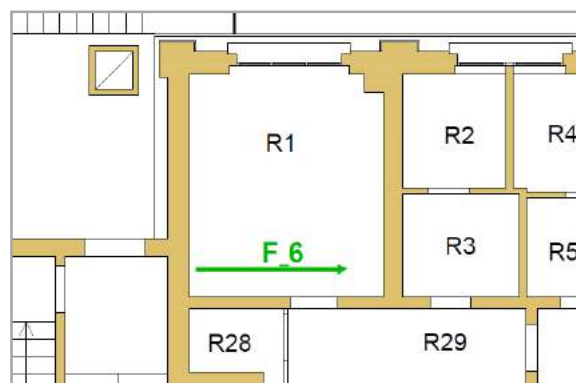
F_006

Alla quota di circa 10 cm si notano tante piccole ondinie riconducibili alla presenza di elementi forati; ce lo conferma lo schema del solaio rappresentato nella Fig. 5.20, fornita da Controls. Si notano inoltre, tra 1,6 m e 2 m dall'inizio della linea radar, 2 iperboli più superficiali e di forte intensità corrispondenti a impianti che passano in corrispondenza della porta della stanza.

Oltre i 30 cm di profondità si riescono a distinguere delle deboli iperboli ad interasse di circa 0,5 m che potrebbero essere ricondotte ai travetti del solaio. Tale ipotesi è confermata dalla Fig. 5.20.

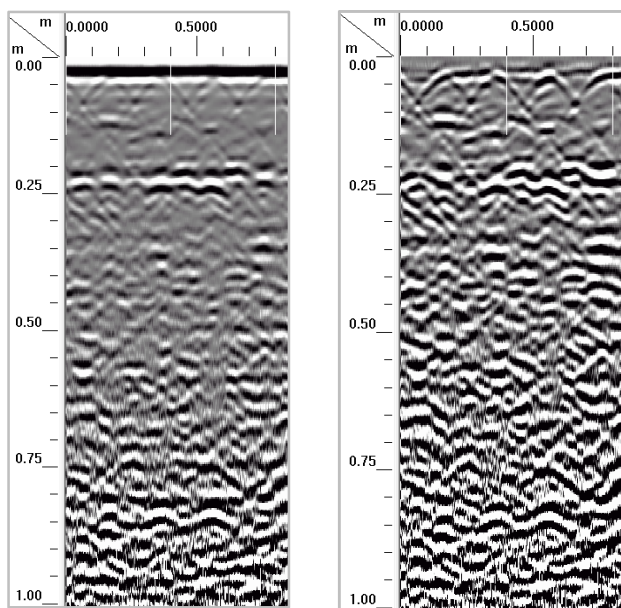
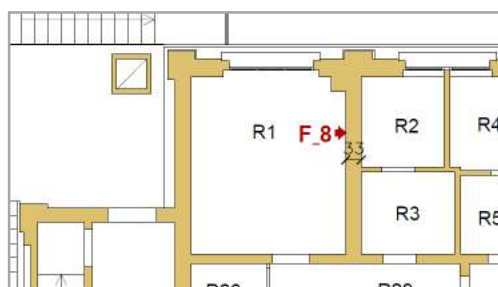
F_008

Presenza di deboli iperboli superficiali ogni 20 cm riconducibili alla dimensione dei blocchi di laterizio; esclusa la possibilità di rete e.s. anche dalla Fig. 5.21. Possibile interfaccia a metà spessore della parete muraria.

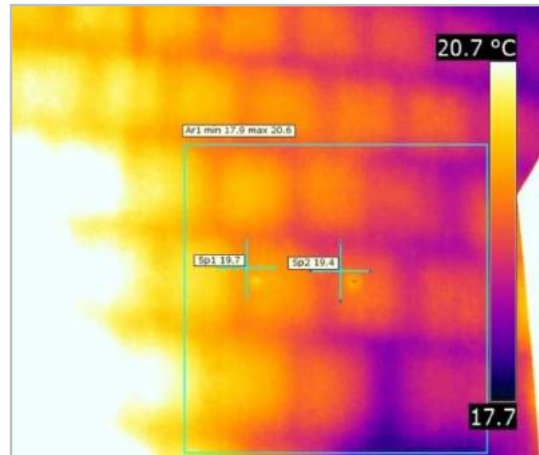
Figura 6.2: Restituzione con indagine termografica a infrarossi eseguita sulla parete SO della stanza R1 (IR_18074)

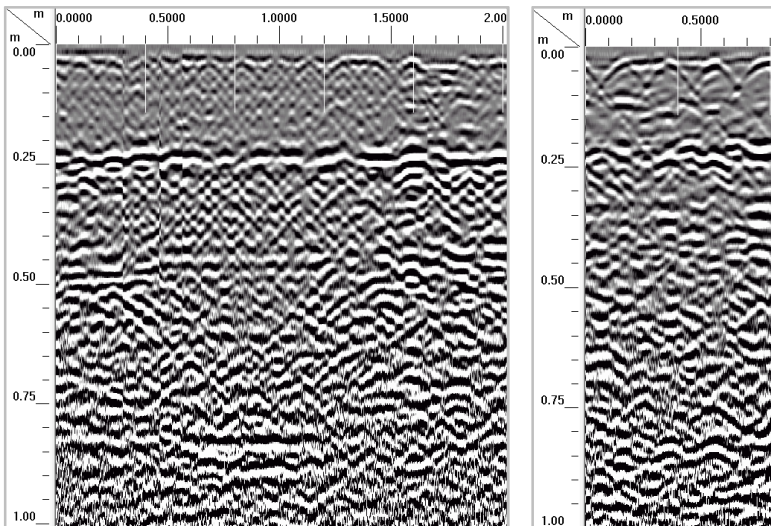
Ulteriore conferma di quanto sopra, lo si ha anche dall'analisi dei radargrammi riguardanti la stessa porzione muraria; emerge infatti in maniera chiara la tessitura della muratura attraverso la lettura delle cartelle dei forati e dei giunti di malta, aggiungendo fra l'altro un ulteriore dato che è quello legato all'individuazione dello spessore della parete.

Figura 6.3: Restituzione con indagine Radar. A sinistra linea di rilievo orizzontale (F_007), a destra linea di rilievo verticale (F_008), entrambe eseguite su parete SO della stanza R1

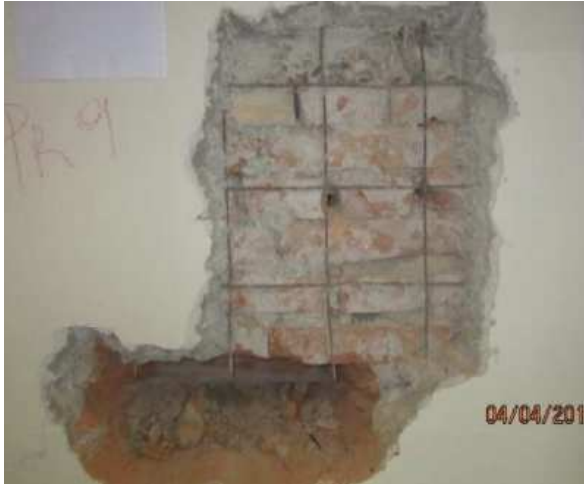
Figura 6.4: Rimozione dello strato di intonaco per messa in vista muratura e prelievo di mattone sulla muratura SO della stanza I19 (Controls)

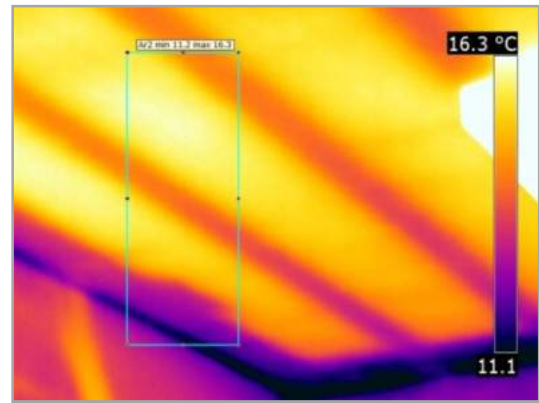
Nella stanza I19, situata al piano seminterrato, era stato eseguito un saggio sul solaio, realizzato ex novo negli anni '87-'90, il quale ha confermato la realizzazione di quanto a suo tempo previsto. Anche il termogramma, eseguito all'intradosso, ha confermato la regolarità strutturale del solaio attraverso la restituzione del termogramma sul quale è possibile leggere l'alternanza di pignatte e travetti ed evidenziando anche la presenza dei cordoli perimetrali di ammassamento.

Figura 6.8: Termogramma del solaio della stanza I19 ottenuto con l'indagine termografica a infrarossi (IR_18132)

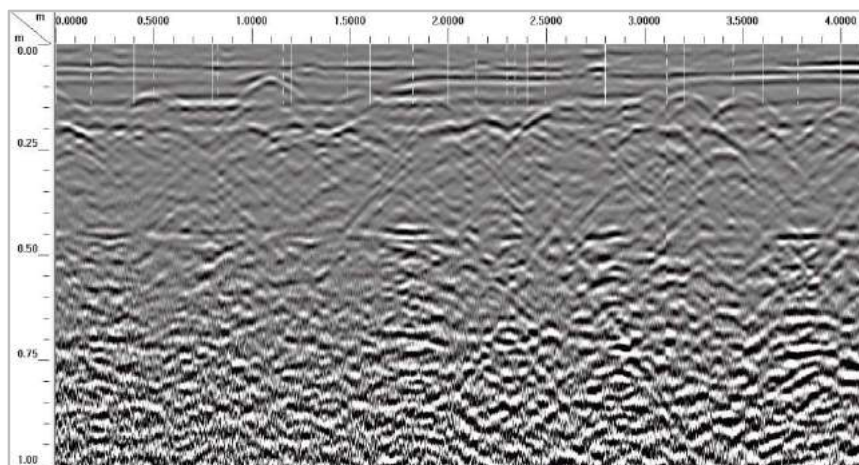
Nella P28 situata al piano primo era stato eseguito un saggio per definire la stratigrafia della struttura; trattasi del solaio in laterocemento originale (epoca di costruzione 1926) in cui sono presenti travetti con interasse di circa 53 cm, così come confermato dall'indagine radar, la quale ha rilevato anche la stratigrafia degli elementi costituenti la pavimentazione all'estradosso e la presenza di impianti inglobati nella soletta.

Figura 6.10: Restituzione dell'indagine radar eseguita sul solaio della stanza P28 (corridoio) situata al piano primo (F_042)

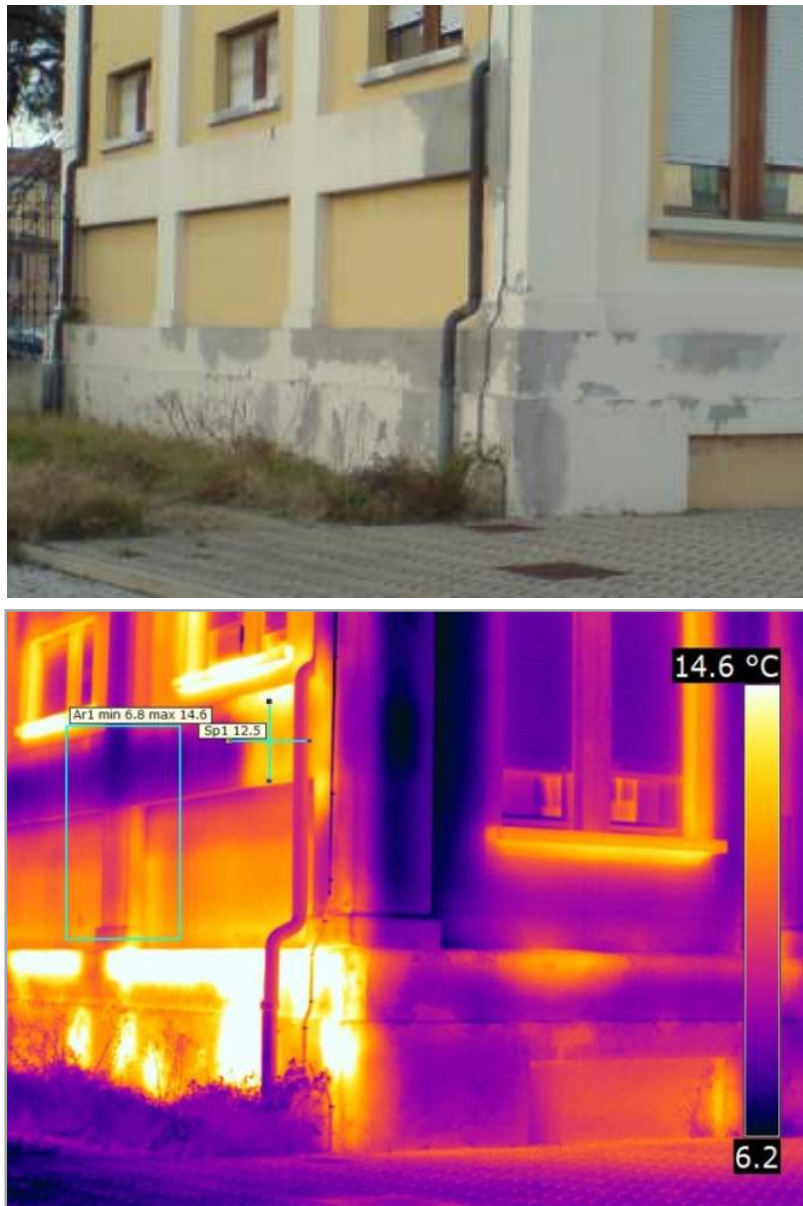
Come si può vedere osservando l'immagine fotografica si notano sulla parete SO, in particolare lungo il basamento, delle zone in cui la tinteggiatura risulta assente, indice di degrado, ed è a vista la malta cementizia costituente lo strato superficiale di intonaco. Tali aree sono distinguibili anche nel termogramma come zone più calde, questo perché l'assenza della tinteggiatura chiara ha fatto sì che la superficie si scaldasse maggiormente poiché i colori scuri (il grigio della malta rispetto al color latte della tinteggiatura) accumulano maggiormente energia, a differenza di quelli chiari che tendono a riflettere i raggi solari.

Figura 6.11: Immagine fotografica (in alto) della parete SO e dell'angolo Sud dell'edificio e termogramma IR_80176 (sotto) inquadranti la stessa porzione di area.

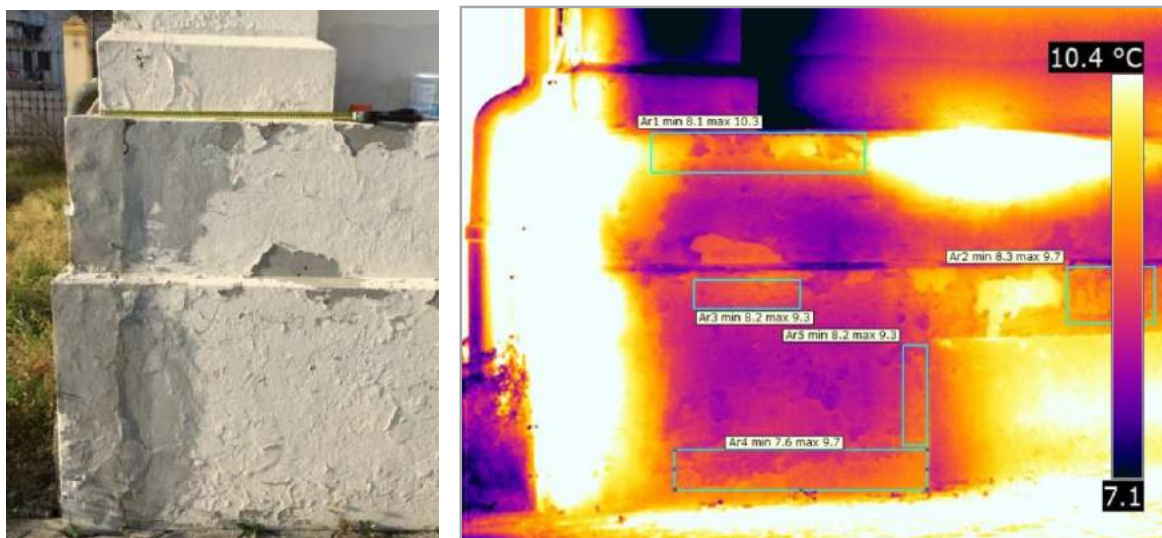
Figura 6.12: Immagine fotografica (a sinistra) della parete SE all'angolo Sud dell'edificio e termogramma IR_80174 (a destra) inquadrante circa la stessa porzione di area.

La luce solare radente mostra nella foto a sinistra la diffusa presenza di distacchi e rigonfiamenti della pellicola di tinteggiatura, accentuati dalla risalita di umidità che, stante l'impermeabilità del rivestimento esterno e quindi non avendo possibilità di "asciugare" traspirando, rimane imprigionata creando i fenomeni di distacco mentre al contempo risale a quote maggiori lungo la parete.

Anche il termogramma ci mostra, oltre alle zone più calde determinate dall'assenza di tinteggiatura come spiegato nel precedente esempio, altre piccole aree calde, messe in evidenza tramite riquadri, corrispondenti ai distacchi di intonaco. Tale fenomeno crea infatti la presenza di sacche d'aria termicamente isolante al di sotto del sottile strato di tinteggiatura che quindi si scalda maggiormente rispetto ad altre aree dove ancora lo strato è adesso.

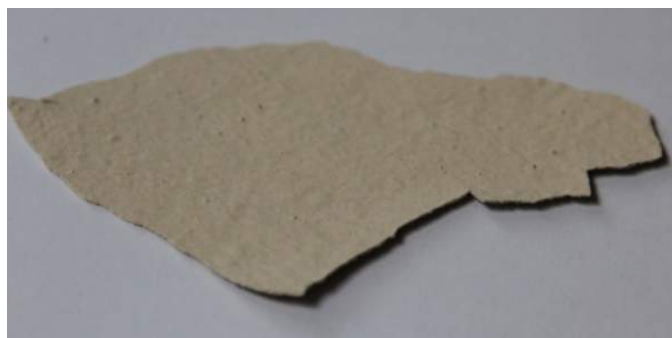
L'impermeabilità della tinteggiatura, la quale determina l'insorgenza di tali fenomeni, è riscontrabile anche al contatto (Fig. 6.13); appare un materiale "plastico", non molto friabile e di spessore rilevante per essere una tinteggiatura.

Figura 6.13Foto della faccia superiore del prelievo (IN.2) del sottile strato di tinteggiatura esterna dell'edificio

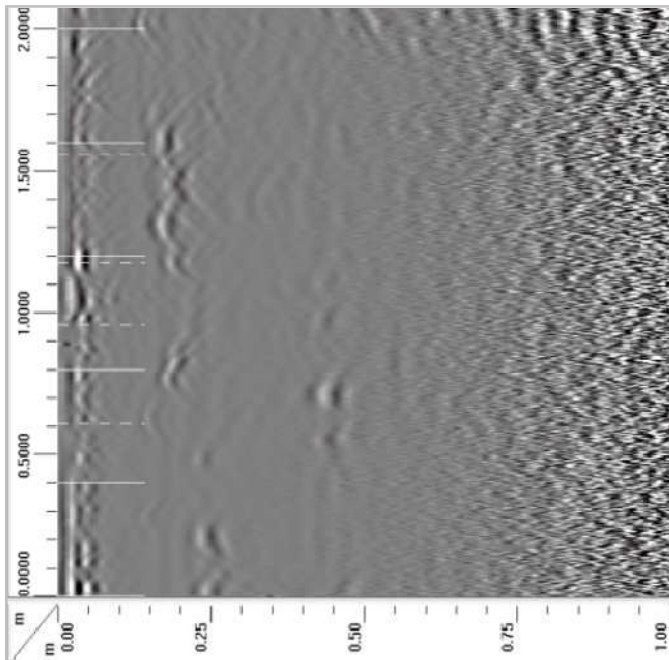
Figura 6.14: Radargramma F030 effettuato in corrispondenza dello scasso eseguito (e successivamente risarcita) da Controls per il prelievo di mattone.

Il radargramma F030 rappresentato in Fig. 6.14 è stato registrato all'esterno dell'edificio, in scannafosso, quindi al piano seminterrato, nella porzione di parete tra le finestre delle stanze I10 e I11. Si tratta di una linea di rilievo verticale dal basso eseguita in corrispondenza di uno scasso operato da Controls per il prelievo di un mattone.

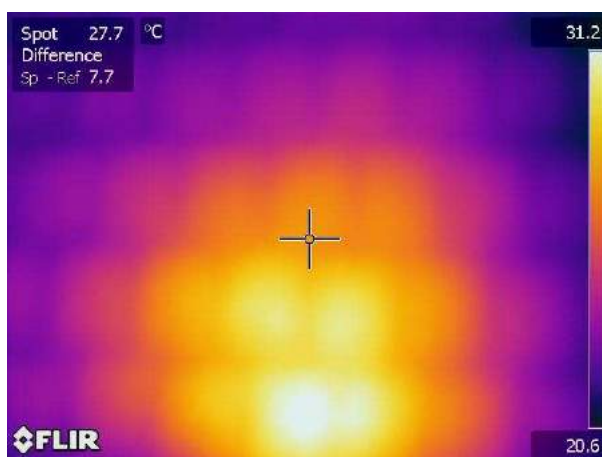
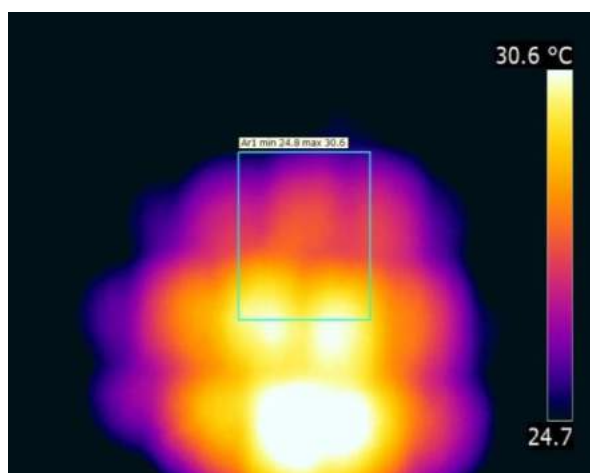
Immagine visibile: *DC_18071*

Nel termogramma modificato si è cercato di rendere maggiormente leggibile la tessitura muraria.

Le nostre ipotesi sono state verificate dal confronto con la foto dell'indagine già eseguita da Controls s.r.l. su questa parete SO (vedi Fig. 2).

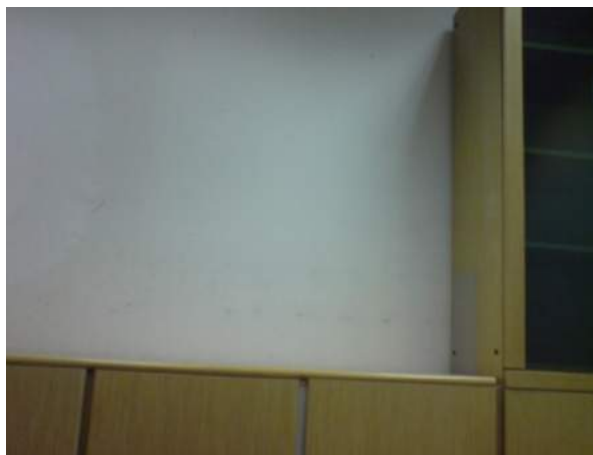
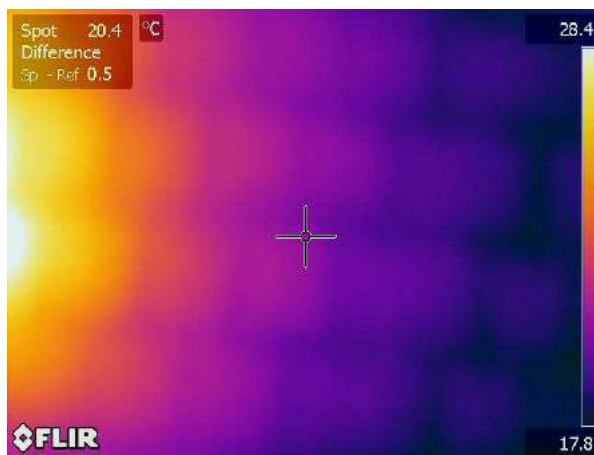
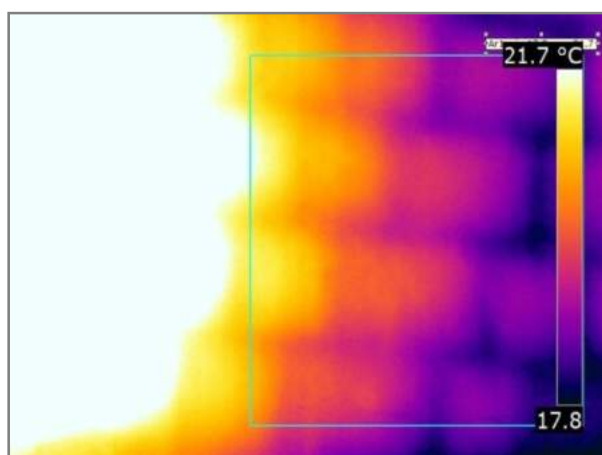
Immagine visibile: *DC_18073*

Anche in questo termogramma il metodo ha messo in evidenza la tessitura muraria. Poiché la zona di indagine è circa la stessa del termogramma precedente (l'obiettivo della termocamera è stato fatto ruotare leggermente verso destra) valgono le stesse considerazioni.

Si conferma la presenza di blocchi di laterizio forati. Essendo noto lo spessore della parete, circa 33cm, si suppongono blocchi di laterizio delle dimensioni circa 20 x 25 x 30 cm.

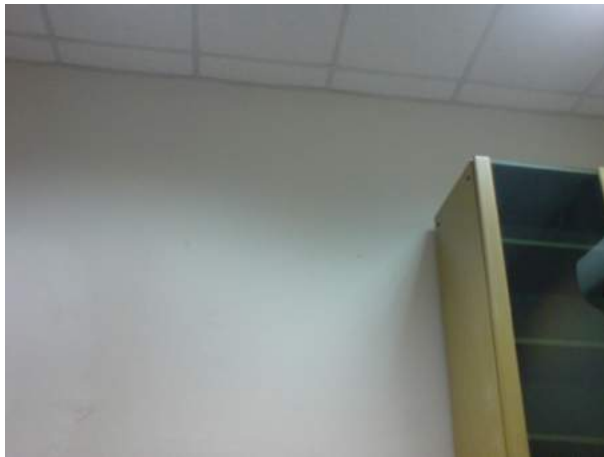
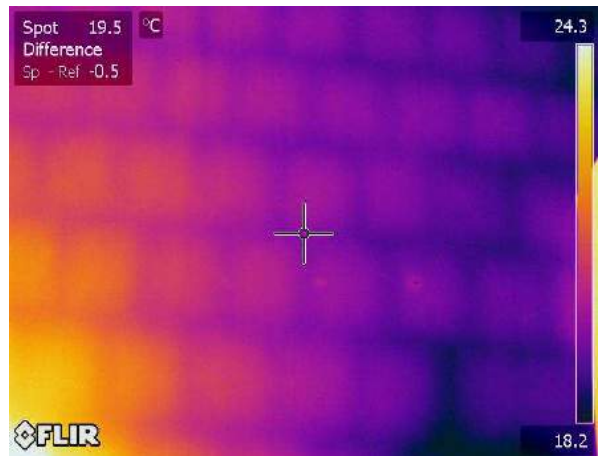
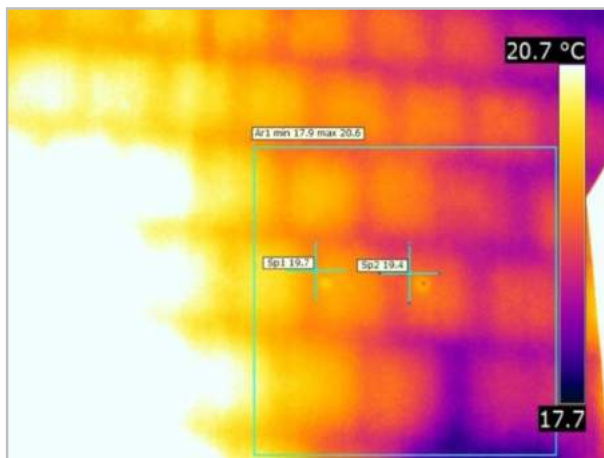
Immagine visibile:DC_18075

Si possono inoltre notare nel termogramma modificato due piccole circonferenze(ciascuna individuata da un puntatore). Tali elementi sono riconducibili a fori eseguiti con trapano e successivamente chiusi con malta aventi caratteristiche di conducibilità differenti rispetto al blocco in laterizio.

Nella parte bassa destra del termogramma si nota una zona più fredda, probabilmente riconducibile a un giunto di malta più spesso.

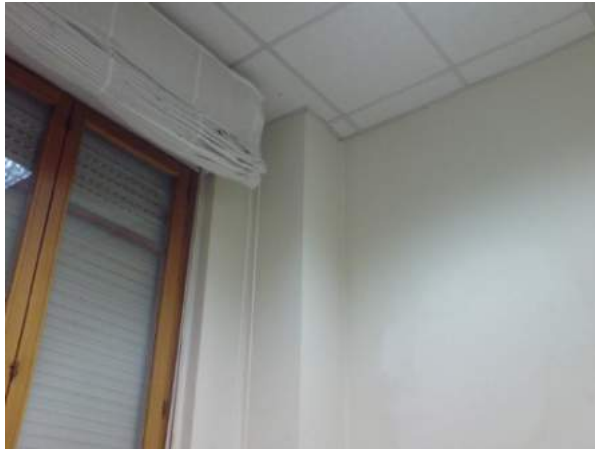
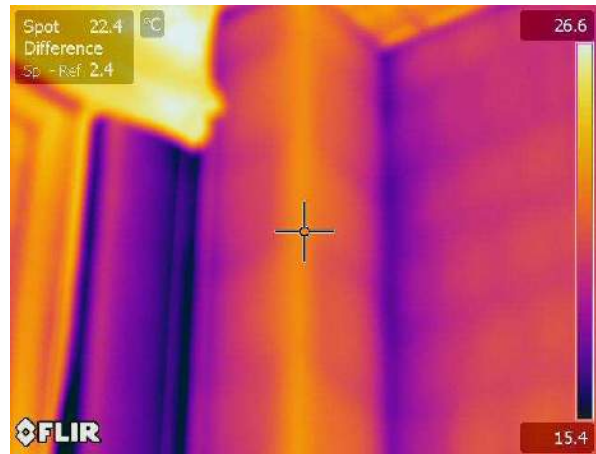
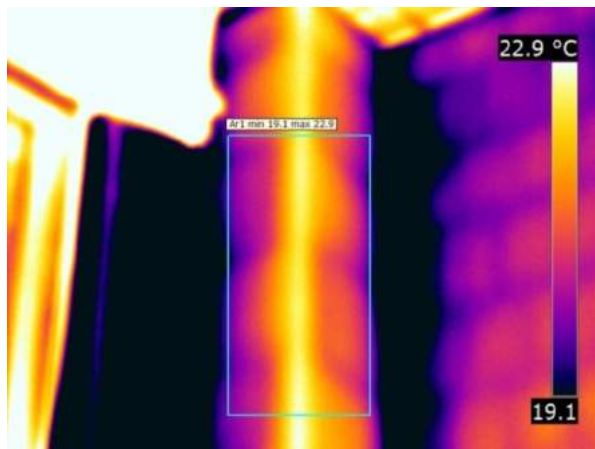
Immagine visibile: DC_18077

Nel termogramma modificato ci si è focalizzati sull'analisi del pilastro. Infatti, da verifica a battitura con martelletto da noi condotta in precedenza, preso anche atto della non continuità del pilastro nel piano inferiore, si è constatato che non si tratta di un pilastro portante in c.a./muratura, bensì di un "cassonetto", probabilmente in blocchi di laterizio, contenente gli scarichi dei bagni dei piani superiori. Le linee fredde orizzontali che scandiscono il pilastro corrisponderebbero quindi a giunti di malta tra i blocchi.

Sul lato destro del termogramma modificato si riesce ancora debolmente a leggere la tessitura muraria della parete SO.

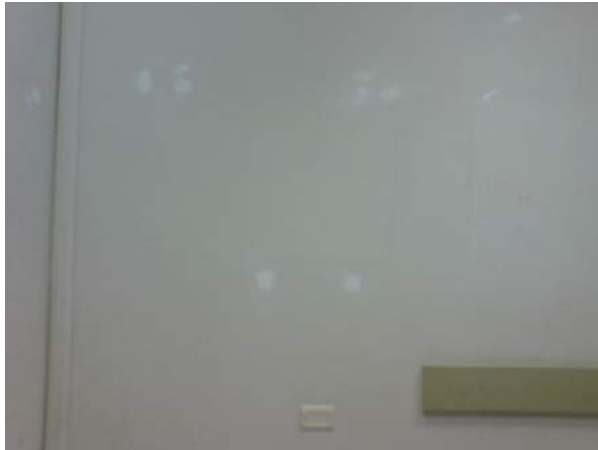
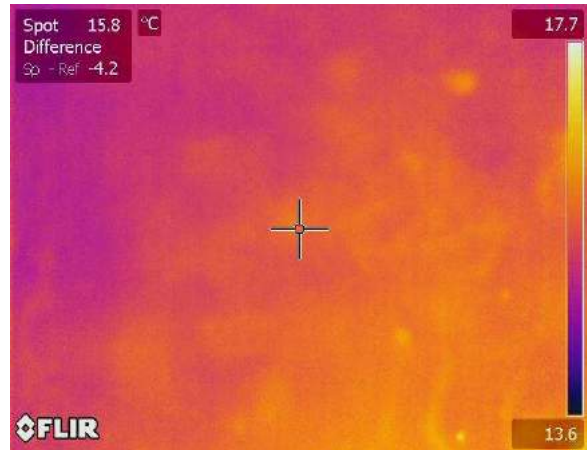
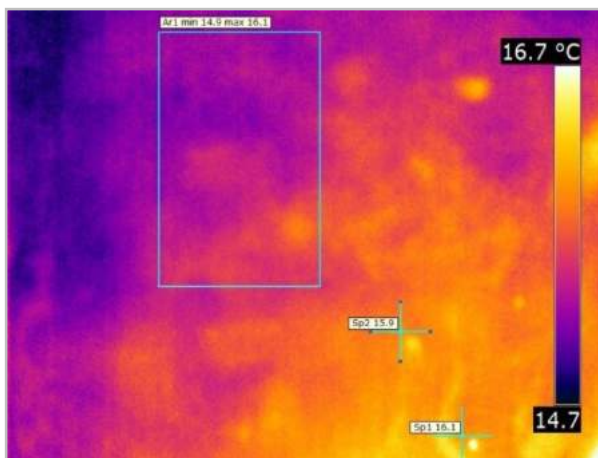
Immagine visibile: DC_18083

Note: La parete oggetto dell'indagine è la stessa del termogramma precedente.
Non si legge nessuna tessitura muraria. Lo spesso intonaco con rete elettrosaldata non ne permette la lettura.
Si possono vedere delle zone non uniformi più calde, riconducibili a principi di distacco di intonaco o risarciture con materiale di caratteristiche diverse rispetto a quello circostante in seguito a manomissioni.
Le piccole circonferenze, indicate nel termogramma da puntatori, fanno pensare a fori eseguiti per fissare ad esempio mobili, mensole o ancora fori per indagine endoscopiche. Tali risarciture sono anche rilevabili dall'immagine fotografica; sono presenti delle piccole zone circolari più bianche.

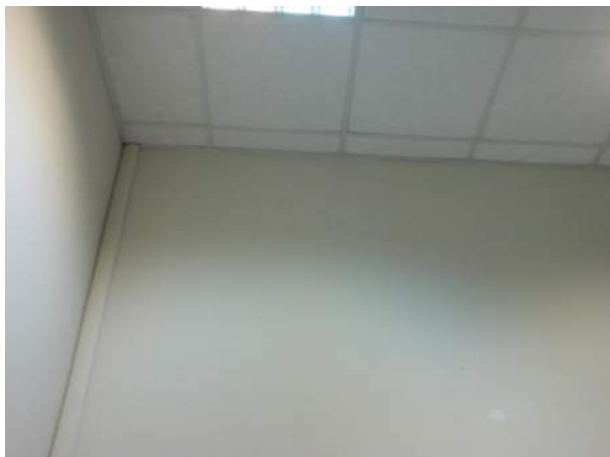
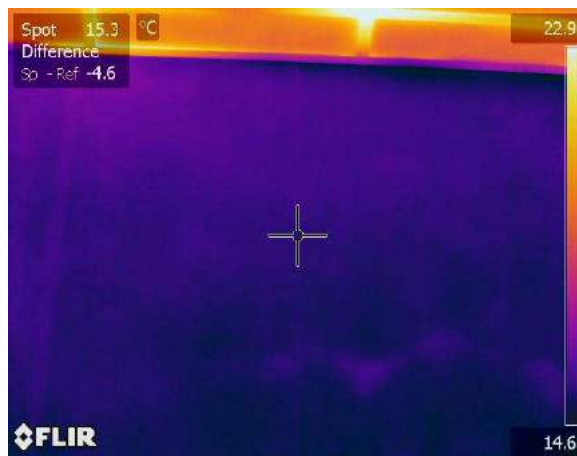
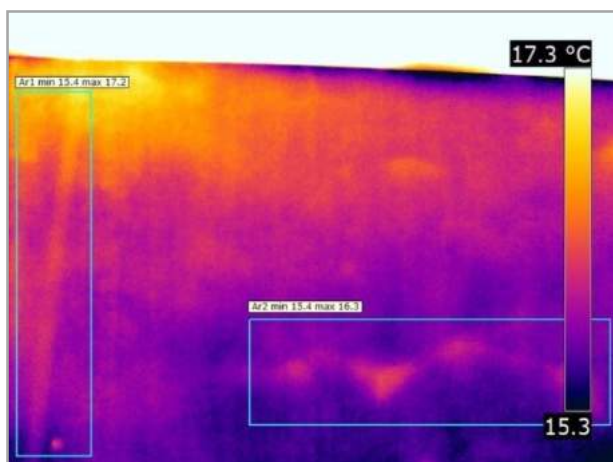
Immagine visibile: DC_18085

La parte bassa dell'immagine a infrarossi modificata appare più fredda rispetto alla sommità della parete muraria. Ciò è dovuto al fatto che l'aria calda tende a muoversi per moti convettivi rotatori ascendenti, per questo motivo le parti superiori delle pareti tendono a scaldarsi maggiormente.

Nel termogramma il soffitto appare molto caldo; come si può vedere dall'immagine fotografica non si tratta di solaio strutturale, bensì di un controsoffitto.

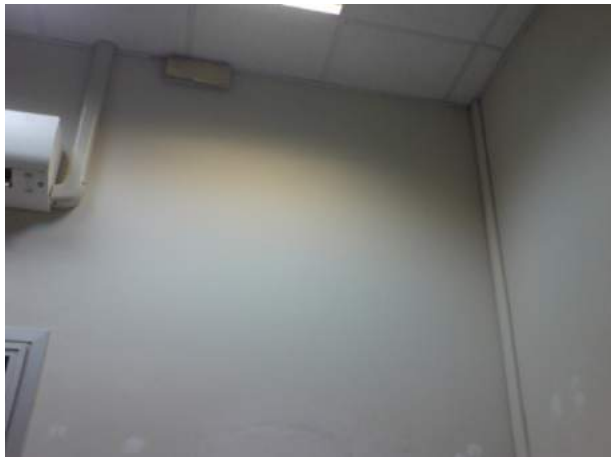
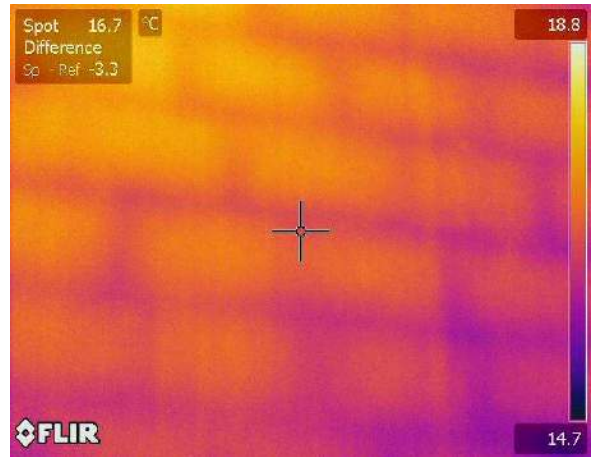
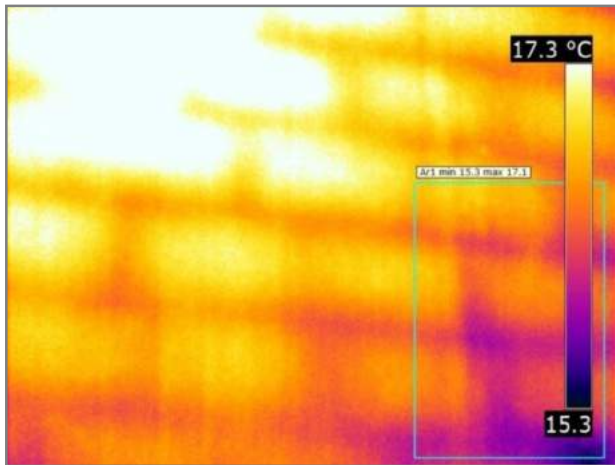
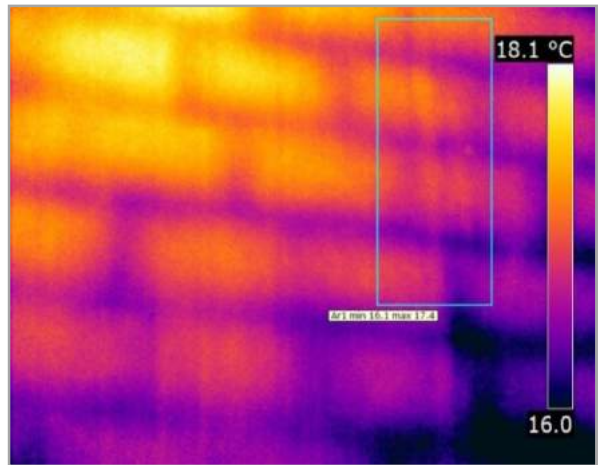
Immagine visibile: DC_18087

Nel primo si può notare una zona più fredda nella parte bassa destra del termogramma; si ipotizza essere un giunto di malta più spesso rispetto agli altri.

Nel secondo, oltre a vedersi ancora in modo più accentuata la zona fredda presente nella parte bassa destra del termogramma, si rileva una linea calda che percorre l'immagine per tutta la sua altezza; si ipotizza la presenza di un impianto inglobato nell'intonaco.

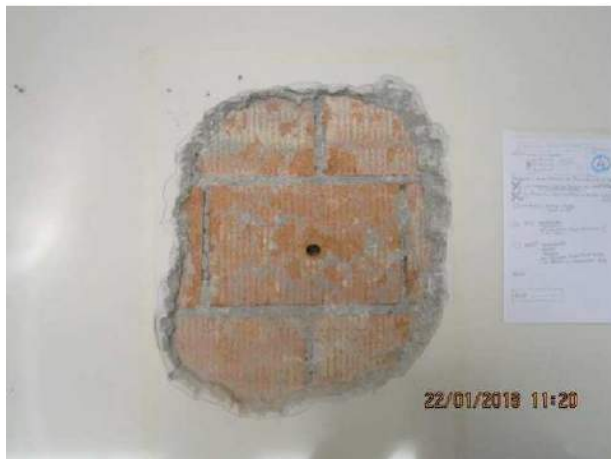
Figura 5: Saggio (Controls) per messa in vista tessitura

Le nostre ipotesi sono state verificate dal confronto con la foto dell'indagine già eseguita da Controls s.r.l. su questa parete SO (vedi Fig. 5).

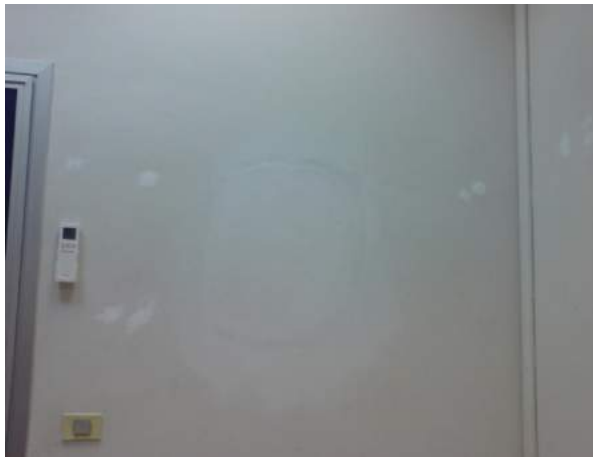
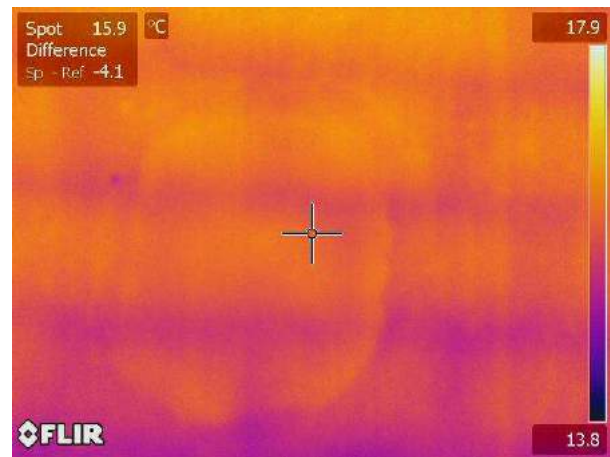
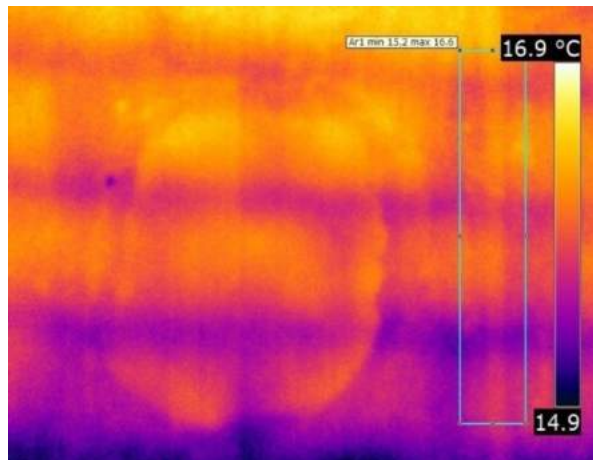
Immagine visibile: *DC_18089*

Note: Anche in questo termogramma il metodo ha messo in evidenza la tessitura muraria. Poiché la zona di indagine è circa la stessa del termogramma precedente (l'obiettivo della termocamera è stato fatto ruotare leggermente verso il basso) valgono le stesse considerazioni. Si conferma la presenza di blocchi di laterizio forati (Fig. 6).

Nei termogrammi è inoltre visibile una zona più calda al centro. Si suppone una manomissione risarcita con materiale con conducibilità termica diversa rispetto a quello circostante. Non si notano, tuttavia, alterazioni nella lettura della tessitura muraria, non sono quindi state eseguiti prelievi di mattoni. La documentazione fornita da Controls s.r.l. conferma le ipotesi di cui sopra, trattandosi la foto fornita (Foto4) proprio del saggio eseguito nella porzione di muratura da noi indagata.

Sulla destra del termogramma è presente una fascia calda, si ipotizza per la forma regolare il passaggio di un impianto inglobato nell'intonaco.

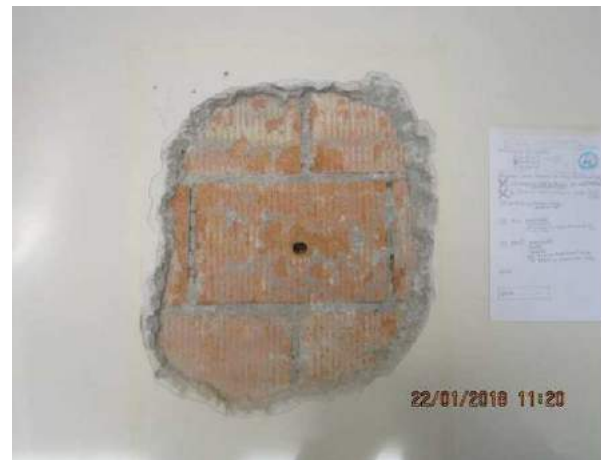
Figura 6: Saggio (Controls) per messa in vista della tessitura muraria
