**INDAGINI DIAGNOSTICHE SUL PATRIMONIO
ESISTENTE.**

**CASO STUDIO: PALAZZINA UFFICI DELL'EX
FABBRICA ORSI – MANGELLI A FORLI'**

Tesi di laurea in
Laboratorio di requisiti e regolamentazione M C.I.

INDAGINI DIAGNOSTICHE SUL PATRIMONIO ESISTENTE. CASO STUDIO: PALAZZINA UFFICI DELL'EX FABBRICA ORSI – MANGELLI A FORLI'

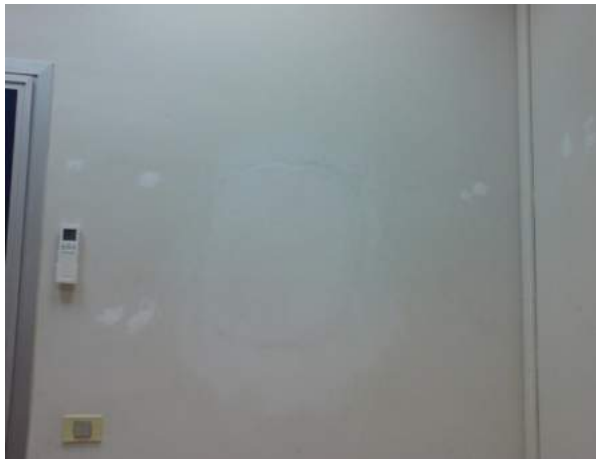
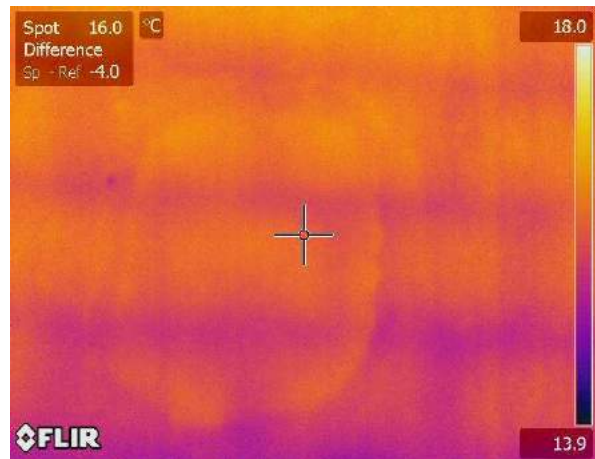
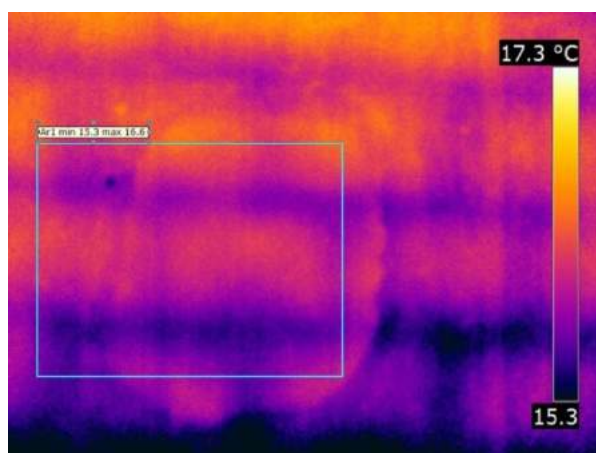
Immagine visibile: *DC_18091*

- muratura in blocchi di laterizio forato;
- manomissione risarcita con intonaco di caratteristiche termofisiche diverse.

Diversamente dal precedente termogramma, nonostante la zona indagata sia la stessa, il range di temperatura è stato abbassato di circa 2°C. In questo modo si possono meglio notare all'interno della zona non uniforme delle fasce fredde più spesse rispetto alle altre presenti nel termogramma; si ipotizzano essere giunti di malta più spessi (probabilmente sono stati risarciti con altro materiale in seguito all'esecuzione del saggio).

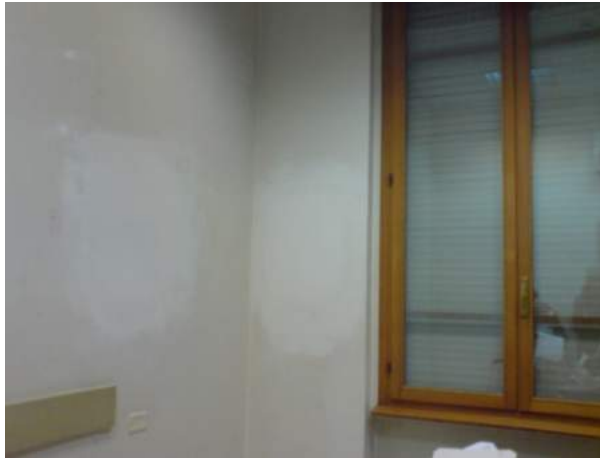
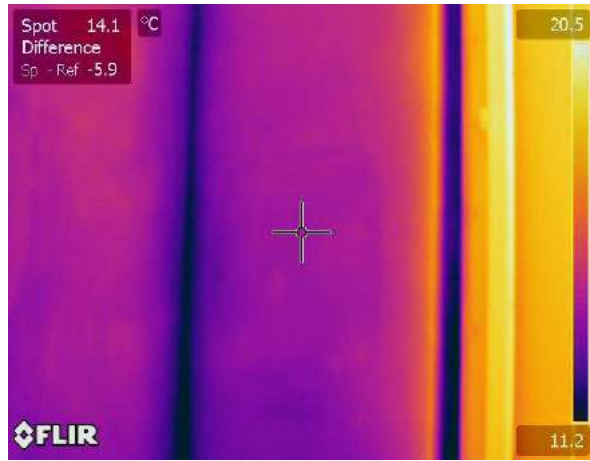
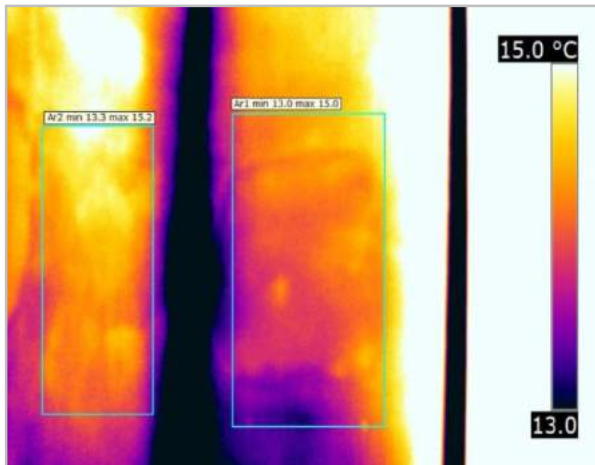
Immagine visibile: DC_18093

Nel termogramma modificato si vedono delle zone più calde (racchiuse in rettangoli). Osservando l'immagine visibile si può intuire che siano risarcimenti seguiti a manomissioni. Dalla documentazione fornita dai laboratori della Controls si può verificare che tali interventi sono riconducibili a saggi con rimozione dell'intonaco per la messa in vista della muratura delle pareti NE e SE, come da foto 4 e 5.

Nel 2° termogramma si è indagata la presenza di ponti termici nell'infisso. Si può notare una zona fredda subito di fianco all'infisso in legno dovuta sia alla posizione rientrante che non favorisce i moti convettivi dell'aria calda, sia per possibili infiltrazioni di aria dall'infisso.

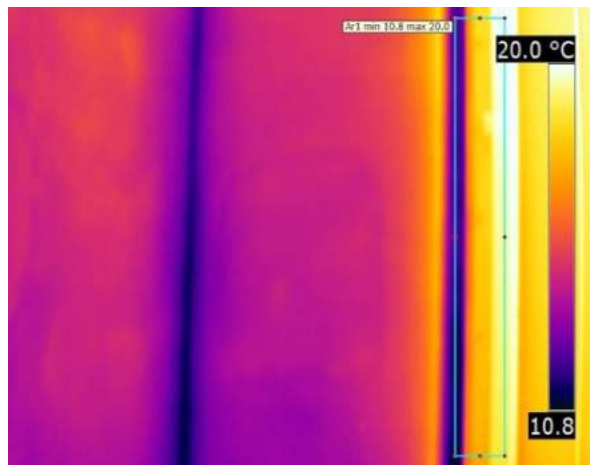
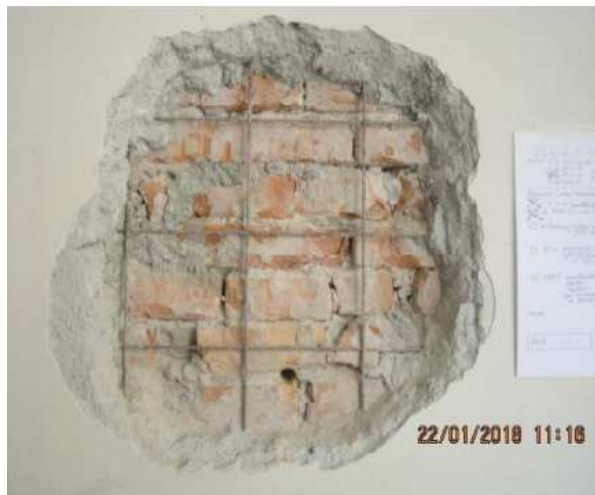
Figura 7: Saggio con rimozione di spesso strato di intonaco per messa in vista della muratura di laterizi della parete NE dietro a rete metallica elettrosaldata (Controls s.r.l.).

Le foto fornite dai laboratori Controls hanno confermato la presenza di una rete elettrosaldata in uno spesso intonaco, al di sotto del quale appare visibile una tessitura muraria di mattoni (Fig. 7 e 8).

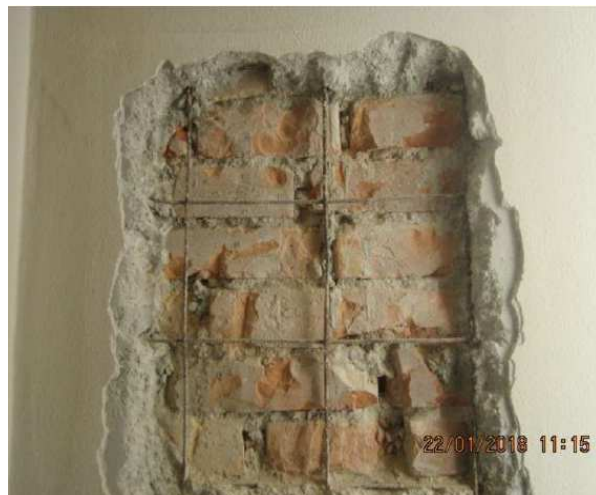
Figura 8: Saggio con rimozione di spesso strato di intonaco per messa in vista della muratura di laterizi della parete SE dietro a rete metallica elettrosaldata (Controls s.r.l.).

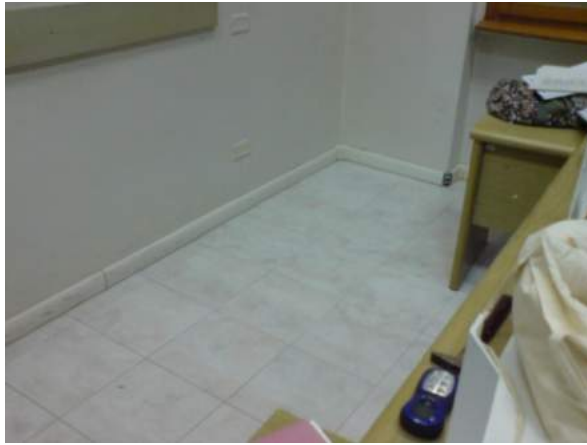
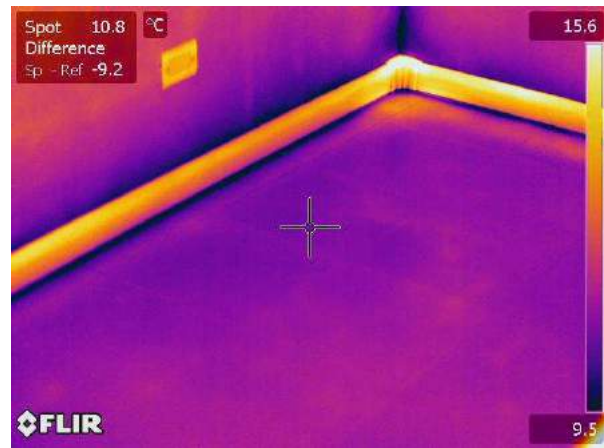
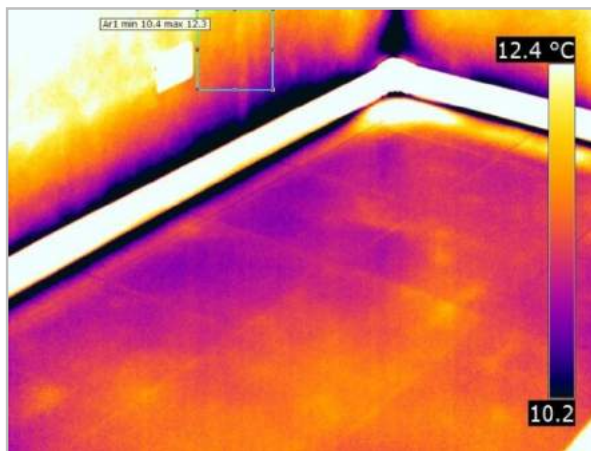
Immagine visibile: DC_18095

In questo termogramma il metodo di indagine non è riuscito a fornire la lettura dell'orditura del solaio sottostante, ma solo della sovrastante pavimentazione. C'è qualcosa che lo impedisce: forse una soletta armata.

Si notano sulla pavimentazione delle zone più calde probabilmente dovute al calore rilasciato attraverso i nostri piedi, poiché durante gli scatti dei precedenti termogrammi ci trovavamo circa in quella posizione. Le zone più calde vicine, questa volta, alla canalina di impianti esterna che percorre il perimetro del pavimento, potrebbero essere dovute alla presenza di impianti o semplicemente riscaldatosi per trasmissione di calore dalla canalina in vista che risulta essere molto calda, forse anche per il riscaldamento dei cavi elettrici sottoposti a un prelievo importante di energia, 2KW, protratta dai termoventilatori per alcune ore.

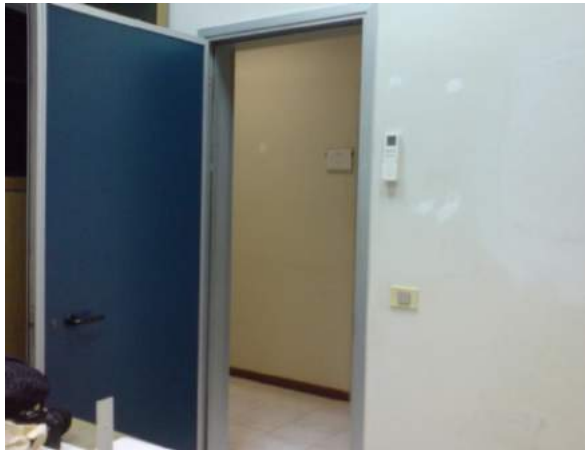
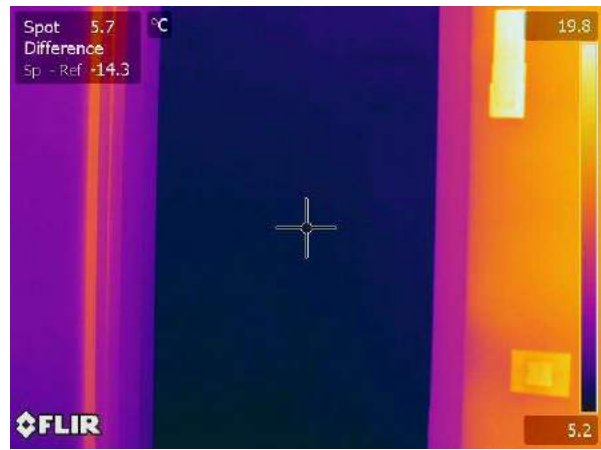
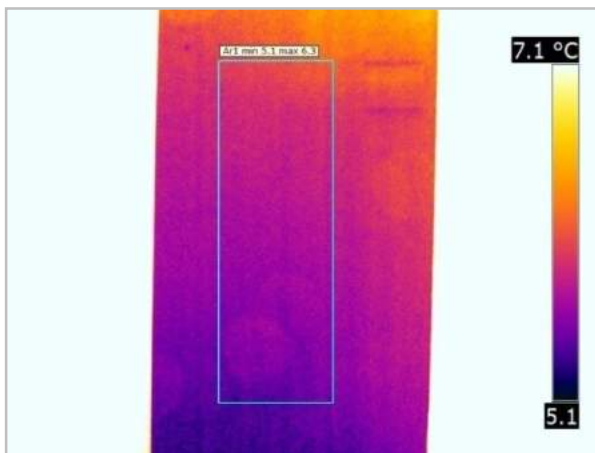
Immagine visibile: DC_18097

In questo termogramma il metodo di indagine non è riuscito a fornire la lettura della tessitura muraria sottointonacale. C'è qualcosa che lo impedisce: forse un intonaco molto spesso (come un intonaco armato).

Nel termogramma modificato si riescono a vedere delle zone circolari più calde nella parte bassa del termogramma; probabili manomissioni seguite da risarciture con materiali di caratteristiche fisiche diverse o "errori" dovuti alla termocamera.

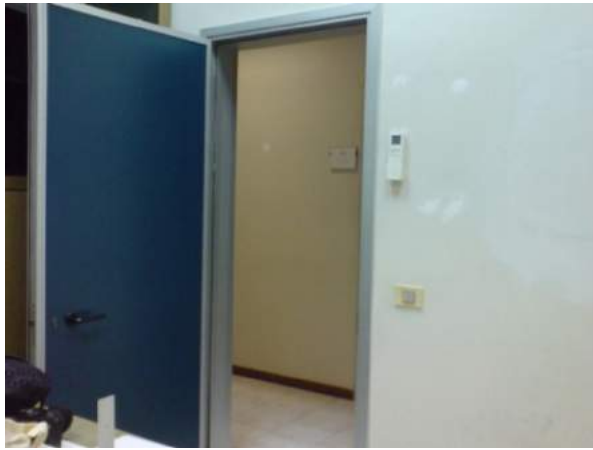
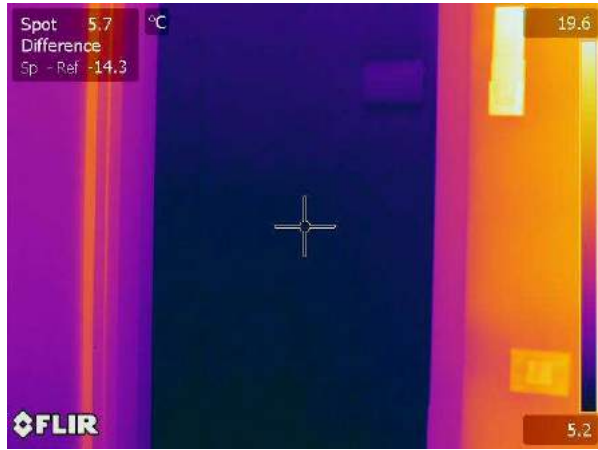
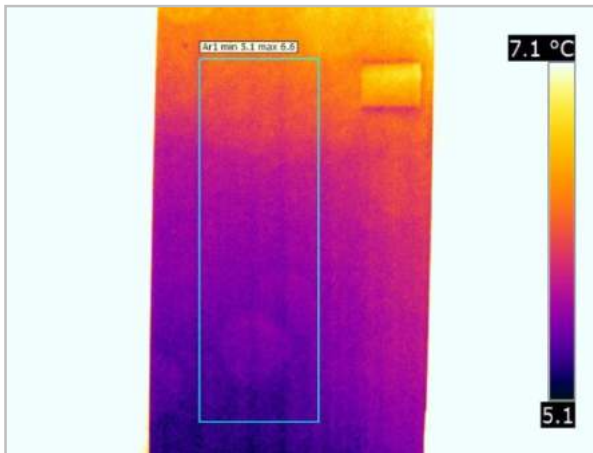
Immagine visibile: DC_18099

Non è passato neanche un minuto dallo scatto del precedente termogramma. L'immagine che ci appare è uguale alla precedente.

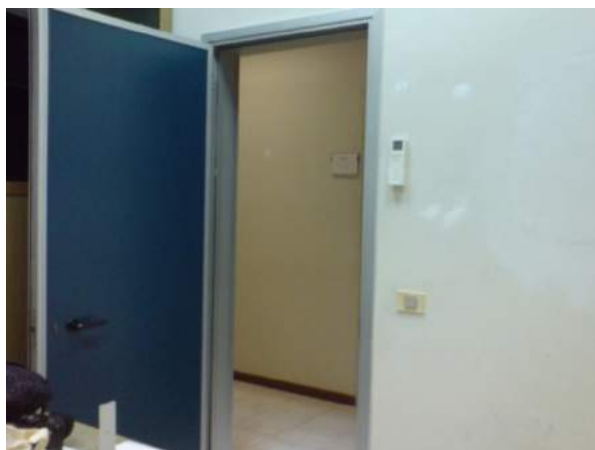
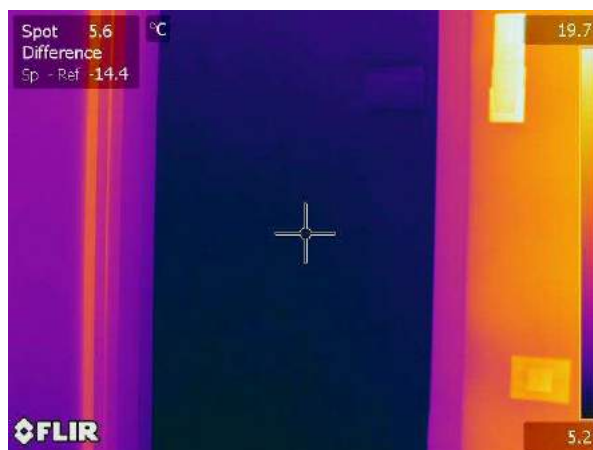
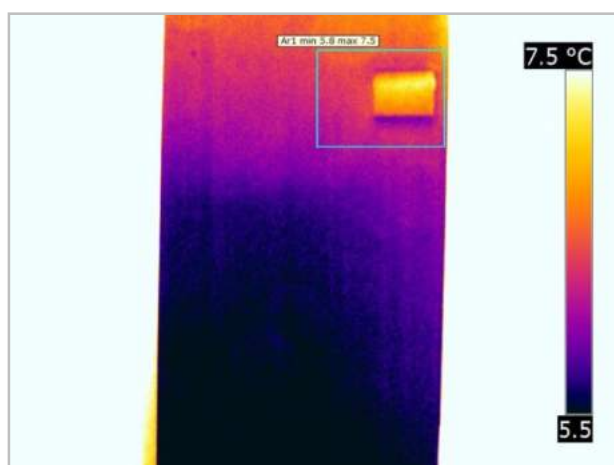
Immagine visibile: DC_180101

Nel termogramma modificato IR_18100 ci si è focalizzati sulla targhetta affissa alla parete. Appare più calda rispetto alla parete perché costituito da materiale di diversa capacità termica.

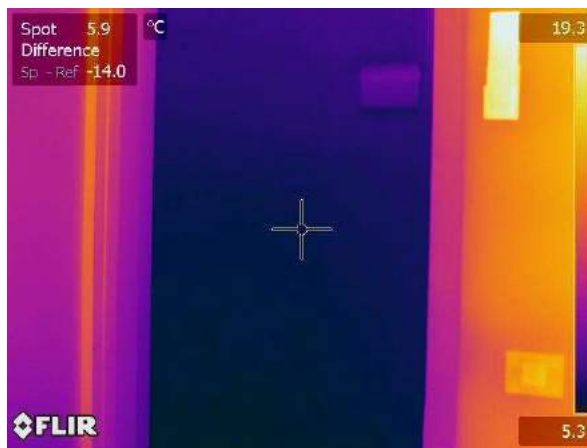
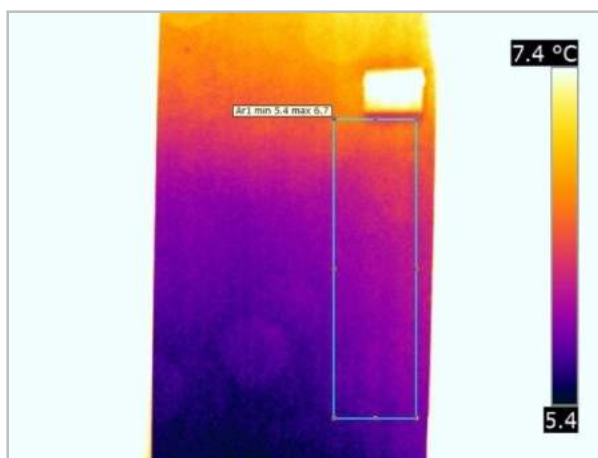
Termogramma modificato: IR_18104

In questo termogramma si è provato ad analizzare un'altra area per cercare altre informazioni sulla parete muraria. Purtroppo il risultato è molto simile ai precedenti. Anche qui il metodo di indagine non è riuscito a fornire la lettura della tessitura muraria sottointonacale. C'è qualcosa che lo impedisce: forse un intonaco molto spesso (come un intonaco armato) come visto in altre pareti.

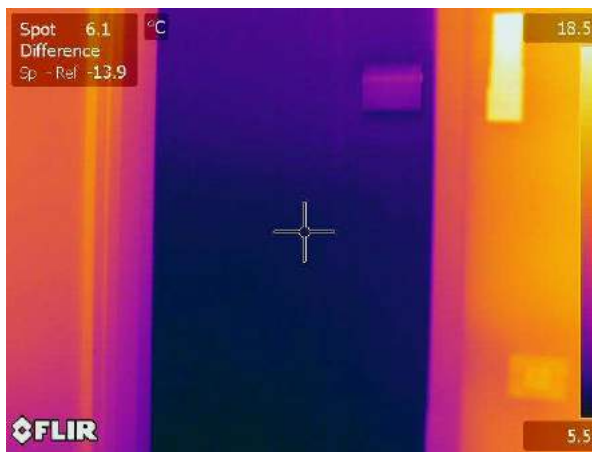
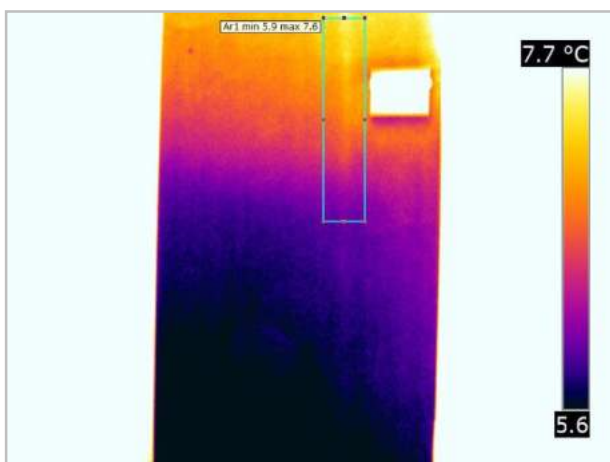
Termogramma modificato: IR_18114

Si inizia a vedere una fascia verticale più calda a sinistra della targhetta che percorre per tutta l'altezza il termogramma. Si ipotizza essere il passaggio di un impianto inglobato nell'intonaco.

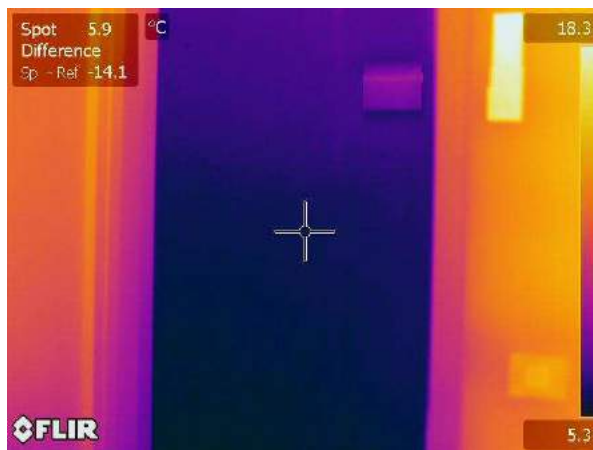
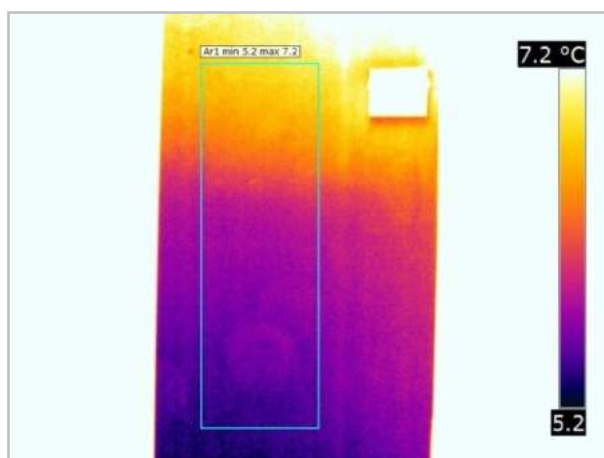
Termogramma modificato: IR_18116

Le temperature minime e massime rilevate sul termogramma tramite lo "strumento rettangolo" sono rispettivamente 5.2°C e 7.2°C. La temperatura minima è rimasta circa la stessa del primo termogramma (5.1°C), la massima, invece, è aumentata di quasi un grado, passando dal valore iniziale di 6.3°C a 7.2°C. la parete si è quindi scaldata soprattutto in sommità, dovuto ai moti convettivi ascendenti dell'aria calda.

Tuttavia su questa parete il metodo di indagine non è riuscito a fornire la lettura della tessitura muraria sottointonacale. C'è qualcosa che lo impedisce: forse un intonaco molto spesso (come un intonaco armato) come osservato in altre pareti dell'edificio.

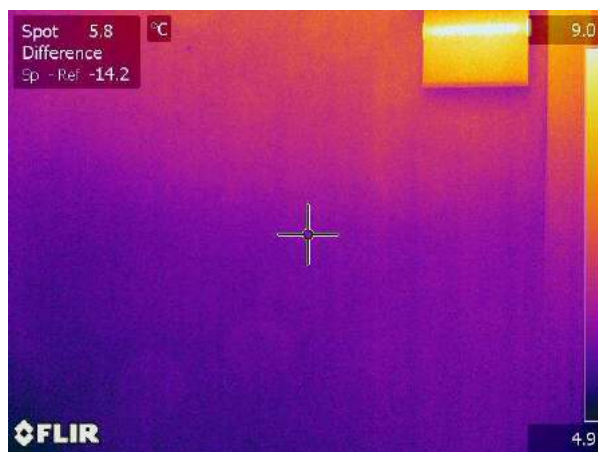
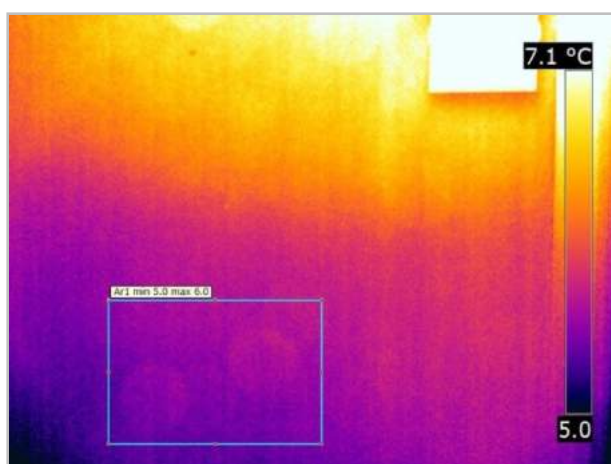
Termogramma modificato: *IR_18118*

La termocamera è stata spostata vicino alla porta, diminuendo la distanza obiettivo – oggetto indagato. Ancora nessuna informazione riguardo la tessitura muraria.

Si continuano a vedere nella parte bassa del termogramma due zone circolari più calde. Poiché sono presenti anche in termogrammi successivi si pensa siano dovuti a “errori” della termocamera.

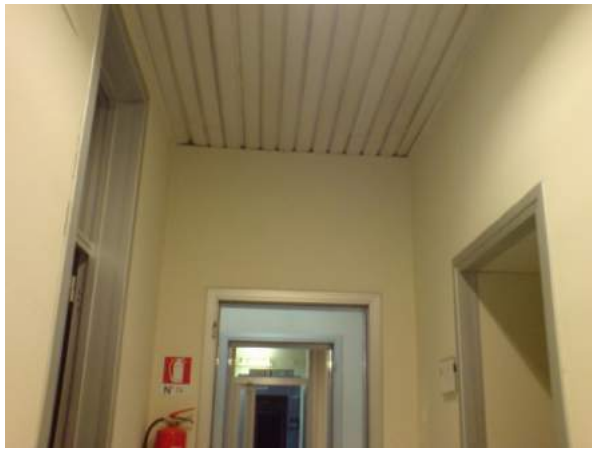
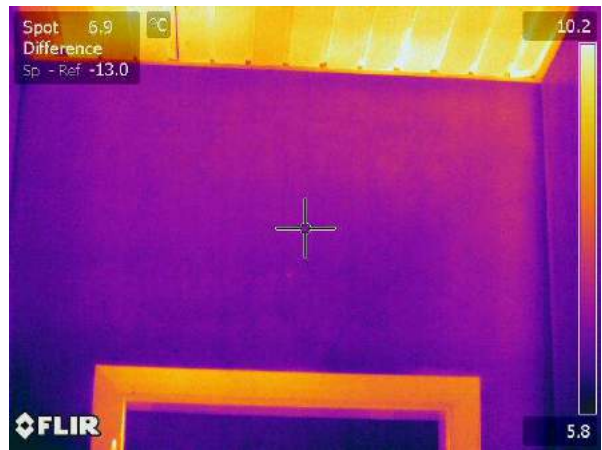
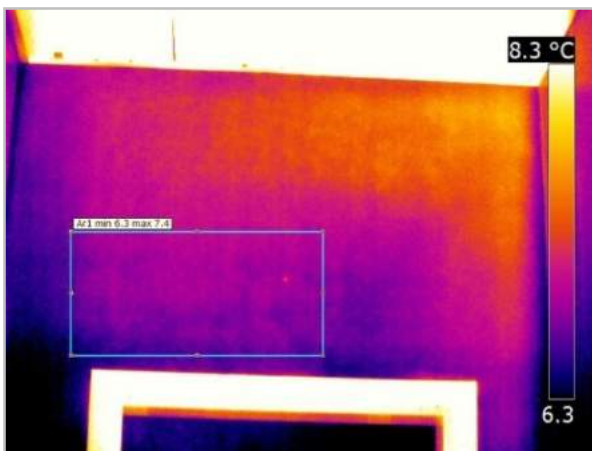
Termogramma modificato: IR_18120

All'interno del rettangolo disegnato sul termogramma si riescono a intravedere delle linee orizzontali e verticali più fredde che si ipotizzano essere i giunti di malta.

Il soffitto in vista non è quello strutturale, ma un controsoffitto, come si riconosce dall'immagine fotografica; nel termogramma appare molto caldo, indice di materiale diverso.

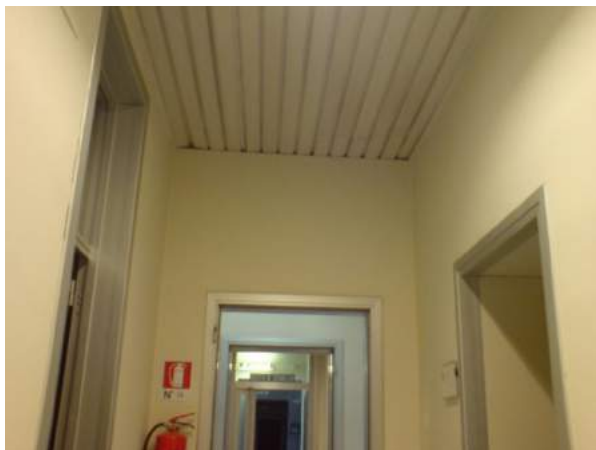
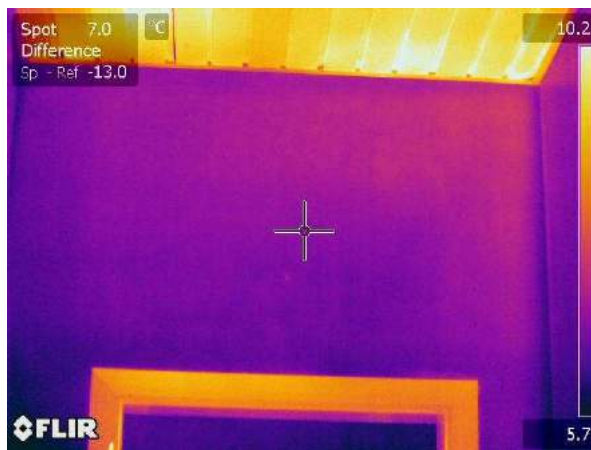
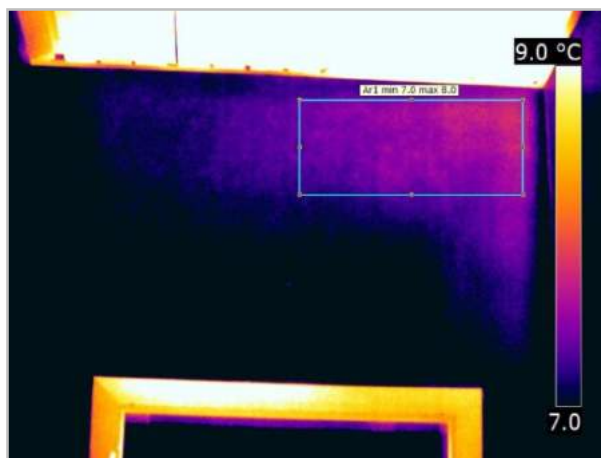
Termogramma modificato: IR_18122

Note: L'oggetto di indagine è lo stesso del termogramma precedente. Rispetto al precedente si è provato ad indagare la zona più calda della parete in esame (racchiusa in un rettangolo); si intravedono dei rettangoli che potrebbero essere le unità murarie. La zona calda è probabilmente dovuta ai moti rotatori convettivi ascendenti dell'aria calda.

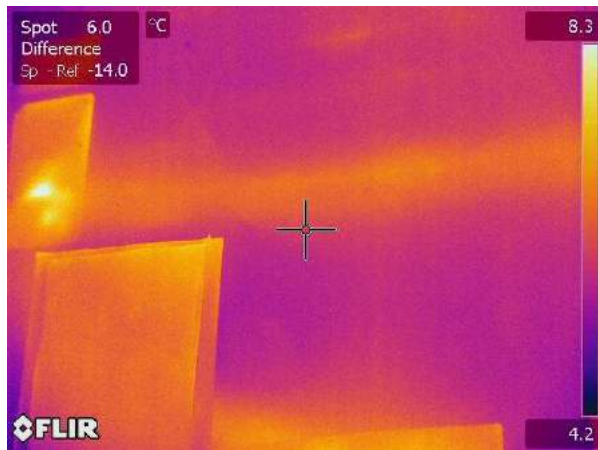
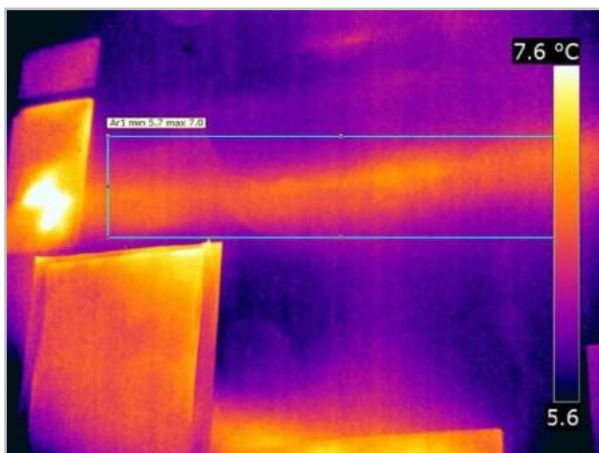
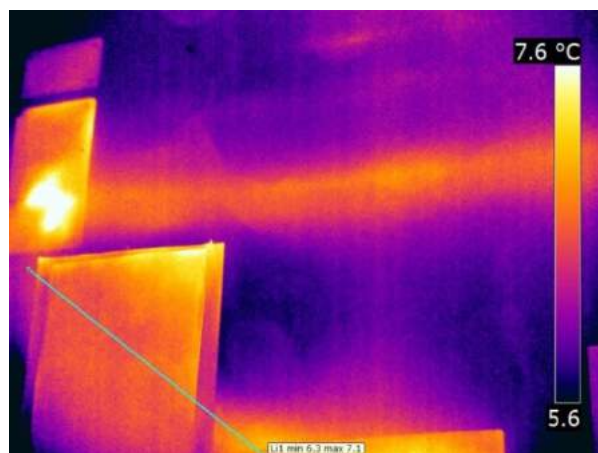
Termogrammi modificati (2 tentativi):IR_18124

Note: Dal sopralluogo sappiamo che sulla parete in oggetto è presente una fessura passante. La foto 6 mostra la fessura vista dall'altro lato della parete.

Nell'immagine IR si nota anche una linea orizzontale più calda; dal momento che esce/entra in una delle scatole di impianti presenti si ipotizza essere un cavo elettrico inglobato nell'intonaco.

Nella parte bassa a destra, vicino alla legenda del secondo termogramma modificato si nota un'altra linea obliqua più calda, non ben leggibile perché coperta dall'elemento affisso alla parete; dall'osservazione della Fig. 9 si ipotizza essere la fessura mostrata nella foto.

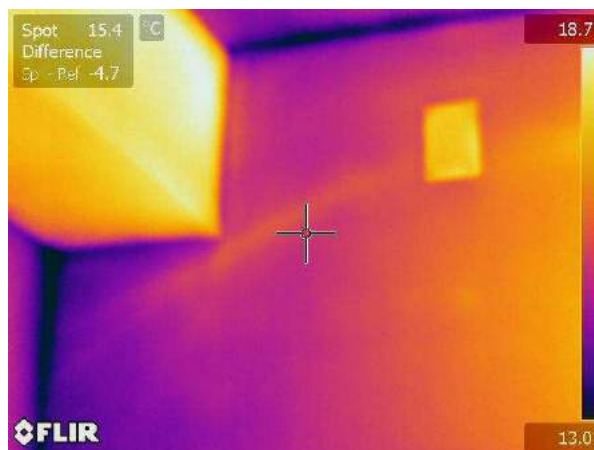
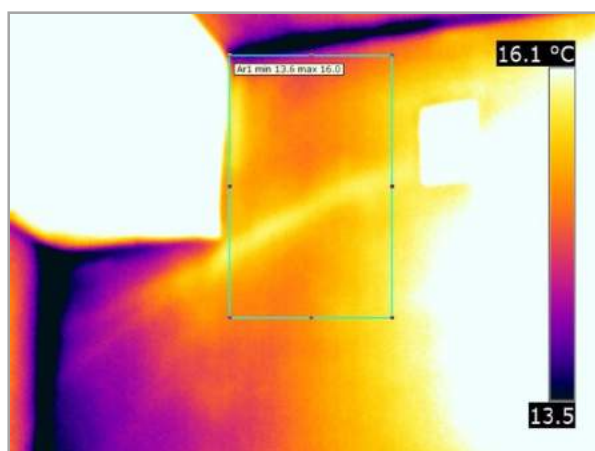
Termogramma modificato: IR_18128

Note: Nel termogramma modificato si vede una anomalia termica obliqua più calda che termina in una scatola di impianti, si pensa quindi che siano dei cavi elettrici.

Il metodo di indagine non ha messo in vista la tessitura muraria, c'è qualcosa che lo impedisce, forse intonaco armato o comunque intonaco spesso.

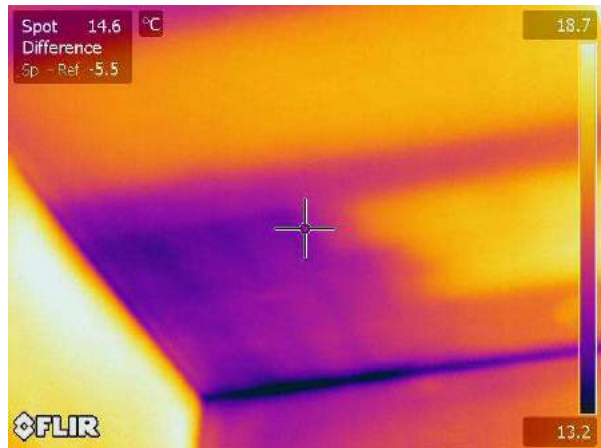
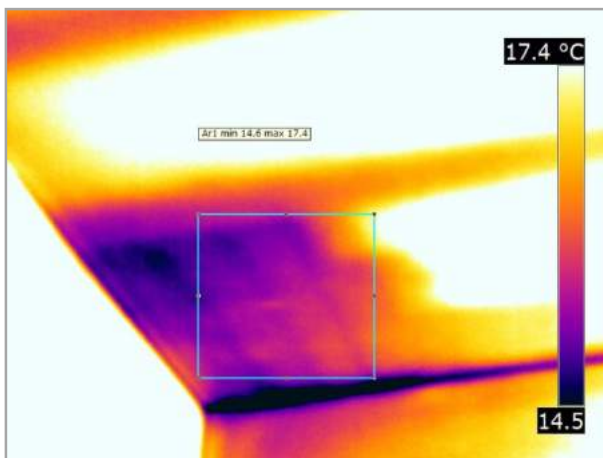
Termogramma modificato: IR_18130

Note: Nel termogramma è presente una zona più fredda ben definita nel solaio, indicata dal riquadro inserito.

Tale area ha forma rettangolare ed è scandita al suo interno da linee parallele più fredde. La vicina presenza di un cassonetto contenente impianti potrebbe far pensare ad una botola per ispezione con tessitura diversa del solaio, come la presenza di elementi in c.a. al fine di contenere lo spessore. Andrebbe meglio indagato con sondaggi in loco.

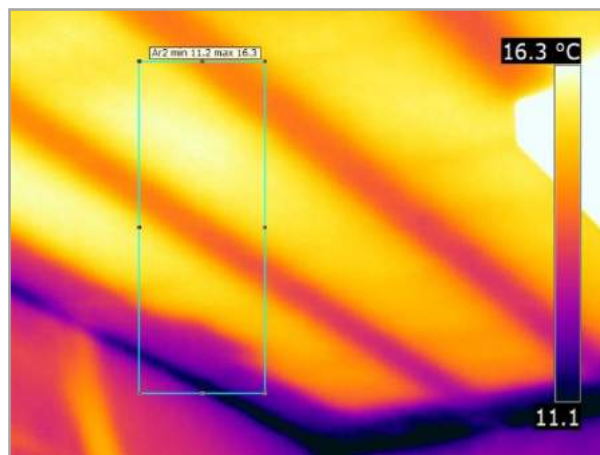
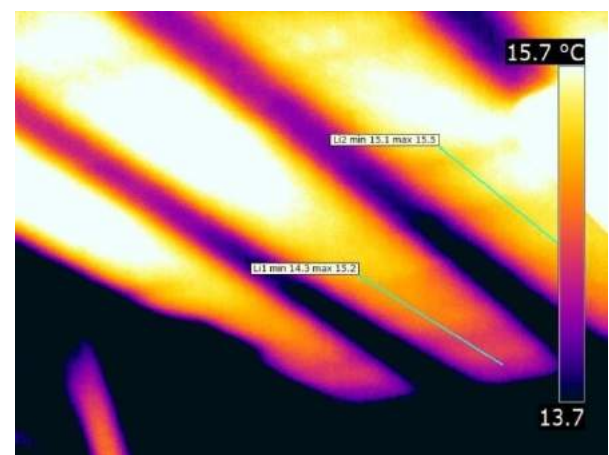
Termogramma modificato: IR_18132

Termogramma modificato per mettere in evidenza i giunti tra le pignatte che si intravedono nella parte a destra in basso del termogramma

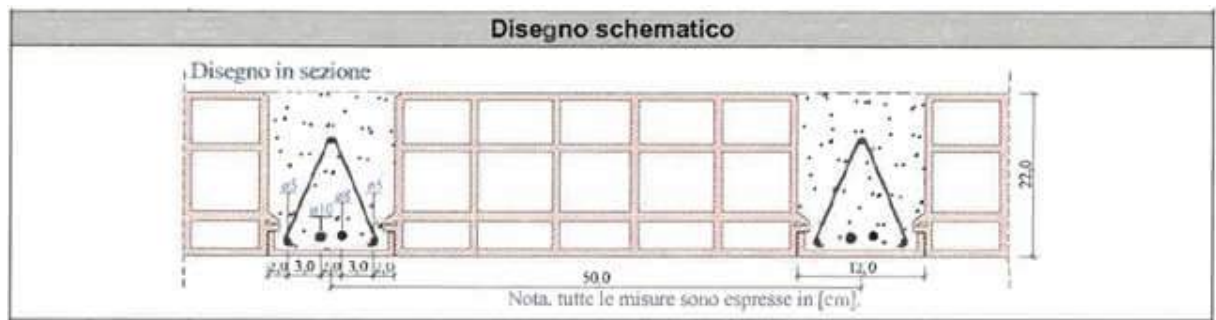
Figura 11: Disegno schematico del solaio del piano primo (Controls s.r.l.)

Le indagini eseguite da Controls confermano quanto ipotizzato: solaio in laterocemento tralicciato (Fig. 5.10).

Nella parete verticale SO si nota – a sinistra nel termogramma - una anomalia più calda; la sua forma lascia pensare alla presenza di impianti.

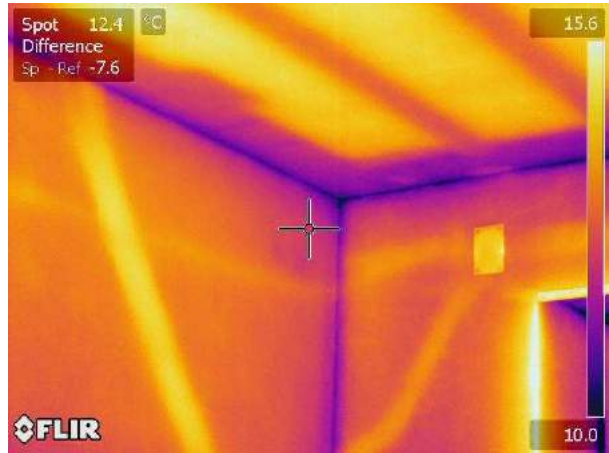
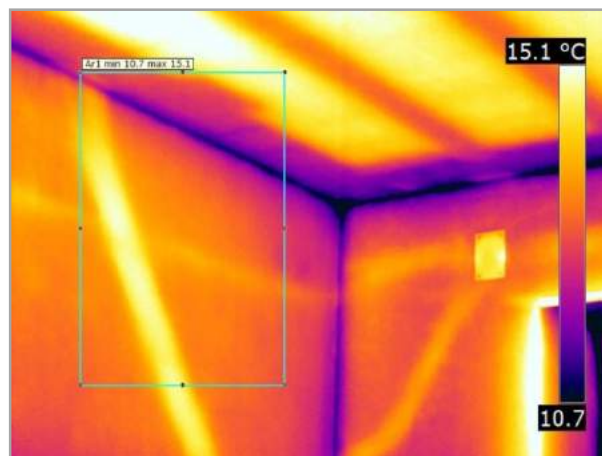
Termogramma modificato: *IR_18134*

Note: Il metodo di indagine ha messo in vista l'orditura del solaio.
L'orditura del solaio risulta facilmente distinguibile dalla lettura dei travetti portanti. Il solaio in esame è lo stesso del precedente termogramma, abbiamo quindi già verificato l'ipotesi e sappiamo che si tratta di solaio in latero-cemento tralicciato.
Lungo le pareti sono invece presenti delle "linee" più calde che corrispondono ad impianti probabilmente elettrici visto che portano a scatole di ispezione/derivazione, distinguibili in parte anche nell'immagine visibile.
Nelle pareti non è leggibile la tessitura muraria, probabile presenza di intonaco armato come in altri tramezzi della palazzina.

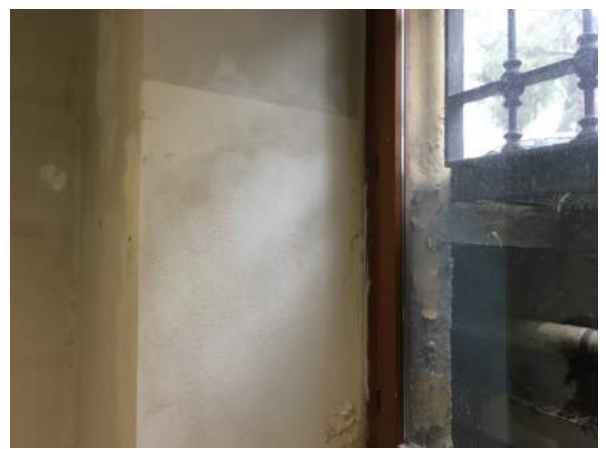
Figura 12: Dalla foto si può notare una soletta esterna spingente, causa forse della fessura.

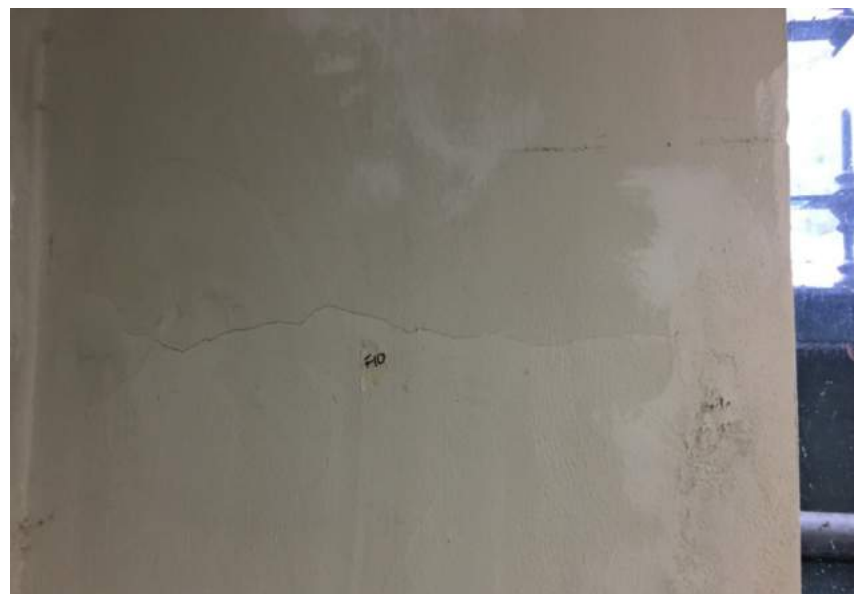
Figura 13: Fessura media F10.

Note: Nella parete NO, quella verso il fronte dell'edificio, si nota un'area più calda e subito sotto una fredda. In corrispondenza della zona calda è presente una fessura (F10) e come si può vedere dalla foto, se guardata attentamente, nella parte sinistra della crepa è presente anche un rigonfiamento dell'intonaco. E' coinvolto dunque anche un distacco dello stesso.

Nella parete SO è ben visibile una linea molto calda quasi verticale, corrispondente a cavi elettrici posti al di sotto dell'intonaco, come visto prima.

Si notano inoltre anche linee fredde orizzontali parallele sulla parete SO. Dai dati storici è noto che il solaio del piano rialzato è stato rifatto in occasione del grosso intervento strutturale eseguito negli anni '87-'90, in corrispondenza delle due stanze poste a fianco del passaggio a ponte dell'edificio a una quota maggiore rispetto all'originario; originariamente si trovava alla quota stradale (la finestra della stanza sopra alla I19 era originariamente una porta di ingresso pedonale, vedi Foto 12). La zona fredda che corre lungo la parete SO e continua in quella NO, seppure nascosta dall'area calda del distacco di intonaco, potrebbe corrispondere al cordolo del vecchio solaio.

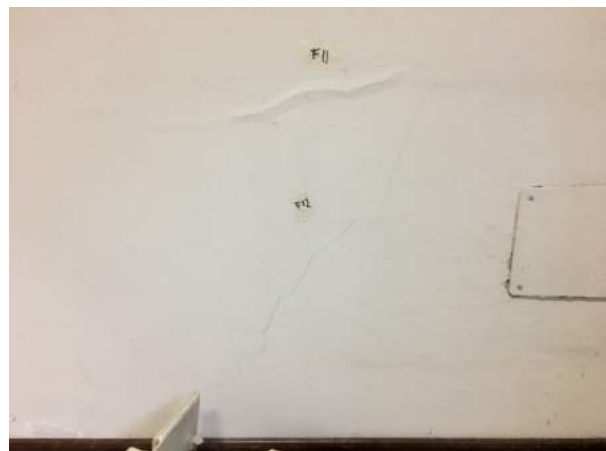
Figura 15: Fessure lievi F11 e F12, parete SO

Sulla stessa parete è stato posizionato tramite il software un puntatore per indicare una piccola zona calda. L'interpretazione è stata data dalle foto del quadro fessurativo. La foto scattata durante il sopralluogo mette, infatti, in mostra due fessure, F11 e F12; la zona calda mostrata dal termogramma corrisponde alla fessura F11, nella quale è evidente un rigonfiamento con distacco di intonaco. La fessura F12, invece, non è leggibile nel termogramma.

È presente ancora sulla parete SO la fascia orizzontale fredda ipotizzata essere il cordolo del solaio originario.

Sulla parete NO è visibile la zona fredda, già precedentemente ipotizzata come macchia di umidità.

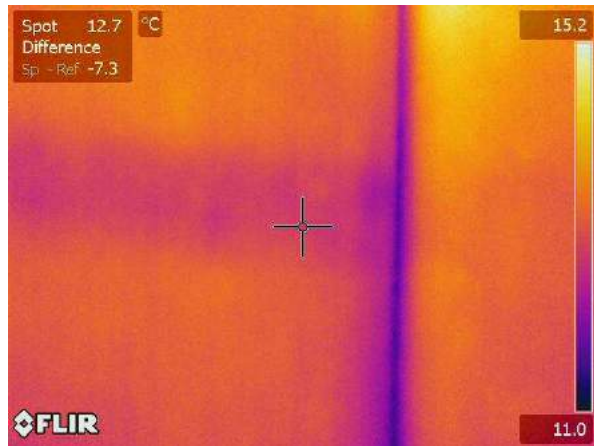
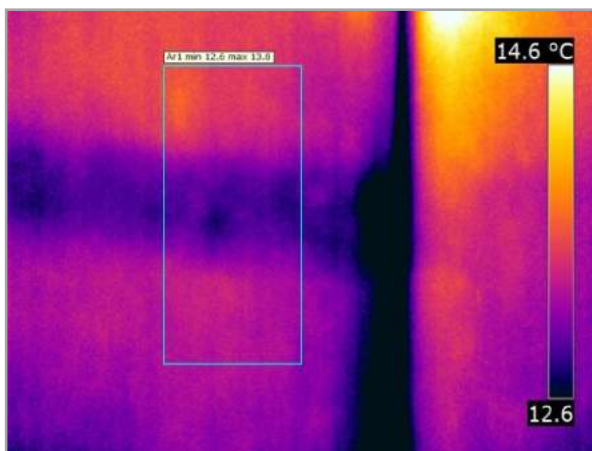
Termogramma modificato: *IR_18142*

Note: Lungo la parete NE è presente una fascia orizzontale fredda. Per i motivi precedentemente descritti si associa al cordolo del solaio originario, il quale si trovava a un'altezza minore.

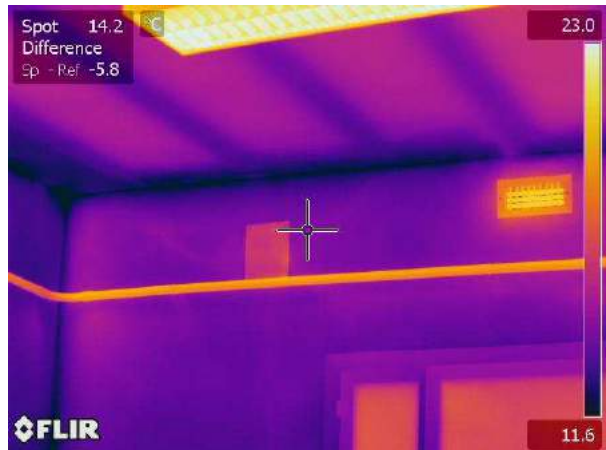
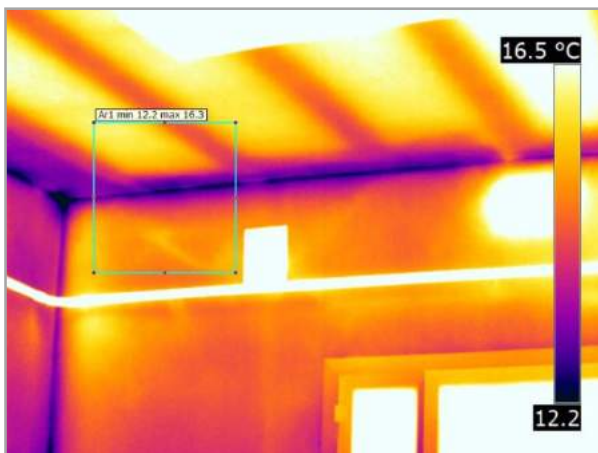
Termogramma modificato: IR_18144

Note: Il metodo di indagine ha messo in vista l'orditura del solaio.
L'orditura del solaio risulta facilmente distinguibile dalla lettura dei travetti portanti. Come già ipotizzato e verificato si tratta di un solaio in latero-cemento.
Lungo il perimetro del solaio le fasce fredde sono più larghe rispetto ai travetti perché si tratta dei cordoli perimetrali del nuovo solaio.
La linea molto calda che corre orizzontalmente per tutta la parete SE e NE è la canalina di un impianto esterno, come rilevabile anche nell'immagine fotografica. Le altre linee calde presenti nella parete SE si ipotizzano essere cavidotti per impianti elettrici inglobati nell'intonaco.

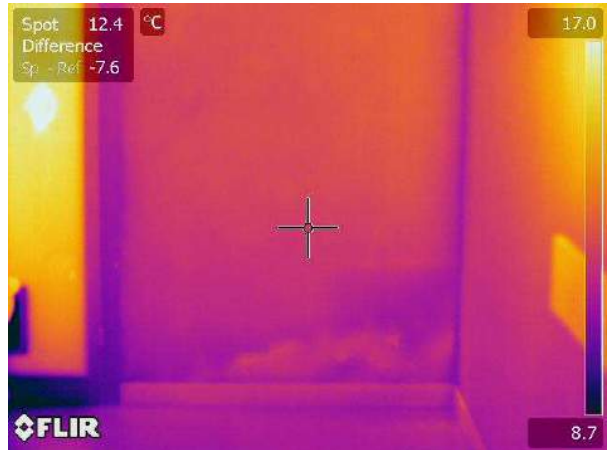
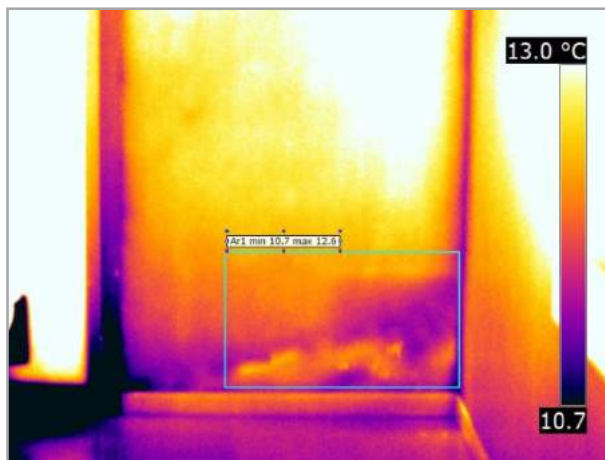
Termogramma modificato: IR_18146

Le zone più fredde sono invece legate alla evaporazione di umidità di risalita capillare dal basso. Appaiono più fredde perché fornendo calore (termoventilatori accesi fino a poco prima per permettere la termografia attiva) si verifica il fenomeno dell'evaporazione, la quale comporta un raffreddamento della superficie (calore latente di evaporazione).

La regolarità della forma della zona fredda in basso a destra porta a pensare a una diversa composizione materica della parete (probabilmente una scatola impianti posta sul lato corridoio).

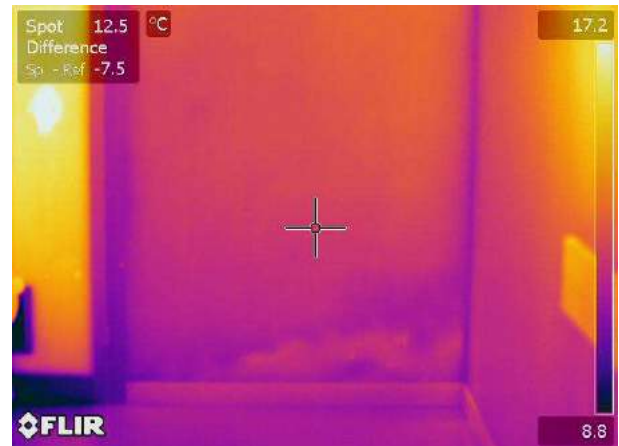
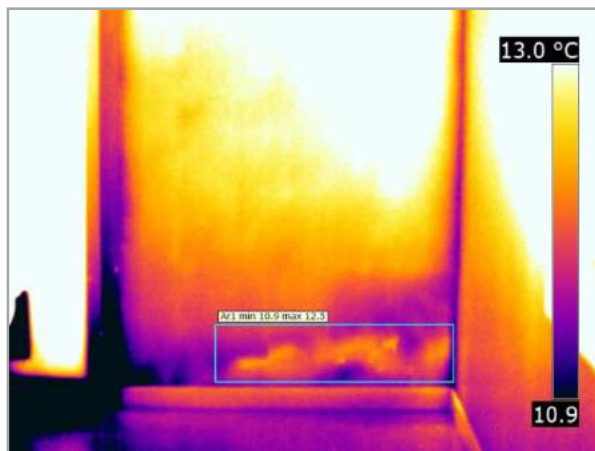
Termogramma modificato: IR_18148

Note: Valgono le stesse osservazioni del precedente termogramma.

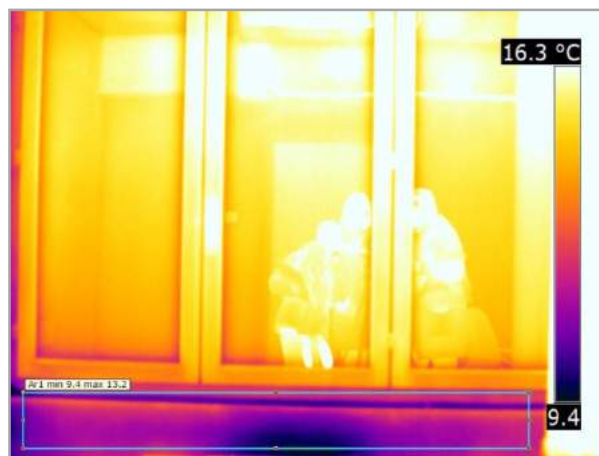
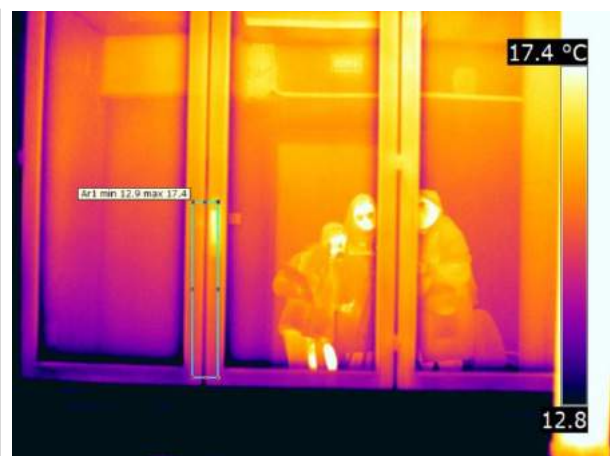
Stanza: I19

I vetri delle finestre riflettono la radiazione termica, quindi per la termocamera la finestra agisce come uno specchio, si vedono infatti riflesse su di esso le sagome degli operatori.

Nel primo termogramma modificato si rileva una zona più fredda tra l'infisso e il davanzale della finestra, quindi la presenza di un'infiltrazione di aria, la quale influisce ad abbassare il benessere termo-igrometrico della stanza, così come quelle presenti nel secondo termogramma tra gli infissi delle varie ante della finestra. Altro punto che appare più freddo è l'unione tra vetro ed infisso; questo per due motivi: il primo è che, essendo arretrato il vetro rispetto all'infisso, in tali posizioni i moti convettivi sono ostacolati, il secondo dal piccolo ponte termico che l'elemento costituente il distanziale fra i "vetri a camera" crea comunque un ponte termico.

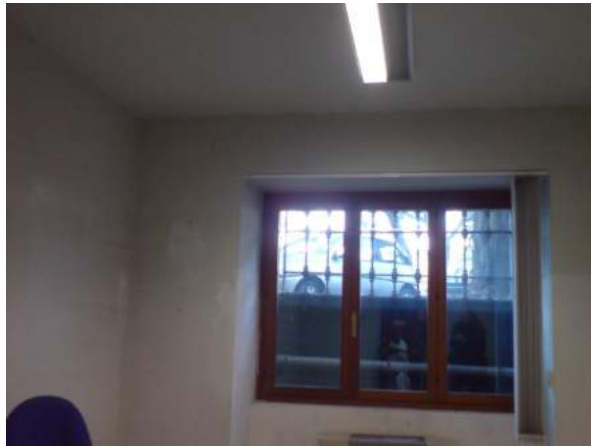
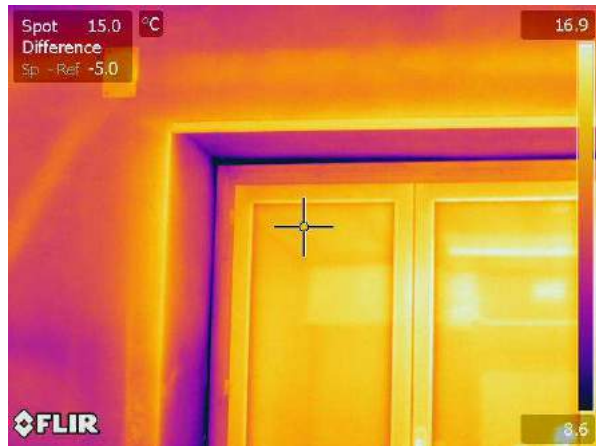
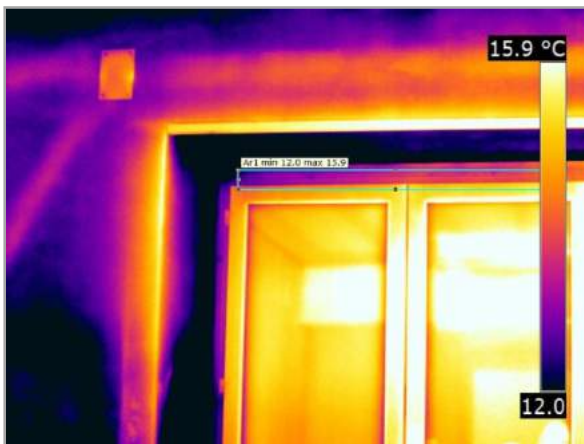
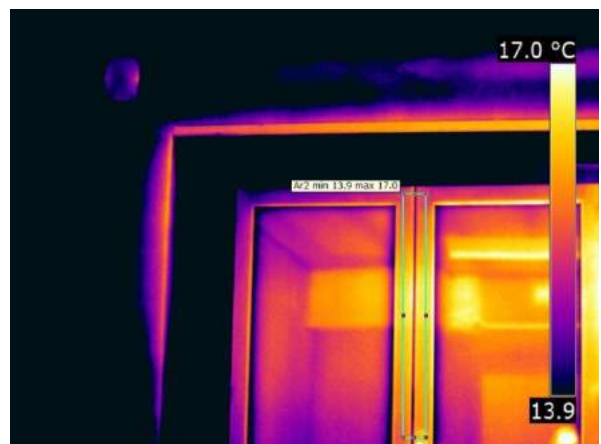
Stanza: I19

Nel primo termogramma modificato si rileva una zona più fredda nella parte di muratura rientrante che conduce all'infisso: la riduzione dello spessore della muratura comporta ovviamente una minore massa e quindi una maggiore dispersione, oltre anche alla possibile presenza di infiltrazioni d'aria fra anta e telaio.

Nel secondo termogramma sono visibili zone più fredde anche fra le ante della finestra.

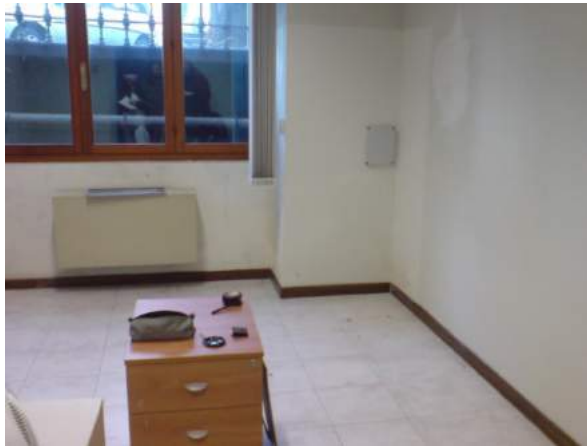
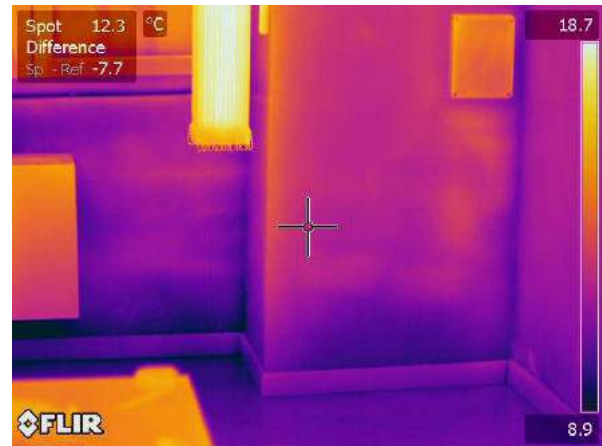
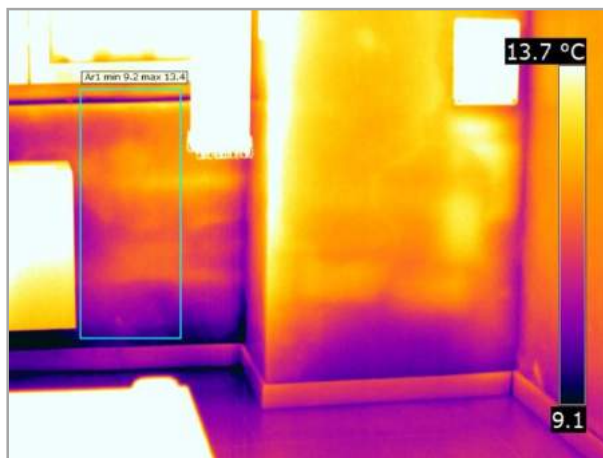
Stanza: I19

Note: Zone fredde di forma irregolare presenti alla base della parete NO dovute alla risalita di umidità dal terreno.

Si notano inoltre nel riquadro linee orizzontali di alimentazione del fancoil. Nella porzione di destra del termogramma pare invece di intravedere una fessura sub-verticale con andamento variabile, oltre ad aree più calde di forma quadrangolare.
