**INDAGINI DIAGNOSTICHE SUL PATRIMONIO
ESISTENTE.**

**CASO STUDIO: PALAZZINA UFFICI DELL'EX
FABBRICA ORSI – MANGELLI A FORLI'**

Tesi di laurea in
Laboratorio di requisiti e regolamentazione M C.I.

INDAGINI DIAGNOSTICHE SUL PATRIMONIO ESISTENTE. CASO STUDIO: PALAZZINA UFFICI DELL'EX FABBRICA ORSI – MANGELLI A FORLI'

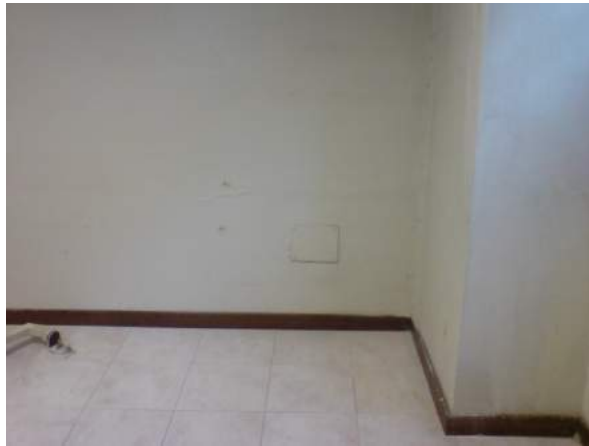
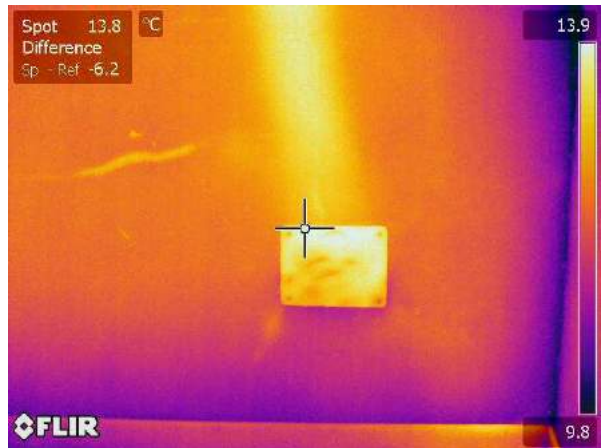
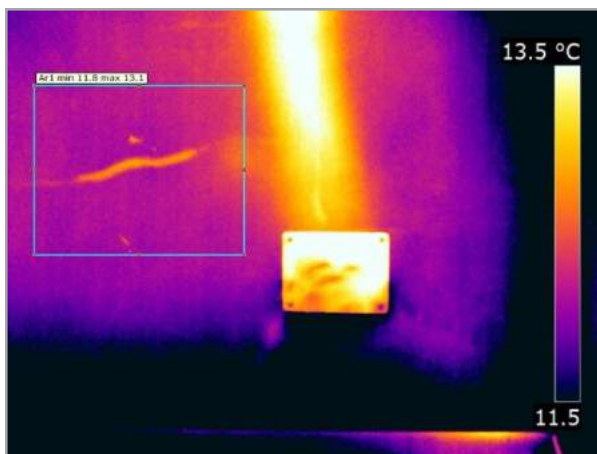
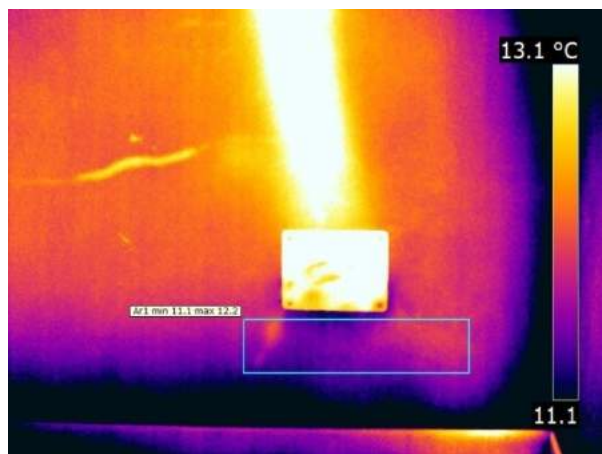
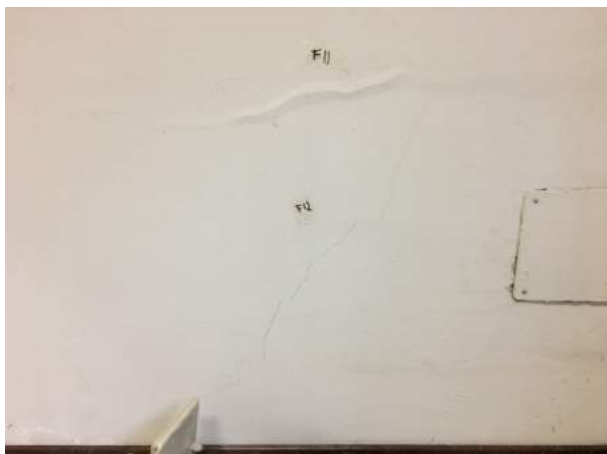
Figura 16: Foto raffigurante le fessure F11 e F12

Note: Nella porzione di parete inquadrata è ben visibile una linea verticale molto calda che termina in una scatola di impianti, riconducibile quindi a un cavo elettrico.

Sulla stessa parete è presente una piccola zona calda (racchiusa dal rettangolo). L'interpretazione è stata fornita dalle foto del quadro fessurativo: l'immagine scattata durante il sopralluogo mette in mostra due fessure, F11 e F12. La zona calda mostrata dal termogramma corrisponde alla fessura F11, la quale è caratterizzata da un rigonfiamento e quindi presenza di distacco di intonaco e/o della pellicola pittorica. La fessura F12, invece, non è leggibile nel termogramma. Sembra di intravedere altre 3-4 fessure che si dipartono a raggiera dalla scatola elettrica (si vedono anche nel termogramma originale).

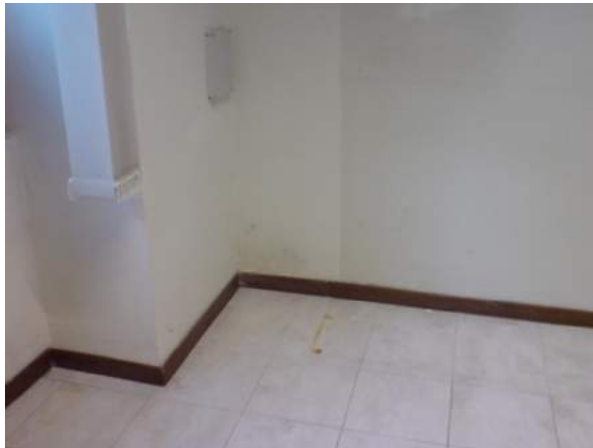
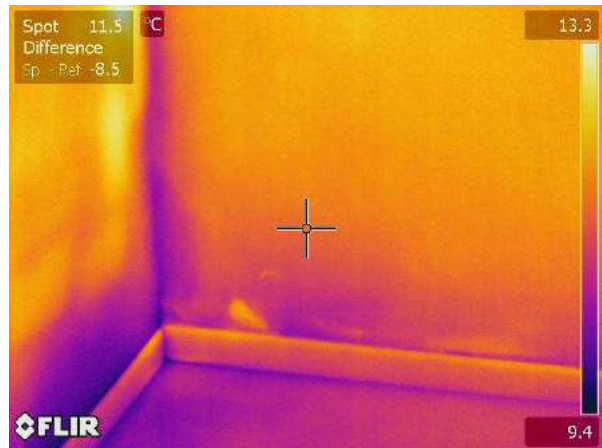
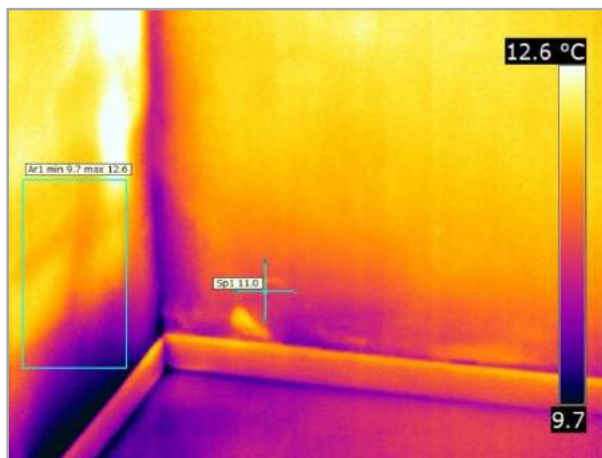
Stanza: I19

Note: Alla base parete NO (quella che si affaccia sulla strada) sono presenti delle zone fredde; per la loro forma e posizione si ritiene siano macchie di risalita di umidità dal terreno.

Sulla parete NE, tramite un puntatore, è individuata una zona calda corrispondente a un distacco di intonaco per effetto di umidità di risalita.

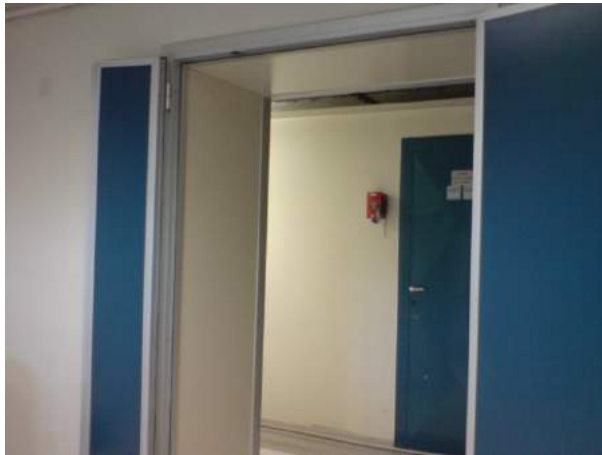
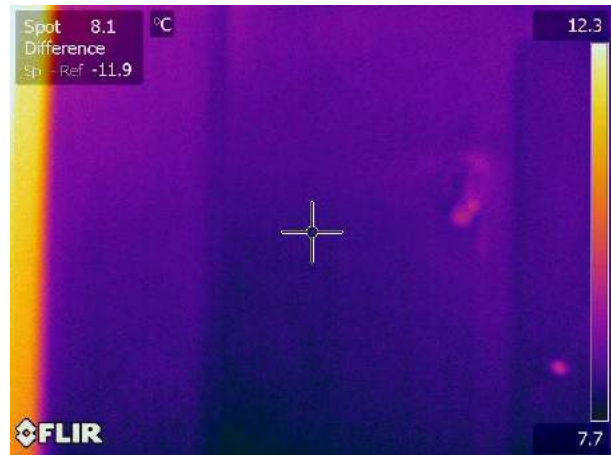
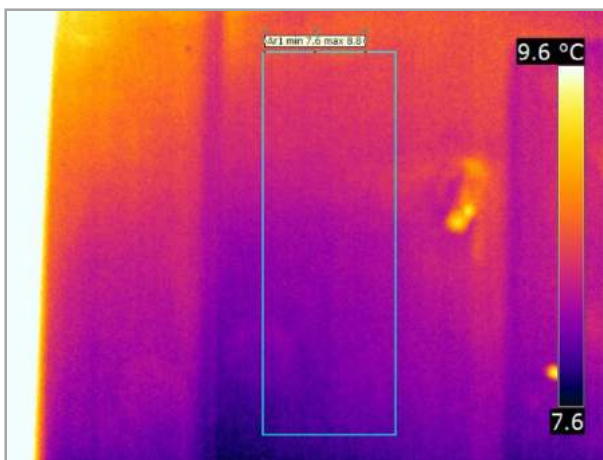
Stanza: I19

La zona più calda che si vede sulla destra è la scatola dell'interruttore per l'impianto antincendio.

La parte più bassa del termogramma inoltre appare più fredda in quanto meno interessata dal fenomeno di convezione.

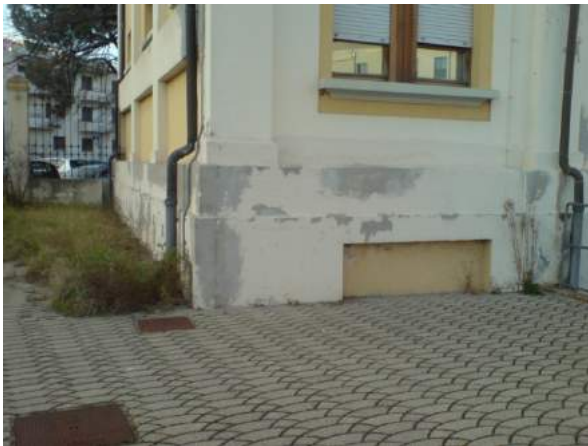
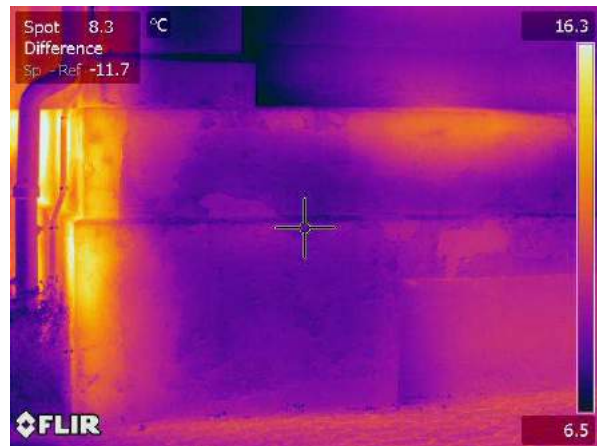
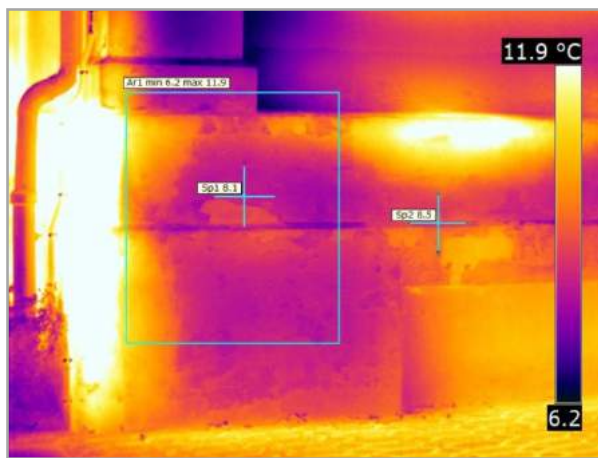
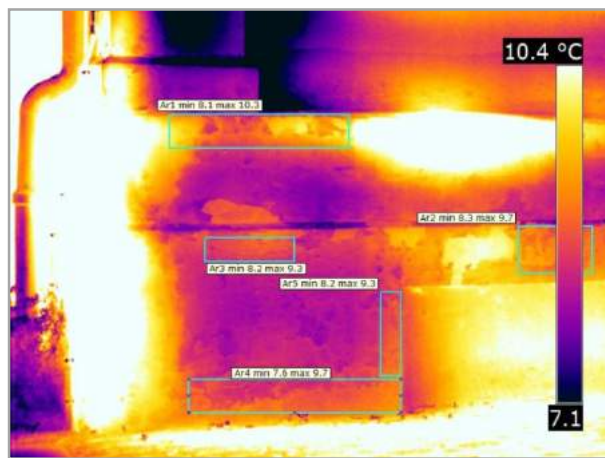
Parete: Esterno, fronte SE, angolo Sud della palazzina

Anche dove sono stati posizionati i puntatori sono zone in cui manca la tinteggiatura ed è presente malta cementizia a vista. Sono quindi aree che si sono scaldate maggiormente durante l'irraggiamento diretto solare.

Nel secondo termogramma modificato sono state messa in evidenza tramite riquadri le aree calde corrispondenti a distacchi di intonaco, ipotesi confermata dalla lettura delle immagini fotografiche, oltre che da constatazione diretta in sito.

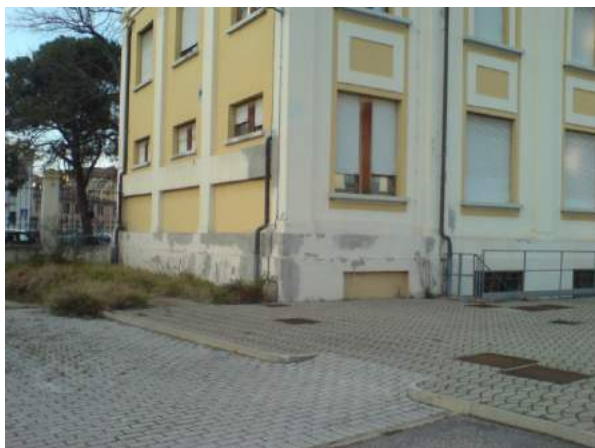
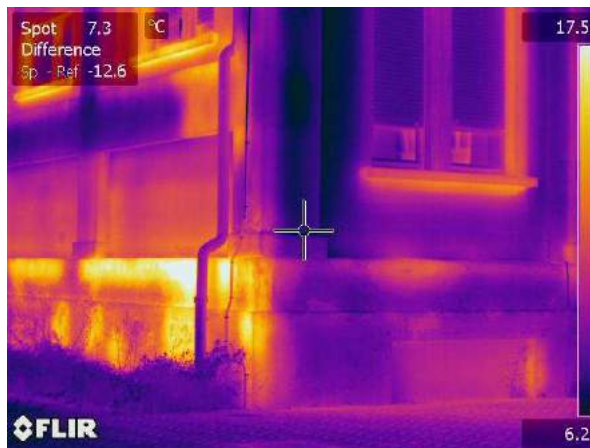
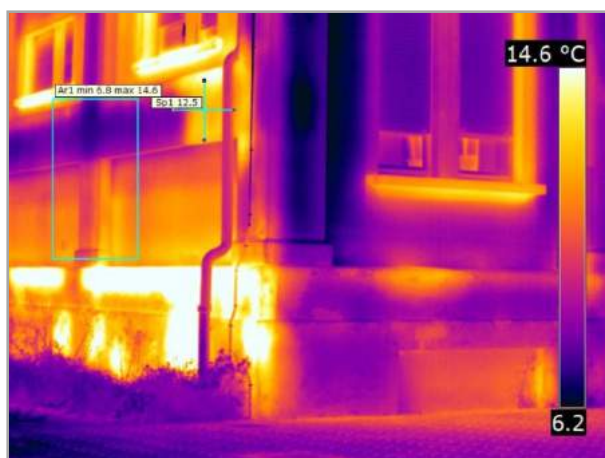
Stanza: --

Note: Sulla parete SO, in particolare lungo il basamento, sono presenti zone più calde. Osservando l'immagine visibile si nota che tali aree corrispondono a zone in cui la tinteggiatura risulta assente, indice di degrado, ed è a vista la malta cementizia costituente lo strato superficiale di intonaco.

La parete SE appare più fredda perché in ombra da maggior tempo.

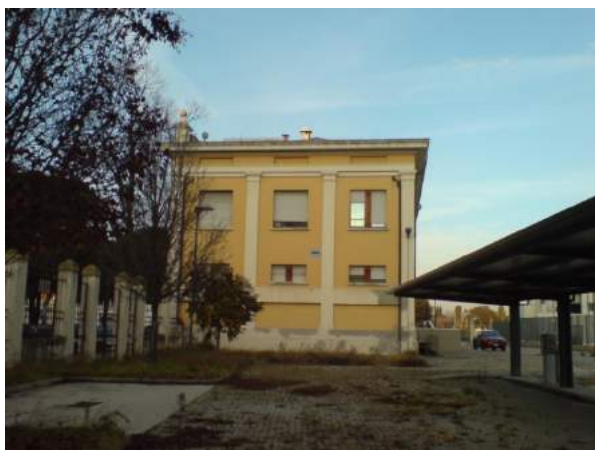
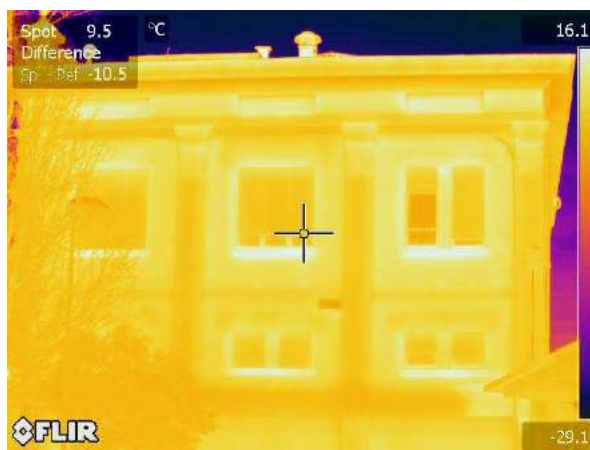
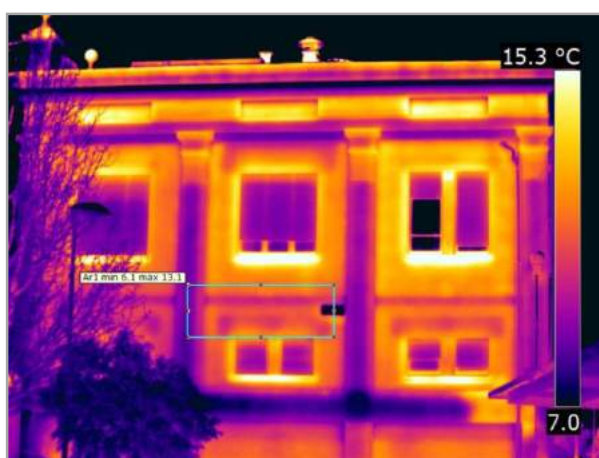
Parete: Esterno, Parete SO allo spigolo Sud

Note: La parete SE appare più fredda perché in ombra da maggior tempo.

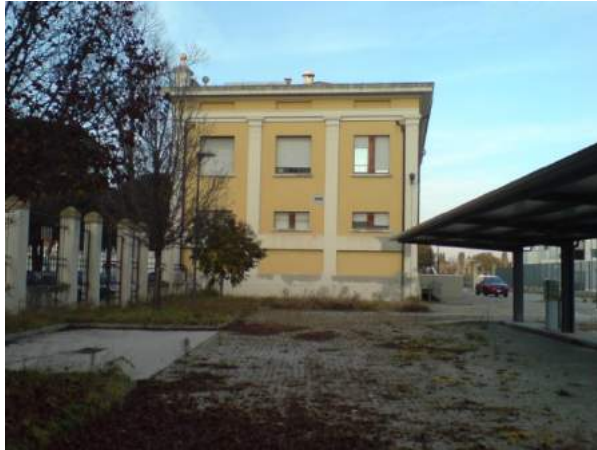
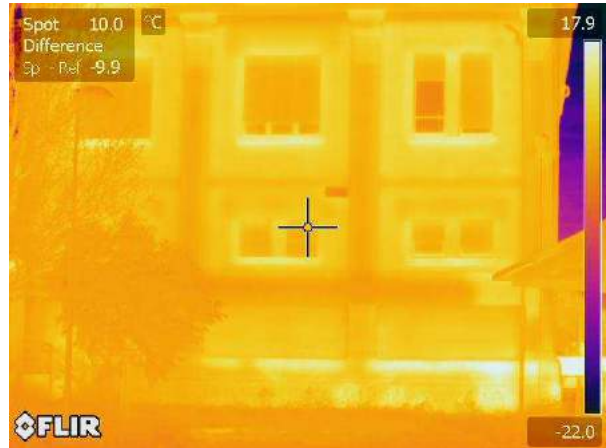
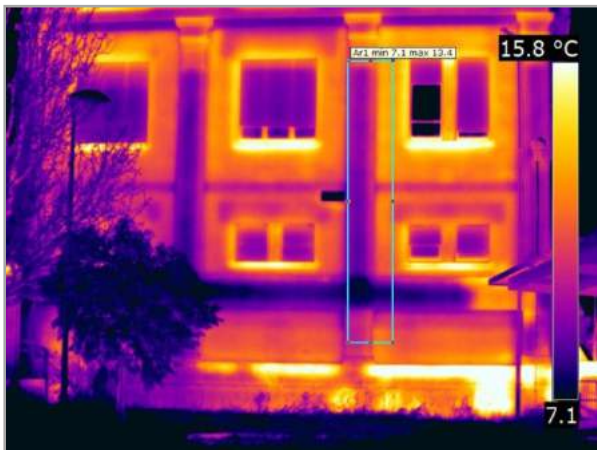
Infine, altra informazione riscontrabile dalle diverse temperature al di sopra delle finestre e' la presenza di disomogeneità materica rispetto al pannello costituente la muratura. Ciò indica la presenza di cassonetti per tapparelle. In particolare si

riesce a leggere la diversa tipologia di queste ultime fra quelle poste al primo piano (telo unico) e quelle poste al piano rialzato (telo sdoppiato).

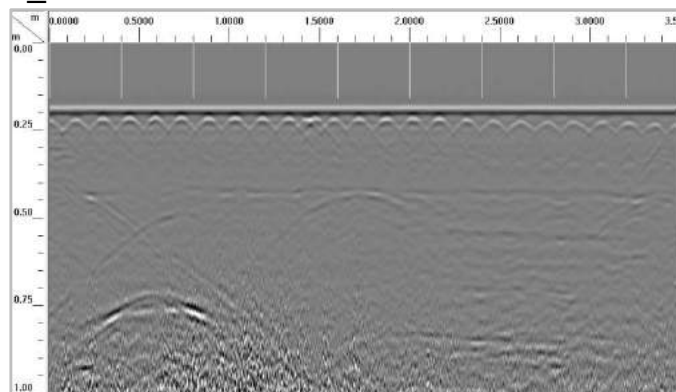
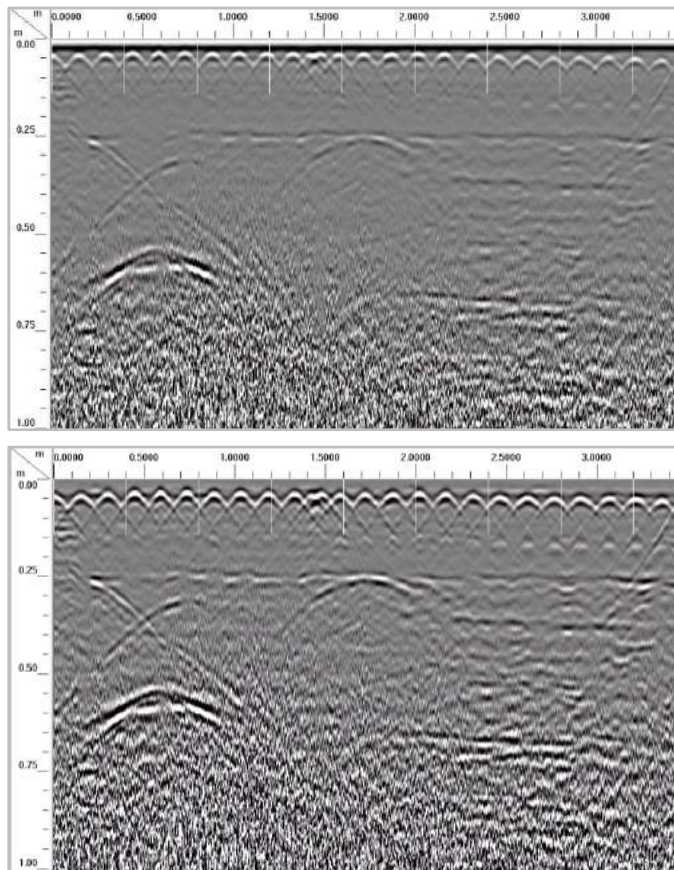
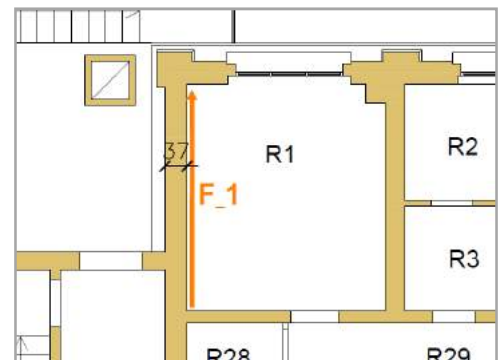
F_001

Sono presenti iperboli a passo costante di circa 15 cm a 3-4 cm dalla superficie di prova. Si ipotizza presenza di rete e.s., a sinistra più superficiale, a destra risulta poco più in profondità. La presenza della rete e.s. è confermata dalle foto eseguite dai Lab. Controls durante la loro campagna di indagine (Fig. 1).

Guardando con attenzione il radargramma grezzo (il primo in alto) si può notare che le prime iperboli superficiali e quelle nella parte di destra appaiono di colore grigio più chiaro, quindi il segnale risulta più attenuato. La causa può essere imputabile ad un maggior tasso di umidità nella muratura, per il primo tratto dovuta alla vicinanza dell'angolo tra le pareti della stanza dove c'è minor moto convettivo dell'aria e quindi le superfici impiegano più tempo ad asciugarsi, la seconda zona invece in quanto si tratta di una porzione di parete con affaccio diretto verso l'esterno, fra l'altro esposta a NE.

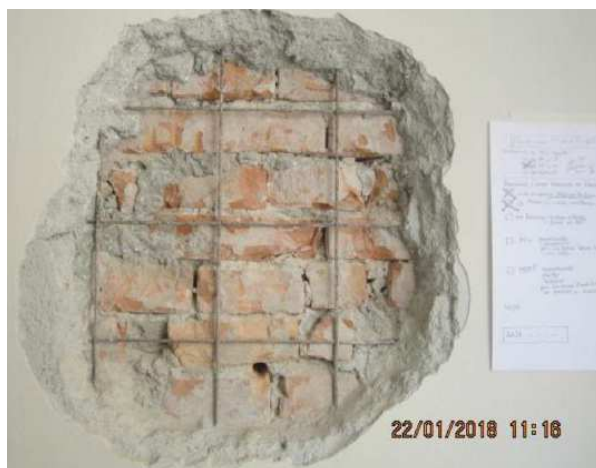
Figura 2: Saggio con rimozione di spesso strato di intonaco per messa in vista della muratura di laterizi della parete NE dietro a rete metallica elettrosaldata (Controls s.r.l., Gennaio 2018)

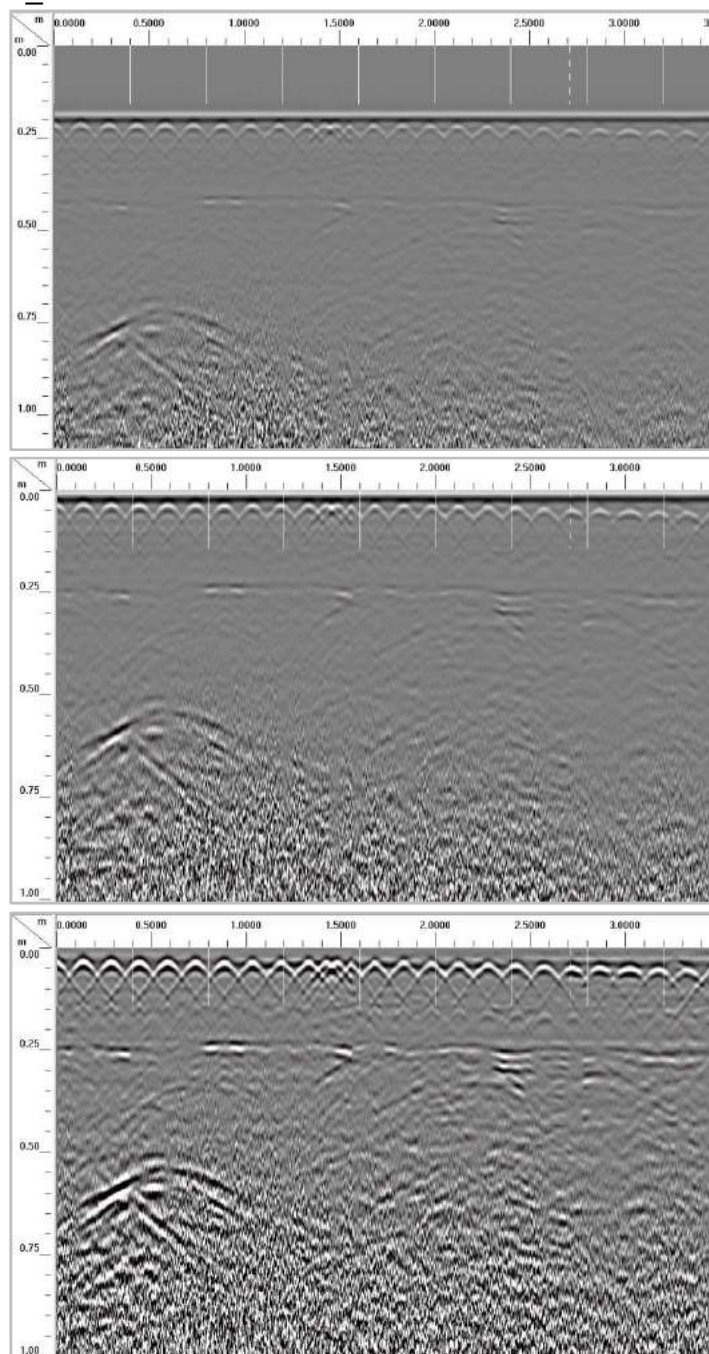
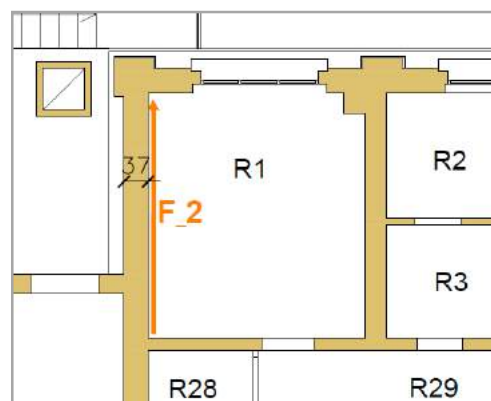
F_002

Sono presenti anche in questa linea radar iperboli a passo costante di circa 15 cm a pochi cm dalla superficie di prova. Si ipotizza la presenza di rete e.s., a sx più superficiale, a dx risulta poco più in profondità. Ipotesi confermata dal confronto con la foto dell'indagine già eseguita da Controls s.r.l. su questa parete (vedi Fig. 1).Lungo la linea di iperboli si nota, a

Marker a 2,70 m in corrispondenza della fine dello scasso riconoscibile sulla parete (manomissione per messa in vista della tessitura muraria e successivamente risarcito, vedi Fig. 1). In tale porzione non si notano alterazioni delle iperboli, la rete e.s. non è quindi stata oggetto di modifiche; l'intonaco, invece, risulta più spesso.

Guardando con attenzione il radargramma grezzo (il primo in alto) si può notare che le prime iperboli e quelle nella parte di destra appaiono di colore grigio più chiaro, indici di segnale più attenuato. La causa può essere imputabile ad un maggior tasso di umidità nella muratura, per il primo tratto dovuta alla vicinanza dell'angolo tra le pareti della stanza dove c'è minor moto convettivo dell'aria e quindi le superfici impiegano più tempo ad asciugarsi, la seconda zona invece in quanto si tratta di una porzione di parete con affaccio diretto verso l'esterno, fra l'altro esposta a NE.

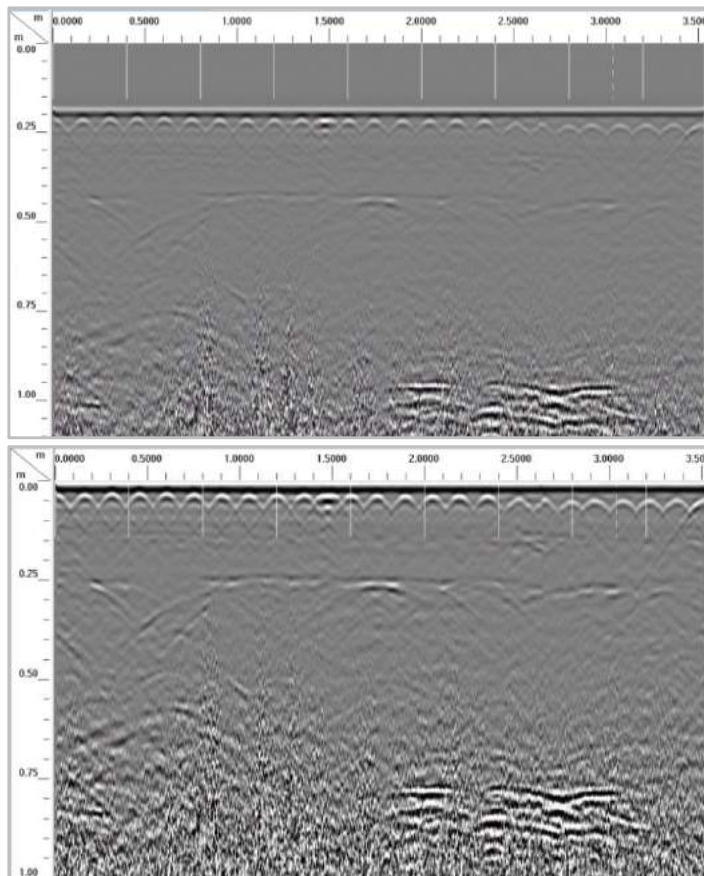
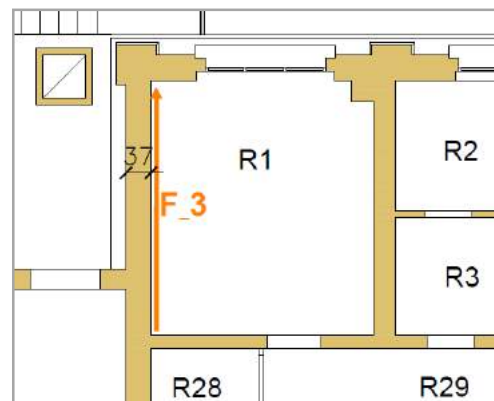
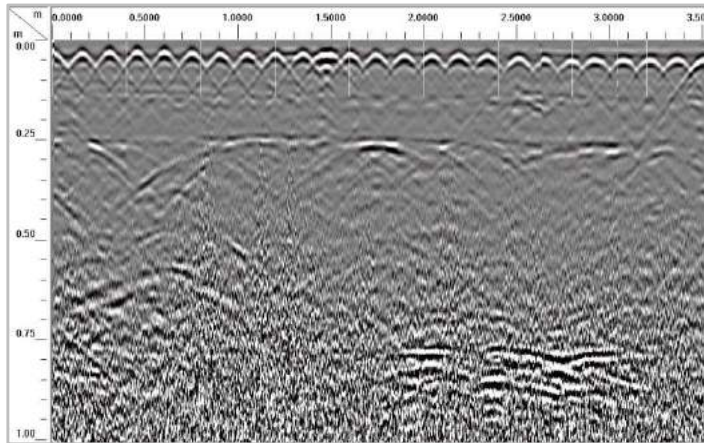
F_003

Sono presenti anche in questa linea iperboli a passo costante di circa 15 cm. Si ipotizza presenza di rete e.s., a sx più superficiale, circa 2 cm dalla superficie di prova, a dx risulta poco più in profondità, circa 4-5 cm. Ipotesi confermata dal confronto con la foto dell'indagine già eseguita da Controls s.r.l. su questa parete (vedi Fig. 1). A circa 1,50 m dall'inizio della linea radar, si nota un punto a maggiore concentrazione di iperboli, forse riconducibile al passaggio di un impianto.

confermata dall'osservazione delle foto eseguite dai Lab. Controls durante la campagna di indagine di Aprile 2018, vedi Fig. 4 (l'area di indagine è la stessa della Fig. 1, tali prove sono però state eseguite in periodi dell'anno diversi), la quale riconduce la manomissione al prelievo di mattone e l'alterazione delle iperboli sembra dovuta al fatto che tale rimozione ha comportato anche modifiche alla rete e.s. Nei precedenti radargrammi ciò non si notava per il semplice motivo che nonostante la parete di indagine fosse la stessa e le linee di acquisizione parallele tra loro, sono state acquisite a quote inferiori.

Marker a 60 cm dal termine della linea radar, posto in corrispondenza della fine dello scasso (vedi Fig. 1). In tale porzione non si notano alterazioni delle iperboli, la rete e.s. non è stata oggetto di modifiche; l'intonaco, invece, risulta più spesso.

Sulla parte destra del radargramma grezzo (il primo in alto) si può notare che le iperboli appaiono di colore grigio più chiaro, quindi il segnale risulta più attenuato. La causa può essere imputabile ad un maggior tasso di umidità nella muratura, imputabile al fatto che si tratta di una porzione di parete con affaccio diretto verso l'esterno, fra l'altro esposta a NE.

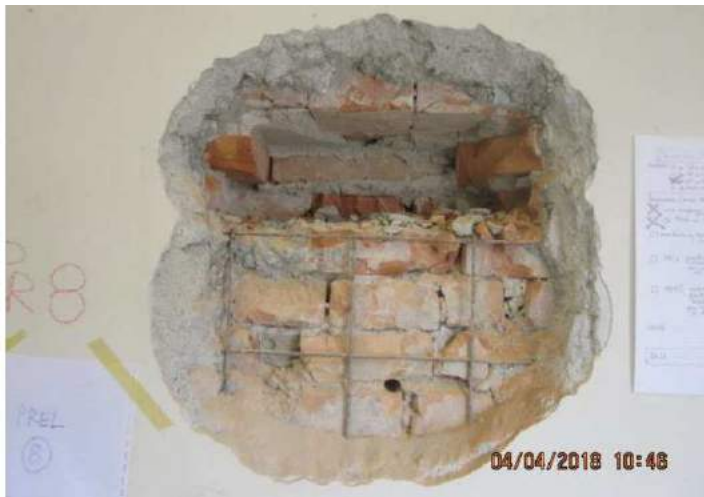
Figura 4: Saggio con rimozione di spesso strato di intonaco per messa in vista della muratura di laterizi e prelievo di mattone con manomissione anche della rete metallica elettrosaldata presente (Controls s.r.l., Aprile 2018)

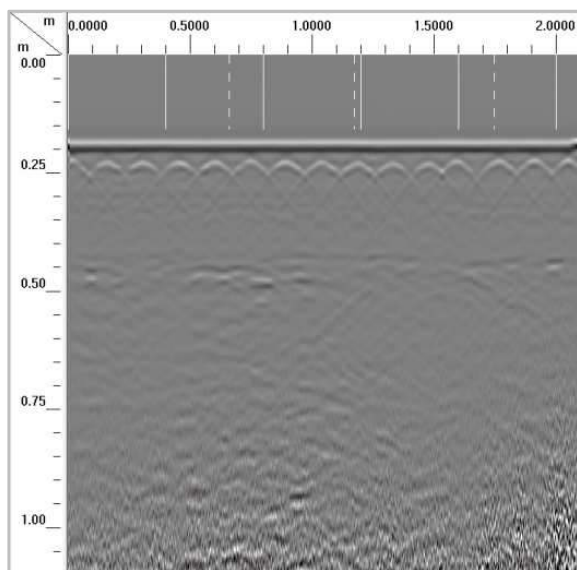
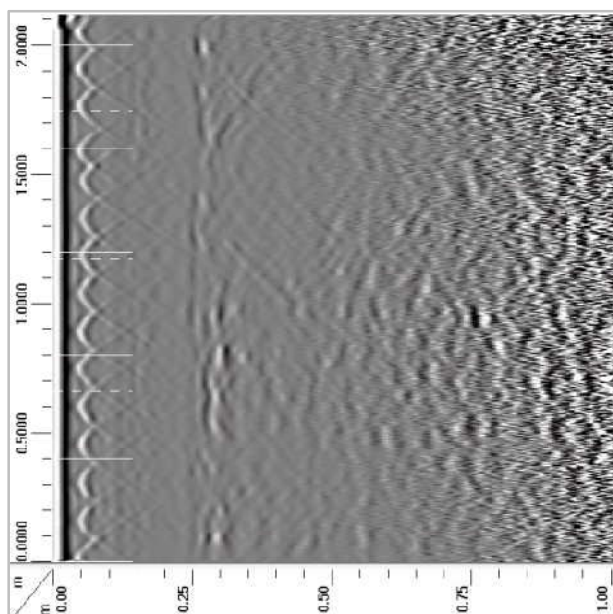
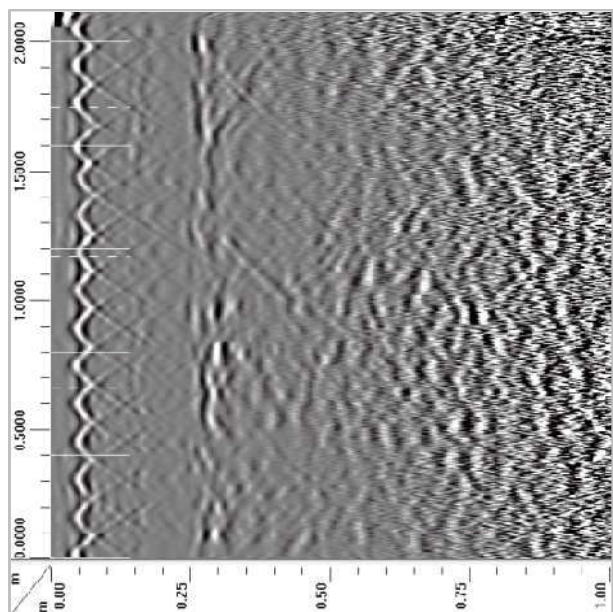
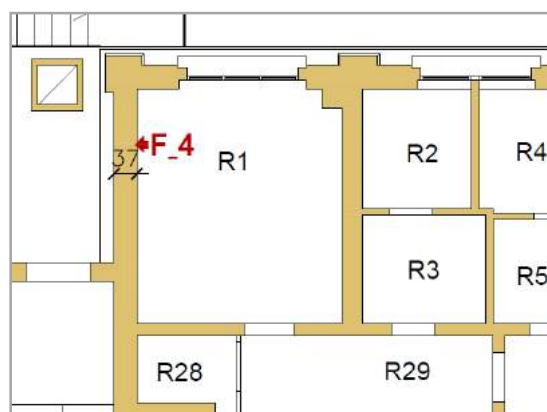
F_004

Sono presenti iperboli a passo costante di circa 15 cm a 3-4 cm dalla superficie di prova. Si ipotizza la presenza di rete e.s. Ipotesi confermata dalle foto eseguite dai Lab. Controls durante la campagna di indagine di Marzo 2018 (Fig. 1).

all'indagine invasiva di aprile eseguita da Controls che, come visto nel radargramma precedente, è consistita nel prelievo di mattone e malta dove si è resa necessaria la rimozione di una parte di rete e.s. che sarà poi stata riposizionata e saldata dato che il radargramma ne rileva comunque la presenza. Per quanto riguarda il laterizio rimosso, in questo radargramma la posizione non sembra evidente.

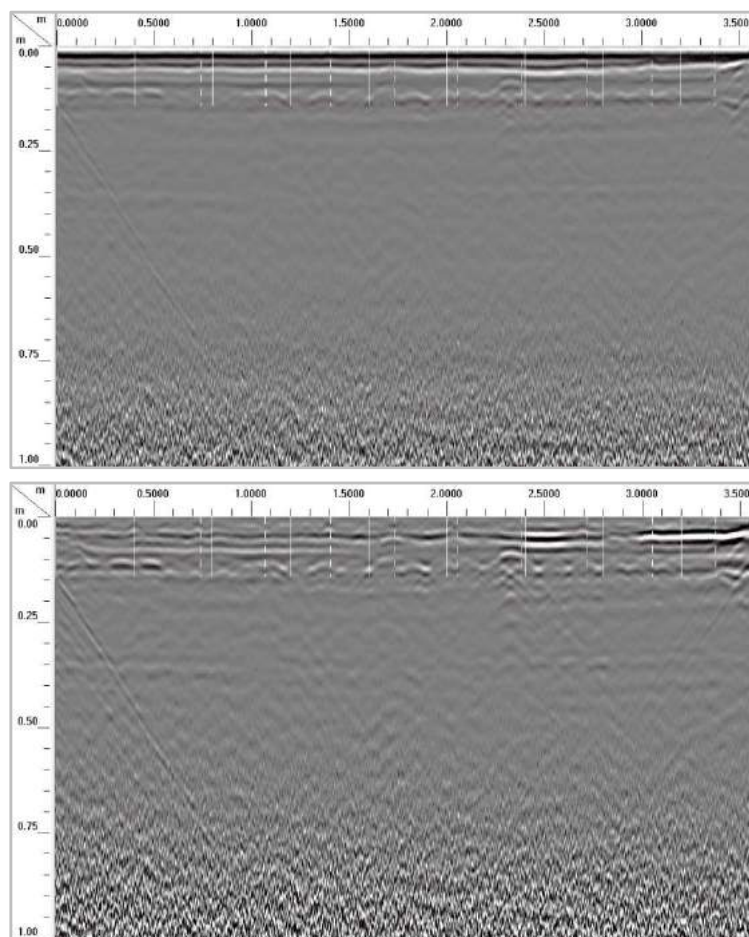
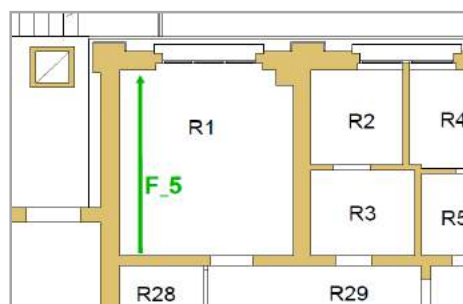
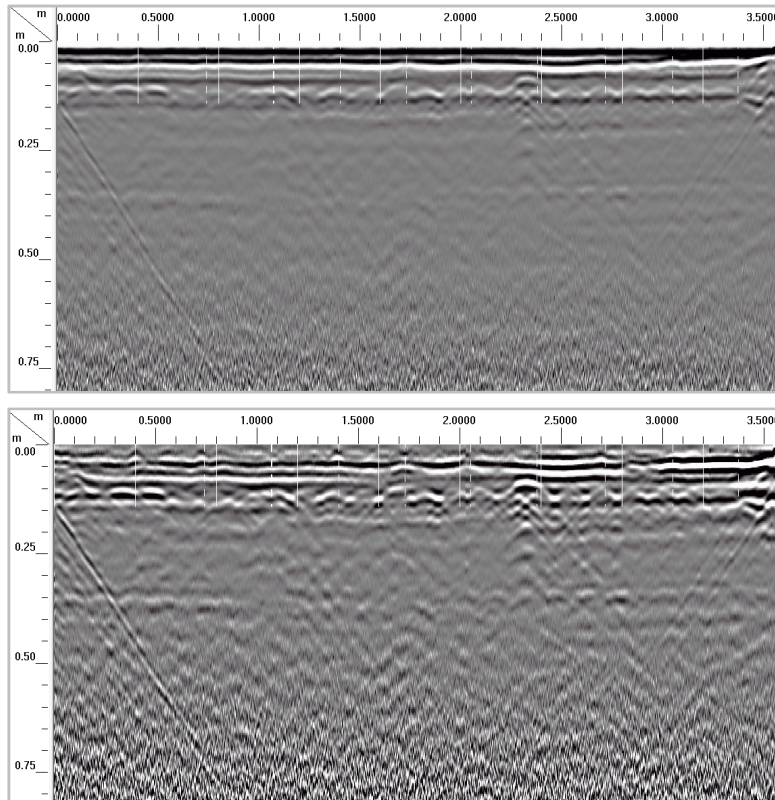
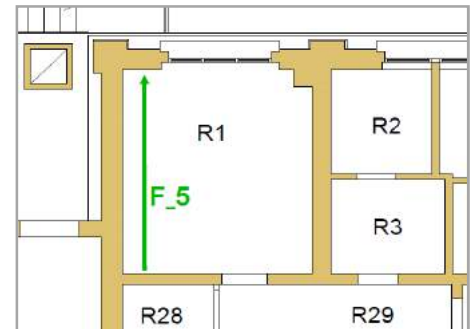
F_005

Marker presente ad ogni fuga tra le piastrelle del pavimento, di lato 33 cm (manca 1° marker).

Sappiamo che è presente un solaio in laterocemento tralicciato ordito parallelamente alla parete NE (vedi Fig. 5). Non ci spettiamo quindi di leggere i ferri longitudinali presenti nei travetti. Alla profondità di circa 10 cm si notano tante piccole ondine riconducibili alla

presenza di elementi forati; ciò è confermato dallo schema del solaio rappresentato nella Fig. 5, fornita da Controls.

A circa 2,30 m dall'inizio della linea radar si riscontra il picco di una iperbole piuttosto marcata con sotto le relative onde di rimbalzo del segnale; si ipotizza il passaggio di un impianto sotto pavimento.

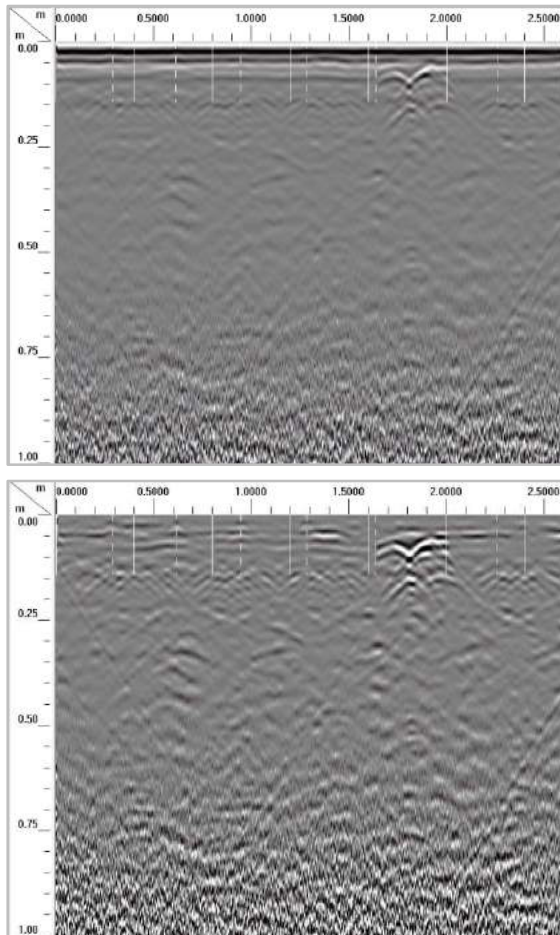
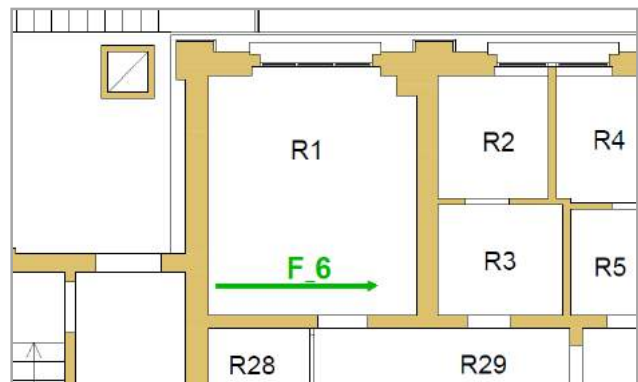
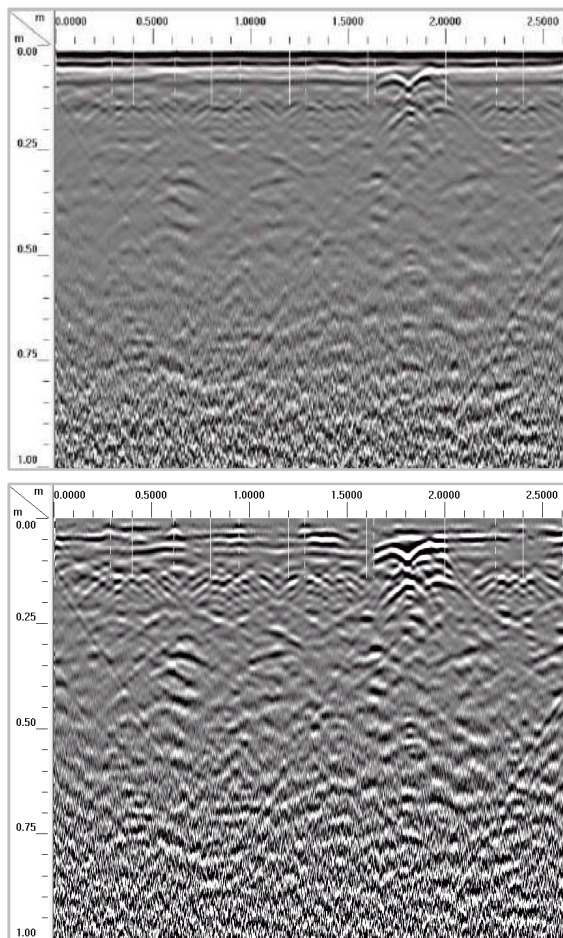
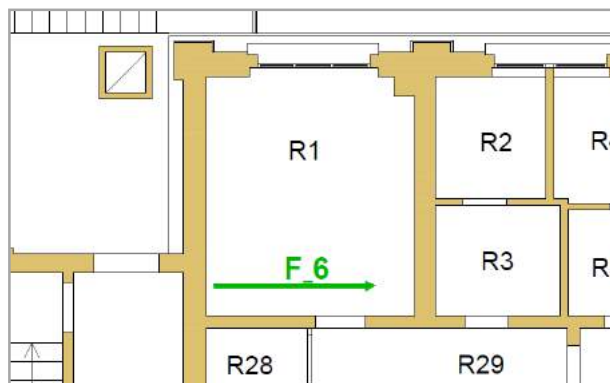
F_006

Marker presente ad ogni fuga tra le piastrelle (di lato 33 cm) del pavimento.

Alla quota di circa 10 cm si notano tante piccole ondate riconducibili alla presenza di elementi forati; ce lo conferma lo schema del solaio rappresentato nella Fig. 5, fornita da Controls. Si notano inoltre, tra 1,6 m e 2 m dall'inizio della linea radar, 2 iperboli più superficiali e di forte intensità corrispondenti a impianti che passano in corrispondenza della porta della stanza.

Oltre i 30 cm di profondità si riescono a distinguere delle deboli iperboli ad interasse di circa 0,5 m che potrebbero essere ricondotte ai travetti del solaio. Tale ipotesi è confermata dalla Fig. 5.

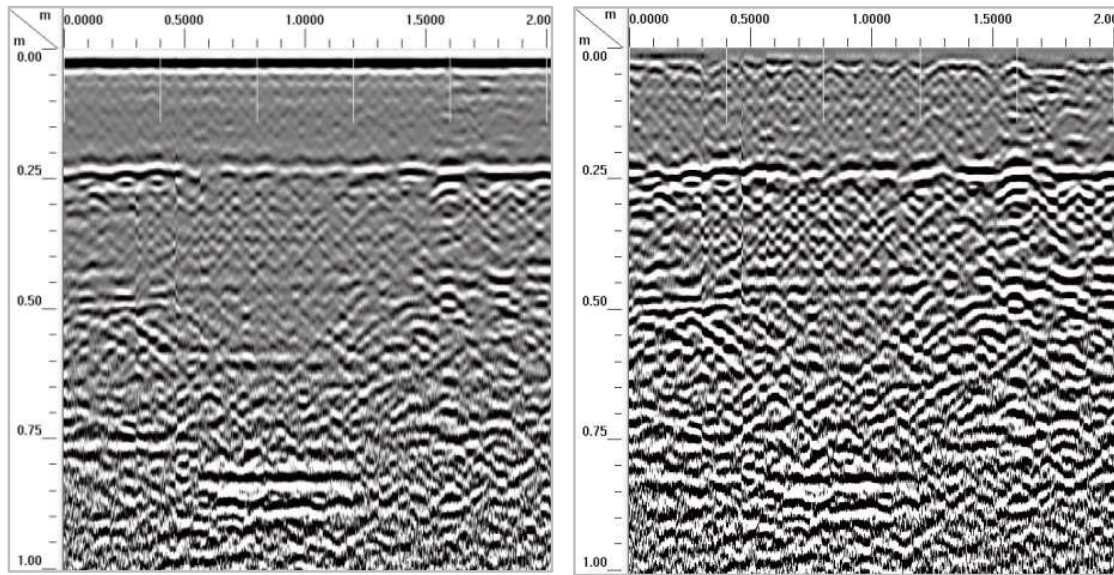
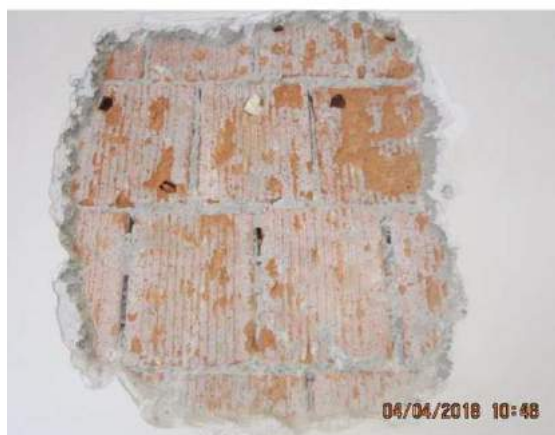
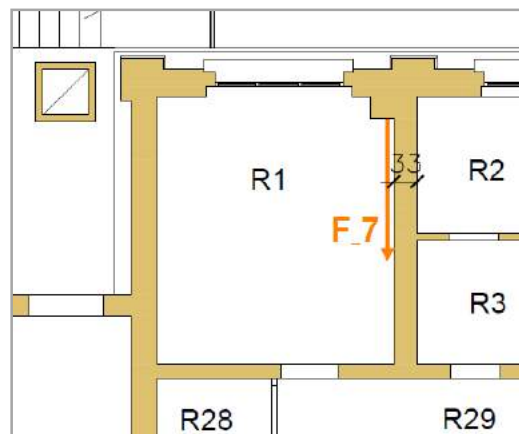
F_007

Picchi molto fitti (ogni pochi cm) sotto alla superficie di prova quindi possibili cartelle di forati. Iperboline ogni 15 cm; si esclude possano essere dovute alla presenza di rete e.s perché molto deboli, si ipotizzano essere riconducibili alla presenza di blocchi di forati. La Fig. 6. Conferma la presenza di blocchi di laterizio forati. A circa 1,70 m sull'asse X si notano delle alterazioni per tutta la profondità della parete; osservando le piante del piano rialzato si ipotizza possano essere dovute all'ammorsatura di una parete perpendicolare a quella SO.

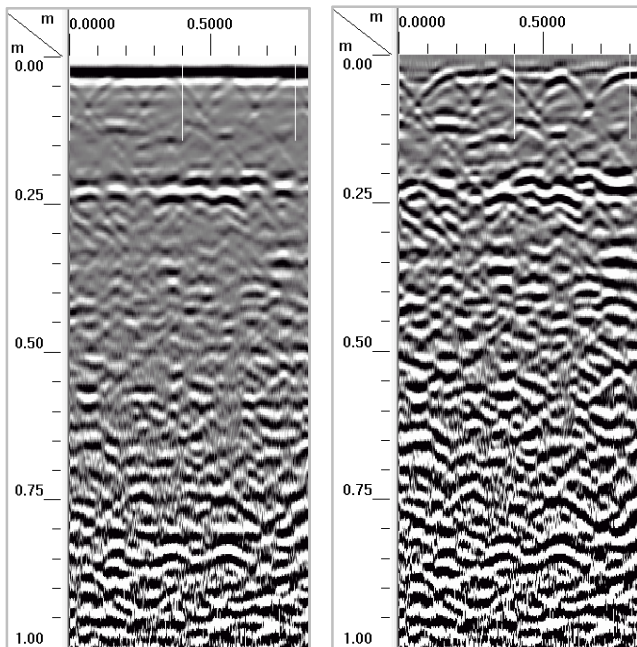
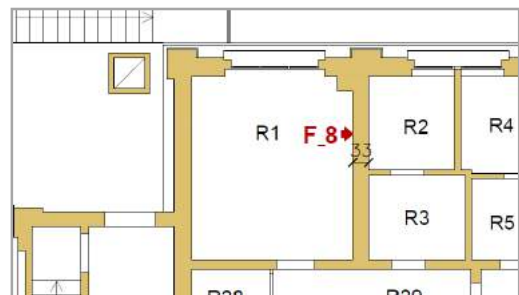
F_008

Presenza di deboli iperboli superficiali ogni 20 cm riconducibili alla dimensione dei blocchi di laterizio; esclusa la possibilità di rete e.s. anche dalla Fig. 6. Possibile interfaccia a metà spessore della parete muraria.

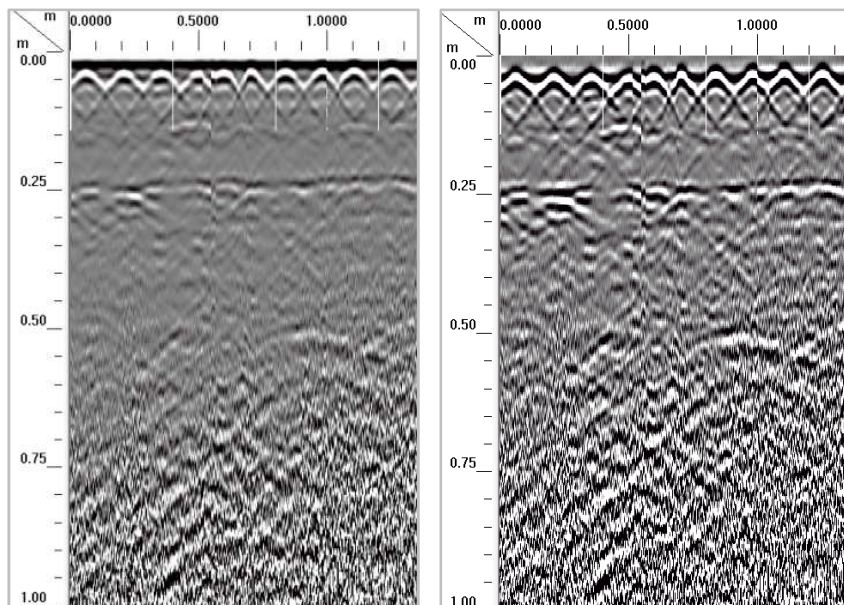
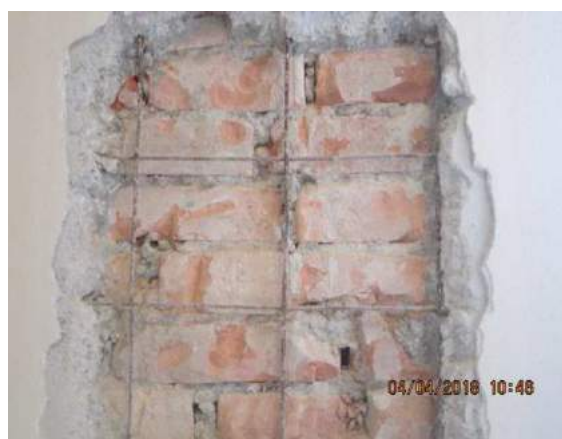
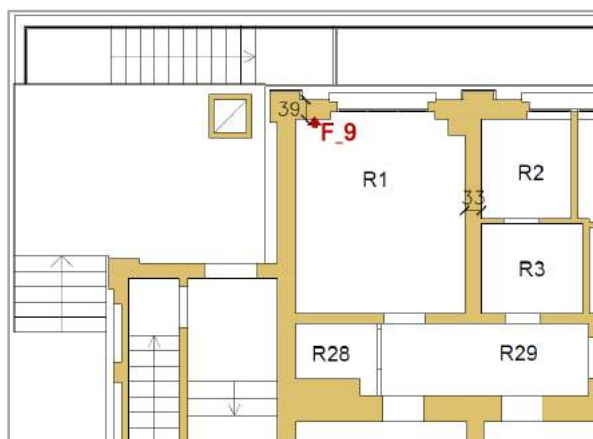
F_009

Presenza di maggiore umidità in basso (segnale più debole). Presenza di iperboline superficiali ogni 13,5-15,0 cm, riconducibili alla presenza di rete e.s. Ipotesi confermata dal confronto con la foto dell'indagine già eseguita da Controls s.r.l. su questa parete (vedi Fig. 7).

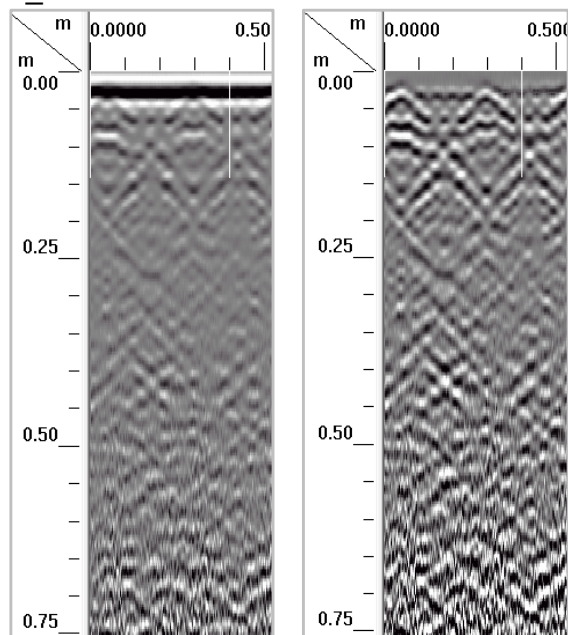
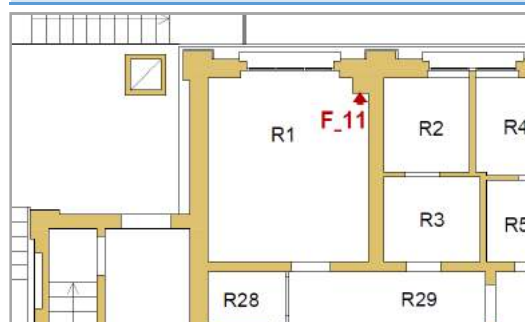
F_011

Presenza di iperboli superficiali ogni 25 cm; da verifica a battitura con martelletto da noi condotta in precedenza, preso anche atto della non continuità del pilastro nel piano inferiore, si è constatato che non si tratta di un pilastro portante in c.a, bensì di un “cassonetto”, probabilmente in blocchi di laterizio, contenente gli scarichi dei bagni dei piani superiori. Le iperboli presenti potrebbero quindi corrispondere ai giunti di malta tra i blocchi. Alcune sembrano doppie in profondità.

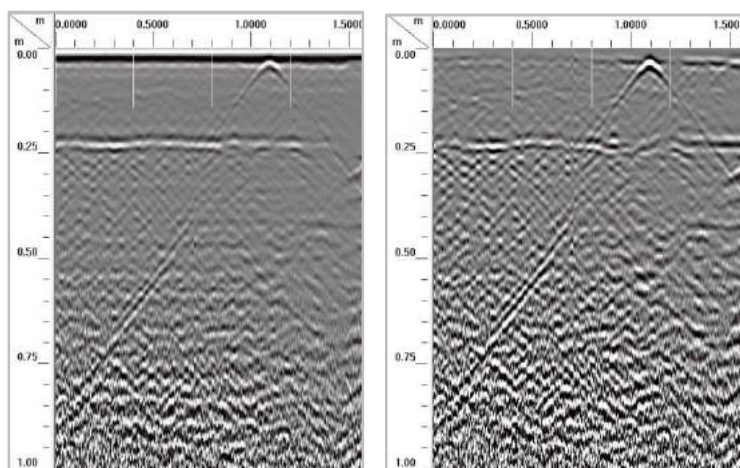
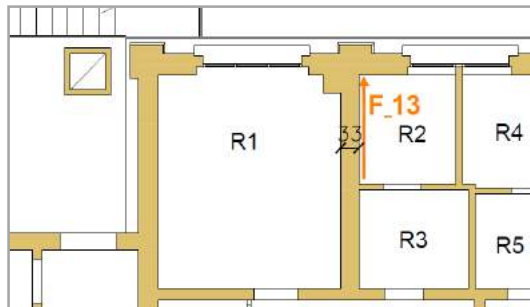
F_013

Presenza di un riflettore metallico superficiale a 1,1 m sull'asse X, probabilmente un cavo elettrico. Si nota anche una riflessione diagonale nella prima metà del file a profondità maggiore di 40 cm, indicante la presenza del pilastro angolare non portante nella stanza R1.

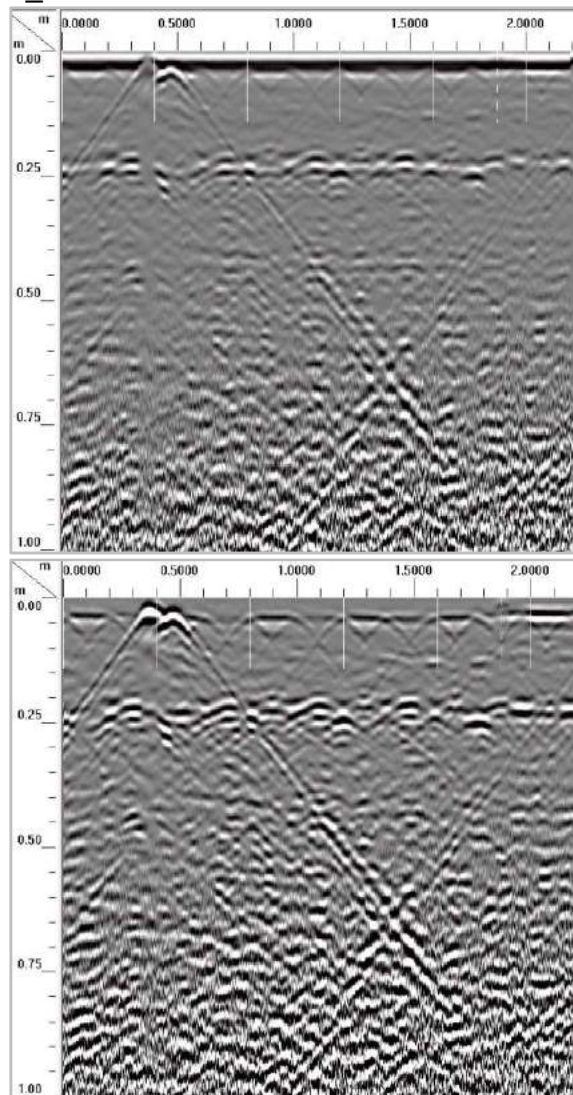
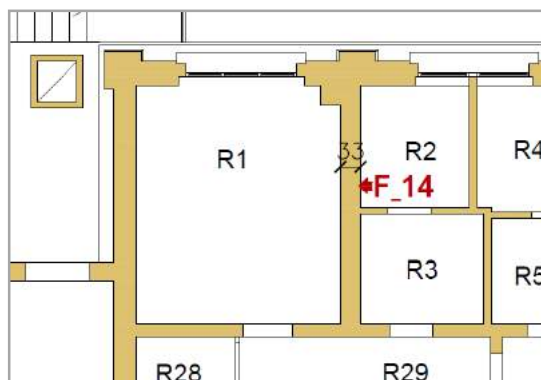
F_014

Presenza 2 riflettori metallici superficiali a c. 0,4 m lungo l'asse X, probabilmente cavi elettrici/impianti. Si conferma riflessione dal retro parete molto irregolare, presente anche nei file F 007 e F008 acquisiti in stanza R1 su stessa parete.
