**INDAGINI DIAGNOSTICHE SUL PATRIMONIO
ESISTENTE.**

**CASO STUDIO: PALAZZINA UFFICI DELL'EX
FABBRICA ORSI – MANGELLI A FORLI'**

Tesi di laurea in
Laboratorio di requisiti e regolamentazione M C.I.

INDAGINI DIAGNOSTICHE SUL PATRIMONIO ESISTENTE. CASO STUDIO: PALAZZINA UFFICI DELL'EX FABBRICA ORSI – MANGELLI A FORLI'

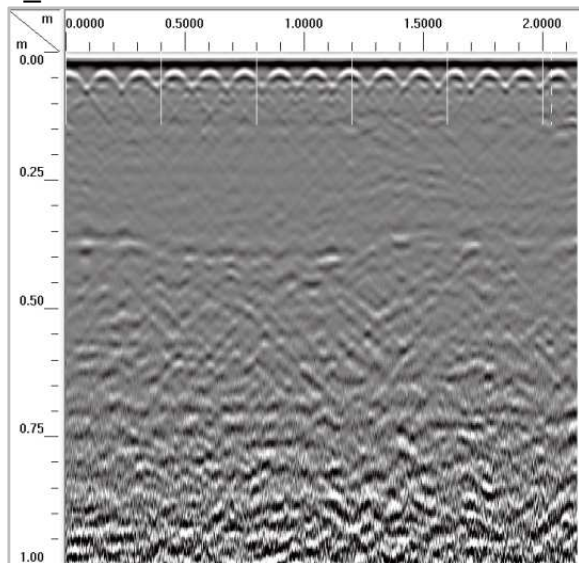
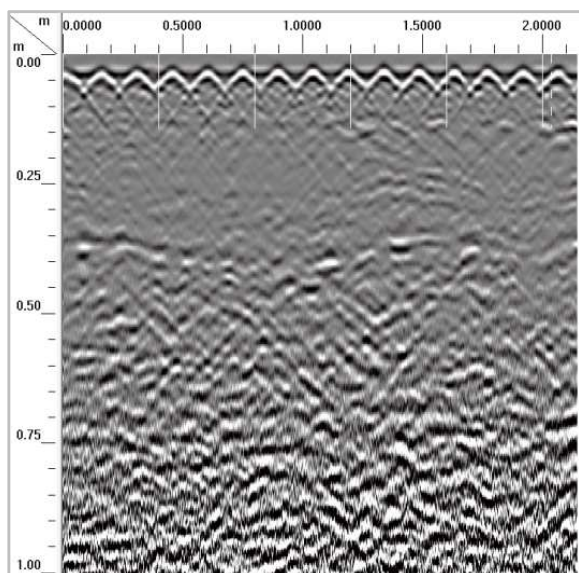
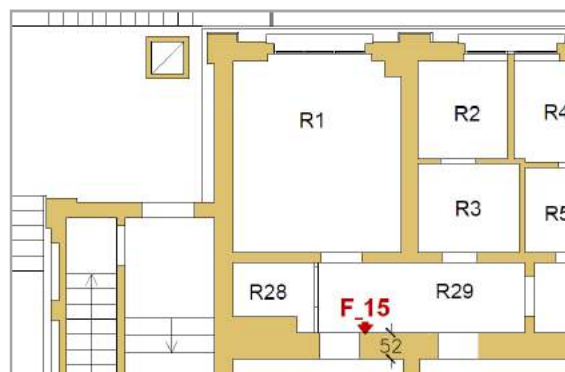
F_015

Iperboli superficiali con passo costante di circa 15 cm indicano i ferri della rete e.s. Presenza interfaccia a c. 13 cm di profondità. Parete forse in laterizi pieni; riflessione dal retro parete appare a c. 37-38 cm a sx e prosegue con andamento irregolare; da rilievo lo spessore è 52 cm.

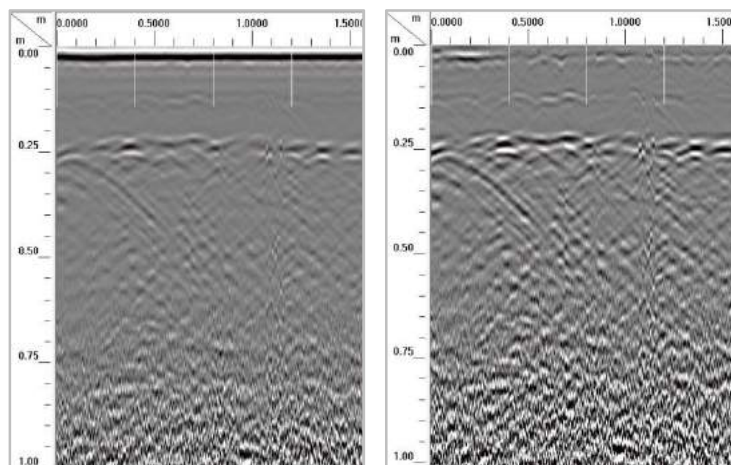
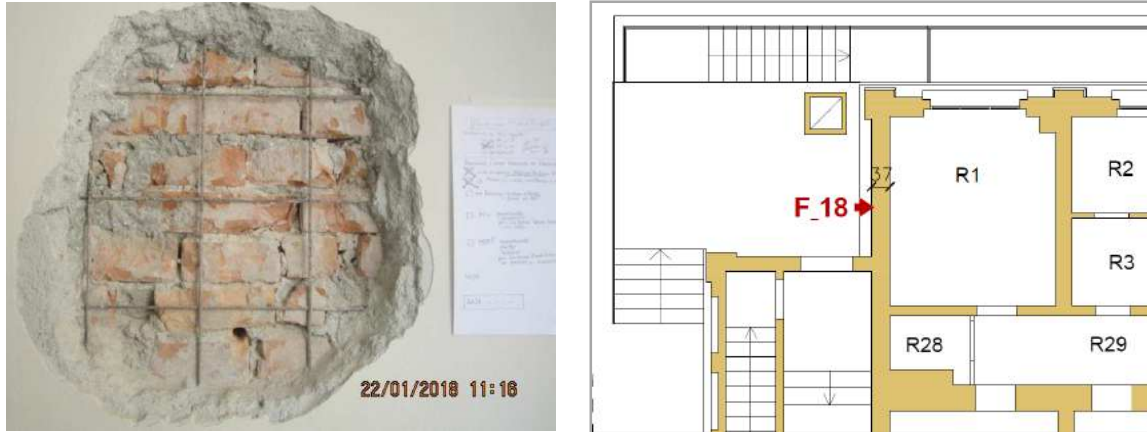
F_018

Linea radar verticale acquisita dal basso da quota 0,50 m (sopra allo zoccolo) a 2,00 m a destra della canalina impianti. Spessore apparente della parete circa 22 cm (spessore reale: 37 cm), si ipotizza di mattoni pieni a 2 paramenti. L'ipotesi riguardante la presenza di mattoni è confermata dal confronto con la foto dell'indagine già eseguita da Controls s.r.l. sulla faccia interna di questa parete (vedi Fig. 12)

Riflessione dal retro della parete molto disturbata, forse dovuta alla presenza della rete e.s. sull'altra faccia del muro.

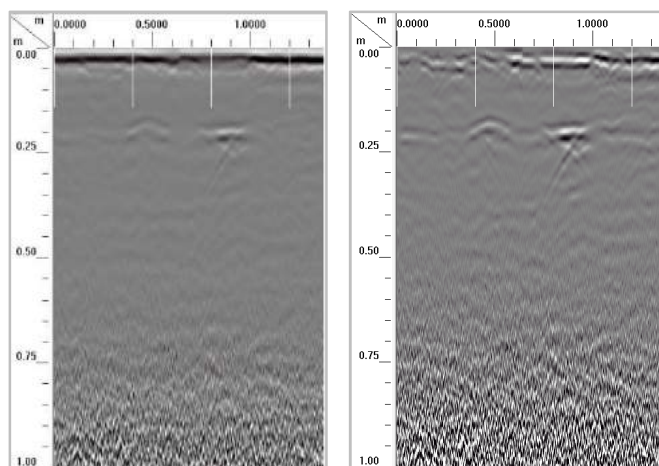
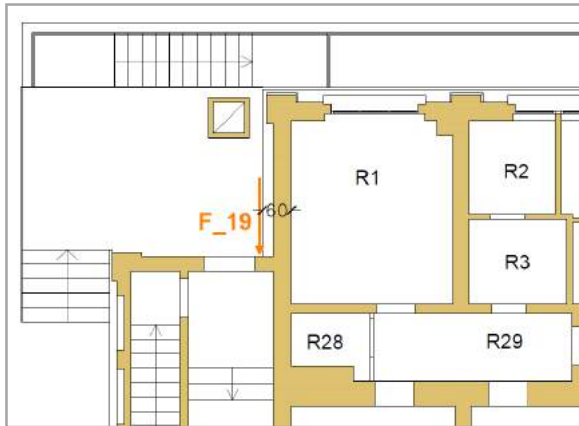
F_019

Ci troviamo all'esterno dell'edificio, lungo la parete NE. La linea radar è stata acquisita in orizzontale a quota 0,25 m (a metà dell'altezza dello zoccolo perimetrale) dal piano di calpestio della zona rialzata presente. Spessore apparente della parete circa 22 cm; spessore reale, da rilievo in sito, circa 60 cm.

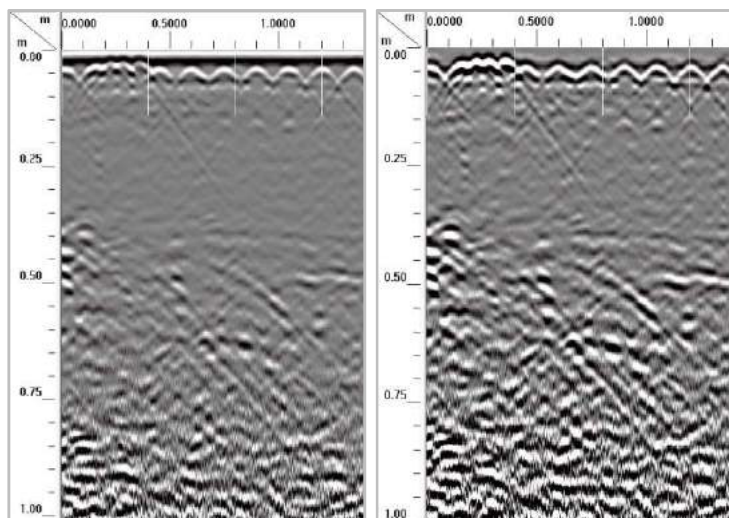
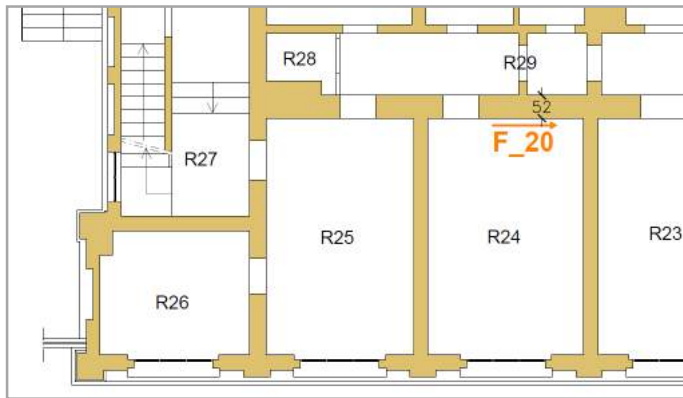
F_020

A circa 25 cm dell'asse X si notano due picchi imputabili al passaggio di due cavi elettrici inglobati nell'intonaco.

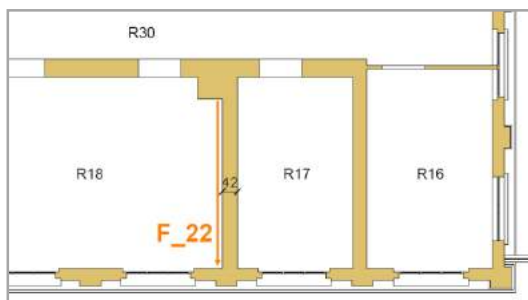
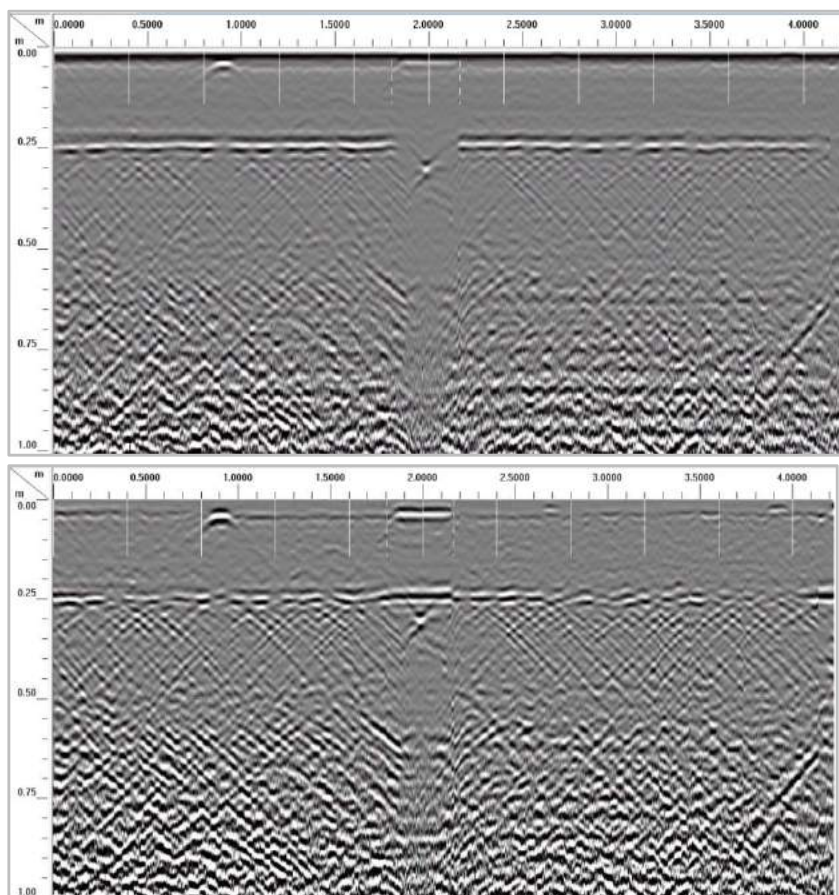
F_022

Marker a inizio e fine scasso di una precedente prova di indagine consistita in rimozione di campione di malta e mattone (Controls); si nota infatti in quell'intervallo la manomissione risarcita superficialmente con un materiale con caratteristiche diverse. È presente una forte riflessione superficiale a X= 90 cm, riconducibile probabilmente al passaggio di un impianto inglobato nell'intonaco.

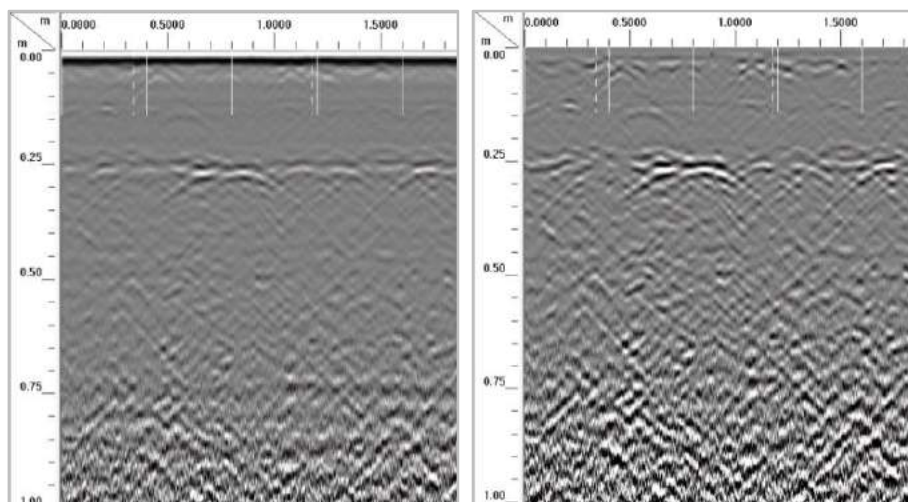
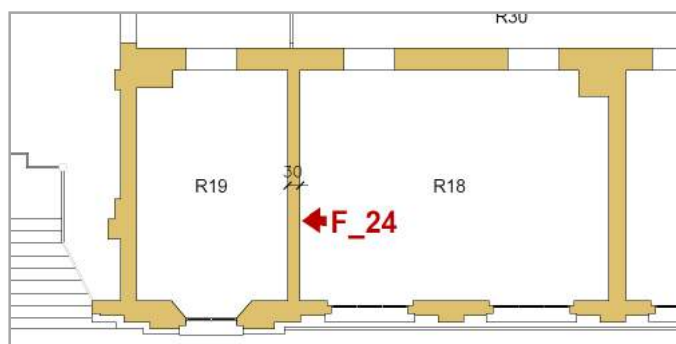
F_024

Linea di rilievo verticale dal basso passante circa a metà dello scasso presente sulla parete NE per l'esecuzione di prova con martinetti piatti. Due markers in corrispondenza di inizio e fine scasso. Spessore apparente parete circa 25 cm, reale 30 cm. Anche in questo caso è assente la rete e.s. Si ipotizza parete in mattoni, ipotesi confermata dai dati della Controls (vedi Fig. 16). Presenta alcune disomogeneità nello spessore.

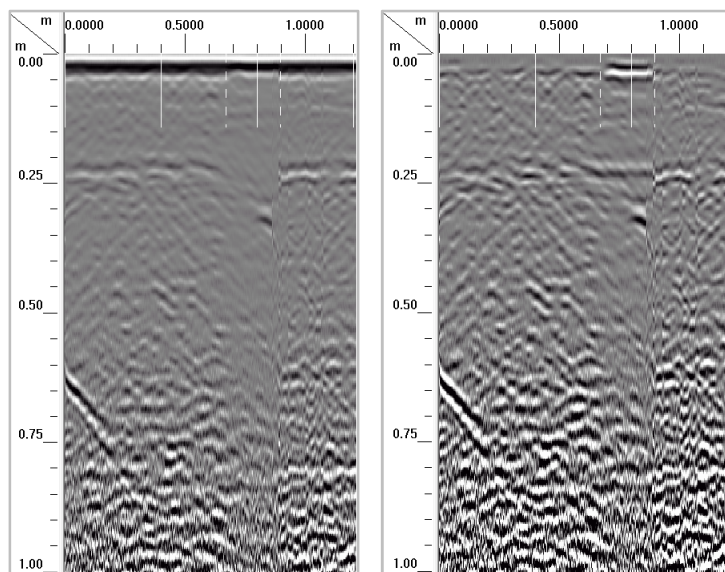
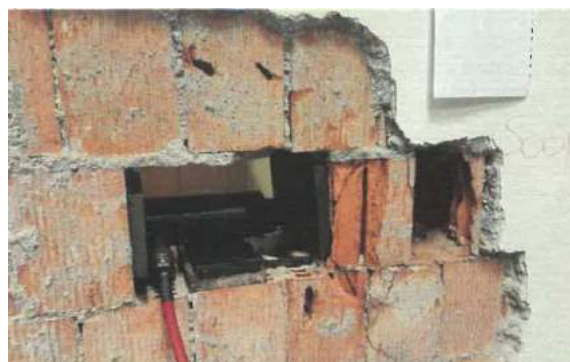
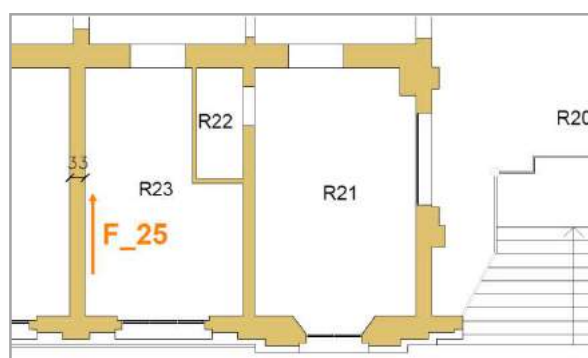
F_025

Linea di rilievo orizzontale sulla parete NE della stanza R23 situata al piano rialzato e con affaccio sul fronte della palazzina, condotta da sx a destra dx, alla quota di 1,30 m. Linea di riflessione del retro parete risulta a circa 23 cm di profondità a sinistra; da rilievo, lo spessore reale è 33 cm. Si ipotizza parete in forati; ciò è riscontrabile dalla Fig. 18.

Due marker a inizio e fine scasso in cui è stata eseguita da parte di Controls una prova di scorrimento su mattone in Aprile 2018. Tra i due marker è infatti bene visibile un tipo di risarcitura diversa, sia in superficie, sia in profondità dove sembrano essere assenti i forati. Dalla foto di tale prova (Fig. 18) è stata confermata la presenza di blocchi di laterizio forati.

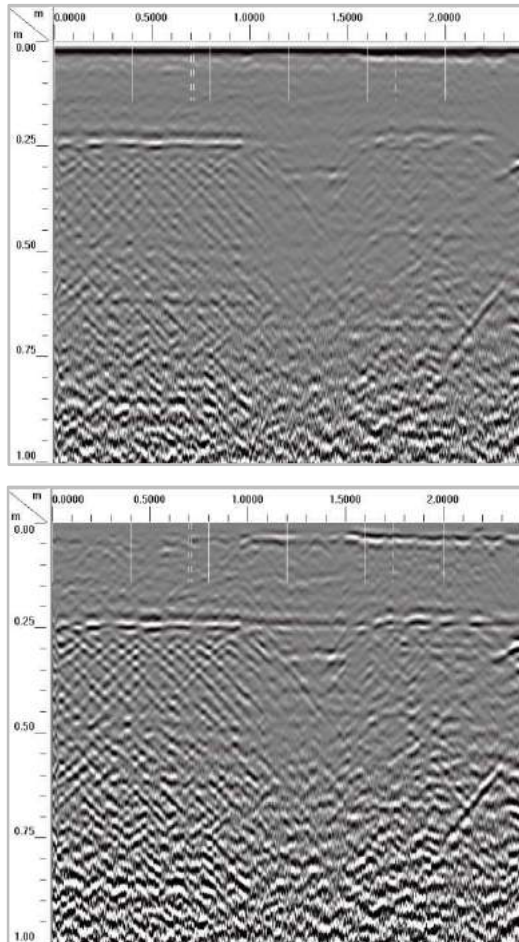
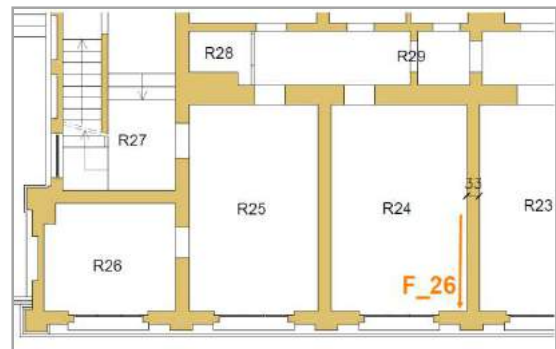
F_026

Si suppone essere una parete in blocchi di laterizio forati; ipotesi confermata trattandosi della stessa del radargramma precedente (F025). Sono stati posizionati due marker a inizio e fine scasso in cui è stata eseguita da parte di Controls la prova di scorrimento su mattone, in Aprile 2018 (vedi Fig. 18). Si ipotizza che siano stati usati mattoni pieni per riempimento perché in tale porzione sembrano assenti le letture delle cartelle dei forati.

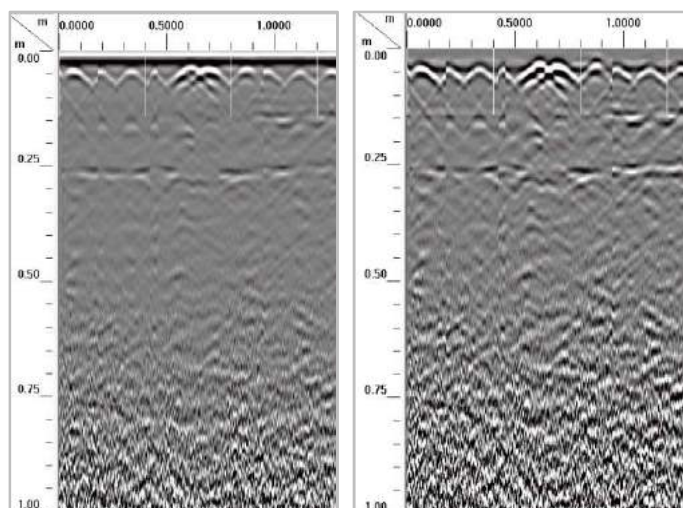
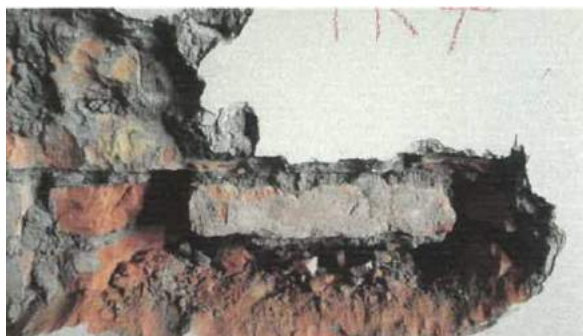
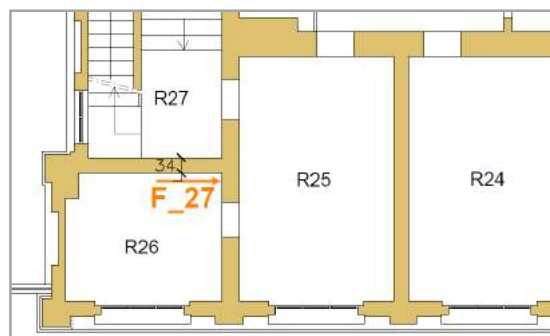
F_027

Linea di rilievo orizzontale sulla parete SE della stanza R26 situata al piano rialzato nell'angolo N dell'edificio, condotta da sx a destra dx, alla quota di 1,20 m da circa metà parete fino alla fine di essa. Spessore apparente della parete circa 27 cm a sinistra; spessore reale, da rilievo in sito, circa 34 cm. Si ipotizza parete in mattoni; ipotesi confermata dalla fotografia scattata durante il prelievo di un mattone (Fig. 19) dalla parete SO della stanza R27 (Controls s.r.l.).

Si ipotizza la presenza di rete e.s. sotto lo strato di intonaco sul lato della superficie di prova; tale ipotesi non è stata confermata in quanto la porzione di muratura messa in vista nella Fig. 19 corrisponde all'altro lato della parete oggetto di indagine. Presenza di cavi elettrici inglobato nella parete, passanti a X=60-70 cm (dell'asse X del radargramma).

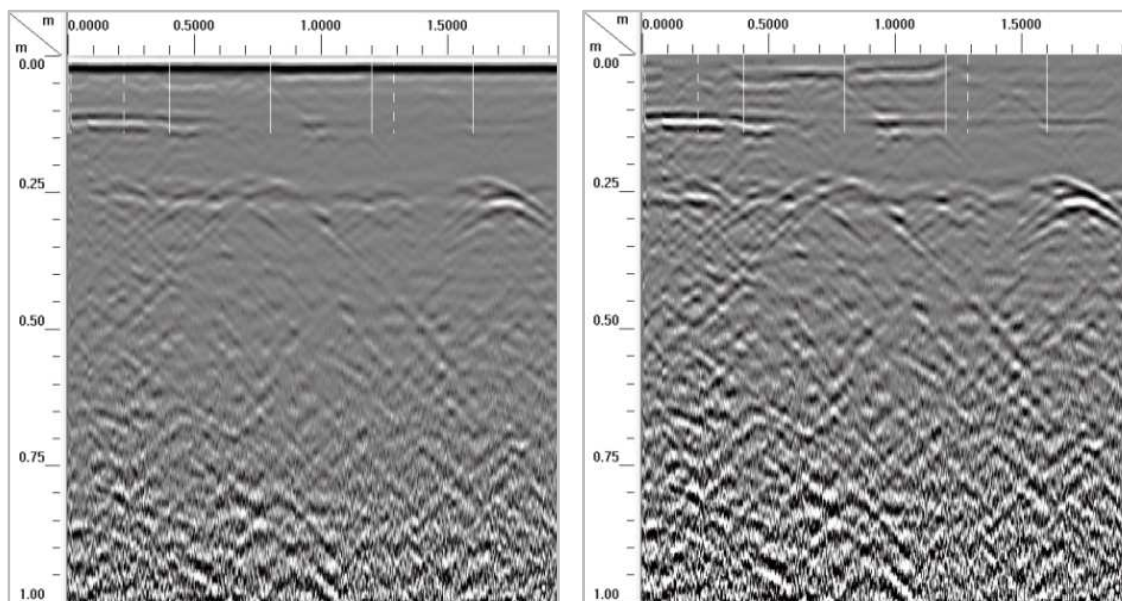
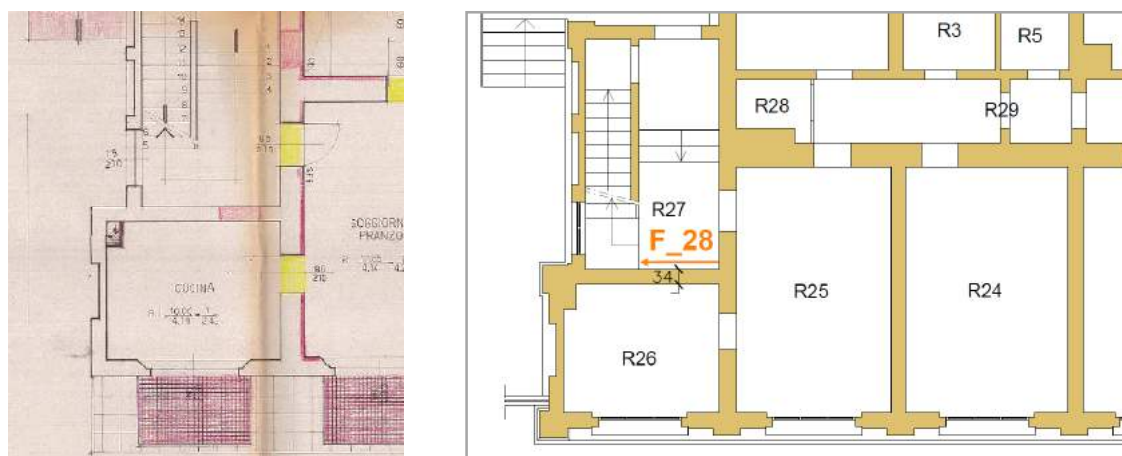
F_028

Linea di rilievo orizzontale sulla parete NO della stanza R27, condotta da sx a destra dx, alla quota di 1,15 m. Marker a inizio e fine scasso presente sulla parete. Spessore apparente della parete circa 25 cm a sinistra (sp. reale: 34 cm). Si ipotizza parete in mattoni; ipotesi confermata dalla Fig.19 scattata durante il prelievo di un mattone dalla parete oggetto di indagine (Controls s.r.l.). Sono presenti discontinuità a metà spessore della parete, specie nella prima parte del file. Presenza di un riflettore sul retro della parete a fine file, ipotizzabile al passaggio di un impianto inglobato nell'intonaco.

Alcune alterazioni riscontrabili nel radargramma potrebbero anche essere dovute alla chiusura di una porta in tale parete, avvenuta durante i lavori degli anni 1987-1990, come riportato sui disegni dell'epoca (Fig. 20).

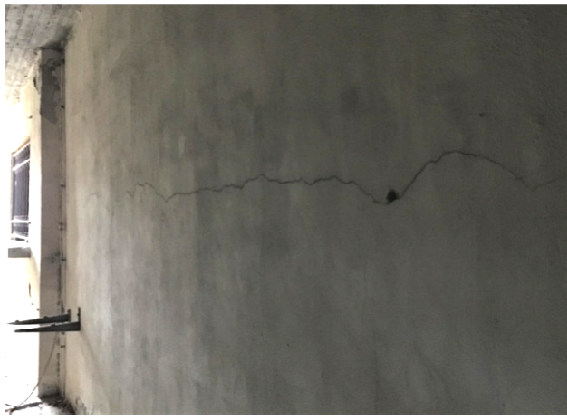
Figura 21: Foto (a sinistra) della fessura passante scatta all'esterno della stanza I8, nello scannafosso presente lungo la parete SE dell'edificio; a destra porzione della pianta del piano seminterrato dell'edificio con riportata la posizione di acquisizione della line radar F_29.

Linea di rilievo verticale acquisita sulla parete esterna del retro dell'edificio (parete SE), al piano seminterrato nello scannafosso, all'esterno della stanza I8, quote da 0 a 1,90 m. Spessore apparente della parete circa 38 cm (nella realtà è 63 cm, si ricorda però che la cost. dielettrica impostata per questa acquisizione è 9, andrebbe modificata). Marker a quota 1,25 m in corrispondenza della fessura e del foro endoscopico (Fig.21); a tale quota è presente anche un'iperbole, forse dovuta al vuoto del foro endoscopico, il quale non è risarcito.

Fino a quota 1,50 m c'è un tipo di muratura, poi sembra cambiare. Certamente la parete è stata oggetto di interventi successivi per cambio di quota dei piani; la lesione orizzontale lo testimonia. Dal radargramma non sono definibili le diverse tipologie; servirebbero indagini più invasive.

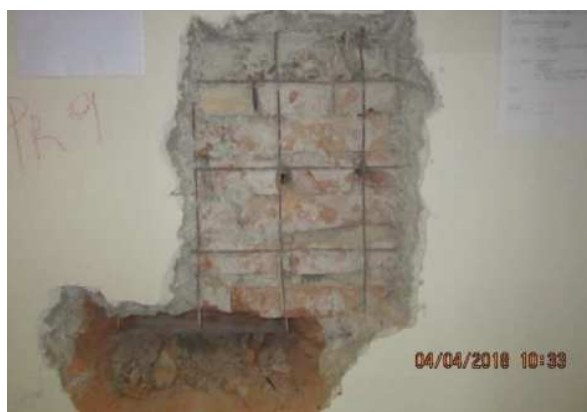
Figura 22: Foto dello scasso eseguito per messa in vista tessitura muraria e prelievo di malta e mattone. Si nota nella parte bassa l'assenza di un mattone e la conseguente interruzione della rete e.s. (Controls)

Si suppone inoltre la presenza di rete e.s. in superficie con maglia di 15 cm. Sono stati posizionati 2 marker in corrispondenza dell'inizio e della fine dello scasso; in corrispondenza di tale porzione di muratura si nota l'assenza della rete e.s. in corrispondenza dello scasso è stato precedentemente eseguito dai Laboratori Controls il prelievo di malta e mattone; l'assenza di rete e.s. in quel tratto può essere imputata a tale rimozione. Tale prova ha confermato anche l'ipotesi della presenza di mattoni (Fig. 22).

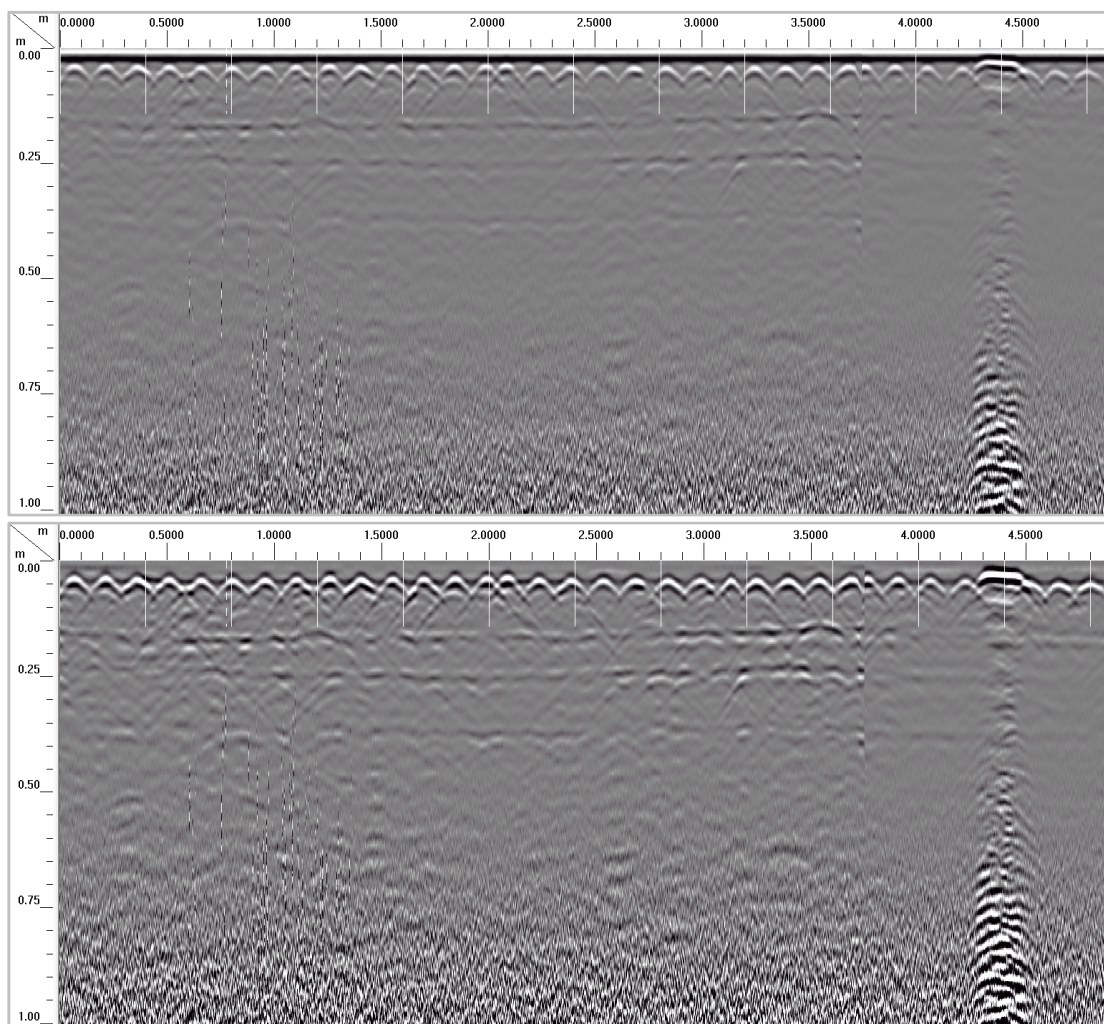
F_034

Marker in corrispondenza della fessura F9, non individuata dal radargramma (fessura lieve). Presenza di rete elettrosaldata con passo 15 cm a profondità di 4 cm. Si nota una prima interfaccia/discontinuità a circa 15 cm di profondità; altre interfacce a circa 25 e 35 cm di profondità.

Riflettore metallico superficiale a circa 4.40 m in ascissa, probabilmente dovuto alla presenza di un tubo di un impianto inglobato nel muro. Lo spessore apparente della parete sembra essere circa 35 cm; da rilievo sappiamo che lo spessore reale risulta 70 cm, ma siamo anche a conoscenza del fatto che tale indagine radar ha una buona qualità di risoluzione fino a 50 cm di profondità, quindi lo spessore riscontrato durante l'indagine di tale parete con antenna di 2GHz P non è affidabile.

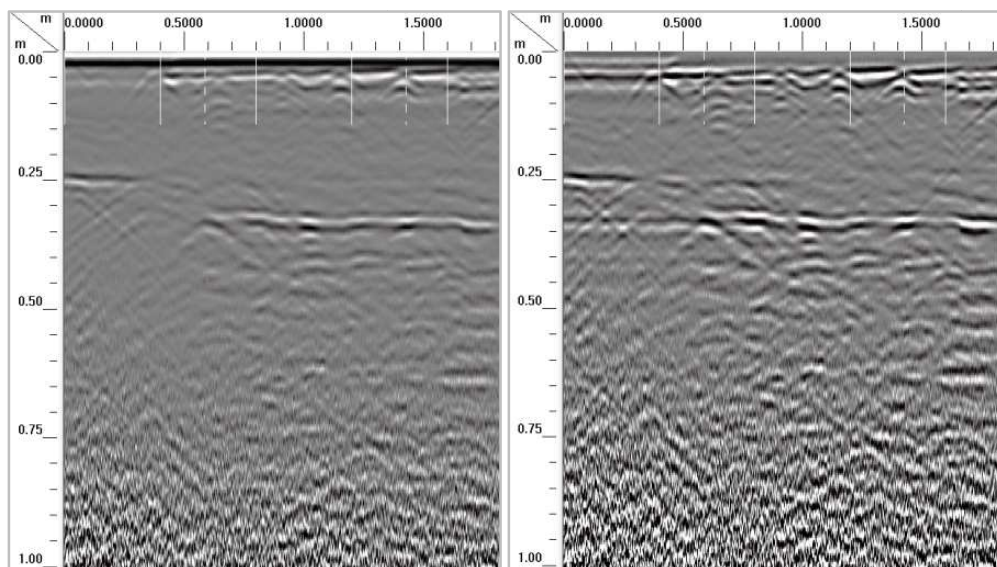
F_038

Nel primo tratto, in corrispondenza di dove era stato eseguito uno scasso, probabilmente a scopo di indagini diagnostiche, si può notare che la risarcitura è avvenuta con materiale diverso e sono assenti i riflettori, i quali iniziano dal cm. 33 delle ascisse del radargramma, probabilmente riconducibili ai ferri di armatura della parete in c.a. Lo spessore apparente della parete risulta essere circa 36 cm, quello reale 39. Si riscontra inoltre un'interfaccia per i primi 25 cm di acquisizione.

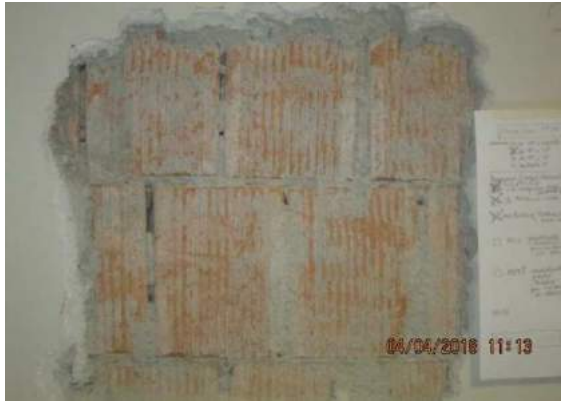
Figura 25: Foto dello scasso effettuato sulla parete NE della stanza P4, prima del prelievo del laterizio (Controls)

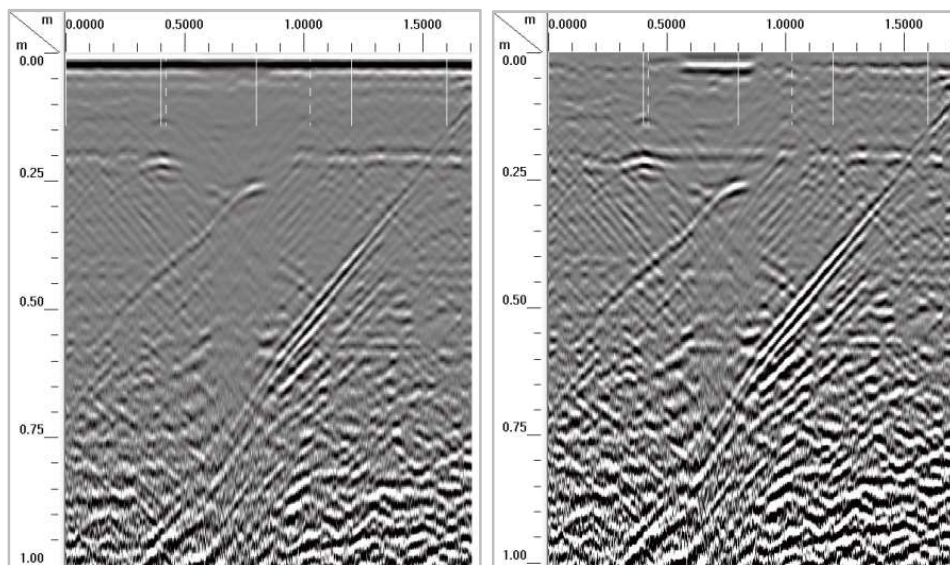
F_040

Marker presenti a inizio e fine scasso; in tale porzione di muratura la parete di forati appare più spessa (26 cm) rispetto a resto del file (21 cm), quindi forse lo scasso è stato risarcito con mattoni pieni; anche la parte superficiale della risarcitura appare di materiale diverso rispetto all'intonaco circostante.

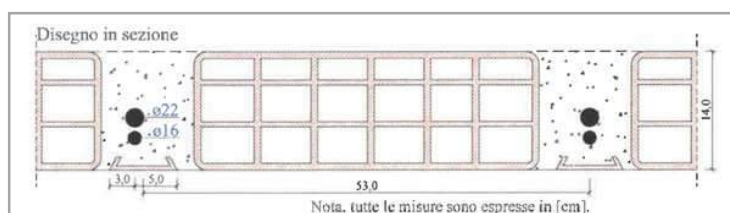
Figura 26: Sezione schematica del solaio presente nella stanza P1. Il solaio di questo piano (Piano Primo) risulta essere quello originale dell'anno di costruzione, 1926, ha quindi più di 90 anni (Controls)

Non si vede chiaramente l'intradosso ma si notano iperboli a profondità di c. 19 cm, a interasse di circa 45-55 cm forse corrispondenti alla posizione dei travetti nella soletta, i quali dovrebbero essere infatti orditi perpendicolarmente alla nostra linea radar.

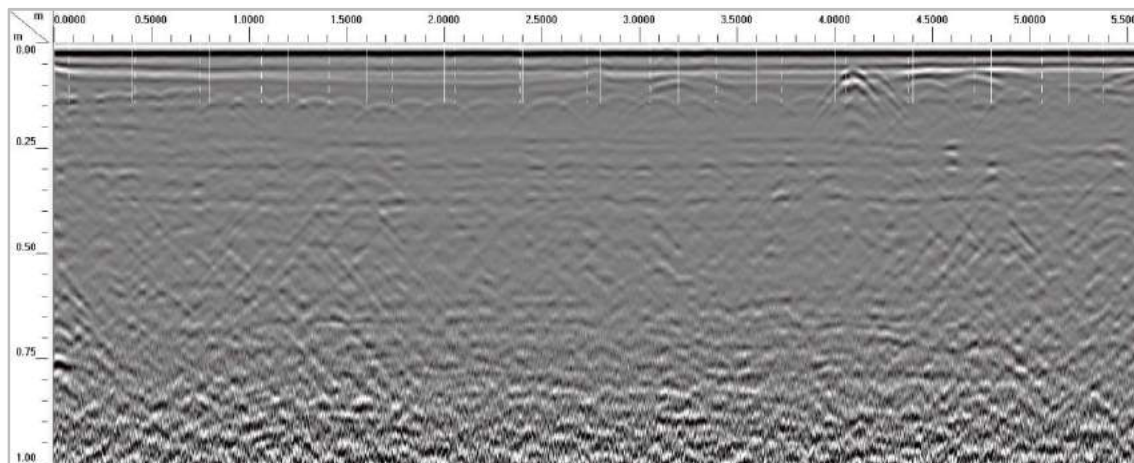
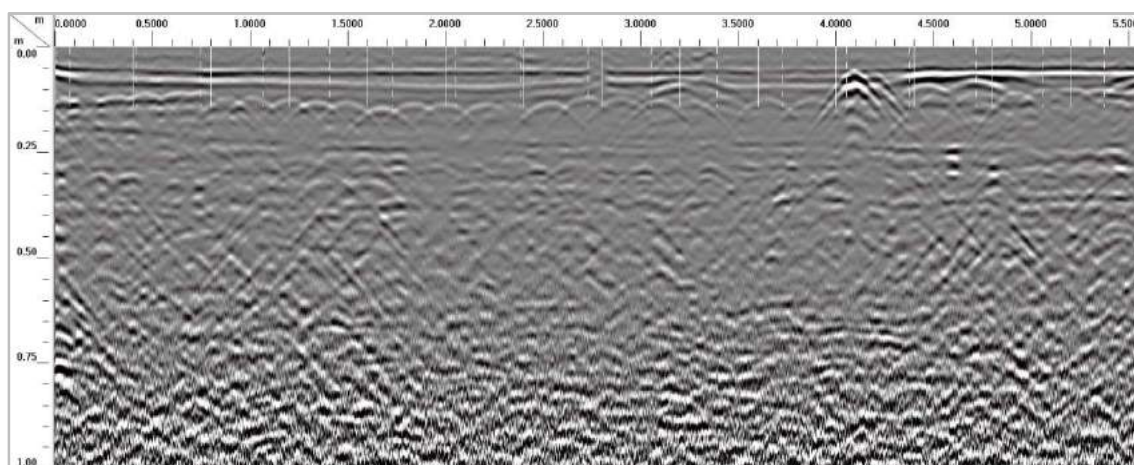
F045 – correzione del tempo 0 e display gain 6 (in alto), rimozione degli elementi costanti (background removal) e display gain 12 (in basso).

Linea a pavimento acquisita nella stanza P19 al piano primo, a circa 1,50 m di distanza dalla parete del corridoio, direzione S-O/N-E., fine linea quasi in fondo alla stanza. Marker a ogni fuga tra le piastrelle. Presenza di un impianto inglobato nella soletta del pavimento all'altezza della 2° porta a X=4.1m, alla profondità di circa 12 cm. Si possono distinguere varie stratificazioni sotto alle piastrelle. Iperboli a profondità e interasse variabile (a c. 13 cm di profondità). Stratificazioni a 19-24 cm e 29 cm.

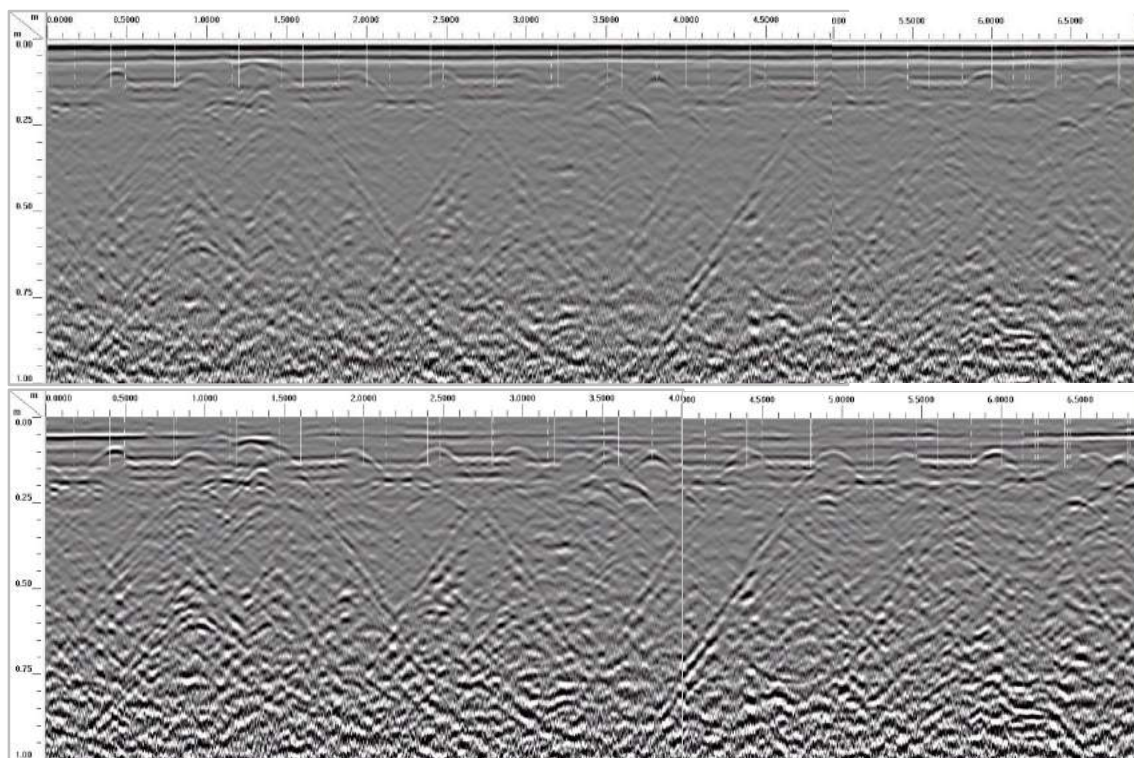
F_046

F046 – correzione del tempo 0 e display gain 6 (in alto), rimozione degli elementi costanti (background removal) e display gain 12 (in basso).

Linea a pavimento acquisita nella stanza P21 al piano primo, a circa 0,6 m di distanza dalla parete del corridoio, direzione NE/SO. Inizio vicino ad armadio presente sulla parete NE, termine nella stanza P20. Marker ad ogni fuga tra le piastrelle; doppio marker in corrispondenza della soglia tra i 2 ambienti (P21 e P20).

Si osservano varie stratificazioni sotto alle piastrelle. Iperboli a profondità e interasse variabile (a c. 13 cm di profondità). Stratificazioni a 19-24 cm e 29 cm.

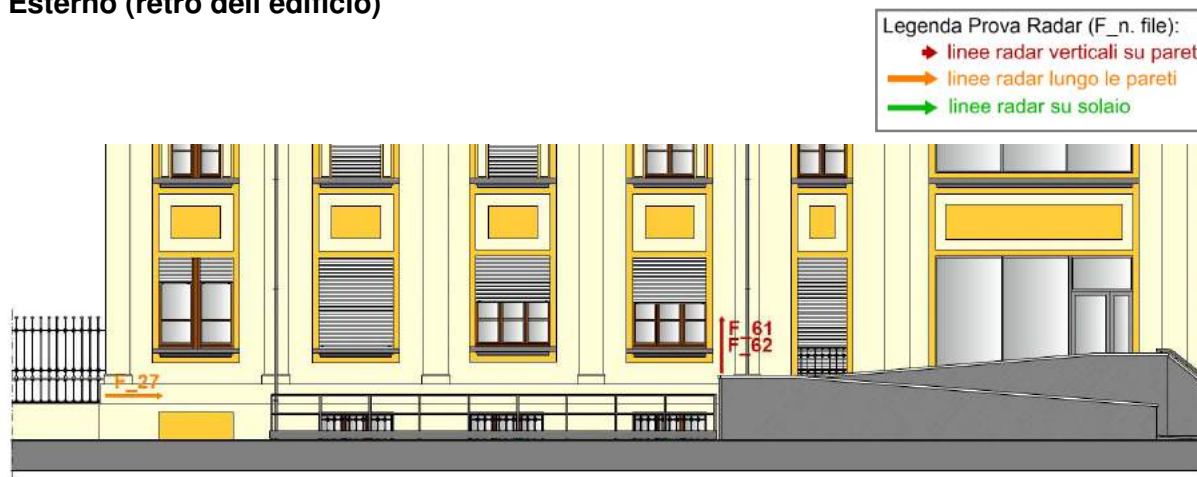
Figura 27: Prospetto del retro dell'edificio (parete SE) con le relative linee radar acquisite

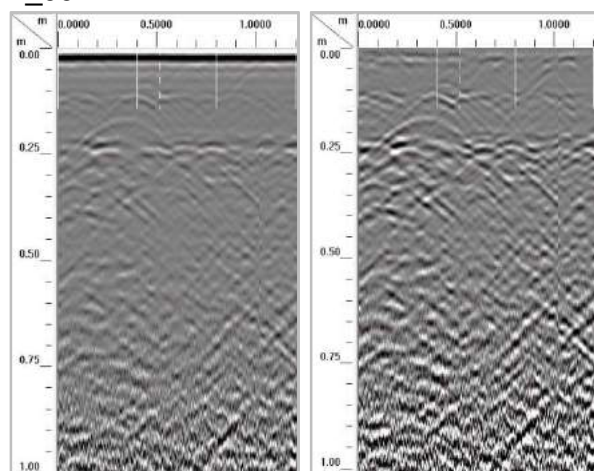
F_061

F061 – correzione del tempo 0 e display gain 6 (a sinistra), rimozione degli elementi costanti (background removal) e display gain 12 (a destra).

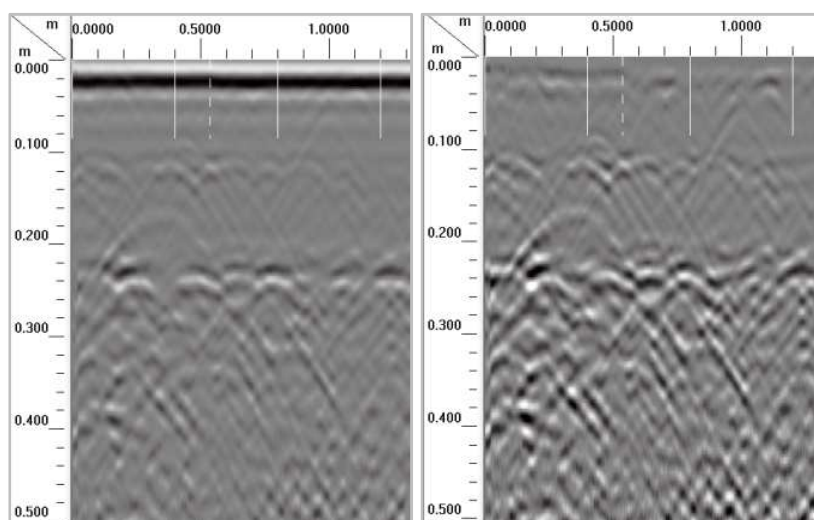
F_062

F062 – correzione del tempo 0 e display gain 6 (a sinistra), rimozione degli elementi costanti (background removal) e display gain 12 (a destra).

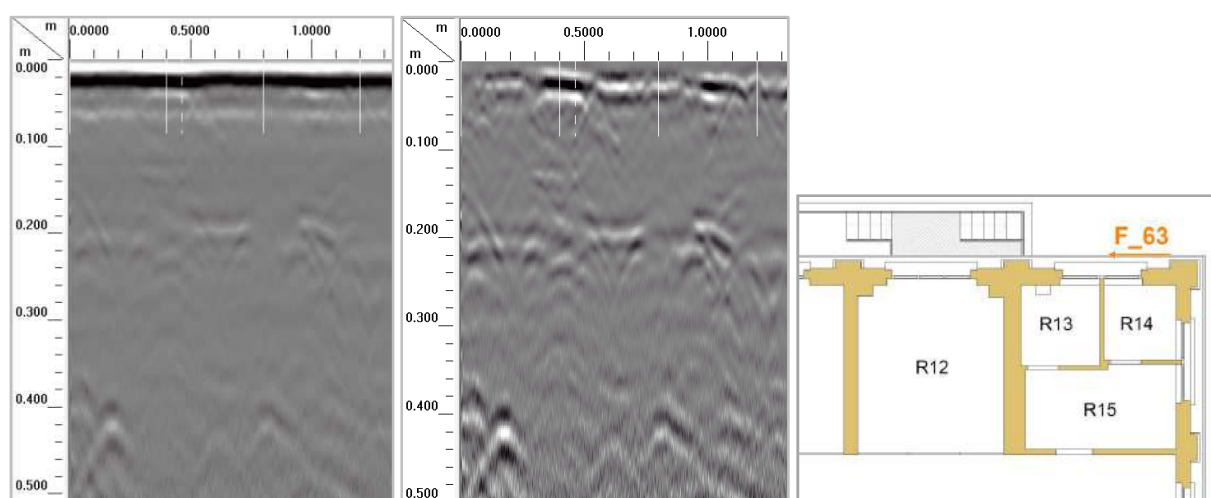
F_063

F063 – correzione del tempo 0 e display gain 12 (a sinistra), rimozione degli elementi costanti (background removal) e display gain 20 (a destra); in basso a destra è riportata una porzione della pianta del piano primo contenente la linea radar F_63
