# **PROVE NON DISTRUTTIVE E MECCANICHE**

# AI FINI DELLA DIAGNOSTICA

# ENERGETICA E STRUTTURALE

# **DI EDIFICI STORICI**

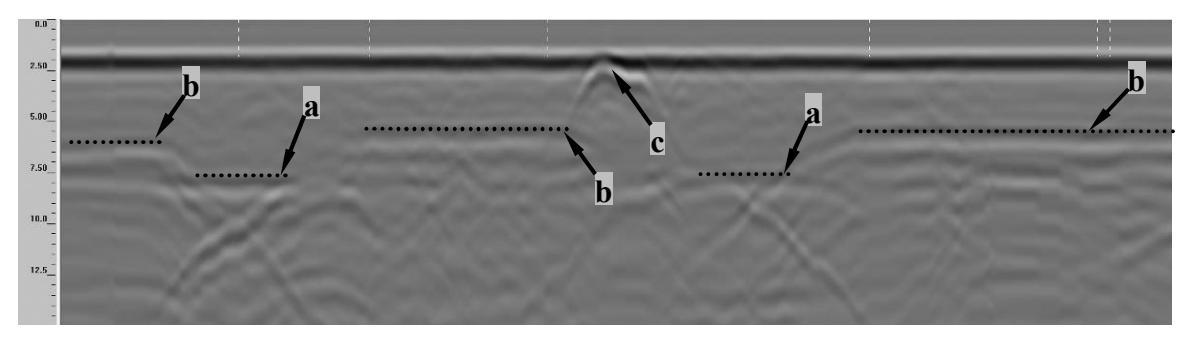
Figura 3.21: esempio di radargramma. Applicazione della tecnica ad una parete ove sono chiaramente visibili: (a) la riflessione dal retro, (b) due riduzioni nello spessore sotto ad altrettante finestre e (c) una probabile tubatura di impianti.

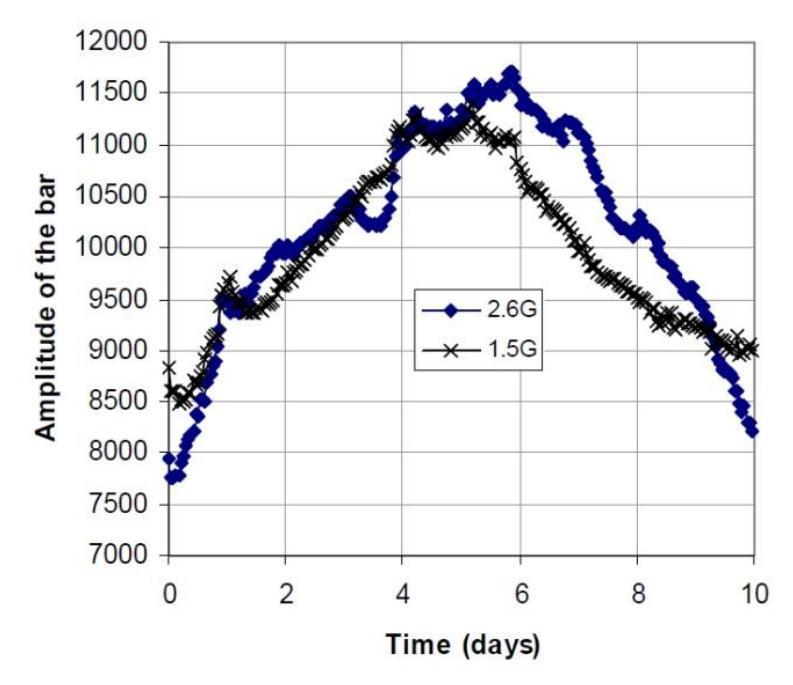
È stato eseguito un test di laboratorio su un campione contenente due barre di armatura artificialmente fatte corrodere in modo accelerato. È stato verificato che, all'iniziare della corrosione, alcuni parametri raggiungono un minimo o un massimo. Sono stati, ad esempio, considerati: l'ampiezza della riflessione delle barre (fig. 3.30) e il tempo di volo dell'onda per arrivare alle barre. In futuro, con

Figura 3.30: esempio di come all'avanzare della corrosione nelle barre di calcestruzzo l'ampiezza della riflessione subisca modificazioni (Lai et al., 2010).

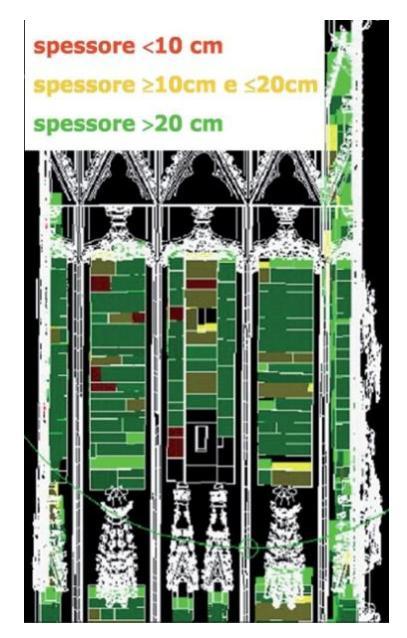
Analogamente sulla facciata del duomo di Milano sono stati indagati oltre 4500 blocchi di marmo, studiando l'adeguatezza dello spessore (fig. 3.32), i distacchi dal substrato murario o le fratture.

Figura 3.32: contrafforte del Duomo di Milano con spessore dei blocchi di pietra ricavato da GPR (Giunta, 2008).

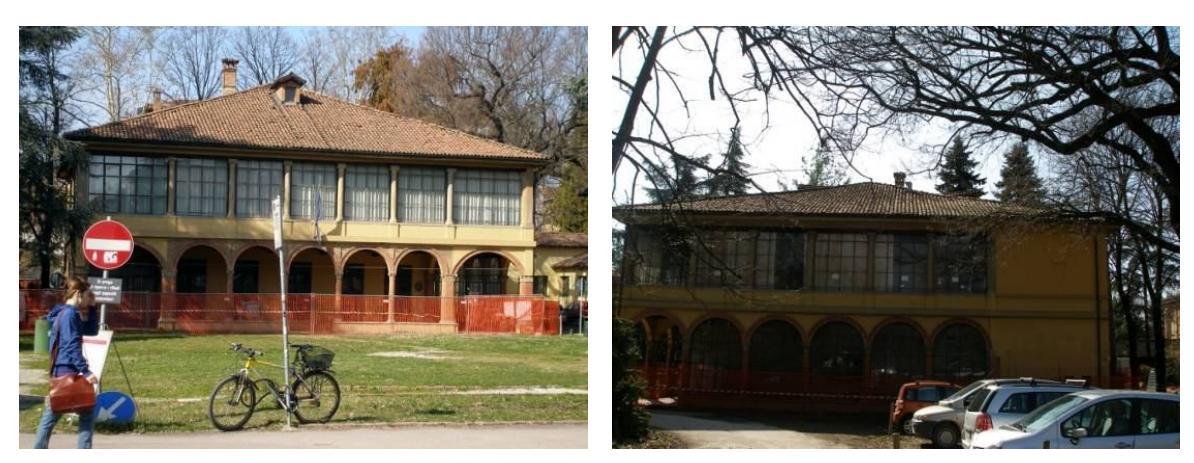
Sono riportate in fig. 4.3-4.6 alcune foto dell'esterno dell'edificio prima dell'inizio dei lavori di restauro conservativo del 2011, quale documentazione aggiuntiva.

*Figura* 4.3: facciata principale Figura 4.4: lato nord-est dell'edificio. dell'edificio (direzione sud-est).

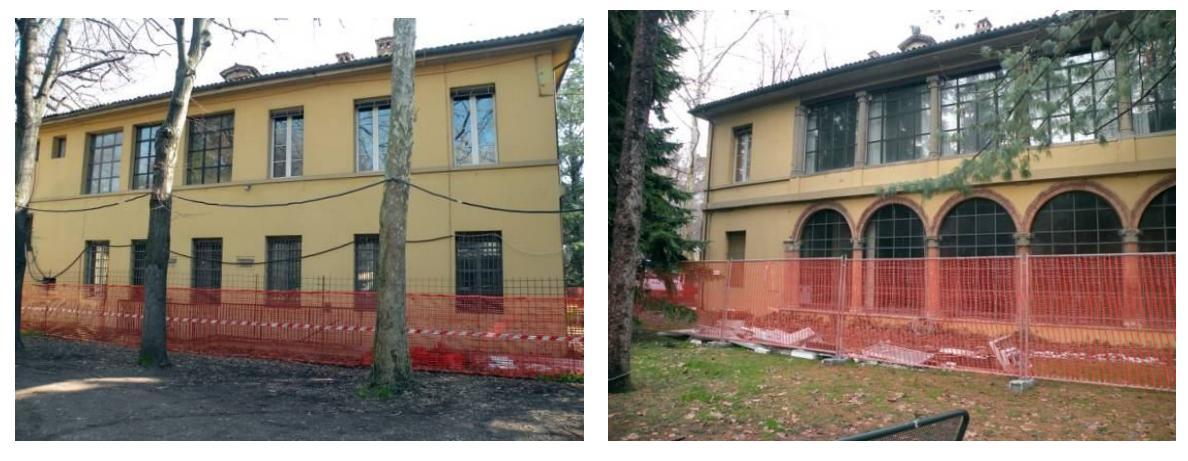
Figura 4.5: lato posteriore dell'edificio Figura 4.6: lato nord-est dell'edificio. (direzione nord-ovest).

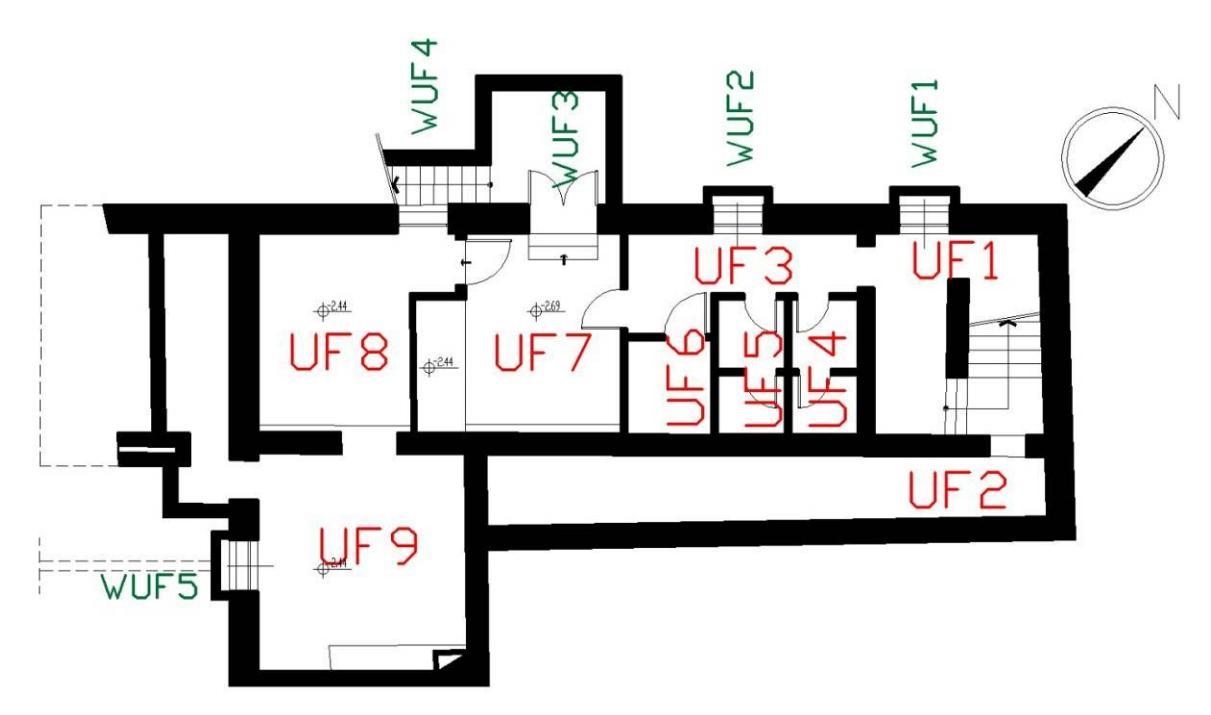
Figura 4.7: pianta del piano interrato prima dei lavori cominciati ad inizio 2011.

Essa è visibile nei radargrammi acquisiti nelle stanze UF1, UF3 e UF7 mentre non è osservabile nei radargrammi acquisiti nelle stanze UF8, UF9 e nella galleria a sud-ovest della stanza UF8 (codici identificativi stanze in fig. 4.7, 4.10, 4.13 e 4.16). Tale elemento suggerisce l'esecuzione di alcuni lavori di ristrutturazione sul piano interrato successivi alla costruzione dello stesso che abbiano interessato la sola parte nord-est dell'edificio.

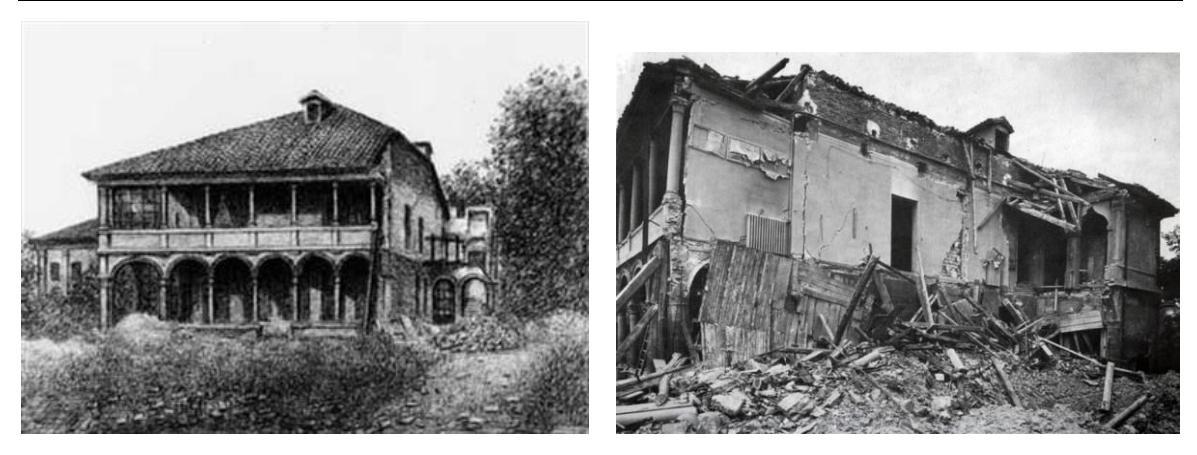
In data 22 giugno 1944 l'edificio subisce un bombardamento e viene danneggiato (fig. 4.39-4.40).

In particolare vengono abbattuti i loggiati sul lato nord-est e diverse altre parti dell'edificio vengono danneggiate, incluse alcune pareti dipinte. Un probabile esempio di decorazione presumibilmente andata distrutta è riportato in fig. 4.41.

Figura 4.39: disegno della Palazzina Figura 4.40: la Palazzina della Viola con il loggiato distrutto (Archivio bombardamenti. Storico dell'Università di Bologna).

dai dopo i bombardamenti. È visibile il vano scale sulla destra (Barbacci, 1977).

Nel dopoguerra è quindi necessario reintegrare il portico e ricomporre le parti lesionate; i lavori sono compiuti dell'ing. Guido Zucchini e dall'ing. Gustavo Rizzoli.

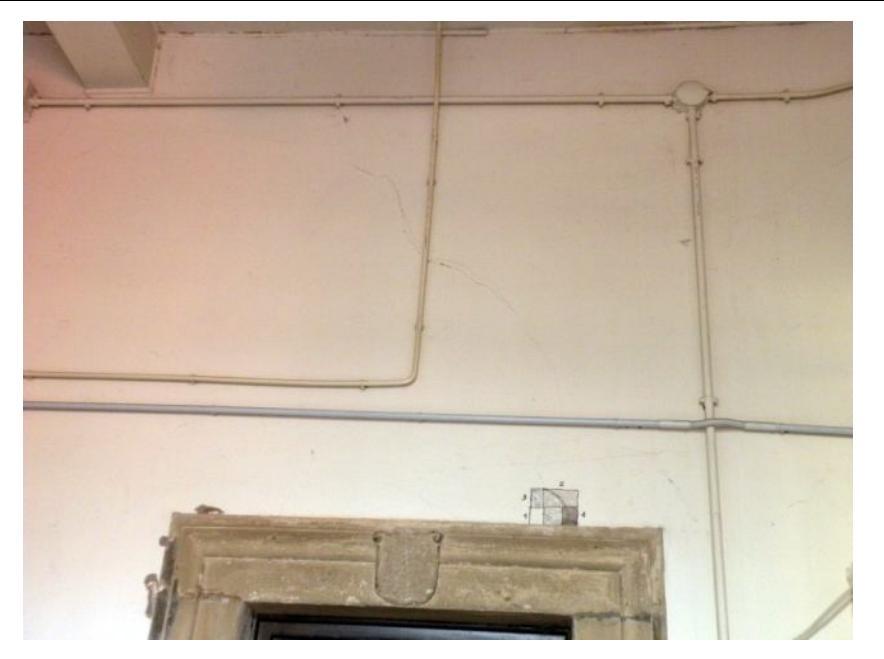
È ad esempio probabile, sebbene non certo, che la parte nord-ovest dell'edificio, e più precisamente quella ove è oggi presente l'ultima fila di stanze dei piani primo e secondo, sia successiva alla costruzione originale: nella stanza GF17 il portale presente infatti, per via della cornice in pietra decorata (fig. 4.53), appare più verosimile come una porta fra interno ed esterno che come porta interna.

Figura 4.53: cornice in pietra della porta supposta un tempo esterna (stanza GF17).

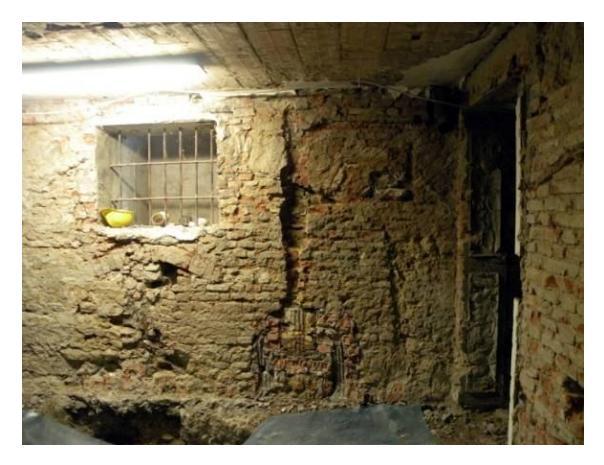
Dalla rimozione dell'intonaco sono emersi molteplici elementi quali la presenza di archi inglobati nella muratura, ad esempio sotto alla finestra WUF2 e a fianco della stessa (fig. 4.54). Due ulteriori porzioni di arco sono visibili ai lati della porta WUF3 (fig. 4.55-4.56). Un ultimo arco è presente a lato della finestra WUF4 (fig. 4.57).

Figura 4.54: finestra WUF2 e muratura adiacente.

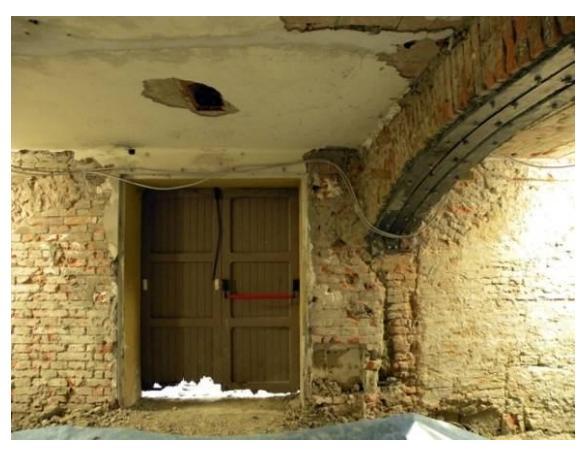
Figura 5.55: porta WUF3 e muratura adiacente.

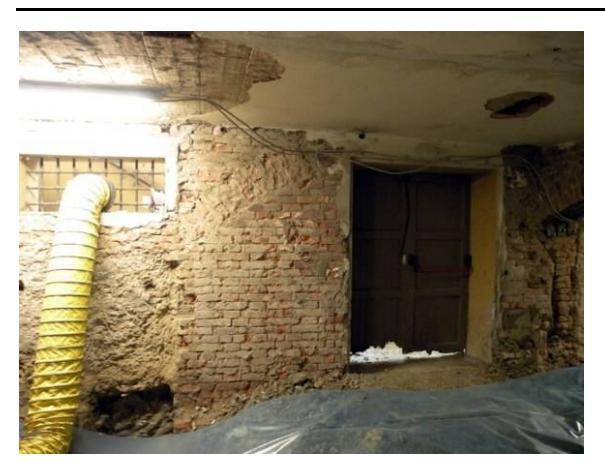
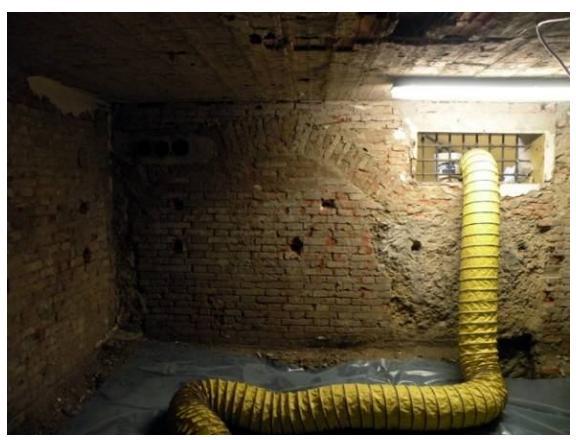
Figura 5.56: porta WUF3 e muratura Figura 4.57: finestra WUF4 e muratura adiacente.

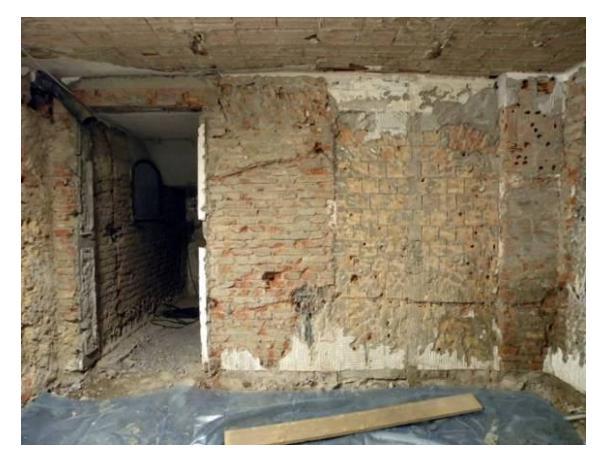
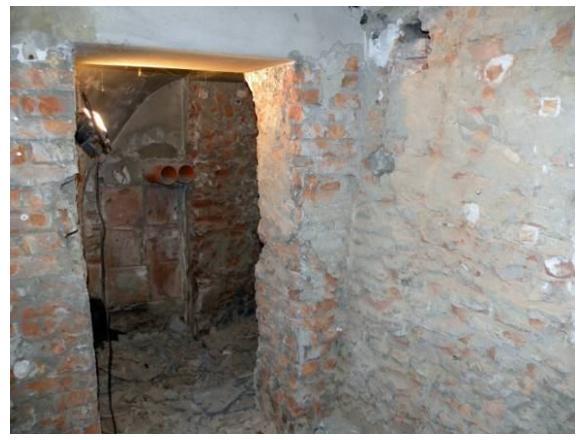
Sono inoltre emerse porzioni di muro costituite da mattoni diversi da quelli originali, ad esempio nella parete a nord-est dell'ambiente formato dalle stanze UF6, UF7 e da parte della UF3 una volta rimossi i tramezzi (fig. 4.58), nella galleria a sud-ovest della stanza UF8 (fig. 4.59) oltre che a fianco della finestra WUF1 (fig. 4.60).

volta rimossi tramezzi con visibile una sud-ovest della stanza UF8. tamponatura nel muro a nord-est.

Figura 4.58: stanze UF3 e UF4 una Figura 4.59 ingresso della galleria a

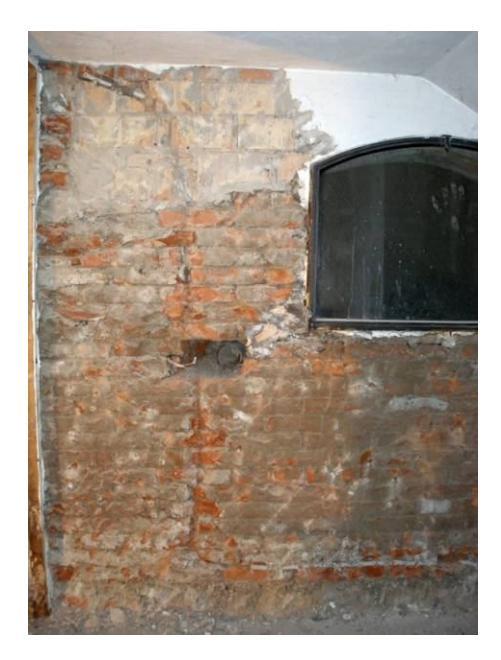
Figura 4.60: finestra WUF1 e muratura adiacente.

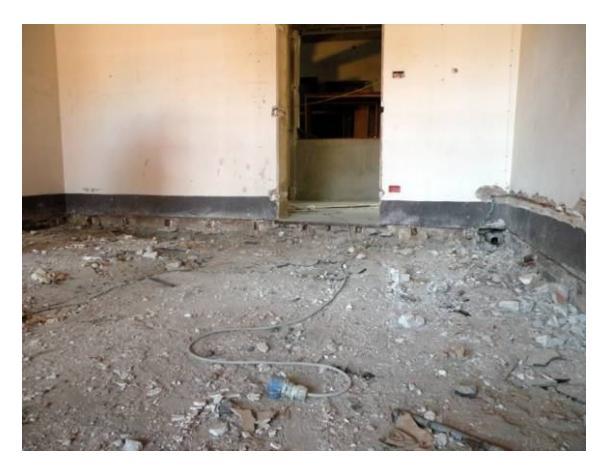
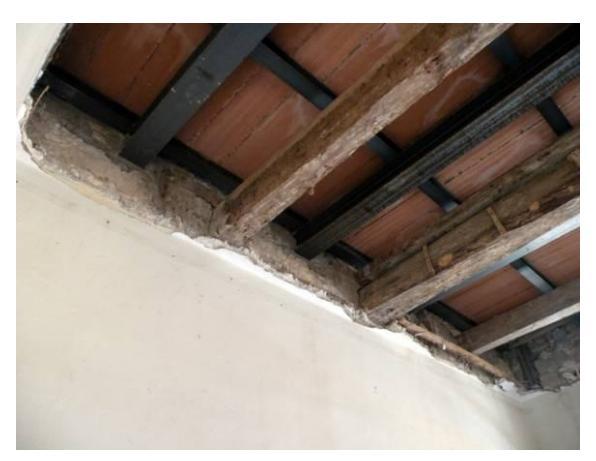
Oltre alle molteplici tamponature emerse a seguito della rimozione dell'intonaco, mostrate nel capitolo relativo alle indagini ground penetrating radar in quanto fra gli obiettivi di tale tipo d'indagine, altri elementi interessanti sono emersi dalla rimozione di pavimenti e sottofondi. Nella stanza GF6, ad esempio, la rimozione del pavimento in assito in legno su magatelli ha messo in luce i punti ove erano collocate le parti terminali dei magatelli sottostanti (fig. 4.61). Nella stessa stanza la rimozione del controsoffitto ha fatto emergere una singolare struttura costituita da più ordini di travi in metallo e in legno (fig. 4.62).

Figura 4.61: stanza GF6 dopo la Figura 4.62: soffitto della stanza GF6 dopo la rimozione del controsoffitto in arellato.

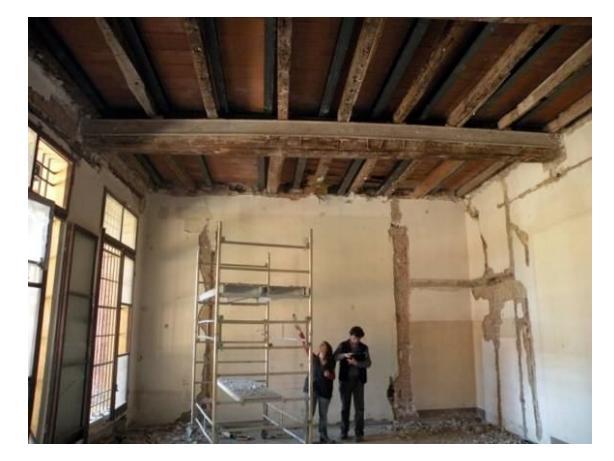
Orditure sovrapposte di travi lignee e metalliche sono risultate presenti anche nelle stanze GF6, GF7 e GF8, divenute un ambiente unico dopo la rimozione dei tramezzi (fig. 4.63-4.64).

Figura 4.63: ambiente costituito dalle stanze GF7, GF8 e GF9 dopo la rimozione dei tramezzi.

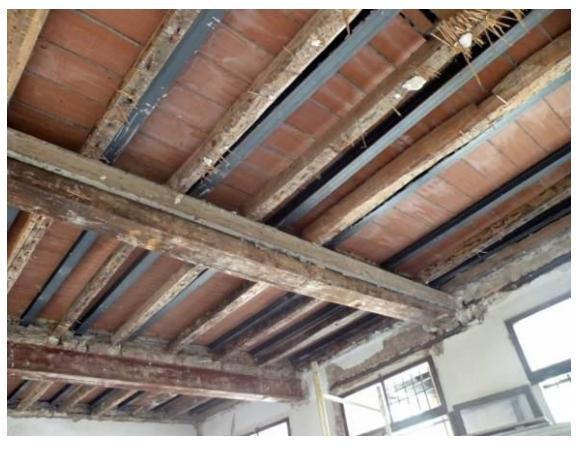
Figura 4.64: dettaglio delle travi del soffitto dell'ambiente costituito dalle stanze GF7, GF8 e GF9 dopo la rimozione dei tramezzi.

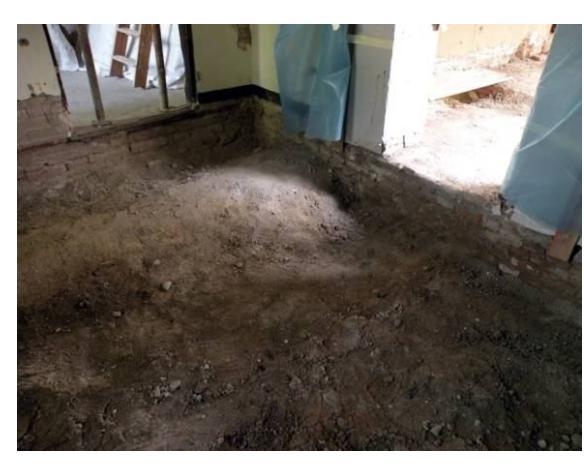
Nella stanza GF17, è divenuta visibile la volta della galleria sottostante (fig. 4.65) mentre nella loggia GF10 è divenuto visibile il condotto per la ventilazione della stanza UF9.

Sempre nella stanza GF17 è emerso un arco anche nella muratura a nord-ovest (fig. 4.66).

Figura 4.65: stanza GF17 ove è visibile Figura 4.66: stanza GF17 ove è emerso la volta della galleria sottostante a sudovest della stanza UF8. Sullo sfondo anche lo zoccolo di fondazione nella nella stanza a destra visibile il canale parete sud-ovest. di ventilazione della stanza UF9.

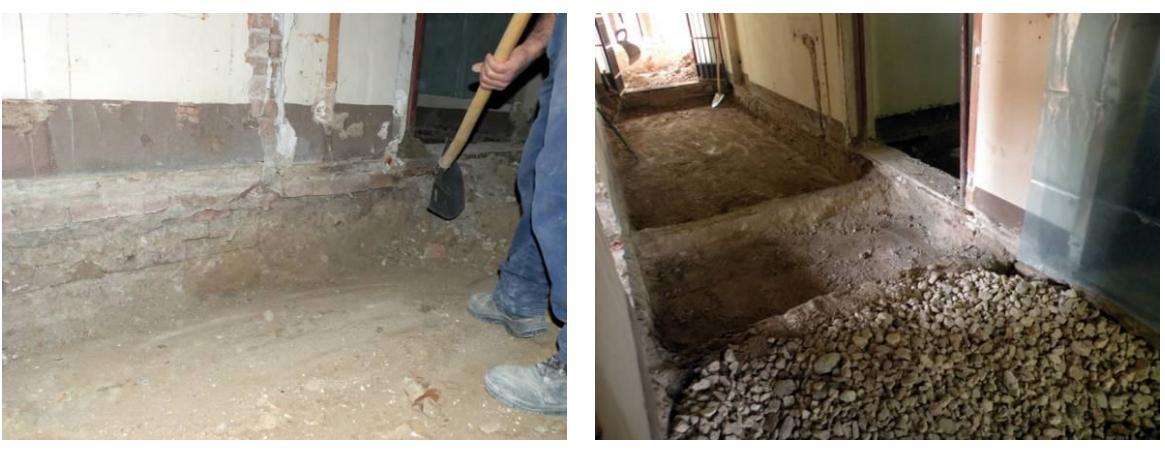
Tracce di un altro arco sono state rese visibili nel corridoio GF4 (fig. 4.67).

Sempre nelle stanze GF3 e GF4, divenute un ambiente unico dopo la rimozione della porta che le separava, sono emerse, sotto al piano di calpestio, le tracce di due muri (fig. 4.68). Uno di tali muri prosegue nel corridoio GF5 (fig. 4.69).

Figura 4.67: stanza GF4 ove è visibile Figura 4.68: stanze GF3 e GF4 con visibili le tracce di due murature sotto il livello del pavimento.

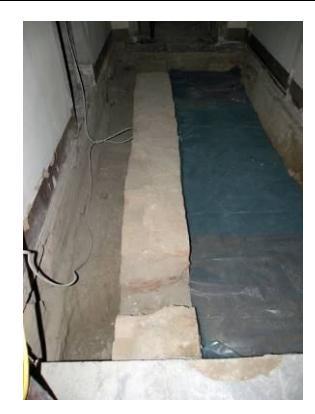
Figura 4.69: corridoio GF5 con muratura emersa a seguito della rimozione del pavimento.

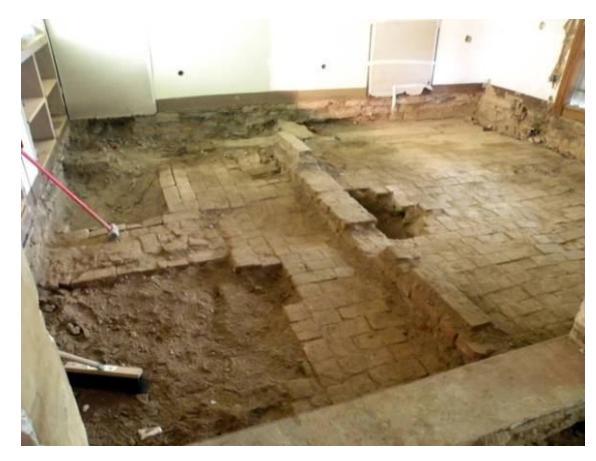
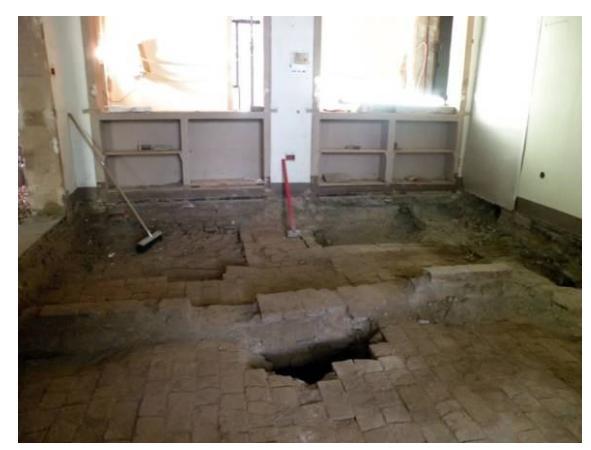
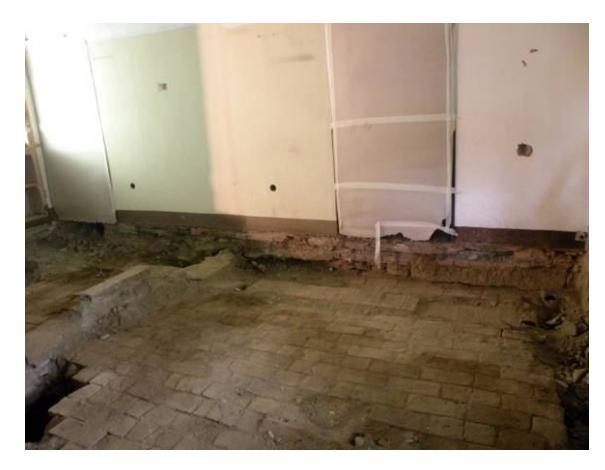
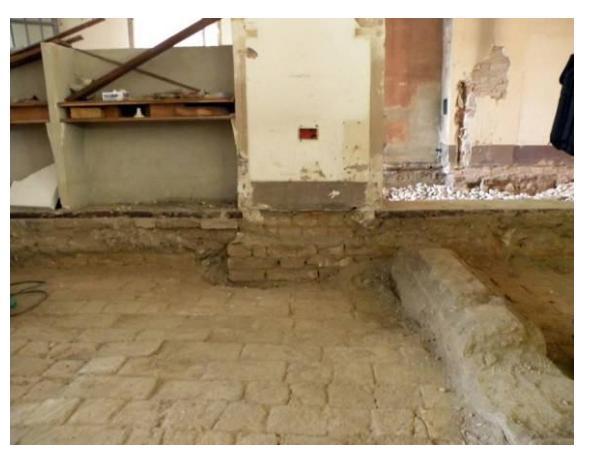
Una stanza è stata esaminata con particolare attenzione in data 27-04-2011: quella indicata dalla sigla GF12. È stata infatti messa in luce, durante le demolizioni, la situazione visibile in fig. 4.70-4.73. Uno schema della stanza è riportato in fig. 4.74.

Figura 4.70: stanza GF12, dopo la Figura 4.71: stanza GF12, dopo la rimozione del pavimento, vista dal lato nord-est.

Figura 4.72: stanza GF12, dopo la Figura 4.73: stanza GF12, dopo la rimozione del pavimento, vista dal lato sud-est.

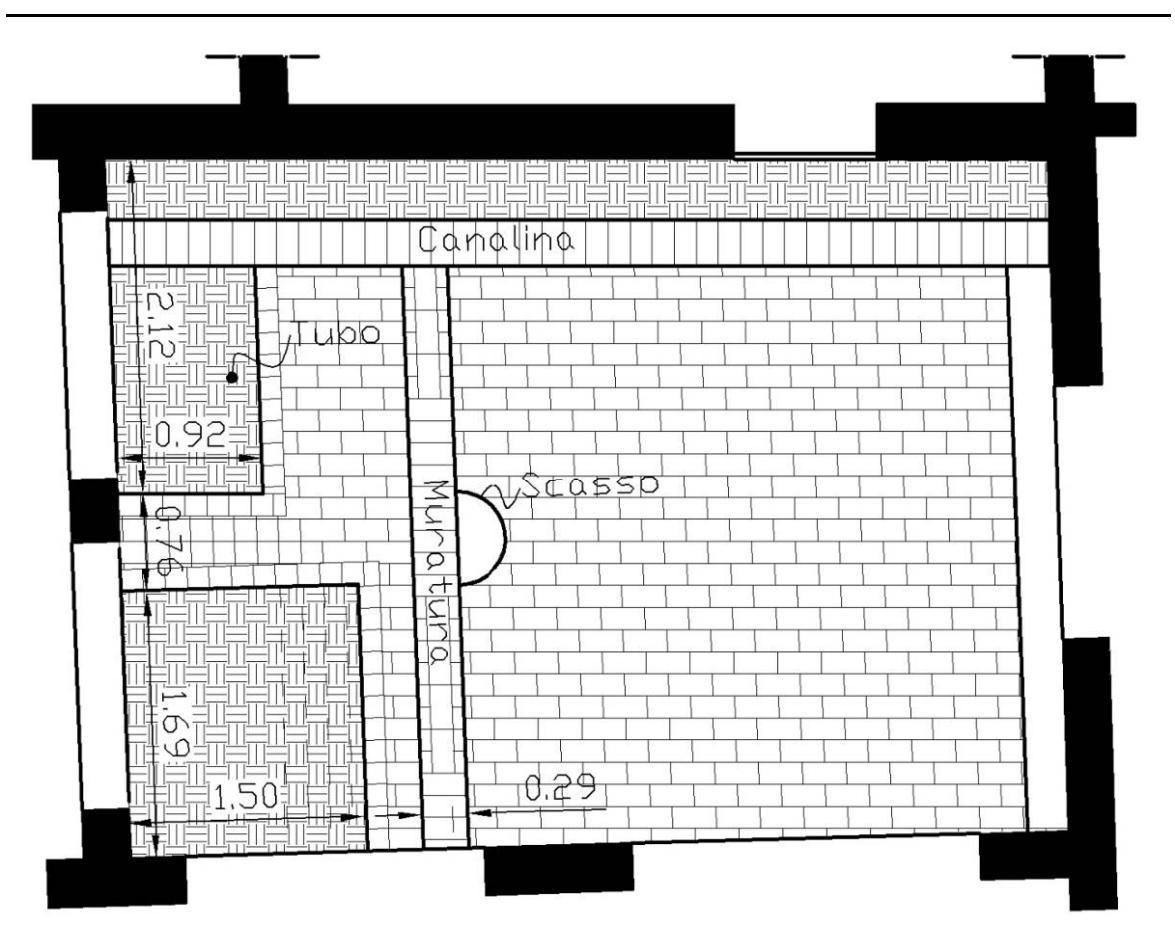
Figura 4.74: schema della stanza GF12 dopo la rimozione di pavimento e sottofondo.

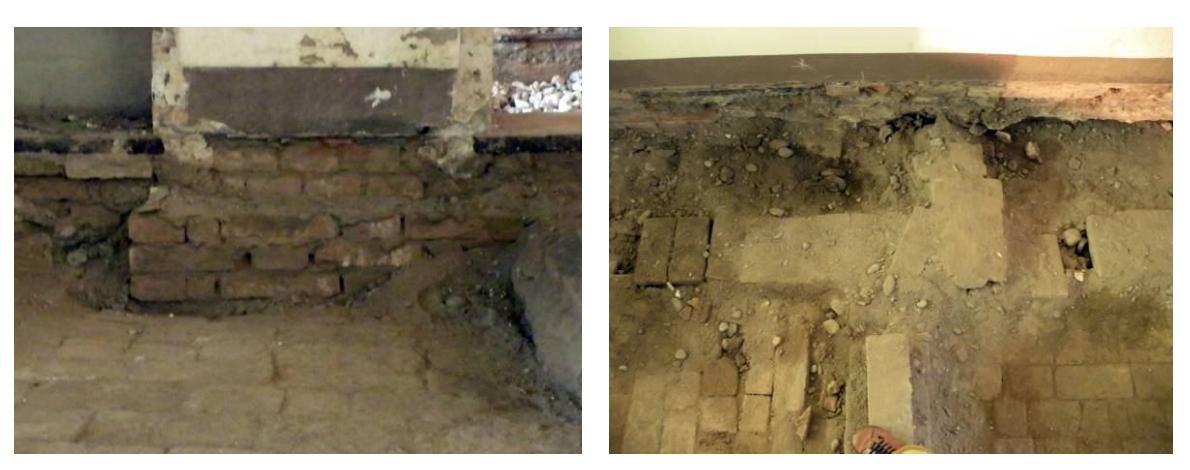
Il plinto del pilastro nella parete sud-est è largo circa 97 cm e aggetta di circa 7,5 cm rispetto al pilastro (fig. 4.75). Anche in questo caso il pavimento attorno al pilastro subisce un abbassamento. La parte esposta dello zoccolo è alta 3 corsi di mattoni (circa 21,5 cm).

Con centro a 2,60 m dall'angolo ovest un altro pezzo di canalina incrocia perpendicolarmente il muro descritto in precedenza (fig. 4.76) a una quota leggermente maggiore. Nella parte inferiore della parete nord-ovest è presente una piattabanda vicino all'angolo nord, estesa fino a circa 1,85 m dall'angolo.

Figura 4.75: zoccolo del pilastro sul Figura 4.76: punto di incontro fra i resti di un muro e di una canalina (lato nord-ovest della stanza GF13).

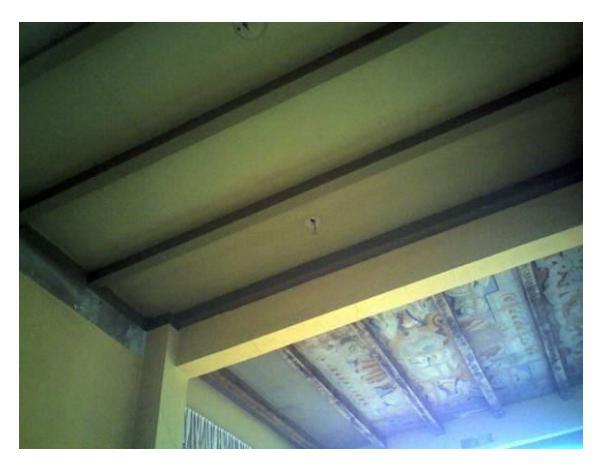
Nel primo caso, la loggia 1F3, è osservabile un diverso orientamento dei travetti posti nelle due porzioni di solaio definite da una trave posta da un lato sulla colonna fra le finestre W1F20 e W1F19 e dall'altro a sud-est dell'infisso W1F32. La passata presenza di un muro è confermata dalla già riportata documentazione fotografica (fig. 4.43) e dal rilievo eseguito nel 1988 (fig. 4.48).

Figura 4.77: porzione sud-est della Figura 4.78: porzione nord-ovest della loggia 1F3 con visibili le due tipologie stanza 1F3. di solaio presenti in tale locale.

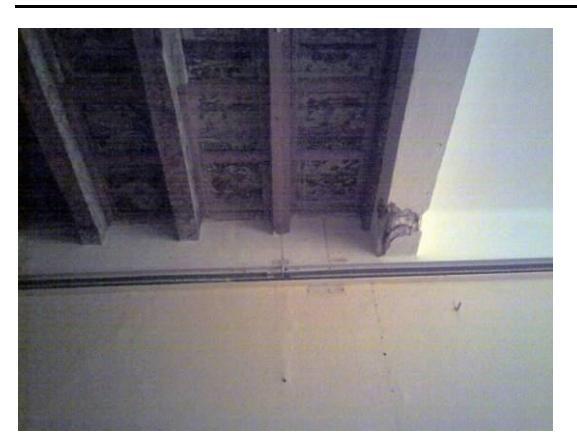
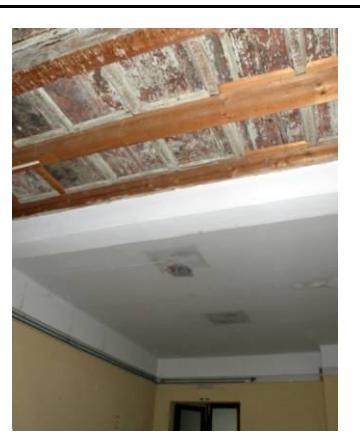
Nel secondo caso, la stanza 1F8, è invece osservabile una parte di solaio con travetti lignei a vista (e travetti metallici superiori agli stessi visibili da un saggio presente nell'orizzontamento) ed una parte priva di elementi portanti visibili. La passata presenza di un muro divisorio è un possibile motivo dell'esecuzione di interventi sulle due parti di struttura in tempi diversi qualora fosse ritenuto necessario intervenire solo su alcune aree dell'edificio. L'ipotesi della presenza di una parete non è però l'unica plausibile essendo un'altra possibilità la necessità di intervenire su una sola parte di solaio, particolarmente danneggiata o deteriorata, che risulta quindi diversa da quella a fianco, senza la necessità di introdurre l'ipotesi della presenza di un muro divisorio.

Figura 4.79: solai presenti al di sopra Figura 4.80: stanza 1F8 con vista delle della stanza 1F8 (vista del lato nord- due tipologie di solaio presenti. ovest del locale).

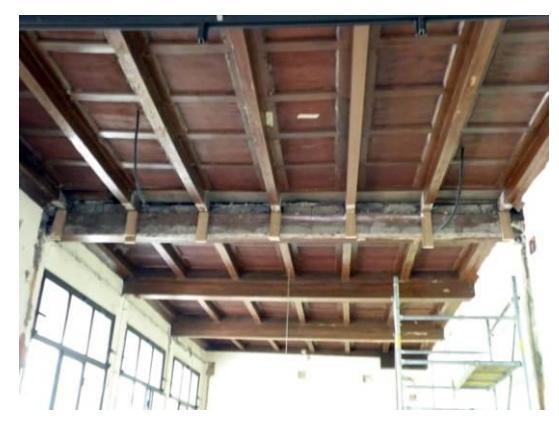
Un ultimo elemento interessante è la disposizione di travi e travetti nelle stanze posteriori (1F4, 1F5, 1F6 e 1F7): essi, come reso particolarmente evidente una volta rimossi i muri divisori fra le stanze (fig. 4.81), sono posti con una regolarità che rende lecito formare l'ipotesi che il locale formato dall'unione delle 4 stanze oggi presenti sia nato come un elemento unico, probabilmente poi suddiviso e più volte modificato a formare i locali ritenuti necessari nelle varie fasi della storia della struttura.

Figura 4.81: solaio presente fra le stanze 1F4, 1F5, 1F6 e 1F7 ed il piano superiore visibile a seguito della rimozione dei tramezzi.

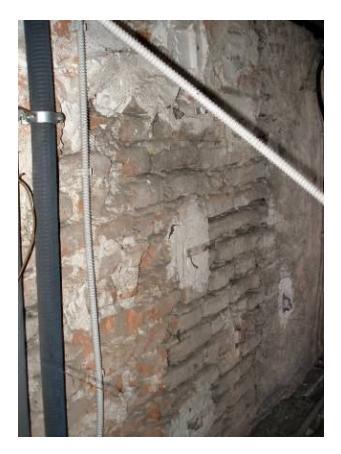
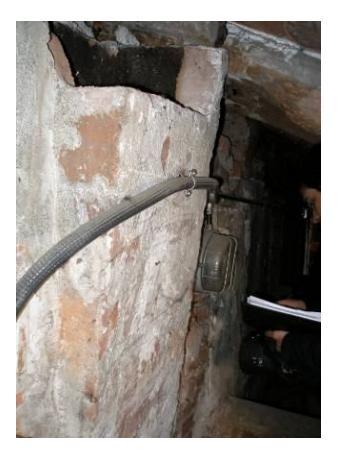
- porzioni di muratura non originali, una delle quali visibile in fig. 4.82;

- canne fumarie parzialmente incassate nei muri, una delle quali visibile in fig. 4.83;

Figura 4.82: porzione di muro al Figura 4.83: canna fumaria al secondo piano dell'edificio, angolo nord.

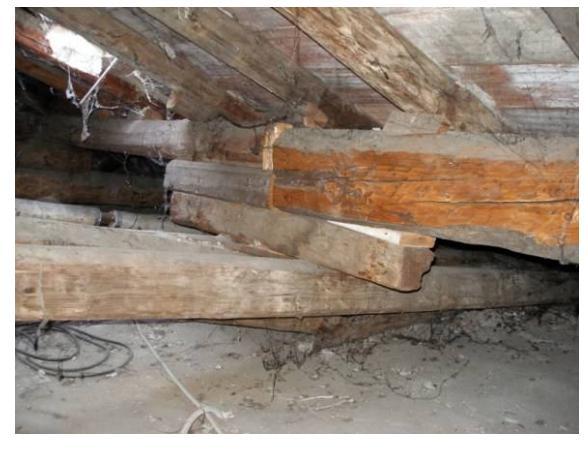
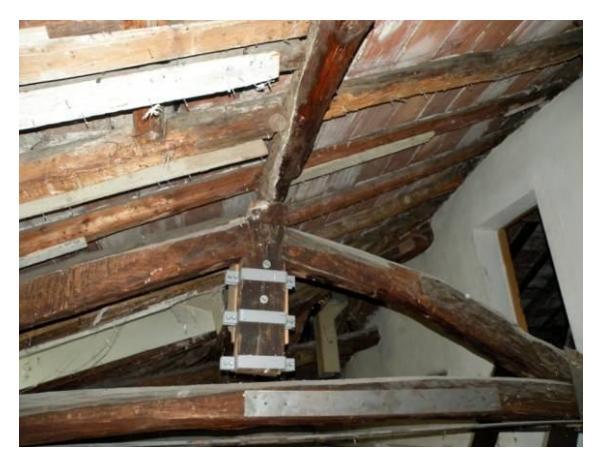
- strutture lignee costituite da elementi posizionati in diverse epoche e visibili in diverse stanze (fig. 4.84-4.87).

Figura 4.84: dettaglio dell'orditura Figura 4.85: dettaglio dell'orditura lignea del tetto in 2F5 (vista del lato nord-est della stanza).

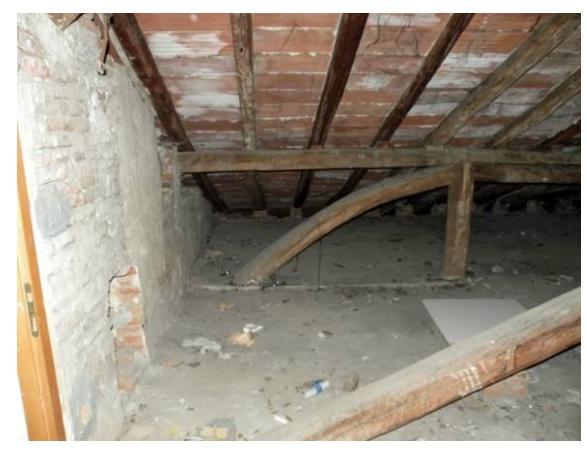
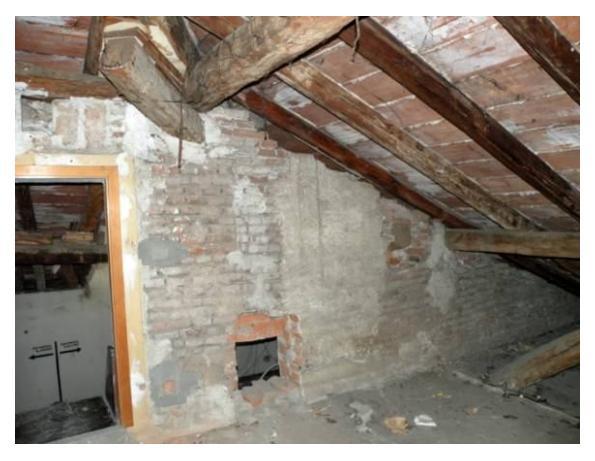
Figura 4.86: dettaglio dell'orditura Figura 4.87: dettaglio dell'orditura lignea del tetto in 2F7 (vista della parte lignea del tetto in 2F7 (vista della parte nord-ovest della stanza).

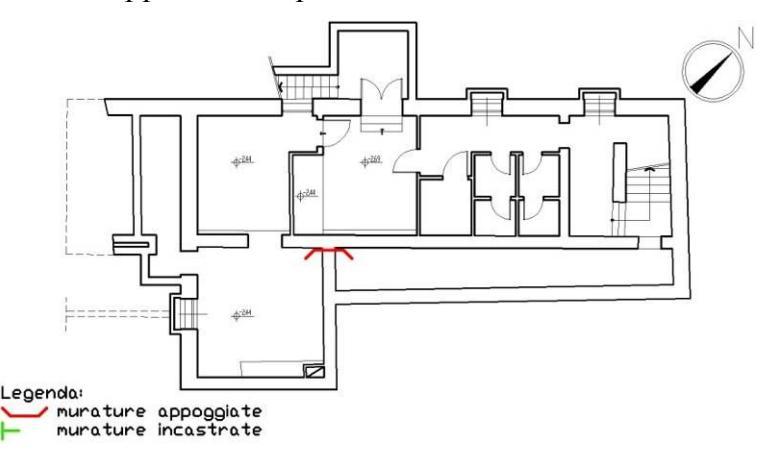
Figura 4.88: rilievo delle ammorsature delle pareti al piano interrato.

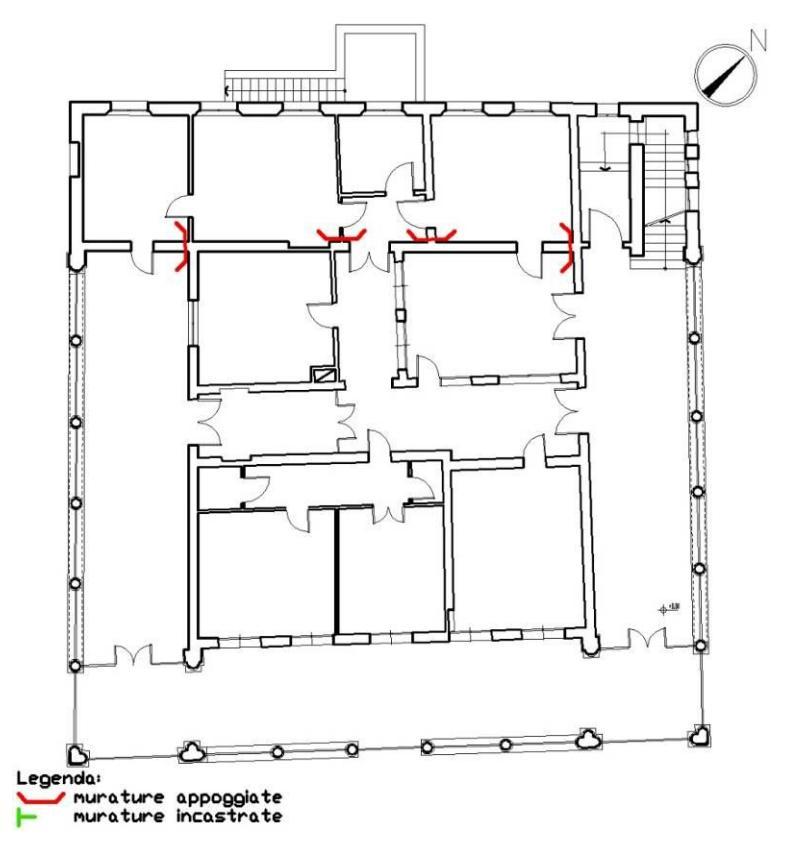
Figura 4.89: rilievo delle ammorsature delle pareti al piano terra.

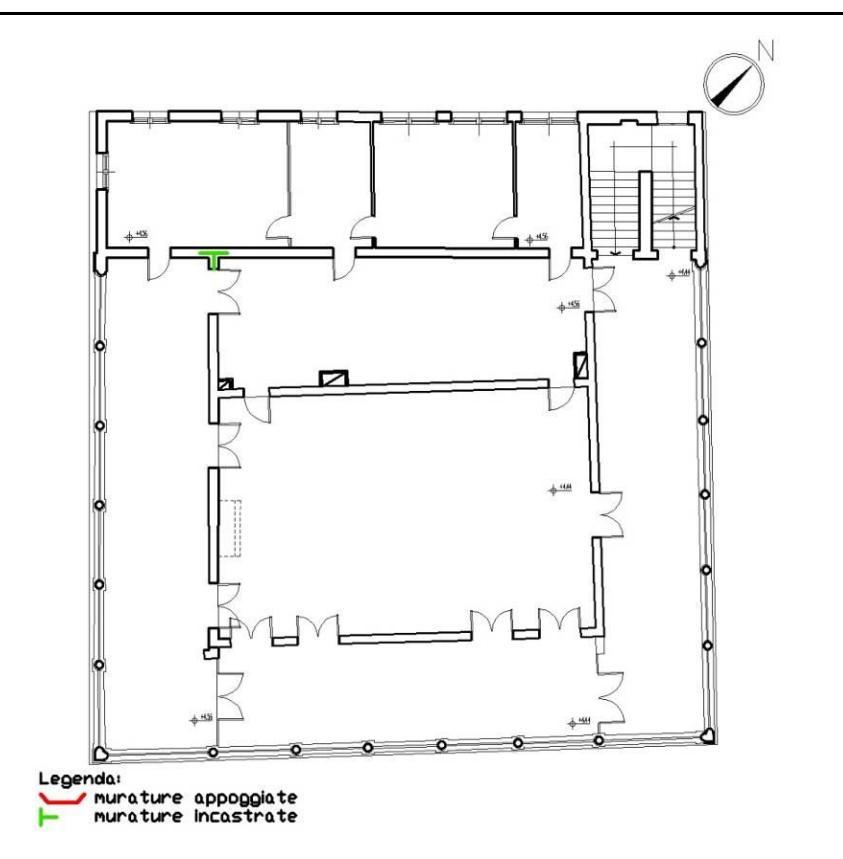
Figura 4.90: rilievo delle ammorsature delle pareti al piano primo.

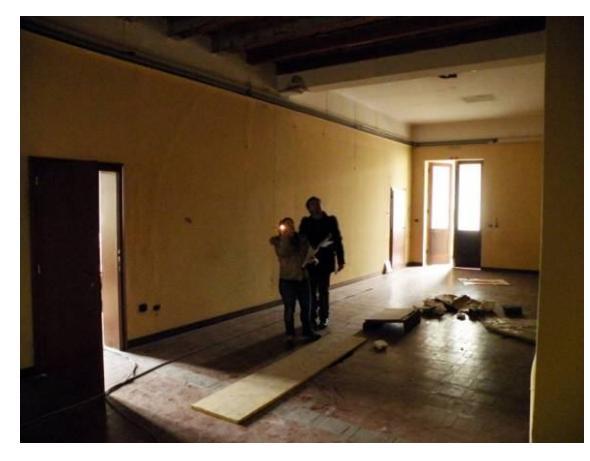
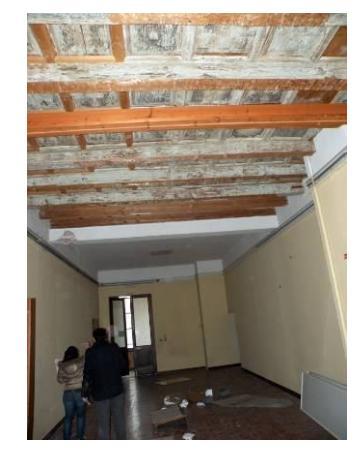
Figura 5.4: ispezione visuale della parte Figura 5.5: ispezione visuale della sud-ovest del solaio fra la stanza 1F8 e parte nord-est del solaio fra la stanza la stanza sovrastante, condotta dal 1F8 e la stanza sovrastante, condotta locale inferiore.

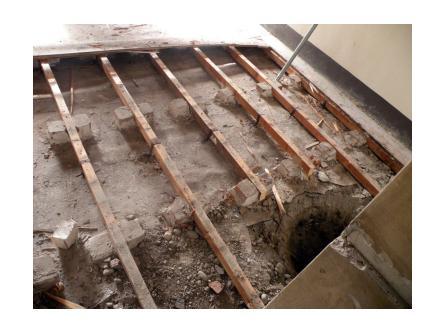
Figura 5.25: stanza GF6 dopo la rimozione delle assi lignee costituenti il pavimento.

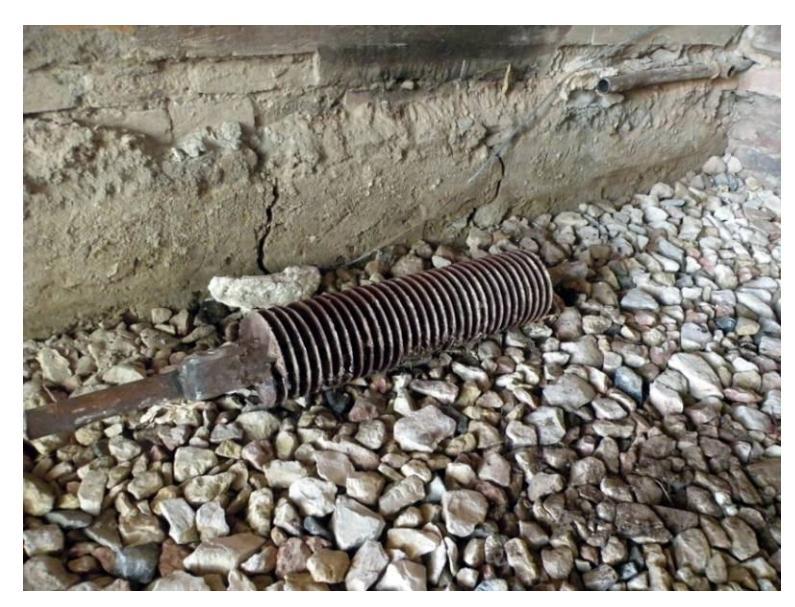
Relativamente ai corpi scaldanti sono presenti più tipologie di radiatore, risalenti a periodi diversi; sebbene la maggior parte degli stessi sia stata rimossa preventivamente ai rilievi sono stati in particolare rinvenuti due corpi scaldanti particolarmente datati (fig. 5.31).

Figura 5.31: esempio di corpo scaldante particolarmente datato rinvenuto nella Palazzina della Viola.

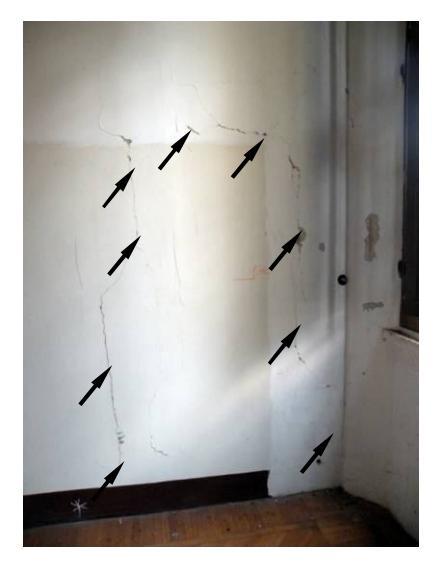
Sono presenti, in particolar modo al piano terra, numerose fessure nelle murature indice della presenza di tamponature nelle stesse come, ad esempio, nella stanza GF13, ove sono collocate due tamponature nelle pareti sud-ovest (fig. 6.3) e nordest (fig. 6.4).

Figura 6.3: tamponatura presente nella Figura 6.4: tamponatura presente nella parete nord-est della stanza GF17.

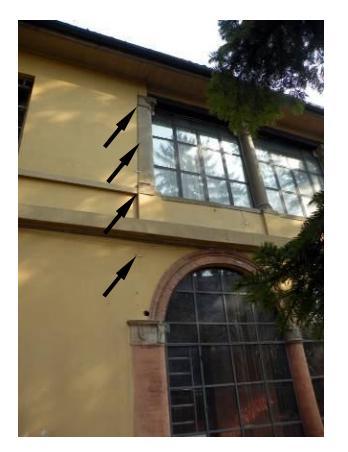
È inoltre visibile una fessura sul prospetto sud-ovest dell'edificio (fig. 6.5), probabilmente indice di una rotazione relativa fra la parte posteriore dell'edificio e quella anteriore.

Figura 6.5: fessura visibile sul prospetto sud-ovest presumibilmente dovuta alla rotazione relativa fra la parte anteriore dell'edificio e quella posteriore.

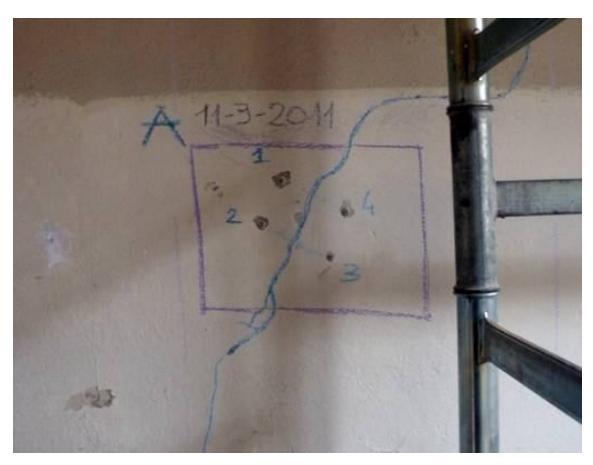
Figura 6.14: fessura "A" piano terra, stanza GF17 (parete sud-ovest).

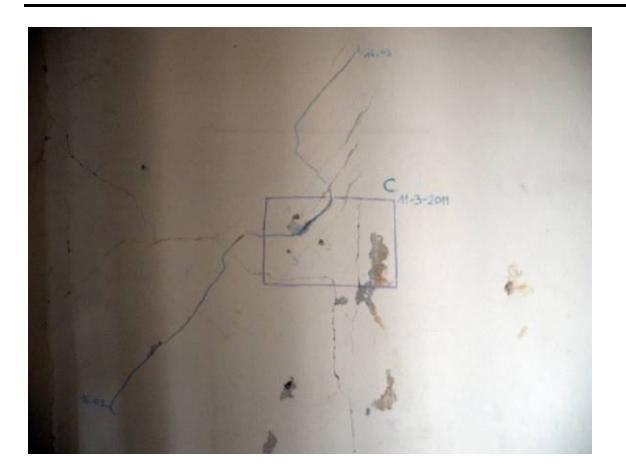
Figura 6.18: fessura "C" piano terra, Figura 6.19: schema delle basette applicate alla fessura "C".

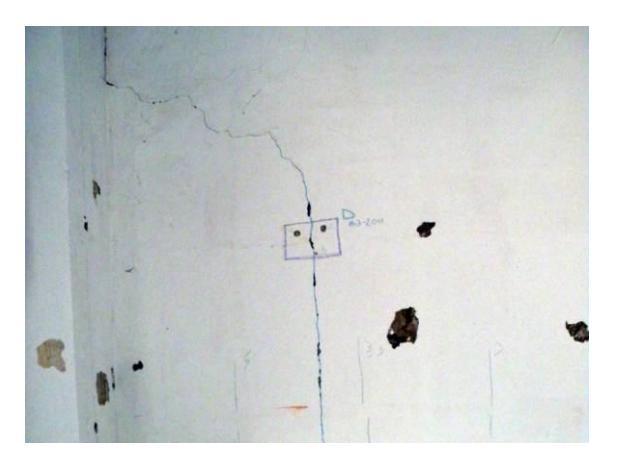
Figura 6.20: fessura "D" piano terra, Figura 6.21: schema delle basette stanza GF13 (parete nord-est).

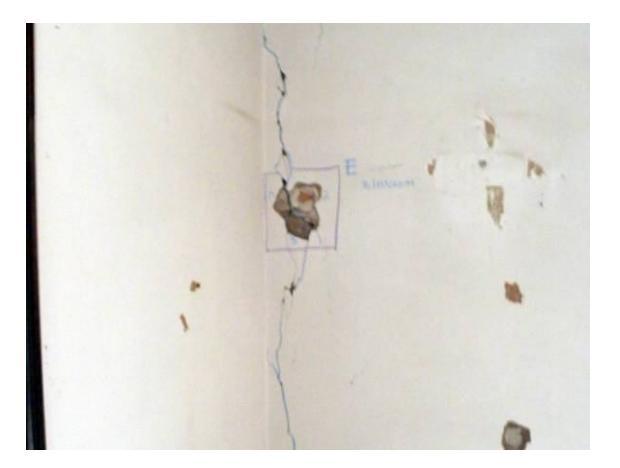
Figura 6.22: fessura "E" piano terra, Figura 6.23: schema delle basette applicate alla fessura "E".

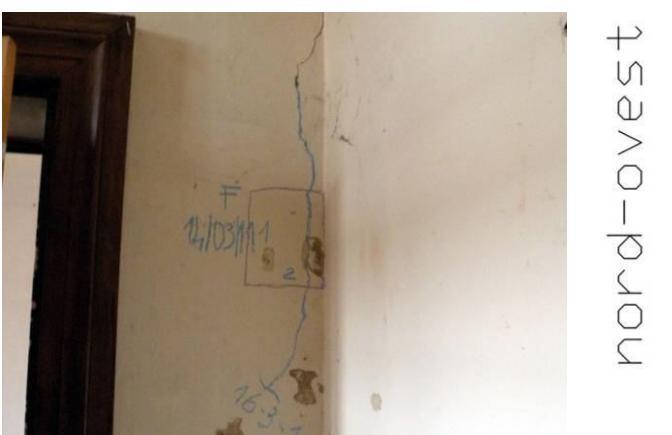
Figura 6.24: fessura "F" piano terra, Figura 6.25: schema delle basette stanza GF13 (parete nord-est).

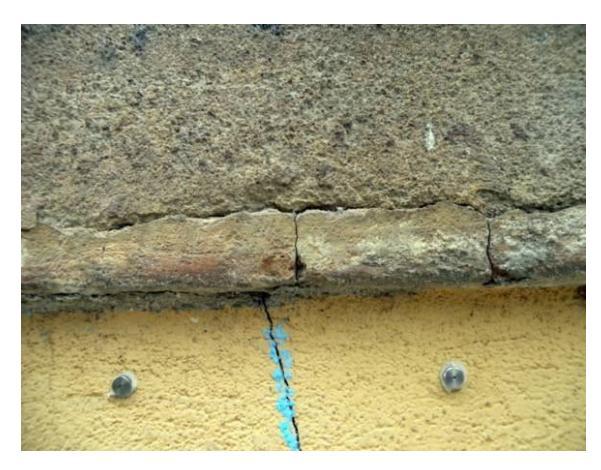
Figura 6.26: fessura "G" al di sotto del Figura 6.27: schema delle basette davanzale della finestra (prospetto sud-ovest) collocata alla destra della chiave dell'arco sottostante la finestra ad un osservatore frontale.

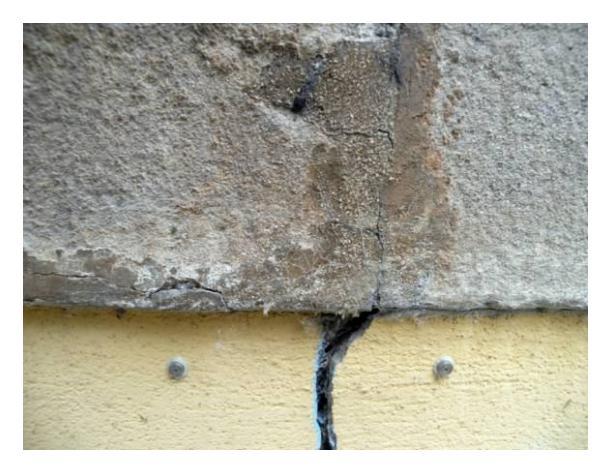
Figura 6.28: fessura "H" al di sotto del Figura 6.29: schema delle basette davanzale della finestra (prospetto sud-ovest) in corrispondenza della chiave dell'arco sottostante la finestra ad un osservatore frontale.
