# **PROVE NON DISTRUTTIVE E MECCANICHE**

# AI FINI DELLA DIAGNOSTICA

# ENERGETICA E STRUTTURALE

# **DI EDIFICI STORICI**

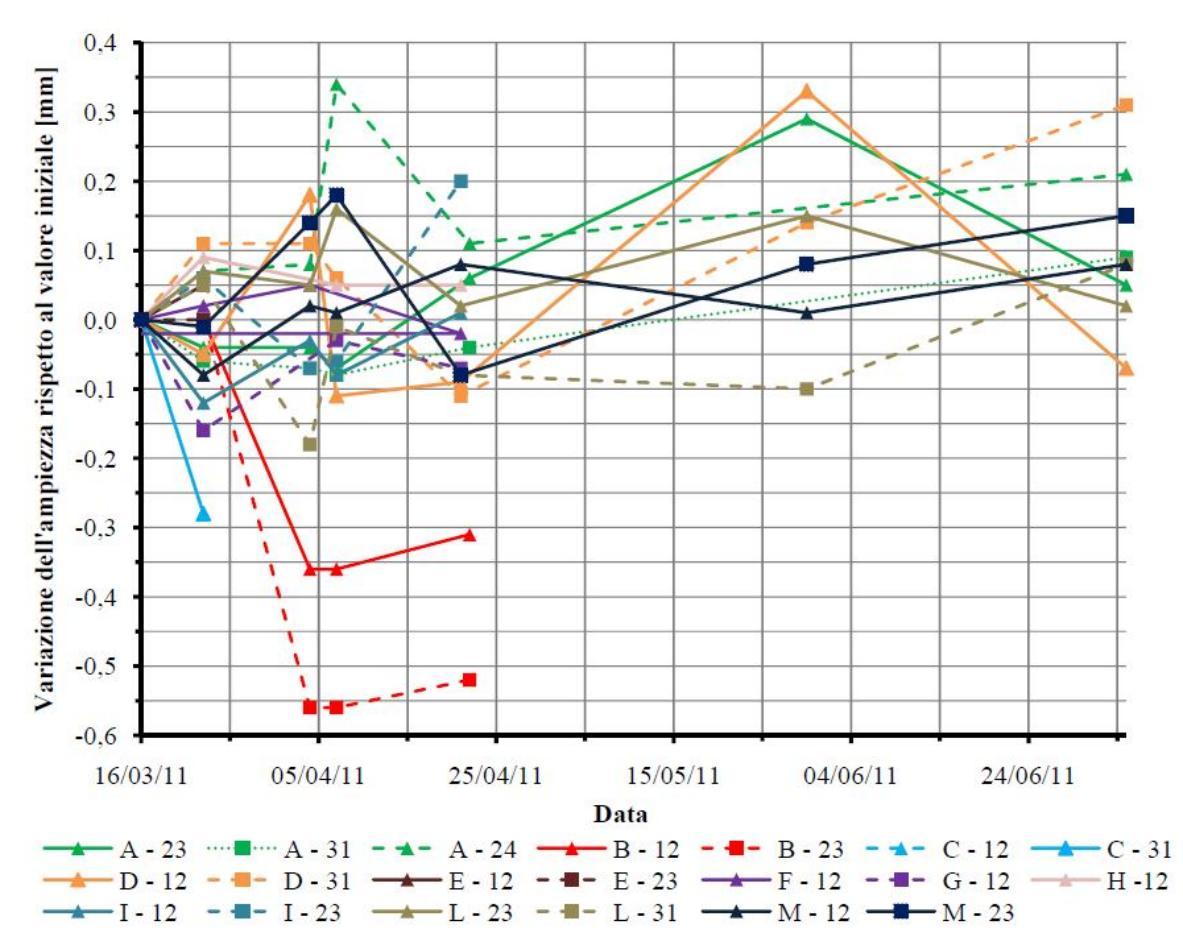
Figura 6.47: andamento dell'ampiezza di tutte le fessure monitorate.

Le misure fra le basette poste ai due lati di una fessura registrano, nella maggior parte dei casi, spostamenti più ampi rispetto a quelle poste dallo stesso lato: tale comportamento dovrebbe essere indice di modificazioni nell'ampiezza delle fessure nel periodo considerato.

Le variazioni di ampiezza massime osservate sono dell'ordine dei decimi di millimetro e riguardano diffusamente la maggior parte delle fessure considerate. È però interessante osservare che l'andamento delle spezzate rappresentanti l'ampiezza delle curve non è monotono: nella quasi totalità dei casi sono presenti più inversioni di tendenza.

Un'ipotesi per spiegare questo comportamento è che il fattore predominante influenzante l'ampiezza delle fessure nel periodo considerato sia costituito dai lavori in corso nell'edificio, che con forti vibrazioni impresse in posizioni costantemente variabili possono aver causato assestamenti repentini delle strutture variabili con le sollecitazioni applicate in ogni momento.

Un'altra possibile ipotesi, resa più forte dalla similitudine fra l'andamento delle misure fra più basette poste a monitorare la medesima fessura, è che siano presenti fonti di errore in grado di sovrastare le variazioni di ampiezza reali, dovute ad esempio, alla diversa pressione esercitata dall'operatore con il calibro sulle basette nelle diverse giornate.

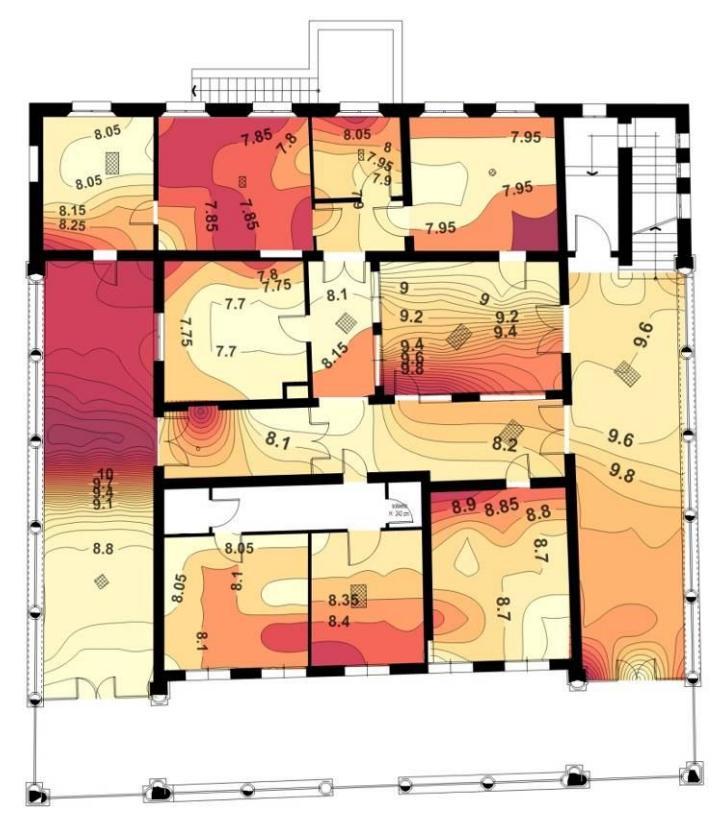
Figura 7.21: mappatura della temperatura del piano terra in condizione di porte chiuse (07-03-2011 ore 10:50-12:15), scala di colori riferita alla singola stanza. Il forte calore osservabile nella parte nord-ovest della stanza GF10 è dovuto al riscaldamento di tale porzione di locale per altre indagini.

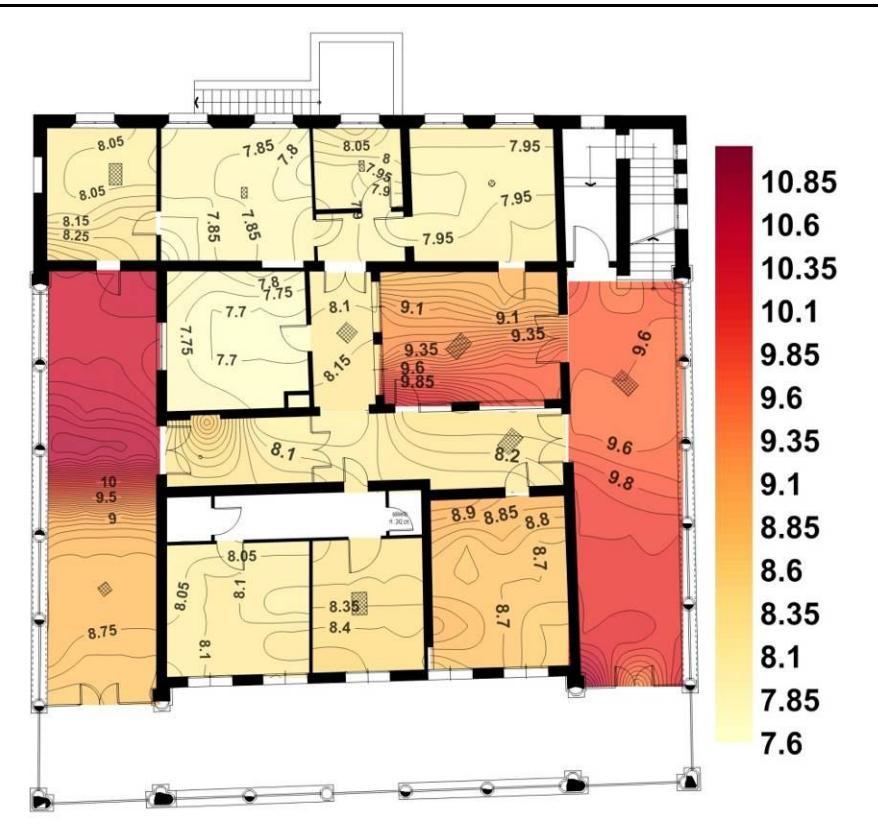
Figura 7.41: mappatura della temperatura del piano terra in condizione di porte chiuse (07-03-2011 ore 10:50-12:15), scala di colori riferita alla singola tavola (7,6-11,0 °C). Il forte calore osservabile nella parte nord-ovest della stanza GF10 è dovuto al riscaldamento di tale porzione di locale per altre indagini.

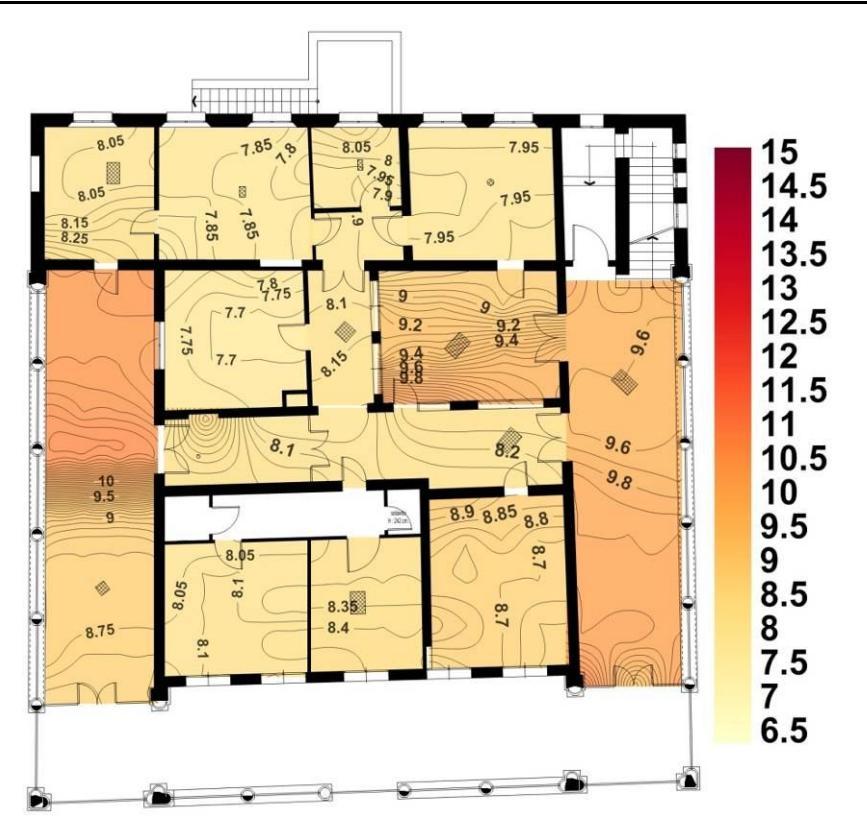
Figura 7.61: mappatura della temperatura del piano terra in condizione di porte chiuse (07-03-2011 ore 10:50-12:15), scala di colori riferita all'intera indagine (6,3-15,0 °C). Il forte calore osservabile nella parte nord-ovest della stanza GF10 è dovuto al riscaldamento di tale porzione di locale per altre indagini.

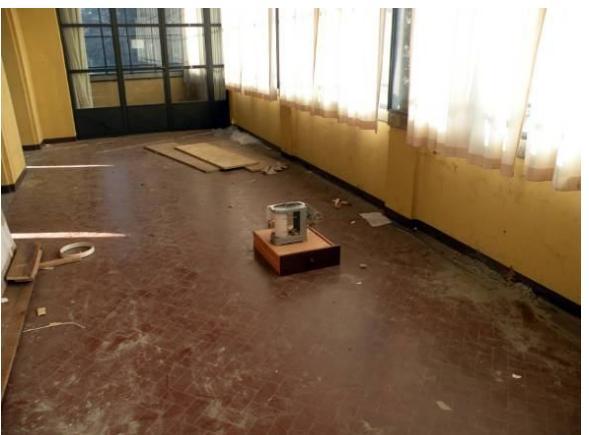
L'indagine è stata essenzialmente condotta ponendo il termoigrografo analogico MT 1500 all'interno di una stanza per un periodo di tempo minimo pari a 24 ore (fig. 7.79). Detto strumento è stato tipicamente posto su un cassetto appoggiato sul pavimento del locale ad un'altezza approssimativa di circa 20 cm dal pavimento.

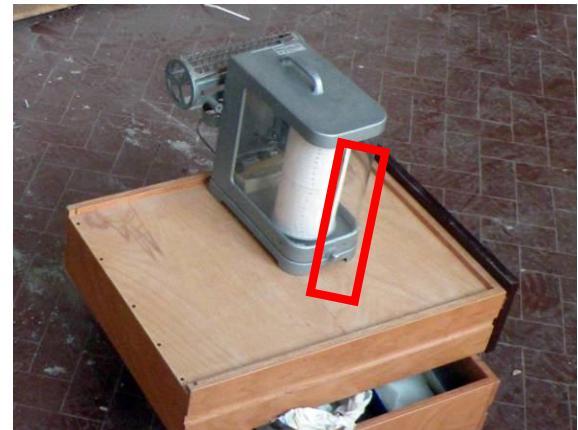
Figura 7.79: termoigrografo analogico Figura 7.80: dettaglio della lamina in funzione al primo piano della Palazzina (stanza 1F2).

metallica causa di diverse lacune nei dati finali (evidenziata da un rettangolo rosso sulla foto).

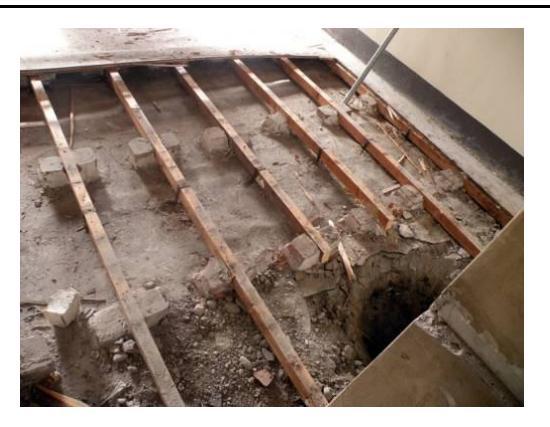
- pavimenti in assito di legno su magatelli di legno al piano terra (fig. 8.6), non a tenuta ermetica (GF6 e GF17).

su magatelli in legno portati alla luce dopo una parziale demolizione delle assi costituenti la pavimentazione (stanza GF6).

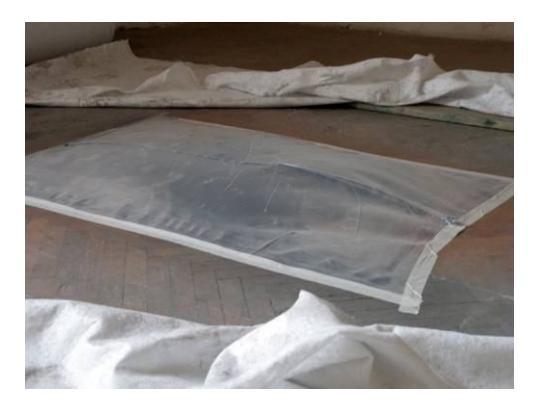
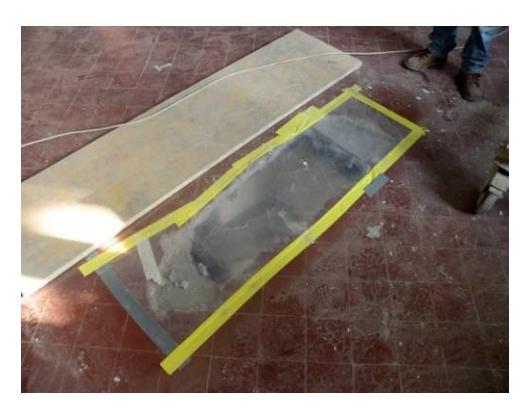
uno scasso al piano terra dell'edificio. uno scasso passante al primo piano È visibile un modesto sollevamento dell'edificio. della plastica dovuto alla differenza di pressione indotta durante l'esecuzione del test.

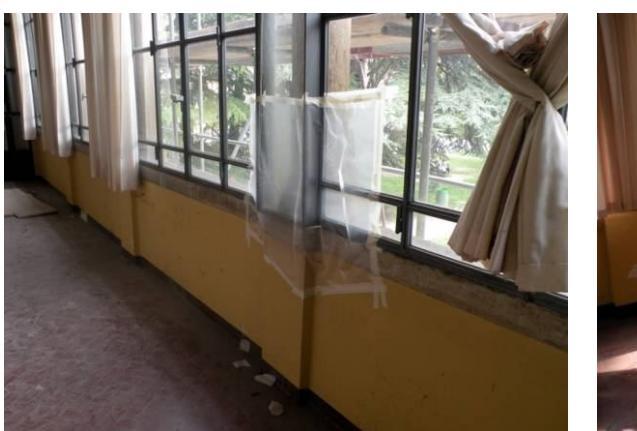
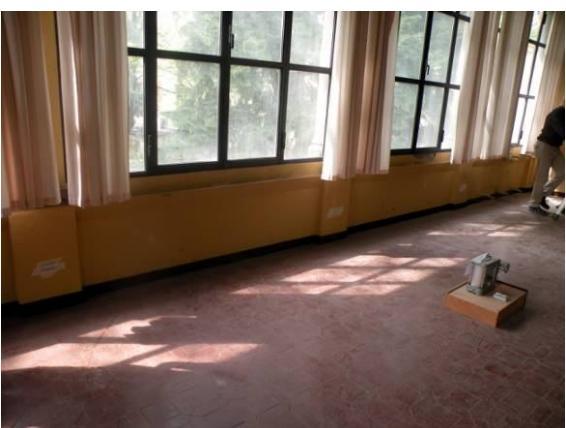
Figura 8.11: esempio di sigillatura per Figura 8.12: esempio di sigillatura di un'imperfetta sanare infisso e davanzale lasciante un ampio primo piano dell'edificio (stanza 1F2). pertugio nella loggia sul fronte (stanza 1F2).

aderenza fra alcune scatole dell'impianto elettrico al

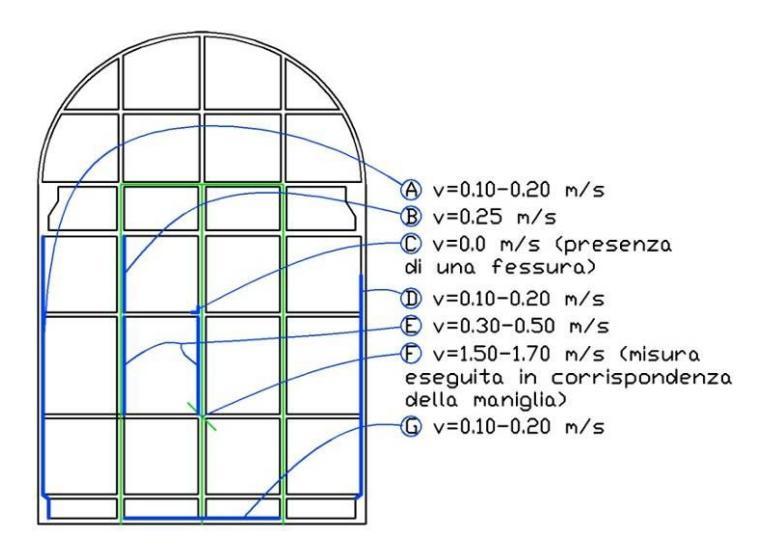
Alle ore 10:22 viene constatato che la massima pressione raggiungibile non supera i circa -5 Pa (test in depressurizzazione). Il test è stato momentaneamente interrotto per essere ripreso alle ore 10:34; la pressione massima raggiungibile è però invariata. Preso atto dell'impossibilità di eseguire il test con questi valori di pressione sono state comunque eseguite con anemometro in questa configurazione alcune misure di velocità d'infiltrazione degli infissi WGF5, WGF28 e W1F4 e W1F25; in tutti i casi si tratta di infissi con telaio metallico (fig. 8.15-8.30).

8.15: delle Figura misurazioni d'infiltrazione d'aria effettuate con anemometro dell'edificio, piano terra. sull'infisso WGF5 (vista dall'interno).

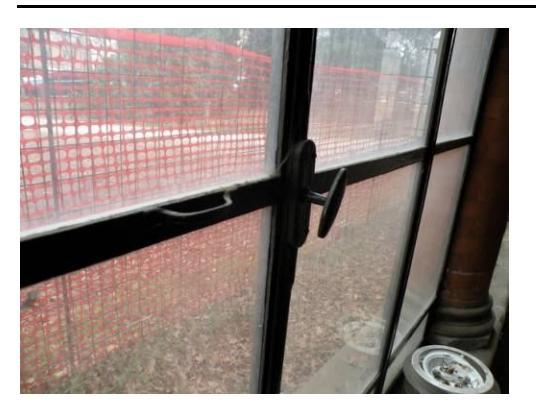
Figura 8.17: dettaglio di maniglia e tipologiaFiguradi telaio presenti nell'infisso WGF5.porzione

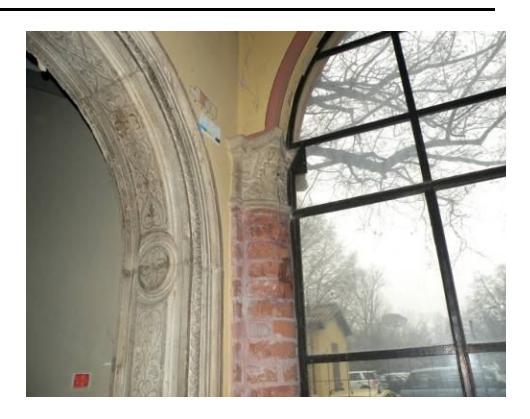
Figura 8.18: dettaglio della porzione nell'infisso WGF5 adiacente alla colonna in prossimità del vano scale.

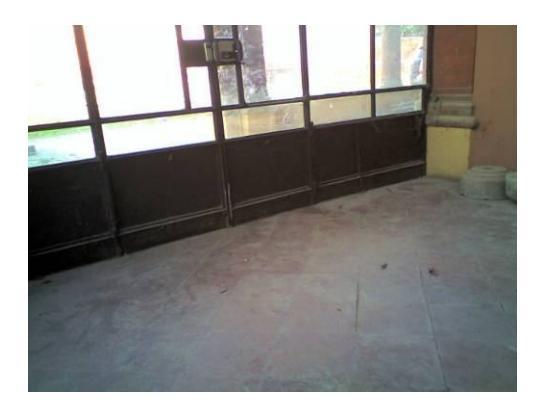
Figura 8.21: dettaglio della parte inferiore dell'infisso WGF28 (visto dall'interno).

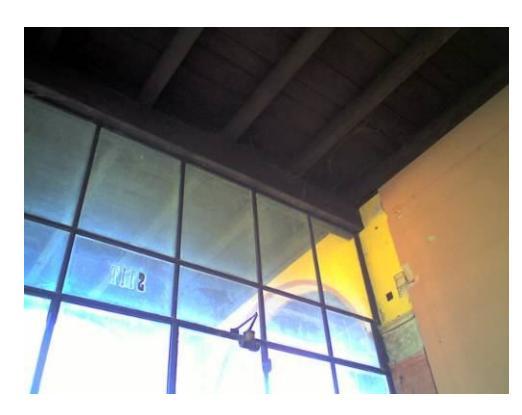
Figura 8.22: dettaglio della parte superiore dell'infisso WGF28 e della trave sovrastante (visto dall'interno).

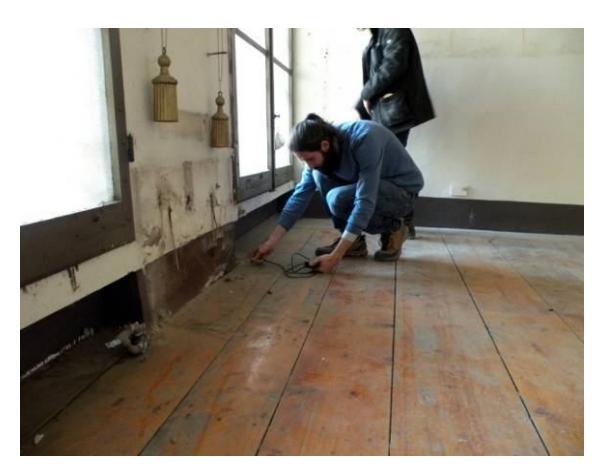
Previo posizionamento della ventola nella porta fra le stanze GF3 e GF6 il test è stato eseguito nella stanza GF6; essa è caratterizzata soprattutto dal pavimento in assito di legno posato su magatelli (fig. 8.38). Tale struttura non è quindi da ritenersi a tenuta d'aria e si vuole comprendere come una situazione di questo tipo influisca sui risultati; sono inoltre presenti due infissi di evidente scarsissima tenuta all'aria e un controsoffitto in arellato.

Figura 8.38: stanza GF6 con visibile il pavimento in legno e gli infissi.

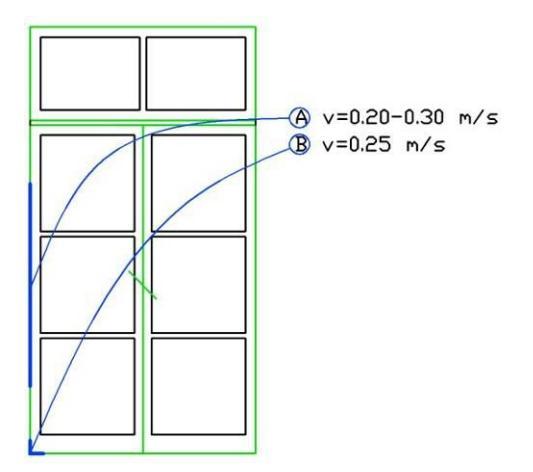
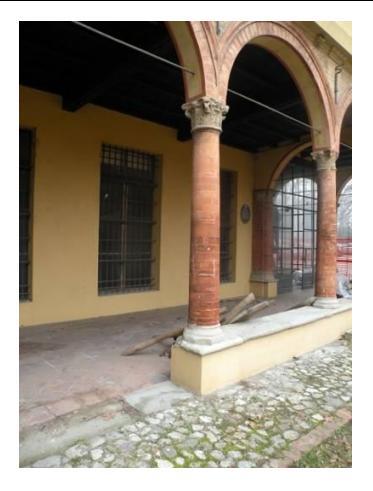
Il maschio murario presenta una parte, quella più prossima all'infisso WGF26, particolarmente degradata, dove è stata misurata, all'interfaccia fra parete e pavimento, una velocità d'infiltrazione pari a v=0,40 m/s mentre nella parte più prossima all'infisso WGF27 la velocità è pari a v=0,1 m/s.

Fra le assi costituenti la pavimentazione è stata misurata, in taluni punti, una velocità di 0,7 m/s; ulteriori misure condotte durante l'esecuzione del test in depressurizzazione, alla pressione di 35 Pa, hanno invece dato valori di perdite nulle. Ulteriori misure sull'infisso WGF26 (infisso con telaio in legno) sono riportate in fig. 8.39-8.40.

Figura8.39:misurazionidellevelocitàFigura8.40:infissod'infiltrazioned'ariaeffettuateconanemometroWGF26visibilealcentrosull'infissoWGF26.(piano terra, lato sud-est).(piano terra, lato sud-est).

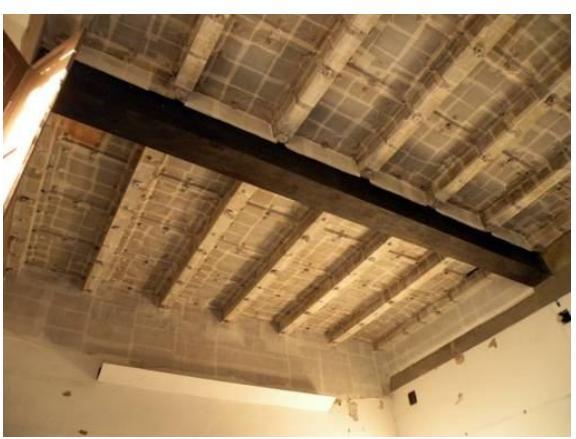
Figura 8.43: ventola e relativo telaio Figura 8.44: soffitto a cassettoni nella montati per la prova nella stanza GF13. *Sono inoltre visibili il pavimento in parquet* e alcune delle fessure presenti sulle pareti.

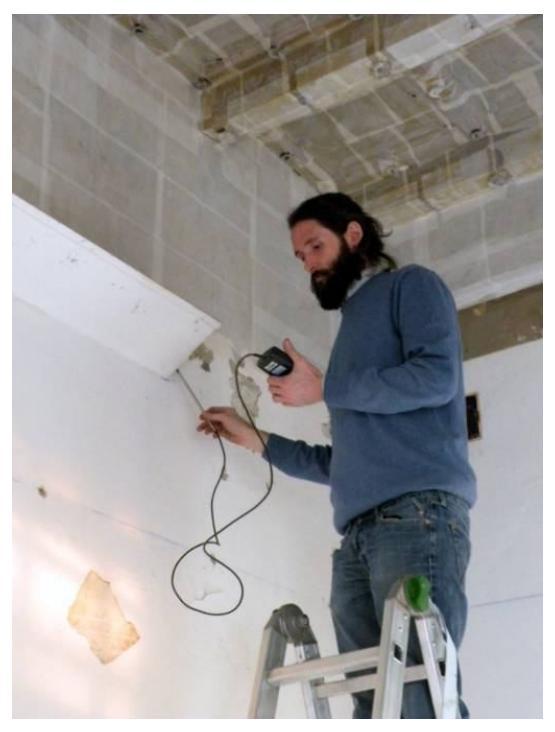
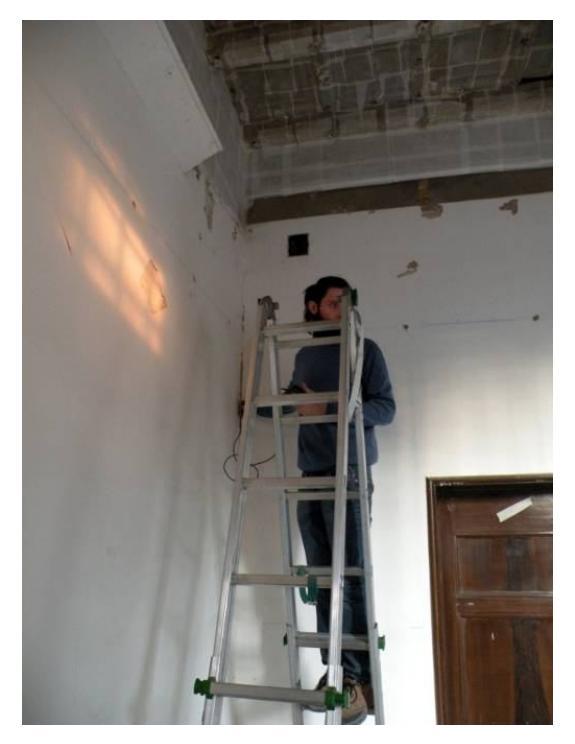
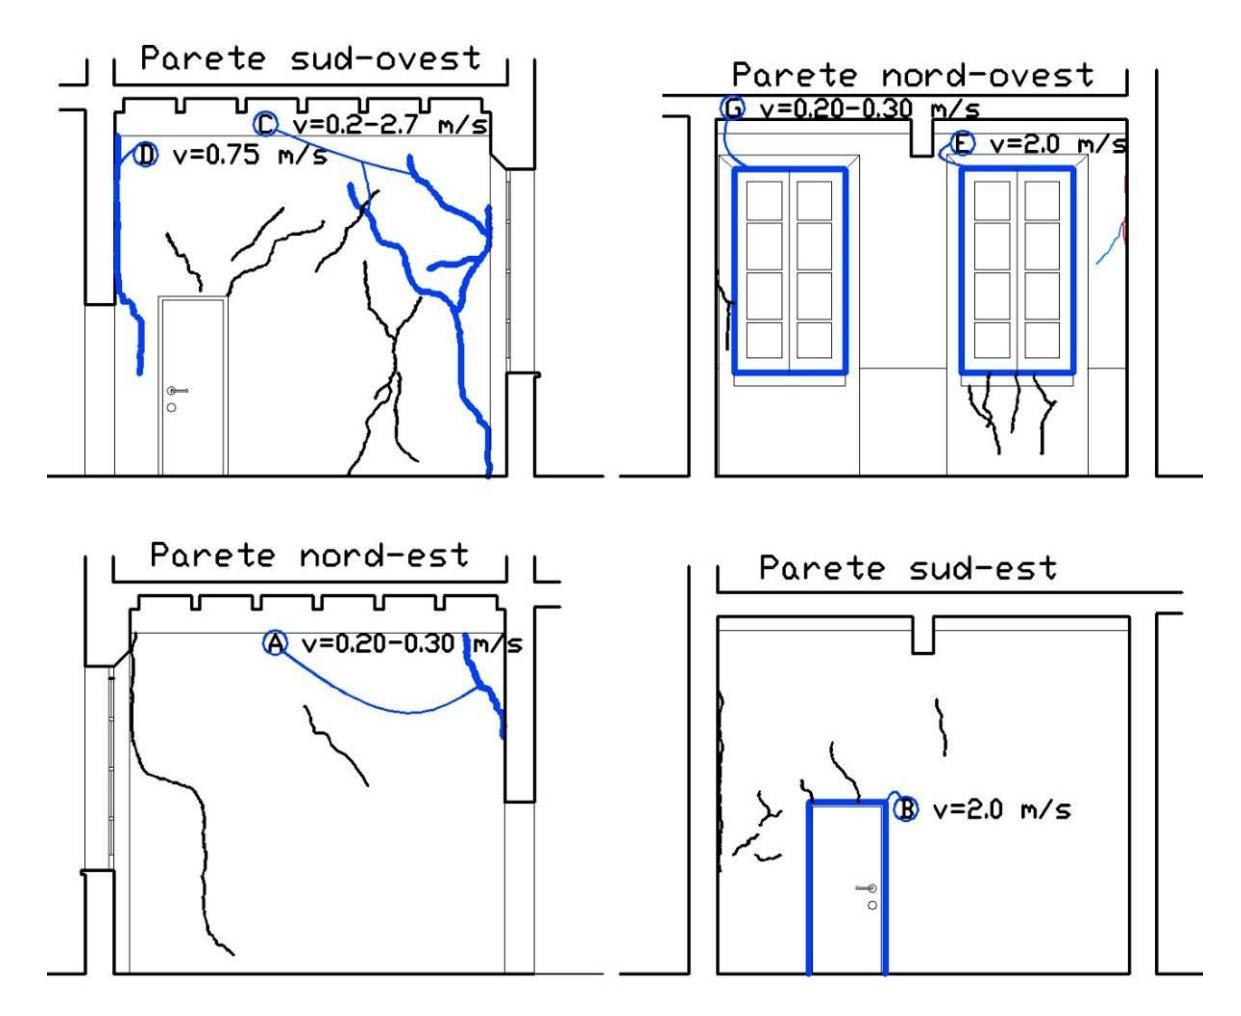
Le delle ricerca infiltrazioni. eseguita simultaneamente al test in depressurizzazione, quindi con pressioni variabili con il proseguire del test stesso a partire da un massimo di circa 70 Pa, ha interessato principalmente le numerose crepe presenti nei muri della stanza (fig. 8.45-8.47 e tab. 8.8). Essendo tali fessure dotate di caratteristiche disomogenee nel loro sviluppo, i valori misurati sono caratterizzati da forti oscillazioni da un punto all'altro. Detto test in depressurizzazione, eseguito alle ore 17:30, è stato eseguito con la differenza di pressione massimo di 70 Pa e step da 10 Pa; il valore di 25 Pa è stato raggiunto al termine della prova. Un test della massima differenza di pressione raggiungibile è stato omesso in quanto, dai test precedenti, è stato assunto per certo il raggiungimento della differenza di pressione necessaria all'esecuzione del test. Il test in pressurizzazione è stato invece eseguito alle ore 17:41.

Figura 8.45: fase delle misure eseguite Figura 8.46: fase delle misure eseguite con anemometro sulle pareti della con stanza GF13.

INFISSO W1F25								
	Misurazioni eseguite con anemometro							
CODICE Misura	VELOCITÀ [m/s]	NOTE AGGIUNTIVE						
Α	0,20-0,30	fessura tamponata presente nella parete a nord-est dal lato della stessa più in prossimità della finestra WGF11.						
В	2,0	perimetro della porta fra la stanza in esame e la stanza GF12.						
С	0,2-2,7	fessure presenti nella parete a sud-ovest dal lato più in prossimità della finestra WGF12 (la misura presenta un'elevata variabilità da punto a punto).						
D	0,75	all'angolo fra la parete a sud-ovest e quella a sud-est.						
Ε	2,0	interfaccia fra il telaio della finestra WGF11 e la parete.						
F	0,13	interfaccia fra il telaio della finestra WGF12 e la parete.

In merito al test eseguito sulla sola stanza GF13 (configurazione di prova VI) il valore ottenuto (16,41 ricambi orari per il test in pressurizzazione) è molto superiore rispetto a tutte le altre misure eseguite al piano terra. La giustificazione è probabilmente insita nel solaio a cassettoni e probabilmente a una concentrazione di fessure sulle pareti, maggiori che in altre aree dell'edificio.

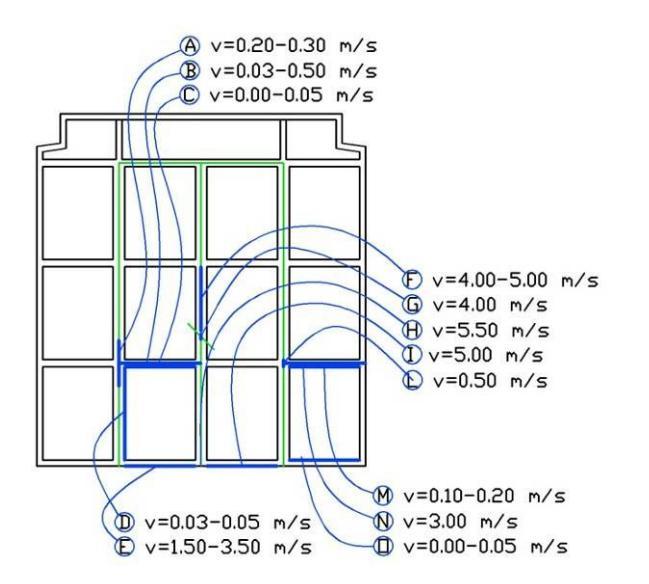
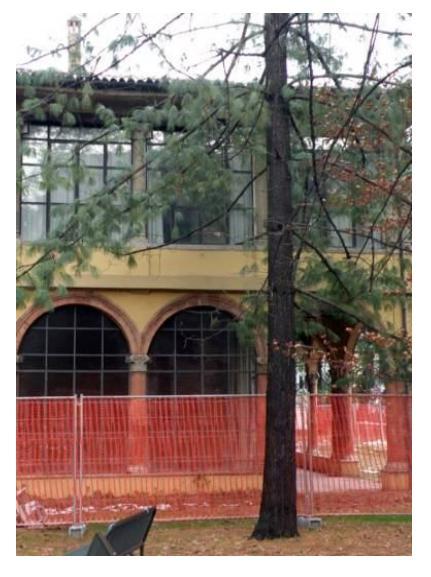
Figura 8.49: misurazioni con anemometro eseguite sull'infisso W1F18.

Figura 8.50: l'infisso W1F18 l'ultimo alla sinistra dell'immagine (primo piano, lato sudovest).

In merito al test eseguito sulla sola stanza 1F3 (configurazione di prova VII) il valore di 25,40 ricambi d'aria orari è il più alto fra tutti quelli misurati. Non è chiaro se questo sia da attribuirsi principalmente alle finestre o al soffitto in legno, sopra il quale si trova un sottotetto non abitabile. È quindi plausibile che non siano presenti strati di materiali a tenuta d'aria nel solaio ma, essendo questa situazione tipica di numerose altre stanze del primo piano ove si sono misurati valori molto più bassi, si ritiene più probabile che una quota rilevante di infiltrazioni sia dovuta agli infissi.

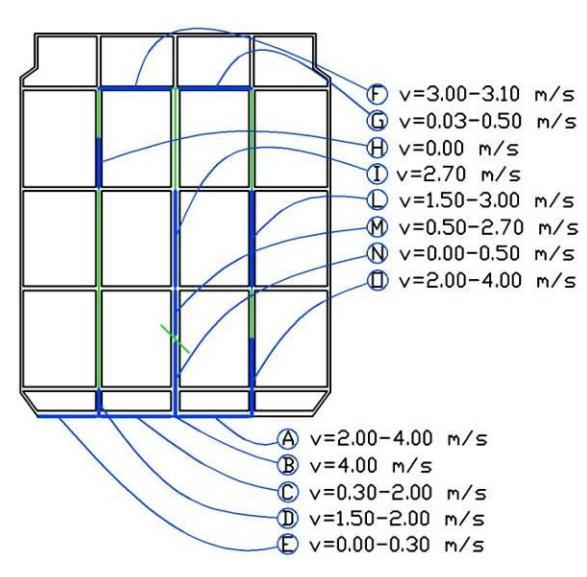
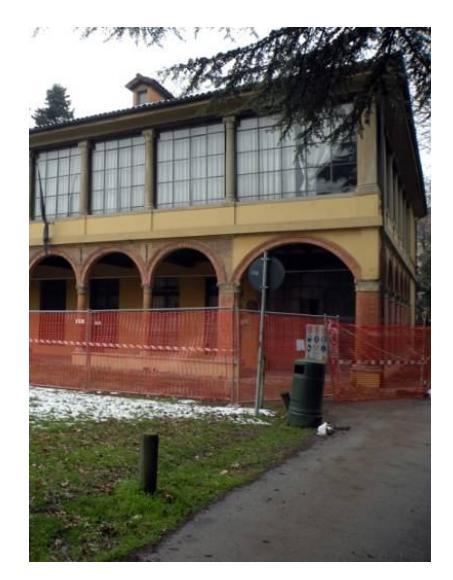
Figura 8.54: misurazioni con anemometro eseguiteFigurasull'infisso W1F25.W1F25

Figura 8.55: l'infisso W1F25 è il terzo dallo spigolo (lato sud-est, piano primo).

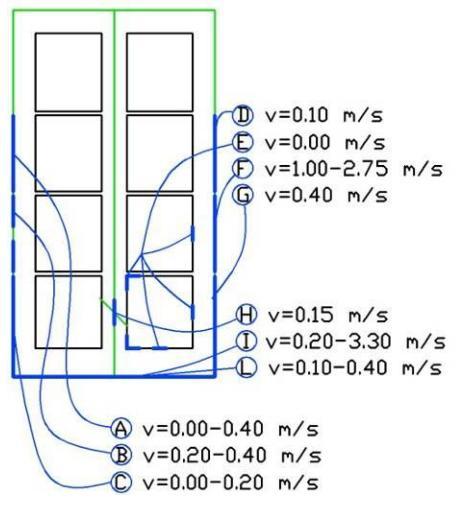
Sono stati in questo caso sigillati, oltre a tutte le scatole dell'impianto elettrico, alcuni fori presenti nel soffitto della stanza 1F5. Sono state eseguite alcune misure con anemometro sull'infisso W1F13, caratterizzato da telaio in legno, alla pressione di circa 50 Pa (fig. 8.58-8.61, e tab. 8.19). Dette misure sono state, di fatto, eseguite alle ore 18:20, successivamente ai test in depressurizzazione e pressurizzazione.

Figura 8.58: misurazioni con anemometro eseguite Figura sull'infisso W1F13.

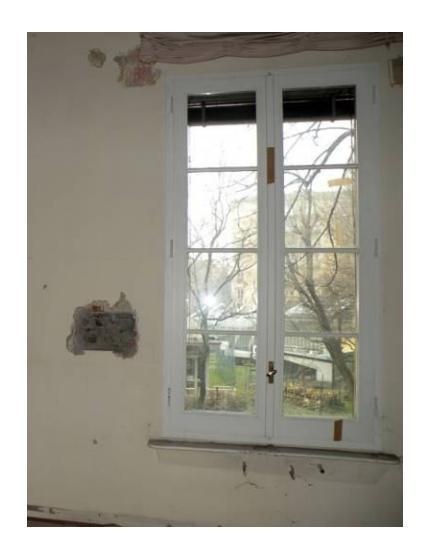
8.59: infisso W1F13 (piano primo, lato nord-ovest).

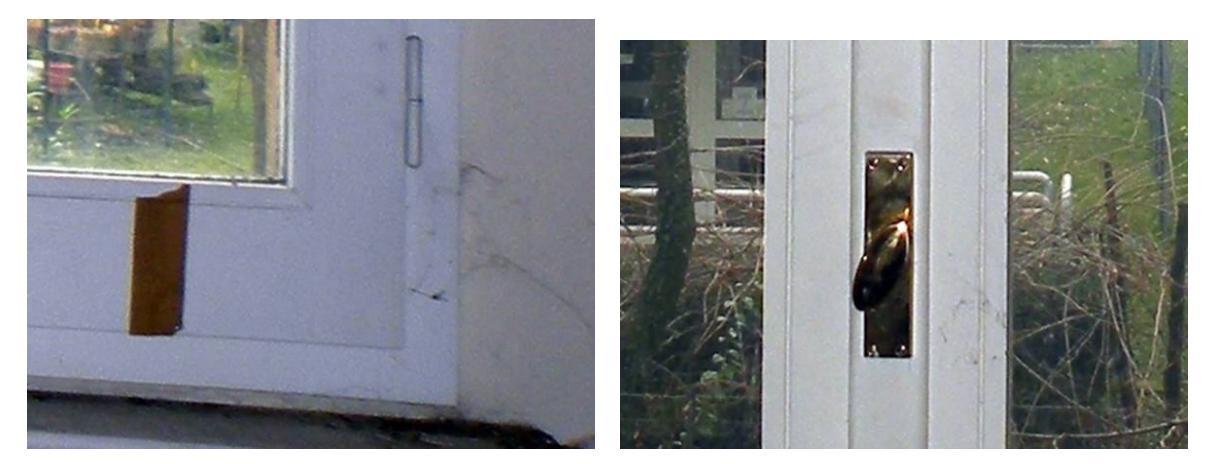
gocciolatoio dell'infisso W1F13.

Figura 8.60: dettaglio di telaio e Figura 8.61: dettaglio della maniglia dell'infisso W1F13.

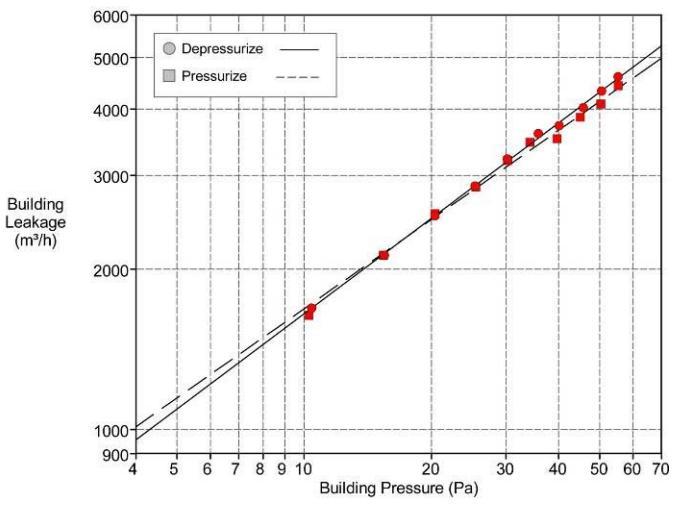
Figura 8.62: diagramma d'infiltrazione d'aria relativo al test eseguito nelle stanze 1F4, 1F5 e 1F6.

In merito ai test eseguiti sulle stanze 1F4, 1F5 e 1F6 (configurazione di prova X) i valori calcolati sono superiori a quelli ottenibili per il solo salone. Essendo, almeno a prima vista, la fattura degli infissi buona si ritengono probabili elevate infiltrazioni attraverso il solaio.

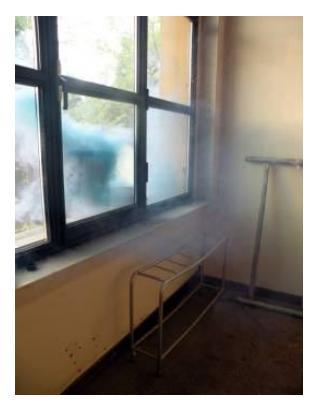
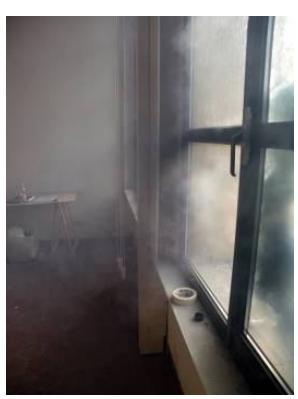
I primi due tentativi non hanno consentito l'osservazione di perdite causa carente posizionamento dei fumogeni e condizioni di vento non favorevoli. Il terzo invece ha portato ai risultati riportati in fig. 8.63-8.64.

Figura 8.63: tentativo di utilizzare un Figura 8.64: tentativo di utilizzare un fumogeno per visualizzare le perdite fumogeno per visualizzare le perdite d'aria dell'infisso W1F10. Dettaglio d'aria dell'infisso W1F10. Situazione della parte bassa dell'infisso.

alcuni secondi dopo la foto precedente.

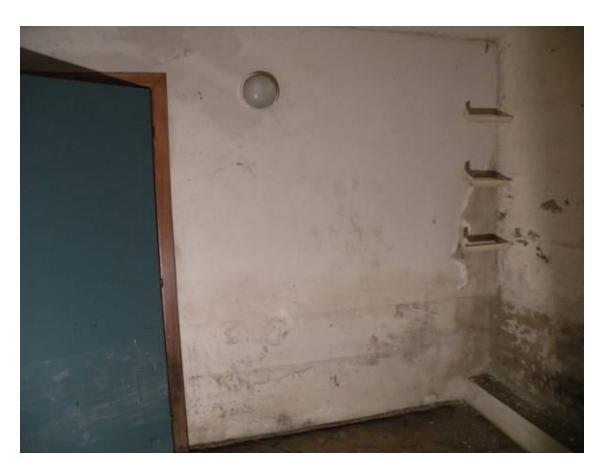
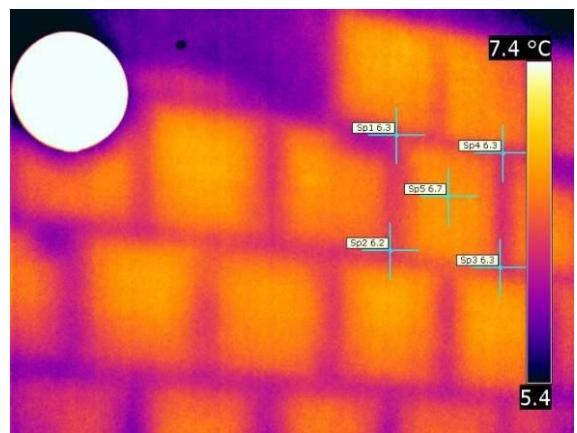
IR 1397 e IR 1399 (fig. 9.17-9.19, dettagli in tab. 9.5). Sono chiaramente visibili gli elementi forati costituenti la muratura nord-est la cui presenza era, in questo caso, desumibile dal ridotto spessore della parete, e gli elementi tradizionali costituenti la parete portante nord-est. Questi ultimi sono divenuti osservabili a seguito della rimozione dell'intonaco (fig. 9.20).

Figura 9.16: parete nord-est della Figura 9.17: termogramma IR 1397 stanza UF7.

acquisito sulla parete nord-est della stanza UF7.

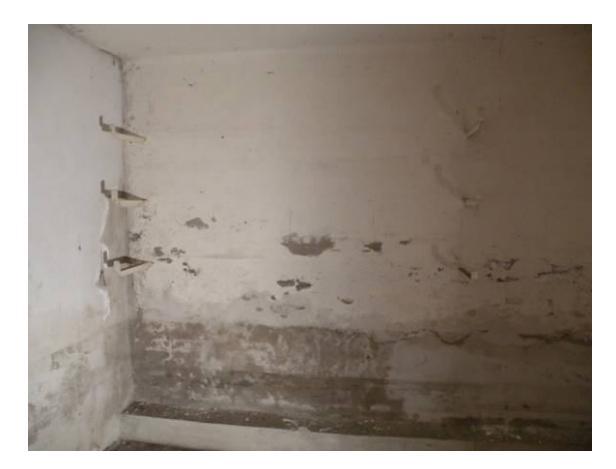
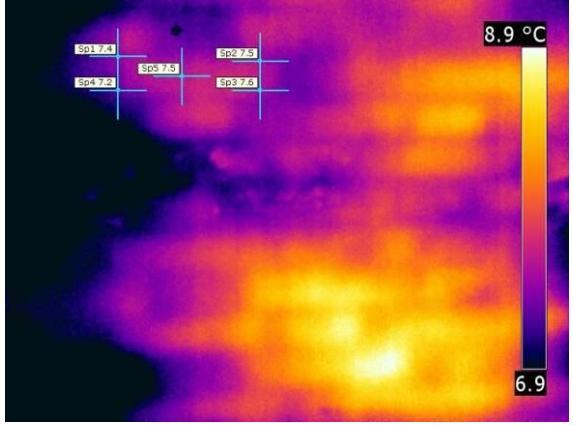
Figura 9.18: parete sud-est della stanza Figura 9.19: termogramma IR 1399 acquisito sulla parete sud-est della stanza UF7.

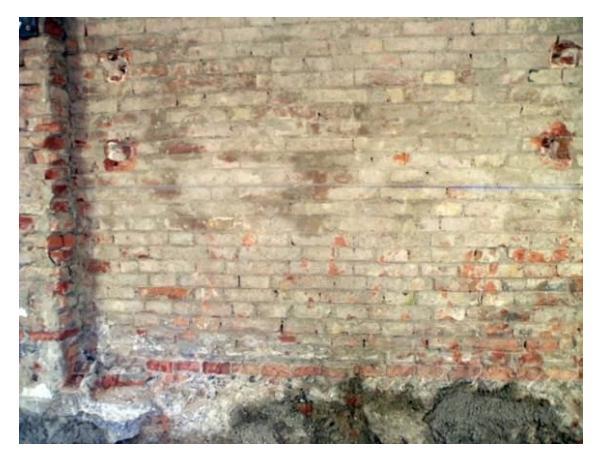
Figura 9.20: parete sud-est della stanza UF7 a seguito della rimozione dell'intonaco e di alcune altre demolizioni.

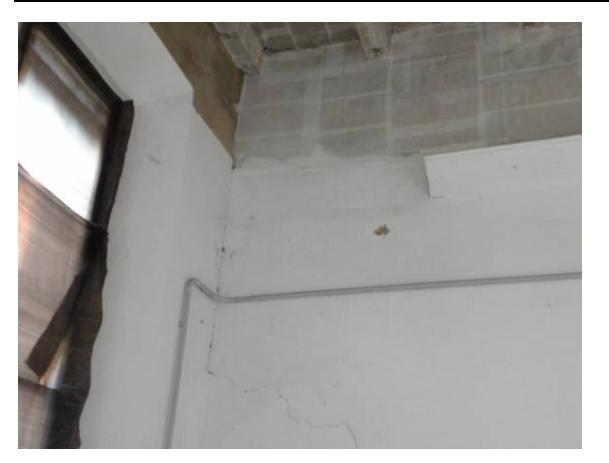
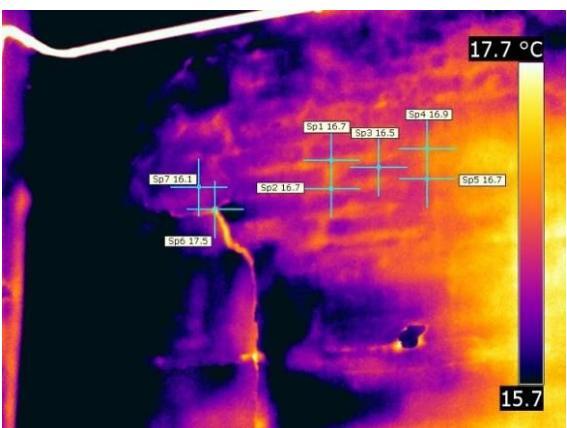
Un altro esempio di muratura storica indagata con successo è costituito dalla parete nord-est della stanza GF13. In tale caso, l'acquisizione del termogramma IR\_1429 (fig. 9.21-9.22 dettagli in tab. 9.6) ha consentito di visualizzare parte dei laterizi costituenti la muratura, anche in questo caso previo riscaldamento della stanza con il riscaldatore elettrico.

Figura stanza GF13.

9.21: parete nord-est della Figura 9.22: termogramma IR 1429 acquisito sulla parete nord-est della stanza GF13.

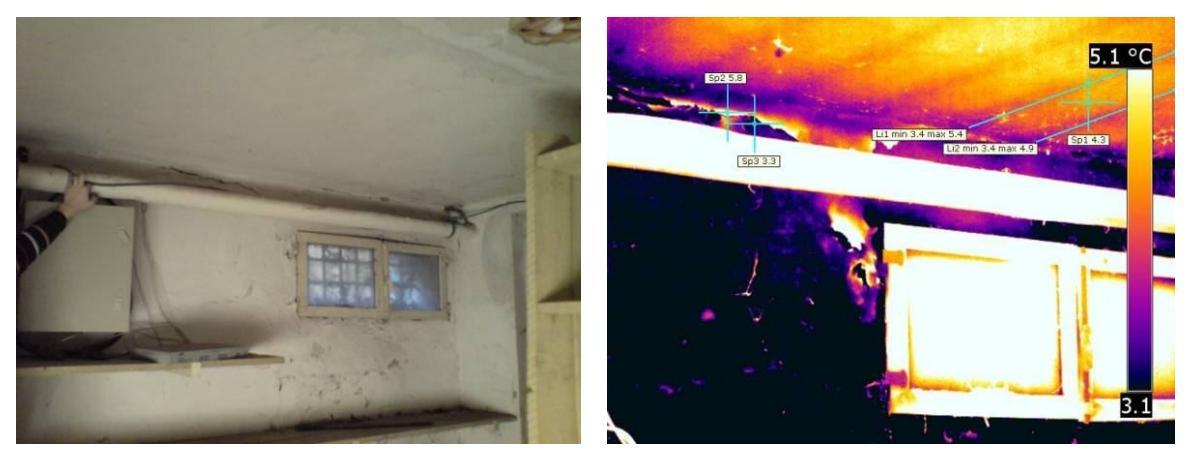
Nella stanza UF8, ad esempio, è stato acquisito, previo riscaldamento del locale con il riscaldatore elettrico, il termogramma IR 1389 (fig. 9.23-9.24, dettagli in tab. 9.7). Sono risultati chiaramente distinguibili i travetti in calcestruzzo presenti nel solaio. La presenza, l'interasse e l'orientamento di detti travetti è stata poi verificata mediante un saggio (S13) presente nel solaio oggetto di indagine e, successivamente, a seguito della rimozione dell'intonaco (fig. 9.25).

È inoltre osservabile come difettosità o degrado superficiale, quali quelli presenti nella parete al di sotto del solaio indagato, inducano grandi differenze nelle

temperature misurate: in tali casi un'ispezione visuale della muratura semplifica notevolmente l'interpretazione dei risultati rispetto all'utilizzo del solo termogramma. Nel caso in esame ad esempio la porzione di muratura più calda, leggermente al di sotto dell'interfaccia fra parete e solaio, è dovuta alla presenza di un distacco d'intonaco, facilmente visibile.

Figura 9.23: stanza UF8 e solaio Figura 9.24: termogramma IR 1389 acquisito per indagare il solaio al di sopra della stanza UF8.

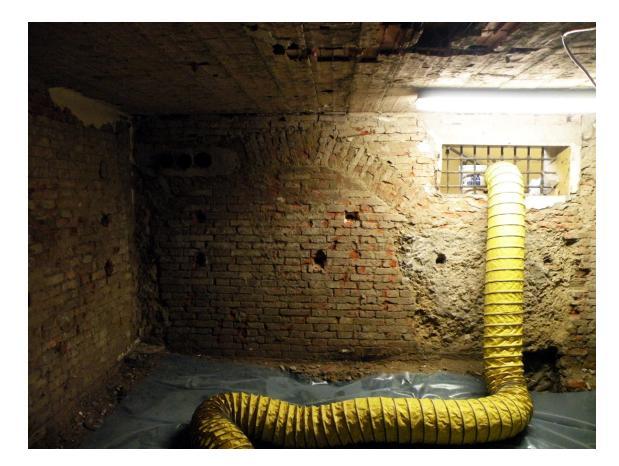
Figura 9.25: area investigata con il termogramma IR 1389 a seguito di alcune demolizioni includenti intonaco, tramezzi e massetto in calcestruzzo.

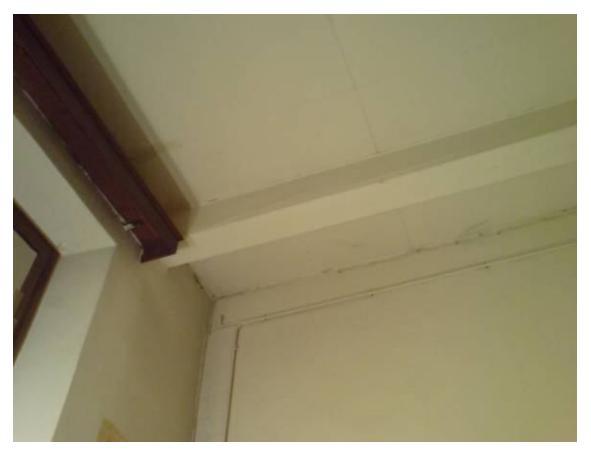
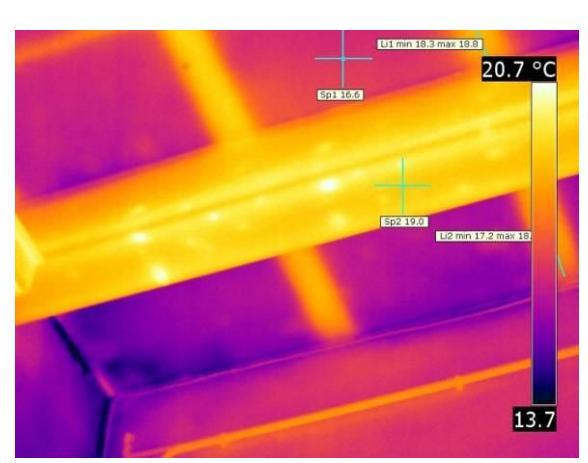
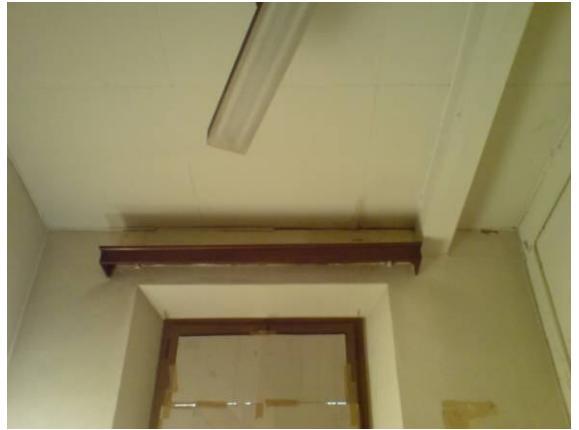
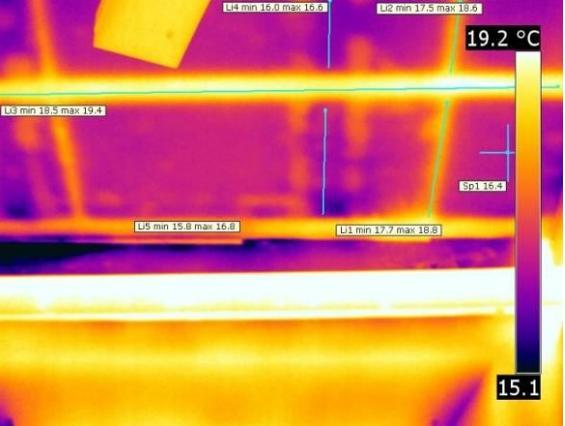
Un altro esempio interessante è relativo alla stanza GF17, ove sono stati acquisiti, previo riscaldamento del locale con il riscaldatore elettrico da 15 KW, i due termogrammi IR 1491 e IR 1493 (fig. 9.26-9.29, dettagli in tab. 9.8). Successivamente alle indagini non distruttive il controsoffitto della stanza è stato rimosso (fig. 9.30-9.31); questo unitamente alla presenza di uno scasso (S06) nel solaio oggetto di indagine ha permesso di verificare le informazioni ottenute con la termografia.

Figura 9.26: stanza GF17 e solaio Figura 9.27: termogramma IR 1491 acquisito per investigare il solaio al di sopra della stanza GF17.

Figura 9.28: stanza GF17 e solaio Figura 9.29: termogramma IR 1493 sovrastante.

acquisito per investigare il solaio al di sopra della stanza GF17.

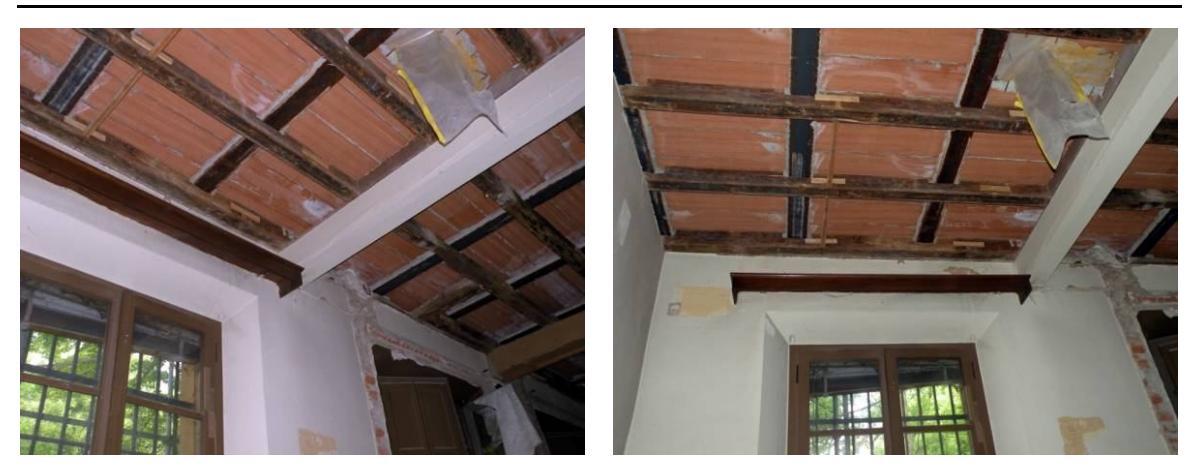
Figura 9.30: stanza GF17, visto dall'intradosso dopo stanza GF17, visto dall'intradosso dopo alcune demolizioni, area indagata con il alcune demolizioni, area indagata con il termogramma IR 1491.

solaio sovrastante la Figura 9.31: solaio sovrastante la termogramma IR 1493.

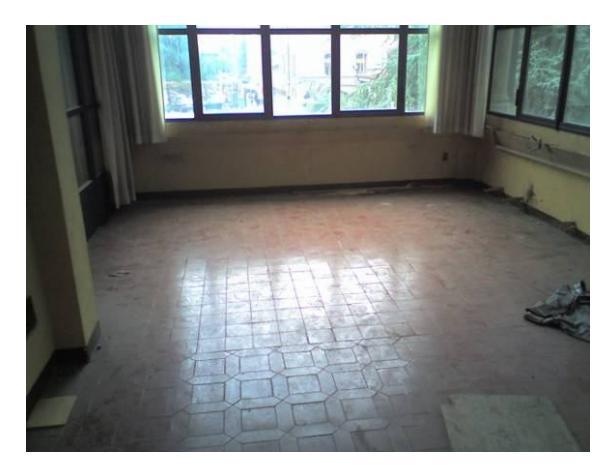
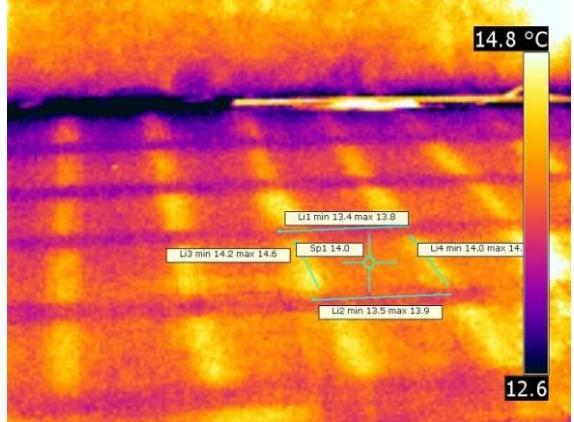
Un ultimo esempio interessante è costituito dal termogramma IR 1723, acquisito nella loggia 1F3 (fig. 9.32-9.33, dettagli in tab. 9.9). La particolarità di detto termogramma è che mostra due tipologie di elementi ortogonali: il fatto che tali elementi si presentino alcuni più caldi ed alcuni più freddi del resto della superficie è fattore indicativo che si stanno osservando due materiali diversi, quindi una prima ipotesi potrebbe essere la presenza di due tipologie di travetti sovrapposte, metallici superiormente e lignei inferiormente.

Figura 9.32: stanza 1F3 e relativo Figura 9.33: termogramma IR\_1723 solaio.

acquisto per indagare il solaio della stanza 1F3.

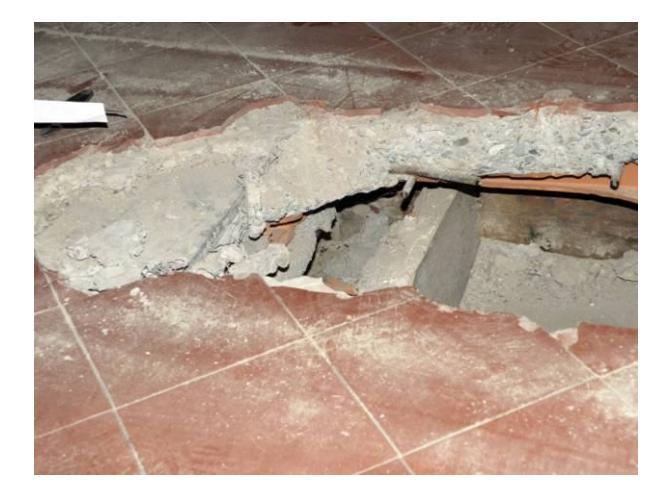
Dal saggio S03 (fig. 9.34) presente nell'orizzontamento in esame la presenza dei travetti metallici è stata verificata: è inoltre osservabile come questi ultimi siano poco al di sotto della pavimentazione, tale fatto ha probabilmente favorito la loro individuazione.

Figura 9.34: dettaglio del saggio S03 e travetti metallici visibili poco al di sotto del piano di calpestio nella stanza 1F3.

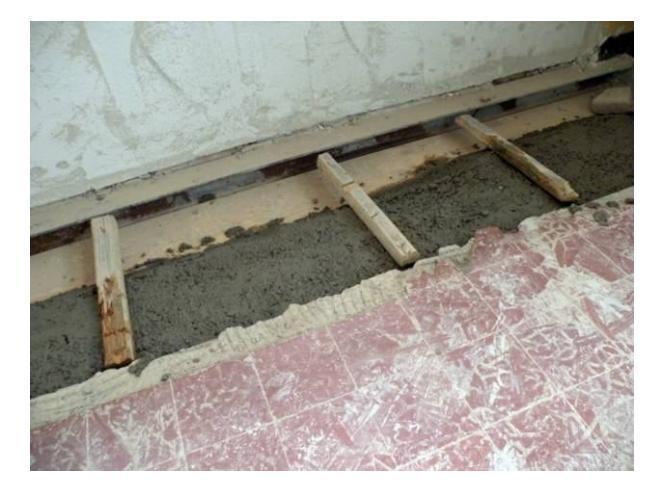
Senza demolizioni più estese non sarebbe possibile identificare la natura degli elementi ortogonali ai travetti lignei; solo a seguito della rimozione di pavimento e massetto in calcestruzzo in una fascia al di sotto della finestra W1F21 è stata constatata la presenza di testimoni lignei, disposti con l'orientamento osservato (fig. 9.35), di sezione 5 x 3,5 cm e lunghezza circa 48,5 - 50 cm, probabilmente necessari a definire dimensionalmente l'altezza del getto di calcestruzzo o la distanza fra taluni elementi

Figura 9.35: ricostruzione dell'orientamento dei testimoni lignei osservati nel termogramma IR 1723 (al momento dello scatto l'esecuzione di ulteriori lavorazioni, quali un getto in calcestruzzo, impediscono di mostrare l'esatta posizione).

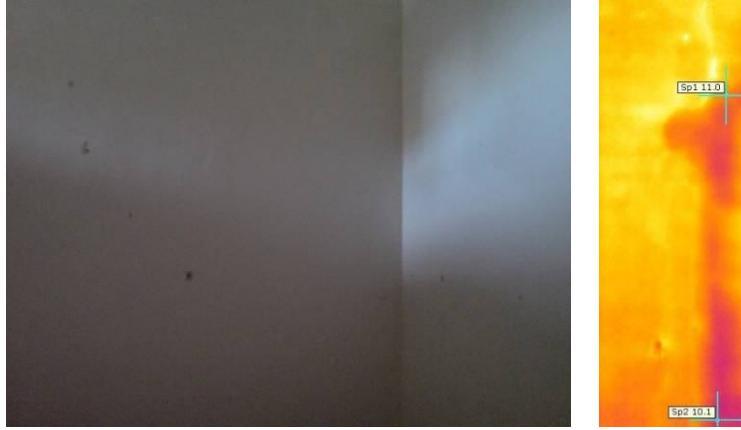
Un primo elemento interessante è la possibilità di individuare, in alcuni casi e sotto talune condizioni termiche, le tamponature. Una tamponatura è stata ad esempio individuata, previo riscaldamento del locale con il riscaldatore elettrico da 15 KW, nella parete sud-ovest della stanza GF6 grazie ai termogrammi IR 1355 e IR 1357 (fig. 9.36-9.39, dettagli in tab. 9.10).

Figura 9.36: porzione superiore della Figura 9.37: termogramma IR 1355 parete sud-ovest della stanza GF6 presso l'angolo ovest.

acquisito sulla porzione superiore della parete sud-ovest della stanza GF6.
