# **PROVE NON DISTRUTTIVE E MECCANICHE**

# AI FINI DELLA DIAGNOSTICA

# ENERGETICA E STRUTTURALE

# **DI EDIFICI STORICI**

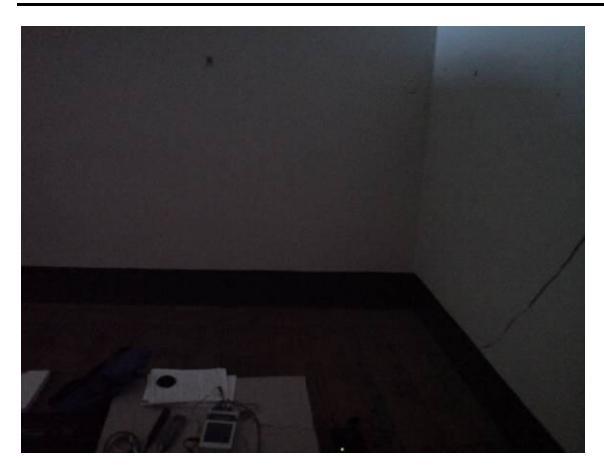
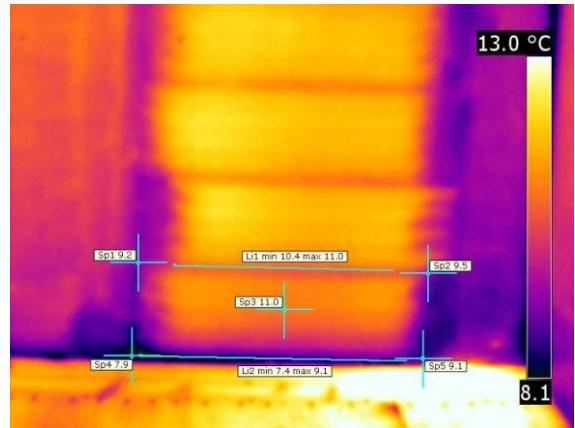
Un primo elemento interessante è la possibilità di individuare, in alcuni casi e sotto talune condizioni termiche, le tamponature. Una tamponatura è stata ad esempio individuata, previo riscaldamento del locale con il riscaldatore elettrico da 15 KW, nella parete sud-ovest della stanza GF6 grazie ai termogrammi IR 1355 e IR 1357 (fig. 9.36-9.39, dettagli in tab. 9.10).

parete sud-ovest della stanza GF6.

Figura 9.38: porzione inferiore della Figura 9.39: termogramma IR 1357 acquisito sulla porzione inferiore della parete sud-ovest della stanza GF6.

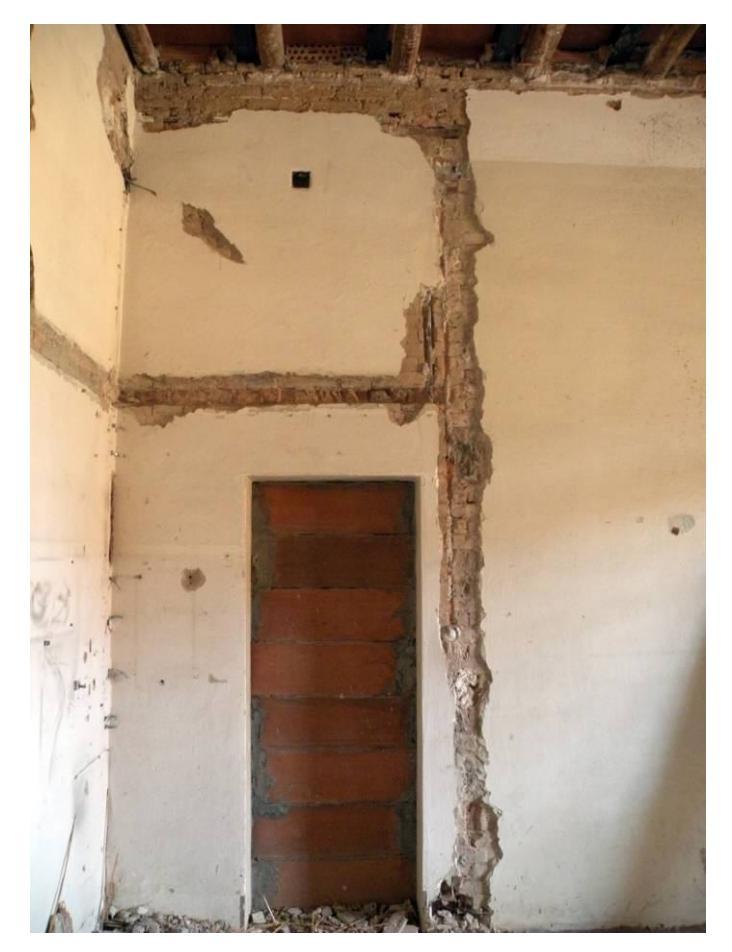
A seguito della demolizione di un ripostiglio dal lato opposto della parete rispetto a quello oggetto di indagine la presenza di detta tamponatura e della malta cementizia è stata verificata (fig. 9.40).

Figura 9.40: tamponatura individuata con i termogrammi IR\_1355 e IR\_1357 vista dal lato opposto a quello di esecuzione dei termogrammi a seguito della rimozione di un ripostiglio che ne impediva l'osservazione.

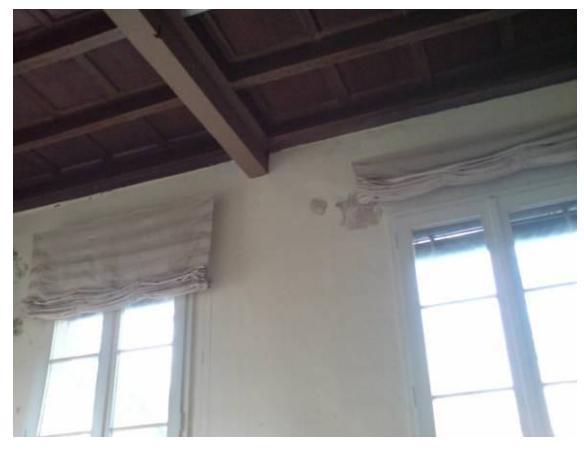
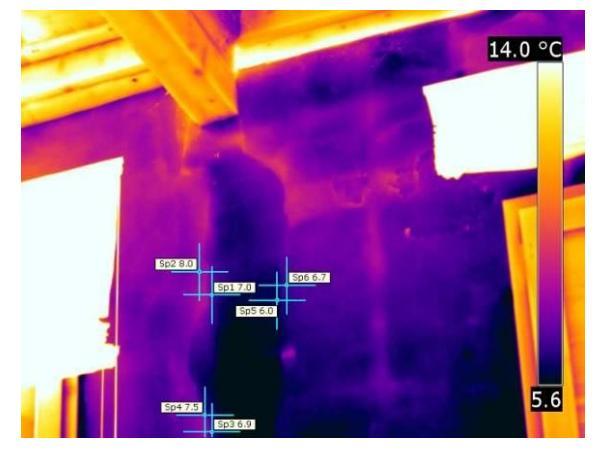
Nella stanza 1F4, ad esempio, è stata individuata sulla parete nord-ovest la traccia della presenza di una parete ortogonale alla parete nord-ovest della stanza 1F4. Un'altra parete rimossa aveva andamento ortogonale a questa e una traccia è visibile nella parete sud-ovest della stanza 1F4. Sono qui riportati due termogrammi (IR 1345 e IR 1347) acquisiti sulla parete nord-ovest (fig. 9.41-9.44, dettagli in tab. 9.11) che mostrano una delle aree ove il tramezzo si appoggiava alla muratura. Detti termogrammi sono stati acquisiti dopo un riscaldamento con riscaldatore elettrico del locale e mostrano fasce verticali, più fredde del resto della parete che, estendendosi dal soffitto al pavimento ed essendo state rilevate, grazie ad altri termogrammi, anche sulla parete opposta della stanza in esame rispetto a quella mostrata, rendono naturale la formulazione dell'ipotesi della presenza di un tramezzo. All'atto della rimozione di una parete la risarcitura dell'intonaco viene inevitabilmente effettuata con un materiale dalle caratteristiche termiche diverse da quello precedentemente presente. Nel caso le due murature siano ammorsate inoltre, alla demolizione di una delle due murature, l'altra viene inevitabilmente danneggiata nel punto di unione delle due pareti: in questo caso lo spessore dell'intonaco costituente la risarcitura sarà maggiore.

Figura 9.41: parete nord-ovest della Figura 9.42: termogramma IR 1345 stanza 1F4, porzione superiore.

acquisito sulla parete nord-ovest della stanza 1F4, porzione superiore.

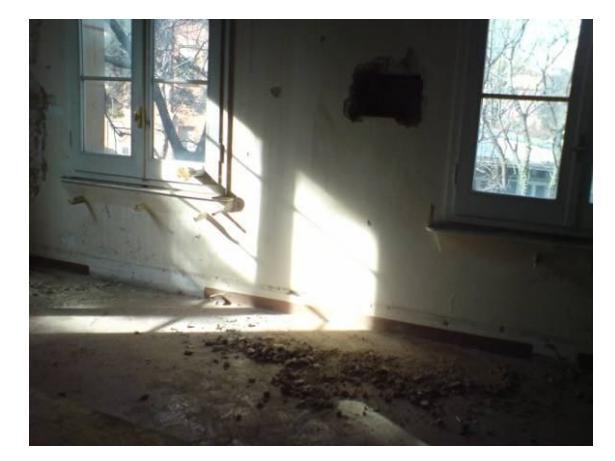
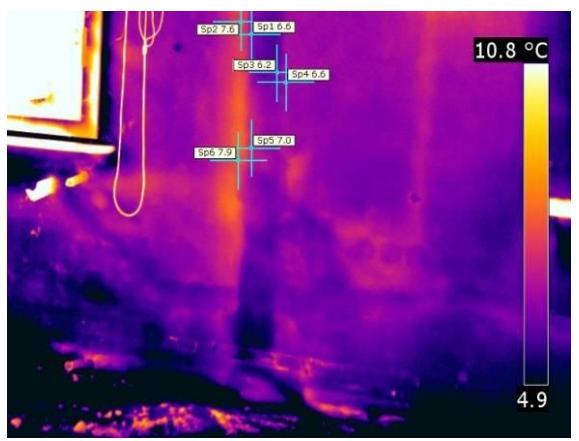
Occorre prestare attenzione che, sebbene tracce di un tramezzo siano state osservate anche nella parete opposta a quella qui analizzata non dovrebbe trattarsi, secondo quest'ultima fonte, della stessa muratura visibile nei termogrammi IR\_1345 e IR\_1347, essendo presente uno sfalsamento fra la parete nord-est della stanza e del corridoio ipotizzati prima presenti (secondo il rilievo del 1988). È quindi necessario prestare attenzione all'esatta collocazione degli elementi individuati con la termografia onde ricostruire esattamente la conformazione dei locali. Sebbene siano in corso lavori di demolizione nell'edificio l'intonaco, almeno al momento, non è stato rimosso (fig. 9.46) ed una verifica dei dati non è quindi possibile.

Figura 9.43: parete nord-ovest della Figura 9.44: termogramma IR 1347 stanza 1F4, porzione inferiore.

acquisito sul solaio al di sopra della stanza GF17.

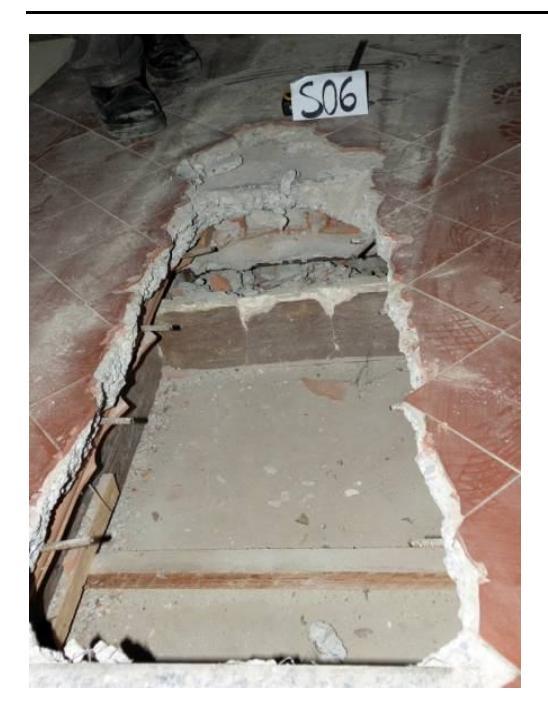
Una conferma della presenza di un tramezzo è giunta dall'attenta osservazione del saggio S06 presente nel solaio della stanza in esame: all'interno dello scasso è infatti stata riscontrata la presenza di alcuni mattoni pieni, residuato di una probabile parete in foglio ed evidentemente rimasti intrappolati all'interno del solaio durante passate operazioni di ristrutturazione dell'edificio (fig. 9.45).

Figura 9.45: saggio S06 presente nella stanza 1F4 (vista verso nord-ovest), con visibili alcuni mattoni posti di coltello costituenti il tramezzo individuato grazie alle indagini termografiche.

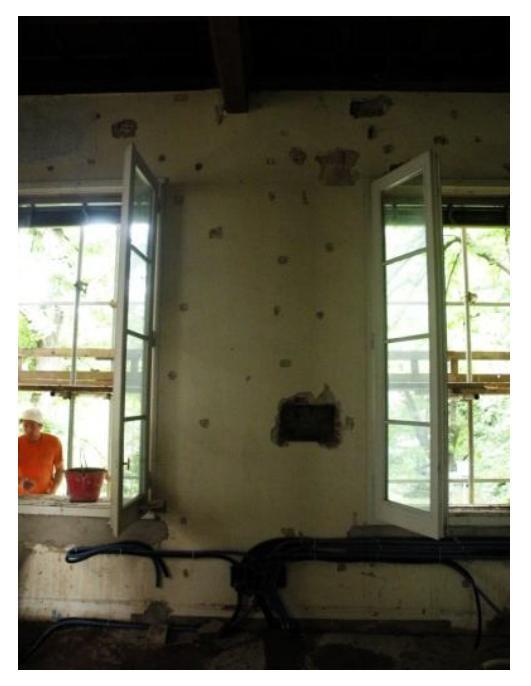
Figura 9.46: maschio murario ove sono presenti le tracce del tramezzo investigato con termogrammi IR\_1345 e IR\_1347 (scatto eseguito a seguito di alcune demolizioni nella stanza interessata).

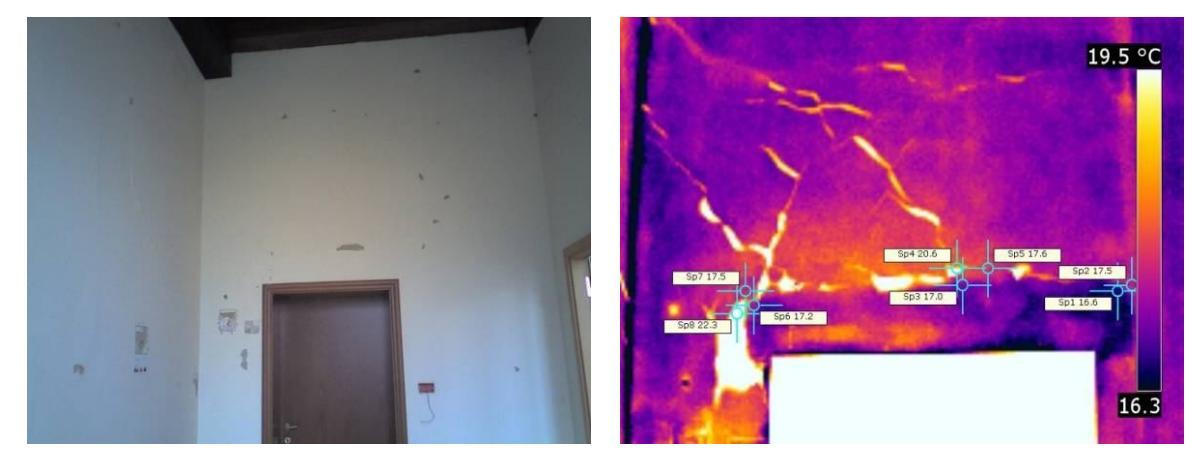
Figura 9.47: porta fra le stanze 1F7 e Figura 9.48: termogramma IR 1669 1F8 vista dal lato della stanza 1F7.

acquisto sulla parete fra le stanze 1F7 e 1F8 (dal lato della stanza 1F7).

Nel precedente termogramma IR 1669 sono inoltre visibili numerose fessure nella muratura, individuabili anche tramite mera osservazione della parete; dette fessure appaiono più calde del resto della muratura per via dell'aria inclusa nelle medesime.

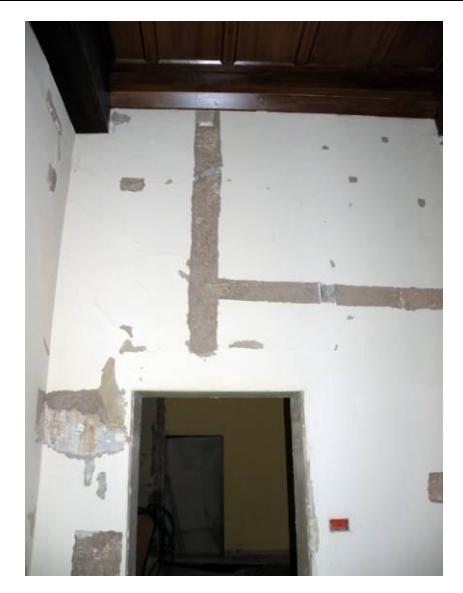
Sebbene nell'edificio siano in atto alcune demolizioni queste non hanno incluso, almeno al momento, la rimozione dell'intonaco nella stanza interessata (fig. 9.49); una verifica dei dati non è quindi possibile.

Figura 9.49: porta investigata con il termogramma IR\_1669 a seguito di alcune demolizioni.

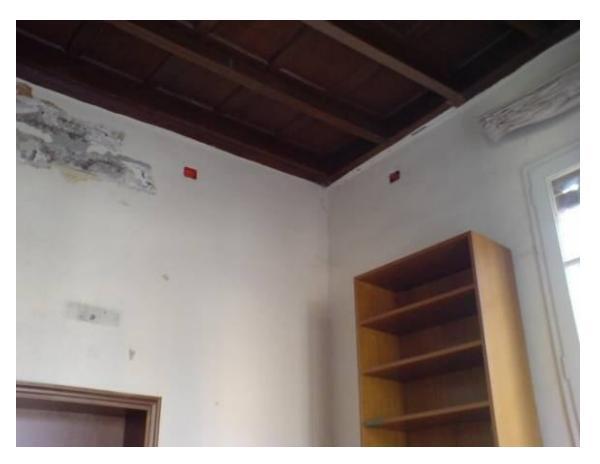
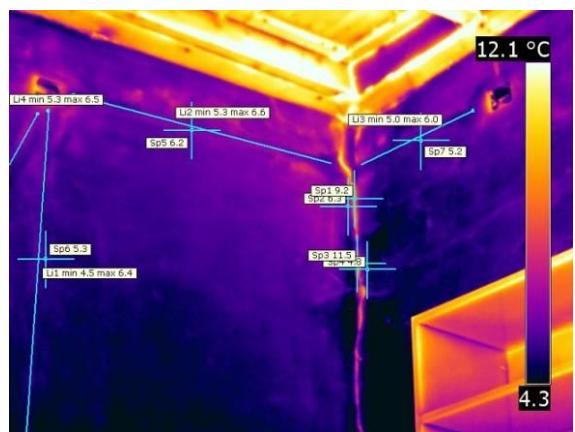
Un altro esempio di fessura chiaramente visibile con la termografia è presente all'angolo sud della stanza 1F4 ed è stato osservato grazie al termogramma IR\_1337 (fig. 9.50-9.51, dettagli in tab. 9.13), previo riscaldamento con il riscaldatore elettrico del locale.

Figura 9.50: angolo sud della stanza Figura 9.51: termogramma IR 1337 acquisto in corrispondenza dell'angolo sud della stanza 1F4.

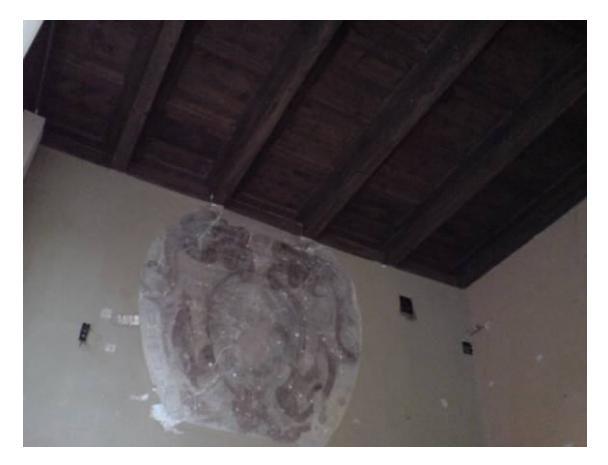
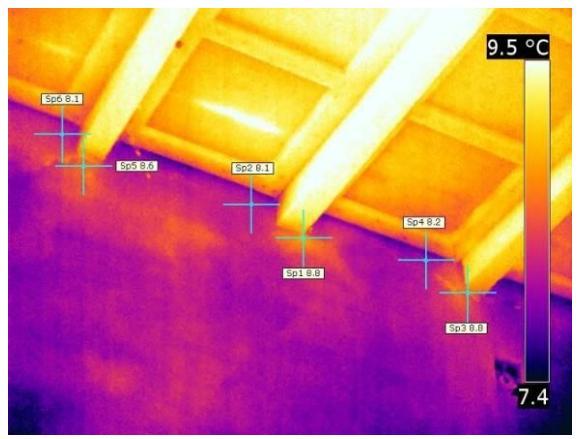
Un altro elemento valutabile con la termografia è il deterioramento e la conseguente formazione di fessure nelle aree di muratura immediatamente sottostanti gli appoggi dei travetti lignei presenti in numerose stanze. Ad esempio nella parete nord-ovest della stanza GF10 vi sono alcuni travetti lignei che, dall'osservazione, mostrano segni di sfilamento. Il termogramma IR 1453 (fig. 9.52-9.53, dettagli in tab. 9.14), acquisito in tale area, mostra zone più calde al di sotto dei travetti; con un'osservazione attenta è possibile scorgere fessurazioni in tale zona (fig. 9.54), responsabili della maggiore temperatura. Un analogo comportamento è stato osservato, ad esempio, anche nella stanza GF13, elemento indicante che in diversi casi gli appoggi dei travetti non versano in condizioni ottimali.

Figura 9.52: parete fra le stanze GF10 Figura 9.53: termogramma IR 1453 acquisito sulla parete fra le stanze *GF10 e GF17.*

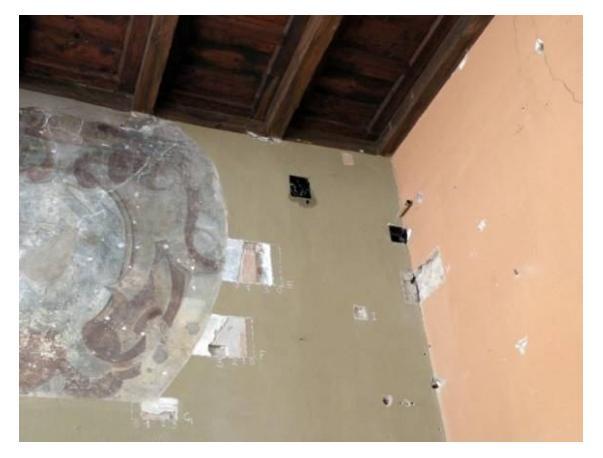
Figura 9.54: parete indagata con il termogramma IR\_1453 sono visibili alcuni fenomeni fessurativi al di sotto dei travetti (scatto eseguito a seguito di alcuni saggi nella muratura indagata).

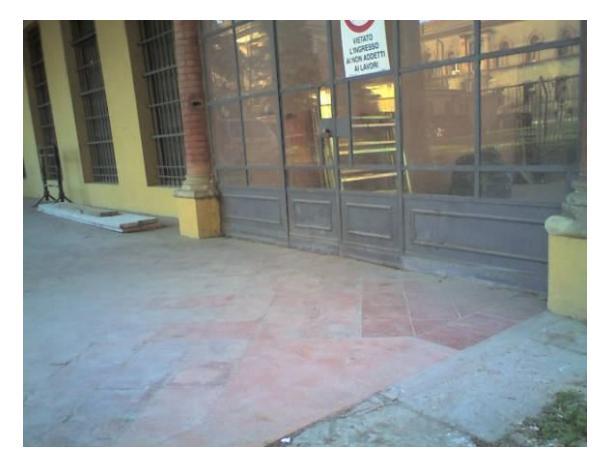
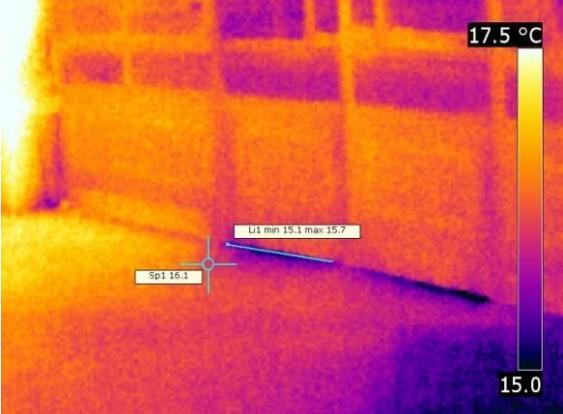
Figura 9.55: porta d'ingresso dell'edificio (WGF28) vista dall'esterno.

Figura 9.56: termogramma IR\_1909 acquisito sulla porta principale dell'edificio (WGF28).

È osservabile una perdita d'aria all'interfaccia fra porta e pavimento localizzata in particolare al di sotto delle ante apribili e che non sembra interessare, o almeno non in modo consistente, le due porzioni di infisso non apribili né l'interfaccia fra ante e telaio fisso.

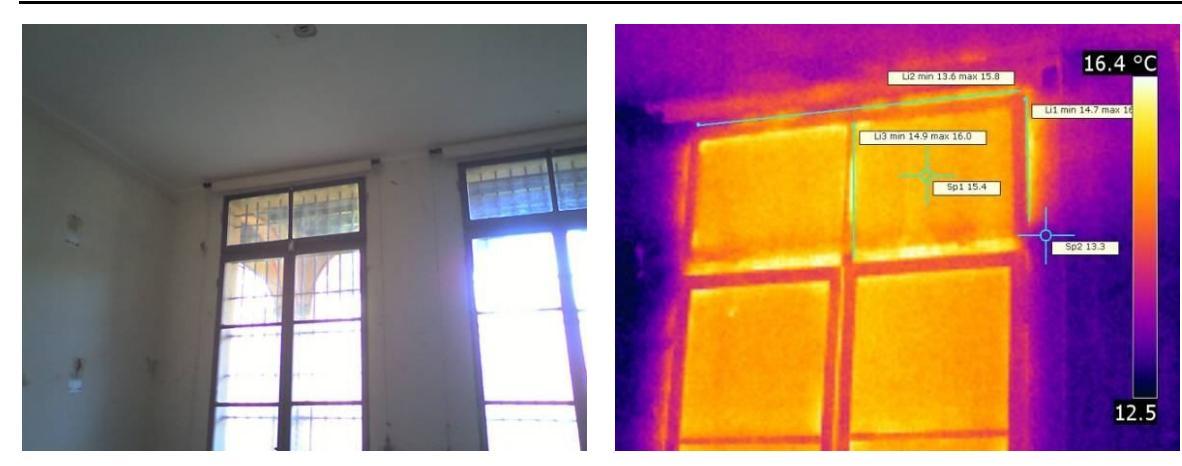
Figura 9.57: infisso WGF26 presente Figura 9.58: termogramma IR\_1347 nella stanza GF6 visto dall'interno, acquisito sull'infisso WGF26. parte sinistra dell'immagine.

È in tale caso osservabile (fig. 9.57-9.58, dettagli in tab. 9.15) una perdita diffusa su tutto il perimetro dell'infisso ma particolarmente intensa all'interfaccia fra telaio e parete. È importante osservare come il telaio batta direttamente sulla parete, non essendo presente una porzione di telaio infisso nella parete stessa: è quindi evidente come la tenuta all'aria in tale zona non può essere buona.

È infine osservabile un'altra perdita, di minore intensità, all'interfaccia fra vetro e telaio.

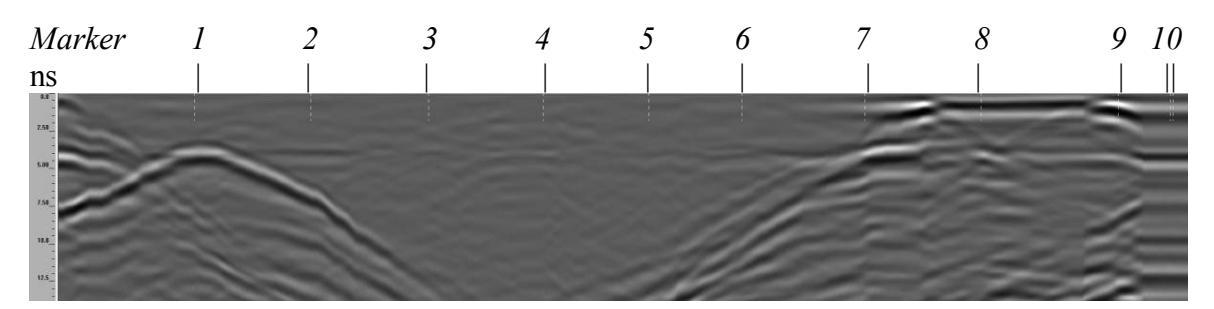
Un primo esempio è una porta tamponata fra le stanze GF6 e GF7. Questa non è visibile, ad un'osservazione sommaria, per via di una sorta di ripostiglio posto fra le due stanze in esame dal lato della stanza GF7, e per via della presenza dell'intonaco dal lato della stanza GF6. Acquisendo una semplice linea orizzontale, il "file 050" (fig. 10.14-10.15, dettagli in tab. 10.3) la tamponatura è però immediatamente individuabile. In particolare, anche dal radargramma originale, è possibile notare un'apparente interruzione nella riflessione dal retro della muratura, approssimativamente compresa fra il 7° e il 9° marker, in corrispondenza della quale la riflessione superficiale è particolarmente ampia: è quindi possibile desumere la presenza di un differente tipo di materiale. Il radargramma è stato elaborato correggendo la posizione del segnale, applicando un filtro background removal e aumentando l'amplificazione: risulta così ancora più evidente la presenza di un tratto di parete anomalo e viene quindi, essendo inoltre la larghezza compatibile con quella di una porta (o comunque un'apertura in generale), formulata l'ipotesi della presenza di una tamponatura. Una volta rimosso il ripostiglio suddetto la tamponatura è divenuta visibile nella posizione ipotizzata (fig. 10.16): è inoltre stato individuato il motivo della scomparsa della riflessione dal retro della muratura che è da ritenersi confusa con quella superficiale per via del troppo modesto spessore della parete nella zona interessata e dell'insufficiente risoluzione a risolvere entrambe le interfacce della stessa.

Figura 10.14: radargramma originale "file 050" acquisito fra le stanze GF6 e GF7 (lato GF6). Visibili: (a) riflessione superficiale, (b) riflessione dal retro dalla parete, (c) traccia dell'impianto elettrico, (d) tamponatura.

Figura 10.15: radargramma post-processato "file 050" acquisito fra le stanze GF6 e GF7 (lato GF6).

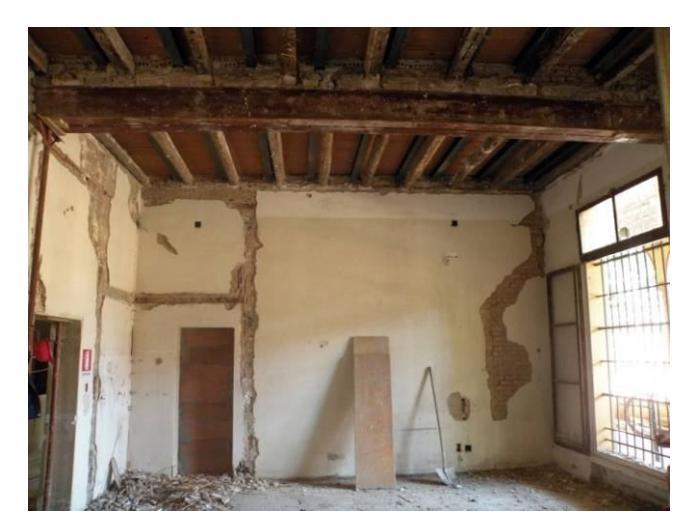
Figura 10.16: tamponatura presente fra le stanze GF6 e GF7 (vista dal lato della stanza GF7). Sono visibili la tamponatura e i resti dei tramezzi che costituivano il ripostiglio fra le due stanze.

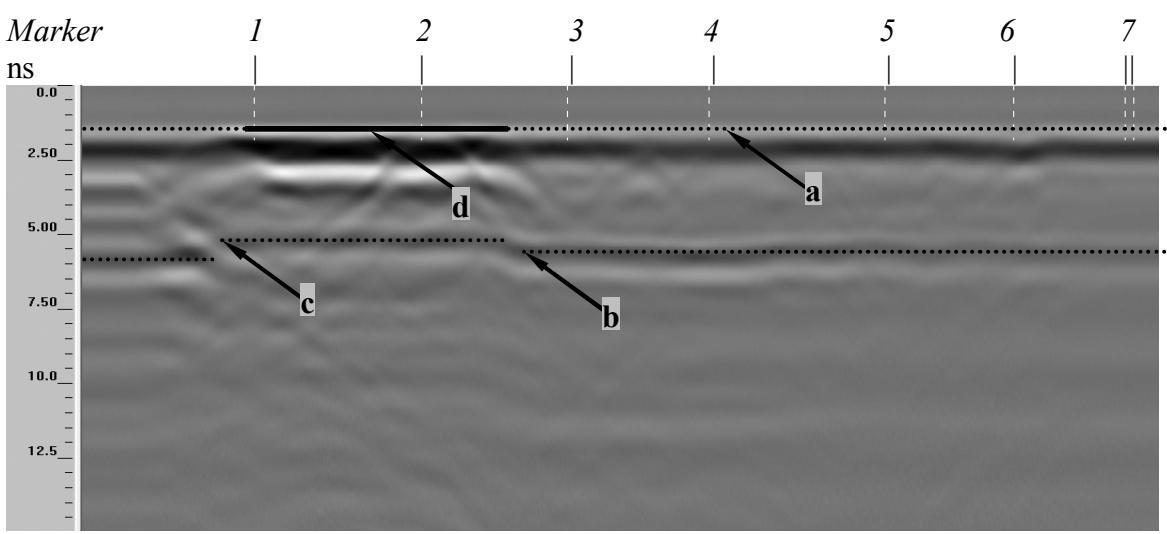
Figura 10.17: radargramma originale "file 097" acquisito nel vano scale (parete nord-ovest, linea orizzontale). Visibili: (a) riflessione superficiale, (b) riflessione dal retro della parete, (c) apparente riduzione di spessore dovuta al diverso materiale costituente la tamponatura, (d) tamponatura.

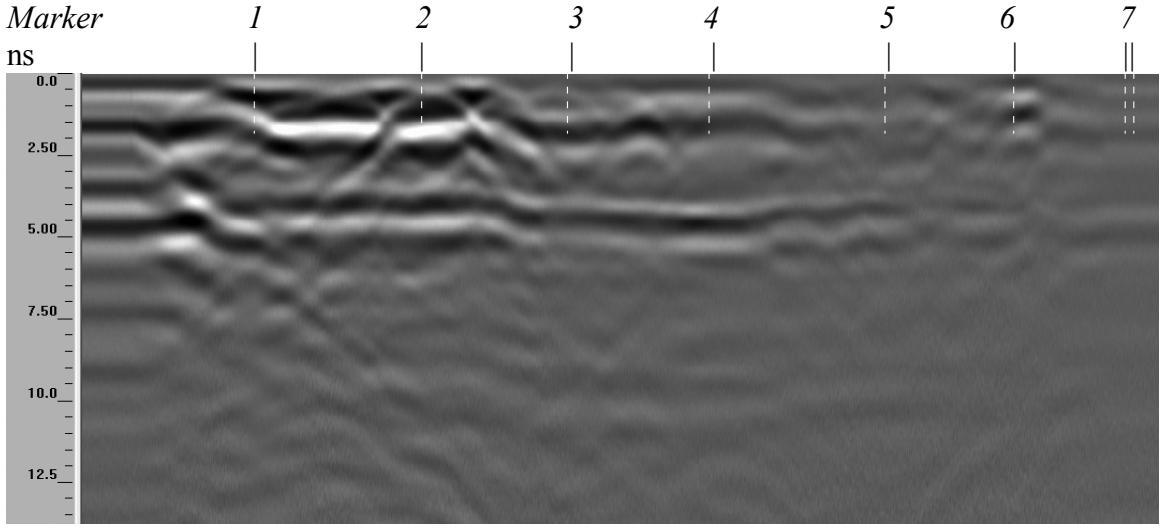
Figura 10.18: radargramma post-processato "file 097" acquisito nel vano scale (parete nord-ovest).

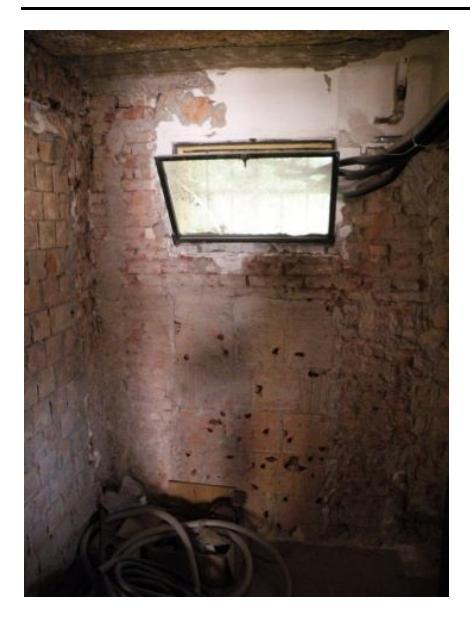
È stata formulata l'ipotesi della presenza di una tamponatura, confermata dalla rimozione dell'intonaco come visibile in fig. 10.21.

Figura 10.21: tamponatura sotto la finestra WGF10 visibile all'estrema destra dell'immagine.

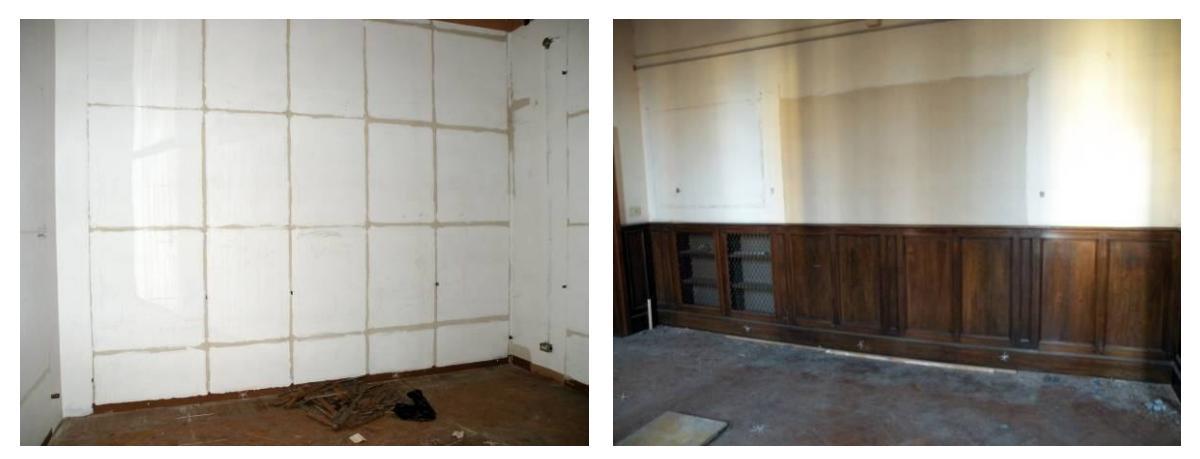
Un'ulteriore area d'interesse è il muro fra le stanze GF11 e GF16. Come riscontrabile dalle fig. 10.22-10.23 a occhio nudo l'unica particolarità visibile è una localizzata riduzione di spessore dal lato della stanza GF16.

Figura 10.22: muro fra le stanze GF11Figura 10.23: muro fra le stanze GF11e GF16 (lato stanza GF11).e GF16 (lato stanza GF16).

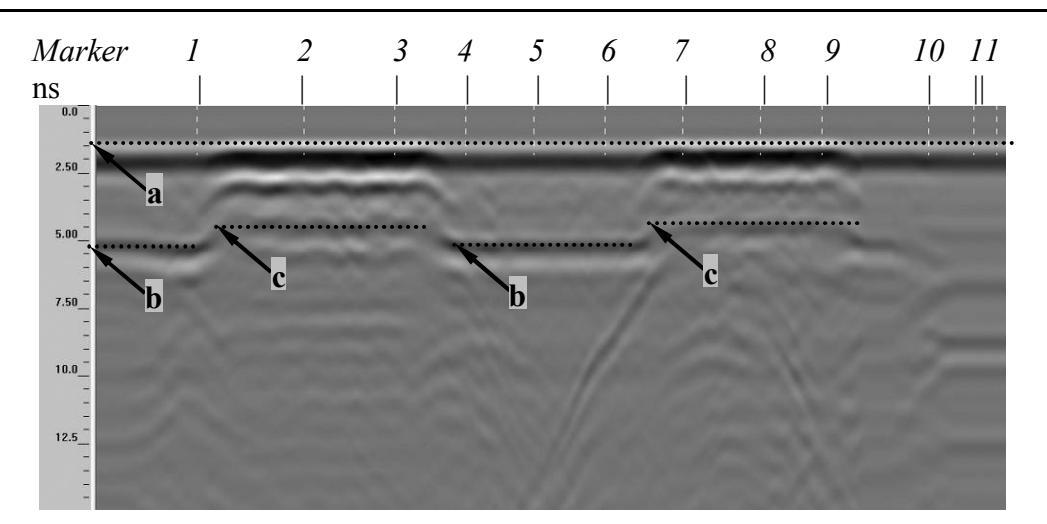
L'acquisizione di radargrammi sulla parete rivela però la presenza di due possibili tamponature: sono state innanzitutto considerate due linee orizzontali, una dal lato della stanza GF11, il "file 087", (fig. 10.24-10.25) e una dal lato della stanza GF16, il "file 016" (fig. 10.26-10.27). Sono visibili due anomalie, una collocata all'incirca fra il primo ed il quarto marker in ambo i file mentre l'altra è circa fra il 6° e 10° nel "file 087" e tra il 7° e la fine del radargramma nel "file 016", consistenti in un'apparente riduzione dello spessore della muratura accompagnato da una diversa riflessione superficiale: è quindi desumibile la presenza di un materiale differente da quello della muratura circostante.

Figura 10.24: radargramma originale "file 087" relativo alla stanza GF11 (parete sud-est). Visibili: (a) riflessione superficiale, (b) riflessione dal retro con (c) apparenti riduzioni di spessore dovute alle tamponature.

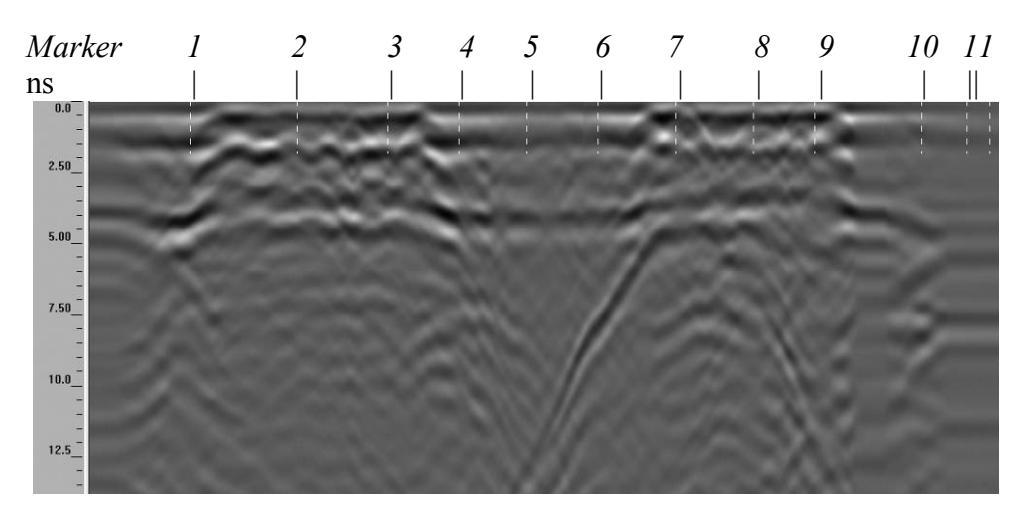
Figura 10.25: radargramma post-processato "file 087" relativo alla stanza GF11 (parete sud-est).

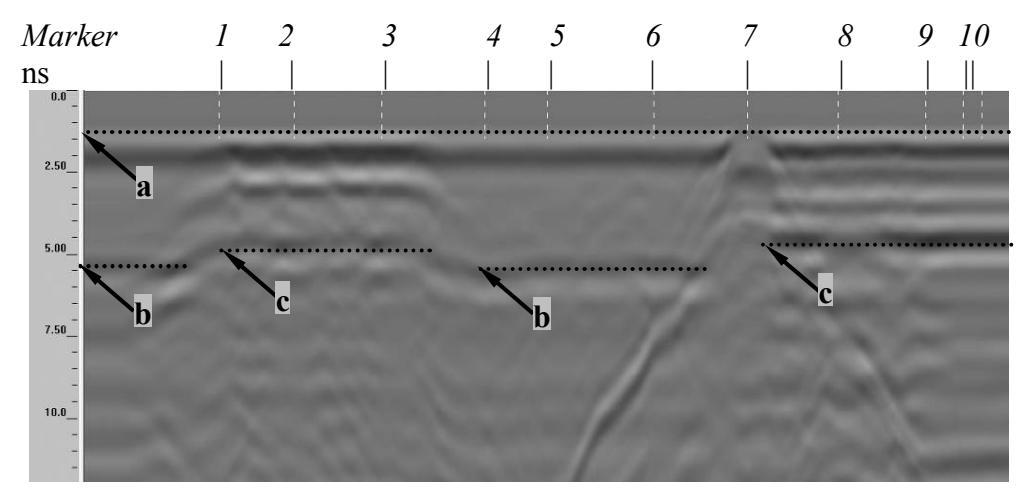
Figura 10.26: radargramma originale "file 016" relativo alla stanza GF11 (parete sud-est). Visibili: (a) riflessione superficiale, (b) riflessione dal retro con (c) apparenti riduzioni di spessore dovute alle tamponature.

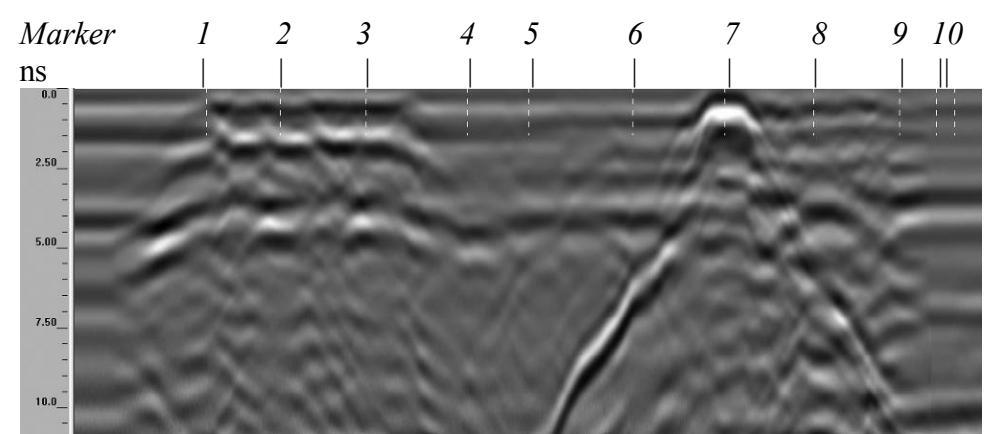
Figura 10.27: radargramma "file 016" relativo alla stanza GF11 (parete sud-est).

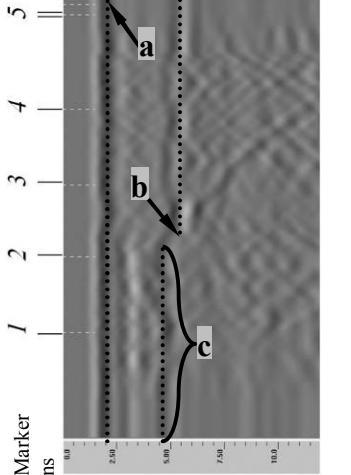
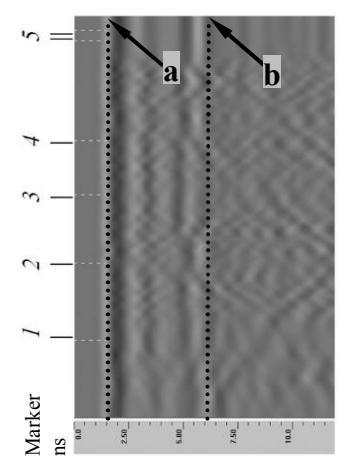
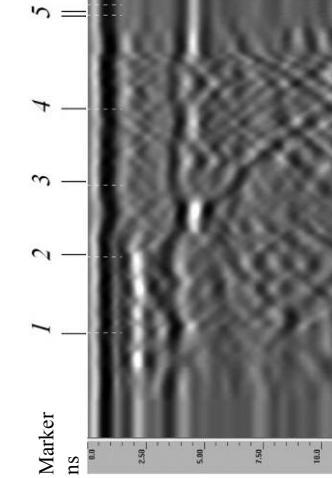
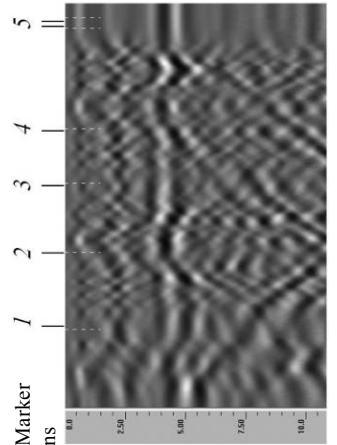
Volendo approfondire l'indagine in corrispondenza di tali due anomalie sono state acquisite altre due linee verticali dal lato della stanza GF11: il "file 019" in corrispondenza dell'anomalia a sud-ovest e il "file 017" in corrispondenza dell'anomalia a nord-est (fig. 10.28-10.31, dettagli di tutti i file in tab. 10.5). Dai radargrammi, sulla base della probabile presenza di un materiale diverso per un'area discreta compatibile con le dimensioni di un'apertura, appare plausibile la presenza di due tamponature. L'ipotesi ritenuta più probabile è che fossero infatti presenti due aperture nella muratura e che la porzione di muro più sottile visibile dalla stanza GF16 sia stata lasciata all'atto della chiusa delle aperture medesime. La rimozione parziale dell'intonaco ha confermato la presenza delle tamponature ipotizzate (fig. 10.32-10.33).

"file 017" acquisito in corrispondenza processato "file 017" acquisito in dell'anomalia più a nord-est (stanza corrispondenza dell'anomalia più a *GF11*). Visibili: (a)superficiale, (b) riflessione dal retro, (c) riduzione di spessore della parete riscontrabile osservando la stessa dal lato opposto.

Figura 10.30: radargramma originale Figura 10.31: radargramma post-Visibili: *GF11*). (a)superficiale, (b) riflessione dal retro.

Figura 10.28: radargramma originale Figura 10.29: radargramma postriflessione nord-est (stanza GF11).

"file 019" acquisito in corrispondenza processato "file 019" acquisito in dell'anomalia più a sud-ovest (stanza corrispondenza dell'anomalia più a riflessione sud-ovest (stanza GF11).

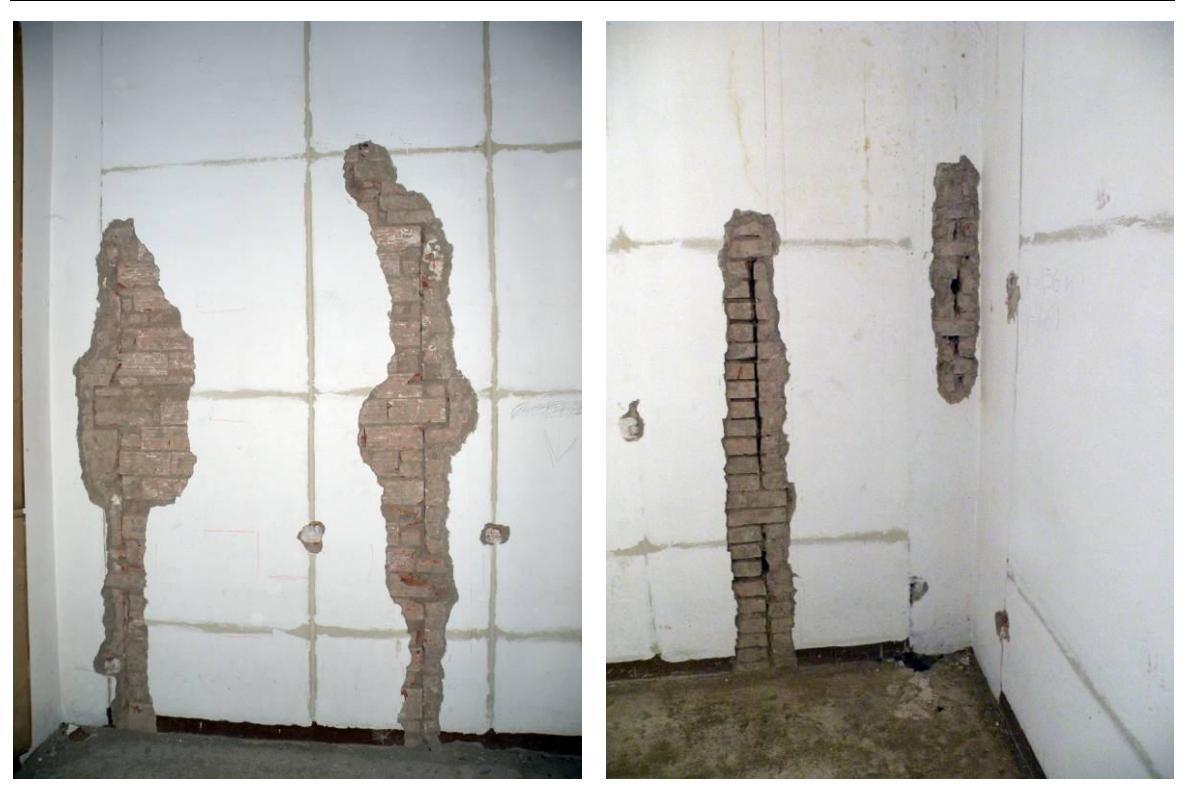
Figura 10.32: tamponatura più a sudovest (stanza GF11). Figura 10.33: tamponatura più a nordest (stanza GF11).

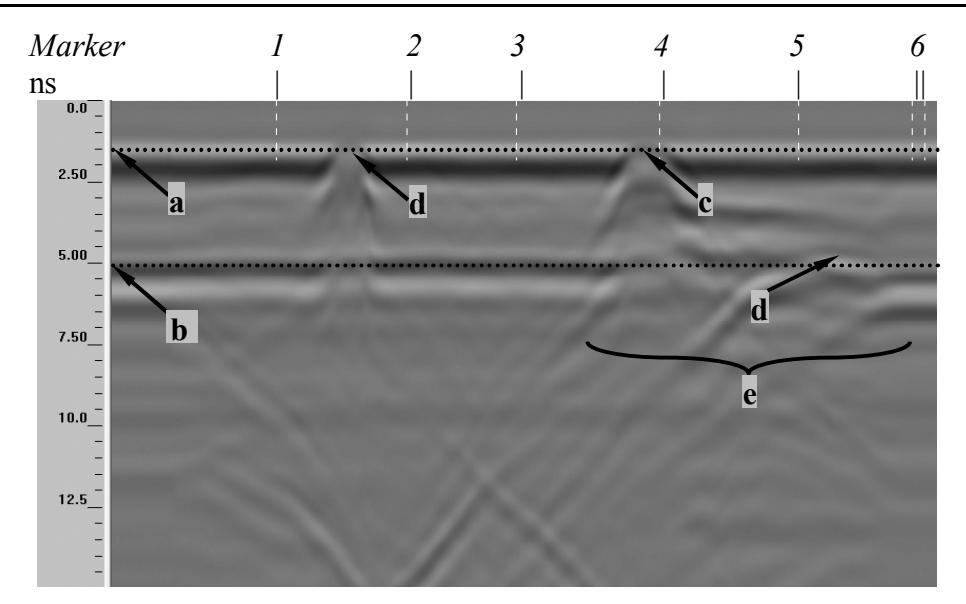
La prima tamponatura è presente nella parete più a sud-ovest di detta stanza: nel radargramma acquisito in tale parete, il "file 095", e sul quale è stata eseguita un'essenziale elaborazione (fig. 10.34-10.35, dettagli in tab. 10.6) è evidente una riflessione dal retro della muratura anomala rispetto al resto del file oltre il quarto marker probabilmente riconducibile alla tamponatura ma, senza una conoscenza a priori della presenza della stessa (fig. 10.36) probabilmente non sarebbe stato immediato determinare la natura del riflettore anche in ragione degli elementi impiantistici presenti in tale parete che rendono meno chiara la posizione della riflessione dal retro della muratura.

Figura 10.34: radargramma originale "file 095" relativo alla stanza GF13 (parete sud-ovest). Visibili: (a) riflessione superficiale, (b) riflessione dal retro, (c) tubo metallico, (d) probabile tubo metallico la cui presenza non è però verificabile in sito senza azioni distruttive sulla muratura, (d) traccia impianto elettrico, (e) area ove è presente la tamponatura.

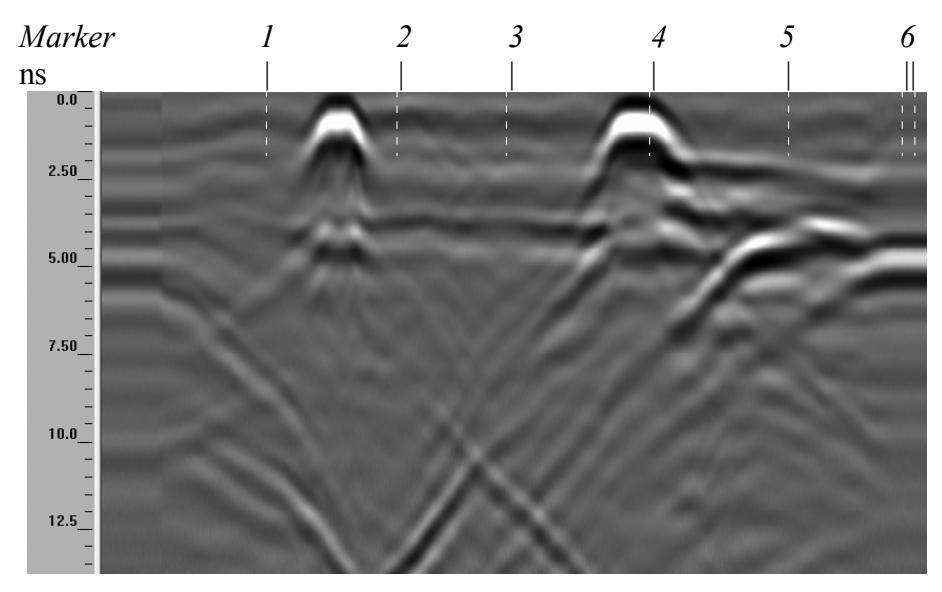
Figura 10.35: radargramma post-processato "file 095" relativo alla stanza GF13 (parete sud-ovest).

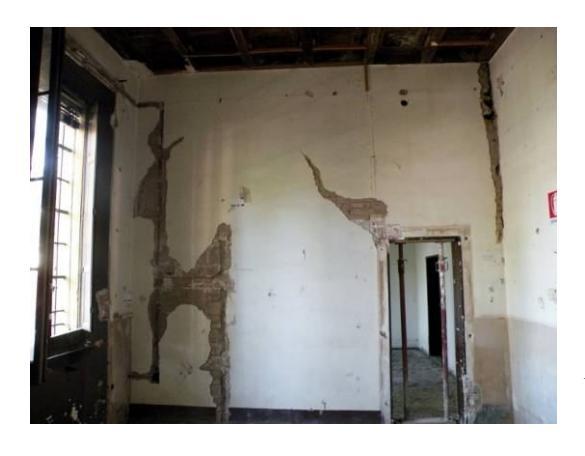
In alcuni casi l'individuazione delle tamponature non è così agevole come nei casi appena trattati: seguono, ad esempio, due ulteriori tamponature entrambe relative alla stanza GF13 individuate solo al momento della rimozione dell'intonaco.

Figura 10.36 tamponatura fra le stanze GF13 e GF15 (lato GF15).

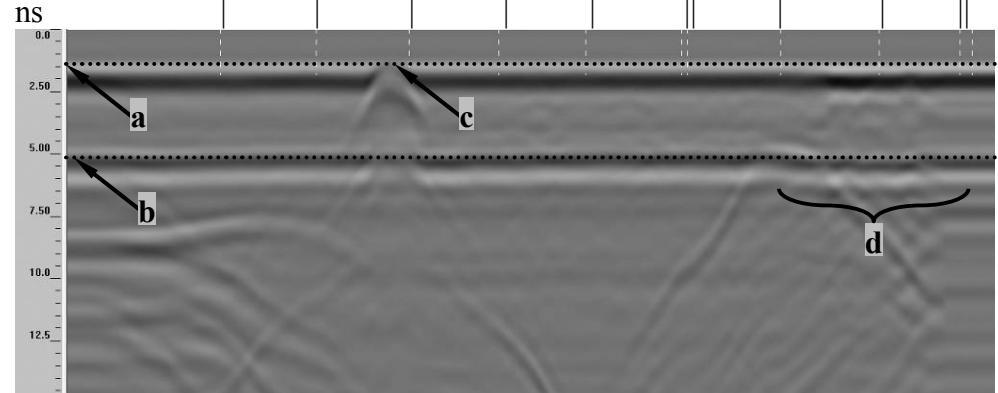
Un altro esempio di tamponatura difficilmente individuabile è presente fra la stanza GF13 e il vano scale. In questo caso sono state acquisite linee orizzontali indagando ambo i lati del muro: il "file 092" dal lato della stanza GF13 e il "file 096" dal lato del vano scale (fig. 10.37-10.40, dettagli in tab. 10.7). Anche in questo caso, pur essendo visibile, soprattutto nel radargramma acquisito dal lato della stanza GF13, una riflessione anomala rispetto al resto del file nella parte finale dello stesso (comunque osservabile in ambo i file), non sarebbe probabilmente possibile associare la riflessione, senza una conoscenza a priori della presenza della tamponatura, alla stessa, sebbene sia ipotizzabile una qualche anomalia nella muratura. A seguito della rimozione dell'intonaco la tamponatura è stata resa visibile (fig. 10.41) e rilevata di larghezza pari a 79 cm, quindi di dimensioni compatibili con l'elemento visibile nei radargrammi.

Figura 10.37: radargramma originale "file 092" relativo alla parete fra GF 13 e vano scale (lato stanza GF13). Visibili: (a) riflessione superficiale, (b) riflessione dal retro, (c) traccia dell'impianto elettrico, (d) tamponatura.

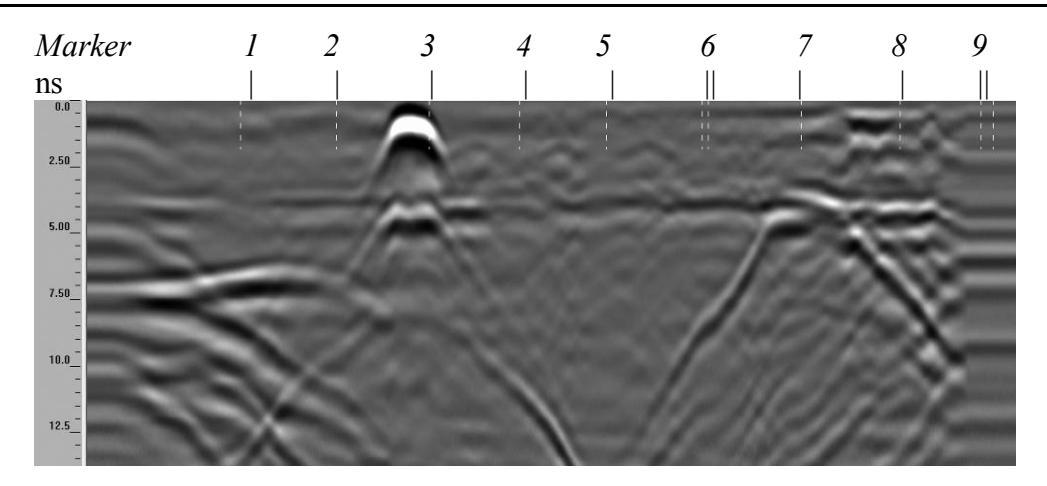
Figura 10.38 radargramma post-processato "file 092" relativo alla parete fra GF13 e vano scale (lato stanza GF13).

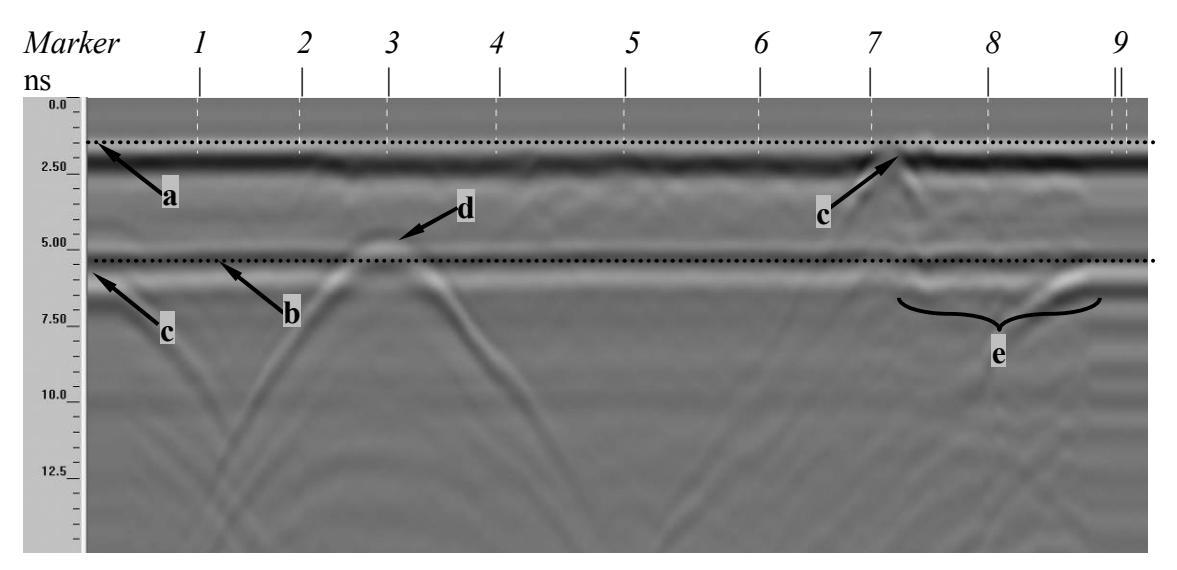
Figura 10.39: radargramma originale "file 096" relativo alla parete fra GF13 e vano scale (lato GF13). Visibili: (a) riflessione superficiale, (B) riflessione dal retro della parete, (c) tubi metallici, (d) traccia dell'impianto elettrico, (e) posizione della tamponatura.

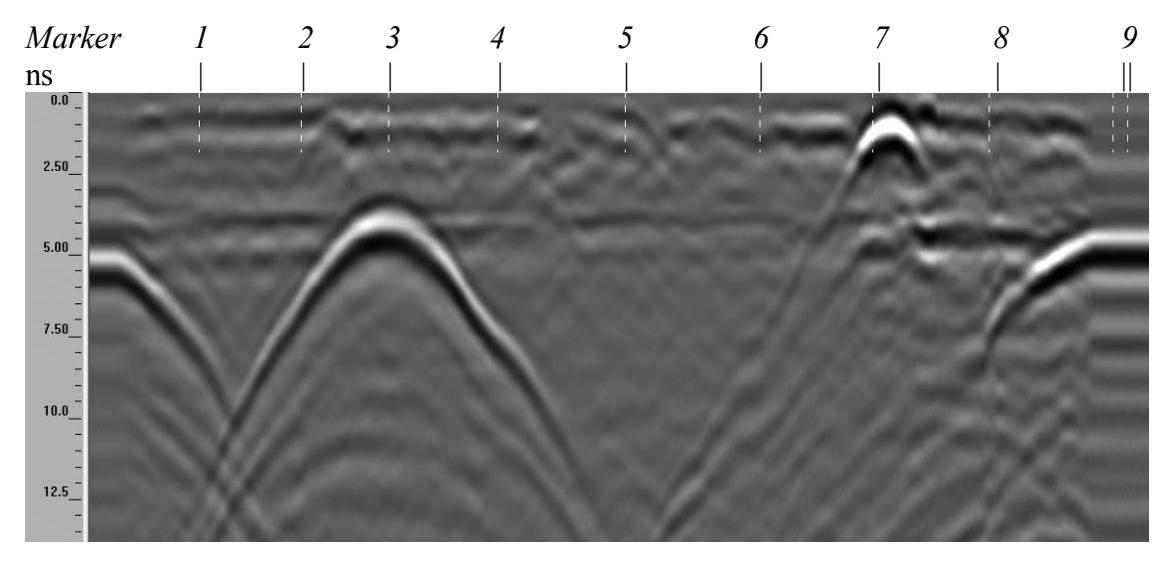
Figura 10.40: radargramma post-processato "file 096" relativo alla parete fra GF13 e vano scale (lato GF13).

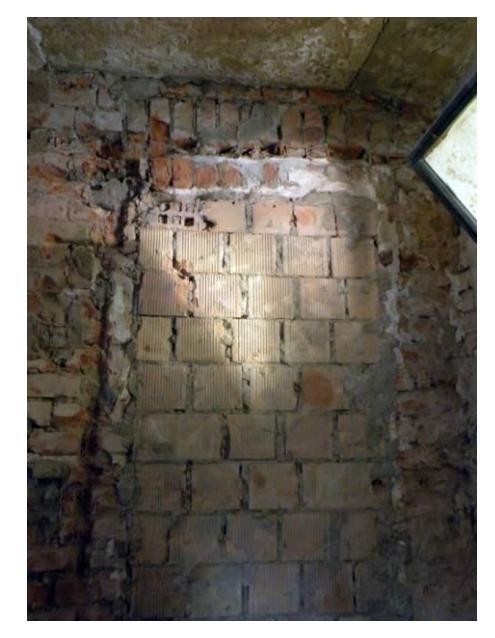
Figura 10.41: tamponatura presente fra le stanze GF13 e il vano scale (vista da lato vano scale).

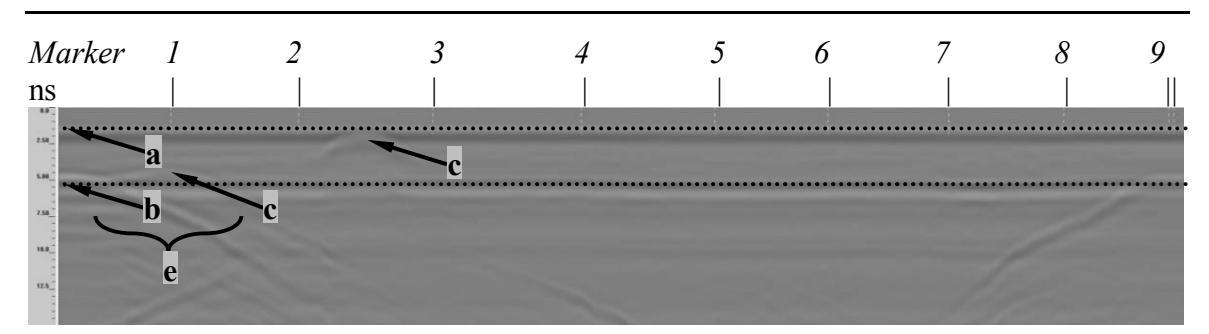
Un'ultima tamponatura è presente fra la stanza GF9 e la stanza GF10. Nell'area interessata è stato acquisito il "file 067" dal lato della stanza GF10, ed il "file 055" dal lato della stanza GF9 (fig. 10.42-10.45, dettagli in tab. 10.8). In questo caso in nessuno dei due file è chiaramente distinguibile un elemento che possa far desumere la presenza di detta tamponatura ad eccezione di un'interruzione nella riflessione dal retro della parete nel "file 067" che, da sola, difficilmente avrebbe portato alla conclusione della presenza della tamponatura suddetta (fig.10.46).

Figura 10.42: file 055 originale (parete fra GF9 e GF10, lato GF9). Visibili: (a) riflessione superficiale, (b) riflessione dal retro, (c) tracce dell'impianto elettrico e (e) posizione della tamponatura.

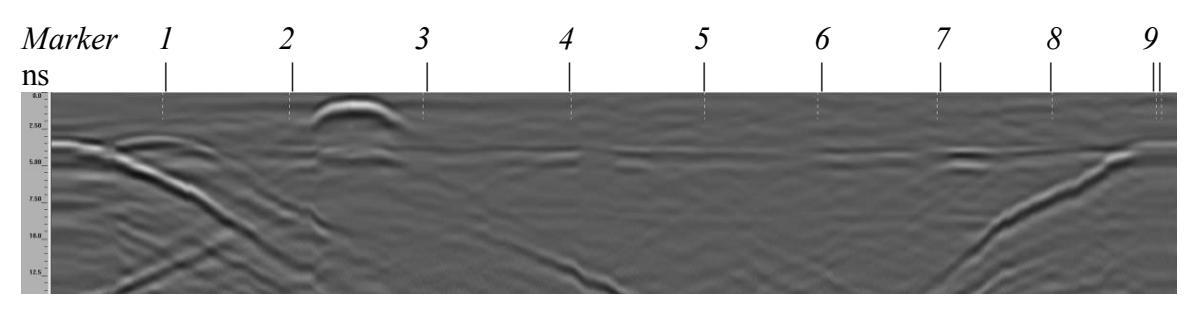
Figura 10.43: file 055 post-processato (parete fra GF9 e GF10, lato GF9).

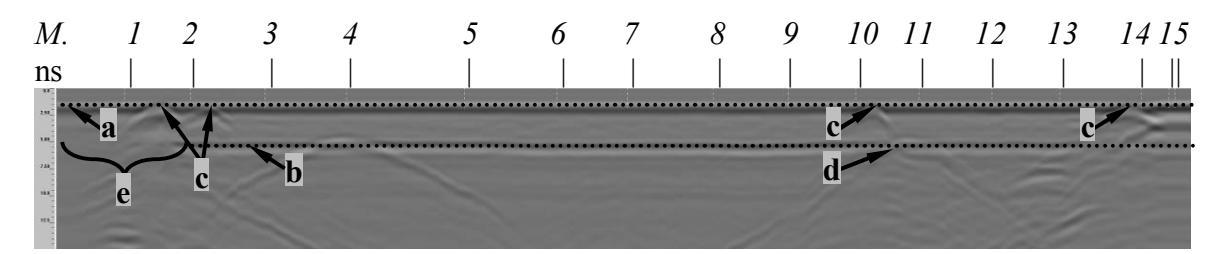
Figura 10.44: file 067 originale (parete fra GF9 e GF10, lato GF10). Visibili: (a) riflessione superficiale, (b) riflessione dal retro della muratura, (c) tracce dell'impianto elettrico, (d) parete fra la stanza GF9 ed il ripostiglio adiacente e (e) posizione della tamponatura.
