# **PROVE NON DISTRUTTIVE E MECCANICHE**

# AI FINI DELLA DIAGNOSTICA

# ENERGETICA E STRUTTURALE

# **DI EDIFICI STORICI**

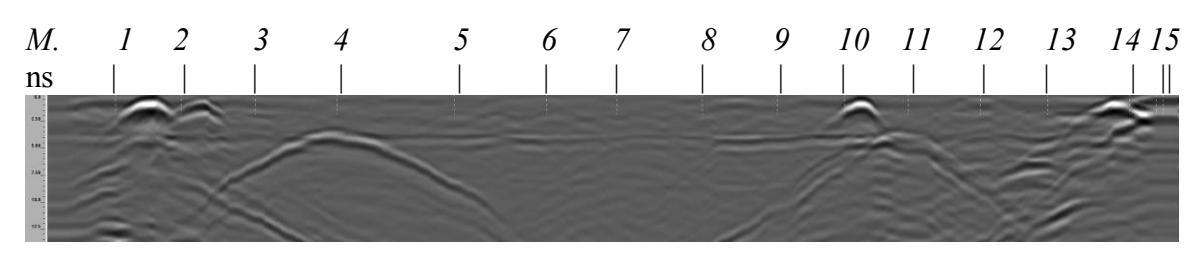
Figura 10.45: file 067 post-processato (parete fra GF9 e GF10, lato GF10).

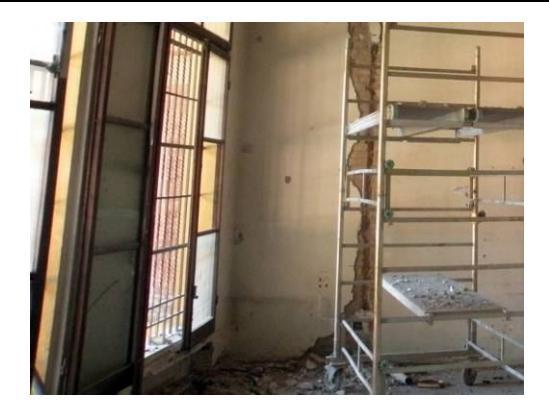
Un'ultima tamponatura è presente fra la stanza GF9 e la stanza GF10. Nell'area interessata è stato acquisito il "file 067" dal lato della stanza GF10, ed il "file 055" dal lato della stanza GF9 (fig. 10.42-10.45, dettagli in tab. 10.8). In questo caso in nessuno dei due file è chiaramente distinguibile un elemento che possa far desumere la presenza di detta tamponatura ad eccezione di un'interruzione nella riflessione dal retro della parete nel "file 067" che, da sola, difficilmente avrebbe portato alla conclusione della presenza della tamponatura suddetta (fig.10.46).

Figura 10.46: area ove è presente la tamponatura fra la stanza GF9 e la stanza GF10 (vista dal lato della stanza GF10).

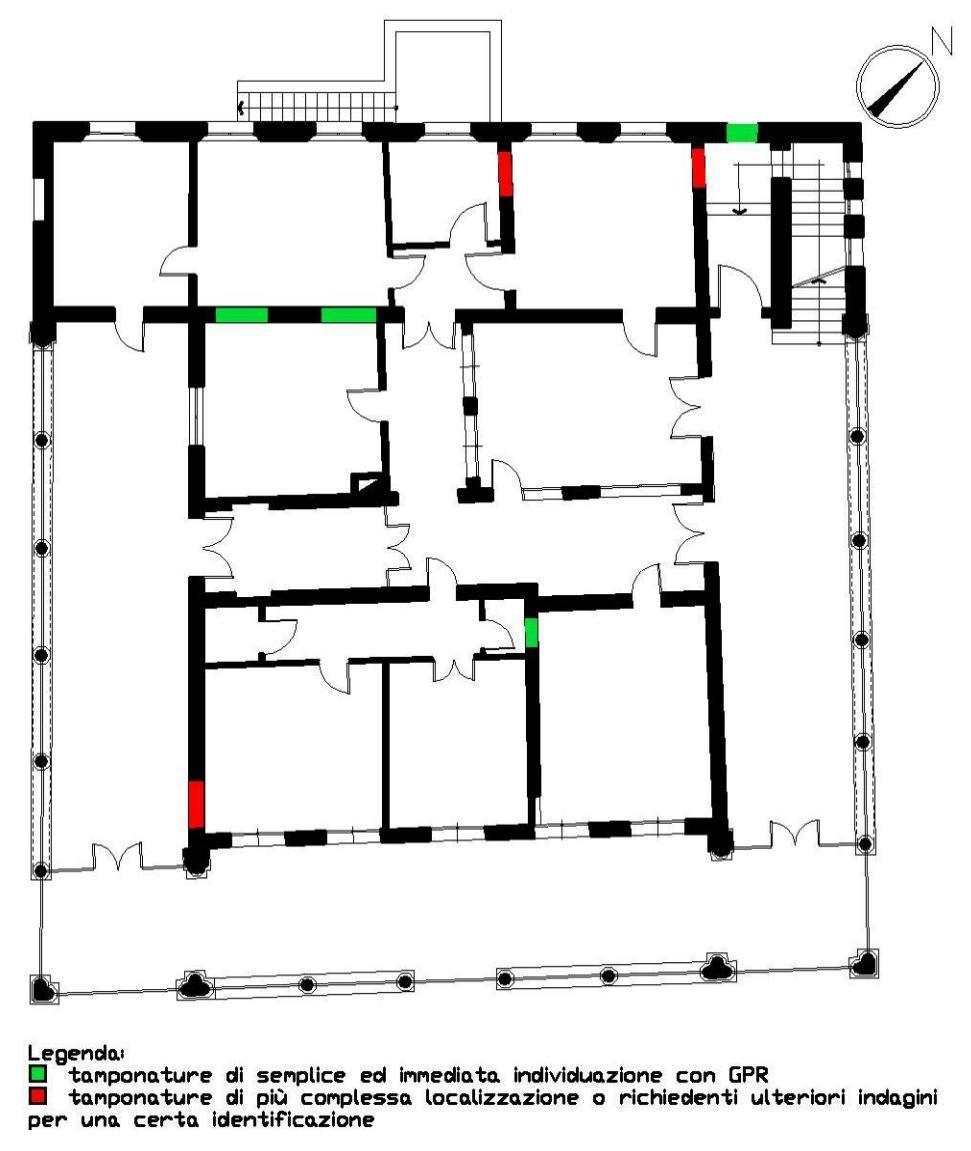
Stante l'elevato numero di tamponature studiate è stata riportata in fig. 10.47 la loro collocazione approssimativa: è evidente che queste, per numero e dimensioni, abbiano effetti strutturali rilevanti sul complesso delle murature.

Figura 10.47: mappa delle tamponature presenti al piano terra in zone indagate con il ground penetrating radar.

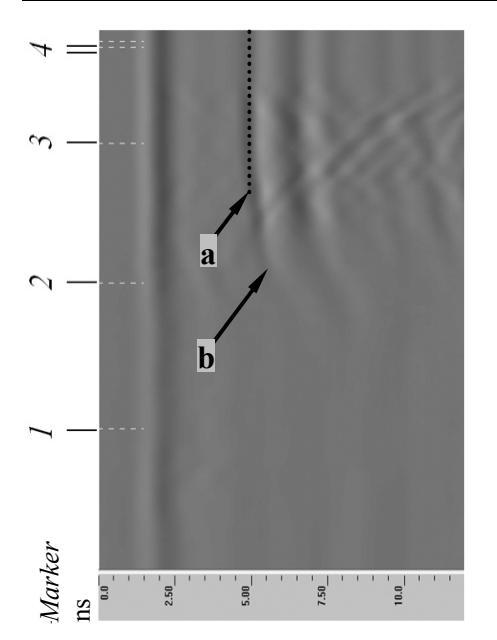
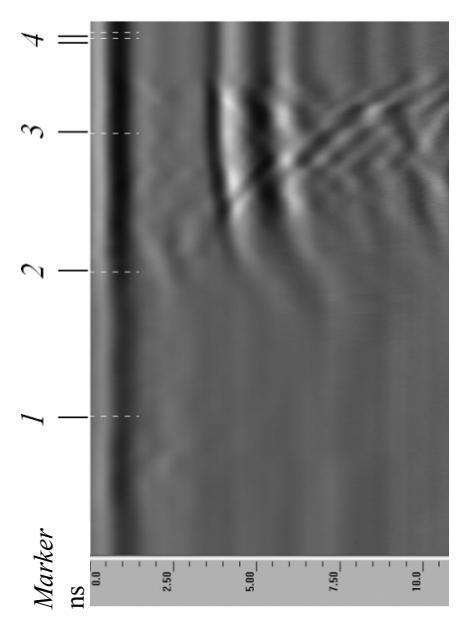
Figura 10.48: radargramma originale Figura lato sud-est. Visibile: (a) riflessione dal colonna sul lato sud-est. retro della colonna nella parte alta, (b) riflessione dal retro inferiormente. La riflessione scompare alla base per insufficiente capacità di penetrazione del segnale.

10.49: radargramma post-"file 009" relativo ad una colonna sul processato "file 009" relativo ad una

È possibile notare, su tutti e 4 i lati dell'edificio, un'umidità maggiore alle quote inferiori delle pareti. Questo è riscontrabile nei radargrammi come un aumento del tempo di transito del segnale (tab. 10.10) e, in taluni casi, come una sparizione

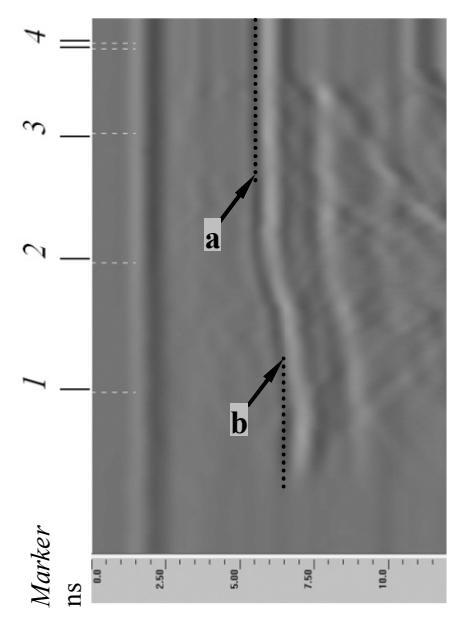
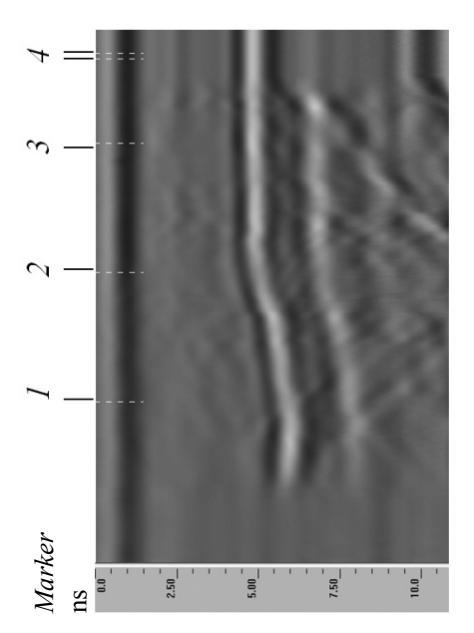
"file 015" relativo ad una colonna sul processato "file 015" relativo ad una lato sud-ovest. Visibile: (a) riflessione colonna sul lato sud-ovest. dal retro della colonna nella parte superiore, (b) riflessione dal retro della colonna nella parte inferiore. La riflessione scompare alla base per insufficiente capacità di penetrazione del segnale.

Figura 10.50: radargramma originale Figura 10.51: radargramma post-

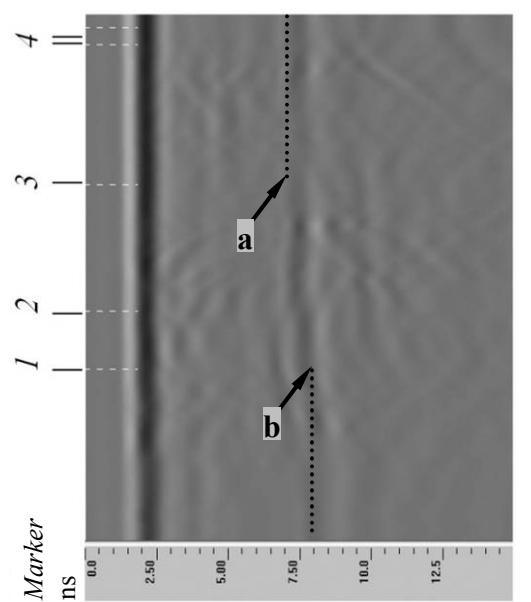
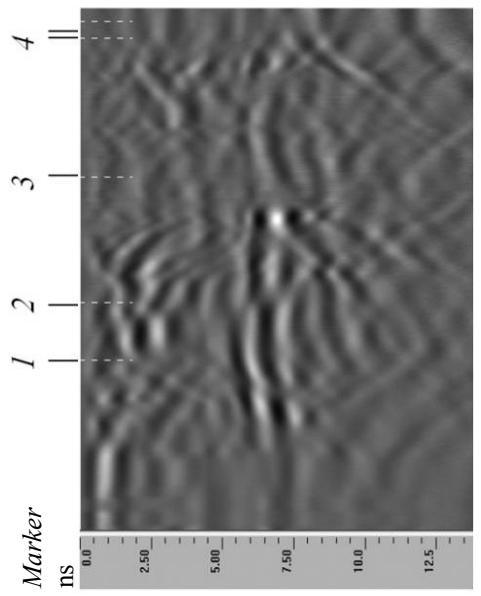
Figura 10.52: radargramma originale "file 101" relativo ad un maschio murario sul lato nord-est. Visibile: (a) riflessione dal retro della colonna nella parte superiore, (b) riflessione alla base.

*Figura* 10.53: radargramma postprocessato "file 101" relativo ad un maschio murario sul lato nord-est.

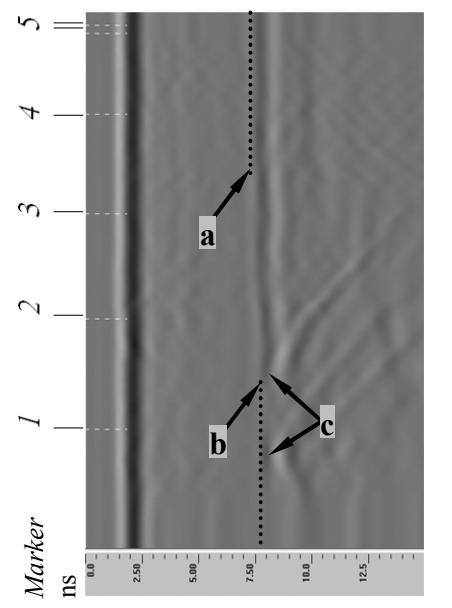
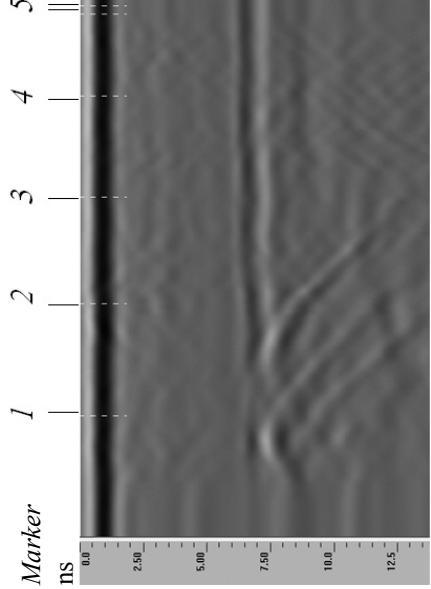
Figura 10.54: radargramma originale Figura 10.55: "file 077" relativo ad un maschio processato "file 077" relativo ad un murario sul lato nord-ovest (esterno dell'edificio). Visibile: (a) riflessione (esterno dell'edificio). dal retro della parete nella parte superiore, (b) riflessione alla base, (c) tubazioni.

radargramma postmaschio murario sul lato nord-ovest

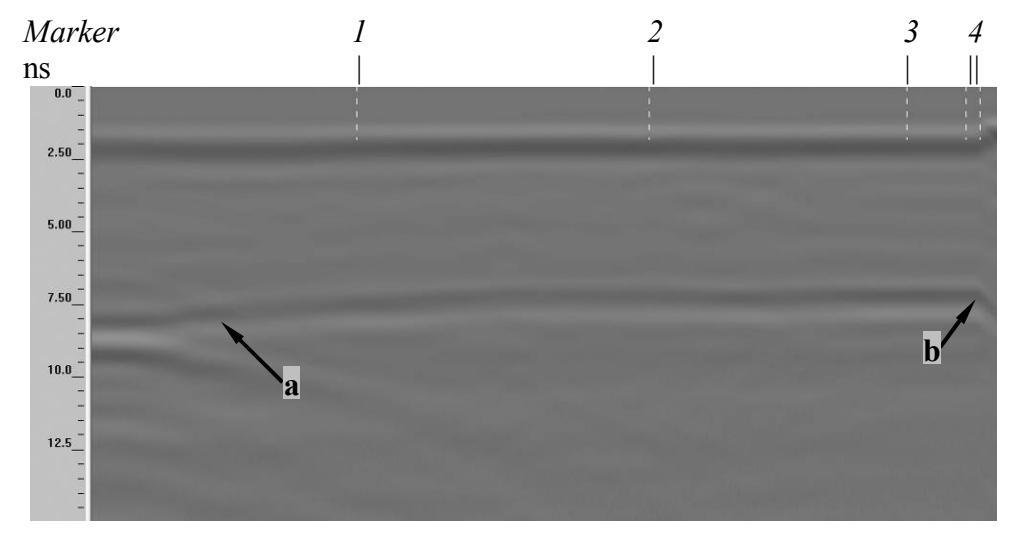
Con il ground penetrating radar è invece possibile accertare la presenza di umidità anche in una porzione della parete nord-est come testimonia il maggior tempo di volo misurato in prossimità dello spigolo nord grazie all'acquisizione del radargramma "file 040" (fig. 10.60-10.61 e dettagli in tab. 10.11). Detto tempo è compreso fra 5,75 ns, in prossimità dell'angolo a 6,40 ns lontano da esso mentre la costante dielettrica relativa fra 3,23 e 4,00; la velocità infine è compresa fra 0,167 m/s (lontano dall'angolo) e 0,150 m/s (in prossimità dell'angolo).

Figura 10.60: radargramma originale "file 040" relativo al pianerottolo delle scale fra piano terra e primo piano (parete nord-est). Visibile: (a) riflessione dal retro della muratura in prossimità dell'angolo nord dell'edificio, ove l'umidità presente è maggiore e (b) riflessione dal retro a maggiore distanza da tale angolo.

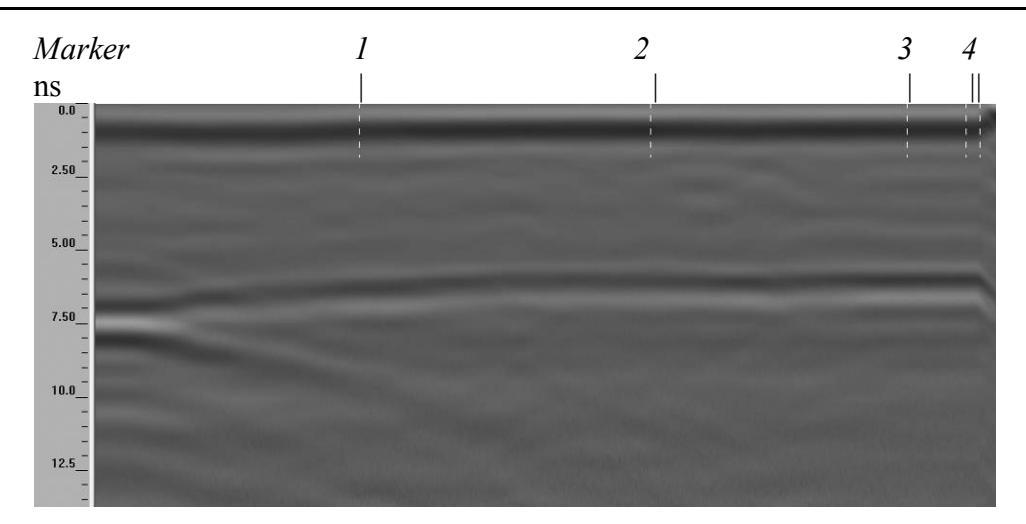
Figura 10.61: radargramma post-processato "file 040" relativo al pianerottolo delle scale fra piano terra e primo piano (parete nord-est).

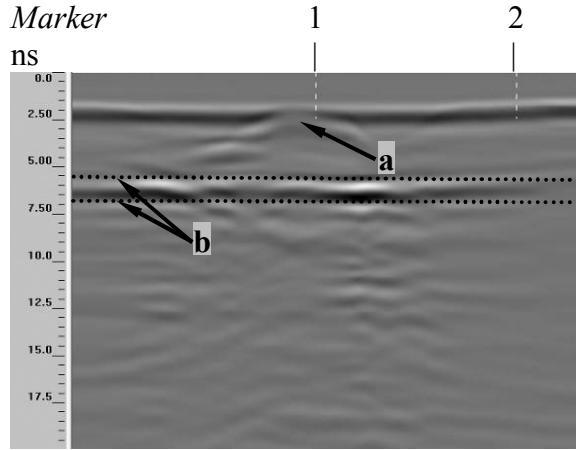
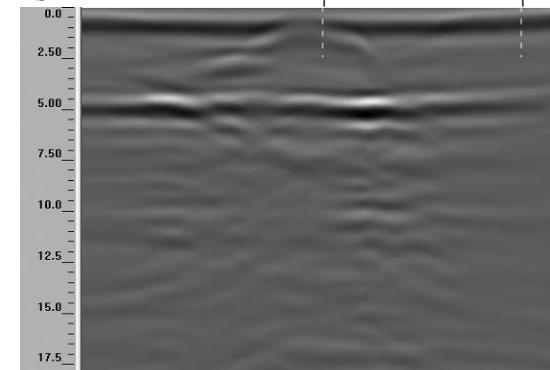
Un primo risultato è l'individuazione di due canalette verticali dell'impianto elettrico presenti, al primo piano, nei maschi murari fra le due coppie di portefinestre fra la stanza 1F9 e la stanza 1F2 (fig. 10.66-10.67). La presenza di tali elementi è testimoniata da scatole visibili in prossimità del soffitto, e quindi difficili da notare con una semplice osservazione sommaria della parete. Le tracce sono distintamente visibili, quali parabole superficiali, in due linee orizzontali acquisite sui due maschi: il "file 009" acquisito in data 09-02-2011 fra gli infissi W1F33 e W1F34 (fig. 10.68-10.69) e il "file 005" fra gli infissi W1F35 e W1F36 (fig. 10.70-10.71) e. I dettagli dei file sono riportati in tab. 10.13. Per completezza informativa viene segnalato che la doppia riflessione dal retro è causata dalla presenza di affreschi sulla parete in esame dal lato opposto a quello indagato.

Figura 10.68: radargramma originale Figura 10.69: "file 009" (acquisito fra gli infissi processato "file 009" (acquisito fra gli W1F33 e W1F34). Visibili: (a) traccia infissi W1F33 e W1F34). dell'impianto elettrico, (b) doppia riflessione dovuta alla presenza di affreschi dal lato opposto della parete rispetto a quello indagato.

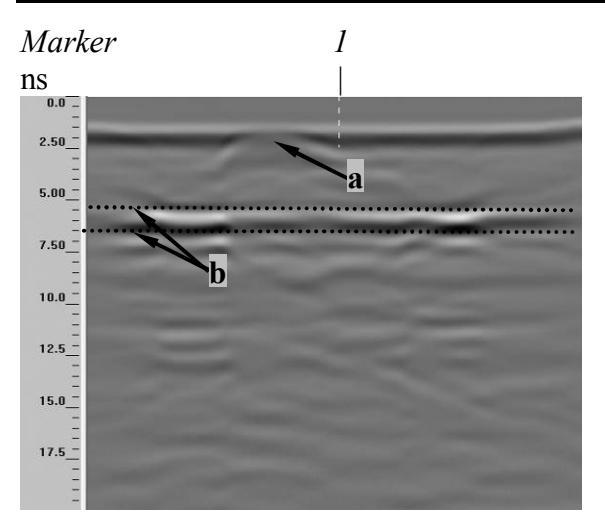
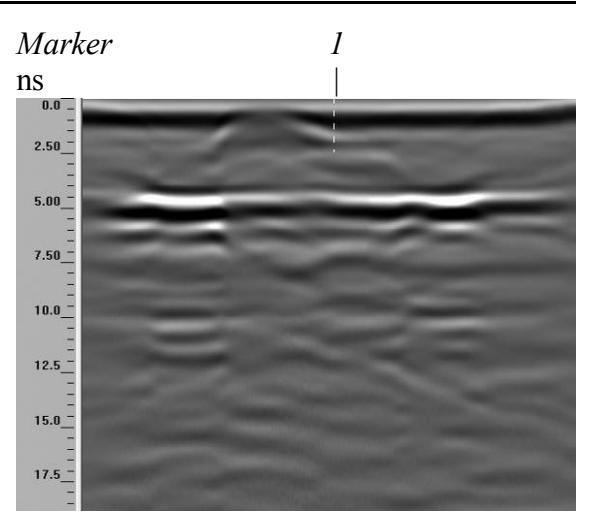
Figura 10.70: radargramma originale "file 005" (acquisito fra gli infissi W1F35 e W1F36). Visibili: (a) traccia infissi W1F35 e W1F36). dell'impianto elettrico. (b)doppia riflessione dovuta alla presenza di affreschi dal lato opposto rispetto a quello indagato.

Figura 10.71: radargramma postprocessato "file 005" (acquisito fra gli

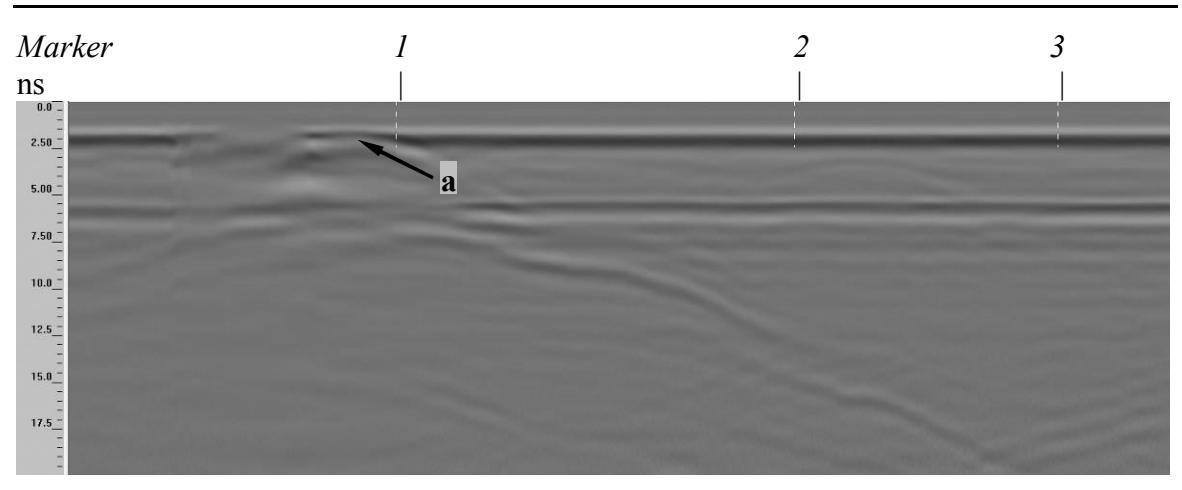
Stante il limitato numero di linee verticali acquisite, un probabile tubo dovrebbe essere visibile, ad esempio, nel "file 016" acquisito nella parete nord-ovest della stanza 1F17 (fig. 10.72-10.73, dettagli in tab. 10.14). L'ipotesi che la riflessione poco prima del primo marker sia causata da un tubo è suggerita dalla presenza di un termosifone al di sotto della finestra W1F14 (fig. 10.74).

Figura 10.72: radargramma originale "file 016" relativo alla stanza 1F4 (parete nord-ovest). Visibili (a) un probabile tubo posto all'interno della muratura.

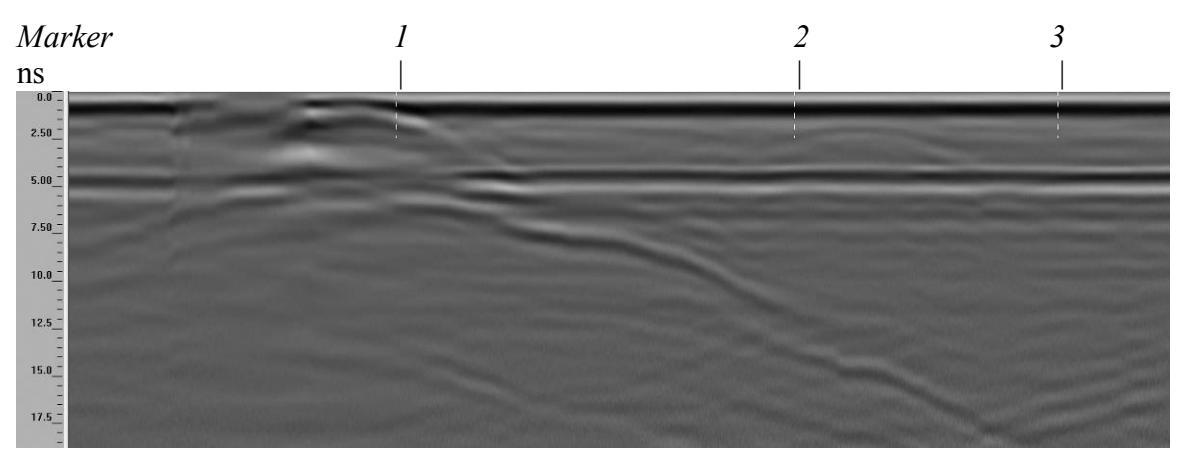
Figura 10.73: radargramma post-processato "file 016" relativo alla stanza 1F4 (parete nord-ovest).

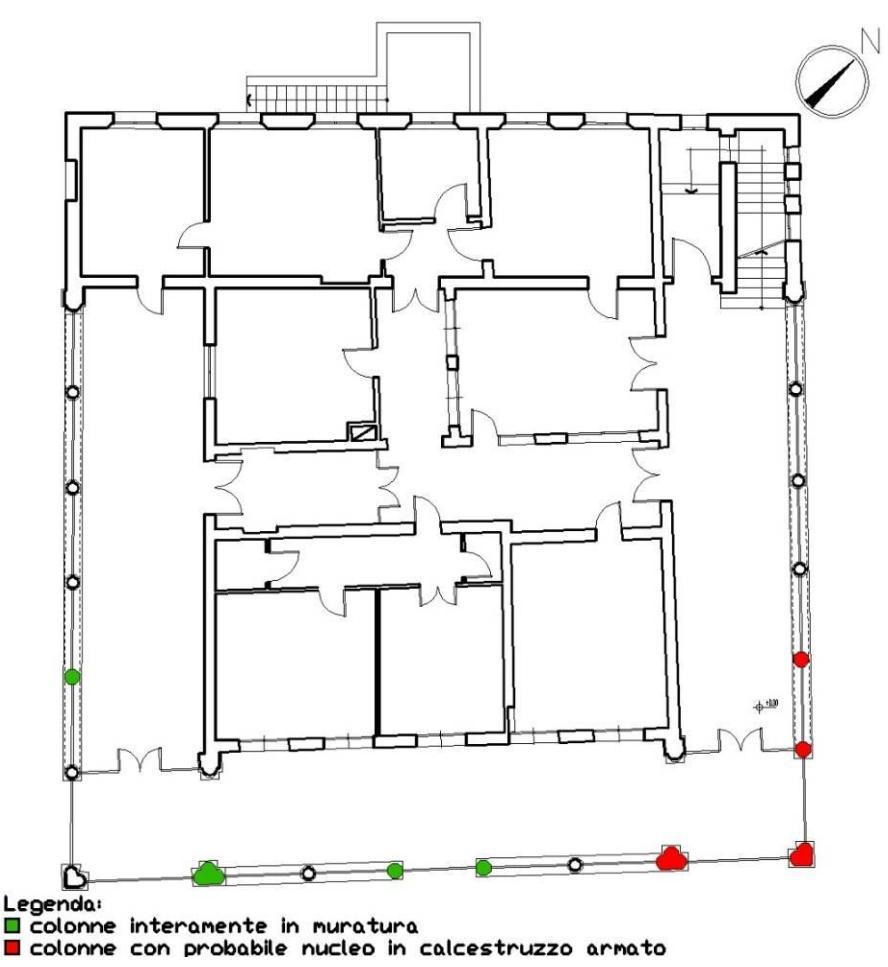
Dal complesso dei dati rilevati le colonne solamente rivestite in laterizi paiono presenti nella sola parte nord-est dell'edificio (fig. 10.81) mentre le altre sono presenti sul resto del perimetro.

Figura 10.81: schema delle colonne interamente in muratura e di quelle con probabile nucleo in acciaio o calcestruzzo armato.

La collocazione delle due tipologie delle colonne trova una spiegazione nei danni subiti dall'edificio a seguito del bombardamento del 1944 (vedasi cap. 4) quando la parte nord-est della struttura venne abbattuta. È quindi plausibile che le colonne ricostruite siano state prodotte con materiali diversi da quelle storiche ma rivestite in laterizi in modo da renderle simili a quelle già presenti. Un indicatore di due diverse tipologie di colonne sono i giunti fra un laterizio e l'altro, nelle colonne rivestite tinteggiato in modo da renderlo simile alle colonne originali.

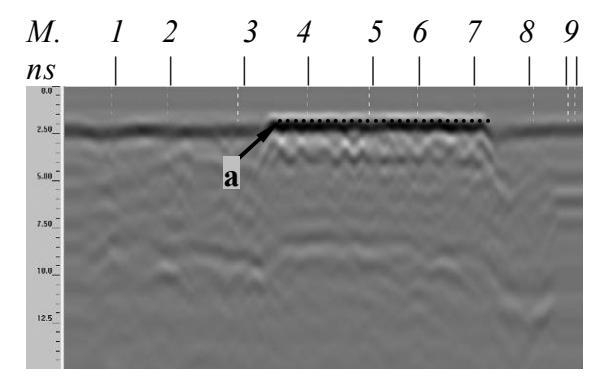
Figura 10.82: file 075 originale (h=0,20 m). Visibile (a) l'area ove è presente la tamponatura.

Sebbene dall'esterno appaia visibile una semplice finestra tamponata (fig. 10.90) dai radargrammi "file 075" e "file 074" acquisiti rispettivamente alle quote di 0,20 e 0,80 m, si palesa la presenza di una tamponatura anche a quote inferiori rispetto a quelle della finestra.

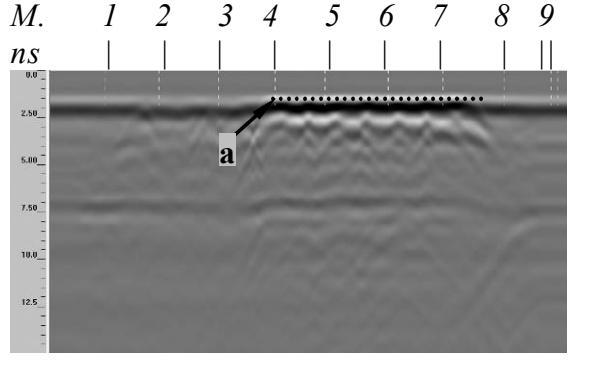
Figura 10.83: file 074 originale (h=0,80 m). Visibile (a) l'area ove è presente la tamponatura.

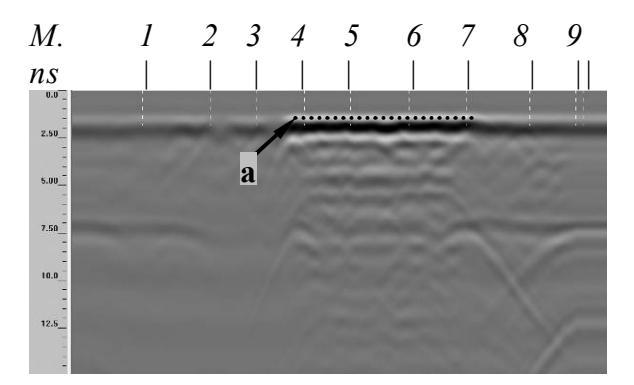
Figura 10.84: file 072 originale (h=1,20 m). Visibile (a) l'area ove è presente la tamponatura.

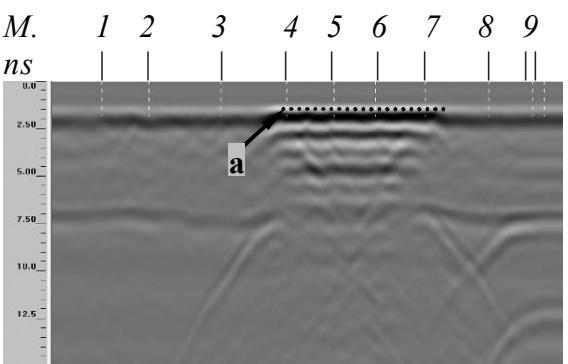
Figura 10.85: file 073 originale (h=1,90 m). Visibile (a) l'area ove è presente la tamponatura.

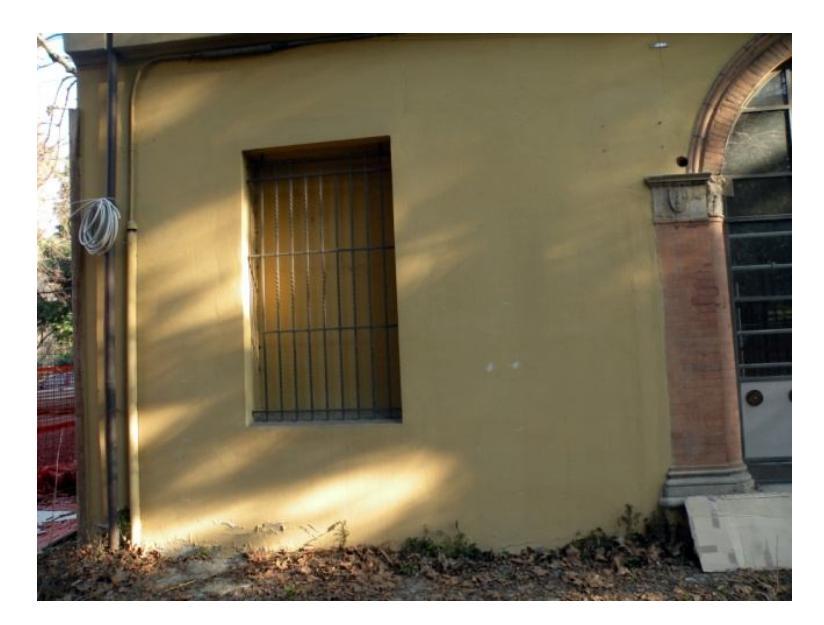
Figura 10.90: finestra tamponata WGF14 bis.

L'ipotesi è che la finestra oggi visibile derivi da una porta chiusa dapprima a formare una finestra, poi tamponata anch'essa.

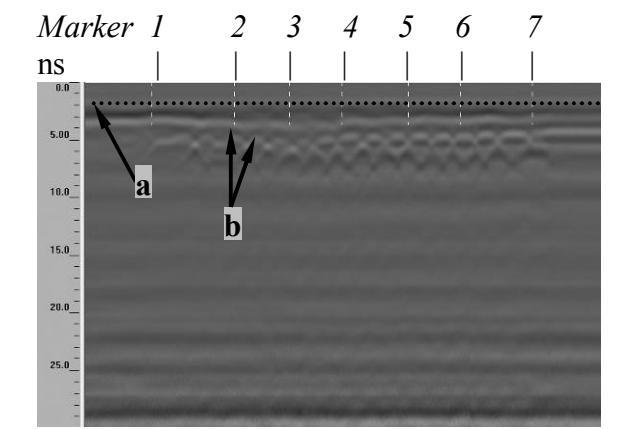
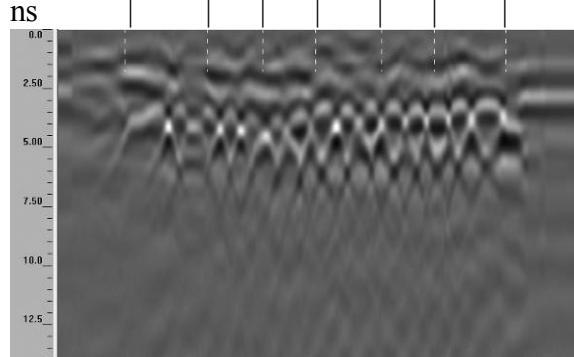
Nei radargrammi "file 072" e "file 073", ad esempio, acquisiti nella stanza UF1 ed in parte della UF3, sono visibili le suddette parabole, ad interasse approssimativo, dedotto dal radargramma, pari a 20 cm e profondità pari a circa 2,30 ns (fig. 11.13-11.16, dettagli in tab. 11.3). A seguito della demolizione del pavimento (fig.11.17) e del massetto in calcestruzzo tali barre ( $\Phi$ 10 mm) sono state esposte e l'interasse si è rivelato perfettamente coincidente con quello reale.

Figura 11.13: radargramma originale Figura 11. "file 072" acquisito nella stanza UF1. processato Visibili: (a) riflessione superficiale, (b) stanza UF1. barre di armatura.

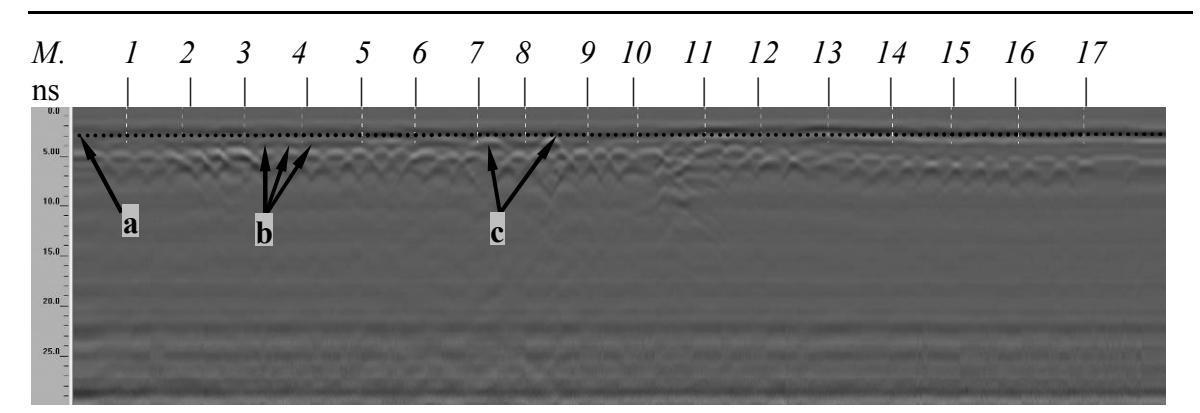
Figura 11.15: radargramma originale "file 073" acquisito nelle stanze UF1 e UF3. Visibili: (a) riflessione superficiale, (b) barre di armatura, (c) probabili tubi per gli impianti dei bagni situati nelle stanze UF4, UF5 e UF6.

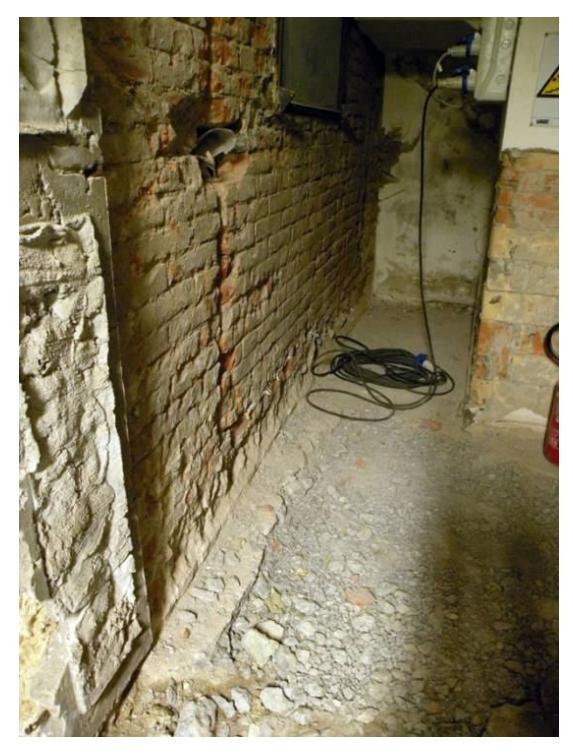
Figura 11.17: stanza UF1 dopo alcune demolizioni (vista parete nord-ovest).

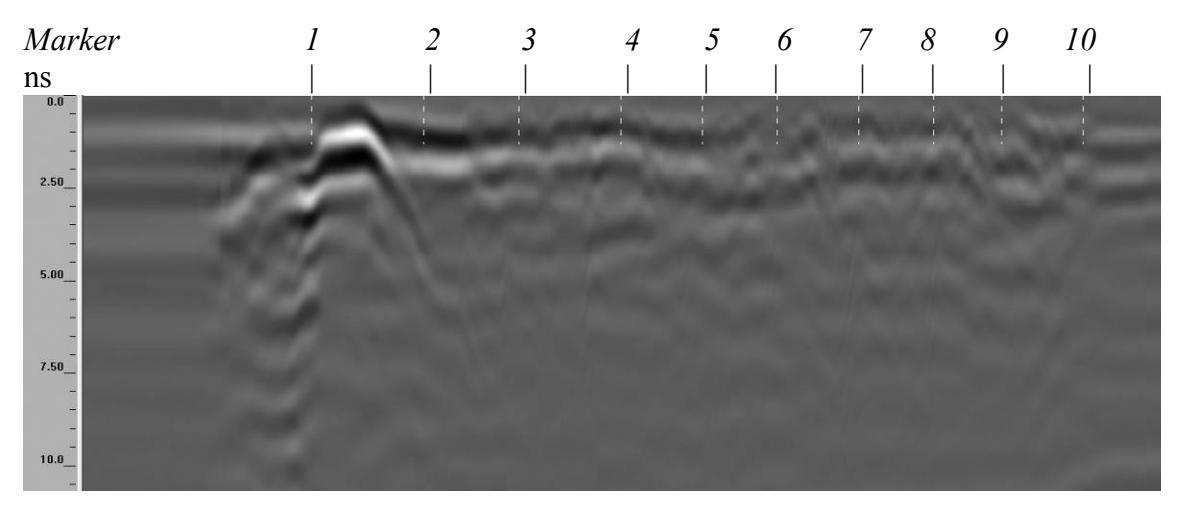
Figura 11.18: radargramma originale "file 122" acquisito nelle stanze GF10 e GF17. Visibili: (a) soglia fra stanza GF10 e la stanza GF17, (b) riflessione superficiale per quanto riguarda la stanza GF10, (c) riflessione superficiale per quanto riguarda la stanza GF17, (d) strato d'aria.

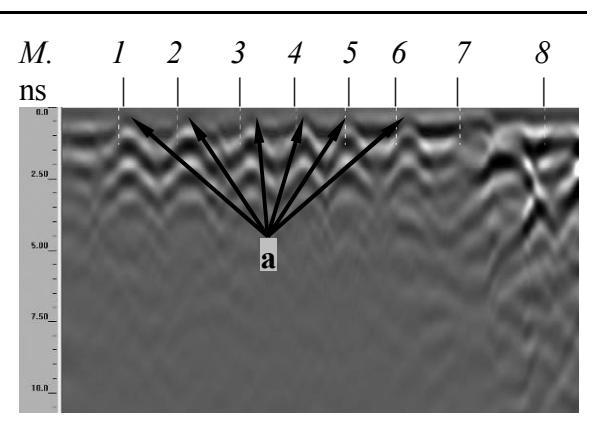
Figura 11.21: radargramma postprocessato "file 123" acquisito nella stanza GF17. Visibili (a) i singoli magatelli al di sotto del pavimento.

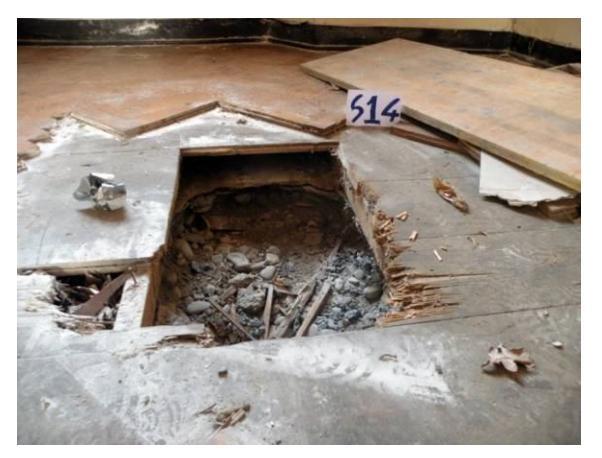
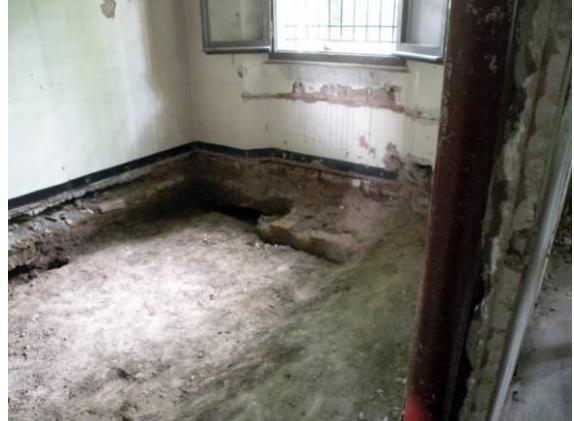
Successivamente ad un controllo effettuato grazie allo scasso S14 (fig. 11.22), presente nella stanza è stato misurato in un punto un interasse pari a 48 cm, perfettamente compatibile con quello desumibile dal radargramma.

Al seguito di alcune demolizioni nella stanza è stata effettuata una sommaria ispezione visiva di conferma basata sulle tracce dei magatelli osservabili sulle pareti (fig. 11.23).

Figura 11.22: saggio S14 presente nella Figura 11.23: stanza GF17 dopo alcune demolizioni.

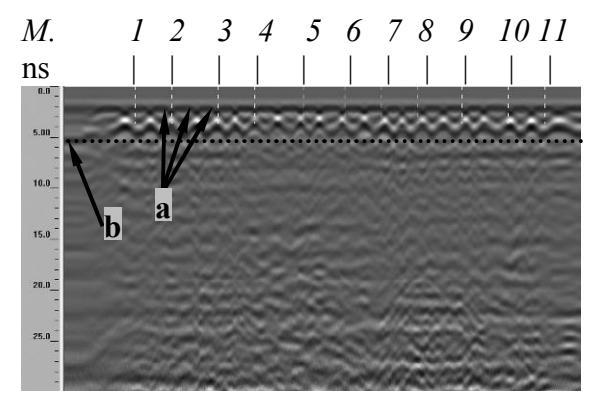
Mentre nel secondo radargramma non sono visibili elementi nel primo sono osservabili le riflessioni dei ferri tra le pignatte e le singole pignatte costituenti il solaio, queste ultime rappresentate quali riflessioni superficiali nel radargramma: sulla base di quest'ultimo gli interassi di tali elementi sono stimabili in 25 cm, valore coincidente con le misure rilevate negli scassi passanti presenti nella stanza in esame e in quelle adiacenti, oltre che al seguito della demolizione dell'intonaco al piano inferiore (fig. 11.28-11.29). È inoltre visibile una riflessione, a circa 4,50 ns, probabilmente dovuta all'intradosso del solaio: in tale caso, essendo lo spessore

Figura 11.24: radargramma originale Figura 11.2 "file 065" acquisito nella stanza GF16. processato " Visibili: (a) pignatte costituenti il stanza GF16. solaio, (b) riflessione dall'intradosso del solaio.

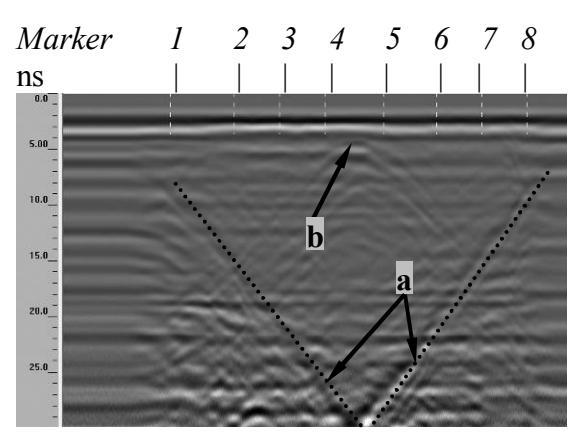
Figura 11.26: radargramma originale Figura Visibili: (a) riflessioni dovute alle stanza GF16. pareti perimetrali del piano interrato, (b) riflessione dovuta ad un saggio nel solaio (S14).

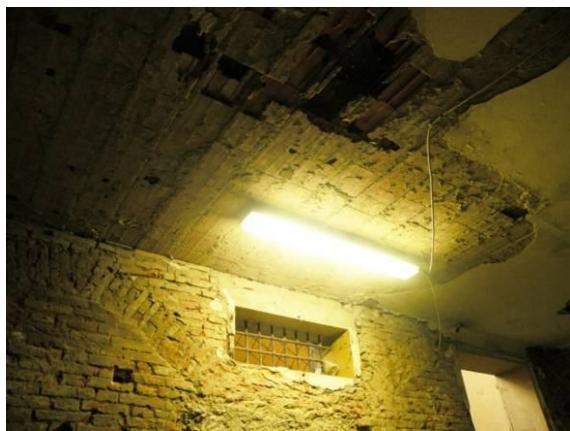
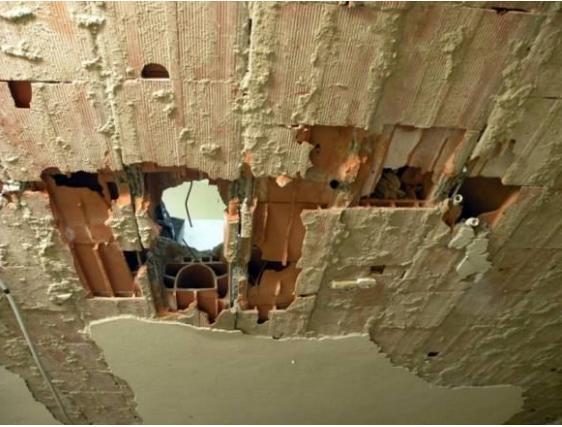
Figura 11.28: solaio indagato con i Figura 11.29: dettaglio del solaio radargrammi "file 066" e "file 067" indagato con visibili pignatte e ferri. visto dall'intradosso dopo la rimozione di parte dell'intonaco.

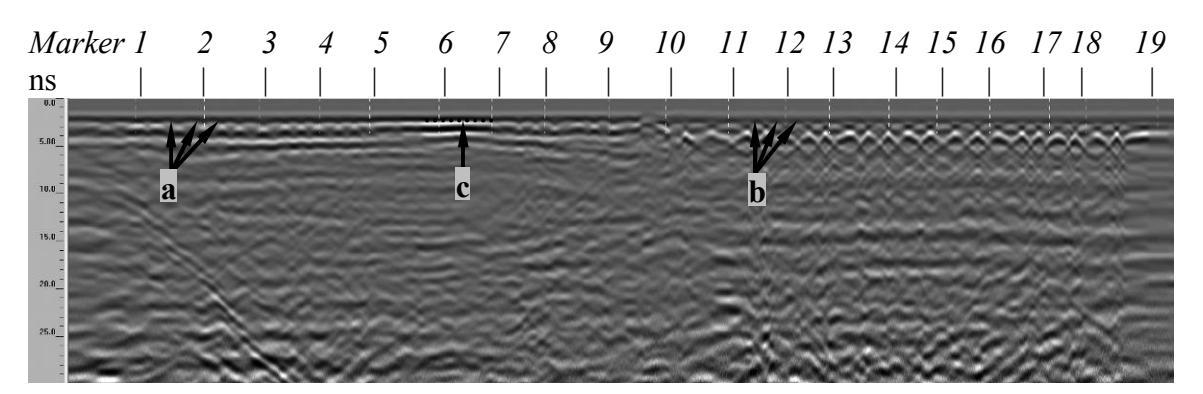
Figura 11.30: radargramma originale "file 095" acquisito nelle stanze 1F8 e 1F5. Visibili: barre di armatura, nella stanza 1F8 (a) e nella stanza 1F5 (b) e (c) porzione di travetto metallico parallelo alla direzione di trascinamento.

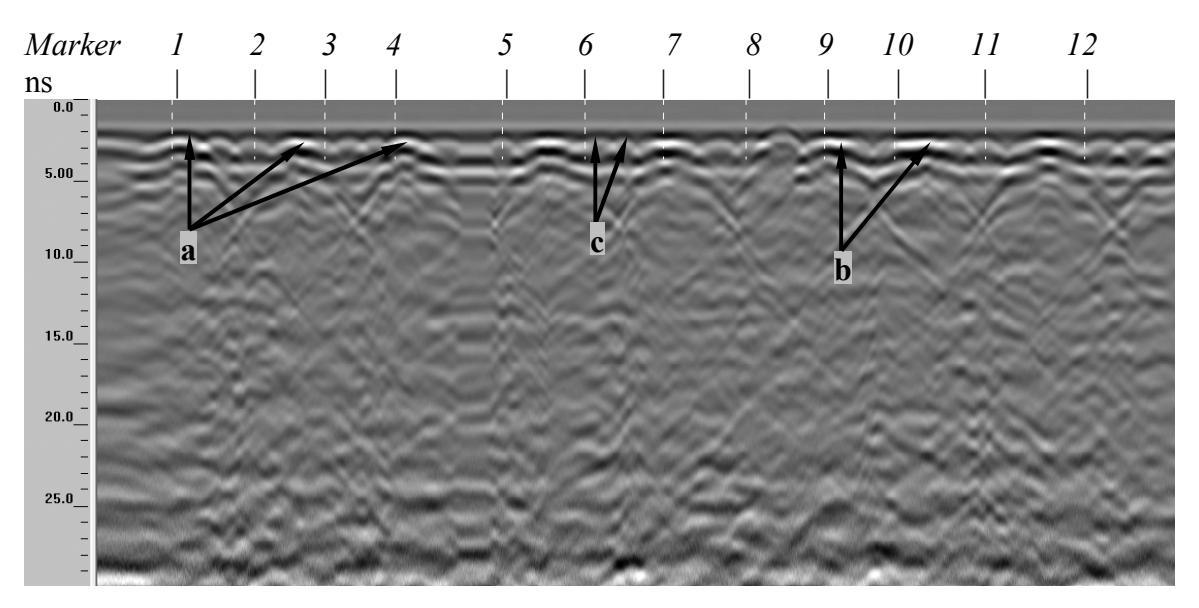
Figura 11.32: radargramma originale "file 093" acquisito nella stanza 1F8. Visibili: (a) travetti metallici, (b) travetti ad interasse particolarmente ridotto in corrispondenza della parete fra le sottostanti stanze GF11 e GF5, (c) barre di armatura.

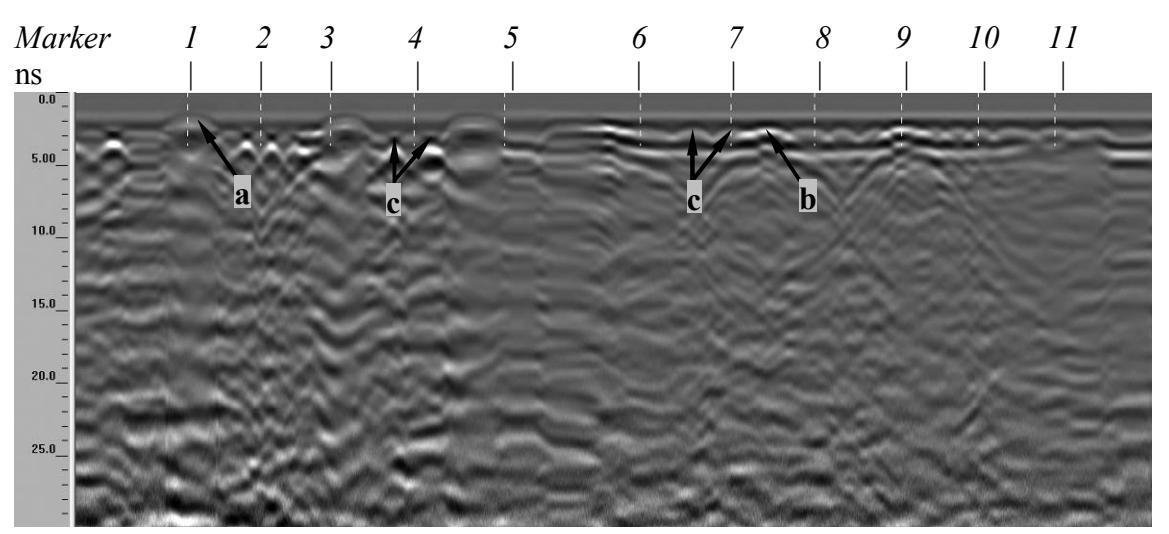
Figura 11.34: radargramma originale "file 097" acquisito nelle stanze 1F5 e 1F6. Visibili: travetti metallici nella parte di solaio al di sopra della stanza GF16 (a) e della stanza GF14 (b) e barre di armatura (c).

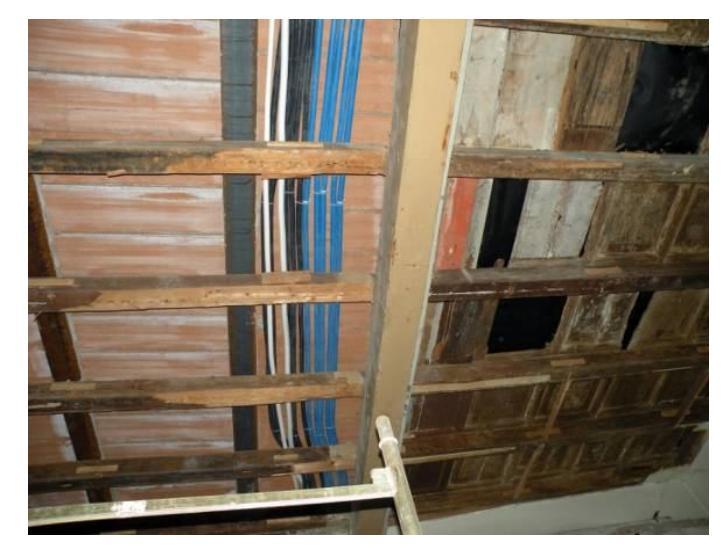
Figura 11.36: solaio fra le stanze GF16 e GF14 dopo la demolizione del controsoffitto e del tramezzo divisorio.

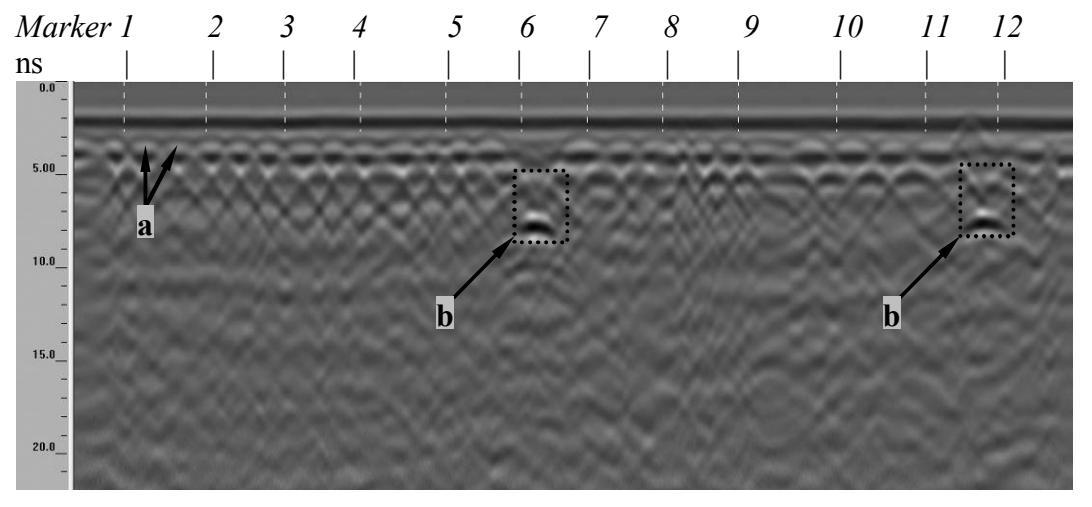
Nel "file 102" sono chiaramente visibili due travi (fra il sesto e il settimo marker e fra l'undicesimo e il dodicesimo) ad un interasse compatibile con quello delle suddette travi. In ambo i file sono inoltre visibili parabole dovute alle barre di armatura. Un ulteriore elemento interessante è la riflessione visibile fra primo e secondo marker nel "file 107": detta riflessione, che dal solo radargramma non consentirebbe una chiara interpretazione in particolare sulla forma della sezione dell'elemento metallico osservato, è da attribuirsi ad una trave composta da due profilati metallici paralleli collegati da ulteriori elementi metallici, rilevata a seguito della rimozione del pavimento (fig. 11.41). Esempi come questo indicano che sebbene l'individuazione della posizione degli elementi metallici sia semplice l'identificazione del tipo esatto dell'elemento, basata sul solo radargramma, non sia spesso possibile e quindi una stima della resistenza del solaio basata sui soli dati georadar non sia eseguibile senza un supporto, seppur minimale, di indagini distruttive.

Figura 11.37: radargramma originale "file 102" acquisito nella stanza 1F1. Visibili: (a) barre di armatura, (b) travi lignee.

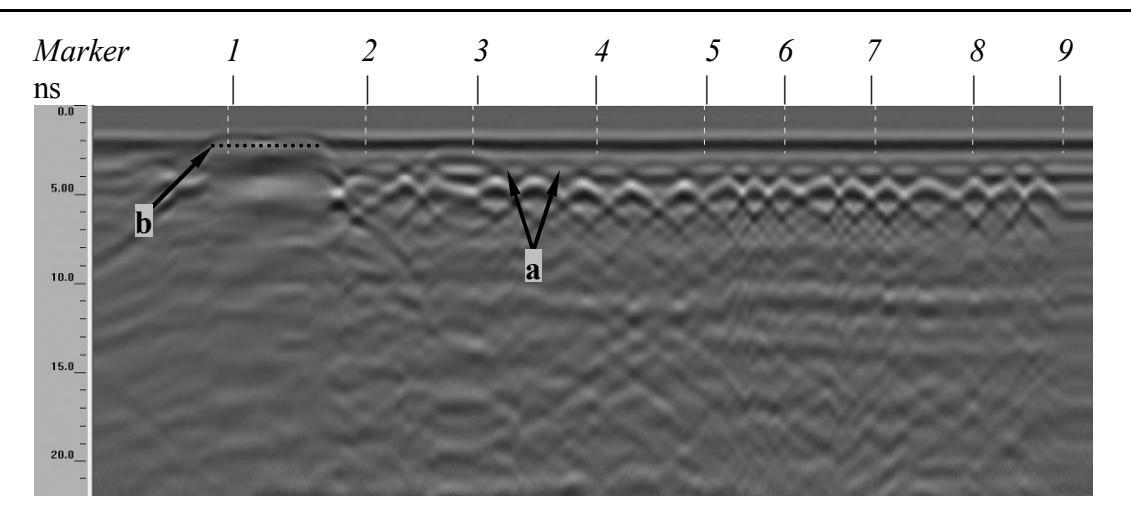
Figura 11.39: radargramma originale "file 107" acquisito nelle stanze 1F2 e 1F1. Visibili: (a) barre di armatura, (b) trave metallica costituita da due elementi affiancati.

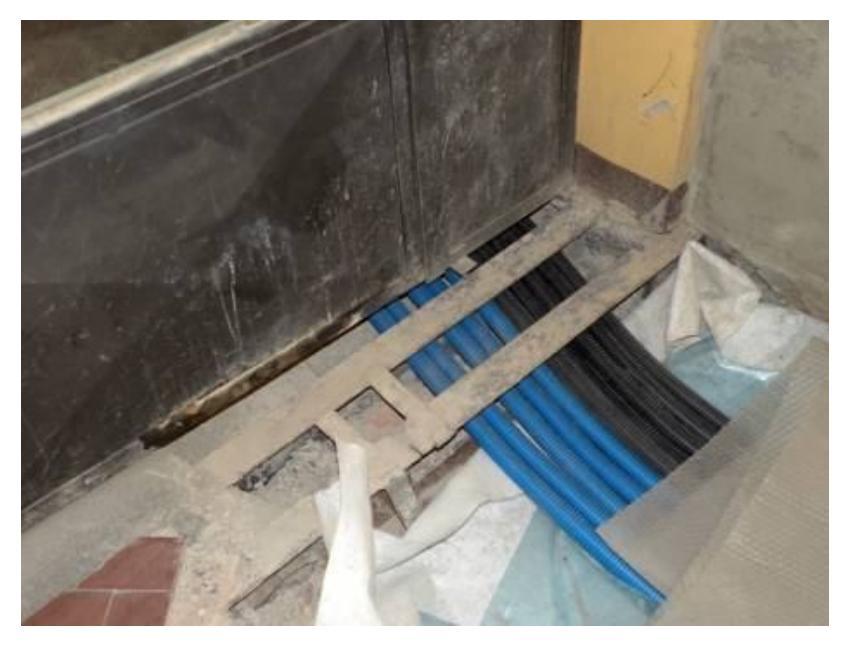
Figura 11.41: trave metallica presente nella soglia fra le stanze 1F1 e 1F2 resa visibile a seguito di alcune demolizioni per il posizionamento dei nuovi impianti.

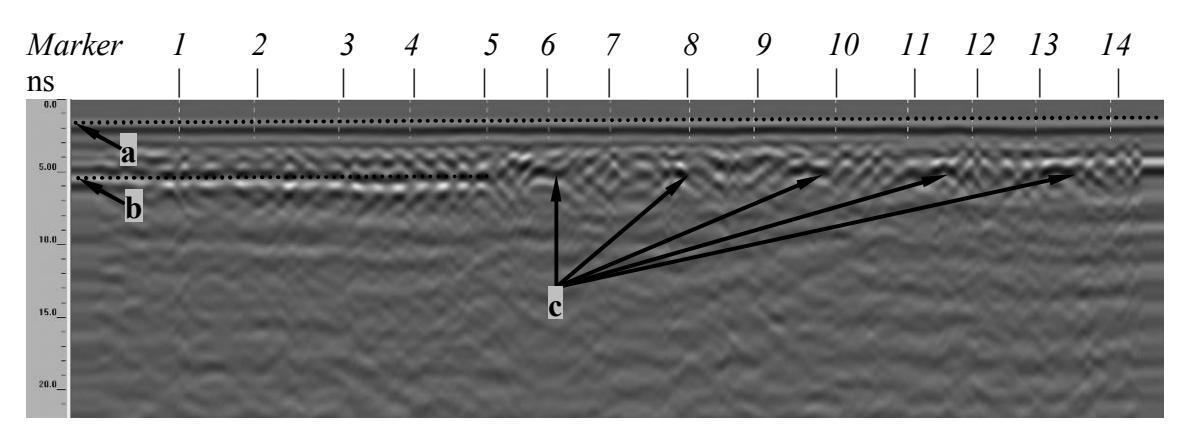
Figura 11.42: radargramma originale "file 115" acquisito nella stanza 1F9 Visibili: (a) barre di armatura, (b) travetto metallico parallela alla direzione di trascinamento, (c) travetti metallici ortogonali alla direzione di trascinamento.

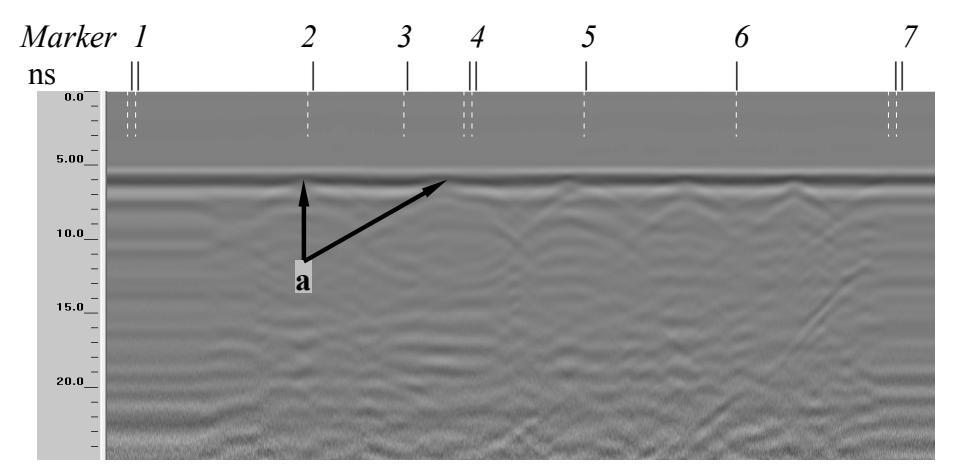
Figura 11.49: radargramma originale "file 002" acquisito nella stanza 2F7. Visibili (a) travetti lignei.

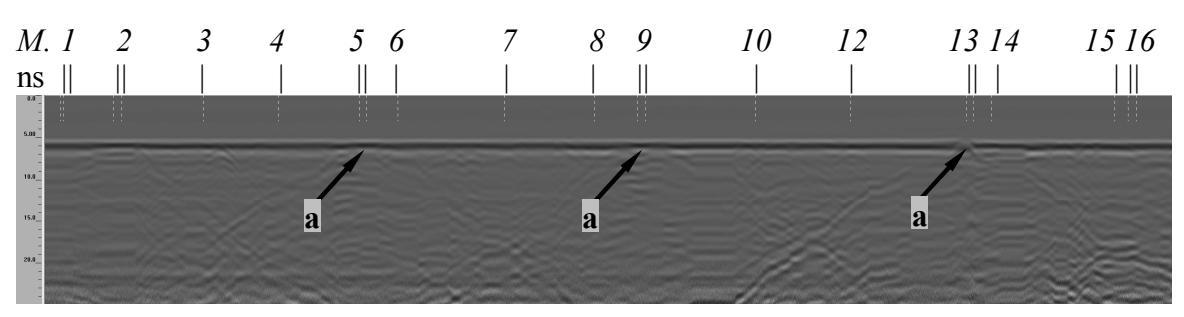
Figura 11.51: radargramma originale "file 003" acquisito nella stanza 2F7. Visibili (a) le travi in corrispondenza delle capriate.
