# **PROVE NON DISTRUTTIVE E MECCANICHE**

# AI FINI DELLA DIAGNOSTICA

# ENERGETICA E STRUTTURALE

# **DI EDIFICI STORICI**

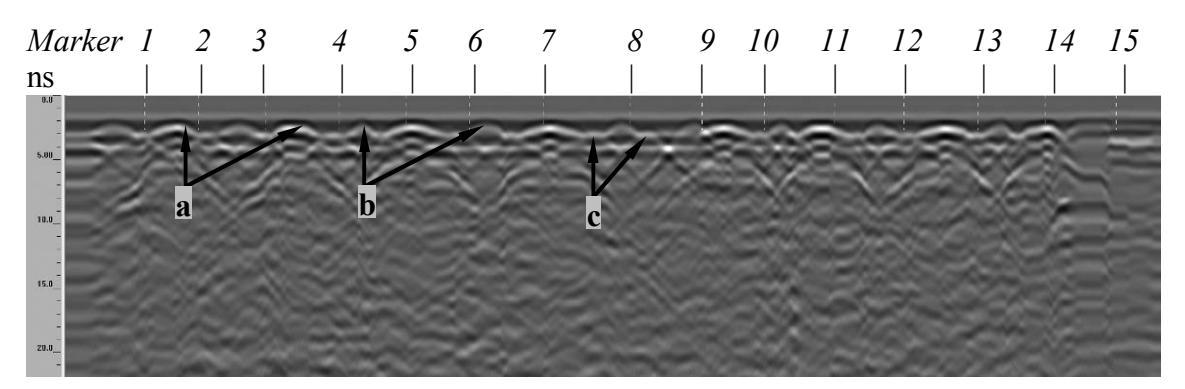
In tale area sono disponibili il "file 116" e il "file 119" (fig. 11.55-11.58, dettagli in tab. 11.10) che confermano i risultati ottenuti in tutti i casi ove fossero presenti travetti lignei sottoposti a travetti metallici: sono distintamente visibili i travetti metallici ma non è presente alcuna traccia di quelli lignei.

Detti travetti metallici presentano un interasse, stimato dal radargramma, pari a circa 90 cm. Dalla presenza di un saggio nel solaio (S19) è stato rilevato un interasse di 89 cm: perfettamente allineato con i dati radar.

Sono in questo caso state rilevate barre di armatura poste a due quote differenti: alcune di tali barre sono probabilmente visibili nel "file 116".

Figura 11.55: radargramma originale "file 116". Visibili: (a) travetti metallici, (b) primo strato di barre di armatura, (c) secondo strato di barre di armatura.

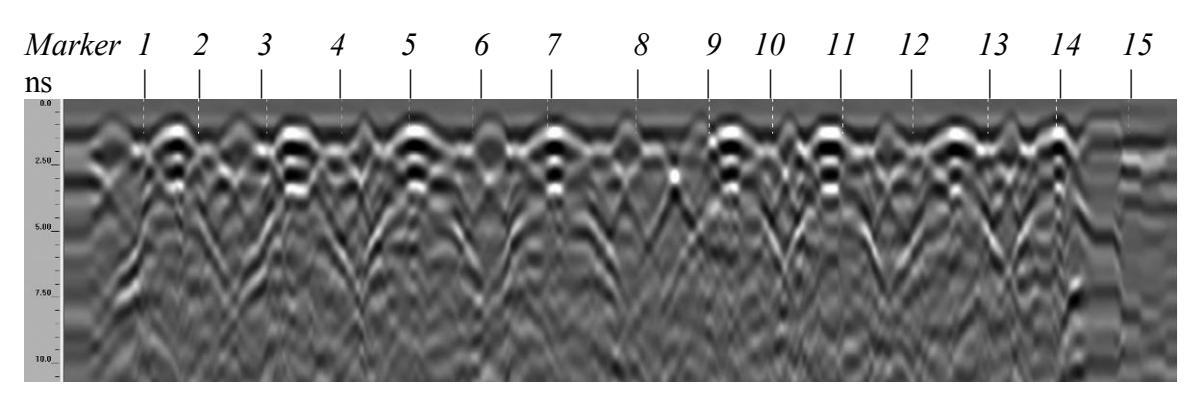
Figura 11.56: radargramma post-processato "file 116".

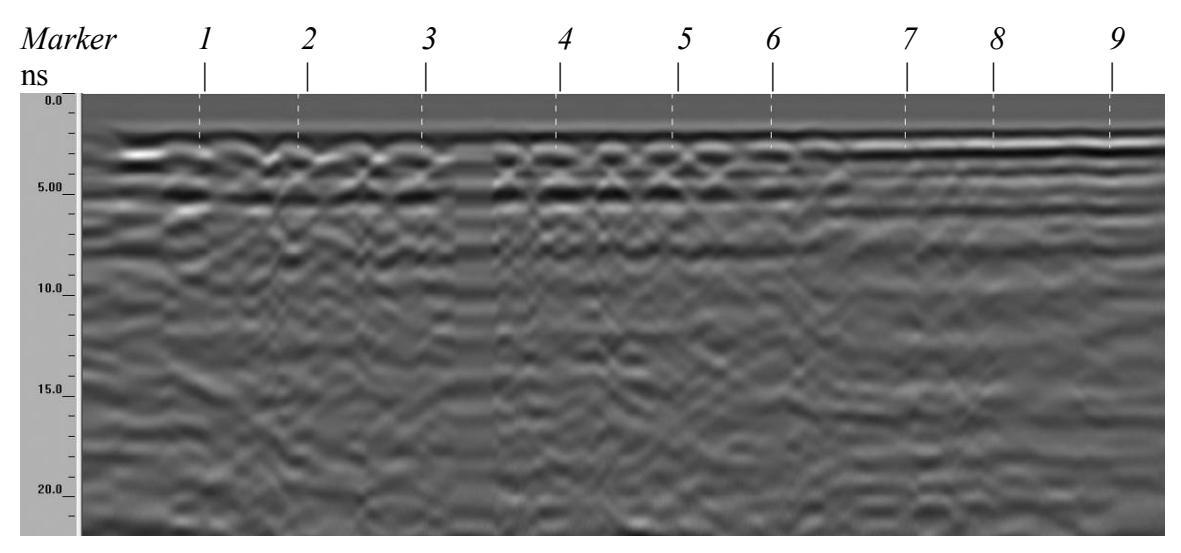
Figura 11.57: radargramma originale "file 119".

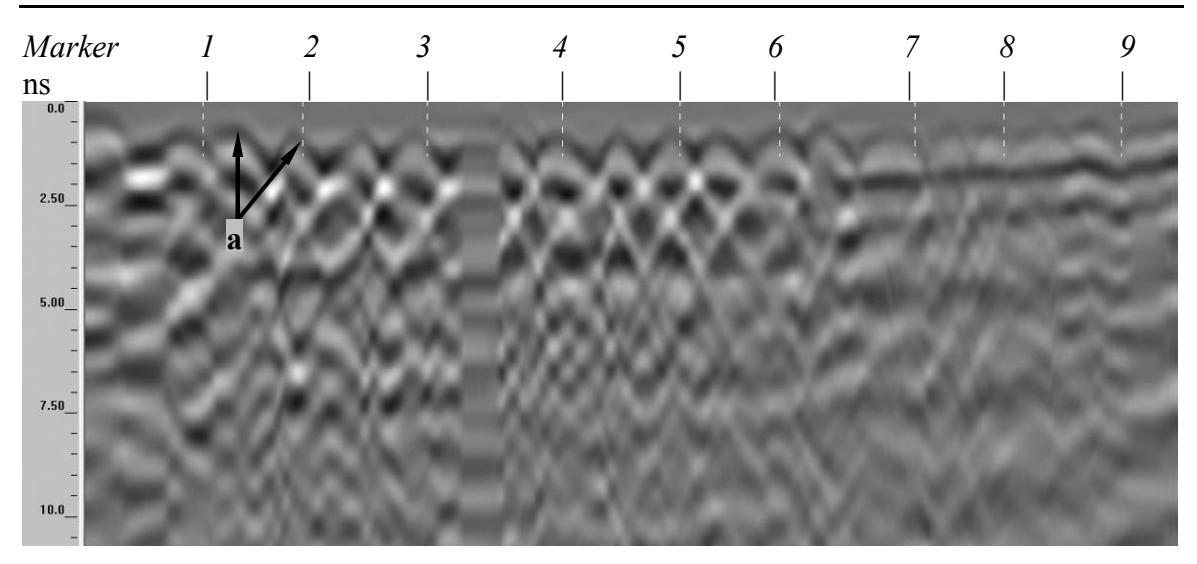
Figura 11.58: radargramma post-processato "file 119". Visibili (a) barre di armatura.

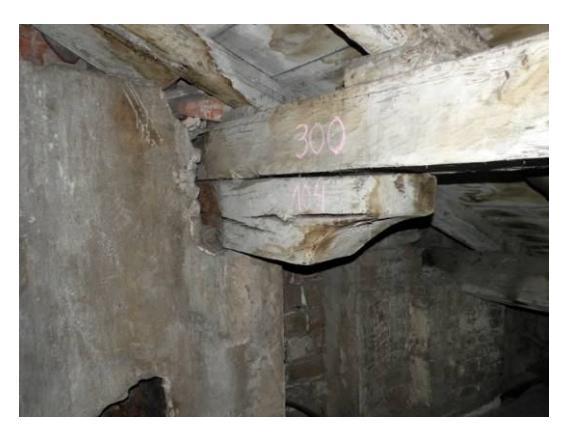
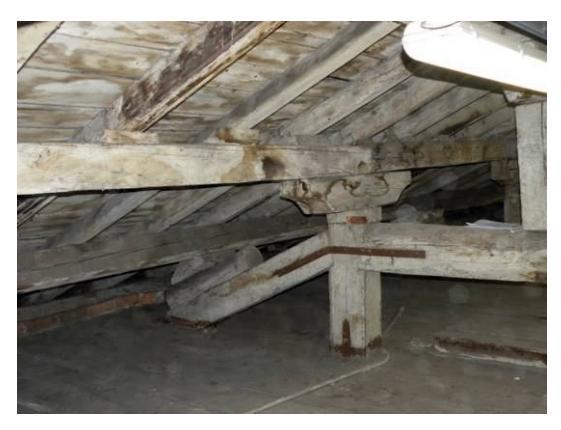
La trave 300, di lunghezza pari a quasi 4 m, presenta due appoggi costituiti da elementi lignei uno dei quali (elemento 104 visibile in fig. 12.11) è infisso in un muro, l'altro (elemento 106 visibile in fig. 12.12) è appoggiato su un monaco (elemento 2b) di una capriata a doppio monaco. Sulla trave sono appoggiati 5 travetti atti a sostenere il tavolato e il manto di copertura. In corrispondenza dell'appoggio dei travetti dal lato della gronda alcune porzioni di trave sono mancanti: questo comporta una riduzione della sezione significativa ma le conseguenze di tale aspetto sulla resistenza del manufatto sono difficilmente
quantificabili. Porzioni di materiale sono mancanti specularmente dal lato opposto della trave in prossimità dell'angolo inferiore.

Figura 12.11: appoggio della trave al Figura 12.12: appoggio della trave muro. sulla capriata.

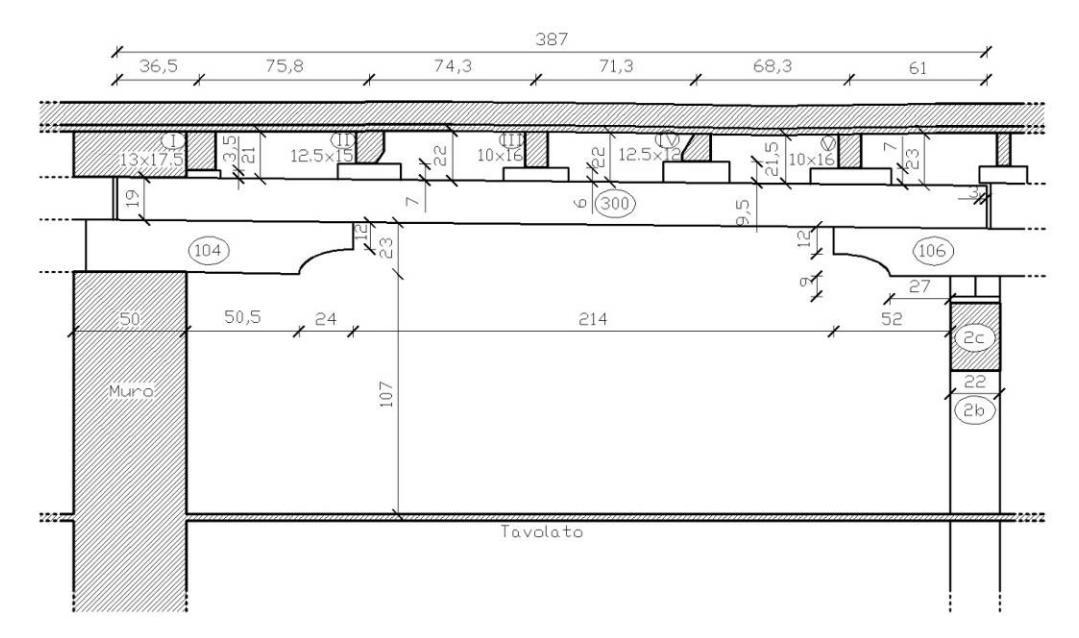
Figura 12.19: rilievo geometrico della trave 300 oggetto di prova (vista dal lato del colmo).

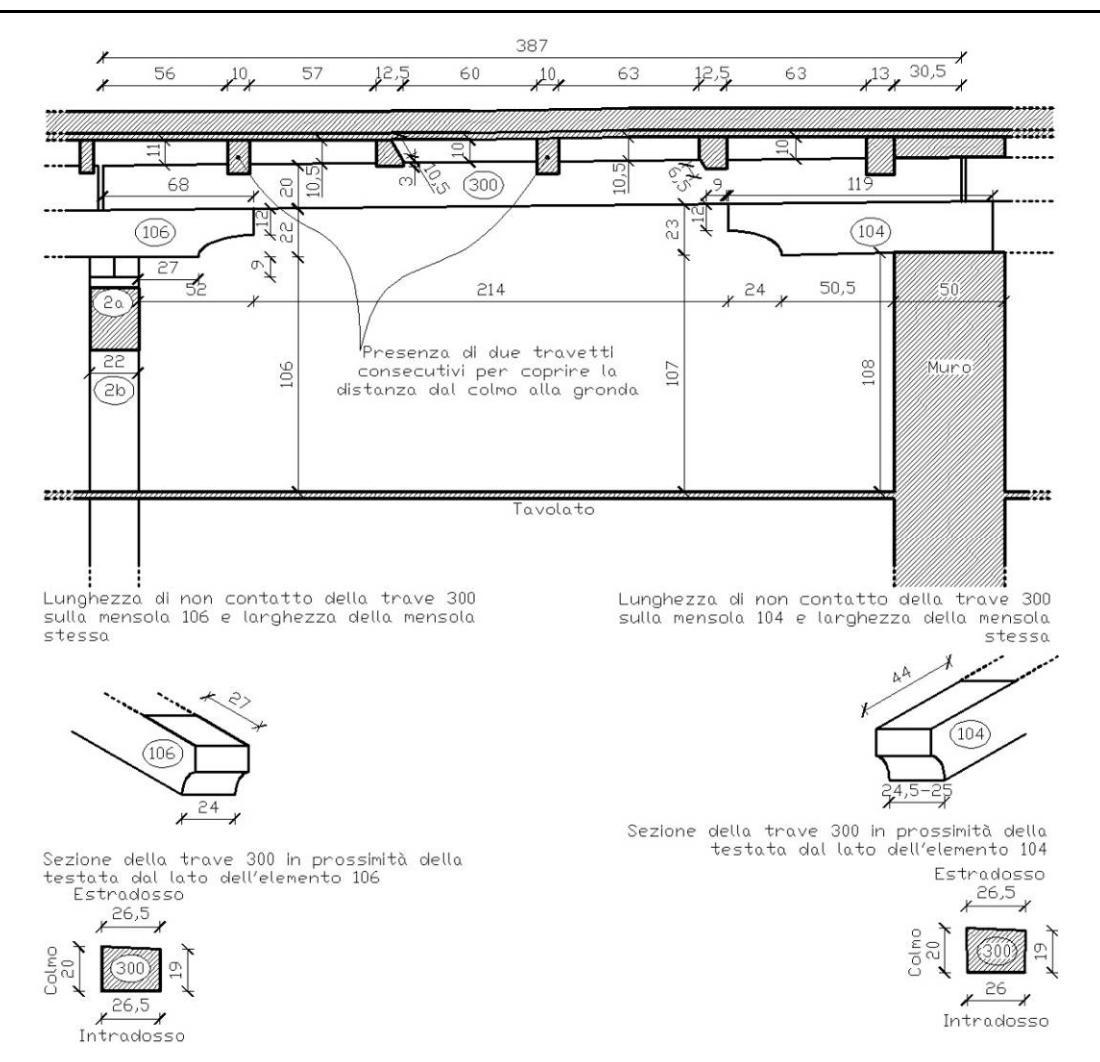
Figura 12.20: rilievo geometrico della trave (vista dal lato gronda), dettagli delle due mensole 104 e 106 e sezioni della trave 300 rilevate in prossimità delle testate.

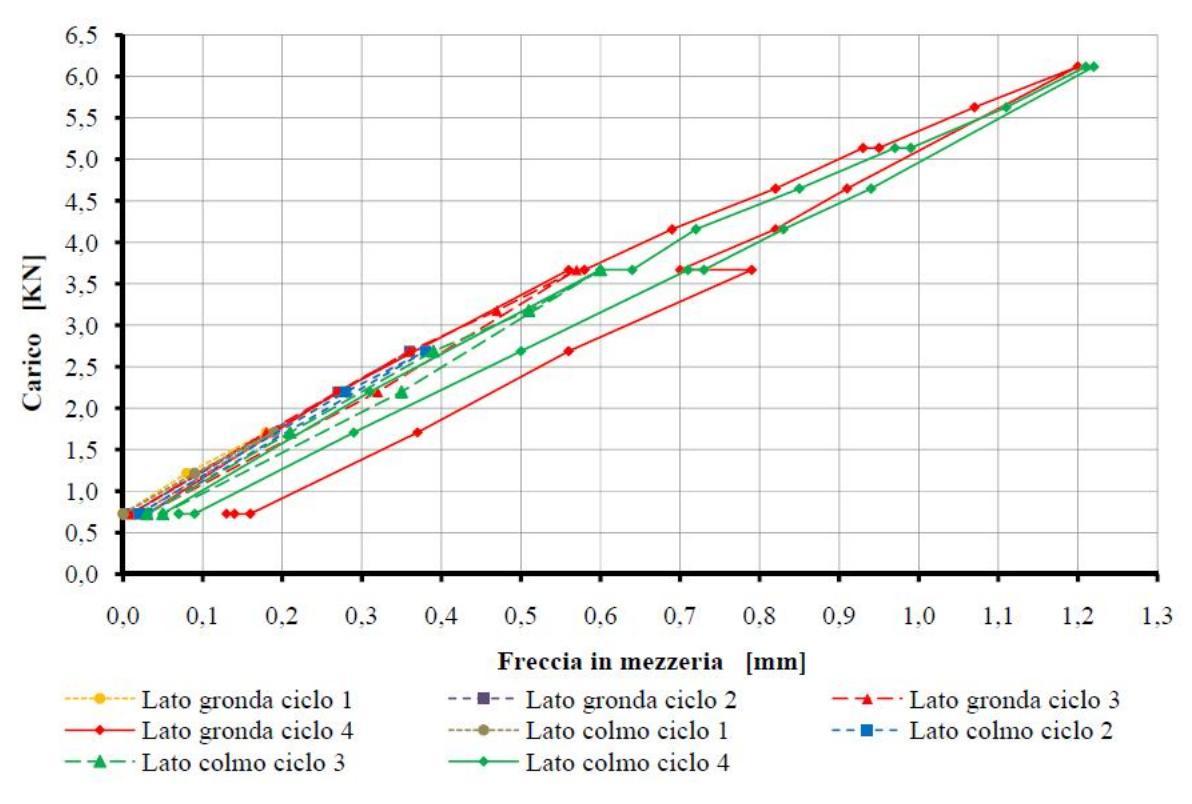
Figura 12.33: valori di freccia misurati in mezzeria alla trave.

Si evidenzia come l'andamento dei valori sia simile solo qualitativamente; il fenomeno si può probabilmente imputare alla mancanza di simmetria del sistema

dovuta sia alle porzioni di trave mancanti nei punti di appoggio dei travetti sia alla sezione stessa della trave non perfettamente simmetrica e variabile lungo l'ascissa della trave.

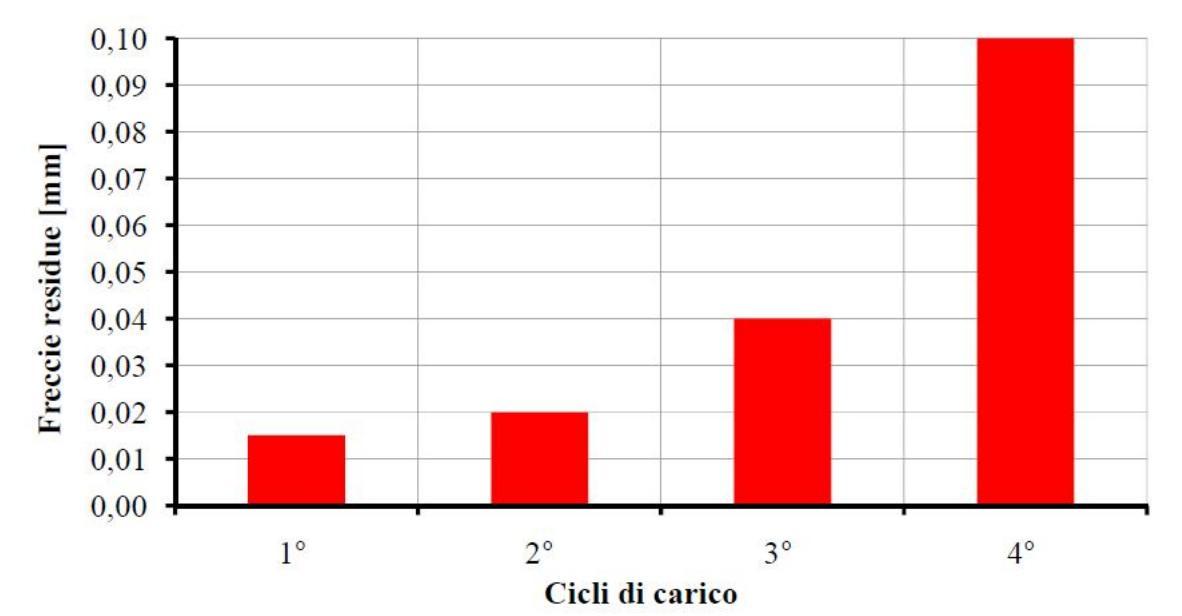
Figura 12.35: residui delle misure della freccia in mezzeria dopo i 4 cicli di carico (valori rispetto all'inizio della prova).

Si nota, mediante un'osservazione anche solo sommaria, come i residui non siano proporzionali al carico massimo applicato, ma molto più alti dopo il 4° ciclo; questo è valido, qualitativamente, tanto per le misure della freccia quanto per quelle della deformazione. Quanto esposto, oltre al decremento della pendenza della spezzata nel grafico carico-freccia, rinforza l'ipotesi che durante il quarto ciclo l'elemento si sia allontanato da un comportamento elastico - lineare molto più che nei cicli precedenti.

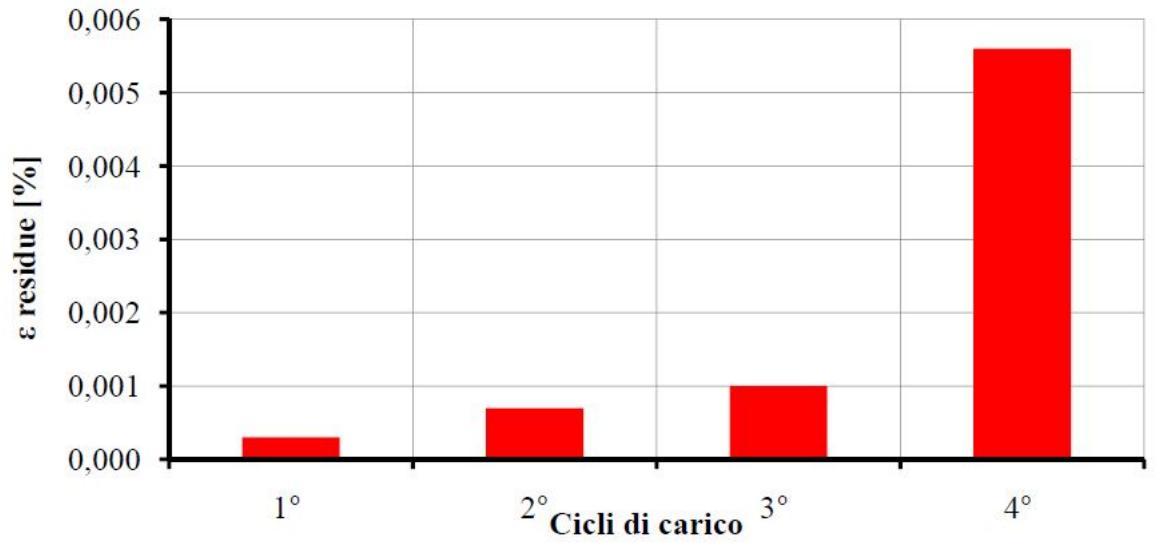
Figura 12.36: residui delle misure della deformazione in mezzeria dopo i 4 cicli di carico.

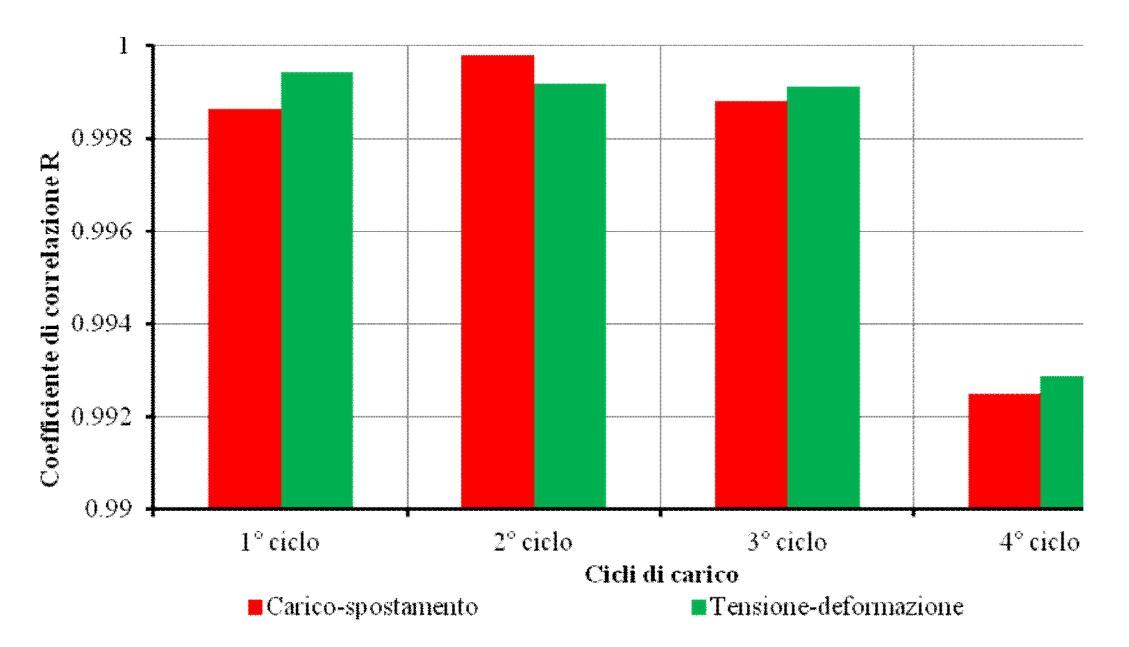
*Figura 12.39: coefficienti di correlazione delle rette interpolanti i punti relativi ai quattro cicli di carico.*

Si evidenzia che i primi tre rami di carico non mostrano differenze di linearità rilevanti gli uni dagli altri mentre il quarto ciclo sembra meno lineare. Non è però chiaro se questo fenomeno, osservato con le misure di due strumenti diversi (freccia con i sensori micro-epsilon laser e deformazione con la corda vibrante) sia da imputarsi principalmente al più alto carico di picco o alla maggiore durata della fase di caricamento.

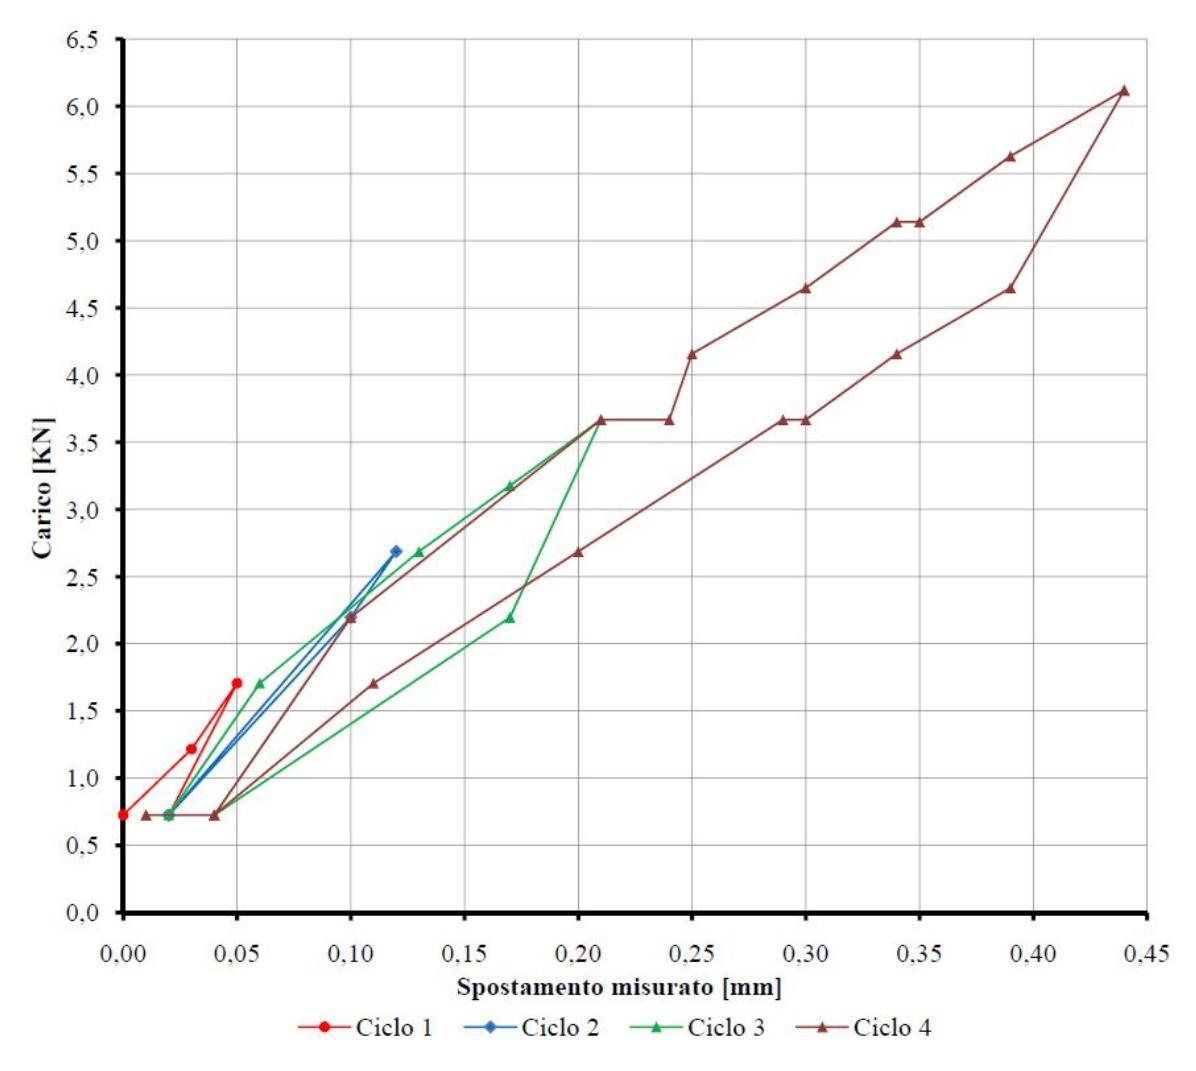
È immediato come gli spostamenti misurati da 5 comparatori su 6 non siano di entità degna di nota e non destino quindi preoccupazioni. Si ha però un abbassamento rilevante dell'elemento 106 dal lato della trave oggetto di prova (non accompagnato da un sollevamento dall'altro lato dell'elemento). L'entità del fenomeno è schematizzata in funzione del carico in fig. 12.42.

Figura 12.42: curva carico-spostamento relativa al comparatore preposto al monitoraggio dell'abbassamento dell'elemento "106" dal lato della trave oggetto di prova.

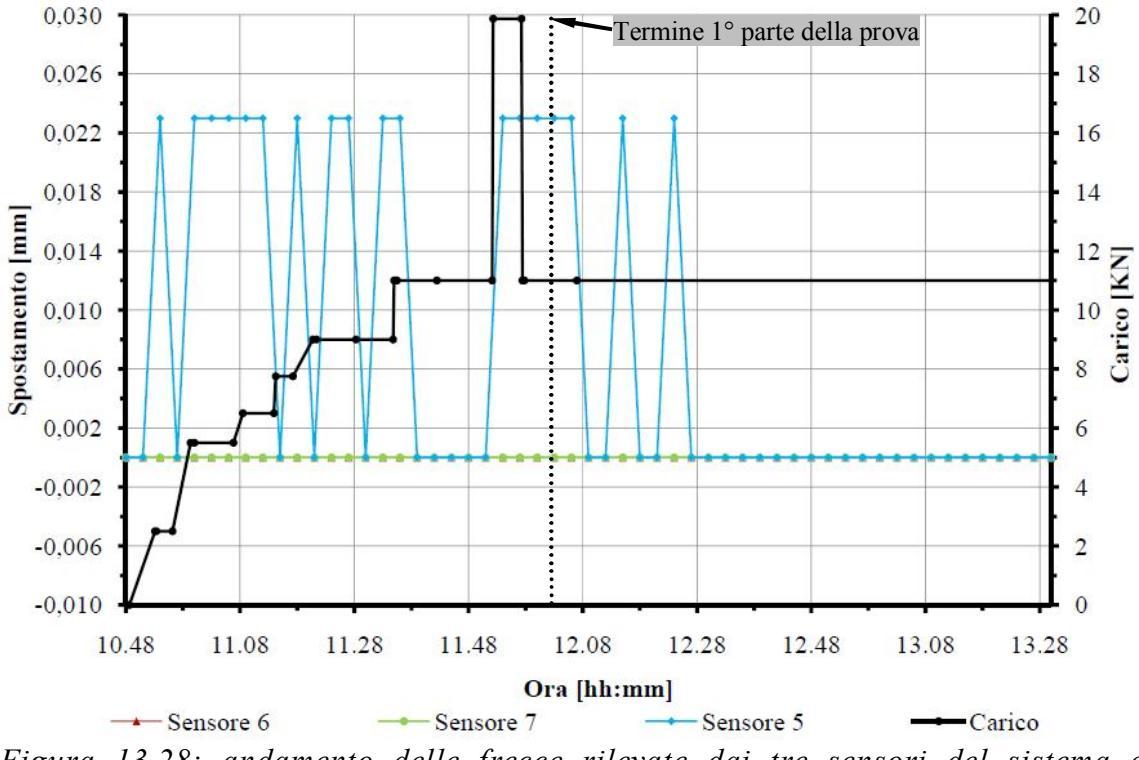
Figura 13.28: andamento delle frecce rilevate dai tre sensori del sistema di monitoraggio permanente per la parte di prova eseguita in data 29-03-2011 (i dati del sensore 7 sono da considerarsi perfettamente coincidenti con quelli del sensore 8).

Appare evidente come le deformazioni dovute alla prova non siano state minimamente colte. Tale comportamento è spiegabile con la sensibilità di 0,25 mm dei sensori, ossia maggiore del probabile spostamento massimo raggiunto durante la prova. Un altro elemento degno di nota è che i sensori 6 e 7, a fronte di valori misurati estremamente stabili durante l'intero periodo della prova, hanno registrato, fra la misura delle 12:26 e quella delle 12:29 del 01-04-2011, spostamenti di 0,990 e 0,642 mm rispettivamente, non più recuperati dalla struttura. Gli spostamenti anomali misurati da entrambi i sensori sono stati rilevati subito dopo la fine della prova (entro 30 minuti dalla rimozione delle piastre). È possibile ipotizzare che le operazioni di distacco degli altri sensori attaccati agli stessi fili invar utilizzati da detti sensori abbiano causato perturbazioni ai fili stessi.

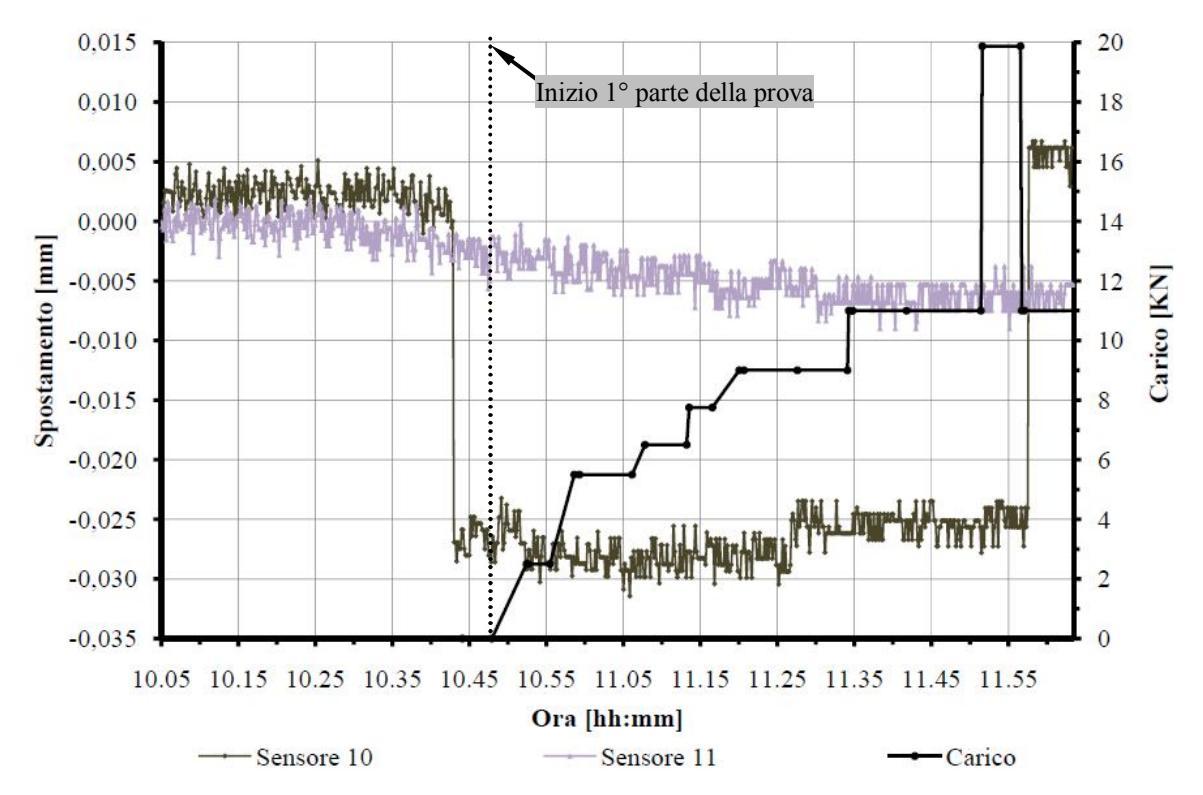
Figura 13.31: andamento delle frecce rilevate dai due sensori potenziometrici per quanto concerne la parte di prova eseguita in data 29-03-2011.

L'abbassamento del solaio non è stato colto. Pare plausibile ipotizzare che il motivo di tale comportamento sia da attribuirsi alle caratteristiche dei fili INVAR; in particolare è possibile che non sia stato superato l'attrito statico fra il filo e lo strumento di misura. Una spiegazione certa non è al momento disponibile.

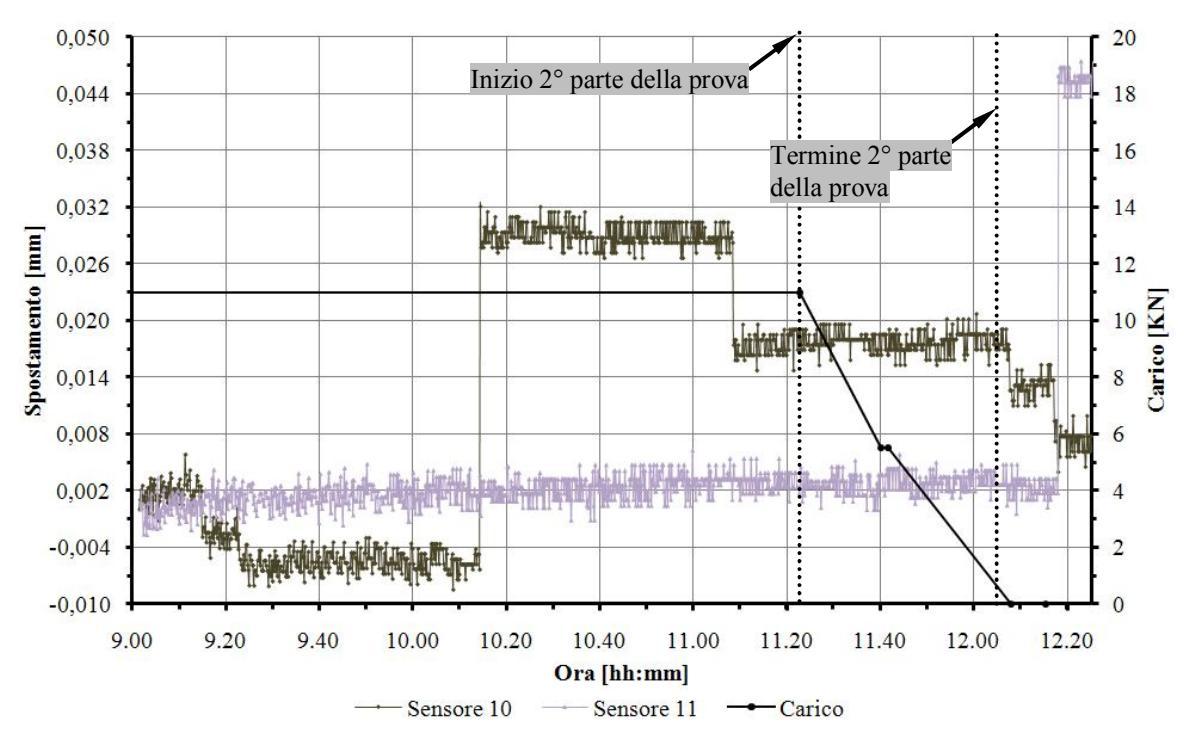
Figura 13.32: andamento delle frecce rilevate dai due sensori potenziometrici per quanto concerne la parte di prova eseguita in data 01-04-2011.

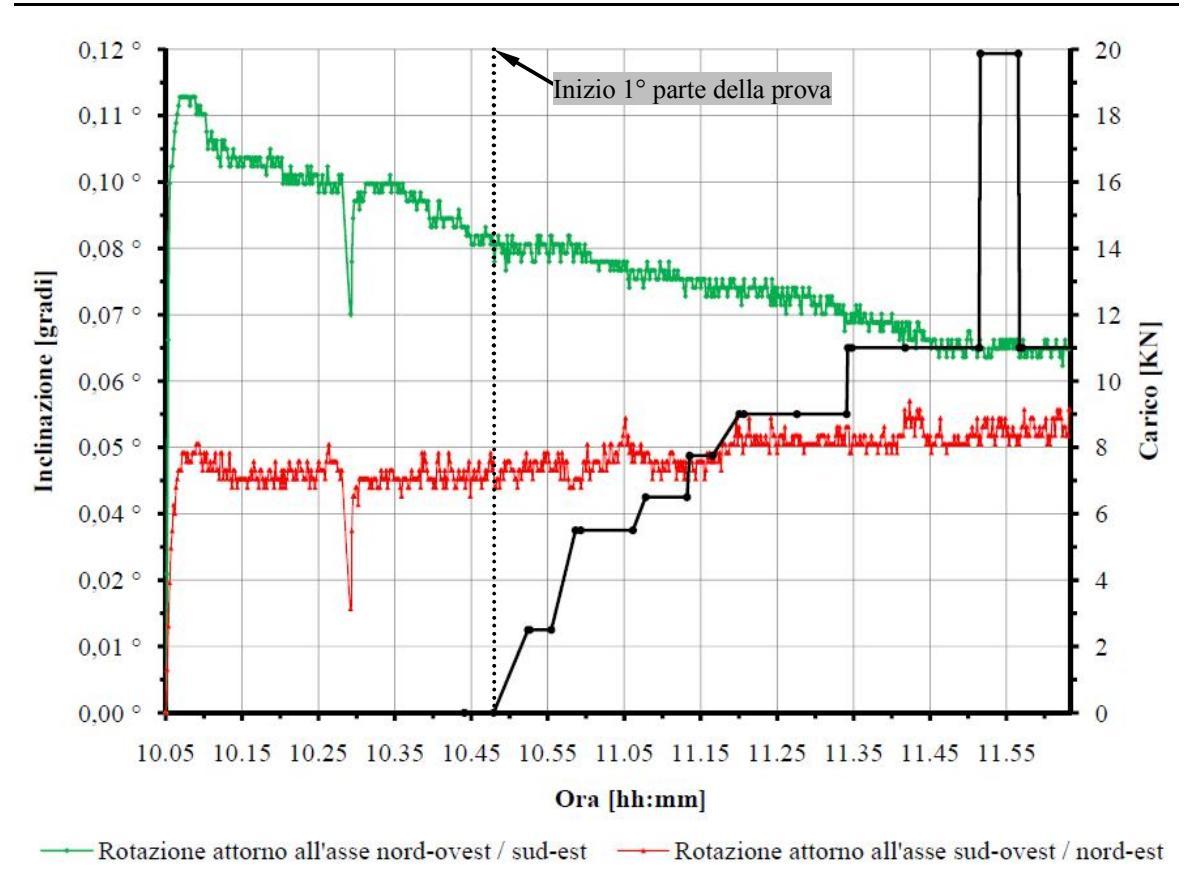
Figura 13.33: andamento inclinazioni rilevate nelle due direzioni ortogonali per quanto concerne la parte di prova eseguita in data 29-03-2011, misure eseguite dall'Università di Stoccarda.

Anche per quanto riguarda le misure eseguite con inclinometro non è possibile osservare gli effetti prodotti dalla prova di carico. Una prima ipotesi potrebbe essere insita in un'elevata escursione termica durante le prove, essendo le misure fortemente dipendenti dalla temperatura alla quale vengono eseguite. Tale possibilità è però scartabile se si considerano le misurazioni di temperatura effettuate, ove sono state rilevate variazioni di appena 0,5°C circa durante la prova. Neanche in questo caso è quindi disponibile una spiegazione alle misure ottenute.

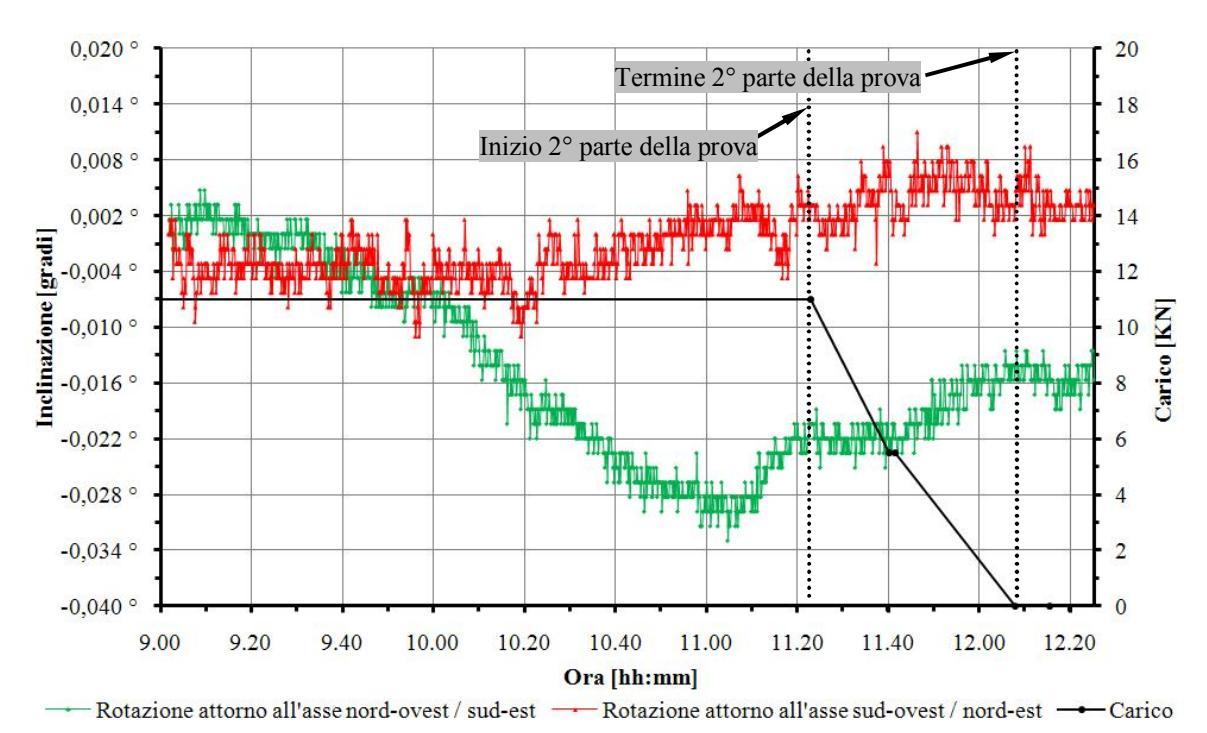
Figura 13.34: andamento inclinazioni rilevate nelle due direzioni ortogonali per quanto concerne la parte di prova eseguita in data 01-04-2011, misure eseguite dall'Università di Stoccarda.

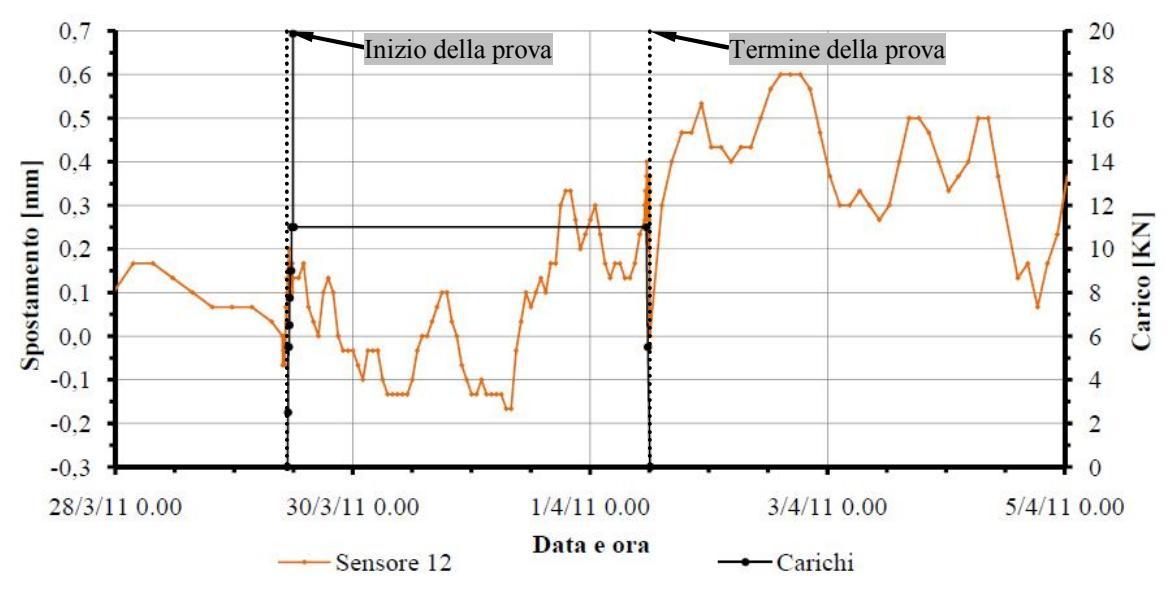
Figura 13.37: misure di abbassamento disponibili dal laser scanner.

Neanche in questo caso i risultati appaiono descrivere un plausibile spostamento della struttura.

Il laser scanner ha misurato valori fortemente anomali. A fronte di uno spostamento massimo misurato dalla 4 EMME di 0,13 mm, il laser scanner ha rilevato, fra tutte le misure disponibili, uno spostamento di 0,6 mm nell'arco della giornata del 31-03-2011, quindi in un periodo quando la configurazione di carico non è stata variata. A fronte di uno spostamento di questa entità ottenuto senza

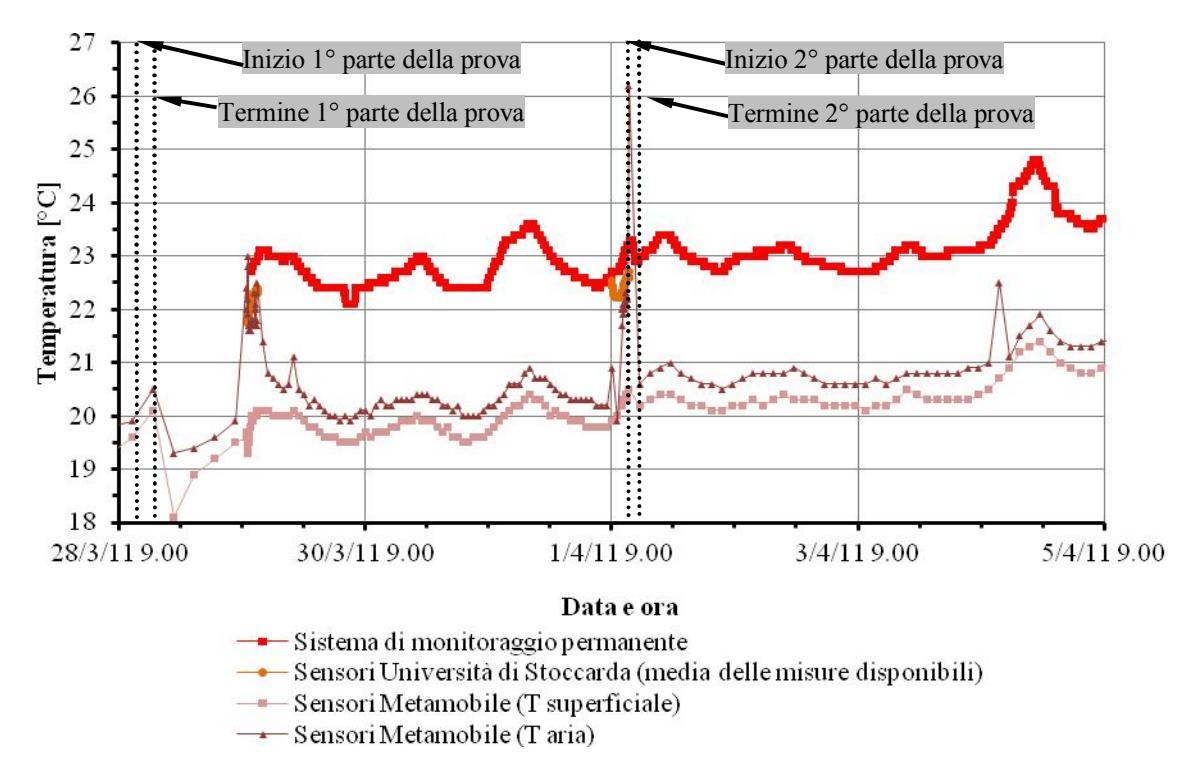
Figura 13.46: riepilogo di tutte le misure di temperatura disponibili.

Pur essendo state misurate quale semplice ausilio agli altri dati (fig. 13.46) il confronto delle temperature (misurate con strumenti dalla sensibilità molto elevata) mostra differenze sostanziali nei dati. In particolare nella seconda parte della prova mentre i sensori del sistema di monitoraggio permanente hanno registrato valori crescenti quelli Smartmote hanno misurato valori calanti per circa 1 ora e 20 minuti dall'inizio dell'acquisizione.

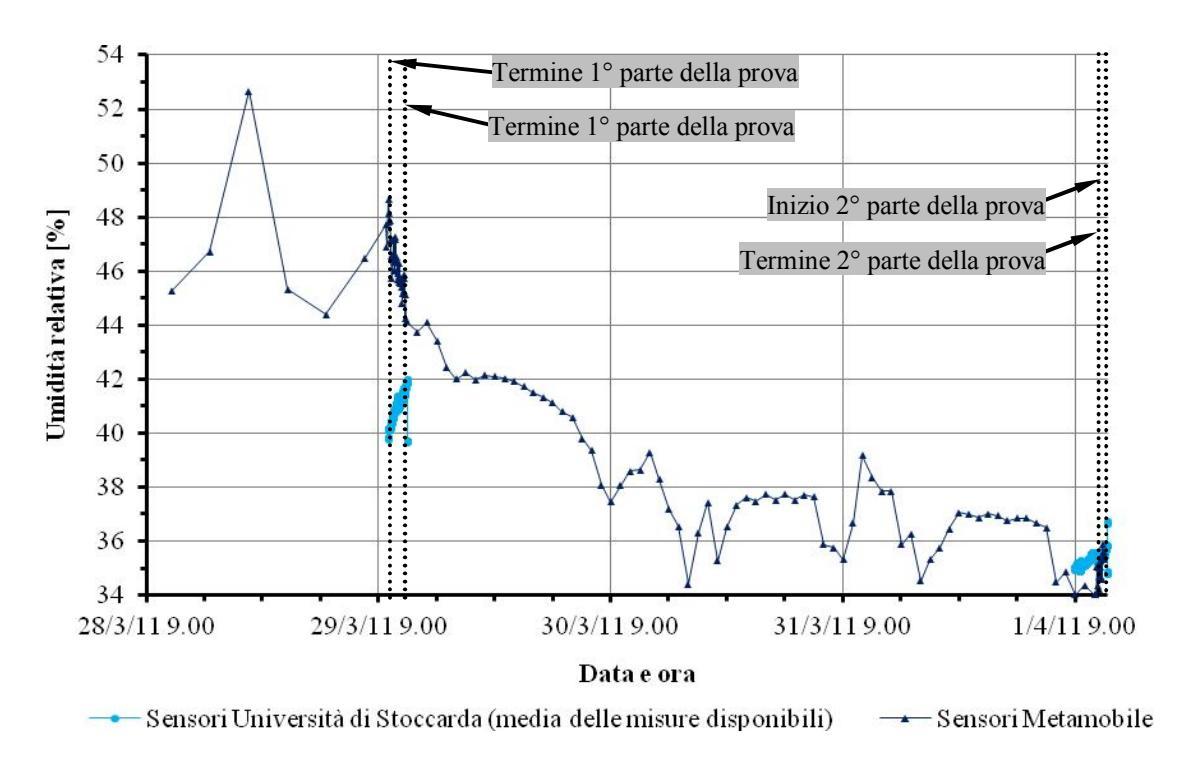
Figura 13.47: riepilogo di tutte le misure di umidità relativa disponibili.

Relativamente ai valori di umidità relativa (fig. 13.47) sono presenti anche in questo caso sfalsamenti, sebbene sia da tenere conto che la posizione di misura non è la stessa per i vari sensori e la massiccia presenza di personale nella sala al momento della prova può aver influenzato l'umidità relativa presente in varie zone della sala.

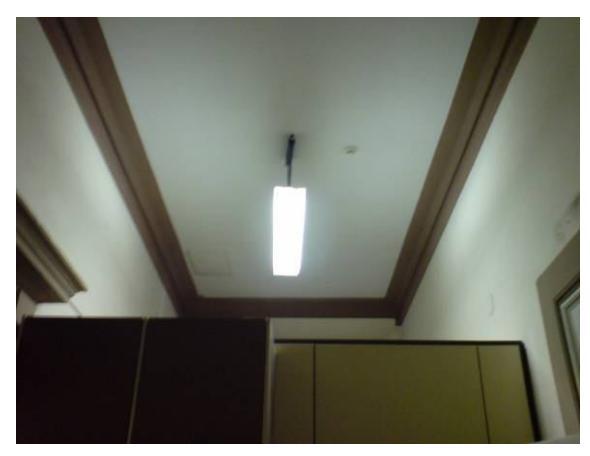
Un primo esempio di controsoffittatura identificata con successo è costituita dal corridoio GF4, indagato, ad esempio, con il termogramma IR\_2761 (fig. 14.11-14.12). In questo caso la presenza di una botola d'ispezione è chiaro segno della presenza di controsoffitto, che sarebbe quindi facilmente individuabile anche senza l'utilizzo della termografia.

Figura 14.11: soffitto del corridoio GF4, Palazzo Malvezzi, piano terra.

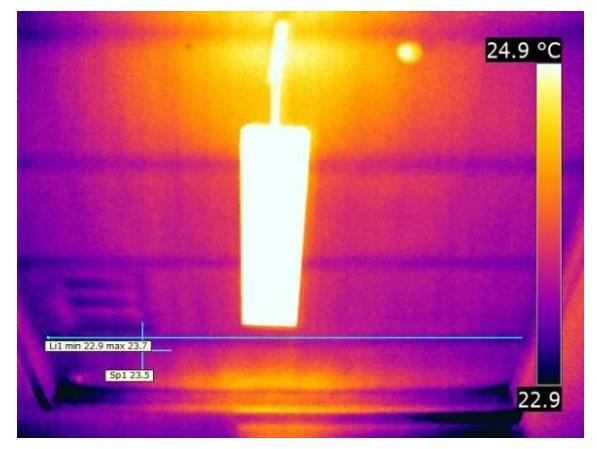
Fasce più fredde, con ogni probabilità dovute dagli elementi di sostegno del controsoffitto, sono infatti chiaramente visibili. Questa applicazione positiva è un primo indice della validità di questo tipo di applicazione.

Figura 14.12: termogramma IR\_2761 (acquisto il 22-03-2011 ore 15:22:29) per indagine il corridoio GF4.

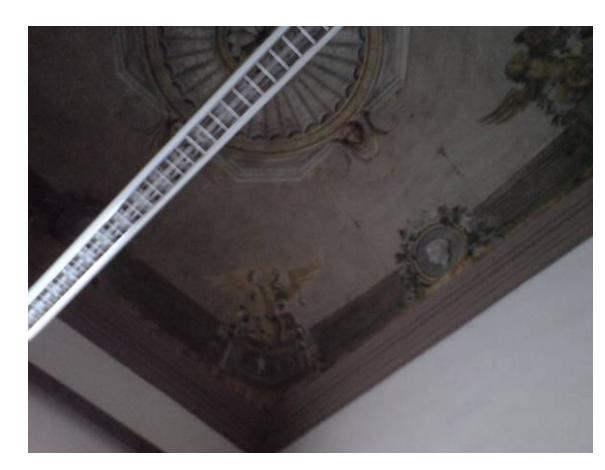
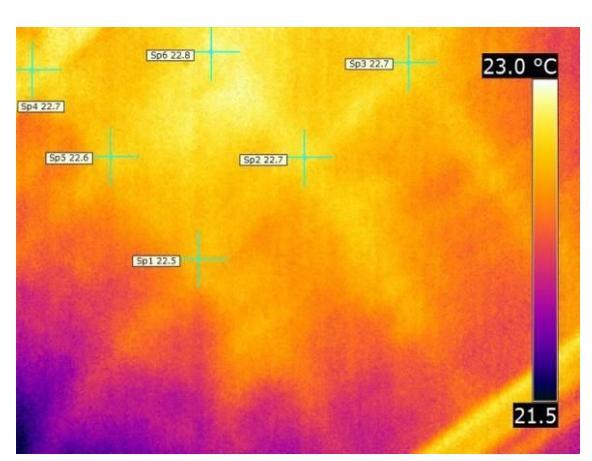
Un'ulteriore esempio di applicazione coronata da successo è costituita dalla stanza indicata con la sigla GF3, apparentemente caratterizzata da una volta dipinta. Detta stanza, indagata ad esempio con termogrammi IR 2737 e IR 2743 (fig. 14.13-14.16), rivela la presenza di numerosi elementi indicanti con ogni probabilità la presenza di un controsoffitto e necessari al sostegno dello stesso.

Figura 14.13: stanza GF3, Palazzo Figura 14.14: termogramma IR 2737 Malvezzi piano terra.

(acquisito in data 22-03-2011 ore 14:57:52) per indagine il soffitto della stanza GF3.

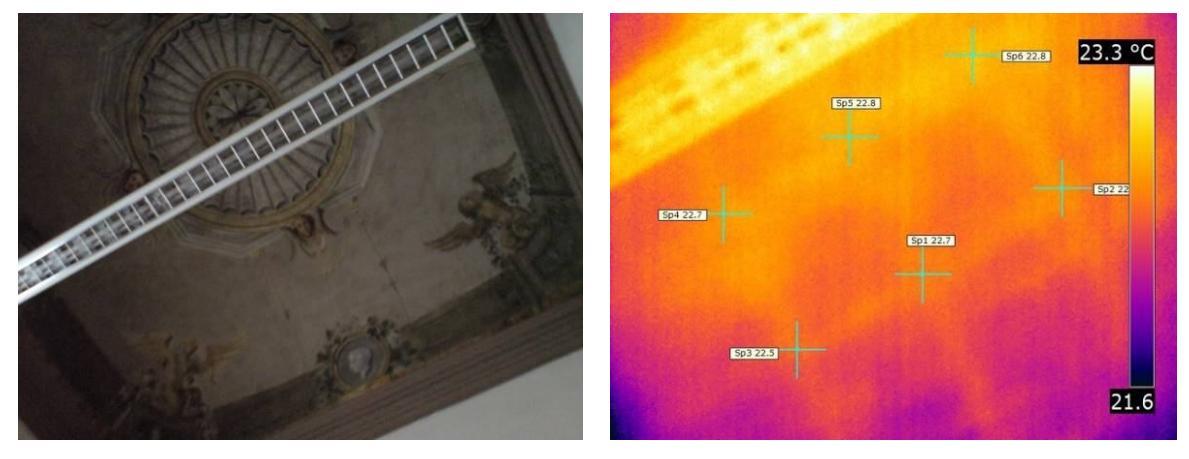
Figura 14.15: stanza GF3, Palazzo Figura 14.16: termogramma IR 2743 (acquisito in data 22-03-2011 ore 14:57:52) per indagine il soffitto della stanza GF3.

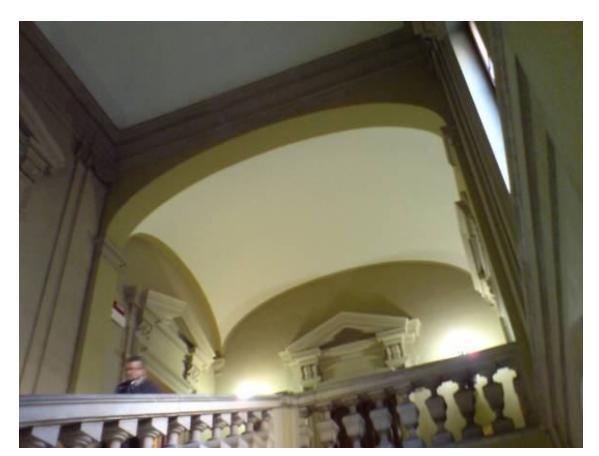
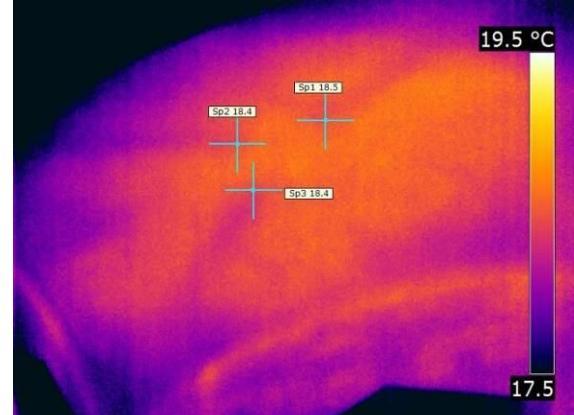
Le volte "vere", non semplici controsoffittature, rispondono in modo diverso all'indagine termografica. Ad esempio, una volta al primo piano, adiacente al vano scale (indicata con la sigla 1F2 sulle piante), è stata studiata con il termogramma IR 2793 (fig. 14.17-14.18).

È apprezzabile come non siano visibili i sostegni di un eventuale controsoffitto: è però presente l'ambiguità dovuta al fatto che tali elementi non siano osservabili in

quanto non presenti o in quanto non rilevabili dall'indagine termografica. Nel caso in esame è noto da precedenti sopralluoghi che quella inquadrata è una volta propriamente detta ma, dalla sola indagine termografica, non sarebbe possibile avere questa certezza. La termografia è quindi efficace nell'individuare le certe controsoffittature ma insufficiente nell'accertare l'assenza delle stesse.

Figura 14.17: volta al di sopra delle Figura 14.18: termogramma IR 2793 (acquisito in data 22-03-2011 ore 14:48:55).

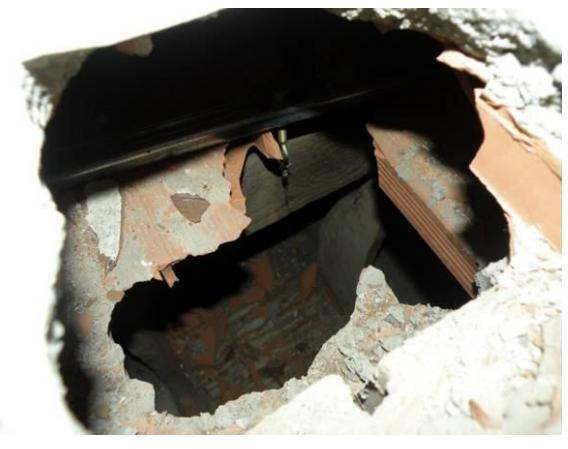
In tale sede è stato illustrato che alcuni sensori sono collegati al solaio superiore mediante fori nel soffitto: la presenza di una controsoffittatura è quindi in questo caso, nota. Una documentazione fotografica dei fori effettuati per preparare dei sostegni ai sensori per il monitoraggio della stanza inferiore è riportata nelle fig. 14.19-14.20: è visibile un controsoffitto in arellato sorretto da listelli, una porzione di un travetto ligneo posto al di sopra di questi, quindi delle tavelle.

Figura 14.19: foro nel solaio della Sala Ovale visto dal piano superiore.

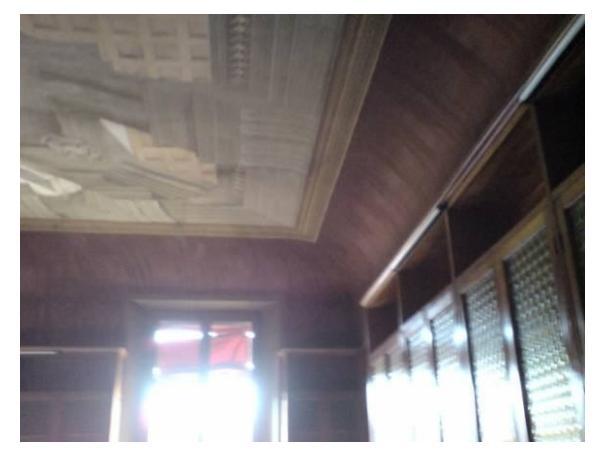
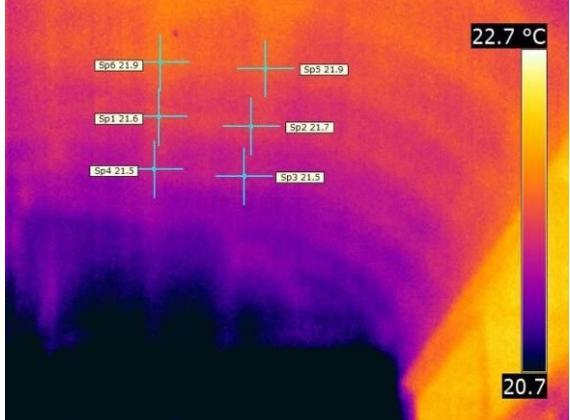
È stato effettuato un tentativo di individuare gli elementi costituenti il controsoffitto con la termografia e i risultati sono stati, per quanto riguarda i termogrammi acquisiti in data 23-03-2011, estremamente positivi. Grazie, ad esempio ai termogrammi, IR 2829 e IR 2893 (fig. 14.21-14.24), sono localizzabili una molteplicità di elementi di sostegno del controsoffitto, sebbene il contrasto non sia ottimale. Per quanto riguarda il termogramma IR 2833 paiono visibili perfino due tipologie di elementi di sezione diversa (ripresi orizzontalmente nel termogramma), con tre elementi di sezione minore fra due elementi di sezione maggiore. È interessante notare come la seconda giornata di prova siano stati acquisiti alcuni termogrammi (IR 3155 e IR 3157) in questa stanza ma non sia

Figura 14.21: porzione di Sala Ovale, Palazzo Malvezzi.

Figura 14.22: termogramma IR\_2829 (acquisto il 22-03-2011, ore 16:54:11) sul soffitto della Sala Ovale.

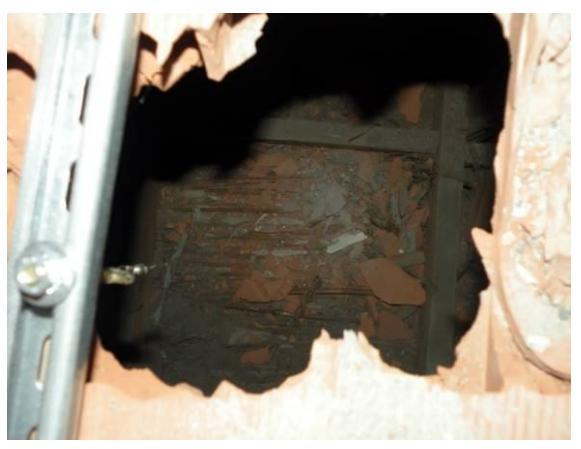
Figura 14.20: dettaglio dell'arellato costituente il soffitto della Sala Ovale.
