# **PROVE NON DISTRUTTIVE E MECCANICHE**

# AI FINI DELLA DIAGNOSTICA

# ENERGETICA E STRUTTURALE

# **DI EDIFICI STORICI**

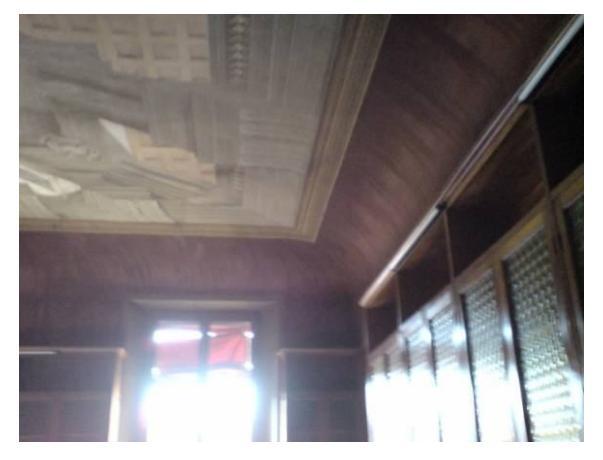
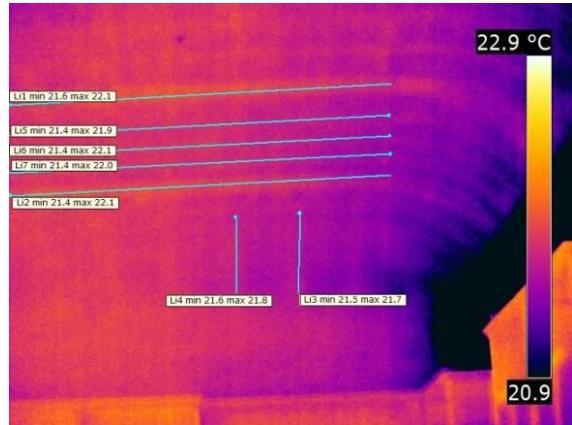
È stato effettuato un tentativo di individuare gli elementi costituenti il controsoffitto con la termografia e i risultati sono stati, per quanto riguarda i termogrammi acquisiti in data 23-03-2011, estremamente positivi. Grazie, ad esempio ai termogrammi, IR 2829 e IR 2893 (fig. 14.21-14.24), sono localizzabili una molteplicità di elementi di sostegno del controsoffitto, sebbene il contrasto non sia ottimale. Per quanto riguarda il termogramma IR 2833 paiono visibili perfino due tipologie di elementi di sezione diversa (ripresi orizzontalmente nel termogramma), con tre elementi di sezione minore fra due elementi di sezione maggiore. È interessante notare come la seconda giornata di prova siano stati acquisiti alcuni termogrammi (IR 3155 e IR 3157) in questa stanza ma non sia

Figura 14.23: porzione di Sala Ovale, palazzo Malvezzi.

Figura 14.24: termogramma IR\_2833 (acquisto il 22-03-2011, ore 17:00:40) sul soffitto della Sala Ovale.

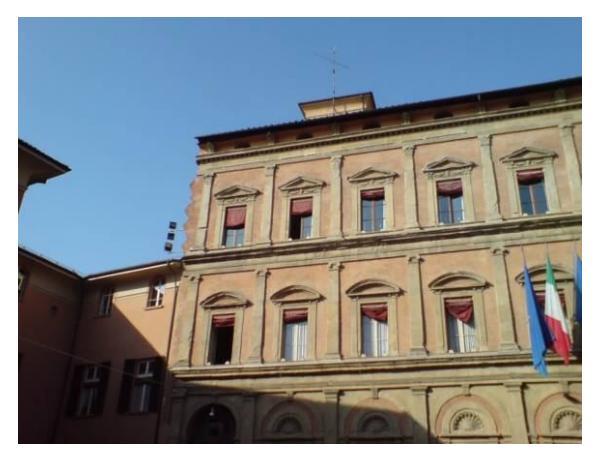
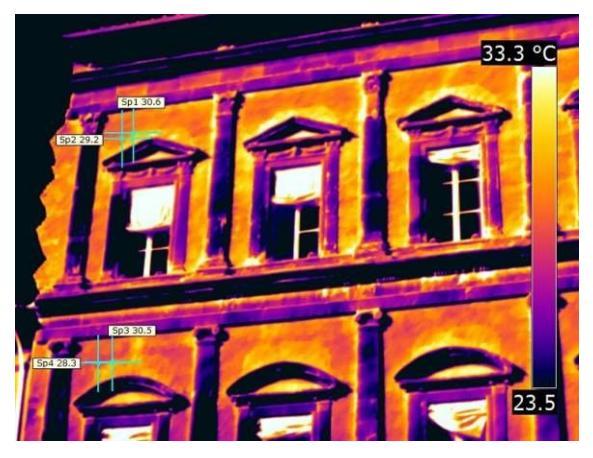
Specificatamente è stata rilevata la presenza, più o meno evidente, ma costante su tutte le finestre inquadrate, di un'area più calda del resto della superficie immediatamente al di sopra delle finestre stesse. Alcuni esempi sono i termogrammi IR 3121 e IR 3129 (fig. 14.25-14.28).

Figura 14.25: facciata di Palazzo Figura 14.26: termogramma IR 3121 Malvezzi su Piazza Rossini, parte a sudest.

(acquisto il 22-03-2011, ore 08:03:13) sulla facciata di Palazzo Malvezzi rivolta verso Piazza Rossini.

La costanza della caratteristica anomala e la geometria della stessa, che si presenta approssimativamente come un semicerchio al di sopra delle finestre, porta a formulare l'ipotesi che originariamente fossero presenti archi a tuttosesto al di sopra delle finestre, poi modificati per dare loro la conformazione attuale.

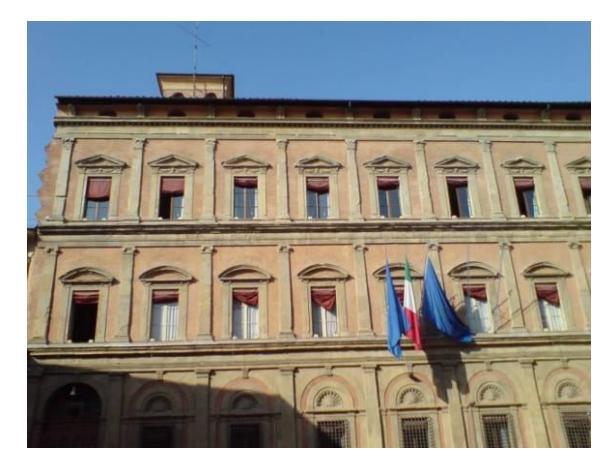
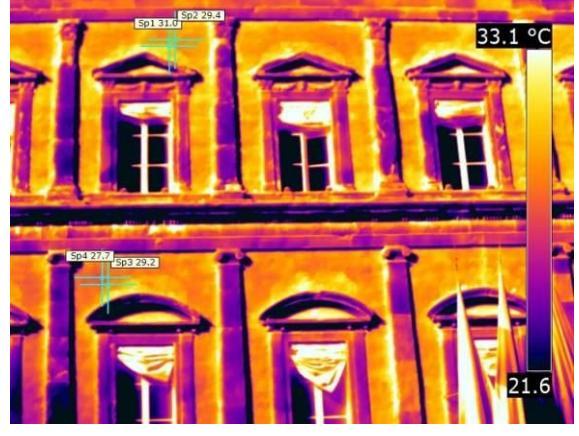
Figura 14.27: facciata di Palazzo Figura 14.28: termogramma IR 3129 Malvezzi su Piazza Rossini, parte a (acquisto il 22-03-2011, ore 08:45:25) nord-ovest.

sulla facciata di Palazzo Malvezzi rivolta verso Piazza Rossini.

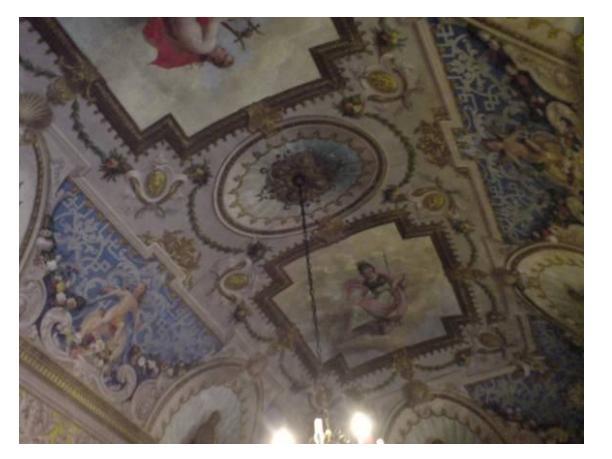
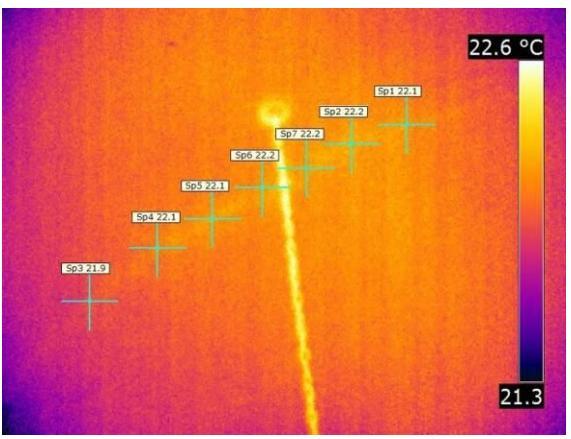
Un esempio di fessura rilevata dalla termografia è presente nella stanza indicata nella pianta con la sigla 1F4. Tale stanza è stata investigata, ad esempio, con il termogramma IR\_2803 (fig. 14.29-14.30). La fessura è visibile nel termogramma, sebbene con un contrasto non ottimale a una facile osservazione.

Figura 14.29: stanza 1F4 Palazzo Malvezzi, primo piano.

Figura 14.30: termogramma IR\_2803 (acquisto il 22-03-2011, ore 16:01:09) relativo alla stanza 1F4.

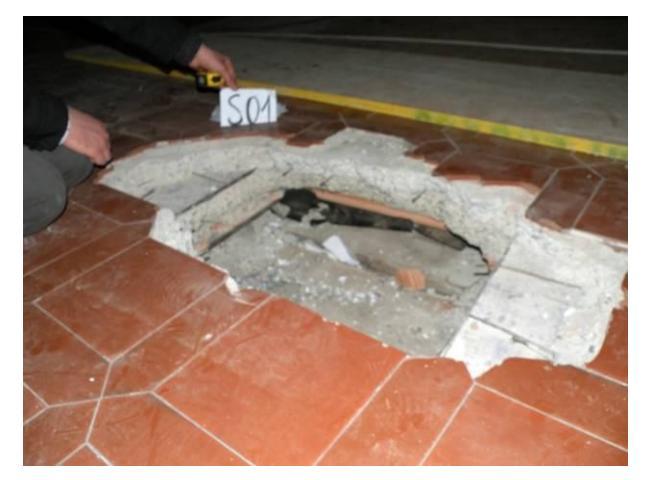
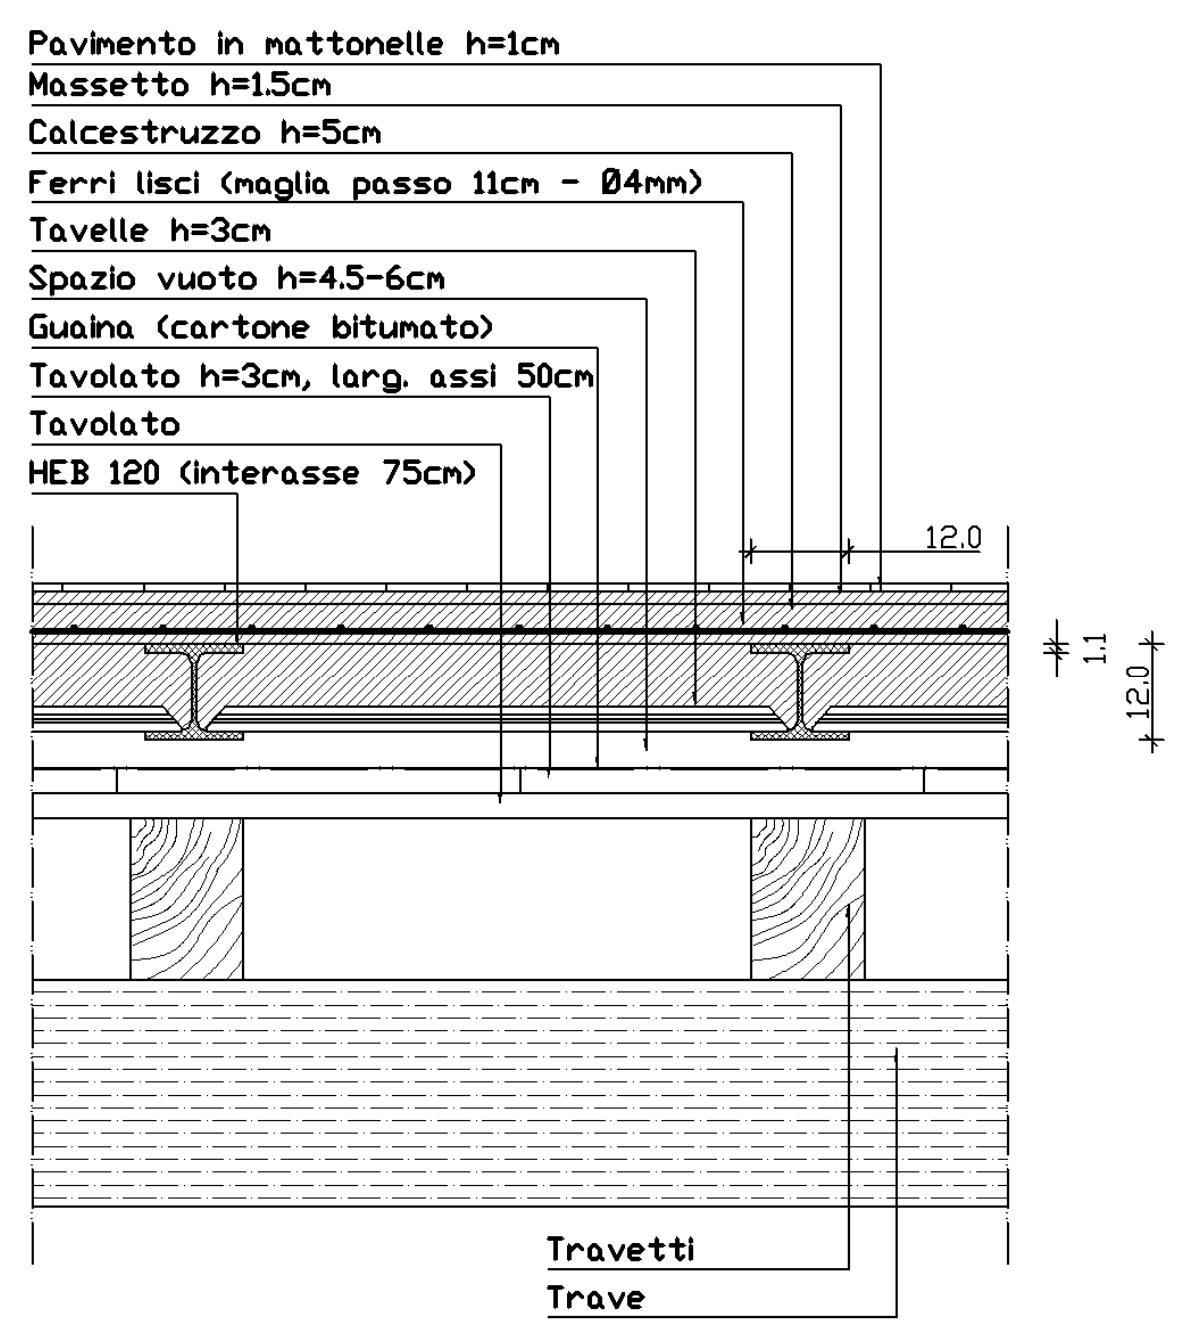
Figura I.4: saggio S01 presente nel solaio della stanza 1F8.

Figura I.5: sezione del saggio S01 presente nel solaio della stanza 1F8.

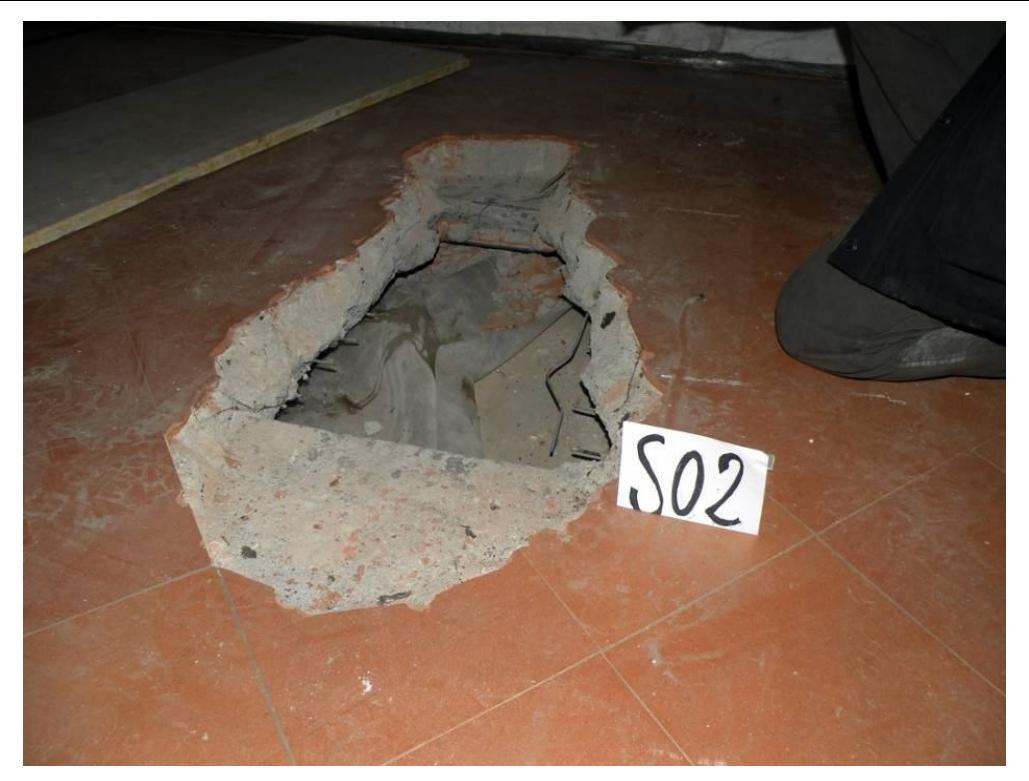
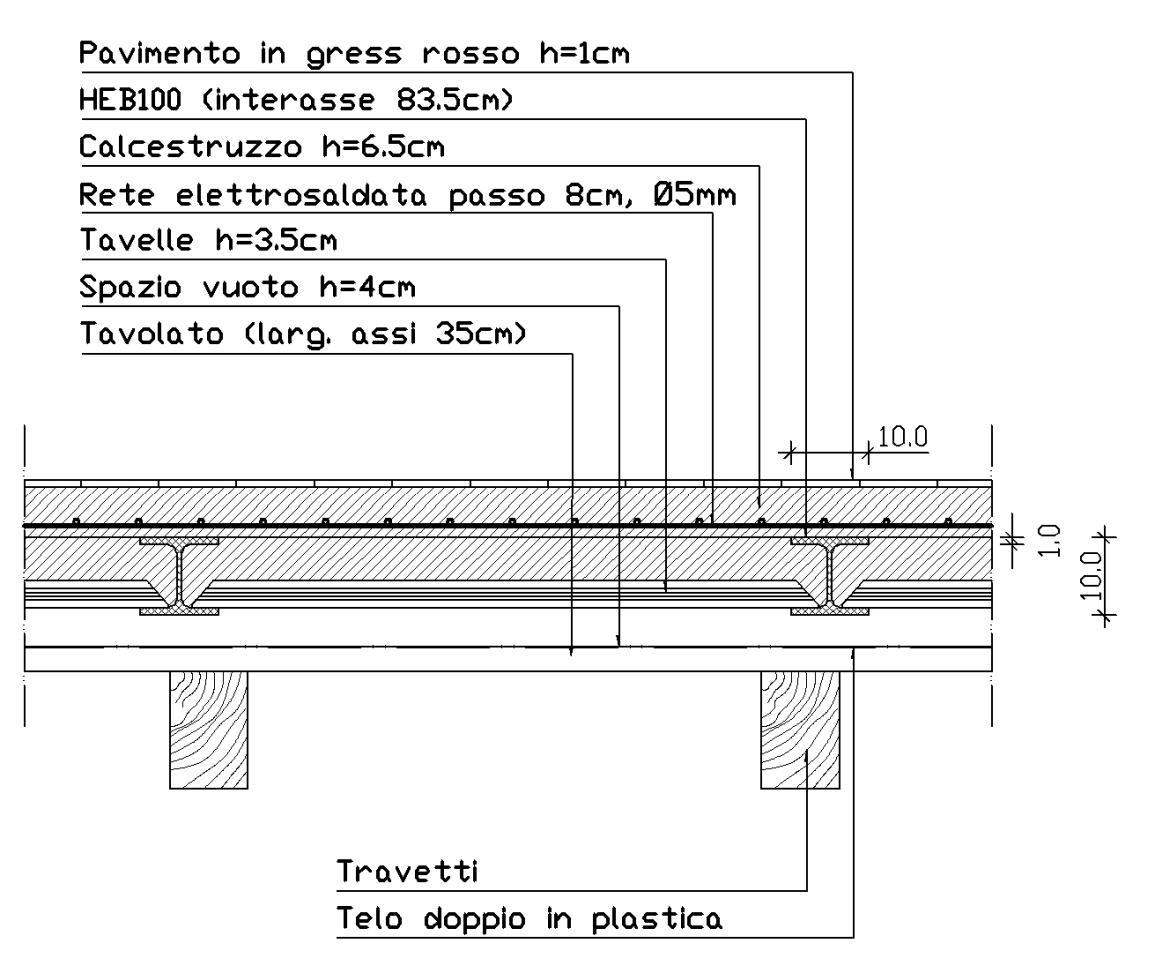
Figura I.6: saggio S02 presente nel solaio della stanza 1F9 (salone).

Figura I.7: sezione del saggio S02 presente nel solaio della stanza 1F9.

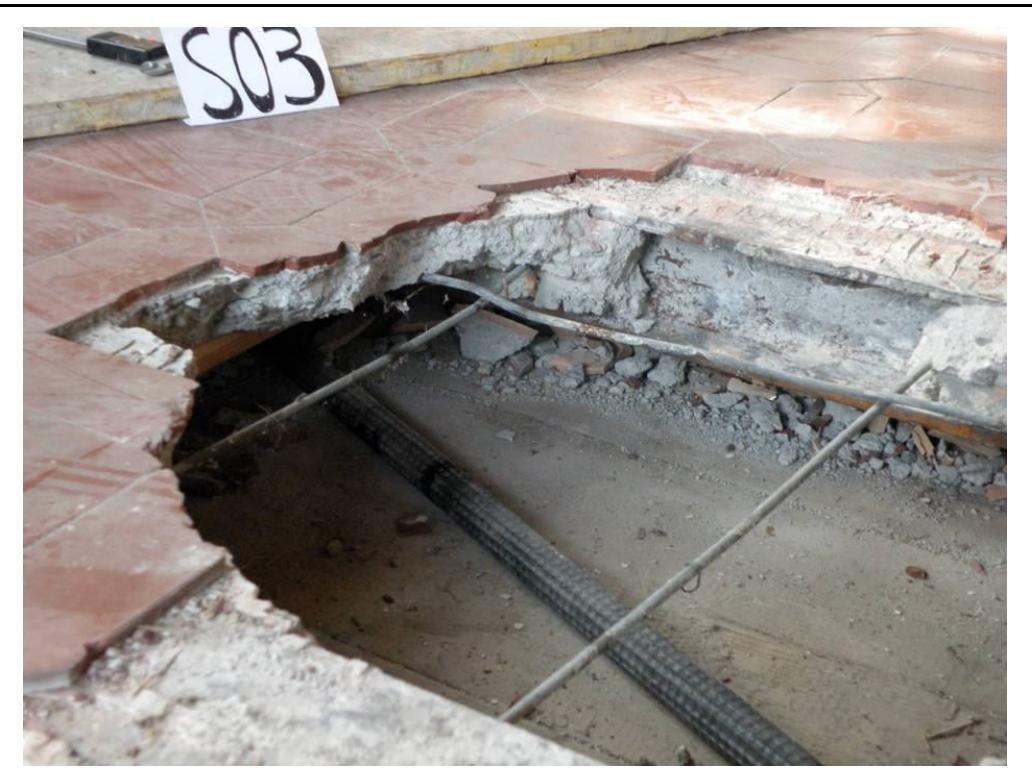
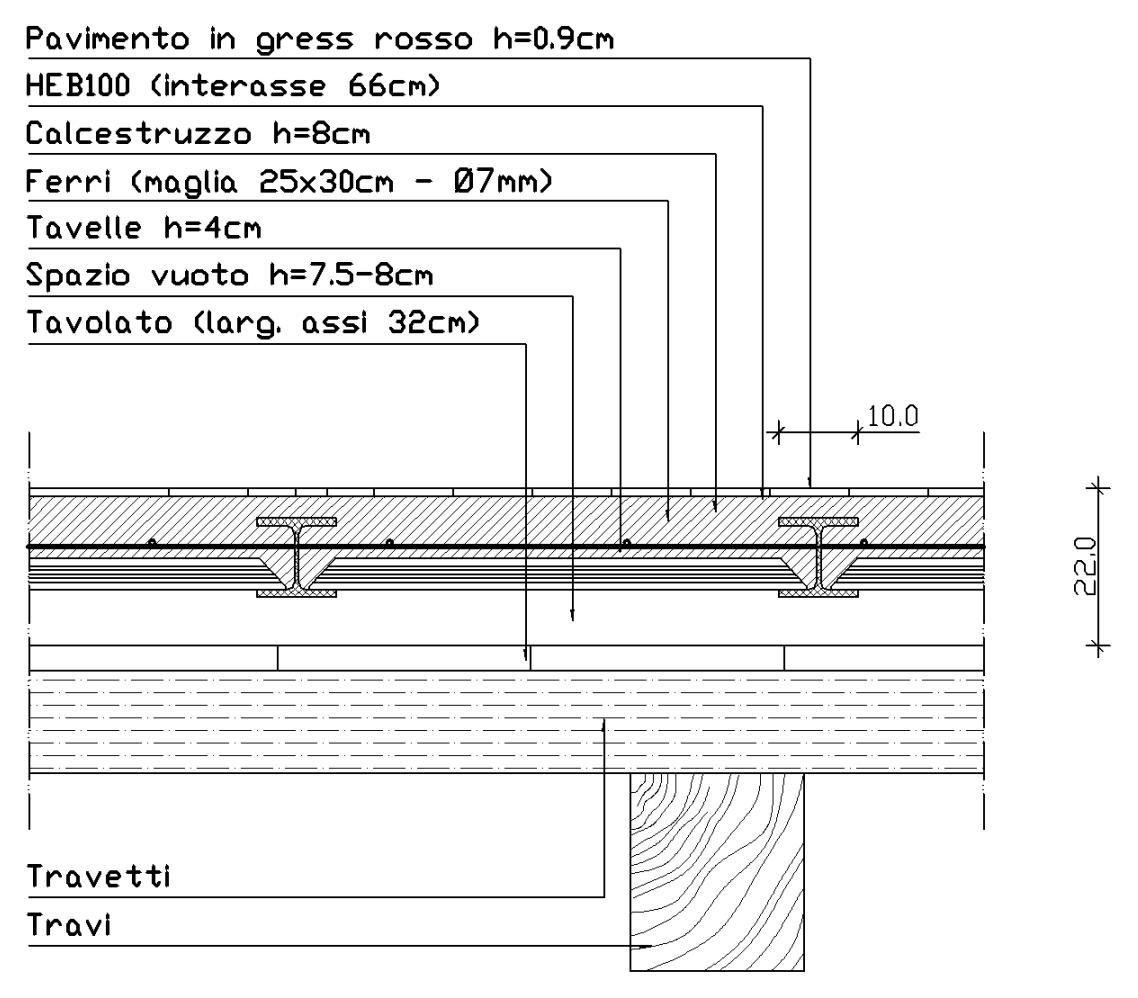
Figura I.8: saggio S03 presente nel solaio della stanza 1F3.

Figura I.9: sezione del saggio S03 presente nel solaio della stanza 1F3.

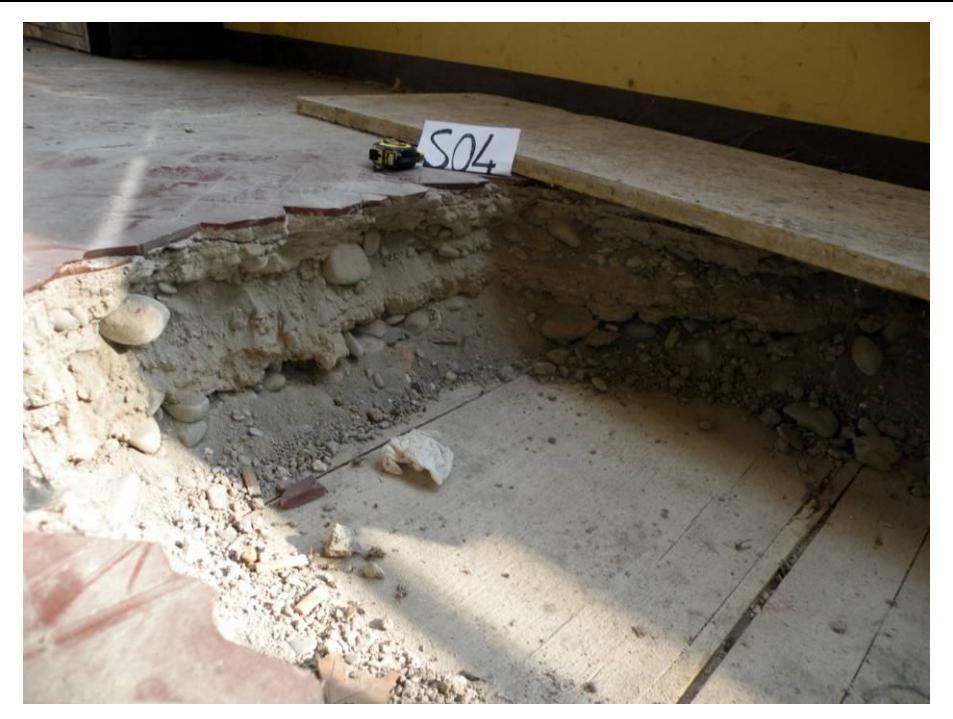
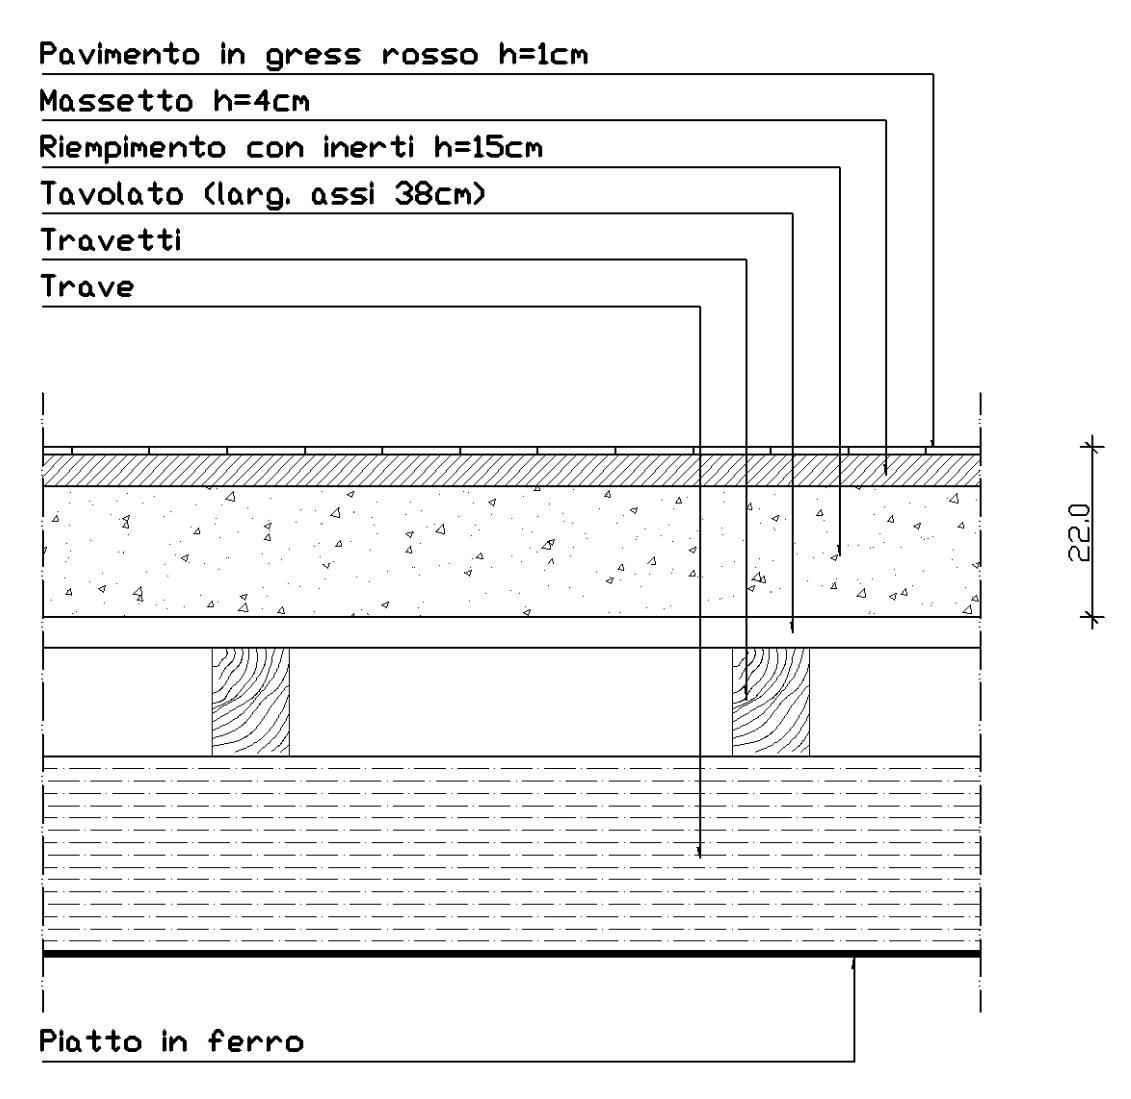
Figura I.10: saggio S04 presente nel solaio della stanza 1F2 (loggia centrale).

Figura I.11: sezione del saggio S04 presente nel solaio della stanza 1F2.

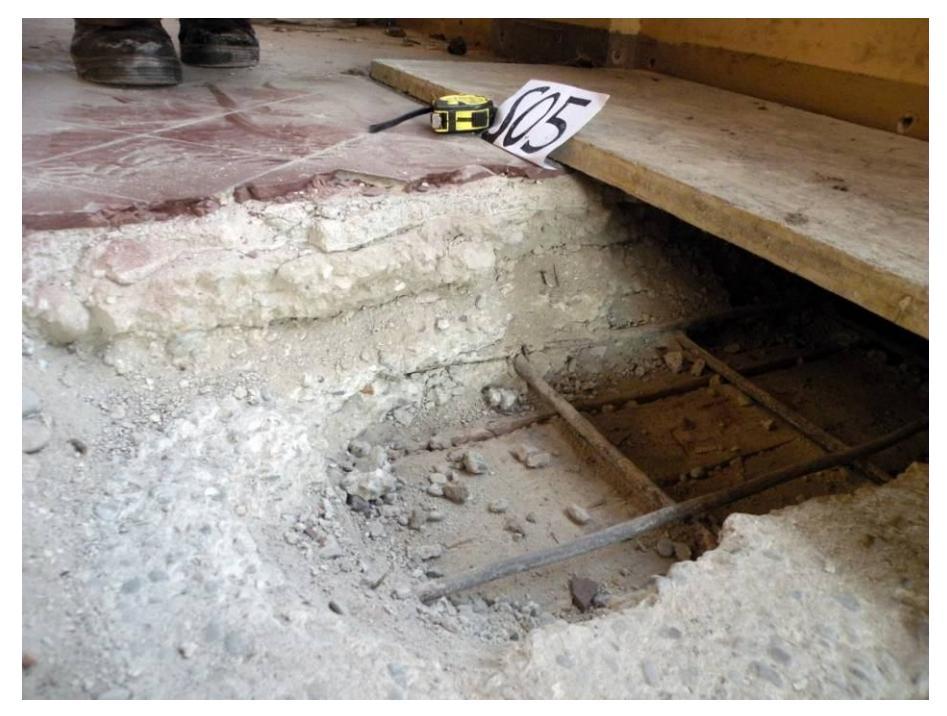
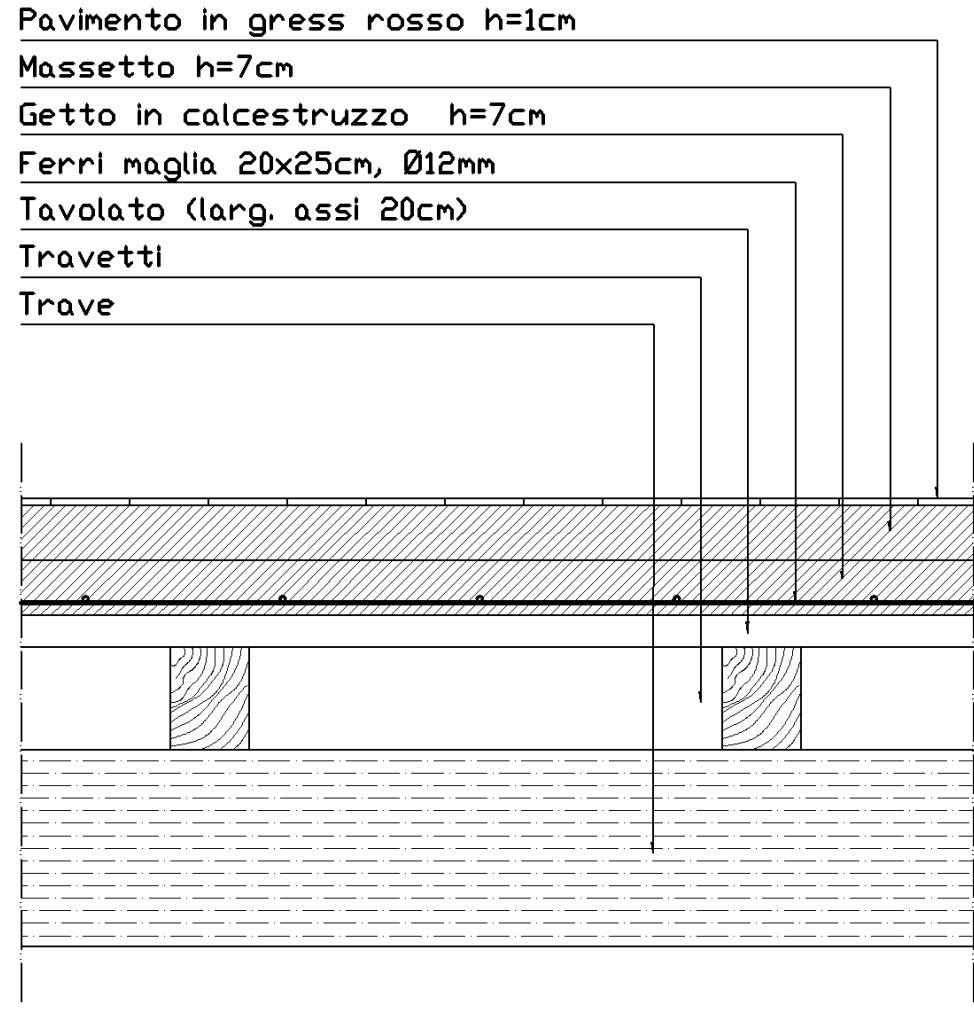
Figura I.12: saggio S05 presente nel solaio della stanza 1F1.

Figura I.13: sezione del saggio S05 presente nel solaio della stanza 1F1.

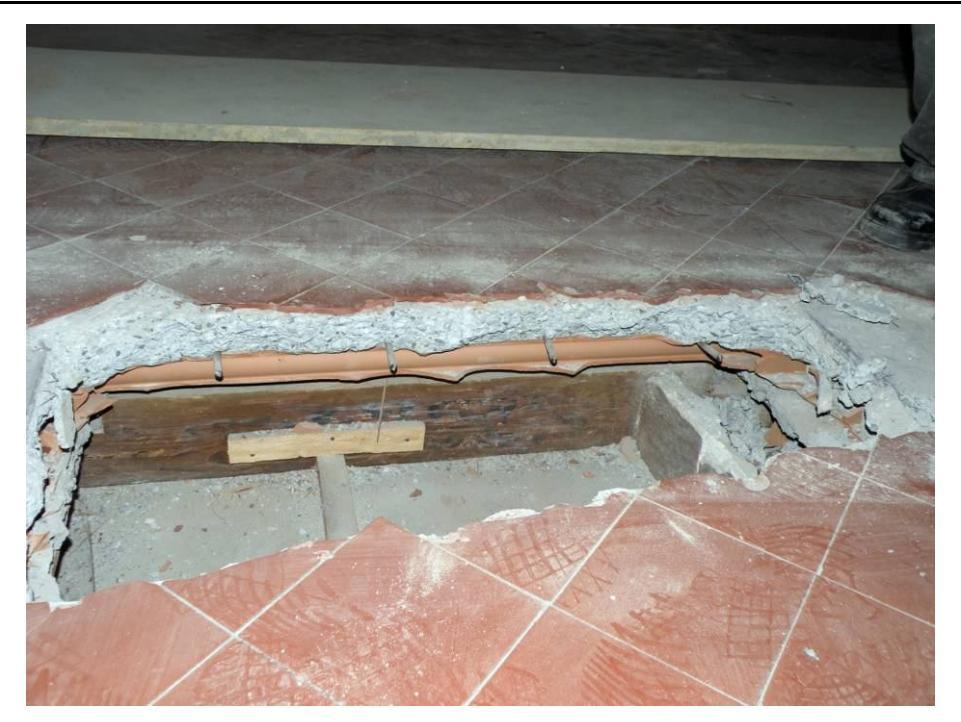
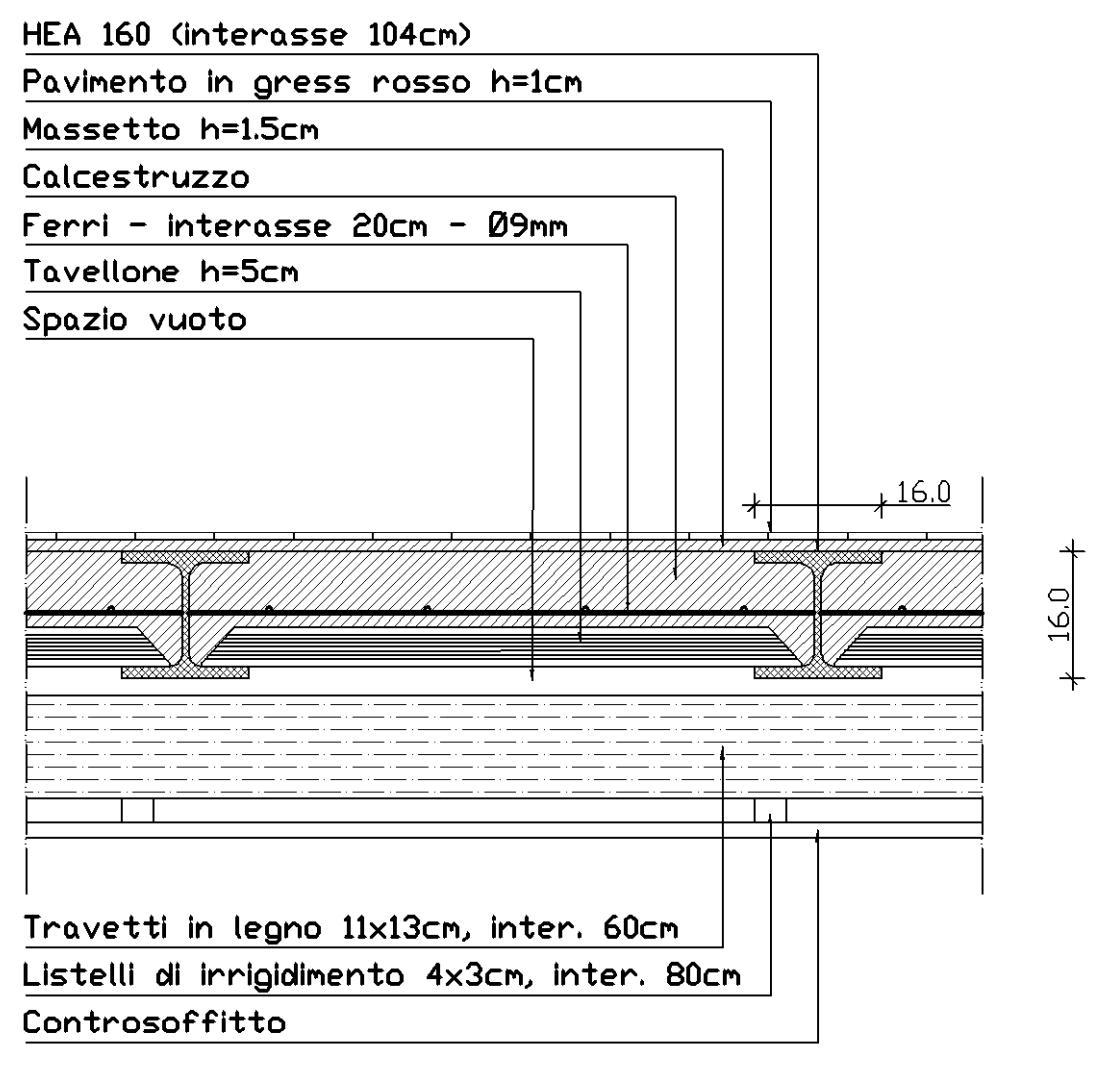
Figura I.14: saggio S06 presente nel solaio della stanza 1F4 (angolo ovest).

Figura I.15: sezione del saggio S06 presente nel solaio della stanza 1F4.

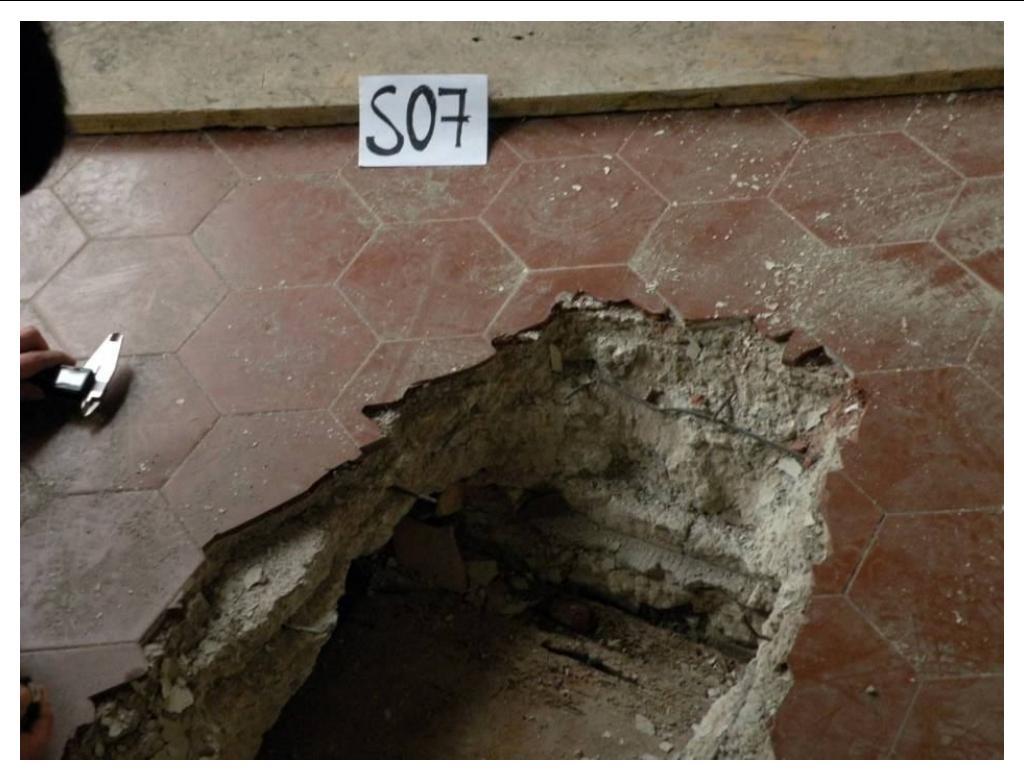
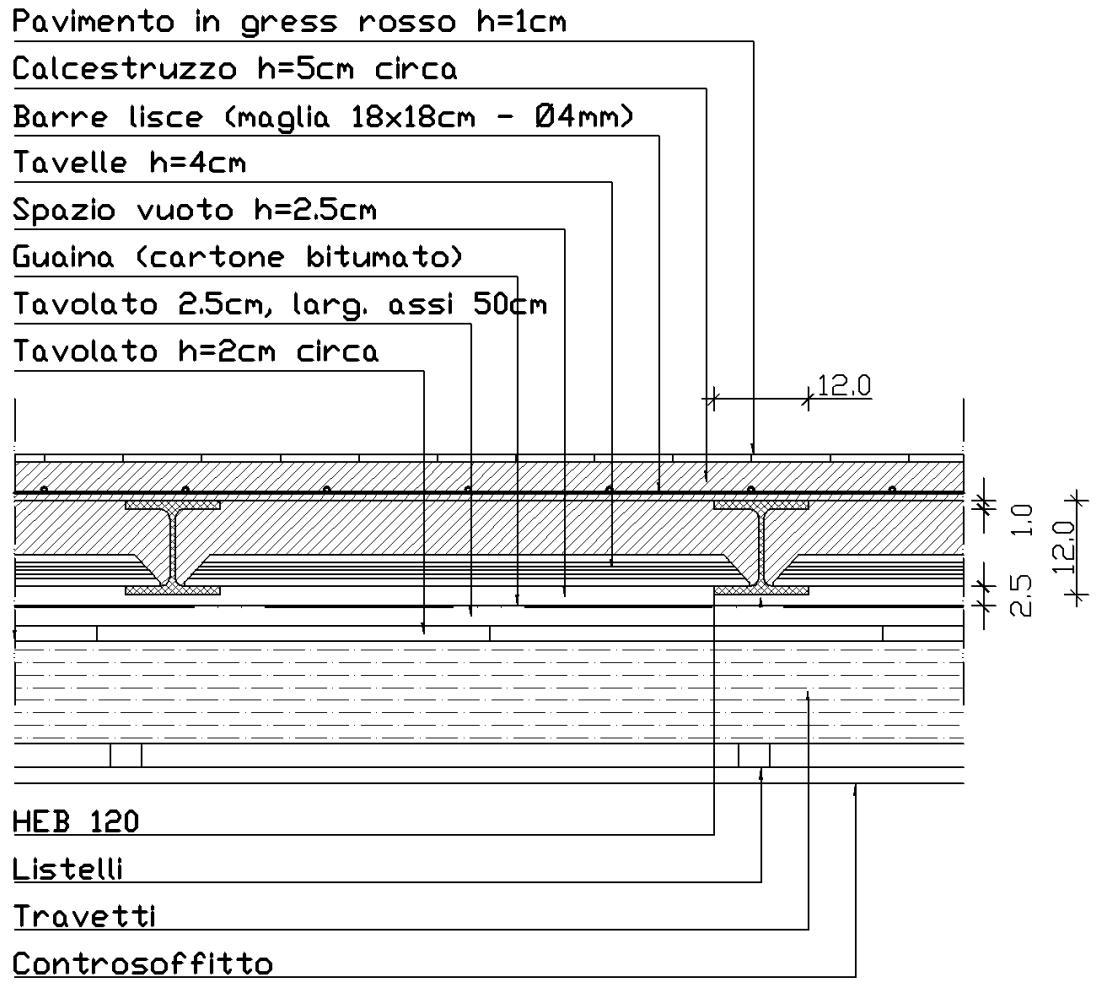
Figura I.16: saggio S07 presente nel solaio della stanza 1F6.

Figura I.17: sezione del saggio S07 presente nel solaio della stanza 1F6.

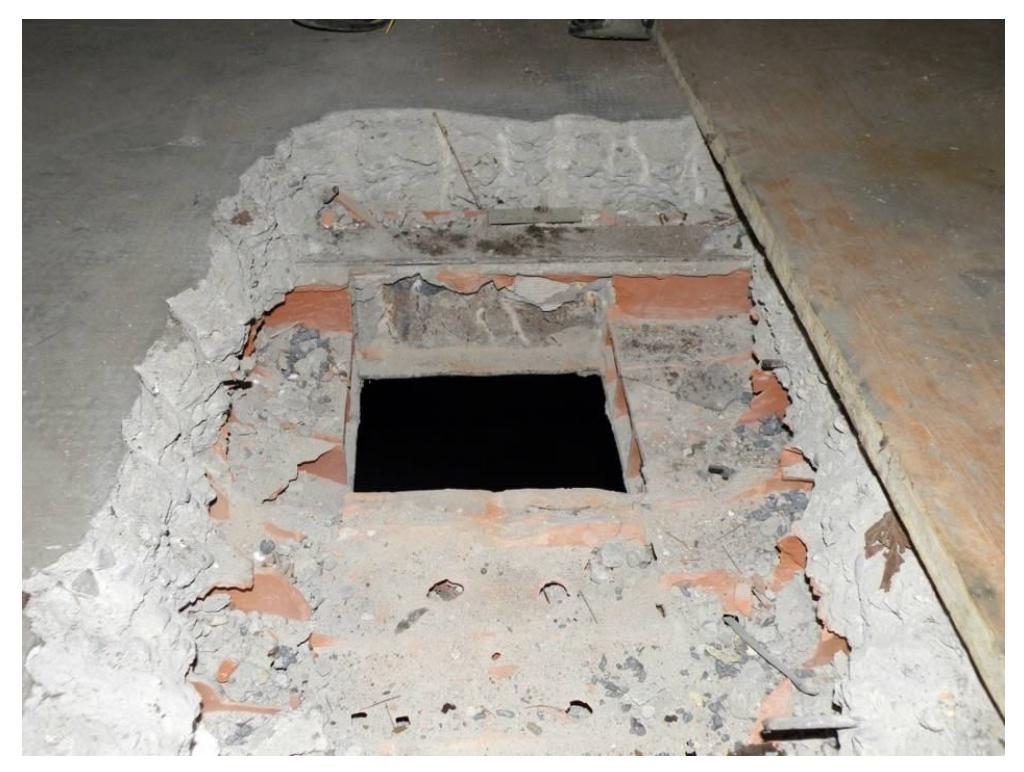
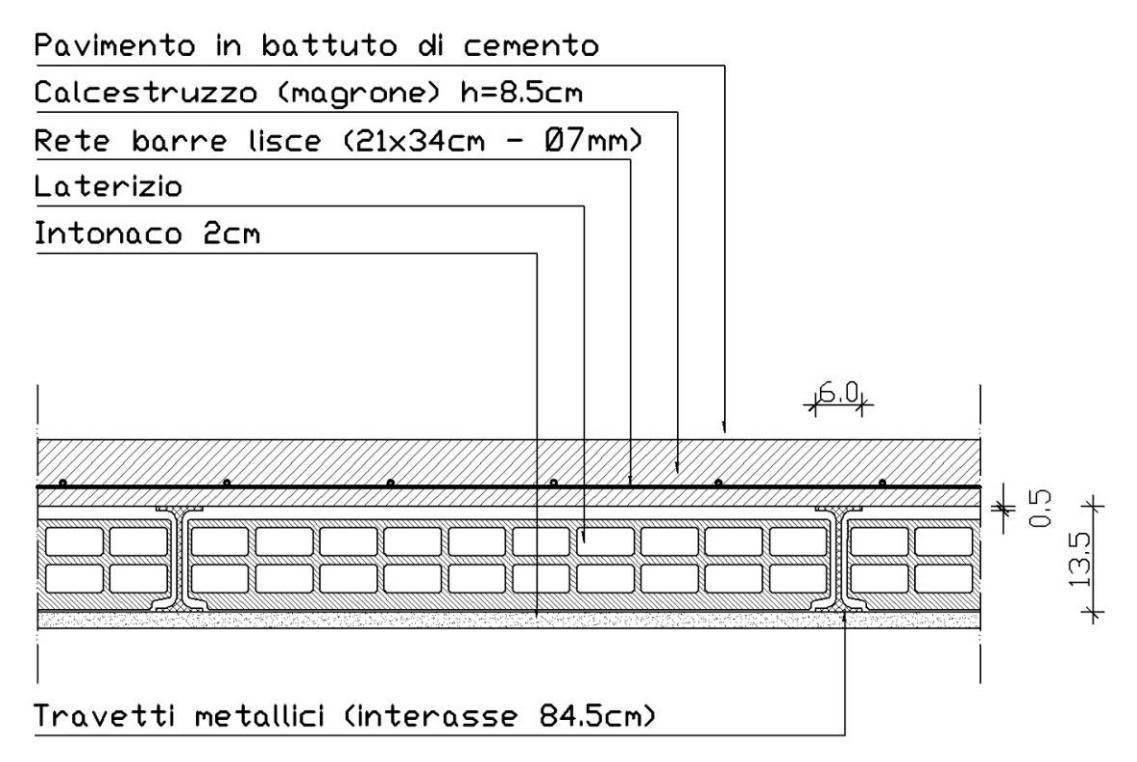
Figura I.18: saggio S08 presente nel solaio della stanza 2F5.

Figura I.19: sezione del saggio S08 presente nel solaio della stanza 2F5.

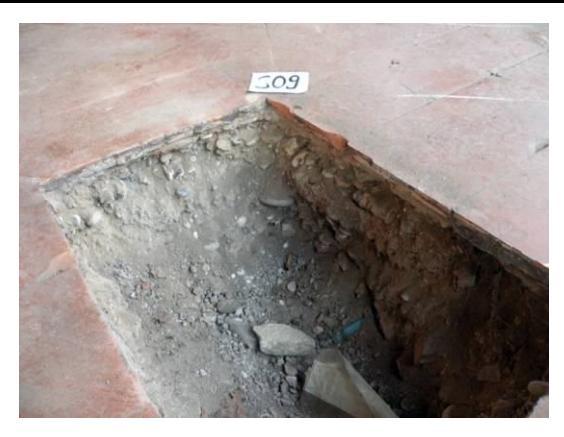
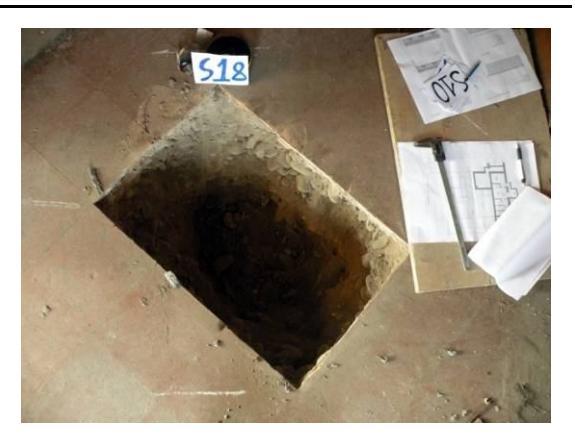
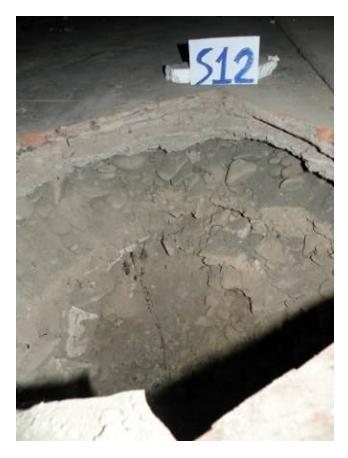
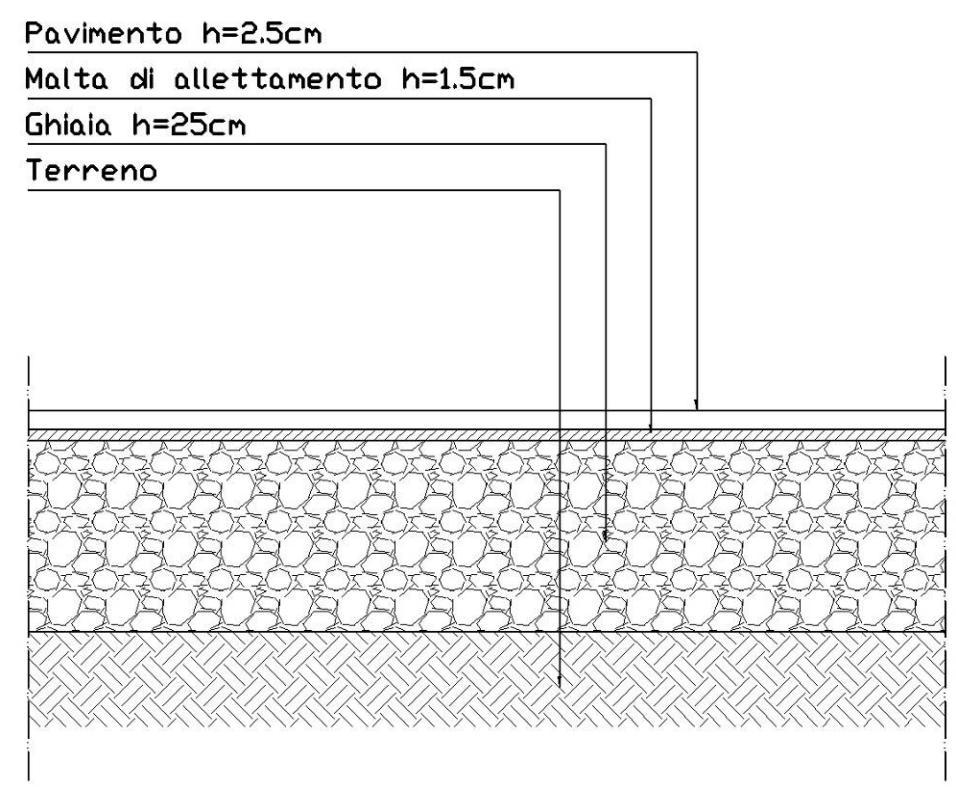
Figura I.20: saggio S09 presente nella stanza GF2 (loggia destra).

Figura I.21: saggio S18 presente nella stanza GF3 (corridoio).

Figura I.22: saggio S12 presente nella stanza GF5 (corridoio centrale).

Figura I.23: sezione dei saggi S09, S12, S18 e S20 presenti rispettivamente nelle stanze GF2, GF5, GF3 e GF4.

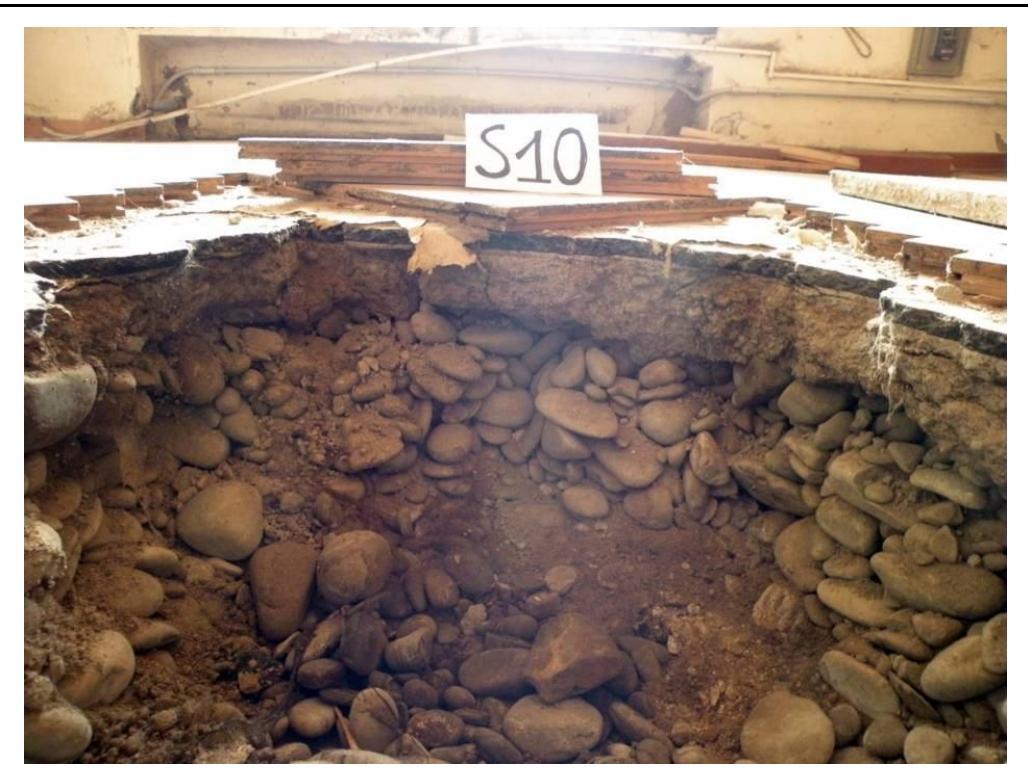
Figura I.24: saggio S10 presente nel solaio della stanza GF8.

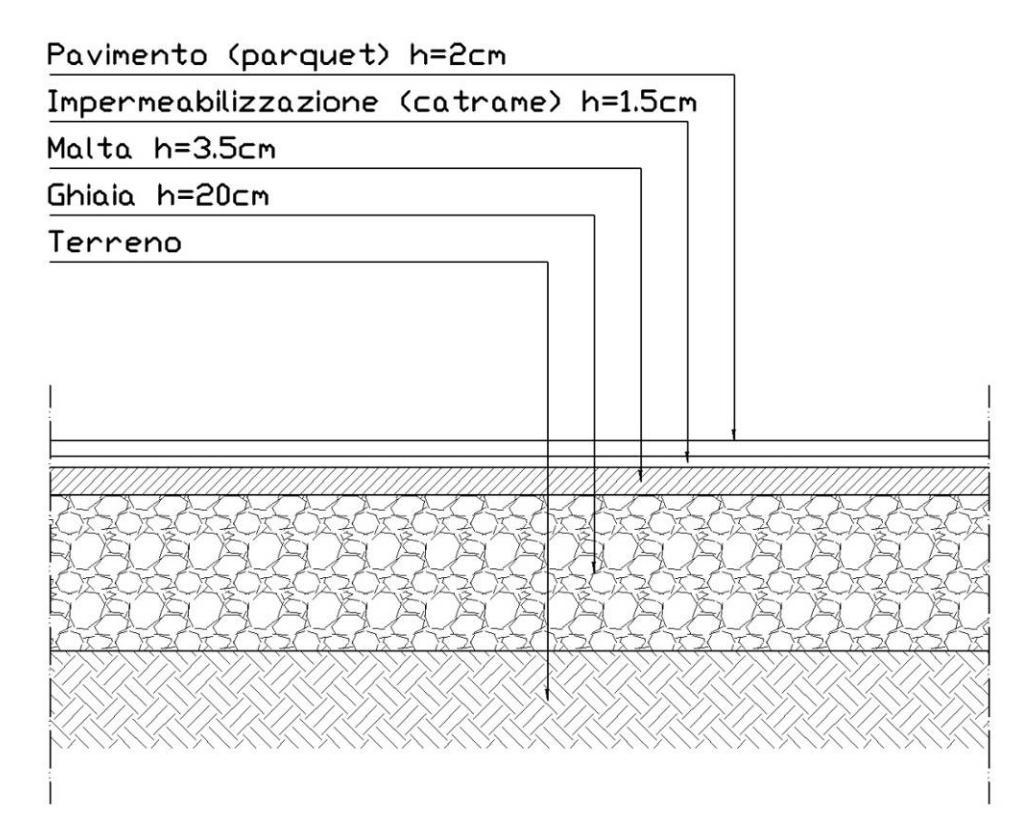
Figura I.25: sezione del saggio S10 presente nel solaio della stanza GF8.

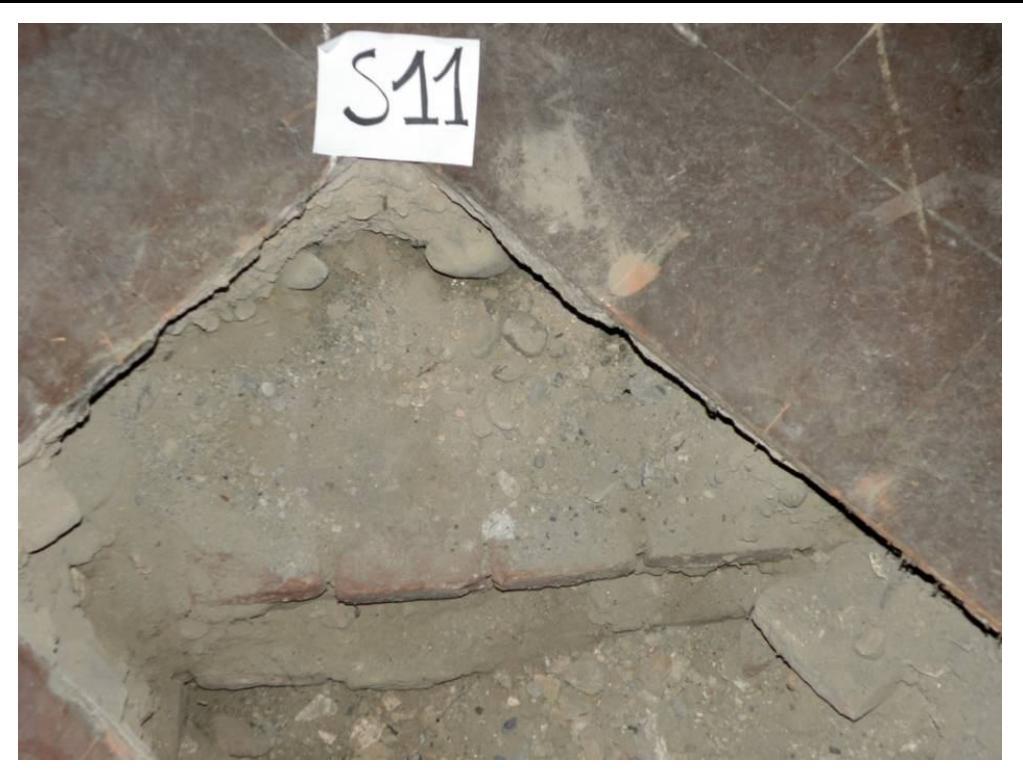
Figura I.26: saggio S11 presente nella stanza GF12.

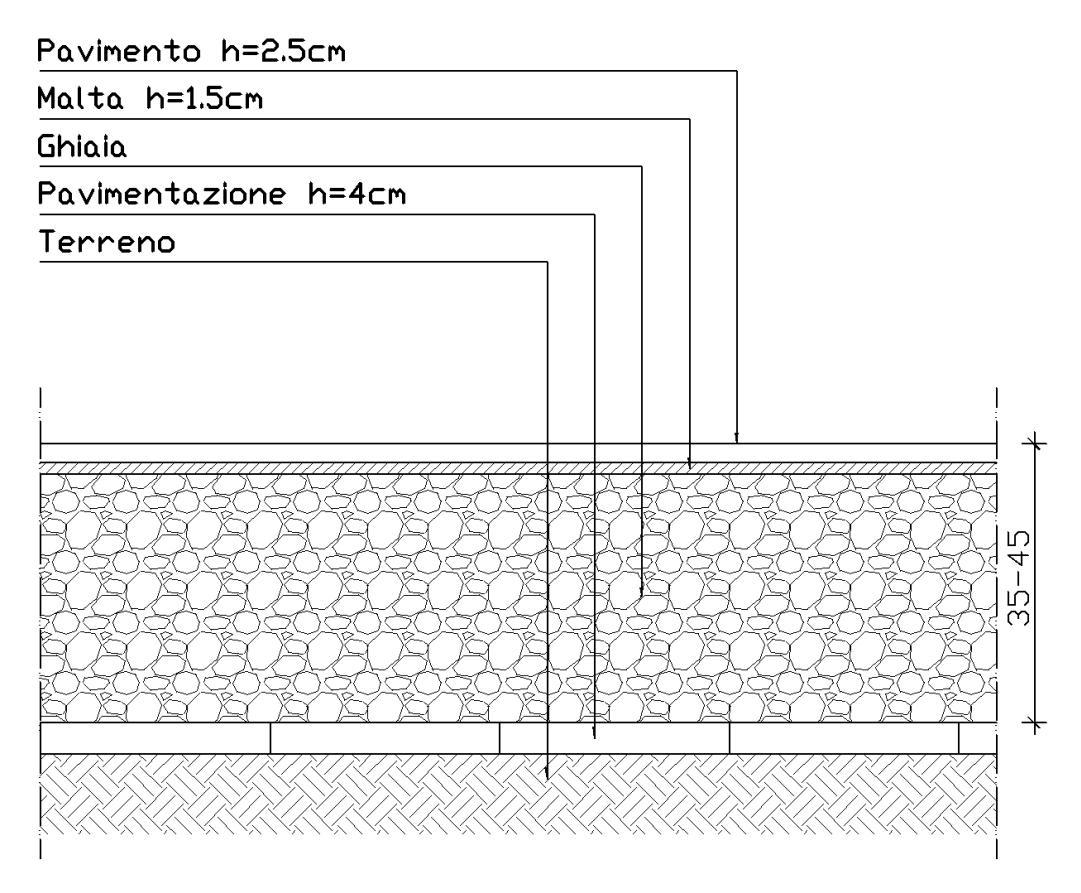
Figura I.27: sezione A-A<sup>I</sup> del saggio S11 presente nella stanza GF12.
