# **PROVE NON DISTRUTTIVE E MECCANICHE**

# AI FINI DELLA DIAGNOSTICA

# ENERGETICA E STRUTTURALE

# **DI EDIFICI STORICI**

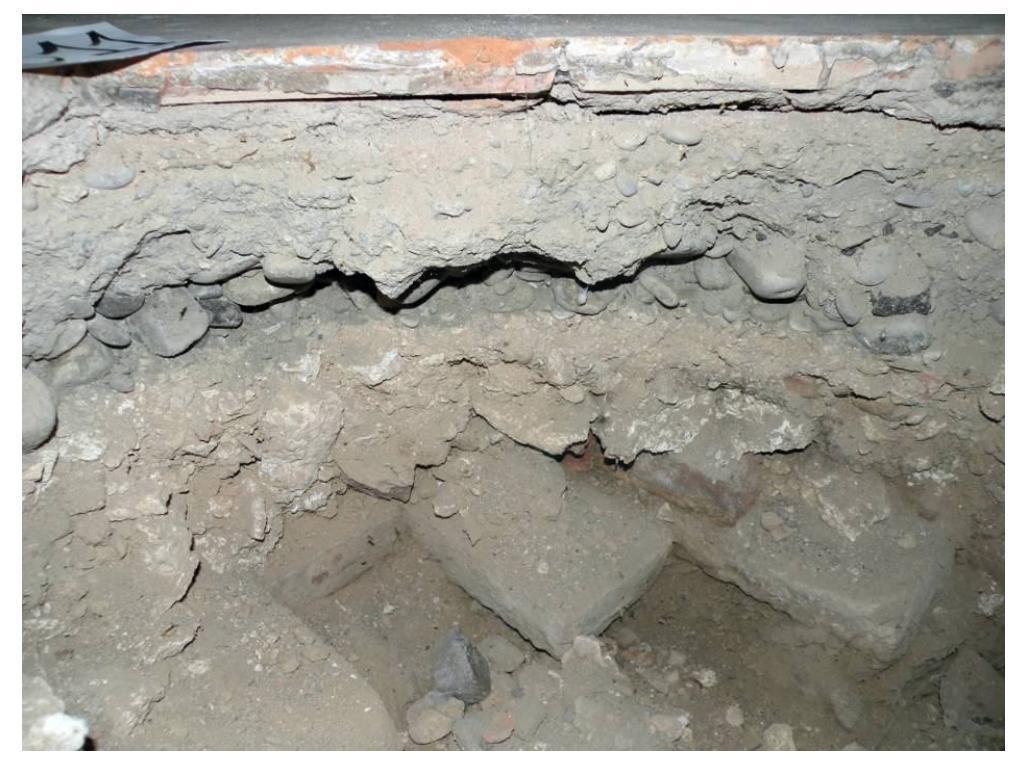
Figura I.28: dettaglio del saggio S11 presente nella stanza GF12.

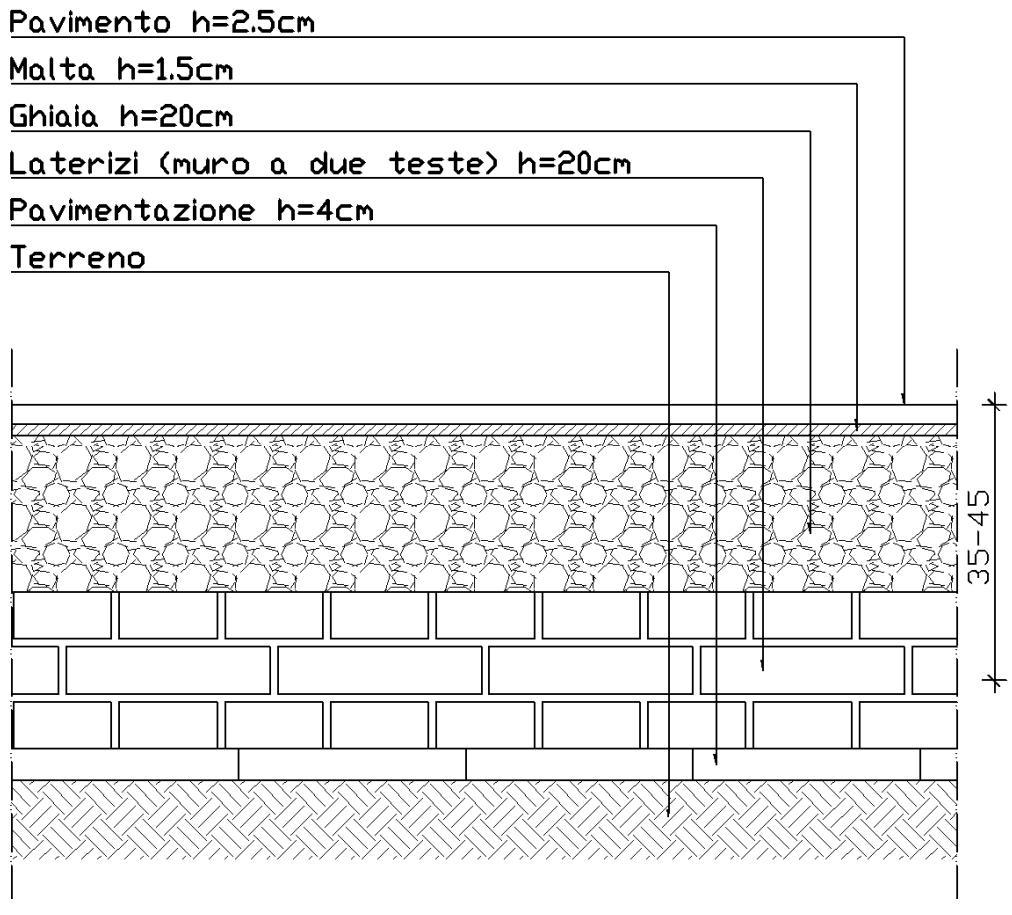
Figura I.29: sezione B-B<sup>I</sup> del saggio S11 presente nella stanza GF12.

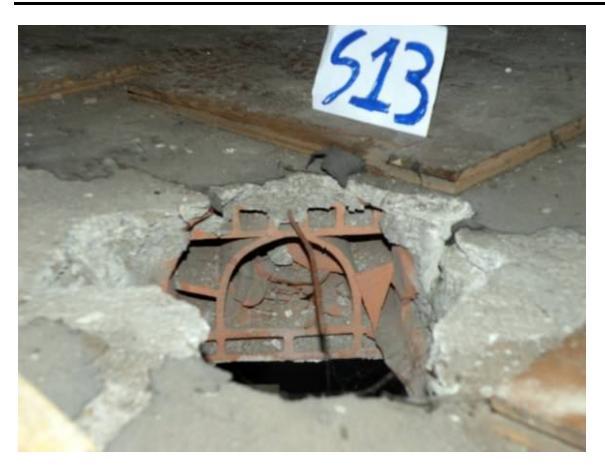
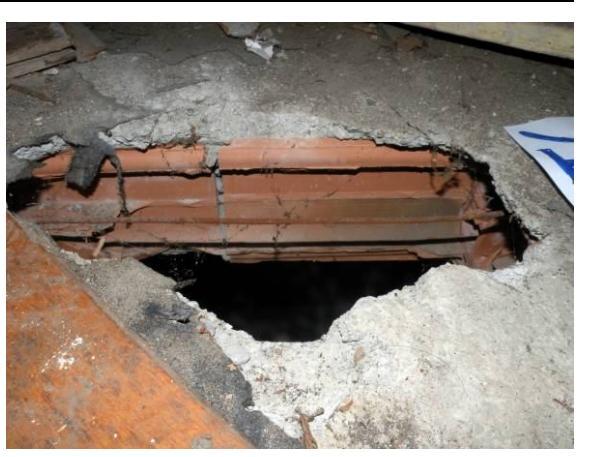
Figura I.30: saggio S13 presente nella stanza GF16.

Figura I.31: saggio S16 presente nella stanza GF13.

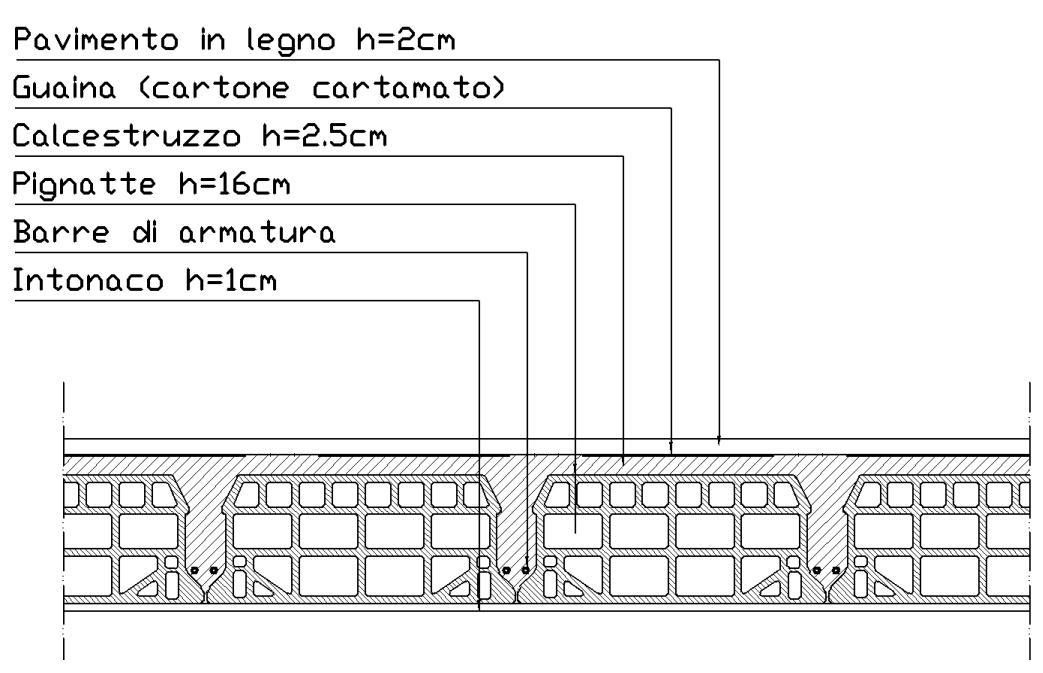
Figura I.32: sezione dei saggi S13 e S16 dei saggi presenti rispettivamente nelle stanze GF16 e GF15.

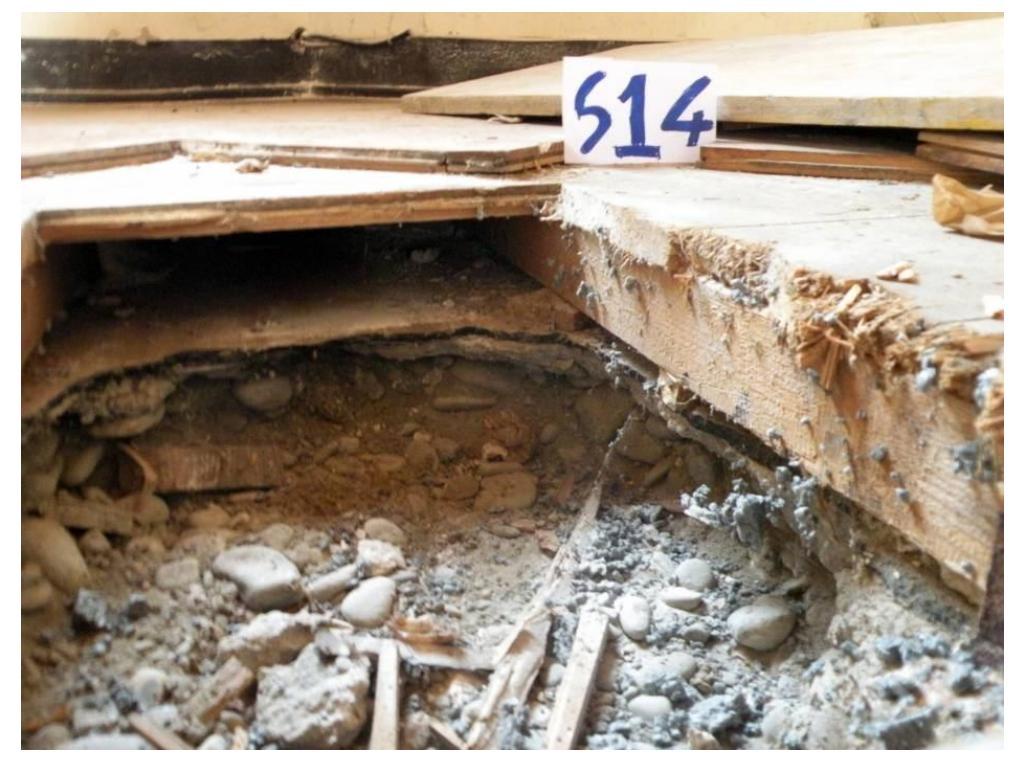
Figura I.33: saggio S14 presente nella stanza GF17.

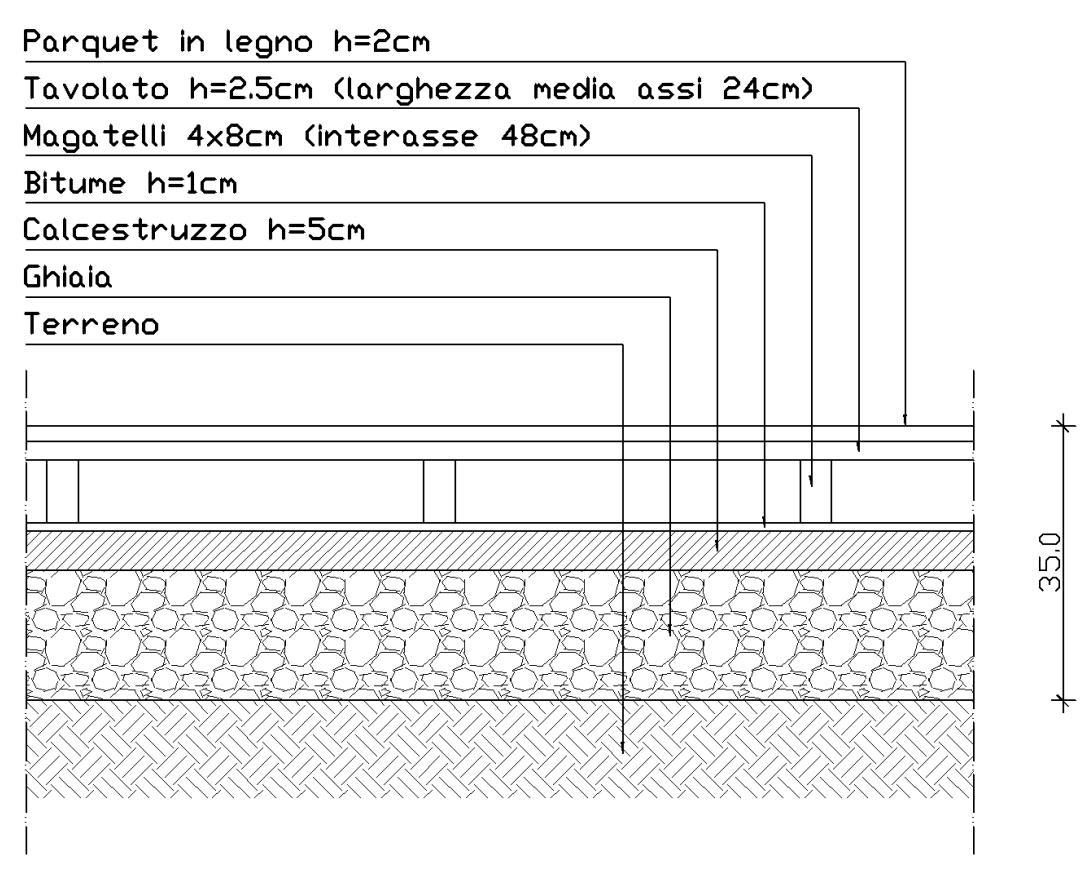
Figura I.34: sezione del saggio S14 presente nella stanza GF17.

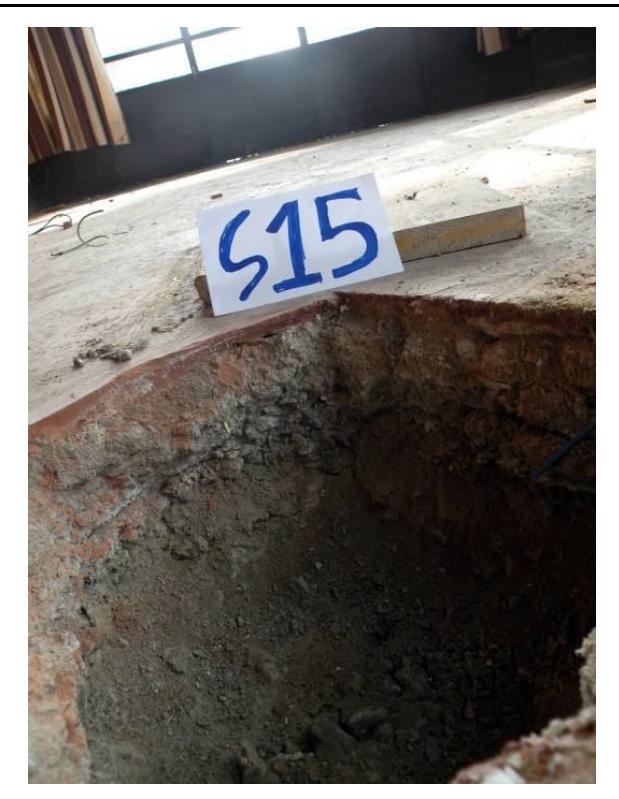
Figura I.35: saggio S15 presente nella stanza GF10.

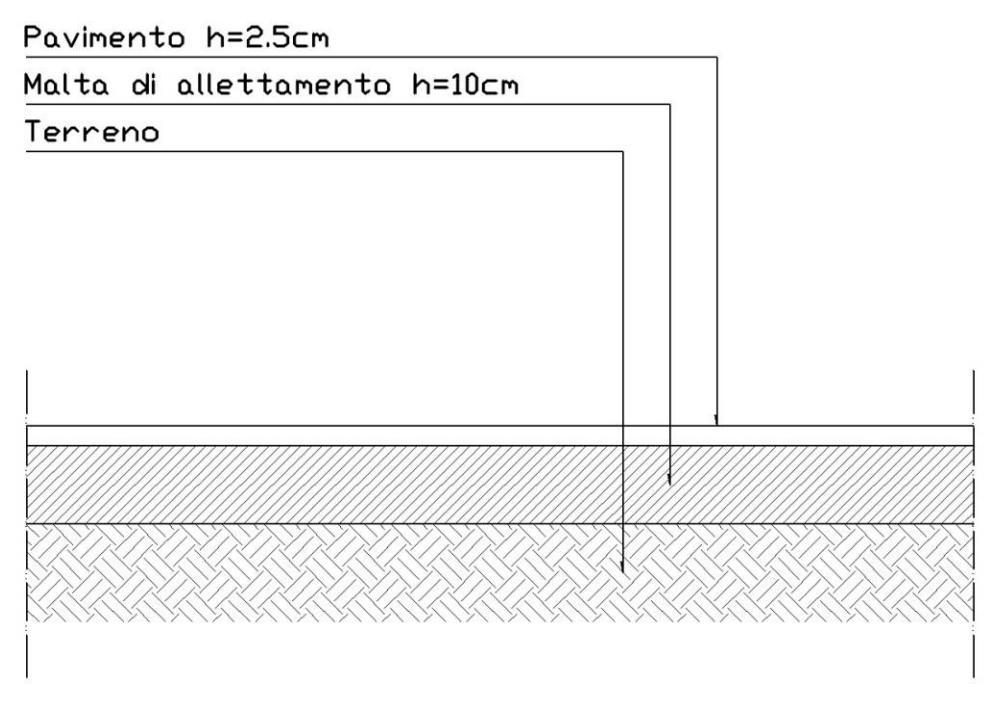
Figura I.36: sezione del saggio S15 presente nella stanza GF10.

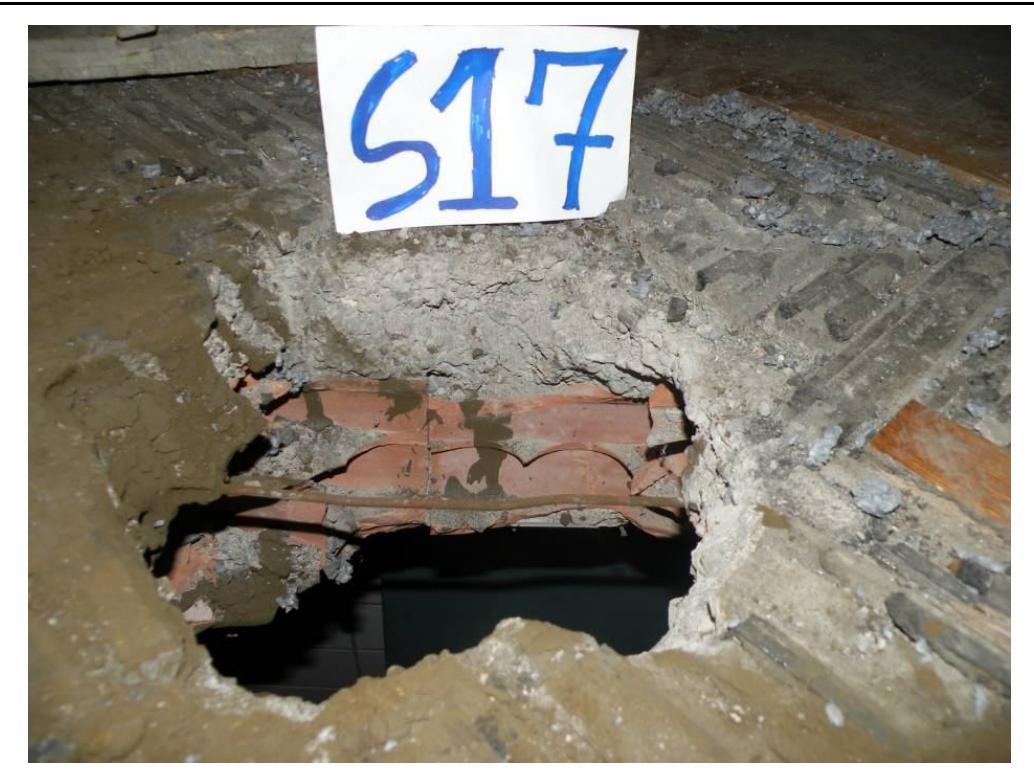
Figura I.37: saggio S17 presente nella stanza GF13.

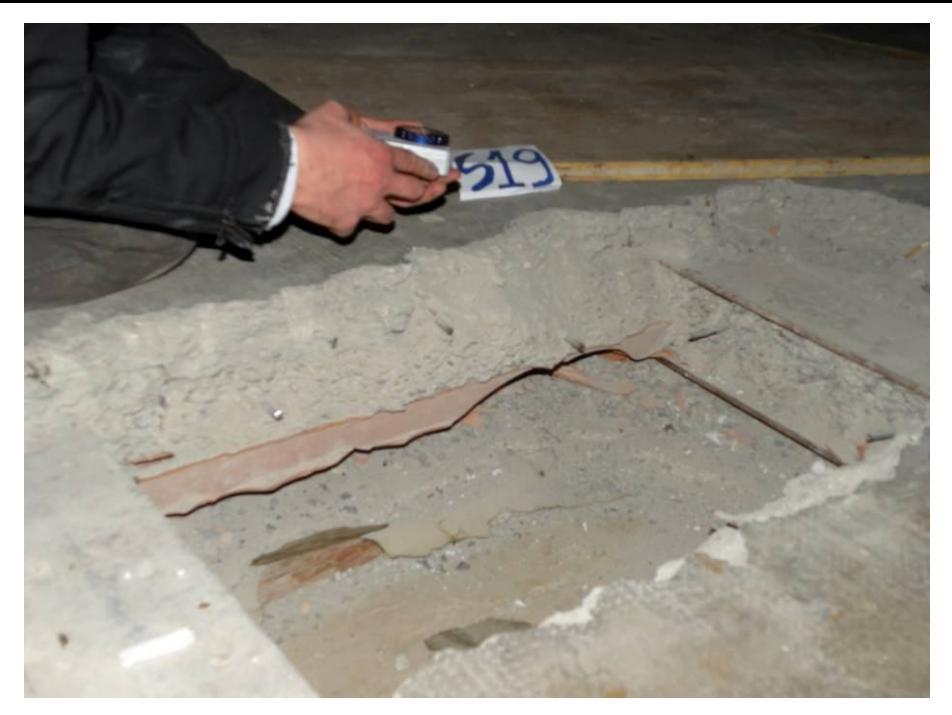
Figura I.39: saggio S19 presente nella stanza 2F5.

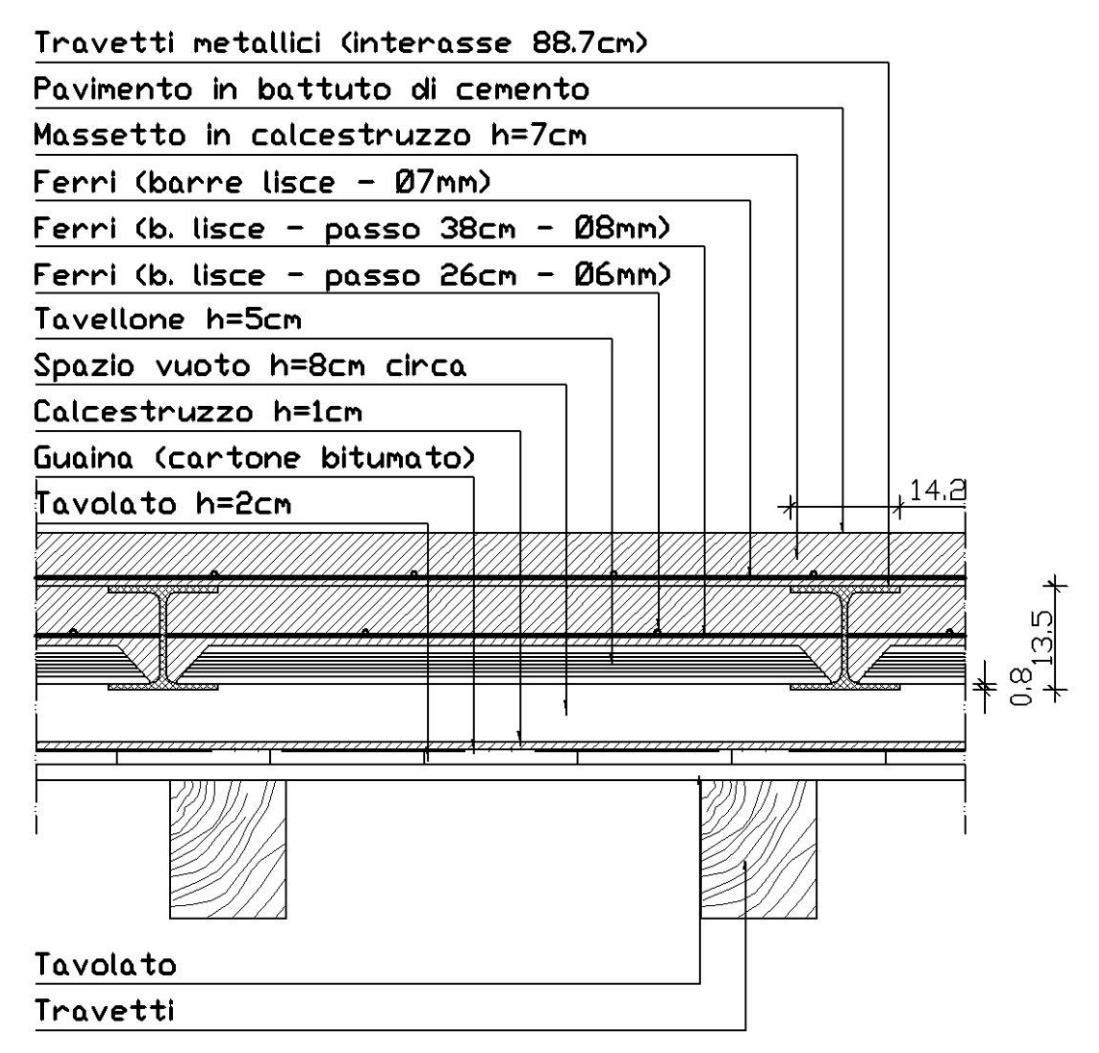
Figura I.40: sezione del saggio S19 presente nella stanza 2F5.

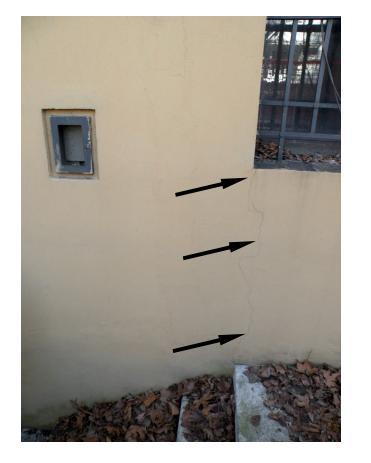
Figura II.30: fessure presenti nel Figura II.31: fessura presente nel zona a nord-ovest degli infissi WGF15 e zona fra gli infissi WGF19 e WGF20. W1F17.

prospetto sud-ovest della Palazzina, prospetto sud-ovest della Palazzina,

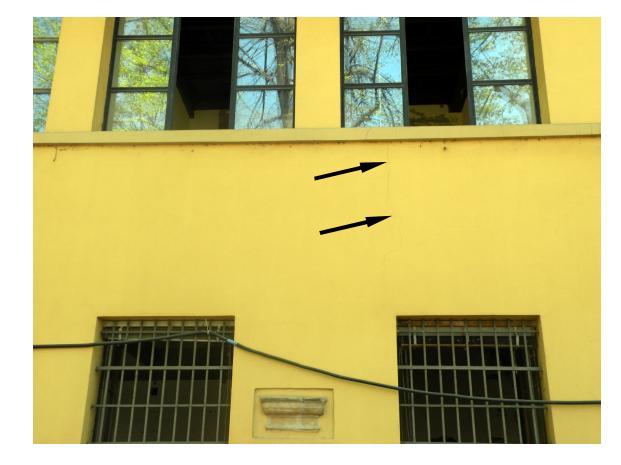
Figura II.32: fessura presente nel Figura II.33: fessura presente nel di sotto dell'infisso WGF15.

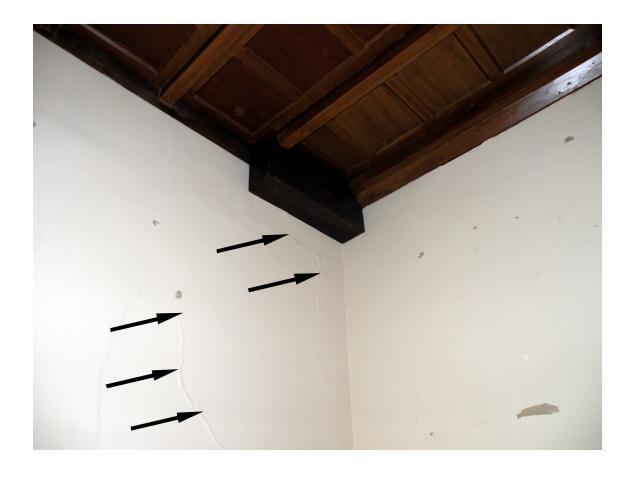
Figura II.36: fessura presente nella Figura II.37: fessura presente nella stanza GF17, parete sud-ovest (piano stanza GF10, angolo nord (piano terra). terra).
